# FACULTAD DE INGENIERÍA

Carrera de Ingeniería de Minas

“EVALUACIÓN GEOMECÁNICA Y GEOTÉCNICA PARA  
EL DISEÑO DE ESTABILIDAD DE TALUDES DE LA  
CANTERA AGOCUCHO, CAJAMARCA 2018”

Tesis para optar el título profesional de:

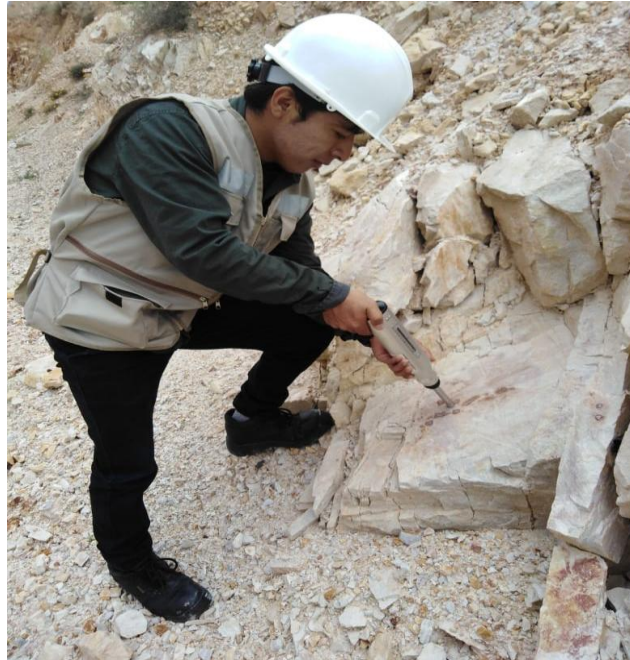
*Fig. 4: Obtenido con Martillo de Schmidt 14 Mpa, zona 1*

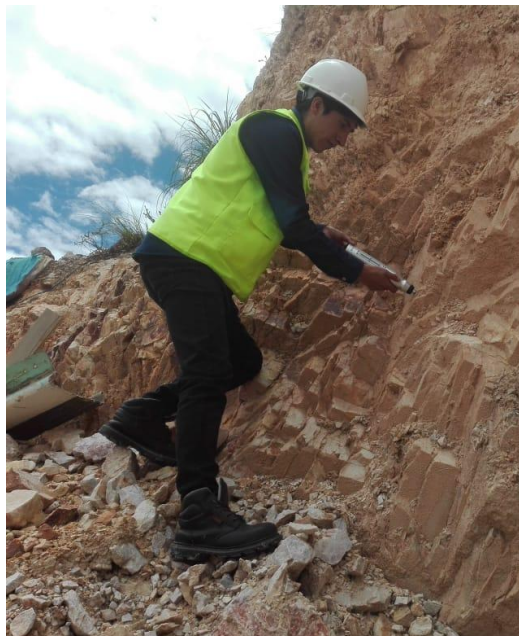
*Fig. 5: Obtenido con Martillo Schmidt 16 Mpa., zona 3.*

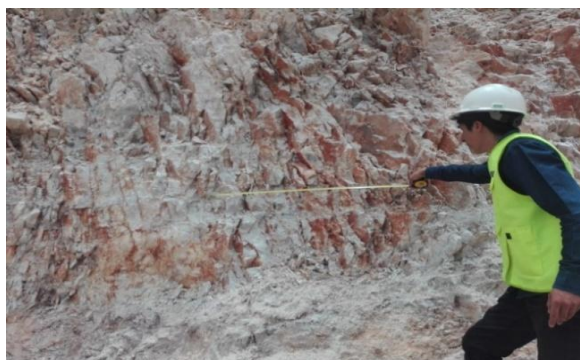
Fig. 6: Midiendo y sumando el largo de todos los trozos, zona 1.

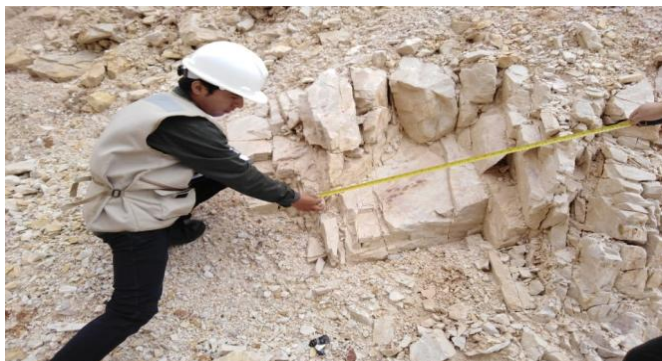
Fig. 7: Midiendo y sumando el largo de todos los trozos, zona 2.

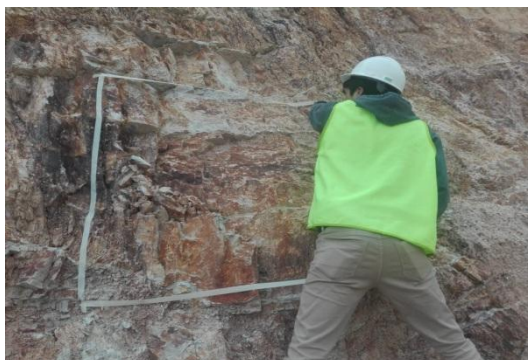
Fig. 8: Midiendo y sumando el largo de todos los trozos, zona 3.

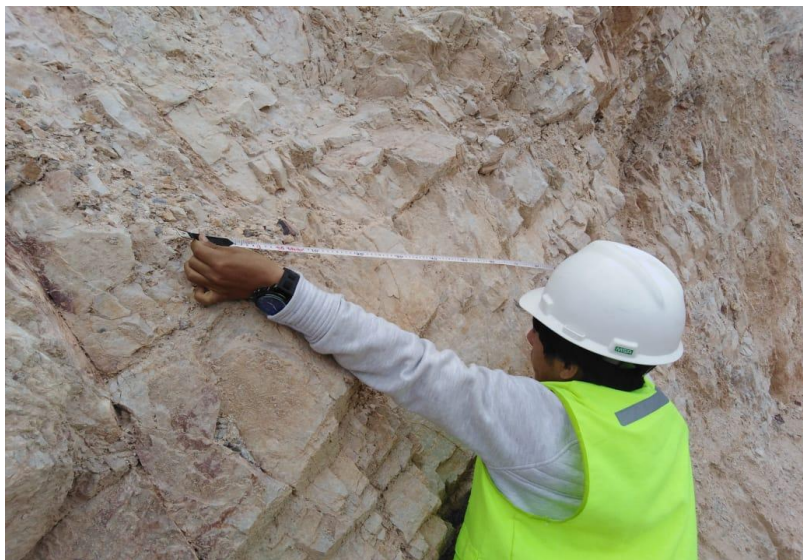
Fig. 9: Midiendo las distancias del espaciado discontinuidades, zona 1.

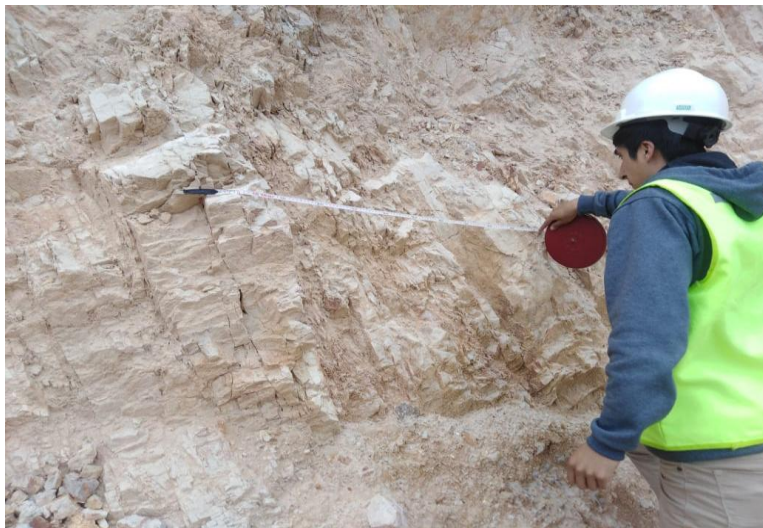
*Fig. 10: Midiendo las distancias del espaciado discontinuidades, zona 2.*

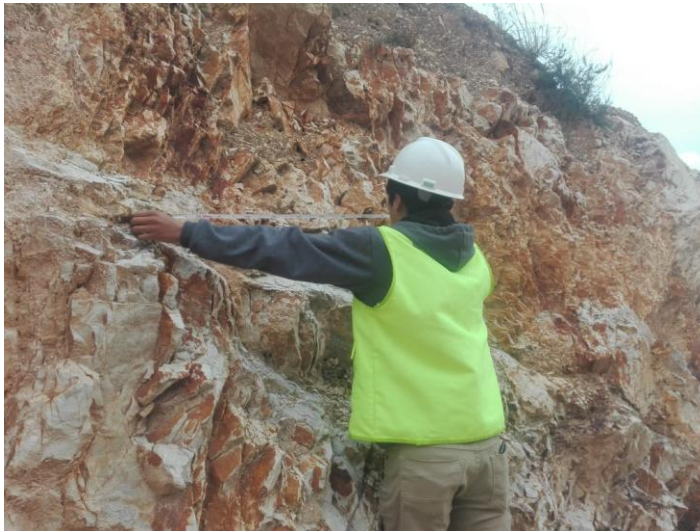
*Fig. 11: Midiendo las distancias del espaciado discontinuidades, zona 3.*

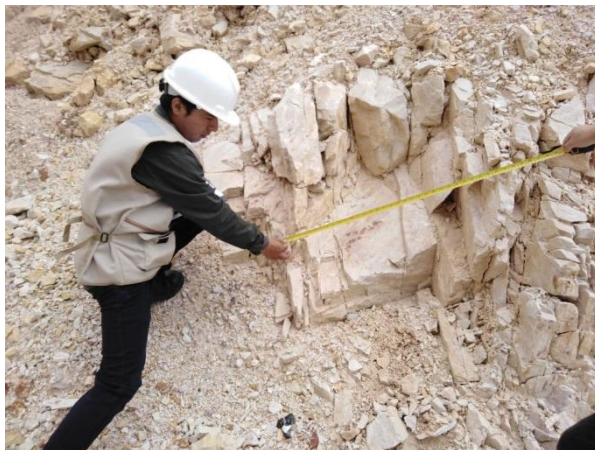
*Fig. 12: Midiendo la Longitud de las discontinuidades, zona 1.*

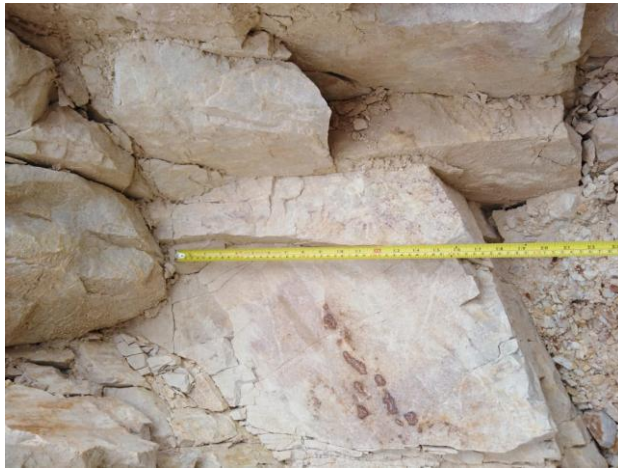
*Fig. 13: Midiendo la Longitud de las discontinuidades, zona 2.*

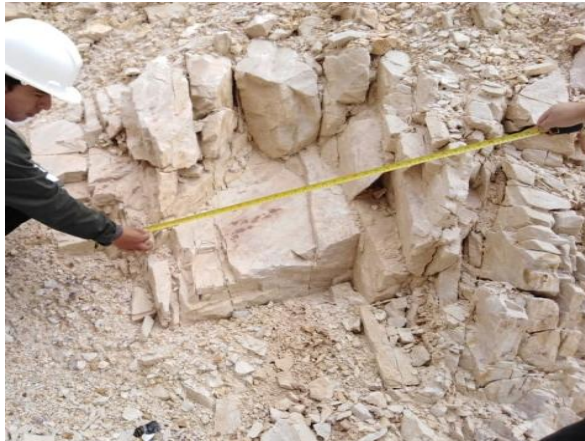
*Fig. 14: Midiendo la Longitud de las discontinuidades, zona 3.*

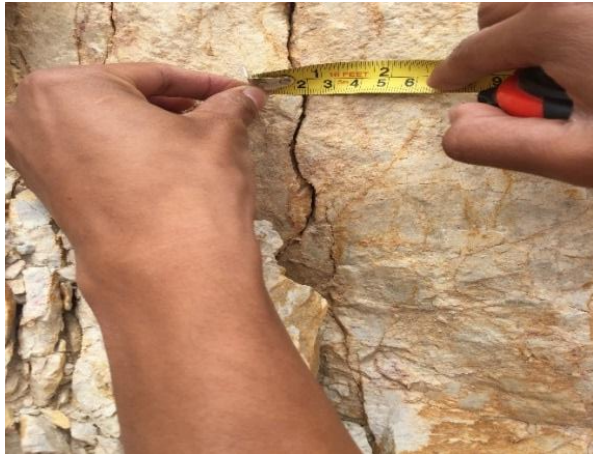
*Fig. 15: Midiendo la abertura, zona 1.*

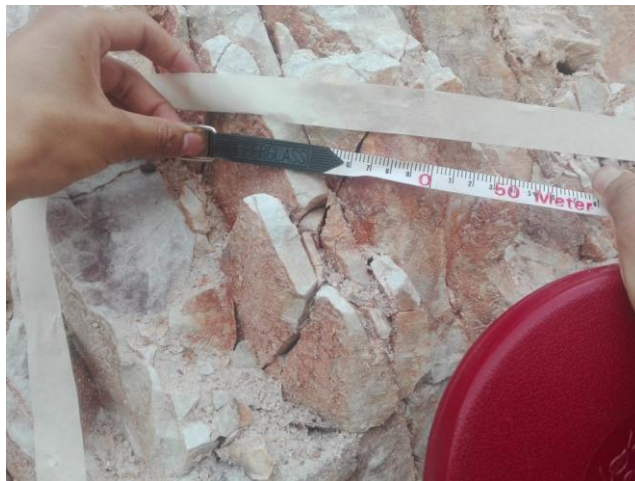
*Fig. 16: Midiendo la abertura, zona 2.*

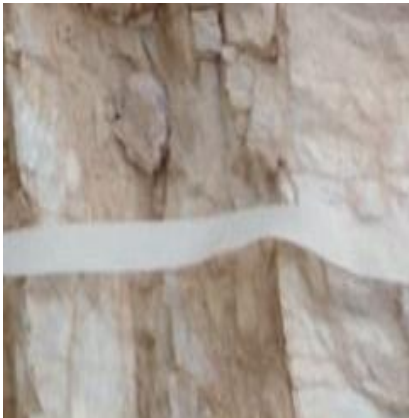
Fig. 20: Observando la rugosidad, zona 3.

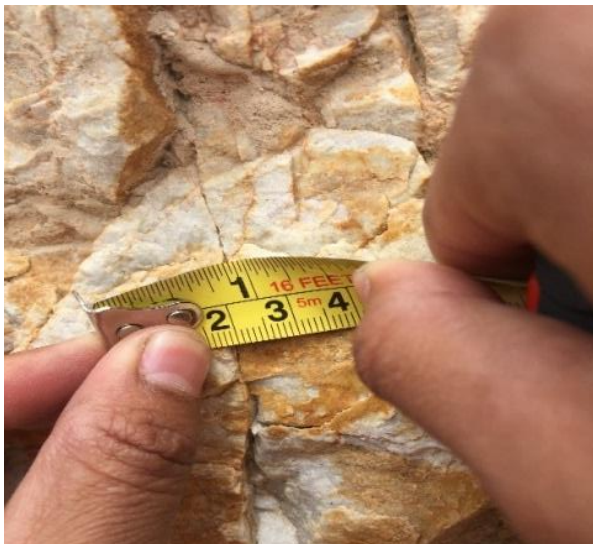
*Fig. 21: Midiendo el Relleno, zona 1.*

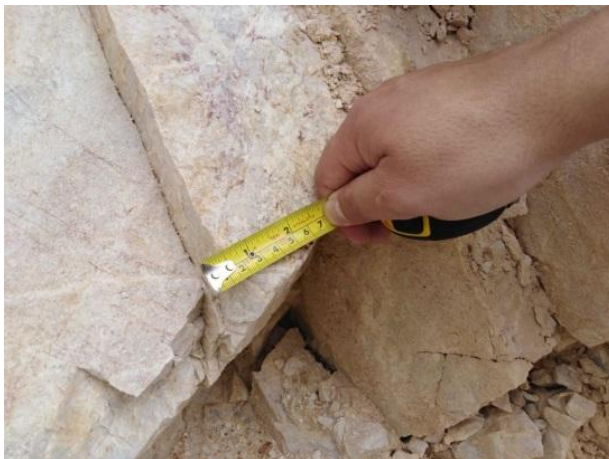
*Fig. 22: Midiendo el Relleno, zona 2.*

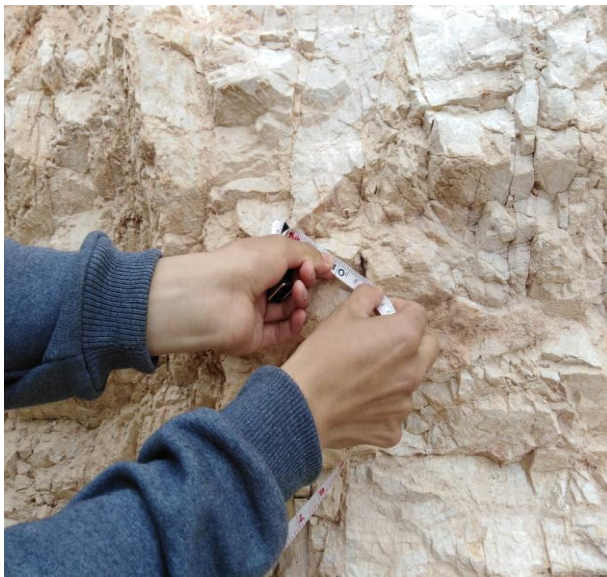
Fig. 23: Midiendo el Relleno, zona 3.

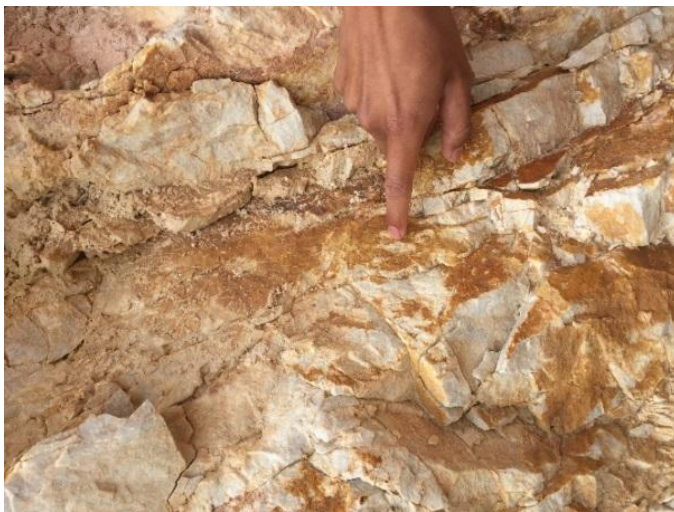
*Fig. 24: Observando la alteración, zona 1.*

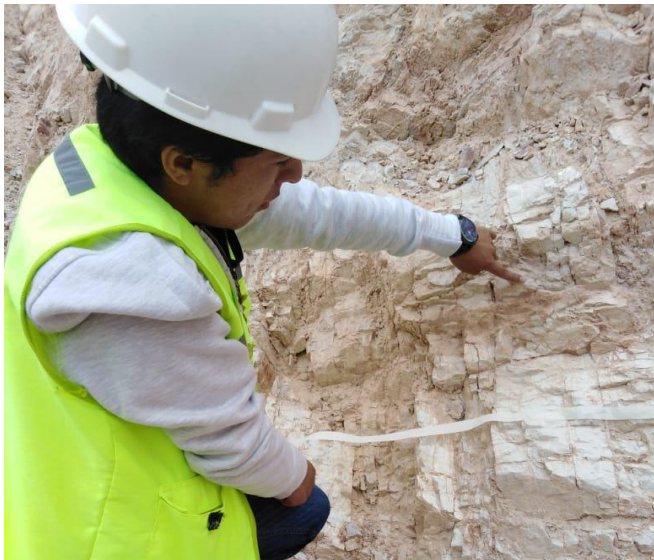
*Fig. 25: Observando la alteración, zona 2.*

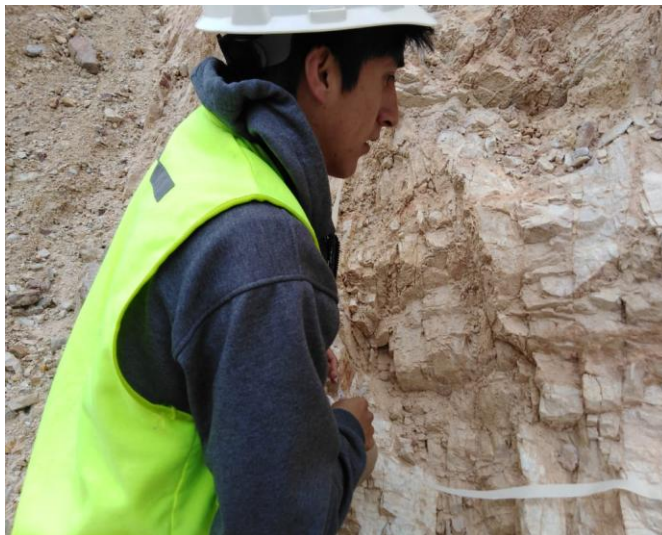
*Fig. 26: Observando la alteración, zona 3.*

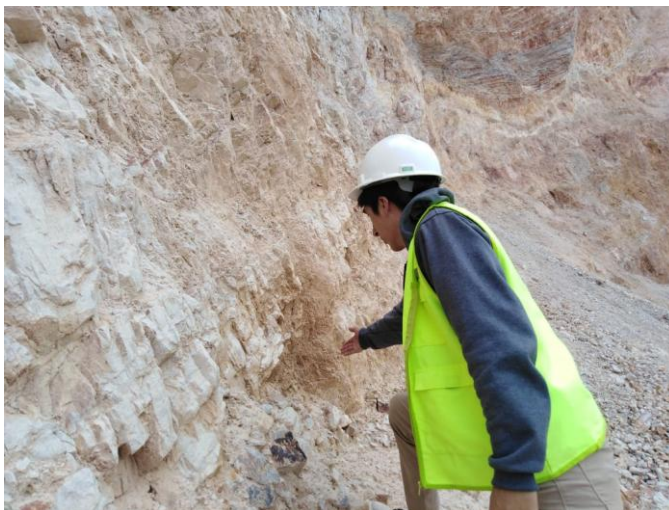
Fig. 27: Observando la humedad del macizo, zona 1.

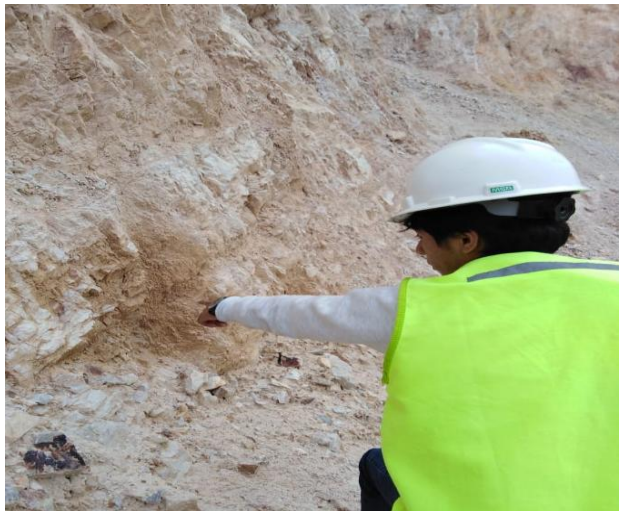
*Fig. 28: Observando la humedad del macizo, zona 2.*

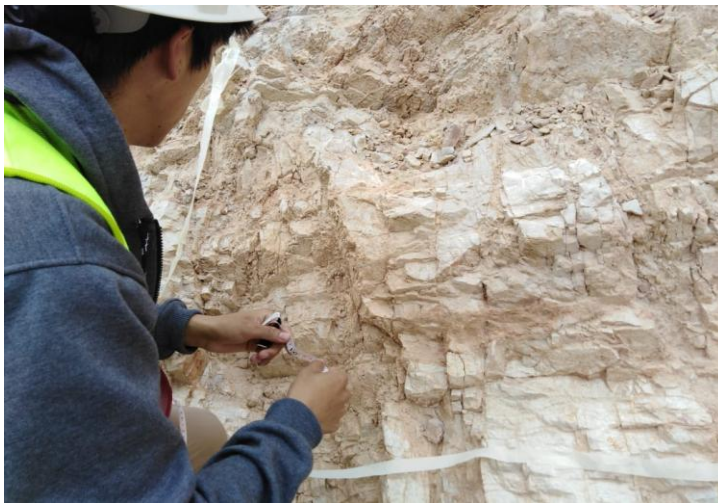
Fig. 29: Observando la humedad del macizo, zona 3.

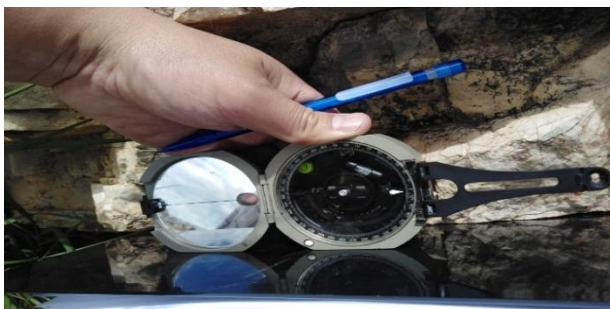
- El eje de la excavación es perpendicular a la dirección de los estratos.
- La excavación es en contra del buzamiento.
- Buzamiento es de 55.

Fig. 30: Sacando el rumbo y buzamiento, zona 1.

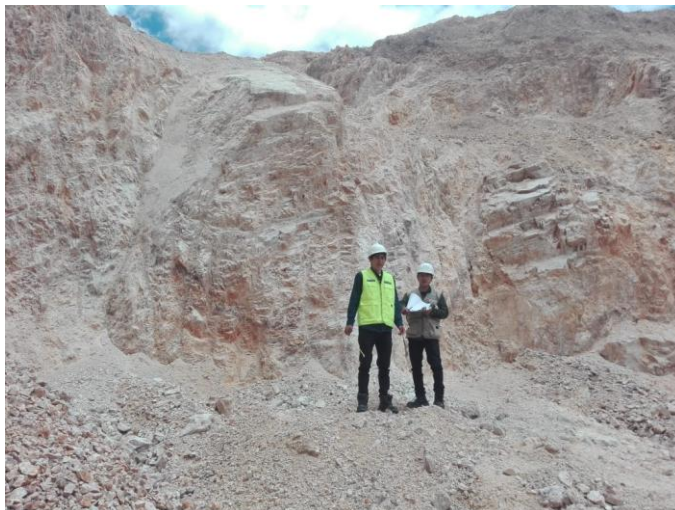
El valor del **RMR=46**, nos da una calidad del macizo correspondiente a Grado III con la característica de **Roca media**.

Fig. 31: El eje de la excavación es perpendicular a la dirección de los estratos, zona 1.

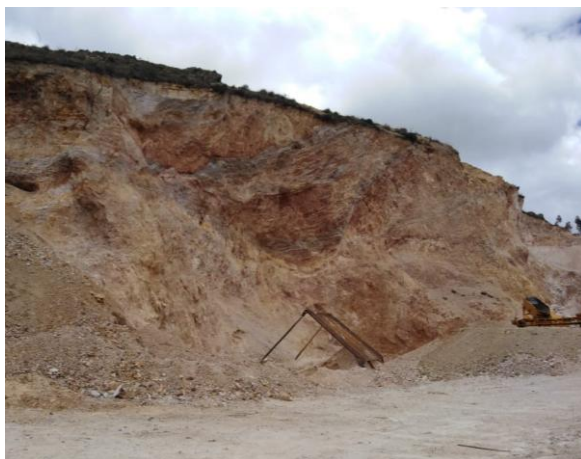
El valor del **RMR= 44**, nos da una calidad del macizo correspondiente a Grado III con la característica de **Roca media**.

*Fig. 32: El eje de la excavación es perpendicular a la dirección de los estratos, zona 2.*

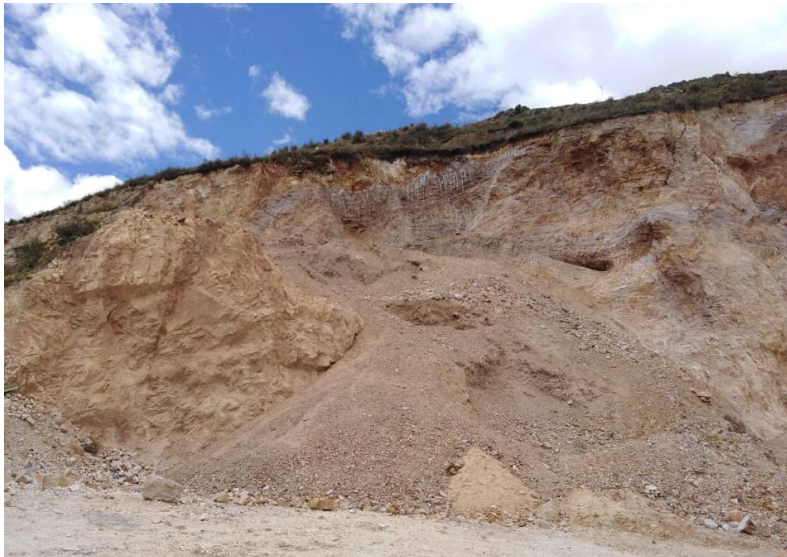
El valor del **RMR=46**, nos da una calidad del macizo correspondiente a Grado III con la característica de **Roca media**.

*Fig. 33: El eje de la excavación es perpendicular a la dirección de los estratos, zona 3.*

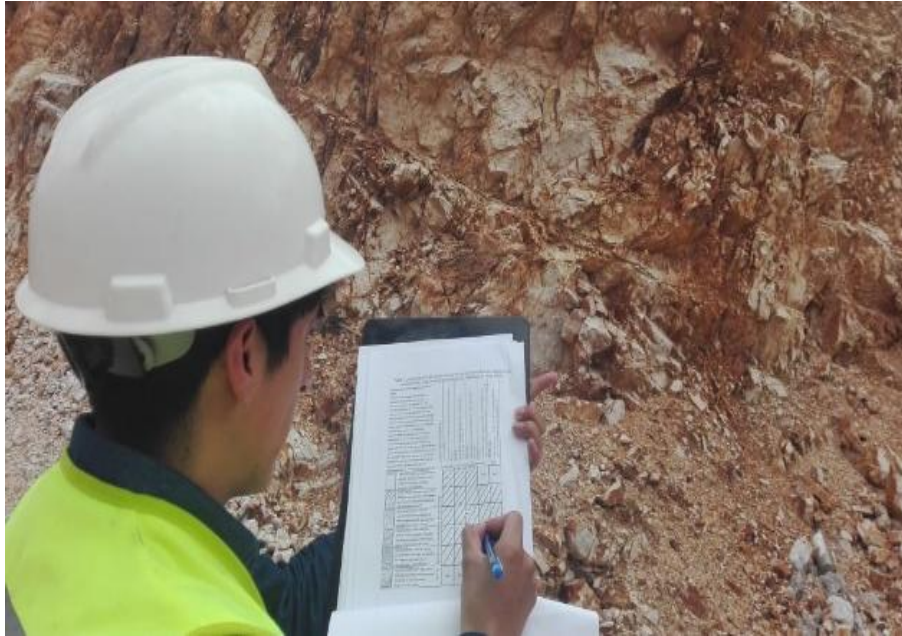
**ZONA1:** La evaluación del SGI tiene un valor de 40

*Fig. 35: Observando el macizo, zona 1.*

- **Según su estructura tenemos que es Muy Fracturada:** macizo perturbado con bloques entabados y angulares formados por la intersección de 4 o más sistemas.
- **Según la condición de superficie es Regular:** superficies lisas, moderadamente meteorizadas y alteras.

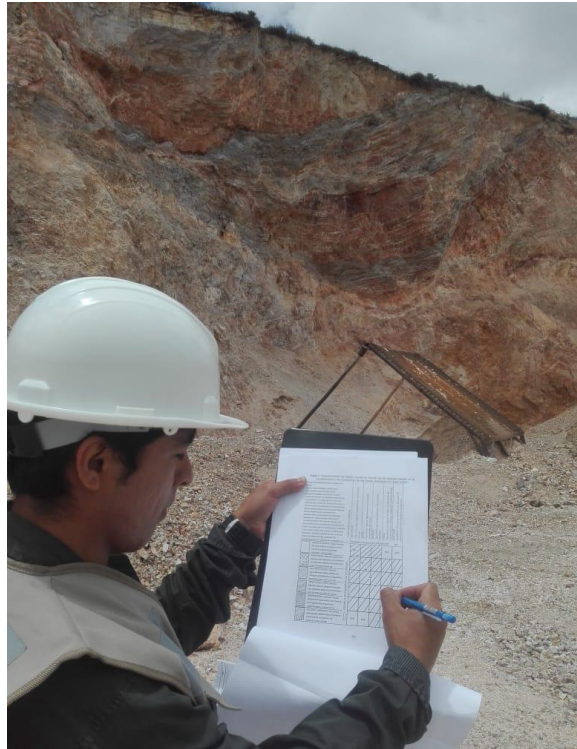
**ZONA 2:** La evaluación del SGI tiene un valor de 30

*Fig. 36: Observando el macizo, zona 2.*

- **Según su estructura tenemos que es Fracturada/Perturbada/Sordida:** macizo plegado formado por bloques angulares productos de la intersección de varios sistemas de discontinuidades.  
Persistencia de los planos de estratificación.
- **Según la condición de superficie es Pobre:** superficies con espejos de falla, alto grado de meteorización y rellenos compactos.

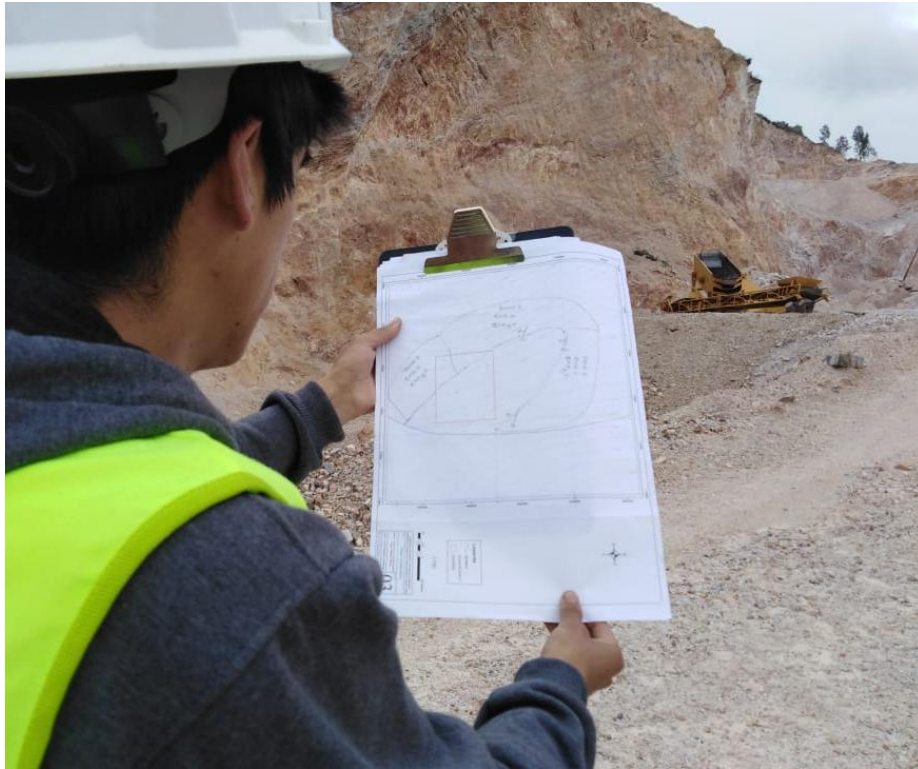
*Fig. 38: Mapa Geomecánico de la cantera Agocucho.*

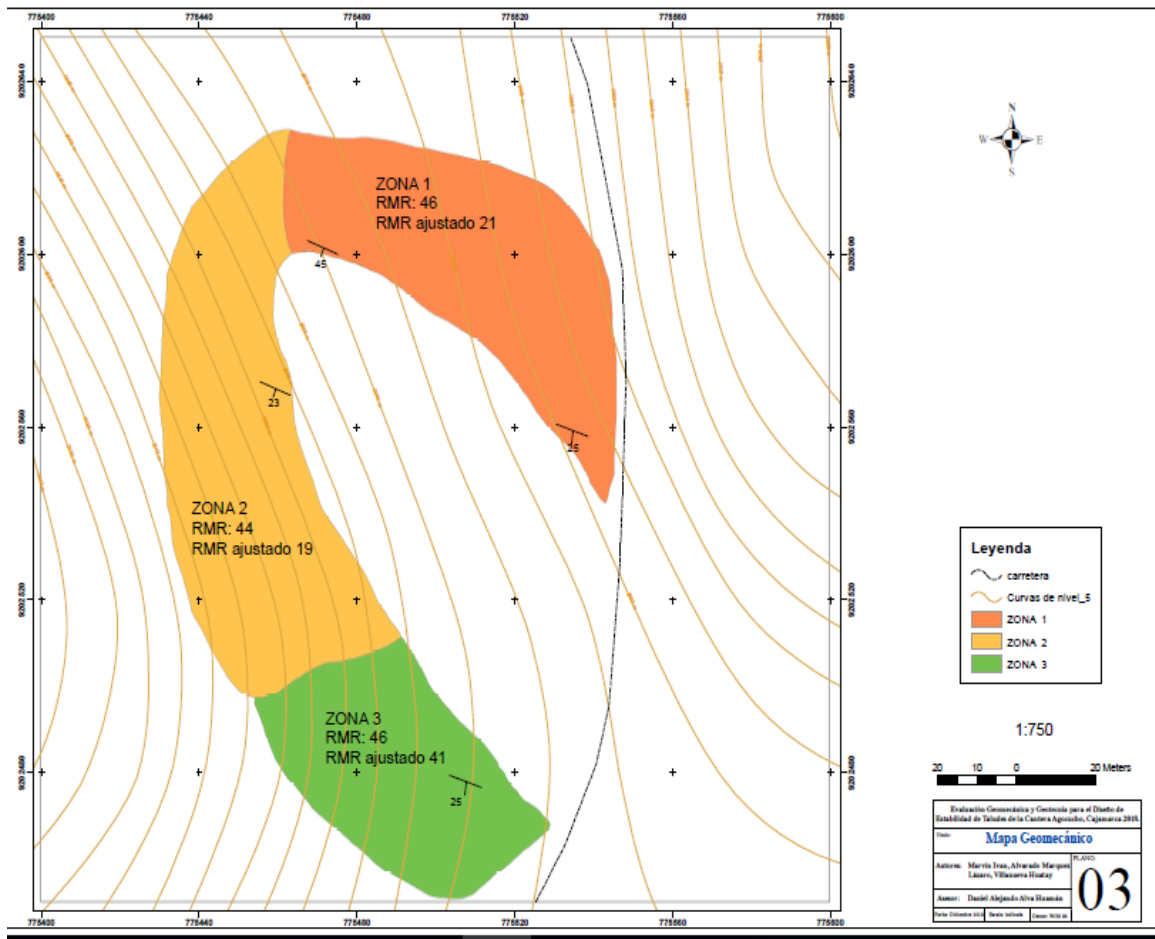
Fig. 39: Cantera Agocucho dividido por zonas.

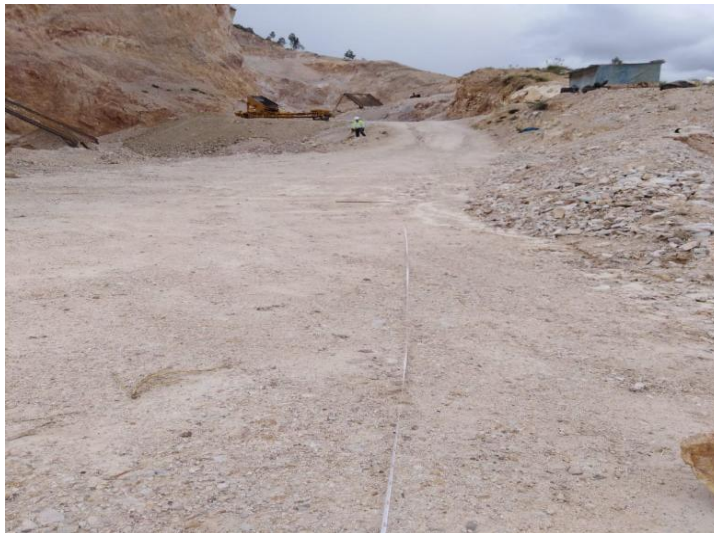
*Fig. 41: Plataforma de trabajo 60 m.*

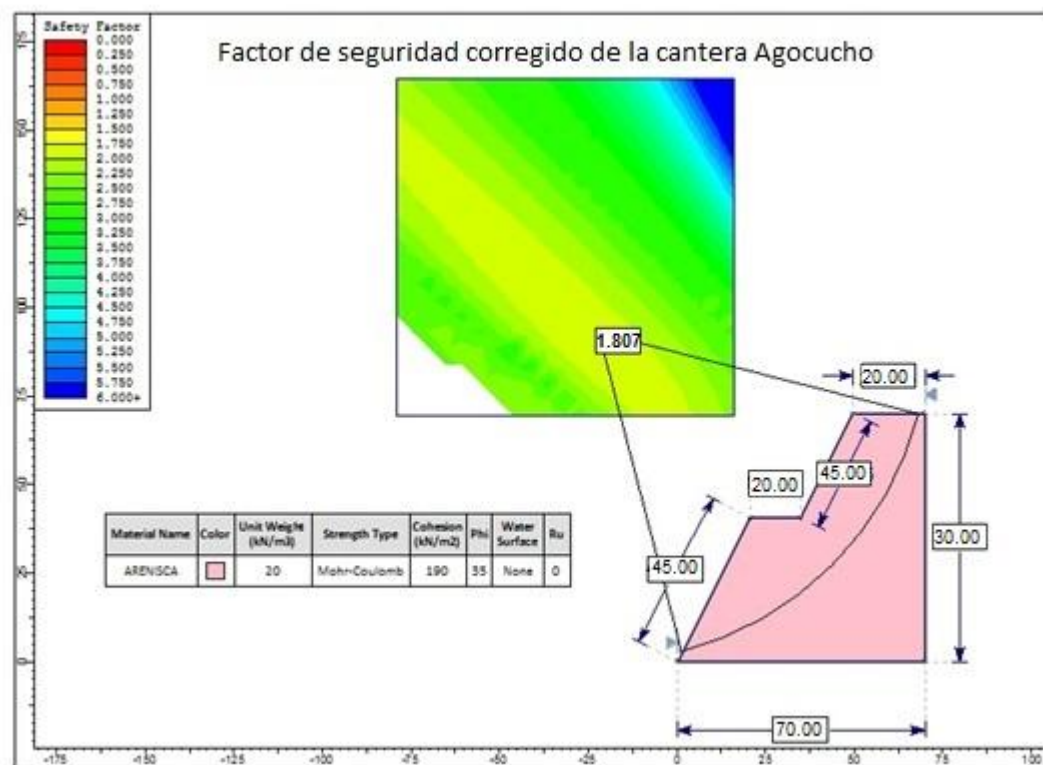
Los parámetros que configuran la propuesta de diseño geométrico para cada zona de la cantera, se han desarrollado con el fin de maximizar el aprovechamiento de los recursos pétreos naturales de manera más eficiente y segura.

Fig. 43: Propuesta de diseño de la cantera Agocucho.

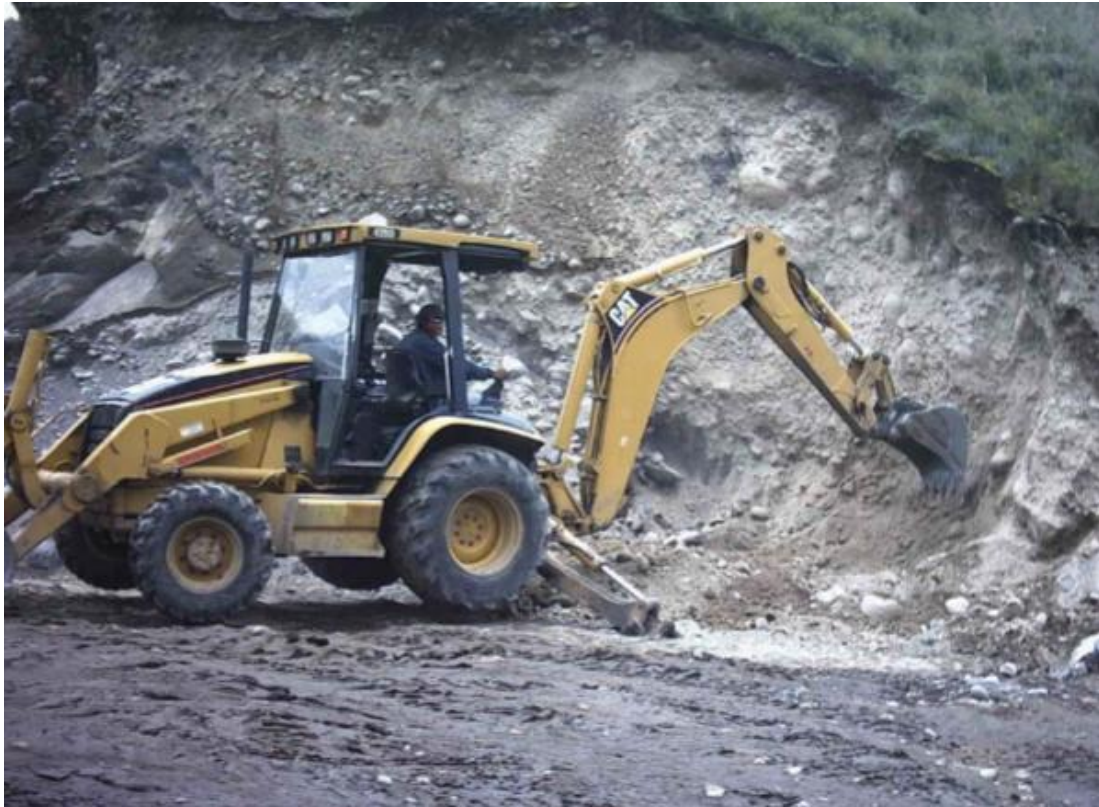
ARRANQUE: En el caso de las rocas suaves, el arranque realiza de manera directa, para lo cual se utiliza excavadores que disgregan la roca para luego sea cargado hasta los volquetes.

*Fig. 47: Arranque.*

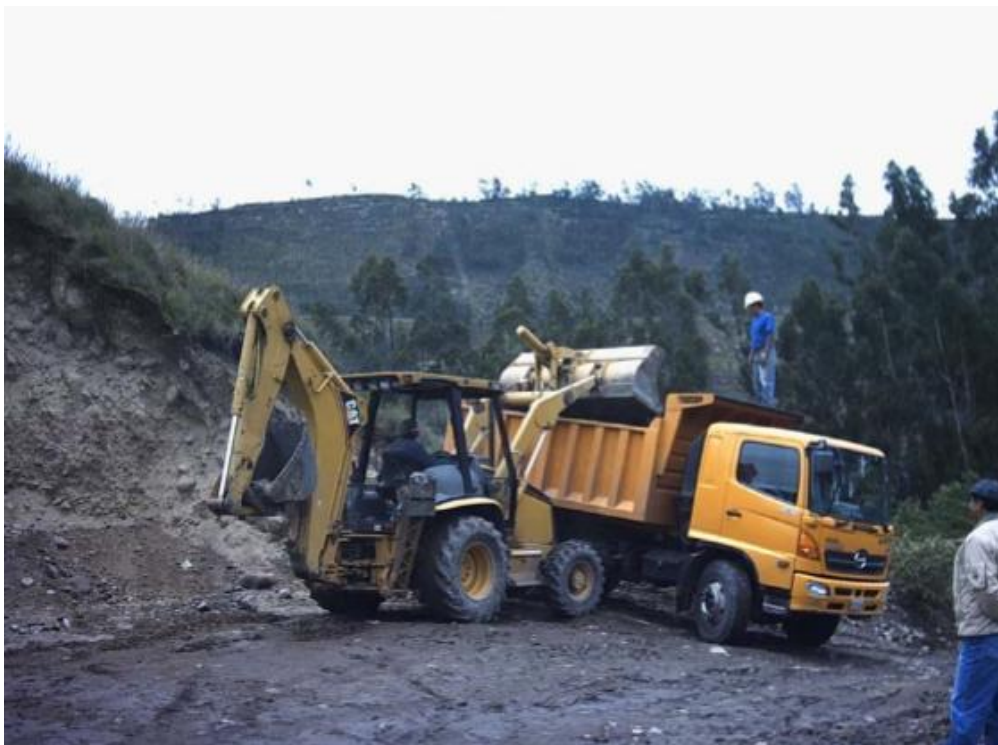
TRANSPORTE INTERNO: El material heterogéneo dispuesto en la plataforma de trabajo, con la ayuda de la retro cargadora, es alimentado a los camiones, los cuales llevan hasta la zaranda, que se encuentra ubicada fuera o dentro del área de la concesión, para su respectiva clasificación.

*Fig. 48: Carguío y Transporte de material en la Cantera Agocucho*

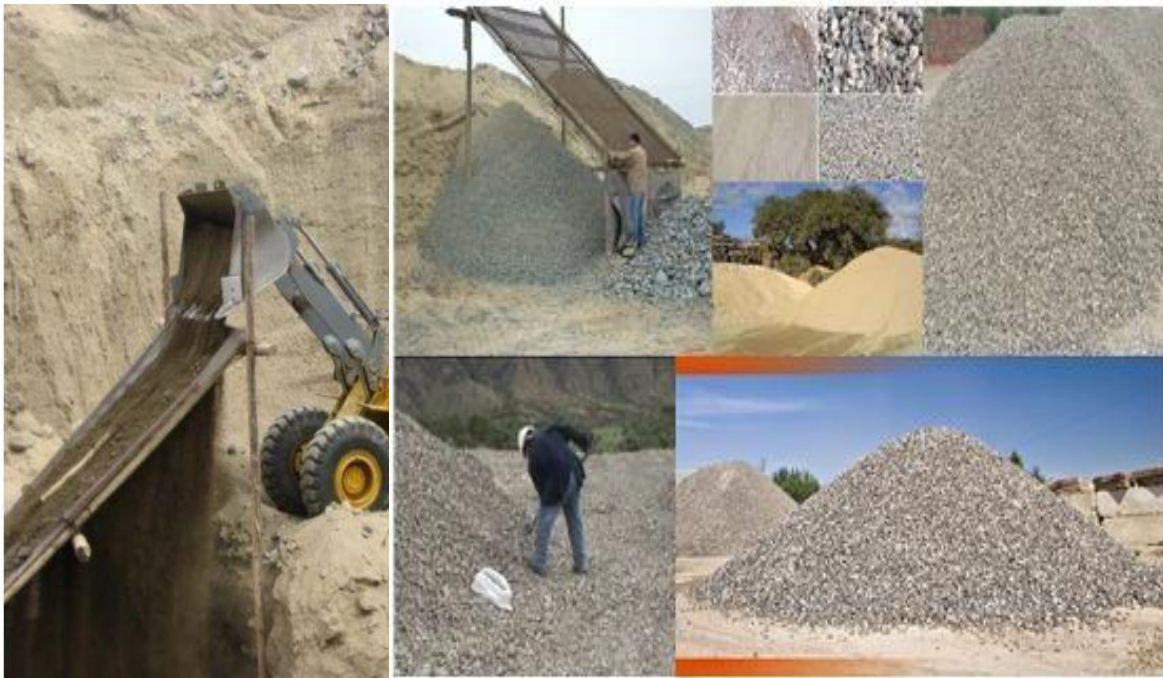
CLASIFICACION DEL MATERIAL: El material suave obtenido de laboreo mediante la excavadora es llevado hasta las zarandas estacionarias en las cuales se obtienen diferentes productos como: arena, agregados finos, gruesos, etc. Los cuáles serán comercializados.

*Fig. 50: Proceso de Cernidores de material en la Cantera Agocucho.*
