“INVESTIGACIÓN PARA DETERMINAR LAS CAUSAS DE LOS DESLIZAMINOS EN LOS TALUDES EN LA CARRETERA CANTA HUAYLLAY KM 0+000 – 2+700, EN EL 2017”

Tesis para optar el título profesional de:

Ingeniero Civil

2019

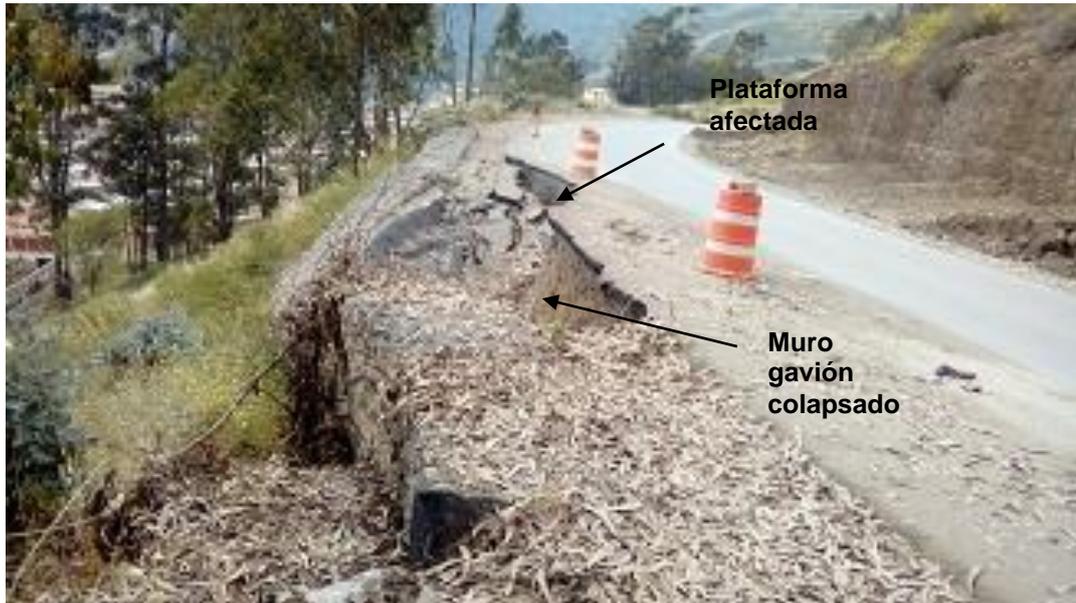
Figura n.º 1. Deslizamiento en el talud, Colapso de estructuras, y afección a la plataforma asfaltada, Km 0+840, Carretera Canta – Huayllay

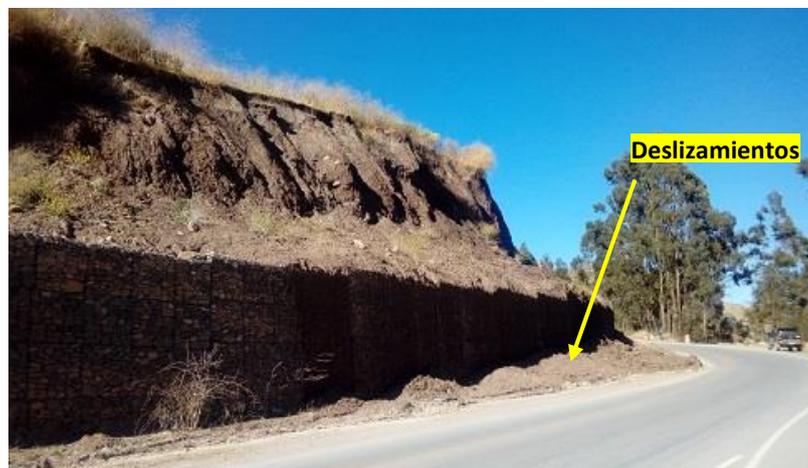
Se observa deslizamientos en el lado izquierdo del talud y en el lado derecho colapso del gavión totalmente comprometiendo también el pavimento asfáltico en un ancho de 3 m. y una profundidad de 2 m.

Figura n.º 7. Deslizamiento de Talud, progresiva Km 0+840 – 0+870

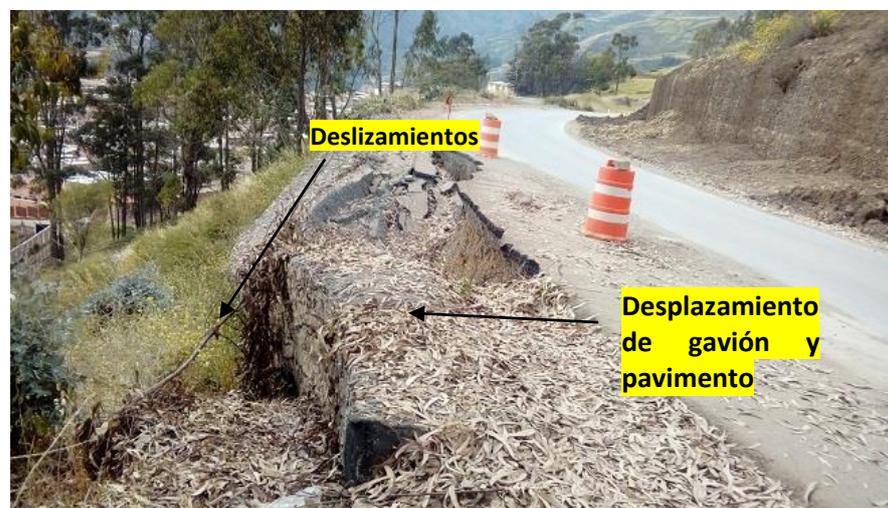
Figura n.º 8. Desplazamiento del gavión y plataforma de la vía. Km 0+840 – 0+865, Lado Derecho

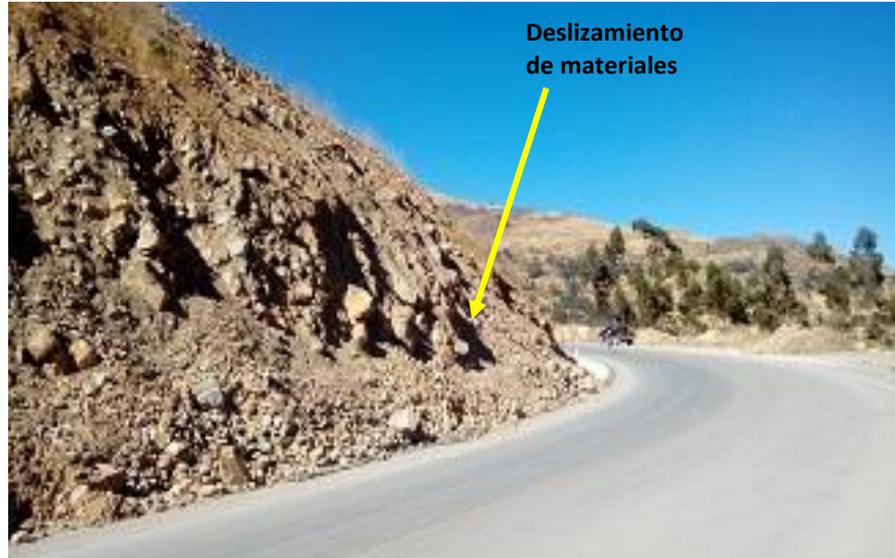
Se observa en esta en el Km 1+415 – 1+445 se observa un deslizamiento de materiales sobre la cuneta Lado Izquierdo.

Figura n.º 9. Deslizamiento de material obstrucción total de la cuneta en el Talud Km 1+430

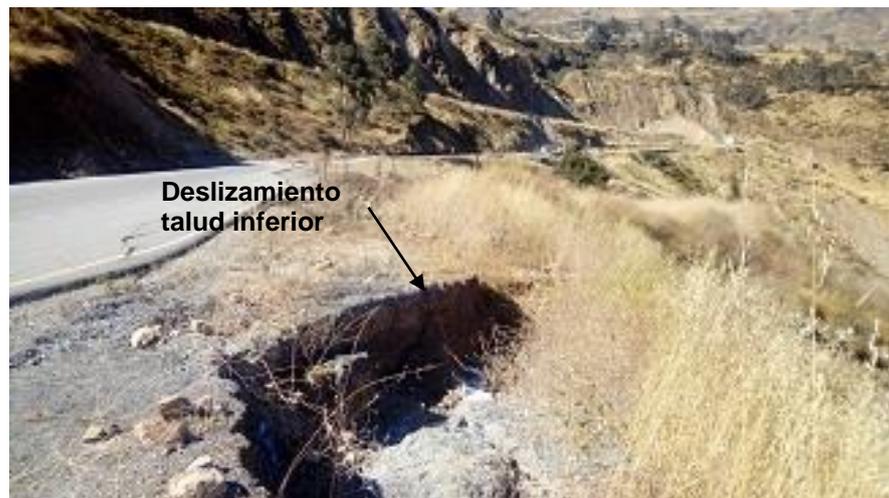
Se observa el deslizamiento en el talud inferior y agrietamiento del pavimento de la zona del estacionamiento en un ancho de 2m.

Figura n.º 10. Deslizamiento y hundimiento talud inferior Km 1+700

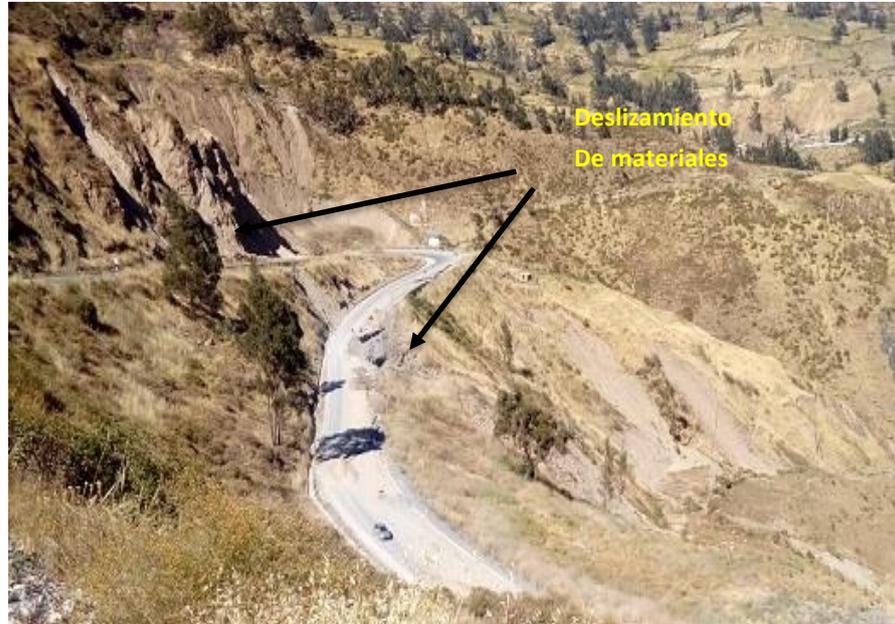
Este sector registra deslizamiento de materiales con colapso de pavimento

Figura n.º 11. Deslizamiento de materiales y colapso de pavimento Km 1+900 –  
2+300

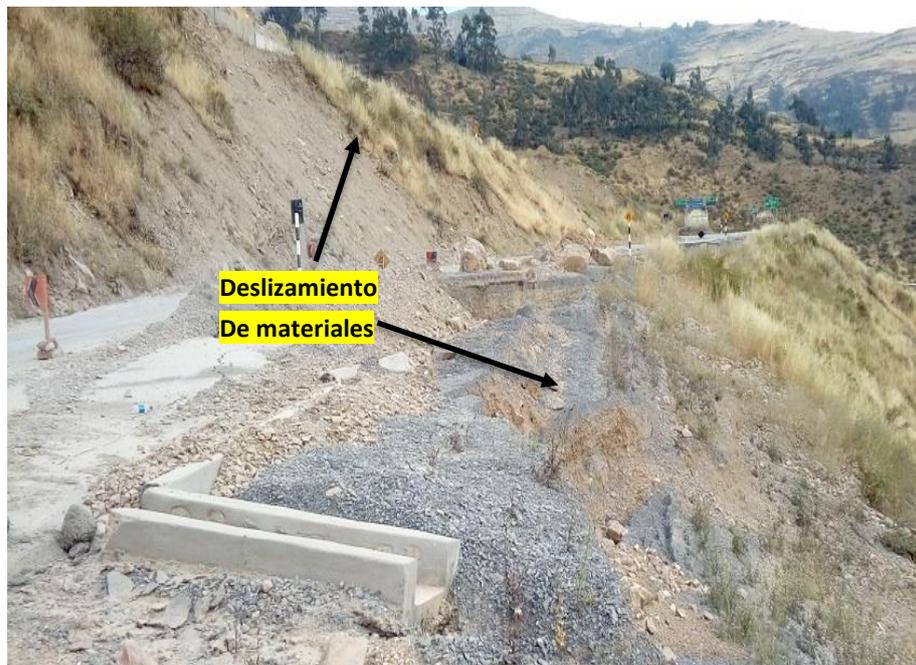
Figura n.º 12. Vista de cerca del deslizamiento de materiales y colapso de total del  
pavimento Km 1+900 – 2+300

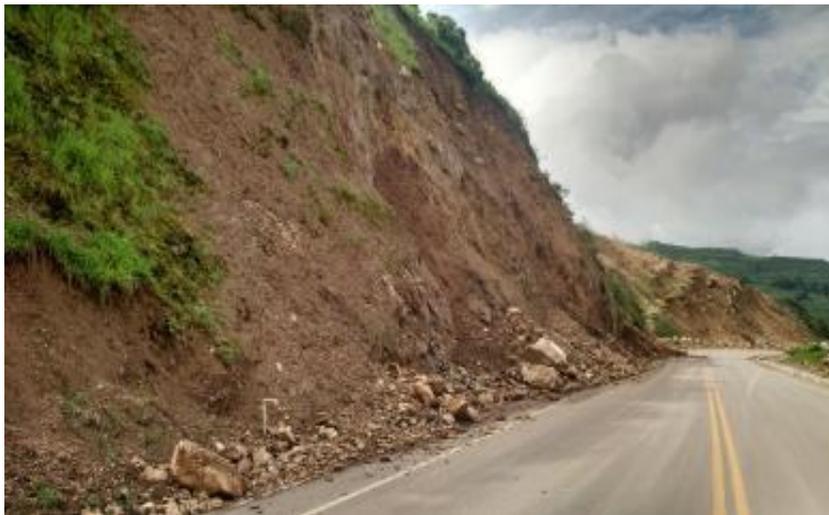
Caída de suelos gravosos y fragmentos rocosos, que conforman depósitos coluviales favorecido por el grado de fracturamiento de las rocas y las filtraciones de agua superficial producidas por las precipitaciones pluviales de temporada

Figura n.º 13. Derrumbe de suelos gravosos y fragmentos rocosos Km 1+155 – 1+235, Lado Izquierdo

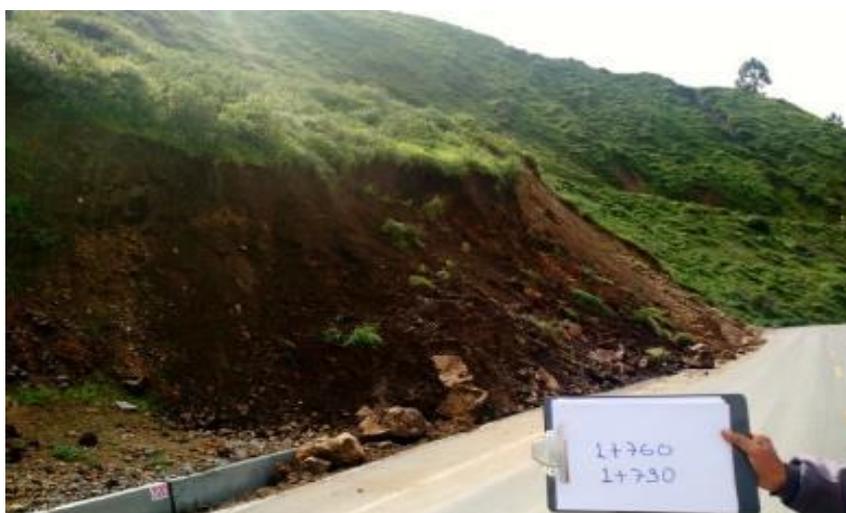
Figura n.º 14. Derrumbe de materiales Km 1+720 – 1+785, Lado Izquierdo

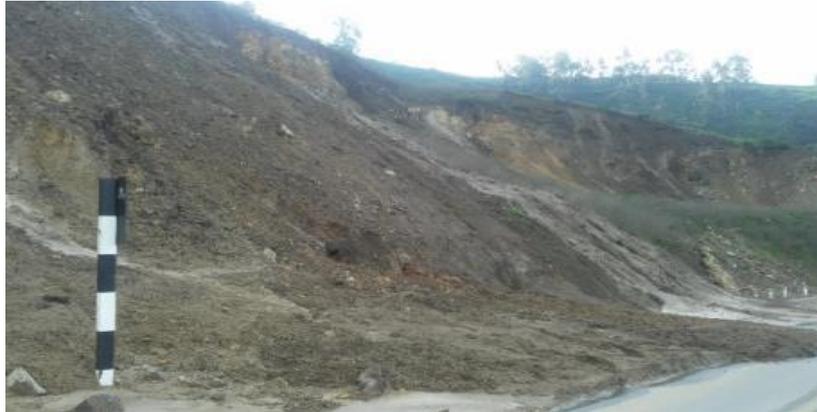
Figura n.º 15. Flujos de materiales Km 1+900 – 2+260, Lado Derecho

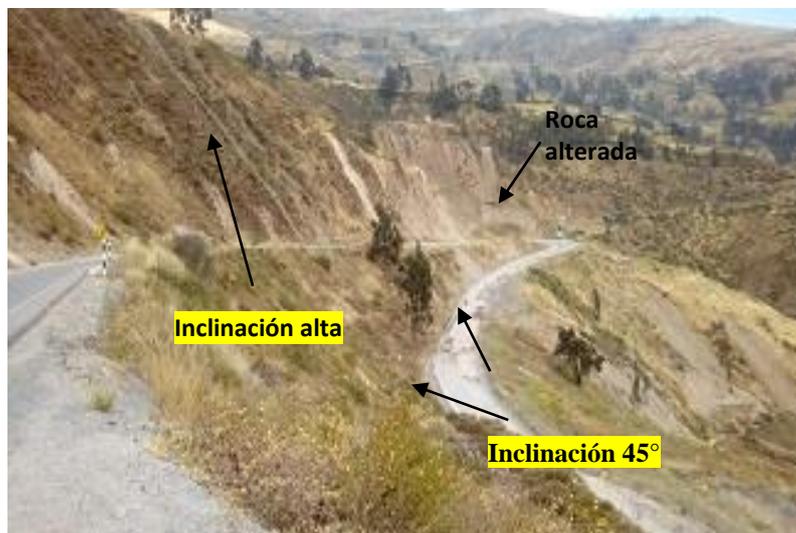
Figura n.º 17. Inclinación y composición de los taludes, Vista del Km 1+800 – 2+300

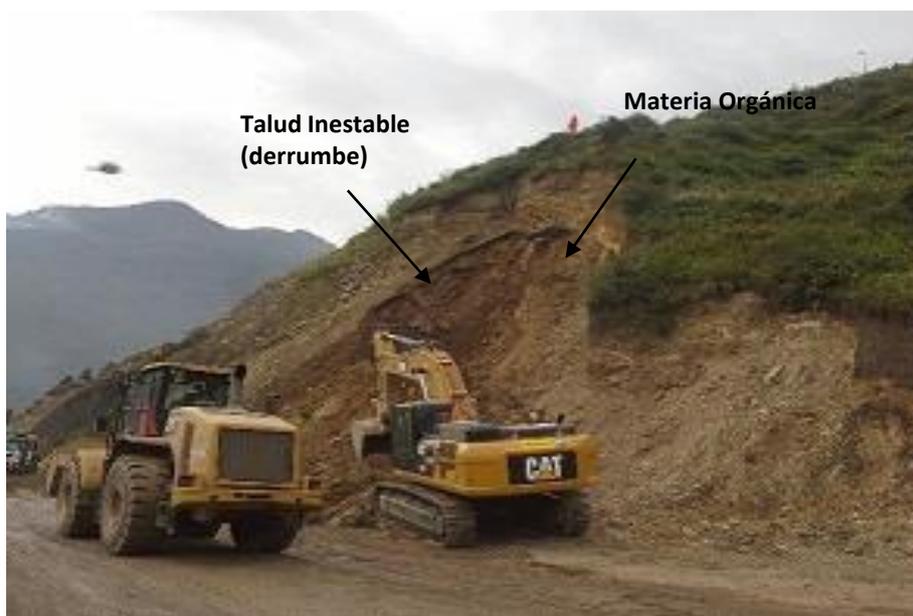
Figura n.º 25. Deslizamiento de materiales mientras se ejecuta el corte del talud Km 1+650 – 1+720

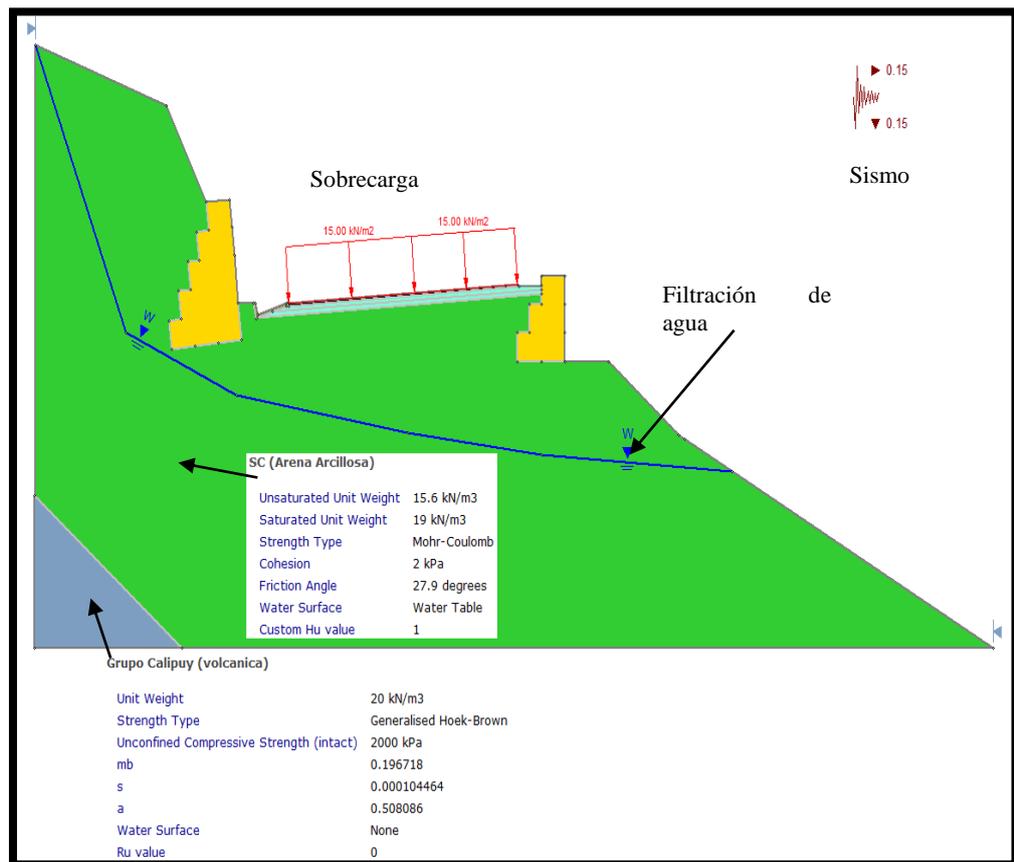
Realizamos el modelamiento en el SOFTWARE SLIDE 6.0, teniendo en consideración todos los parámetros: Geológico (La vía se encuentra sobre roca volcánica del grupo Calipuy), Geométrico (la misma topografía del terreno), Hidrogeológico (con filtrado de agua bajando desde la parte superior a la inferior) Geotécnico (suelos SC), de acuerdo con los ensayos de densidad de campo y DPL tomamos un peso unitario de 15.6 KN/m<sup>3</sup>, cohesión muy baja de 2 KN/m<sup>2</sup> (debido a la filtración de aguas), y un ángulo de fricción entre 27.9°, Geodinámica Interna (Sismos leves) y finalmente como parámetro antrópico (Sobrecarga, estimada en 15KN/m<sup>2</sup>), los ensayos geotécnicos para este tramo están en el **Anexo 3**.

Figura n.º 27. Modelado de la progresiva Km 0+860, en el SOFTWARE SLIDE 6.0

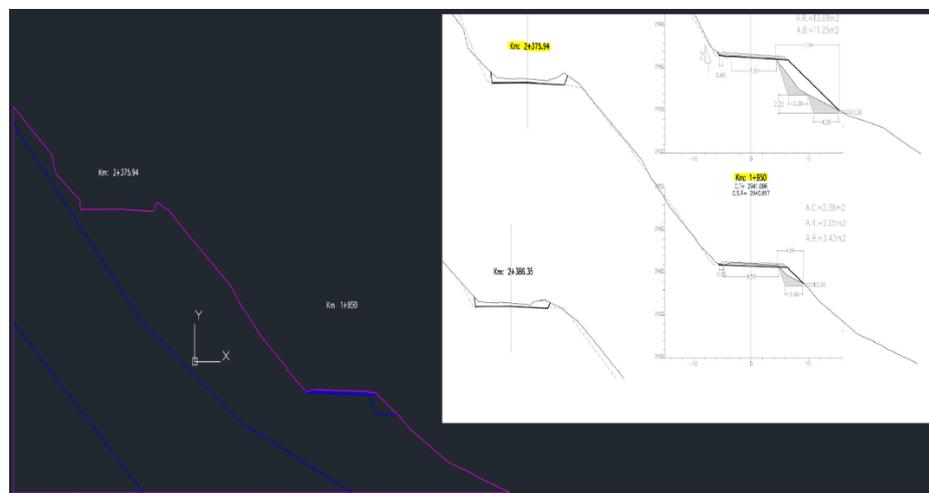
Figura n.º 28. Representación de la progresiva Km 1+950 y 2+375 en AutoCAD

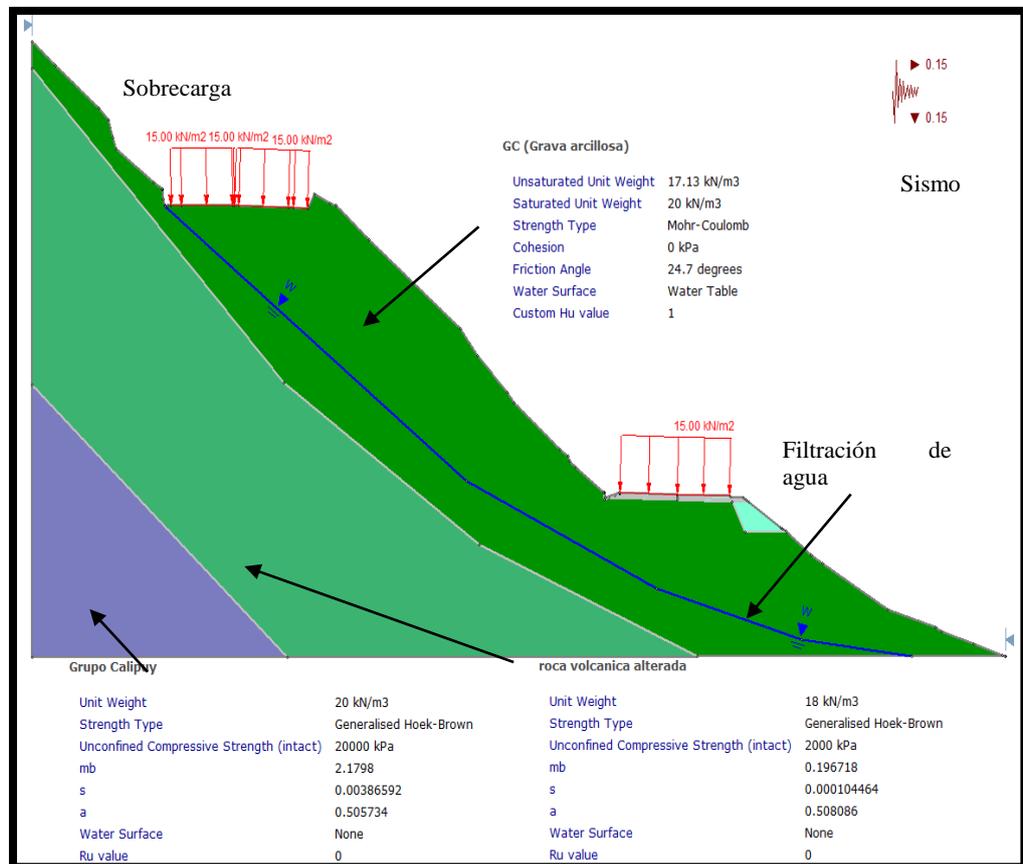
Realizamos el modelamiento en el SOFTWARE SLIDE 6.0, teniendo en consideración todos los parámetros: Geológico (La vía se encuentra sobre roca volcánica del grupo Calipuy), Geométrico (la misma topografía del terreno), Hidrogeológico (estimación posible de filtrado de agua bajando desde la progresiva superior a la inferior), Geotécnico (suelos GC), de acuerdo con los ensayos de densidad de campo y DPL tomamos un peso unitario de 17.1 kN/m<sup>3</sup>, cohesión nula (por ser gravas) y un ángulo de fricción de 24.7°, Geodinámica Interna (Sismos leves) y finalmente como parámetro antrópico (Sobrecarga, estimada en 15kN/m<sup>2</sup>), los ensayos geotécnicos para este tramo están en el **Anexo 5**

Figura n.º 29. Modelado de la progresiva Km 1+950 y Km 2+375, en el SOFTWARE SLIDE 6.0

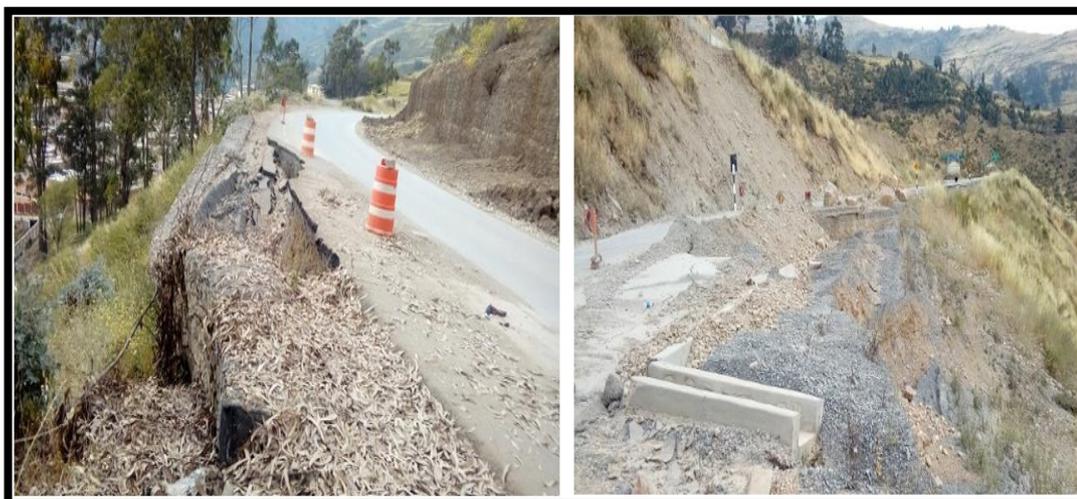
Figura n.º 30. Taludes críticos Km 0+800 – 865 y Km 1+900 – 2+300

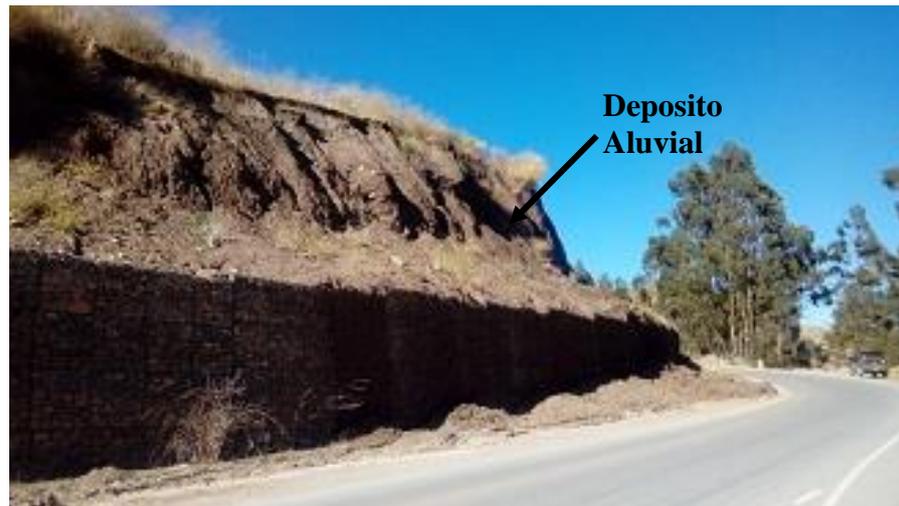
Figura n.º 32. Talud con material Aluvial, Km 0+860

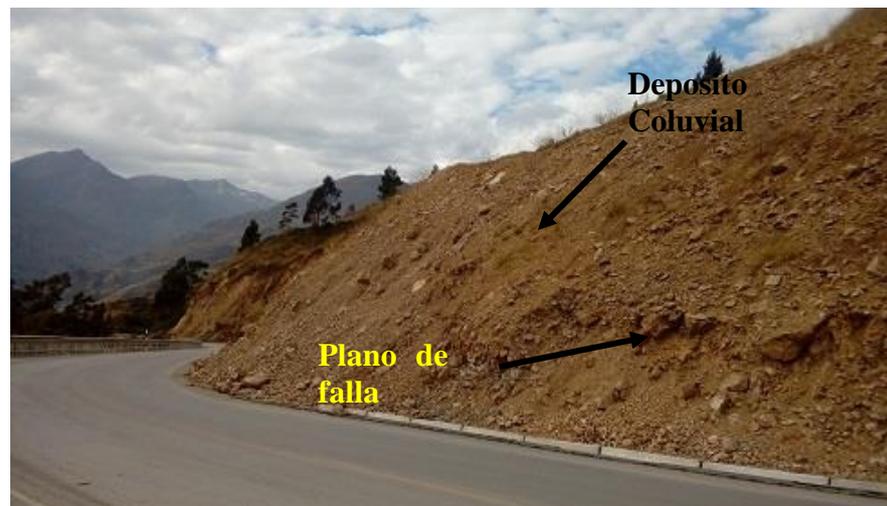
Figura n.º 33. Talud con material de depósito Coluvial, Km 1+650

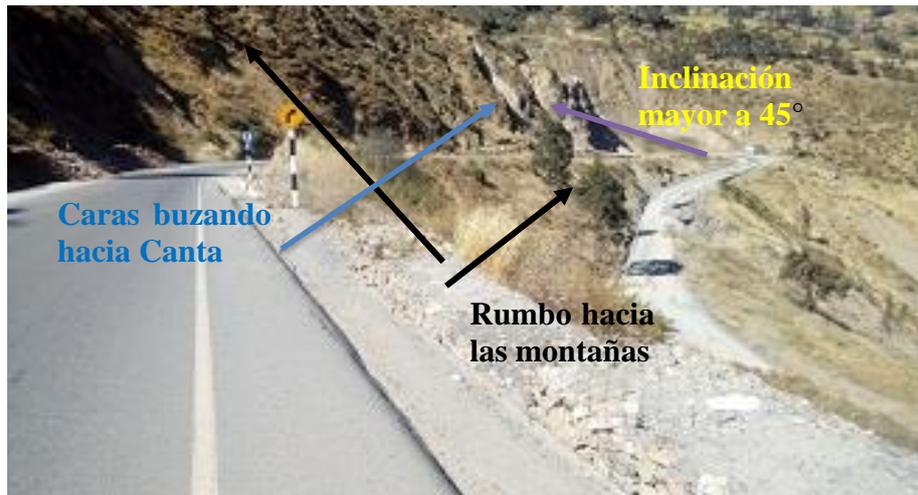
Figura n.º 34. Inclinación de los taludes Km 1+500 – Km 2+350

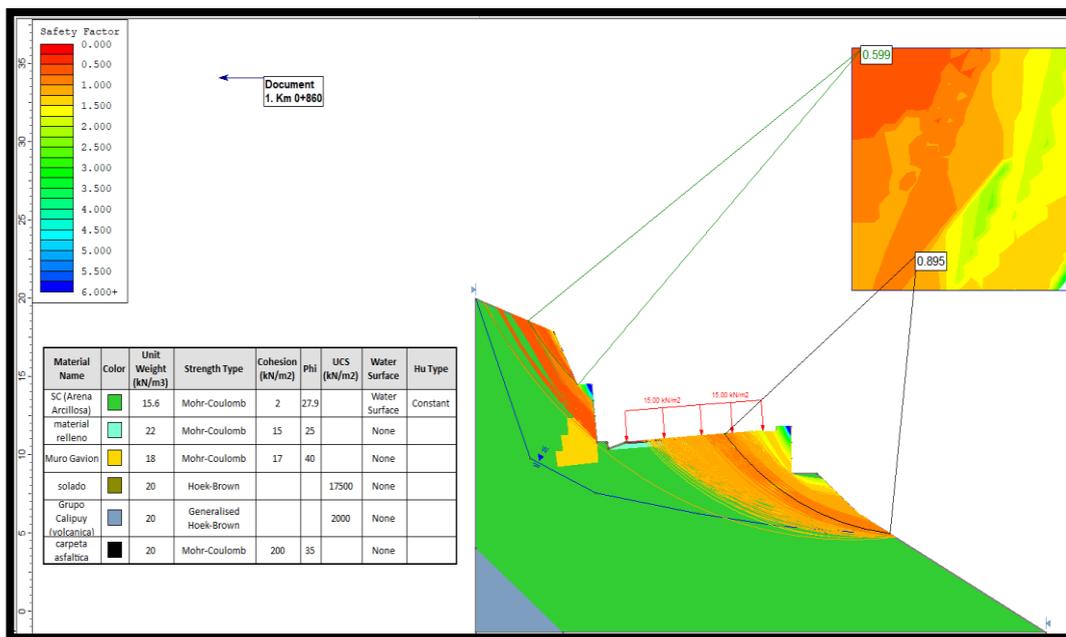
Se obtuvo el factor de seguridad (FS), cuyo valor es 0.599 para el talud superior y 0.895 para el talud inferior, un valor menor a 1.0, esto nos indica la inestabilidad del talud y posible deslizamiento, además nos muestra también la posible forma como se produce la falla, en este caso del tipo rotacional.

Figura n.º 37. Resultados del factor de seguridad (FS) de la progresiva Km 0+860, en el SOFTWARE SLIDE 6.0

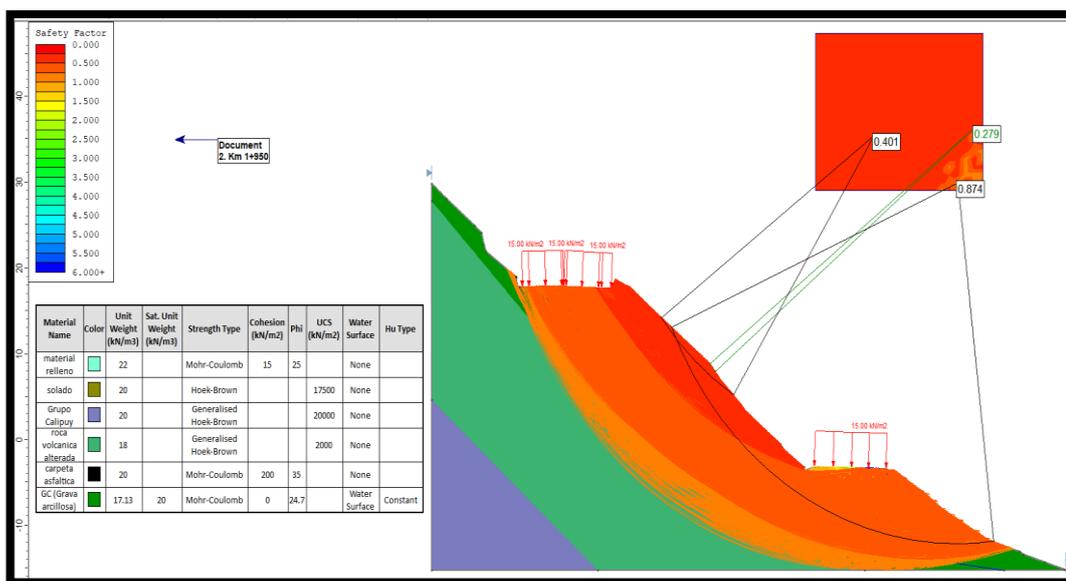
Obteniéndose finalmente el factor de seguridad (FS), cuyo valor es 0.401 para el talud superior y 0.874 para el talud inferior, un valor menor a 1.0, esto nos indica realmente es una zona muy crítica en la que se genera deslizamientos, además nos muestra también la posible forma como se produce la falla, en este caso del tipo rotacional.

Figura n.º 38. Resultados del factor de seguridad (FS) de la progresiva Km 1+950 y Km 2+375 en el SOFTWARE SLIDE 6.0

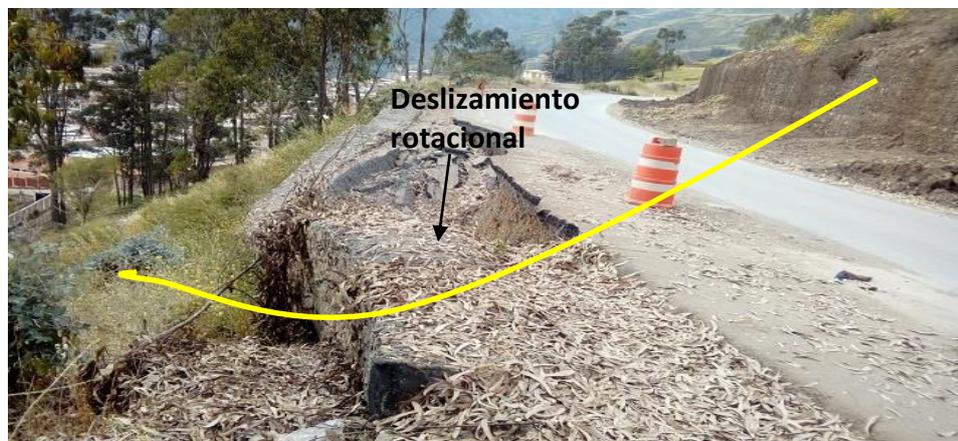
Figura n.º 39. Tramo 0+800 – 0+865, gavión colapsado

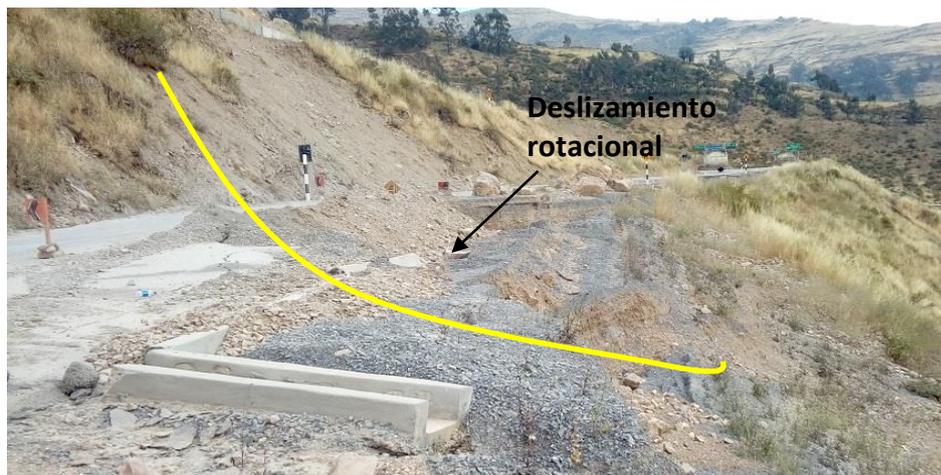
Figura n.º 40. Tramo 1+900 – 2+300, vía colapsada

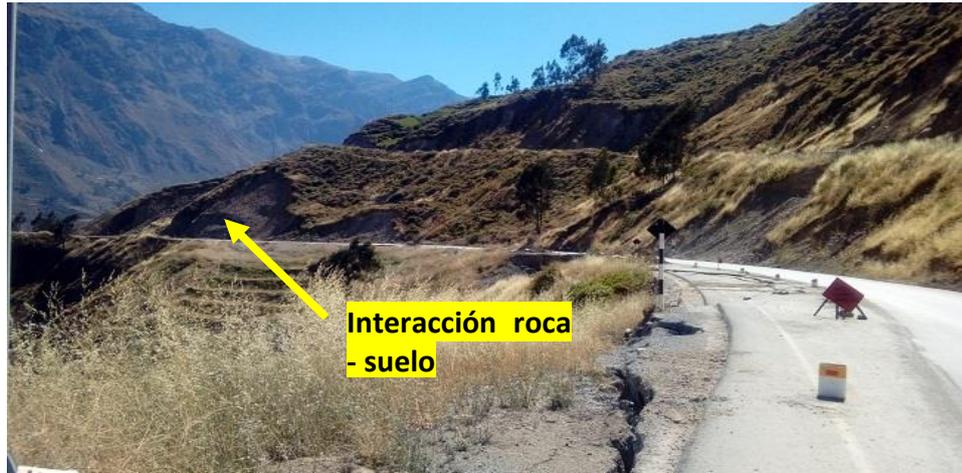
Figura n.º 41. Interacción Roca Suelo Km 1+900 – 2+300

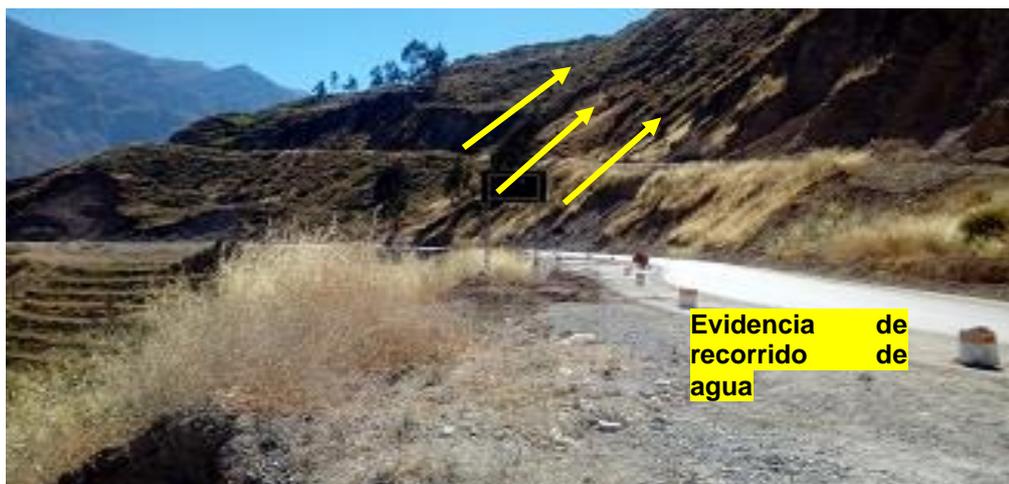
Sobre el factor geométrico, la misma topografía del terreno facilita la infiltración de agua y por tanto se generen deslizamientos en los taludes.

Figura n.º 42. Evidencia de filtraciones de agua Km 1+800 – 2+400

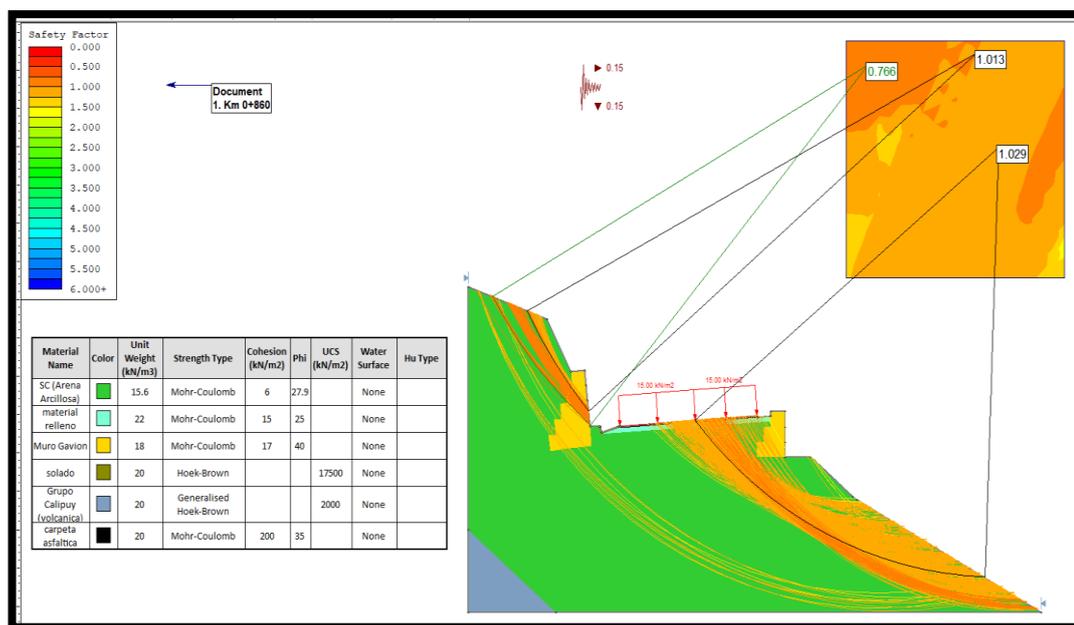
Figura n.º 44. Resultados favorables progresiva Km 0+860 (FS>1)

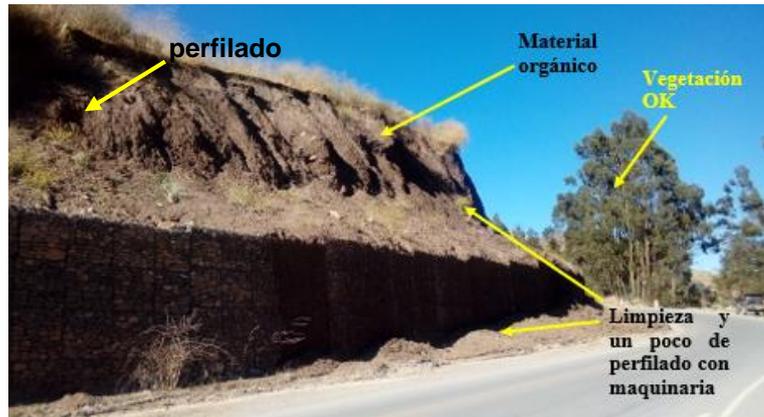
Figura n.º 45. Tratamiento del talud 0+800 – 0+865

Para minimizar los deslizamientos en este primer tramo 0+800 – 0+865 debe permitirse el florecimiento de la vegetación, pues este suelo al tener gran cantidad de materia orgánica reduce en gran medida el deslizamiento a diferencia de suelos gravosos. La propia vegetación hace que el talud entre nuevamente en un estado de equilibrio natural. Y para aumentar la estabilidad del talud superior se perfila con una inclinación mayor a la que tiene.

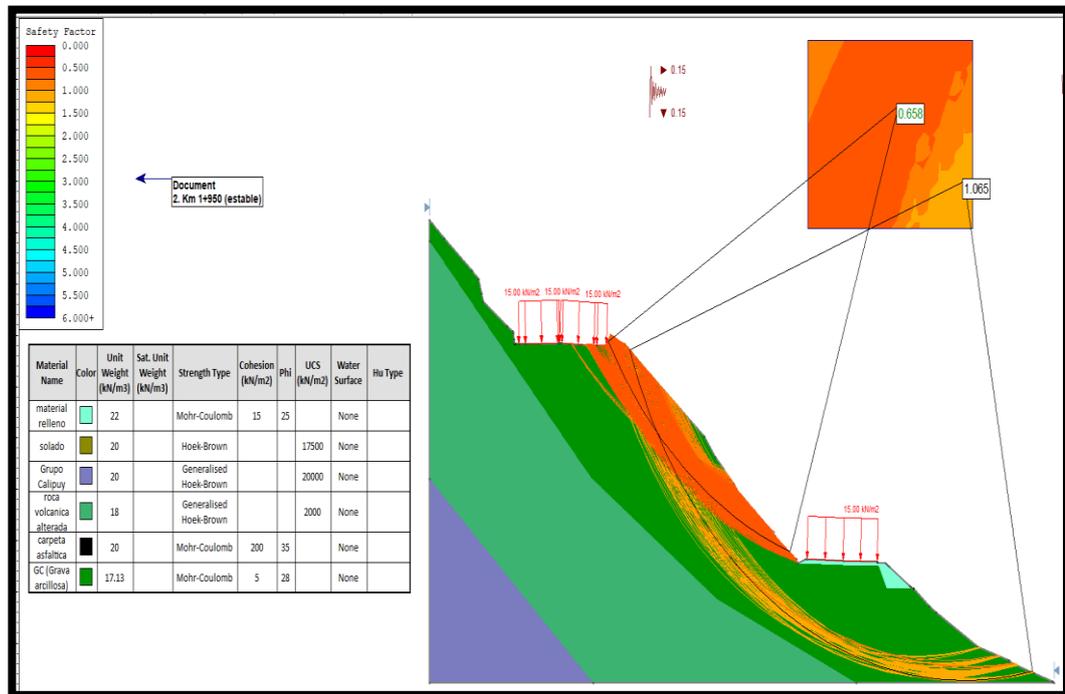
Figura n.º 46. Resultados favorables progresiva Km 1+960 ( $FS > 1$ )

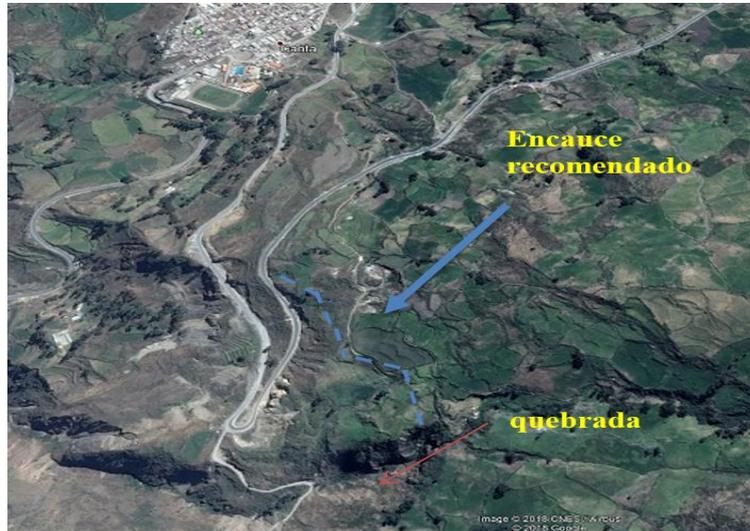
Figura n.º 47. Encauce de aguas para protección de taludes Km 1+900 – 2+300

Para minimizar los deslizamientos en el segundo tramo 1+900 – 2+300 debe crearse un canal con la finalidad de encauzar el agua tanto de los regadíos como de las lluvias depositándolas finalmente en una quebrada que no afecte los taludes de la carretera.
