“ESTUDIO DE ESTABILIZACIÓN DE TALUDES EN MACIZOS ROCOSOS FRACTURADOS QUE PRESENTAN MECANISMO DE FALLA EN ZONA DE EXPLOTACIÓN MINERA DE LA EMPRESA ANTAMINA. DRACÓN PERÚ SAC”

Tesis para optar el título profesional de:

Ingeniero Civil

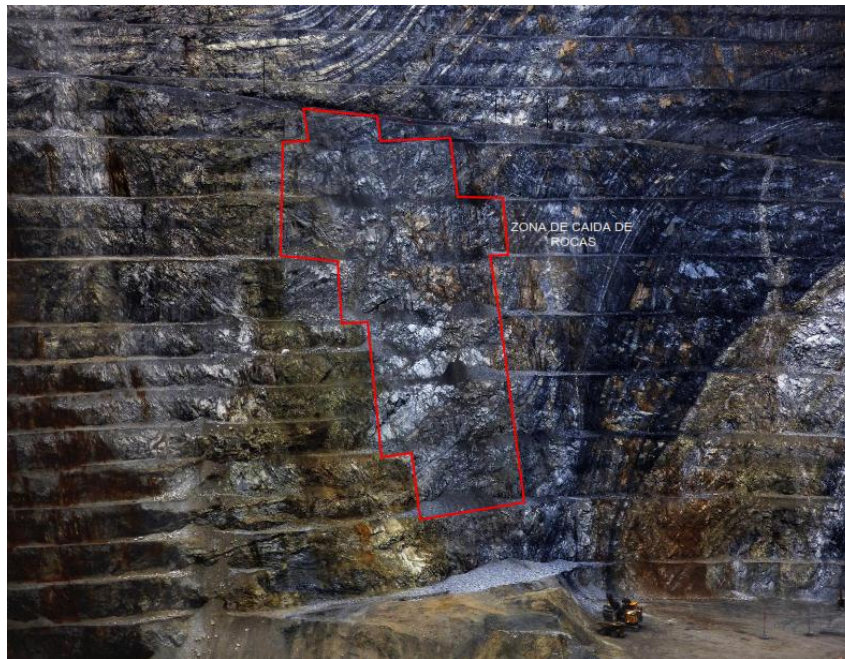
Figura 1. Zona Minera

Las estructuras planares se evidencian en el talud norte de la fase 5 en tajo Antamina, ocasionando la pérdida de banquetas, dejando expuesta la posibilidad del desprendimiento de rocas y al no contar con estas a la mitigación de su trayectoria se compromete operativa y sustancialmente la continuidad productiva de la extracción del mineral emplazado en dicha fase.

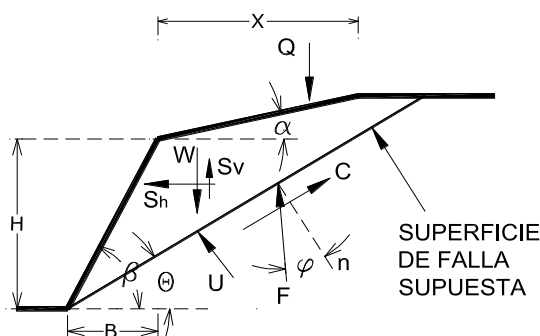
Figura 2. Falla por el pie. Una superficie de deslizamiento

Este tipo de falla se muestra en la figura 1. Hagamos

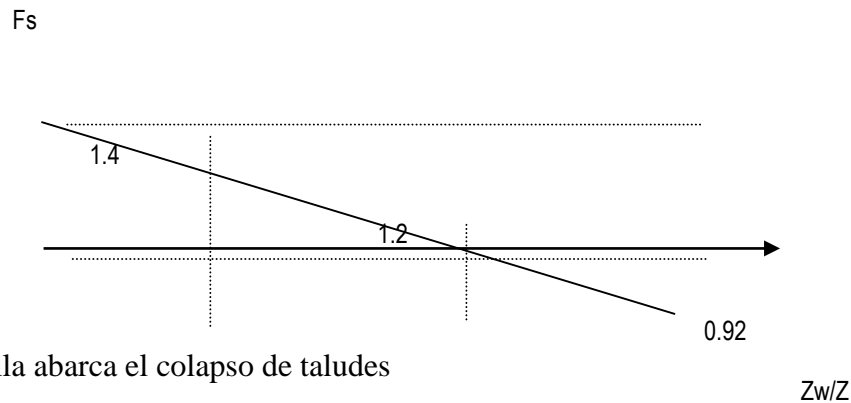
Figura 20. Falla abarca el colapso de taludes

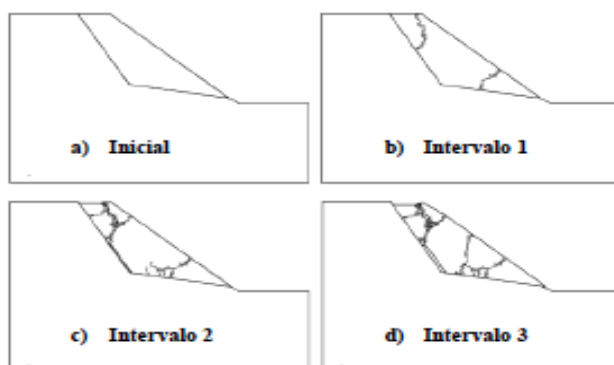
La Figura 26 muestra cómo se inicia el proceso de deslizamiento en un talud rocoso empleando elementos de borde. Se puede observar cómo se van presentando y ampliando los agrietamientos a tensión para formar fracturas semi verticales normales a la dirección del movimiento. A medida que la densidad de estas fracturas aumenta, se va desarrollando una superficie de cortante o superficie de rotura semicircular (Eberhardt, E., et al., 2004).

Figura 27. Modelo de fracturas utilizando el Método de Elementos de Borde (Stead, D., et al., 2006)

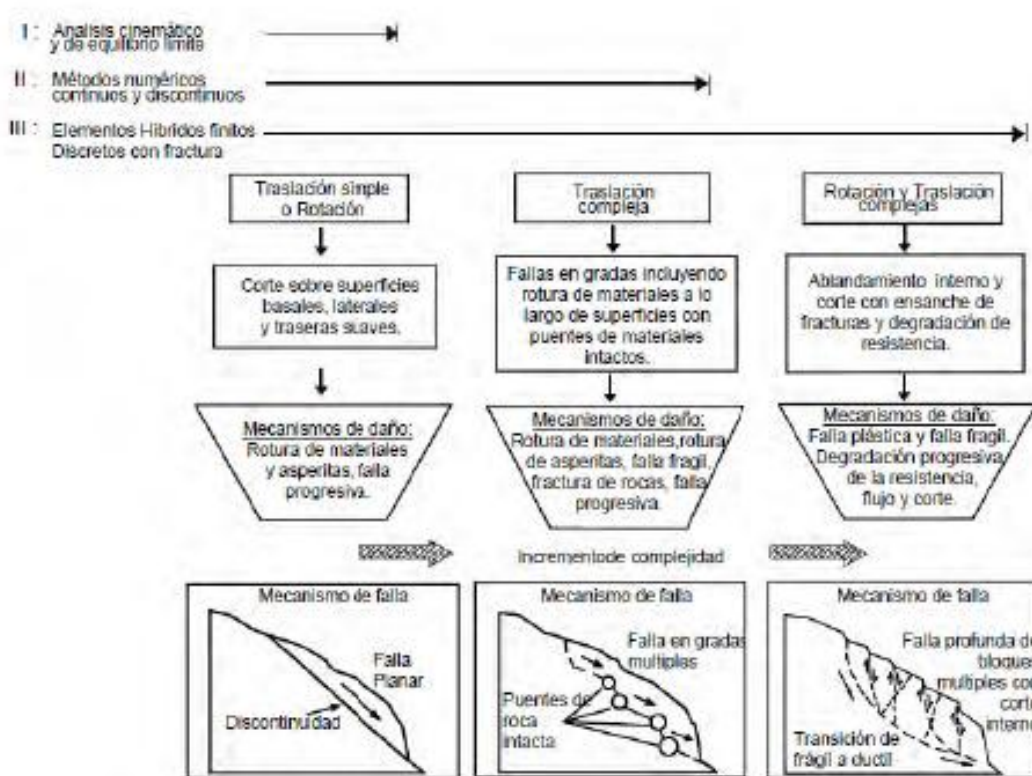
encuentran fracturados, se recomienda utilizar un Modelo de Elementos Discretos o de Elementos de Borde.

Figura 31. Diagrama que muestra el tipo de modelo que se recomienda utilizar de acuerdo con la complejidad de los movimientos (Stead, D., et al., 2006)

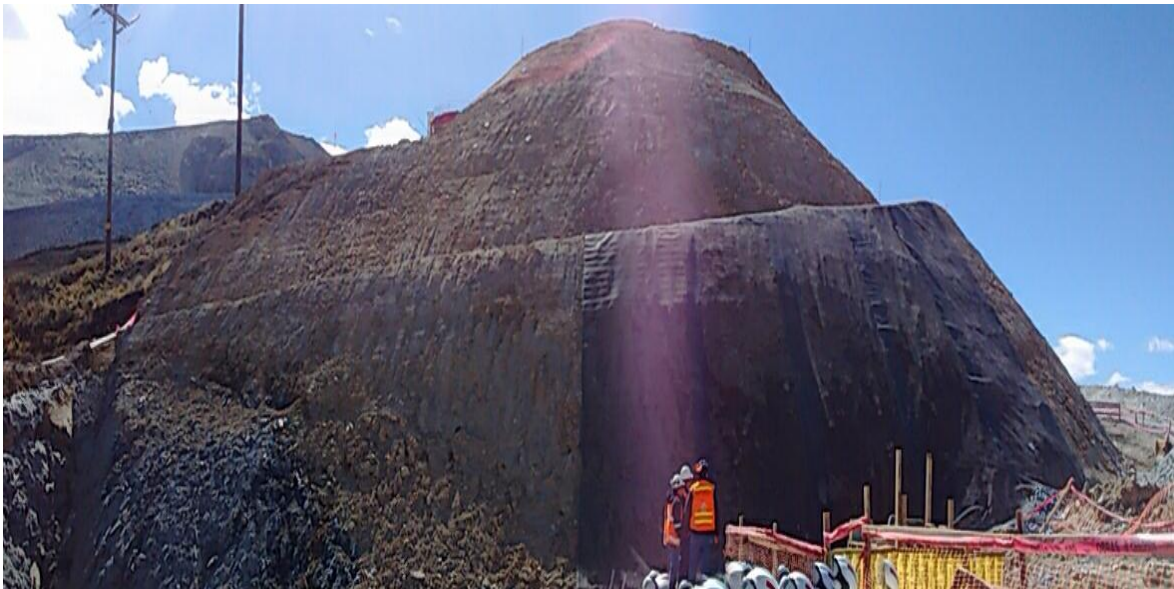
Problema: Las constantes filtraciones de agua en los nuevos taludes en el área del Taller de Soldadura y Laboratorio de Geología – Truck Shop, ocasionan un problema serio de inestabilidad permitiendo que el material en reposo caiga de manera sistemática.

En coordinación con el área de Ingeniería & Proyectos de la Compañía Minera Antamina se escogieron de manera estratégica la ubicación de la Instalación de 4 drenes Californianos, de los cuales 01 es de 15 m de profundidad y 03 son de 10 m. de profundidad.

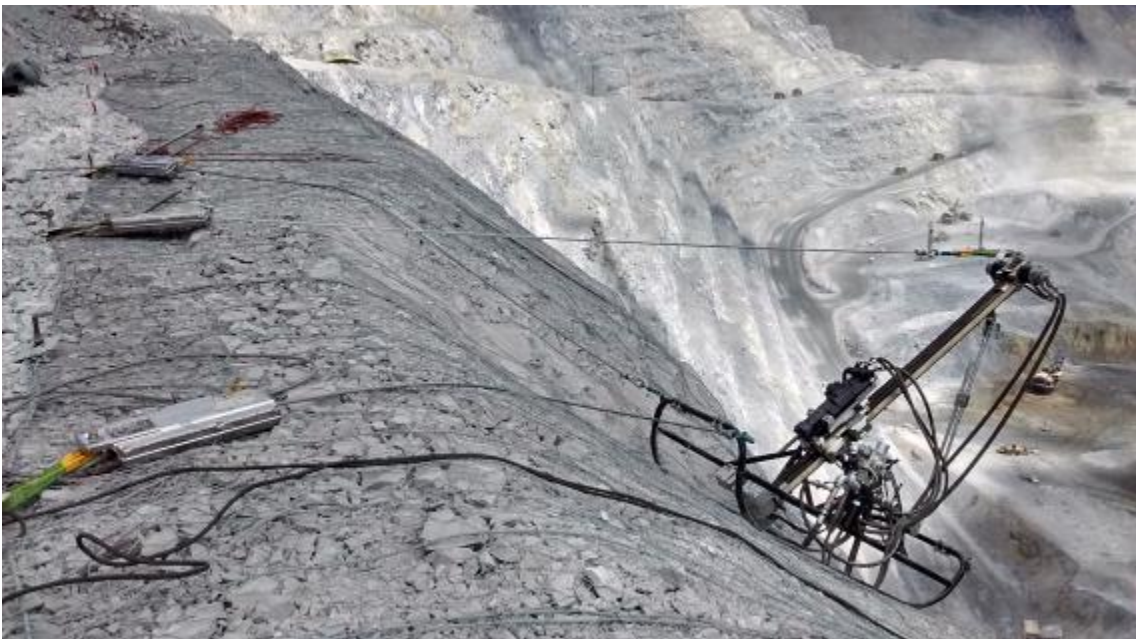
EQUIPO LISTO Y POSICIONADO PARA INICIAR PERFORACIÓN

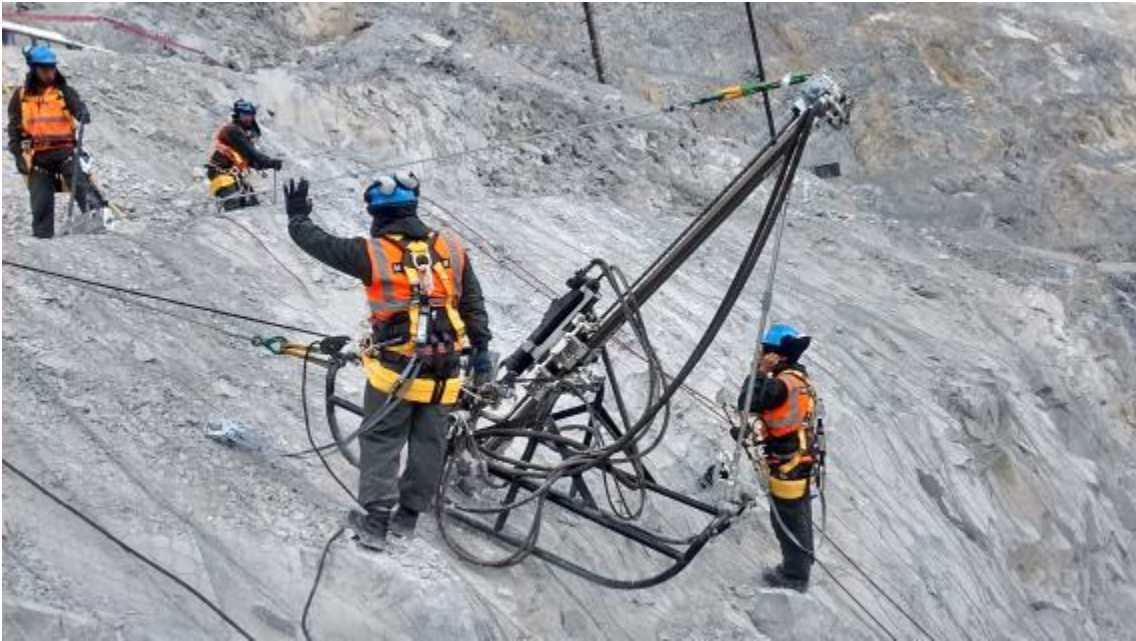
**PERFORACIÓN DE TALADRO A 3.00 MTS DEL BORDE DE LA BANQUETA Y UNA
PROFUNDIDAD DE 6.00 MTS**

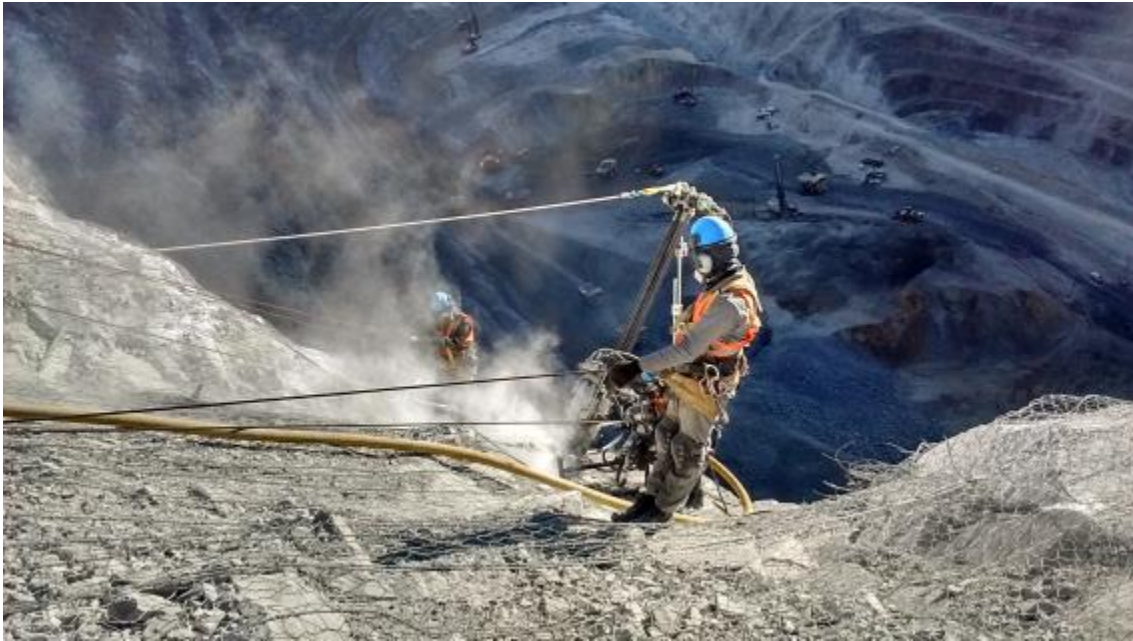
PERFORACIÓN DEL SEGUNDO TALADRO DE 6.00 MTS DE PROFUNDIDAD
