UNIVERSIDAD
PRIVADA
DEL NORTE

“INFLUENCIA DEL CAMBIO DE LA NORMA E.030/2006 A
LA NORMA E.030/2018 EN LA RESPUESTA ESTRUCTURAL
DE UN EDIFICIO MULTIFAMILIAR DEL DISTRITO DE
SURQUILLO”

Tesis para optar el título profesional de:

2019

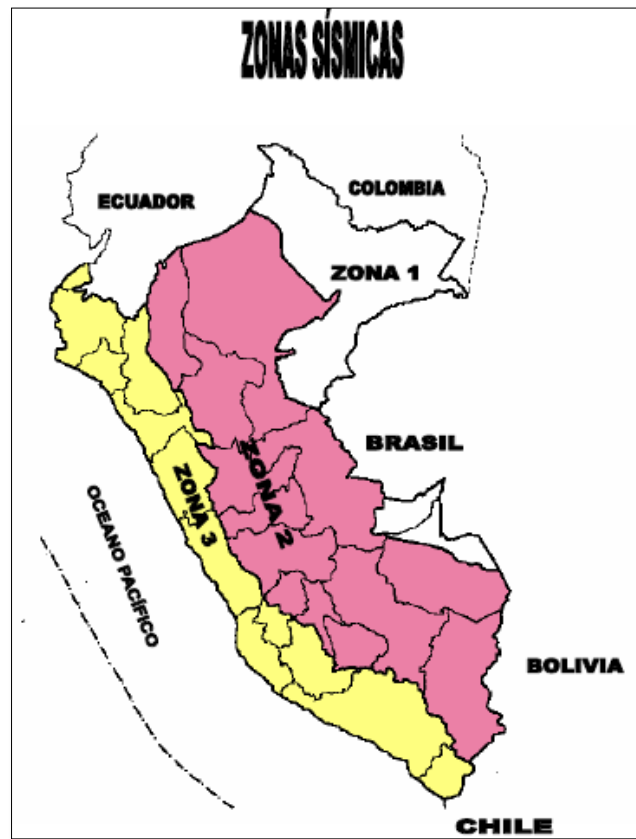
Gráfico N° 4: Zonificación En la E.030 del año 2006

Se presenta el gráfico de zonificación contemplado en la normativa E.030 2006, se observa que se dividió el territorio nacional en tres zonas, los valores son $Z1=0.15$, $Z2=0.30$ y $Z3=0.40$.

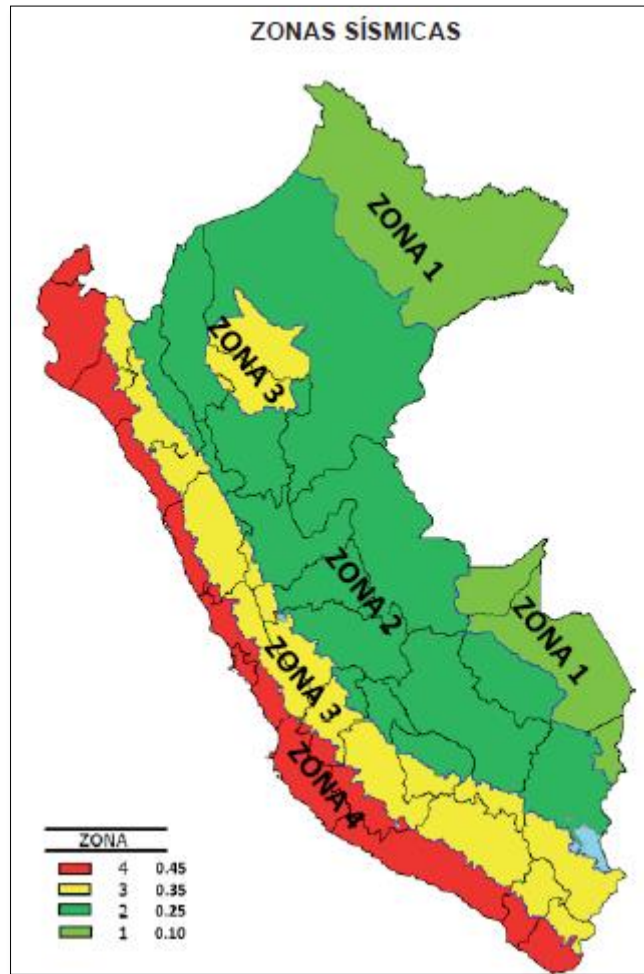
Gráfico N° 5: Zonificación En la E.030 del año 2018

Se presenta el gráfico de zonificación contemplado en la norma E.030 2018, en esta se divide el territorio nacional en cuatro zonas, los valores son $Z1=0.10$, $Z2=0.25$, $Z3=0.35$ y $Z4=0.45$.

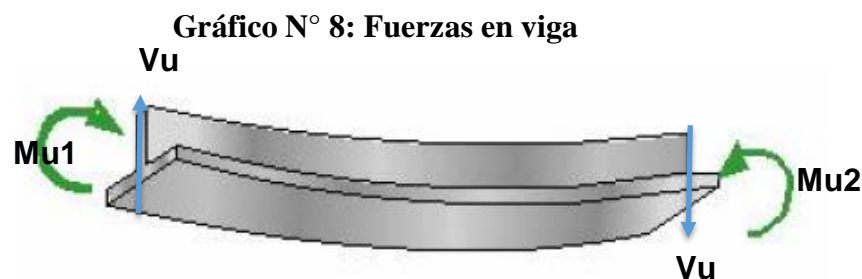
La metodología para el diseño por flexión gira en torno a que la resistencia requerida por fuerza cortante V_u en la viga tiene que ser resistida por la fuerza cortante nominal, esto se expresa de la siguiente manera $\phi V_n \geq V_u$ y $V_n = V_u + V_s$.

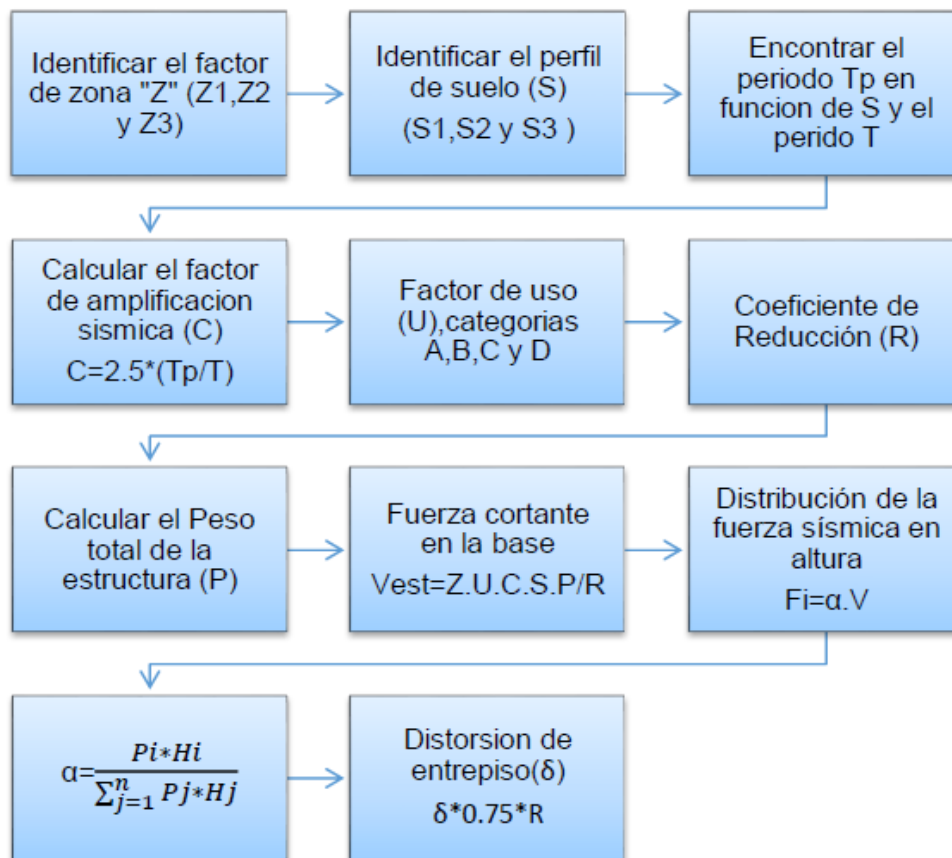
Gráfico N° 10: Secuencia de pasos para el análisis estático según E.030 2006-*a

En este grafico se presenta la secuencia de pasos que se tiene que seguir para realizar el análisis estático según la norma técnica E.030 del año 2006.

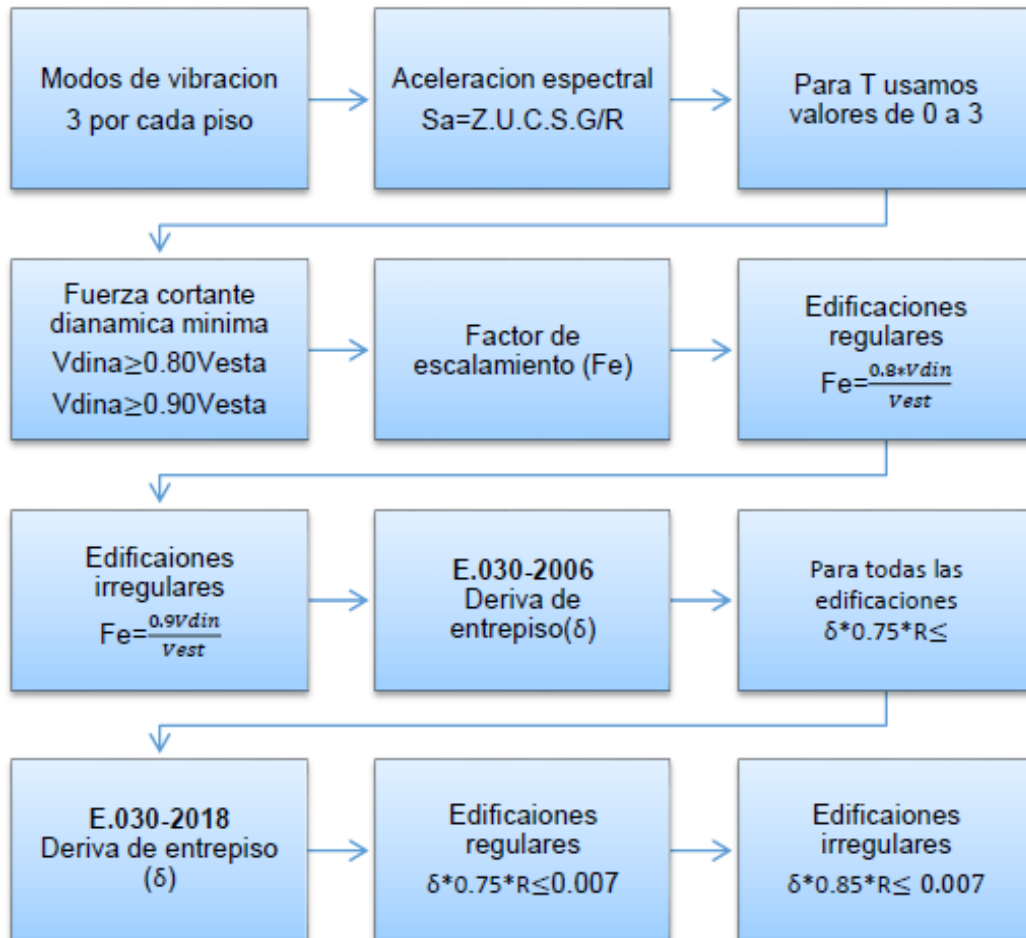
Gráfico N° 12: Secuencia de pasos para el análisis dinámico -*c

En este grafico se presenta la secuencia de actividades que se tiene que realizar para el análisis dinámico, la secuencia es la misma para las dos normativas, la diferencia se presenta en el factor utilizado para afectar las derivas generadas por el programa.

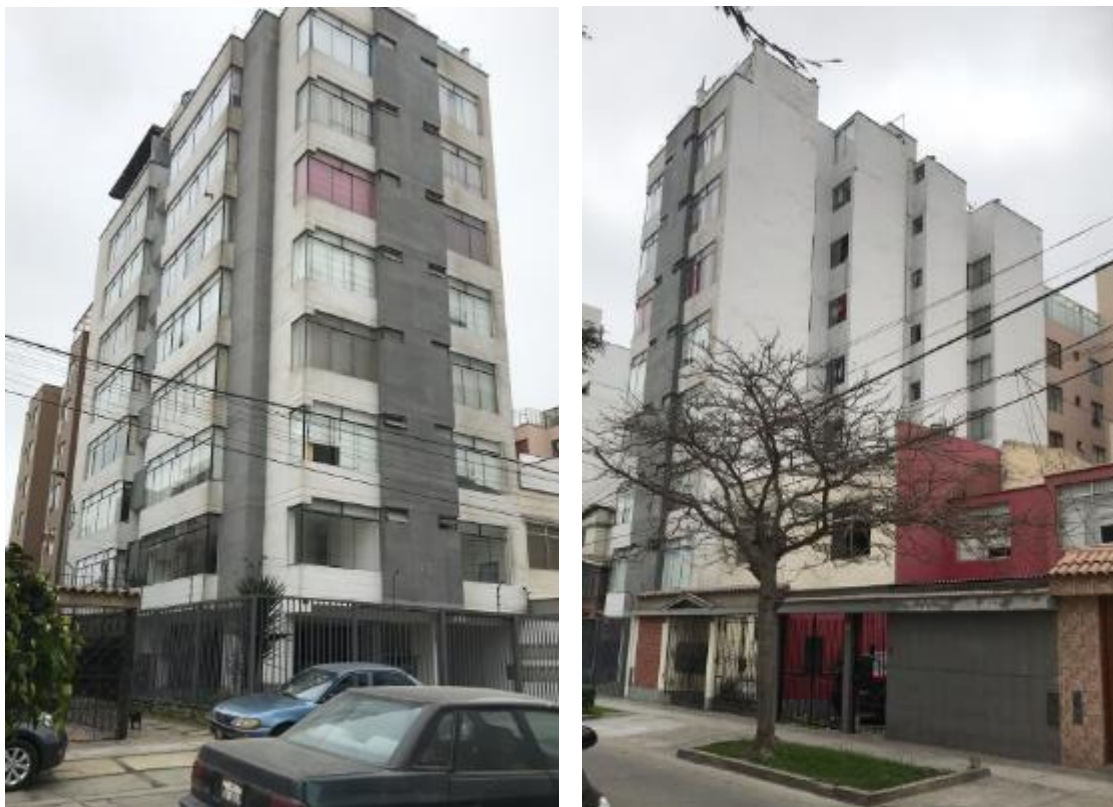
Gráfico N° 17: Vista de la edificación construida

Vista del edificio en estudio, se puede observar que la edificación está ubicada en una esquina, cuenta con 8 pisos y una azotea.

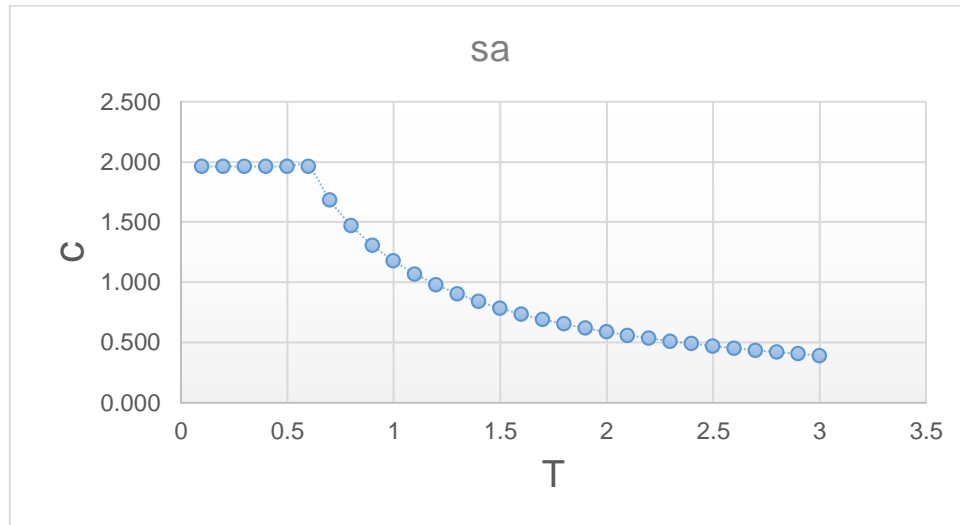
Gráfico N° 19: Espectro inelástico de pseudo-aceleraciones

En este gráfico se presenta el espectro de pseudo-aceleración que se usará para las dos direcciones de análisis, debido a que los parámetros que afectan los valores de C y T son iguales para las dos direcciones.

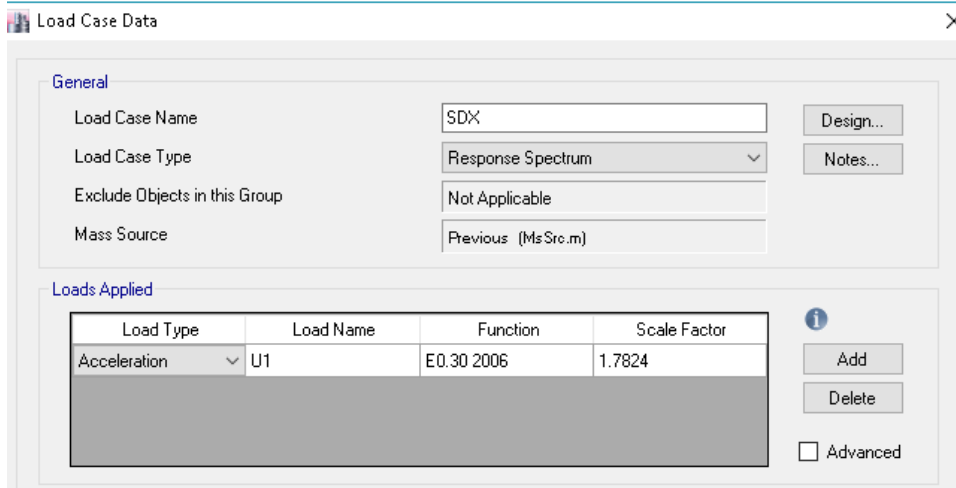
Gráfico N° 20: Factor de escala en la dirección X

- General:**
 - Load Case Name: SDX
 - Load Case Type: Response Spectrum
 - Exclude Objects in this Group: Not Applicable
 - Mass Source: Previous (MsSrc.m)
- Loads Applied:**

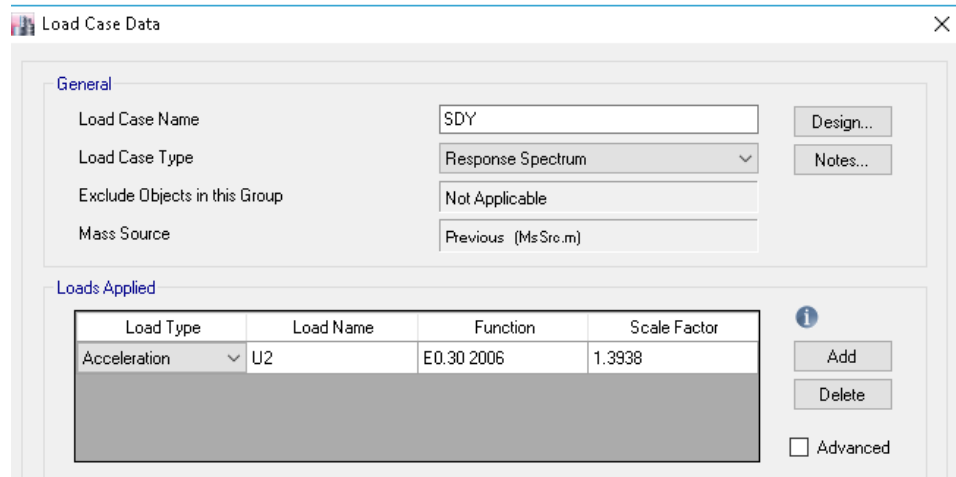
Gráfico N° 21: Factor de escala en la dirección Y

- General:**
 - Load Case Name: SDY
 - Load Case Type: Response Spectrum
 - Exclude Objects in this Group: Not Applicable
 - Mass Source: Previous (MsSrc.m)
- Loads Applied:**

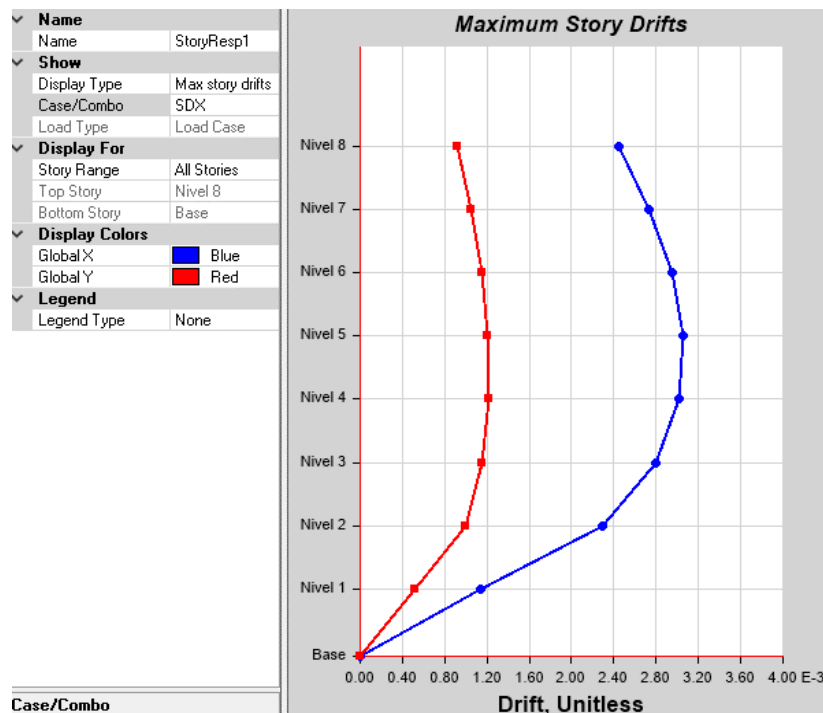
Gráfico N° 24: Derivas dinámicas en la dirección X

La edificación en la dirección X presentará el mayor valor de deriva en el piso 5 como se aprecia en la gráfica, este tendrá un valor de 0.0031 que al multiplicarlos por el $0.75 \cdot R$ será igual a 0.014.

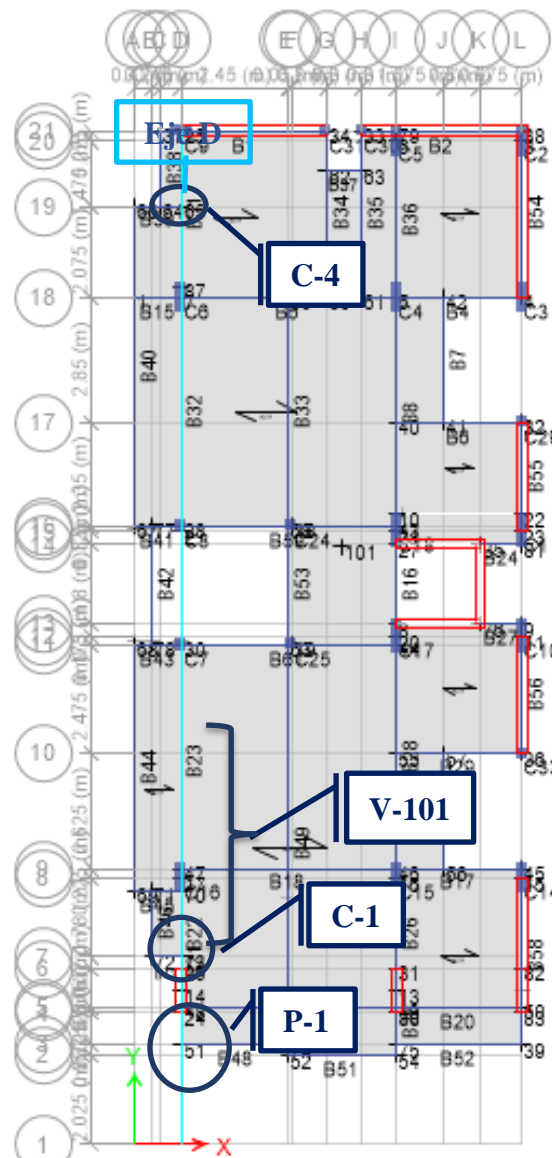
Gráfico N° 26: Elementos estructurales de evaluación

Los elementos con los que trabajaremos del eje D son la placa P-1 que está en la intersección de este eje con el eje 4 al eje 6, la columna C-1 y columna C-4 que están en la intersección con el eje 8 y eje 18 respectivamente y la viga V-101 que se encuentra en la intersección de este eje 8 al eje 11.

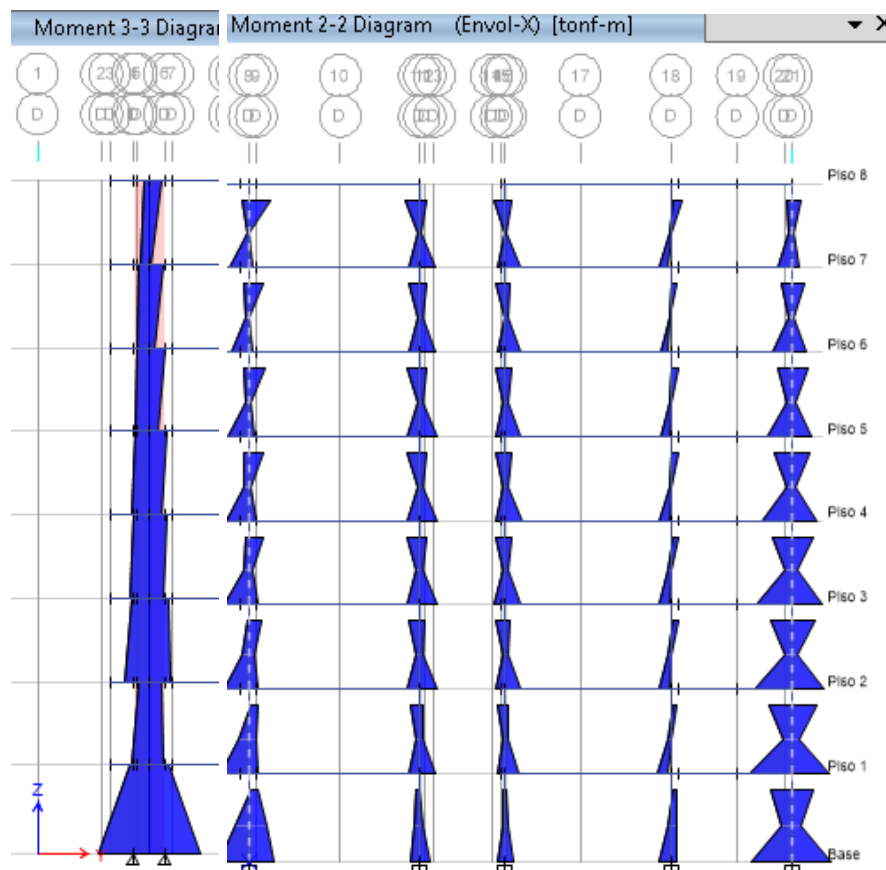
Gráfico N° 29: Diagrama de momentos flectores en la dirección X

a) Momento en placa

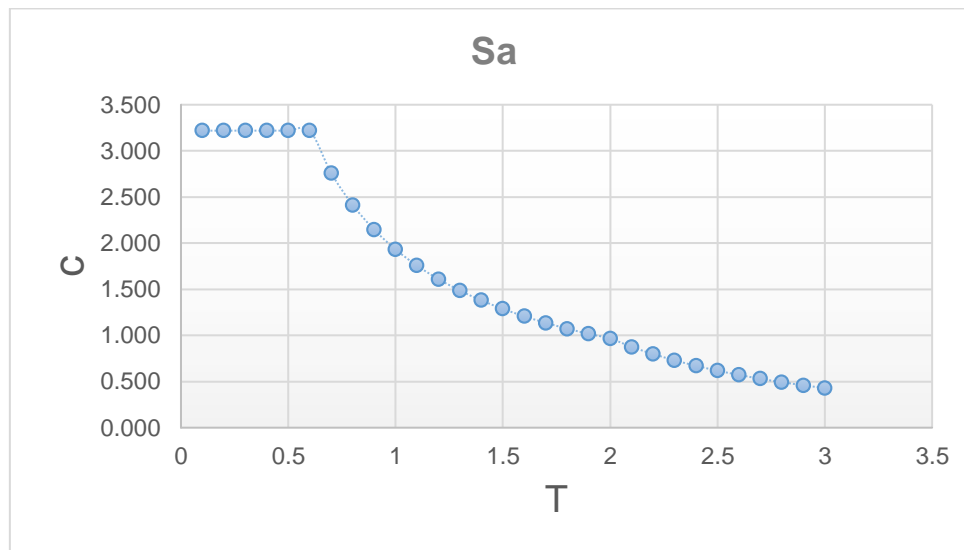
Gráfico N° 31: Espectro de pseudo-aceleraciones

En este gráfico se presenta el espectro de pseudo-aceleración que se usará para las dos direcciones de análisis, debido a que los parámetros que afectan los valores de C y T son iguales para las dos direcciones.

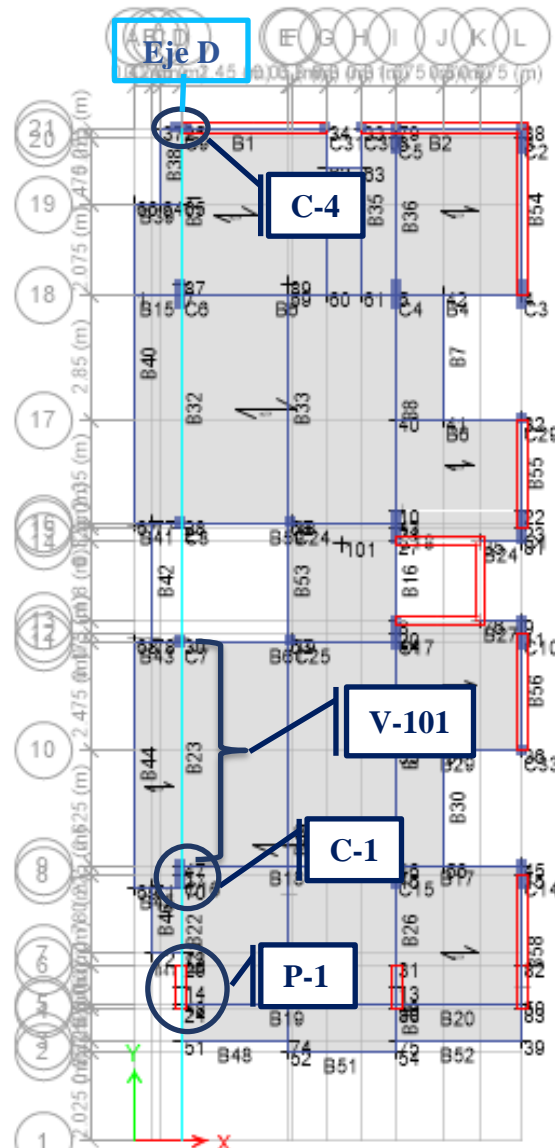
Gráfico N° 38: Elementos estructurales de evaluación

Los elementos con los que trabajaremos del eje D son la placa P-1 que está en la intersección de este eje con el eje 4 al eje 6, la columna C-1 y columna C-4 que están en la intersección con el eje 8 y eje 18 respectivamente y la viga V-101 que se encuentra en la intersección de este eje 8 al eje 11.

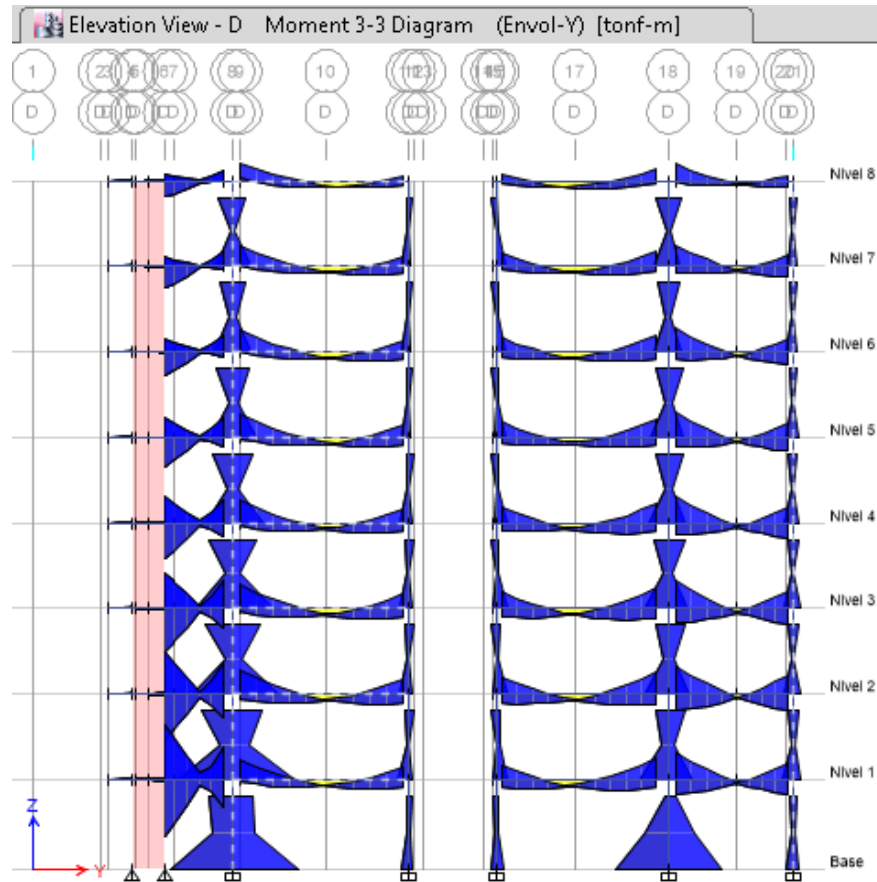
Gráfico N° 42: Diagrama de momentos flectores en la dirección Y

Los momentos flectores mayores en valor absoluto que se extrajeron para las columnas es del momento M3 debido a que en las columnas el eje local 3 es perpendicular a eje global Y, para la viga V-101 el momento que se extrajo es en la dirección Y debido a que en este lado está ubicado su longitud en el plano y es necesario extraer el momento positivo (M+) y momento negativo (M-) de M3.
