UNIVERSIDAD
PRIVADA
DEL NORTE

Carrera de Ingeniería Industrial

“IMPLEMENTACIÓN DE LA METODOLOGÍA TPM Y SU INFLUENCIA EN LA EFICIENCIA OPERACIONAL DE LOS EQUIPOS DEL PROCESO DE TRATAMIENTO DE ARENAS DE MOLIENDA EN UNA EMPRESA MINERA”

Tesis para optar el título profesional de:

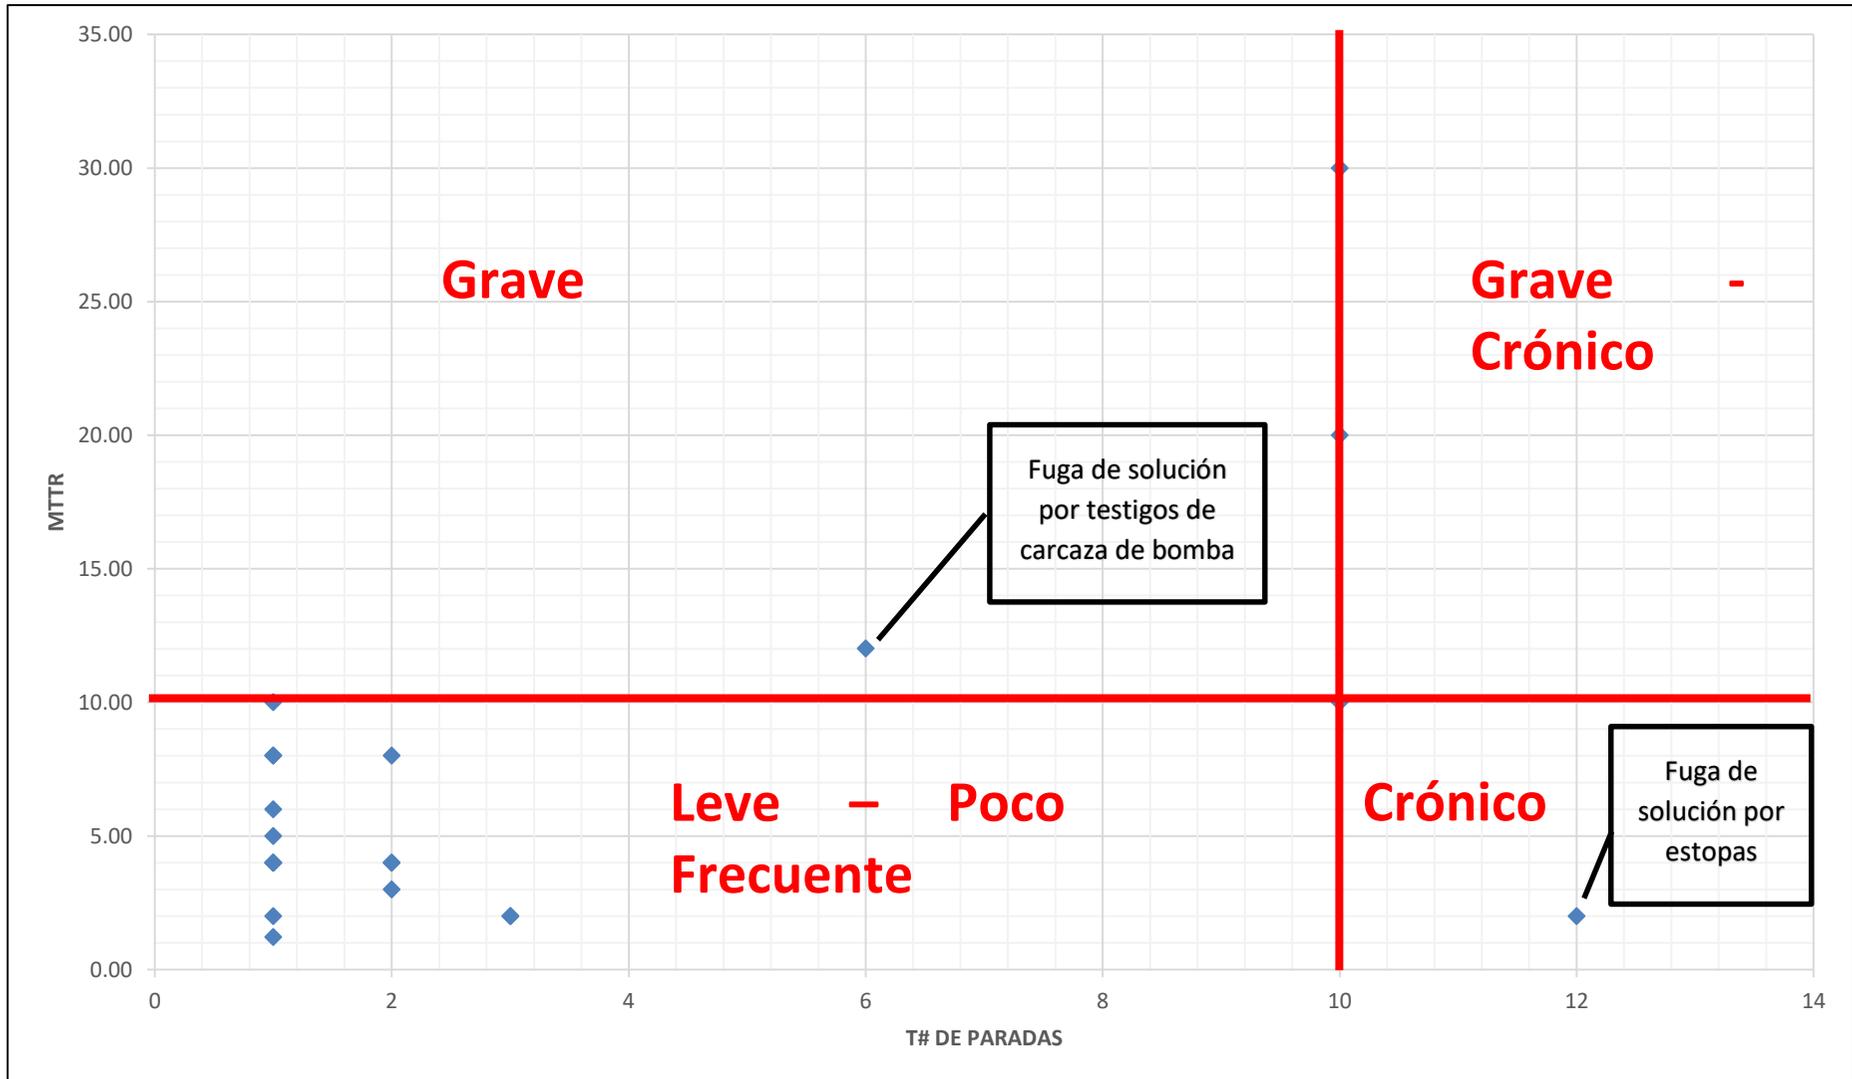
Figura 8. Gráfico de JackNife de los equipos de bombeo del tratamiento de arenas de molienda.

En la figura 8, se evidencia que hay un punto en estado grave y un punto crónico, al contrastar con la tabla 8 se observa que la falla más grave es la fuga de solución por testigos de carcaza de bomba con un MTTR de 12 horas y la falla más crónica es la fuga por solución por estopas con MTTR de 2 horas.

En la tabla 9, se encontraron 19 fallas ocurridas 42 veces entre enero y diciembre del 2018, de ellos el más frecuente es la fuga de solución por estopas con una duración de parada de 2 horas por falla; sin embargo, la falla con mayor impacto fue la fuga de solución por testigos de carcasa de bomba ya que su tiempo de parada es 12 horas y ocurrió 6 veces en el lapso de estudio. En la tabla 8 también se aprecia el MTTR de cada falla siendo la mayor, la fuga de solución por testigos de carcasa de bomba con 12 horas, siguiendo el desgaste de rodamientos del motor eléctrico con 10 horas, luego el desgaste de acople con 8 horas. Finalmente, con los datos de la tabla 9 se elaboró la figura 8.

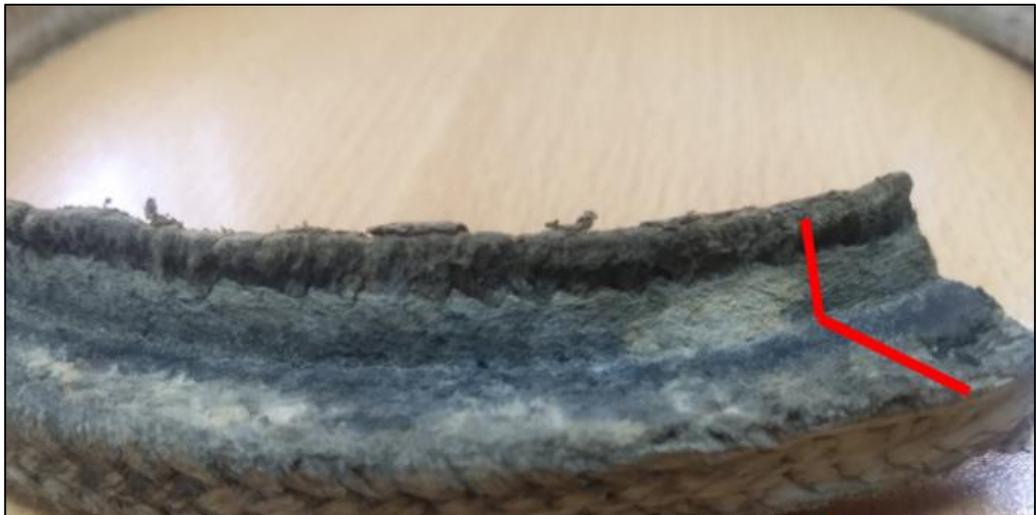
Figura 9: Desgaste de estopa al cumplir las 720 horas.

Sin embargo, la falla crónica que es la fuga por estopas no se puede mejorar ya que están cumpliendo con su ciclo de uso, es decir las estopas según el manual del equipo debe tener un rendimiento de 720 horas y en la planta que se está estudiando sí cumple con esas horas.

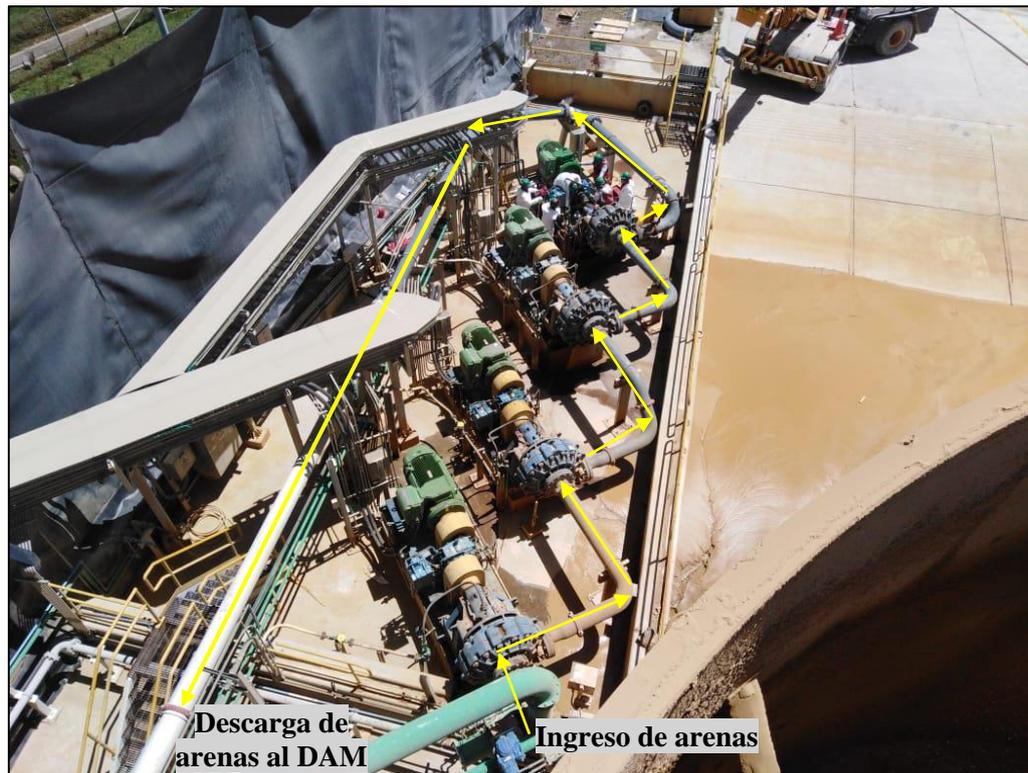
Figura 10. Tren de bombas 3 de la planta minera.

Para conocer el proceso de bombeo de arenas de molienda se muestra la figura 10.

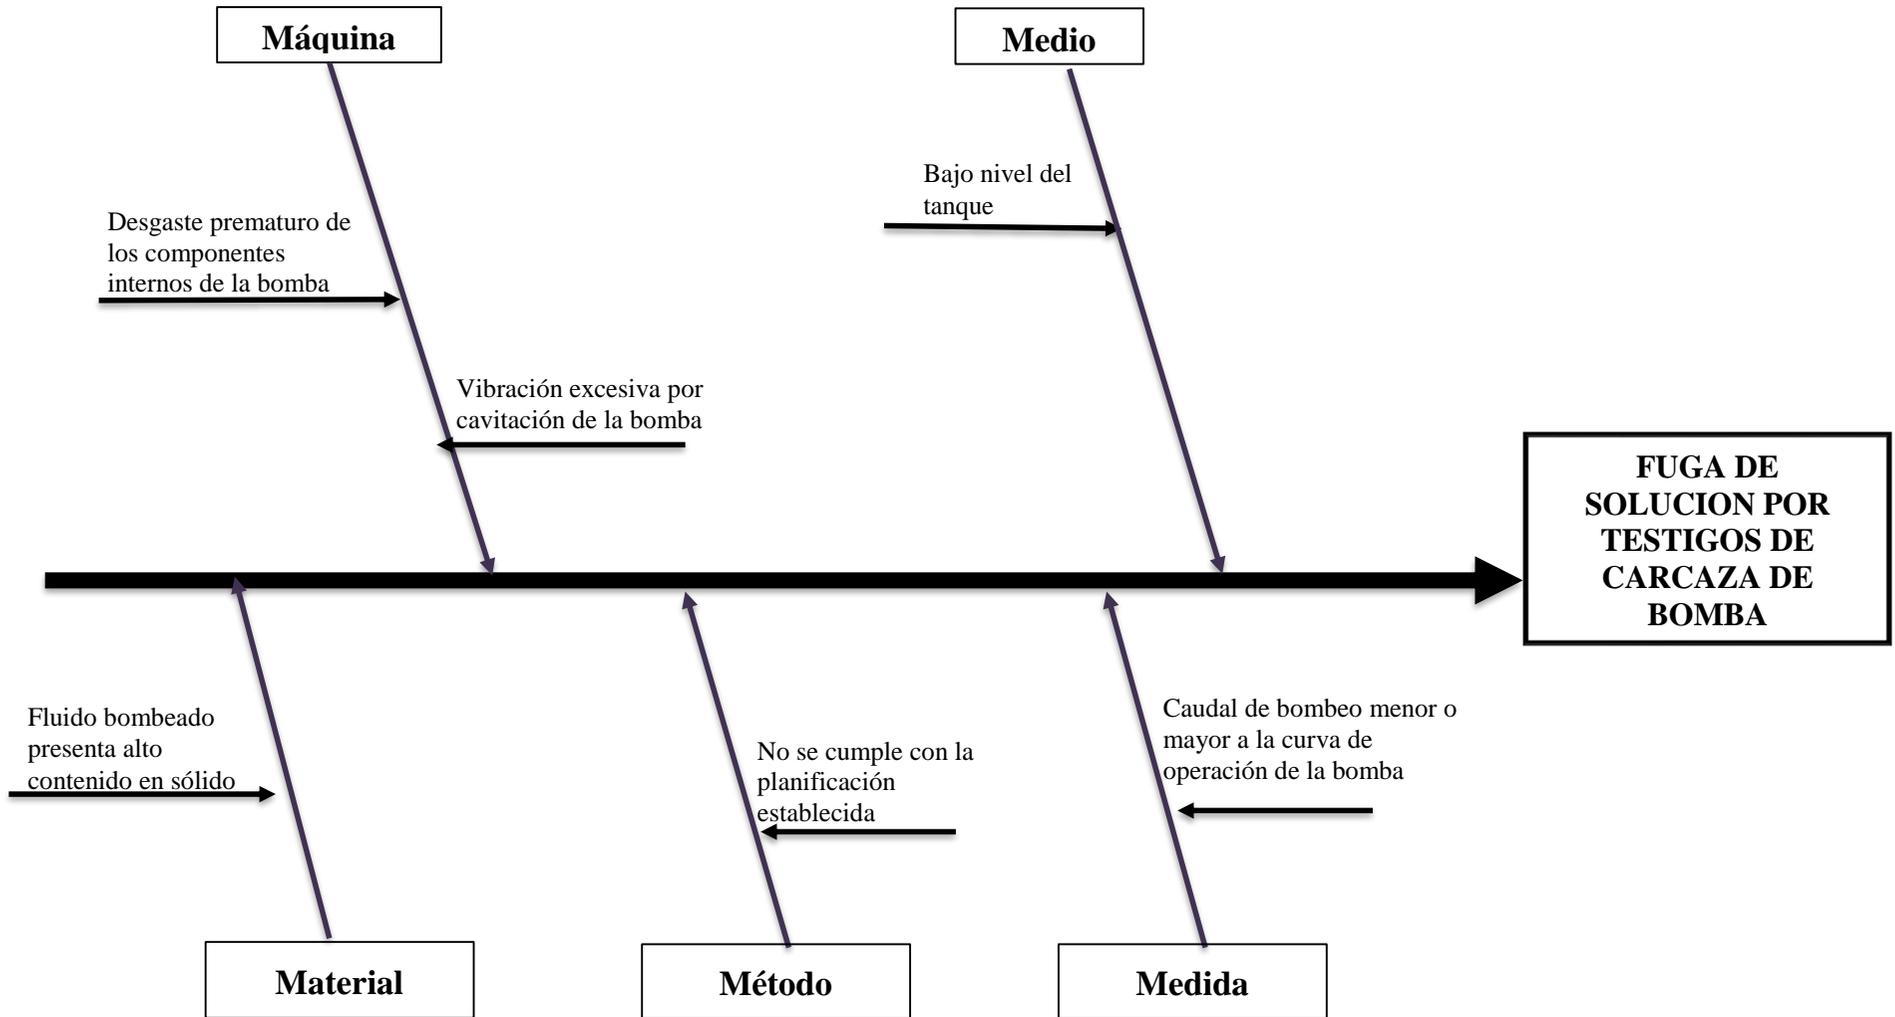
Figura 11: Diagrama de Ishikawa por fuga de fluido.

- Máquina: se encontró que una de las causas que origina la falla es que los componentes internos de la bomba se desgastan prematuramente, es decir que deben durar 3000 horas según el manual de la bomba 10/8ST-AHP (Weir Minerals, 2012), pero en este caso solo llega 1400 horas. El espesor del disco es de 50 mm y la de la voluta en 55 mm. En la figura 12 se adjunta los dos últimos reportes operación de los componentes internos de la bomba.

Otra de las causas es la vibración excesiva de bomba que según Zepeda (2006) es causada por su cavitación, que internamente desgasta a los componentes o partes húmedas. La vibración debe ser menor a 0.5 mm/s (gE) según el manual del equipo, sin embargo, se han reportado niveles superiores a 0.8653 mm/s (gE). En la figura 13 se muestra el reporte de vibración de la bomba donde se evidencia que supera el límite máximo 11 veces en un día, lo cual contribuye al desgaste acelerado de los componentes.

- Medio: La causa es el bajo nivel del tanque, lo cual origina cavitación lo cual genera vibración. El sistema de bombeo debe trabajar con un nivel mínimo de solución del 55% del tanque. La figura 14 muestra las características que tiene el tanque.

- Material: el material bombeado son lodos, este fluido presenta alto contenido en sólidos y esto a su vez desgasta rápidamente los componentes internos de la bomba, el porcentaje de sólidos según el manual del equipo debe ser máximo 69%, sin embargo, en este caso pasa el 72%.

- Método: en la planta minera en estudio se cuenta con un plan de mantenimiento, sin embargo, este no se está cumpliendo porque los componentes internos de la bomba fallan antes de lo programado, es decir, su mantenimiento está programado al alcanzar las 3000 horas de funcionamiento sin embargo no se cumple porque fallan incluso antes de las 1400 horas. En la tabla 10 se muestra el plan de mantenimiento de las bombas, en ella se observa que el cambio de componentes internos o partes húmedas debe ser a las 3000 horas.

- Medida: la causa es que el caudal de bombeo es menor o mayor a la curva de operación de la bomba, en la planta en estudio las bombas están diseñadas para bombear desde 800 metros cúbicos por hora hasta 1100, según los reportes de caudal baja hasta 750 m³/hora y sube hasta 1200 m³/hora, lo cual desgasta a los componentes.

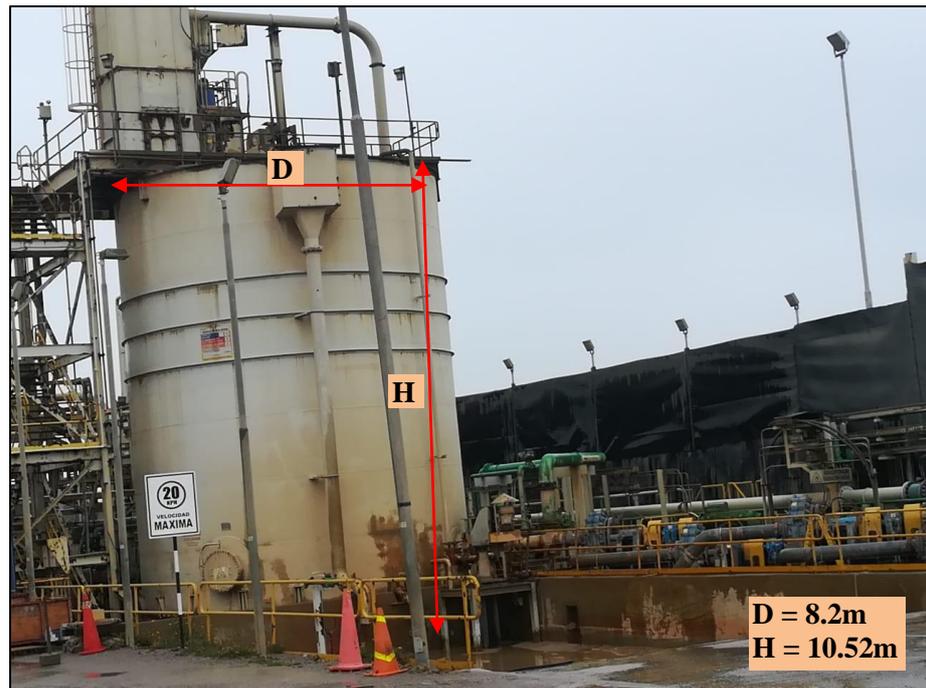
Figura 15. Medidas del tanque.

De acuerdo a la figura 15, el tanque no debe bajar su nivel de 5.79 metros que es igual a 55%, si baja este parámetro la bomba cavita tal como lo muestra la figura 16.

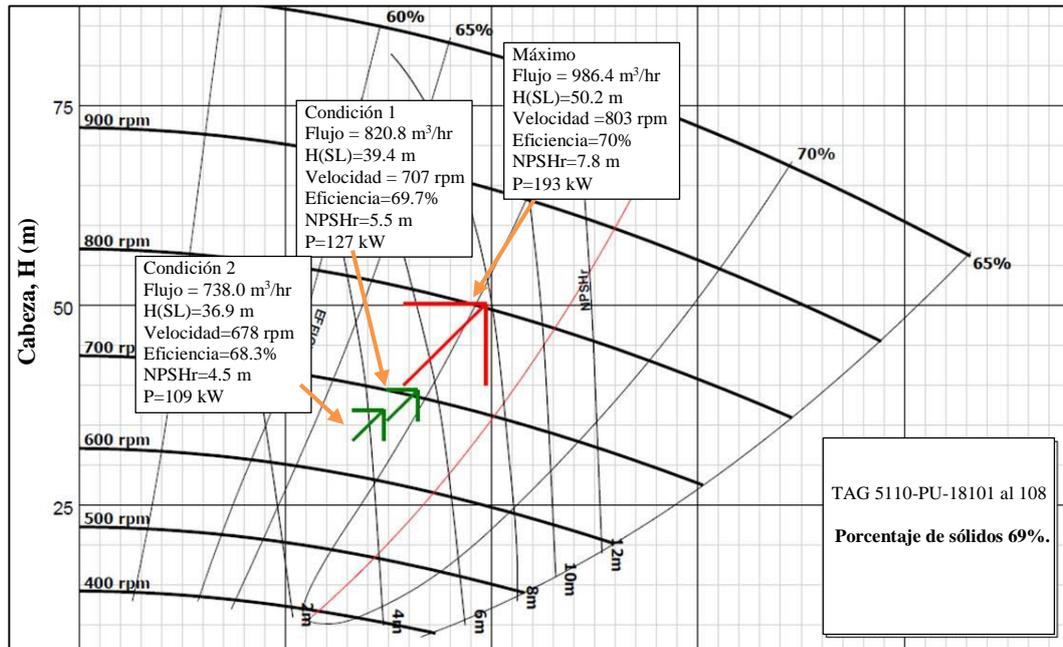
Figura 17: Curva de operación de la bomba 10/8 Warman AH.

La figura 17 muestra los parámetros de diseño de la bomba 10/8 Warman AH, en ella se corrobora que el porcentaje máximo debe ser 69%.

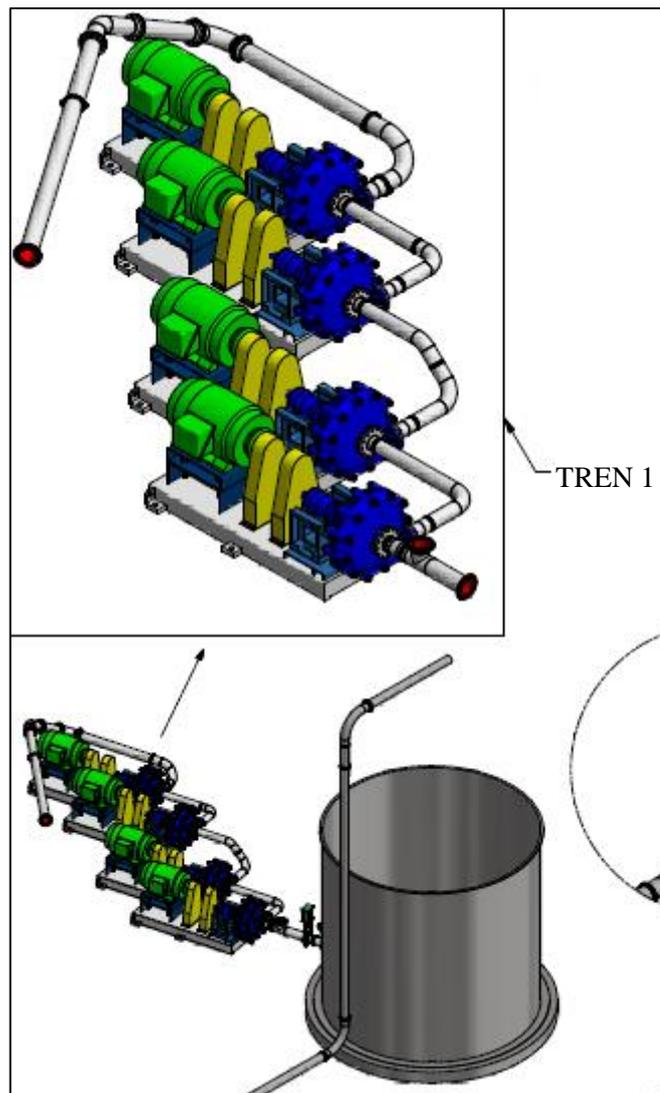
Figura 20: Diagrama de funcionamiento del tren 1.

Se analizó el tren 1 de la planta compuesta por 4 bombas, el diagrama de su funcionamiento se muestra en la figura 20.

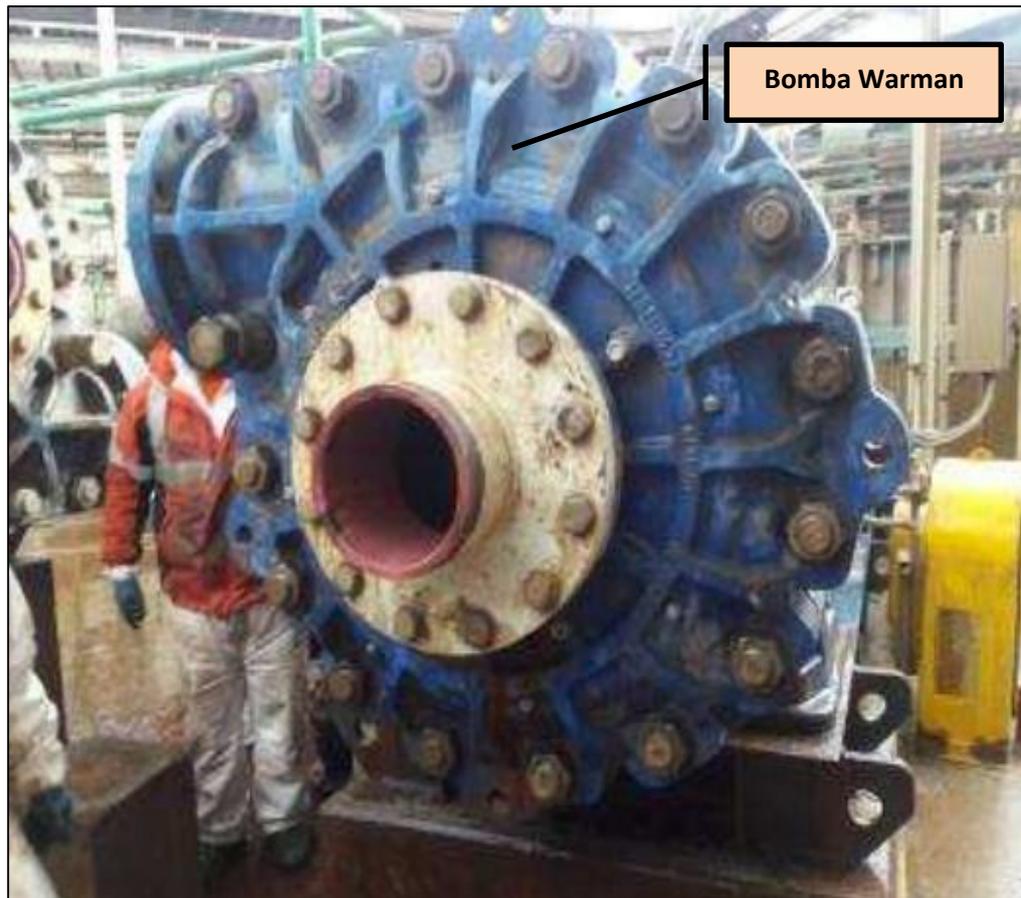
Figura 21. Bomba Warman de la planta.

De las bombas mostradas en la figura 20, los componentes internos se desgastan prematuramente, en la figura 21 se muestra los componentes.

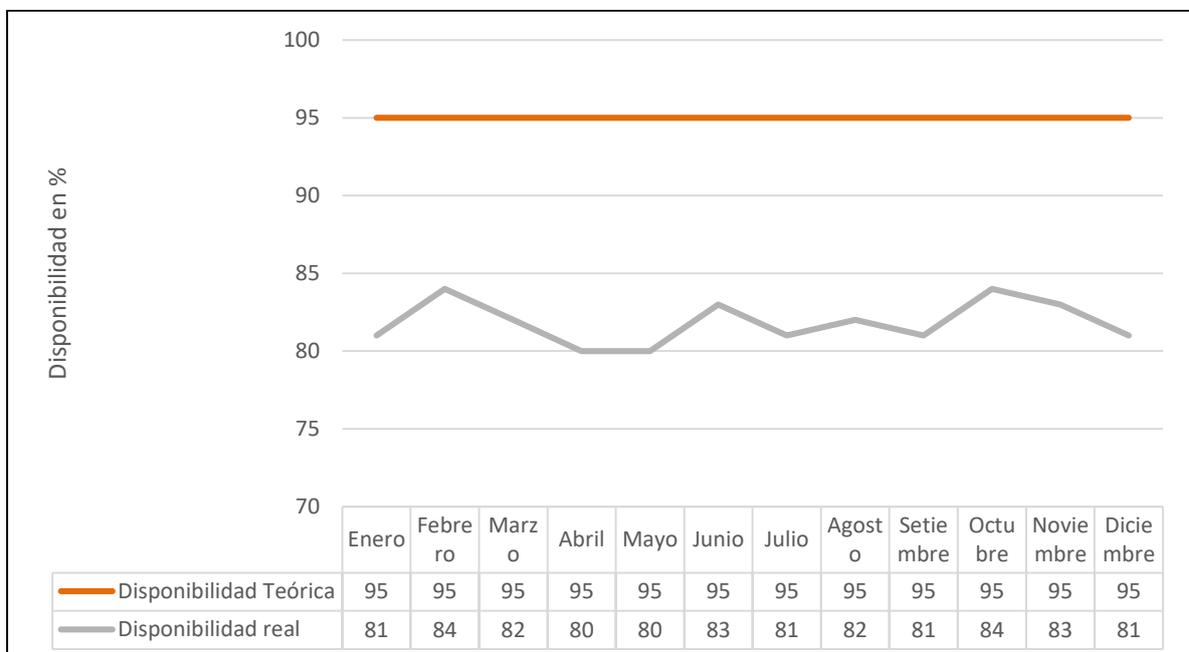
Figura 22. Disponibilidad promedio actual.

La disponibilidad máxima establecida por el área de mantenimiento de la empresa es de 95%, por ello se analizó la disponibilidad de las 4 bombas del tren 1 antes de la mejora desde enero hasta diciembre del 2018, los resultados se muestran en la figura 22.

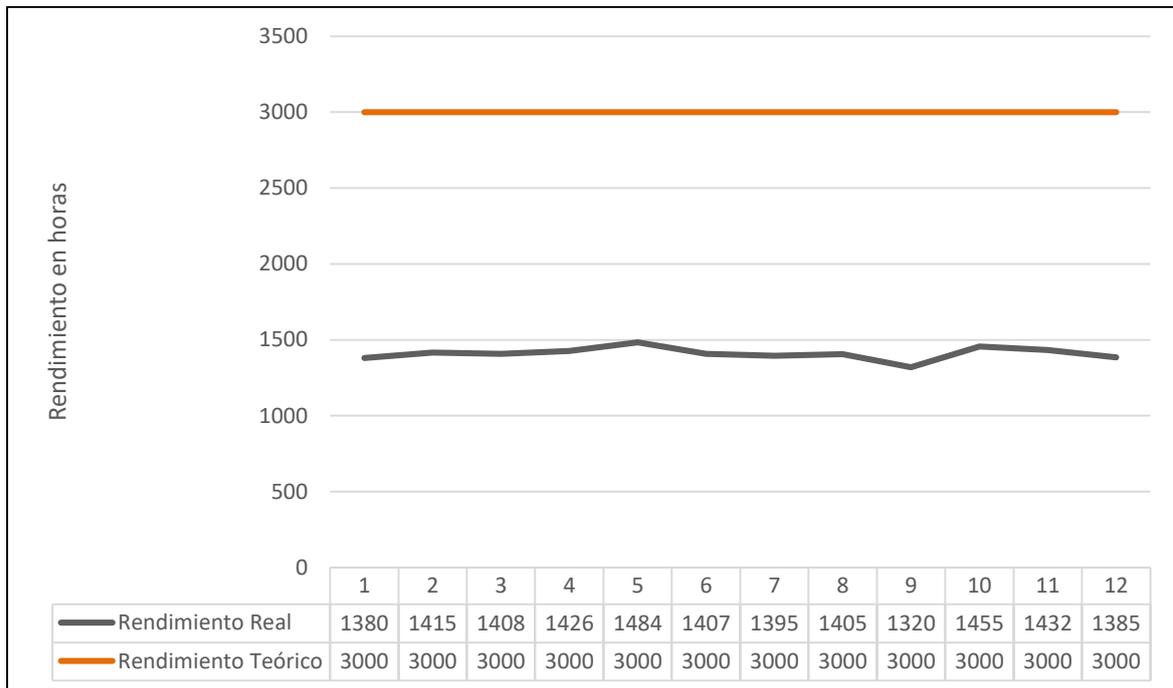
Figura 23. Rendimiento promedio actual.

Normalmente el rendimiento actual de la bomba es de 1400 pero debe ser 3000 según el manual del equipo.

En la figura 23 se muestra que el rendimiento está aproximadamente a la mitad, que a su vez genera sobrecostos a la empresa, en la figura 24 se determina su rendimiento en porcentaje el cual ni siquiera llega al 50%.

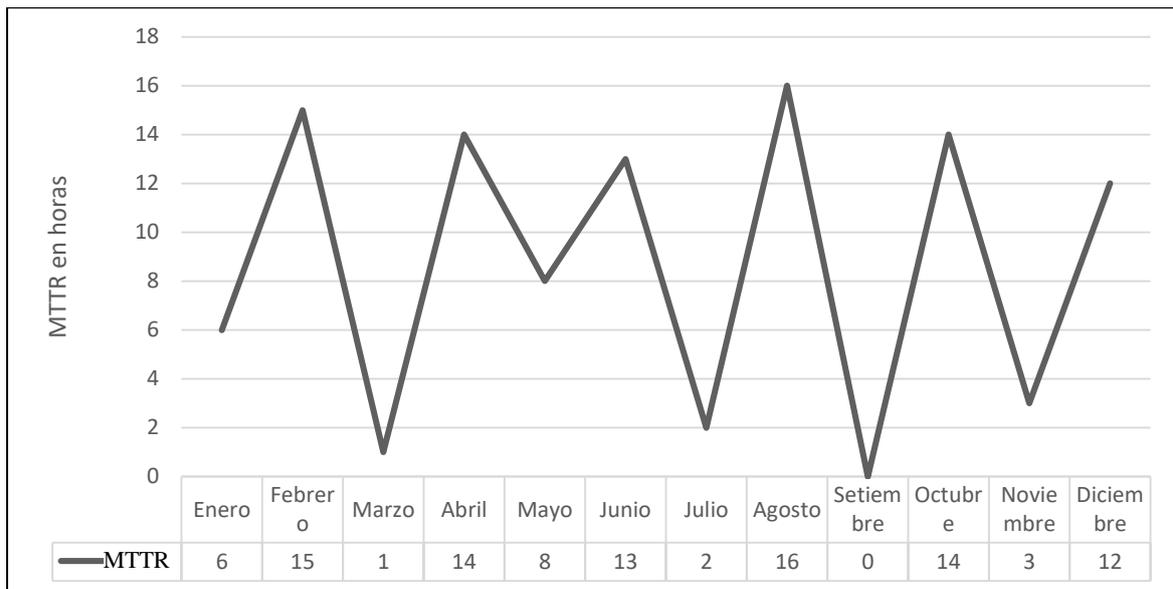
Figura 26. MTTR actual promedio actual.

En la figura 26 se muestra el MTTR desde enero hasta diciembre, se muestra que varía mucho y no hay un estándar ya que el MTTR depende del tipo de falla que se va a reparar.

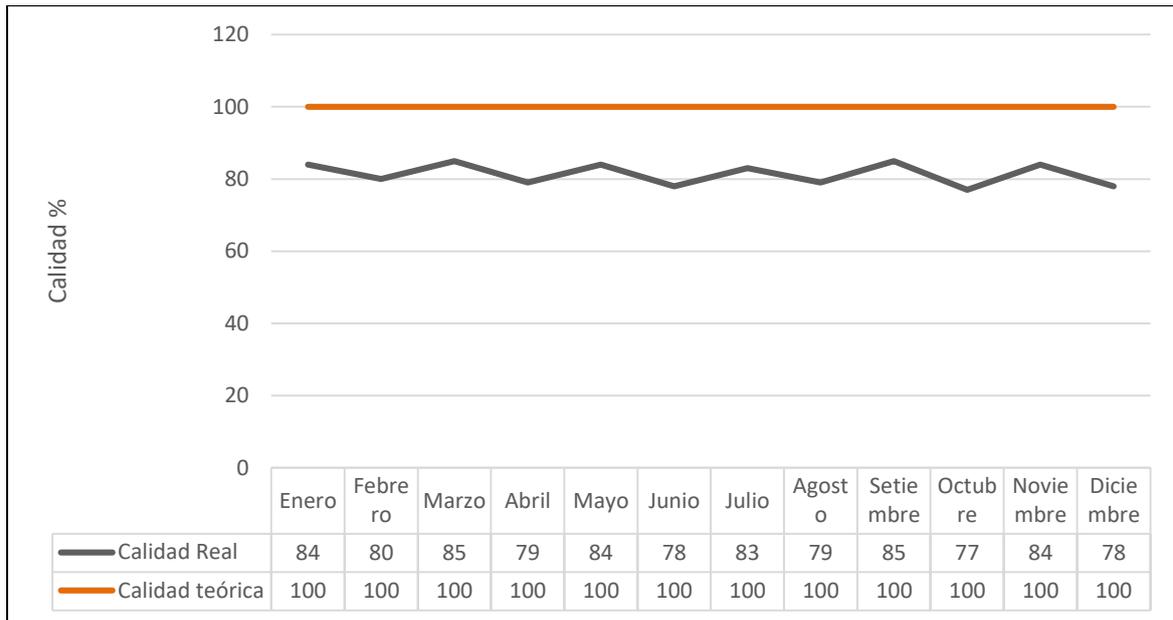
Figura 27. Calidad actual del equipo.

Las bombas centrífugas deben bombear 986 metros cúbicos por hora, con una duración de 3000 horas según el manual del equipo, sin embargo, cada 1400 horas las bombas fallan por desgaste prematuro de sus componentes internos.

En la figura 27, se muestra que la calidad no llega al 100%, es decir la bomba no está bombeando las horas establecidas en el equipo porque fallan a las 1400 horas cuando deberían fallar a las 3000 horas.

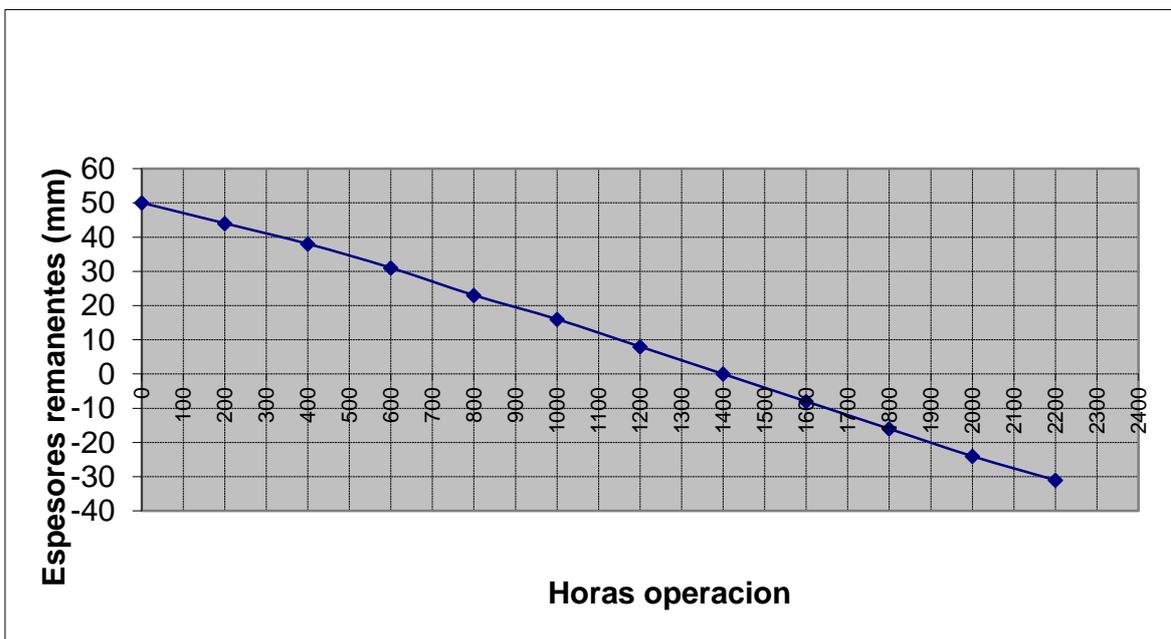
Figura 34. Curva de desgaste de disco de succión metálico.

El ciclo de vida del disco de succión metálico tiene un ratio de desgaste semanal 1.6 mm, la tendencia de desgaste se muestra en la figura 34.

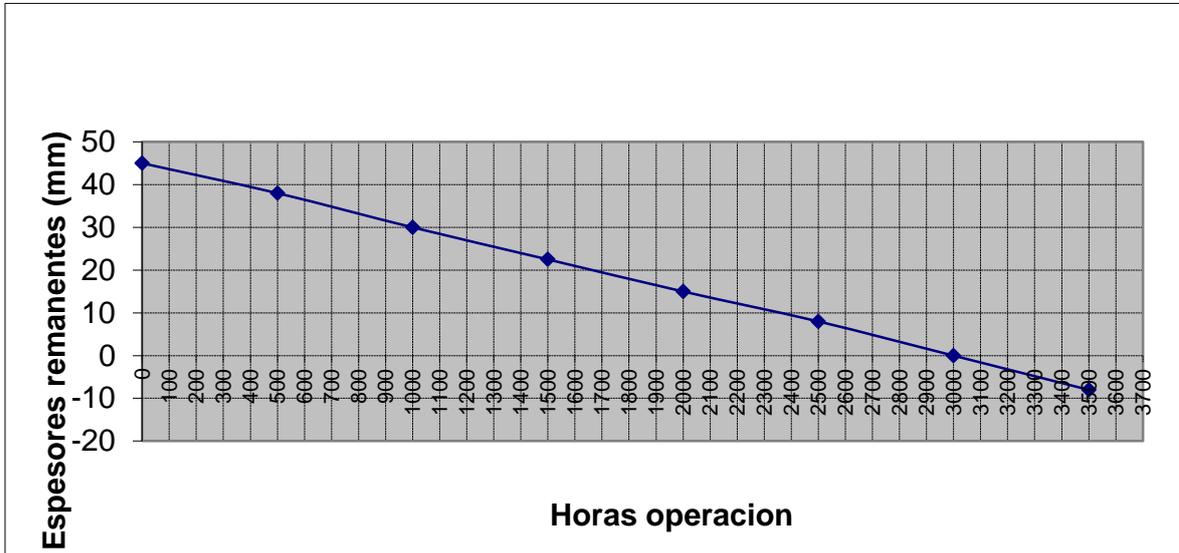
Figura 35. Curva de desgaste del disco de succión de caucho.

Además, el ratio de desgaste semanal se ha reducido a 1.14 mm, tal como se muestra en la figura 35.

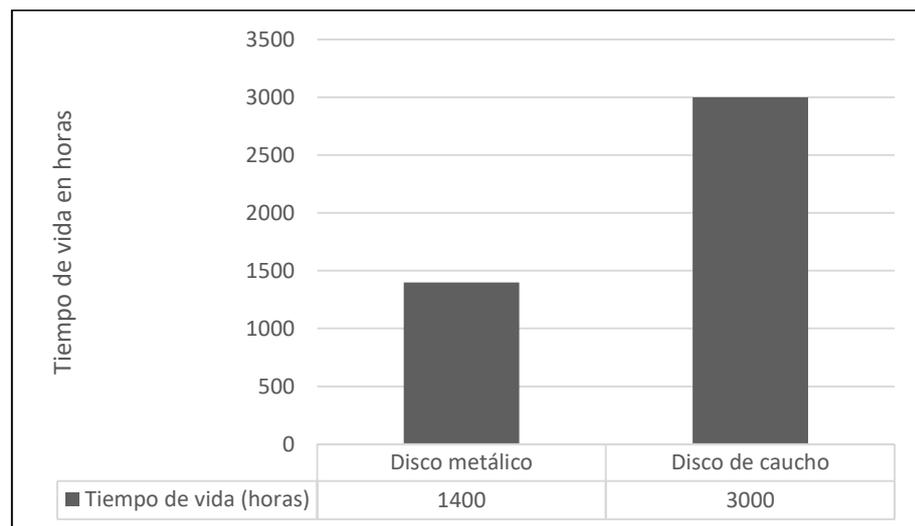
Figura 36. Comparativo de tiempo de vida del disco de succión metálico y de caucho.

El tiempo de vida del disco de caucho es superior al del disco metálico, representando un incremento de 1600 horas, lo cual se muestra en la figura 36.

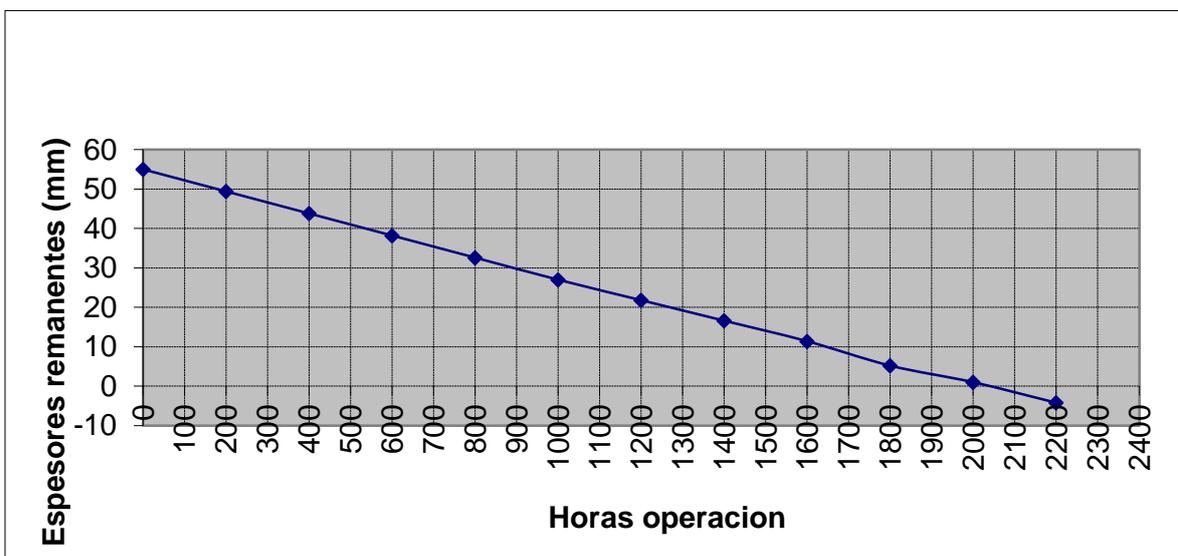
Figura 37. Curva de desgaste del revestimiento metálico.

El tiempo de vida del revestimiento metálico tiene un ratio de desgaste semanal 1.3 mm, la tendencia de desgaste se muestra en la figura 37.

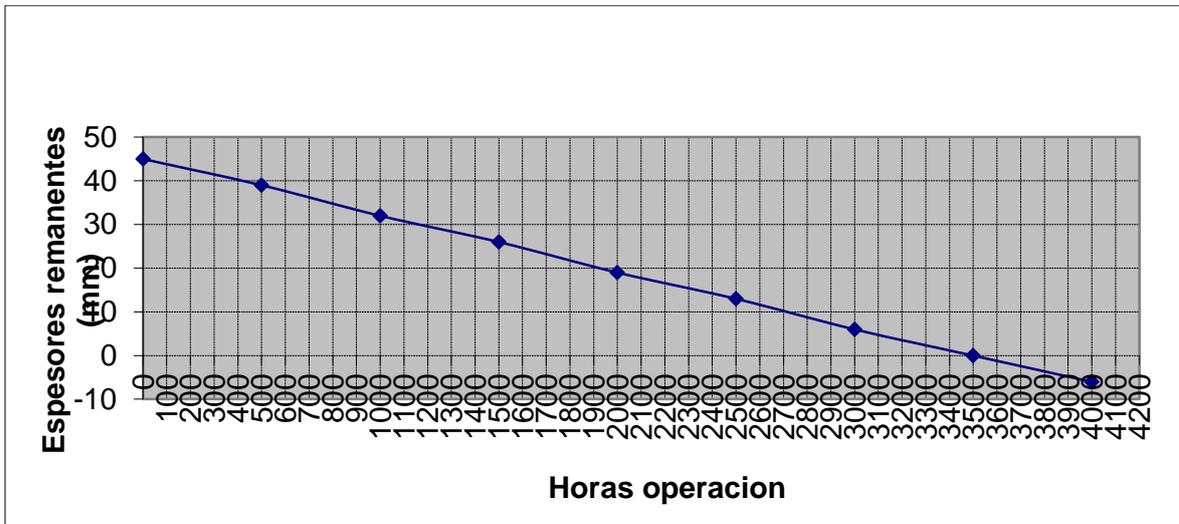
Figura 38. Curva de desgaste del revestimiento de caucho.

Al cambiarse por el revestimiento de caucho su tiempo de vida útil ha incrementado. Además, el ratio de desgaste semanal se ha reducido a 0.70 mm, tal como se muestra en la figura 38.

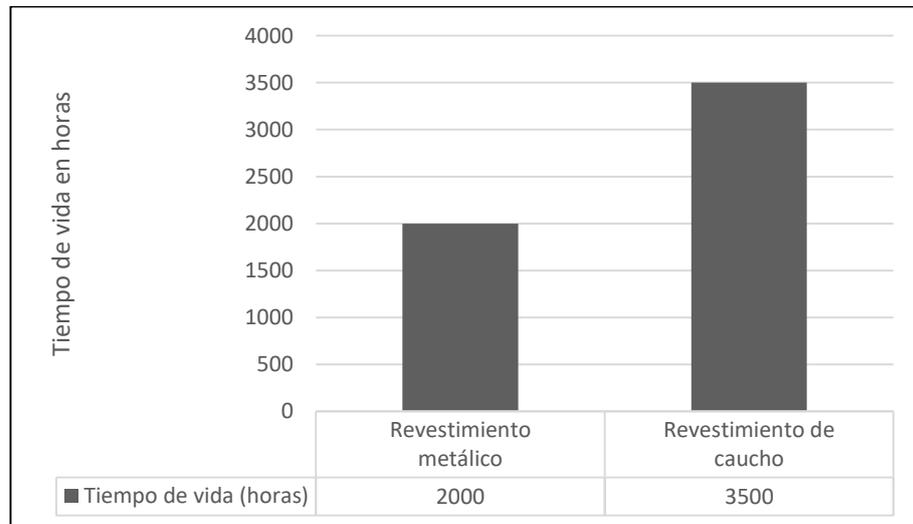
Figura 39. Comparativo de tiempo de vida del revestimiento metálico y de caucho.

El tiempo del revestimiento de caucho es superior al del metálico, representando un incremento de 1500 horas, lo cual se muestra en la figura 39.

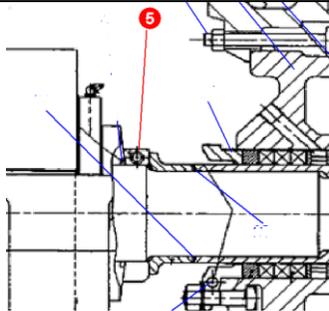
6.	Procedimiento para desarmado y/o desmontaje de bomba	<ul style="list-style-type: none"> - Retirar guarda de acoplamiento reductor-bomba - Retirar el collarín de ajuste del impulsor (ver dibujo) - Simultáneamente se deberá ir retirando los pernos de la carcasa. - Antes de retirar todos los pernos de la carcasa se asegura el izaje de la misma. - Se procede a retirar la carcasa. - Se extraerán las estopas. - Se colocará la herramienta de extracción del impulsor para su retiro.

- Colocada la herramienta se colocan los elementos de izaje.
- Se empezará a girar el eje hasta que el impulsor desenrosque completamente y será izado con la grúa.
- Se colocará la maniobra de izaje para retirar los revestimientos lado succión y prensa. Previamente se soltó los pernos de sujeción de los revestimientos.
- Se retirará la bocina y el o-ring de la misma.
- Retirar anillo linterna de stuffing box.

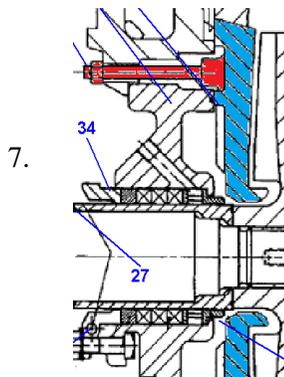
CAMBIO DE DISCOS DE SUCCION

- Una vez aperturada la carcasa de la bomba se soltarán los 04 pernos del disco lado prensa y se retira para su cambio (ver dibujo).
- Se cambia el sello de caucho del lado prensa.
- El disco del lado succión se deberá retirar soltando los pernos de sujeción del disco (ver dibujo).
- Se cambia el sello de caucho del lado succión.
- Montar el disco de succión y asegurar con sus pernos de sujeción.
- Asegurar que el disco de succión este centrado con respecto al eje.
- Inspeccionar el desgaste del stuffing box, de encontrarse desgastado se procederá al cambio.

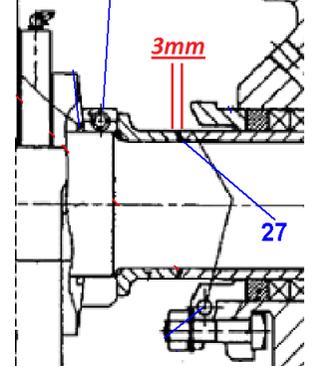
- Se procede a colocar la bocina con el o-ring en el eje de la bomba.
- Se realizará el izaje de los revestimientos lado succión y prensa con la grúa y asegurar con sus pernos de sujeción.
- Se coloca el o-ring del impulsor en el extremo de la bocina.
- Posteriormente se realiza el montaje del impulsor usando la herramienta de izaje, se deberá ir girando el eje para que el impulsor ingrese en su rosca totalmente.
- una vez colocado el impulsor se deberá realizar el ajuste del mismo, antes de colocar el collarín se tiene que dejar una luz de **3mm.** entre la bocina y el espaciador para luego colocar el collarín y ajustarlo.
- Se comprobará que el impulsor se encuentre ajustado.

<ul style="list-style-type: none"> - Se realiza el montaje y ajuste de los pernos de la carcasa. - Se procede a instalar las 4 estopas , quedando pendiente la regulación de las estopas al arrancar el equipo.
<p>9. Montaje de tubería de succión y descarga</p>	<ul style="list-style-type: none"> - Se realiza el montaje de la tubería de succión ajustando sus pernos y la abrazadera vitaulica. - En la tubería de descarga se deberá colocar la junta de descarga para evitar fugas al momento del arranque.
<p>10. Pruebas de funcionamiento, entrega de equipos y actividades finales</p>	<ul style="list-style-type: none"> - Una vez concluido con la totalidad del mantenimiento de la bomba, se retirarán todas las herramientas utilizadas durante el trabajo. El líder de equipo deberá inspeccionar el área de trabajo, antes de iniciar las actividades de cierre. - Finalmente se realizará orden y limpieza de toda el área de trabajo y se desbloqueará el tren de bombas en todos sus puntos para la entrega correspondiente a operaciones. - Firma de formato de entrega de equipo. - Llenar información al sistema SAP de los trabajos realizados. cerrar orden de trabajo.

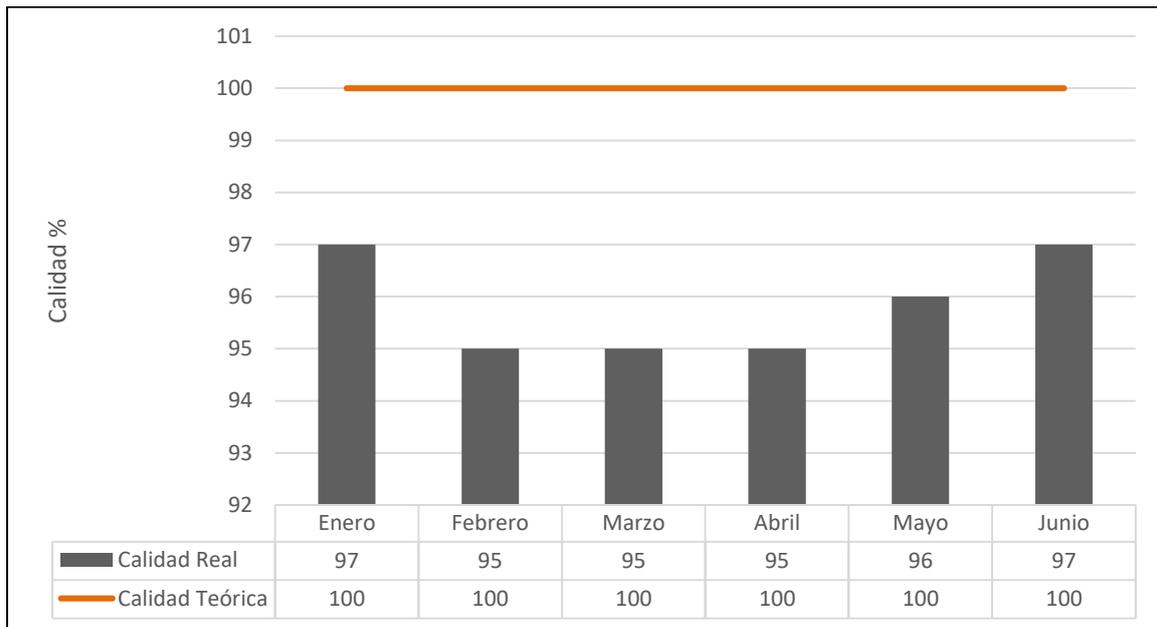
Figura 42. Calidad actual del equipo.

Las bombas centrífugas bombearon los 986 metros cúbicos por hora y duraron las 3000 horas siendo el 100% de lo establecido en el manual.

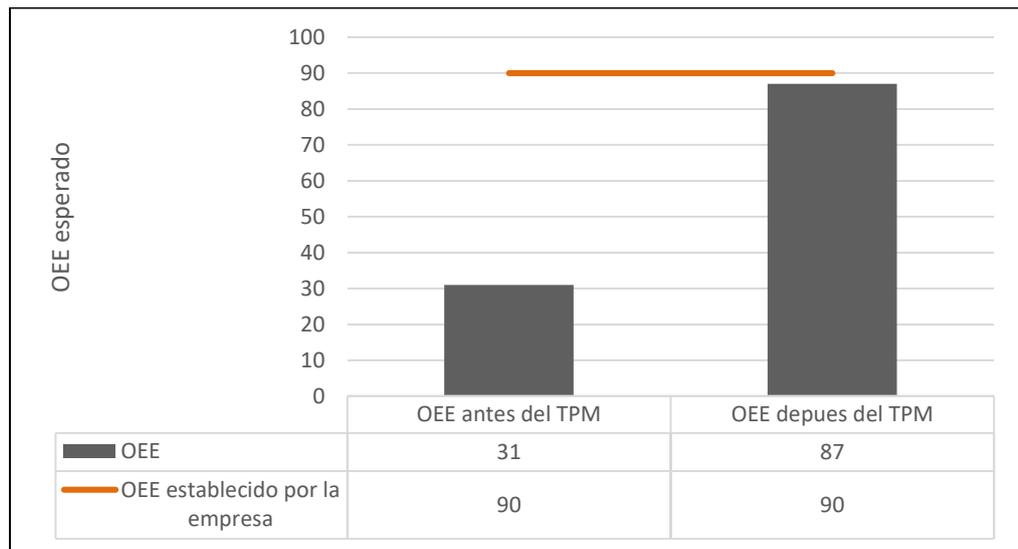
Figura 44. Comparativo de OEE.

En la figura 44, se muestra el comparativo entre el OEE antes de la mejora y después de la mejora.
