FACULTAD DE INGENIERÍA

Carrera de Ingeniería Civil

“DESEMPEÑO SISMORRESISTENTE DE LA INSTITUCIÓN EDUCATIVA TÉCNICA RAFAEL LOAYZA GUEVARA UTILIZANDO EL MÉTODO PUSHOVER Y PROPUESTA DE MEJORA”

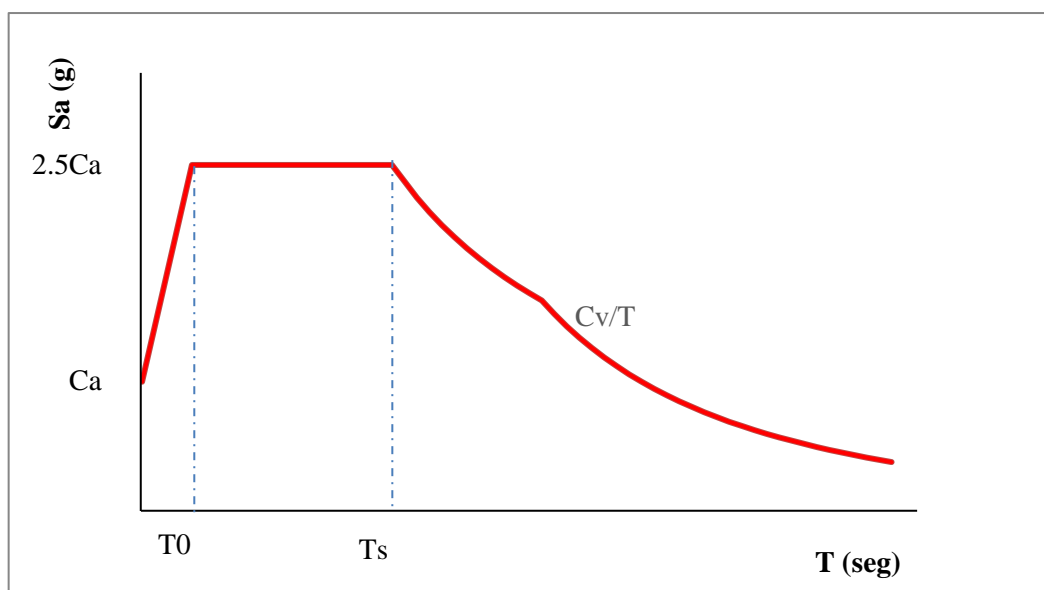
Figura 5. Espectro representativo del ATC-40. Applied Technology Council (1996).

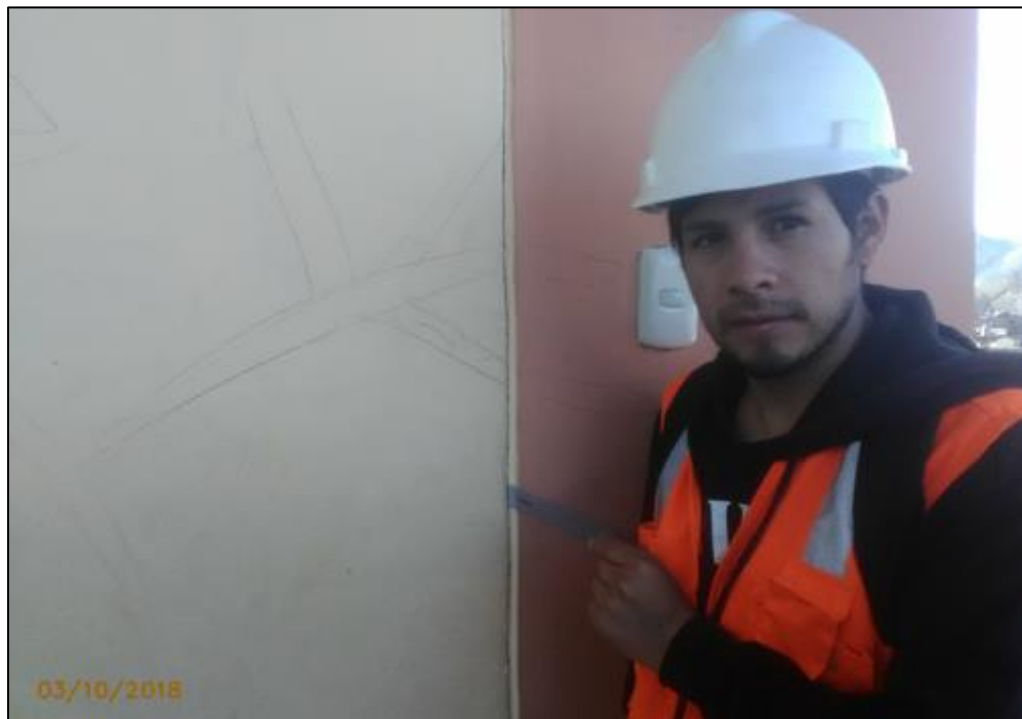
Figura 9. Presencia de una fisura vertical en la unión muro-columna.

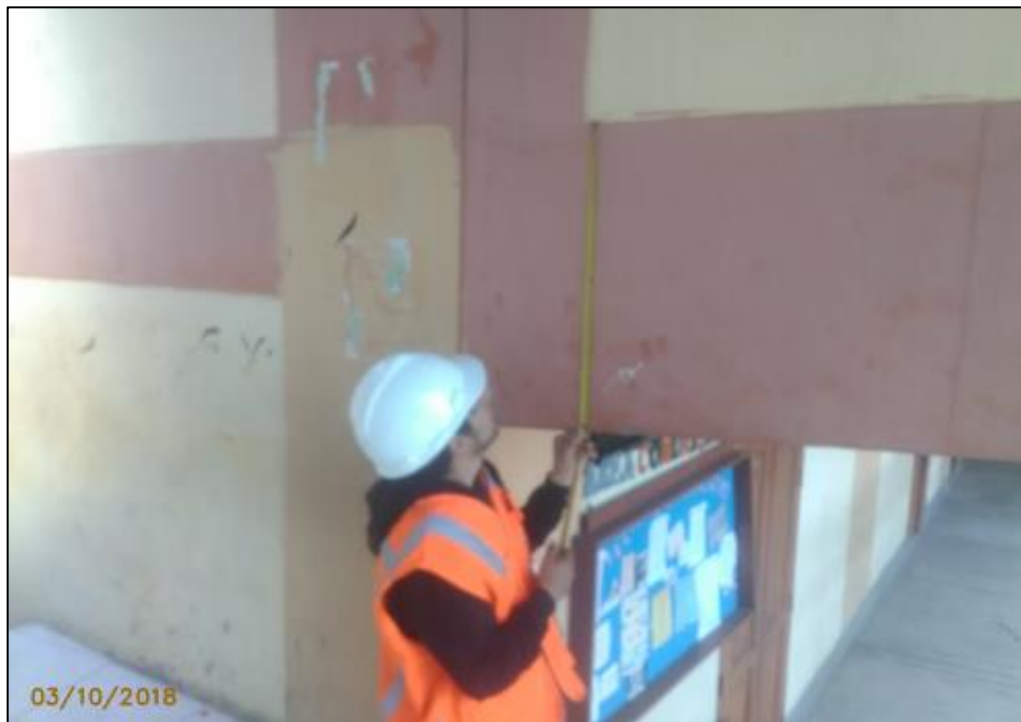
Figura 11. Tomando medidas del peralte de una viga en voladizo para su posterior verificación.

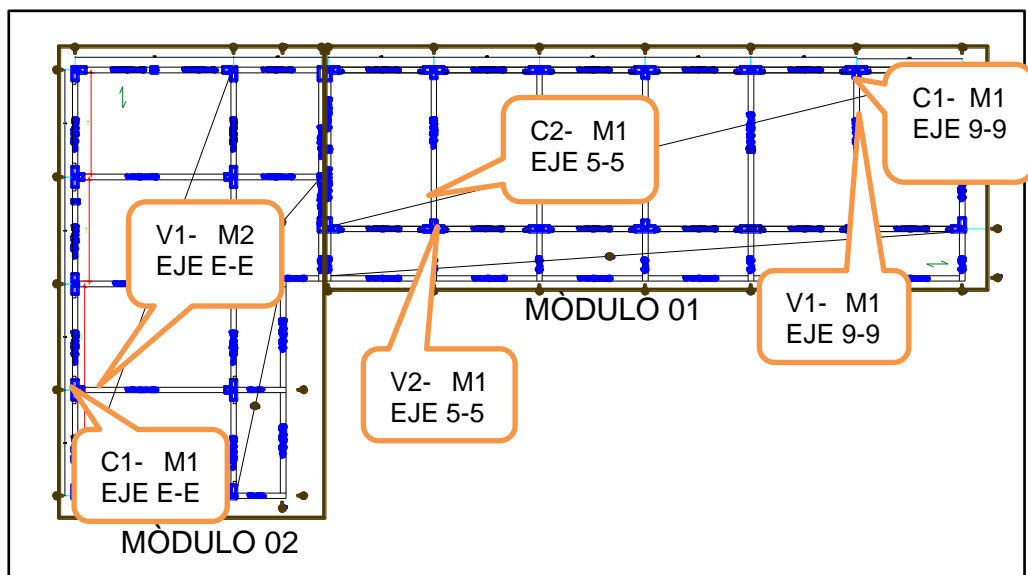
Figura 12. Ubicación de los puntos que fueron ensayados en el primer piso.

- ✓ Luego se realizó los ensayos de esclerometría de vigas y columnas, en esta investigación fueron 8 columnas y 9 vigas, repartidas en los dos módulos. Para el Módulo 1 se consideró 4 puntos (Vigas, columnas) en cada piso, excepto en el tercer piso que solo se consideró 1 vigas por motivos de acceso. Para el segundo módulo se considerando 2 puntos por cada piso repartidos equitativamente, cada uno de ellos fue identificado con un código (Ver figura 12,13 y 14).

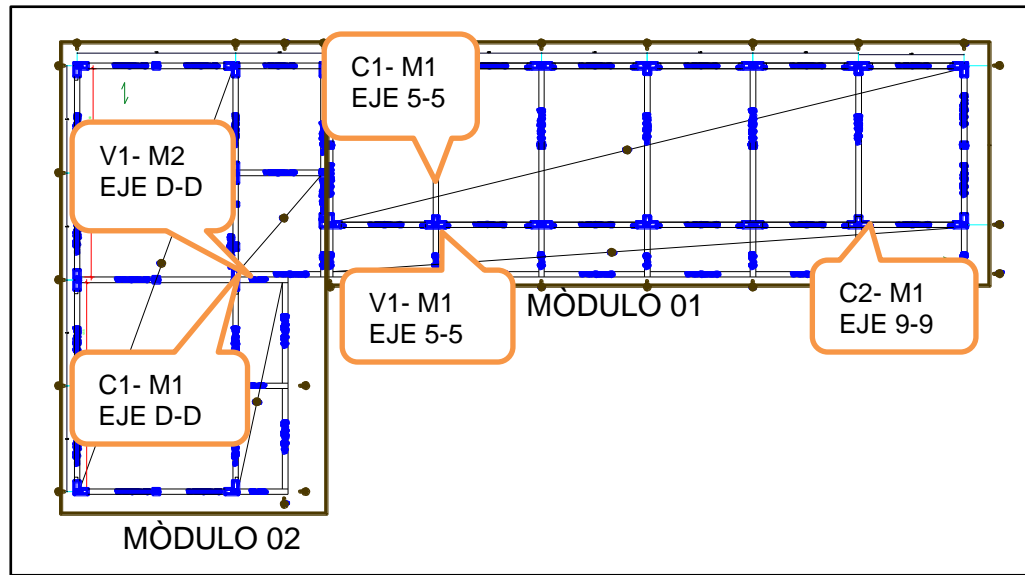
Figura 14. Ubicación de los puntos que fueron ensayados en el tercer piso.

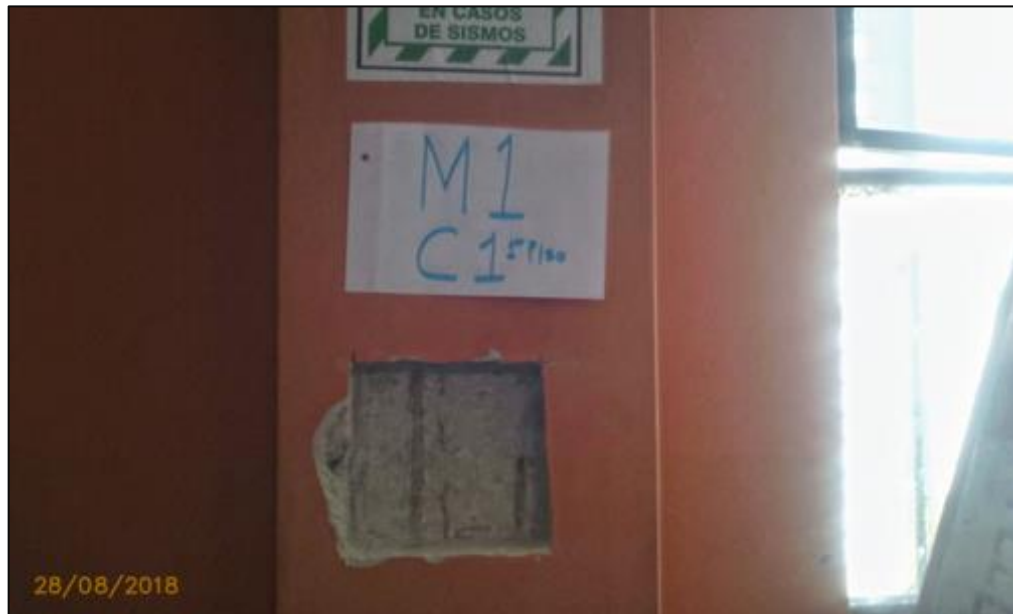
Figura 15. Descubrimiento del tarrajeo en un área de $15 \times 15 \text{ cm}^2$ de la C1 del módulo 01 (Primer Piso).

- ✓ Seguidamente, se descubrió el tarrajeo en una de área de $15 \times 15 \text{ cm}^2$ de cada elemento estructural previamente establecido para ser ensayado. Estas medidas están establecidas en la Norma ASTM C 805-97.

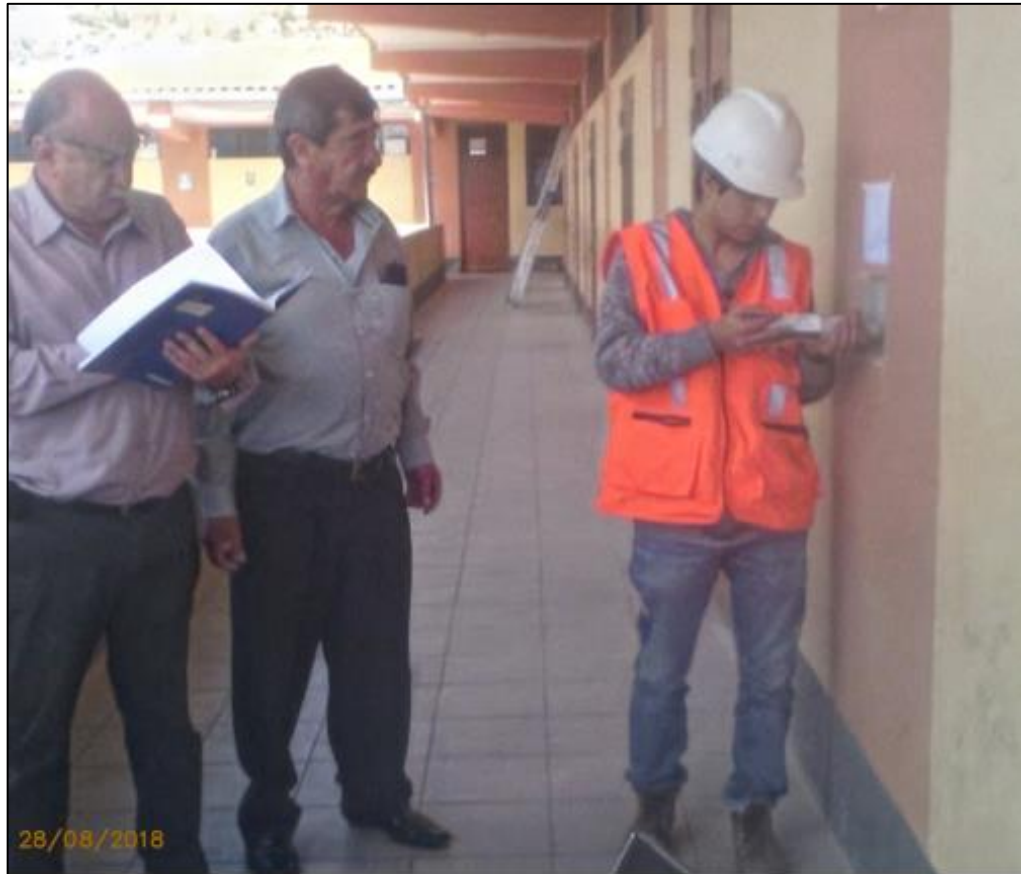
Figura 16. Realizando los ensayos de esclerometría en el módulo 01 de la C6 del tercer piso, con el ingeniero Javier Colina Bernal y el Ing. Juan Villanueva.

- ✓ Luego, se realizaron la toma de datos con el esclerómetro “LA-0352”, se realizó 14 disparos por punto, así como menciona la norma ASTM C805-97, para luego ser descartados los 2 datos que no guardan relación con los demás o se alejan demasiado de manera ascendente y descendente.

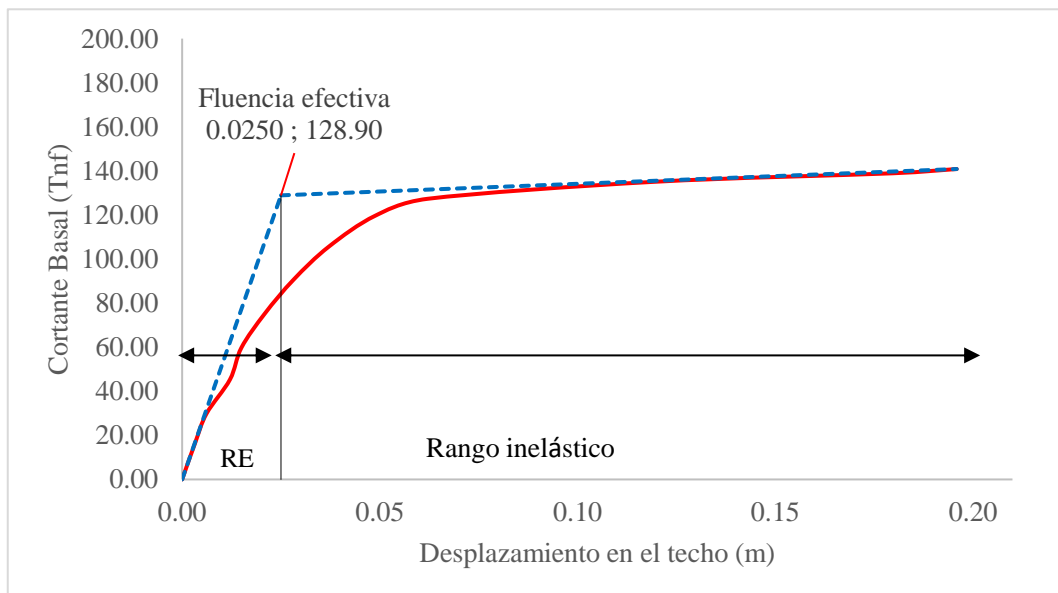
Figura 54. Representación bilineal de la curva de capacidad en la dirección "X" del módulo 01.

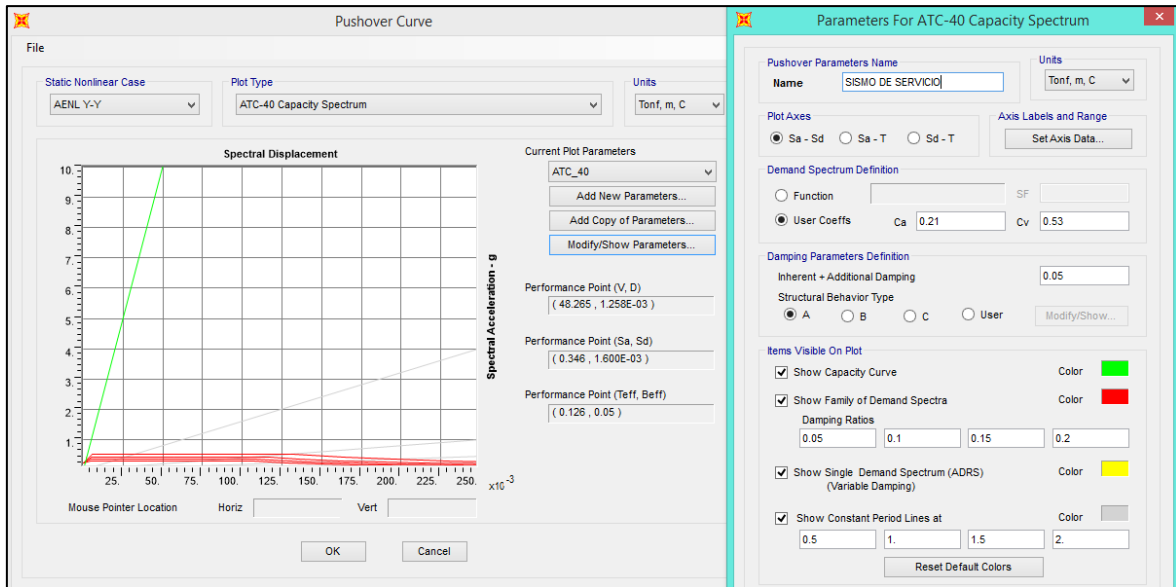
Figura 77. Punto de desempeño para un nivel de amenaza de sismo de servicio en la dirección “Y” para el módulo 02.

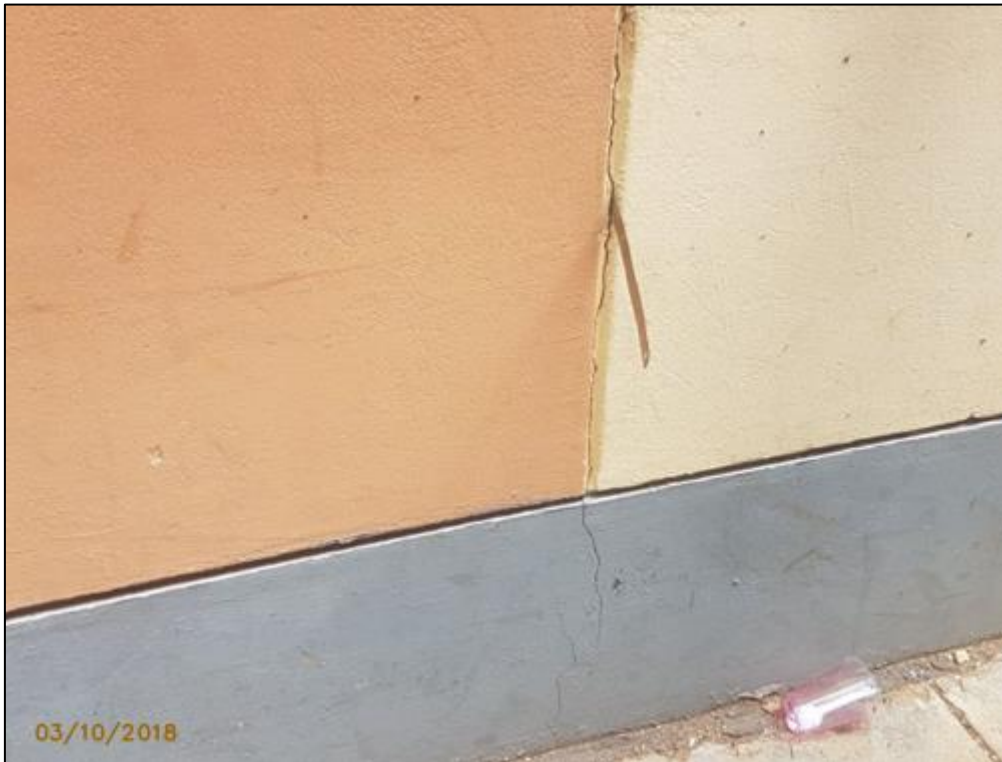
Figura 91. Módulo 01: 1º, 2º y 3º piso, presencia de una fisura en la unión muro-columna en el eje A-A tramo del 4-10.

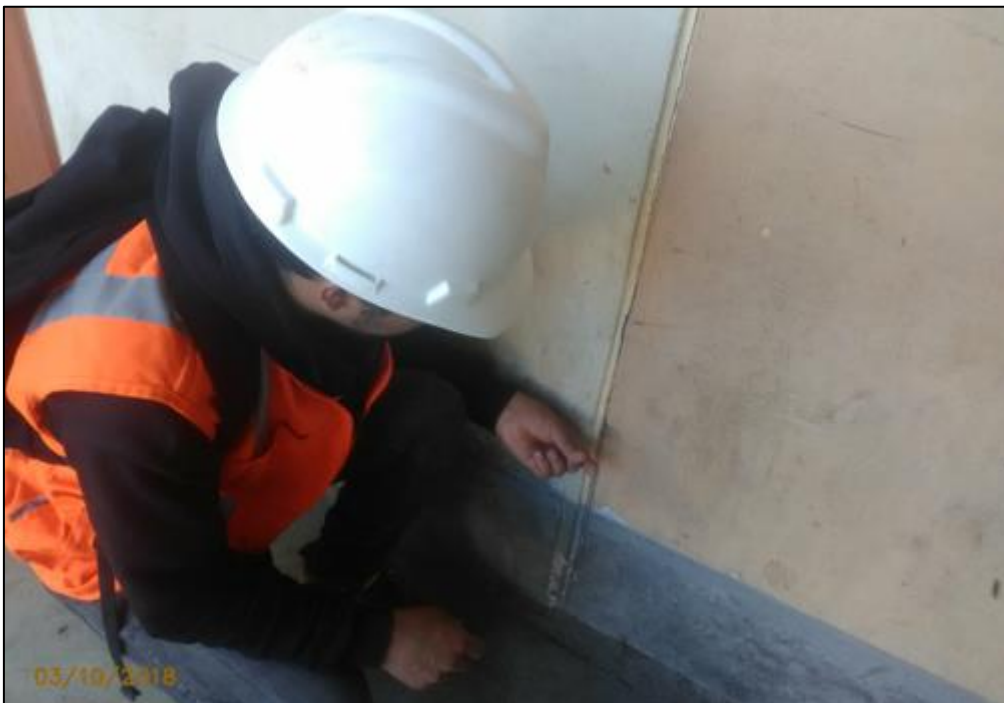
Figura 92. Módulo 01: 1º, 2º y 3º piso, presencia de una fisura en la unión muro-columna en el eje B-B tramo del 4-10.

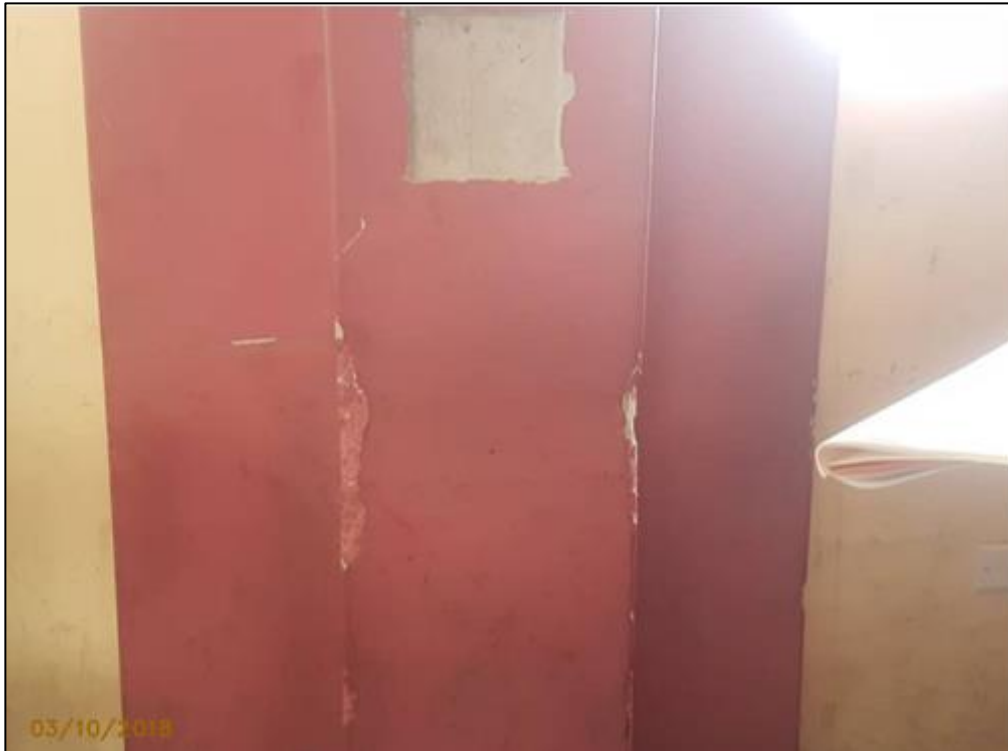
Figura 93. Módulo 01: 2° piso columna "T" con desprendimiento del tarrajeo en el eje A-A intersección con el eje "5".

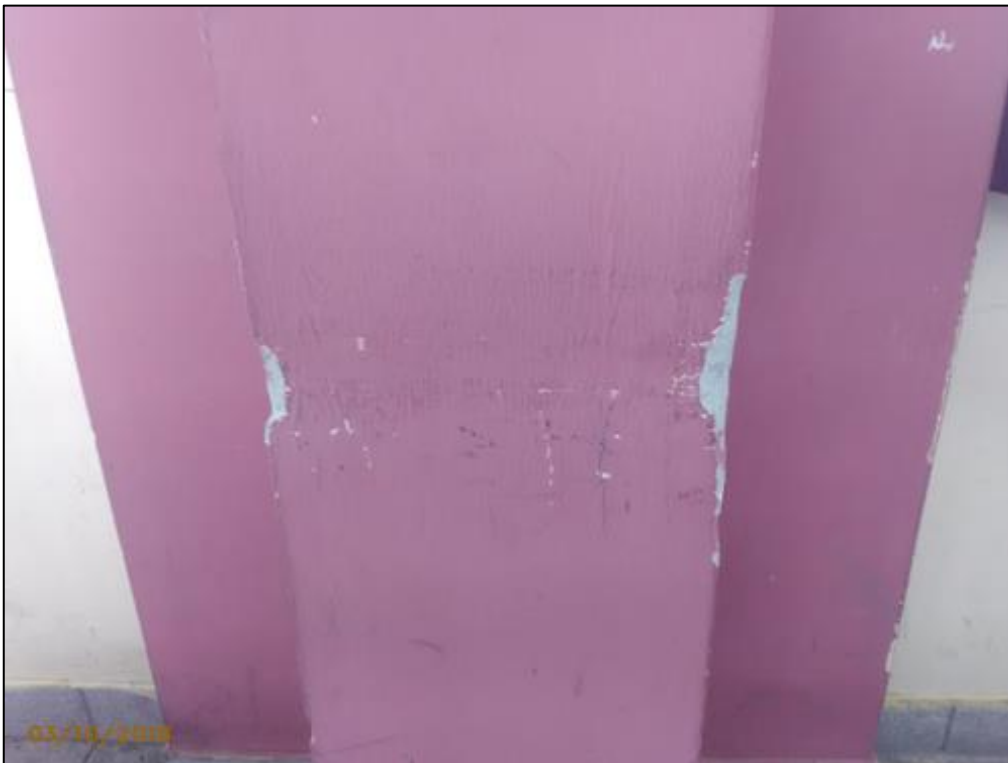
Figura 94. Módulo 01: 3° piso columna "T" con desprendimiento del tarrajeo en el eje 8-8 intersección con el eje "A".

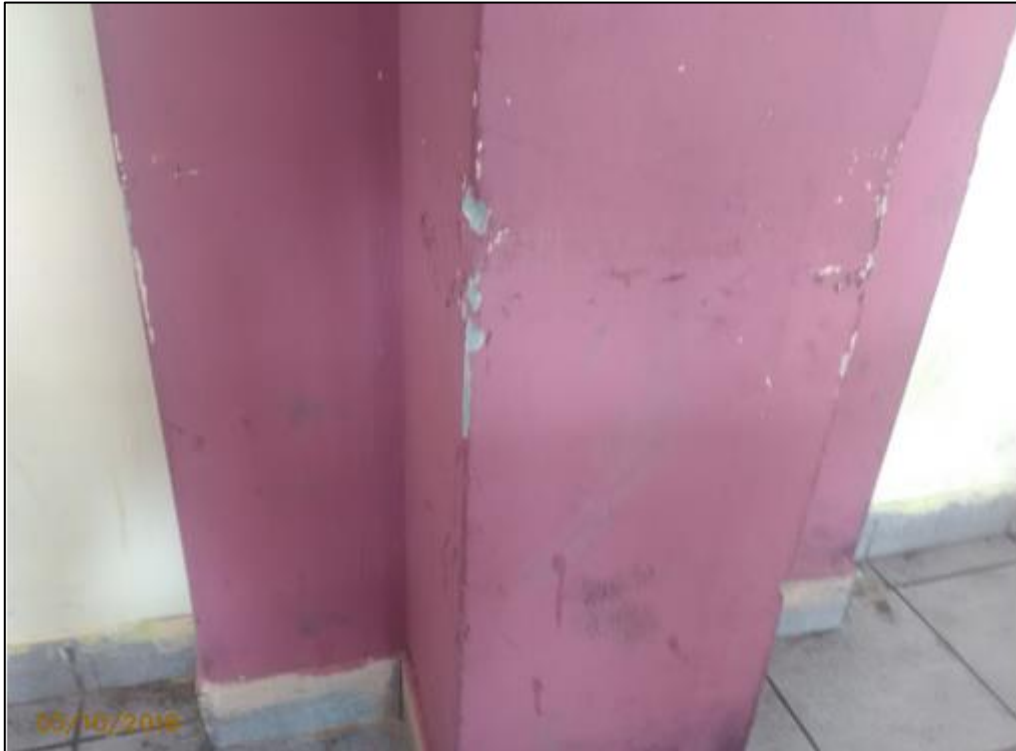
Figura 95. Módulo 01: 3° piso columna "T" con desprendimiento del tarrajeo en el eje 9-9 intersección con el eje "B".

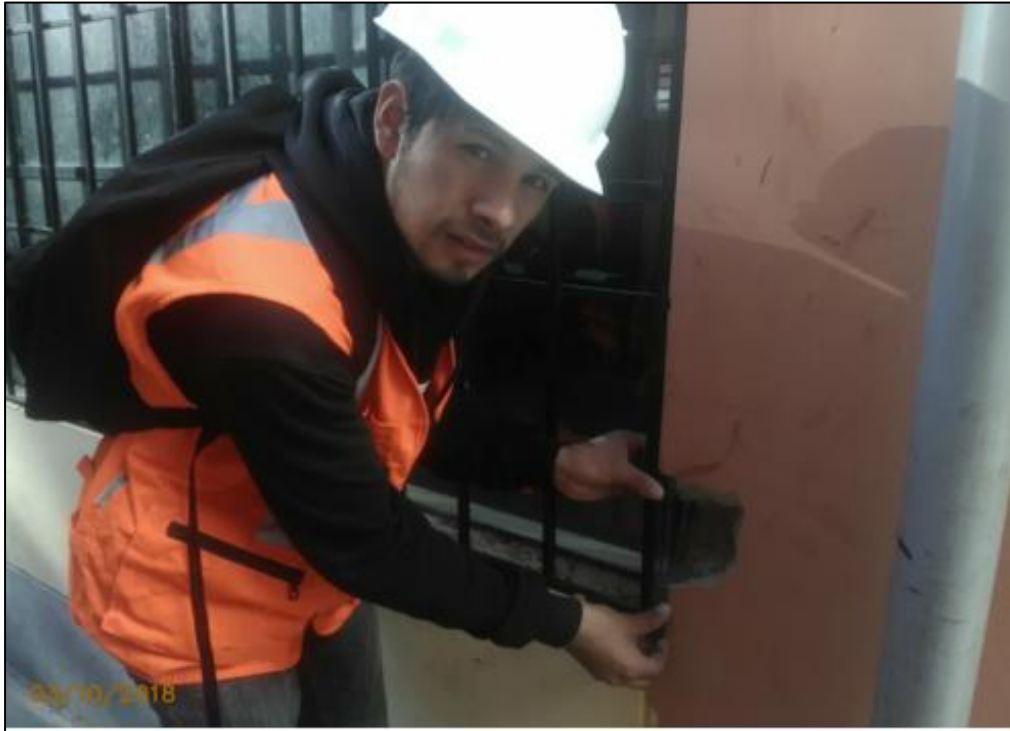
Figura 97. Módulo 02: 1° piso columna “L” con desprendimiento del tarrajeo en el eje 1-1 intersección con el eje “F”.

EJE	TRAMO	OBSERVACIÓN
1-1 (1 ^o piso)	Intersección con el eje "F"	Columna con desprendimiento del revoque.
2-2 (1 ^o , 2 ^o y 3 ^o piso)	D-F	Se observa una fisura en la unión del muro-columna, debido a una junta existente.
1-1 (1 ^o , 2 ^o y 3 ^o piso)	A-F	Se observa una fisura en la unión del muro-columna, debido a una junta existente.
F-F (1 ^o , 2 ^o y 3 ^o piso)	voladizo	Se observa una grieta en la unión del muro del voladizo.

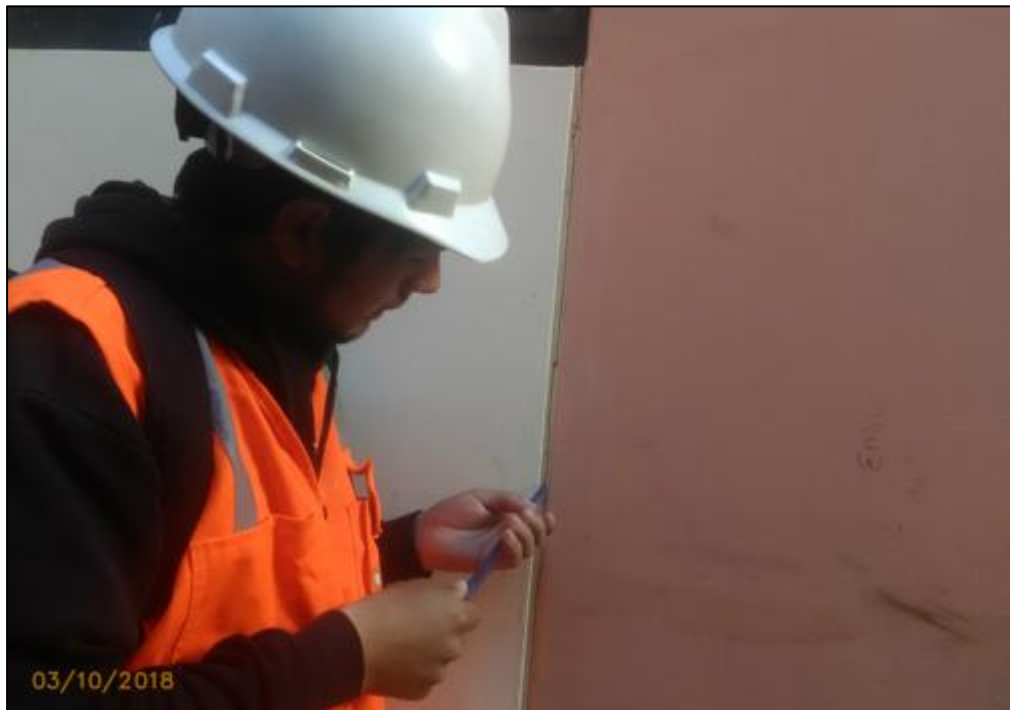
Figura 98. Módulo 02: 1°, 2° y 3° piso, presencia de una fisura en la unión del muro-columna en el eje 1-1 tramo A-F.

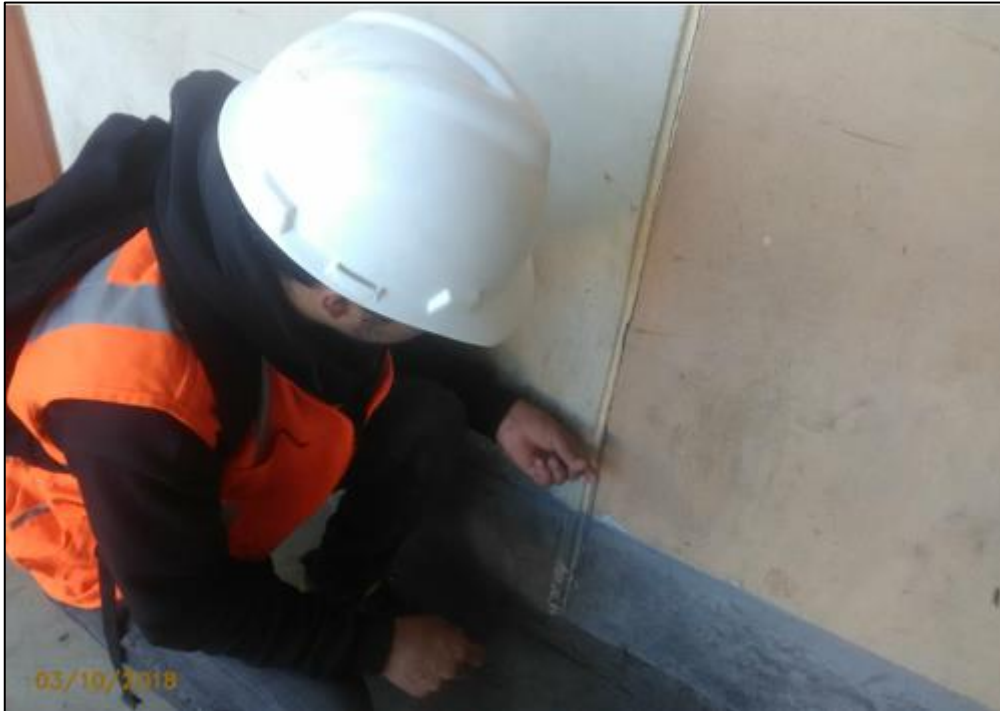
Figura 99. Módulo 02: 1º, 2º y 3º piso, presencia de una fisura en la unión del muro-columna en el eje 2-2 tramo D-F.

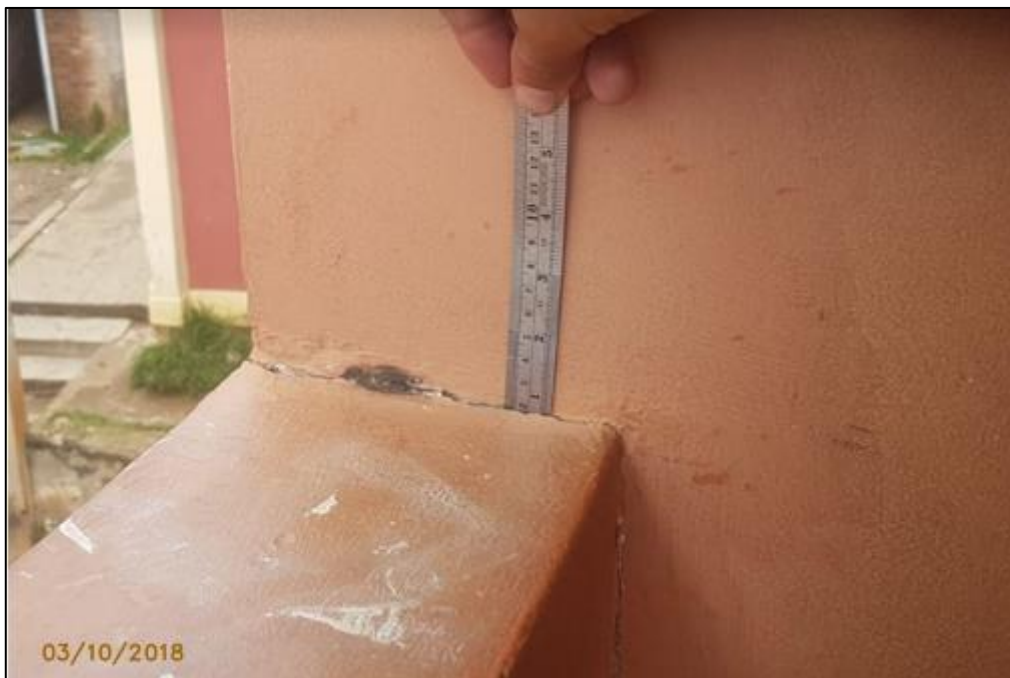
Figura 100. Módulo 02: 1º, 2º y 3º piso, presencia de una grieta en la unión del muro del voladizo en el eje F-F tramo voladizo.
