UNIVERSIDAD
PRIVADA
DEL NORTE

Carrera de Ingeniería de Minas

“INCREMENTO DE LA PRODUCTIVIDAD Y REDUCCIÓN DE COSTOS APLICANDO CAMBIO DE BROCA E IMPLEMENTANDO UN ACCESORIO DE VOLADURA EN LA CANTERA SANGAL, ENCAÑADA 2019”

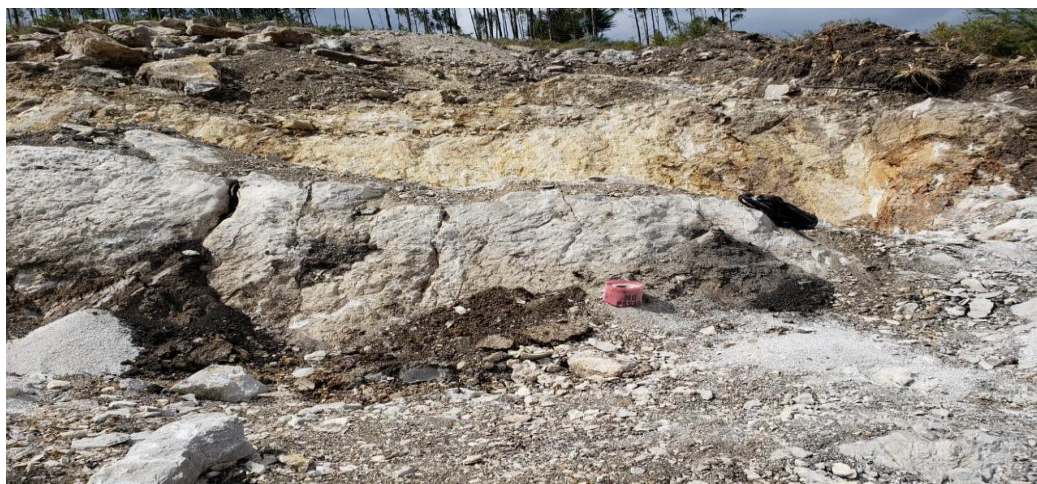
Ilustración 2: Macizo rocoso de la cantera Sangal.

Luego de realizar los análisis de campo y la clasificación según las tablas de con el criterio de Bieniawski (RMR), se determinó que el macizo rocoso presente en la cantera Sangal es de tipo III (roca regular).

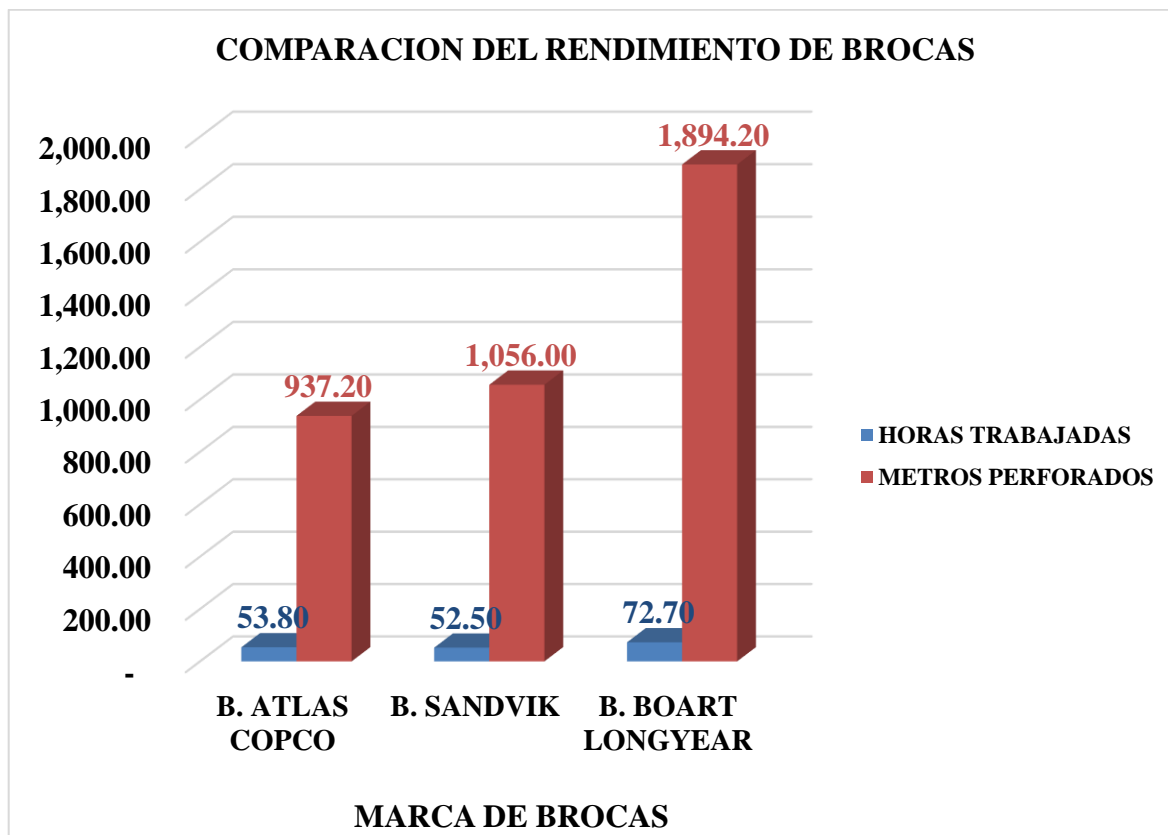
Ilustración 6: Comparación de rendimiento de brocas.

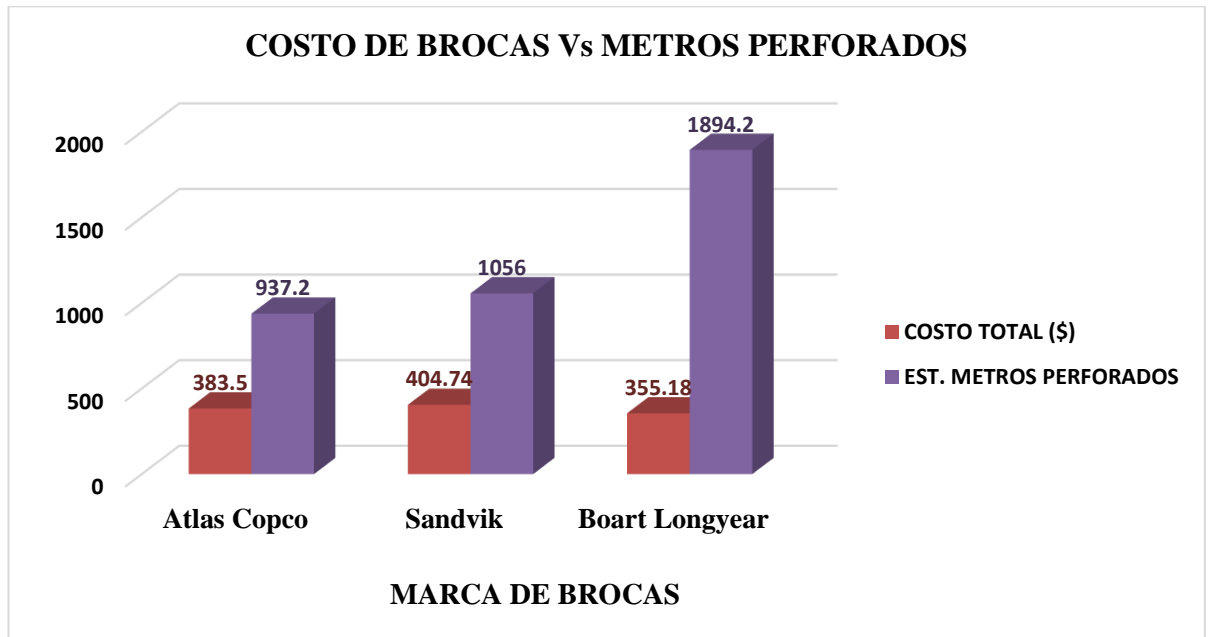
Ilustración 7: Análisis de costo Vs metros perforados de las brocas.

En la ilustración N° 02 se observa el rendimiento de las 3 marcas de brocas con respecto a los metros perforados, más el costo que requiere adquirir cada una de ellas, siendo la broca Boart Longyear la que tuvo mayor cantidad de metros perforados a un menor costo.

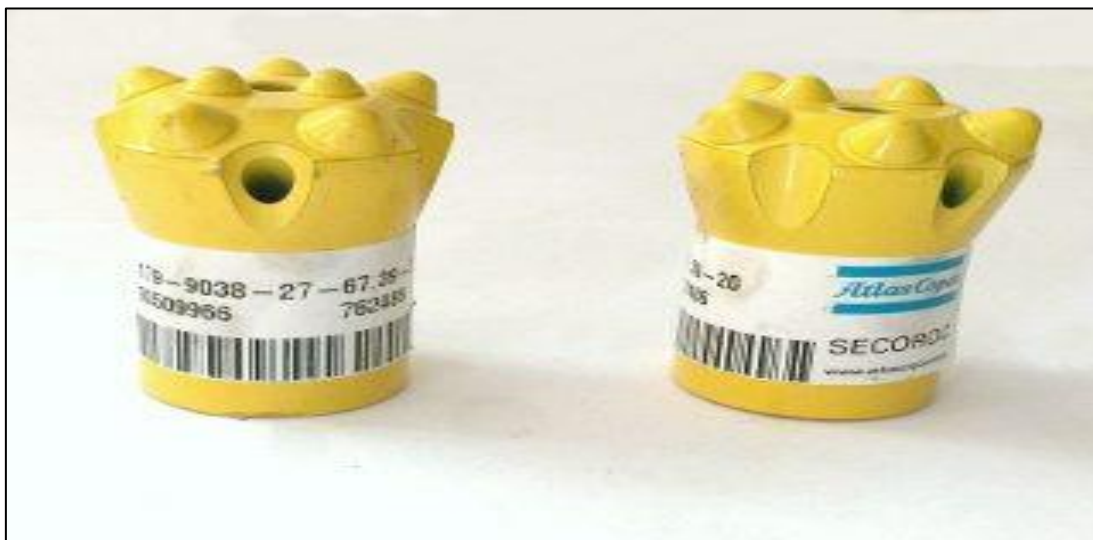
ANEXO N° 02: Foto de la Broca Atlas Copco

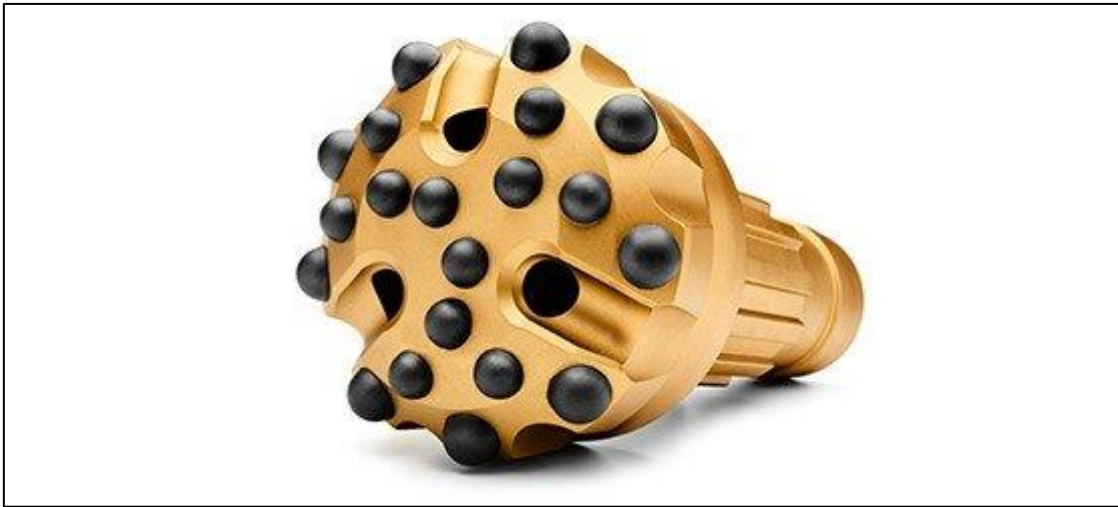
ANEXO N° 03: Foto de la broca Sandvik

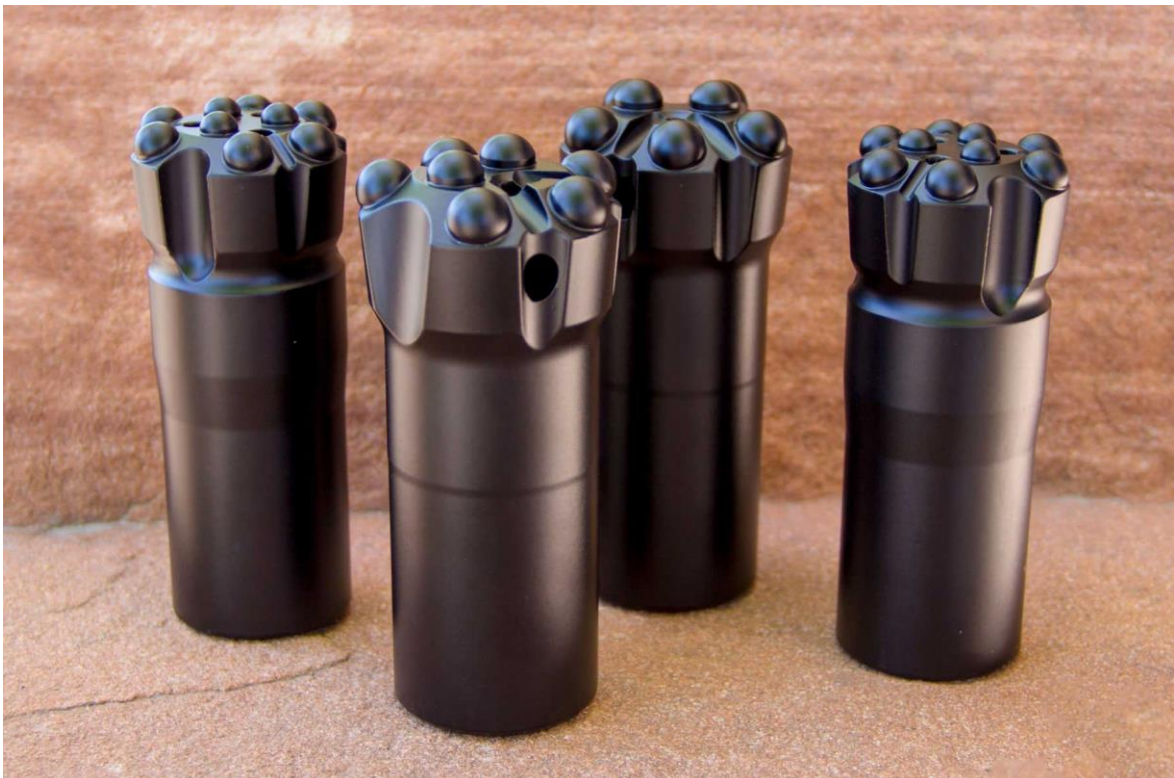
ANEXO N°04: Foto de la broca Boart Longyear

El acero de la broca Boart Longyear y el diseño hace que tenga un mejor rendimiento en relación a los metros perforados ya que se muestra más resistente al contacto con el macizo rocoso, lo cual concuerda con lo dicho por Wilson (2013), indica que el rendimiento de una broca se ve afectado por varias características de la formación rocosa incluyendo su resistencia.

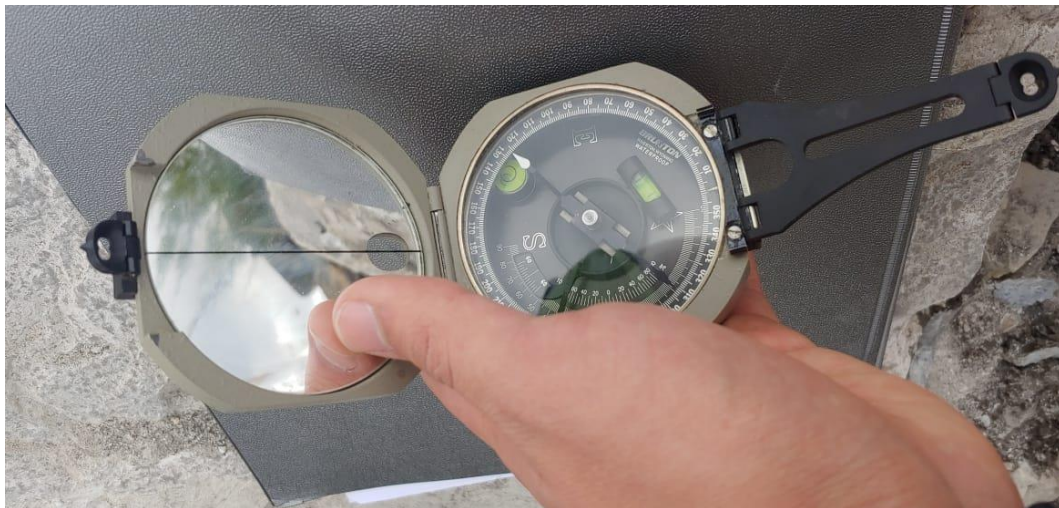
ANEXO N° 08: Foto de la toma de datos de Azimut de discontinuidades.

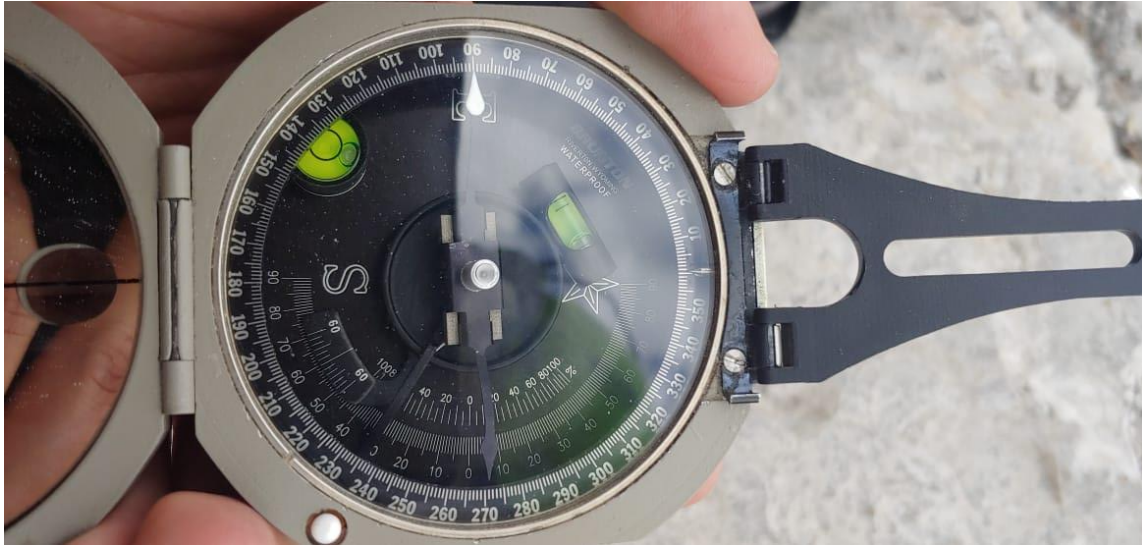
ANEXO N° 09: Foto de la toma de datos de Dip de discontinuidades.

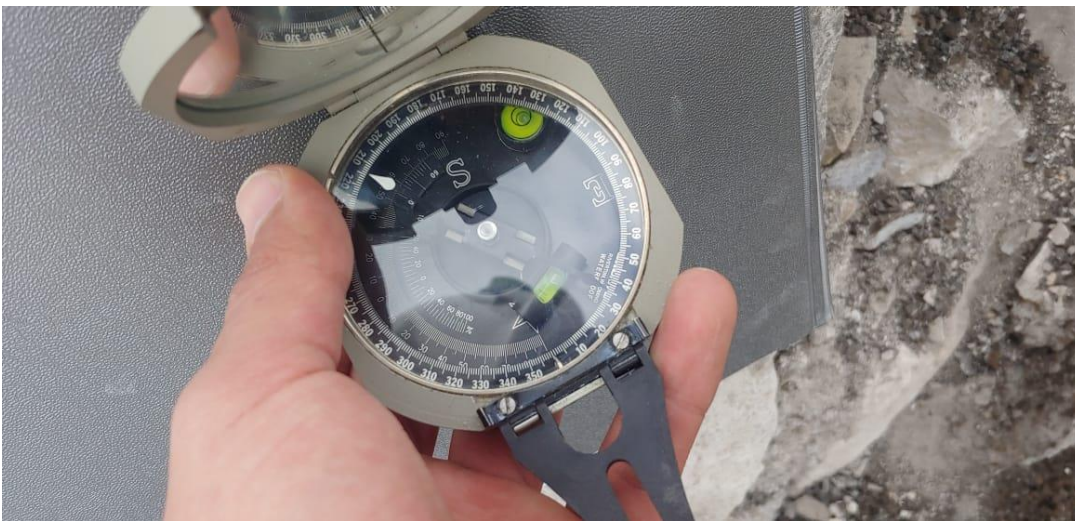
ANEXO N° 10: Foto de la toma de datos de Dip Direction de discontinuidades
