“INFLUENCIA DE LAS PATOLOGÍAS MEDIOAMBIENTALES QUE AFECTAN A LOS MUROS DE ALBAÑILERÍA ELABORADOS CON LADRILLOS DE ARCILLA KING KONG ARTESANAL EN SU RESISTENCIA A LA COMPRESIÓN AXIAL DE LAS EDIFICACIONES UNIFAMILIARES EN EL SECTOR TAQUILA, BALNEARIO LAS DELICIAS, MOCHE, TRUJILLO 2019”

Tesis para optar el título profesional de:

Ingeniero Civil

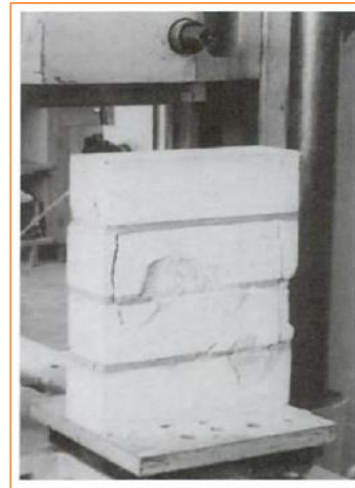
- a) A partir de aproximadamente 70% de la carga última comienzan a aparecer grietas verticales en los ladrillos, hacia el centro del prisma.
- b) La carga máxima (o última) ocurre cuando el avance y multiplicación de estas grietas verticales son sustantivos (Ver Figura 6).
- c) El esfuerzo y la deformación unitaria en rotura (Ver Figura 7) del prisma corresponden a valores intermedios de los que corresponden al ladrillo y al mortero que conforman el prisma.

*De ladrillos de arcilla*

*De ladrillos de sílice-cal*

*De ladrillos de concreto*

*Esquema de agrietamiento típico*

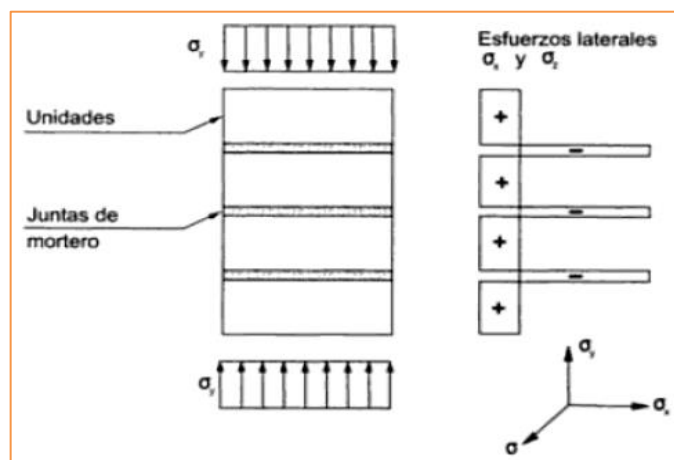
Estos hechos llevan a deducir que el agrietamiento vertical de los ladrillos está relacionado con la deformación lateral del mortero. Debido a que, en el prisma, y en el muro real de albañilería, el ladrillo y el mortero deben deformarse los mismo lateralmente (a causa, sobre todo, de la fricción entre ambos materiales), la expansión lateral del mortero estará restringida por el ladrillo. En otras palabras: el mortero, en el prisma cargado, está sometido a compresión triaxial y el ladrillo a una combinación de compresión axial y tracción biaxial (Ver Figura 8 y 9). (Arango, 2002, p. 69).

Figura 9. Esfuerzos idealizados en el ensayo de prismas de albañilería.

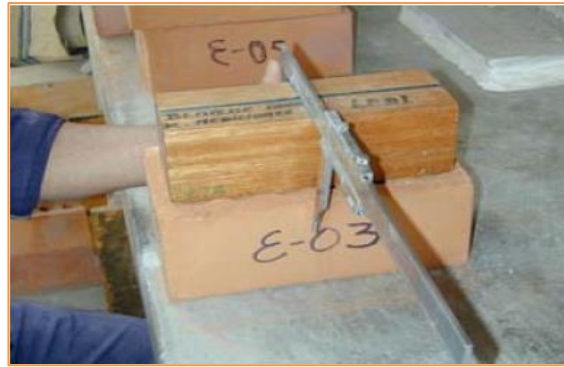
El procedimiento por seguir para esta prueba será según lo indicado en las Norma INDECOPI 399.613 y 399.604. En la unidad se miden (Ver Figura 11) las tres dimensiones: largo x ancho x altura ( $L \times b \times h$ ), en milímetros. El largo y el ancho se refieren a la superficie de asiento. Es importante mencionar que las dimensiones nominales (comerciales) usualmente incluyen 10 mm de junta. (San Bartolomé, Quiun & Silva, 2011, p. 57).

Figura 11. Prueba de variación dimensional.

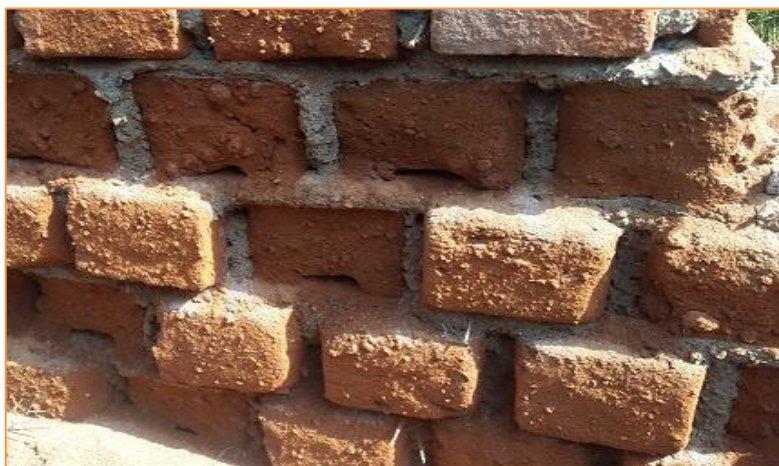
Las Criptoflorescencias constituyen una consecuencia más al emplear materiales higroscópicos. Tienen las mismas causas que las eflorescencias, pero con la diferencia de que la recristalización de las sales disueltas tiene lugar en el interior del material y no en su superficie, que resulta evidente hasta que se produce su destrucción, debido a su alto poder expansivo. El defecto, entonces, se manifiesta con daños superficiales; si se desmoronara la zona dañada, hasta llegar a la parte firme, se encontrarán vestigios de sales en forma de eflorescencias. (Muñoz, 2004, p. 40).

*Figura 17.* Muro de albañilería con presencia de criptoflorescencia.

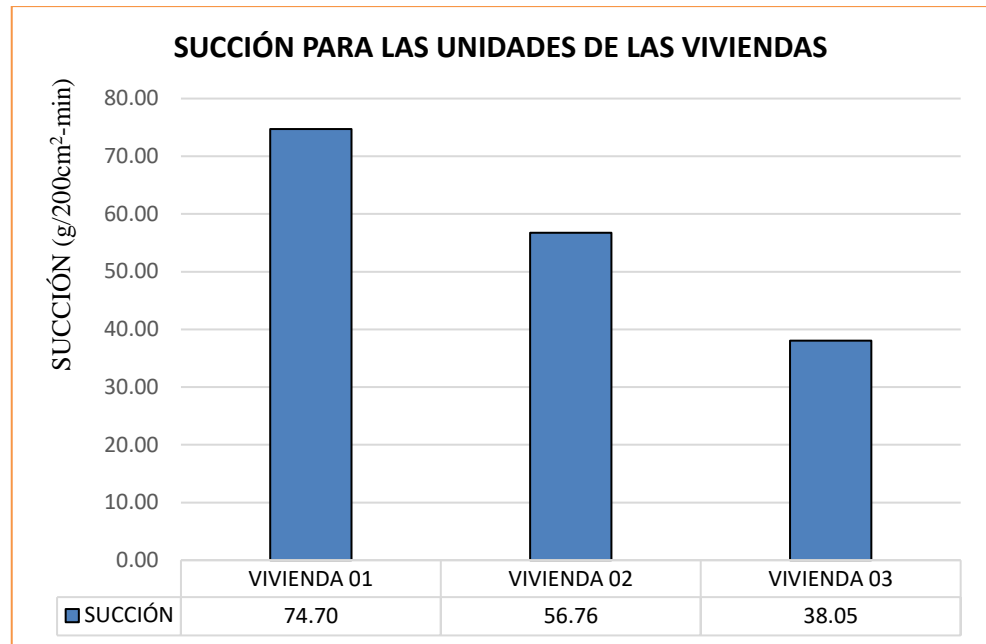
En la Tabla 29, se indica que los ladrillos de arcilla King Kong artesanal correspondientes a la Vivienda N° 03, presentan una succión promedio de 38.05 g/200cm<sup>2</sup>-min, sobrepasando los 20 g/200cm<sup>2</sup>-min recomendado por la NTE E.070 (2006).

Gráfico 12. Succión para las unidades de las viviendas.

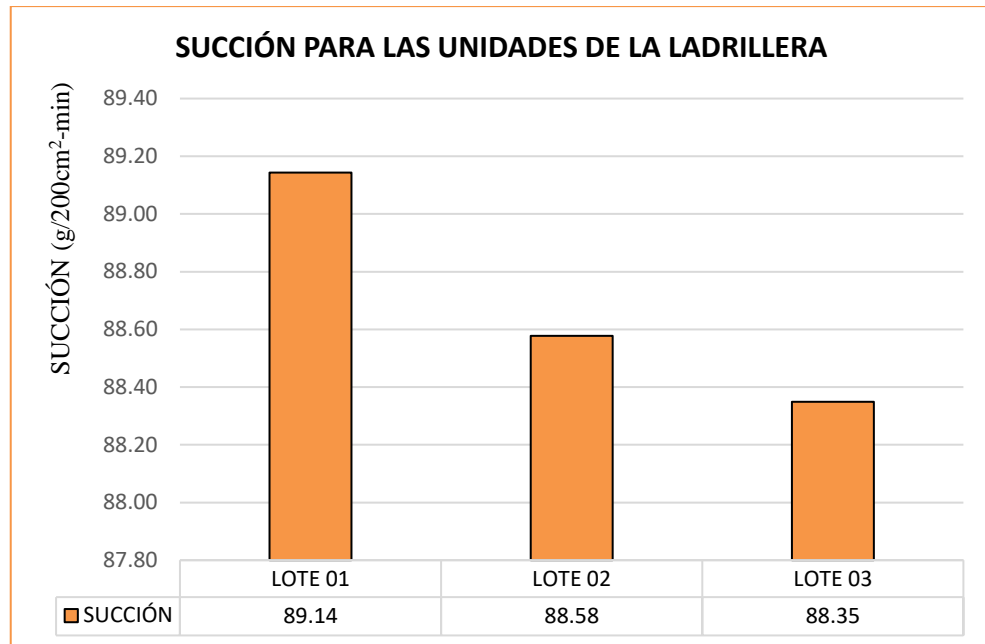
En la Tabla 32, se indica que los ladrillos de arcilla King Kong artesanal correspondientes al tercer lote adquirido de la ladrillera, presentan una succión promedio de  $88.35 \text{ g}/200\text{cm}^2\text{-min}$ , sobrepasando los  $20 \text{ g}/200\text{cm}^2\text{-min}$  recomendado por la NTE E.070 (2006), por lo que estas unidades deben de ser regadas antes de su asentado.

Gráfico 13. Succión para las unidades de la ladrillera.

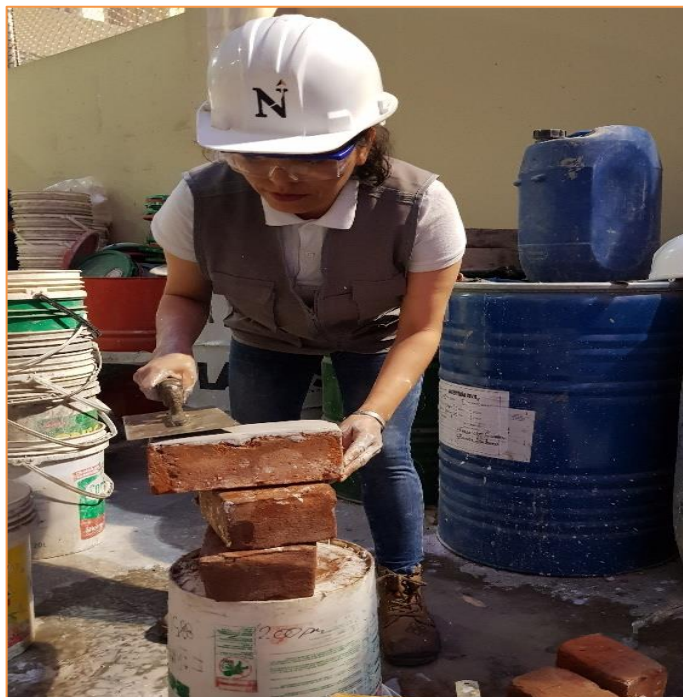
*Figura 31.* Refrentado o capping de las unidades de albañilería.

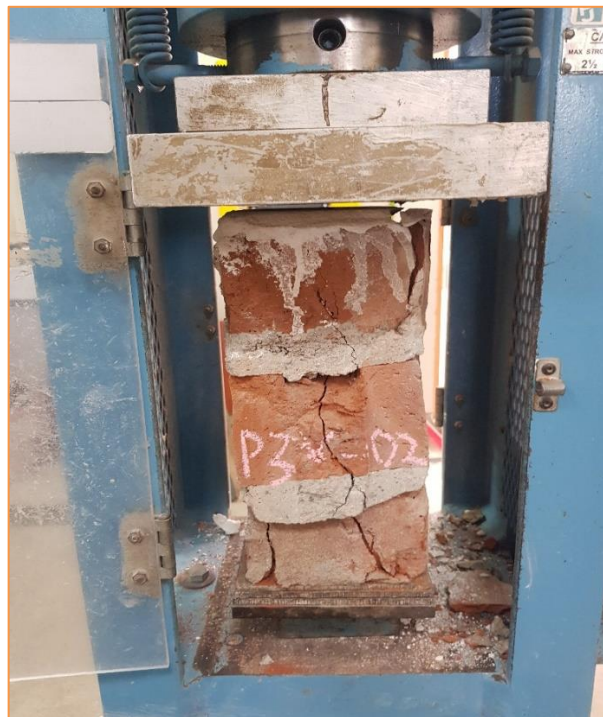
Figura 44. Pila de albañilería fallando ante carga axial.

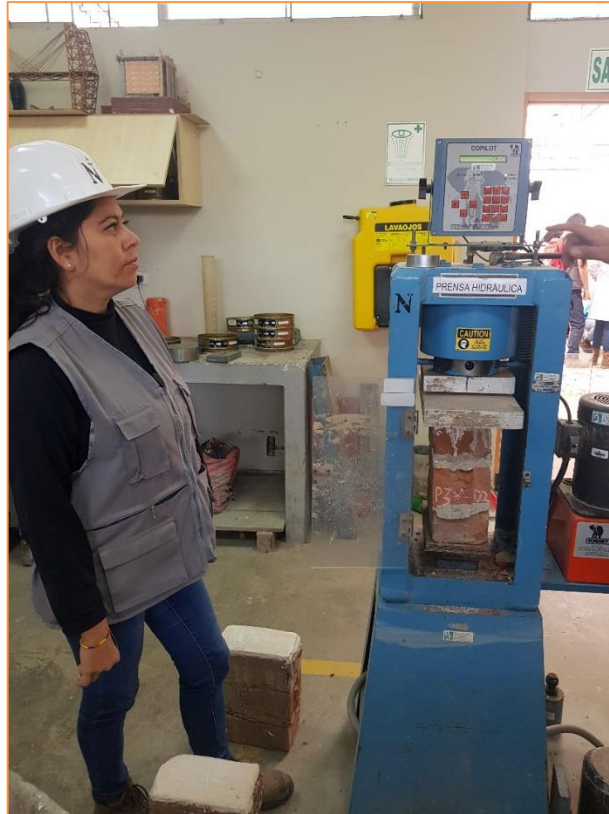
*Figura 45.* Ensayo de compresión de pilas de albañilería.
