“ANÁLISIS GEOTÉCNICO PARA LA ESTABILIDAD DE LAS DESMONTERAS DSB1, Y DSB2, SANTA BÁRBARA, HUANCVELICA 2019”

Tesis para optar el título profesional de:

Ingeniero de Minas

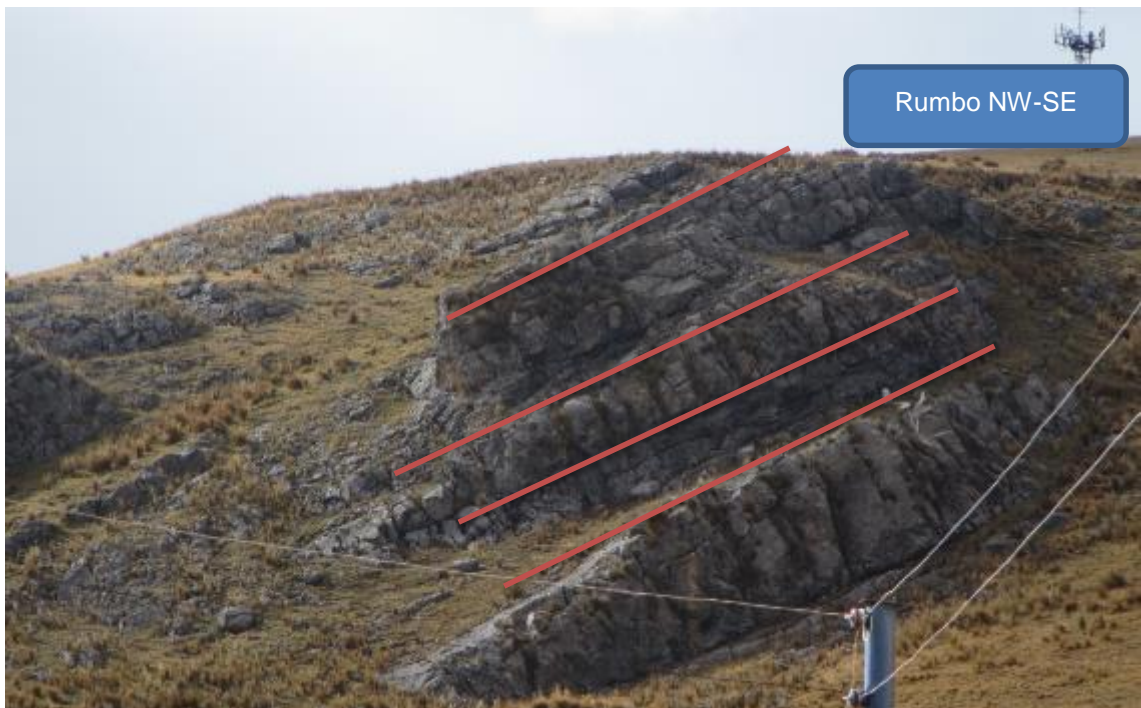
Figura 3. Rocas calizas, grupo Pucará

En estos lugares sobreyace a las unidades del Cretáceo y está cubierto parcialmente por las rocas volcánicas y depósitos cuaternarios; está conformado por calizas indivisos consistentes en una intercalación de calizas grisáceos a gris oscuros, algunos con tonos beige, con lutitas, lutitas limolíticas e intercalación de secuencias volcánicas, que afloran con una morfología algo agreste; estas rocas yacen con estratificación de variable espesor con rumbo de NNW a SSE, plegadas; con estratos que buzanan en dirección hacia el Este.

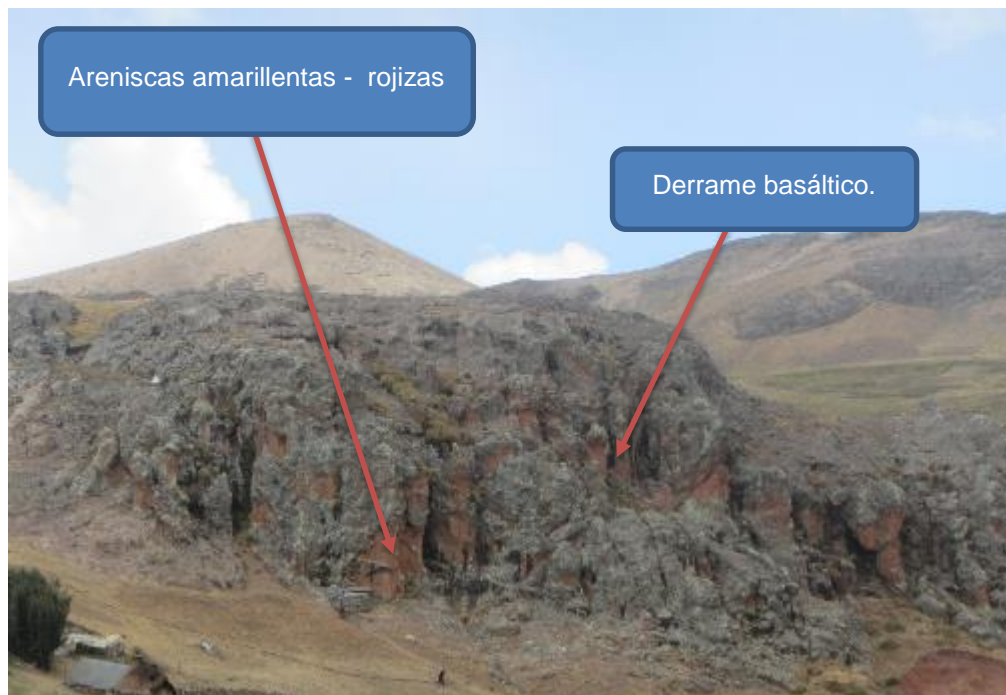
Figura 4. Areniscas del grupo Goyllarisquizga

Este grupo ocurre en forma discontinua al Norte y Noreste de Santa Barbara en contacto con las rocas del grupo Pucará y rocas de las formaciones Chayllacatana, Chulec y parcialmente cubiertos por los depósitos cuaternarios, localmente forman relieves pronunciados consecuencia de la erosión diferencial. La litología corresponde a areniscas cuarzosas de grano medio a grueso, de colores gris claras a gris marrones hasta gris anaranjados con variado grado de alteración, los estratos tiene variado espesor, se alternan en forma muy localizado con estratos de lutitas y limo arcillitas de pequeño espesor y estratos carboníferos; las areniscas presentan estratificación cruzada.

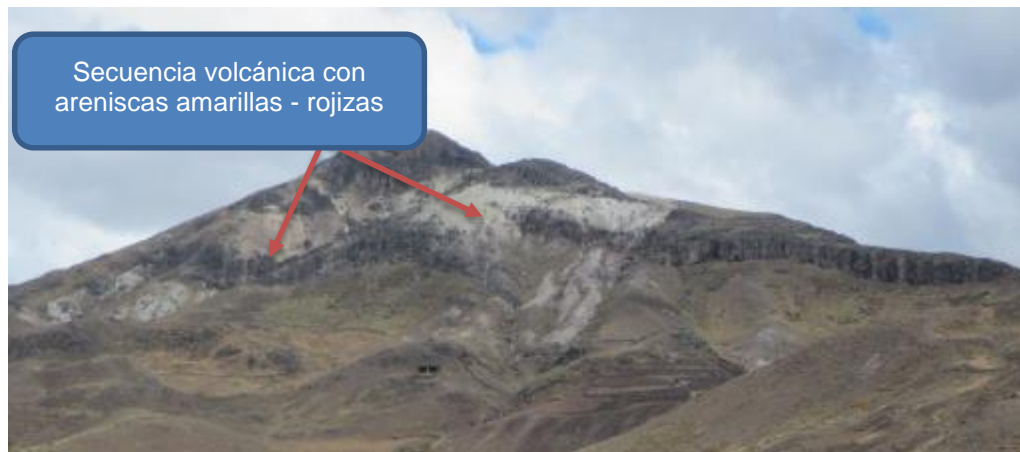
Figura 5. Rocas volcánicas de la formación Chayllacatana al sur de Santa Bárbara.

Consiste en una secuencia volcánica sedimentaria de derrames basálticos de color gris verdoso, gris rojizo-olivino hasta gris violáceo, interestratificadas con areniscas amarillentas y limolitas areniscozas colores rojizos hasta marrón rojizos, muy susceptibles a la meteorización y erosión.

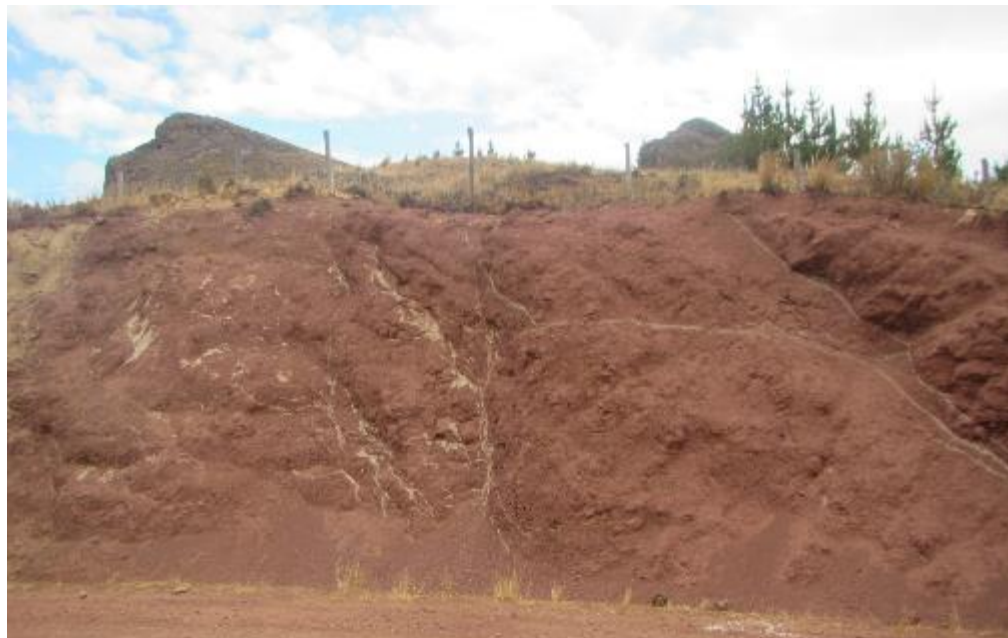
Figura 6. Areniscas rojas con venillas de yeso y arcilla formación Casapalca.

Esta unidad aflora en forma dispersa en el área, está constituida por lutitas rojas con intercalaciones de conglomerados y areniscas rojas; contiene arcillas, yeso y carbonatos.

Las areniscas se encuentran intercaladas con limo-arcillitas en capas gruesas y horizontes delgados de lodolitas; también ocurren niveles delgados de calizas con intercalación de lodolitas; en conjunto tienen color rojizo.

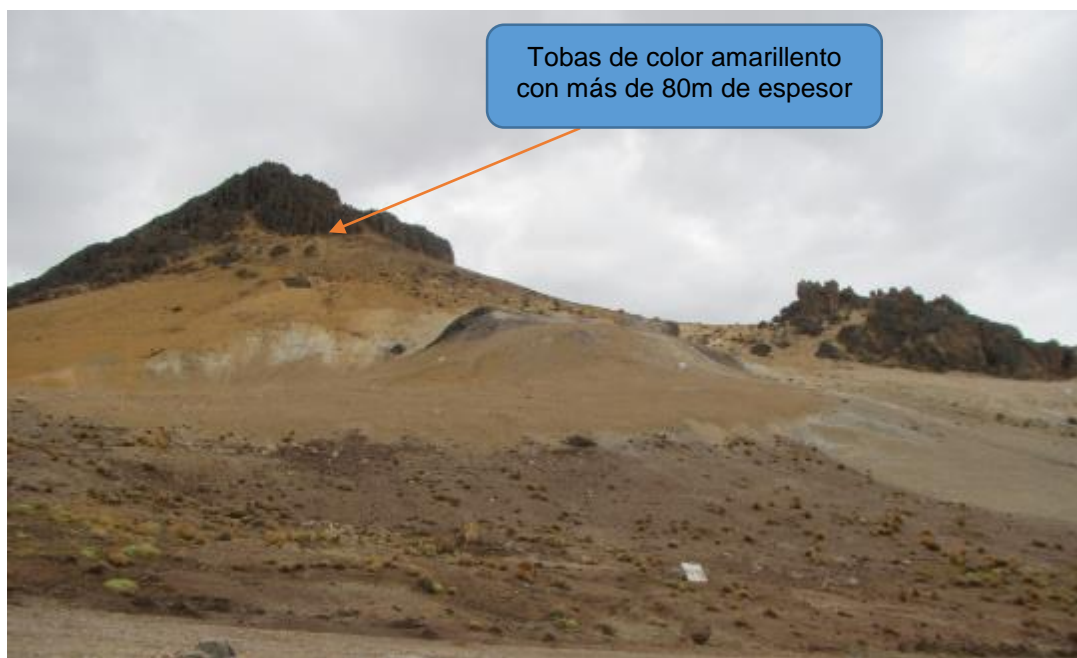
Figura 7. Tobas de la formación Santa Bárbara,

Constituye un complejo de centros volcánicos, con un ciclo inicial eruptivo que ha depositado una secuencia de tobas piroclásticas brechoides, seguido por un ciclo efusivo que ha depositado grandes volúmenes de derrame de brechas y lavas. En el área de la mina está constituido por tobas lapillíticas masivas (ignimbritas) de color rosado amarillento a blanquecino, que constituye una sucesión de flujos piroclásticos litológicamente monótonos, de composición riodacítica y espesor 80m.

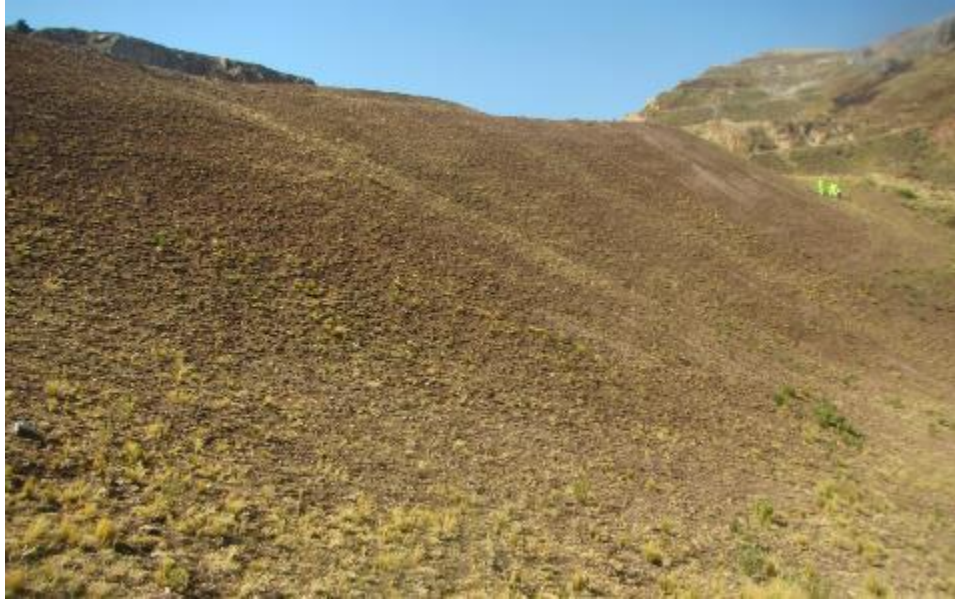
- ✓ El primer sector consta de dos taludes conformados y revegetados con una altura aproximada de entre 20 – 40m y con un ángulo de buzamiento de entre 20° - 28° de inclinación.

Figura 8. Sector 1-DSB1

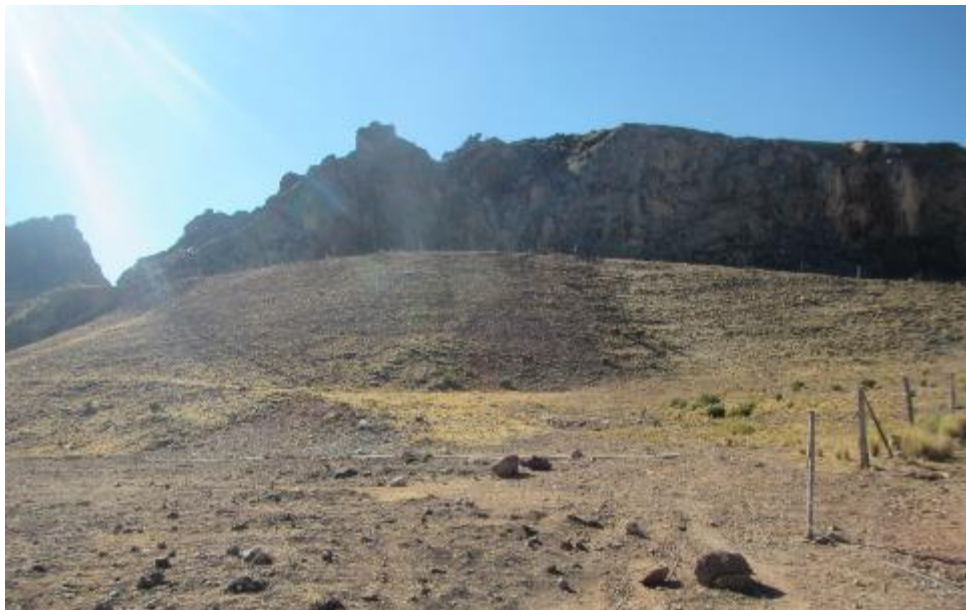
- ✓ El segundo sector consta de dos taludes conformados y revegetados con una altura aproximada de entre 10 – 50m y con un ángulo de buzamiento de entre 25° - 28° de inclinación.

Figura 9. Sector 2-DSB1

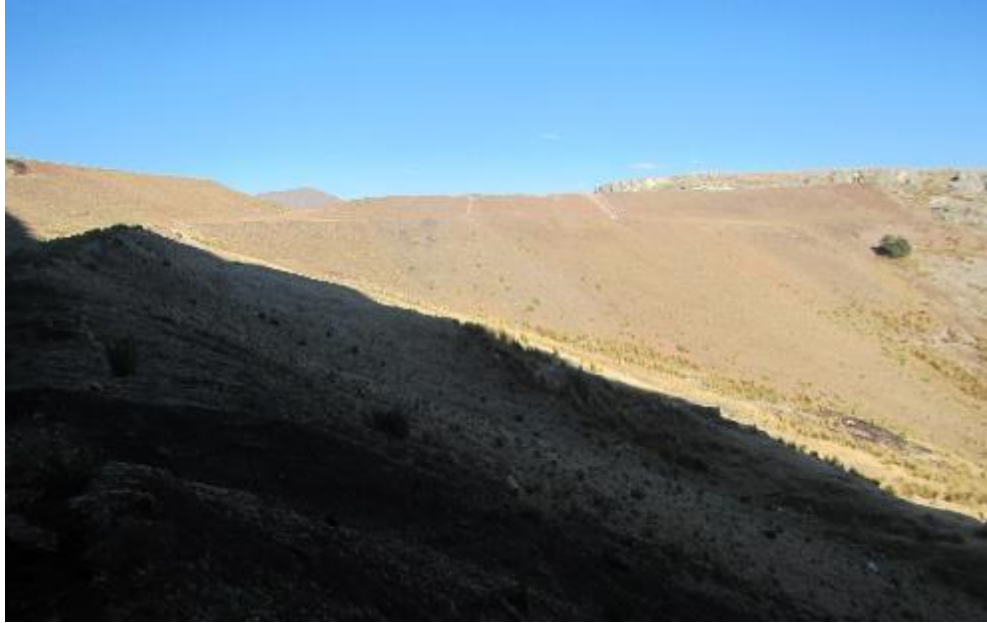
- ✓ El tercer sector consta de dos taludes conformados y revegetados con una altura aproximada de entre 25 – 50m y con un ángulo de buzamiento de entre 20° - 32° de inclinación.

Figura 10. Sector 3-DSB1

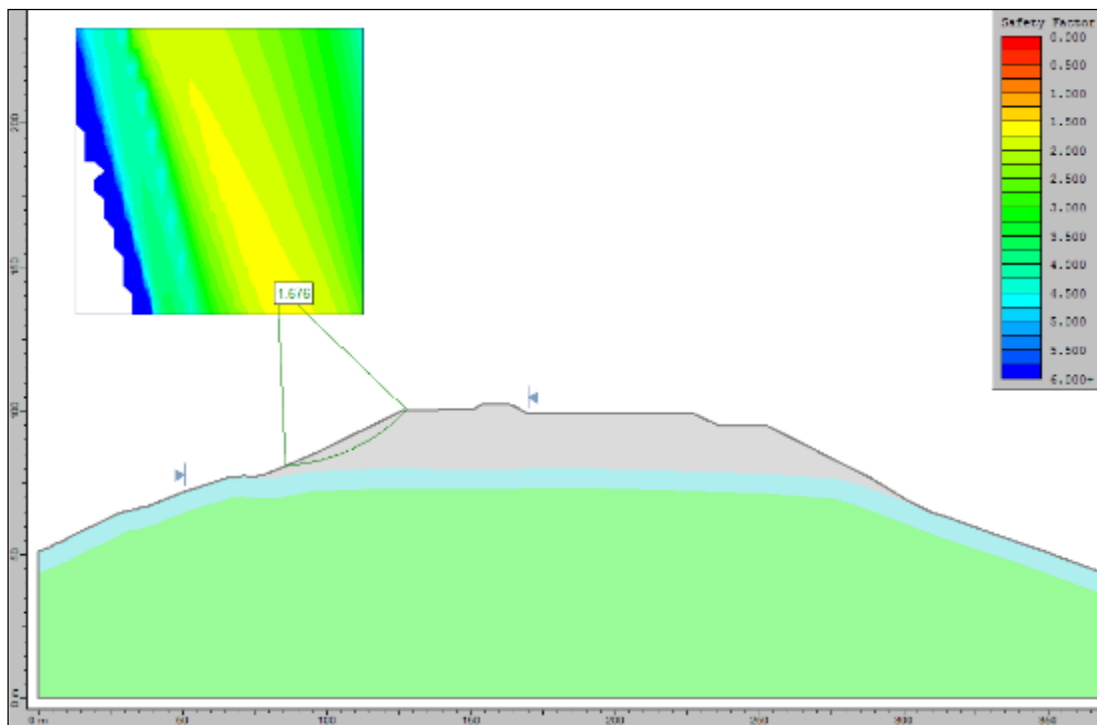
Figura 17. Análisis ESTÁTICO de la estabilidad local del banco izquierdo, con un talud recomendado.

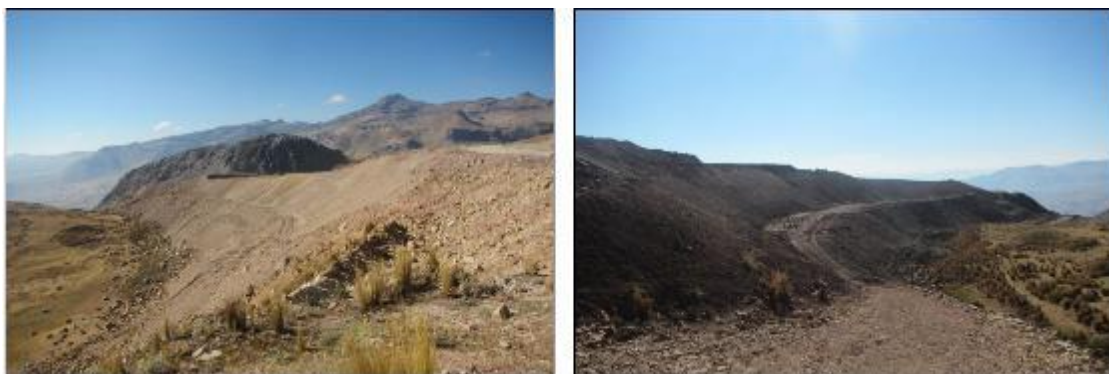
- ✓ El primer sector consta de tres taludes que están conformados, no revegetados con una altura aproximada de entre 18 – 60m y con un ángulo de buzamiento de entre 24 - 27° de inclinación.
- ✓ El segundo sector consta de tres taludes que no se encuentran conformados ni revegetados con una altura aproximada de entre 15 – 80m y con un ángulo de buzamiento de entre 27° - 32° de inclinación.

Figura 20. Sector 1 y 2 -DSB2-A

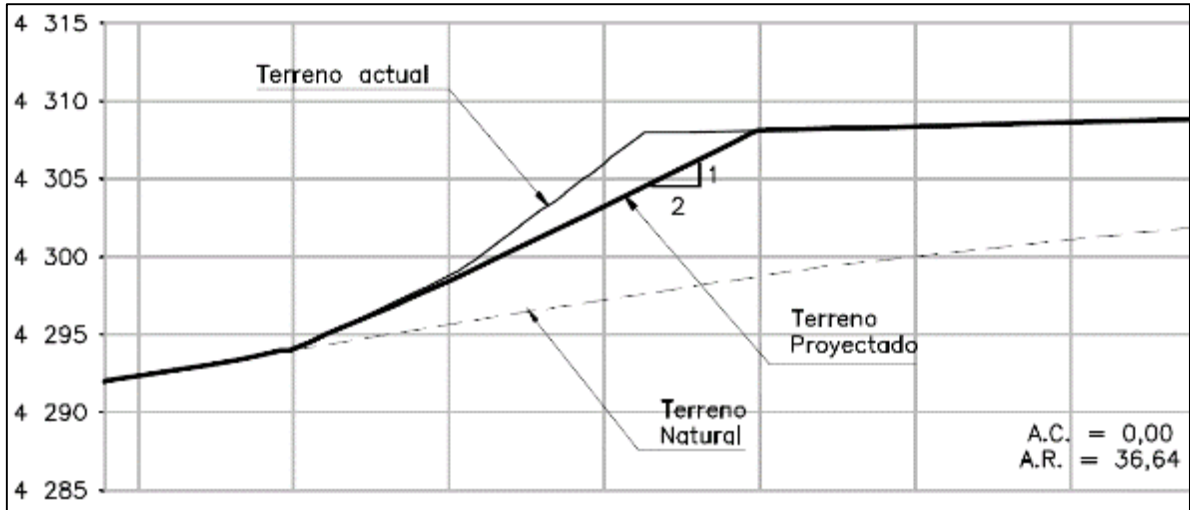
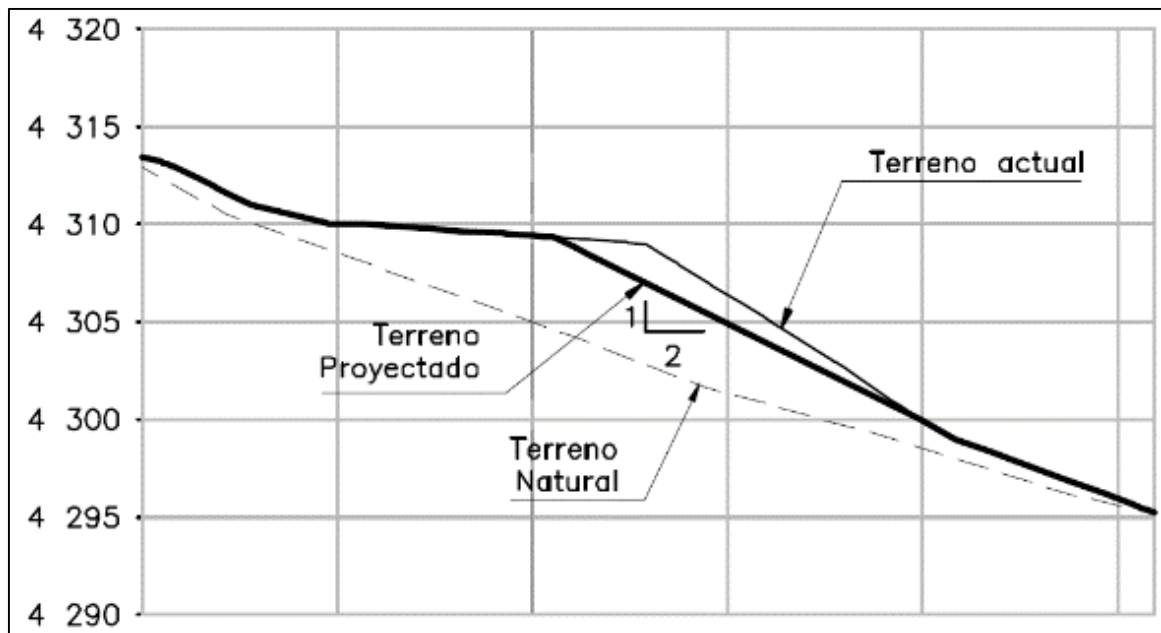
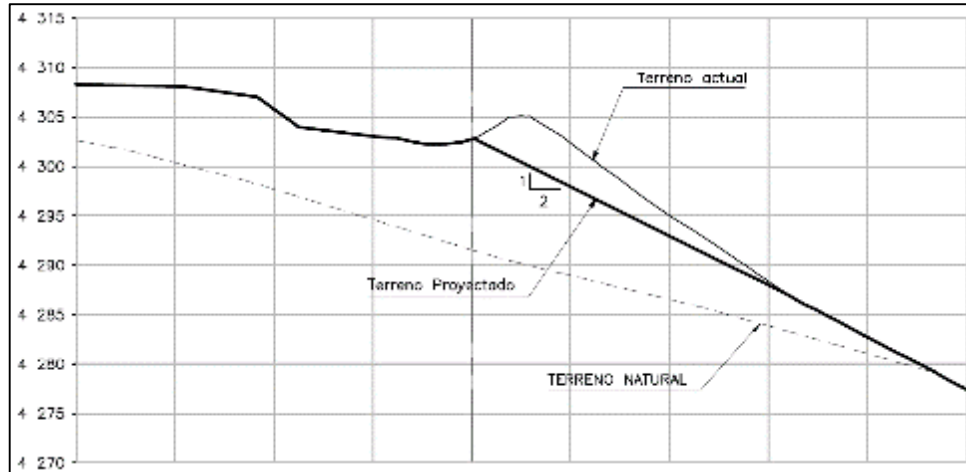
Sección típica A-A'

Sección típica B-B'

Sección típica C-C'

Sección típica D-D'

Sección típica E-E'

Las actividades de movimiento de tierra del material suelto y relleno compactado con maquinaria se desarrollarán in situ, hasta obtener el talud 2H:1V (26,5°), recomendado por el análisis de estabilidad. El área que ocupará el depósito de desmonte luego de la estabilidad física es de 0,54 ha, e1 áreas de relleno (eje 5 de 9 963 m³). El área para el perfilado en la plataforma es de 24 137 m² y en el talud de 9 357 m². Ver plano: EF-DSB1

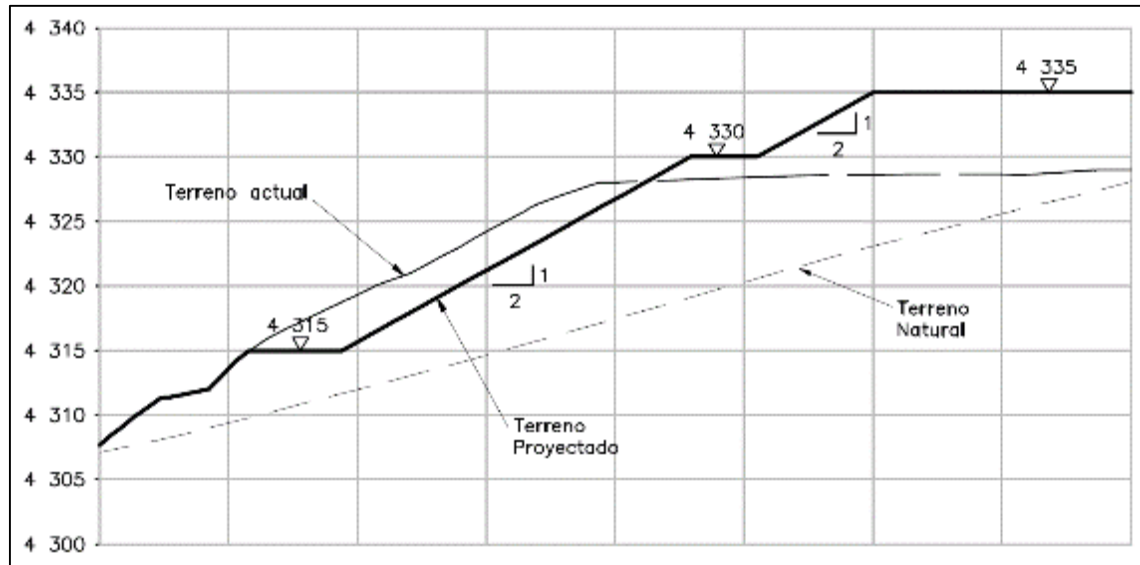
Sección típica A-A' E:1:500

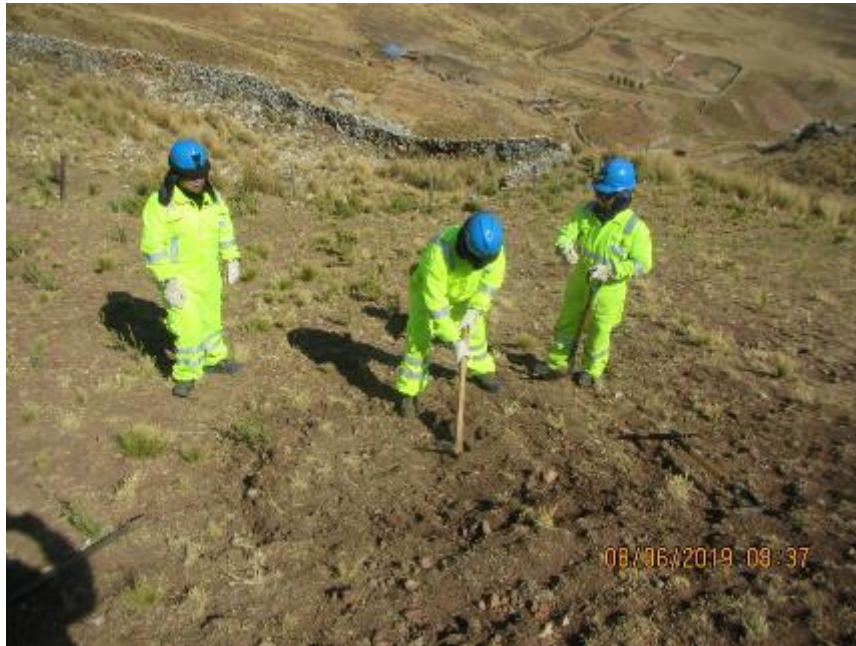
Inicio de excavación de calicata, DSB 1

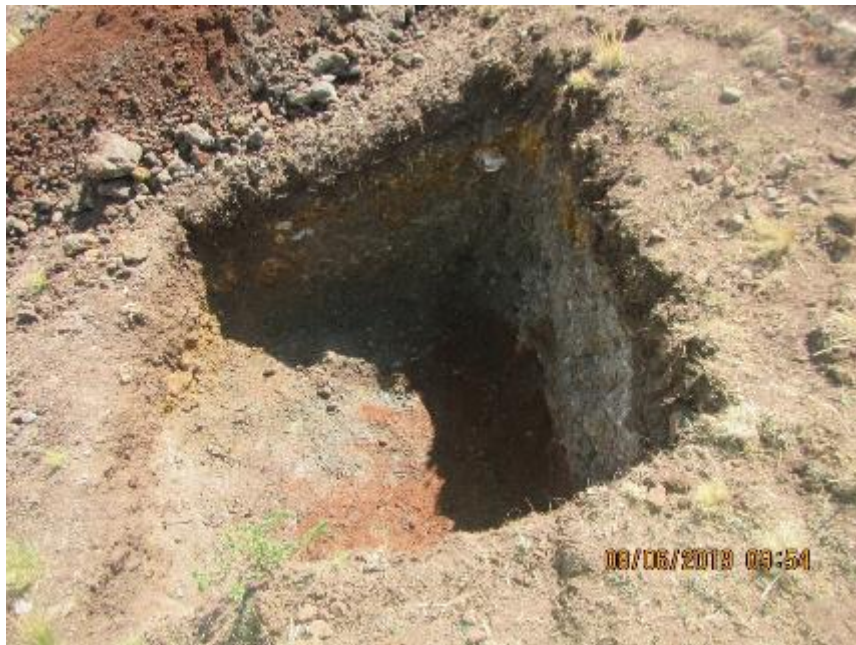
Calicata DSB 1

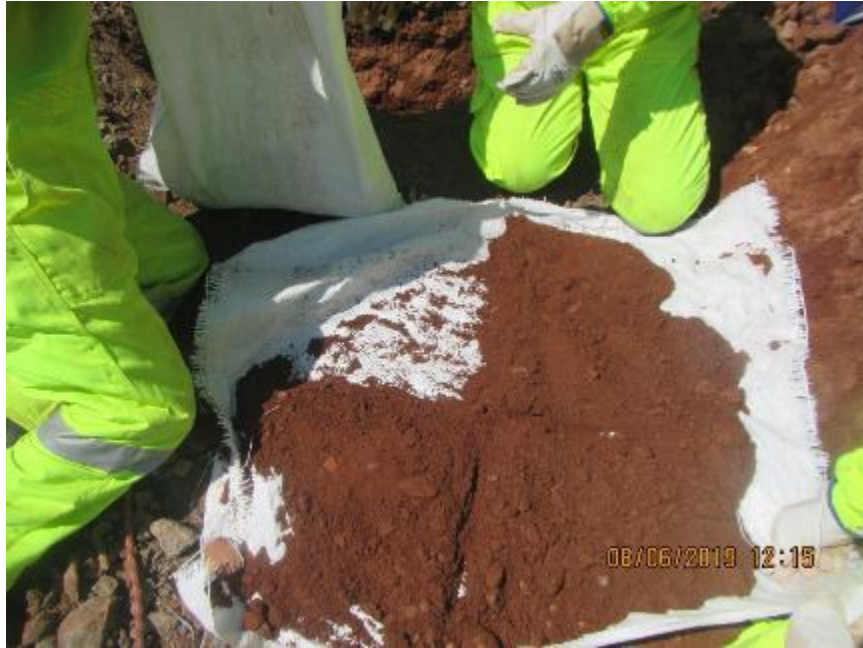
Cuarteo de muestra para clasificación SUCS
