“ANÁLISIS DE LOS FACTORES DETONANTES PARA
CONTROLAR LA INESTABILIDAD DE TALUD EN EL
DISTRITO TUMBADÉN - CAJAMARCA, 2020”

Tesis para optar el título profesional de:

Ingeniero Geólogo

El trabajo en mención se realizó en la carreta Kuntur Wasi del distrito de Tumbadén, provincia de San Pablo, Cajamarca.

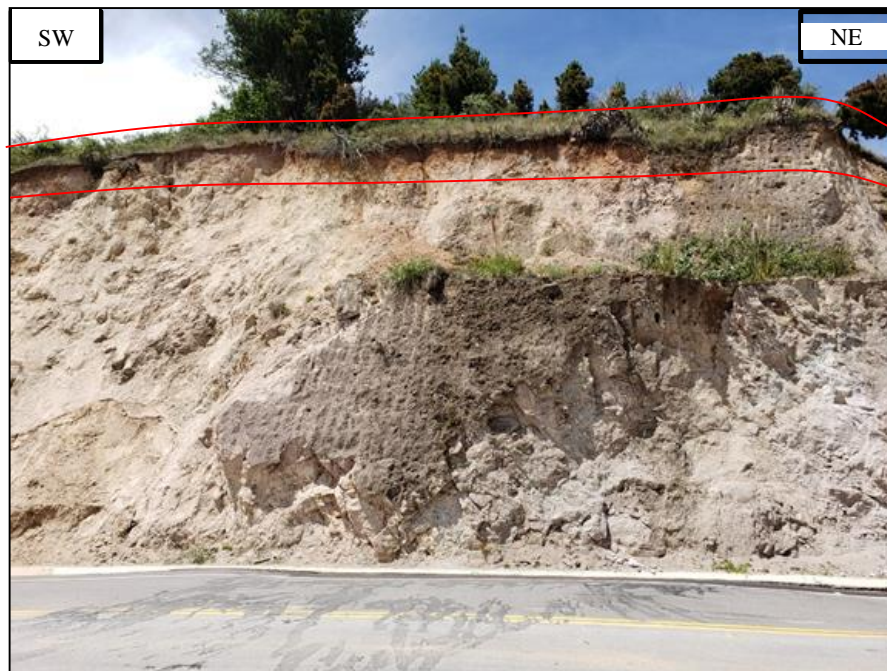
laderas, en piedemontes de colinas y montañas, en la zona de estudio se caracterizan por tener fragmentos de areniscas, clastos sub redondeados y redondeados.

Figura 14: Depósitos cuaternarios en la zona de estudio.
Fuente: Elaboración propia.

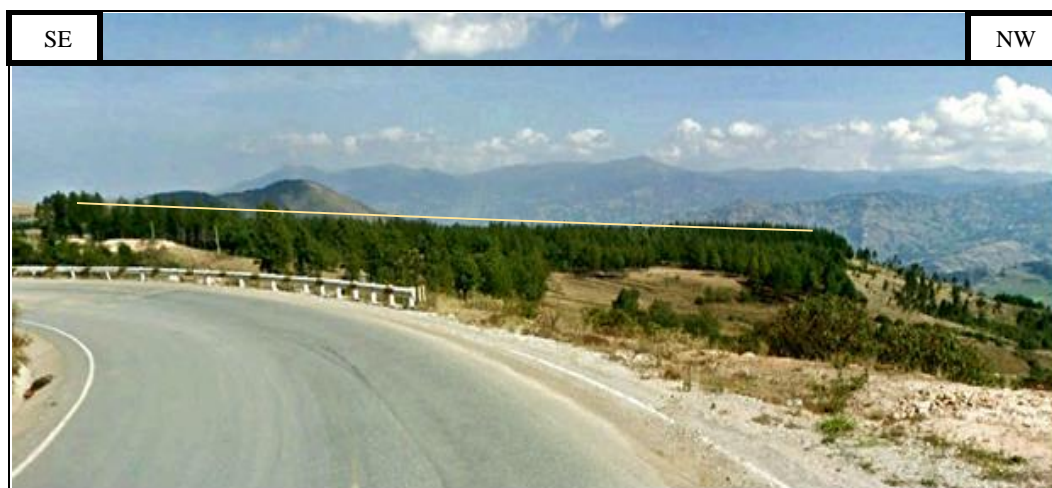
Terreno de superficie heterogénea, con elevaciones de bajo ángulo y pendientes suaves ya que está comprendida entre los 8° a 20°, se encuentran en poco porcentaje en la zona de estudios.

Figura 15: Lomada formada al noroeste de la carretera. N: 9220484 E: 746608

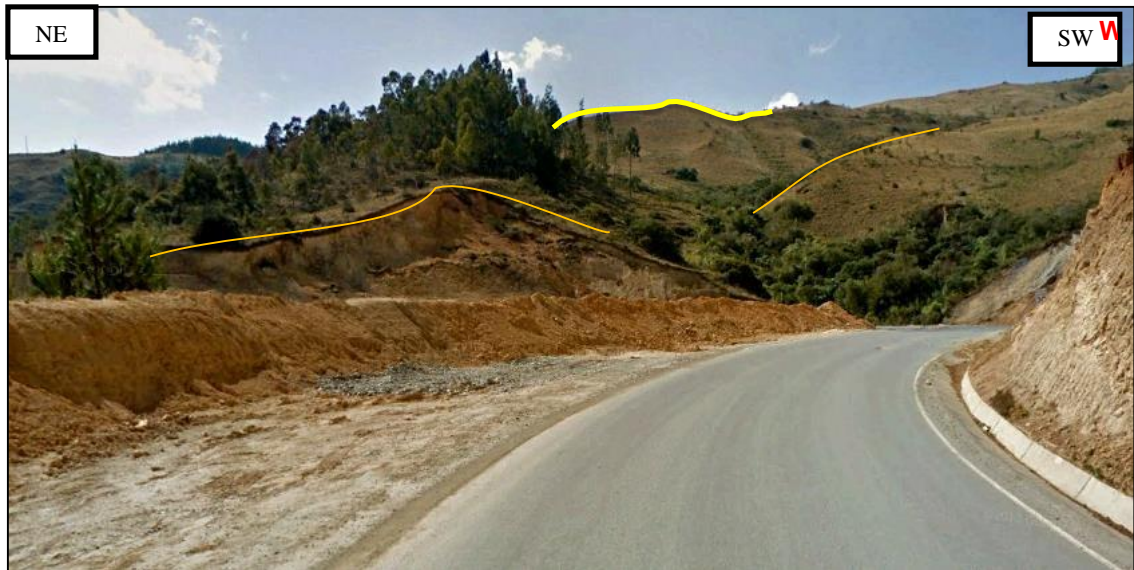
El terreno es relativamente inclinado y heterogéneo, con inclinaciones que están comprendidas entre los 20 ° a 50 °, se encuentran en su mayoría en la zona de estudios. Estas áreas son aprovechadas para la agricultura y pastoreo.

Figura 16: Ladera formada al margen izquierdo de la carretera. N: 9220430 E: 746711
Fuente: Elaboración propia.

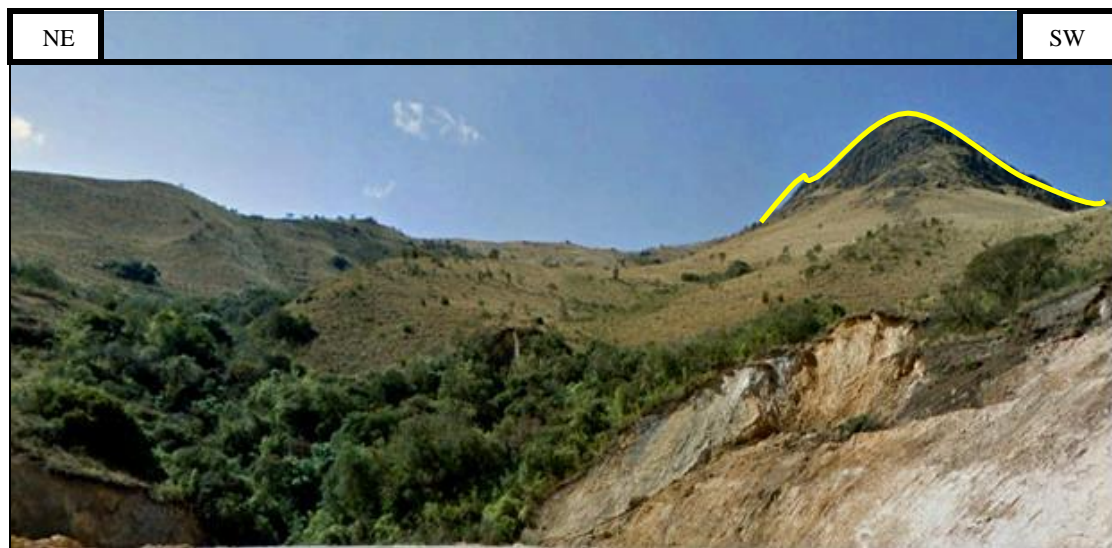
(Burga, 2011) lo describe como: “Fuerte desnivel en los terrenos que delimita a dos superficies más o menos planas”. Consideradas en un intervalo de 50° a 90°. La presencia de escarpas en la zona es en poco porcentaje.

Figura 17: Escarpa formada al margen derecho de la carretera Cajamarca- San Pablo.
Fuente: Elaboración propia.

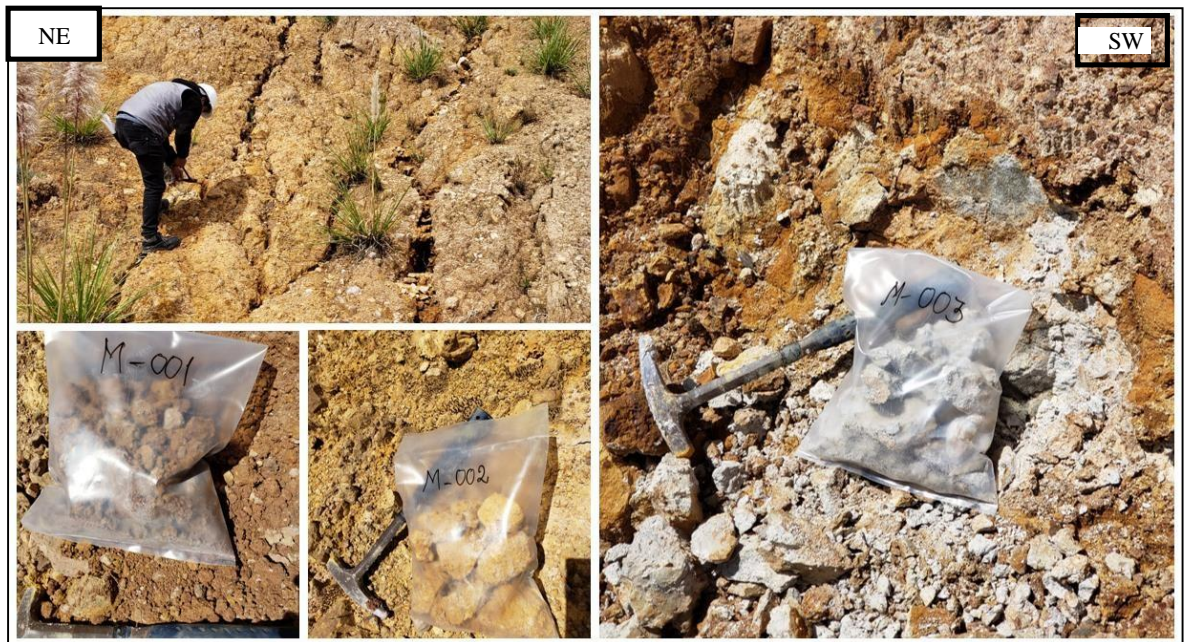
Figura 18: Muestreo en la zona de estudio.
Fuente: Elaboración propia.

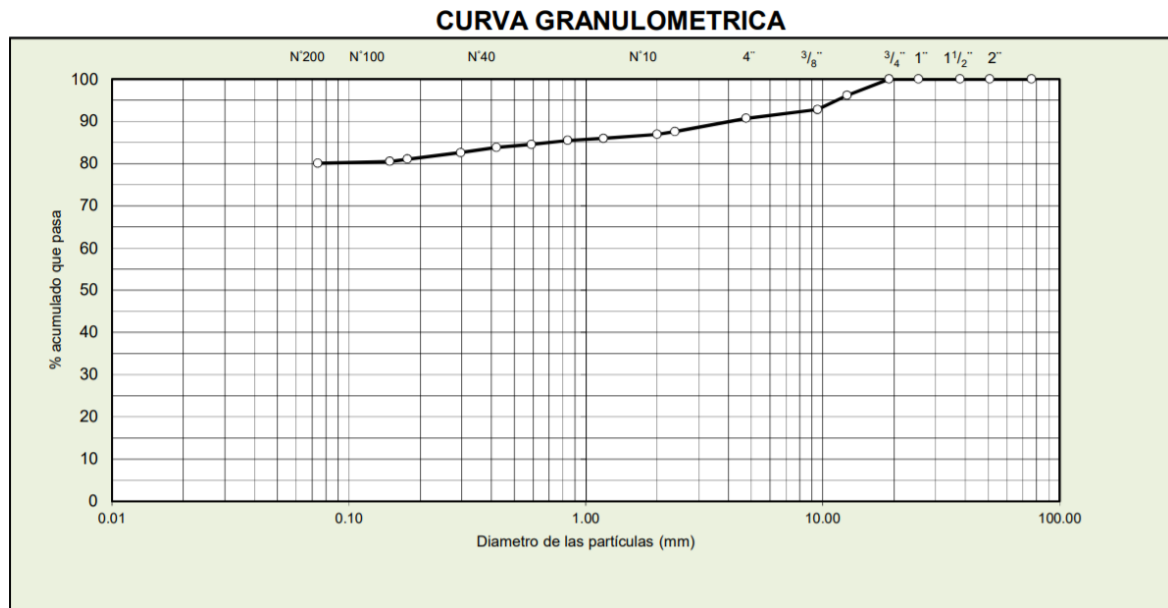
Figura 22: Curva de análisis granulométrico, pasante vs abertura de tamiz, (C – 01 – M1)
 Fuente: Laboratorios – KAOLYN INGENIEROS SAC, 2020.

En la figura 21 se puede observar la muestra y representación de un análisis granulométrico donde el contenido de gravas, arenas y finos son de 9.28%, 10.64% y 80.07% consecutivamente.

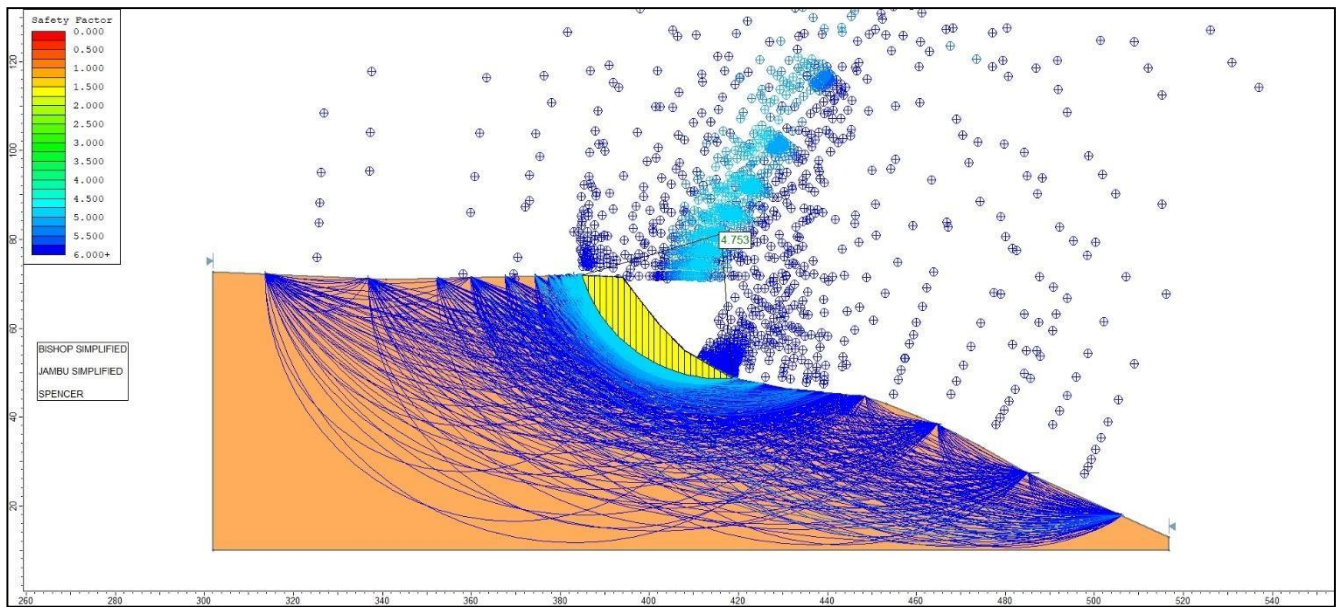
aproximadamente, está compuesta por Limos en la parte inferior y arcillas de baja plasticidad en la parte superior.

Figura 29: Talud optimizado.

Por lo anterior, se acepta la hipótesis planteada: Si se analiza los factores detonantes que genera la estabilidad de talud será posible plantear un diseño geotécnicamente estable del talud estudiado, siendo el ángulo óptimo de 42° . Esto a través de un relleno inorgánico de material compactado, ayudándose del control de escorrentías en épocas que lluvias que desvíen las infiltraciones y desemboquen en los canales cercanos.

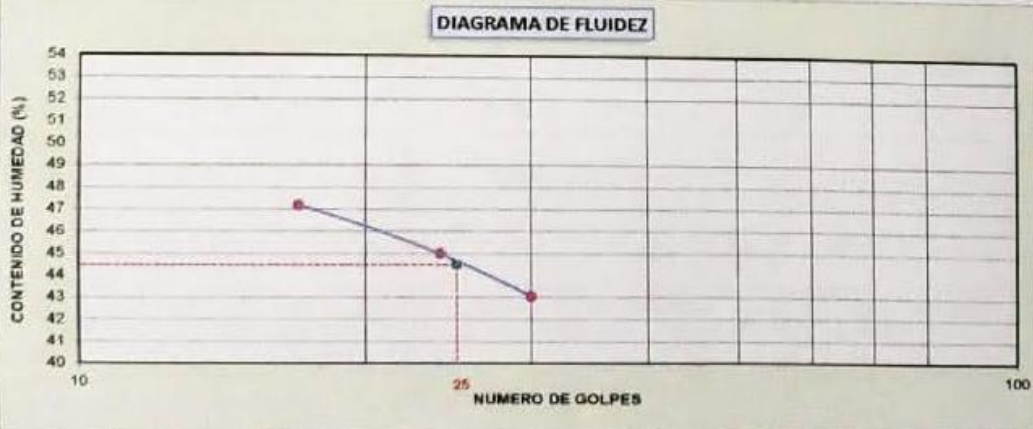
DIAGRAMA DE FLUIDEZ

Numero de Golpes (N)	Contenido de Humedad (%) (LL)
17	47.16
23	45.00
30	43.06

CONSTANTES FISICAS DE LA MUESTRA	
LIMITE LIQUIDO	44
LIMITE PLASTICO	30
INDICE DE PLASTICIDAD	14
