ESTIMACIÓN DE LA VULNERABILIDAD SÍSMICA
APLICANDO CURVAS DE FRAGILIDAD
INTEGRADAS EN EL SOFTWARE ERN
VULNERABILITY PARA EDIFICACIONES
COMUNES DEL SECTOR I DEL DISTRITO EL
PORVENIR, PROVINCIA DE TRUJILLO - 2020.

Tesis para optar el título profesional de:

Trujillo - Perú

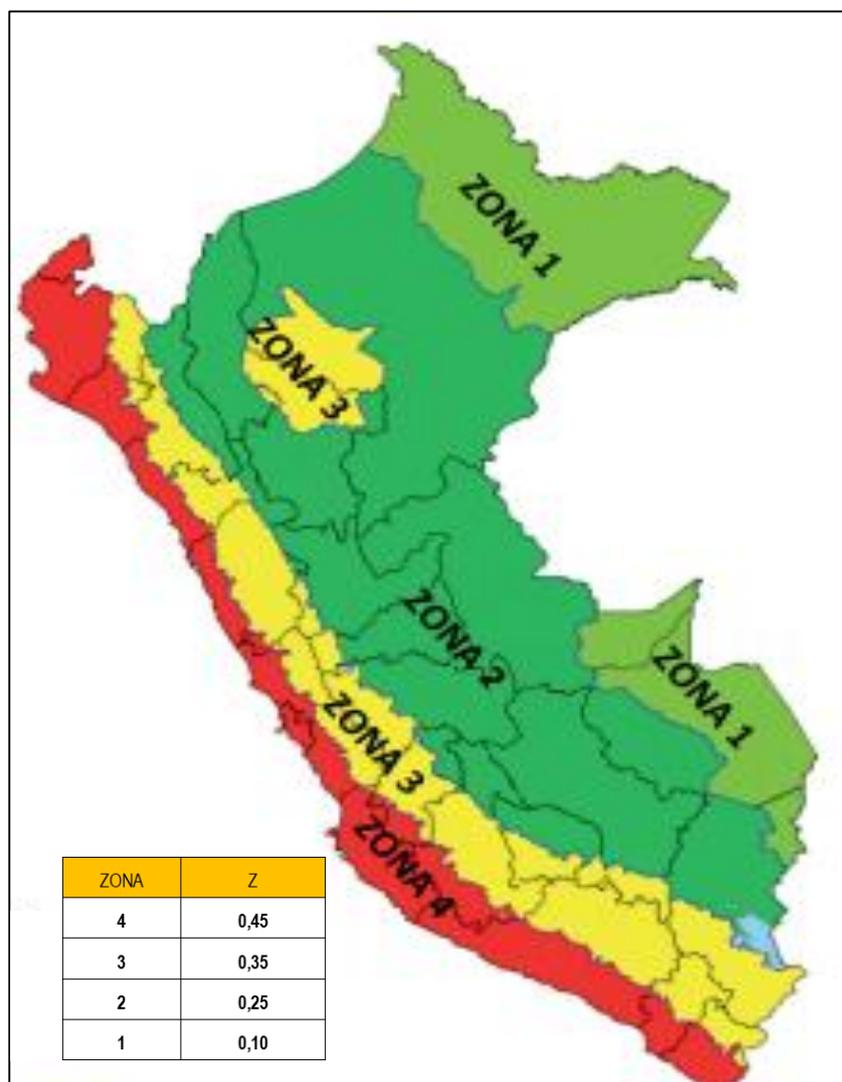
Figura 3: Zonas sísmicas del Perú

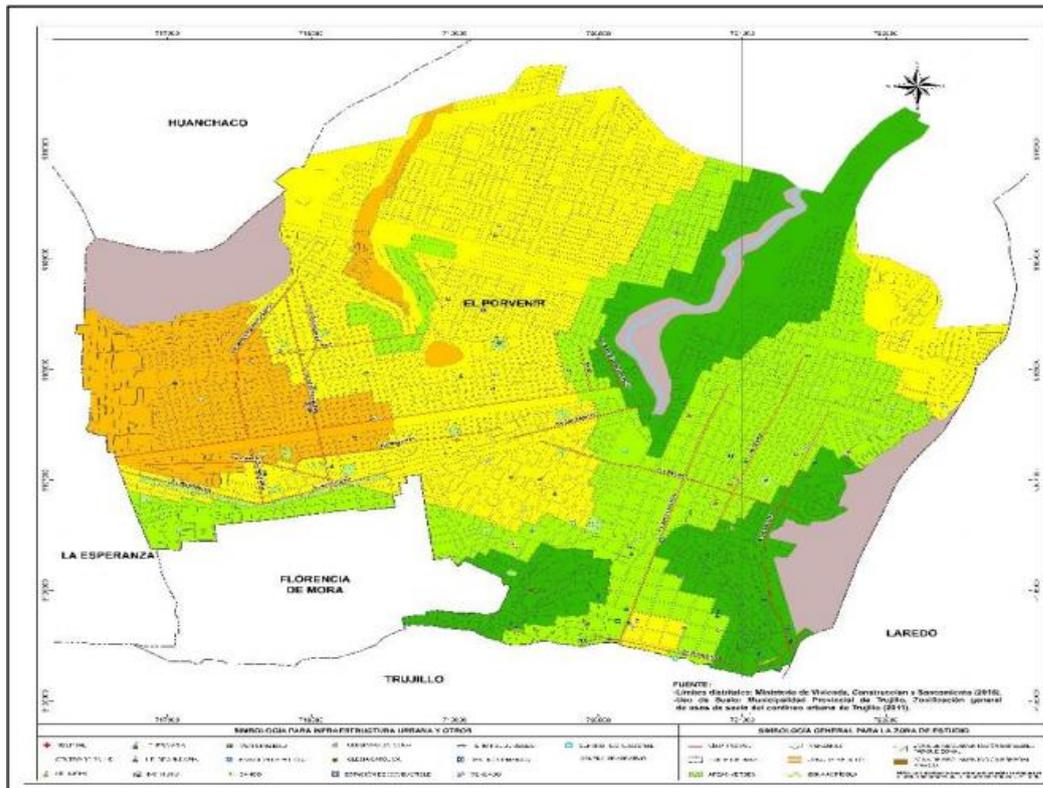
distribución de zonas para conocer los periodos fundamentales de acuerdo al tipo de suelo que existe en cada zona.

ZONA	DESCRIPCIÓN	ÁREA (Ha)	ÁREA (%)
	ZONA I: Periodos menores a 0.2 s.	369.34	16.69
	ZONA II: Periodos mayores ó iguales a 0.2 s y menores a 0.3 s.	531.29	24.01
	ZONA III: Periodos mayores ó iguales a 0.3 s y menores a 0.5 s.	848.60	38.35
	ZONA IV: Periodos mayores ó iguales a 0.5 s.	255.16	11.53
	OTROS Zona de reglamentación especial por riesgo, zona de reglamentación especial para parque zonal y zona agrícola dentro del área de estudio.	208.16	9.41
Total:		2212.54	100.00

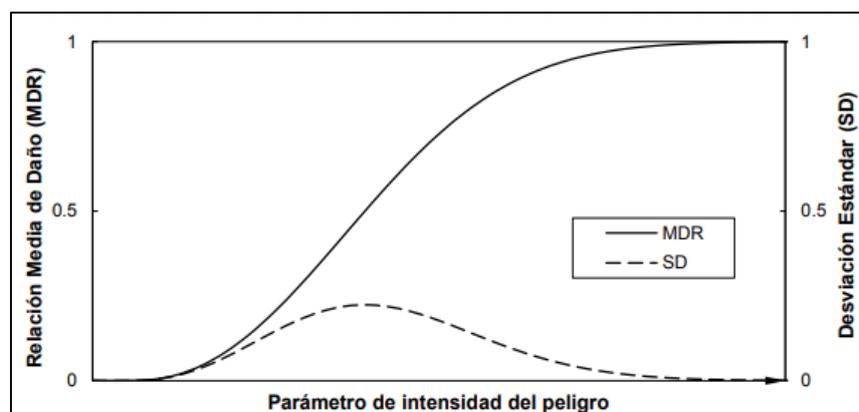
Figura 5: Curvas de fragilidad (MDR y SD)

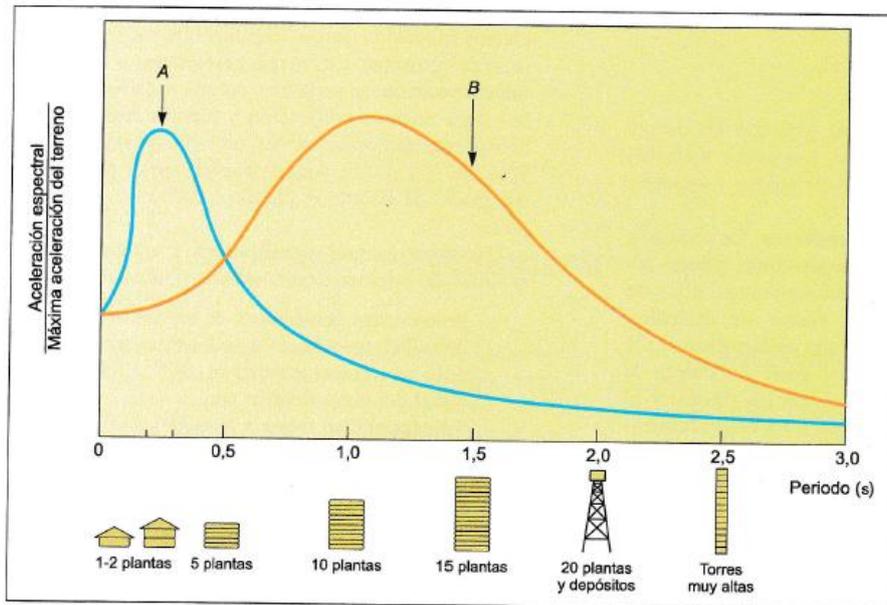
Figura 6: Espectro de respuesta y periodos de estructuras diferentes
Fuente: Ingeniería Geológica

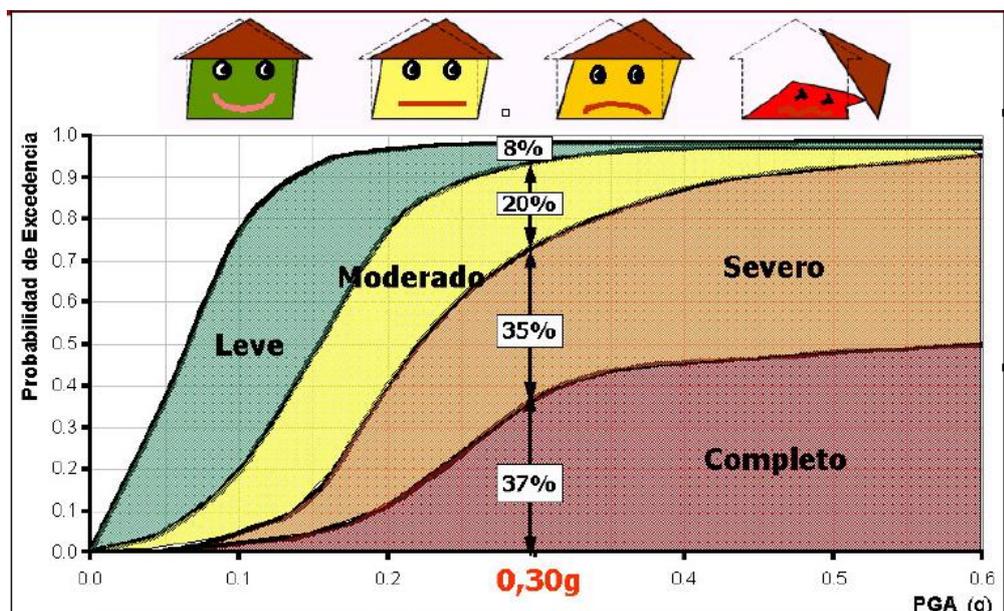
Vargas, Pujades, Barbat y Hurtado (2013), definen a las curvas de fragilidad como aquellas que “representan la probabilidad de que se alcance o exceda un estado de daño en función del parámetro que representa la acción sísmica”. Asimismo, Velásquez (2006) hace referencia a los autores Hwang y Huo (1994), los cuales definen a las curvas de fragilidad como funciones de vulnerabilidad que expresan la probabilidad de que un elemento sobre pase los límites de un estado de daño, el cual se encuentra definido en base a la intensidad sísmica.

Figura 7: Curvas de fragilidad

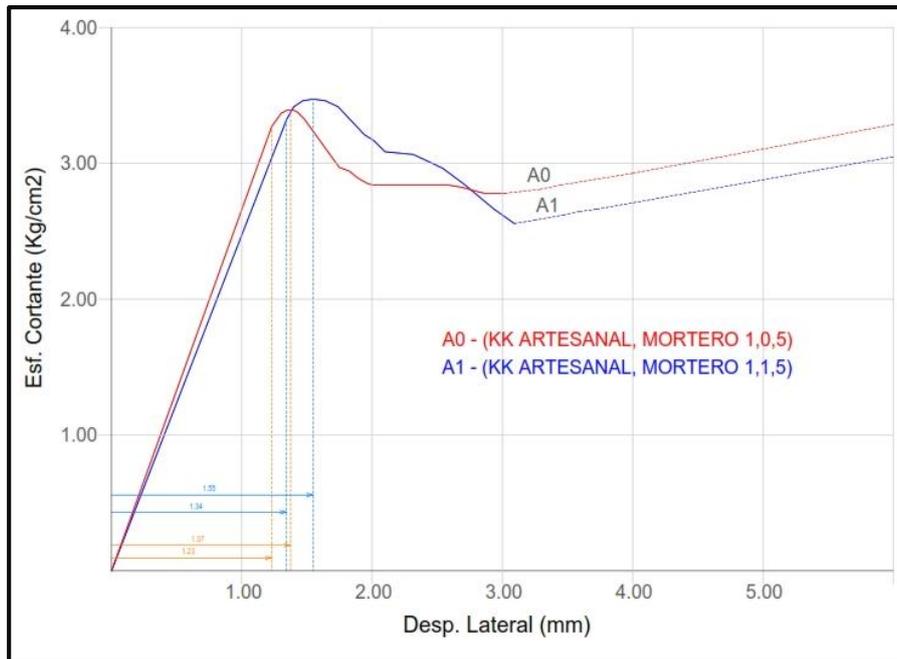
En cuanto a la albañilería confinada, San Bartolomé (1994), hace mención de los principales defectos de este sistema estructural, siendo uno de ellos la ductilidad, la cual es producida por la excesiva carga vertical en los muros aumentando la resistencia al corte y disminuyendo la ductilidad de la estructura e incluso provocando flexión en las columnas que existen en ese muro, también hace mención que para evitar que ocurra esto se debe procurar distribuir la carga vertical en todos los muros de la edificación, las losas en dos direcciones o considerar refuerzo horizontal en el muro siempre y cuando el esfuerzo vertical actuante tenga un valor máximo de 0.15 f'm y supere a 0.05 f'm.

Figura 11: Esfuerzo Cortante Vs. Desplazamiento lateral

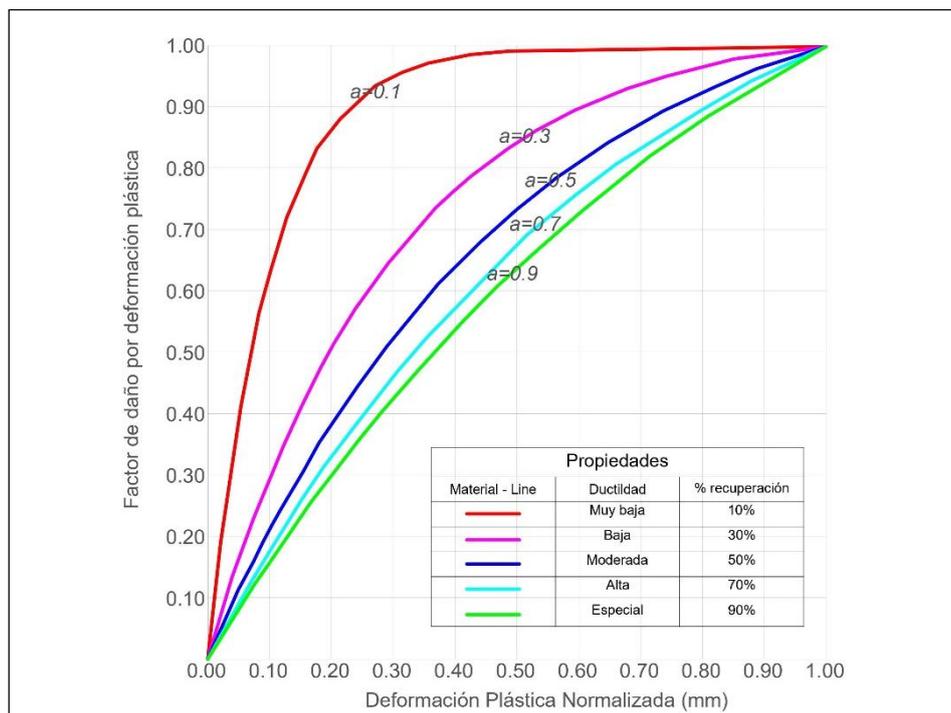
incursionar en la zona plástica sigue ofreciendo un buen comportamiento a favor de la prevención del colapso, teniendo un factor de daño plástico menores a 0.5. En cambio los materiales con ductilidad limitada o nula como la albañilería y adobe presentan una mayor susceptibilidad al colapso entre valores encima de 0.50.

Figura 12: Factor de daño plástico

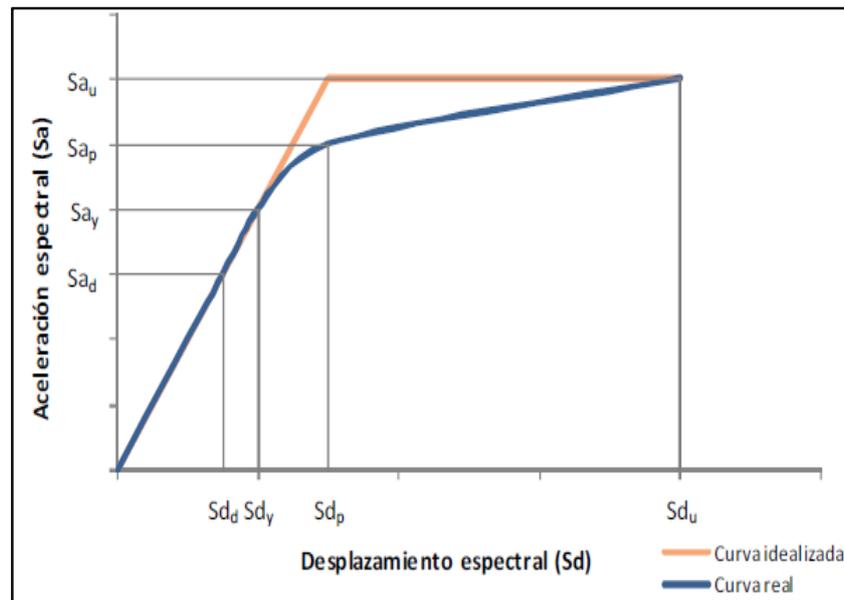
ERN, nos indica que para generar las funciones de vulnerabilidad es necesario primero detallar los niveles de daño, es decir realizando una asignación de niveles de daño para los puntos de estado de comportamiento de la figura 13, con la finalidad de conformar la función de vulnerabilidad en función del daño esperado y de la desviación estándar.

Figura 13: Curva de capacidad y curva en formato Sa - Sd

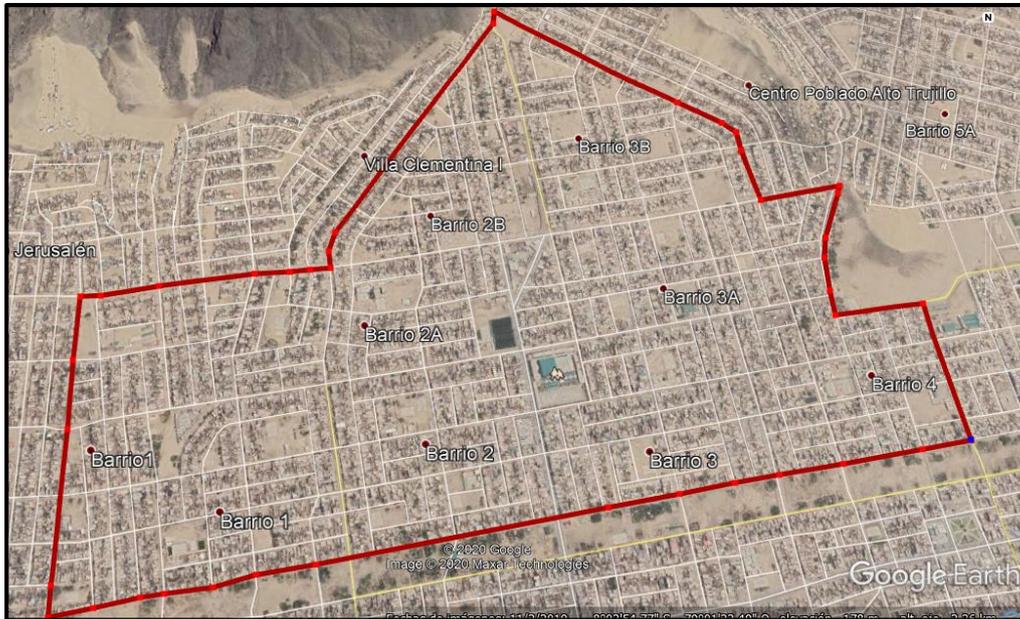
Figura 15: Composición del Sector I
Fuente: Google Earth Pro

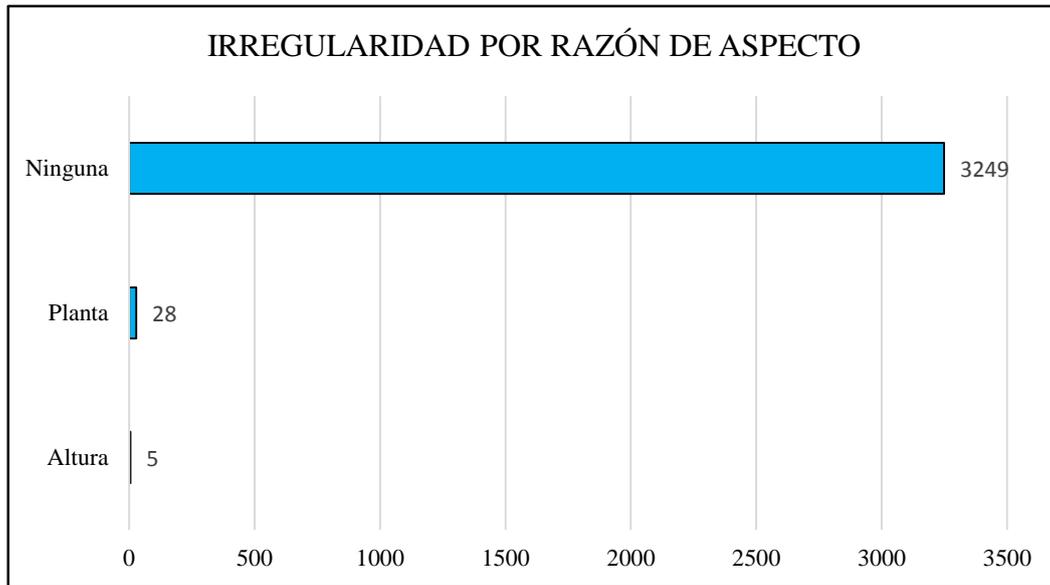
Se evaluó tanto la irregularidad en planta como en altura en las edificaciones comunes, los resultados indican que solo el 0.85% de las viviendas presentan irregularidades en planta y el 0.15% irregularidades en altura; es decir las edificaciones no presentan mayormente irregularidades por razón de aspecto.

Gráfico 6: Irregularidad por razón de aspecto de las edificaciones comunes del Sector I – Distrito El Porvenir

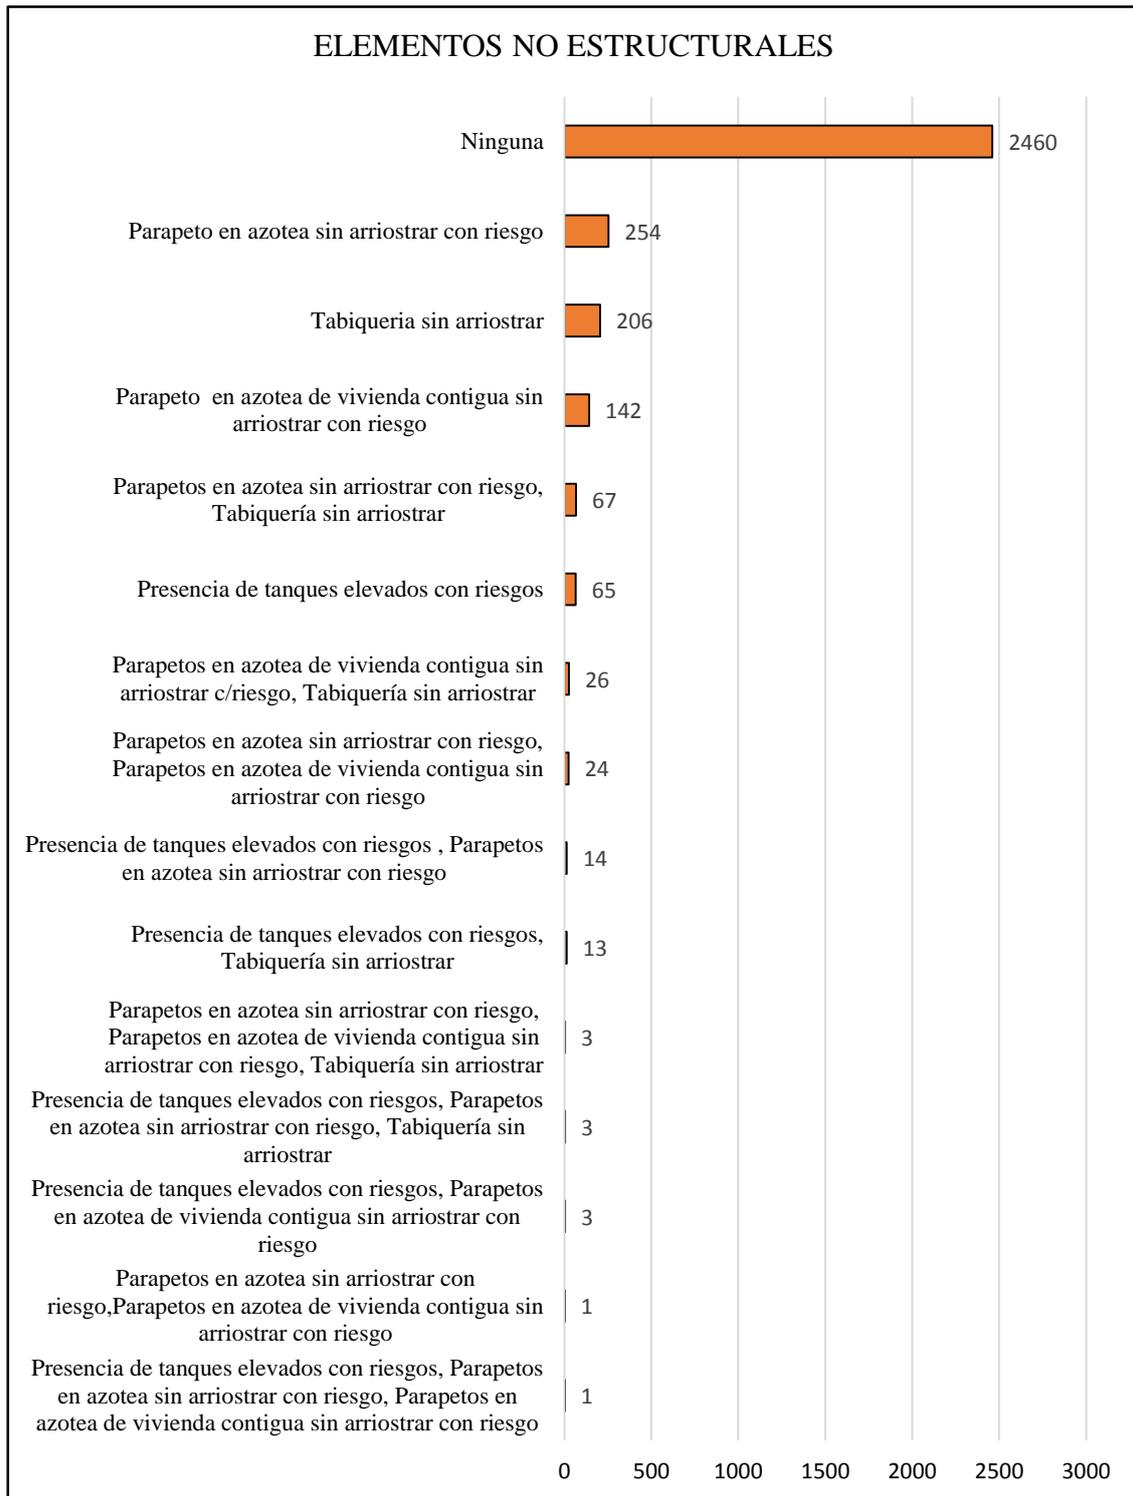
El 74.95% de las edificaciones comunes no presentan elementos estructurales mientras que el porcentaje restante presentan elementos no estructurales como parapetos en azoteas sin arriostrar, tanques elevados, parapetos en azoteas sin arriostrar en vivienda contigua, tabiquería sin arriostrar, tanques elevados en viviendas contiguas, todos los elementos no estructurales antes mencionados con presencia de riesgo.

Gráfico 10: Elementos no estructurales de las edificaciones comunes del Sector I - Distrito El Porvenir

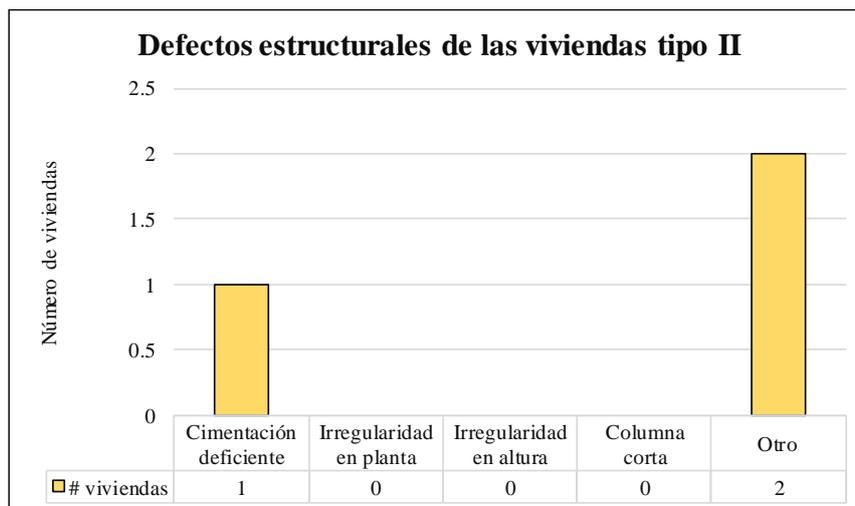
Gráfico 14: Defectos estructurales de las viviendas tipo II

Los defectos estructurales que tienen las viviendas tipo II, son, una de ellas presenta una cimentación deficiente y las otras dos presentan otros defectos estructurales como no tener junta sísmica y muros no alineados.

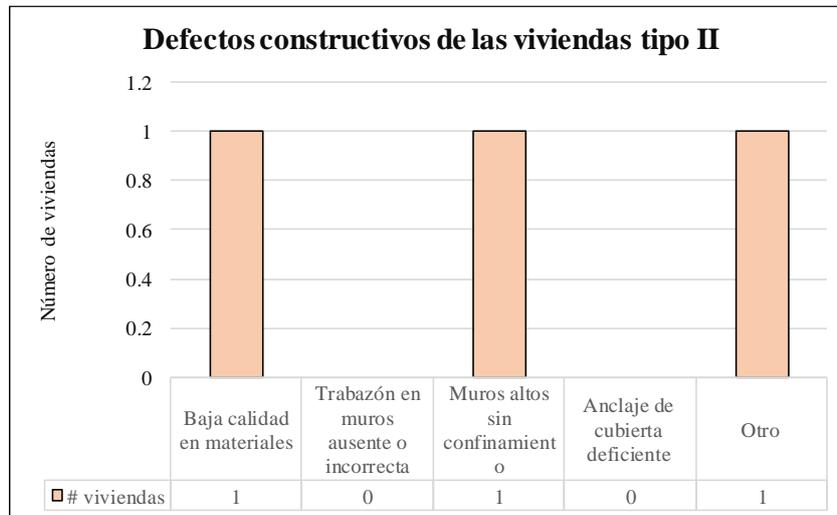
Gráfico 15: Defectos constructivos de las viviendas tipo II

Los defectos constructivos que presentaron las viviendas tipo II son baja calidad en materiales y otros; el cual tiene que ver con muros o parapetos altos sin arrostramiento y no tener ventana alta en los baños.

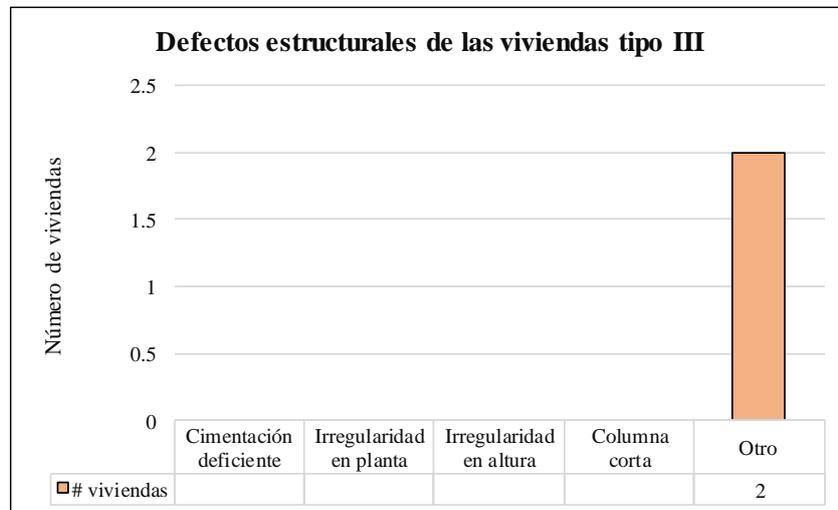
Gráfico 21: Defectos estructurales de las viviendas Tipo III
Fuente: Elaboración propia

Los defectos estructurales que se encontraron en las viviendas tipo III, dos de las viviendas no presentan junta sísmica y la otra vivienda no presento defectos estructurales

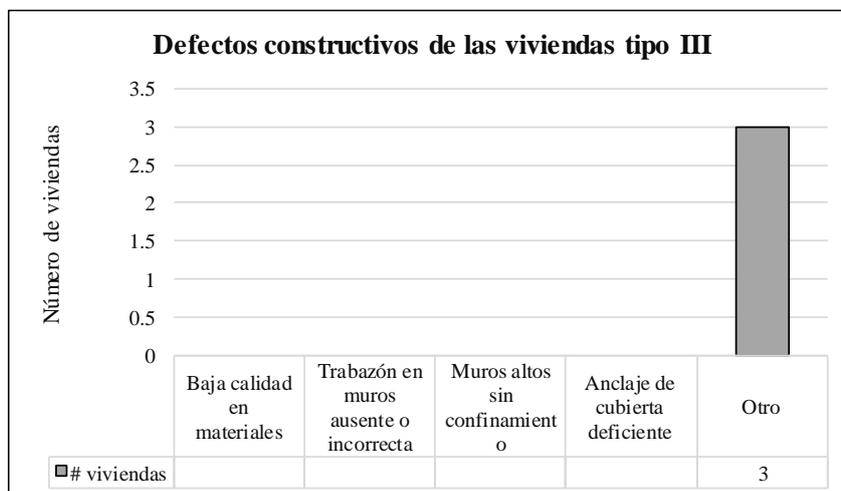
Gráfico 22: Defectos constructivos de las viviendas Tipo III
Fuente: Elaboración propia

Los defectos constructivos que se encontraron en las viviendas tipo III, son parapetos sin arriostrar en la azotea, piso blando y en una de las viviendas no se registró algún defecto.

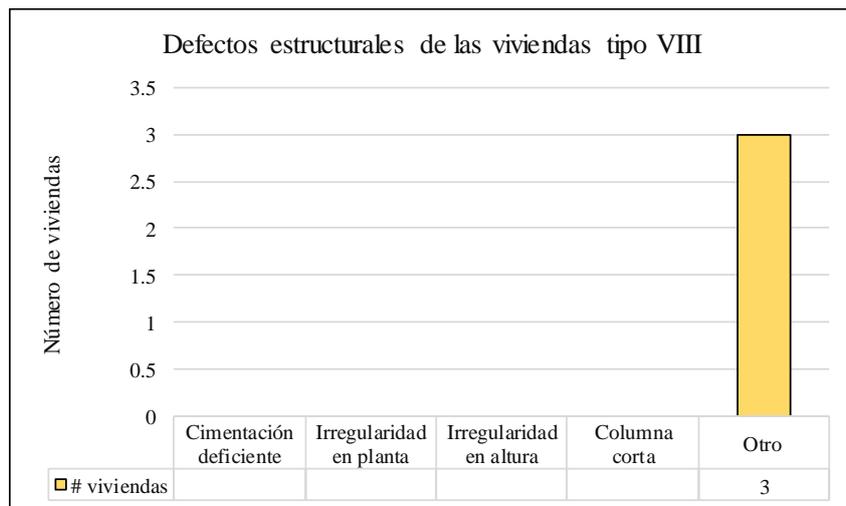
Gráfico 28: Defectos estructurales de las viviendas Tipo VIII

Los defectos estructurales que se encontraron en las viviendas tipo VIII, se observó una vivienda que no tiene junta sísmica y las otras dos no presentaron defectos estructurales.

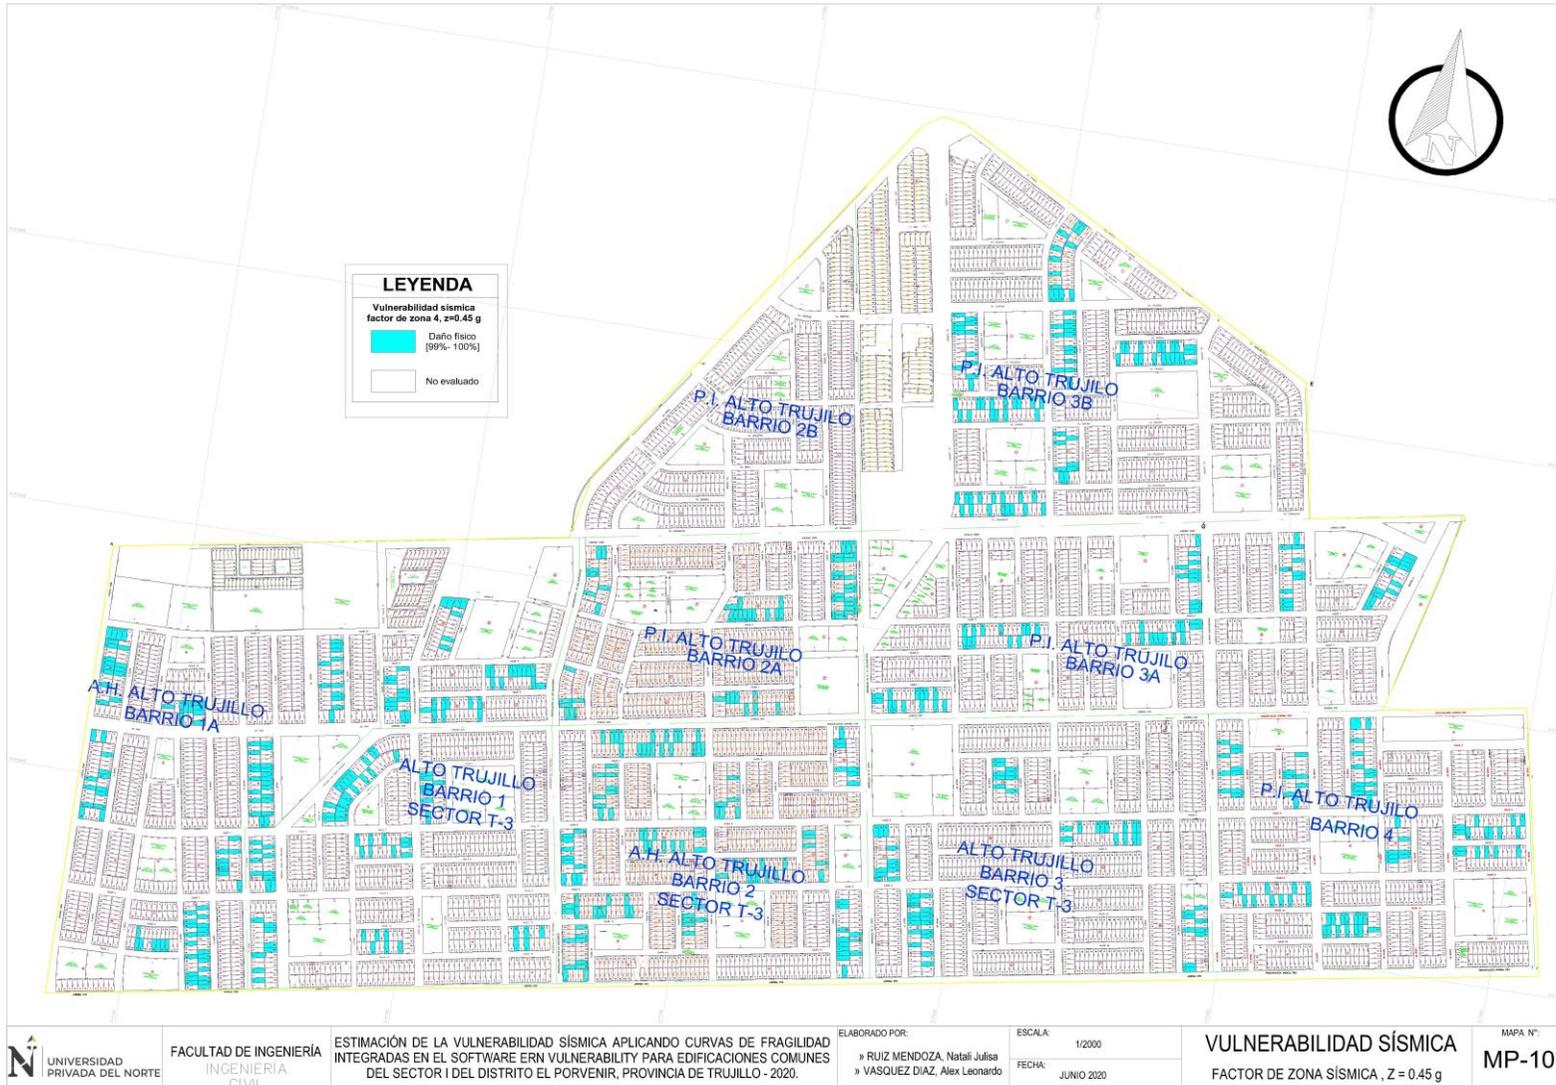
Figura 41: Vulnerabilidad sísmica en función al factor de zona sísmica del Sector I, Distrito de El Porvenir
Fuente: Elaboración propia, https://drive.google.com/file/d/1svuII_OriPZYTFa3LzYebXQj487j8Wsf/view?usp=sharing

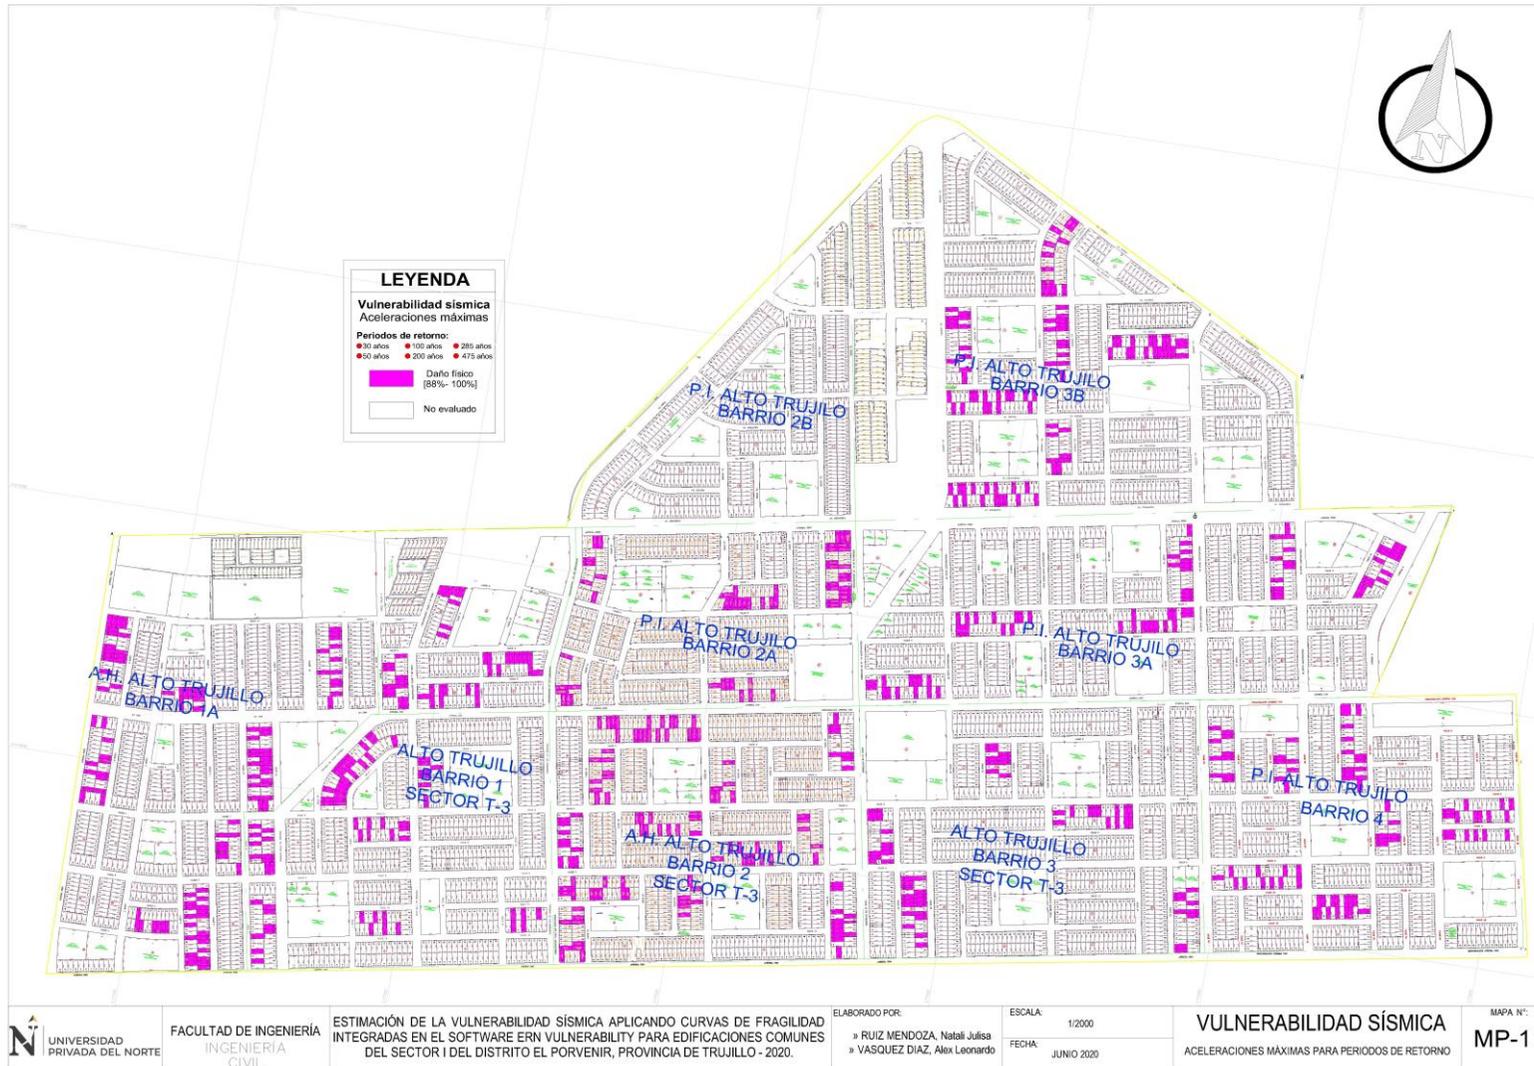
Figura 42: Vulnerabilidad sísmica en función a las aceleraciones máximas para periodos de retorno del Sector I, Distrito de El Porvenir

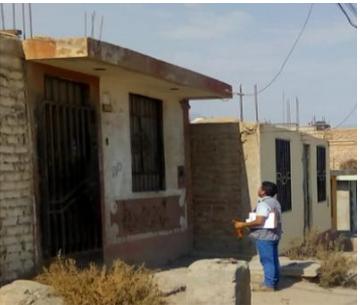
Tipo II: 12110	Esta tipologia esta conformada por viviendas unifamiliares de albañileria confinada, 01 piso y un sistema entre piso de losa aligerada, estas viviendas son las mas communes del sector, la mayoría de ellas son de proyectos sociales del Estado como Techo Propio.

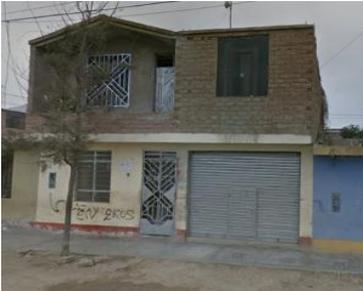
Tipo III: 12210	Este tipo de vivienda unifamiliar son construidas con el sistema de albañileria confinada, 02 pisos y losa aligerada. En campo se puede observar que muchas de estas viviendas son la continuación de una vivienda tipo II.

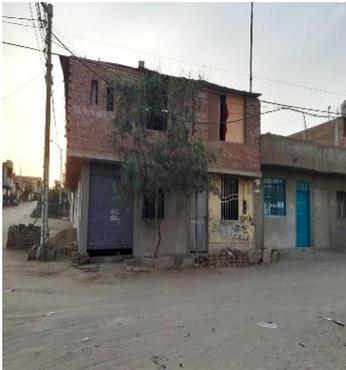
Tipo IV: 12211	Representa a las viviendas unifamiliares de albañileria confinada , 02 pisos y una combinación de sistema de entre piso, característica muy comun de la zona, el primer nivel losa aligera mientras que el ultimo techo liviano con materiales como eternity, calamine, madera, esteras, triplay , entre otros.

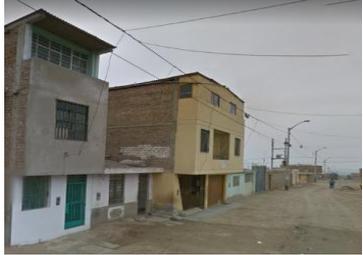
<p>Tipo V: 12311</p>	<p>Este tipo de vivienda unifamiliar son de albañilería confinada, 03 pisos, con losa aligerada en sus dos primeros niveles y el ultimo piso presenta techo liviano como sistema entre piso</p>

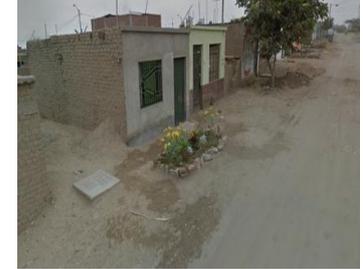
<p>Tipo IX: 18120</p>	<p>Esta tipo de vivienda unifamiliar tambien se evidencia mucho en la zona y estan conformadas por paredes de ladrillo crudo de 01 piso con techo liviano de eternity, esteras, triplay y calamina.</p>

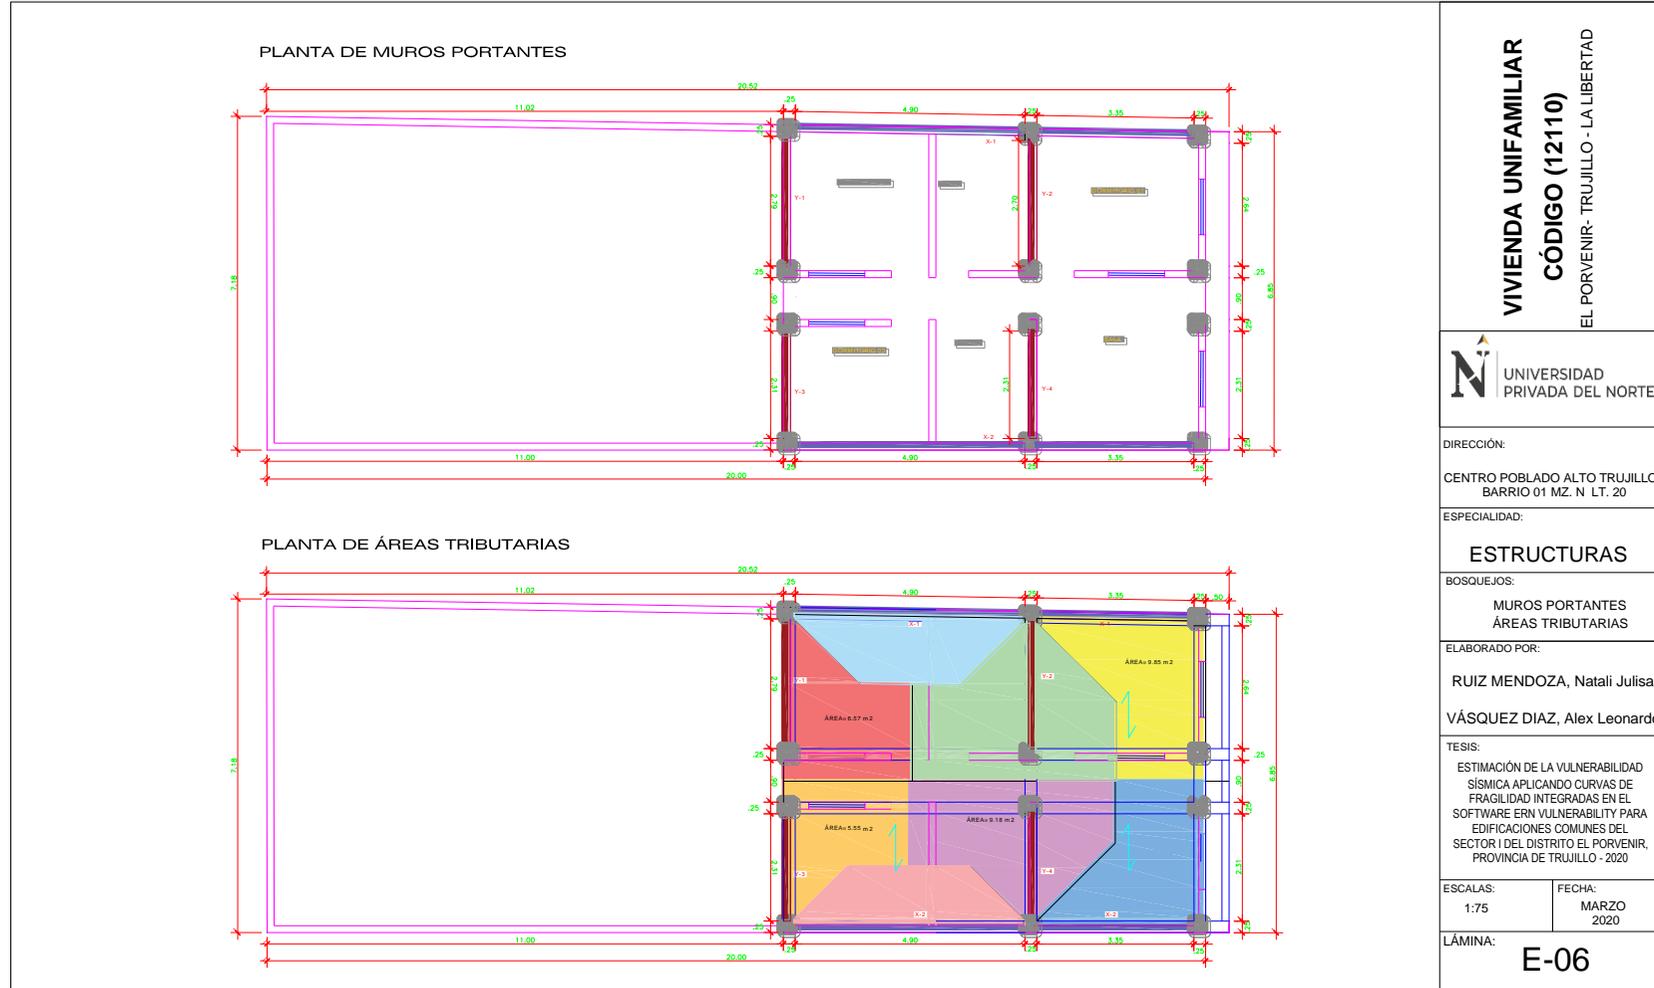
ANEXO n°. 23: Bosquejo estructural de la vivienda 03 de la tipología II evaluada en el Sector I, del Distrito El Porvenir

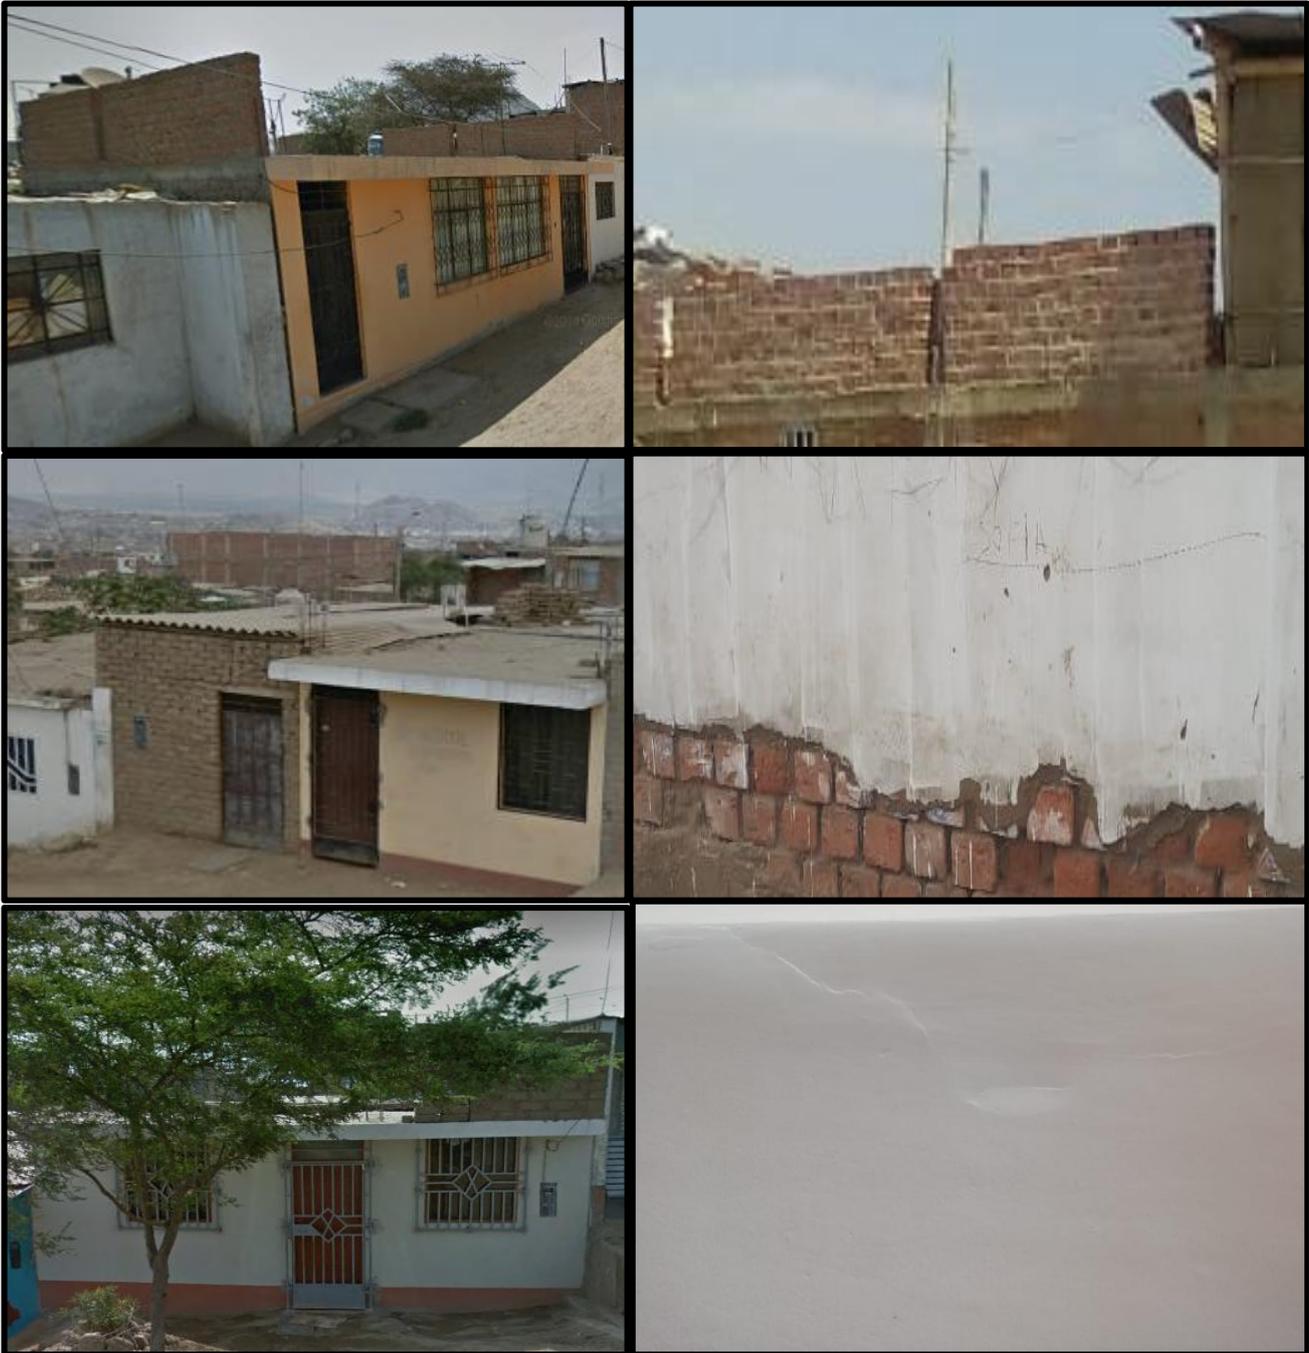
Figura 47: Viviendas seleccionadas de la tipología II, patologías y fallas encontradas en las viviendas

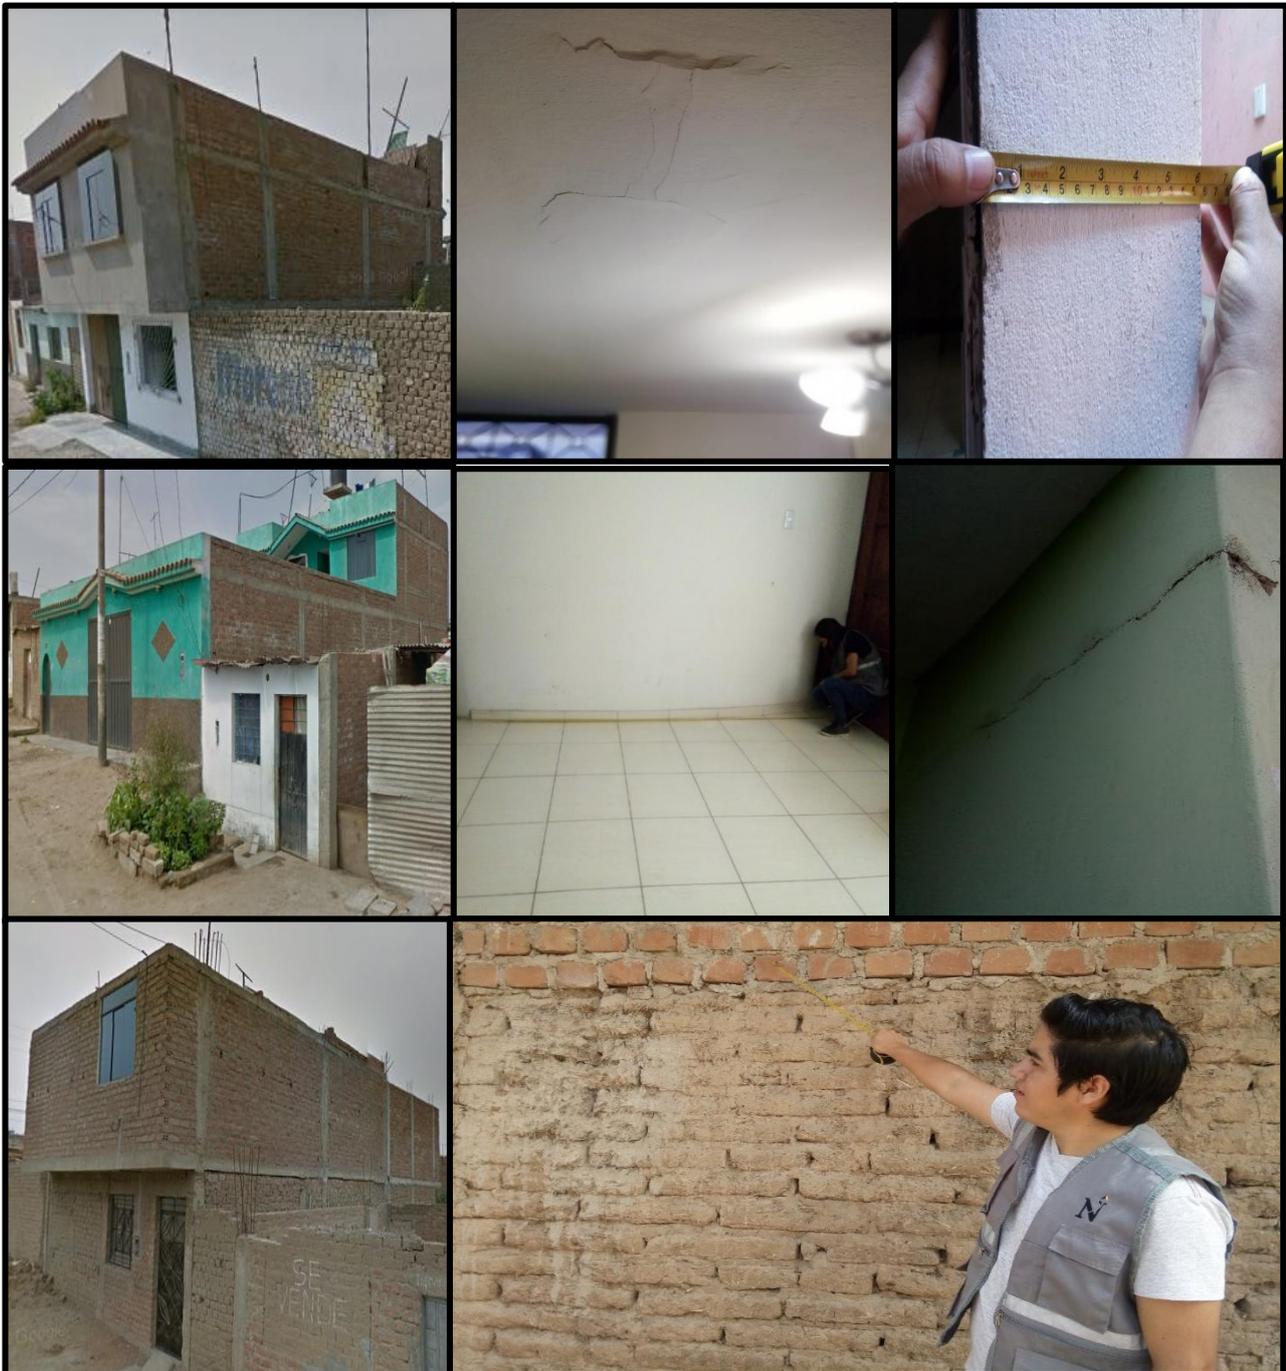
Figura 48: Viviendas seleccionadas de la tipología III, patologías y fallas encontradas en las viviendas
Fuente: Elaboración Propia

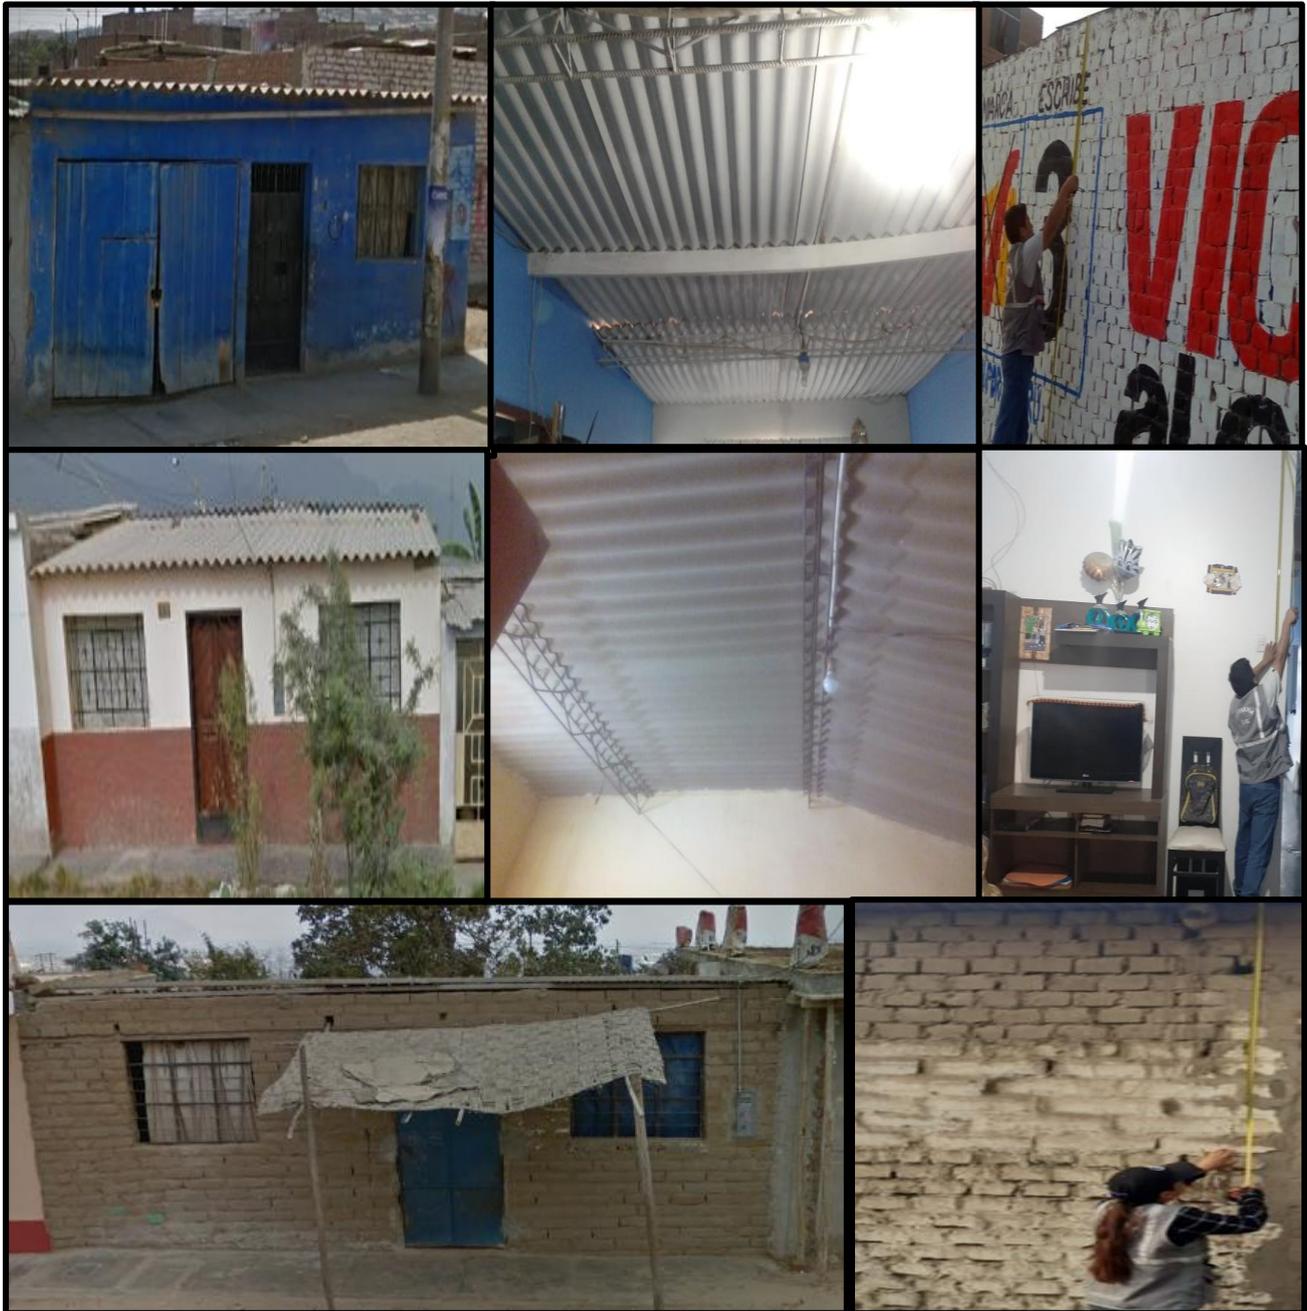
Figura 49: Viviendas seleccionadas de la tipología VIII, patologías y fallas encontradas en las viviendas
