ESTIMACIÓN DE LA VULNERABILIDAD SÍSMICA
APLICANDO CURVAS DE FRAGILIDAD
INTEGRADAS EN EL SOFTWARE ERN
VULNERABILITY PARA EDIFICACIONES
COMUNES DEL SECTOR I DEL DISTRITO EL
PORVENIR, PROVINCIA DE TRUJILLO - 2020.

Tesis para optar el título profesional de:

Trujillo - Perú

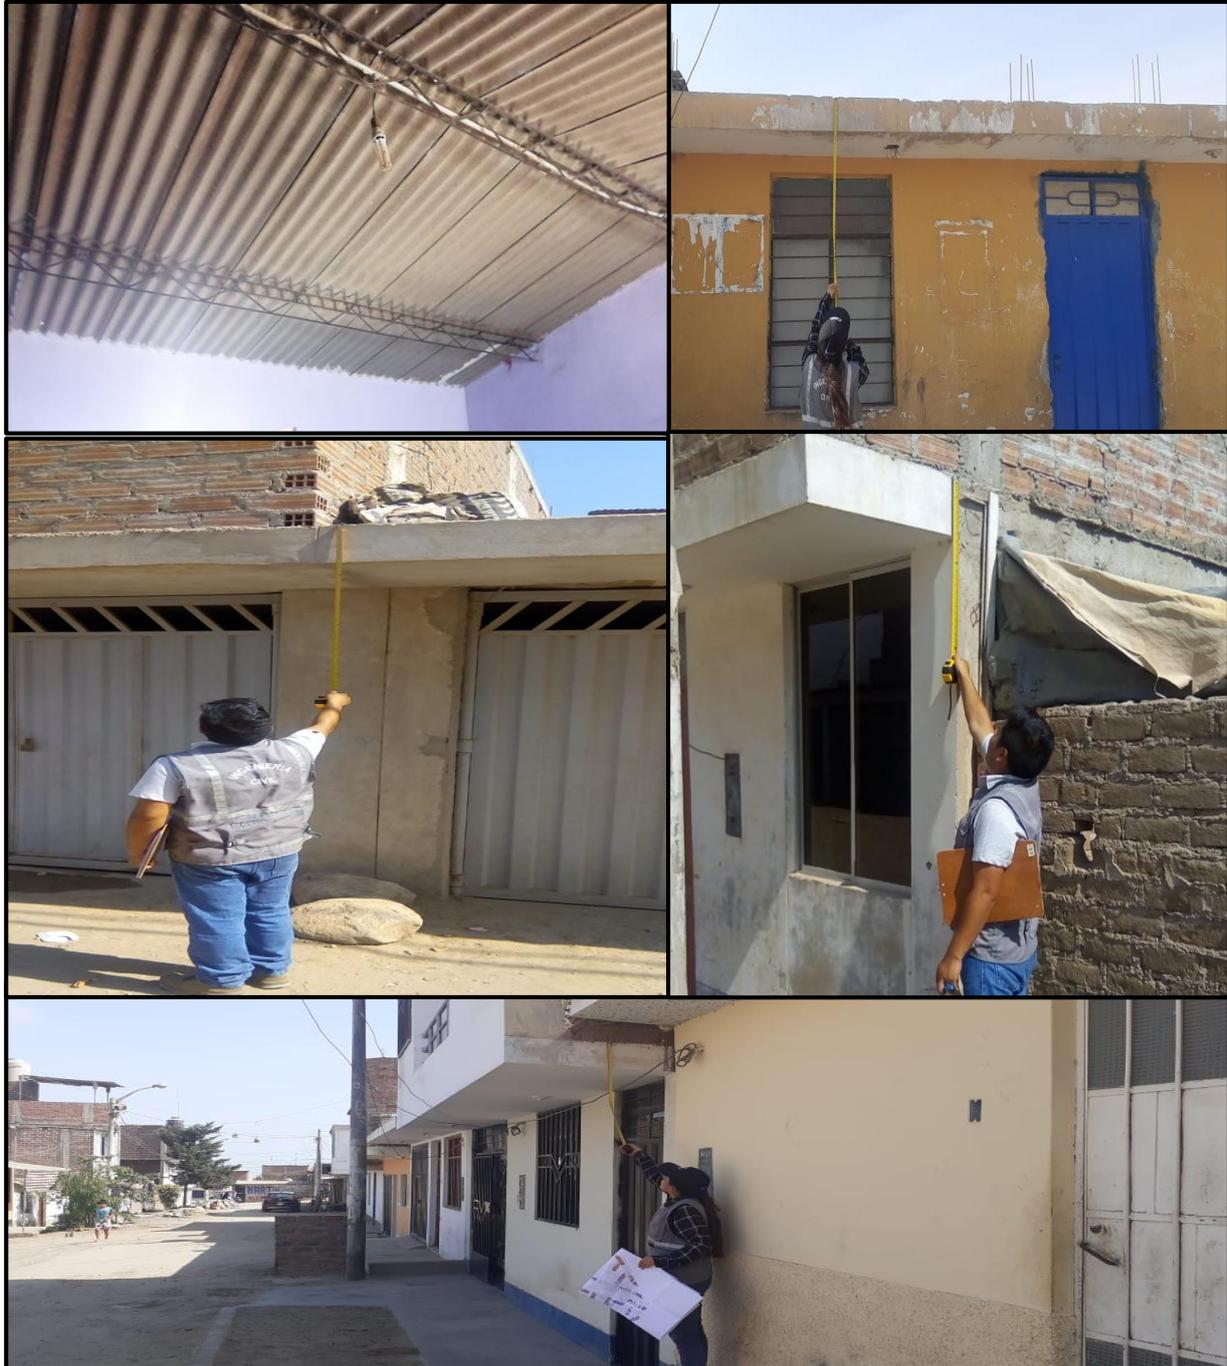
Figura 50: Dimensiones de sistema entre piso (Espesor de losa) de las viviendas del Sector Distrito El Porvenir

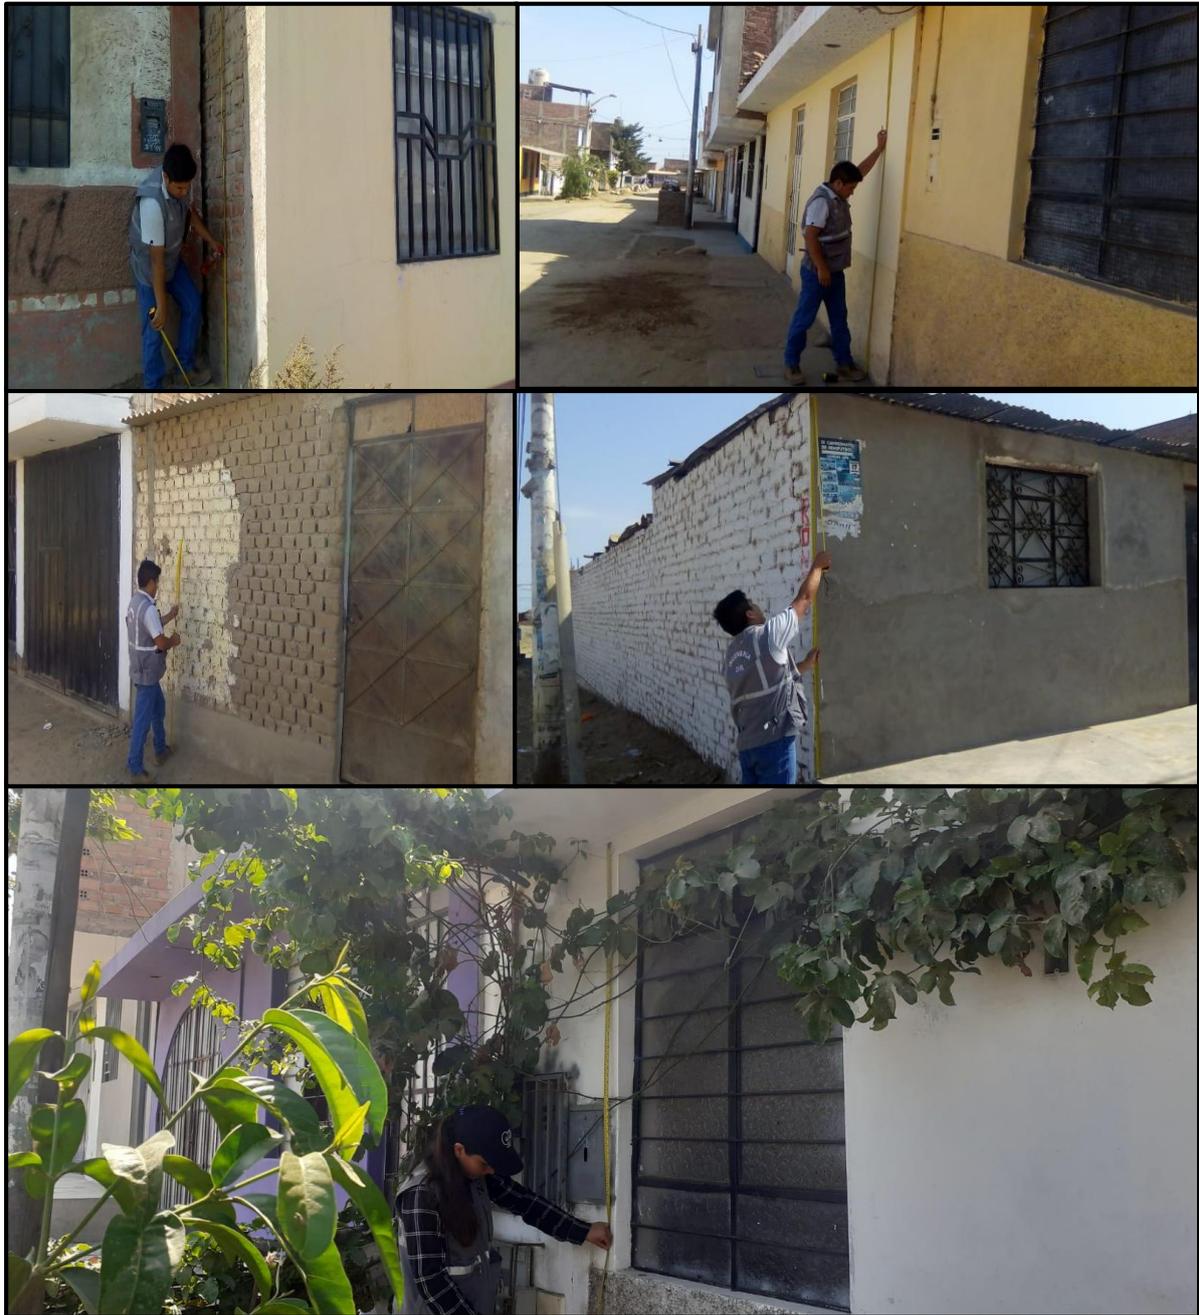
Figura 51: Dimensiones de sistema entre piso (Espesor de losa) de las viviendas del Sector Distrito El Porvenir
