FACULTAD DE INGENIERÍA

Carrera de Ingeniería Civil

“EFICIENCIA EN LA OPERACIÓN Y MANTENIMIENTO DE
TANQUES ELEVADOS EN MERCADOS DE LA CIUDAD DE
CAJAMARCA - 2019”

2020

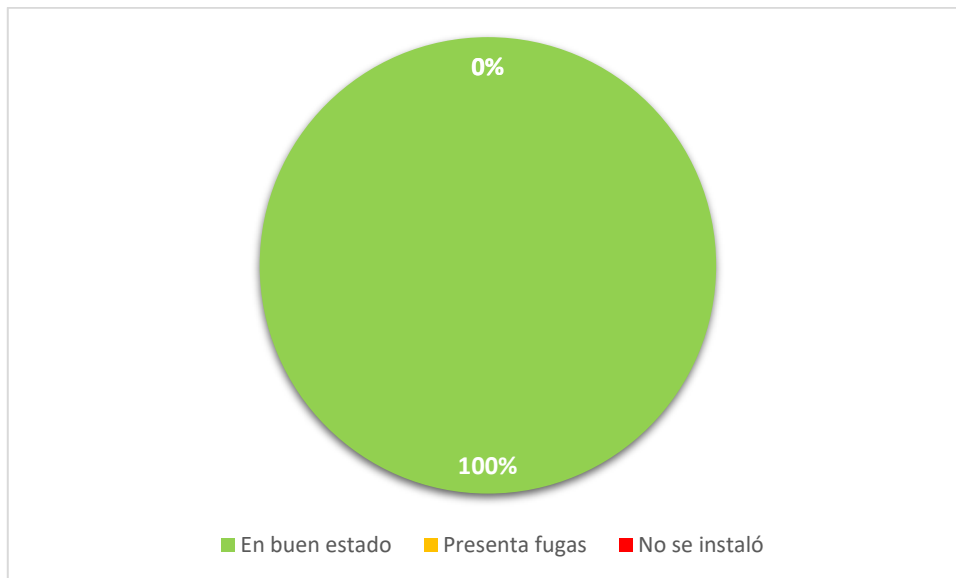
Figura 19. Ítem 4.2 “Uso de válvulas de control”

Según la tabla N° 22 de los 10 puestos de venta inspeccionados en mercados, el 100% si presenta válvulas de control. La función de las válvulas es cortar el paso del agua para realizar operaciones de mantenimiento y reparar accesorios.

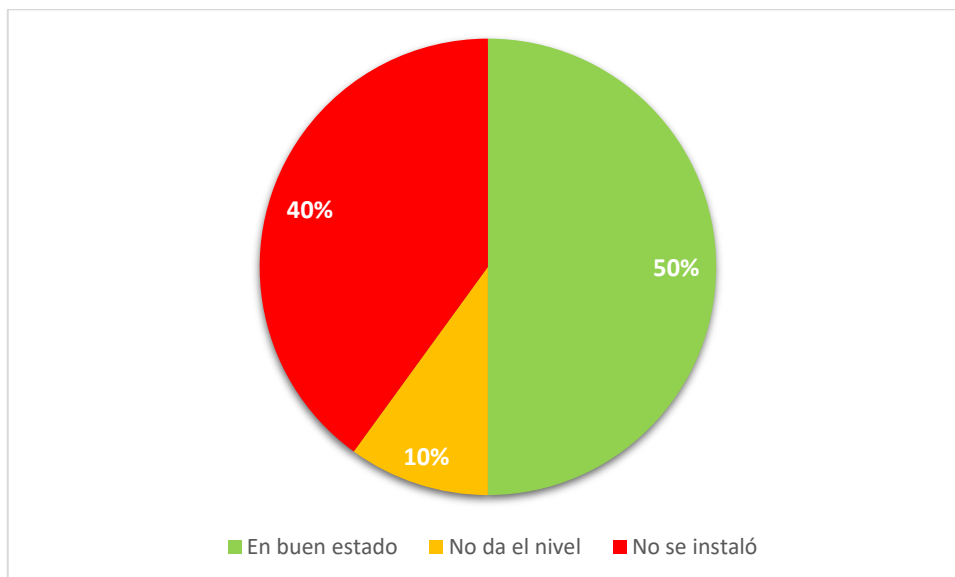
Figura 23. Ítem 4.6 “Funcionamiento del tubo visor del nivel de agua”

Según la tabla N° 26 de los 10 puestos de venta inspeccionados en mercados, el 50% tiene el visor de agua en buen estado, el 10% no da el nivel de agua y en el 40% restante no se encuentra instalado. El visor de agua tiene como finalidad verificar si el tanque está siendo llenado de forma correcta y el nivel en que se encuentra, así como también eliminar las burbujas de aire atrapadas para una correcta distribución por las tuberías.

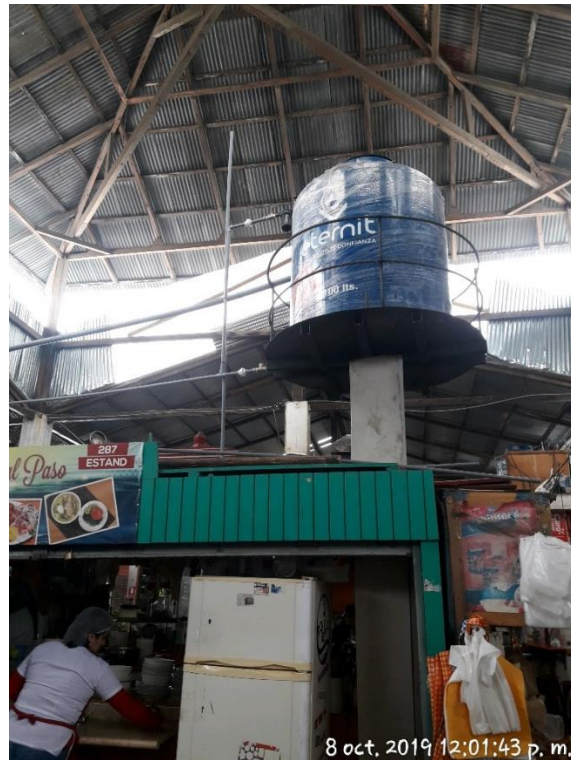
Figura 47. Ubicación de tanque elevado con adecuada área para la O&M, correspondiente al puesto 01 de la Sra. María Tafur Mosqueira –Mercado Central

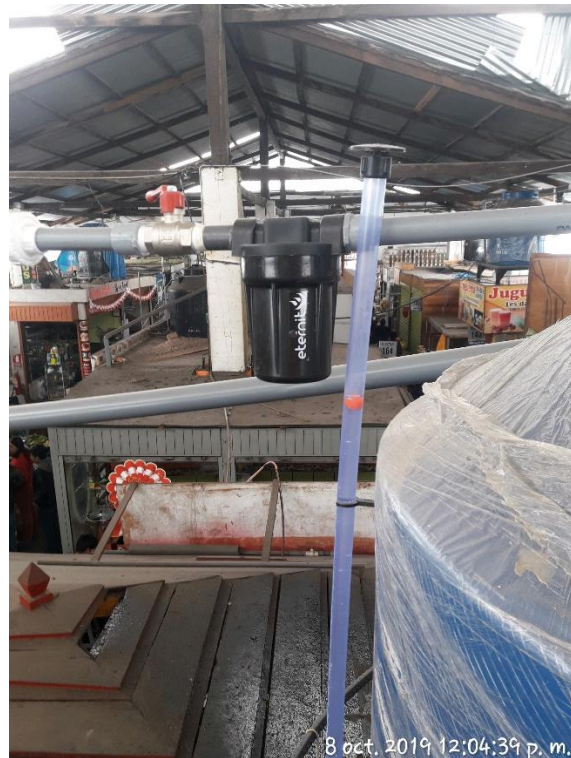
Figura 48. Correcta instalación de accesorios en la entrada de agua al tanque elevado, correspondiente al puesto 01 de la Sra. María Tafur Mosqueira – Mercado Central

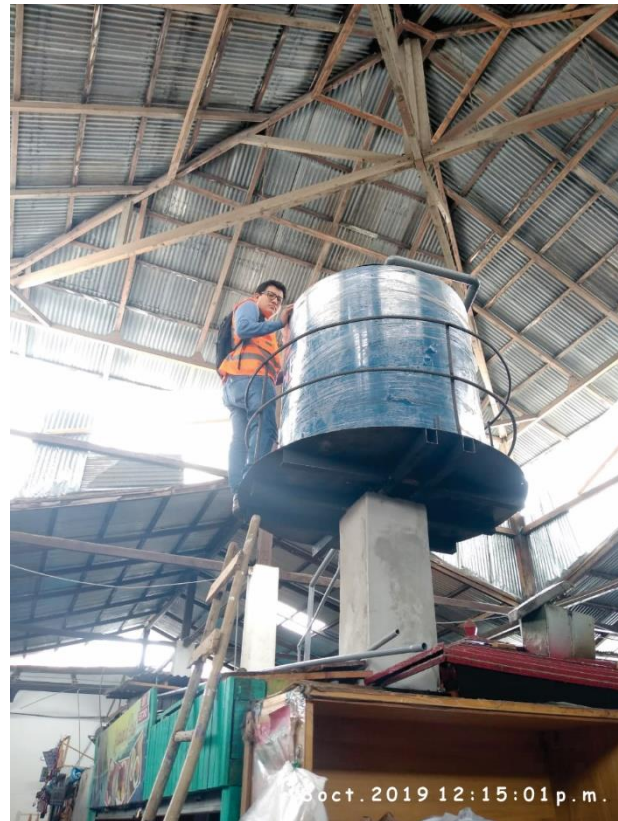
Figura 49. Inspección a la instalación del sistema de almacenamiento de agua, correspondiente al puesto 01 de la Sra. María Tafur Mosqueira – Mercado Central

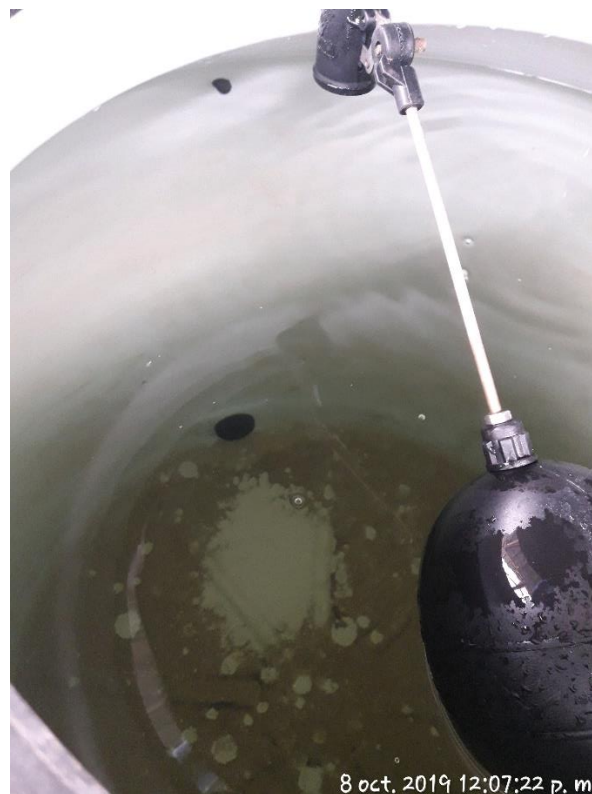
Figura 50. Interior del tanque de almacenamiento con abundante sedimentación, correspondiente al puesto 01 de la Sra. María Tafur Mosqueira – Mercado Central

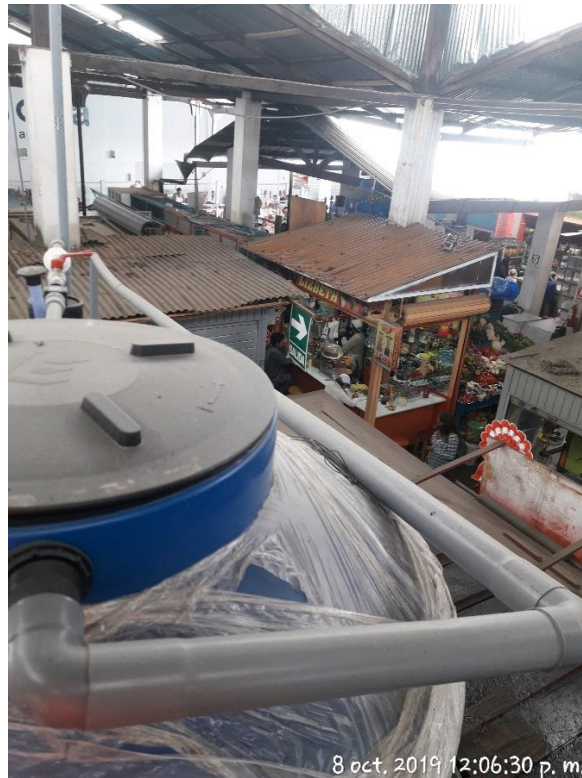
Figura 51. Tapa hermética bien colocada. Mala instalación de la tubería de rebose, con ausencia de tubería de ventilación. Correspondiente al puesto 01 de la Sra. María Tafur Mosqueira – Mercado Central

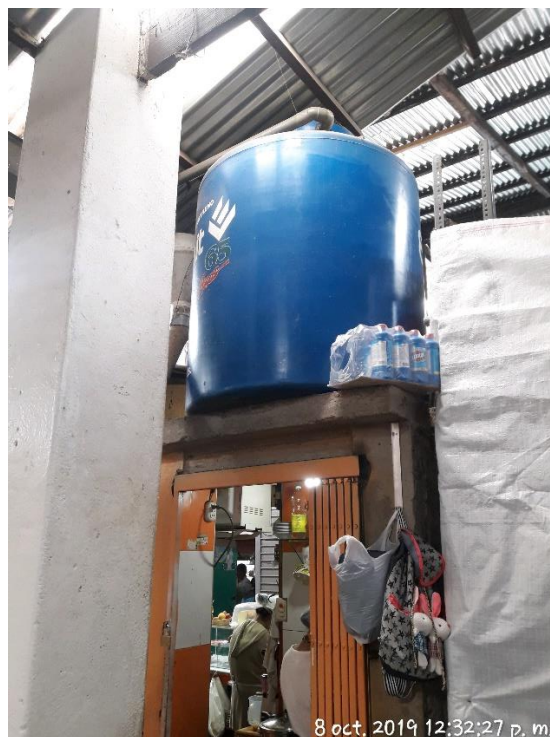
Figura 52. Mala ubicación del tanque elevado que no genera la presión suficiente de salida. No existe espacio adecuado para la O&M. Se observa una mala conexión en la tubería de rebose al desagüe. Correspondiente al puesto 02 de la Sra. María Tafur Mosqueira – Mercado Central

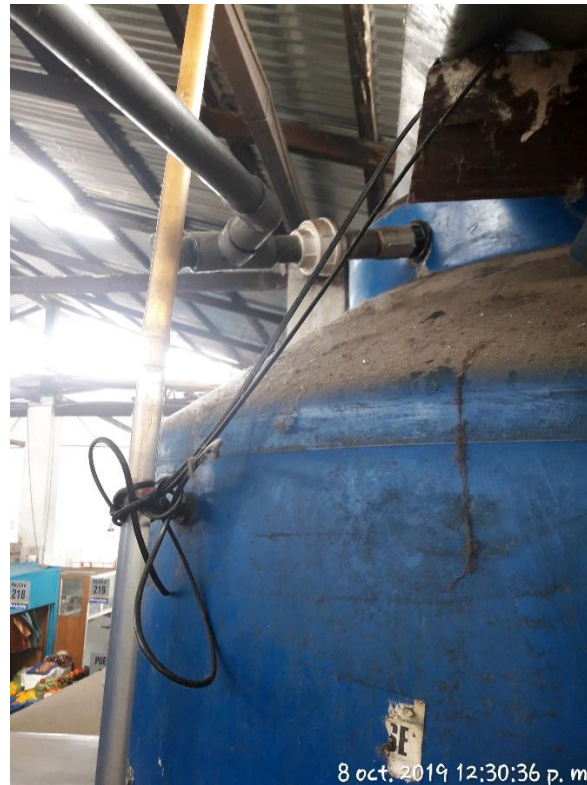
Figura 53. Instalación defectuosa de ingreso de agua. Falta de accesorios y mantenimiento. Presencia visible de suciedad y tapa hermética mal colocada. Correspondiente al puesto 02 de la Sra. María Tafur Mosqueira – Mercado Central

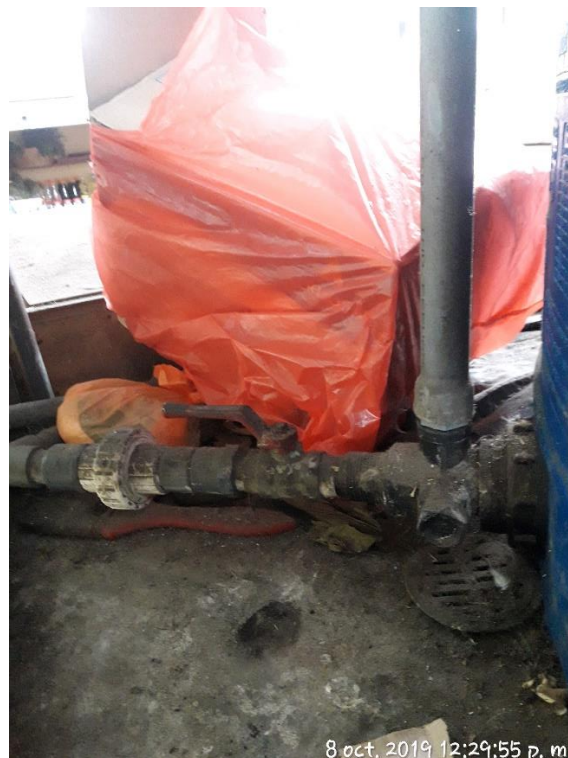
Figura 54. Instalación de tubería de salida de agua con mal estado de accesorios. Ausencia de válvula check y visor de agua defectuoso. Correspondiente al puesto 02 de la Sra. María Tafur Mosqueira – Mercado Central

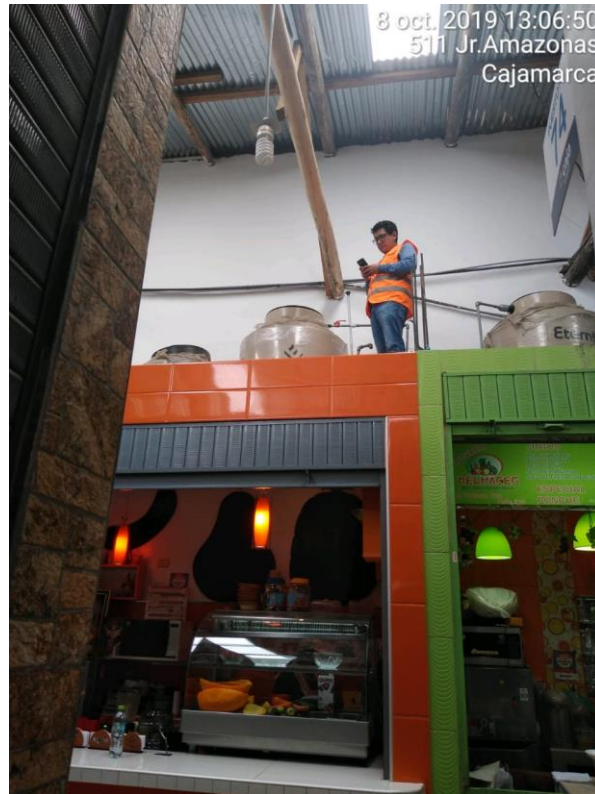
Figura 57. Inspección a los tanques de almacenamiento de agua correspondiente a los puestos de las Sras. Elizabeth Sánchez y Delia Cerdán. Se verifica espacio para la O&M.

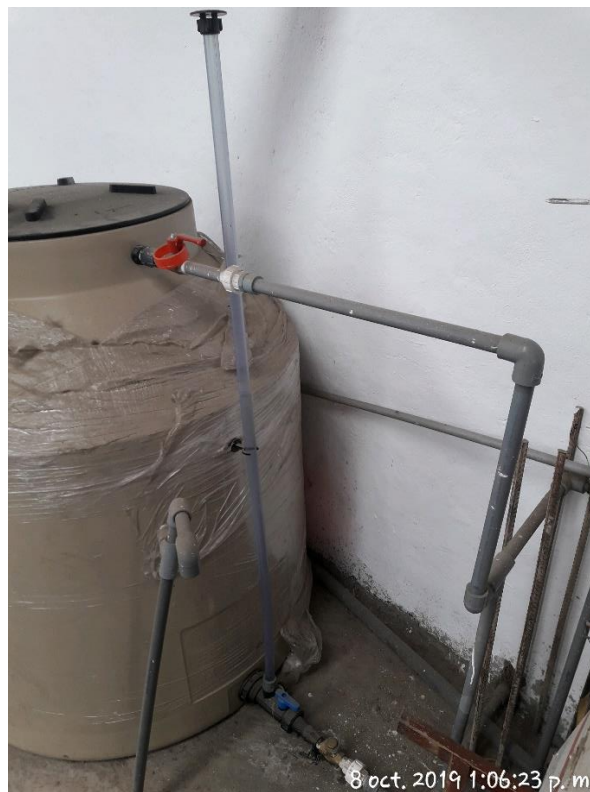
Figura 58. Instalación de accesorios adecuada. Ausencia de filtro de agua y válvula de cierre en la salida de agua. Falta de sujeción en la tubería de entrada. Correspondiente al puesto de la Sra. Elizabeth Sánchez – Mercado Central

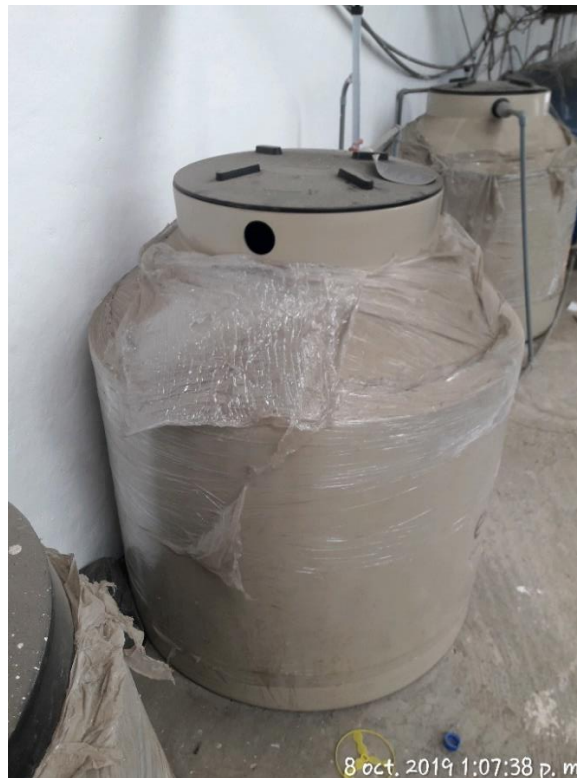
Figura 60. Se evidencia la ausencia de tubería de rebose y ventilación del sistema de almacenamiento. Tapa hermética correctamente colocada y en buen estado. Correspondiente al puesto de la Sra. Elizabeth Sánchez – Mercado Central

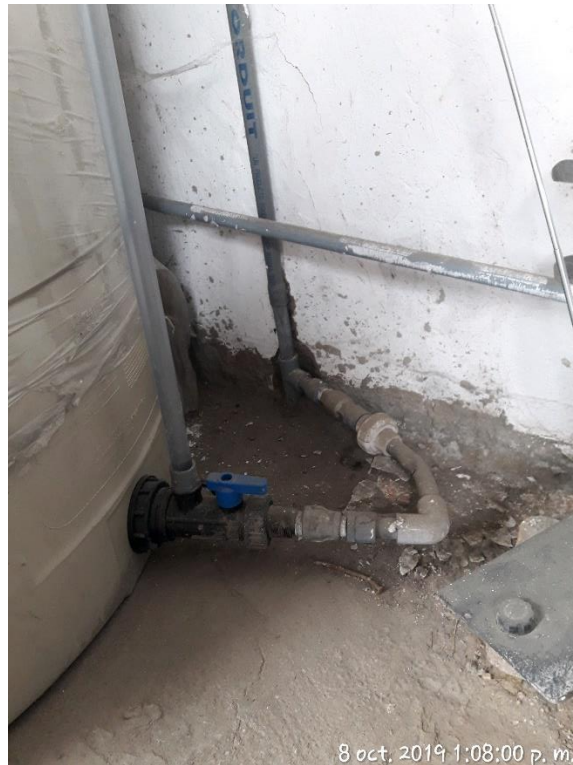
Figura 61. Instalación defectuosa en la salida de agua del tanque. Tubería de salida dañada. Ausencia de válvula check. Correspondiente al puesto de la Sra. Delia Cerdán – Mercado Central

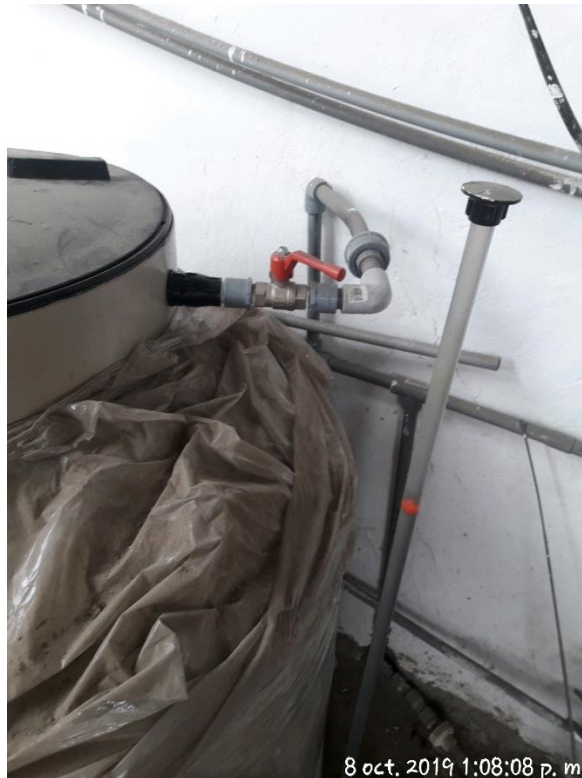
Figura 62. Ausencia de filtro de agua en la tubería de ingreso al tanque de almacenamiento. Falta de sujeción en la tubería de ingreso. Correspondiente al puesto de la Sra. Delia Cerdán – Mercado Central

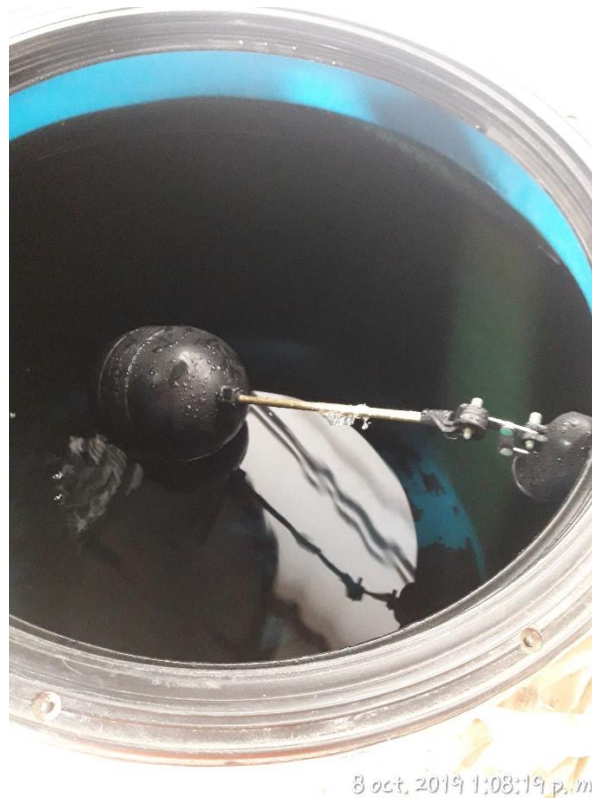
Figura 63. Se evidencia poca sedimentación en el interior del tanque, así como cierto grado de turbiedad en el agua. Correspondiente al puesto de la Sra. Delia Cerdán – Mercado Central

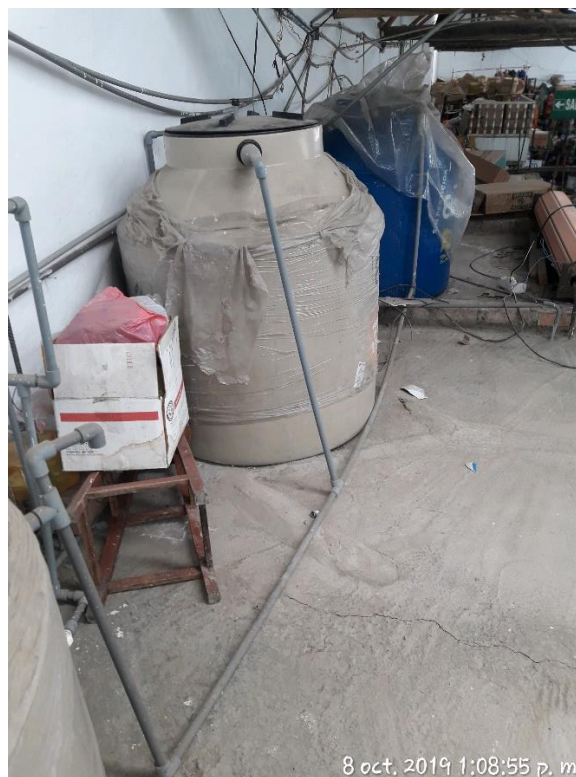
Figura 64. Tubería de rebose colocada de forma incorrecta. No existe conexión al desagüe, ni tubería de ventilación en el sistema. Correspondiente al puesto de la Sra. Delia Cerdán – Mercado Central

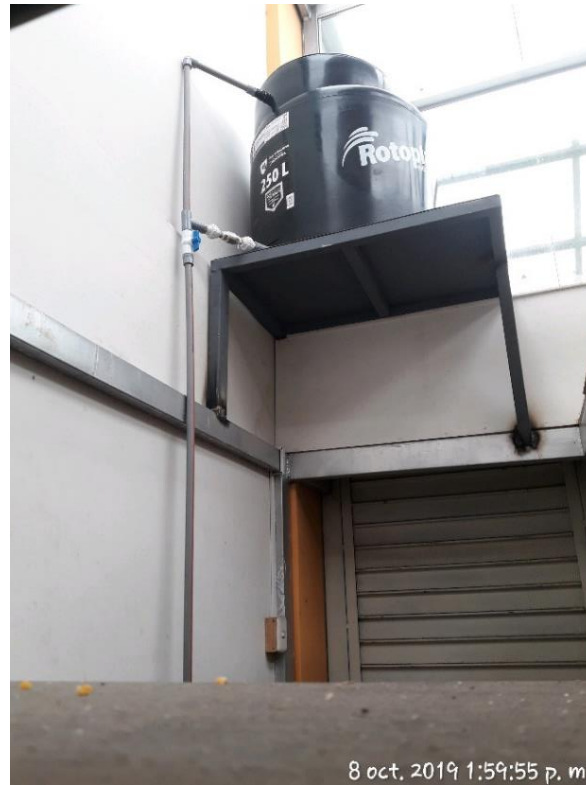
Figura 65. Ubicación del medidor adecuada, a dos metros del punto más desfavorable. Superficie adecuada para realizar la O&M. Correspondiente a la Sra. María Huamán – Mercado Modelo

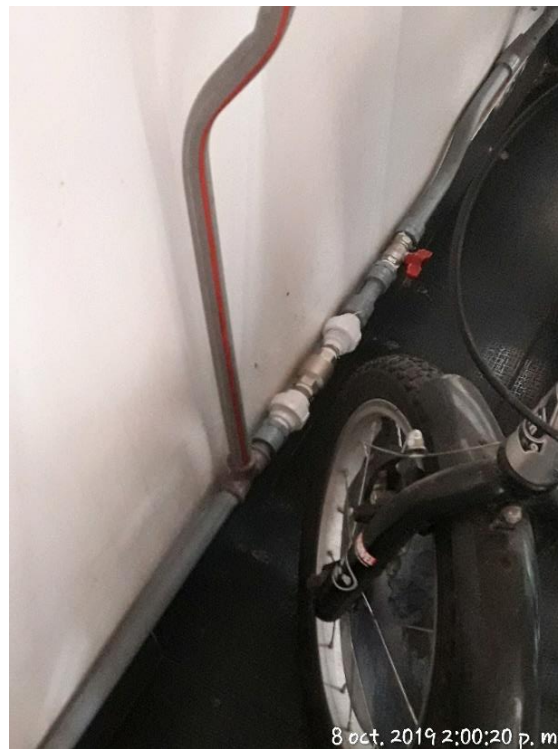
Figura 66. Tubería de impulsión hacia el tanque de agua defectuosa. Correspondiente a la Sra. María Huamán – Mercado Modelo

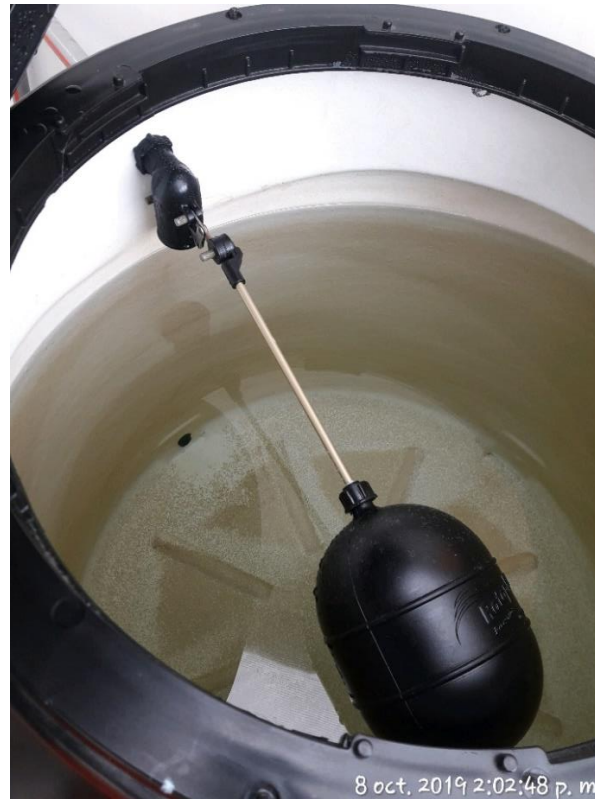
Figura 67. Interior del tanque con superficie limpia. El flotador funciona correctamente y la tapa hermética es segura. Correspondiente a la Sra. María Huamán – Mercado Modelo

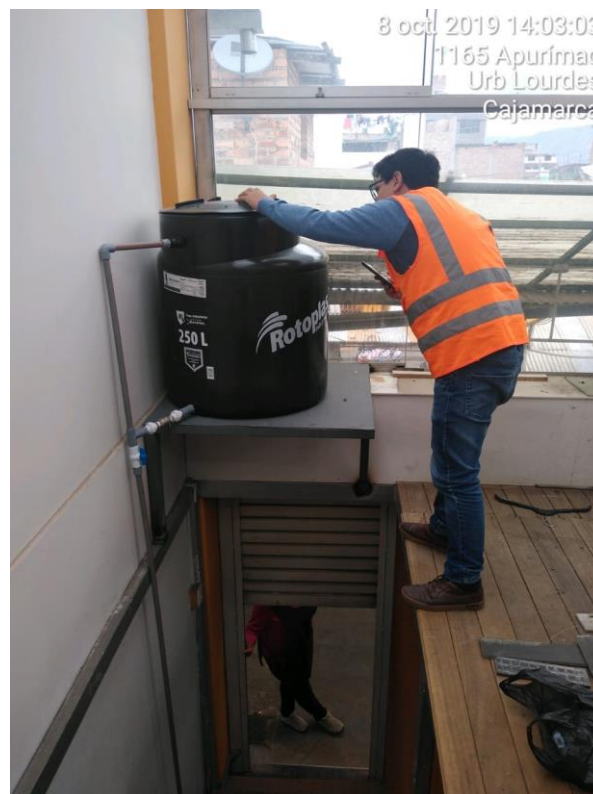
Figura 68. Inspección al tanque de agua. Se verifica falta de filtro de agua, tubería de rebose y ventilación y tubo visor de agua. Correspondiente a la Sra. María Huamán – Mercado Modelo

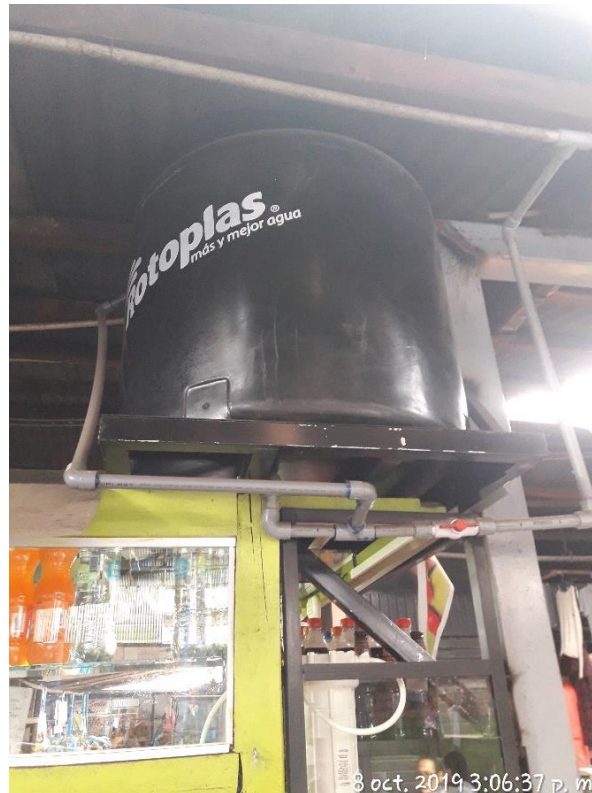
Figura 70. Ubicación inadecuada del tanque de almacenamiento que no permite la O&M y no garantiza la presión de agua. Correspondiente a la Sra. Alicia Minchán – Mercado San Sebastián

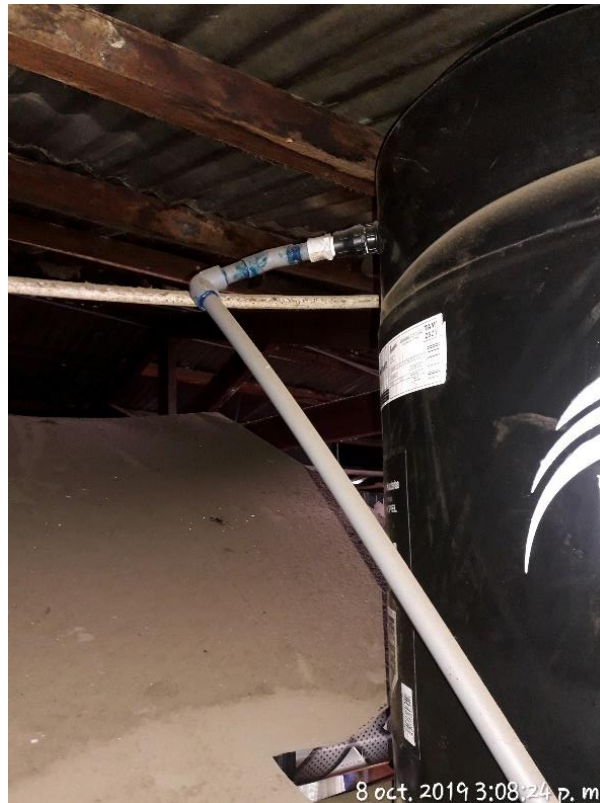
Figura 71. Falta de instalación de accesorios (válvulas check y cierre, tubo visor, llave universal). Correspondiente a la Sra. Alicia Minchán – Mercado San Sebastián

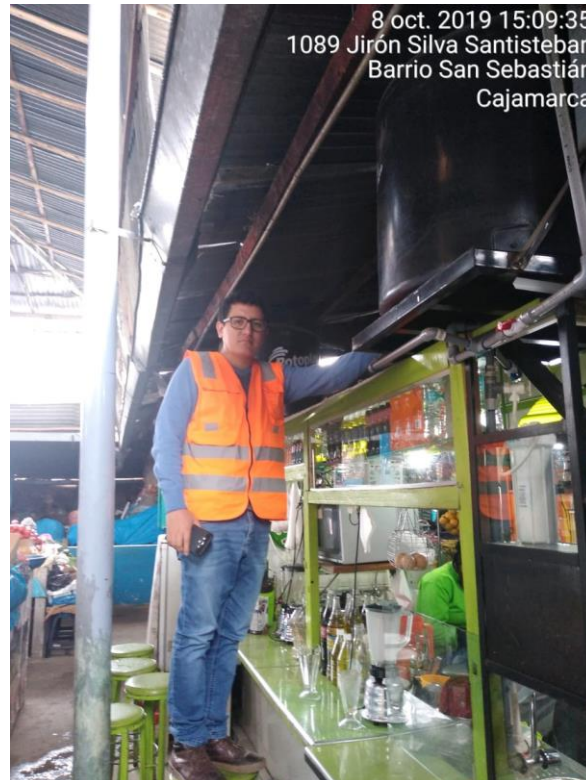
Figura 72. Se evidencia falta de tubería de rebose y ventilación en el sistema. Así como deterioro en las tuberías de alimentación y distribución del sistema. Correspondiente a la Sra. Alicia Minchán – Mercado San Sebastián

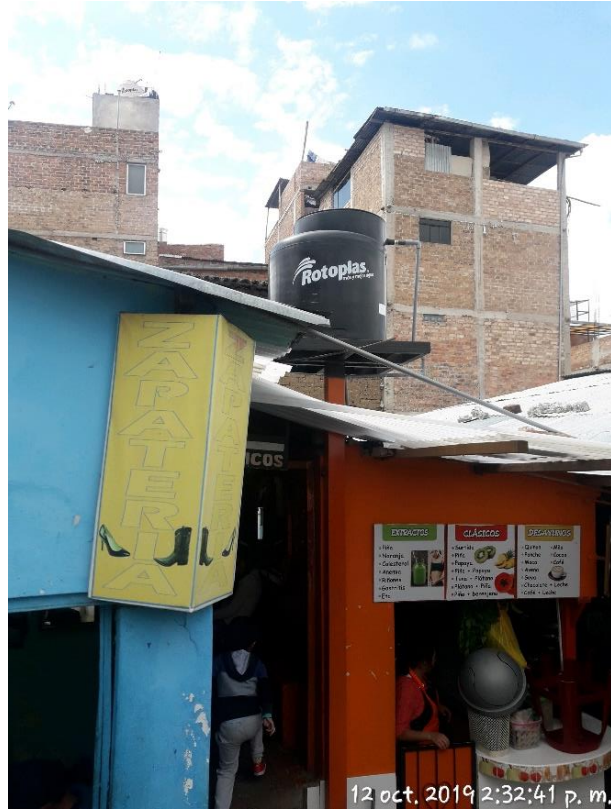
Figura 73. Difícil acceso al tanque de agua y espacio reducido para la O&M. No evidencia tubería de rebose ni de ventilación. Correspondiente al Sr. Royer Flores – Mercado San Sebastián

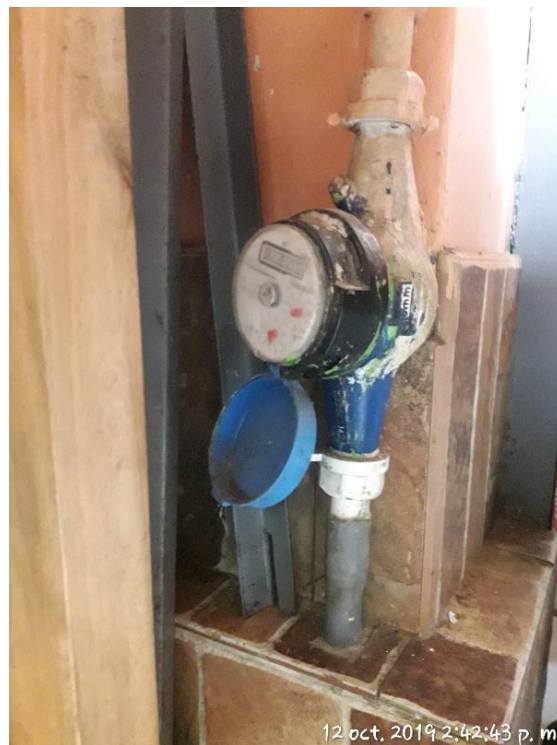
Figura 74. Ubicación del medidor de agua defectuosa. Correspondiente al Sr. Royer Flores – Mercado San Sebastián

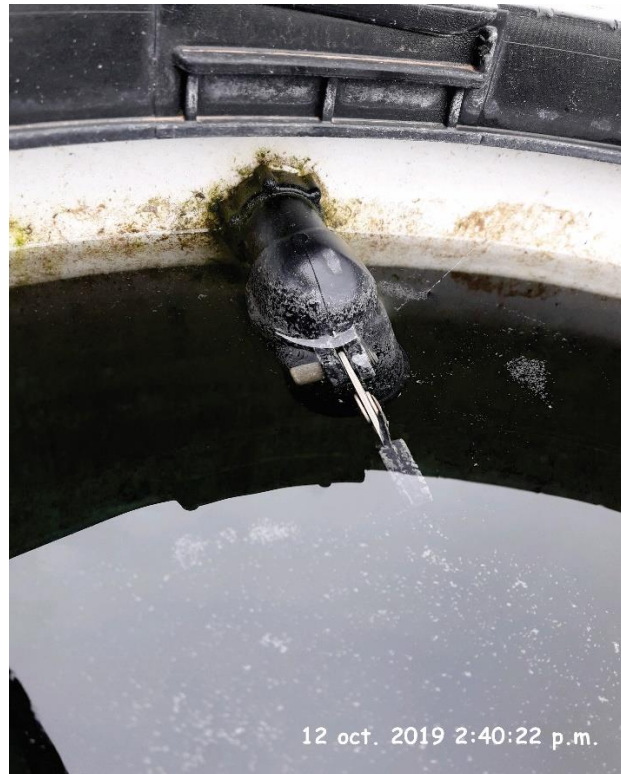
Figura 75. El interior del tanque presenta poca sedimentación y falta de mantenimiento. Falta de protección superior. Correspondiente al Sr. Royer Flores – Mercado San Sebastián

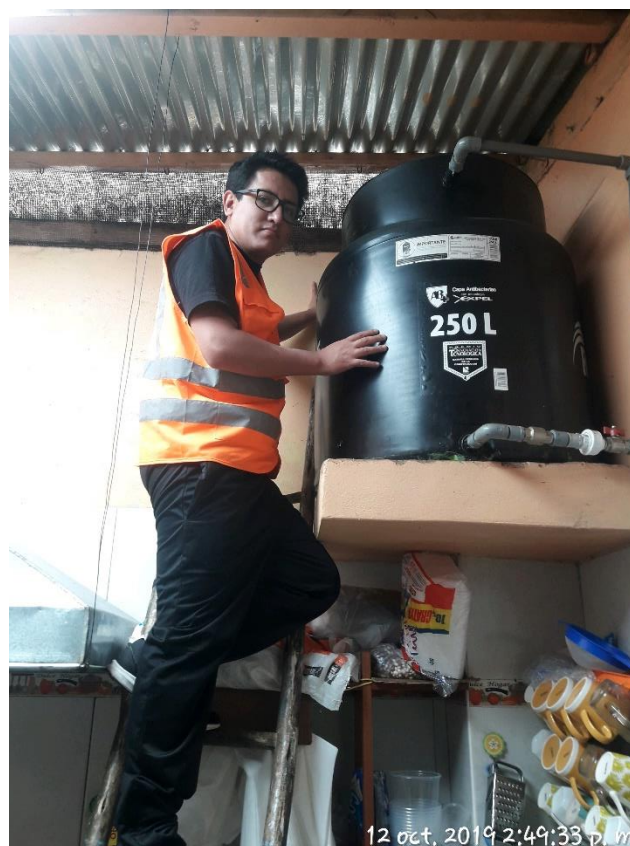
Figura 76. Ubicación de tanque elevado incorrecta. Se debe garantizar la presión de agua y espacio para la O&M. Correspondiente al Sr. Carlos Rojas – Mercado San Sebastián

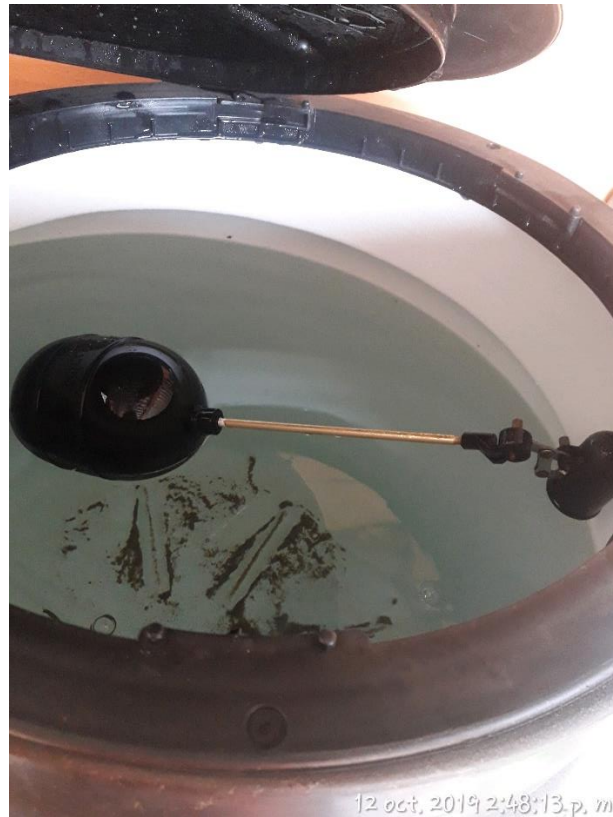
Figura 77. Se aprecia sedimentación en el interior del tanque y presencia de insectos. Correspondiente al Sr. Carlos Rojas – Mercado San Sebastián

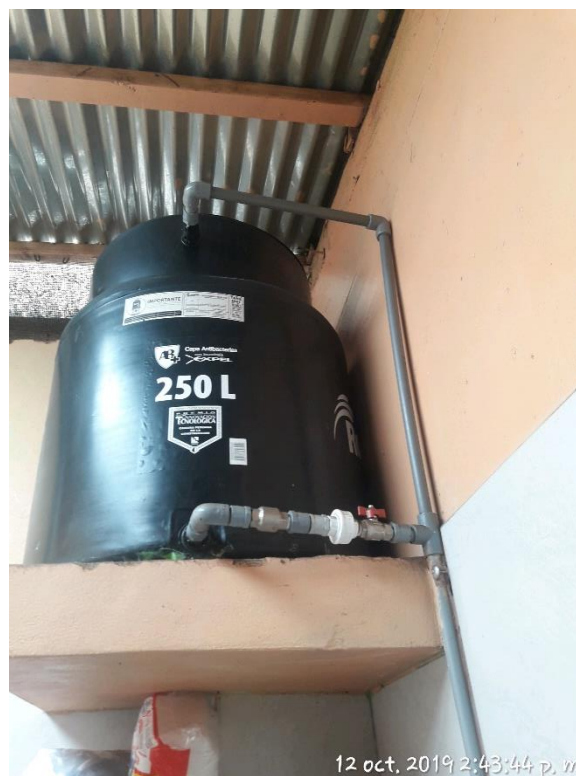
Figura 78. No se realizó la instalación de filtro de agua, tubo visor, tubería de desagüe, válvula de cierre, tubería de ventilación y llaves universales. Correspondiente al Sr. Carlos Rojas – Mercado San Sebastián
