“EXPERIENCIA LABORAL EN EL MANTENIMIENTO Y RECUPERACIÓN DEL SISTEMA DE AGUA POTABLE, CENTRO POBLADO HUALANGA ALTA SISTEMA 3, CAJAMARCA 2020”

Tesis para optar el título profesional de:

INGENIERO AMBIENTAL

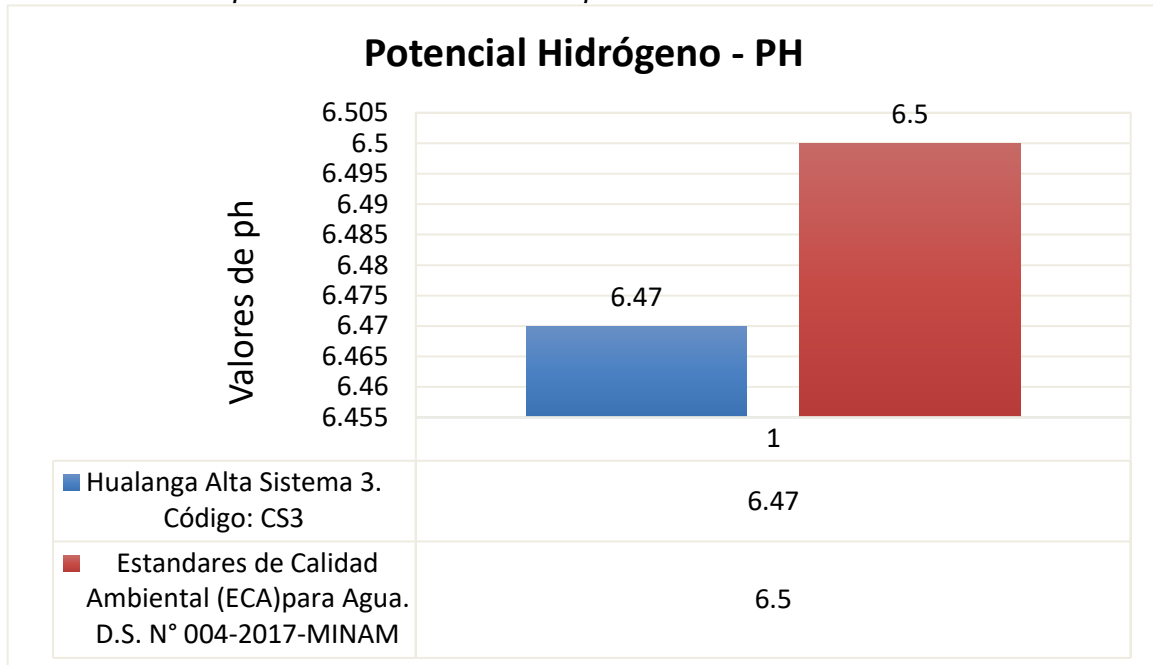
Gráfico 1:

Comparación de los valores de pH con la muestra tomada

Descripción: En el proyecto desarrollado, el resultado que se obtuvo del muestro es (ph 6.47), lo que nos indica que el agua es ligeramente ácida. Ya que se encuentra por debajo de los ECA D.S. N° 004-2017-MINAM. De la categoría A1, que son aguas que pueden ser potabilizadas con desinfección.

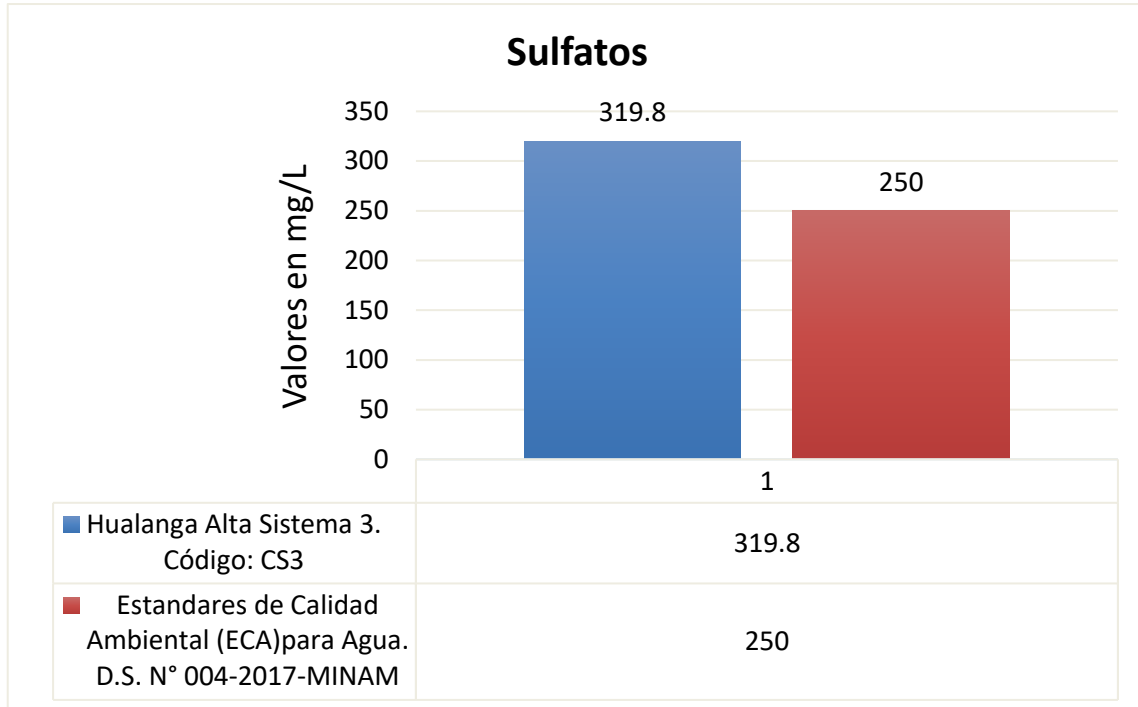
Gráfico 2:

Comparación de los valores de sulfatos con la muestra tomada.

Descripción: En el proyecto desarrollado, el resultado que se obtuvo del muestro es (sulfato 319.8 mg/L), lo que nos indica que el agua del manantial se mueve por formaciones rocosas y suelos que contienen minerales sulfatados. Ya que se encuentra por encima de los ECA D.S. N° 004-2017-MINAM. De la categoría A1, que son aguas que pueden ser potabilizadas con desinfección.

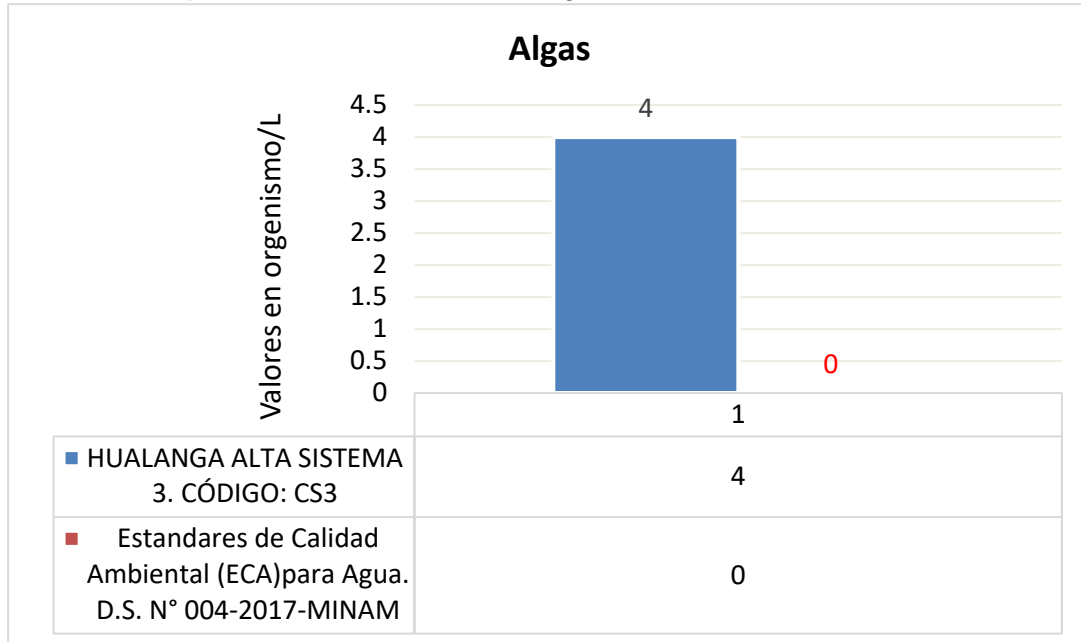
Gráfico 3:

Comparación de los valores de algas con la muestra tomada

Descripción: En el proyecto desarrollado, el resultado que se obtuvo del muestro es (algas 4 Organismo/L), lo que nos indica que el agua del manantial contiene alta concentraciones de nitrógeno y fósforos. Ya que se encuentra por encima de los ECA D.S. N° 004-2017-MINAM. De la categoría A1, que son aguas que pueden ser potabilizadas con desinfección.

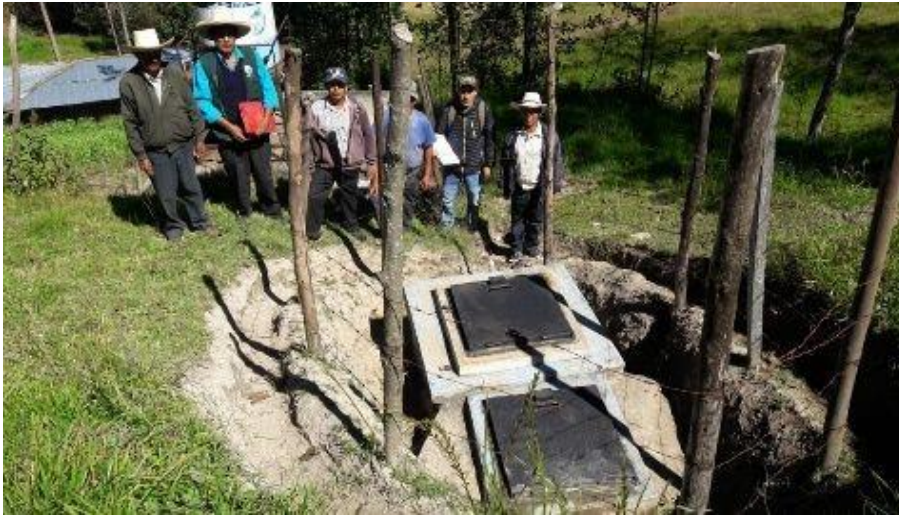
Anexo 13:

Cerco perimétrico en mal estado

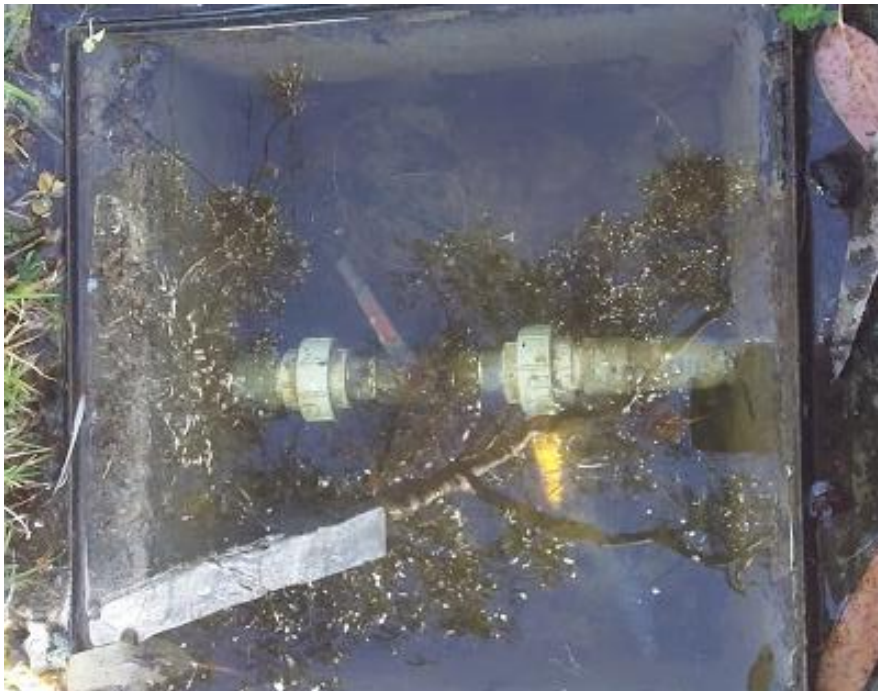
Anexo 14:

Llave de salida de la caja de válvulas

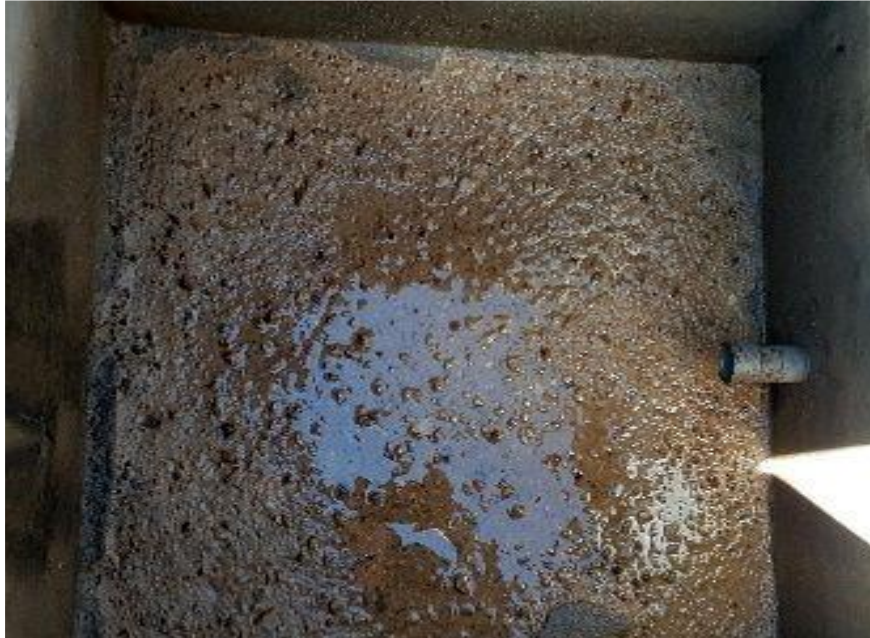
Anexo 15:

- Infraestructura de la parte interior de la cámara húmeda en deterioro.
(Anexo 15)
- Infraestructura despintada. (Anexo 16)

Infraestructura de la Cámara Húmeda en deterioro

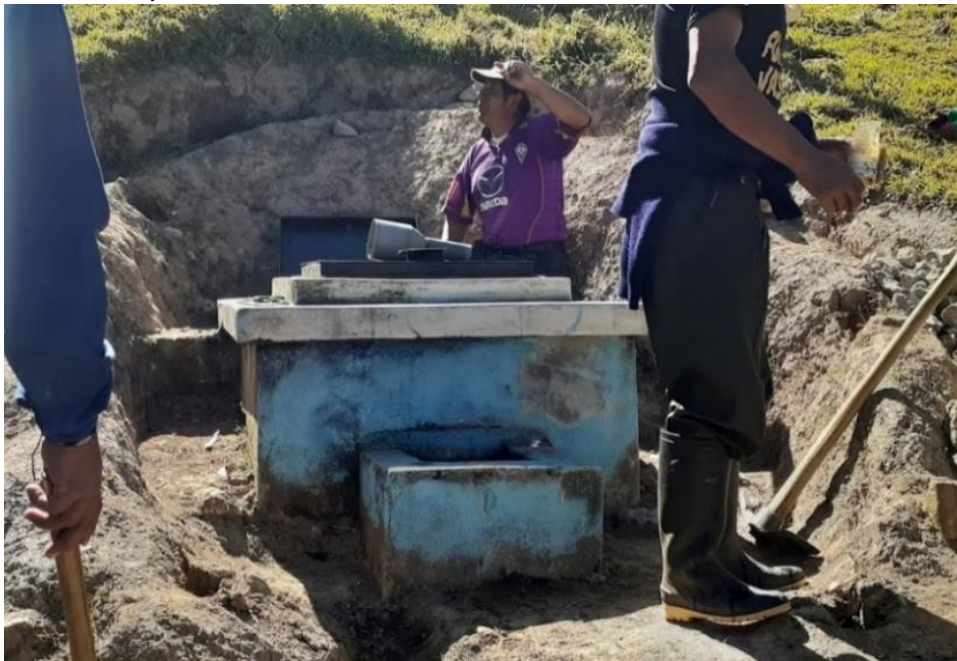
Anexo 16:

Infraestructura despintada

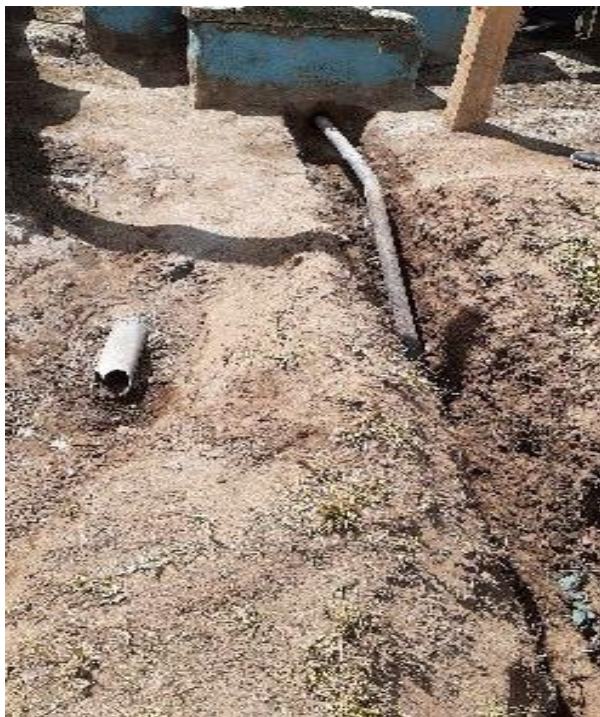
Anexo 17:

Tubería de conducción en mal estado

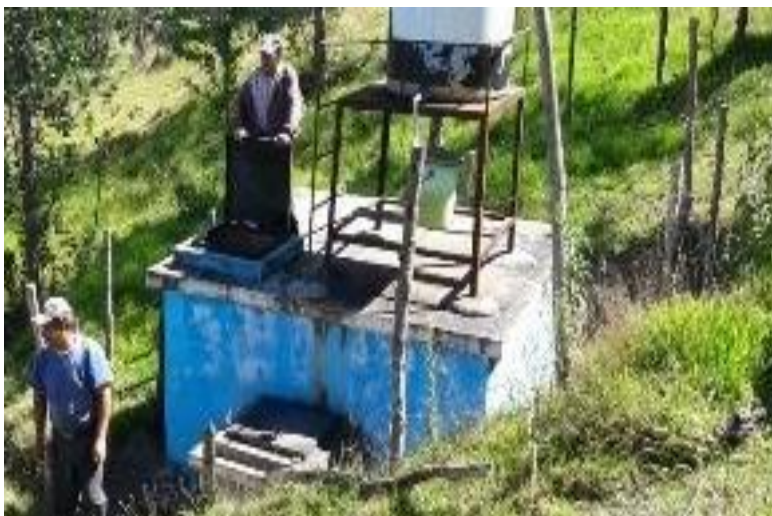
Anexo 18:

- En el cerco perimétrico se visualizó postes caídos y en proceso de descomposición, así como el alambre de púas oxidado y roto. (Anexo 18)
- Infraestructura despintada. (Anexo 19)
- Infraestructura del piso de la parte interior del tanque de almacenamiento en mal estado. (Anexo 20)
- Llaves de entrada, salida, limpia y rebose de la caja de válvulas presentaban filtraciones y estaban oxidadas. (Anexo 21)
- Sistema de cloración completamente deteriorado. (Anexo 22)
- No presentó caseta para el sistema de cloración. (Anexo 23)

Cerco perimétrico en mal estado

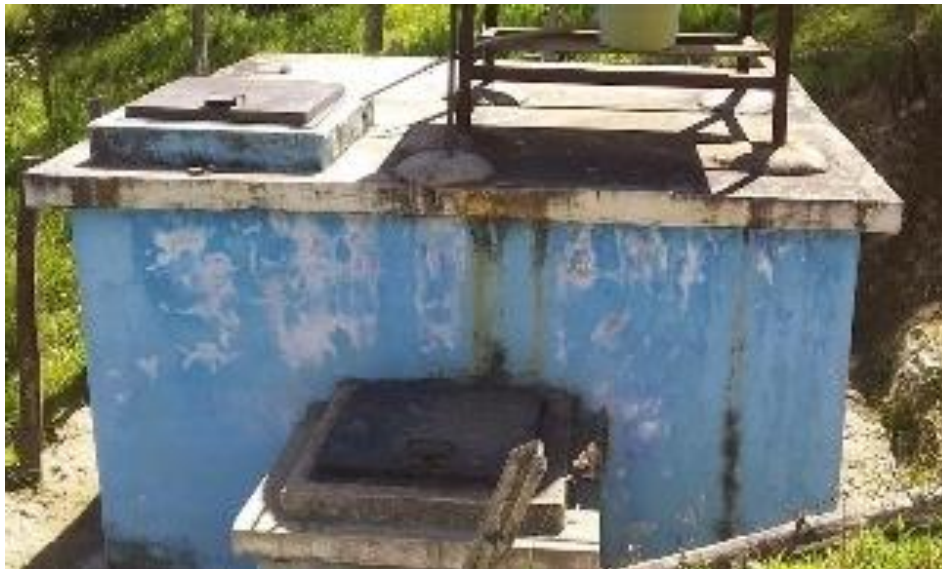
Anexo 19:

Infraestructura despintada

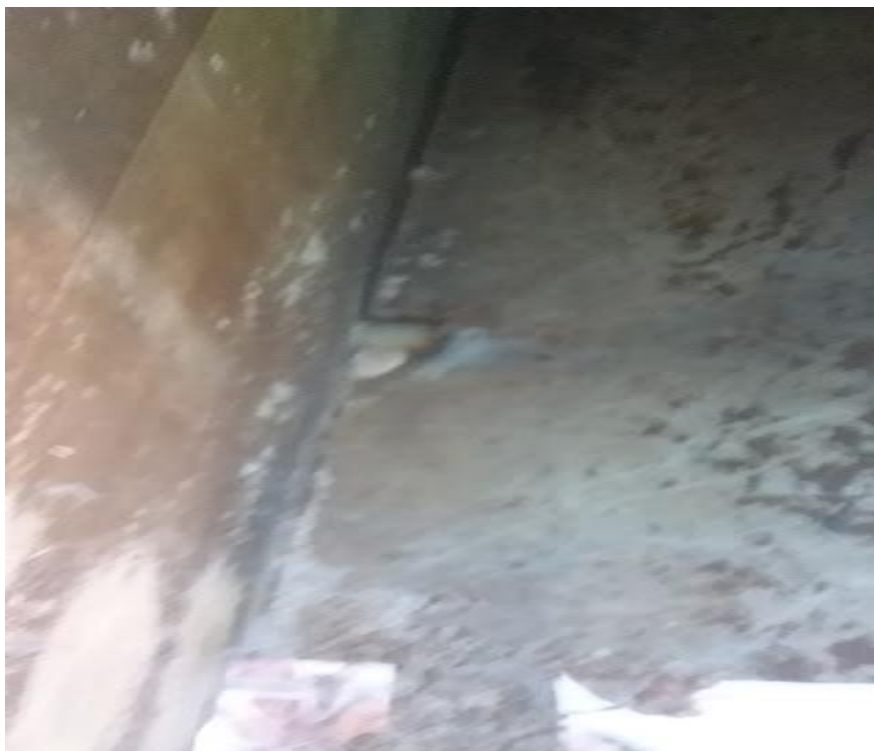
Anexo 20:

Infraestructura del interior del reservorio en mal estado

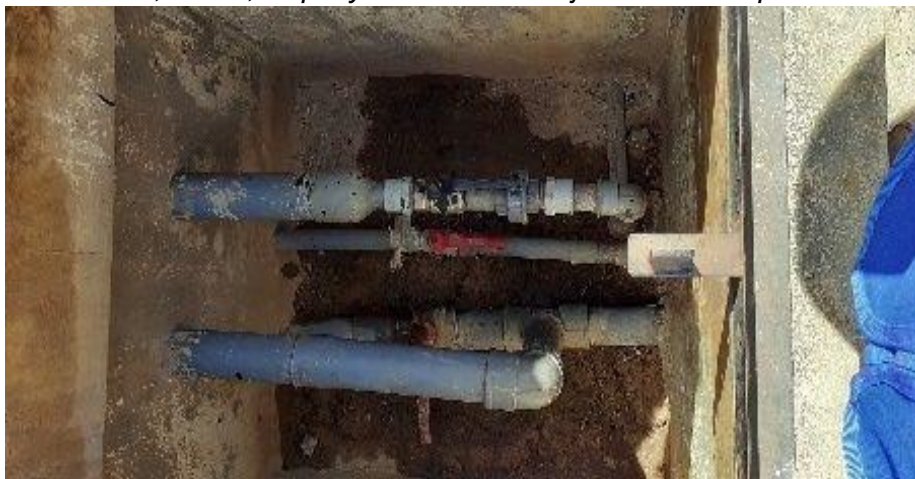
Anexo 21:

Llaves de entrada, salida, limpia y rebose de la caja de válvulas presenta filtraciones

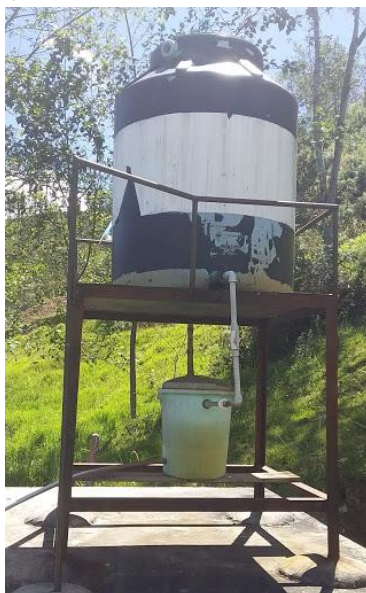
Anexo 22:

Sistema de cloración colapsado

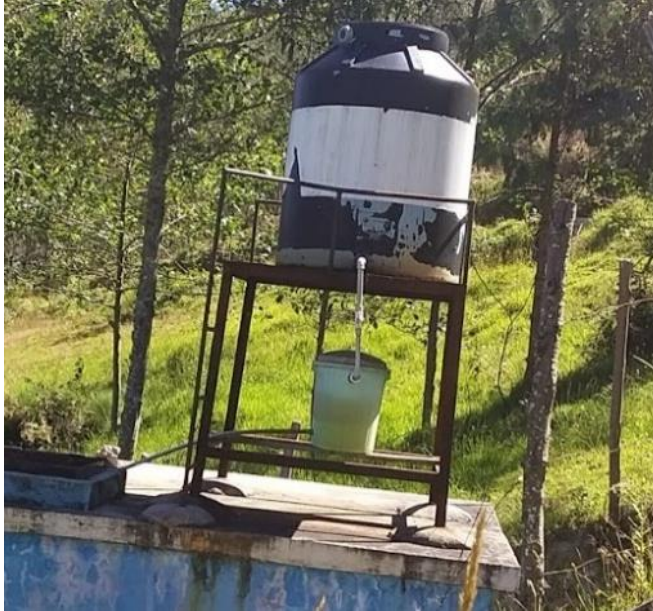
Anexo 23:

No presenta caseta para el sistema de cloración

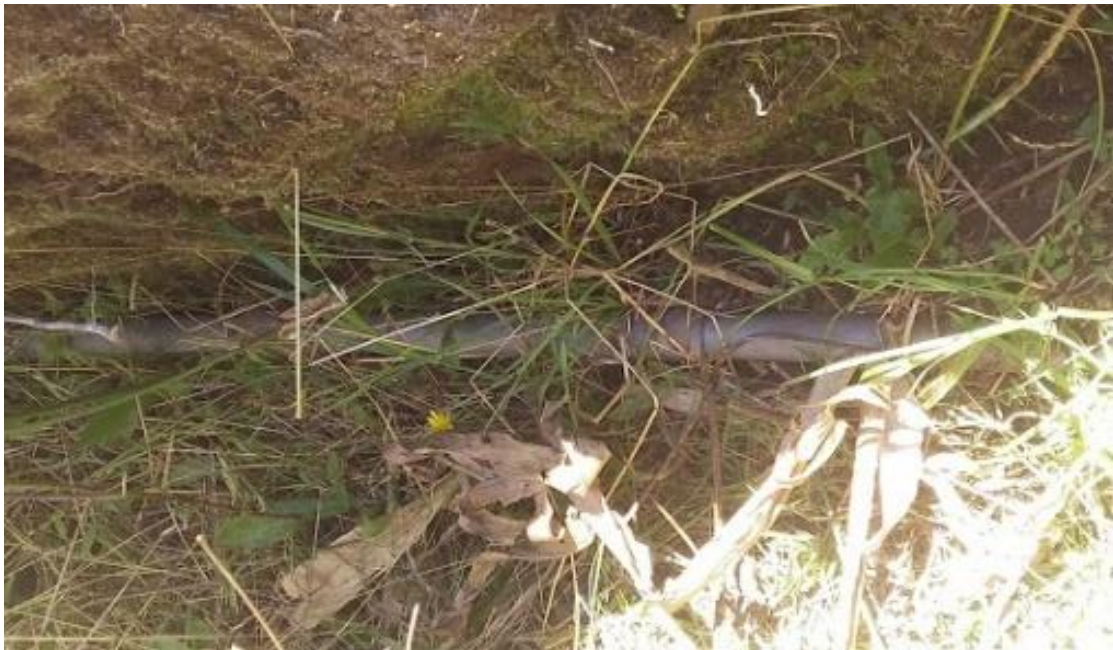
Anexo 24:

Se visualizó tubería de aducción en mal estado y expuesta a la superficie

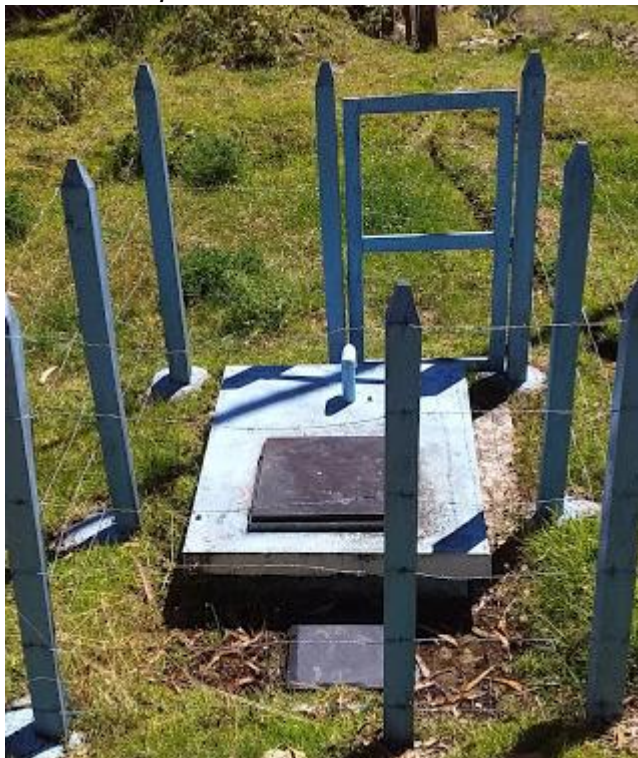
Anexo 25:

- Infraestructura despintada. (Anexo 25)
- Boya esférica de 3/4 malograda. (Anexo 26)
- Infraestructura de la para interior deteriorada. (Anexo 27)

Infraestructura despintada

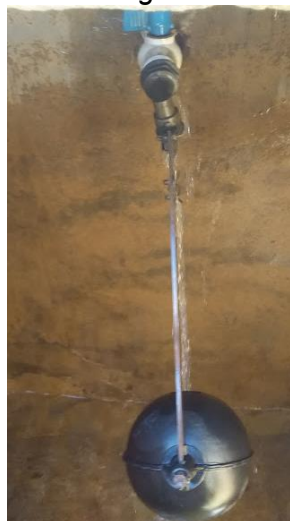
Anexo 26:

Boya esférica de 3/4" malograda

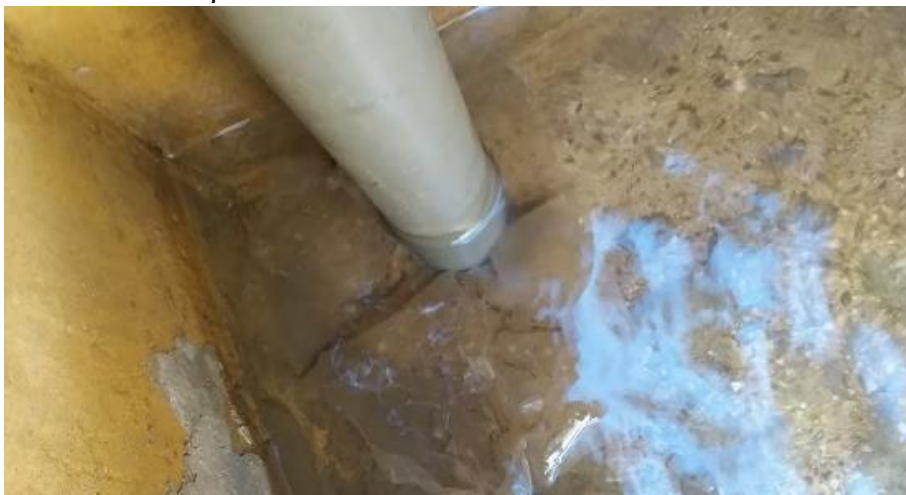
Anexo 27:

Infraestructura de la parte interna deteriorada
