FACULTAD DE INGENIERÍA

Carrera de Ingeniería Civil

ANÁLISIS Y ESTUDIOS DE SUELOS Y SU APLICACIÓN PARA EL MEJORAMIENTO DEL TRAMO 19 DE UNA CARRETERA EN LA PROVINCIA DE CORONEL PORTILLO UCAYALI 2018.

Trabajo de suficiencia profesional para optar el título profesional de:

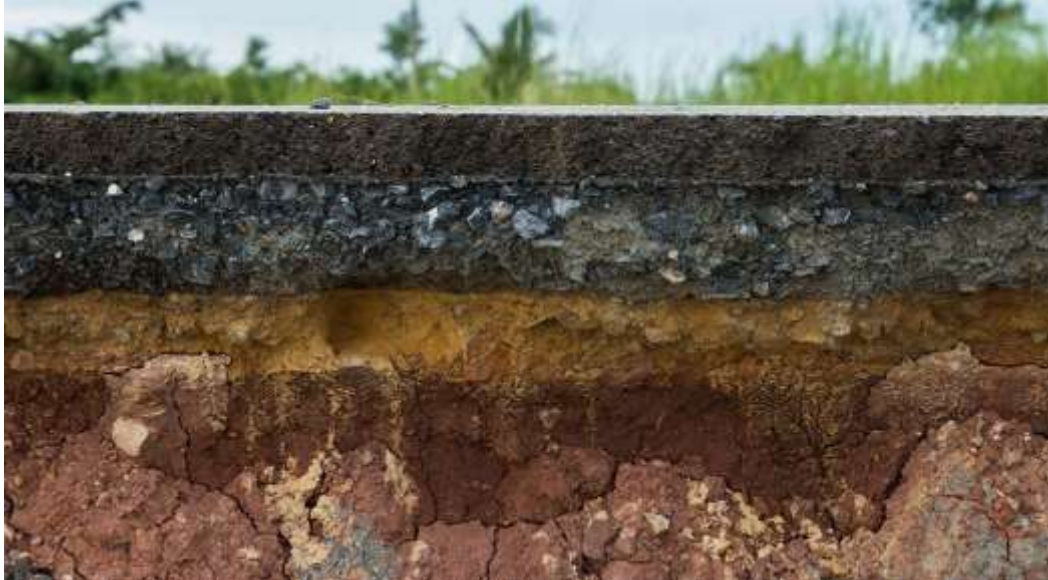
Figura 7. Capas por niveles de la subrasante del suelo
Fuente: Revista de Ingeniería de Suelos en las Vías Terrestres

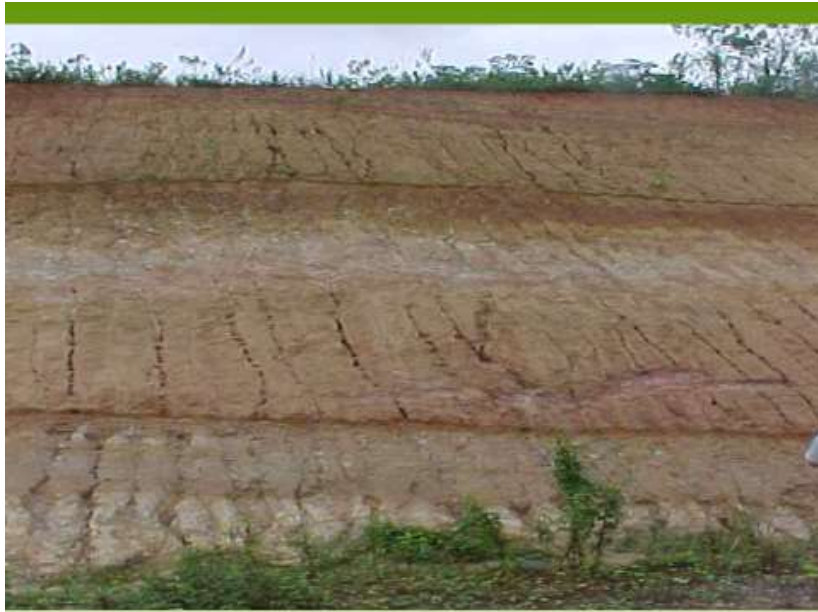
Figura 9. Suelos Tropicales que sufrieron erosión hídrica.

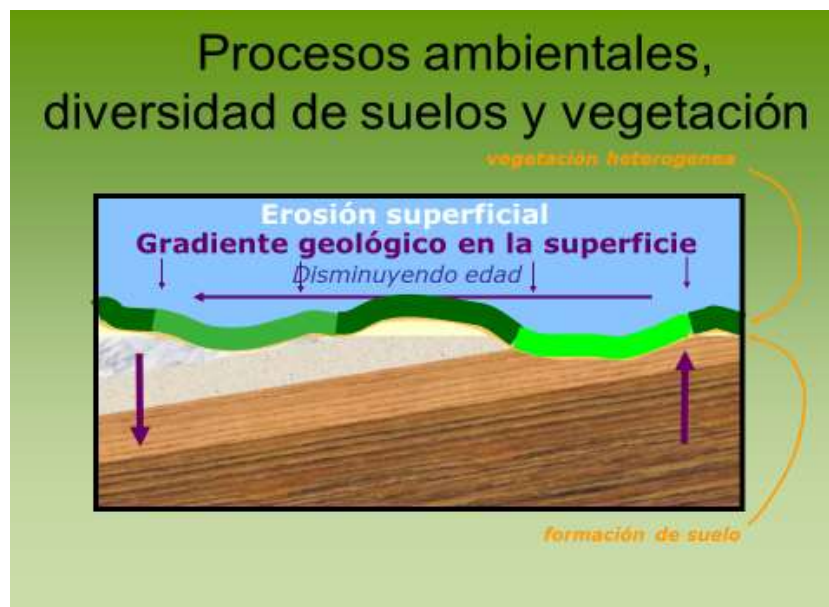
Figura 10. Suelos Tropicales en formación afectados por la erosión.

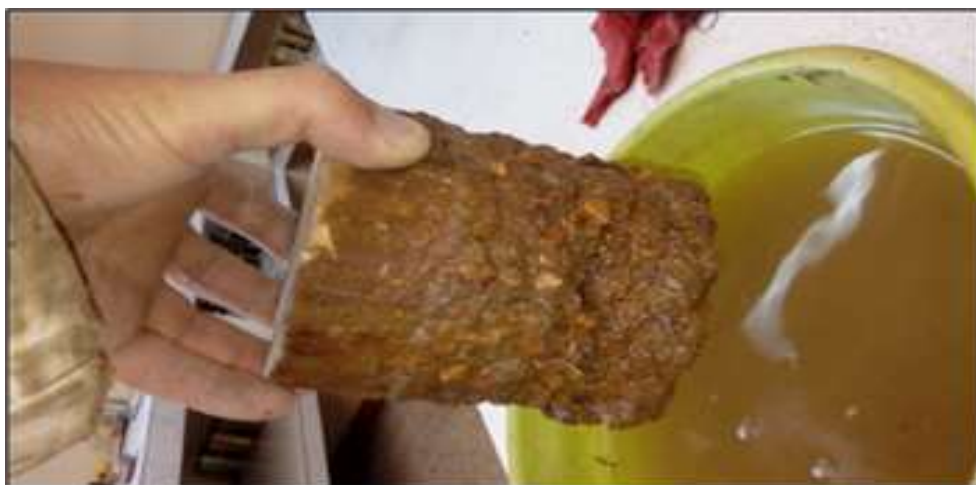
Figura 12. Ensayo de estabilidad hídrica.

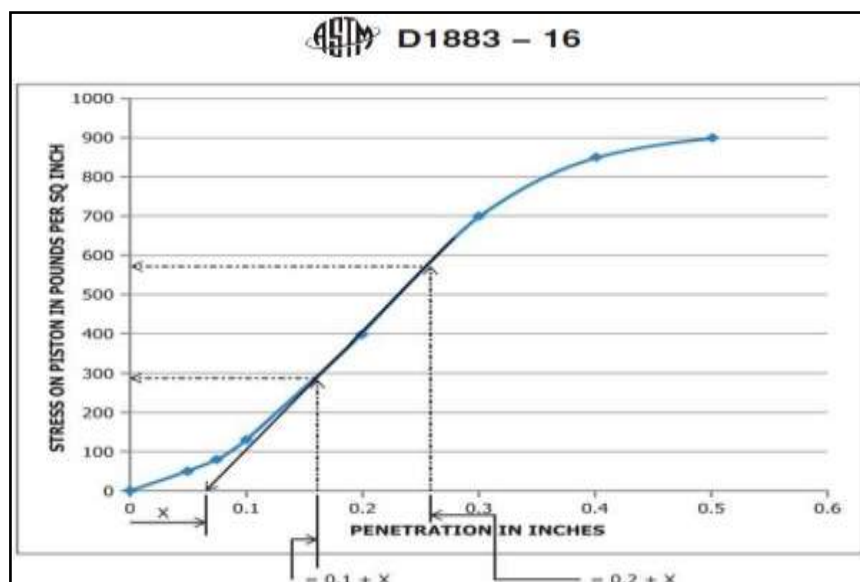
Para poder corregir por concavidad hacia arriba (o convexidad) se utiliza una hoja de cálculo basada en los principios de la norma ASTM D1883-16. (Rev., Perú Construye, (2018), pág. 15)

Figura 15. Método de ajuste para corregir por concavidad hacia arriba e irregularidades de superficies

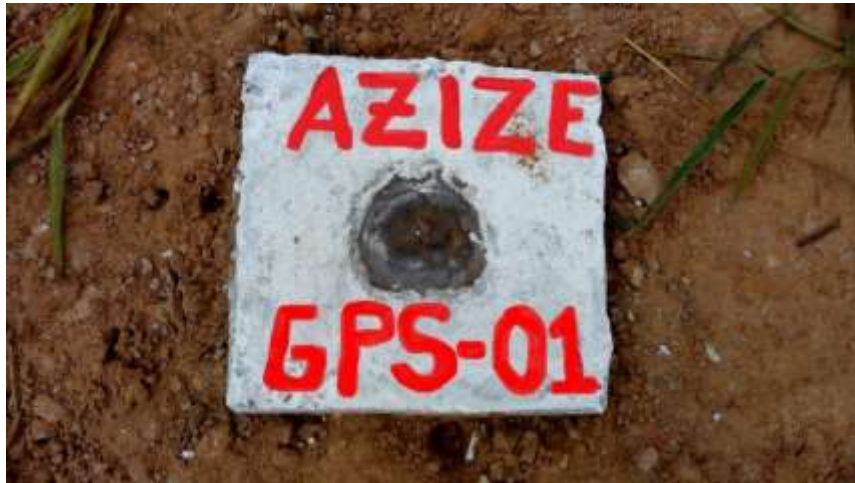
- GPS-01. Se ubica en el inicio del proyecto en el lado Izquierdo sobre una lomada, este punto forma parte de la red primaria, así como de la poligonal de apoyo, con los siguientes datos de grabación satelital.

Figura 25. Punto de control GPS-01 monumentado

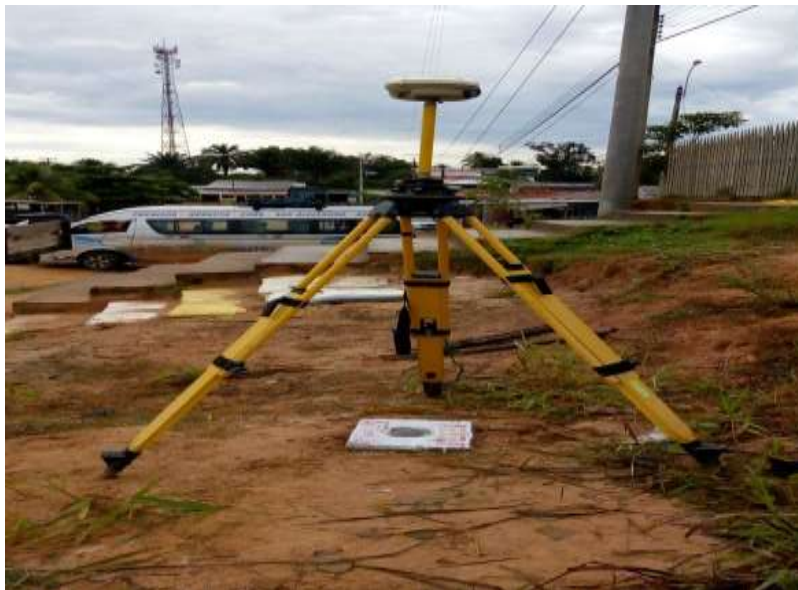
Figura 26. Equipo GNSS: Trimble R8 modelo

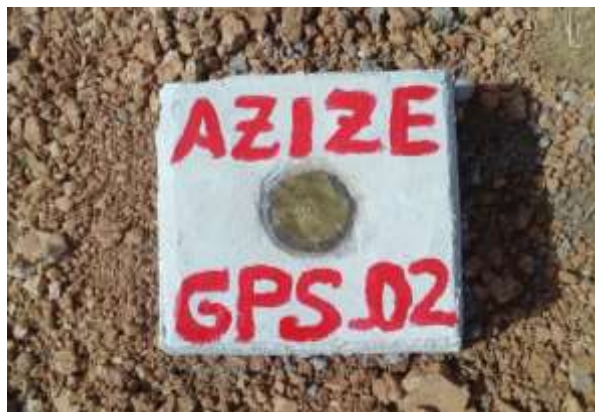
➤ GPS-02. Se ubica en el lado derecho del terreno existente, este punto forma parte de la red primaria ubicados cada 5km. así como de la poligonal de apoyo, con los siguientes datos de grabación satelital.

Figura 27. Punto de control GPS-02 monumentado.

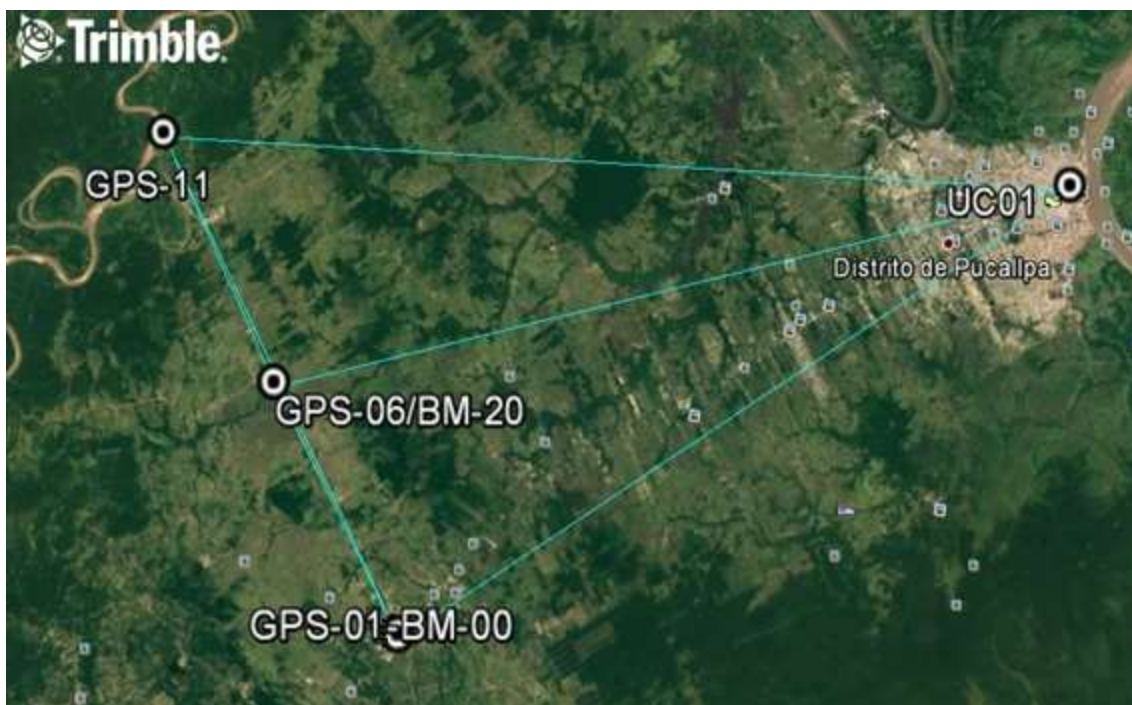
Figura 28. Equipo GNSS: Trimble R8 modelo - Croquis de enlace con la base de rastreo permanente. UC01, reporte del programa TRIMBLE BUSSINES CENTER

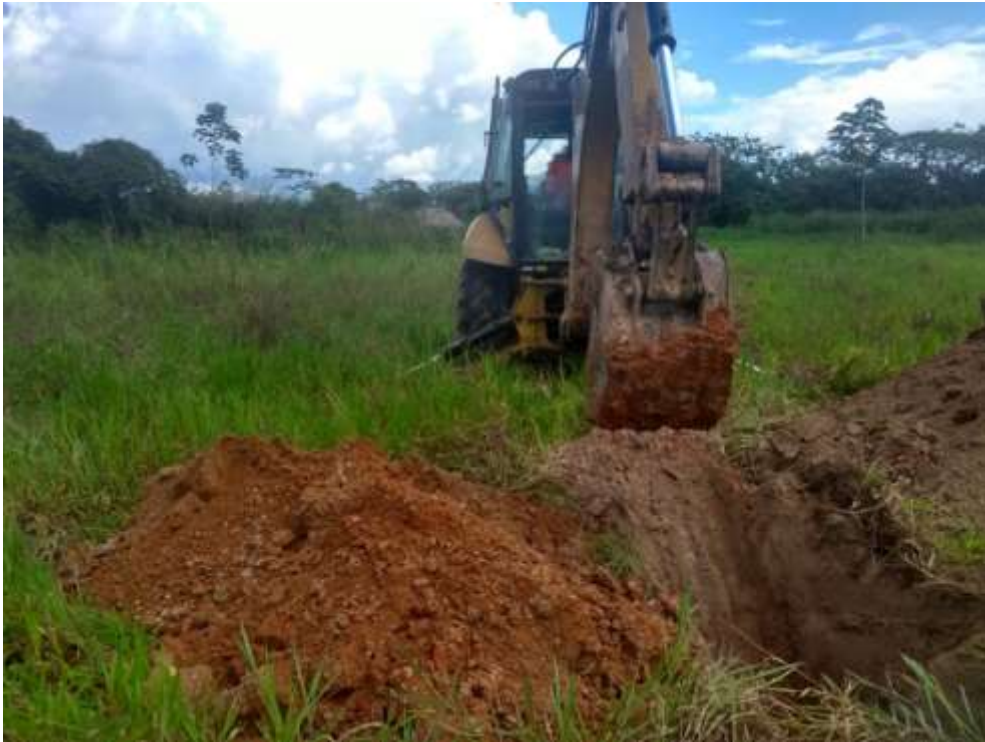
Figura 30. Excavación con Retroexcavadora en la Cantera San José

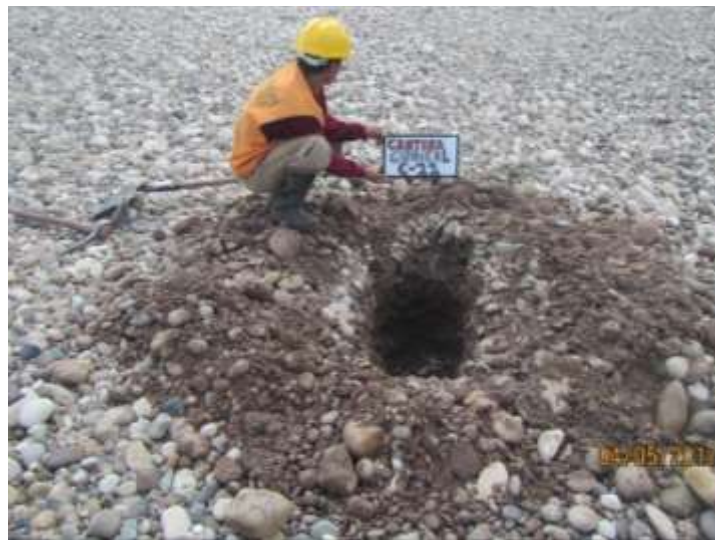
Figura 34. Vista del material de la calicata en la Cantera Guimeal

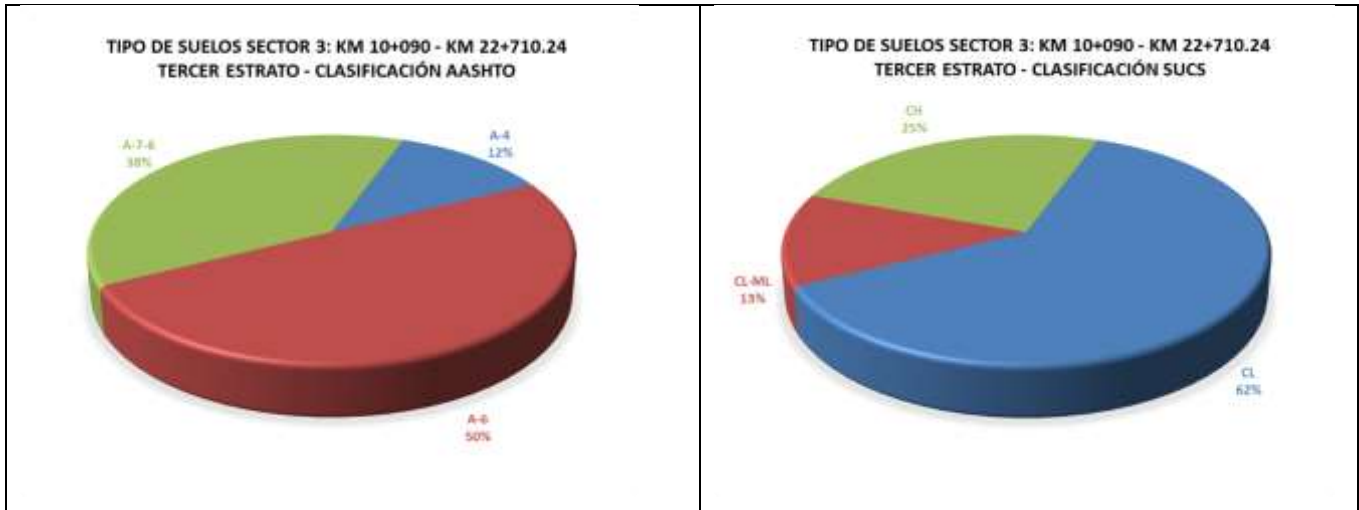
Según la Clasificación AASHTO los suelos encontrados en este segundo estrato son A-6 en un 50%, A-7-6 con un 38.0% y finalmente A-4 en un 12%.

Figura 38. Tipo de suelos - Sector 3 - Tercer Estrato

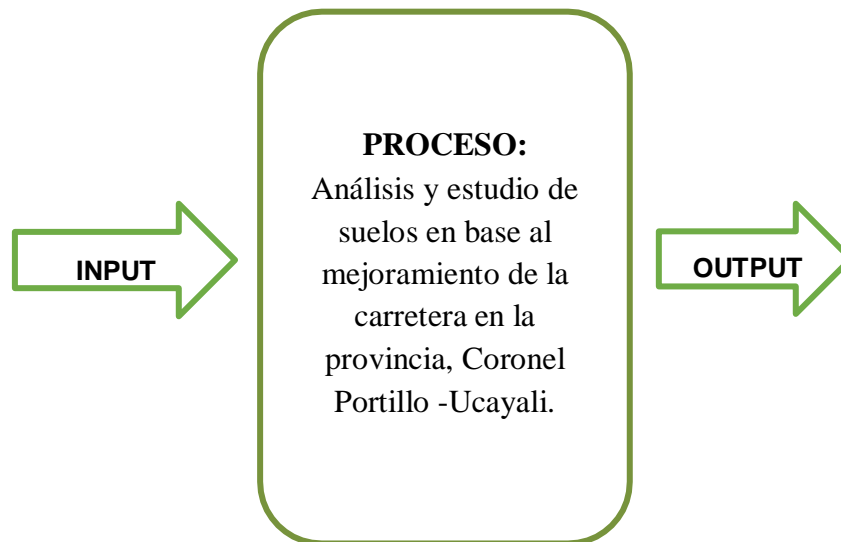
Figura 41. Diagrama de flujo del proceso general.

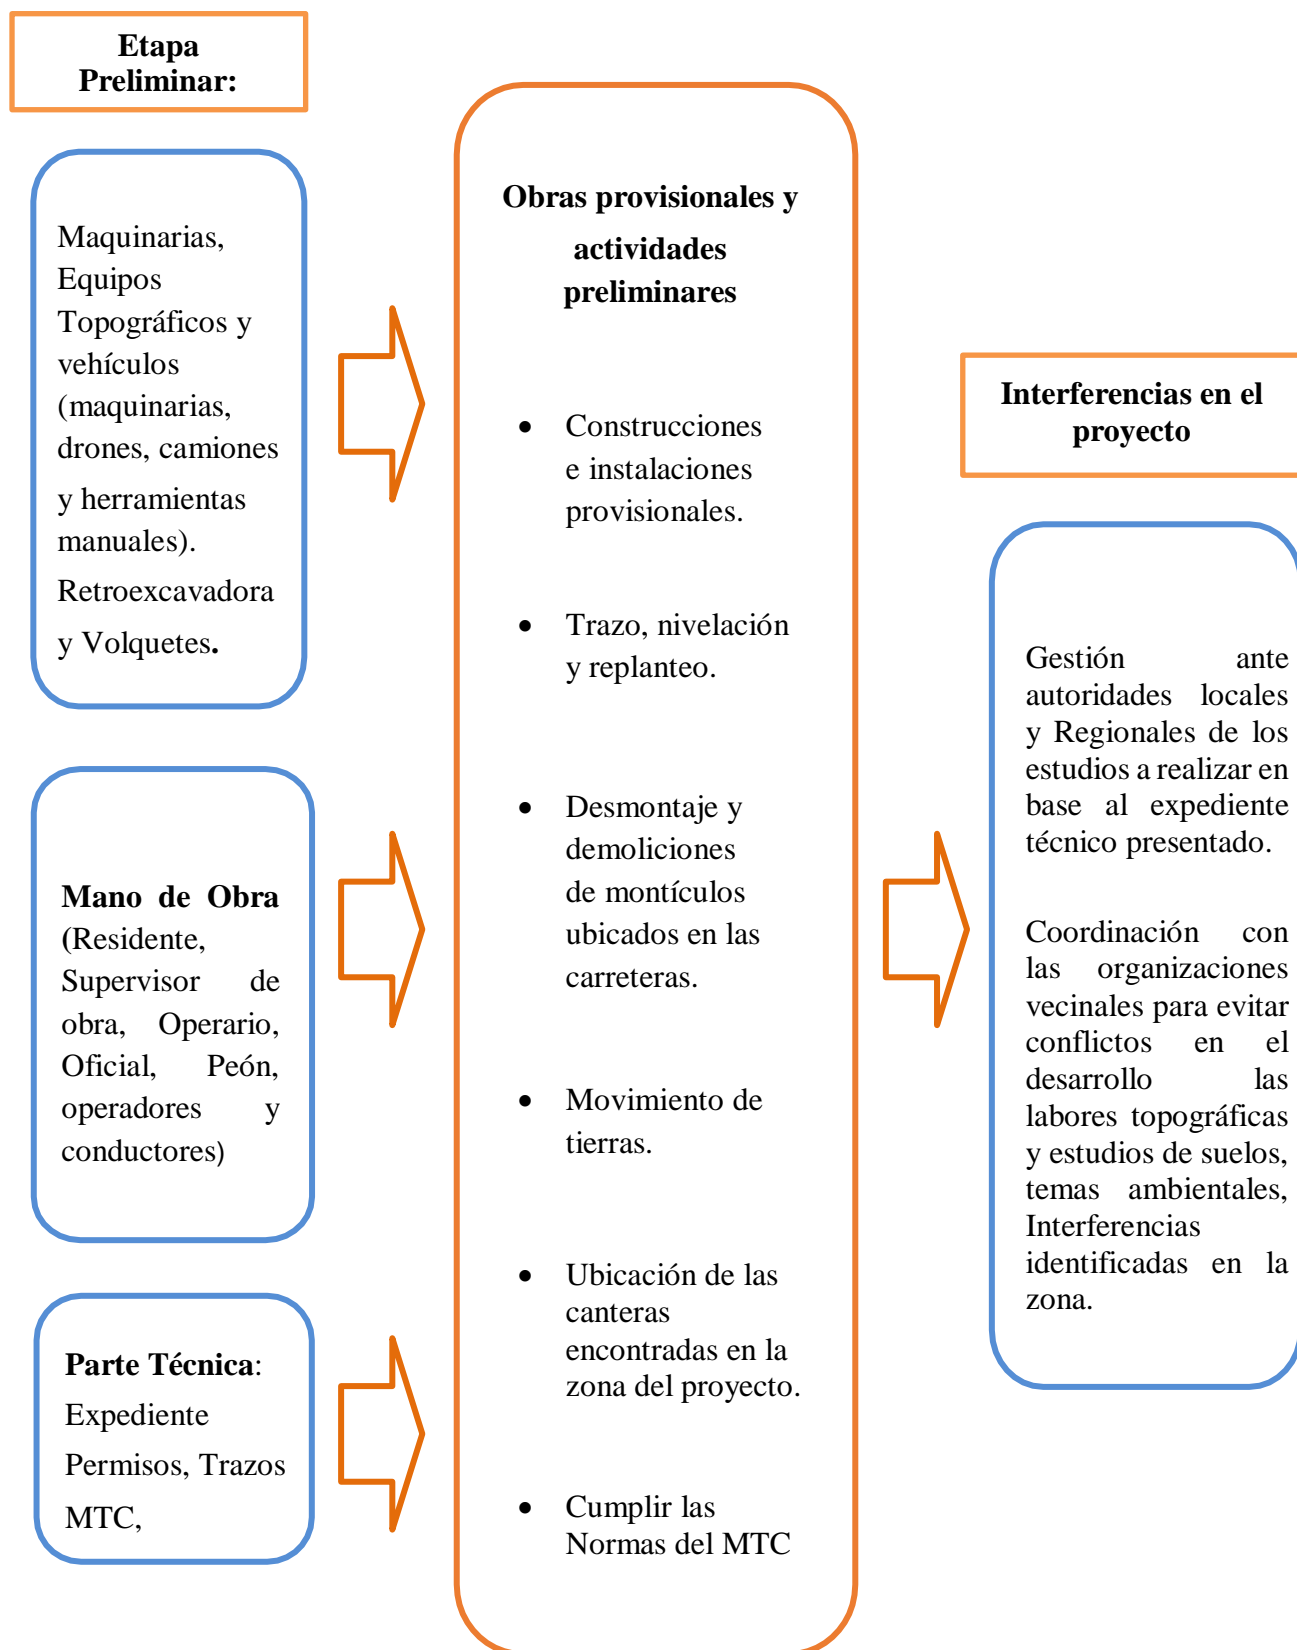
Figura 42. Diagrama de flujo de los trabajos preliminares

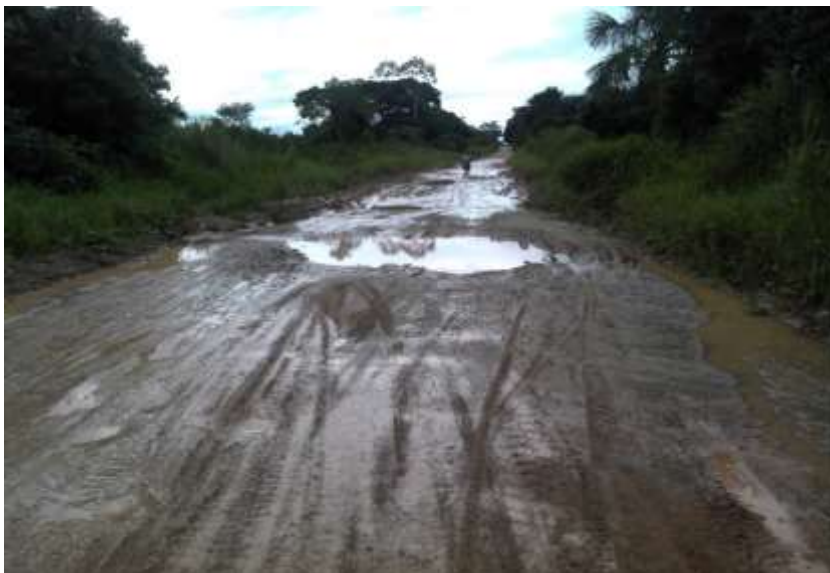
Se me designa como encargado de realizar el reporte de la zona a evaluarse previo a los estudios topográficos, se inspecciona las condiciones para la toma de muestras, se determina la presencia de canteras a lo largo de los tramos a evaluarse, posteriormente se reporta al supervisor de obra las condiciones del terreno, aquí se adjunta una imagen de las condiciones del terreno a causas de factores climáticos al inicio del proyecto.

Figura 46. Carretera de la vía inundada por agua – Factor Climático

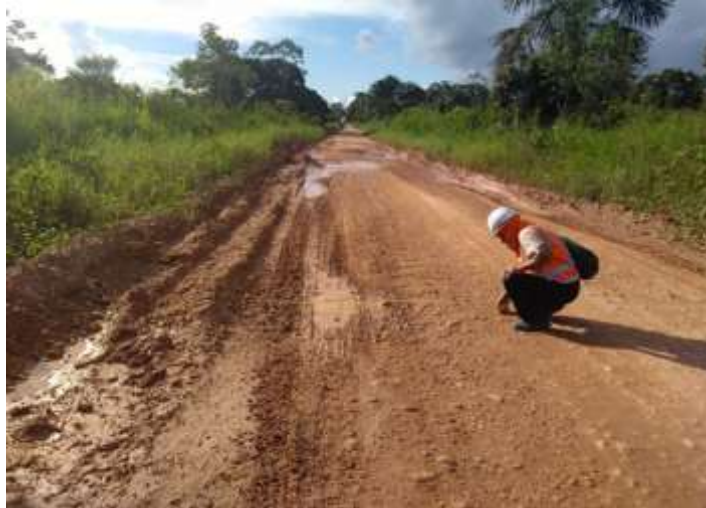
Figura 47. Deformación de la plataforma Km 10+600 de severidad alto

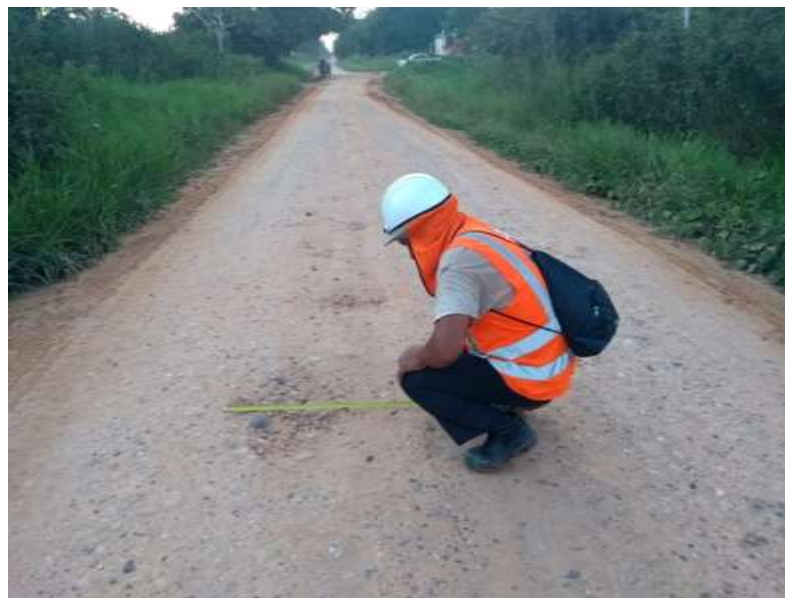
Figura 48. Presencia de baches con un nivel de severidad alto en los suelos.

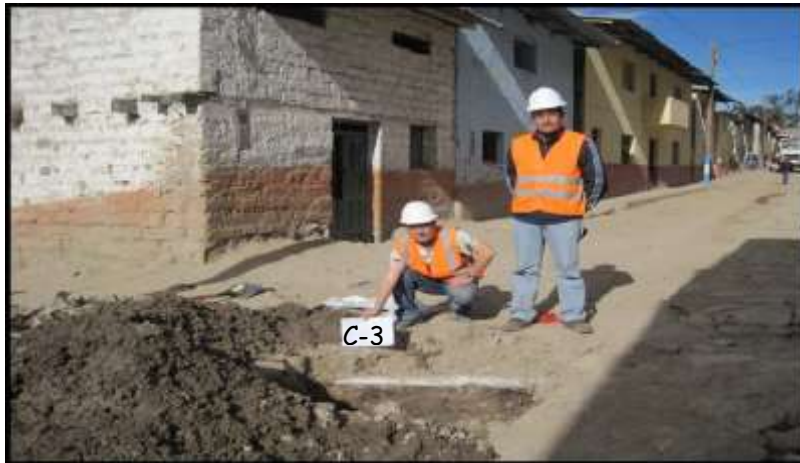
Figura 51. Ensayos de calicatas efectuadas en la parte laterales de las vías.

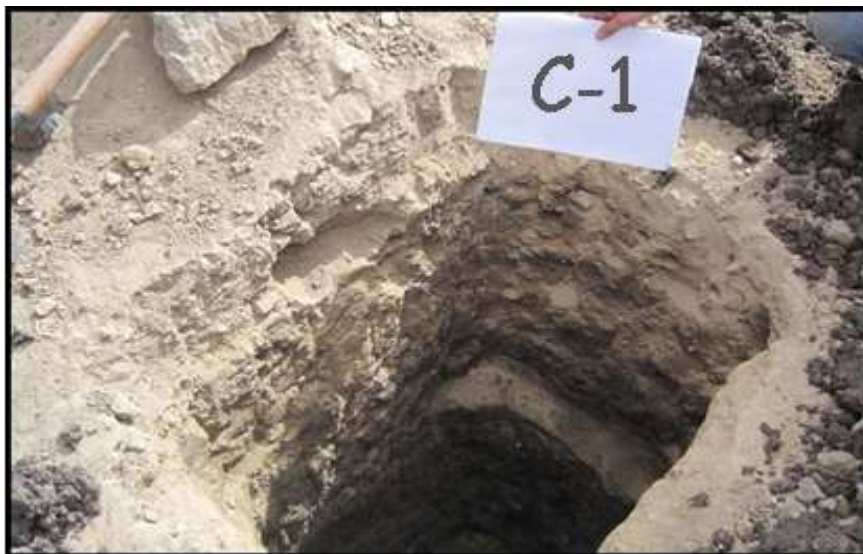
Figura 52. Calicata C-1, de 0.30m a 1.70 m Arena arcillosa con grava (SC-SM)

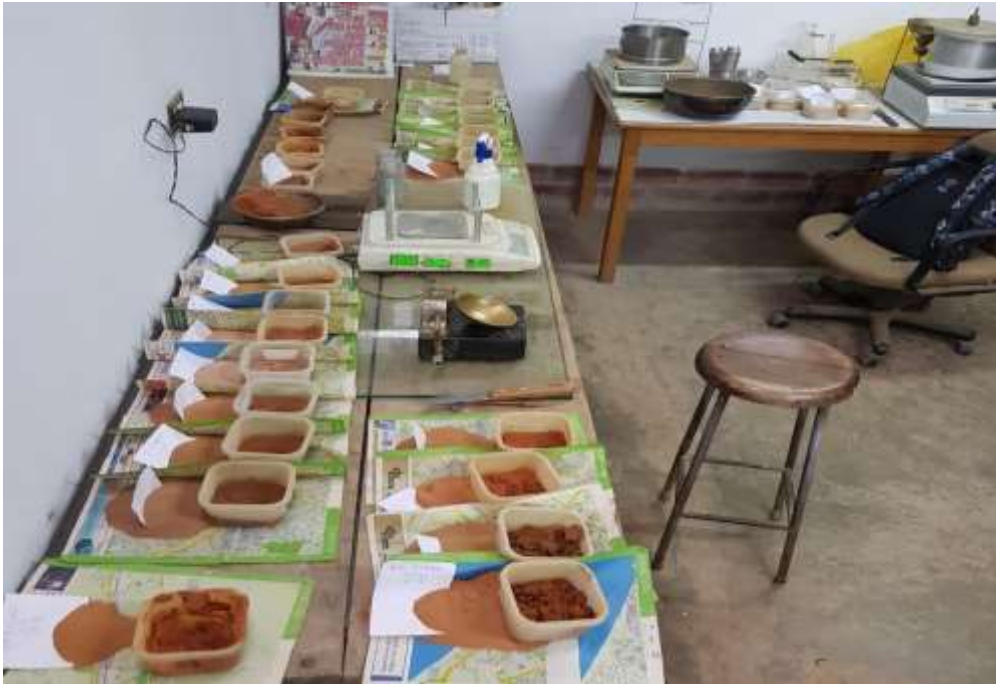
Foto 2. Laboratorio ensayos: Limites de Atterberg – Limite Líquido y Limite Plástico

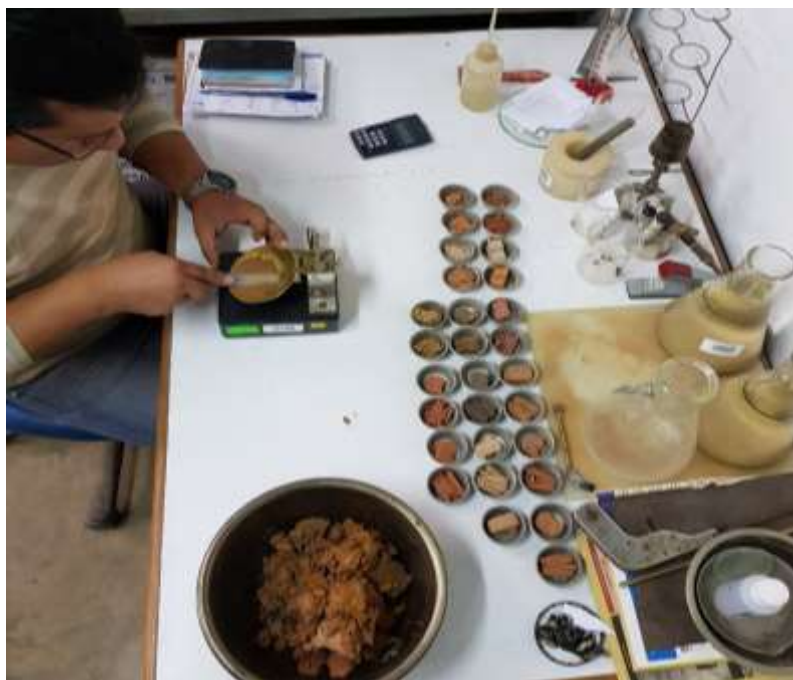
Foto 3. Laboratorio ensayos: Limites de Atterberg – Limite Líquido y Limite Plástico

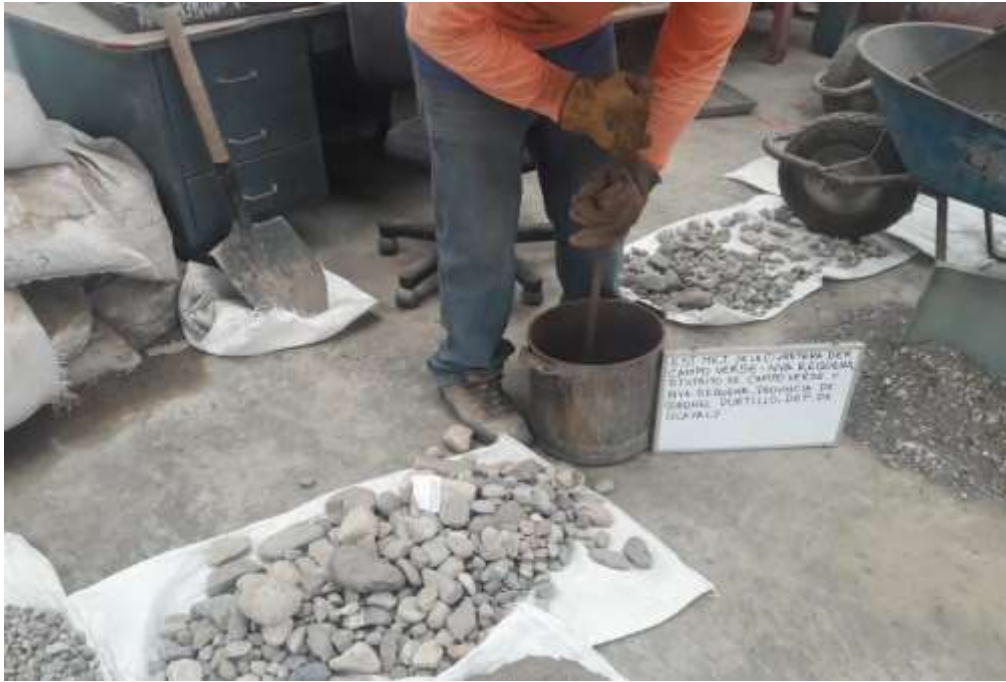
Foto 4. Ensayo de Compactación – Proctor Modificado

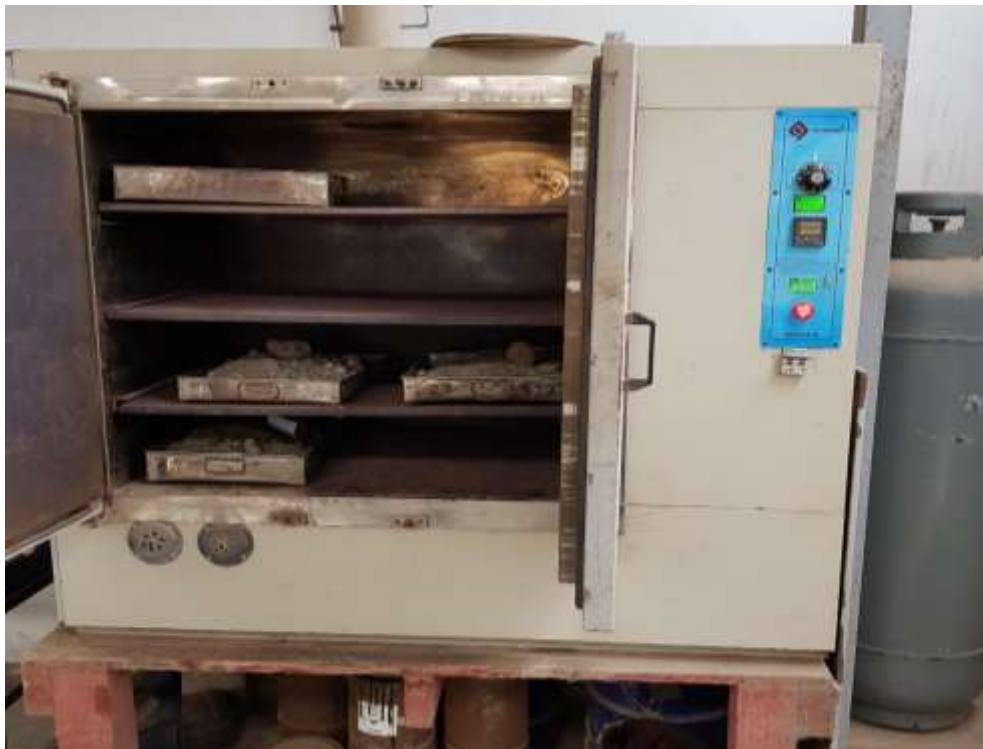
Foto 5. Preparación de muestra y puesta en horno
