FACULTAD DE INGENIERÍA

Carrera de Ingeniería Civil

**“ANÁLISIS DEL ÍNDICE DE RUGOSIDAD INTERNACIONAL
Y VOLUMEN DE TRÁNSITO DE LOS PAVIMENTOS
COMPENDIDOS POR LOS ANILLOS VIALES DE
TRUJILLO, 2020”**

2020

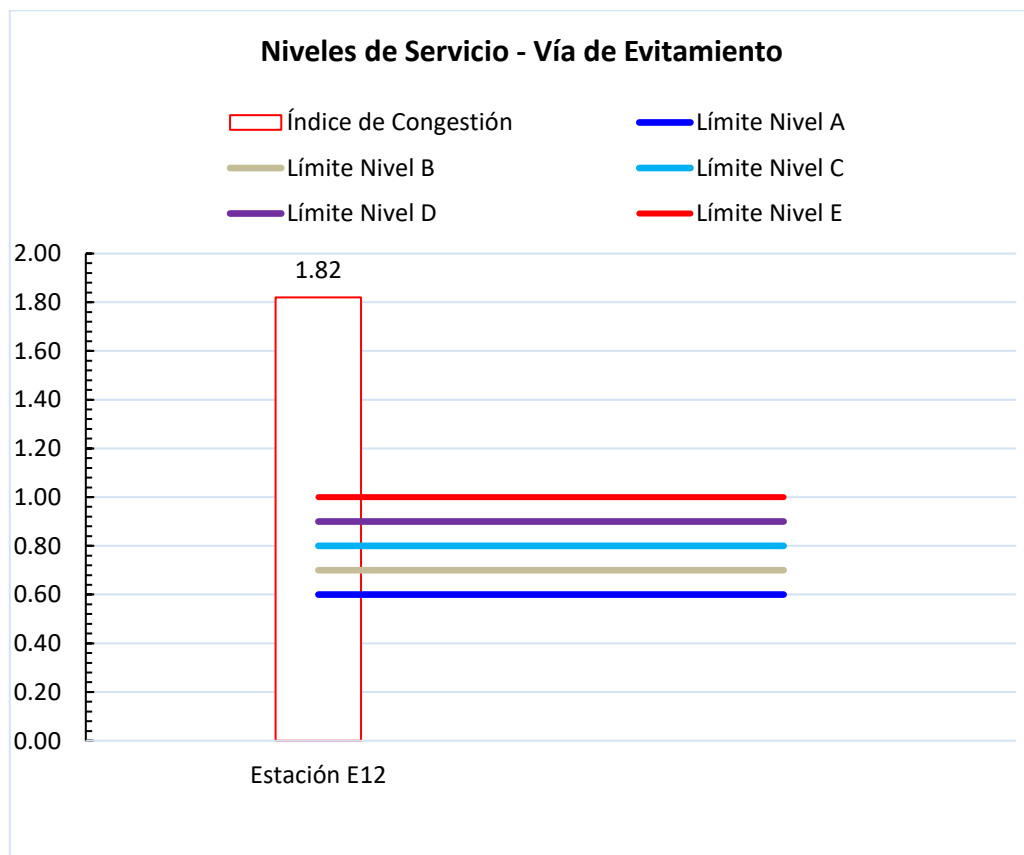
Niveles de Servicio por estación - Vía de Evitamiento

Vale mencionar que, a nivel de experiencia de conducción, la congestión de la vía distingue un tramo marcado, iniciando en el óvalo de Huanchaco hasta el óvalo El Milagro, donde el nivel de servicio mejoraría por horarios, pero, de todos modos, evidenciando colas, imposibilidad de mantener una velocidad constante y poca libertad para la realización de maniobras durante el tránsito.

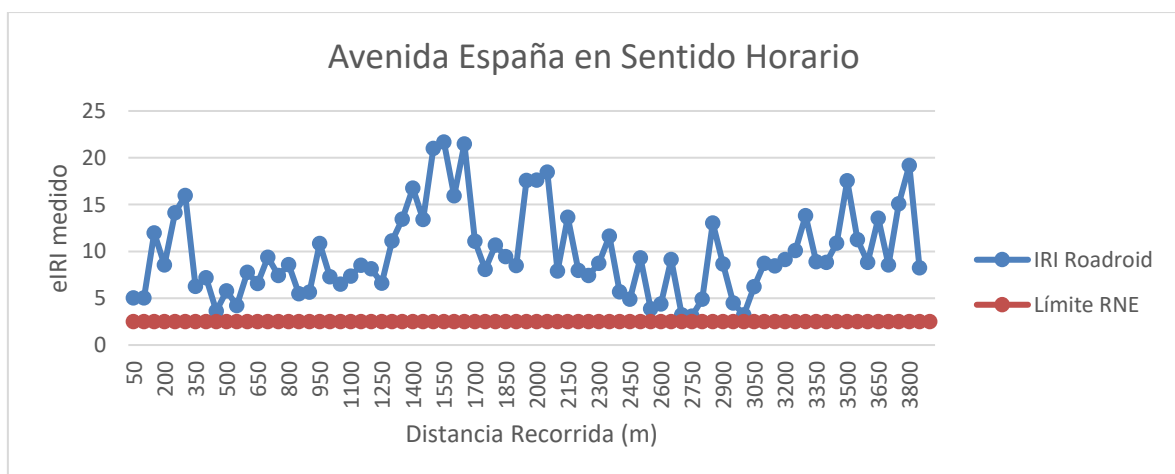
IRI medido vs Límite RNE – Avenida España – Sentido Horario

Vale señalar que, de acuerdo a la Ilustración 24, la gran mayoría de puntos (260 puntos de análisis de Roadroid, 68.8%), se encontraban en una condición pobre, lo que contribuiría a una mayor ponderación negativa para el promedio de estudio.

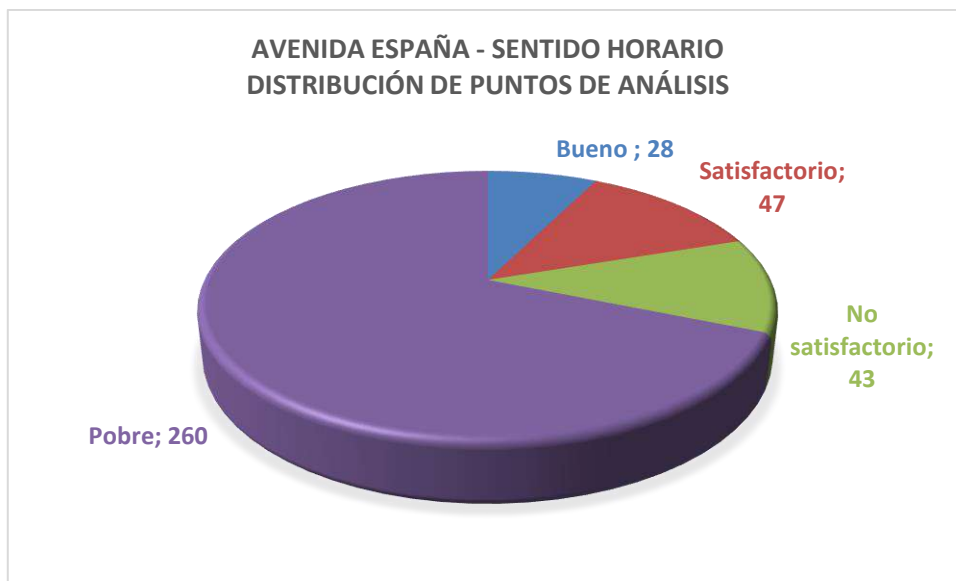
Distribución de Puntos de Análisis, Avenida España - Sentido Horario

Finalmente, se determina que el estado de la vía, de acuerdo a la escala propuesta por el Banco Mundial en función al IRI estimado, evidencia un pavimento con depresiones menores frecuentes.

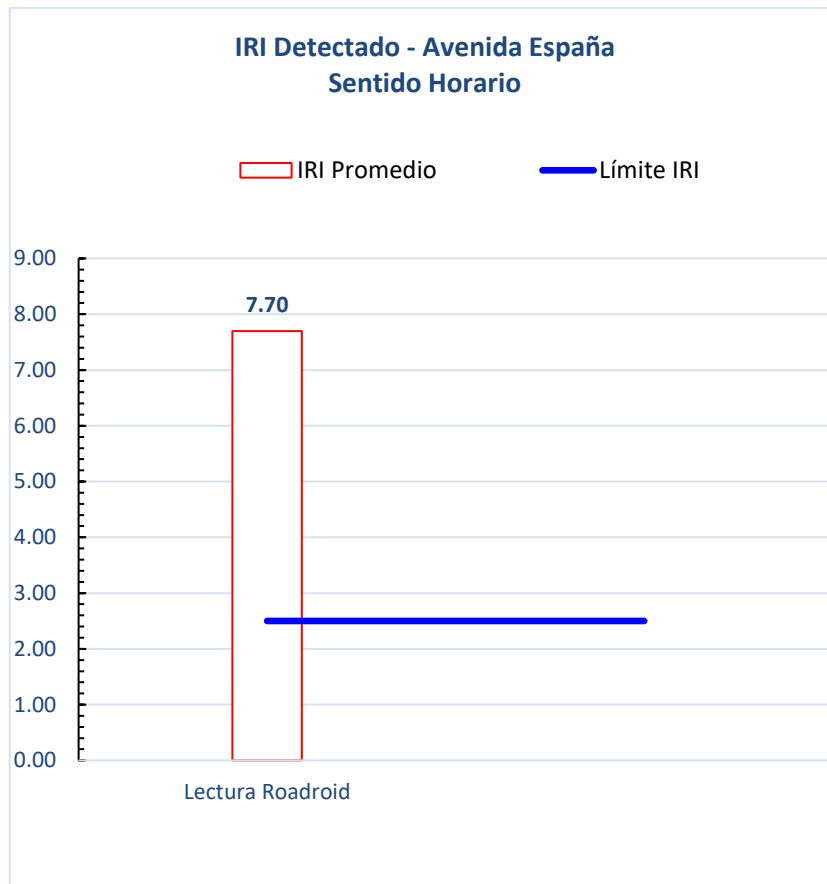
Contraste entre IRI promedio vs IRI límite – Avenida España – Sentido Horario

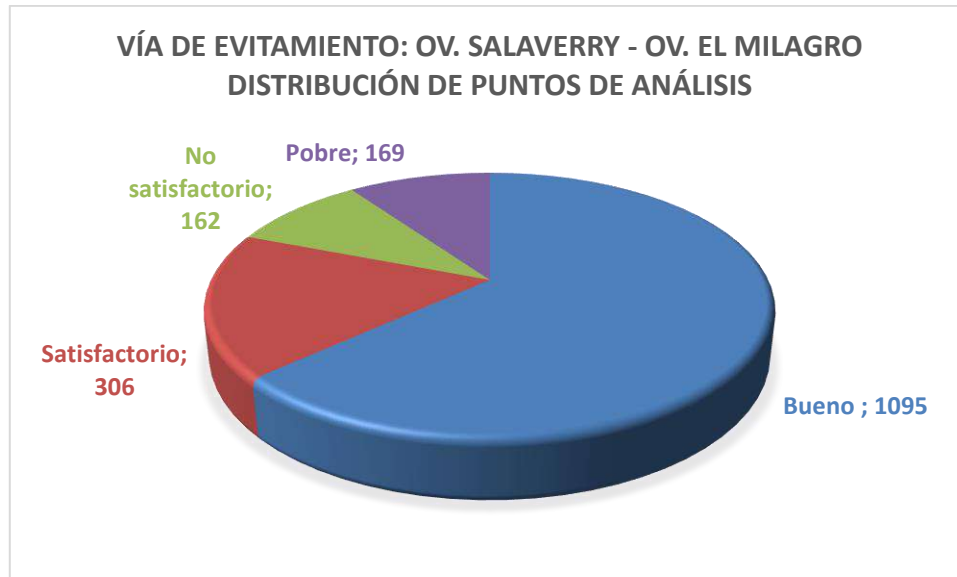
Distribución de puntos de análisis. Vía de Evitamiento – Ov. Salaverry – Ov. El Milagro

Finalmente, se determina que el estado de la vía, de acuerdo a la escala propuesta por el Banco Mundial en función al IRI estimado, evidencia un pavimento con imperfecciones superficiales que catalogaría, en la gran mayoría de puntos, como nuevo. Sin embargo, la existencia de puntos con calificación “Pobre” y “No Satisfactorio” evidencian la necesidad de atención de la vía.

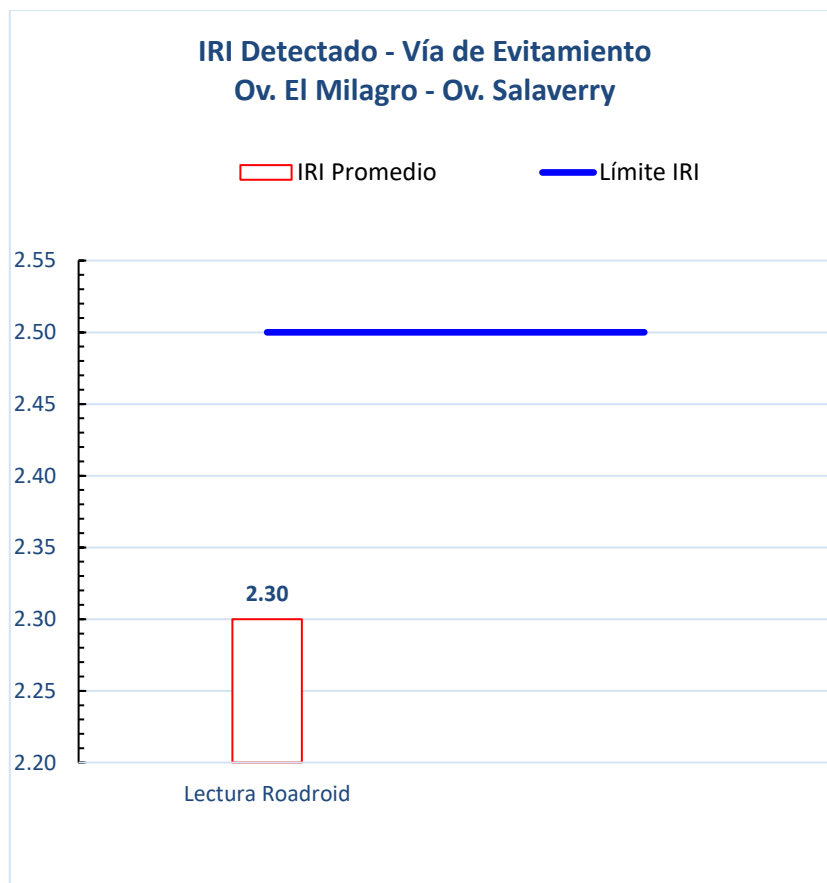
Contraste entre IRI promedio vs IRI límite. Vía de Evitamiento – Ov. El Milagro – Ov. Salaverry

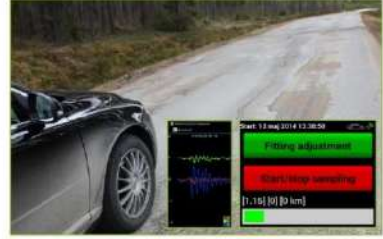
Sobre estos 100 ejemplos, es calculado y guardada un valor de la condición de la vía con las coordenadas del GPS.

Hay fórmulas complejas detrás del análisis de la señal y el resultado se expresa en un parámetro global - Índice de rugosidad Internacional (IRI).

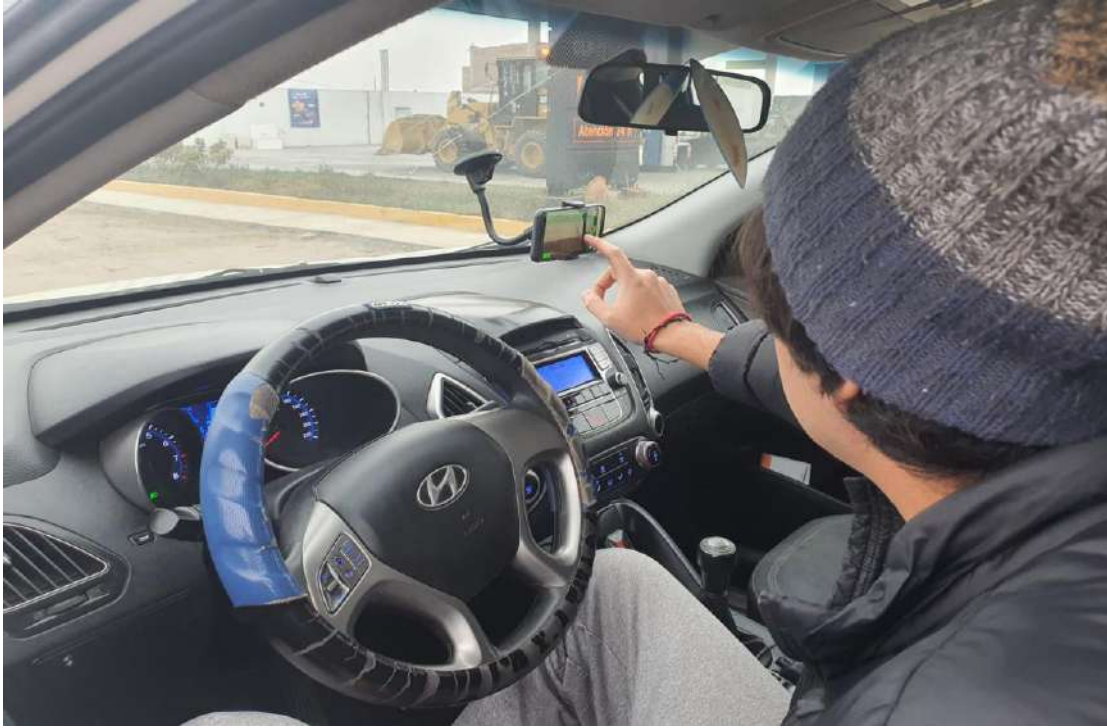
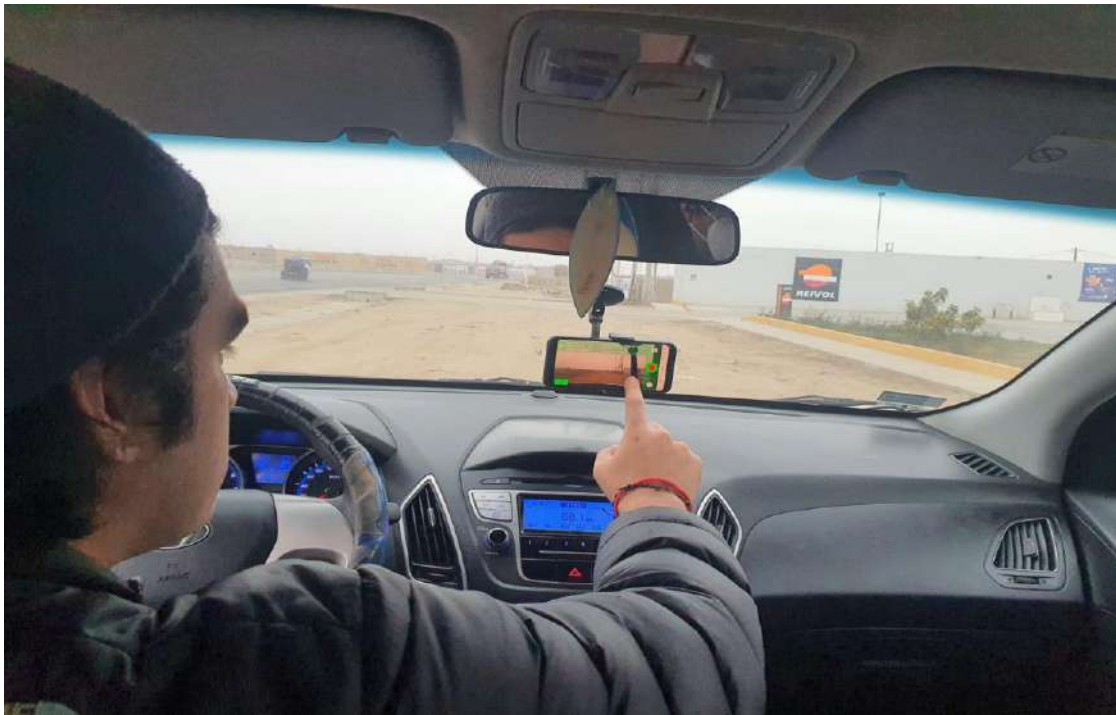
Registro Fotográfico 1 – Medición Roadroid:

Estabilización y puesta en marcha del dispositivo Roadroid.

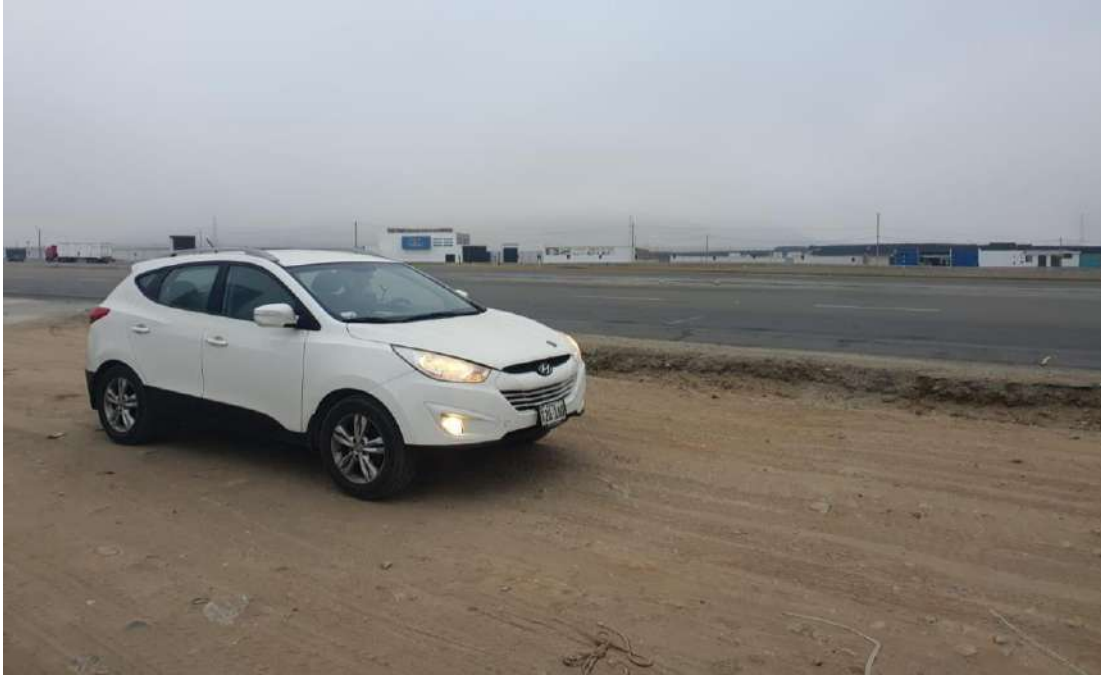
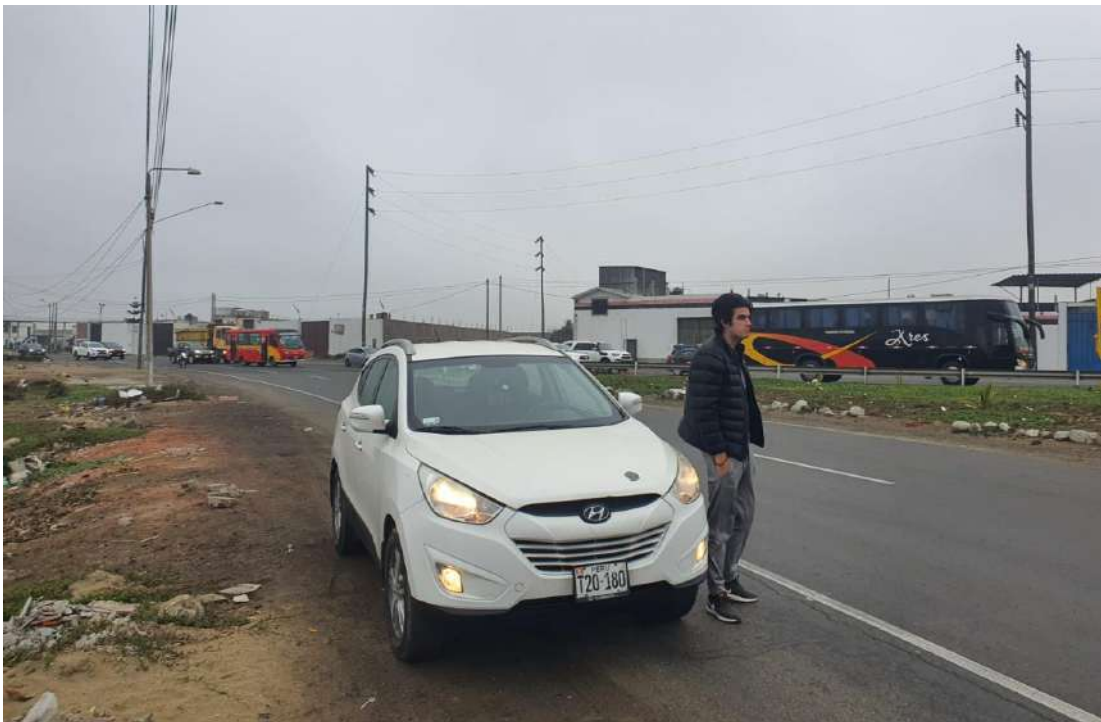
Registro Fotográfico 8 – Vehículo de Pruebas Utilizado:

Unidad de pruebas: Vehículo Hyundai Tucson de placa T20-180
