UNIVERSIDAD
PRIVADA
DEL NORTE

Carrera de Ingeniería de Minas

“ANÁLISIS GEOMECÁNICO Y DISEÑO DE ESTABILIDAD FÍSICA E HIDROLÓGICA DE LABORES MINERAS SUBTERRÁNEAS EN SANTILLANA, AYACUCHO 2020”

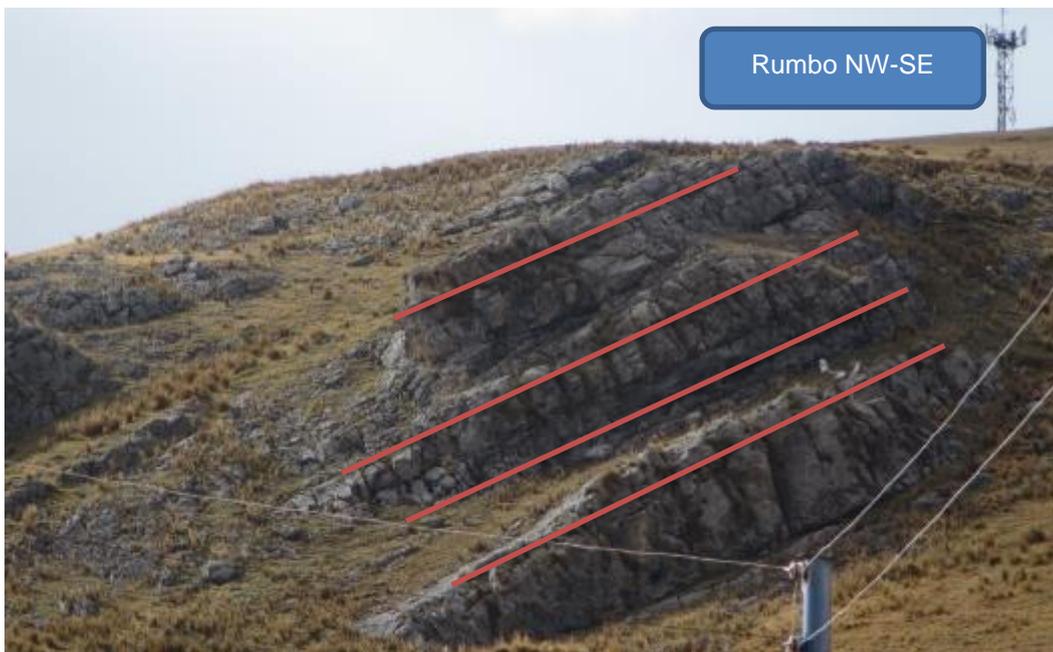
figura 2: Rocas calizas con rumbo NW – SE, ubicadas a la izquierda de del campamento “Santillana”

Está conformado por calizas indivisos consistentes en una intercalación de calizas grisáceos a gris oscuros, algunos con tonos beige, con lutitas, lutitas limolíticas e intercalación de secuencias volcánicas, que afloran con una morfología algo agreste; estas rocas yacen con estratificación de variable espesor con rumbo de NNW a SSE, plegadas; con estratos que buzanan en dirección hacia el Este.

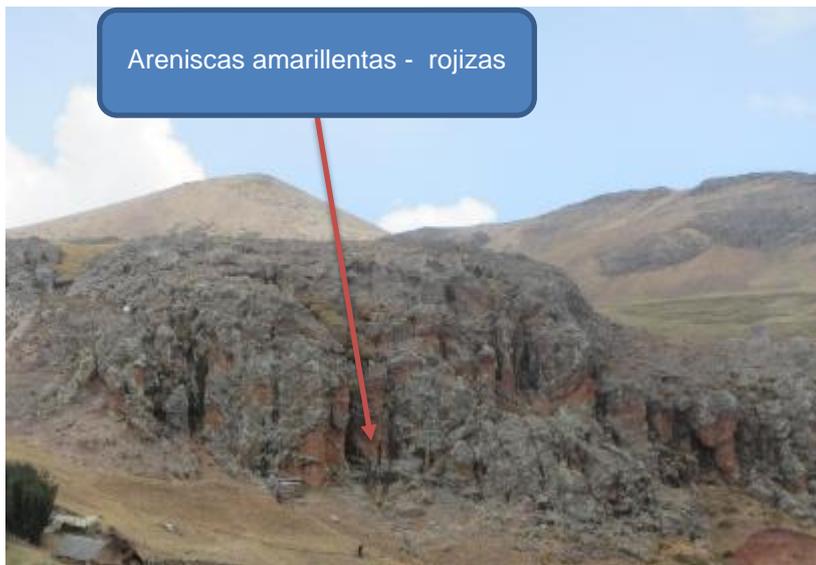
figura 3 Areniscas con derrame basáltico al Oeste de la laguna Suytoccocha.

La litología corresponde a areniscas cuarzosas de grano medio a grueso, de colores gris claras a gris marrones hasta gris anaranjados con variado grado de alteración, los estratos tienen variado espesor.

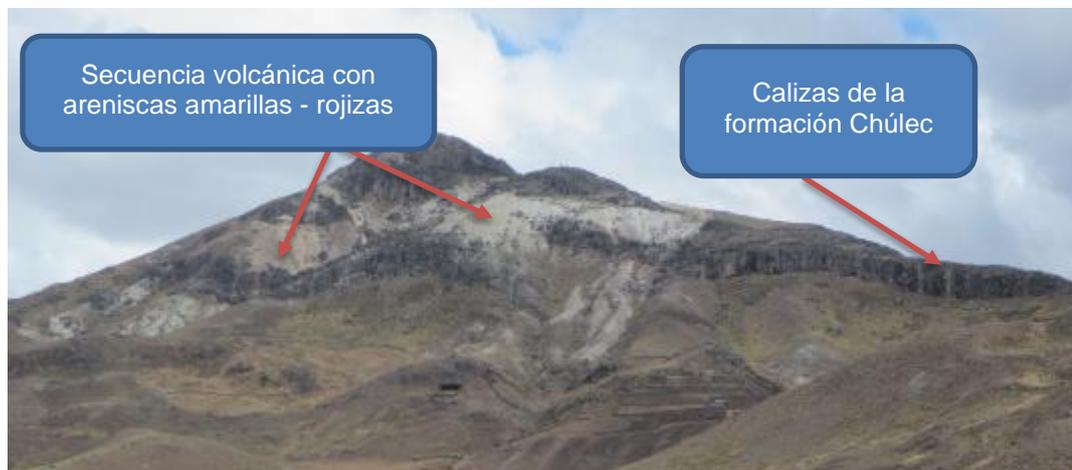
figura 4 Rocas volcánicas de la formación Chayllacatana al sur de la mina Santillana.

Consiste en una secuencia volcánica sedimentaria de derrames basálticos de color gris verdoso, gris rojizo-olivino hasta gris violáceo, interestratificadas con areniscas amarillentas y limolitas areniscas colores rojizos hasta marrón rojizos.

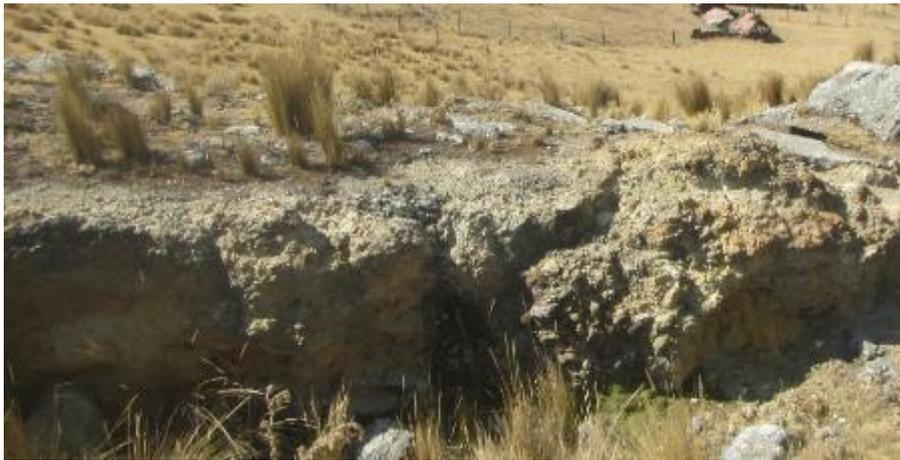
figura 5 Calizas de la formación Chúlec.

Está constituida por lutitas calcáreas, luego grada a margas interestratificadas con horizontes de calizas de color amarillento cerca del tope de la unidad prevalece margas en estratos más gruesos e intercalación de margas calcáreas con nódulos y colores gris azulados.

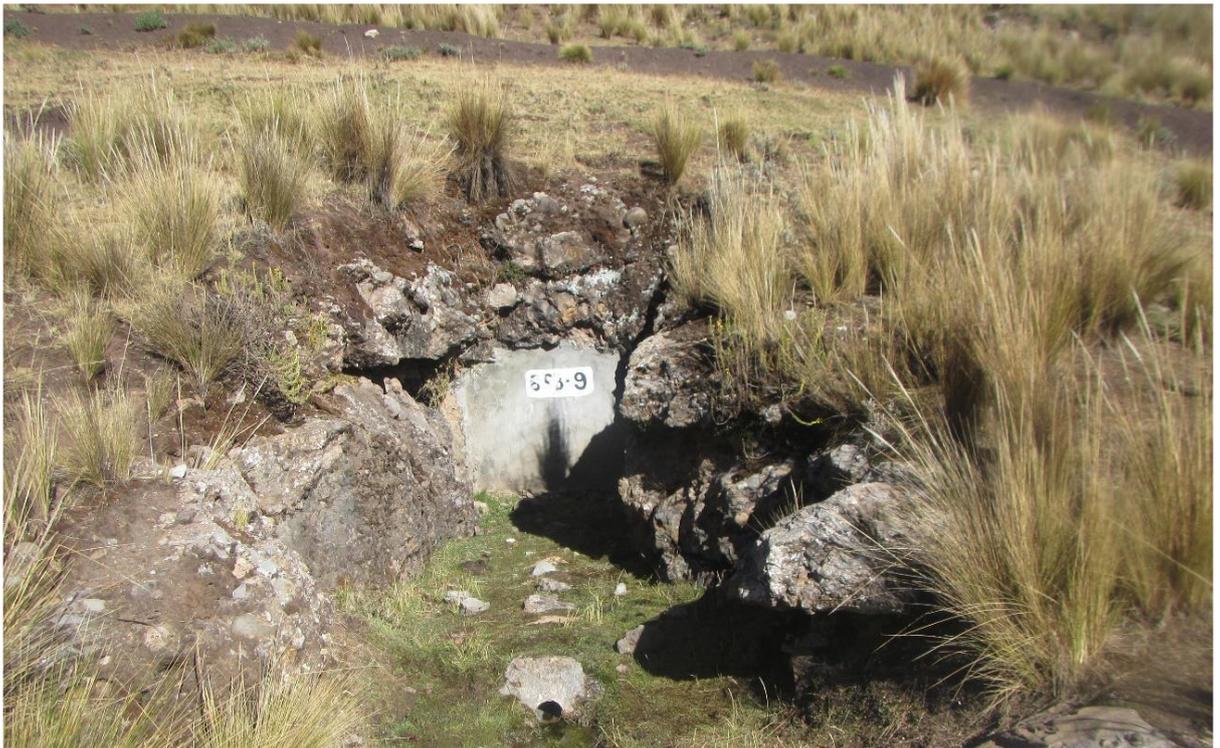
figura 6 :La Labor minera BSB-09 ubicada cerca al mirador de Ayacucho.

La Labor minera BSB-09 tiene una longitud aproximada de 50 m con una orientación de E - W. Los flancos de la BSB-09 está cubiertas por depósitos cuaternarios sedimentos de constitución morrénica.

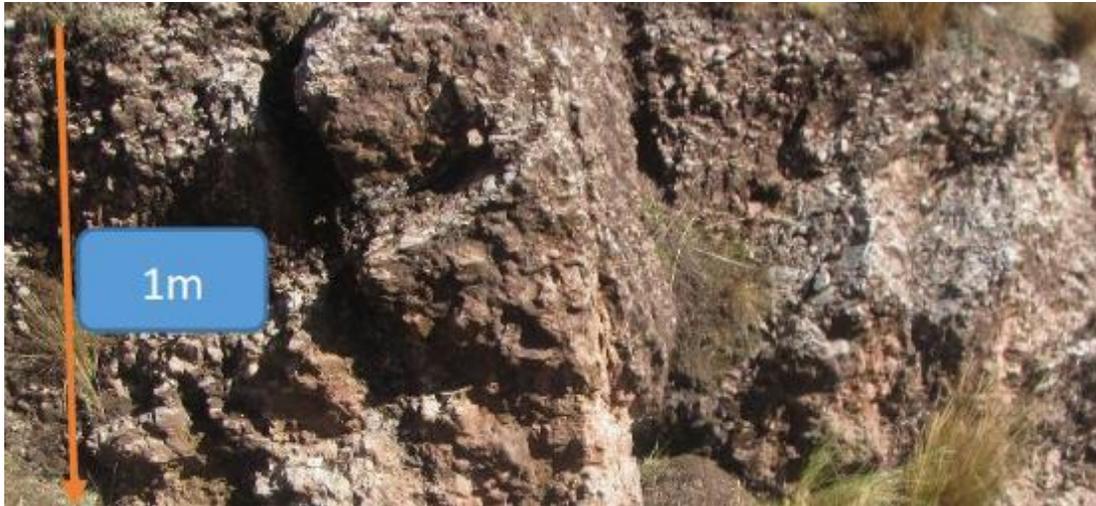
figura 8 Imagen del metro cuadrado para hallar el RQD. Fuente: Propia (2019).

El RQD se ha estimado midiendo la cantidad de discontinuidades en 1m² del talud.

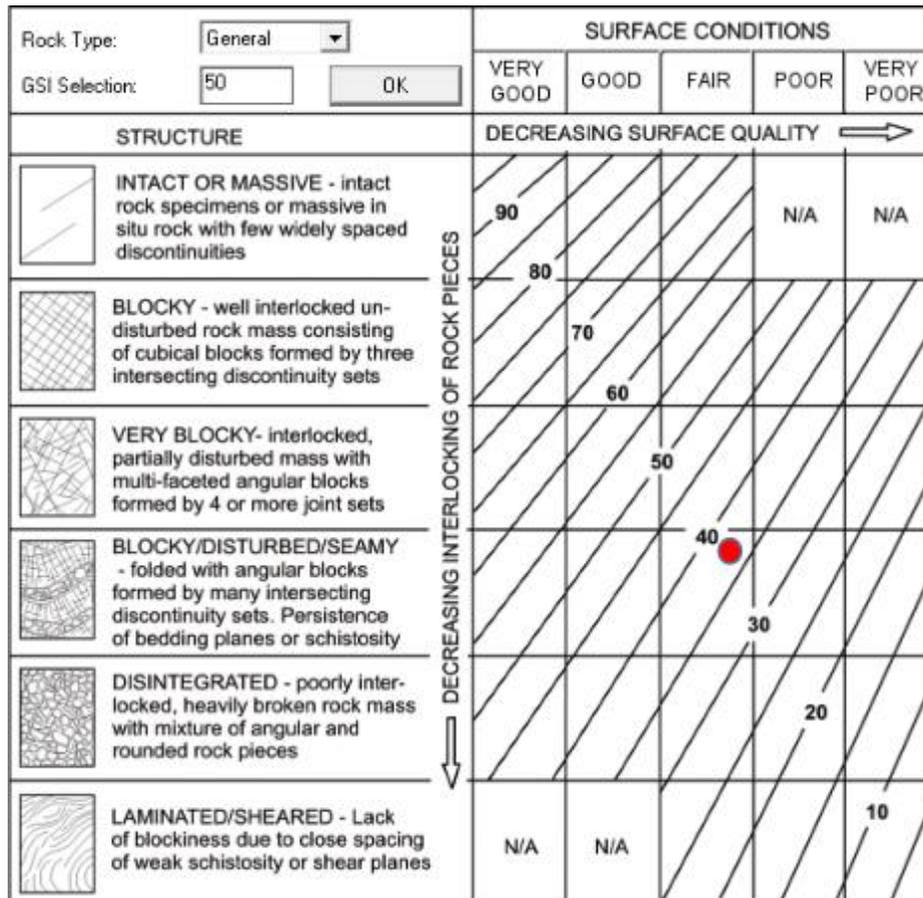
figura 9 Estimación de GSI de la labor subterránea BSB - 09. Fuente. Propia (2019).

El macizo rocoso de la BSB - 09 tiene un valor aproximado de 38 de GSI. Lo que quiere decir que tenemos una roca fractura o perturbada ya que el macizo rocoso está plegado, formado por bloques angulares que se han conformado por la intersección de varias discontinuidades. Dando como resultado una condición de superficie regular a mala siendo esta lisa, meteorizada y alterada.

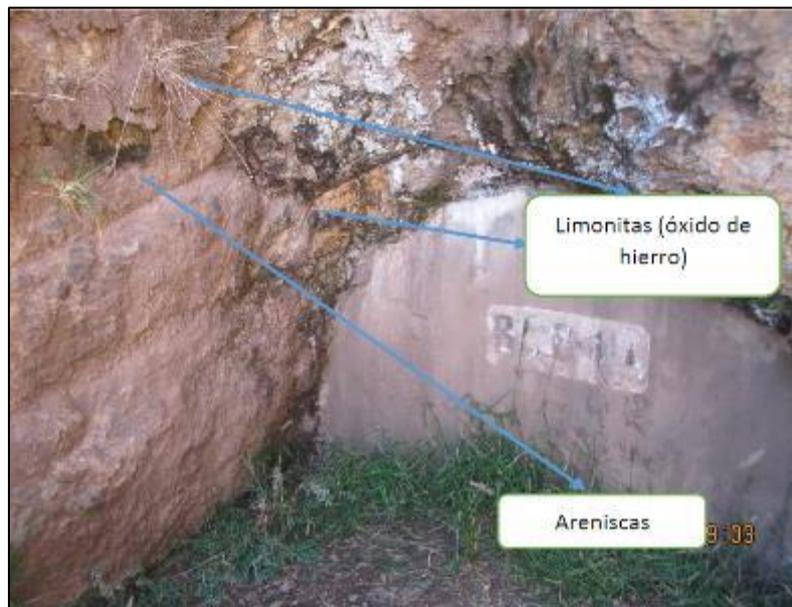
figura 10 Bocamina BSB10.

Cabe resaltar que la Labor minera BSB-10 se encuentra cerrada y por esa razón no se puede comprobar el sostenimiento; pero según los antecedentes de los estudios realizados por CESEL Ingenieros nos dicen que la BSB-10 cuenta con un sostenimiento en la entrada de la Labor minera siendo este de cuadros de madera, probablemente ya algo desgastados por el transcurrir del tiempo.

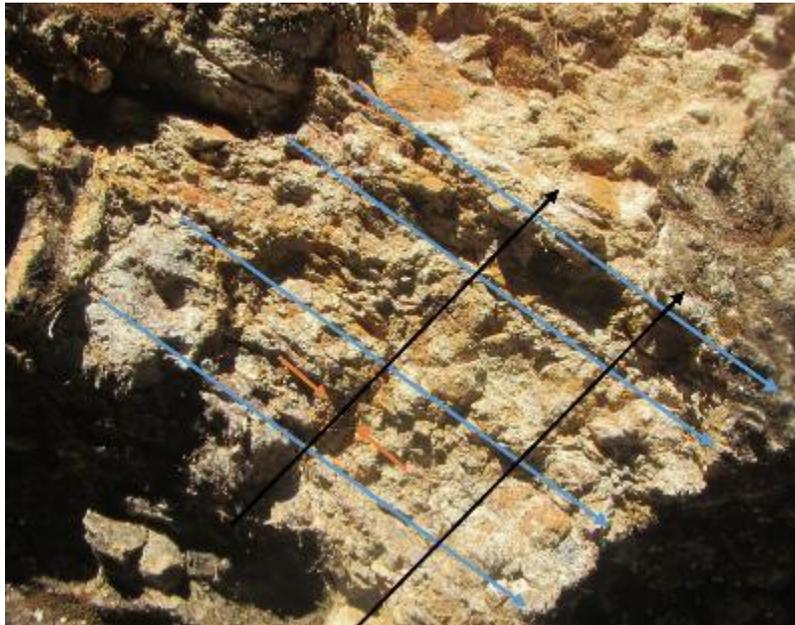
figura 12 Imagen de la condición de las discontinuidades del macizo rocoso. Fuente: Propia. (2019).

Las fracturas **son ligeramente rugosas** obteniendo una puntuación de 3.

El relleno es duro mayor a 5mm obteniendo una puntuación de 2.

En cuanto a **la alteración** el macizo rocoso se consideró altamente meteorizada, valoración 1.

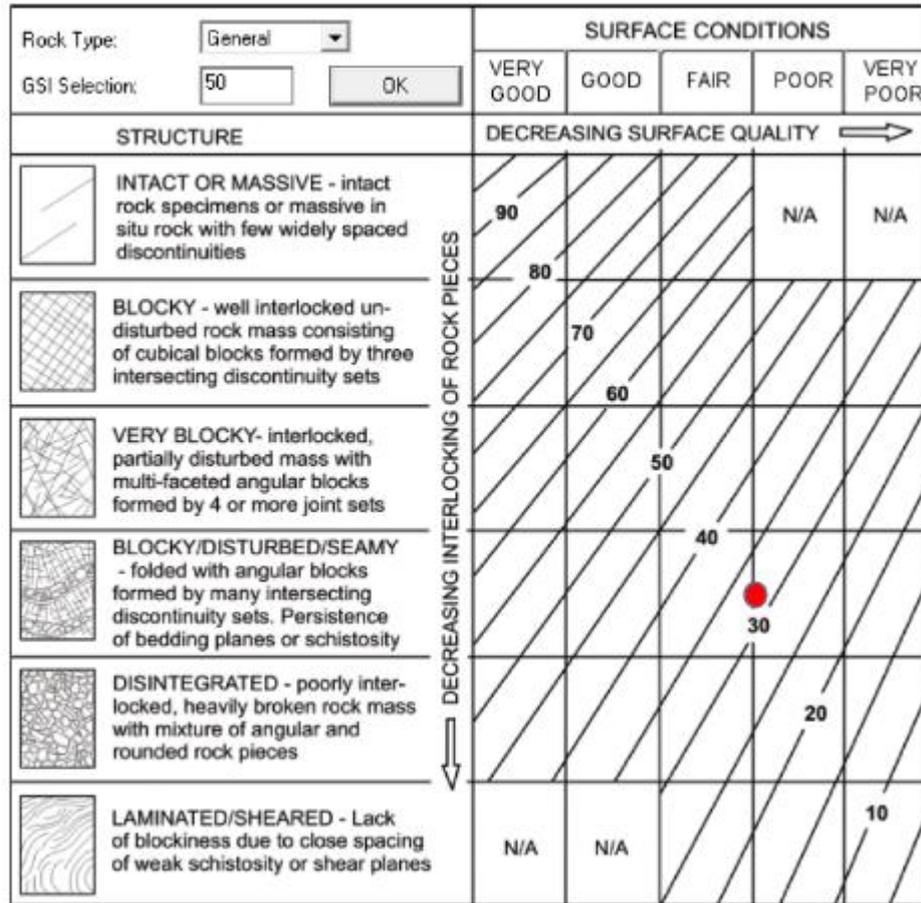
El macizo rocoso de la BSB-10 tiene un valor aproximado de 31 de GSI. Lo que quiere decir que tenemos una roca muy fractura o perturbada ya que el macizo rocoso está plegado, formado por bloques angulares que se han conformado por la intersección de varias discontinuidades. Dando como resultado una condición de superficie mala siendo esta lisa, meteorizada y alterada.

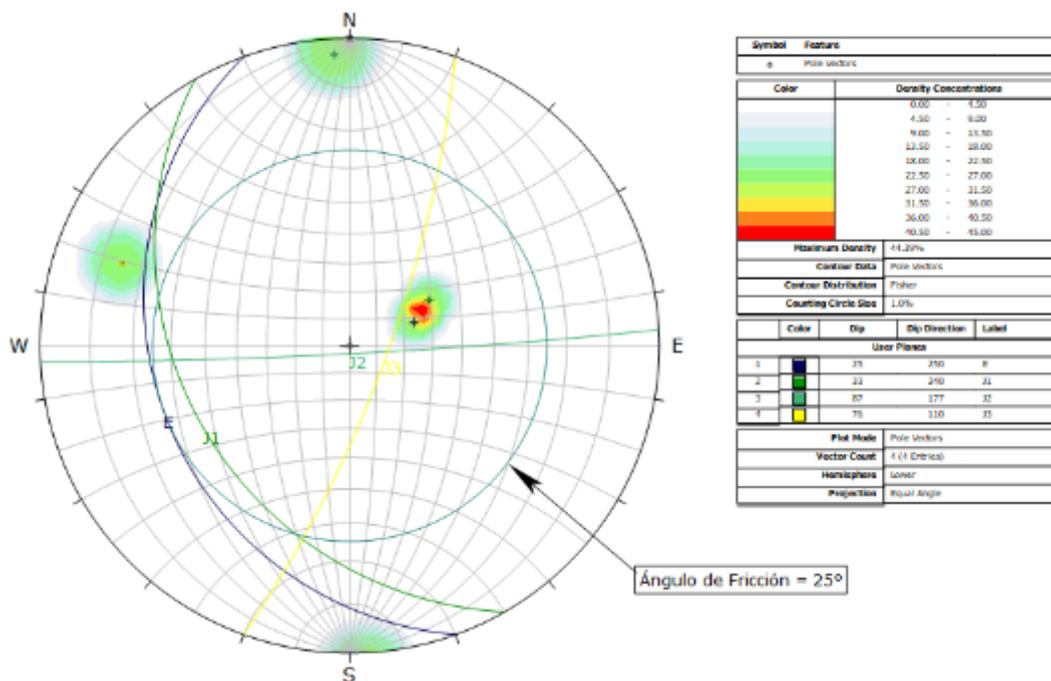
A partir de los datos presentados en las tablas anteriores se pudo graficar sus planos estereográficos con el software Dips 6.0, dando el siguiente resultado:

Vista general de las diferentes familias

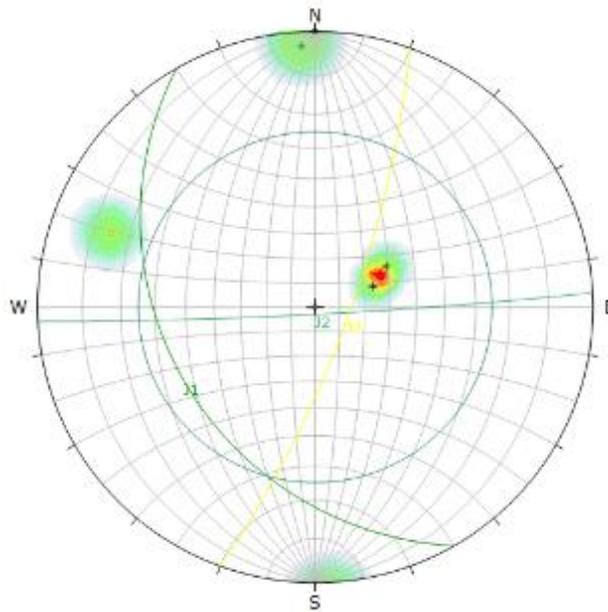
Se forma una cuña muy probable de caer con respecto a las familias 1,2 y 3. Gran parte del área de la cuña sobrepone el cono de fricción, esto puede significar una gran probabilidad de caída de cuña por deslizamiento. Se la puede visualizar en la figura

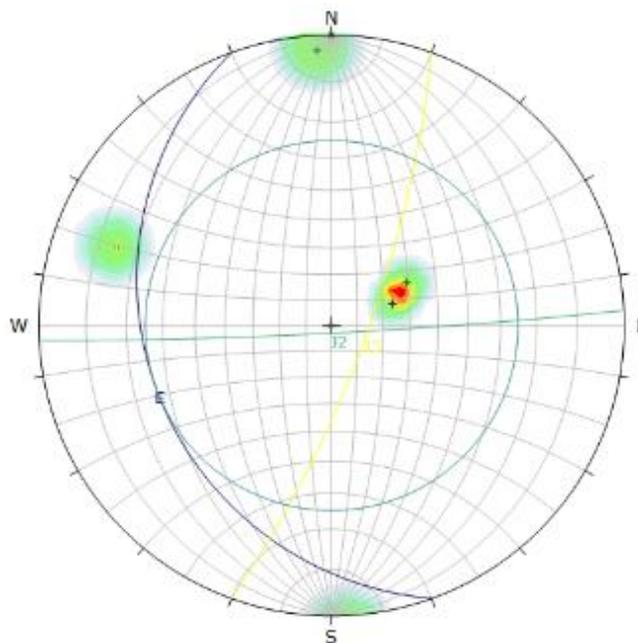
Se forma una cuña muy probable de caer con respecto a las familias 1,2 y E (estratificación). Gran parte del área de la cuña sobrepone el cono de fricción, esto puede significar una gran probabilidad de caída de la cuña.

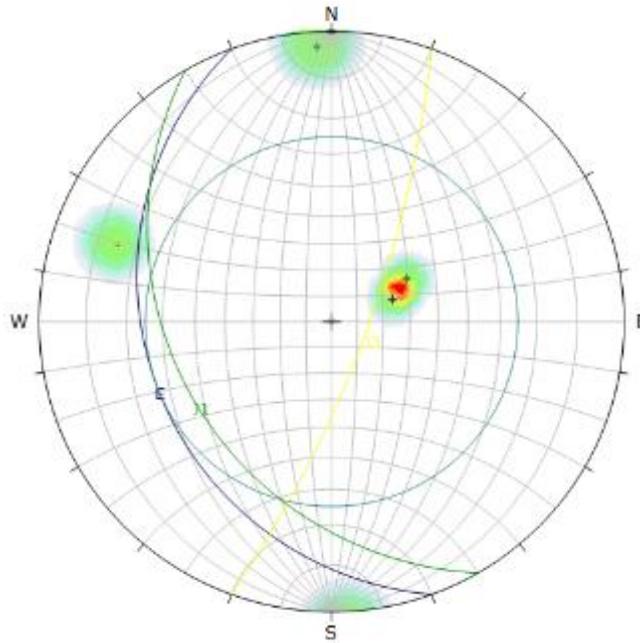
Se forma una cuña con posible caída por deslizamiento con respecto a las familias de juntas 1, 3 y E (estratificación).

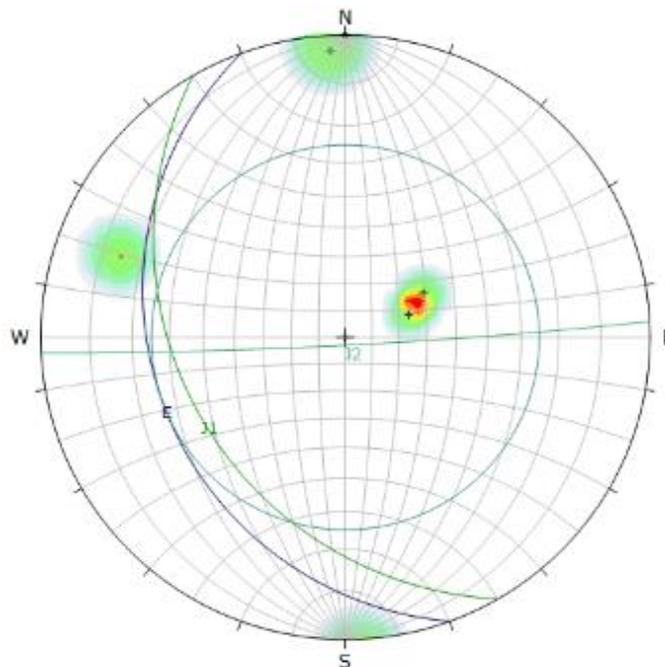
Esta cuña de menor posibilidad de caer ya que parte de su área de intersección entre las familias está fuera del cono de fricción, respecto a las familias de juntas 1, 2 y E (estratificación).

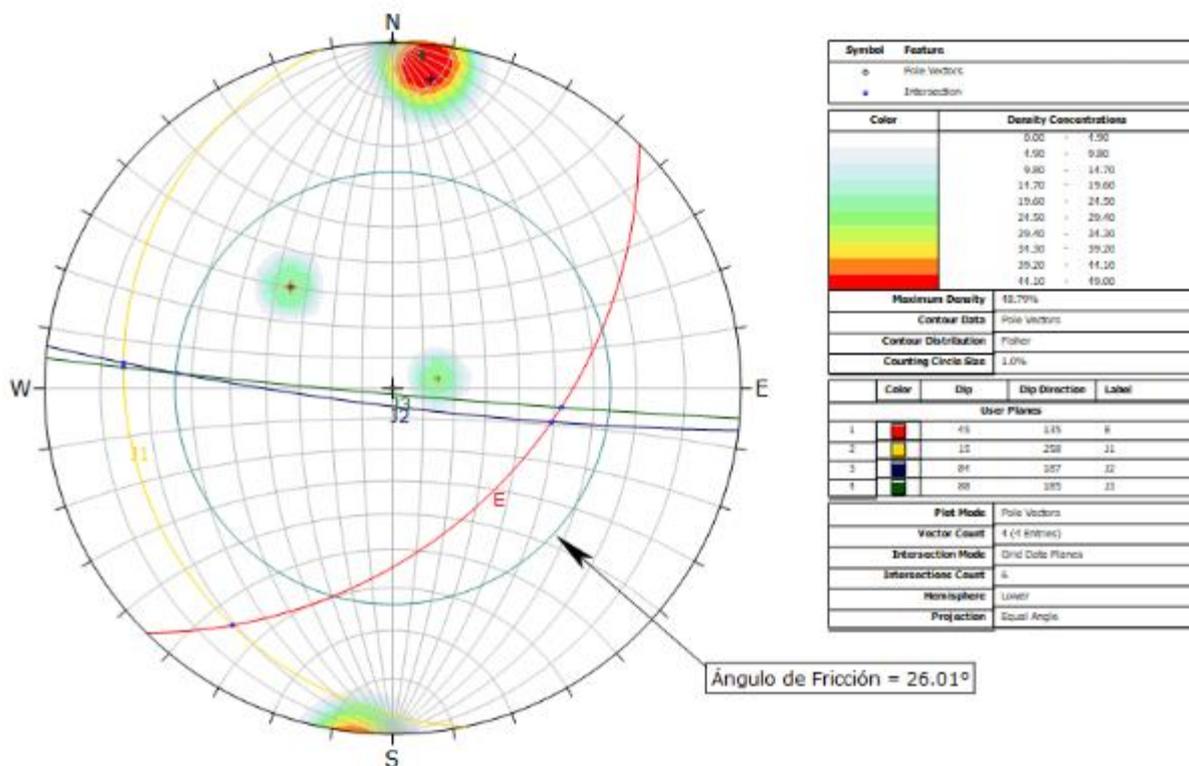
A partir de los datos presentados en las tablas anteriores se pudo graficar sus planos estereográficos con el software Dips 6.0, dando el siguiente resultado:

Vista general de las diferentes familias

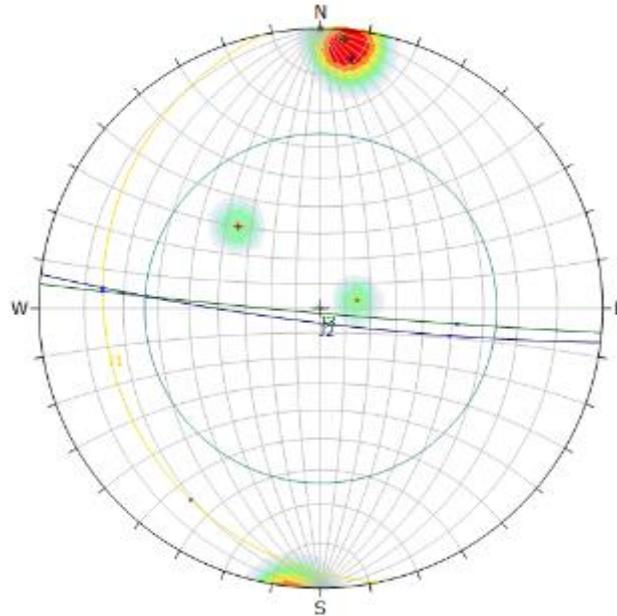
Se forma una cuña con posibilidad de caída demasiado baja ya que la mayor parte de la intersección de las familias J1, J2, J3; se encuentran fuera del cono de fricción.

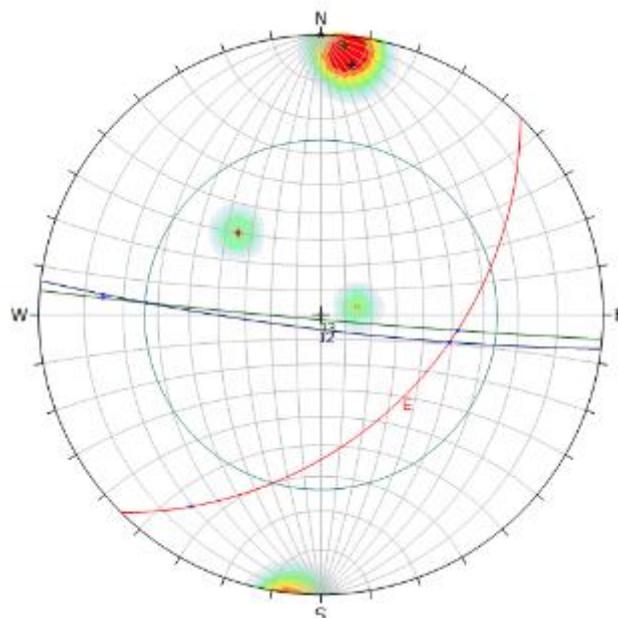
Se forma una cuña muy probable de caer por deslizamiento con respecto a las familias J2, J3 y E (estratificación). Gran parte del área de la cuña sobrepone el cono de fricción, esto puede significar una gran probabilidad de caída de la cuña.

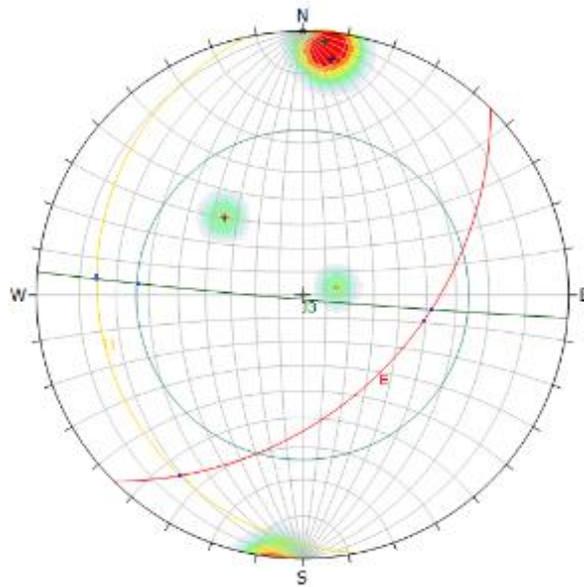
Se forma una cuña muy probable de caer con respecto a las familias J1, J3 y E (estratificación).
Gran parte del área de la cuña sobrepone el cono de fricción, esto puede significar una gran probabilidad de caída de la cuña.

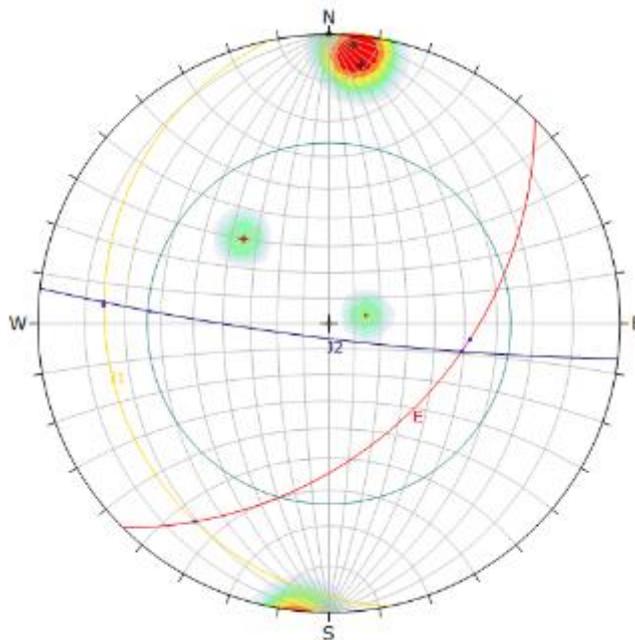
Se forma una cuña muy probable de caer con respecto a las familias J1, J2 y E (estratificación).
Gran parte del área de la cuña sobrepone el cono de fricción, esto puede significar una gran probabilidad de caída de la cuña.

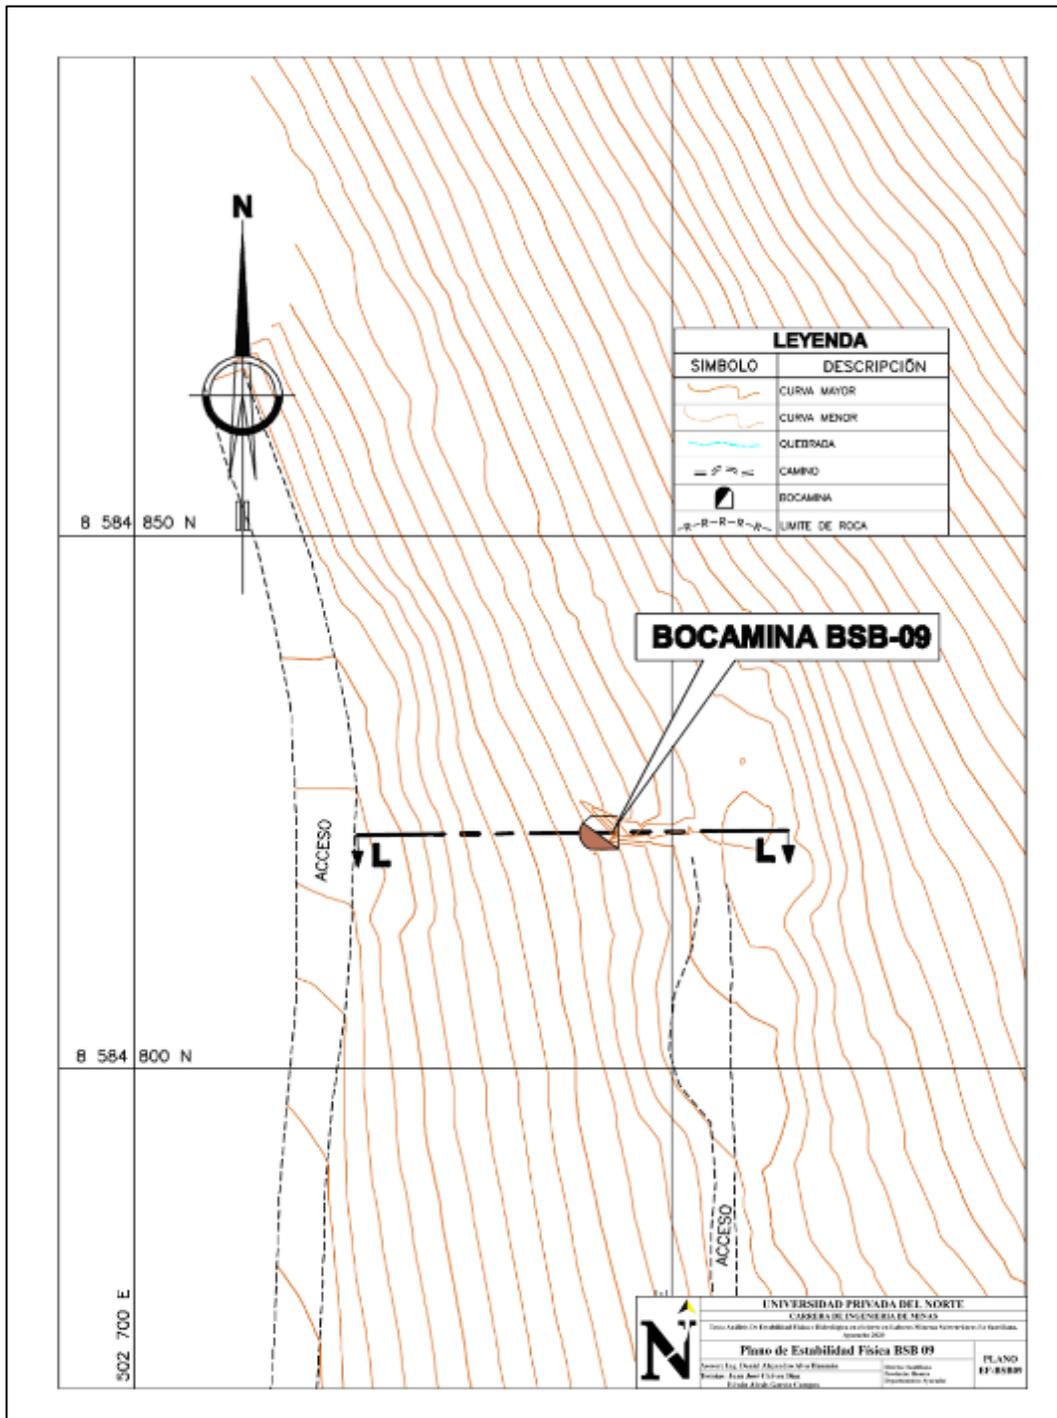
Para lograr la estabilidad física en esta Labor minera BSB-09, se realizará la construcción de un tapón tipo I, el cual está considerado para las Labor mineras que presentan acceso y drenaje,

figura 13 Plano de estabilidad Física BSB10

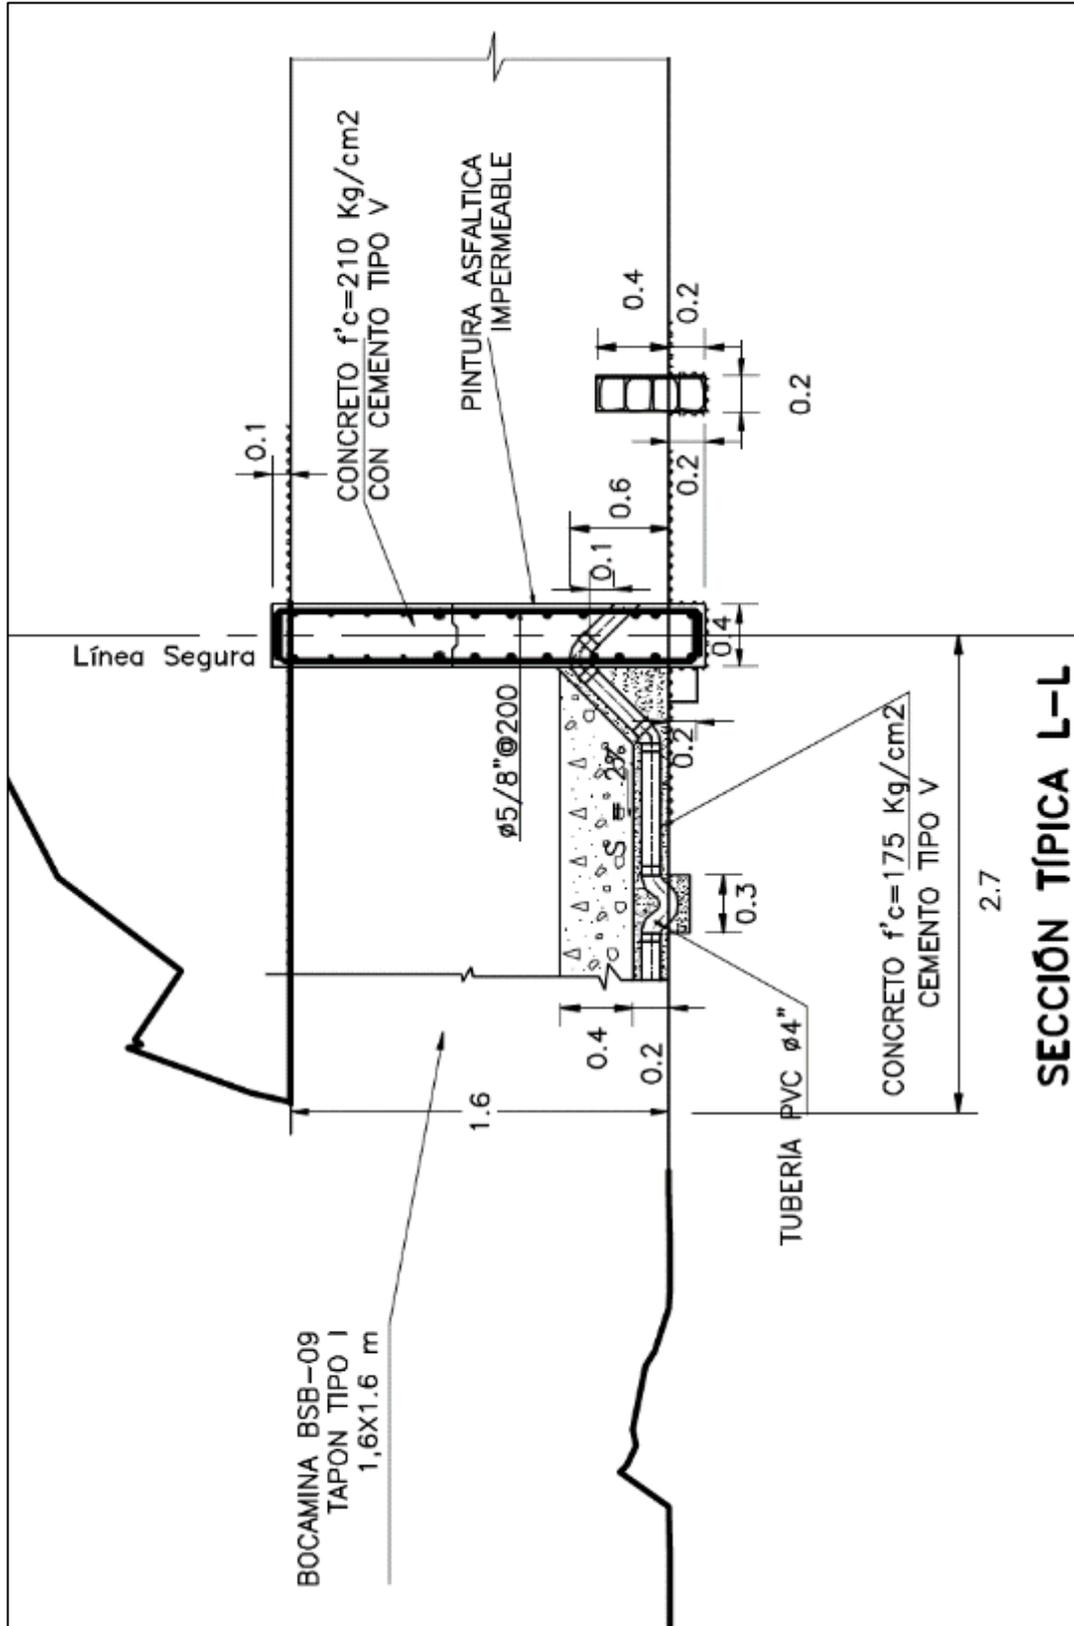
figura 14: Sección típica L-L BSB09, Escala 1:50

El tapón considera una estructura para retener los sedimentos y consiste en la construcción a 4,00m de la entrada un muro de mampostería para retener el material fino cuyas dimensiones serán de 0.6m de alto, 1.7 m de ancho, 0.2 m de ancho y a 2,7m de la entrada se colocará un muro de concreto armado cuyas dimensiones serán 1,6m de alto x 1,5m de ancho x 0,40m de ancho. Debido al drenaje que presenta la Labor minera se considera un sistema que impide el acceso del aire al interior de la galería y a su vez permite el drenaje del agua al exterior, a través de un sistema de tuberías que consiste en una tubería PVC de 4” el cual descansa en una cama de concreto $f'c=210 \text{ Kg/cm}^2$.

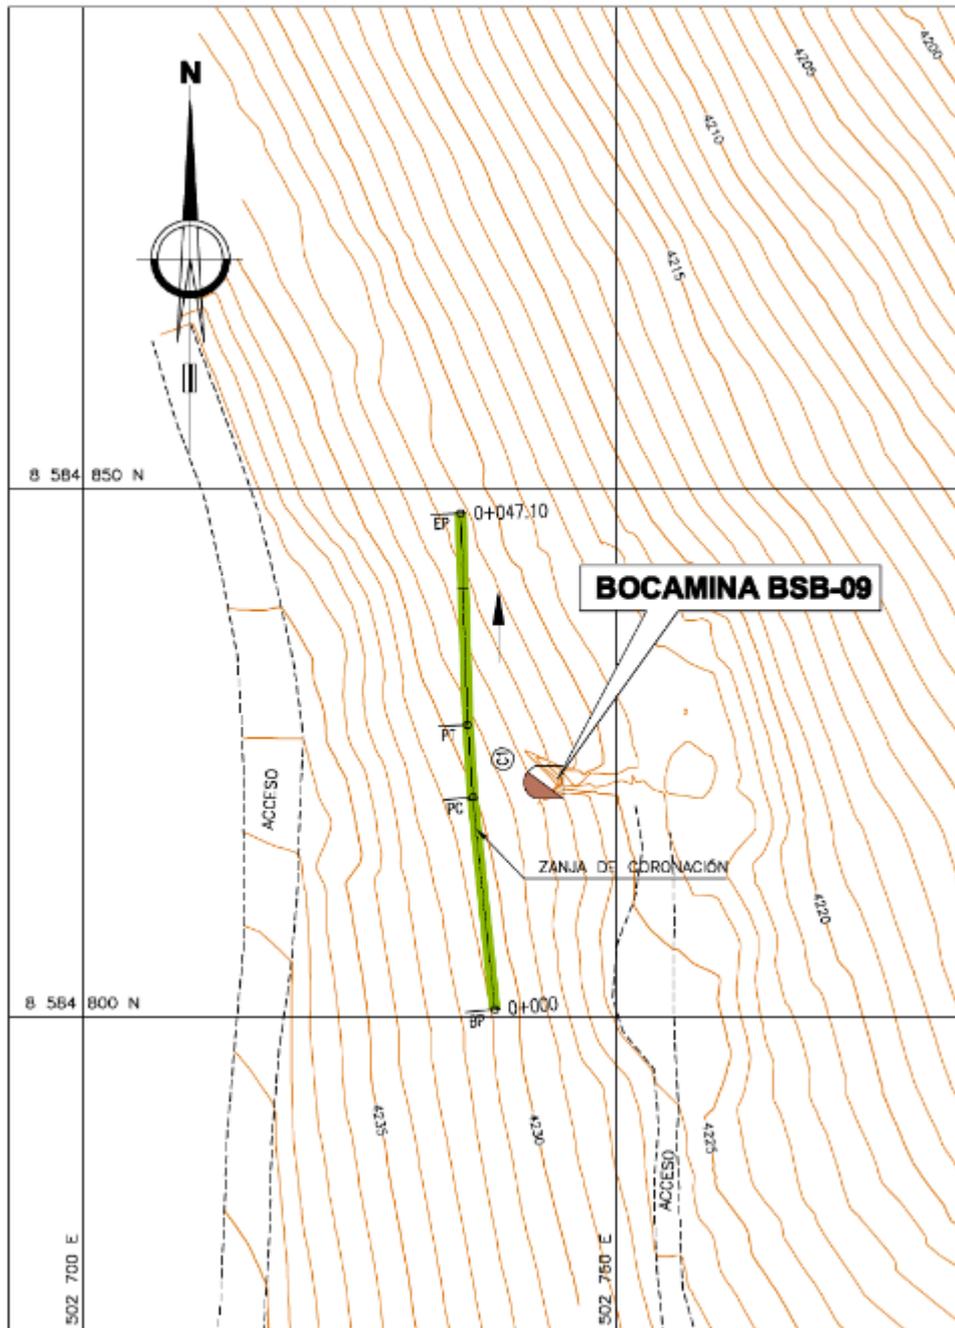
La estabilidad hidrológica se logra trazando la zanja trapezoidal de longitud 47,10 m excavado en terreno natural sin recubrimiento, el cual captará la escorrentía ladera arriba conduciéndola a un flujo natural.

figura 15 Plano de estabilidad hidrológica BSB09

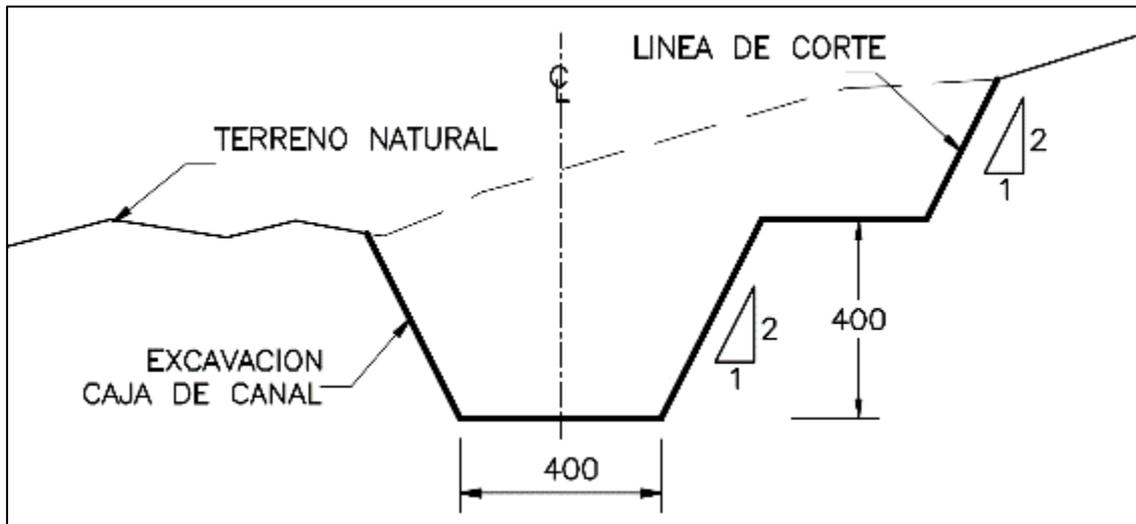
figura 16 *Sección de la zanja de coronación*

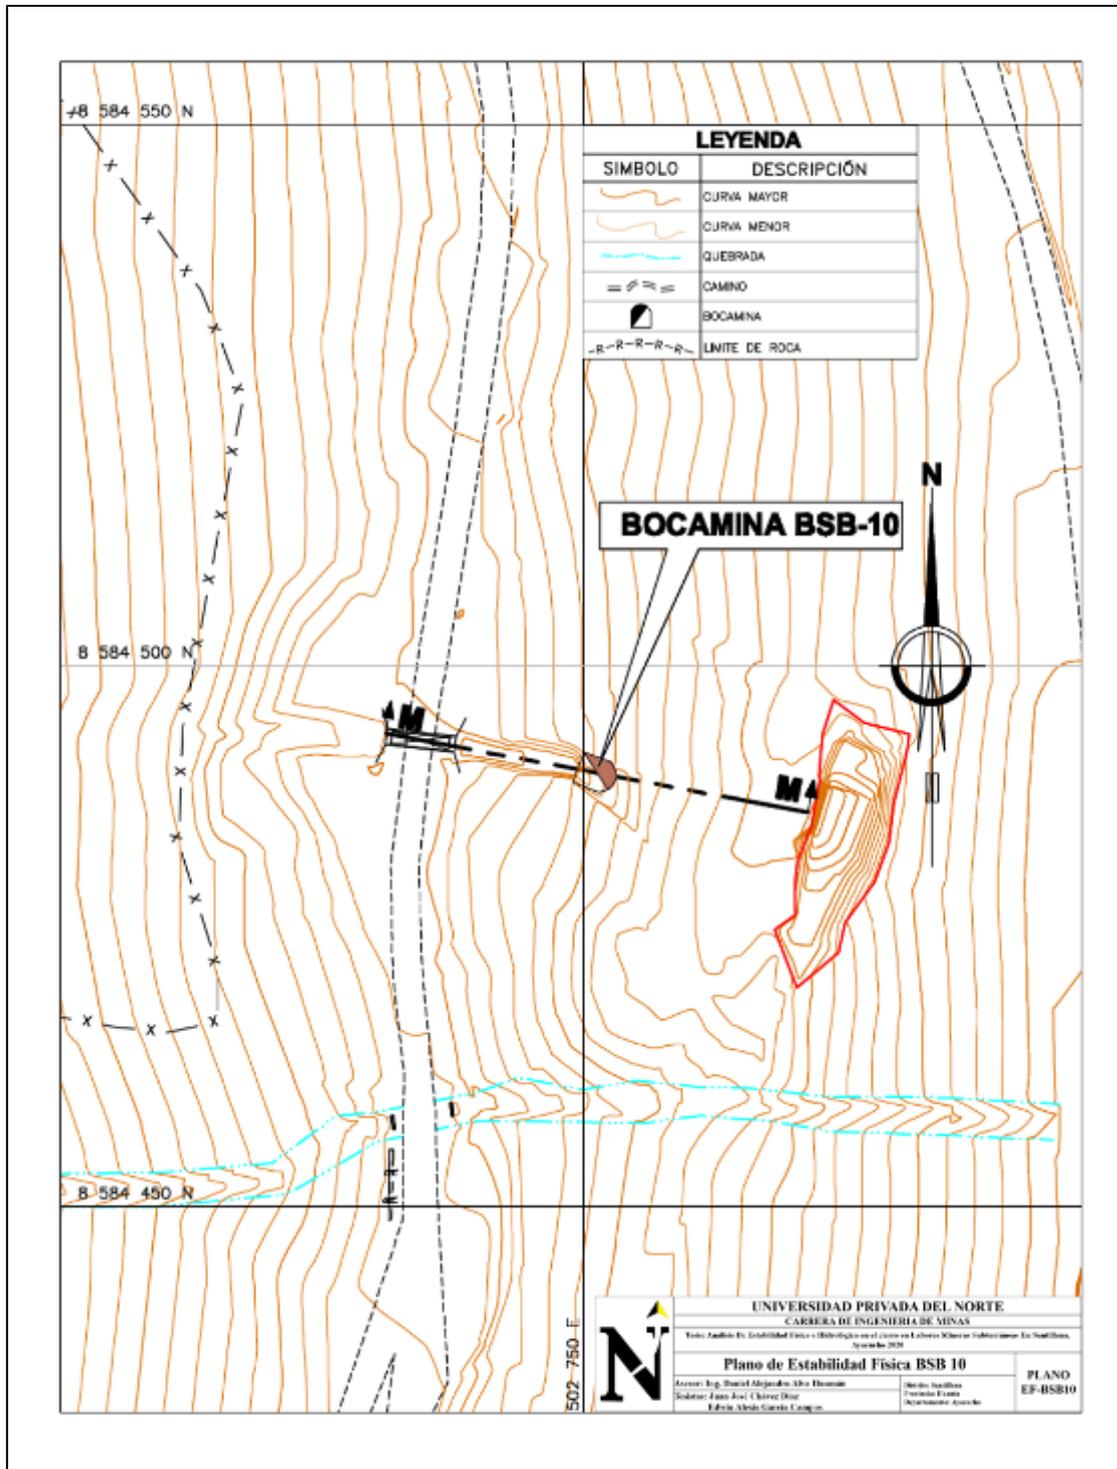
Para lograr la estabilidad física en esta labor minera se realizará la construcción de un tapón tipo I, el cual está considerado para las Labor mineras que presentan acceso y drenaje.

figura 17 plano de estabilidad física BSB 10

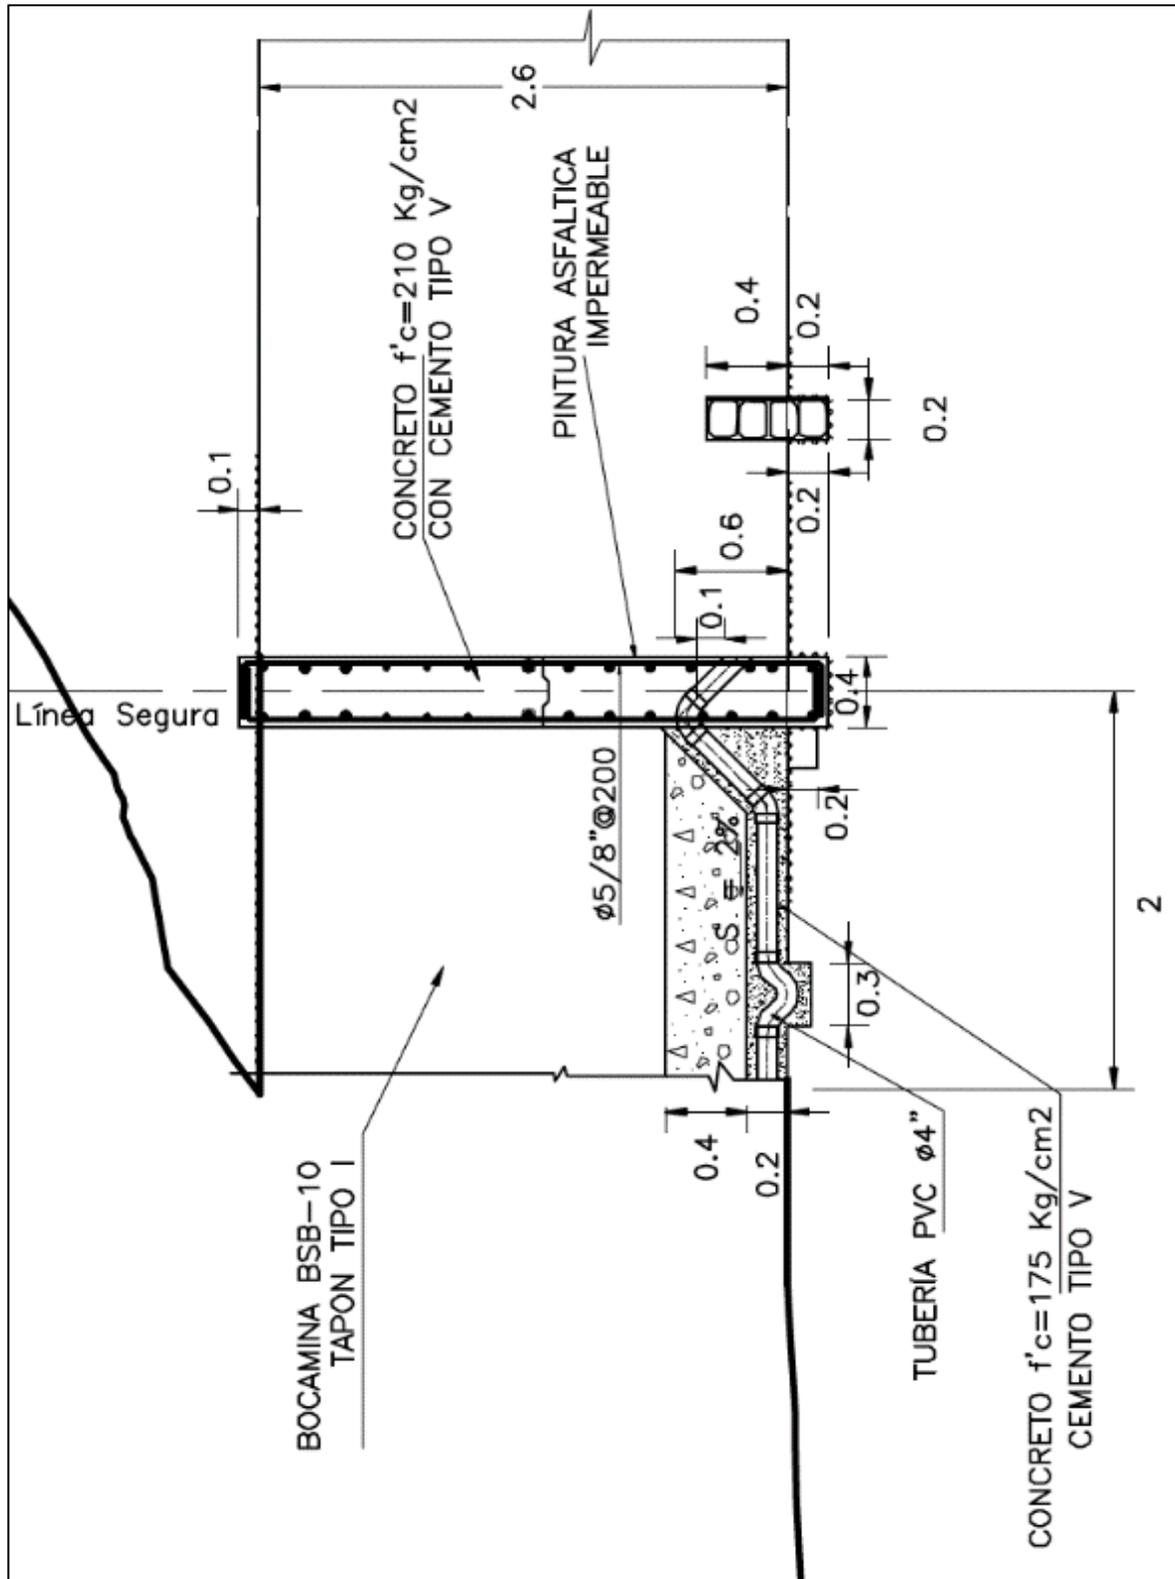
figura 18 Sección típica M-M BSB10, Escala 1:50

El Tapón tipo 1 considera una estructura para retener los sedimentos y consiste en la construcción a 4,00m de la entrada un muro de mampostería para retener el material fino cuyas dimensiones serán de 0.6m de alto, 2,0 m de ancho, 0.2 m de ancho y a 2,0m de la entrada se colocará un muro de concreto armado cuyas dimensiones serán 2,50m de alto x 2,0m de ancho x 0,40m de ancho. Debido al drenaje que presenta la Labor minera se considera un sistema que impide el acceso del aire al interior de la galería y a su vez permite el drenaje del agua al exterior, a través de un sistema que consiste en una tubería PVC de 4” el cual descansa en una cama de concreto $f'c=210 \text{ Kg/cm}^2$.
