UNIVERSIDAD
PRIVADA
DEL NORTE

Carrera de Ingeniería de Minas

“ANÁLISIS GEOMECÁNICO Y DISEÑO DE ESTABILIDAD FÍSICA E HIDROLÓGICA DE LABORES MINERAS SUBTERRÁNEAS EN SANTILLANA, AYACUCHO 2020”

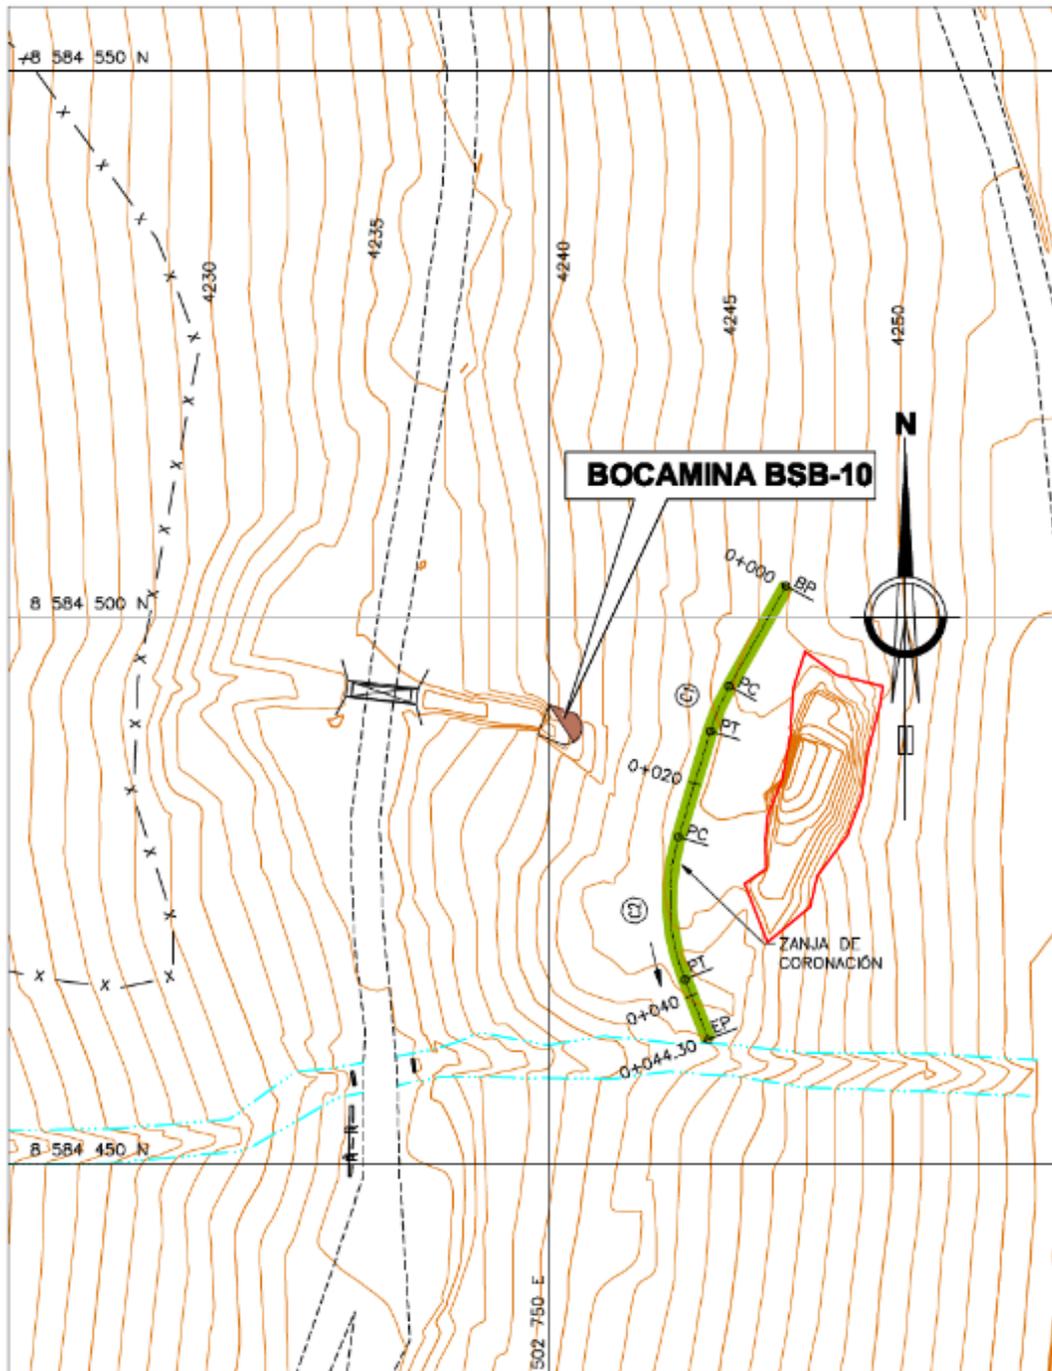
La estabilidad hidrológica se logra trazando un canal trapezoidal de 44,30m excavado en terreno natural sin recubrimiento, el cual captará la escorrentía ladera arriba conduciéndola a un flujo natural.

figura 19 plano de estabilidad hidrológica BSB 10

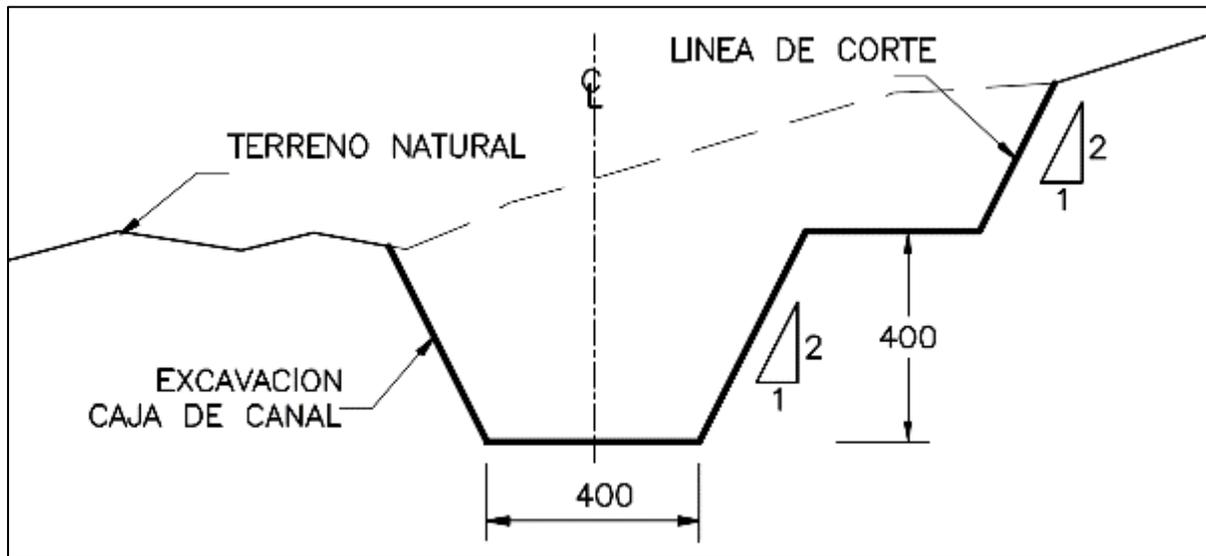
figura 20 Sección de la zanja de coronación

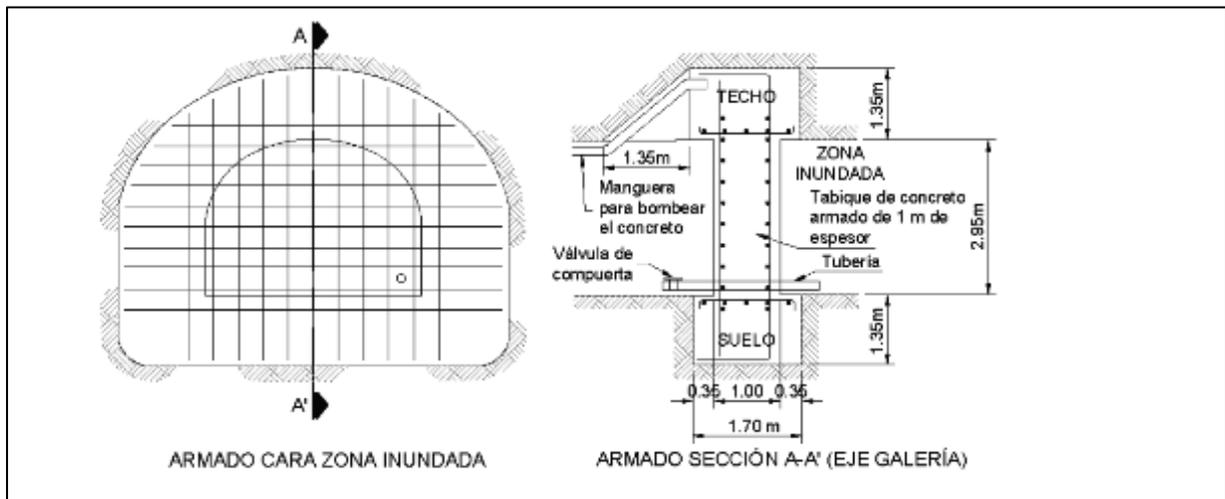
Tapón de concreto reforzado en labor horizontal para altas presiones de agua (Aduvire, 2000)
