“PROYECTO ARQUITECTÓNICO DE REMODELACIÓN Y AMPLIACIÓN DE LAS INSTALACIONES DEPORTIVAS DE UN CLUB EN EL DISTRITO DE ATE-LIMA.

Trabajo de suficiencia profesional para optar el título profesional de:

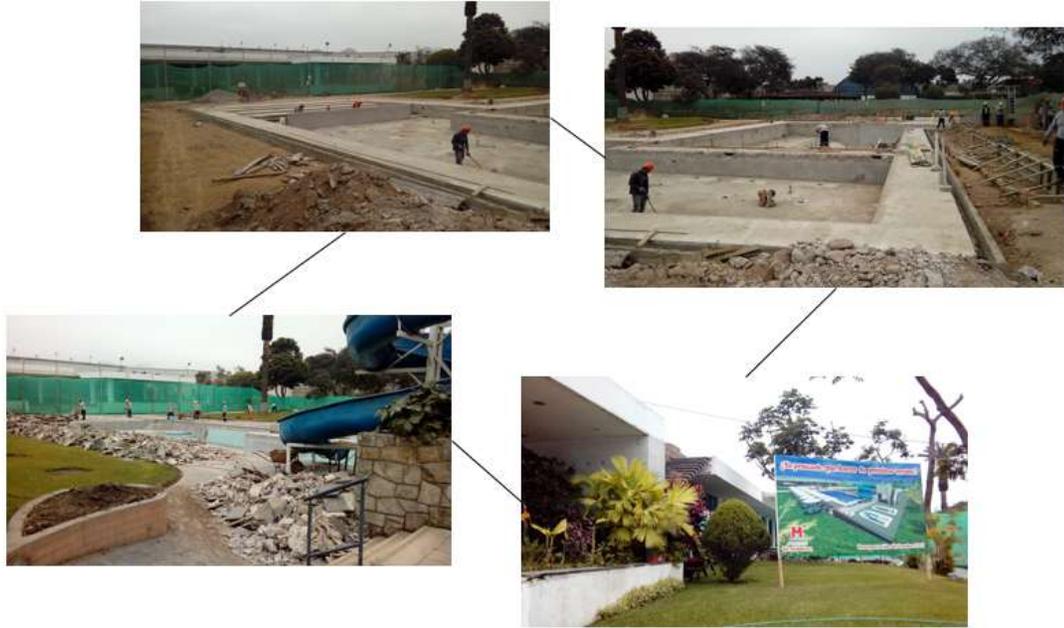
Figura N° 21 Remodelación y ampliación de la piscina

La piscina para niños, se amplió 3 metros de ancho, para lo cual fue necesario, demoler el muro existente y excavar la zona a ampliar, eliminar el material desechable y construir un nuevo muro en concreto armado con su respectiva cimentación de acuerdo al diseño estructural, para posteriormente ser tarrajado y enchapado. Se tomó especial cuidado en las juntas frías que se presentaron, para lo cual se tomaron las medidas necesarias para una buena impermeabilización.

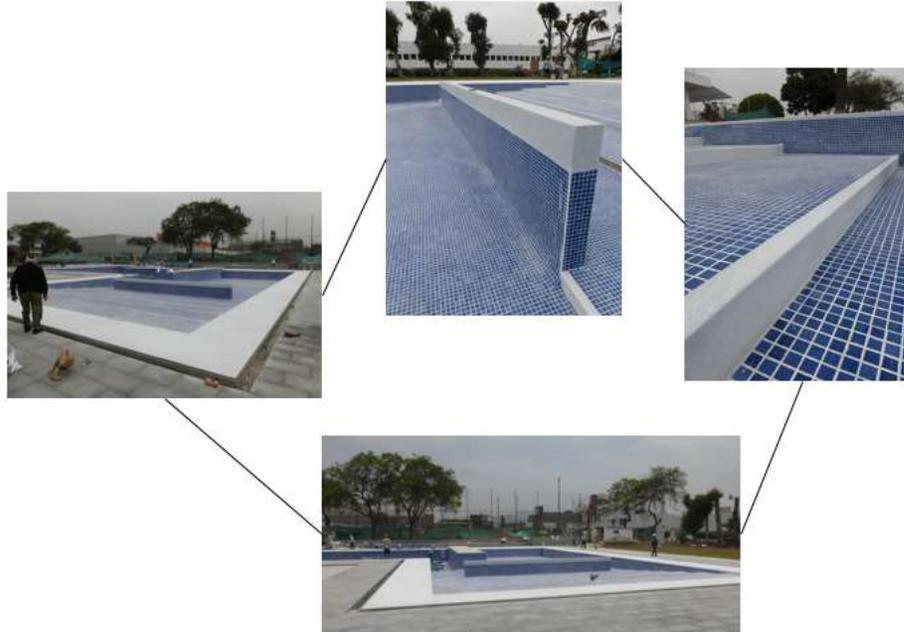
Figura N° 22 Ampliación y graderías en la zona para niños

En la piscina para niños se construyeron gradas, que permitirán que los niños puedan desplazarse y descender dentro de la piscina de manera progresiva. Se demolió el muro de protección de la piscina para niños y reubicó más adelante (luego de la zona de gradas). Este muro se tarrajó y enchapó también con pepelma.

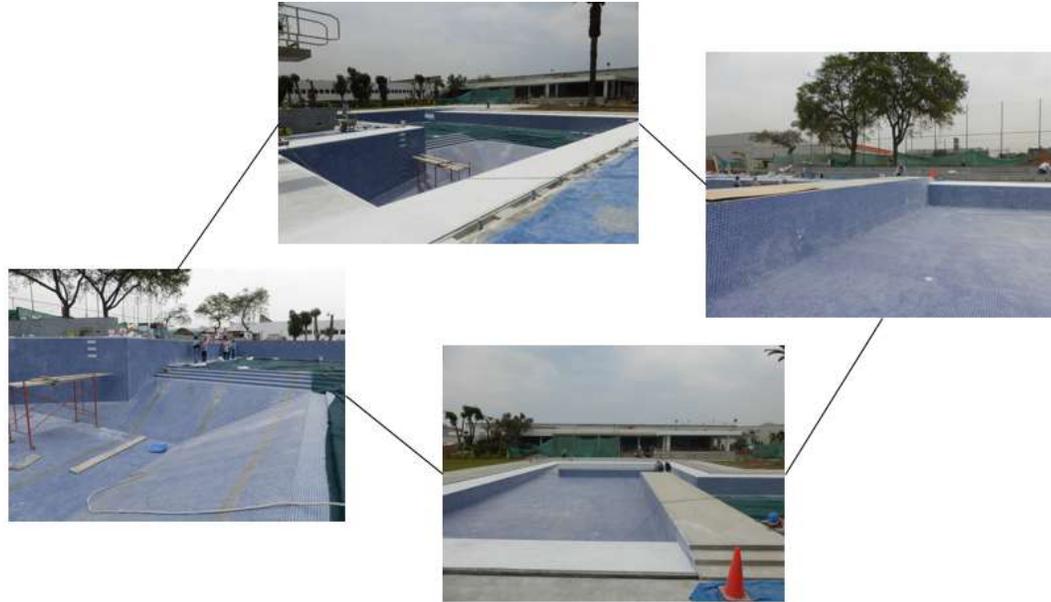
Figura N° 23 Ajuste en los niveles dentro de la piscina

Se tuvo proyectado modificar, subiendo los niveles de los fondos de la piscina, tanto de la zona de niños como la de la zona de competencias (adultos) de acuerdo a lo que se indica en los planos, mientras que en la zona de trampolines se conservó la profundidad. Se debió tener especial cuidado tanto en los trabajos de relleno, las juntas frías de la nueva losa, así como de las nuevas pendientes y rampas en los cambios de nivel.

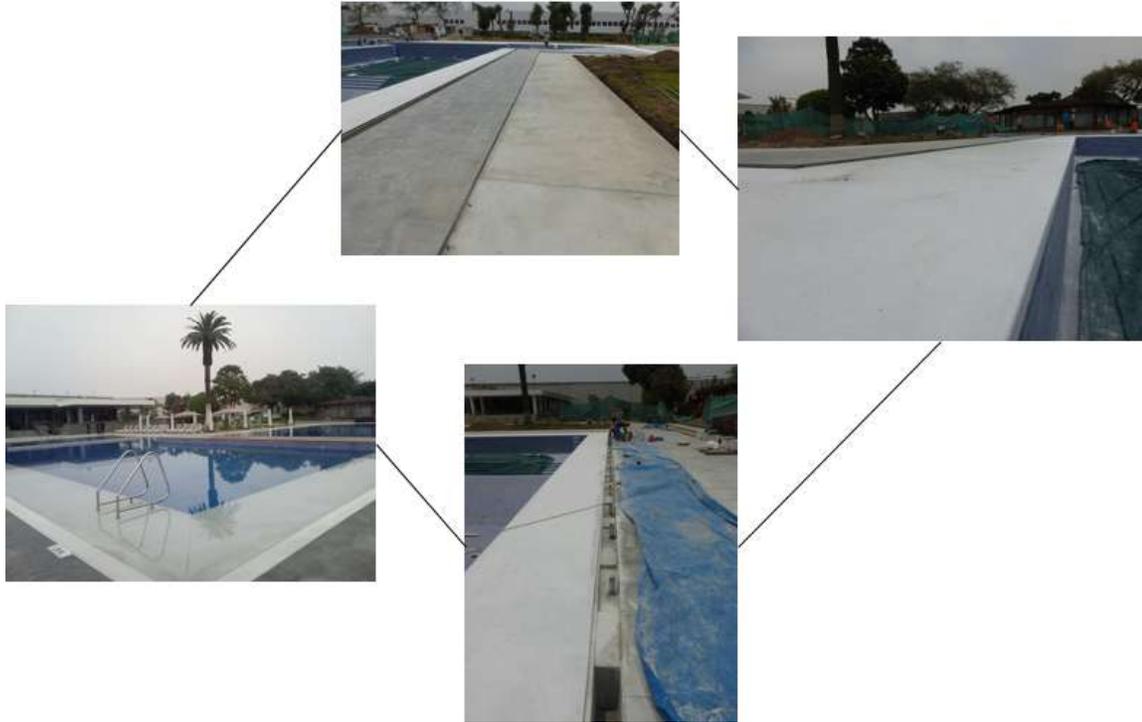
Figura N° 24 Borde infinito y sistema de recirculación

El proyecto involucró que la piscina remodelada tuviera el sistema de borde infinito (1.50 m + rejilla) en todo el perímetro de la piscina, para esto fue necesario además de retirar las losetas existentes, remover el mortero antiguo e incluso parte del falso piso existente, para así poder vaciar un nuevo piso, que recibiría posteriormente como acabado, granito lavado. En la zona de ampliación de la piscina, se requirió vaciar un nuevo falso piso donde se conformó tanto la zona húmeda como la zona de terraza (losetas y/o Deck), ese falso piso, debió ser vaciado sobre un suelo mejorado (base afirmada). Se debió tener especial cuidado, en los detalles que manden los planos (pendientes, canaletas, etc.), así como de los niveles finales de la terraza (se colocaron nuevas losetas, que podrían cambiar los niveles existentes), que debía tener el mismo nivel de la rejilla perimetral.

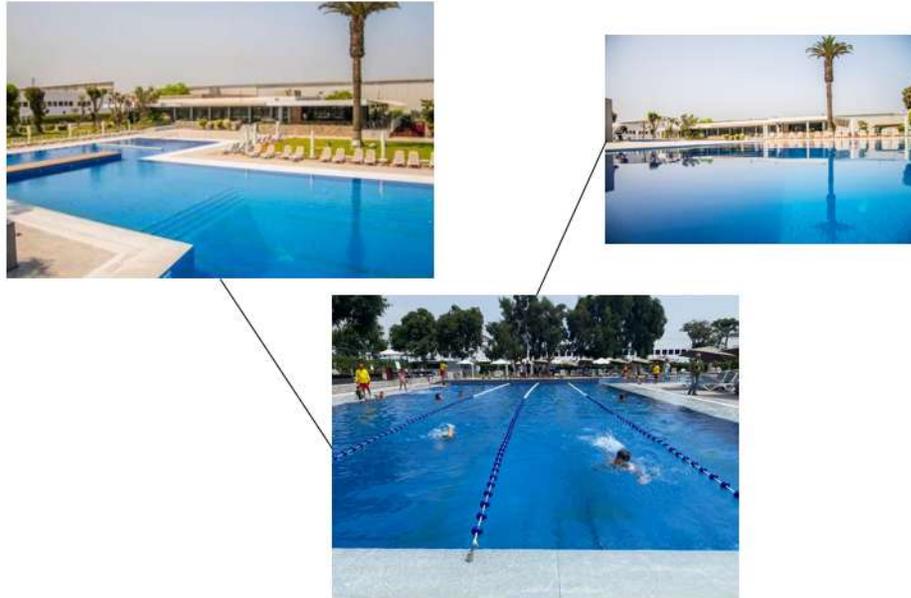
Figura N° 25 Vistas con el nuevo enchape

Además, se consideró el enchape de toda la piscina (piso y pared) con pepelma, para esto fue necesario retirar previamente la pepelma existente y la pintura epóxica. El proyecto no contempló hacer un nuevo tarrajeo, por lo que fue necesario retirar el pegamento de la pepelma existente y eventualmente pasar una amoladora para dejar toda la superficie uniforme.

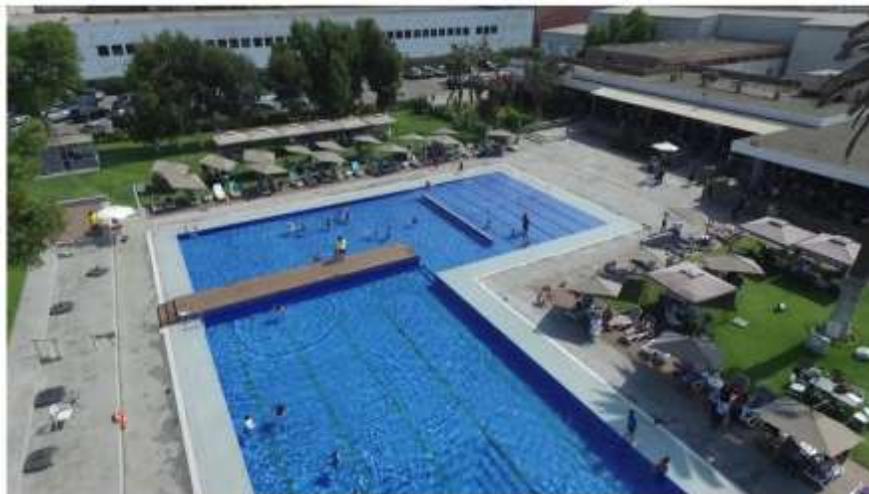
Figura N° 26 Cambio de enchape en toda la zona

Se procedió al retiro y eliminación de la loseta existente. También incluyó el picado necesario para la conformación de las nuevas canaletas que fueron proyectadas en la terraza.

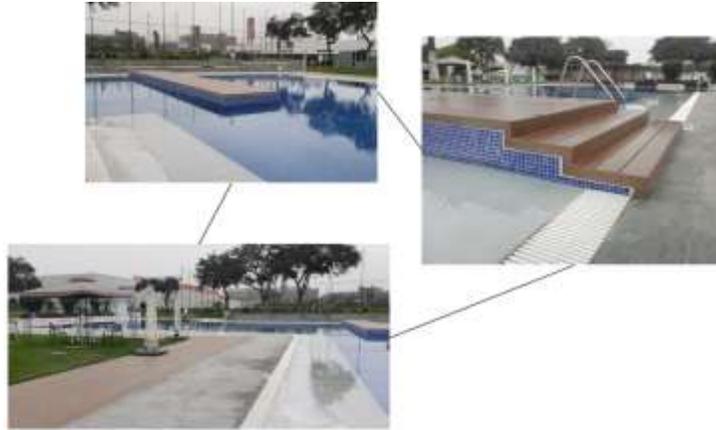
Figura N° 27 Acabados en piso deck

Asimismo, en dos zonas donde se ubican poltronas (ver plano), en la zona de poyos de lanzamiento (que actualmente es de granito lavado) y en la plataforma alrededor del jacuzzi, se colocó un piso tipo Deck. En estas zonas fue necesario además de retirar el piso existente, picar el mortero existente en función del espesor del piso Deck, y así conformar un contrapiso que reciba el Deck. En las zonas que actualmente no hay terraza pero el proyecto si manda piso Deck, fue necesario vaciar un falso piso y eventualmente un contrapiso nuevo. Se tuvo especial cuidado con los niveles para que coincidan con los de la terraza.

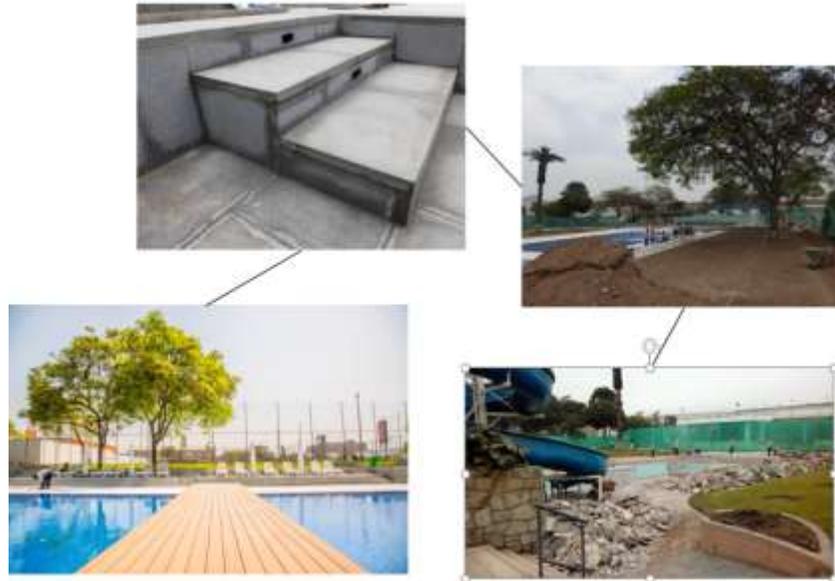
Figura N° 28 Vistas de las graderías hacia la piscina

También se desarrolla una zona de graderías, que se ubican a continuación de la zona húmeda en todo el largo después del área de los trampolines existentes. Primeramente se tuvo que demoler la base donde se ubica el tobogán existente (el mismo que también como parte de la propuesta debió ser desmontado), luego de esto se debió eliminar este material, además del que sea necesario para nivelar toda esta zona de graderías para luego de esto construir las graderías, las mismas que son de concreto armado y revestidas con losetas. Además, próxima a esta zona, se construyó una tina de hidromasajes en concreto armado (Jacuzzi) y revestida con pepelma y su equipamiento, así como la construcción de un cuarto de bombas en la parte inferior del mismo.

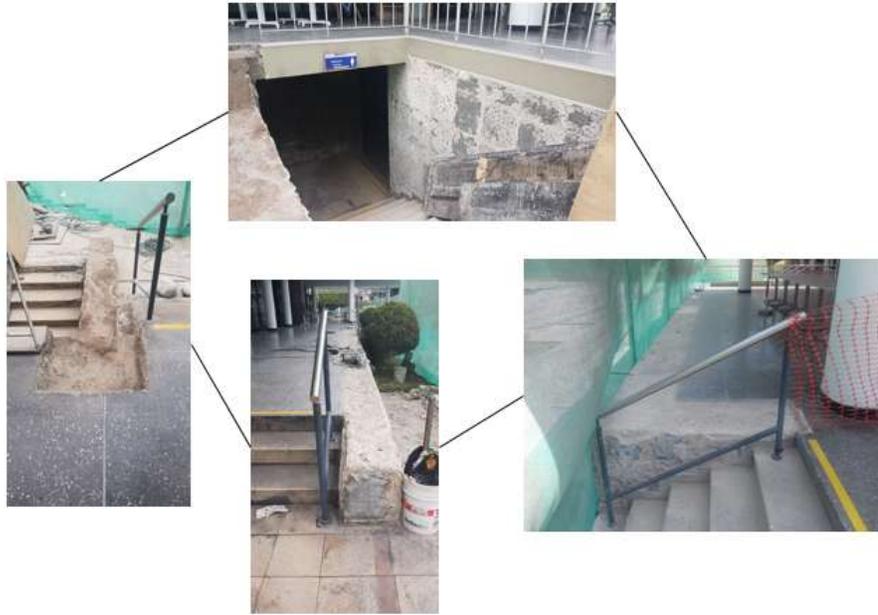
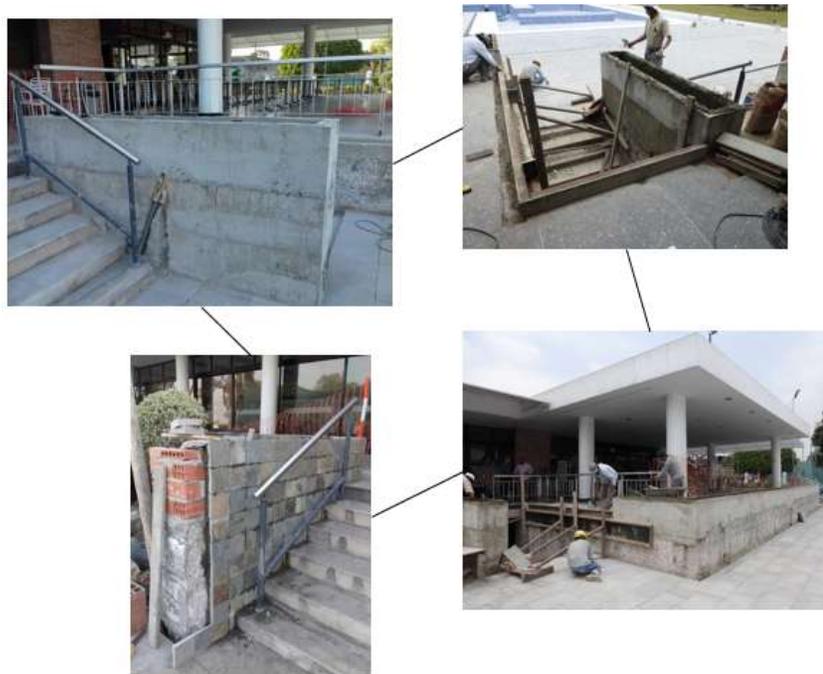
Figura N° 30 Remodelación y cambio de enchape del área social

En cuanto a la remodelación del frontis del área social, se hizo el picado y demolición de muros así como de enchapes existentes, aplicando un nuevo tarrajeo donde se adecuaron los nuevos enchapes de piedra y la jardinera. Además, se desmontaron las barandas existentes, reemplazándolas por cristales templados con accesorios en acero inoxidable.

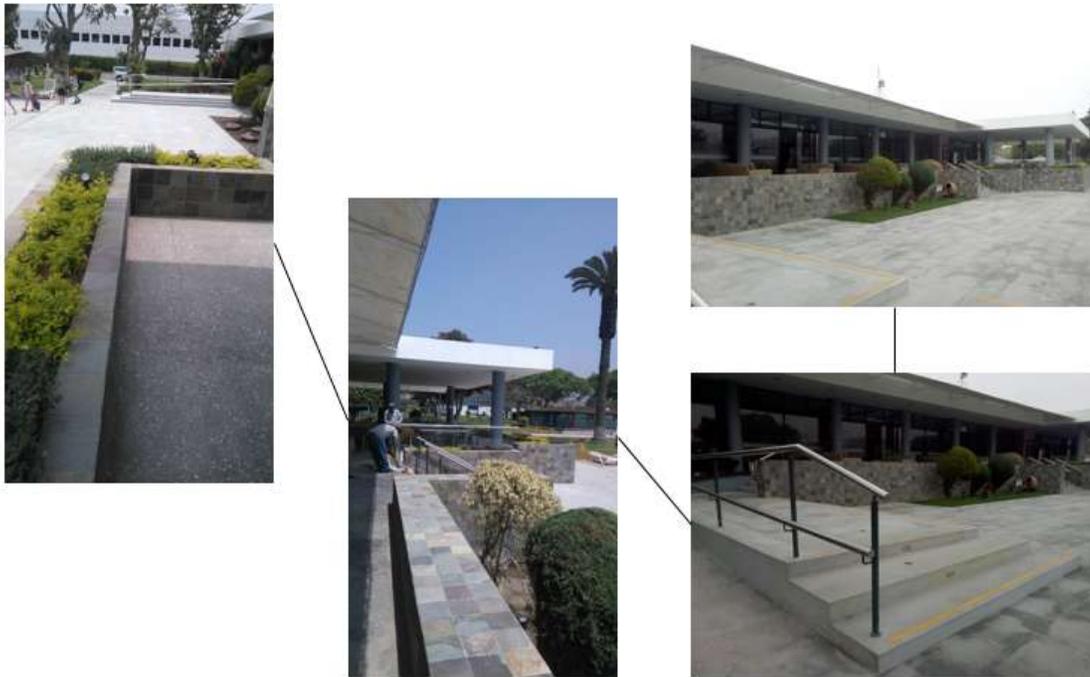
Figura N° 32 Vistas finales de la remodelación del frontis del área social

Ante la posibilidad, que con la nueva instalación de losetas en el piso de la terraza, se genere un acortamiento del primer contrapaso de las escaleras que van a la sede social, al sótano (biblioteca) y a la rampa de minusválidos, fue también necesaria la adecuación de estos niveles.

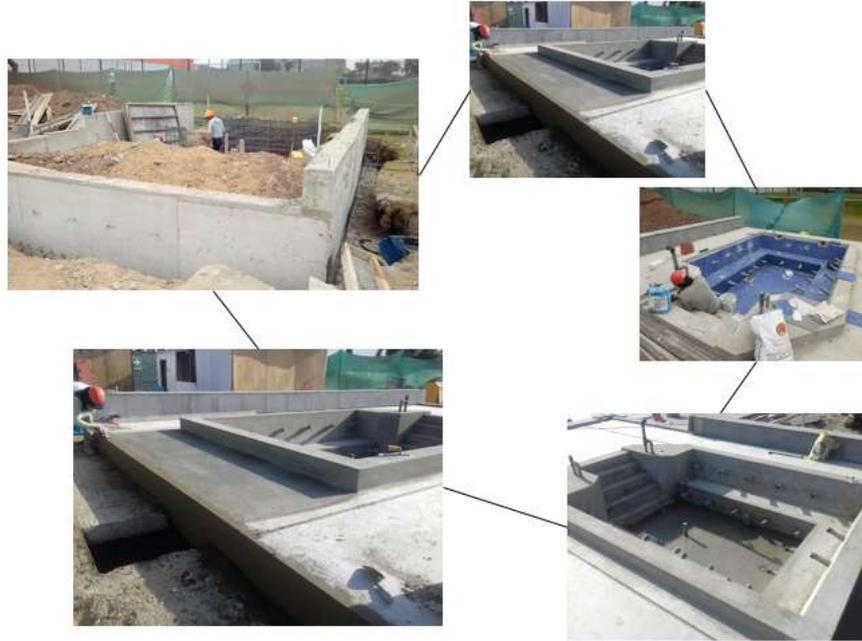
Figura N° 33 Vistas de la construcción de la tina de hidromasajes

La construcción de una tina de hidromasajes en concreto armado (Jacuzzi) y revestida con pepelma y su equipamiento, así como la construcción del cuarto de bombas. La obra civil, incluye la excavación y eliminación del material, las obras de concreto armado y la colocación de la pepelma.

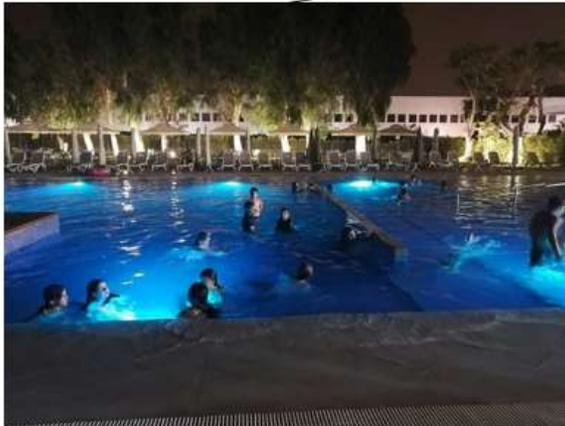
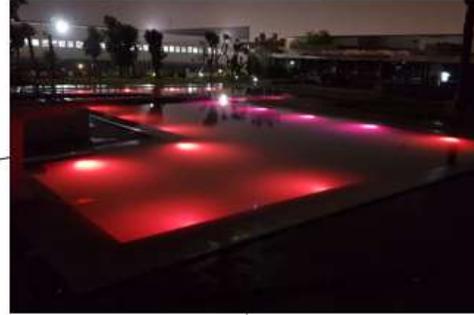
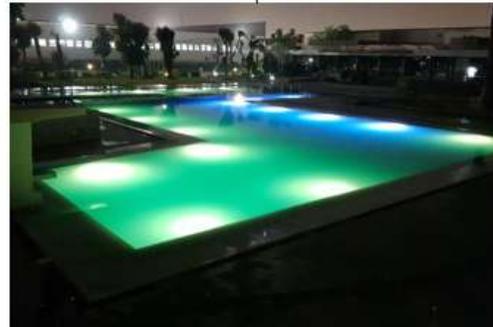
Figura N° 34 Vistas nocturnas e iluminación de la piscina

El diseño de la instalación eléctrica es por medio de un tablero general, cajas de paso y luminarias. Las luminarias sumergidas en el estanque permitirán por sus características ser modificadas mediante un sistema que varía sus colores. Todas serán empotradas en los muros según indican los planos de Arquitectura. También se considerará la iluminación para el área de graderías y la tina de hidromasajes. Cabe resaltar que la alimentación principal se encuentra en el cuarto de bombas, por lo cual debe ser coordinado con el planteamiento estructural y sanitario.

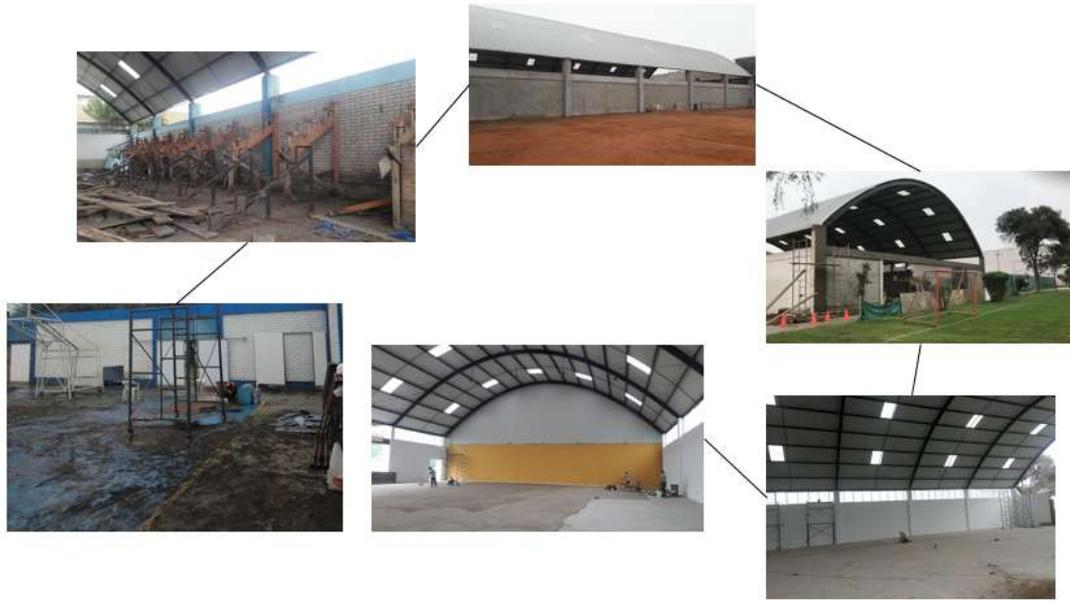
Figura N° 39 Proceso de remodelación interna y externa

La tribuna existente tuvo que ser demolida ya que era un foco de aglomeración. Se procedió con la remoción de tablas, estructura metálica y tabiques. El piso fue analizado en su totalidad para finalmente demolerlo, picando el mortero existente en función al nivel deseado, y así conformar un contrapiso que reciba el vinil deportivo. Contempla también la remoción de la pintura existente, tarrajeando los vanos caravista nivelándolos con los elementos estructurales. Los colores de la pintura final y demás detalles son especificados en los planos.

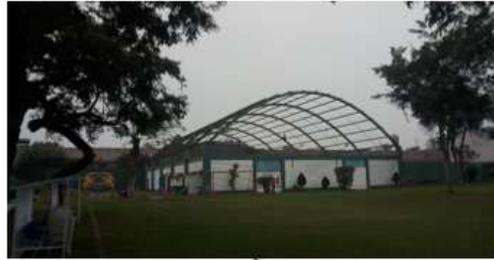
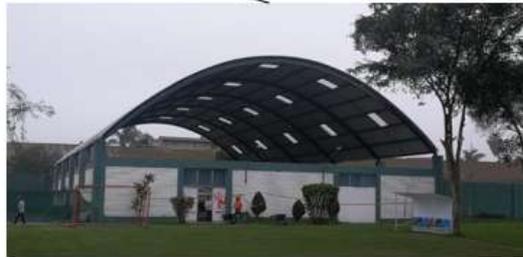
Figura N° 40 Cambio y mantenimiento de la cobertura del Coliseo

La cobertura fue reemplazada por planchas de Calaminon Aluzinc y translúcidas, para lo cual fue necesario el desmontaje de la cobertura existente además de dar mantenimiento y pintado a las vigas y templadores en color negro. Además fue necesaria la remoción de las canaletas existentes para ser reemplazadas e incluidas en el nuevo sistema de drenaje pluvial.

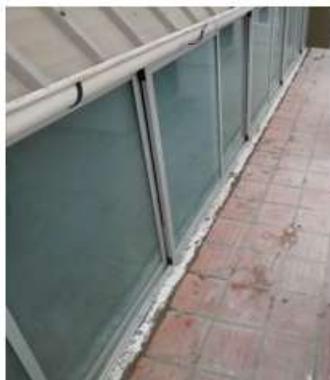
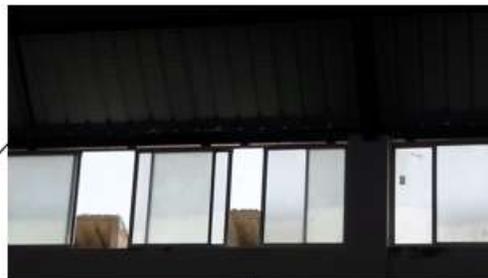
Figura N° 41 Cambio de ventanas por sistemas nuevos

Las ventanas existentes fueron desmontadas y reemplazadas por sistemas correderos en cristal templado arenado al ácido sobre paños modulados según se especifica en planos.

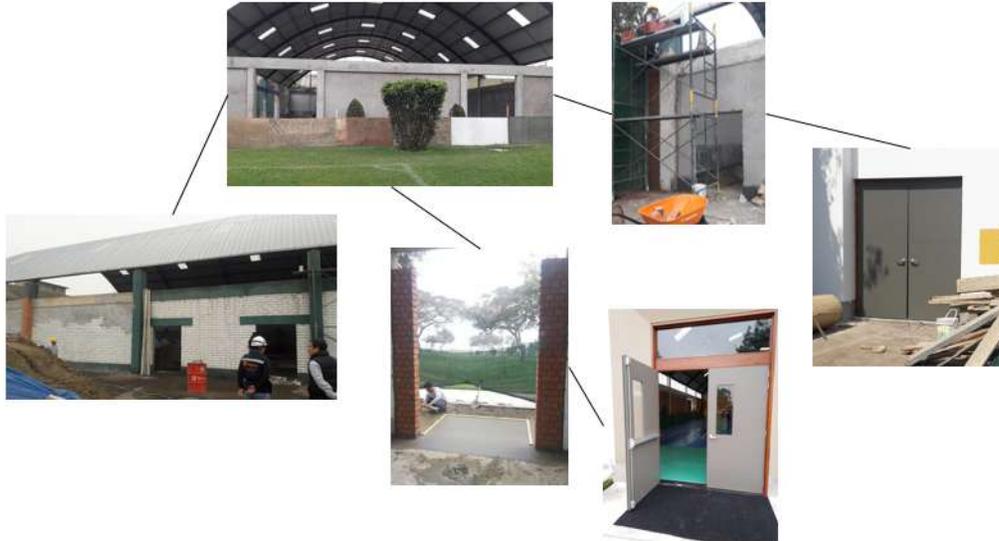
Figura N° 42 Remodelación de los vanos de evacuación

Todas las puertas fueron desmontadas debido a las fallas técnicas que presentaban, reemplazándolas por nuevas con diseño de sistemas antipánico priorizando el flujo de evacuación. Donde se requería, se ampliaron los vanos.

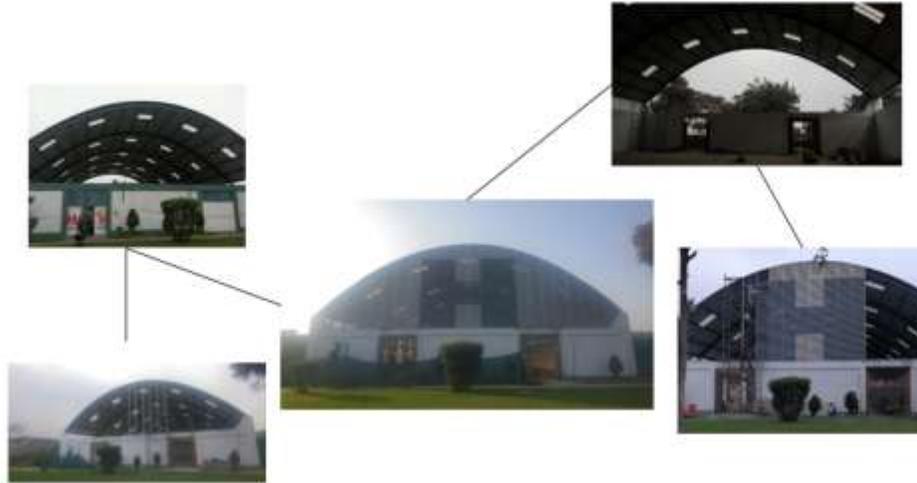
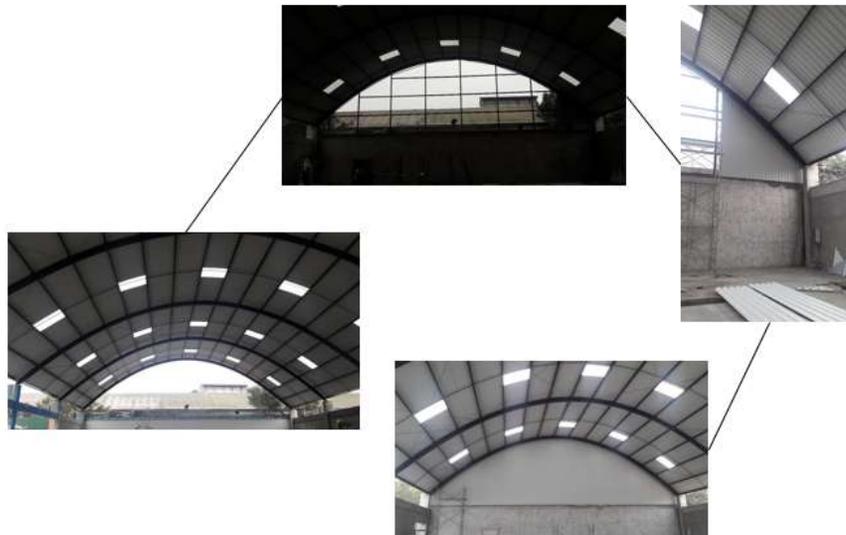
Figura N° 43 Remodelación del tímpano frontal del Coliseo

En los tímpanos (frontal y posterior) se diseñaron y colocaron estructuras nuevas, para lo que fue necesario el desmontaje de los existentes ya que presentaban deterioro y ausencia en algunos de sus paños. Con respecto al tímpano frontal se proyectó sobre una estructura tubular de aluminio con celosías del mismo material, constituyendo en la parte media una “H” pintada en color gris. En el tímpano posterior se elaboró una estructura que fue anclada también sobre el vano existente, para posteriormente colocar planchas de Calaminon.

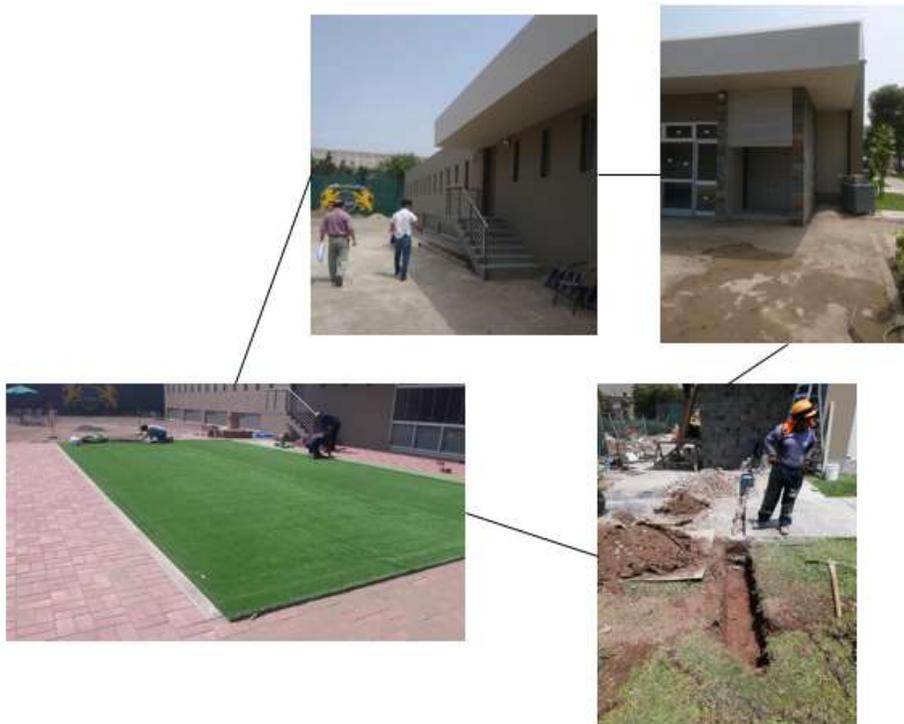
Figura N° 45 Remodelación y ambientación de exteriores

El espacio existente de la explanada ubicada entre los campos de tenis y el coliseo fue elaborada con acabados de adoquines, sardinel de concreto y gras sintético con un aforo limitado de mesas para espectadores.

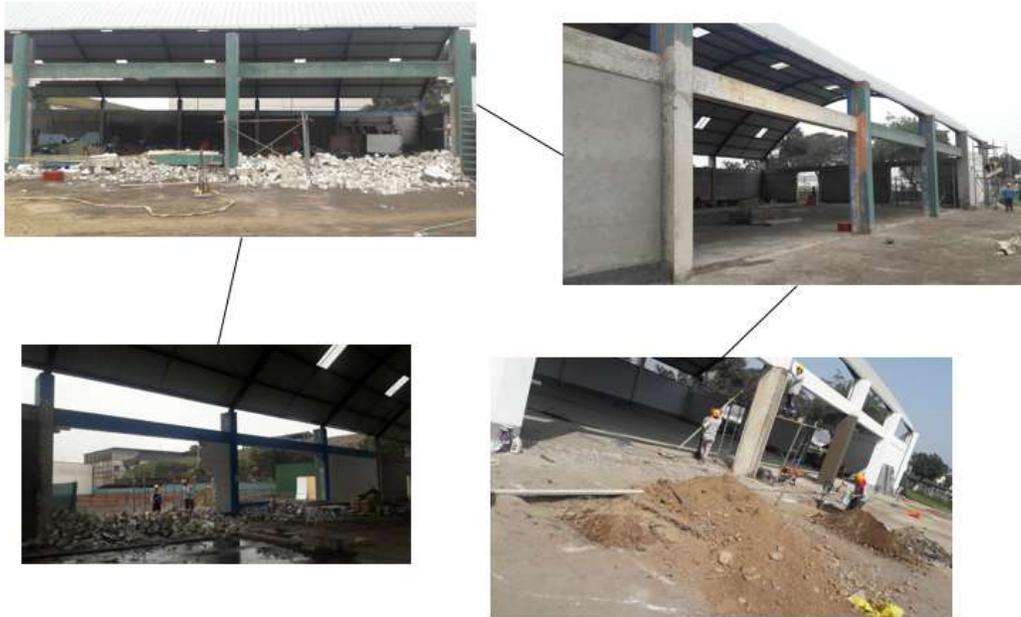
Figura N° 47 Demolición para ampliación de tribunas

tabiquería aparejada de cabeza, conformando los vanos para las ventanas. Hacia el exterior se diseñó una escalera de evacuación para la gradería.

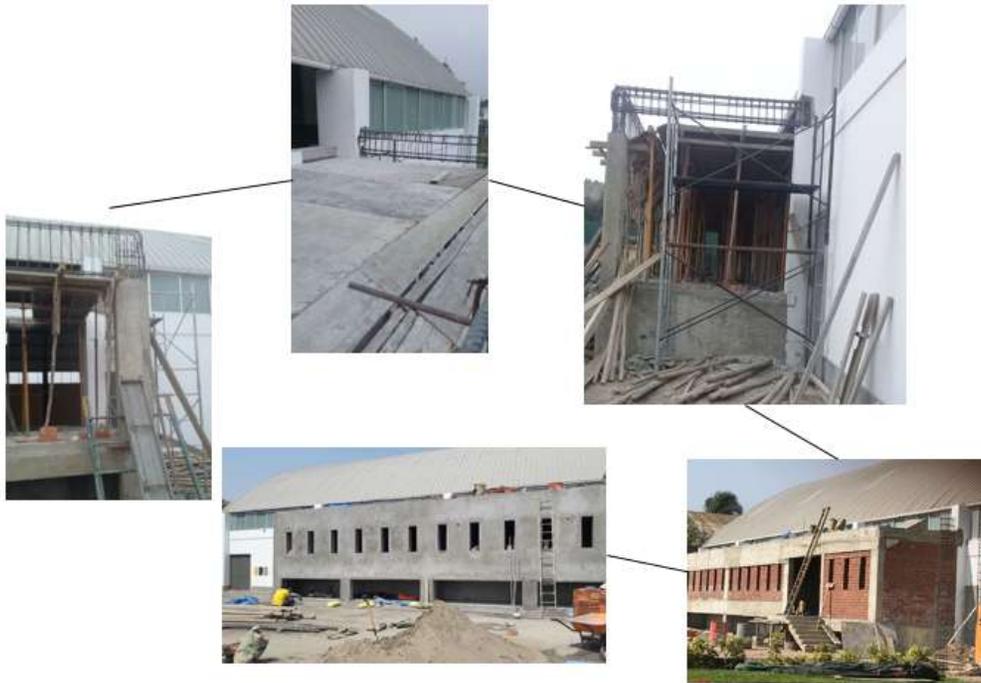
Figura N° 49 Anclaje de la nueva estructura con la existente

Las vigas y losas nuevas tuvieron que ser ancladas a los elementos estructurales existentes según se muestra en los planos elaborados por el especialista. Los cerramientos fueron hechos en ladrillo King Kong de 18 huecos con aparejo de soga y cabeza.

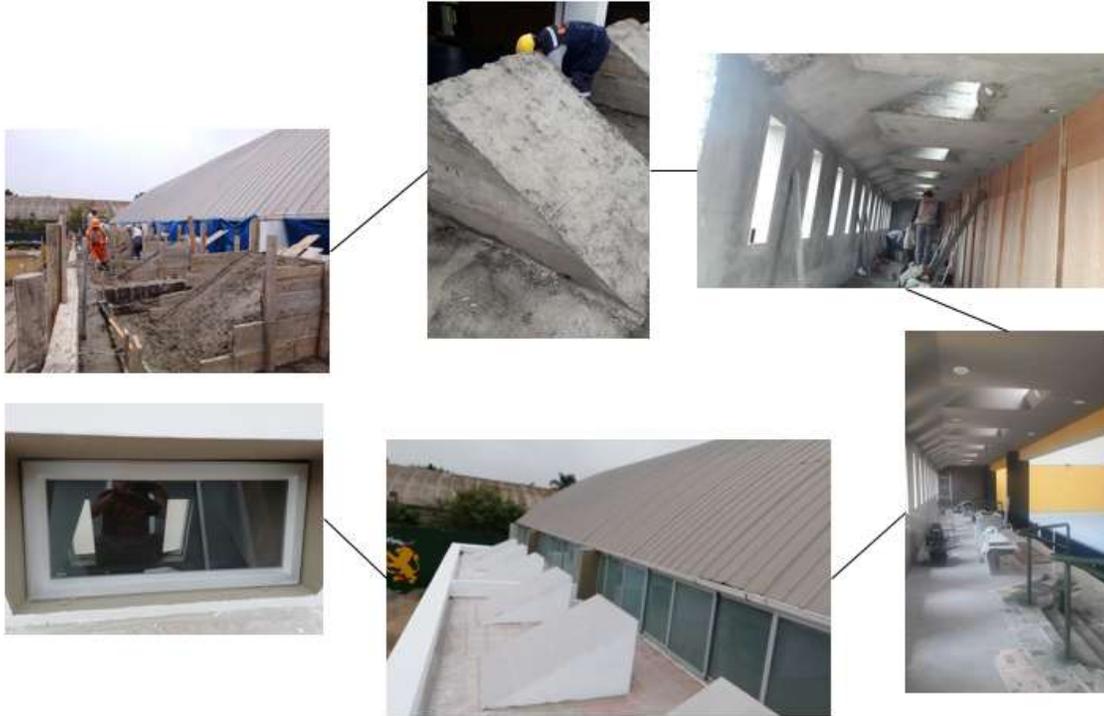
Figura N° 50 Proceso constructivo de teatinas

La losa armada del techo de la tribuna se diseñó a manera de teatinas inclinadas de concreto armado y ventanas proyectantes para proporcionar iluminación y ventilación natural al sector. El proceso incluye diseño, armado, encofrado y vaciado, obteniendo como resultado final un juego de luz natural y sombras proyectadas sobre el espacio que a su vez se relaciona con las ventanas del plano vertical longitudinal creando así una sensación distinta.

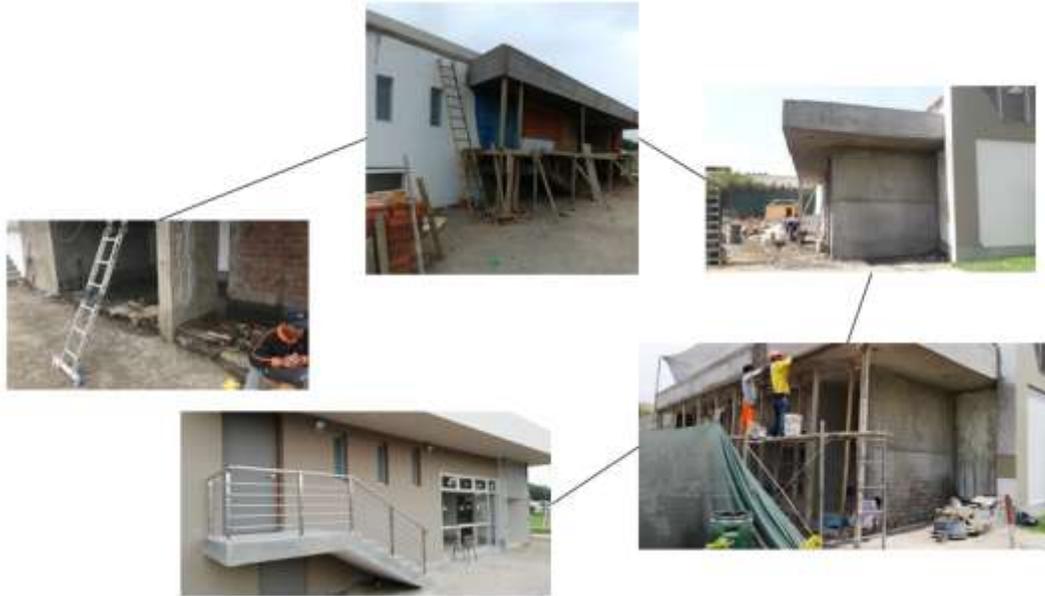
Figura N° 51 Construcción de espacios complementarios

Adicionalmente, el proyecto incluye la construcción de una caseta de implementos deportivos y un área de expendio de bebidas, para lo cual también fueron necesarias excavaciones superficiales para la colocación de un nuevo contrapiso y la cimentación respectiva, además de incluir un voladizo, muros portantes, puertas y una mampara. Los acabados se especifican en los planos de Arquitectura.

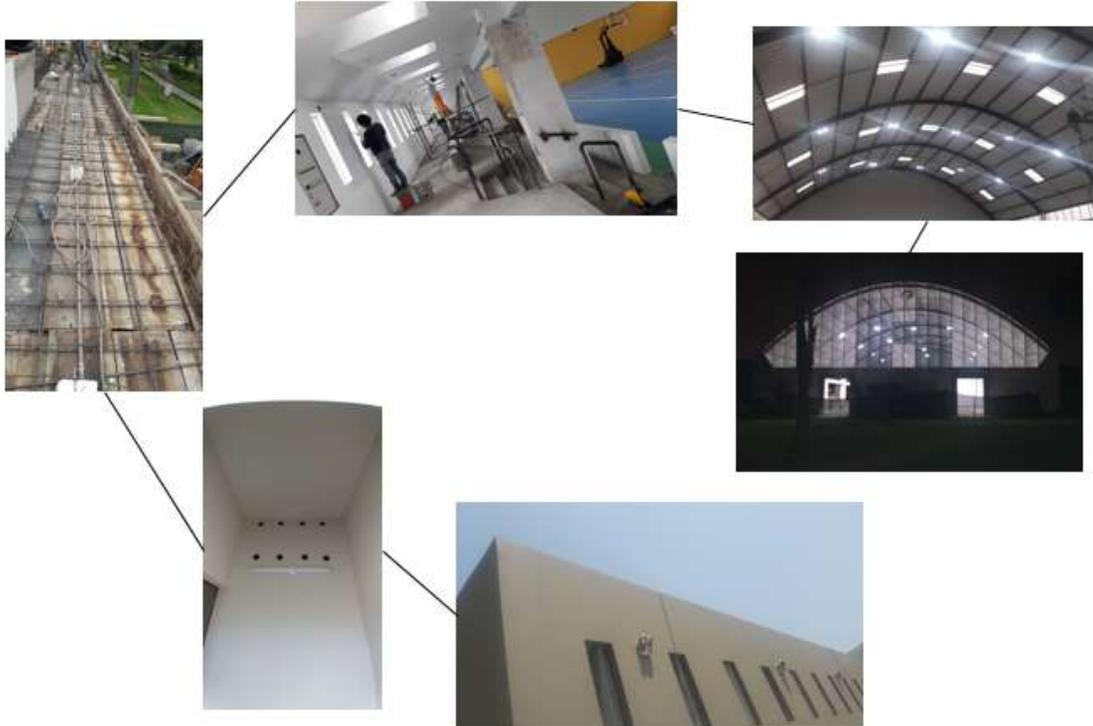
Figura N° 52 Planteamiento de iluminación para el Coliseo

El proyecto evalúa y garantiza la remoción del sistema existente, reemplazándolo por nuevas conexiones y luminarias según indican los planos de Arquitectura. El tablero general fue reubicado hacia la tribuna, conteniendo nuevos puntos de luz tanto en el exterior como en el interior del recinto. Fue necesaria además una excavación de pozo a tierra. Los reflectores fueron desmontados y reemplazados por unos nuevos debido a un claro deterioro así como las llaves existentes.

Gracias a este nuevo planteamiento se crearon las condiciones óptimas para el desarrollo de eventos deportivos tanto en horario diurno como nocturno. No se tiene registro de los planos finales.
