MEJORAMIENTO DEL MÉTODO BENEDETTI PETRINI EN EL
ÍNDICE DE VULNERABILIDAD SÍSMICA Y SU APLICACION EN
LA INSTITUCIÓN EDUCATIVA 2051 - CARABAYLLO. LIMA 2020

Trabajo de suficiencia profesional para optar el título profesional
de:

Ingeniero Civil

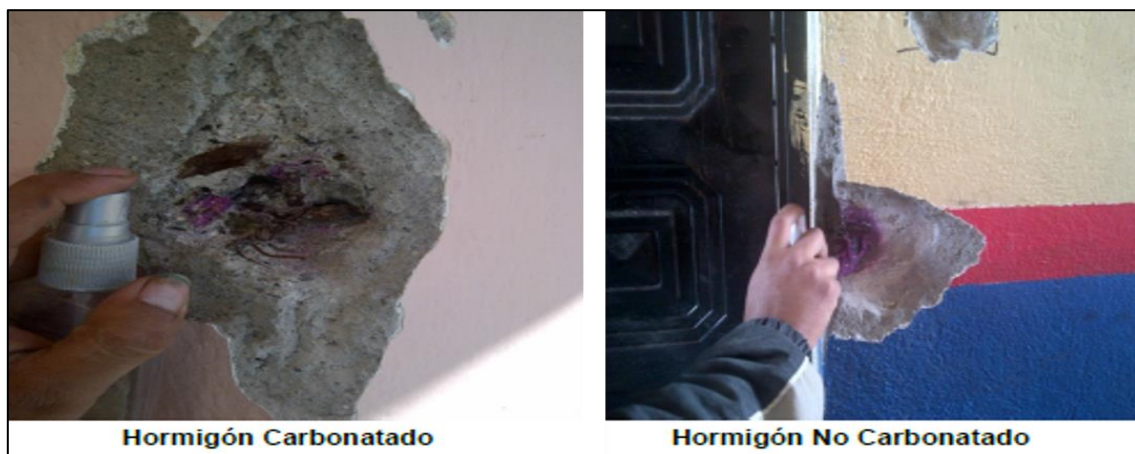
Figura 24: Ensayos de carbonatación realizados en elementos estructurales

La carbonatación del concreto es un proceso por el cual el dióxido (bióxido) de carbono del aire penetra en el concreto y reacciona con los hidróxidos, tales como los hidróxidos de calcio para formar carbonato (4), es un proceso lento de reducción de la alcalinidad del hormigón, de un pH aproximadamente de 12,5, a valores inferiores a 9, debido en la mayoría de casos, a la reacción del CO₂ presente en la atmósfera con los componentes alcalinos de la fase acuosa del hormigón, creando un “frente carbonatado” que al llegar a la armadura la despansiva ocasionando la corrosión generalizada de dicha armadura, este proceso inicialmente aumenta el diámetro de las varillas y rompe el hormigón de recubrimiento, este proceso se invierte y degrada al hierro gradualmente, disminuyendo su capacidad de soporte de las cargas de diseño. El ensayo de carbonatación consiste en verter en forma de spray una solución de fenolftaleína o timolftaleína, que permitirá apreciar claramente el frente de carbonatación que se mantendrá en su color original, en tanto que la parte del hormigón que se mantiene intacta, por su elevada alcalinidad se tiñe de color violeta.

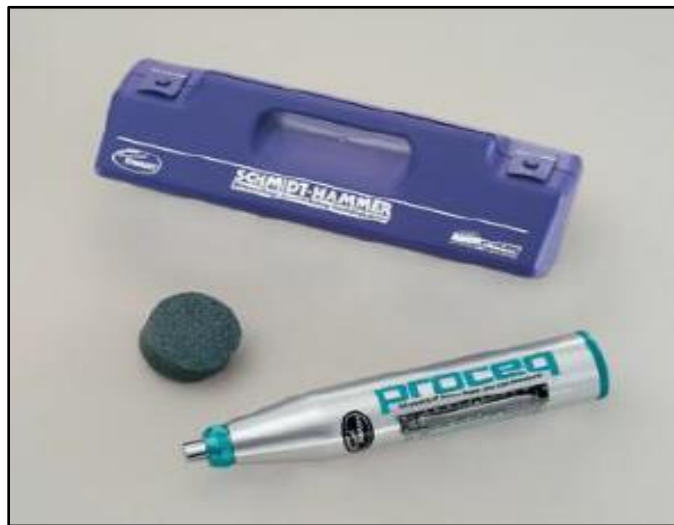
Figura 25: Martillo Schmidt

Evalúa la dureza superficial del concreto por medio de la medición de rebote de un émbolo cargado con un resorte, después de haber golpeado una superficie plana de la estructura. La dureza superficial además de ser útil para revisar la uniformidad del concreto es una indicación de la resistencia a compresión del concreto. Los resultados se ven afectados por la rugosidad superficial, tamaño, forma y rigidez del espécimen, la edad y condición de humedad del elemento y la carbonatación de la superficie del concreto. El equipo empleado martillo SCHMIDT evalúa las propiedades de calidad y dureza del concreto. La fuerza de compresión que se determina mediante el ensayo correspondiente y se obtiene golpeando el concreto con una determinada energía. De esa manera se mide el rebote del martillo. El rebote corresponde a la dureza del concreto. Utilizando tablas de conversión, el valor de rebote puede correlacionarse con la fuerza de compresión. Este instrumento permite medir en campo la fuerza de estructuras de concreto, para controlar la calidad del concreto y detectar puntos débiles.

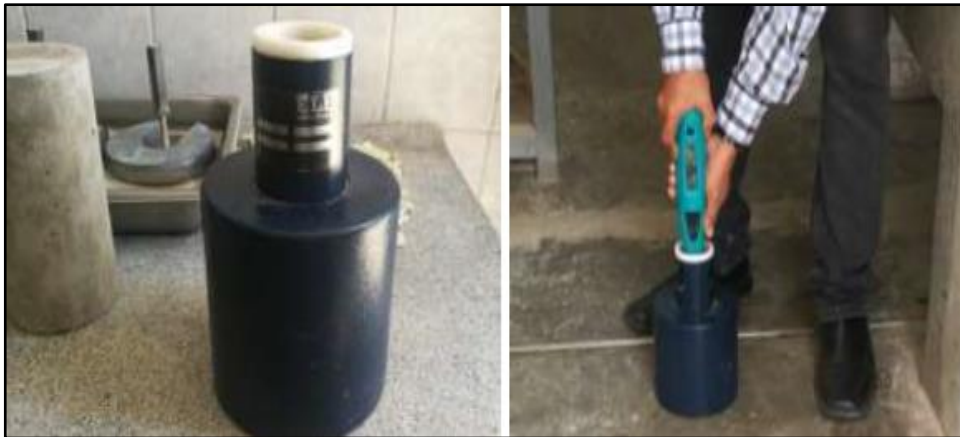
Figura 26: Yunque de verificación de calibración del esclerómetro

- **Esclerómetro:** El esclerómetro es un instrumento de medición consistente en un martillo de acero, con un resorte de carga, que al ser liberado impacta sobre un émbolo de acero en contacto con la superficie del concreto endurecido. El martillo de rebote debe moverse a una velocidad constante y reproducible. La distancia de rebote del martillo de acero, luego del impacto, es medida sobre una escala lineal adherida al marco del instrumento. Por lo general el esclerómetro se utiliza para la determinación de la resistencia a la compresión del concreto endurecido; sin embargo también se utiliza para evaluar la uniformidad del concreto in situ, delinear zonas de hormigón deteriorado o de baja calidad, habiéndose convertido en el instrumento más utilizado a nivel mundial para el control no destructivo del concreto. Los fabricantes recomiendan que aproximadamente cada 2,000 impactos se debe verificar la sensibilidad del esclerómetro, para lo cual se utiliza un yunque de calibración de acero de alta resistencia con dureza mínima de 62 ± 2 HRC 6 , de una masa de (16 ± 1) kg y un diámetro aproximado de 150 mm.

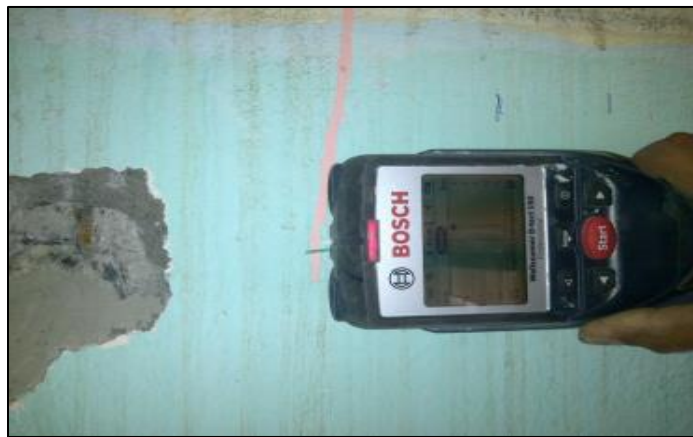
Figura 27: Mapeo de armaduras en elementos estructurales

Es un proceso en el cual se detecta la profundidad, espaciamiento y dimensión de las barras de acero embebidas en el Hormigón. Este proceso es realizado por un escáner de alta tecnología comúnmente llamado "Pacómetro". Contar con la información de las barras de acero efectivamente existentes en la estructura es vital para realizar el proceso de cálculo y revisión de la estructura. El proceso de detección de las barras determina el grosor de ésta en cm., espaciamiento y recubrimiento de hormigón.

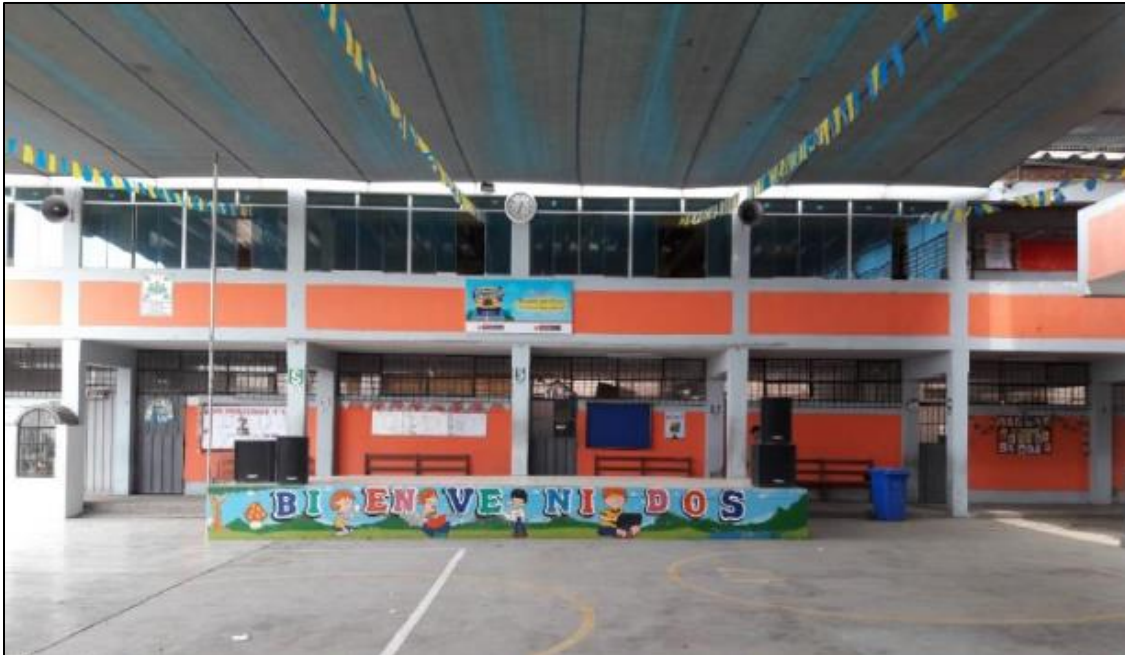
De acuerdo a la información recaudada, en el área en estudio están construidos 3 pabellones de 02 niveles cada uno. Cada uno de ellos presenta un grado de deterioro en las bases de las columnas.

Figura 31: Estructura de 2 niveles, denominada Pabellón 03 – Escuela Primaria EL PROGRESO

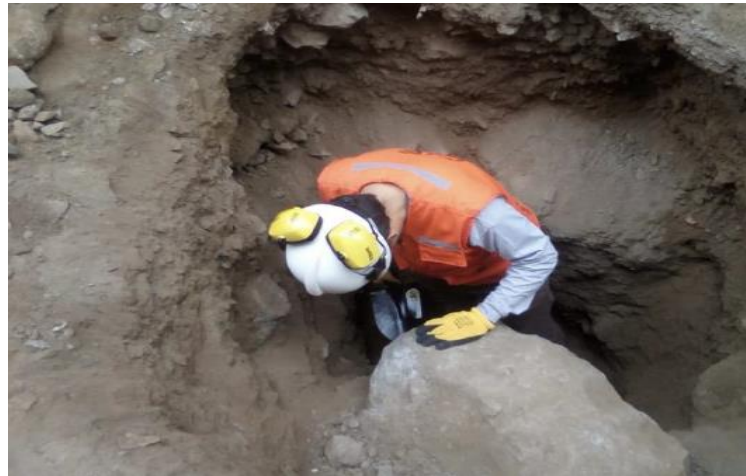
Figura 32: Identificación y reconocimiento de calicata C-1

Grava bien graduada con limo con poca presencia de humedad, color marrón tipo beige y de consistencia suelta sin cohesión. Presencia de piedras grandes, con 50cm de diámetro aproximadamente. Clasificación SUCS tipo GW-GM

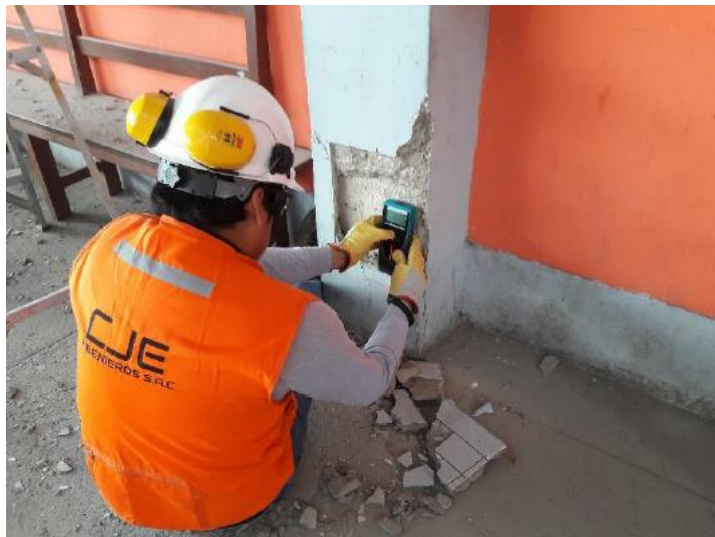
Previamente a este ensayo, que se emplea principalmente como método de comprobación para verificar la homogeneidad en la resistencia de un concreto endurecido, se realizó un mapeo superficial con un escáner de refuerzo, para liberar las zonas congestionadas con refuerzo y así poder ensayar solamente sobre el concreto.

Figura 39: Proceso de escaneo y/o identificación de los refuerzos longitudinal y transversal de vigas y columnas

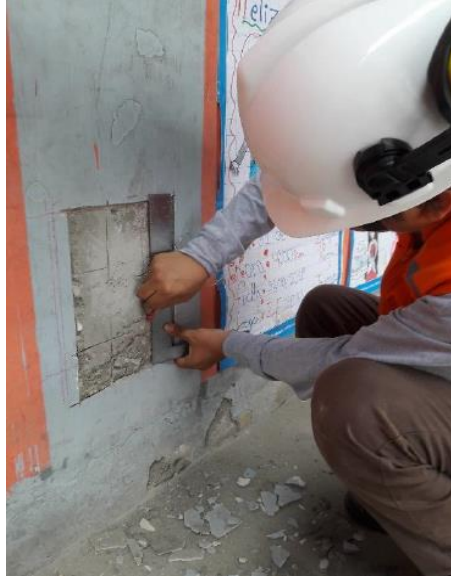
Figura 40: Trazado para la identificación de refuerzo longitudinal y transversal

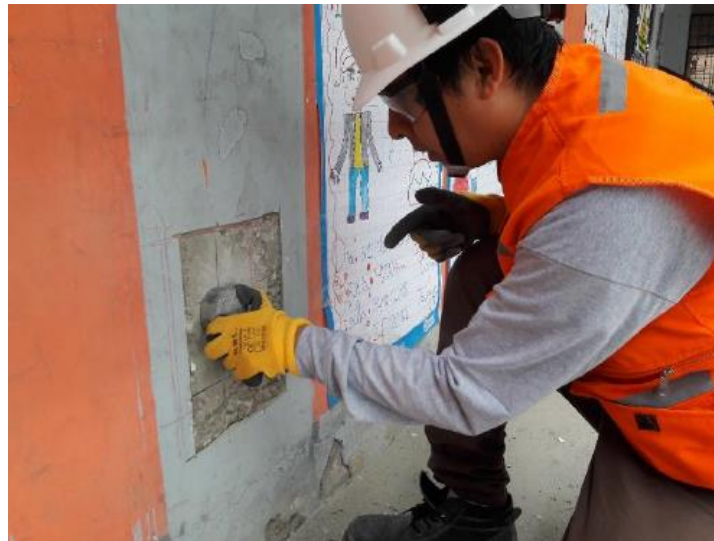
Figura 41: Proceso de Pulido y Limpieza en la zona libre de incidencia de varillas o estribos con la piedra abrasiva (preparación de superficie)
