FACULTAD DE INGENIERÍA

SUPERVISIÓN Y SEGUIMIENTO DE LA OBRA: “CREACIÓN DEL PARQUE N° 01 EN LA ASOCIACIÓN DE VIVIENDA RESIDENCIAL LAS NAZARENAS DE OQUENDO, PROVINCIA DE CALLAO – CALLAO”

Trabajo de suficiencia profesional para optar el título
profesional de:

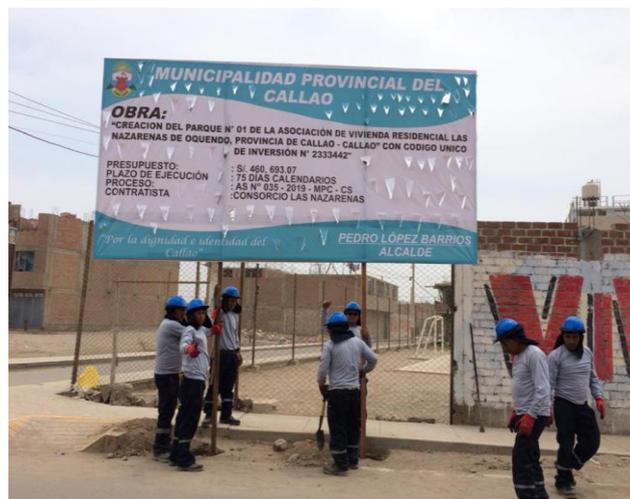
Figura 6: Colocación de Cartel de Obra.

Se ha fabricado y colocado un cartel de identificación de la obra de las siguientes dimensiones: 4.80X2.40 m utilizando listones de madera y una gigantografía donde se indicó claramente el nombre de la obra, el tiempo de ejecución, el monto del contrato, el nombre de la entidad contratante y el nombre del contratista bajo la aprobación del supervisor de obra.

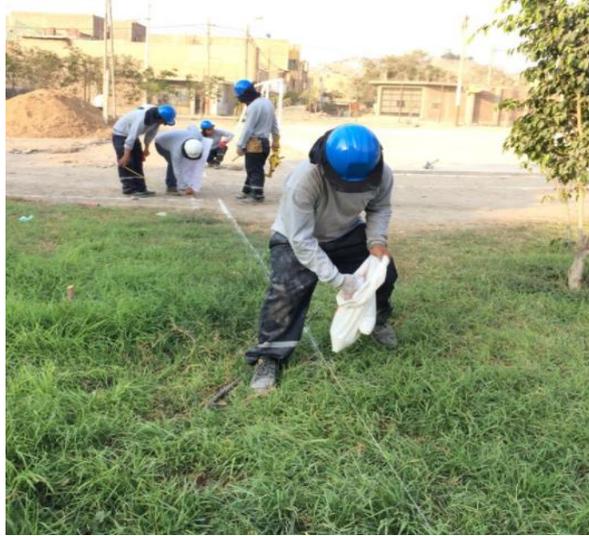
Figura 10: Trazo y replanteo.

Al iniciar, durante el desarrollo y al finalizar la obra se controló los niveles en relación al plano topográfico del proyecto bajo la responsabilidad de un especialista en Topografía junto a la cuadrilla correspondiente realizando el replanteo en coordinación con el supervisor de obra. El equipo topográfico utilizado fue nivel topográfico y estación total además de las herramientas necesarias para tal fin.

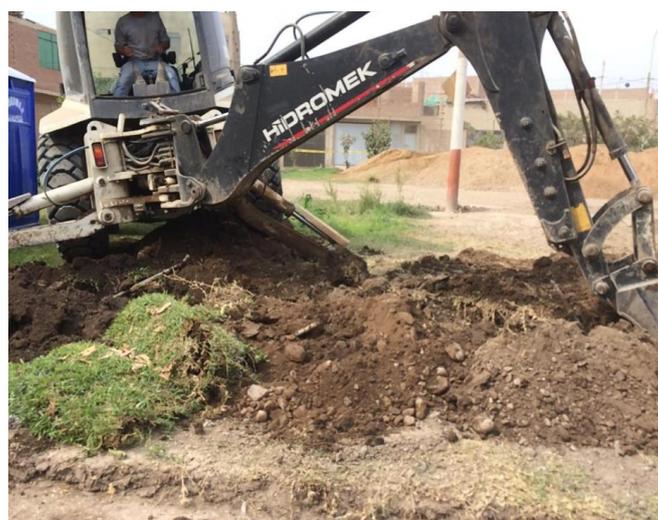
Se realizó la excavación alcanzando el nivel de subrasante especificado en los planos de detalle de la estructura del pavimento. Estas actividades se desarrollaron utilizando maquinaria como retroexcavadora sobre llantas de la mano con el equipo de topografía, en las zonas donde no pudo alcanzar la maquinaria se utilizó mano de obra y herramientas manuales como pico y lampa.

Figura 16: Excavación a nivel subrasante.

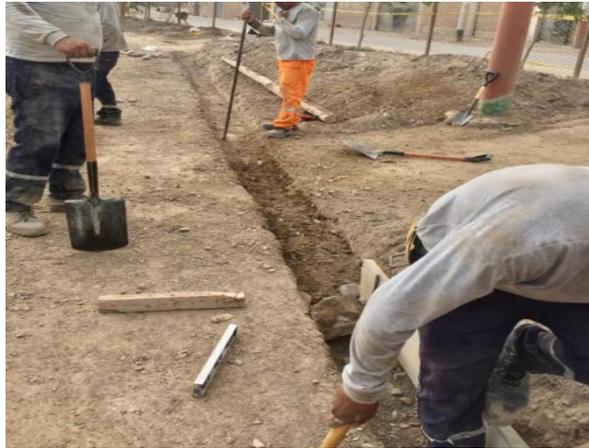
La excavación para estas estructuras se desarrolló de manera manual cumpliendo las medidas y profundidad establecida en el plano de detalles para Sardinel Peraltado, con herramientas manuales como pico y lampa y personal obrero.

Figura 17: Excavación de zanja para sardineles.
Fuente: Propia

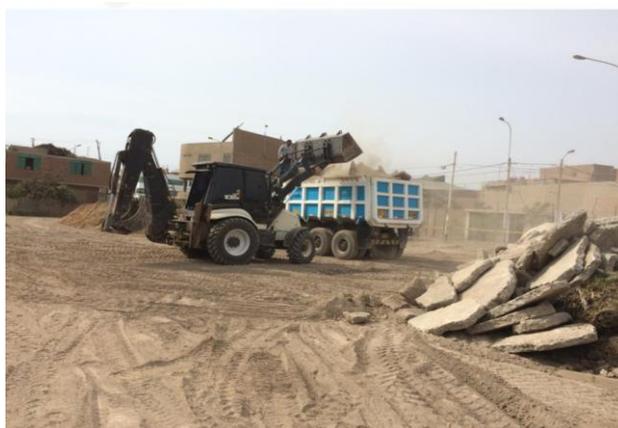
Figura 18: Eliminación de material excedente.

El material producto de la excavación fue retirado de obra en camión volquete de 18.00m³ y se evitó en la medida de lo posible la interrupción de las vías alternas a la obra. Además, se utilizó el cargador frontal sobre llantas para el traslado del material excedente de obra hacia el camión volquete. Dicho material fue destinado al botadero autorizado correspondiente en coordinación con el supervisor de obra.

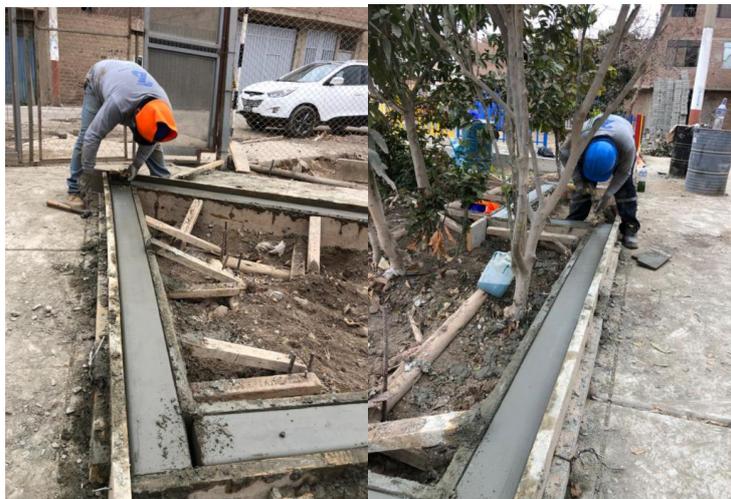
Se manejó un slump entre 4-6" evitando de esta manera la segregación de agregados y formación de cangrejeras realizando en vibrado correspondiente.

Figura 19: Colocación de concreto en sardineles peraltados.

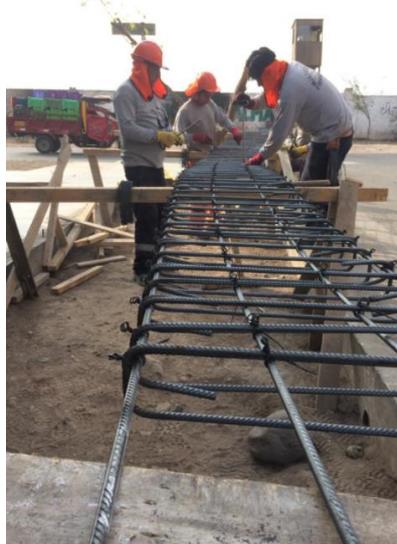
Se realizaron las mallas de refuerzo considerando los espesores de acero especificados en los planos de detalle para sardinel peraltado.

Figura 20: Habilitación de acero para sardineles peraltados.
Fuente: Propia

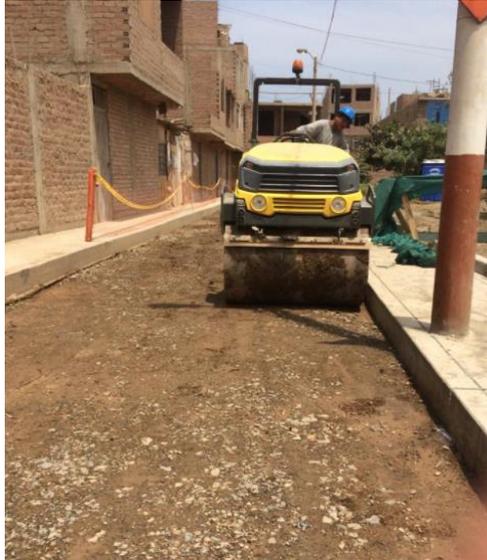
Figura 21: Compactación de base granular para veredas.

Días antes del tendido de afirmado sobre la subrasante compactada, se tomó muestra del material para el ensayo de próctor modificado correspondiente, dicho material fue proveniente de la cantera LA CAMPANA, estimándose las características físicas y mecánicas, verificadas por el Supervisor de obra. Estos datos fueron utilizados para alcanzar la aprobación del porcentaje de compactación de hasta 100% de la máxima densidad seca.

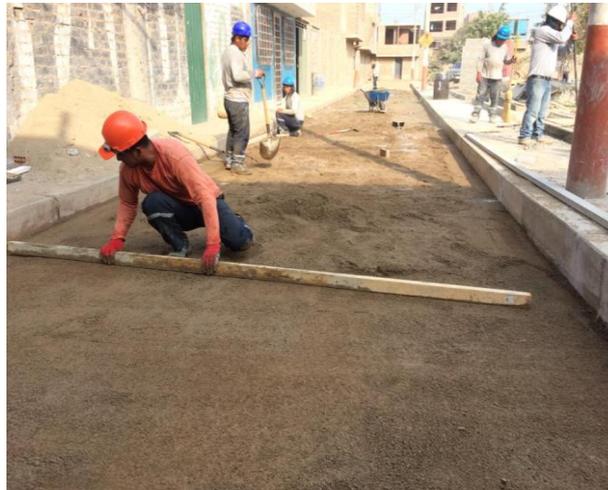
Se instaló una cama de arena limpia con espesor $e=0.04\text{m}$ la cual fue nivelada con regla de aluminio y humedecida al momento de la instalación de los adoquines de concreto garantizando la adherencia de los mismos.

Figura 22: Cama de arena para adoquinado.

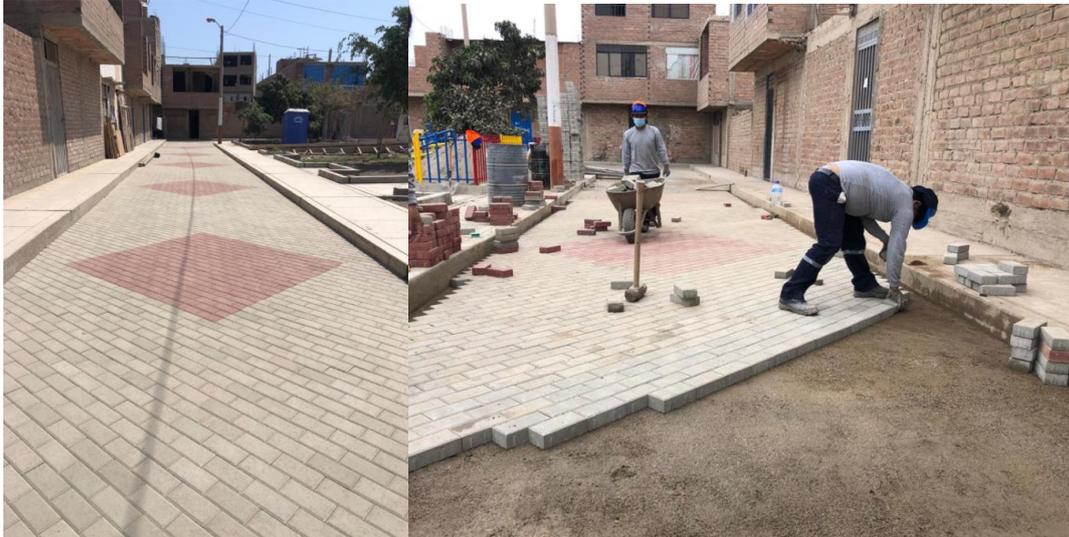
Se instalaron bloques de adoquín en colores rojo y natural según lo establecido en los planos de arquitectura manteniendo el diseño y trama establecidos en coordinación y aprobación con el supervisor de obra.

Figura 23: Colocación de adoquín de concreto de 10x20x6cm.

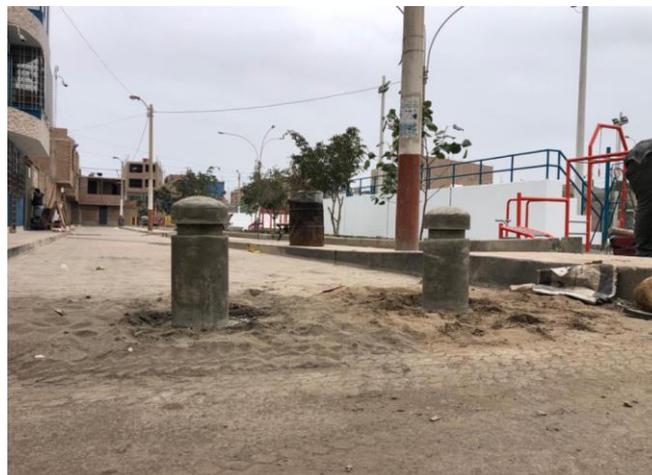
Se elaboraron e instalaron bolardos de concreto según diseño y medidas establecidas en el plano de detalles, ubicándolos según el plano de Planta General en los ingresos al área de tránsito peatonal.

Figura 24: Construcción de Bolardos de concreto.

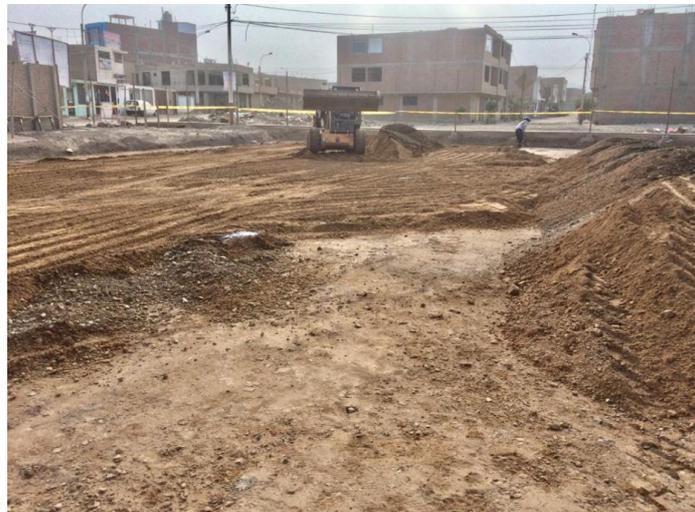
Posterior a la excavación a nivel de subrasante, se hizo la limpieza de raíces, desmonte, y material suelto producto del movimiento de tierras, compactando esta área con rodillo hasta alcanzar el óptimo porcentaje de compactación según los ensayos de densidad in situ presentados, verificados y aprobados por el supervisor de obra (hasta el 95% de la máxima densidad seca del ensayo próctor modificado).

Figura 25: Conformación de subrasante para veredas.
Fuente: Propia

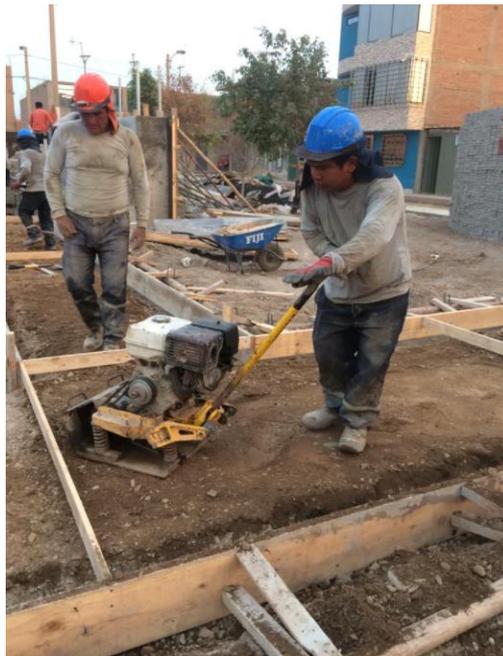
Días antes del tendido de afirmado sobre la subrasante compactada, se tomó muestra del material para el ensayo de próctor modificado correspondiente, dicho material fue proveniente de la cantera LA CAMPANA, estimándose las características físicas y mecánicas, verificadas por el Supervisor de obra. Estos datos fueron utilizados para alcanzar la aprobación del porcentaje de compactación de hasta 100% de la máxima densidad seca, a nivel de base.

Figura 27: Compactación de subrasante para veredas.

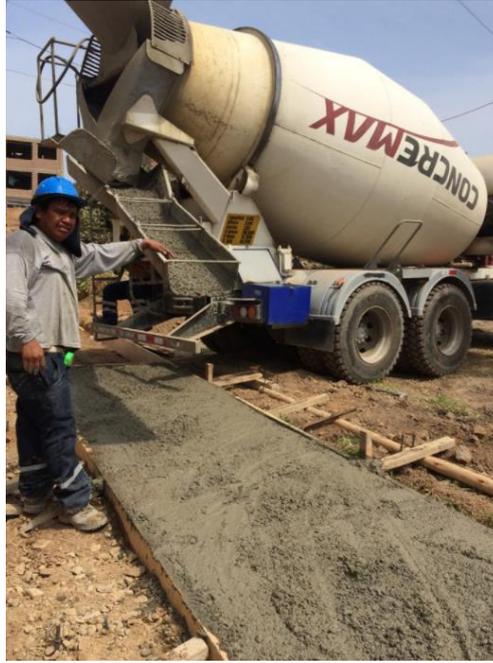
Se manejó un slump entre 4-6" evitando de esta manera la segregación de agregados y formación de cangrejas realizando en vibrado correspondiente.

Figura 28: Vaciado de concreto para veredas.

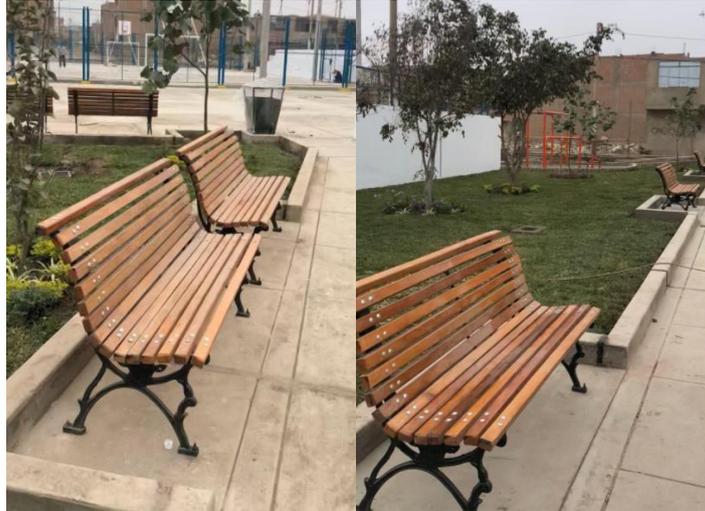
Figura 29: Instalación de bancas.

Se instalaron bancas con diseño colonial según lo especificado en los planos de detalle para bancas cuyos listones de madera tienen acabado barnizado.

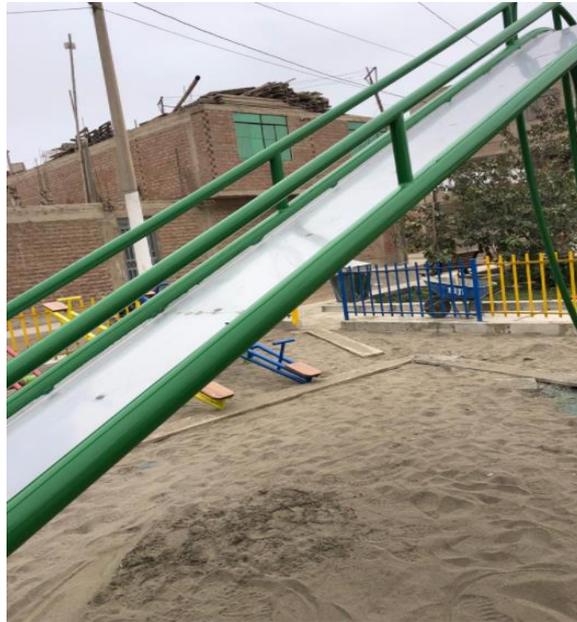
En el área destinada a los juegos infantiles, se instaló una cama de arena cumpliendo con los niveles de piso terminado establecidos en el plano de Planeamiento General. Se instaló el

material completamente limpio y libre de partículas sólidas que puedan provocar accidentes durante el uso de esta área.

Figura 31: Tendido de cama de arena en zona de juegos infantiles.

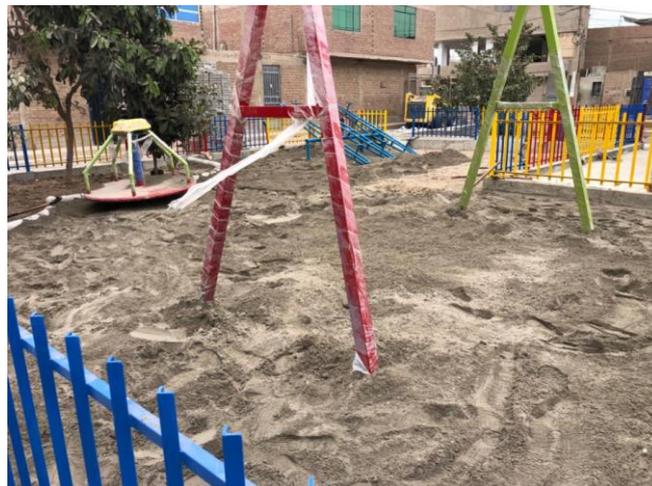
Figura 32: Instalación de juegos recreativos.

Se instalaron los siguientes juegos infantiles: Sube y baja, columpio, tobogán y carrusel elaborados con estructuras metálicas cumpliendo con las medidas y diseño establecido en el plano de detalles para juegos infantiles del expediente técnico. Para ello se consideró la mano de obra calificada y los materiales óptimos para garantizar la calidad requerida.

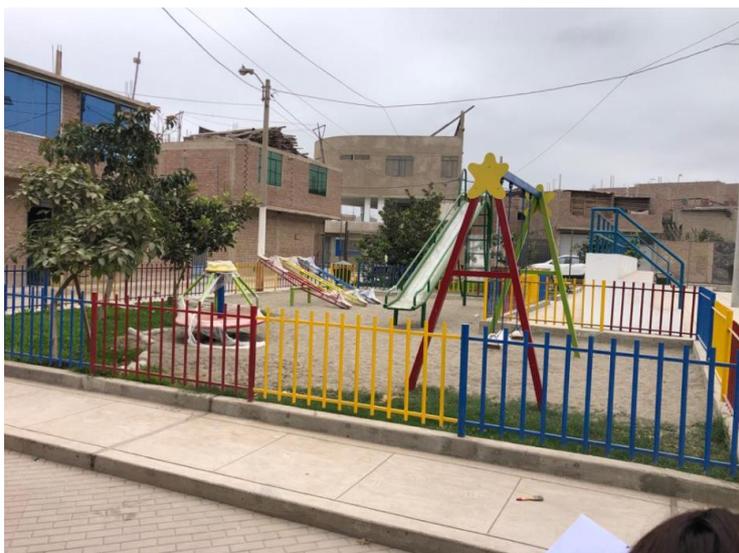
Figura 33: Instalación de rejas metálicas.

En el perímetro de la losa multideportiva, se instaló un cerco de rejas metálicas cuya mano de obra fue calificada para ejecutar los trabajos, este fue sellado con base anticorrosiva y posteriormente pintado con pintura anticorrosiva con el color coordinado con el supervisor de obra.

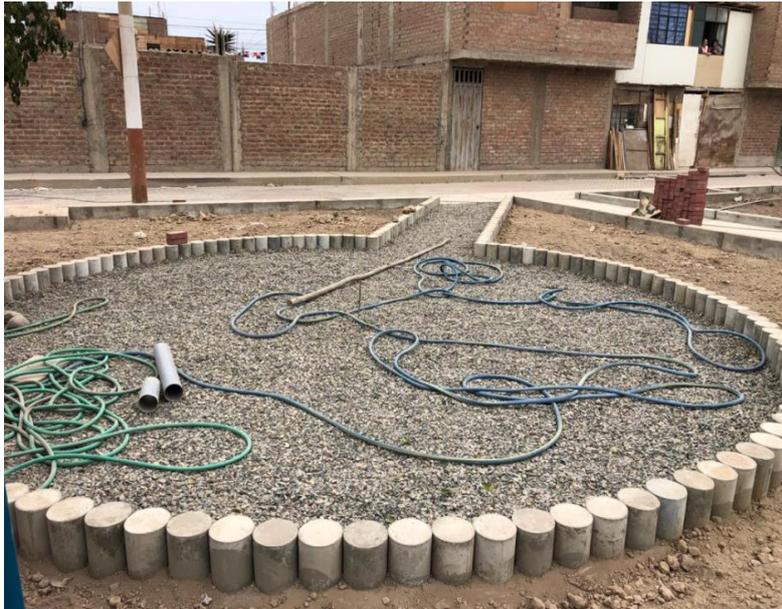
Posterior a la compactación de la base en el área de módulos para ejercicios, se instaló una cama de 20cm de espesor de gravilla tipo confitillo limpia y libre de partículas sólidas que puedan provocar accidentes tales como piedras grandes y/o rebabas de concreto según lo establecido en las especificaciones técnicas de la partida.

Figura 34: Tendido de gravilla en zona de módulo de ejercicios.

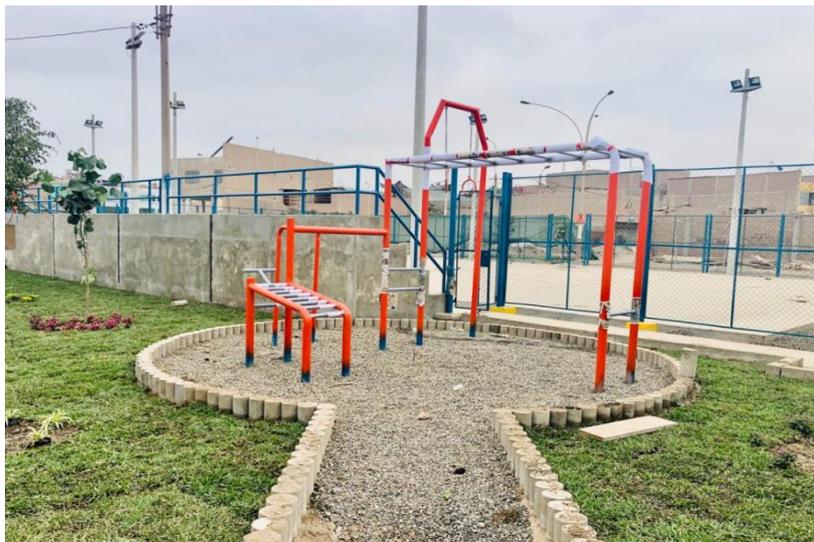
Cumpliendo con las especificaciones técnicas y el plano de detalles, se instalaron dos módulos de ejercicios que constan de un pasamanos y taburete para abdominales cada uno. Las estructuras metálicas instaladas fueron selladas con base anticorrosiva y pintadas con pintura anticorrosiva según color coordinado con el supervisor de obra.

Figura 35: Instalación de estructuras metálicas de ejercicios.

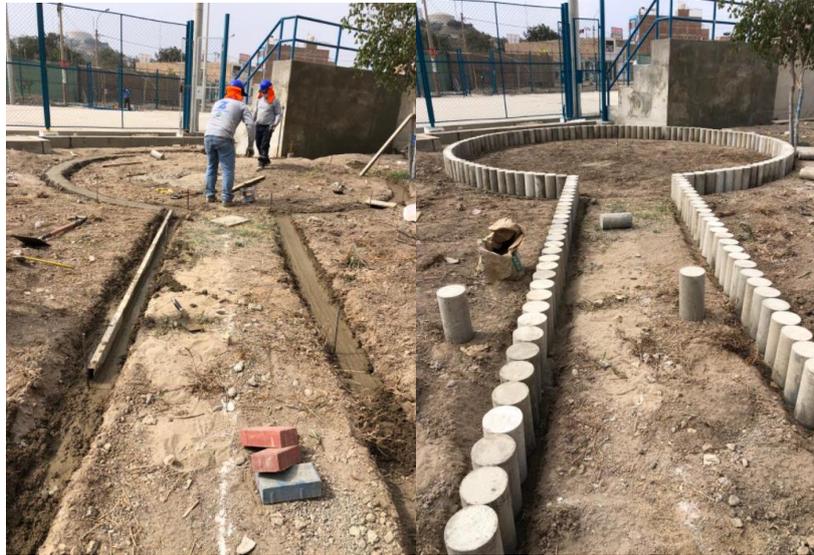
Se elaboraron e instalaron probetas de concreto alrededor del área de ejercicio formando círculos y pases peatonales a dicha área. Estas probetas fueron instaladas sobre mortero garantizando la adherencia al terreno de fundación.

Figura 36: Instalación de probetas de concreto en zona de ejercicios.

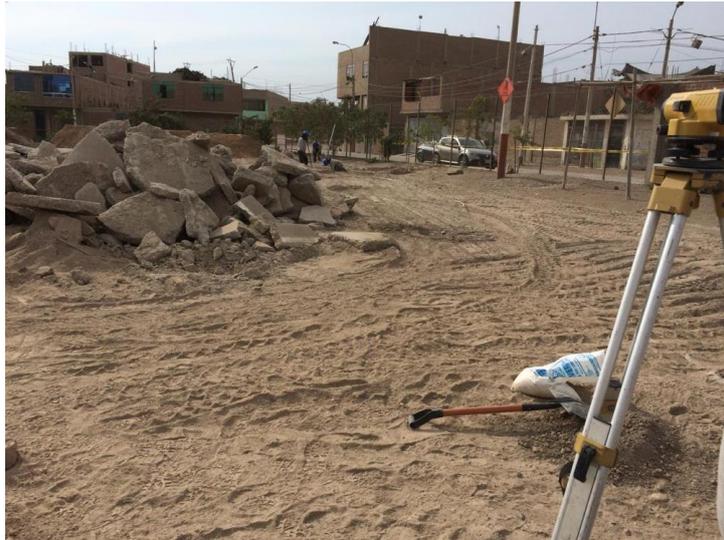
Se realizó la excavación alcanzando el nivel de subrasante especificado en los planos de detalle de la estructura de la losa. Estas actividades se desarrollaron utilizando maquinaria como retroexcavadora sobre llantas de la mano con el equipo de topografía, en las zonas donde no pudo alcanzar la maquinaria se utilizó mano de obra y herramientas manuales como pico y lampa.

Figura 41: Excavación a nivel subrasante para Losa de vóley.
Fuente: Propia

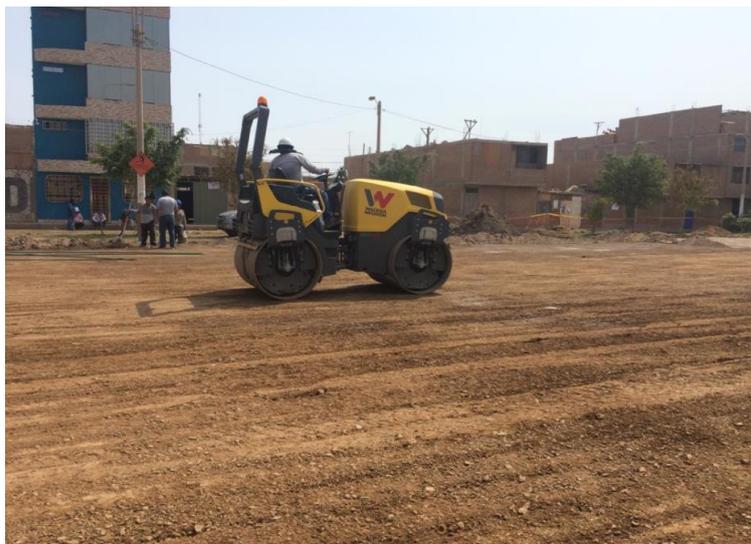
Posterior a la excavación a nivel de su`brasante, se hizo la limpieza de raíces, desmonte, y material suelto producto del movimiento de tierras, compactando esta área con rodillo hasta alcanzar el óptimo porcentaje de compactación según los ensayos de densidad in situ presentados, verificados y aprobados por el supervisor de obra (hasta el 95% de la máxima densidad seca del ensayo Proctor modificado).

Figura 42: Conformación y compactación a nivel subrasante para Losa de voley.
Fuente: Propia

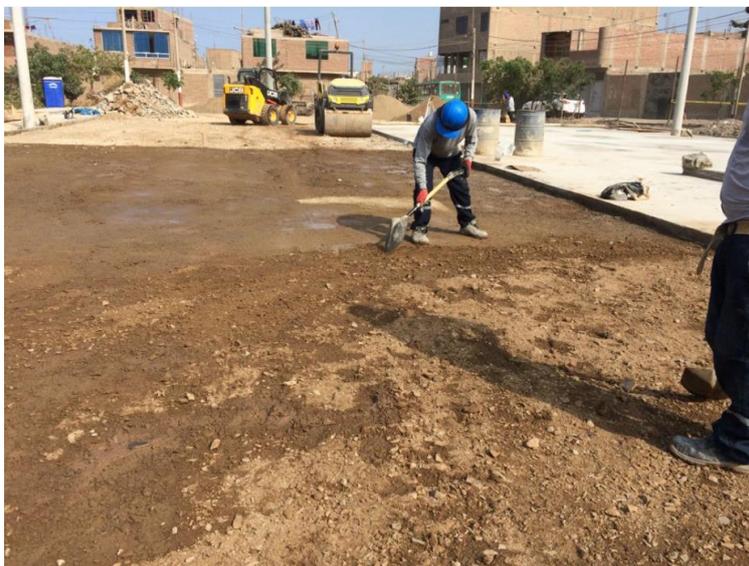
Días antes del tendido de afirmado sobre la subrasante compactada, se tomó muestra del material para el ensayo de próctor modificado correspondiente, dicho material fue proveniente de la cantera LA CAMPANA, estimándose las características físicas y mecánicas, verificadas por el Supervisor de obra. Estos datos fueron utilizados para alcanzar la aprobación del porcentaje de compactación de hasta 100% de la máxima densidad seca.

Figura 43: Base granular

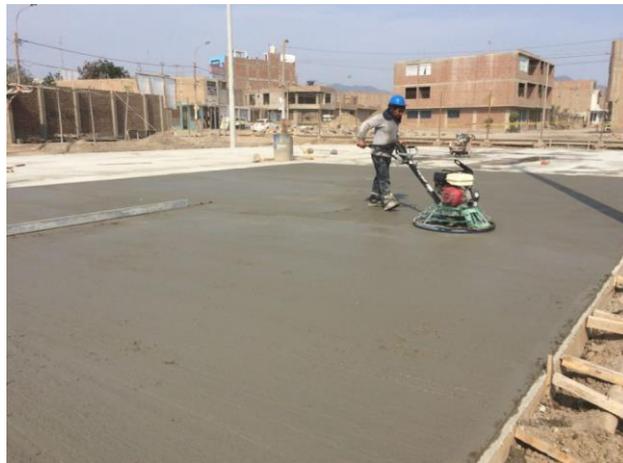
Se manejó un slump entre 4-6" evitando de esta manera la segregación de agregados y formación de cangrejeras realizando el vibrado correspondiente.

Figura 44: Losa deportiva de concreto $f'c=175$ kg/cm² inc. uñas, acabado semipulido

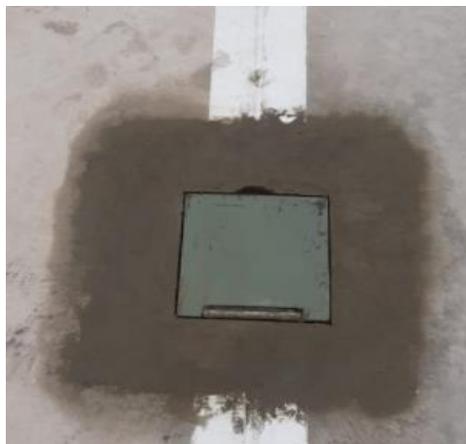
Figura 45: Anclaje para poste de vóley

Se habilitaron estructuras metálicas de anclaje para los postes de vóley y arcos de fultbito manteniendo el diseño y medidas establecidas en el plano de detalles para dichos elementos.

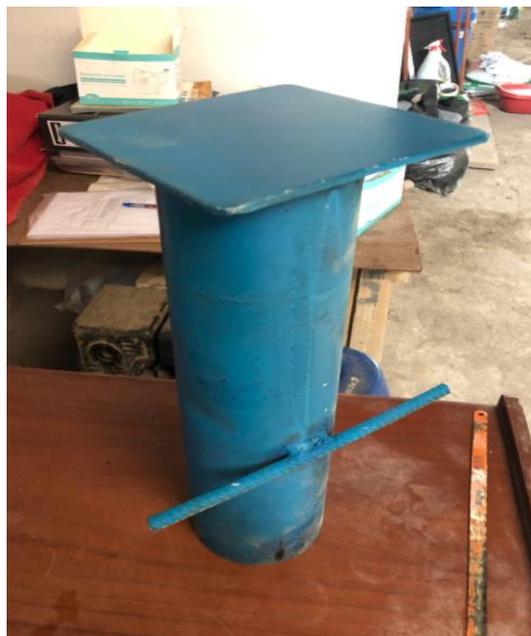
Se instalaron estructuras metálicas de anclaje para los postes de vóley y arcos de fultbito manteniendo el diseño y medidas establecidas en el plano de detalles para dichos elementos.

Figura 46: Anclaje
Fuente: Propia

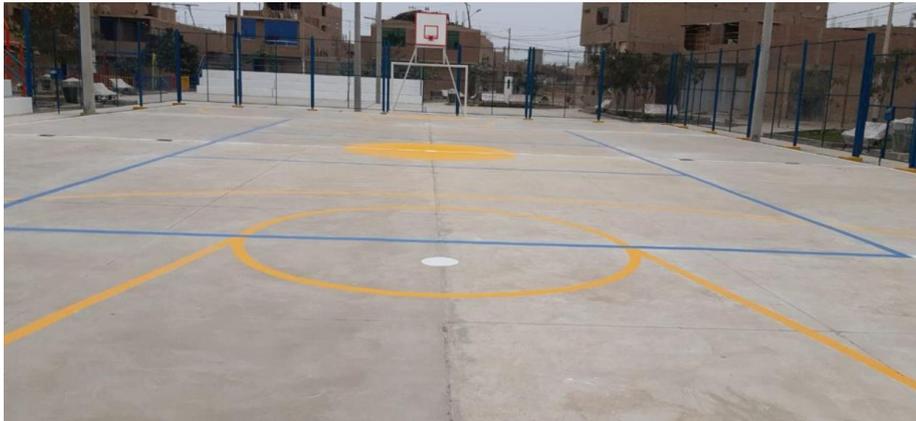
Se demarcó la losa deportiva según el detalle de pintura establecido en el plano, utilizando pintura resistente al tráfico en los colores coordinados con el supervisor de obra.

Figura 47: Pintura de líneas en losa
Fuente: Propia

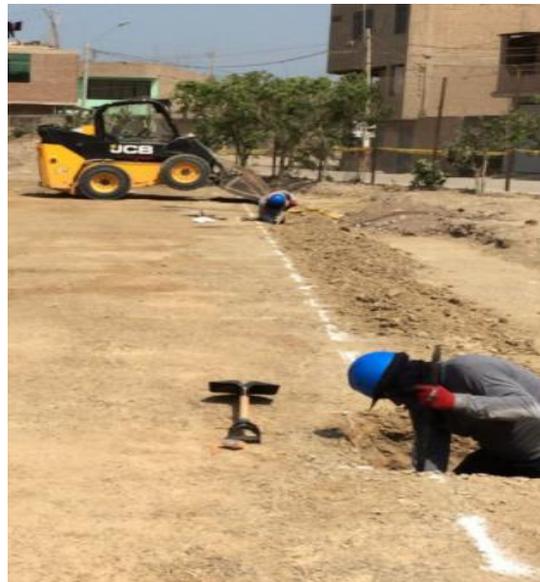
Se realizó la excavación alcanzando el nivel de subrasante especificado en los planos de detalle de la gradería. Estas actividades se desarrollaron utilizando maquinaria como retroexcavadora sobre llantas de la mano con el equipo de topografía, en las zonas donde no pudo alcanzar la maquinaria se utilizó mano de obra y herramientas manuales como pico y lampa.

Figura 49: Excavación de zanja para cimientos
Fuente: Propia

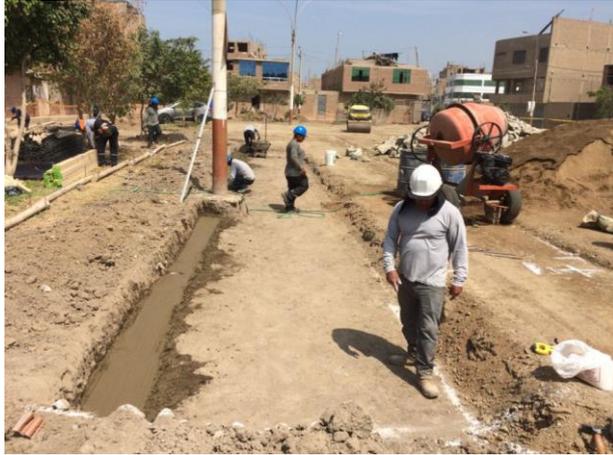
Posterior a la excavación a nivel de subrasante, se hizo la limpieza de raíces, desmonte, y material suelto producto del movimiento de tierras, compactando esta área con rodillo hasta alcanzar el óptimo porcentaje de compactación según los ensayos de densidad in situ presentados, verificados y aprobados por el supervisor de obra (hasta el 95% de la máxima densidad seca del ensayo Proctor modificado).

Figura 50: Conformación de subrasante en graderías
Fuente: Propia

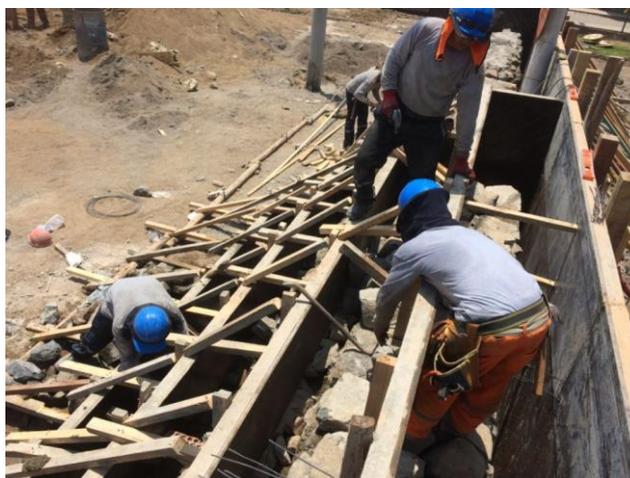
Se elaboró mezcla 1:10+30% PG para la cimentación de la gradería, utilizando cemento anti salitre del tipo HS.

Figura 51: Cimientos en graderías
Fuente: Propia

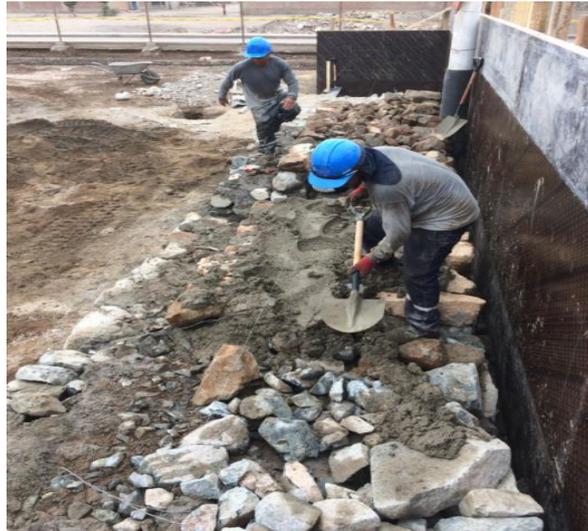
Se realizó el asentado de piedra grande utilizando mezcla 1:6 posterior al encofrado de la gradería para mantener el plomo y la forma de la misma.

Figura 52: Asentado de mampostería de piedra
Fuente: Propia

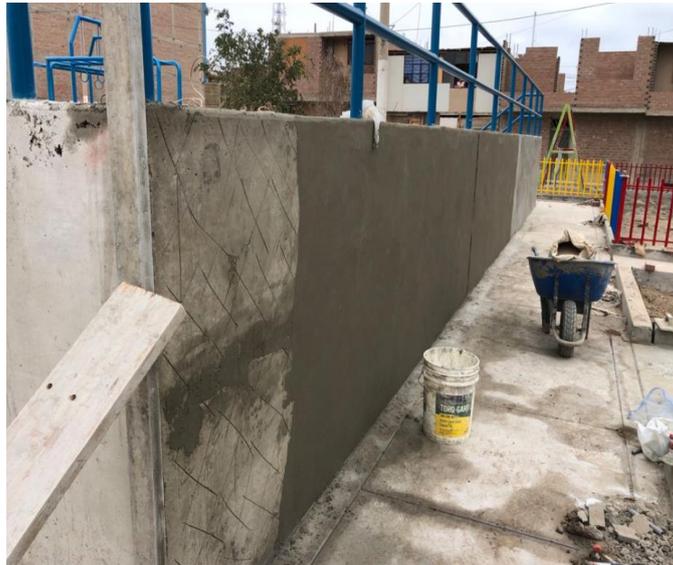
Las paredes laterales de las tribunas (graderías) fueron tarrajeadas y pulidas según acabado especificado en el plano de detalles.

Figura 54: Tarrajeo en graderías

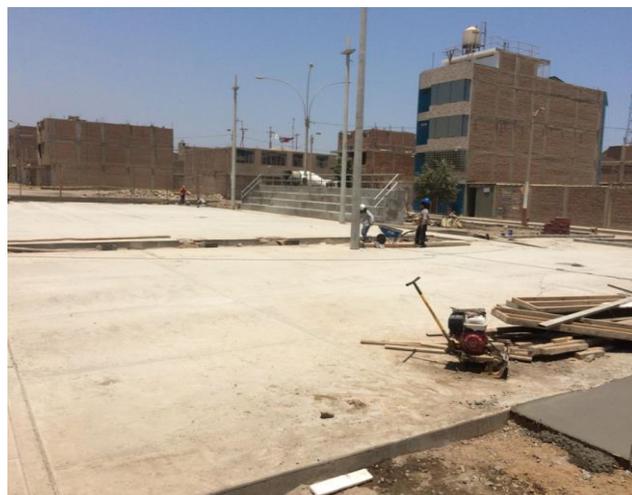
Figura 56: Losa de concreto

El concreto utilizado fue proveniente de CONCREMAX cumpliendo con la resistencia $f'c=175$ kg/cm² y llevando un monitoreo de la misma a través de la toma de testigos que fueron ensayados en laboratorio de concreto alcanzando la resistencia requerida.

Se manejó un slump entre 4-6" evitando de esta manera la segregación de agregados y formación de cangrejeras realizando el vibrado correspondiente.

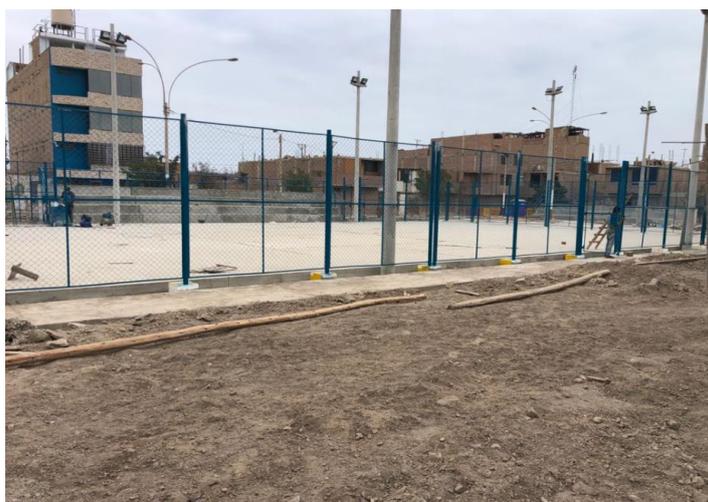
Se instaló un cerco de malla metálica alrededor la losa multideportiva el cual fue anclado a dados de concreto con anclajes empotrados y cuyo diseño de cerco y accesorios se realizó considerando las especificaciones del plano de detalles para cerco perimétrico.

Figura 58: Cerco perimétrico en losa multideportiva
Fuente: Propia

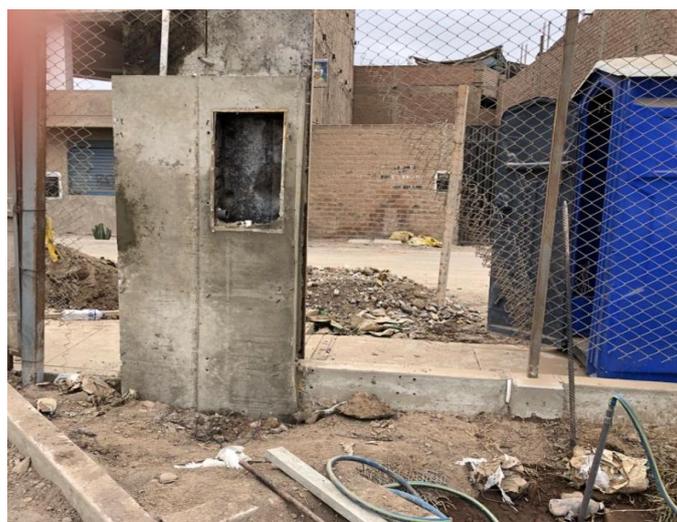
Se tramitó e instaló el medidor de energía que da suministro eléctrico a las luminarias y reflectores instalados en el parque. Dicho suministro fue tramitado en relación a la demanda de energía necesaria para alimentar los aparatos eléctricos considerando el plano eléctrico del proyecto.

Figura 59: Muro para tablero eléctrico y medidor
Fuente: Propia

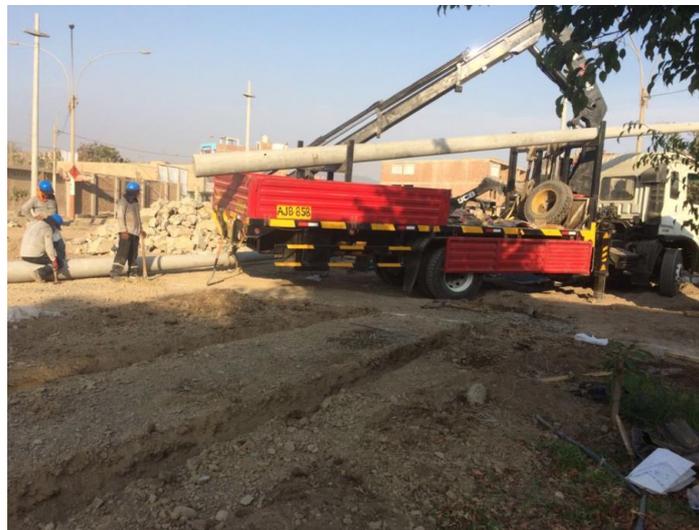
Se instalaron reflectores en las canchas deportivas sobre postes de concreto armado. Considerando su distribución de manera tal que brinde la mejor iluminación a las áreas de juegos cuya distribución fue aprobada por el supervisor de obra.

Figura 60: Izaje de postes eléctricos para reflectores
Fuente: Propia

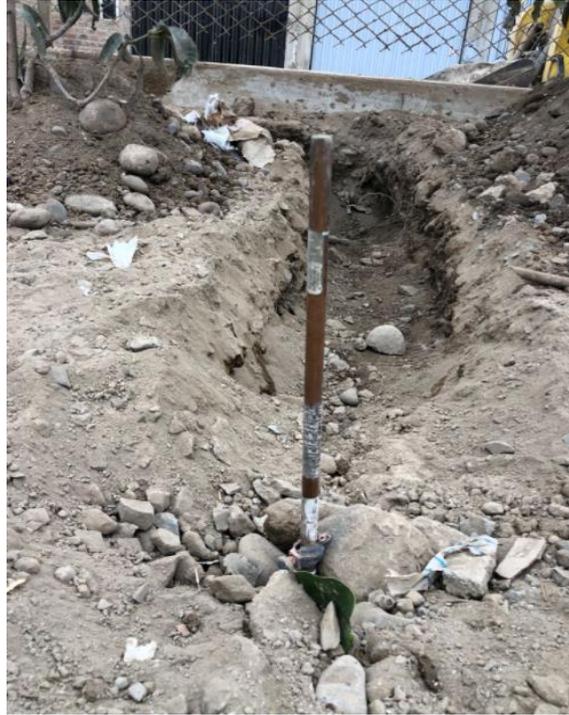
Se instaló el pozo a tierra para la distribución eléctrica considerando los accesorios y materiales establecidos en el plano eléctrico.

Figura 61: Instalación de puesta a tierra
Fuente: Propia

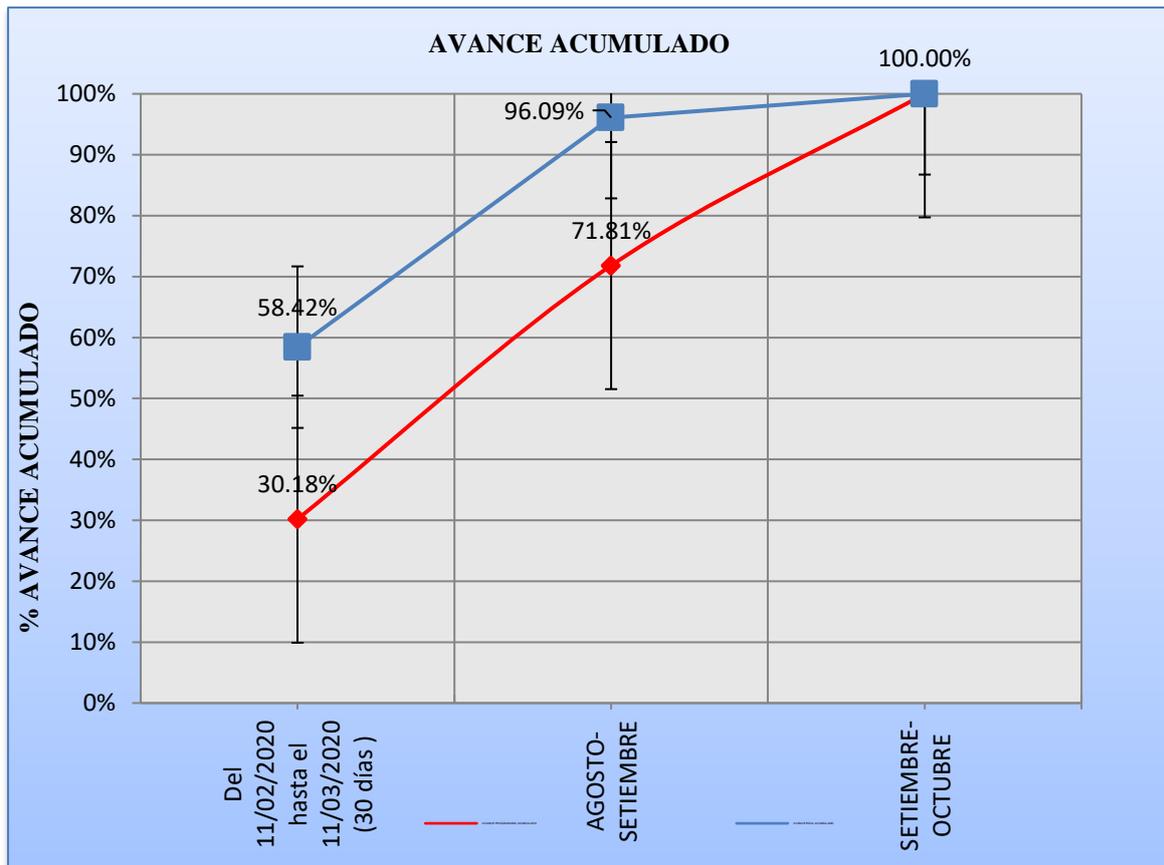
Figura 69: % de avance programado vs real.

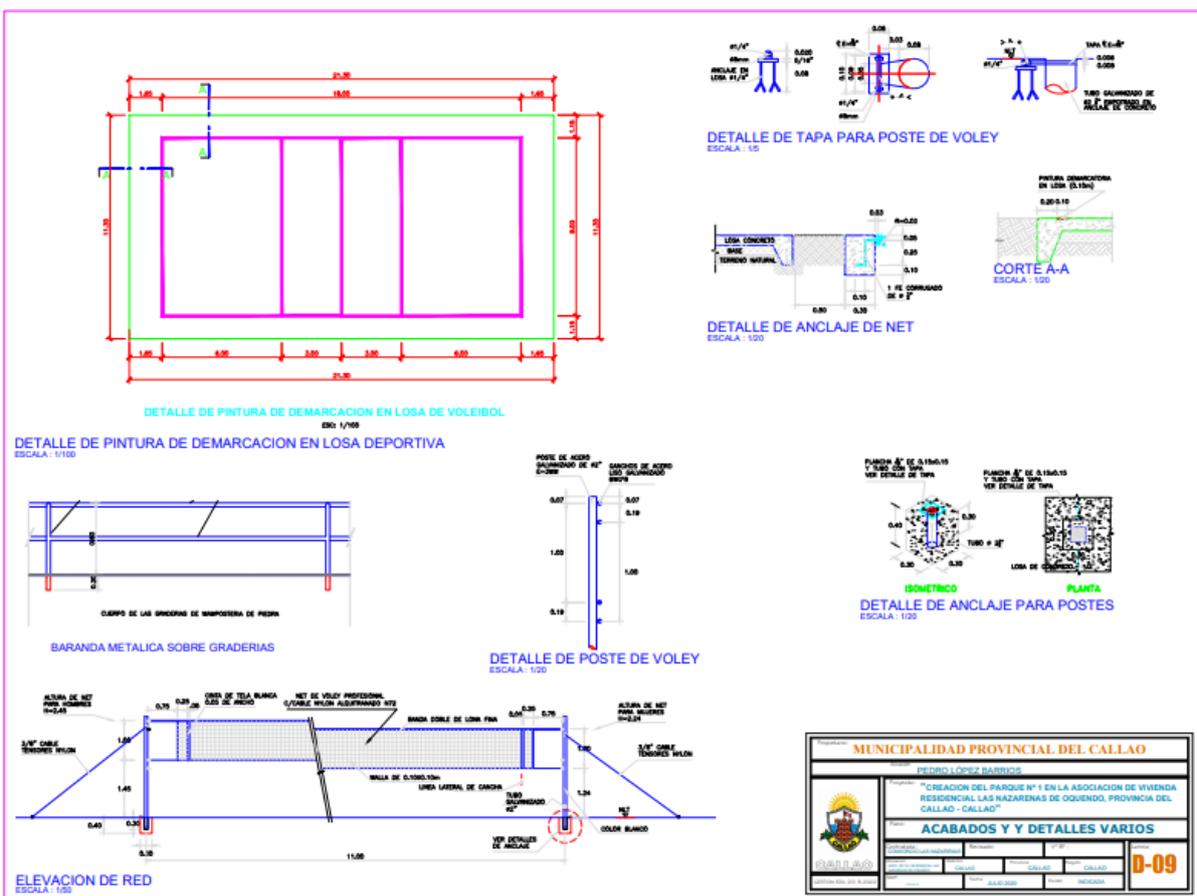
MUNICIPALIDAD PROVINCIAL DEL CALLAO	
PIEDRO LOPEZ BARRIOS	
"CREACION DEL PARQUE N° 1 EN LA ASOCIACION DE VIVIENDA RESIDENCIAL LAS NAZARENAS DE OQUENDO, PROVINCIA DEL CALLAO - CALLAO"	
ACABADOS Y Y DETALLES VARIOS	
PROYECTO	D-09
