UNIVERSIDAD
PRIVADA
DEL NORTE

Carrera de Ingeniería Geológica

“FACTORES CONDICIONANTES Y CONTROL DE
MOVIMIENTO DE MASA, CENTRO POBLADO
LLUSHCAPAMPA, CAJAMARCA, 2020”

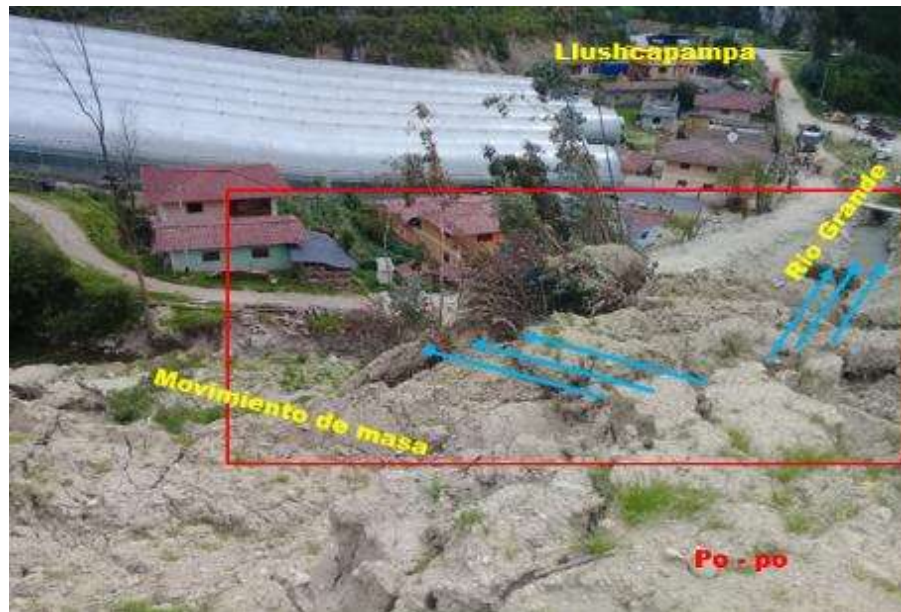
Figura N° 1: Evidencia en campo, movimiento de masa - puntos críticos.

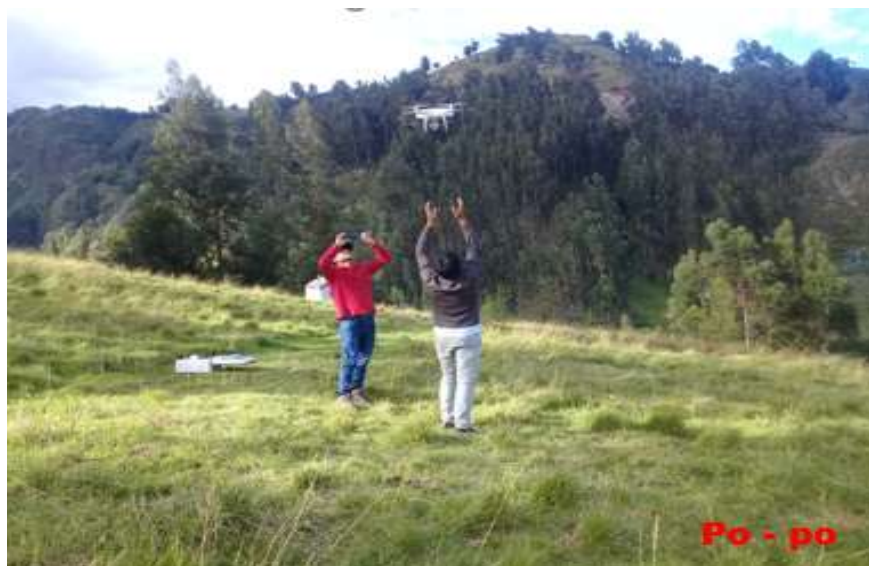
Figura N° 2: Vuelo con drones para determinar la geometría del deslizamiento

Asimismo, se realizó un vuelo de 20 minutos en la zona de estudio con drones para analizar la geometría y topografía de la zona de deslizamiento para luego hacer las secciones críticas identificadas en campo y poder analizar la inestabilidad y su posterior control u obras de contención ingenieril.

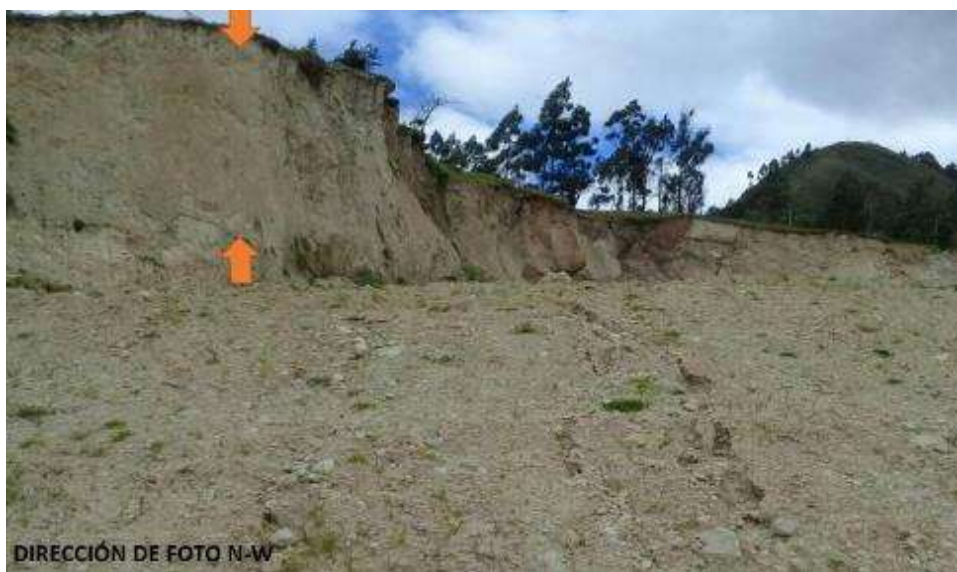
Figura N° 8. Caracterización de la formación volcánico Porculla (Nm- vp).

El volcánico Porculla, de acuerdo a su posición estratigráfica, debe pertenecer al paleógeno, ya que infrayace al volcánico Huambos del neógeno y suprayace al volcánico Llama de posible edad del paleógeno. Se correlaciona con la parte superior de la formación Calipuy.

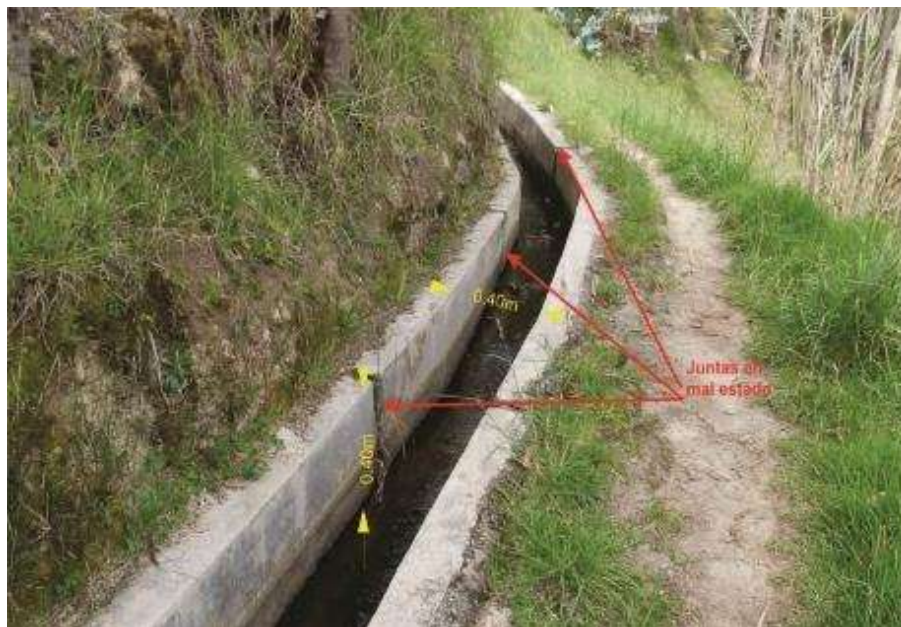
Figura N° 13: Canal de regadío ubicada en la parte superior del movimiento de masa.

Se observan las juntas en mal estado, por ende, hay una infiltración de agua en temporadas de lluvias así provocando el movimiento de masa.

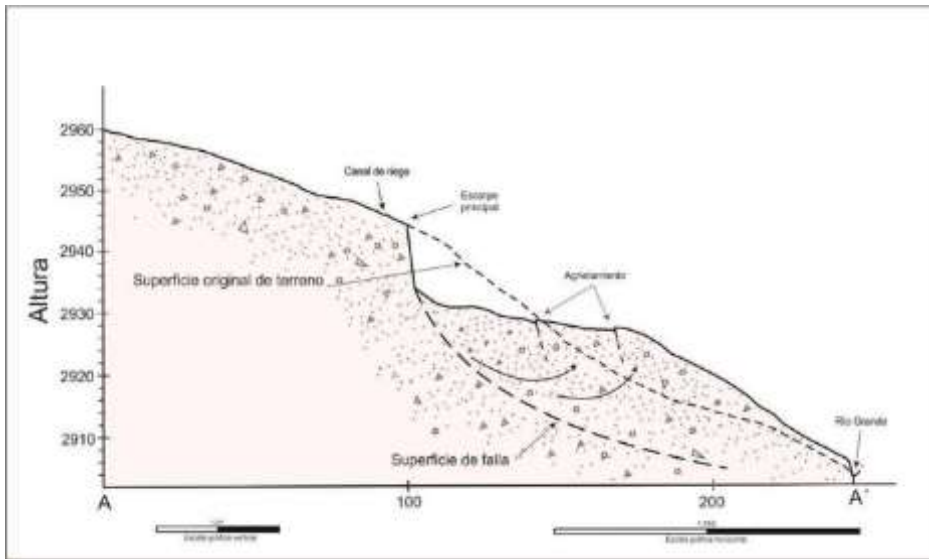
Figura N°15: Esquema gráfico en perfil del movimiento de masa – zona de estudio

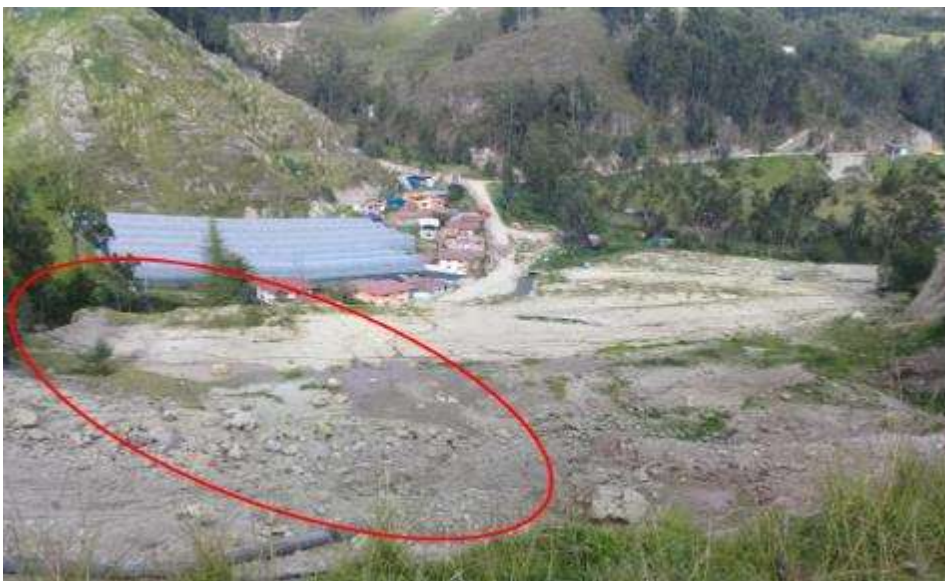
Figura N° 18. Infiltración de agua en temporada de lluvia – Llushcapampa.

- Se determinó que el factor condicionante que está teniendo influencias son las aguas superficiales que se dan entre los meses de noviembre hasta el mes de abril, estos son los meses de mayor riesgo donde se pueden generar el movimiento de masas de suelo por infiltración de agua al subsuelo.

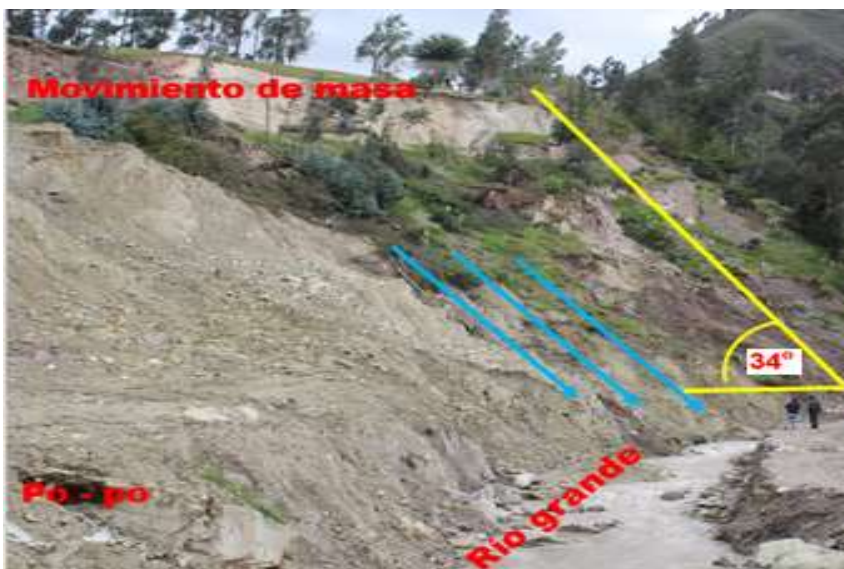
Figura N° 20. Posible deslizamiento de masa al rio grande

Para determinar el factor de seguridad, la cual fue obtenida a partir del software AutoCAD Civil 3D y ArcGIS, resultando así las secciones topográficas críticas de las laderas de suelo. Asimismo, el análisis se llevó acabo con el programa software Slide 6.0, los métodos que se usó fueron como; Bishop Simplificado, Janbu, Spencer y Morgenstern-Price/GLE; los cuales son los métodos más conservadores. De acuerdo a los análisis ejecutados en la zona de estudio, conseguidos a partir de los parámetros estudiados anteriormente y con el fin de obtener los factores de seguridad para las secciones críticas en la ladera,

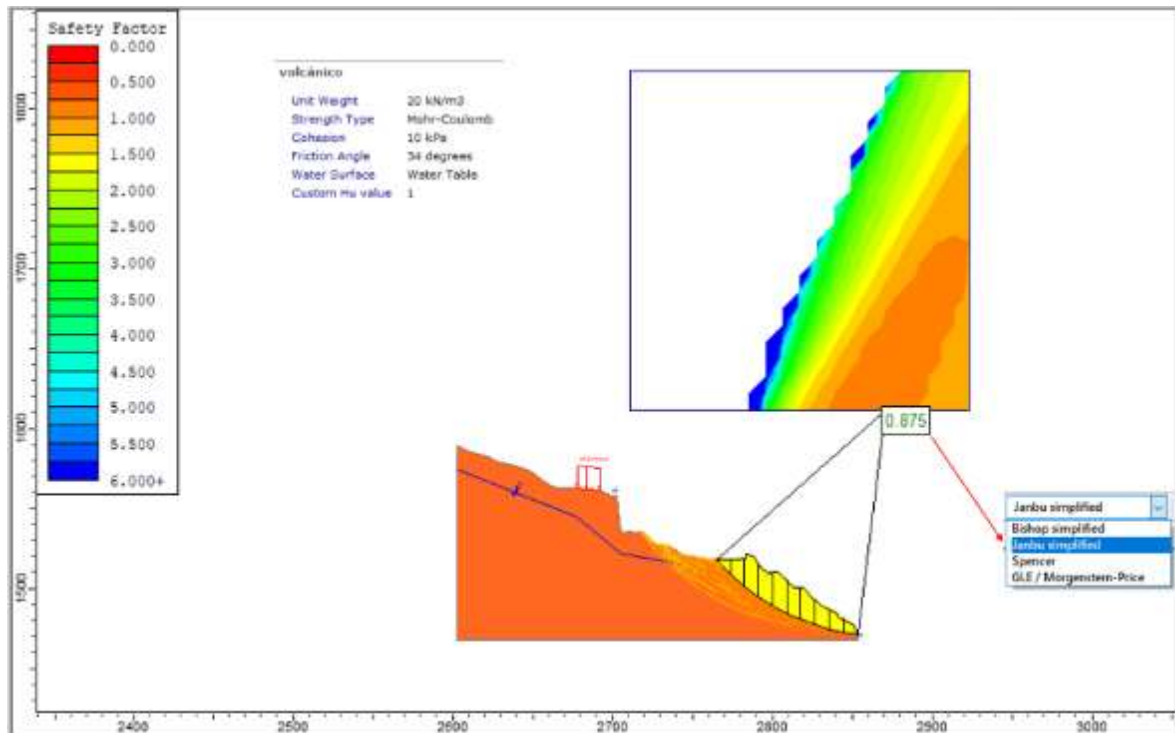
Figura N° 22. Análisis de estabilidad de talud

El factor de seguridad según Janbu simplified es 0.875 y Spencer es 0.910 lo cual es inestable.

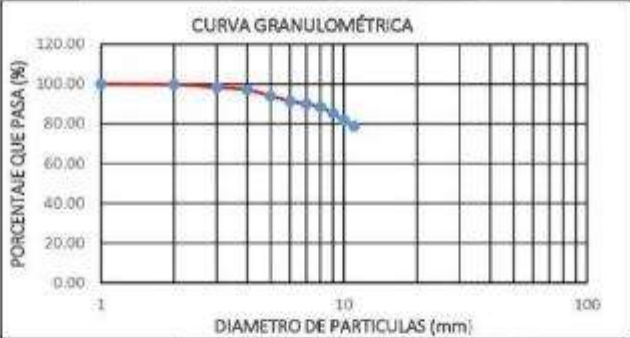
Figura A. N° 1: Análisis granulométrico C1 – M1

CURVA GRANULOMÉTRICA

OBSERVACIÓN: Según el Sistema Unificado de Clasificación de Suelos (SUCS), está compuesta por Grava: 2.88%, Arena: 18.34% y Finos: 78.78%.

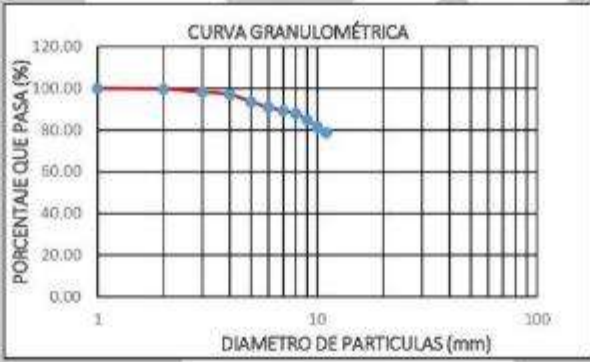
Figura A. N° 3: Análisis granulométrico C2 – M1

CURVA GRANULOMÉTRICA

OBSERVACIONES: Según el Sistema Unificado de Clasificación de Suelos (SUCS), está compuesta por: Grava: 2.9%, Arena: 18.27% y Finos: 78.83%.

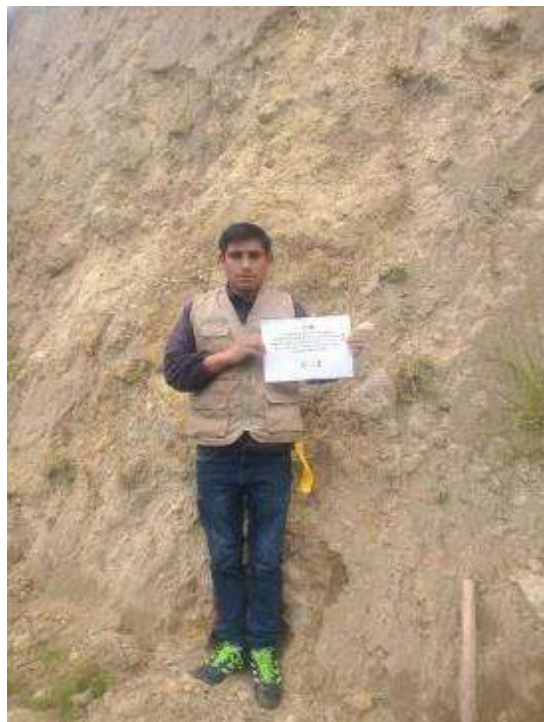
Figura B. N° 9: Profundidad de la calicata C-1 = 1.80m.

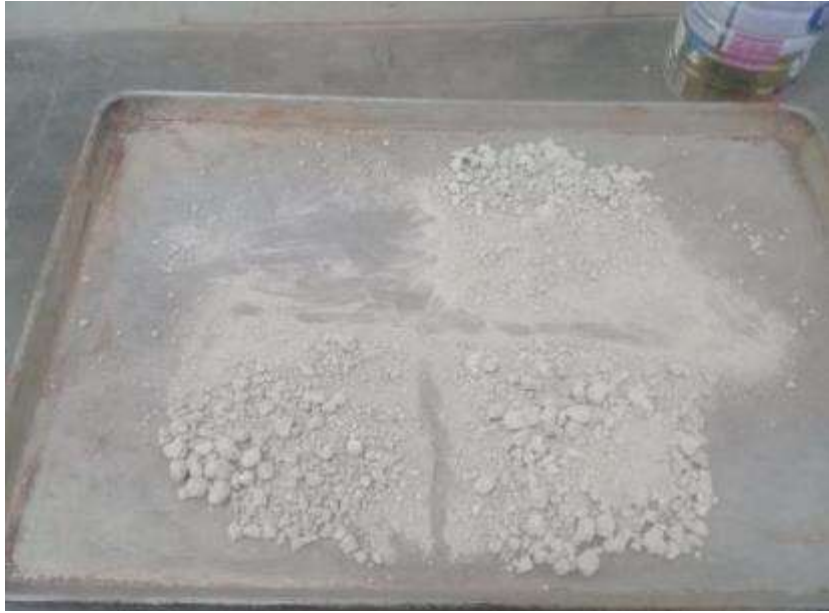
Figura B. N° 10: Calicata C-2 = 10 m, en el escarpe principal.

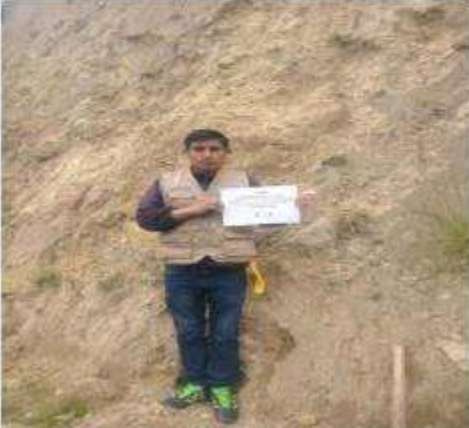
Figura B. N° 18: Descripción de la calicata 02

UNIVERSIDAD PRIVADA DEL NORTE		DESCRIPCIÓN DE CALICATA	ANEXO B PERFIL ESTRATIGRAFICO							
CALICATA N° 02

0.0		Suelo arcilloso inorgánico, finos (CI) con presencia de material orgánico	0.00	0.00	15.27	73.55	Marrón		Medio - alta	9.21
0.2										
0.4

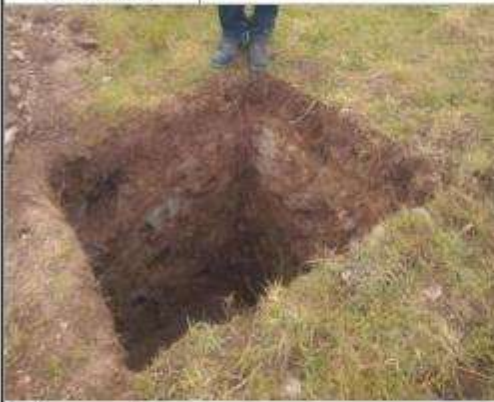
Figura B. N° 19: Descripción de la calicata 01

UNIVERSIDAD PRIVADA DEL NORTE		DESCRIPCIÓN DE CALICATA		ANEXO B PERFIL ESTRATIGRAFICO							
CALICATA N° 01

0.0		Suelo arcilloso (argiloso), fríasca (CT) con presencia de material orgánico	0.00	0.88	18.34	78.78	Marrón		Medio - alta	10.60	
1.0		Arena limosa, arcillosa arena y limo (SL), en un 15.3% arena, arena (1.12%), fines (1.67%), no presenta cohesión, material de color marrón claro	0.00	15.35	51.15	33.07	Marrón claro		Baja	9.60
