UNIVERSIDAD  
PRIVADA  
DEL NORTE

Carrera de Ingeniería Civil

“CÁLCULO Y ANÁLISIS DE RENDIMIENTOS EN EL SERVICIO DE RECICLADO Y RECAPEO DE LA CARRETERA SANTIAGO DE CHUCO – SHOREY 2019”: Revisión Sistemática

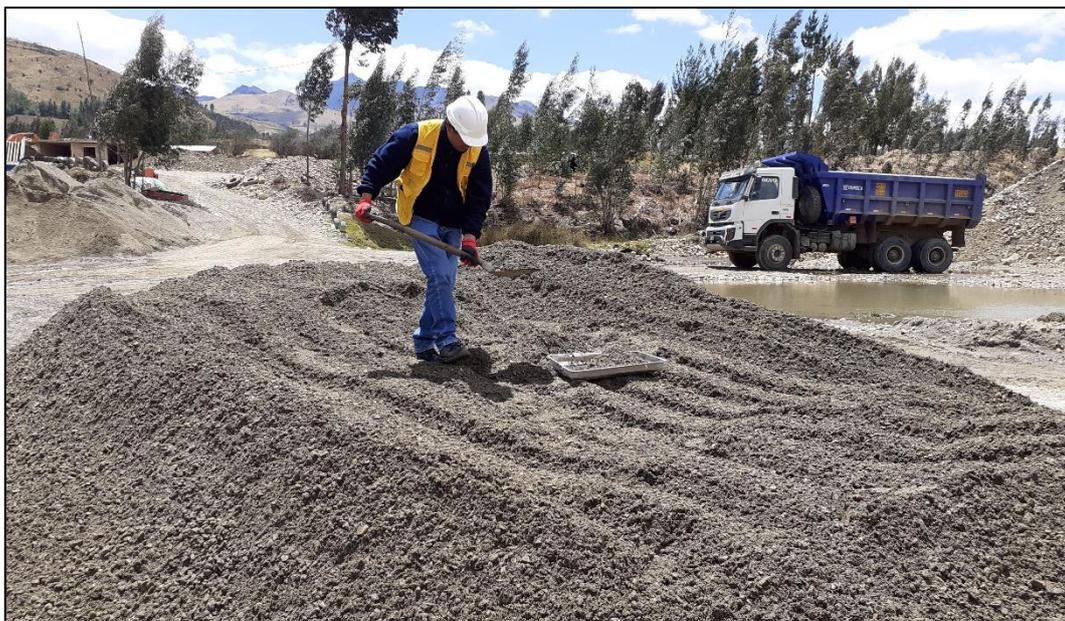
*Figura 1.* Cantera donde se realizaba la producción de agregados (cantera Vilca)

La adquisición o procura del material de base granular se produce de los agregados triturados en el rio del sector La Arena, en la progresiva Km 163+750 de la Ruta Nacional PE 10 A, Trujillo – Huamachuco, en la cantera denominada Cantera Vilca.

Se efectuaron los ensayos correspondientes a la base granular de acuerdo a la norma EG 2013, siendo la siguiente composición la adecuada:

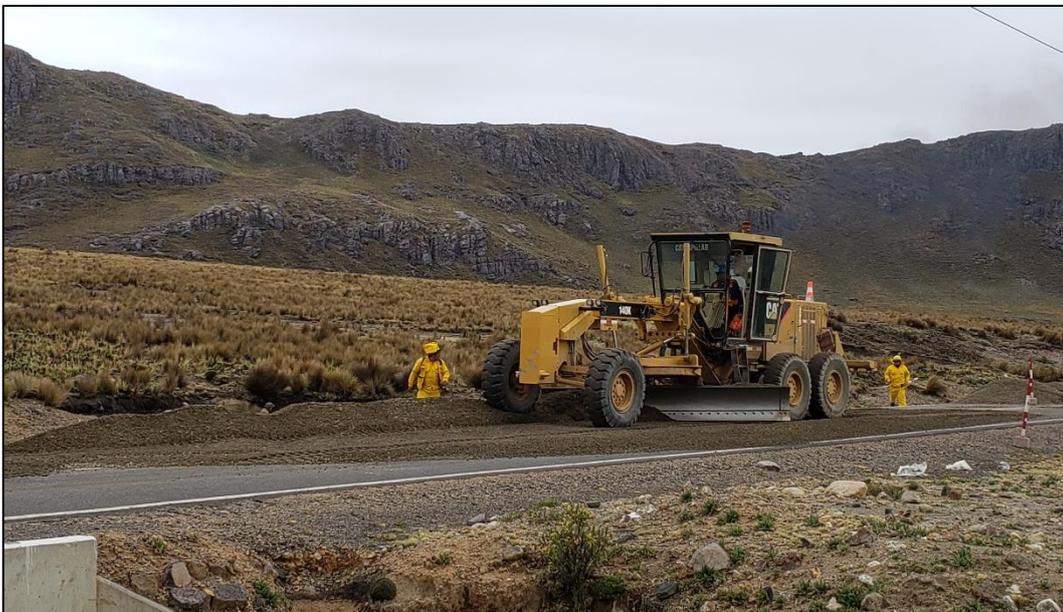
Figura 2. Extendido del material granular en la vía

El material de base granular transportado es sido distribuido y extendido sobre la plataforma en distancias aproximadas de 35 m entre cada volquetada de 15 m<sup>3</sup> c/u, dependiendo del ancho de la vía. Los equipos usados para esta actividad fueron:

- 02 motoniveladoras
- 01 camión cisterna de agua de 5000 glns

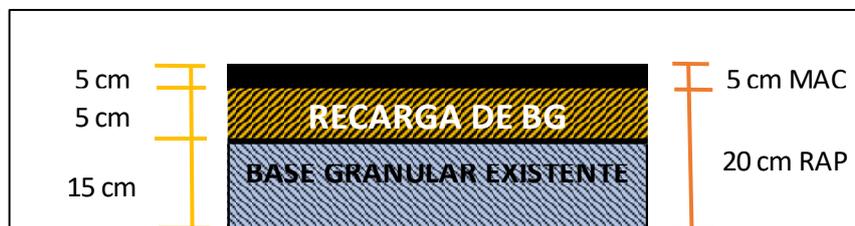
En el siguiente esquema se aprecia el espesor de recarga de 5 cm + 15 cm de base existente a lo largo de todo el tramo, y finalmente la capa de MAC de 2” de espesor.

Figura 3. Esquema del pavimento del servicio de reciclado y recapeo de la carretera Santiago de Chuco - Shorey

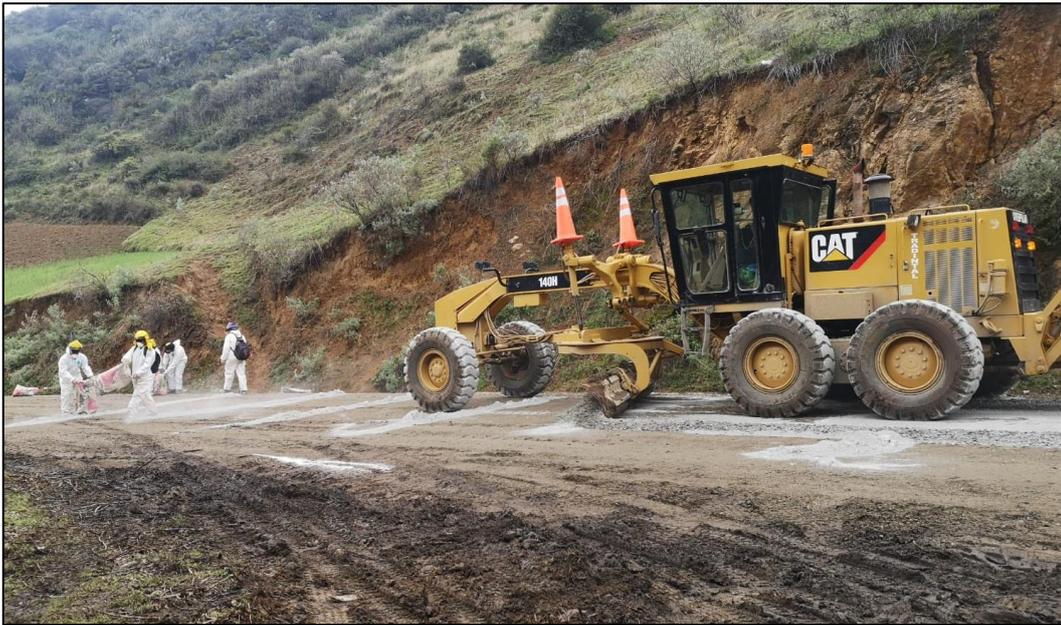
Figura 4. Colocado y extendido de cemento en la vía antes de proceso de reciclado.

El aporte de cemento es de 0.5 % del peso del suelo, el cual se determinará mediante la máxima densidad seca (MDS), del proctor modificado. Para nuestro caso este valor se ha determinado con una muestra tomada de campo y cuyo valor es de 2.097 gr/cm<sup>3</sup>. Esto equivale a un aporte de cemento de 2.1 Kg/m<sup>2</sup>.

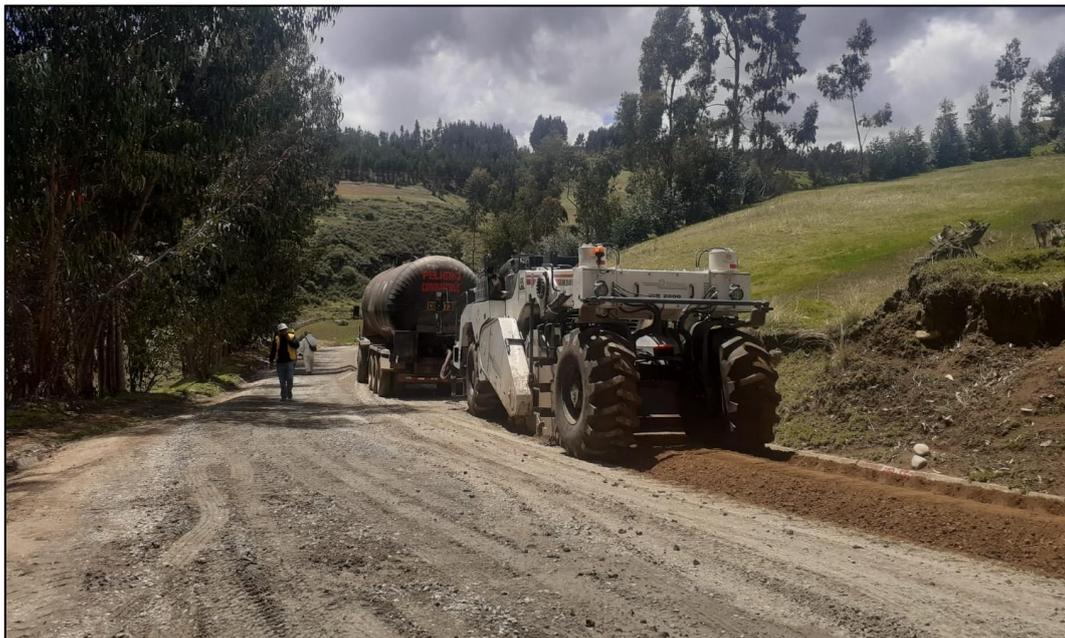
Figura 5. Proceso de reciclado y estabilizado del pavimento existente, usando como equipos una recicladora y una cisterna de emulsión de 8000 galones.

La recicladora es el equipo clave para este tipo de proyectos, especialmente diseñado para la remoción de los materiales existentes en la plataforma, que puede estar conformada por una monocapa, TSB, slurry, carpeta asfáltica, base granular, etc.; con una profundidad no mayor a 20 cm en este caso, disgregándolos uniformemente, y a la vez inyectándole asfalto liquido diluido (emulsión de rotura lenta CSS 1h), para su estabilización de manera que se cumpla lo indicado en los términos de referencia.

El aporte de emulsión, es de 4.1 galones por m<sup>2</sup>, que es equivalente a 2.1 % de asfalto residual y que a la vez es equivalente a 3.5 % de emulsión.

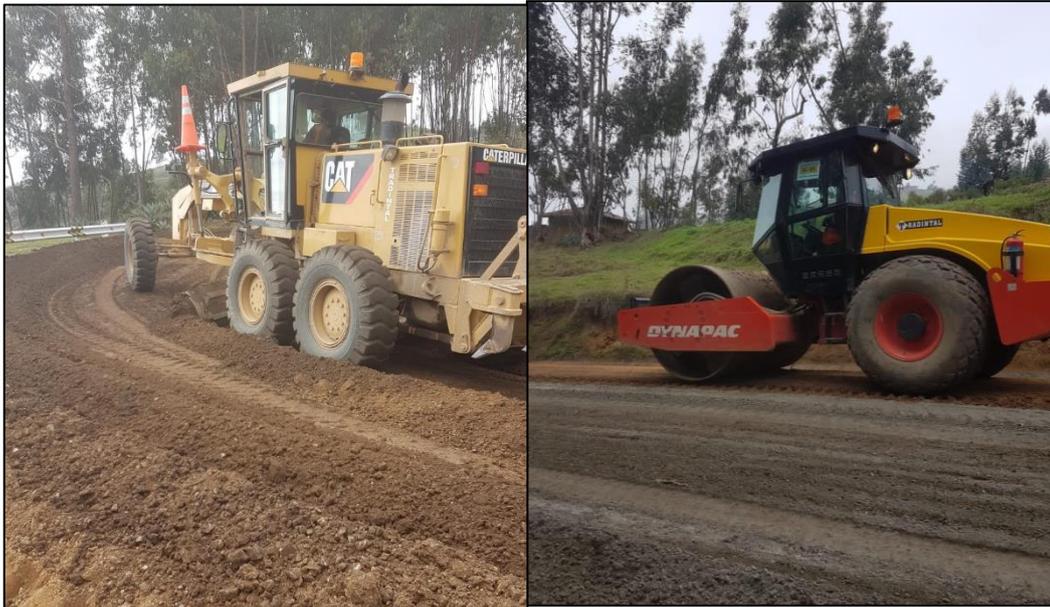
Figura 6. Homogenizado y compactado de material estabilizado

El proceso de homogeneizado y compactado de material estabilizado se realiza una vez inyectada la emulsión en la plataforma existente, con motoniveladoras se reconforma el material de manera que se uniformice la emulsión sobre toda la base existente y/ o recarga.

Luego con 04 rodillos: 01 neumático y 03 lisos vibratorios, se efectúa el compactado de la plataforma estabilizada hasta alcanzar las densidades requeridas. Los equipos usados para esta actividad fueron:

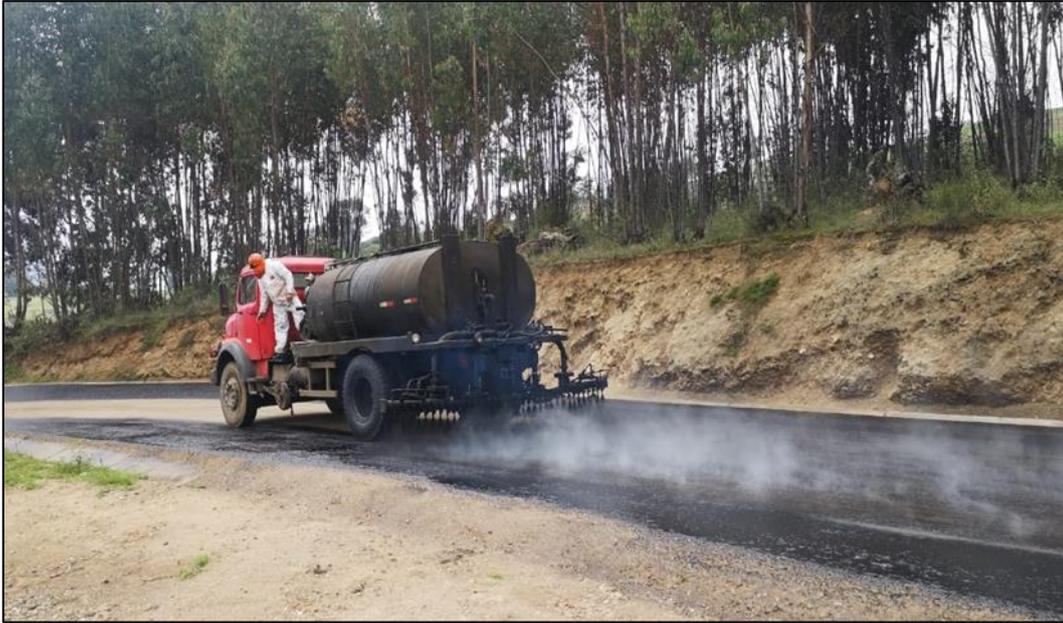
Figura 7. Riego de impregnación usando un camión imprimador

Consiste en la aplicación de un riego asfáltico sobre una superficie previa a la colocación de otra capa bituminosa para facilitar la adherencia entre ambas, para este proyecto fue emulsión PRIME-K. También tiene el propósito de proteger la superficie ante el tránsito vehicular y ante las posibles lluvias que caen en la zona. La dosificación ha quedado definida de acuerdo al comportamiento ante el tránsito vehicular, se ha utilizado la dosificación siguiente:

Dosificación de emulsión: 0.25 gal/m<sup>2</sup>, sin usar agua, usando un camión imprimador.

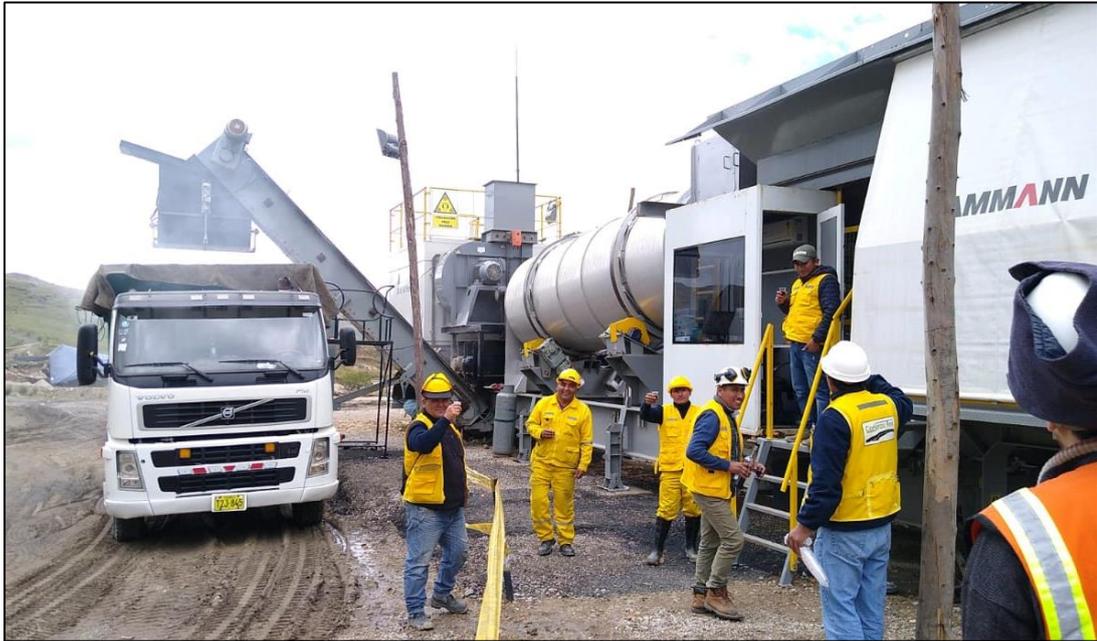
Figura 8. Producción de asfalto, en una planta marca AMMANN, modelo ADM 140 PRIME

Consiste en la producción de MAC 2 en la planta de asfalto la cual se encuentra ubicada en el Km 117+900 de la Ruta Nacional PE 10 A, para su posterior traslado a la vía mediante camiones volquetes protegidos con una carpa de lona para conservar la temperatura la mezcla asfáltica y protegerla ante posibles precipitaciones pluviales; una vez que la mezcla asfáltica llega al punto se procede con el extendido y colocación, verificando siempre que los controles de calidad se cumplan como temperatura, espesor, etc.

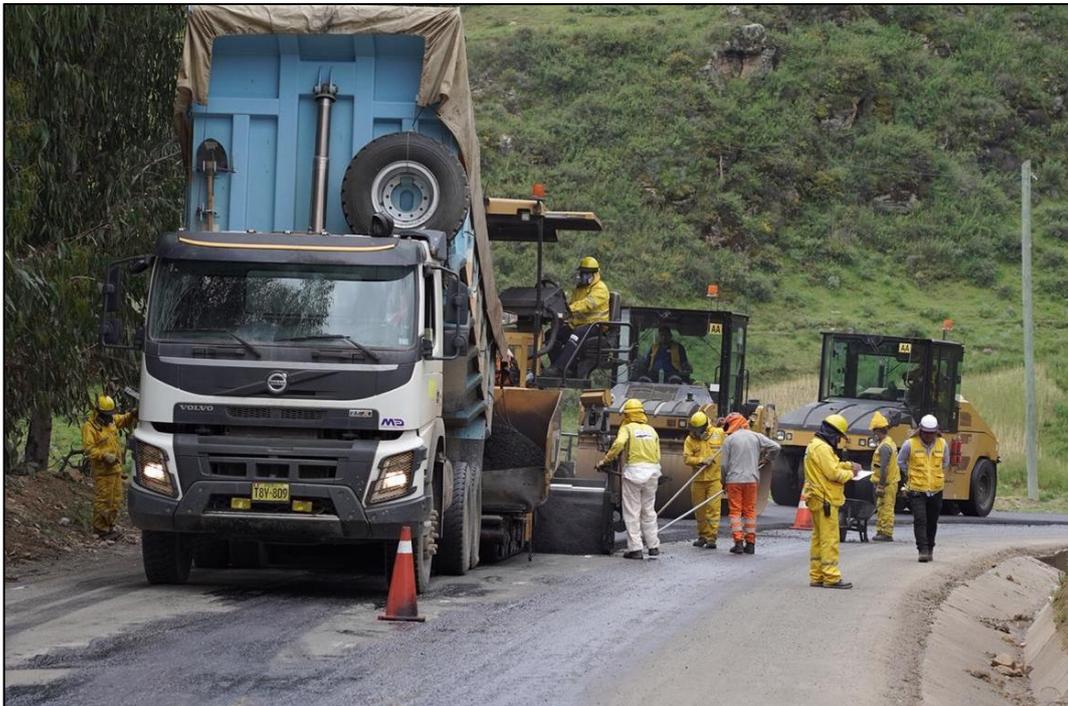
Figura 9. Colocado y extendido de MAC 2

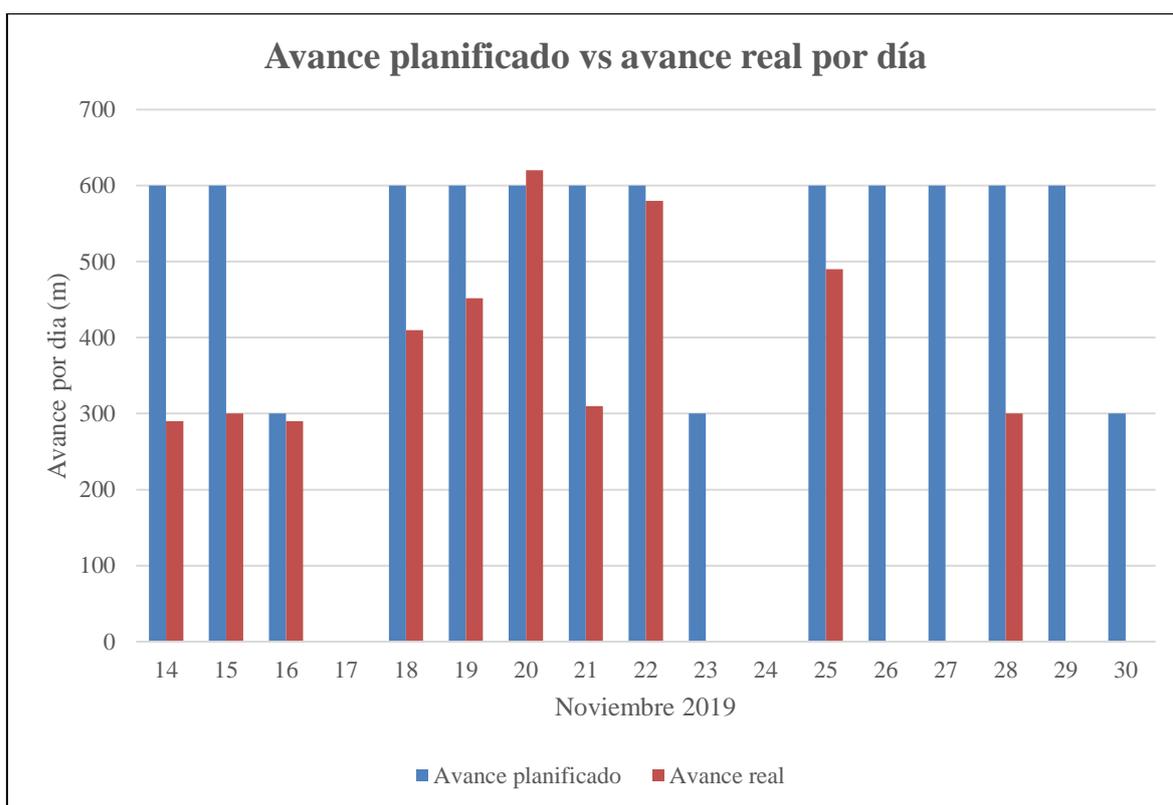
Con los datos de la tabla 2 se obtiene un avance o rendimiento para el mes de noviembre de **49.90 %** (resultado de dividir el total del avance real entre el avance planificado).

Figura 10. Histograma comparativo entre el avance real planificado vs el avance real de reciclado del mes de noviembre del 2019.

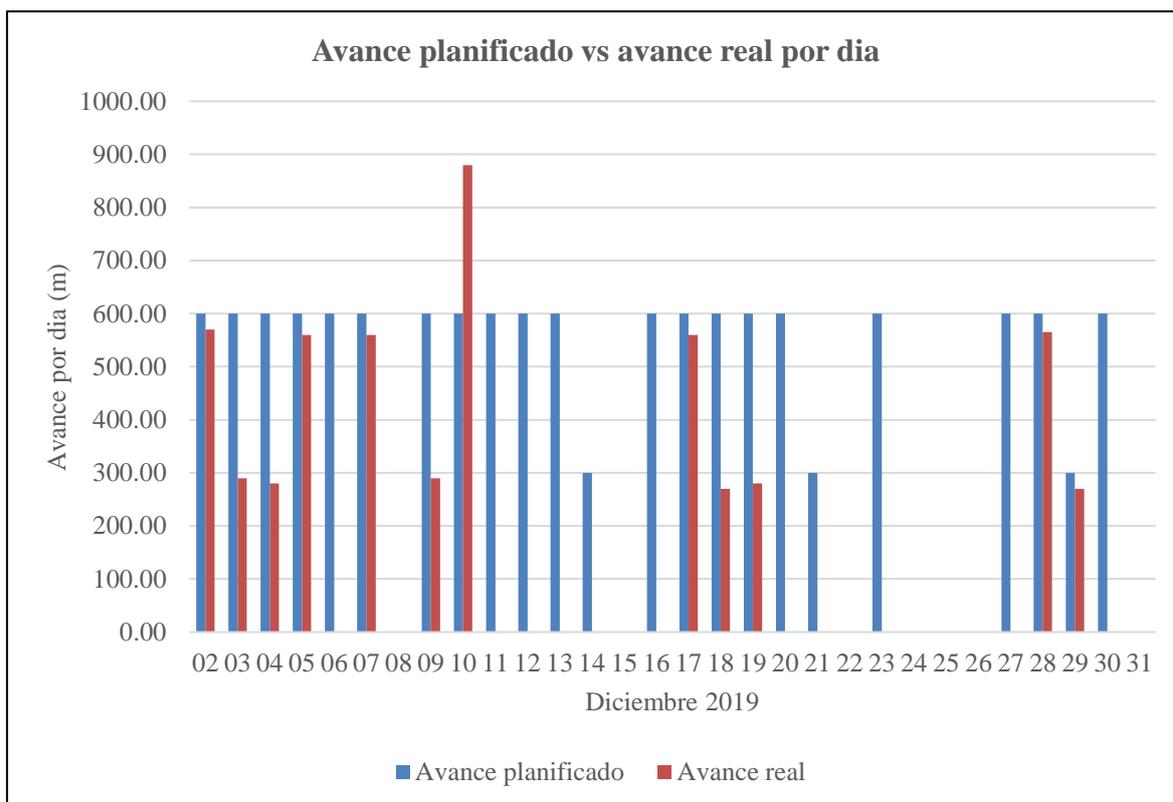
Con los datos de la tabla 4 se obtiene un avance o rendimiento para el mes de diciembre de **41.66 %** (resultado de dividir el total del avance real entre el avance planificado).

Figura 11. Histograma comparativo entre el avance real planificado vs el avance real de reciclado del mes de diciembre del 2019.

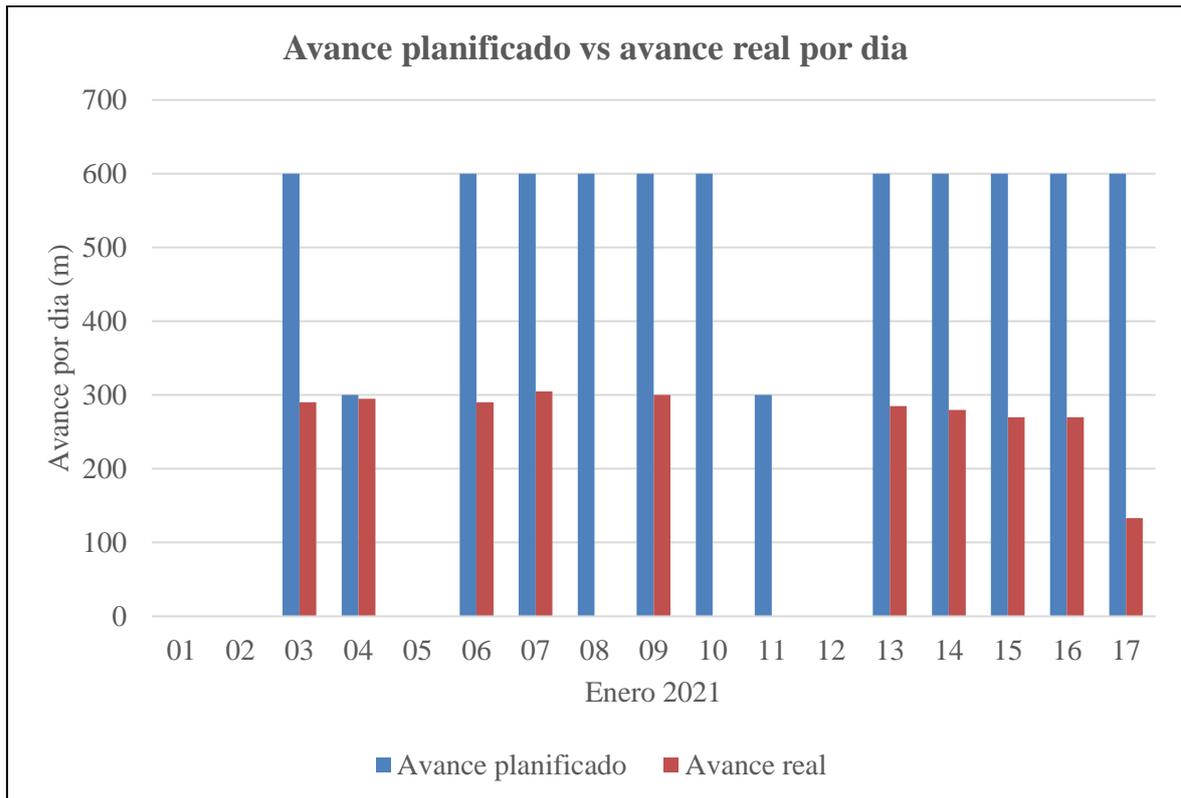
Con los datos de la tabla 6 se obtiene un avance o rendimiento para el mes de enero de **37.75** % (resultado de dividir el total del avance real entre el avance planificado).

Figura 12. Histograma comparativo entre el avance real planificado vs el avance real de reciclado del mes de enero del 2020.

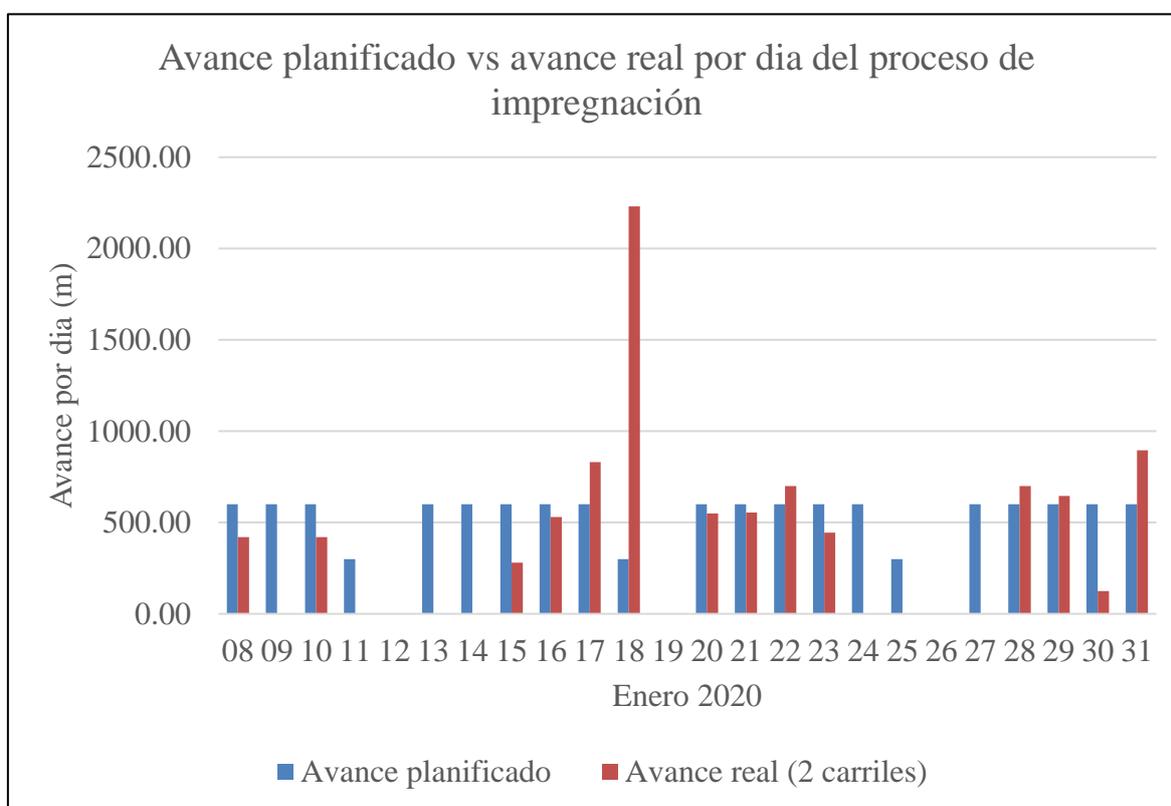
Con los datos de la tabla 8 se obtiene un avance o rendimiento en el proceso de impregnación para el mes de enero de **79.70 %** (resultado de dividir el total del avance real entre el avance planificado).

Figura 13. Histograma comparativo entre el avance real planificado vs el avance real del proceso de impregnación del mes de enero del 2020.

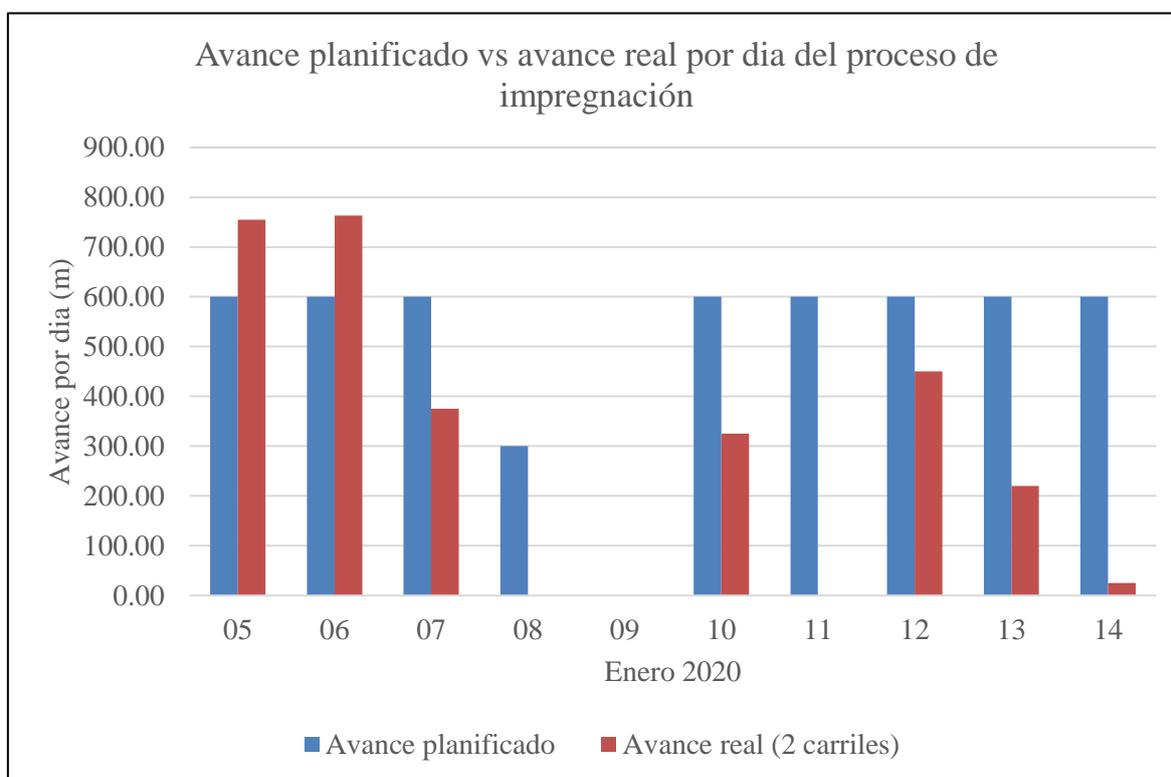
Con los datos de la tabla 10 se obtiene un avance o rendimiento en el proceso de impregnación para el mes de enero de **97.10 %** (resultado de dividir el total del avance real entre el avance planificado).

Figura 14. Histograma comparativo entre el avance real planificado vs el avance real del proceso de impregnación del mes de febrero del 2020.

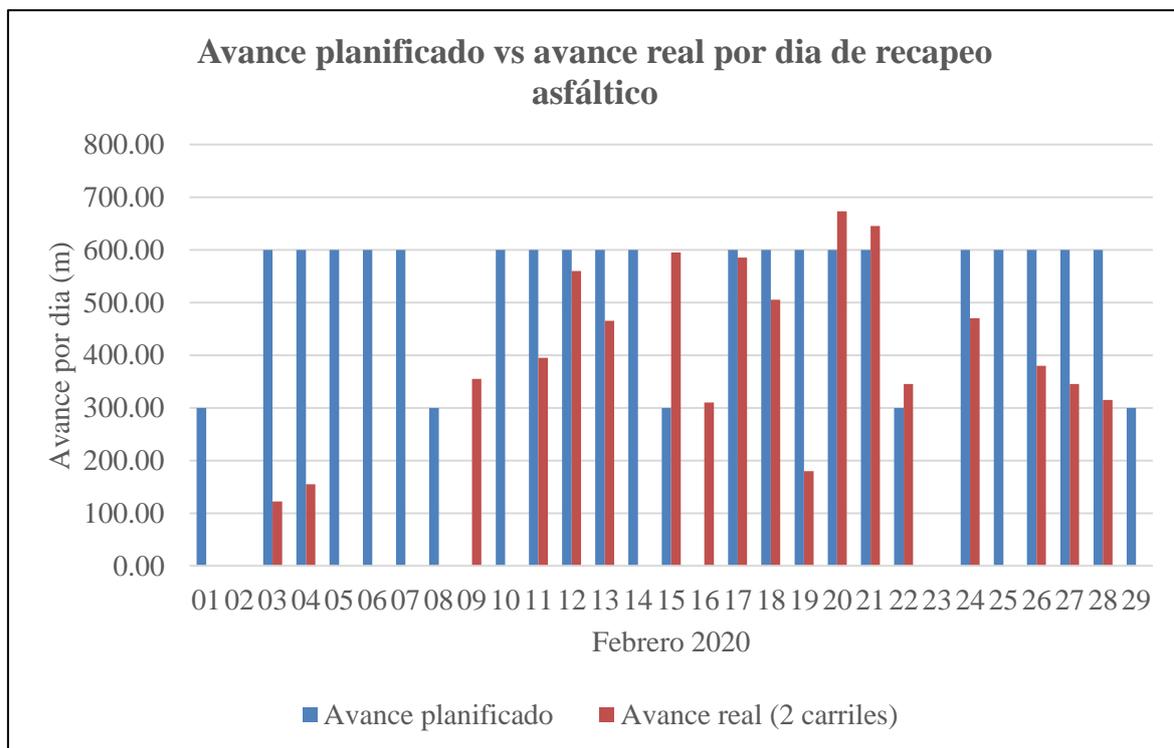
Con los datos de la tabla 12 se obtiene un avance o rendimiento para el mes de febrero en la actividad de recapeo asfáltico de **54.81 %** (resultado de dividir el total del avance real entre el avance planificado).

Figura 15. Histograma comparativo entre el avance real planificado vs el avance real del proceso de recapeo asfáltico del mes de febrero del 2020.

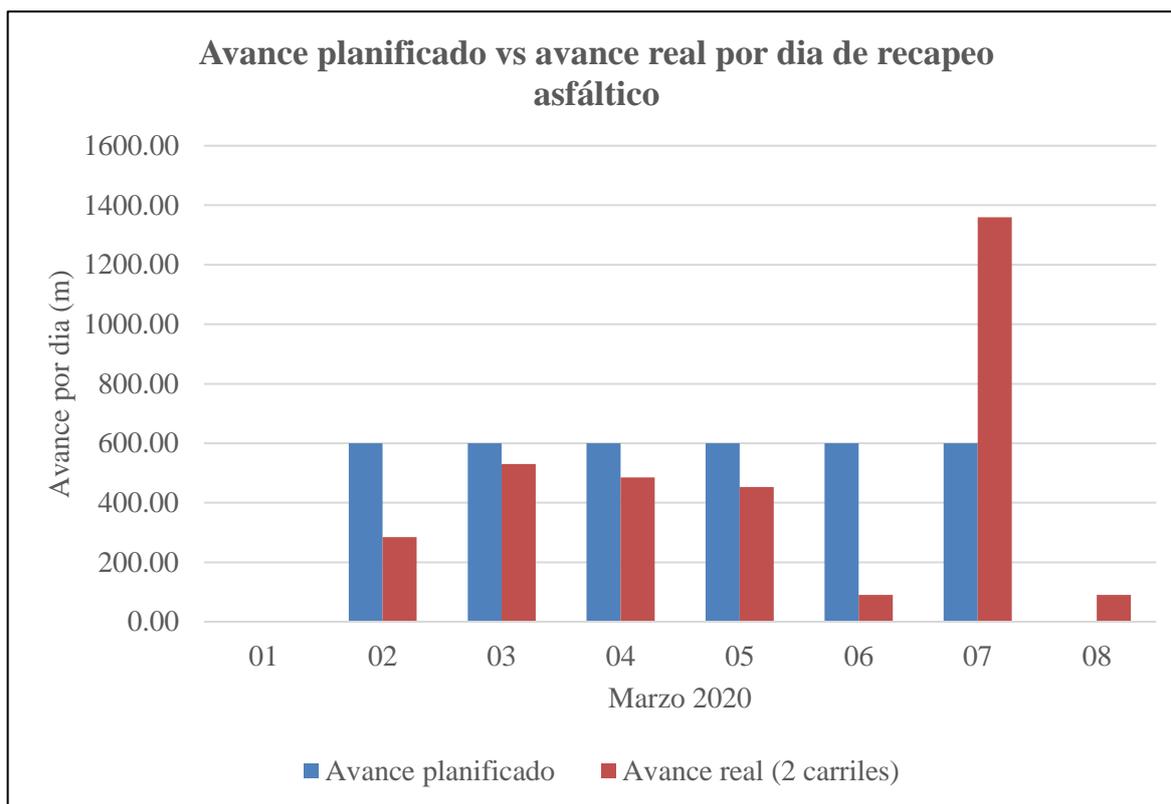
Con los datos de la tabla 14 se obtiene un avance o rendimiento para el mes de marzo en la actividad de recapeo asfáltico de **91.47 %** (resultado de dividir el total del avance real entre el avance planificado).

Figura 16. Histograma comparativo entre el avance real planificado vs el avance real del proceso de recapeo asfáltico del mes de marzo del 2020.

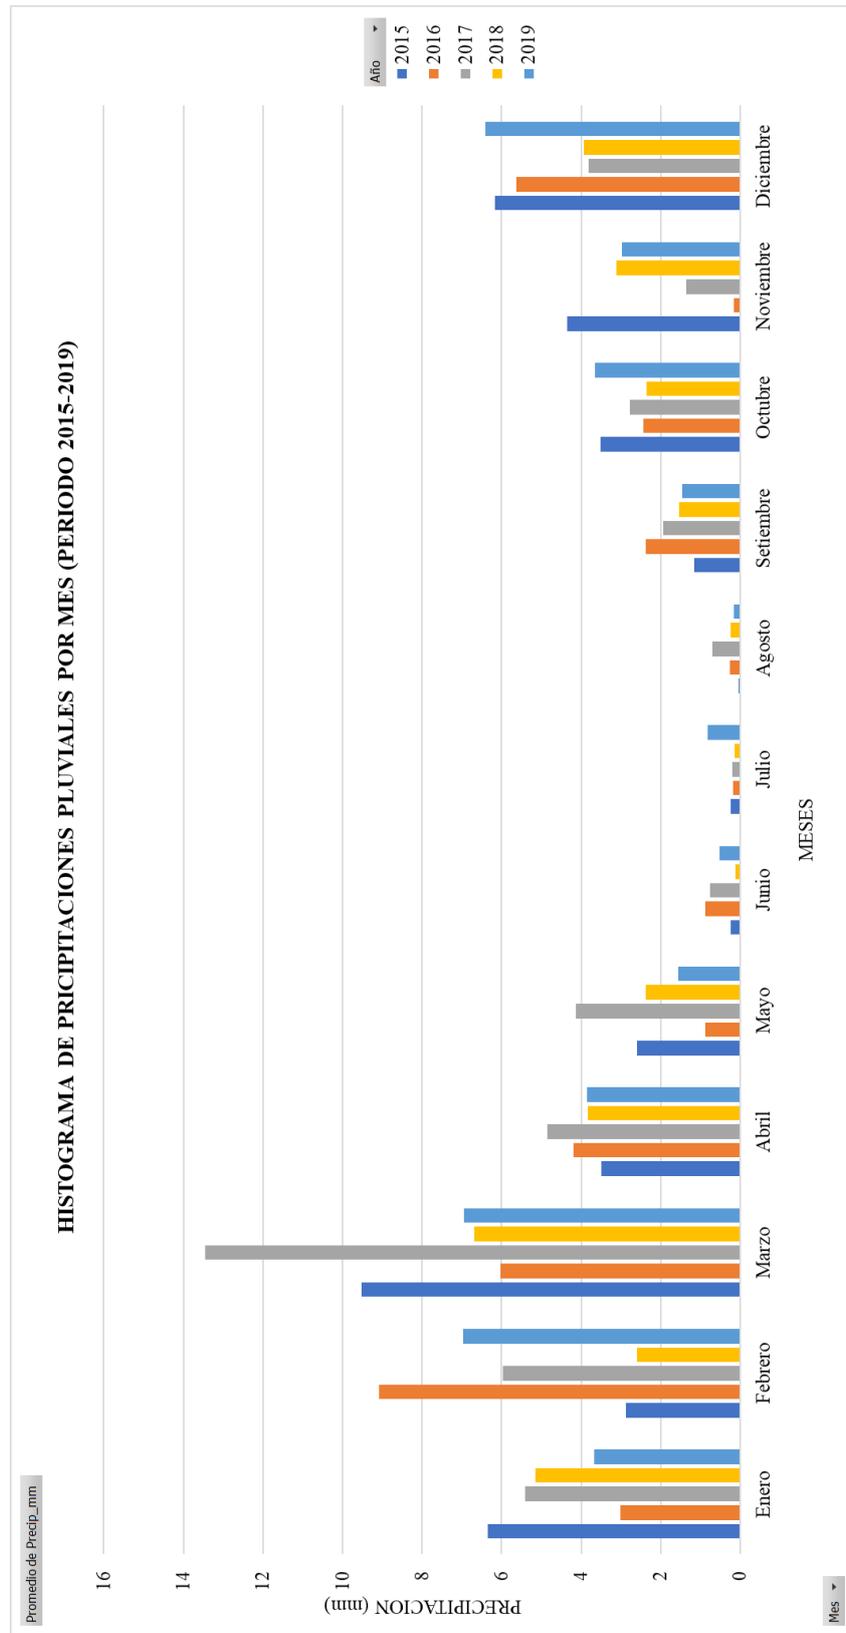
Como se observa en las tablas anteriores las precipitación pluviales es el factor principal que afectan los avances o rendimientos de las principales actividades en estudio, a continuación de presenta un histograma de precipitaciones históricas desde el mes de enero 2015 hasta diciembre del 2019, la precipitaciones graficadas es el promedio del reporte de las estaciones estereológicas (EM) de Huacamarcanga, Cachicadan y Quiruvilca, se analizaron estas tres EM debido a que estas son cercanas y representativas para el servicio de reciclado y recapeo de la carretera Santiago de Chuco – Shorey.

Figura 17. Histograma del promedio de precipitaciones mensuales de las estaciones meteorológicas de Huacamarca, Cachicadan y Quiruvilca por año desde el 2015 hasta el 2019.
