“DETERMINACIÓN DE LA CALIDAD DE AGUA PARA EL CONSUMO HUMANO EN EL SISTEMA DE POTABILIZACIÓN DEL CASERÍO DE VENTANILLAS – DISTRITO DE MAGDALENA – CAJAMARCA, 2019”

Tesis para optar el título profesional de:

INGENIERO AMBIENTAL

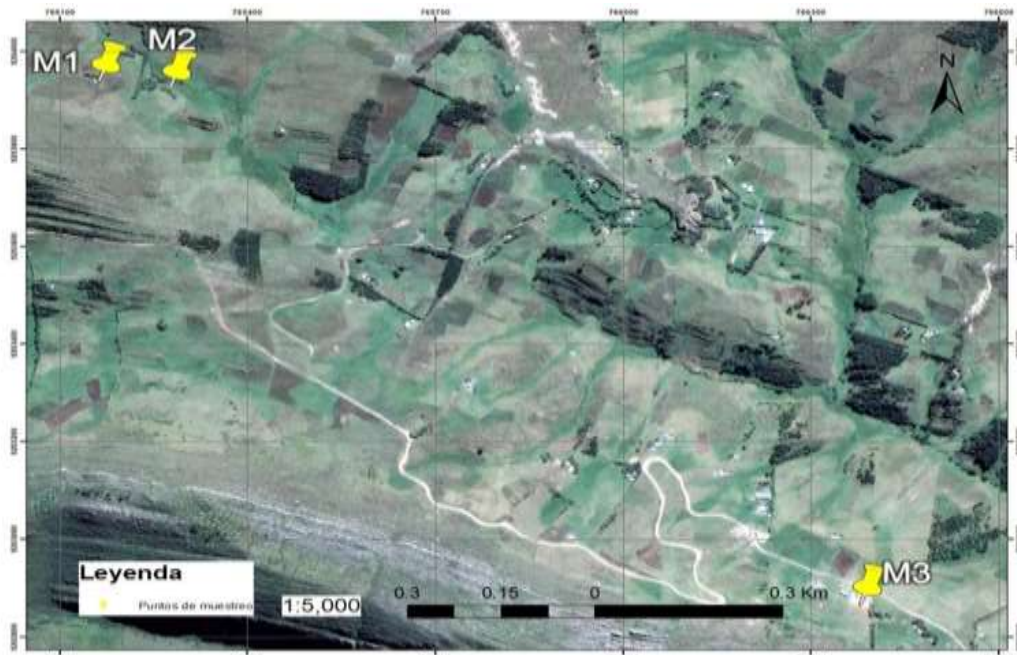
Figura 1

Ubicación de los puntos de muestreo.

Nota: En la figura 1 se ubican los puntos de muestreo siendo éstos M1: captación, M2: reservorio y M3: último grifo de la red de distribución.

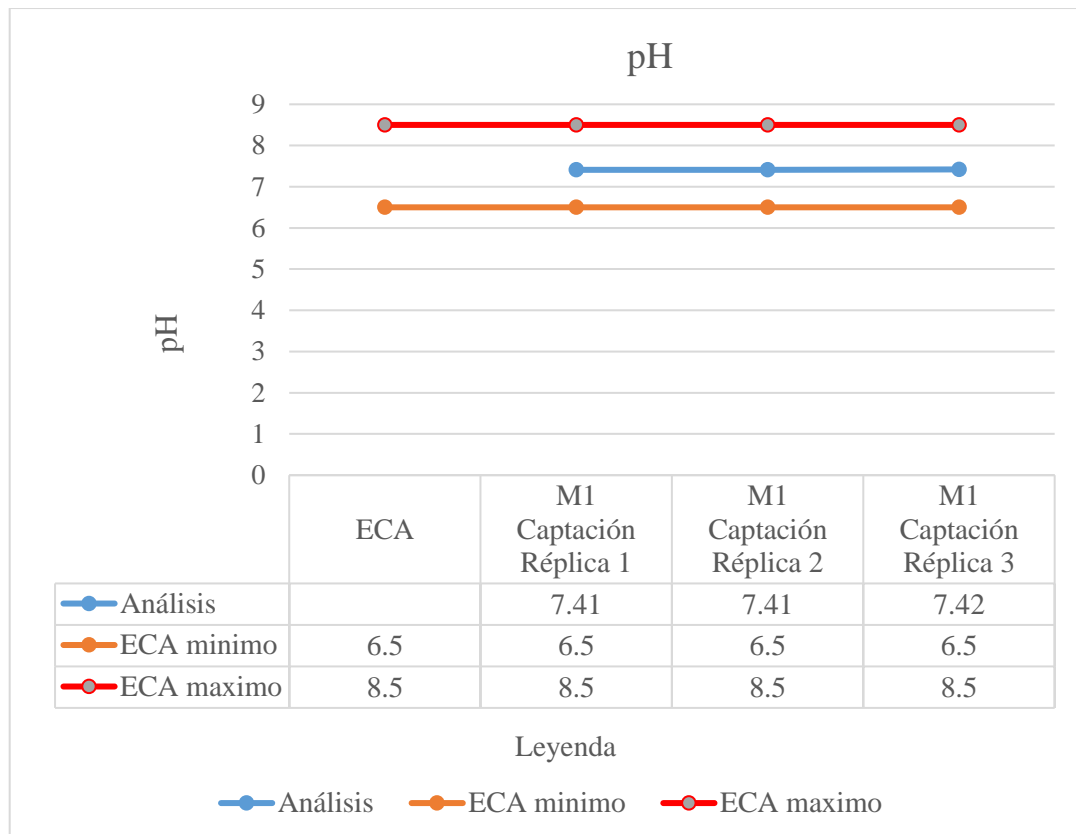
Figura 2

Comparación del potencial de hidrogeno (pH) con ECA

Nota: En la figura 2 se comparan los resultados de pH de las tres réplicas en el punto de captación con el ECA establecido por el D.S N° 004 – 2017.

En el punto de captación los valores de pH de las tres réplicas se encuentran entre 6.5 y 8.5 establecidos por el D.S N° 004 – 2017 MINAM lo que significa que el agua en dicho punto es alcalina y puede ser destinada para consumo humano, lo mismo ocurre en el estudio de Atencio (2015).

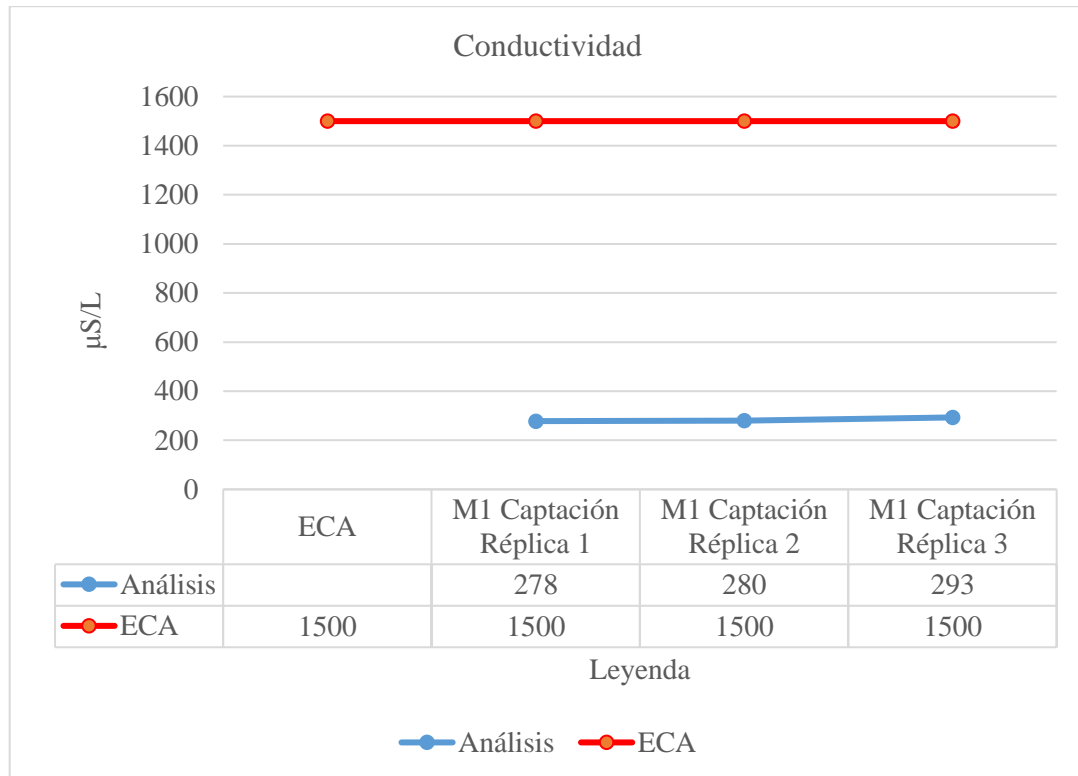
Figura 4

Comparación de la conductividad eléctrica (us/cm) con los ECA

Nota: En la figura 4 se compara los resultados de conductividad eléctrica de las tres réplicas con el ECA establecido por el D.S. N° 004 – 2017.

La conductividad eléctrica de las tres réplicas analizadas en el punto de captación se encuentran muy debajo del rango establecido por el D.S. N° 004 – 2017 MINAM que es 1500 $\mu\text{S}/\text{cm}$, estos resultados indican que el agua tiene una presencia casi nula de metales, lo mismo sucede en el estudio de Briones (2019).

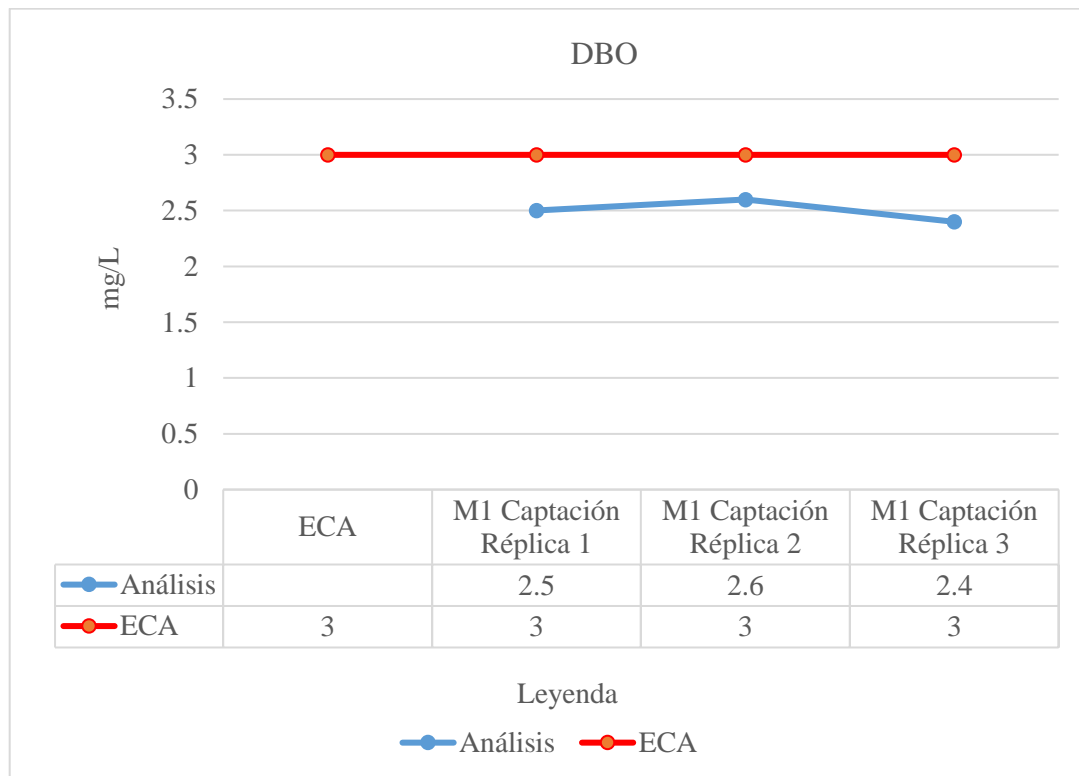
Figura 7

Comparación de DBO (mg/L) con los ECA

Nota: En la figura 7 se compara los resultados de DBO de las tres réplicas con el ECA establecido por el D.S. N° 004 – 2017.

El DBO de las tres réplicas analizadas en el punto de captación se encuentran debajo del rango establecido por el D.S N° 004 – 2017 MINAM que es 3 mg/L, pero aun así, al igual que la dureza total, los resultados obtenidos tienen un valor considerable ya que se acercan al rango establecido, estos resultados nos hacen referencia que existen microorganismos como bacterias y algas, lo mismo pasa en el estudio de Tarqui (2016) quien indica que el DBO es uno de los parámetros más importantes en la caracterización de aguas.

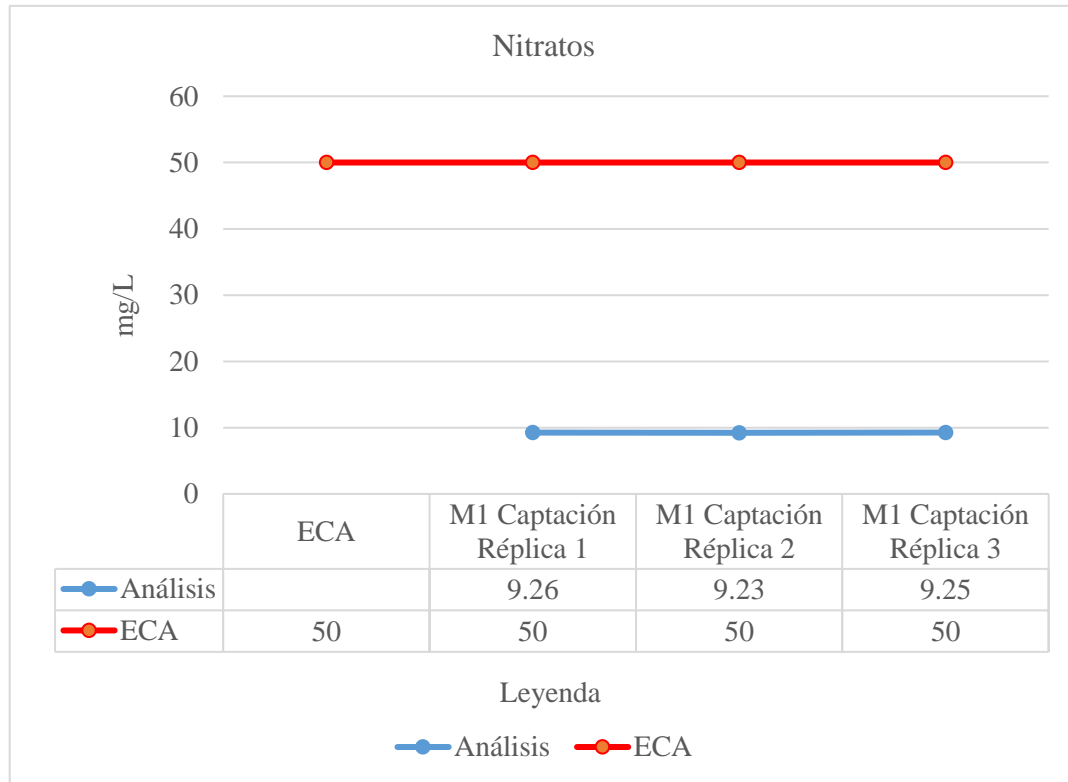
Figura 9

Comparación de Nitratos (mg/L) con los ECA

Nota: En la figura 9 se compara los resultados de nitratos de las tres réplicas con el ECA establecidos por el D.S. N° 004 – 2017.

Los nitratos en las tres réplicas analizadas se encuentran por debajo del rango establecido por el D.S N° 004 – 2017 MINAM que es 50 mg/l, los resultados obtenidos nos hacen notar que existe una cantidad mínima de nitratos en el agua debido a que no hay presencia de cultivos cerca a la captación de agua en donde los comuneros utilicen fertilizantes nitrogenados, lo mismo sucede con el estudio de Atencio (2018) quien indica que la presencia de nitratos se da por el uso de fertilizantes en los cultivos que posteriormente se infiltren en el subsuelo y tengan contacto directo con el agua.

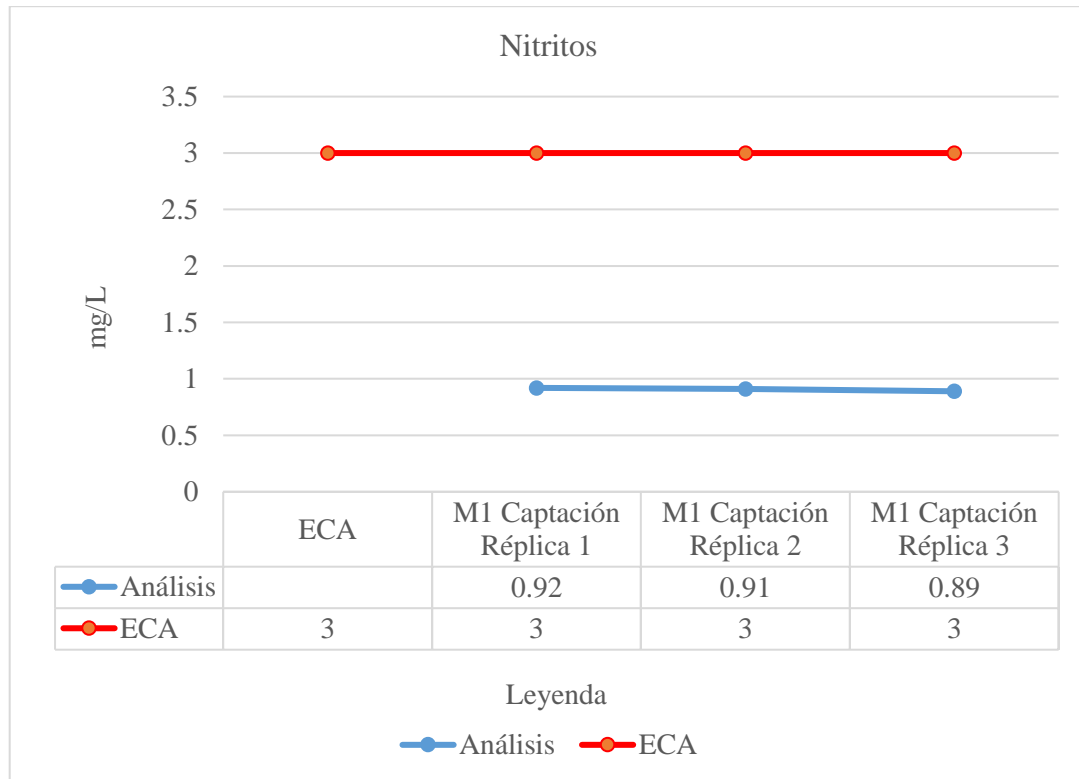
Figura 10

Comparación de Nitritos (mg/L) con los ECA

Nota: En la figura 10 se compara los resultados de nitritos de las tres réplicas con el ECA establecido por el D.S. N° 004- 2017.

Los nitritos de las tres réplicas analizadas se encuentran debajo del rango establecido por el D.S N° 004 – 2017 MINAM que es 3 mg/L, éstos resultados obtenidos son mínimos a comparación con el ECA debido a que existe una presencia mínima de nitratos ya que ambos parámetros están relacionados entre sí, lo mismo sucede en el estudio de Atencio (2018) quien indica que la presencia de nitritos se produce cuando se remueve el nitrato en el suelo ya sea por sistema de regadío en los cultivos.

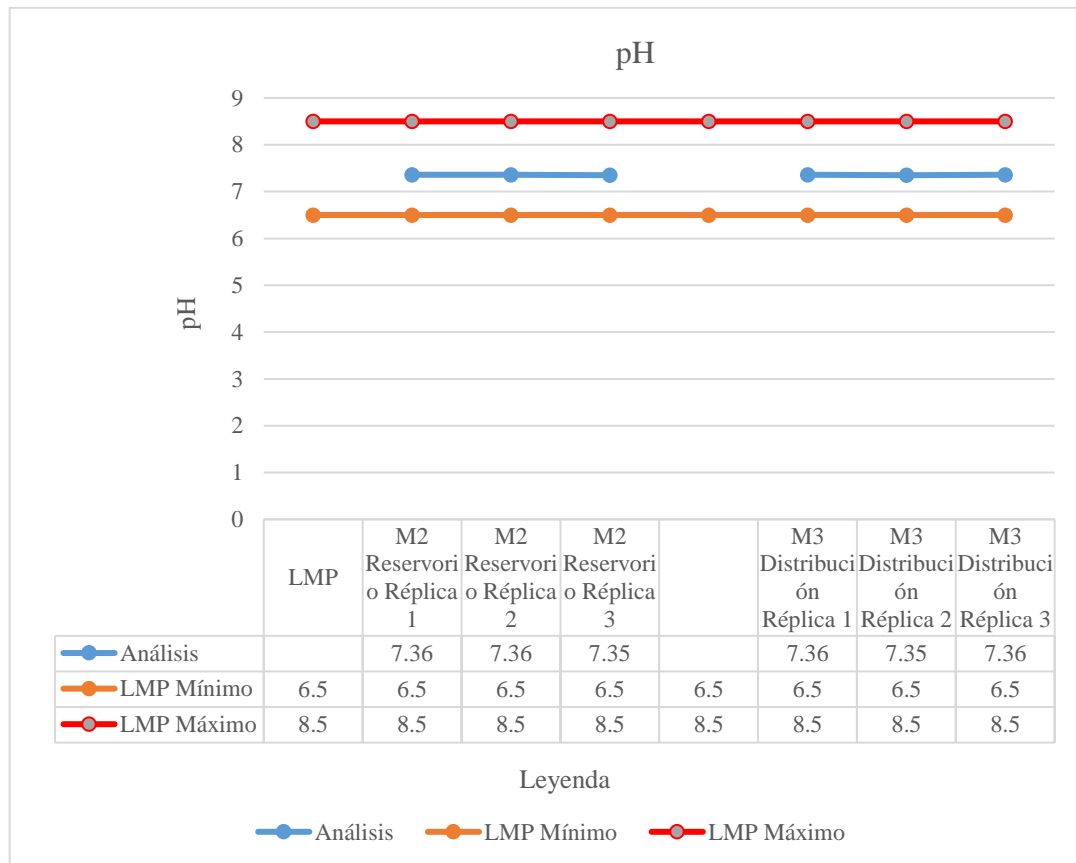
Figura 13

Comparación del potencial de hidrogeno (pH) con los LMP.

Nota: En la figura 13 se compara los resultados de pH de las tres réplicas con los LMP establecidos por el D.S. N° 031 – 2010.

El pH analizado en las tres réplicas tanto en el punto de reservorio como en el último grifo de la red de distribución se encuentran por debajo del rango establecido por el D.S N° 004 – 2010 S.A, los resultados obtenidos no varían en ambos puntos, lo que significa que el agua es netamente alcalina y se puede usar para consumo humano, lo mismo ocurre en el estudio de Briones (2019).

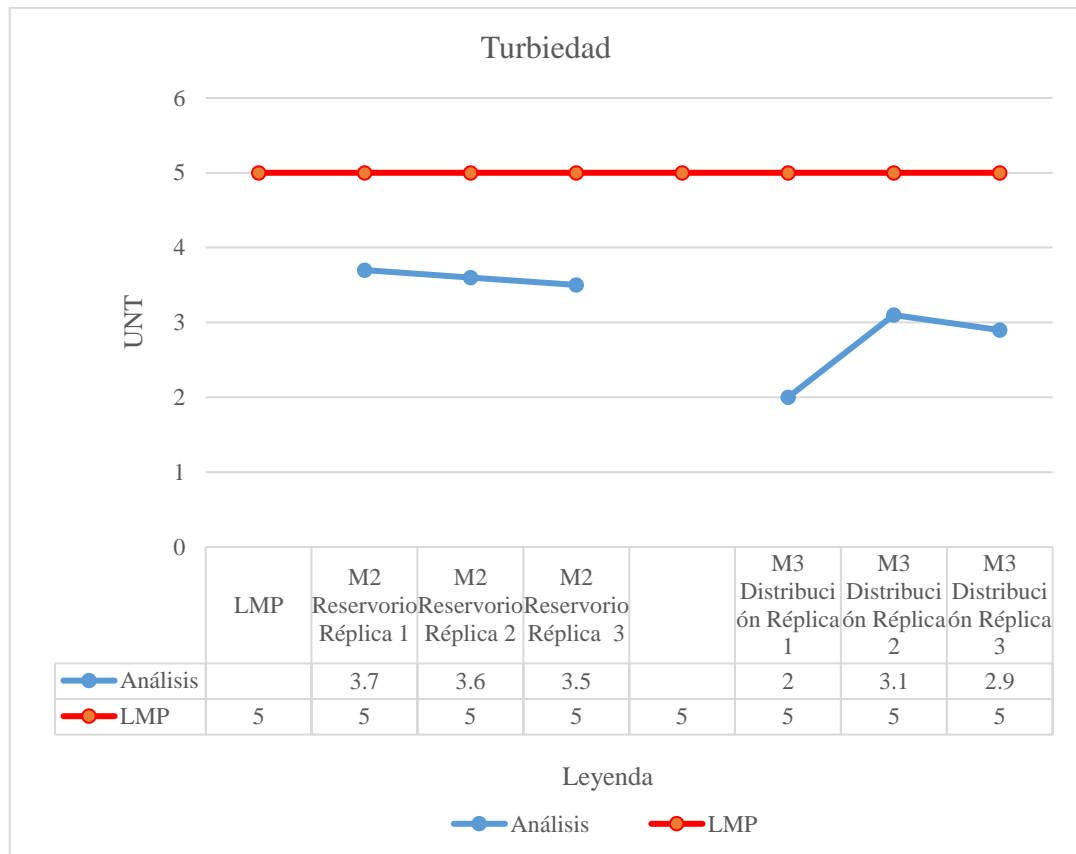
Figura 14

Comparación de la turbiedad (UNT) con los LMP.

Nota: En la figura 14 se compara los resultados de turbiedad de las tres réplicas con los LMP establecidos por el D.S. N° 031 – 2010.

La turbiedad en las tres réplicas analizadas en ambos puntos de monitoreo se encuentran debajo del rango establecido por el D.S. N° 031 – 2010 S.A. que es 5 UNT, pero los resultados obtenidos tiene un valor considerado ya que se aproximan al límite establecido en la norma, lo que significa que en el reservorio no usan ningún tipo de coagulante y/o floculante para disminuir en totalidad los sólidos en suspensión, lo mismo ocurre con el estudio de Atencio (2018), quien obtuvo datos similares y menciona que la mayoría de sistemas de agua potable en la zona rural no usa ningún tipo de coagulante.

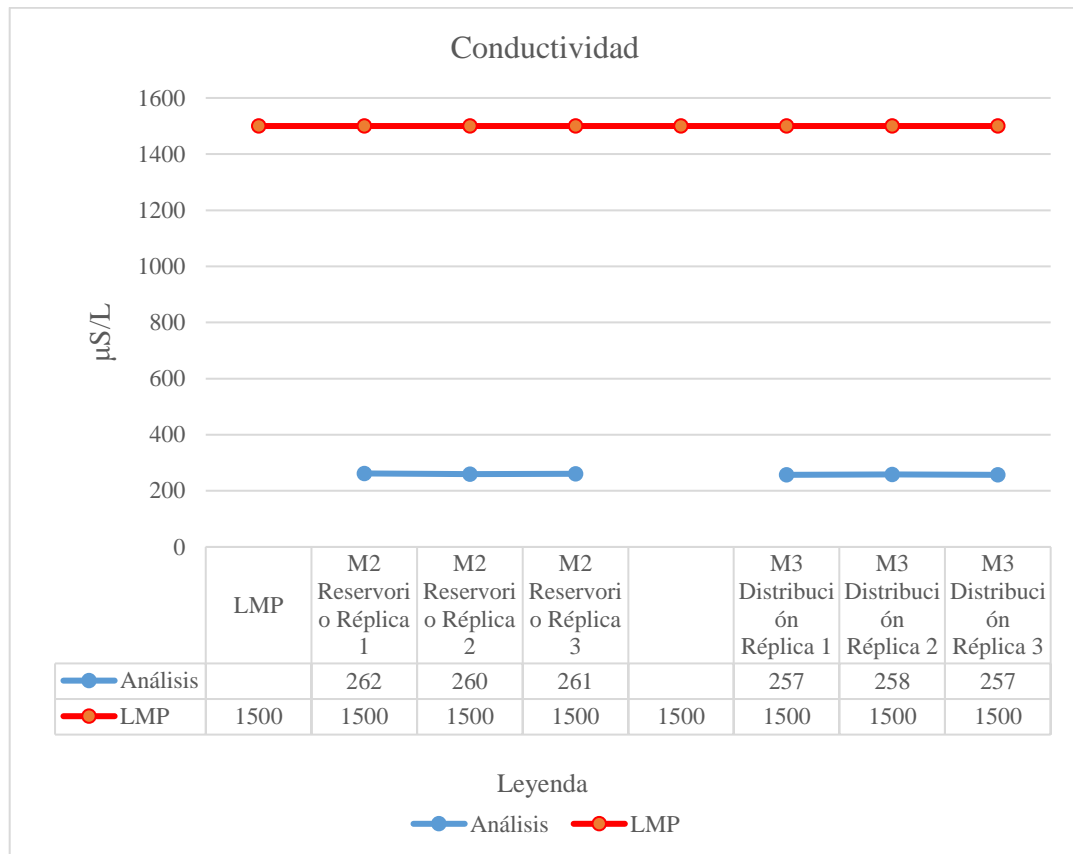
Figura 15

Comparación de la conductividad eléctrica (us/cm) con los LMP

Nota: En la figura 15 se compara los resultados de conductividad de las tres réplicas con los LMP establecidos por el D.S. N° 031 – 2010.

La conductividad eléctrica en las tres réplicas analizadas en ambos puntos de monitoreo se encuentran muy por debajo del rango establecido por el D.S. N° 031 – 2010 S.A que es 1500 µS/L, estos resultados indican que existe una presencia casi nula de metales, sulfatos, carbonatos entre otros, indicando que el agua no es pura en su totalidad, lo mismo sucede en el estudio de Briones (2019), quien obtuvo resultados similares.

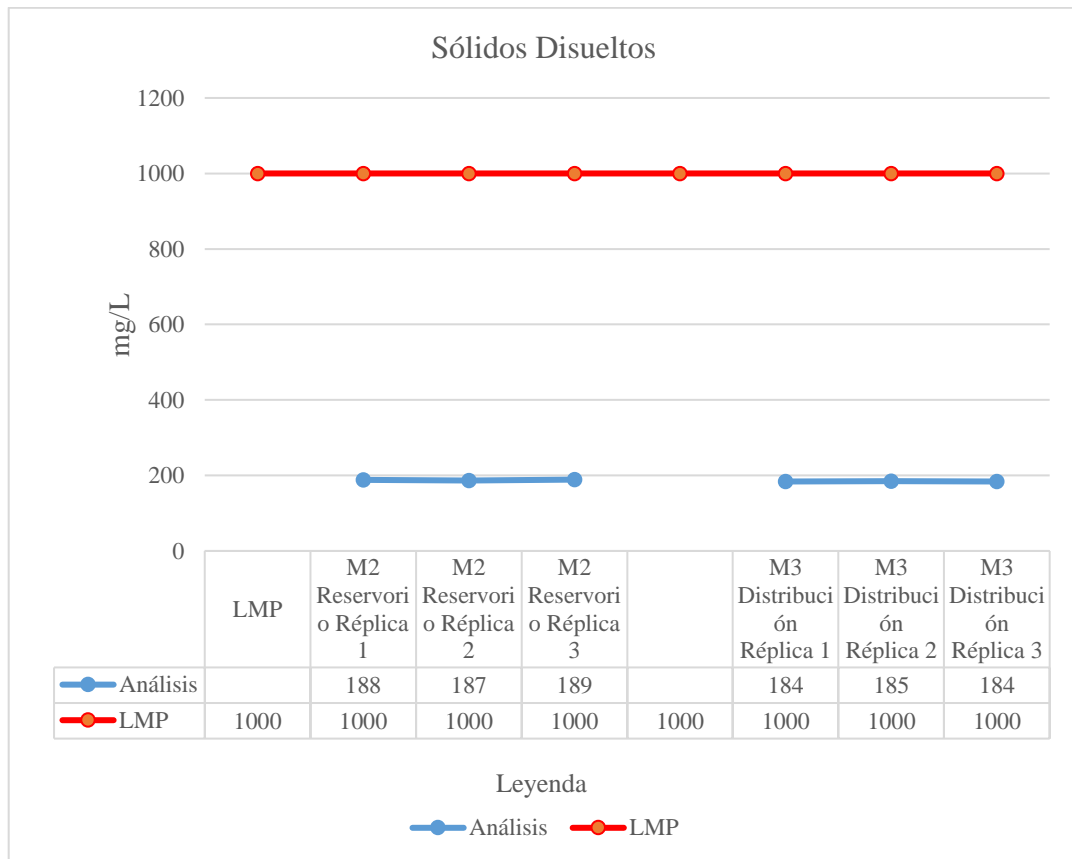
Figura 16

Comparación de sólidos disueltos (mg/L) con los LMP.

Nota: En la figura 16 se comparan los resultados de sólidos disueltos de las tres réplicas con los LMP establecidos por el D.S N° 031 – 2010.

Los sólidos disueltos de las tres réplicas analizadas en ambos puntos de monitoreo al igual que la conductividad eléctrica se encuentran muy por debajo del rango establecido por el D.S N° 031 – 2010 S.A que es 1000 mg/L, éstos resultados insinúan que el agua tiene una presencia casi nula de materia en suspensión indicando que no es necesario aplicar un tratamiento avanzado, lo mismo sucede en el estudio de Briones (2019).

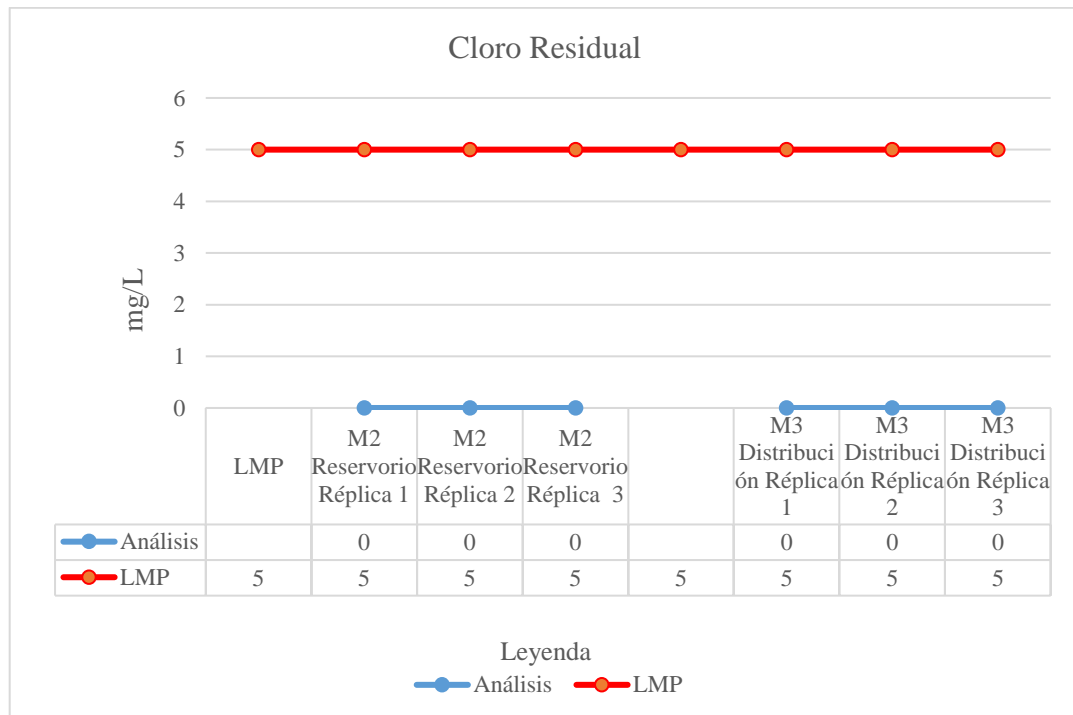
Figura 18

Comparación del cloro residual (mg/L) con los LMP.

Nota: En la figura 18 se compara el cloro residual de las tres réplicas con los LMP establecido por el D.S. N° 031 – 2010.

El cloro residual de las tres réplicas analizadas en ambos puntos de muestreo son comparados con el Límite Máximo Permisible establecido por el D.S N° 031 – 2010 S.A, en la cual se puede observar que los resultados obtenidos se encuentran por debajo del rango establecido teniendo una presencia nula de cloro residual, esto debido a que en el sistema de agua potable no se está realizando una cloración o desinfección adecuada dando origen a la presencia de microorganismos como bacterias, coliformes y algas, lo mismo sucede en el estudio de Briones (2010) quien afirma que en la mayoría de los sistemas de agua potable en las zonas rurales no se lleva a cabo una desinfección.

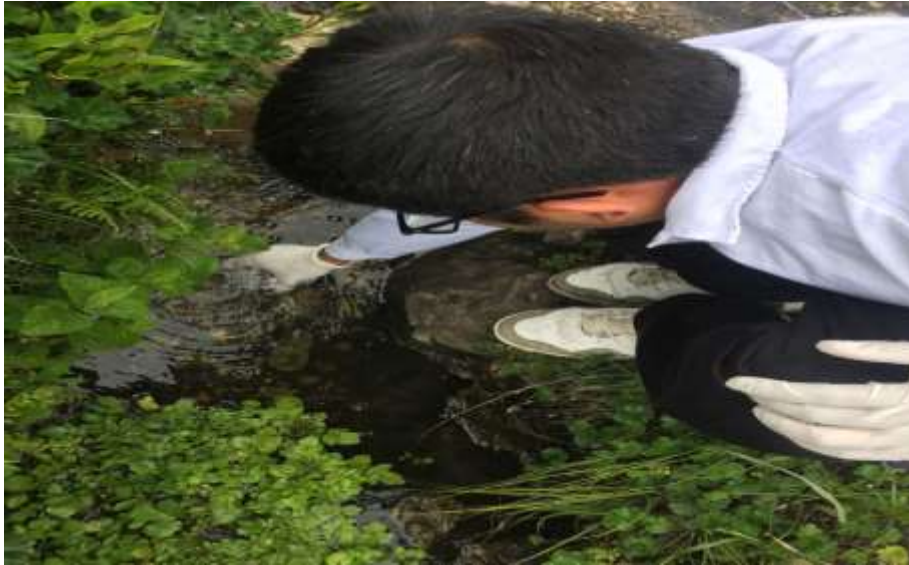
ANEXO N° 5. Toma de muestra en la captación de agua

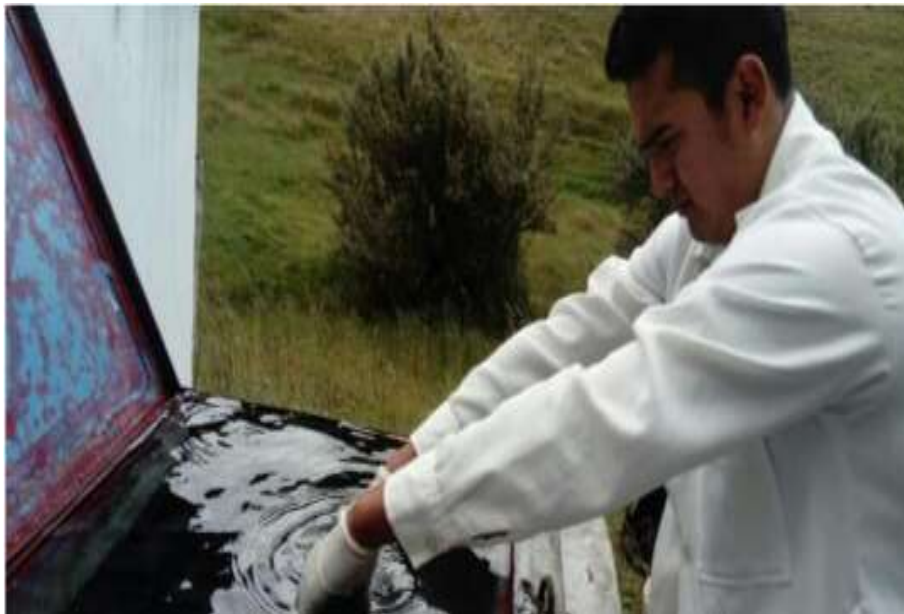
ANEXO N° 6. Toma de muestra de agua en el reservorio

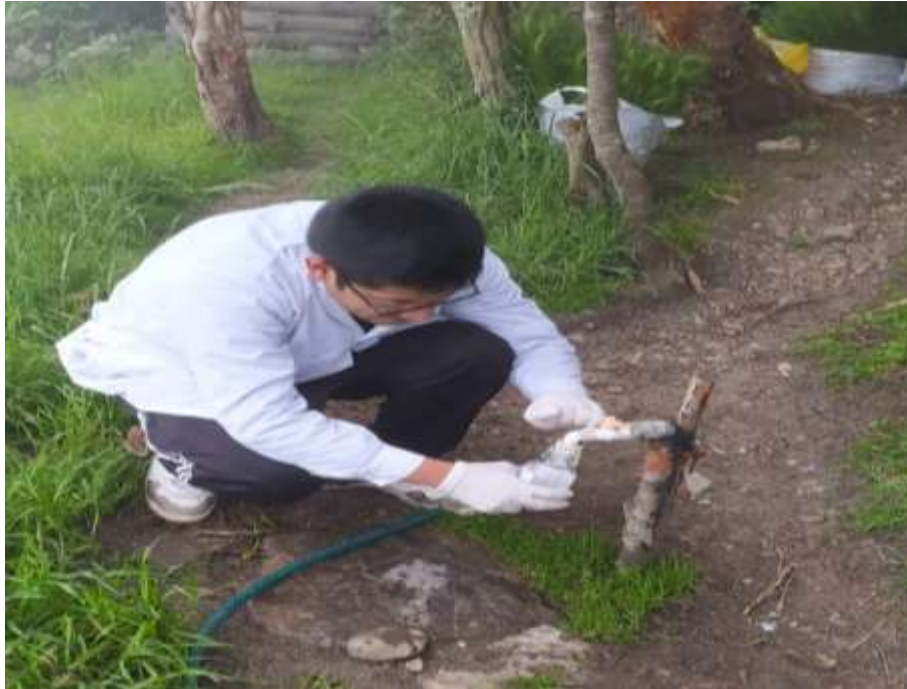
ANEXO N° 7. Toma de muestra de agua en la distribución.

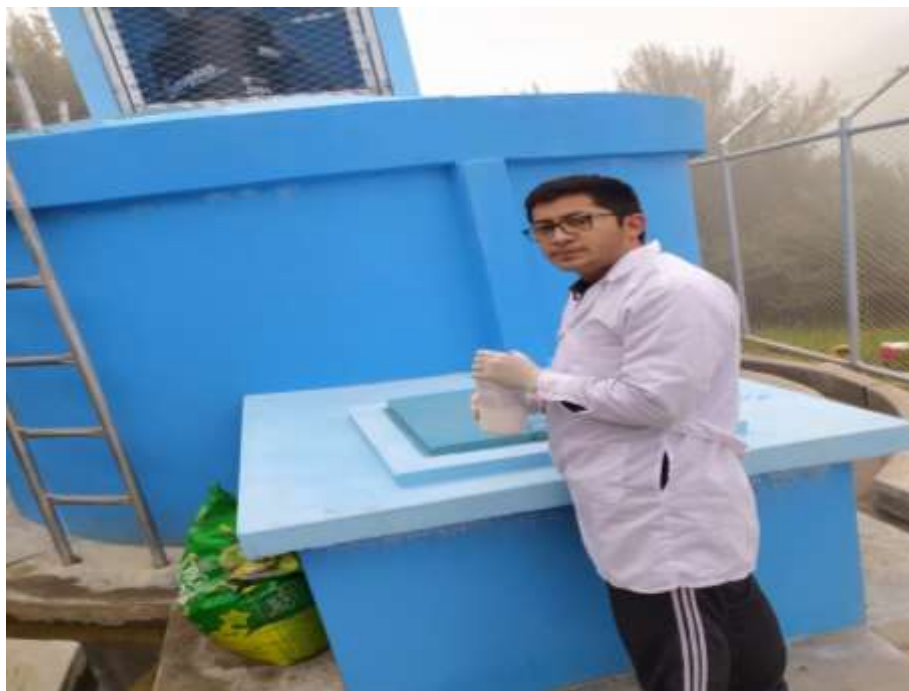
ANEXO N° 8. Toma de muestra para determinar cloro residual en el reservorio.

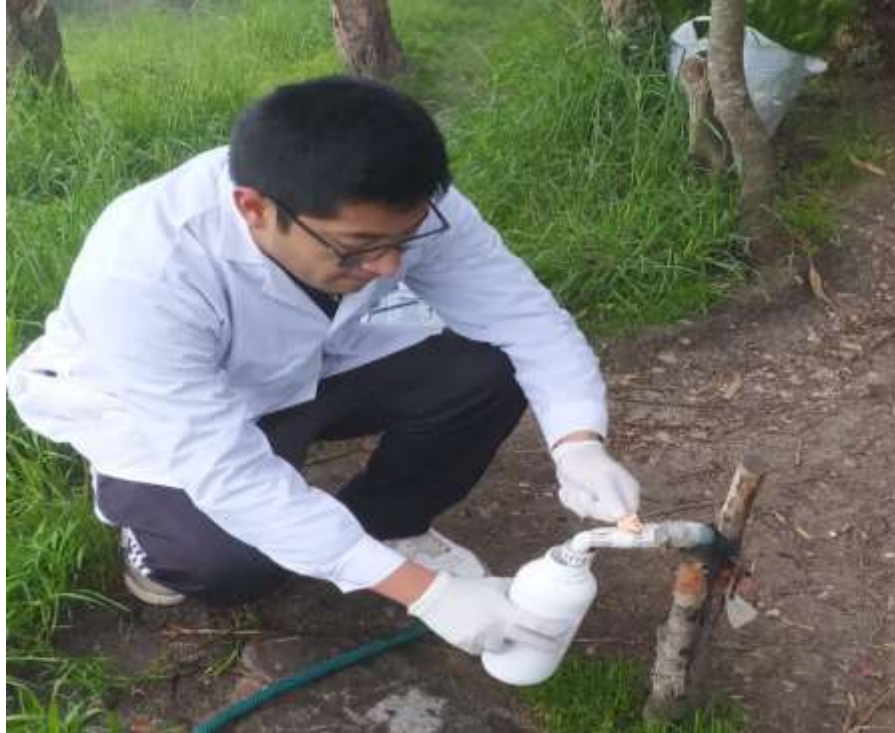
ANEXO N° 9. Toma de muestra para determinar cloro residual en la distribución.

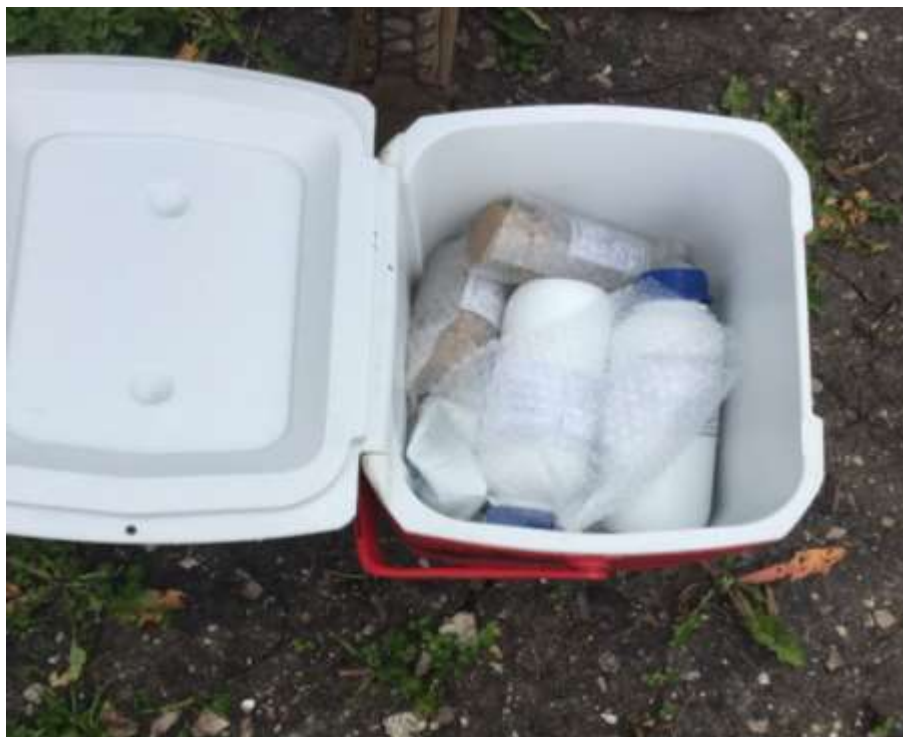
ANEXO N° 10. Preservación, etiquetado, embalaje de las muestras.

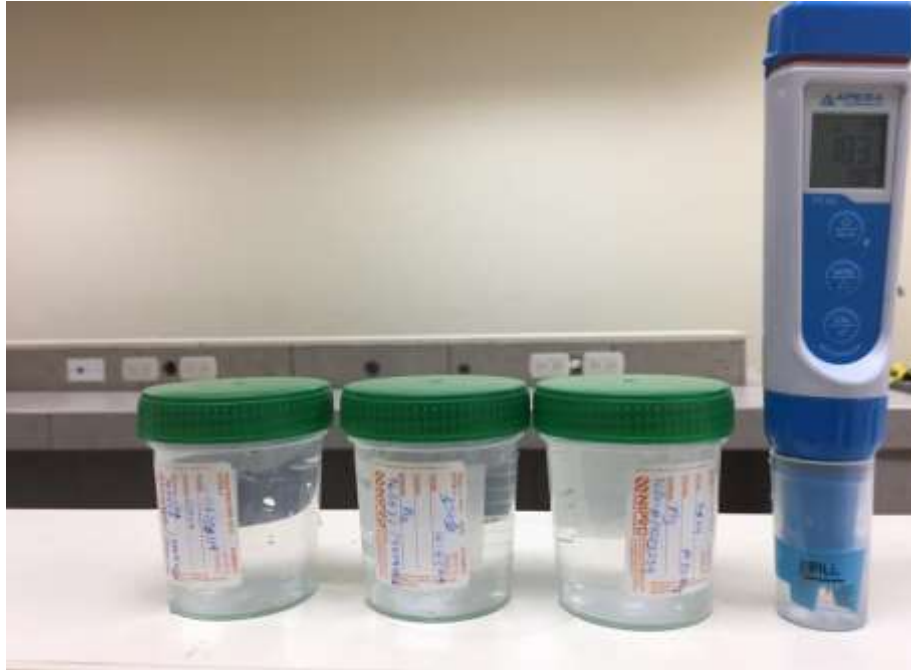
ANEXO N° 11. Análisis fisicoquímicos de las muestras de agua.
