UNIVERSIDAD  
PRIVADA  
DEL NORTE

Carrera de Ingeniería de Minas

“IMPLEMENTACIÓN DE MEJORAS EN LA UTILIZACIÓN DE PALAS ELÉCTRICAS P&H PARA OPTIMIZAR LA PRODUCTIVIDAD DEL PROCESO DE CARGUÍO EN COMPAÑÍA MINERA ANTAMINA S.A., 2021”

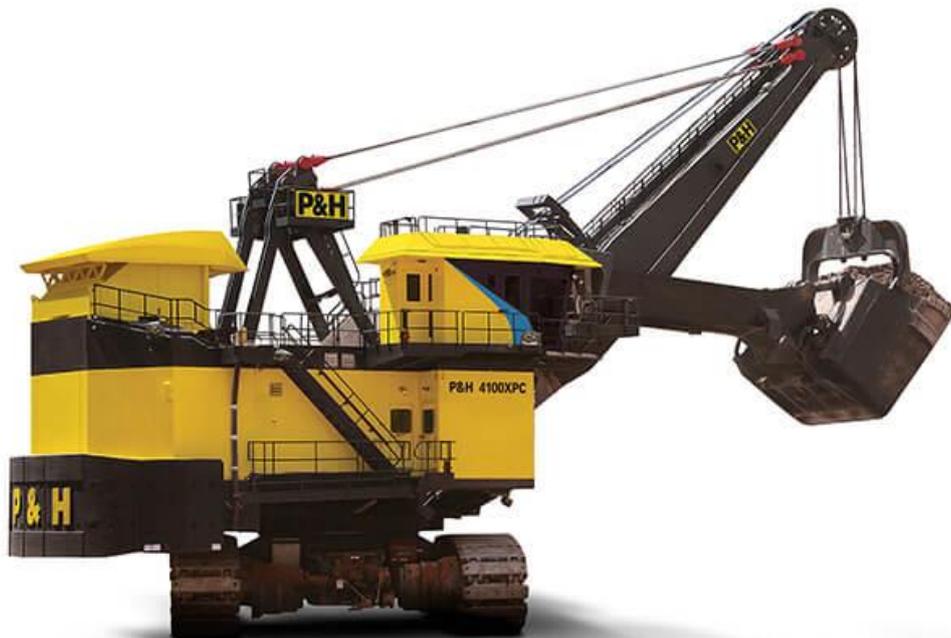
*Figura 4 Pala eléctrica de cable: P&H 4100XPC AC-90 Fuente: (Komatsu, s.f.)*

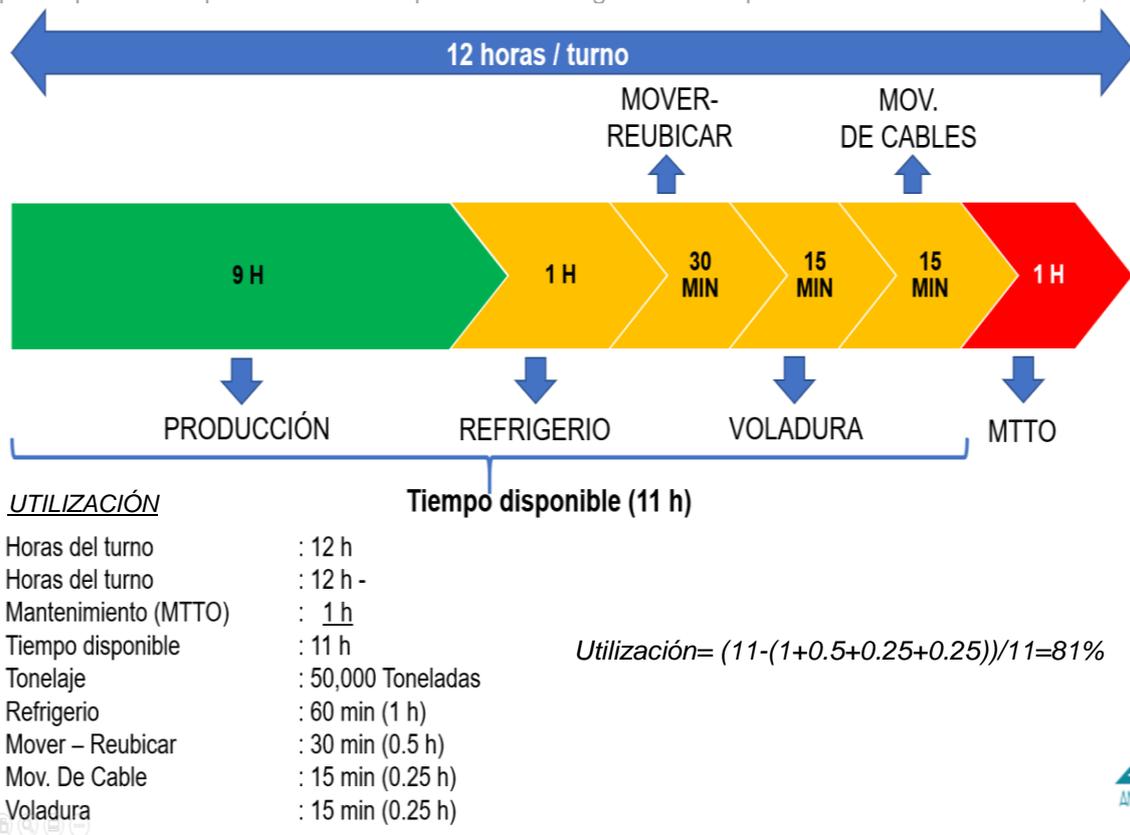
Figura 5 Gráfico de productividad de las Palas en CIA Minera Antamina. Fuente: Gerencia Mina

Podemos ver un ejemplo de cómo se calcula la utilización de un equipo, pala eléctrica en este caso, en la Figura 5 (siguiente página).

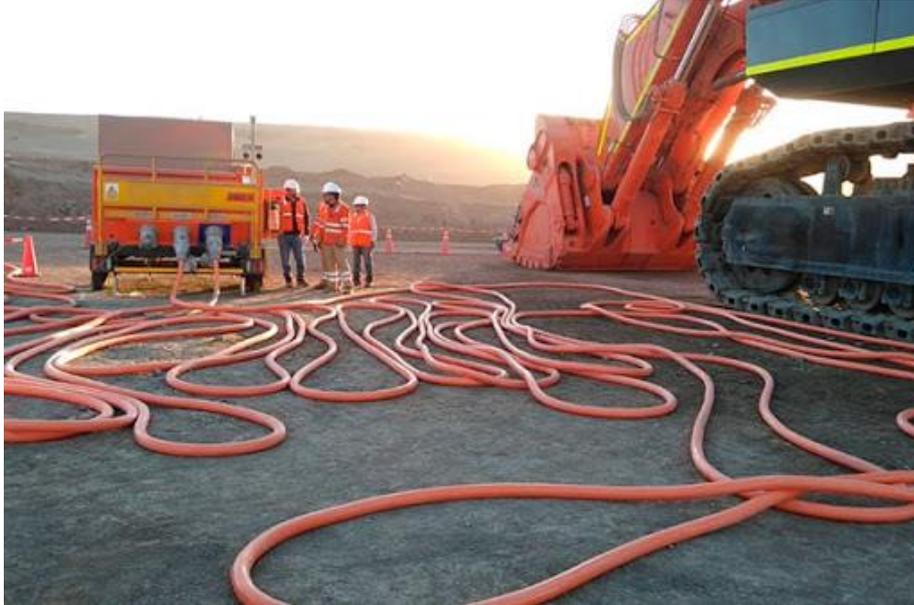
*Figura 6 Cables eléctricos mineros. Fuente: (Geyer Kabel, 2020)*

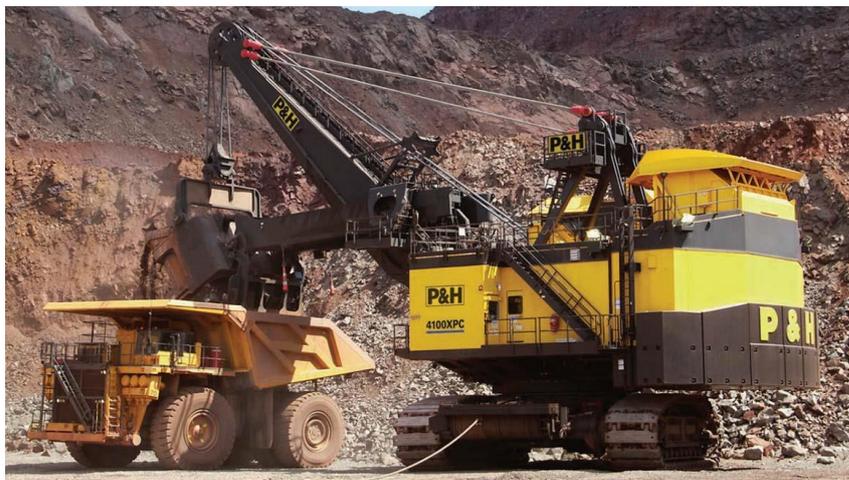
*Figura 7 Fotografía de una pala eléctrica P&H Fuente: (Fernandez, 2020)*

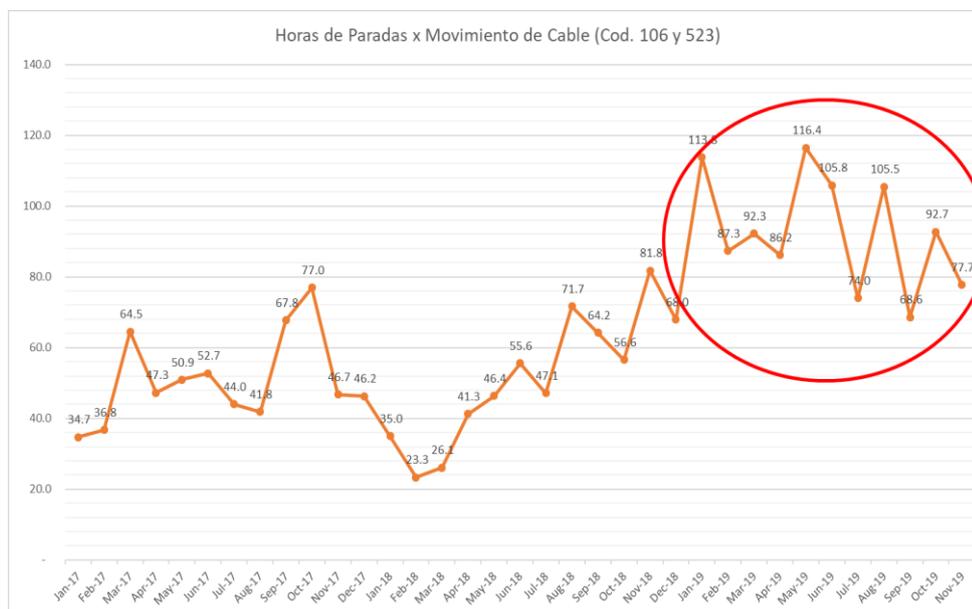
Durante el 2019, el tiempo de demora de las palas eléctricas P&H por movimiento de cables fue de 94.3 horas/mes. Este incremento de horas tiene un impacto significativo en la utilización y productividad horaria de las palas. En la figura 8 muestra la evolución del incremento de horas de parada de la pala por movimiento de cables.

Figura 8 Gráfico de Horas de Paradas x Movimiento de Cable. Fuente: Elaboración propia

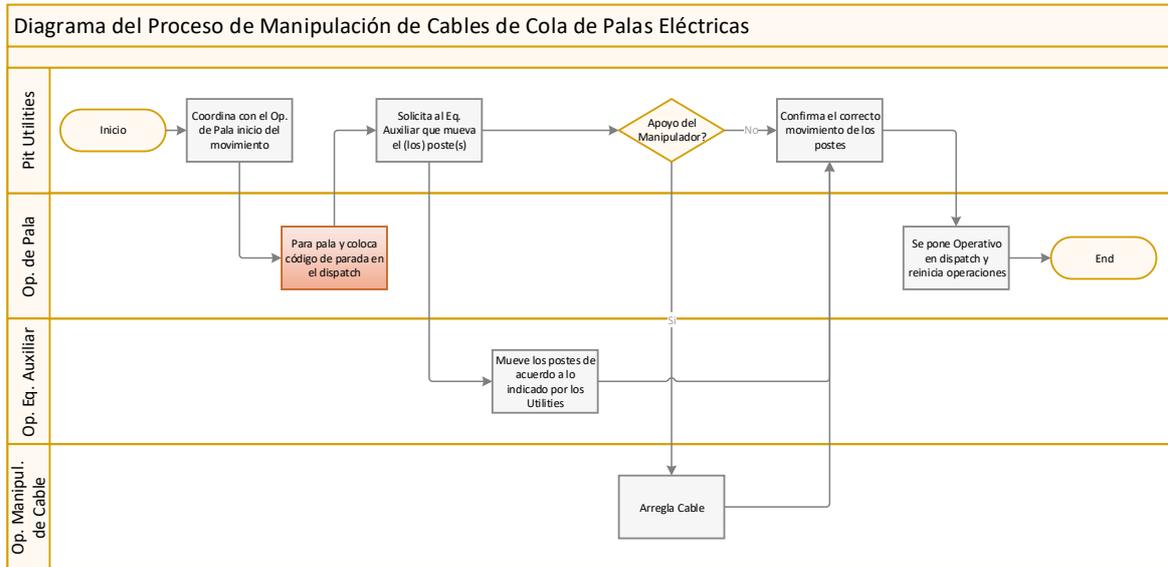
Figura 9 Diagrama del Proceso de Manipulación de Cables de Cola de Palas Eléctricas. Fuente: Elaboración propia.

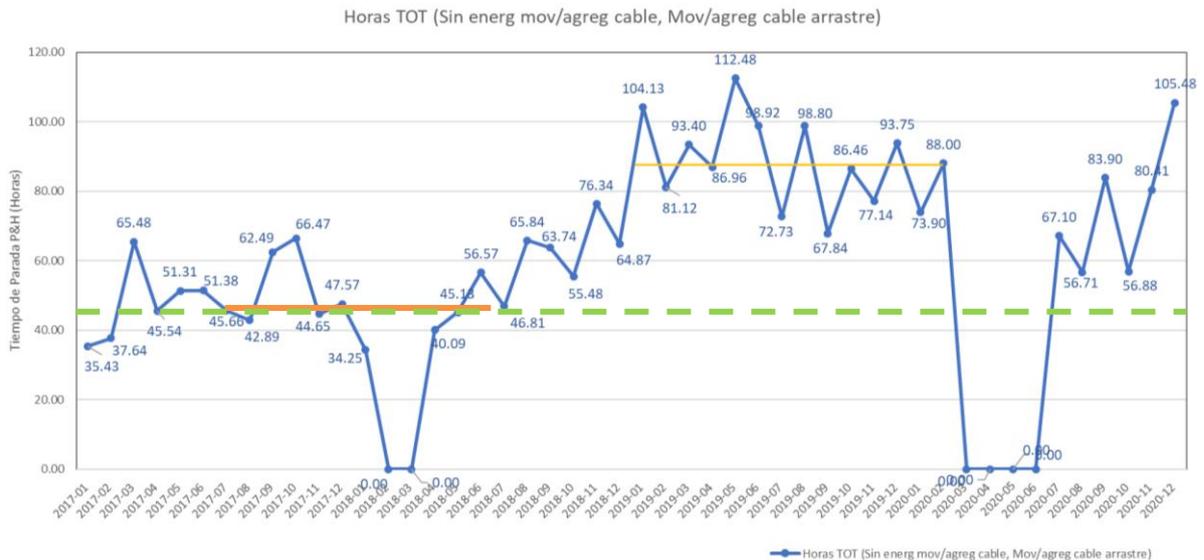
Figura 10 Gráfico de tiempo de las horas totales de la demora de las palas eléctricas P&H por movimiento de cables. Fuente: Excelencia Operacional

- 49.45 - Línea Base antes del evento (julio 2017 – julio 2018)
- 94.30 - Línea Base del evento (enero 2019 – febrero 2020)
- - - 45.90 – Línea Objetivo

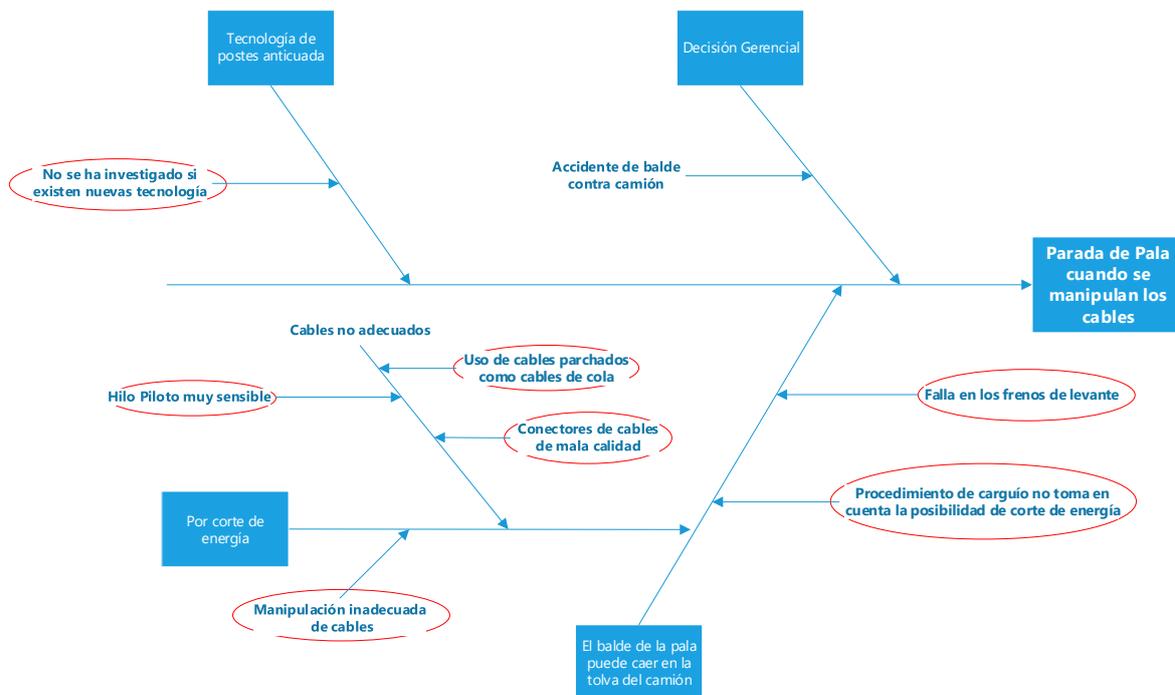
Figura 11 Análisis de causa raíz representado en un diagrama de Ishikawa. Fuente: Elaboración propia

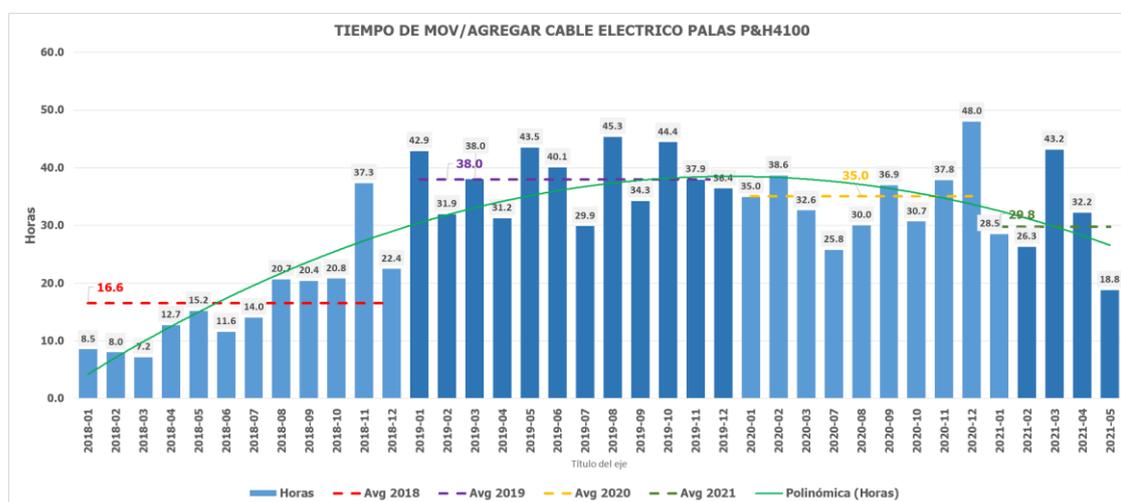
Figura 14 Gráfico de barras del tiempo de las horas de demora por mover/agregar cables eléctricos en las palas eléctricas P&H. Fuente: Gerencia Mina

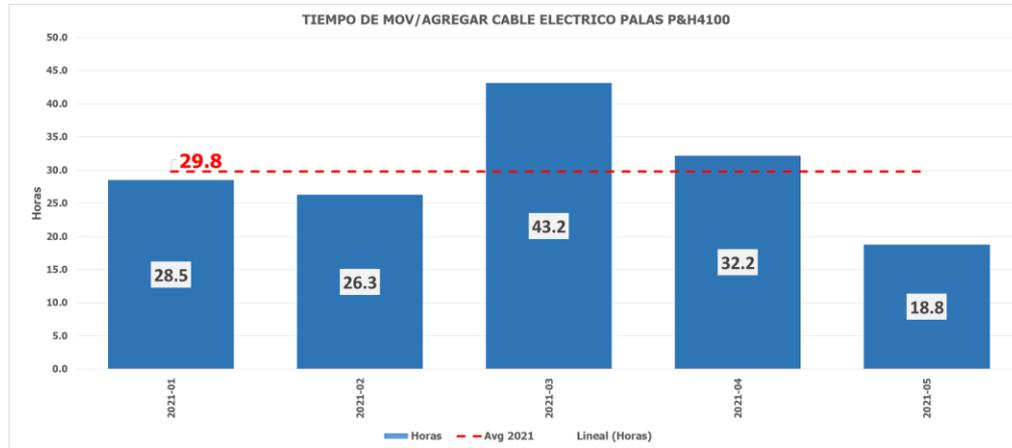
En el gráfico de barras de la figura 15 (siguiente página) se puede observar el tiempo de demora por concepto de mover/agregar cables eléctricos de las palas eléctricas P&H modelo 4100 durante los 5 primeros meses del 2021, donde se puede notar una tendencia a seguir

registrado valores elevados ocasionados por una falta de seguimiento en los nuevos protocolos establecidos.

Figura 15 Gráfico de barras del tiempo de las horas de demora por mover/agregar cables eléctricos en las palas P&H 4100 durante el 2021. Fuente: Gerencia Mina

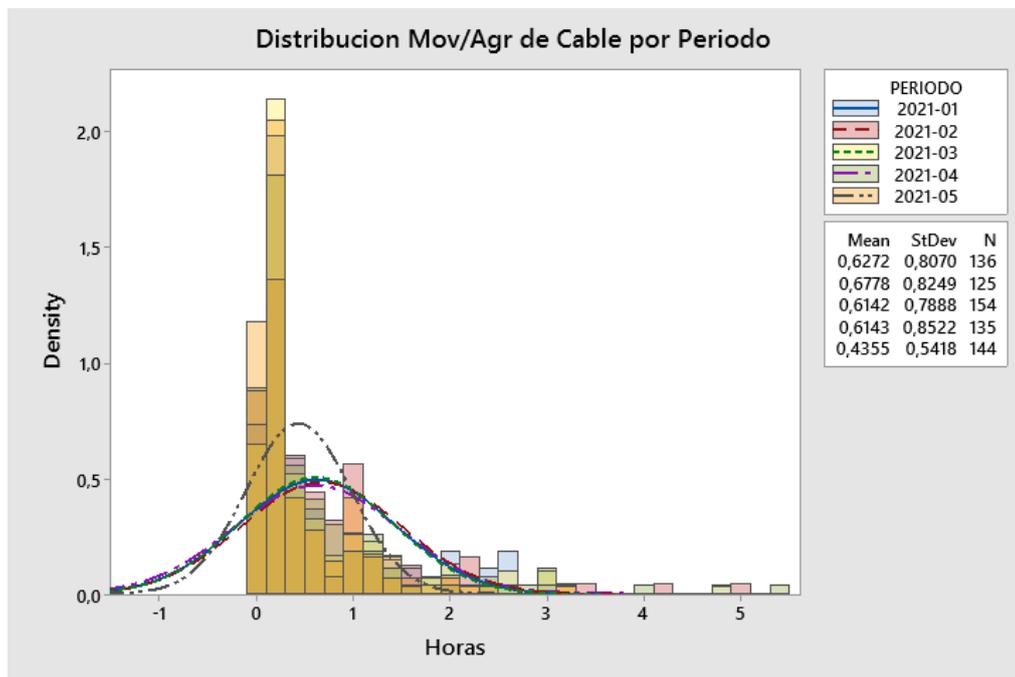
Figura 16 Campana de Gauss de Distribución de las demoras por mover/agregar cables. Fuente: Gerencia Mina

Como se puede ver en la figura 16 (abajo) referente a las palas P&H modelo 4100, el promedio de horas de demora por concepto de mover/agregar cables eléctricos disminuyó considerablemente a partir de ser implementado el proyecto en enero de 2021, disminuyendo en promedio 8 horas por mes de las demoras identificadas en 2019.
