# FACULTAD DE INGENIERÍA

Carrera de Ingeniería Geológica

“ANÁLISIS Y DETERMINACIÓN DE ZONAS  
SUSCEPTIBLES PARA MITIGAR LOS EFECTOS DE  
MOVIMIENTOS EN MASA, CASERIO JANCOS, PROVINCIA  
SAN PABLO, REGION CAJAMARCA, 2021”

Tesis para optar el título profesional de:

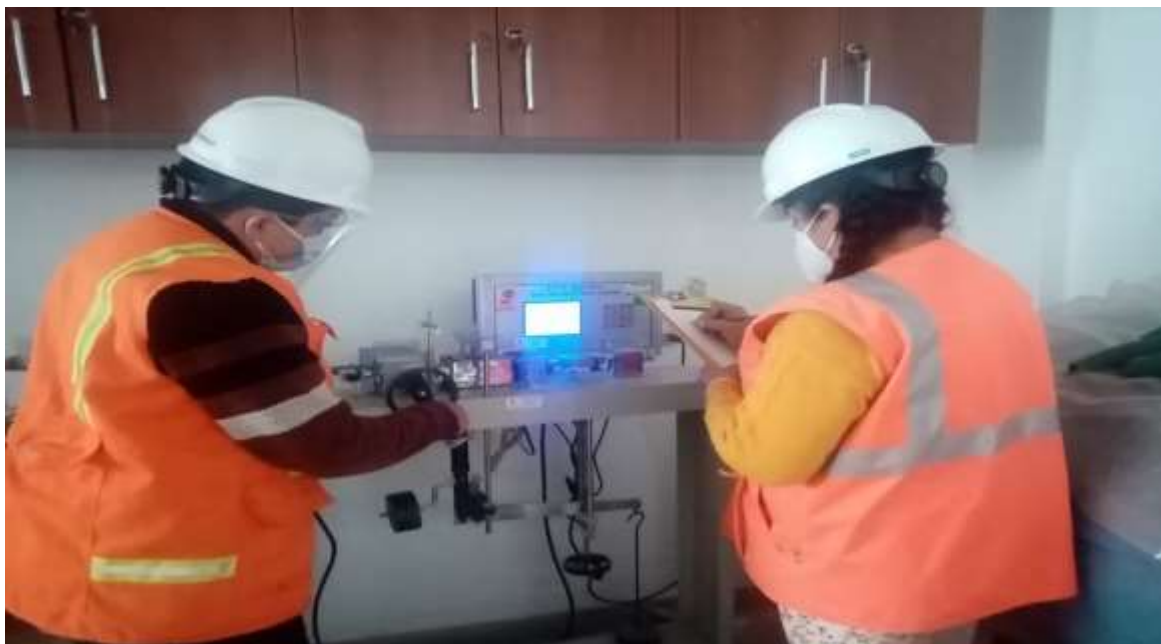
***Ensayo de Corte Directo***

**NOTA:** En la figura se observa la toma de datos que arroja la máquina de Corte Directo. **FUENTE:** Propia (2021).

Este ensayo tiene como finalidad calcular el valor de cohesión y el ángulo de fricción; primero se pesa la muestra, se mide el área y diámetro; ya que de esto dependerá el peso a la cual estará sometida la muestra. Estando consolidada la muestra se coloca en el equipo, y se procede a colocar diferentes cargas. En la maquina se muestra todos los valores lo cuales vamos anotando; hasta que se produzca el fallamiento a partir de esto se calcula el valor de cohesión y ángulo de fricción de cada muestra.

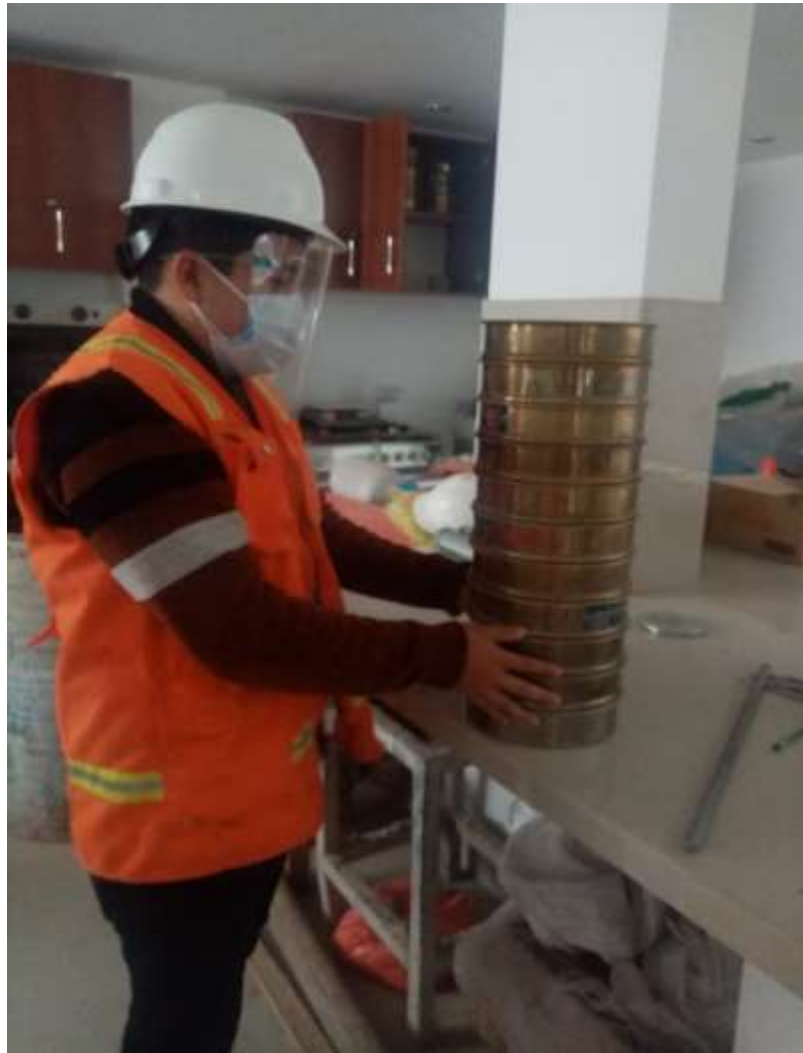
***Análisis Granulométrico por Tamizado.***

**NOTA:** En la figura se observa el proceso de tamizado desde la malla 4" hasta N° 200, obteniendo una clasificación SC del sistema SUCS. **FUENTE:** Propia (2021)

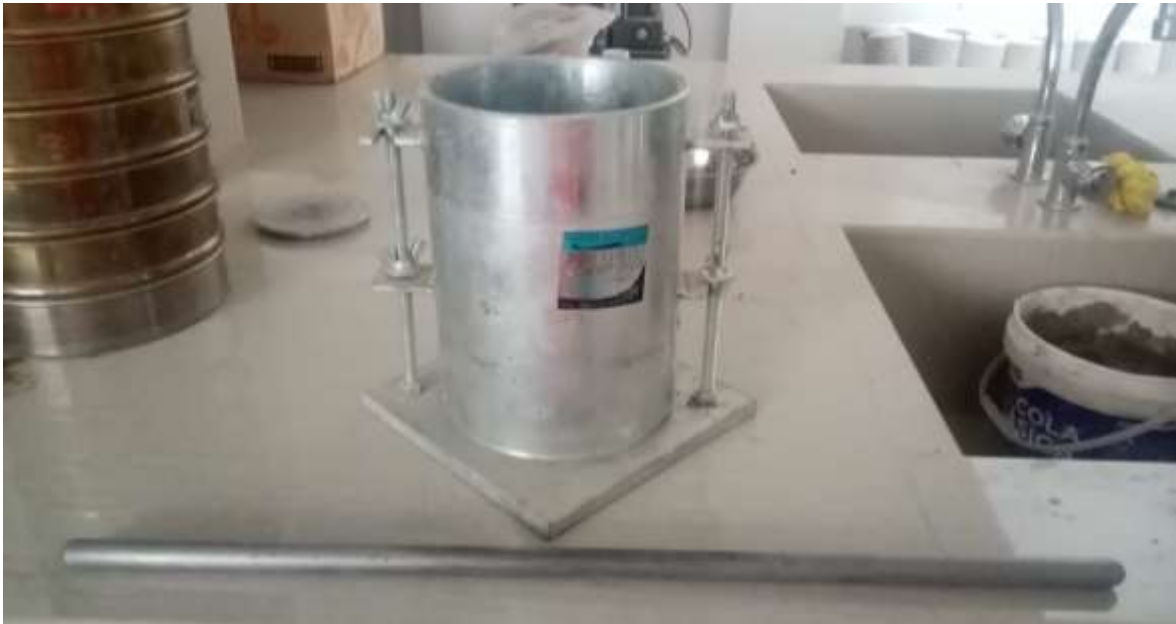
***Instrumentos para el Ensayo de Peso Unitario en Seco***

**NOTA:** En la figura se observa los instrumentos los cuales son usados por el ensayo de peso unitario en seco; la olla de rendimiento y la varilla. **FUENTE:** Propia (2021)

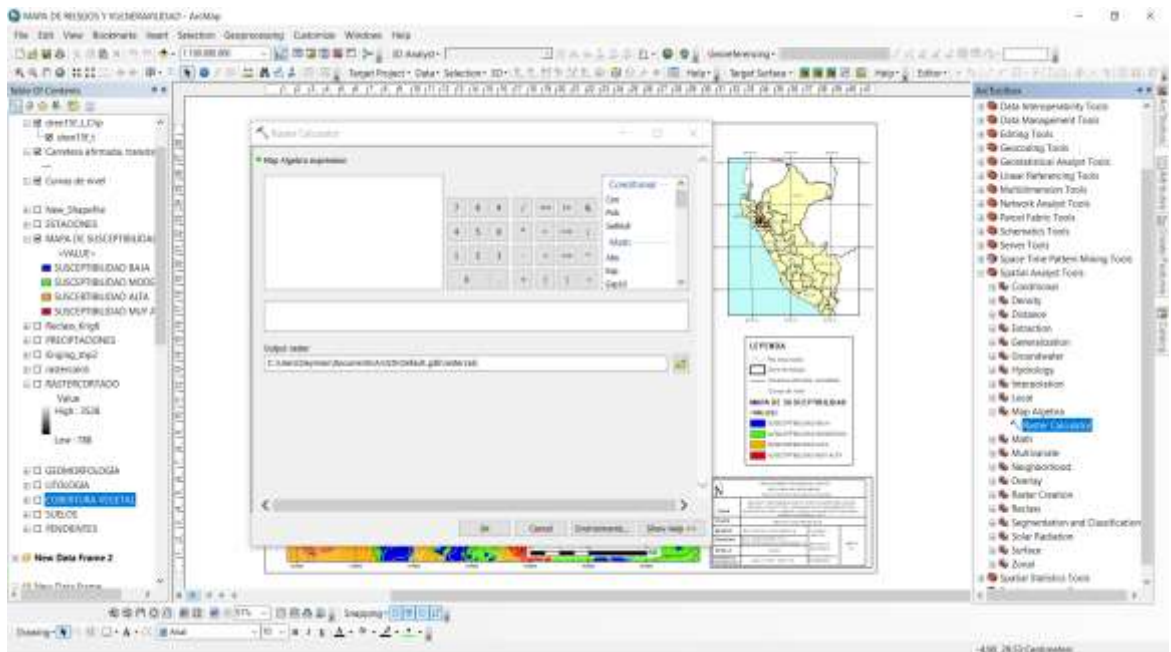
**Ponderación de Resultados.**

**NOTA:** En la figura se observó la ponderación de los mapas anteriores, para la creación del mapa de susceptibilidad de la zona mediante la herramienta ArcMap – Map Algebra. **FUENTE:** Propia (2021).

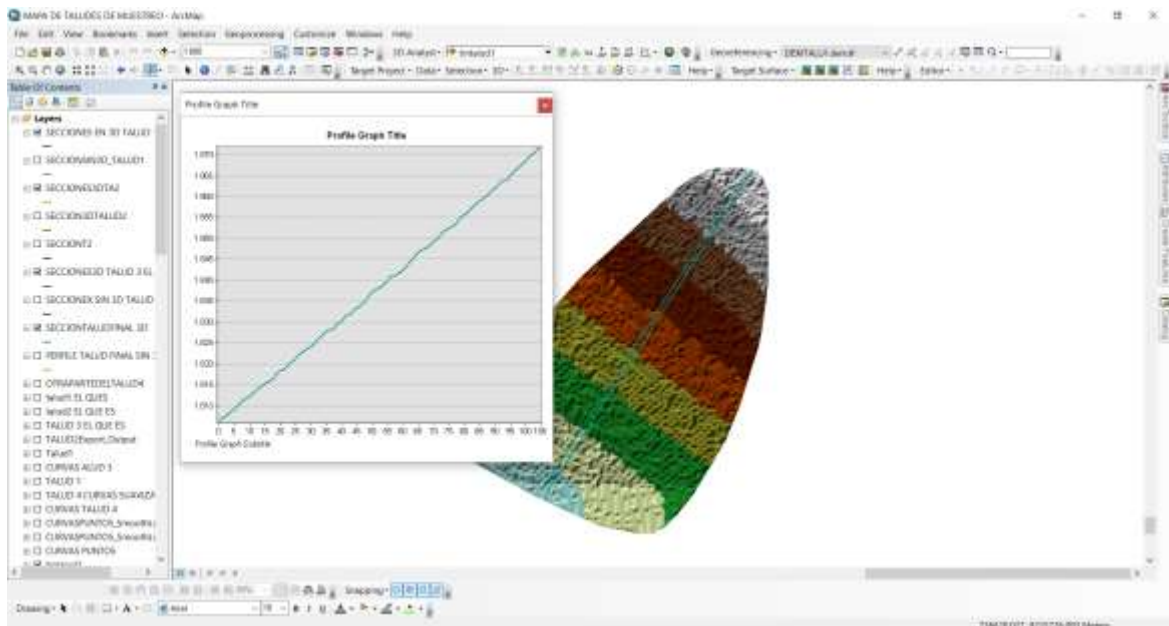
### ***Creación de los Perfiles de cada Estación***

**NOTA:** Se observa el perfil creado de una estación de la zona de estudio la cual será procesada después en el programa Slide. **FUENTE:** Propia

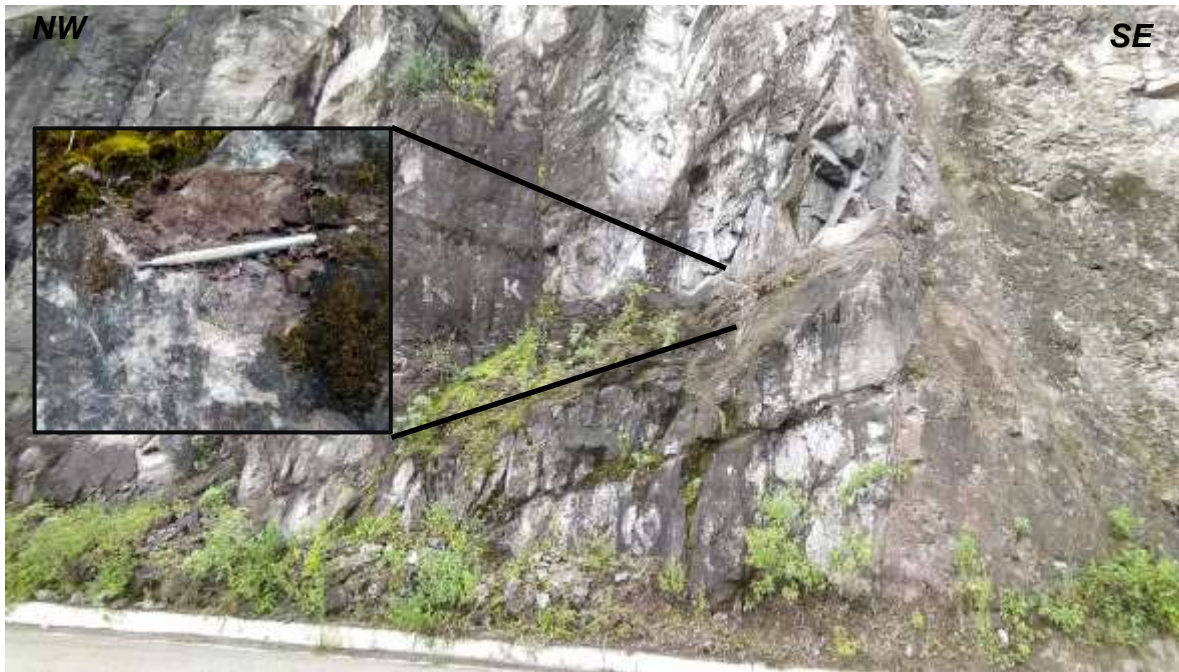
#### *Base de la Formación Llama*

**NOTA:** En la figura se observa el conglomerado de color rojizo donde se ha observado granos de cuarcita y carbonatos. **FUENTE:** Propia (2021)

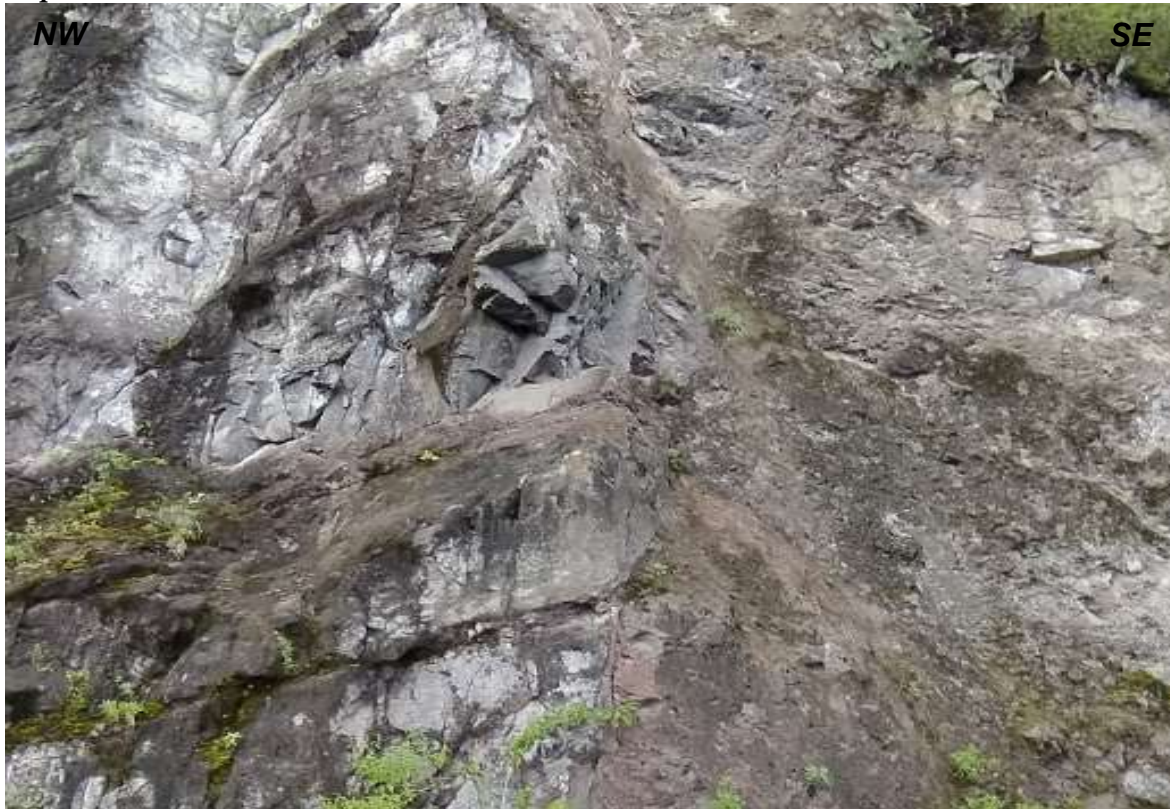
*Capa de Toba Andesítica*

**NOTA:** Se observa una capa de toba andesítica de color morado o violáceo de unos 10 cm.  
**FUENTE:** Propia (2021).

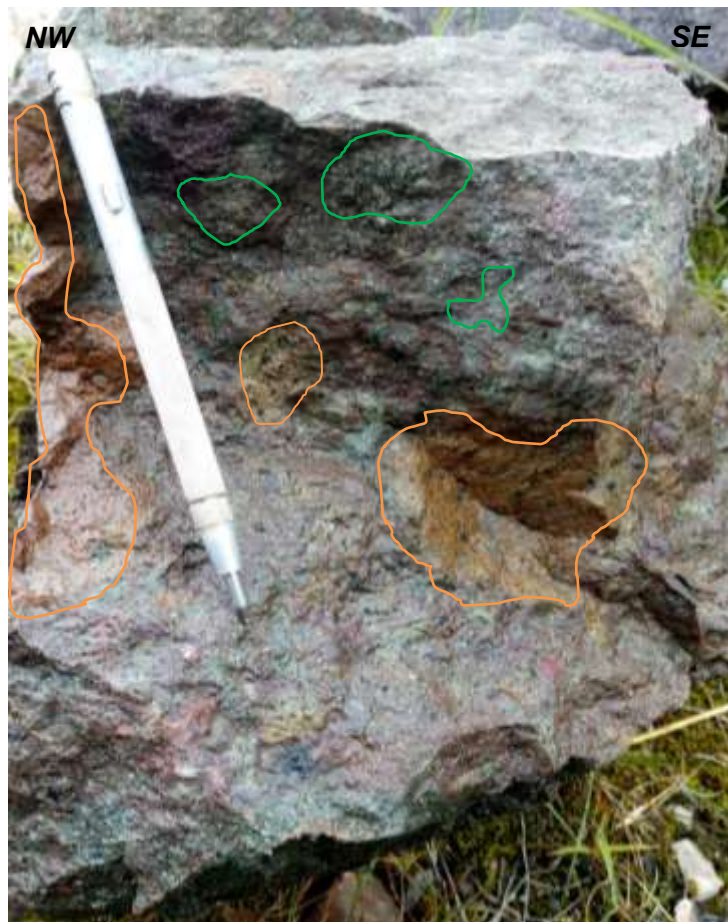
Figura 18

*Brecha Piroclástica*

**NOTA:** En la figura se observa un aglomerado donde los fragmentos encerrados de color verde predominan el olivino y presenta magnetismo, y los encerrados de color naranja son fragmentos de hematita con fenocristales. **FUENTE:** Propia (2021).

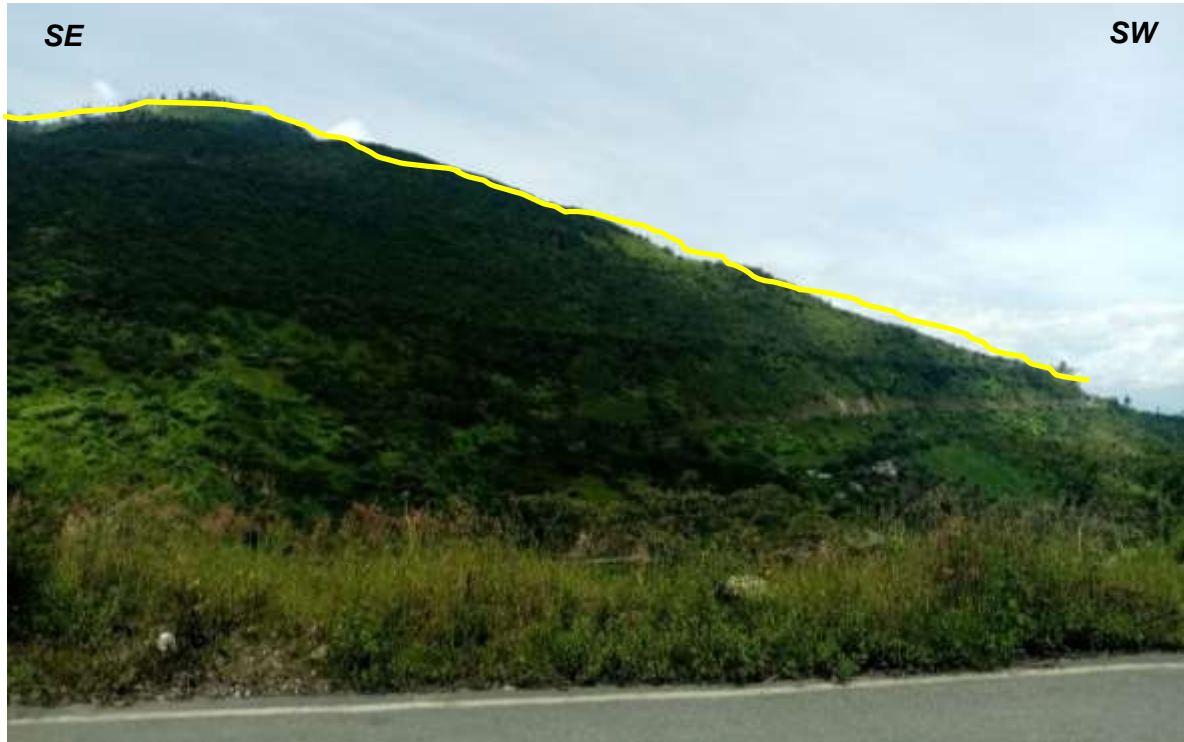
**Figura 20**

***Colinas del Distrito de San Luis***

**NOTA:** La colina litológicamente está compuesta de rocas volcánicas de la formación Llama.  
**FUENTE:** PROPIA (2021)

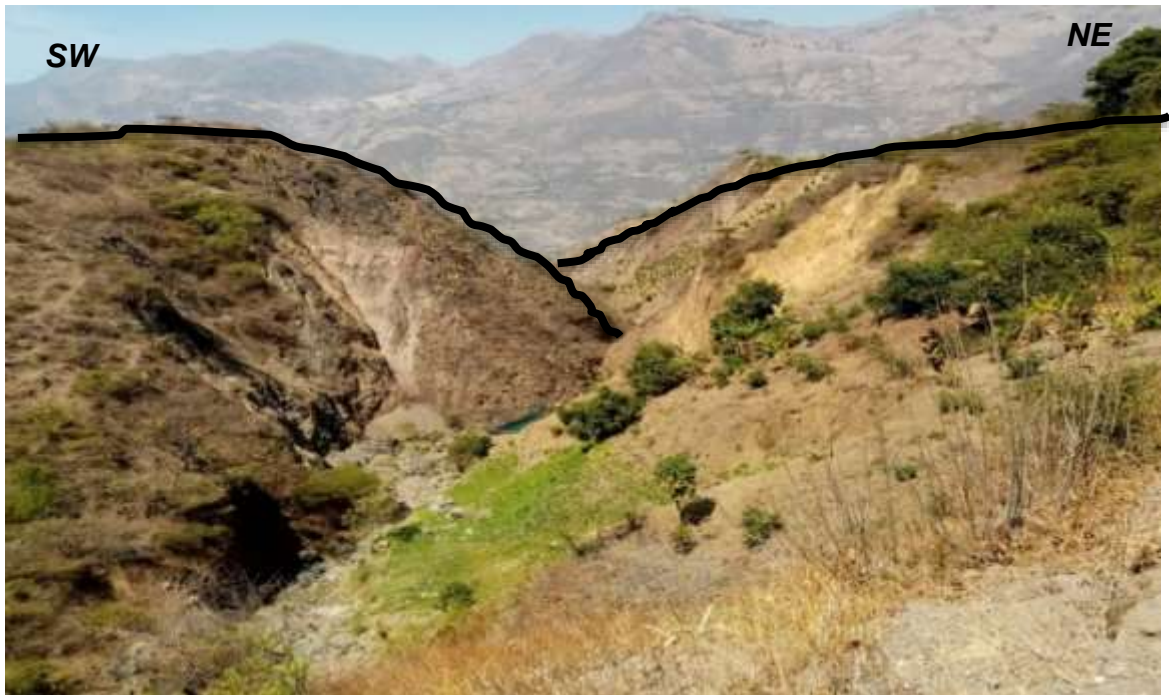
**Figura 21**

*Valle en V*

**NOTA:** En la figura se observa un valle entre montañas, las cuales se formaron debido a la erosión por el flujo de agua de la quebrada El Cardo. **FUENTE:** Propia (2021).

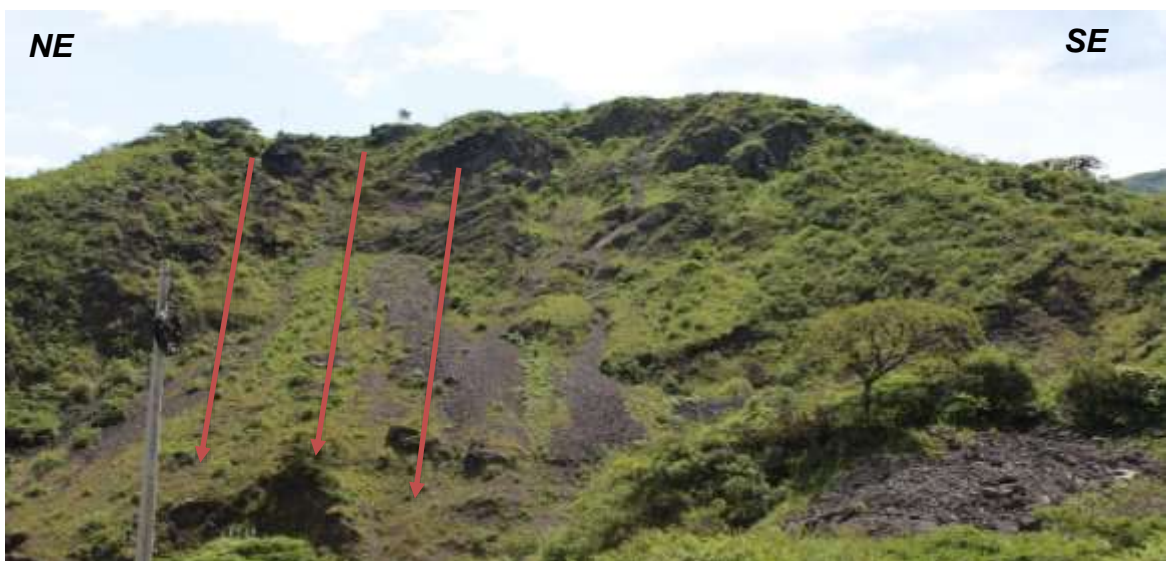
**Figura 22**

*Colinas del Distrito de San Luis*

**NOTA:** Las flechas rojas indican el sentido de la pendiente **FUENTE:** Propia (2021)

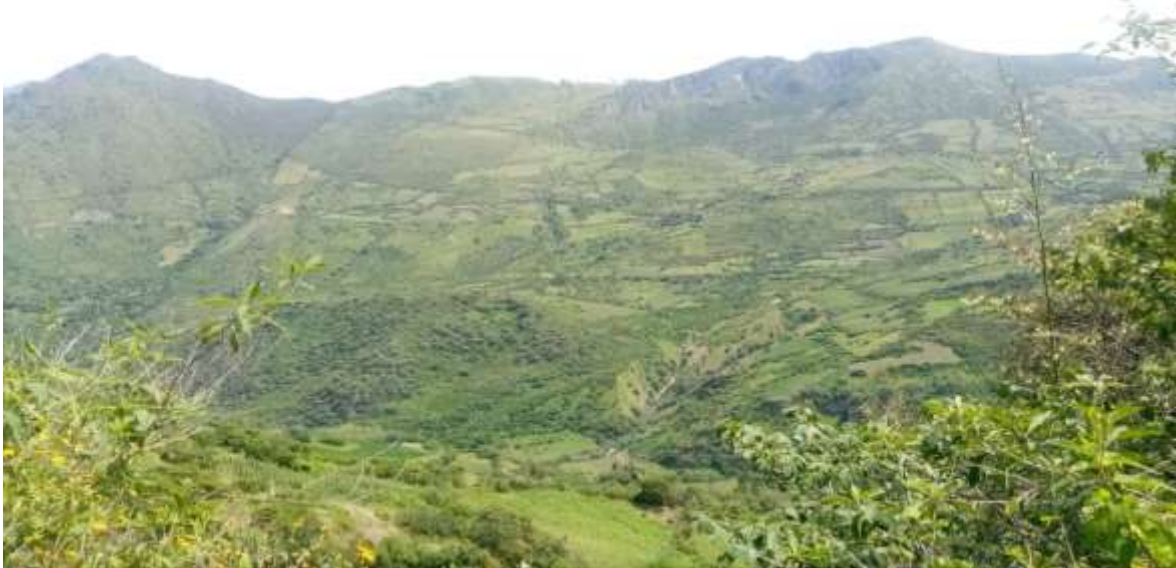
**NOTA:** En la figura se observa una planicie de la zona, con bastante vegetación y quebrada.  
**FUENTE:** Propia (2021)

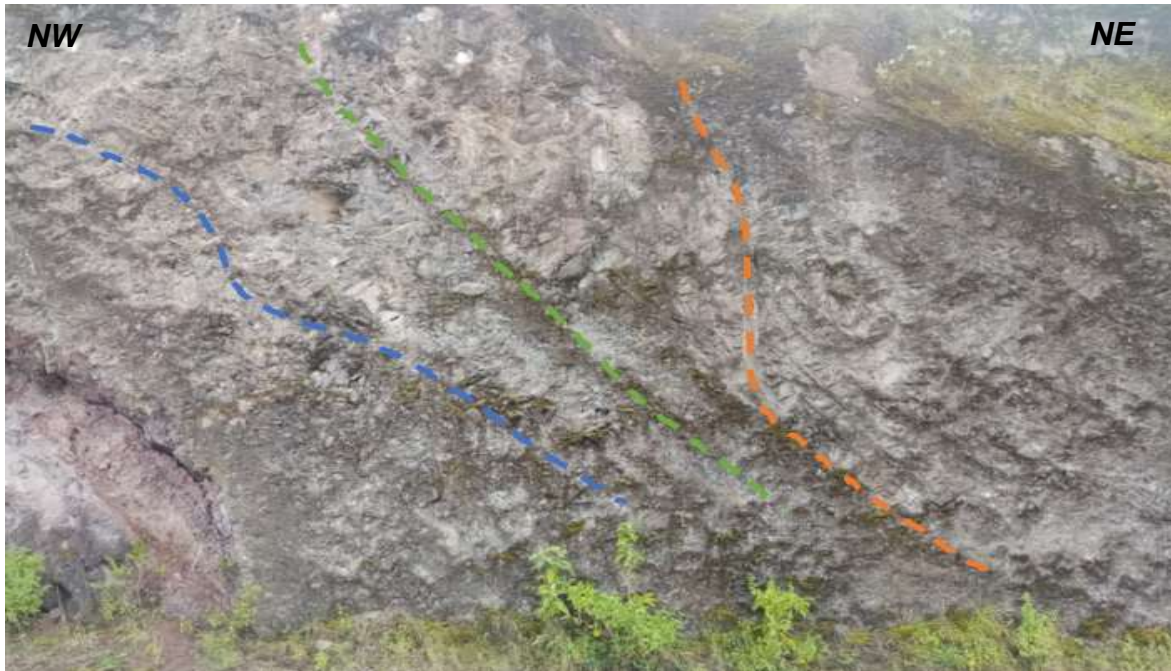
**Fallas**

**NOTA:** Sistema de fallas ubicado en las coordenadas **E:**736039 y **N:** 9216339. **FUENTE:** Propia (2021).

En nuestra zona se puede evidenciar un conjunto de fallas debido a la debilidad del macizo rocoso y producto del peso ha ido asentando a lo largo de muchos años y es por esto que se ha producido un fallamiento en partes continuas del talud. Se muestra un sistema de fallas originado por la deformación a lo largo de los miles de años el

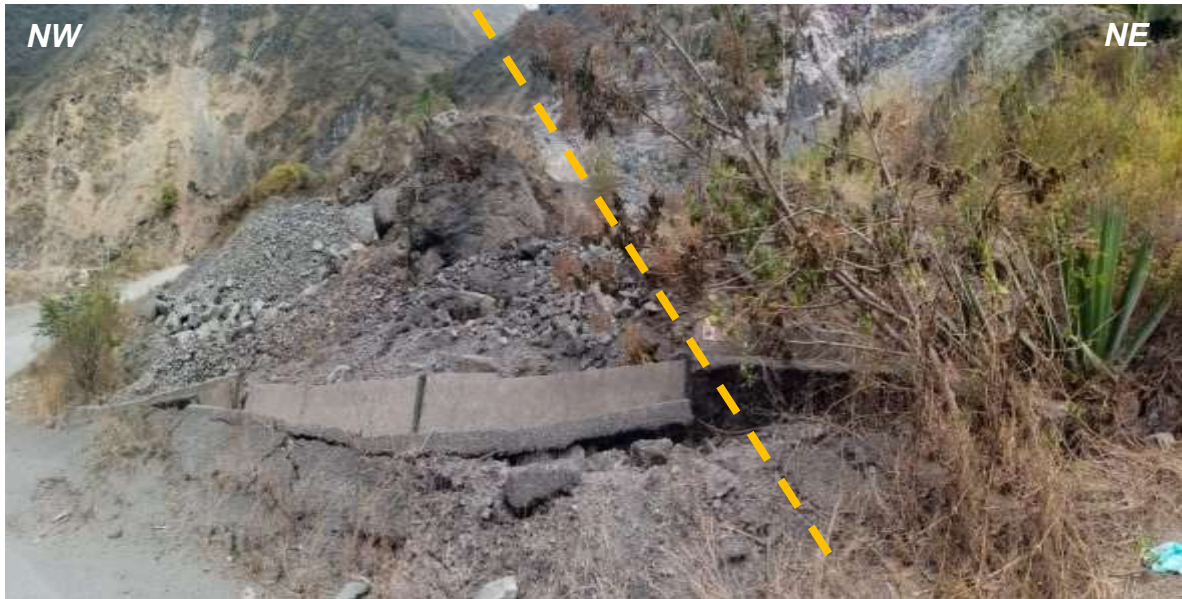
**Falla Inferida**

**NOTA:** Falla Regional Inferida ubicada en las coordenadas **E:** 736122 y **N:** 9217813. **FUENTE:** Propia (2021).

En la zona también se observa una falla regional inferida la cual tiene una dirección NE – SW, de la que depende el comportamiento del talud mostrado en la figura 17; ya que controla su estabilidad ocasionado innumerables deslizamientos de rocas y suelo en los últimos años adicionando a esto la presencia de lluvias que resulta ser muy perjudicial para la población de Jancos.

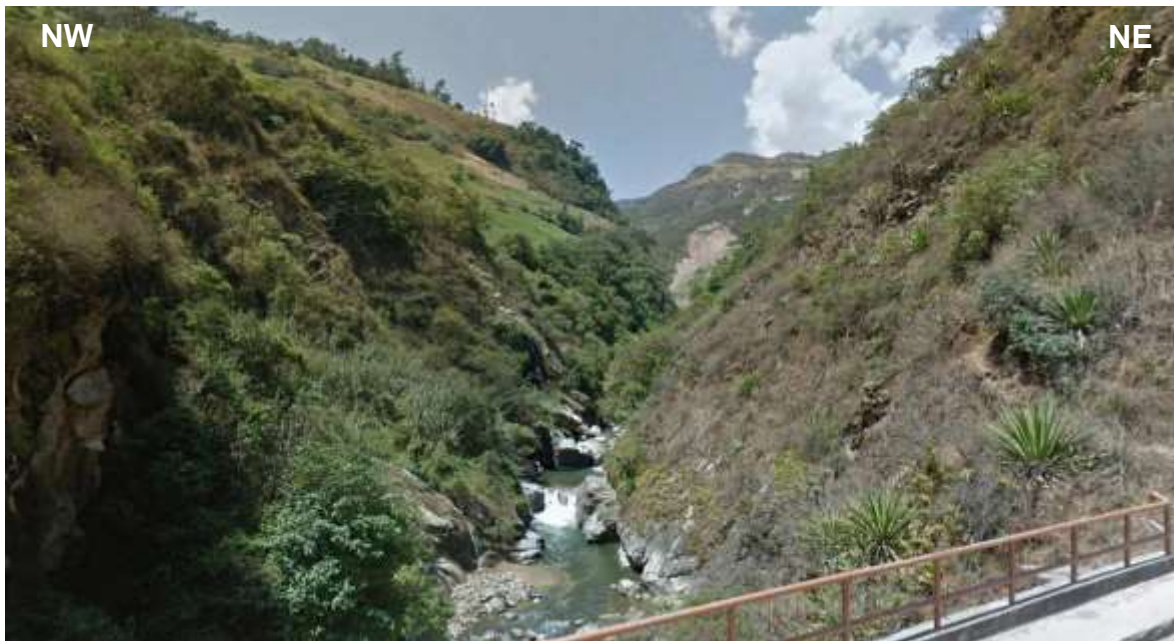
**Figura 27**

*Río San Miguel*

**NOTA:** Río San Miguel ubicado en las coordenadas E:737712 y N:9222054; principal vertiente al río Jequetepeque con un azimut de N210°. **FUENTE:** Propia (2021).

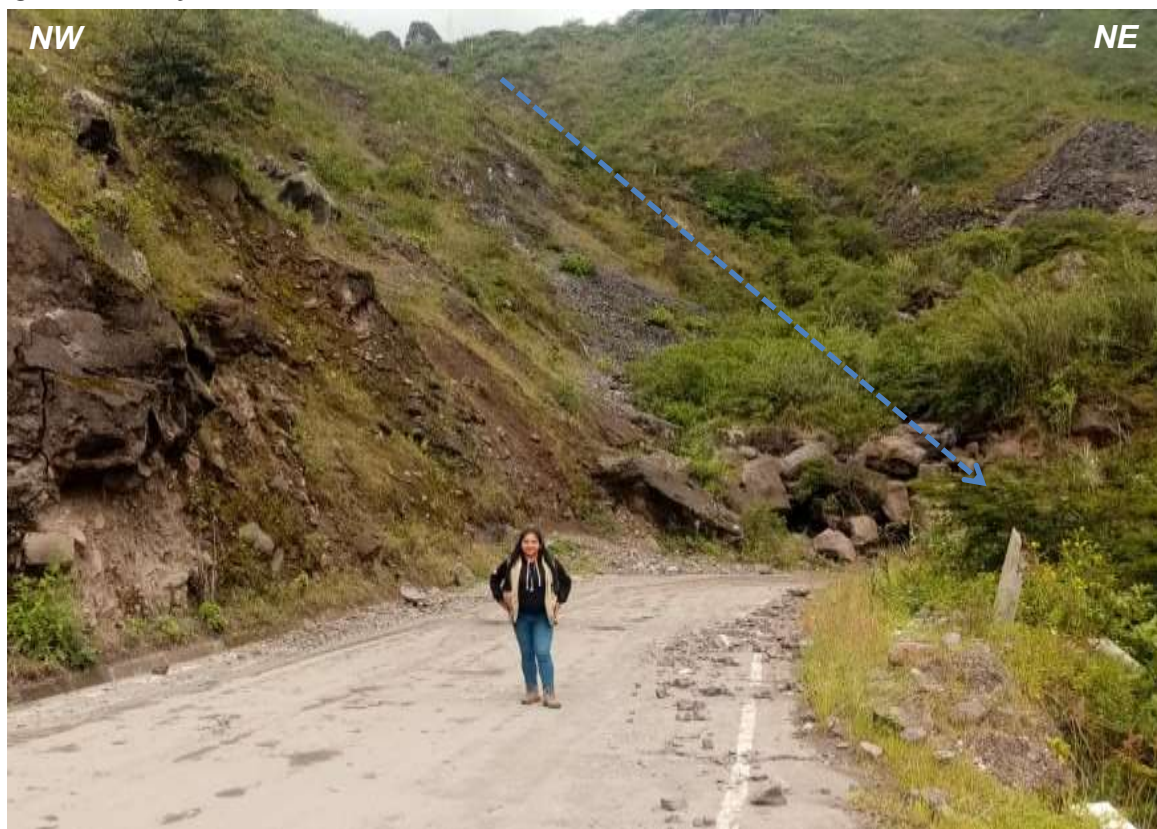
Figura 29

*Quebrada Lajos*

**NOTA:** Quebrada El Cardo se encuentra ubicado en las coordenadas **E:736622 N:9215633**; principal vertiente del río San Miguel, su azimut es **N280°**. **FUENTE:** Propia (2021).

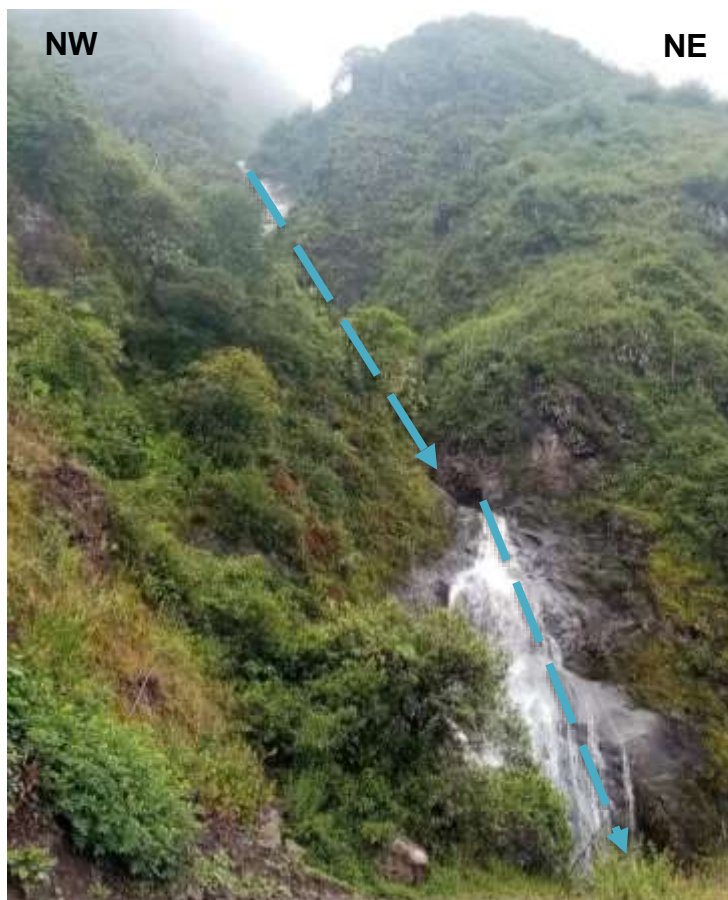
Figura 30

*Quebrada El Cardo*

**NOTA:** Quebrada El Cardo se encuentra ubicado en las coordenadas E:736622 N:9215633; principal vertiente del río San Miguel, su azimut es N264° y buzamiento S30°E. **FUENTE:** Propia (2021).

**El Cardo:** Nace al NE del centro poblado de Capellania teniendo una dirección hacia el SE aguas abajo en donde se une con la quebrada Lajos.

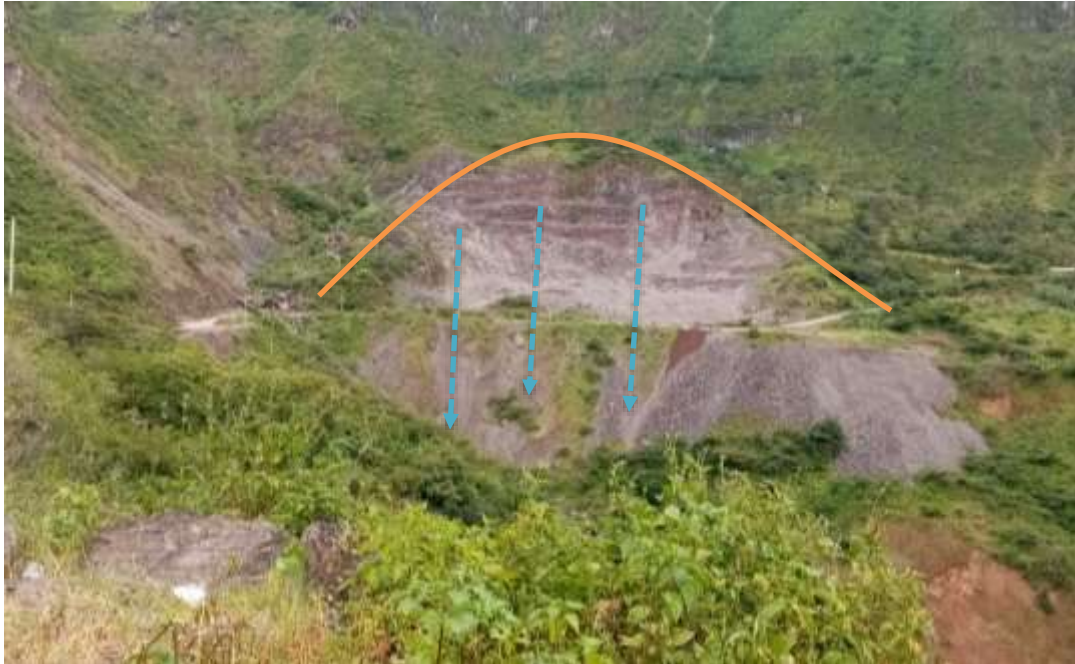
***Deslizamiento Rotacional***

**NOTA:** En la figura **a)** se observa un deslizamiento tipo rotacional en la cual afecta a la carretera, en la **b)** Esquema de un deslizamiento rotacional. **FUENTE:** **a)** PROPIA (2021).

En la zona se ha identificado la presencia de deslizamiento rotacional producto de una falla regional que controla este deslizamiento, reduciendo su estabilidad y a esto sumándole la pendiente elevada hace de este un peligro de la población, por lo que

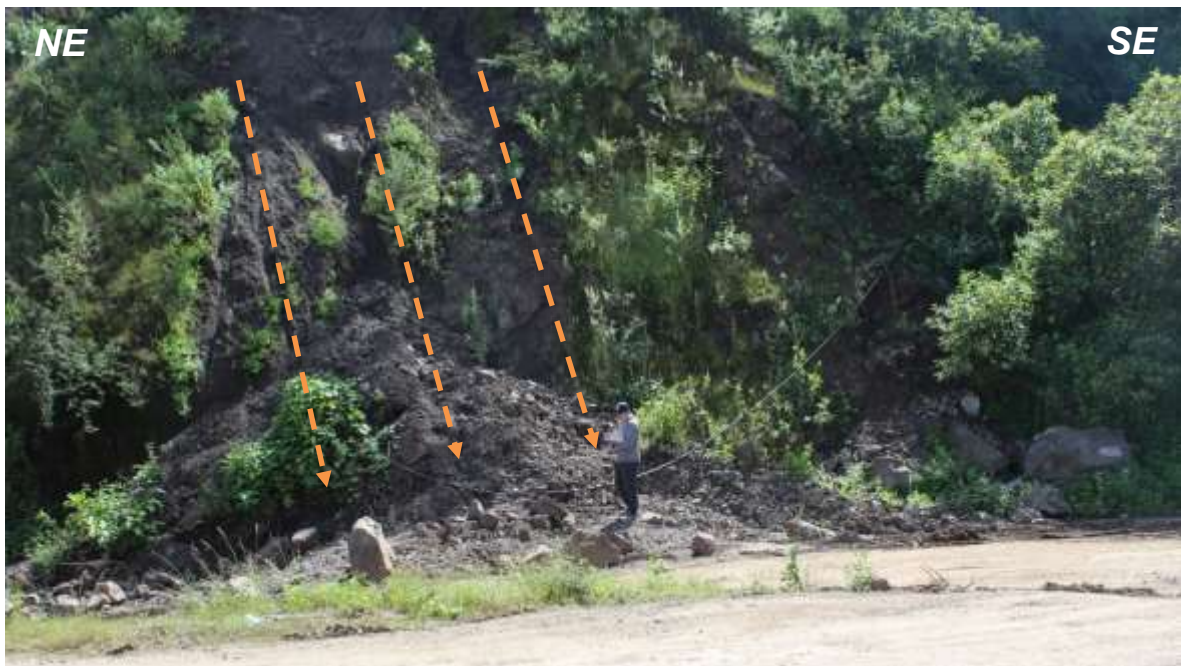
**Foto Panorámica Estación 1**

**NOTA:** Deslizamiento de flujos, caída de rocas, arrastre de vegetación. **FUENTE:** Propia (2021)

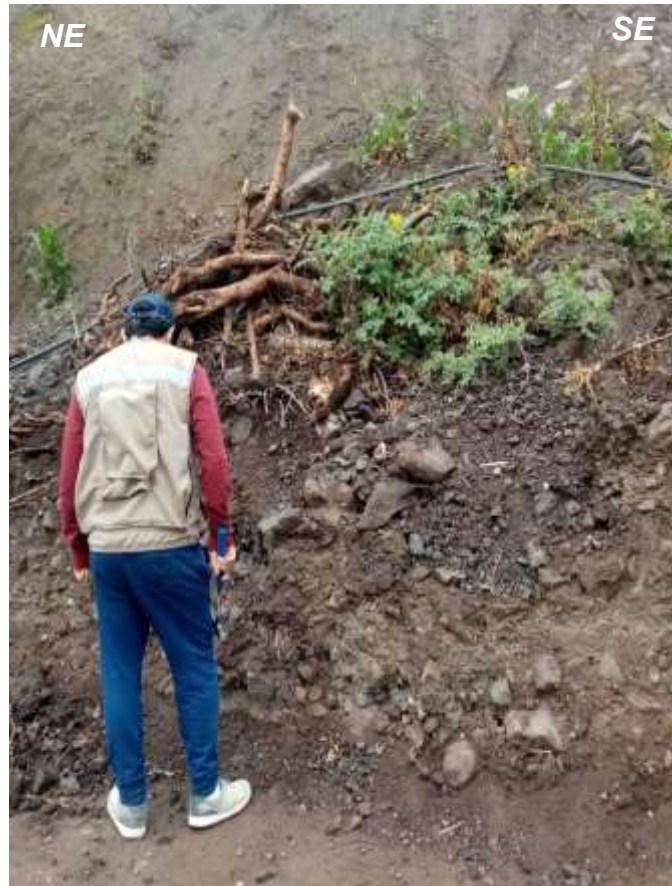
**Figura 36**

**Arrastre de Vegetación**

**NOTA:** En la figura se observa parte de la vegetación que ha sido arrastrada por un deslizamiento.  
**FUENTE:** Propia (2021).

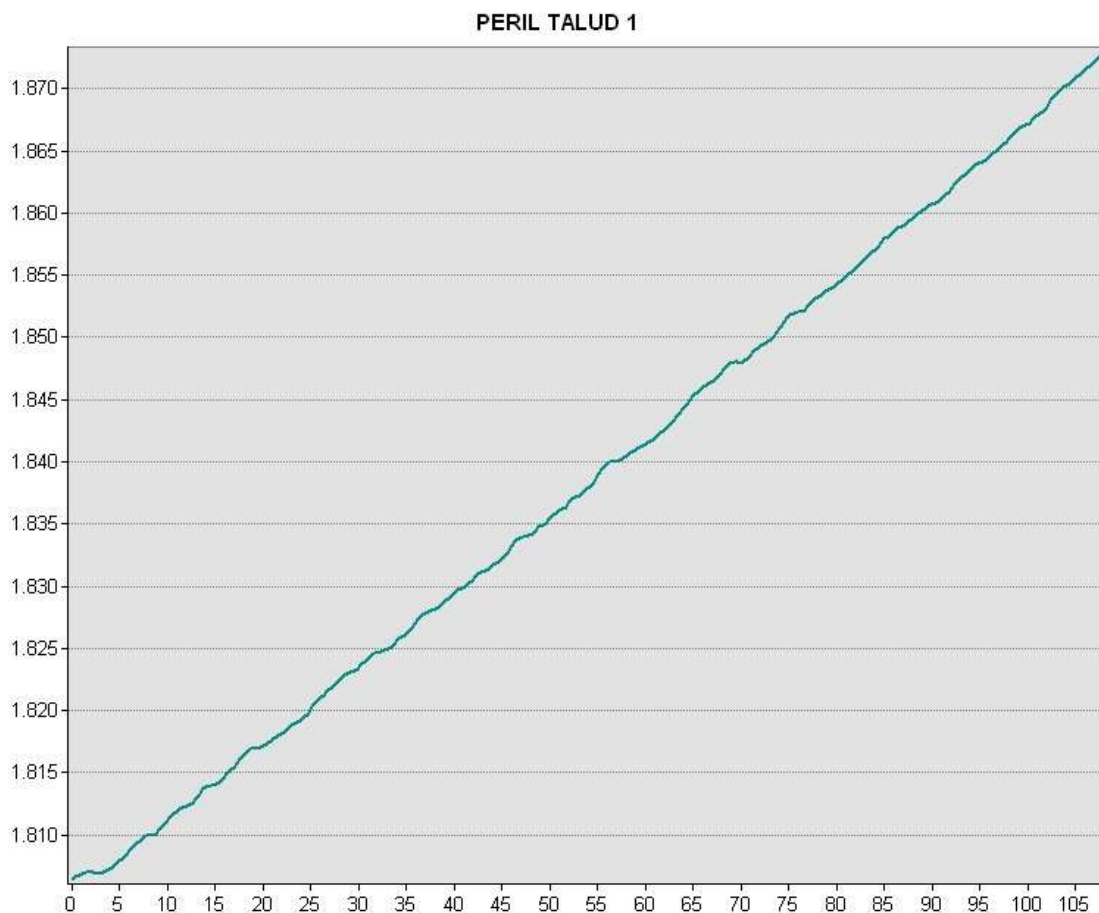
***Perfil de Talud 1***

**NOTA:** En la figura se muestra el perfil del talud 1, el cual tiene una altura de 50 m y profundidad de 105 m, se obtuvo en el Software ArcGis. **FUENTE:** Propia (2021).

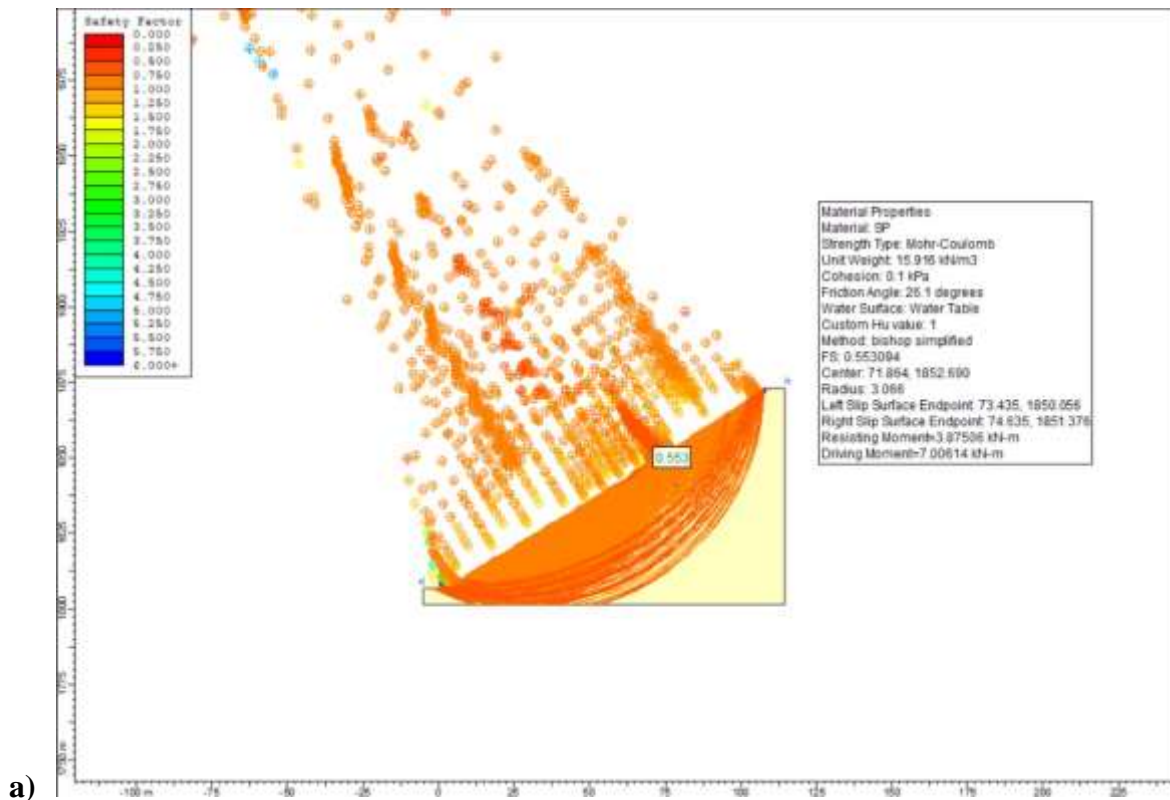
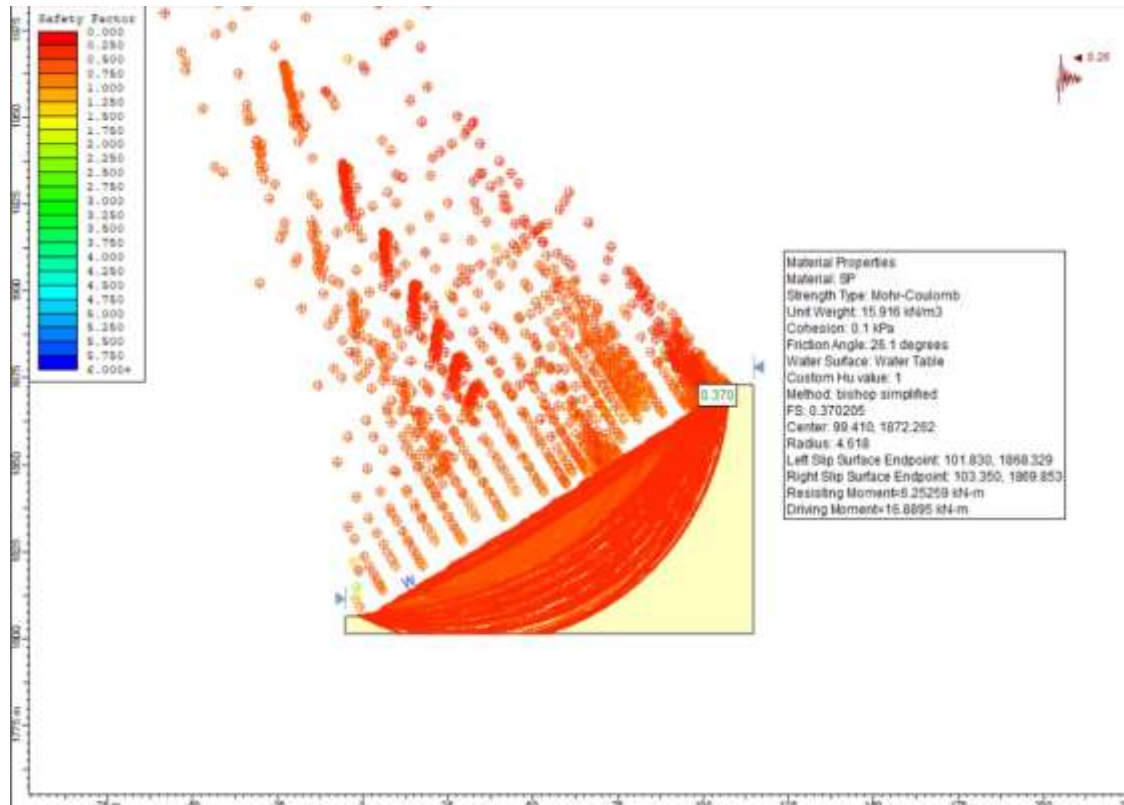
Factor de Seguridad del Talud 1

**b)** *NOTA:* En la figura **a)** se observa el modelo de talud con un factor de seguridad de 0.553 mediante el Método de Bishop Simplified, en cambio en la figura **b)** se le aplica un índice de sismicidad de 0.25 obteniendo un F.S. de 0.370; por lo que ninguno de los dos modelos es estable ya que el F.S. > 1 según el Manual de Protección de Taludes (Pág. 113). **FUENTE:** Propia (2021).

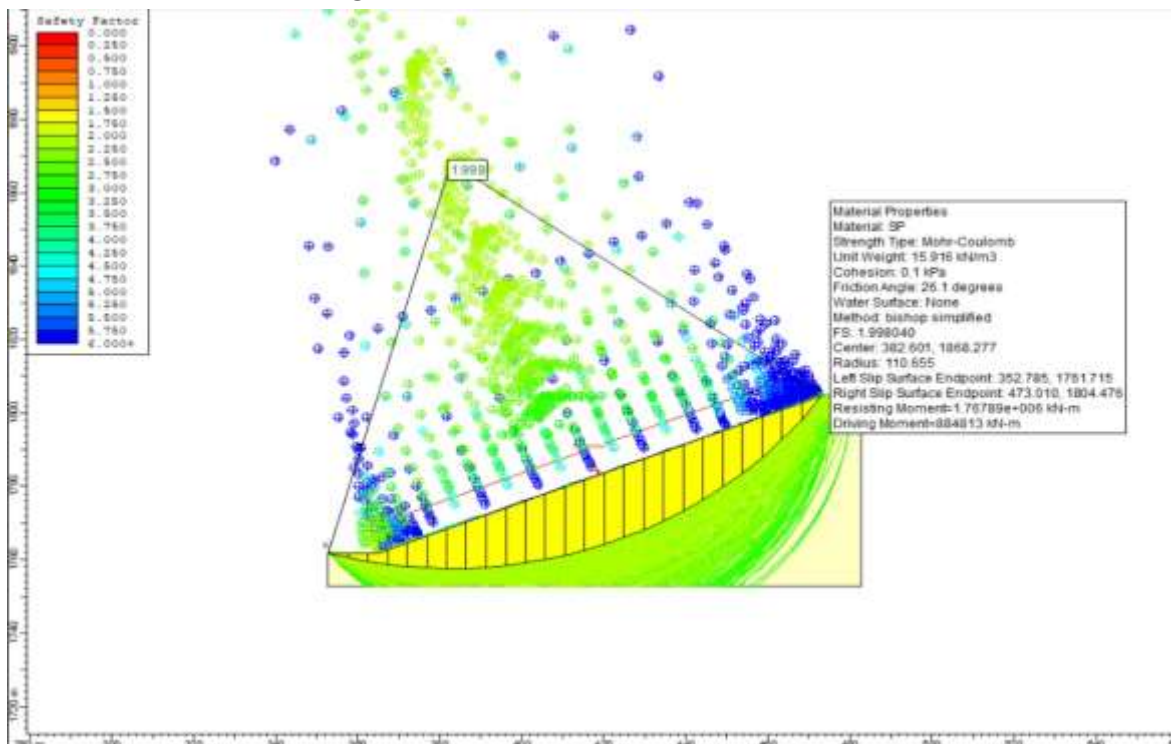
**Resultado de Factor de Seguridad**

**NOTA:** La figura muestra el resultado aplicado en Talud N°1; se disminuyó el ángulo de pendiente de 32° a 22° obteniendo un F.S. de 1.998. **FUENTE:** Propia (2021).

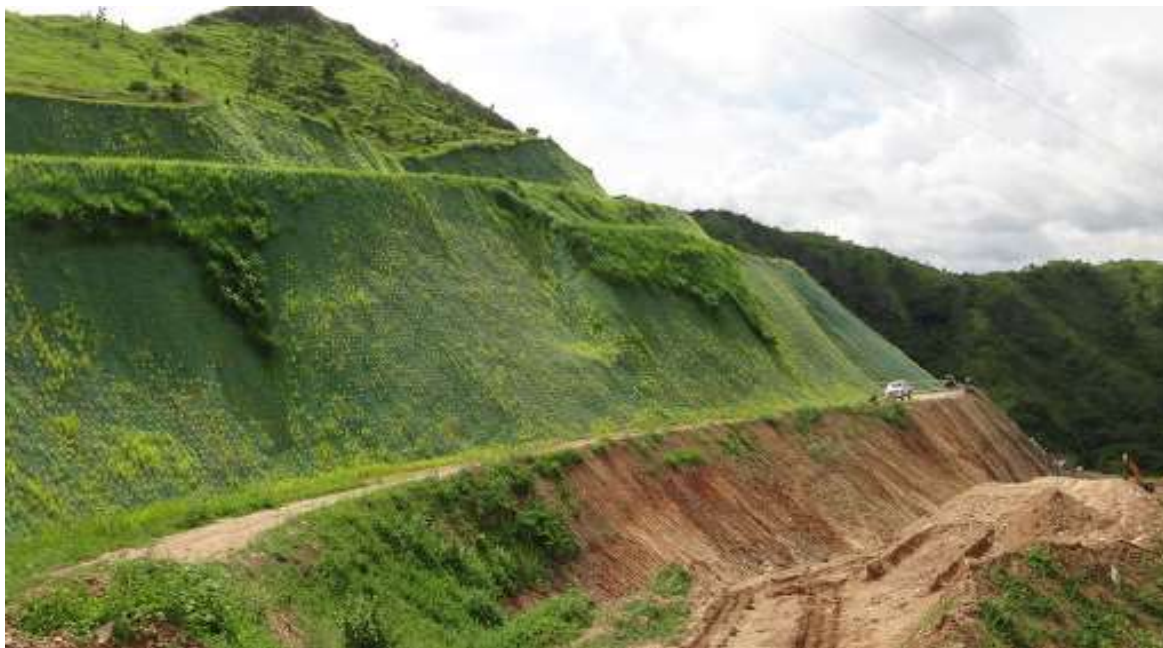
**Propuesta de Geomalla**

**NOTA:** En la figura se observa una Geomalla tejida uniaxial Terragrid UX 120 que su resistencia a la tensión a largo plazo es de 76.0KN, la cual ayudara a controlar la estabilidad del talud. **FUENTE:** Eco Green.

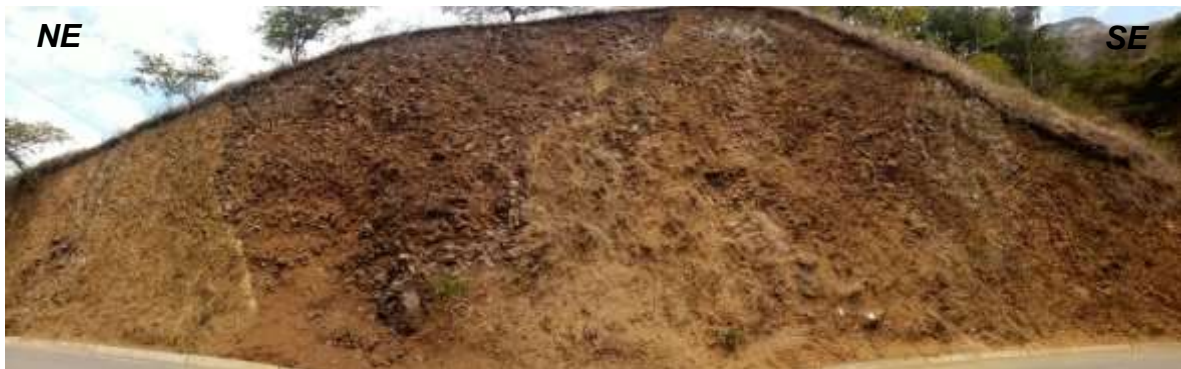
**Foto Panorámica Estación 2**

**NOTA:** En la figura se observa como la roca por mucho intemperismo ha sido fracturada y ha llegado a ser suelo. **FUENTE:** Propia (2021)

Se encuentra ubicado en las coordenadas E:735931, N:9217043; es considerado como un talud en el que se produce frecuentemente la caída de suelo debido a que la roca por lo que se encuentra muy meteorizado y fracturado, en esta estación el principal agente de caída de rocas es la erosión pluvial ya que condiciona la

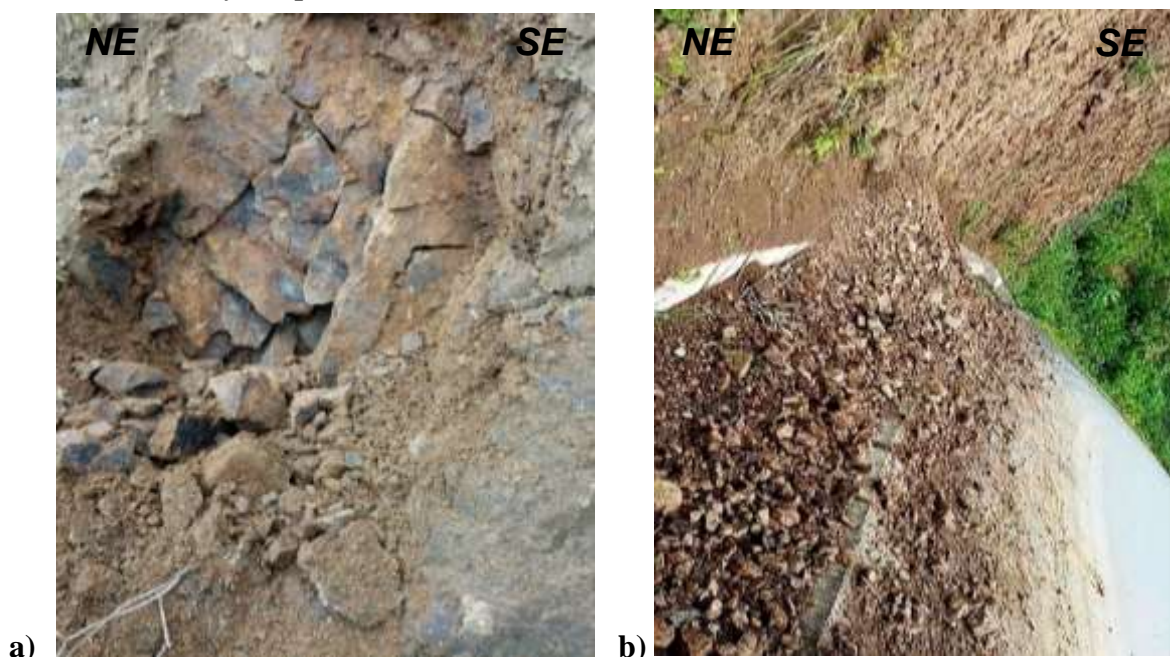
**Fracturamiento y Desprendimiento de Roca**

**NOTA:** a) se observa como la roca del talud esta demasiada intemperizada por lo que en la b) se muestra como se desprende y cae en la pista como en la cuneta. **FUENTE:** Propia (2021).
