# FACULTAD DE INGENIERÍA

Carrera de Ingeniería Geológica

“ANÁLISIS Y DETERMINACIÓN DE ZONAS  
SUSCEPTIBLES PARA MITIGAR LOS EFECTOS DE  
MOVIMIENTOS EN MASA, CASERIO JANCOS, PROVINCIA  
SAN PABLO, REGION CAJAMARCA, 2021”

Tesis para optar el título profesional de:

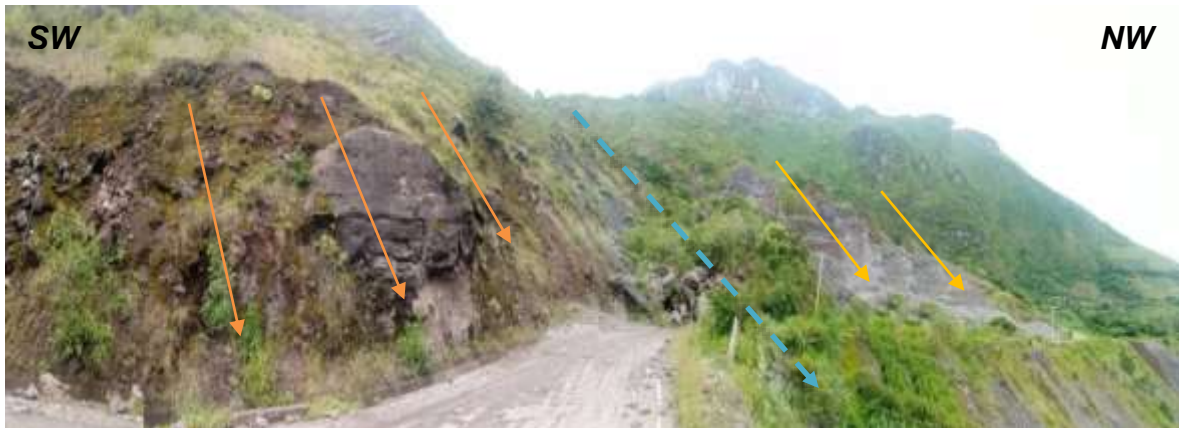
**Figura 48**

**Foto Panorámica Estación 3**

**NOTA:** La flecha de color naranja muestra el movimiento de masa de caída de rocas, las flechas amarillas indican el deslizamiento rotacional y la flecha celeste que las divide es la quebrada Lajos.

Se encuentra ubicado en las coordenadas E:736122, N:9217813, en esta estación se observa dos movimientos de masas como el deslizamiento rotacional y a pocos metros más adelante caída de rocas ambos están controlados por una falla regional con dirección N que también afecta en gran parte a la vía de acceso a los centros poblados, y por otra parte es la presencia de la quebrada Lajos la que divide ambos movimientos de masa. Esta zona se considera con un alto nivel de riesgo ya que en épocas de invierno y de muchas precipitaciones afectan al deslizamiento rotacional que a medida que pasa el tiempo se sigue deslizando, últimamente debido a la caída de rocas están rompieron parte de la pista, y un poste de luz.

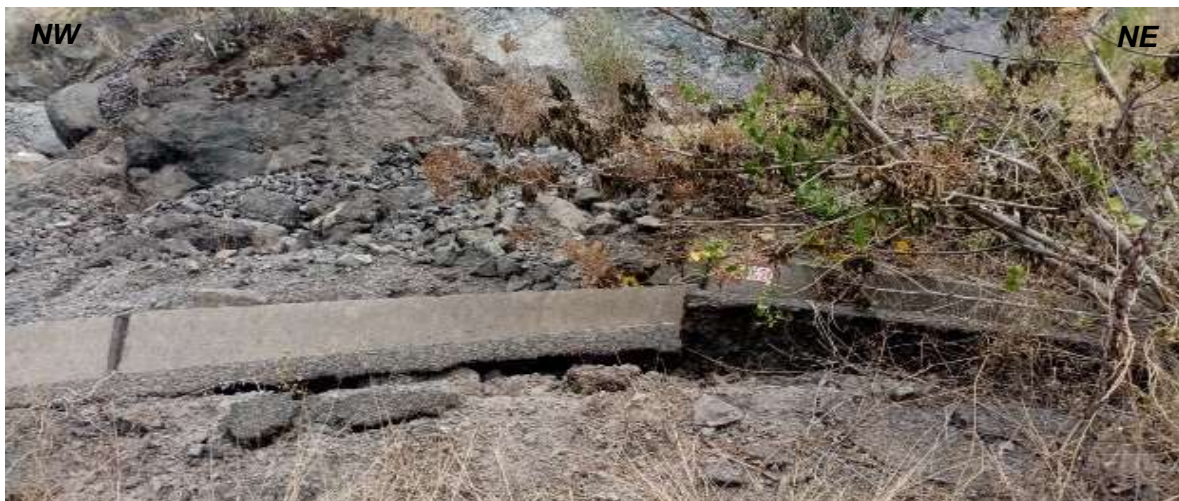
**Consecuencia de la Falla Regional**

**NOTA:** Se observa la consecuencia de la falla regional donde destruyo parte de la pista y la cuneta.

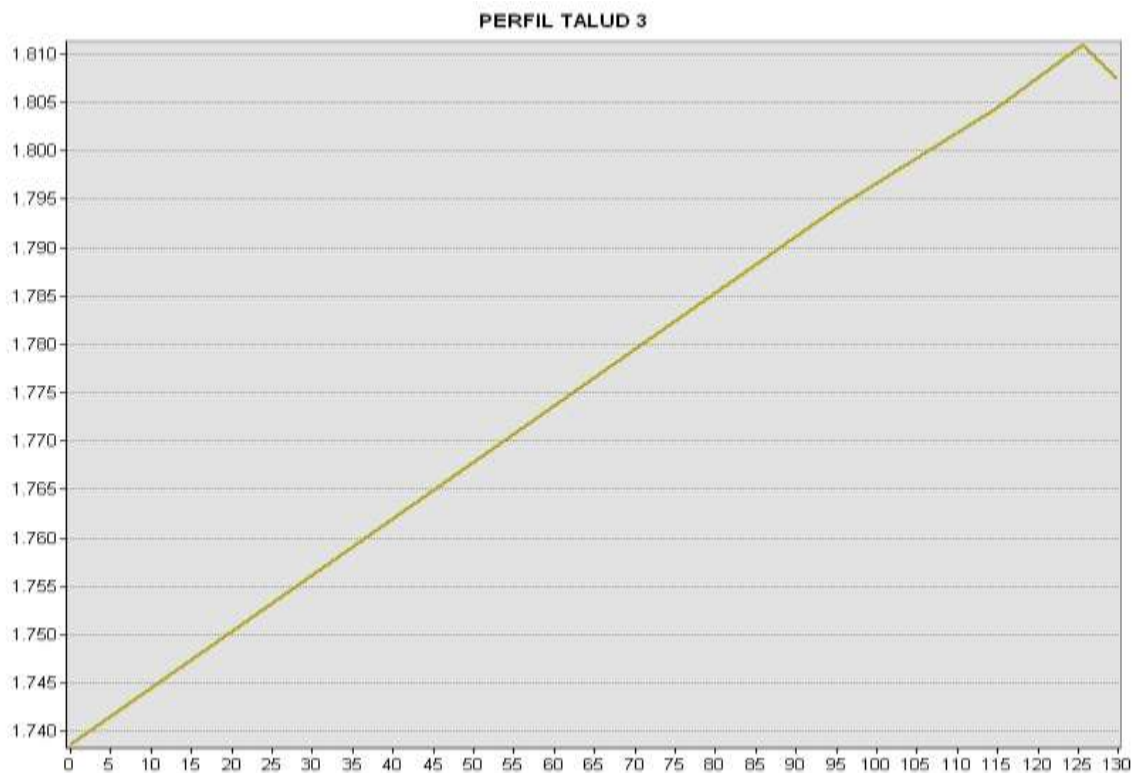
**Perfil de Talud 3**

**NOTA:** En la figura se muestra el perfil del talud 3, el cual tiene una altura de 70 m y profundidad de 130 m, se obtuvo en el Software ArcGis. **FUENTE:** Propia (2021).

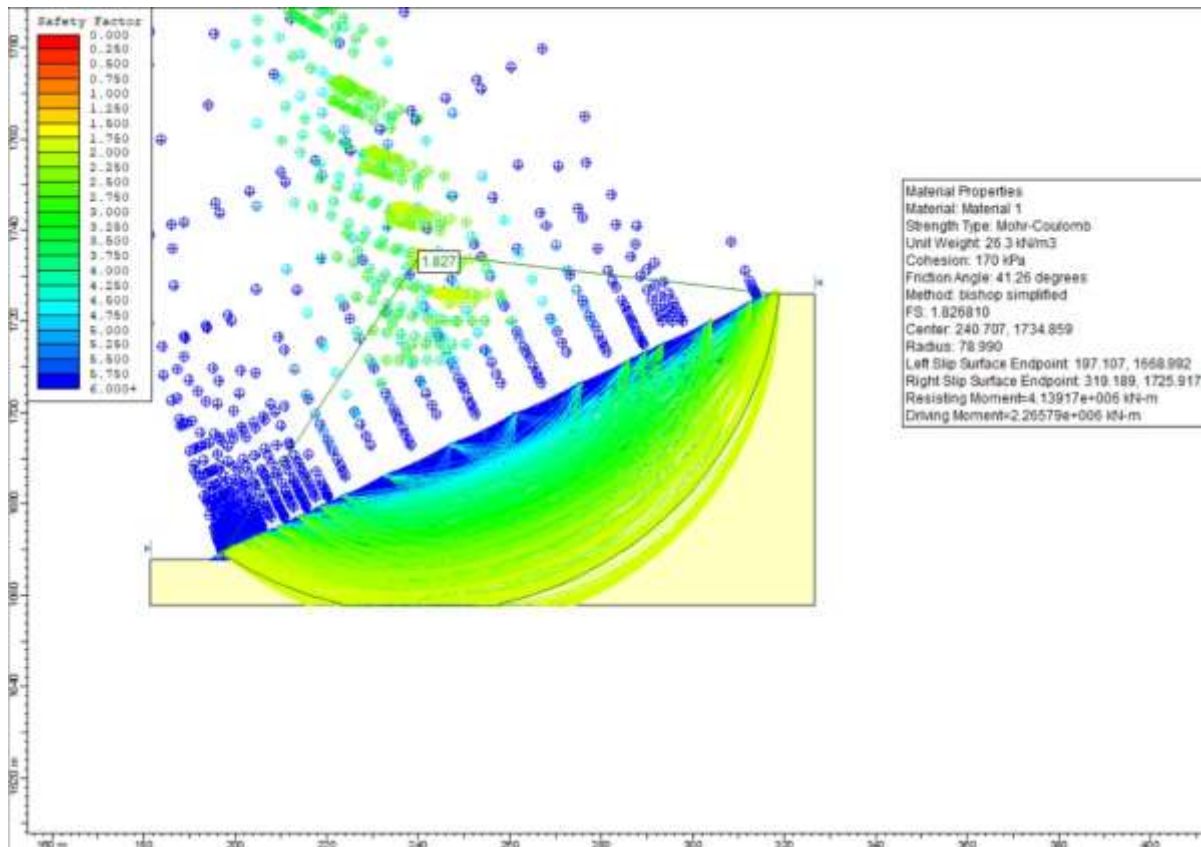
#### Resultado de Factor de Seguridad

**NOTA:** La figura muestra el resultado aplicado en Talud N°03; se disminuyó el ángulo de pendiente de  $28^\circ$  a  $25^\circ$  obteniendo un F.S. de 1.827. **FUENTE:** Propia (2021).

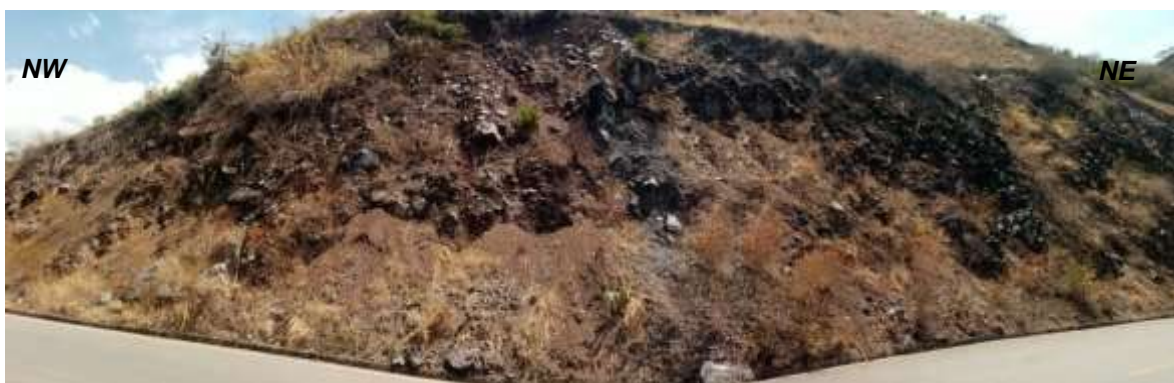
#### **Figura 54**

#### **Foto Panorámica Estación 4**

**NOTA:** Deslizamiento de roca y suelo a la vía de acceso al caserío de Jancos. **FUENTE:** Propia (2021).

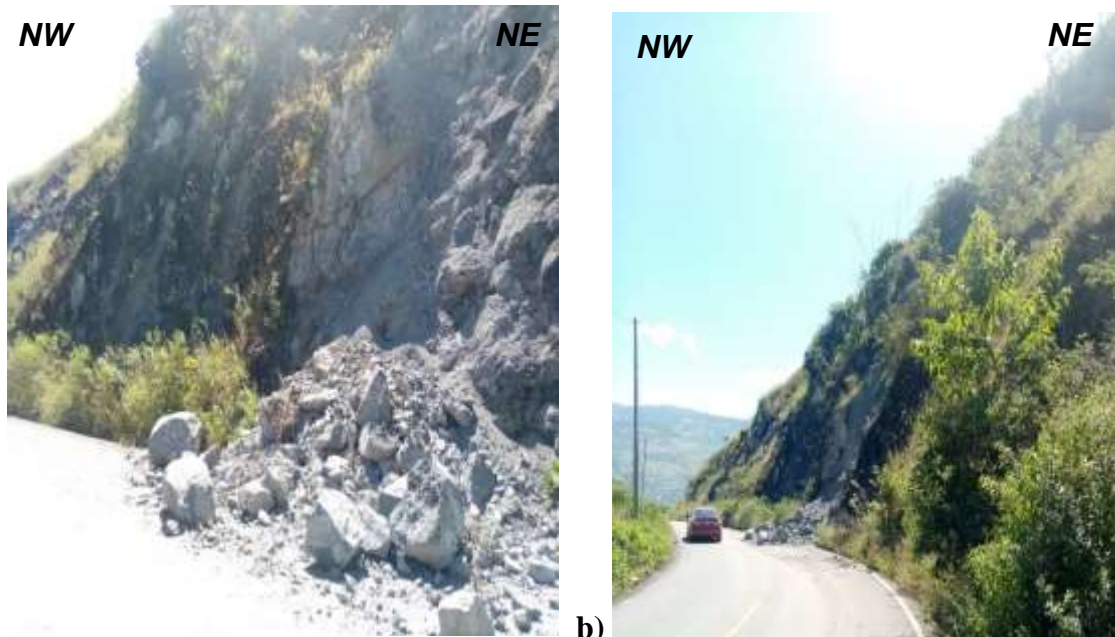
**Caída de Rocas**

**a)** Se observa una caída de rocas de gran tamaño en la carretera principal **b)** Se muestra la caída de rocas que ha ocupado un carril de la pista que son un peligro latente para los conductores.  
**FUENTE:** Propia (2021).

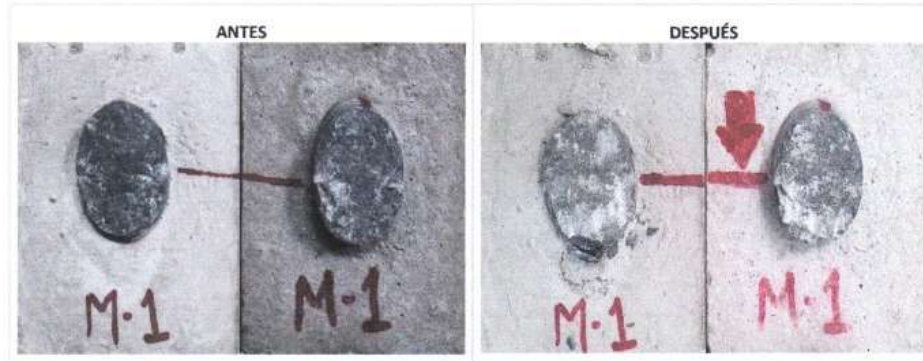
Foto 1: Muestra para CD, M-1

#### 7.1 FOTOS DE ENSAYO DE RESISTENCIA AL CORTE DIRECTO – CD

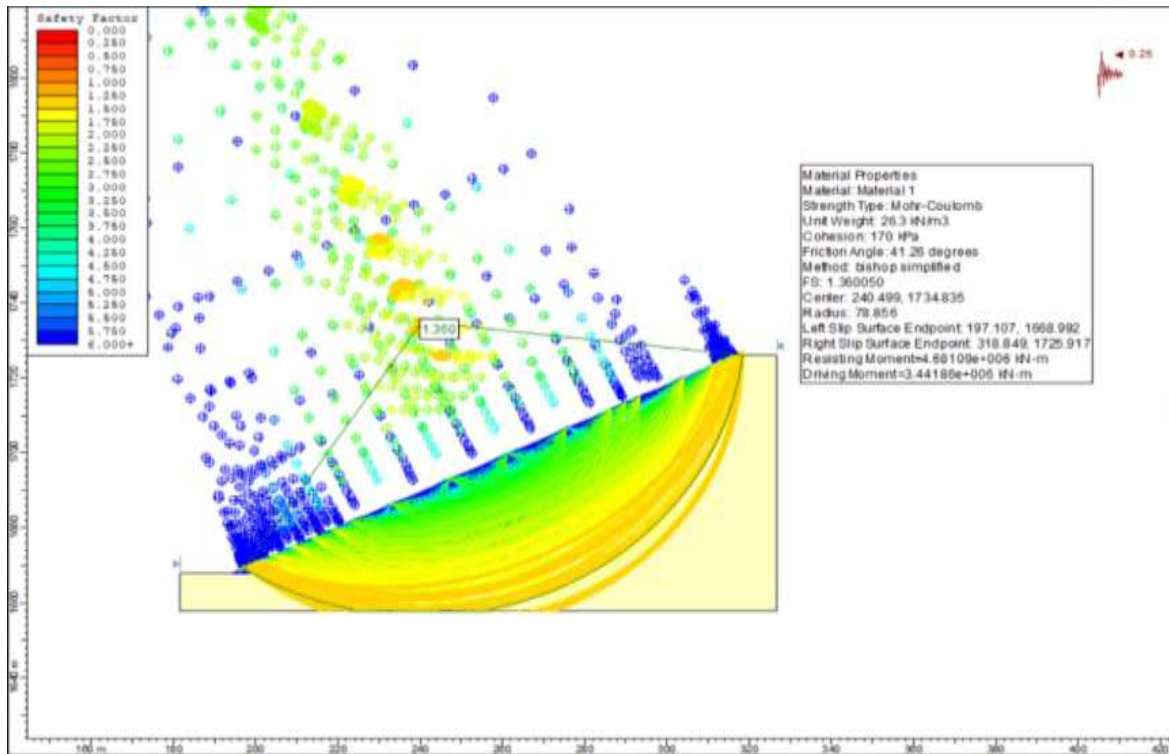
**NOTA:** Evaluación de talud 3 en condiciones pseudoestáticas con resultado de un factor de seguridad de 1,360 en donde se aplicó el método de cambio de pendiente de talud por lo que se disminuyó el ángulo a 25° de pendiente.

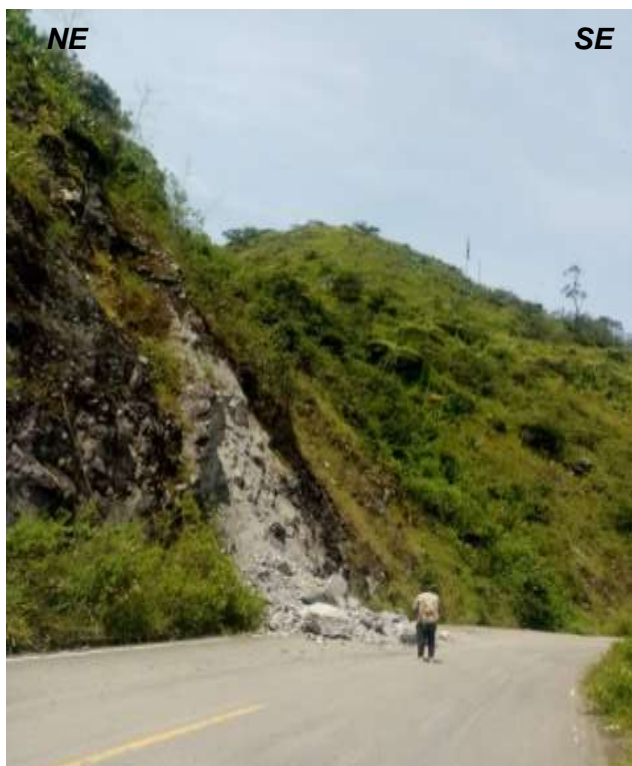
**ANEXO N°26.** Caída de bloques de gran tamaño

**NOTA:** Caída de rocas en la estación 4 en donde hay presencia de bloques de gran tamaño que perjudican a la población.

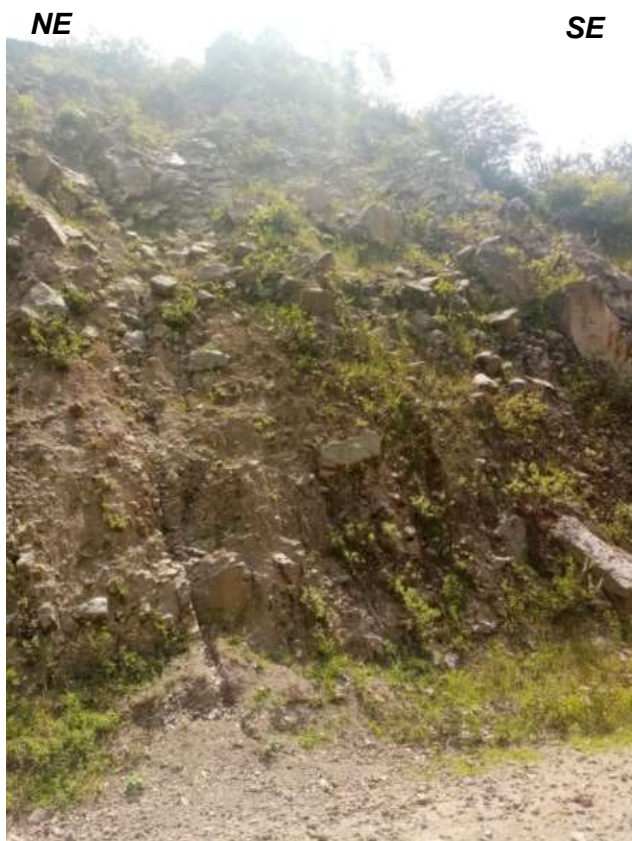
**NOTA:** Talud en condiciones susceptibles muy altas en donde es muy probable la caída de rocas.

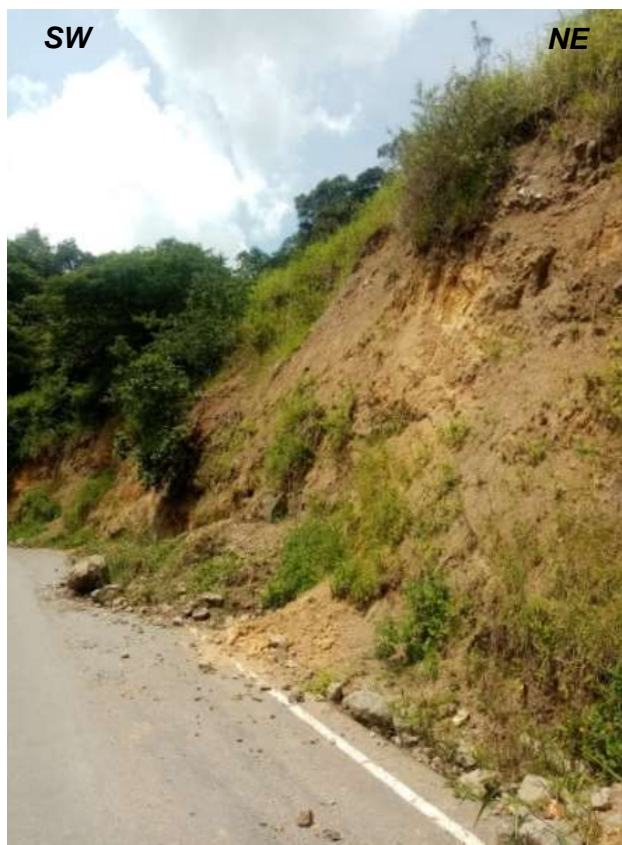
### ANEXO N°27. Flujos y Deslizamientos de Suelo

**NOTA:** Deslizamientos de roca y suelo debido que el suelo presenta una pendiente elevada y la cohesión del suelo es baja por el hecho de ser arenas.

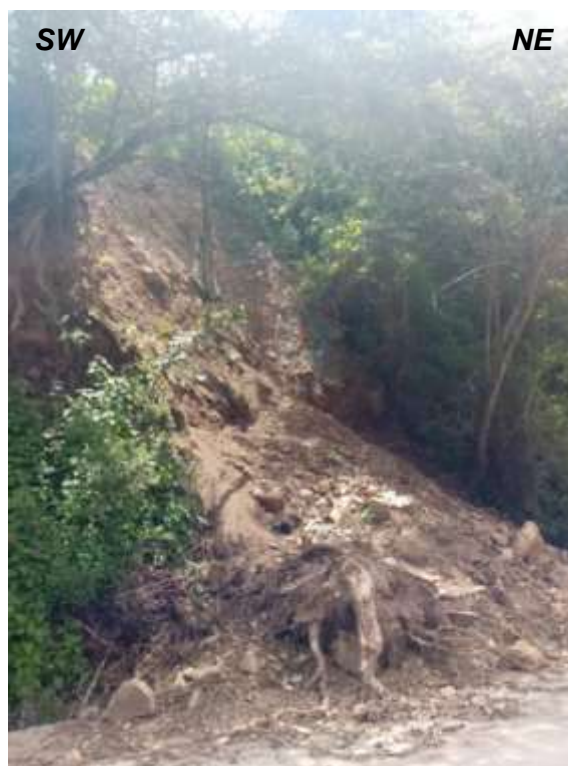
**NOTA:** Movimiento de masa del tipo flujo de detritos a pequeña escala, pero en la que se puede inferir que ante un evento de lluvias intensas perjudicaría en mayor escala a la población.

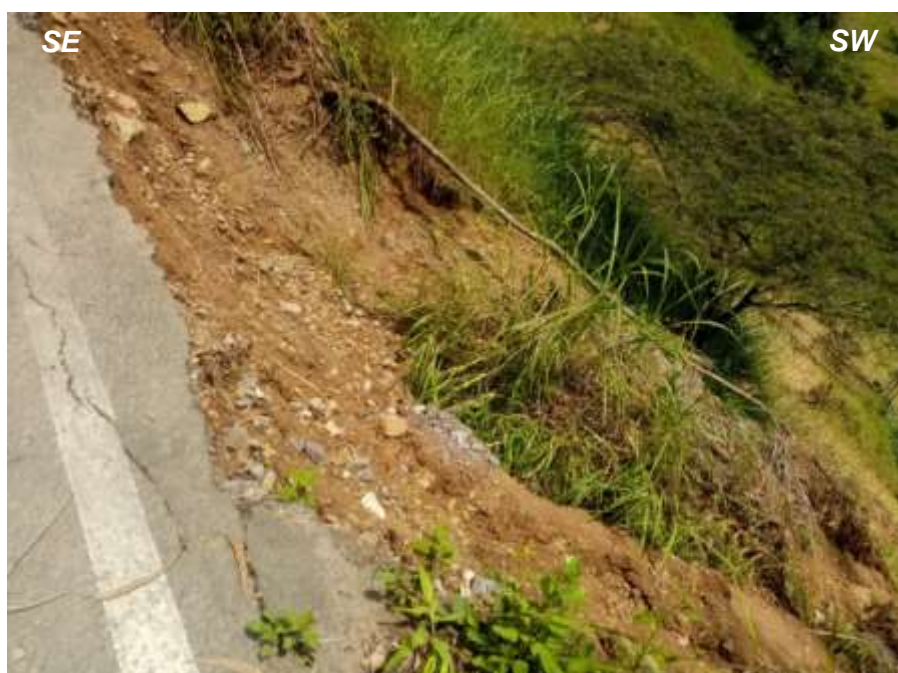
## ANEXO N°28. Deslizamiento Planar

**NOTA:** Deslizamiento del tipo planar en la parte baja de la vía de acceso a Jancos poniendo en riesgo a los pobladores y sus cultivos.

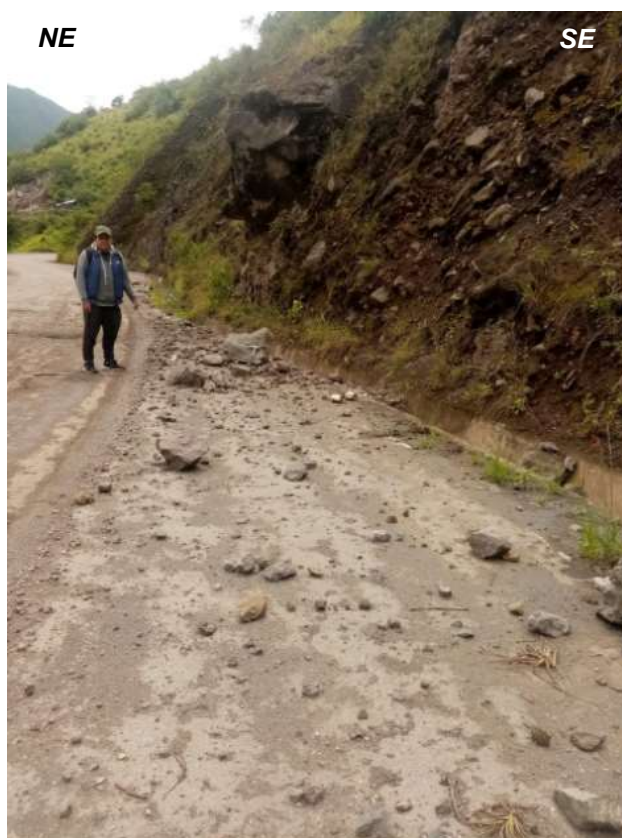
## CAÍDA DE BLOQUES MEDIANOS

**NOTA:** Caída de rocas en talud cercano a la estación 3 en el cual se observa el peligro debido a los constantes deslizamientos.

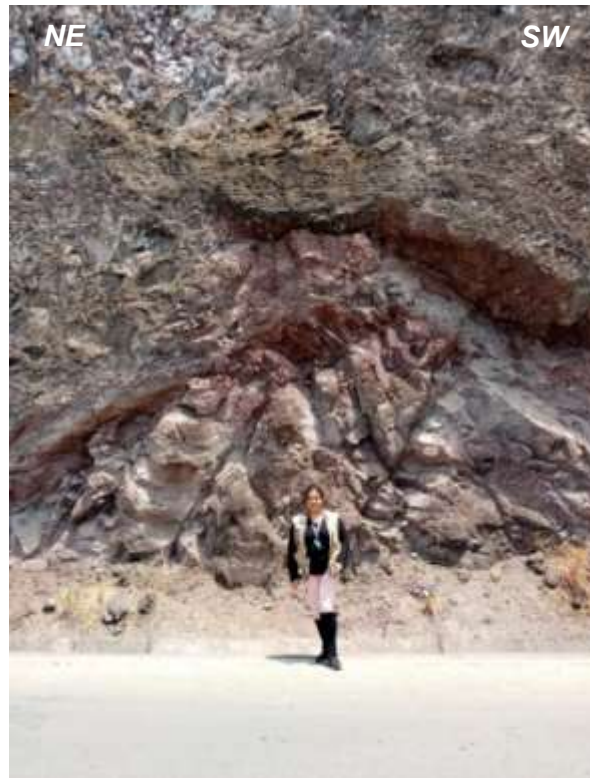
**ANEXO N°29.** Talud que presenta caída de bloques por volcamiento.

**NOTA:** Formación rocosa en donde se produce caída de rocas por volcamiento.

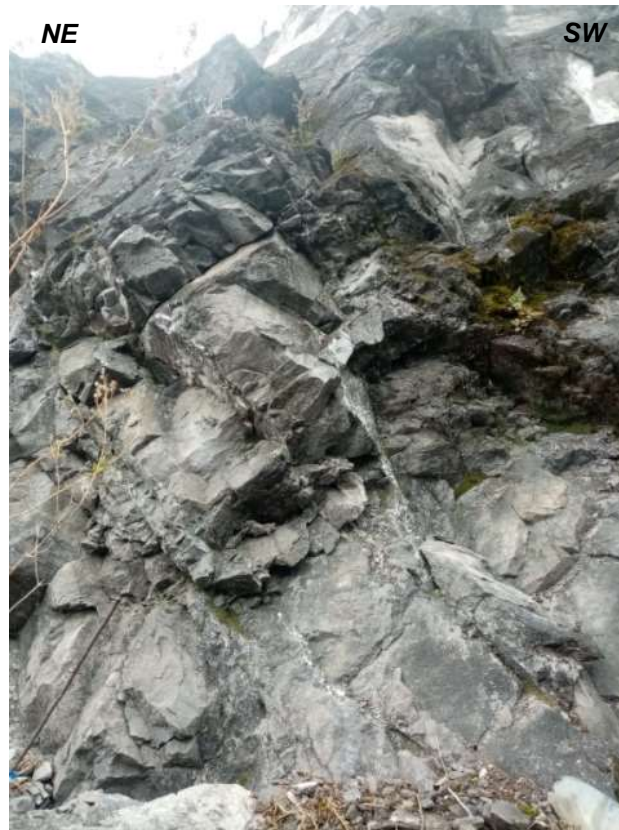
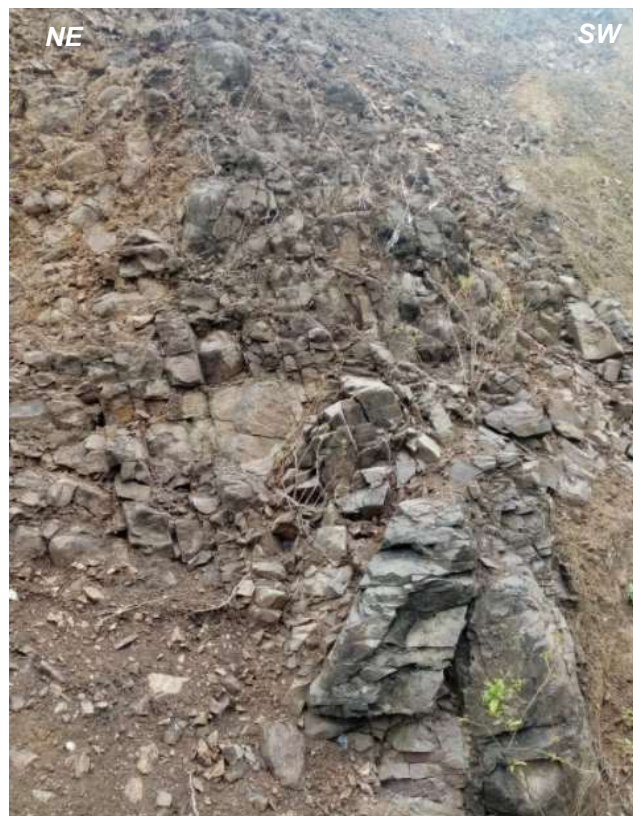
**ANEXO N°30.** Taludes que presentan Caída de bloques por volcamiento y fallamiento.

**NOTA:** Se muestra en las imágenes dos Taludes en los cuales hay constantes deslizamientos y caída de rocas.
