“COMPORTAMIENTO GEOMECÁNICO DE LOS MACIZOS
ROCOSOS DE LA FORMACIÓN CHIMU DEL KM 2+500 AL
KM 3+450 DE LA AVENIDA LA PAZ, CENTRO POBLADO DE
PARIAMARCA, CAJAMARCA – 2020”.

Tesis para optar el título profesional de:

INGENIERO GEÓLOGO

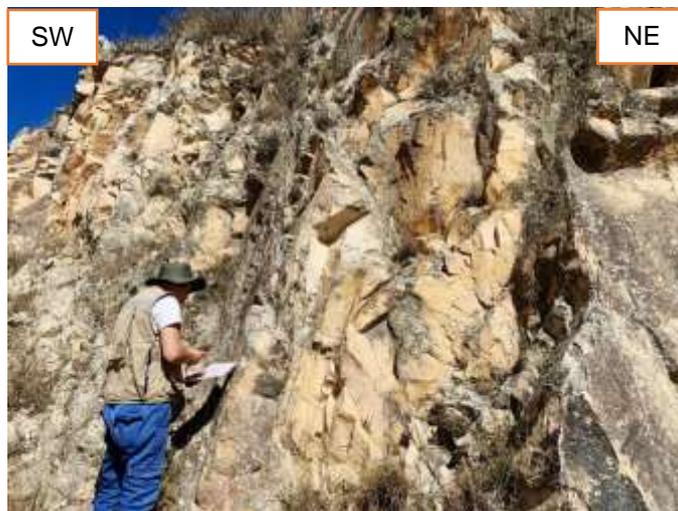
Fotografía 1

Formación Chimú que se encuentra en la carretera a Paríamarca.

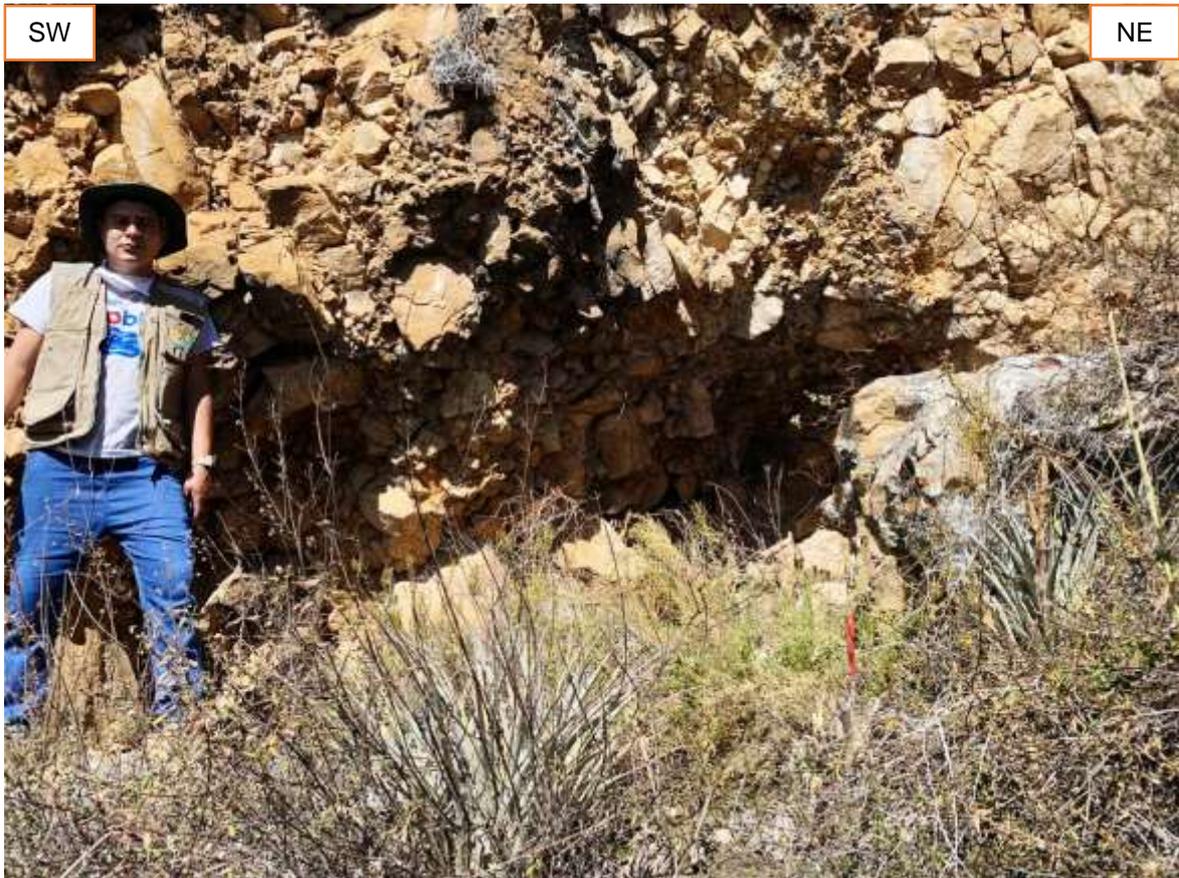
Fotografía 2

Afloramiento de rocas areniscas, Formación Chimú.

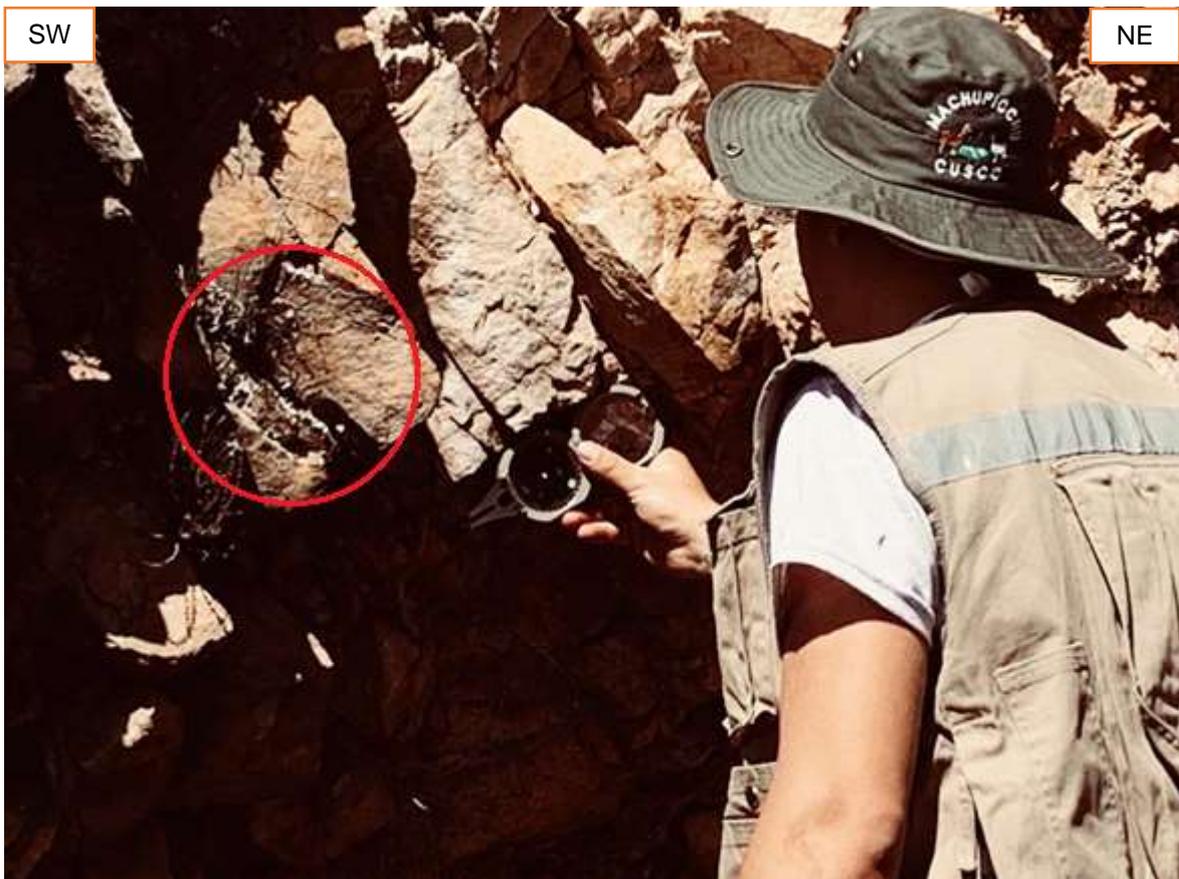
Fotografía 3

Macizos rocos donde se aprecian la meteorización la cual afecta en varias zonas del macizo rocoso.

En la descripción de meteorización según Duque – Escobar (1998) se puede ubicar en un término de moderadamente meteorizada, debido a la oxidación y disolución que solo se encuentra a manera de pátinas.

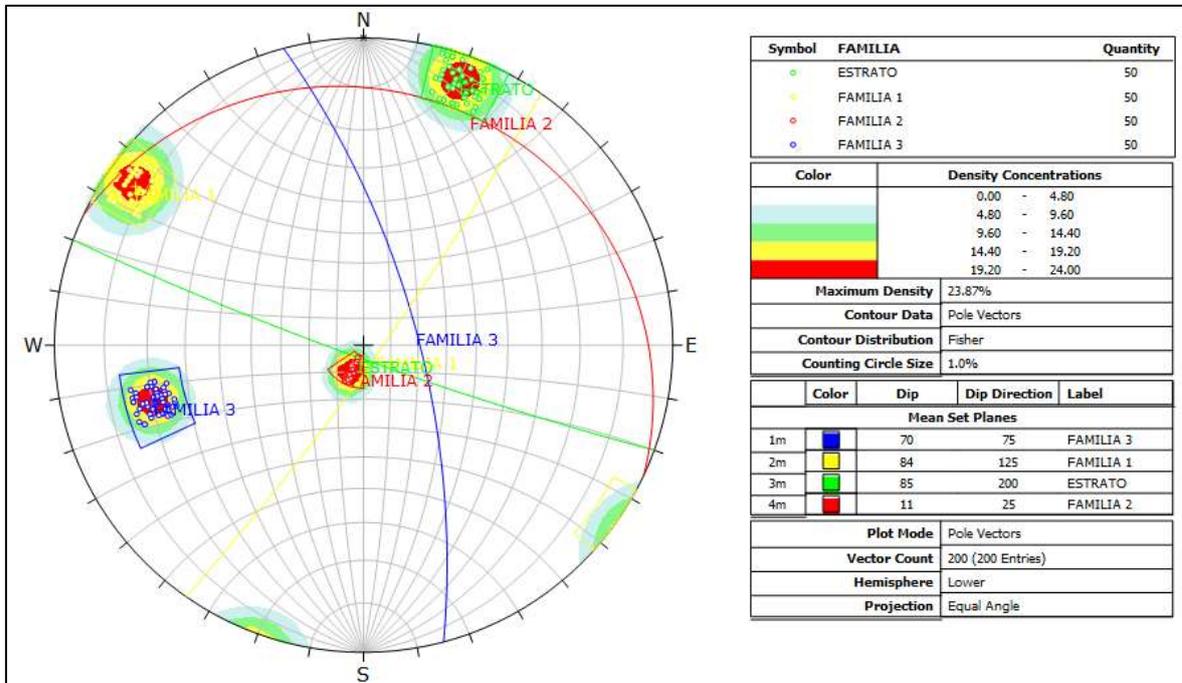
Figura 4

Densidad de polos de las diferentes familias de discontinuidades.

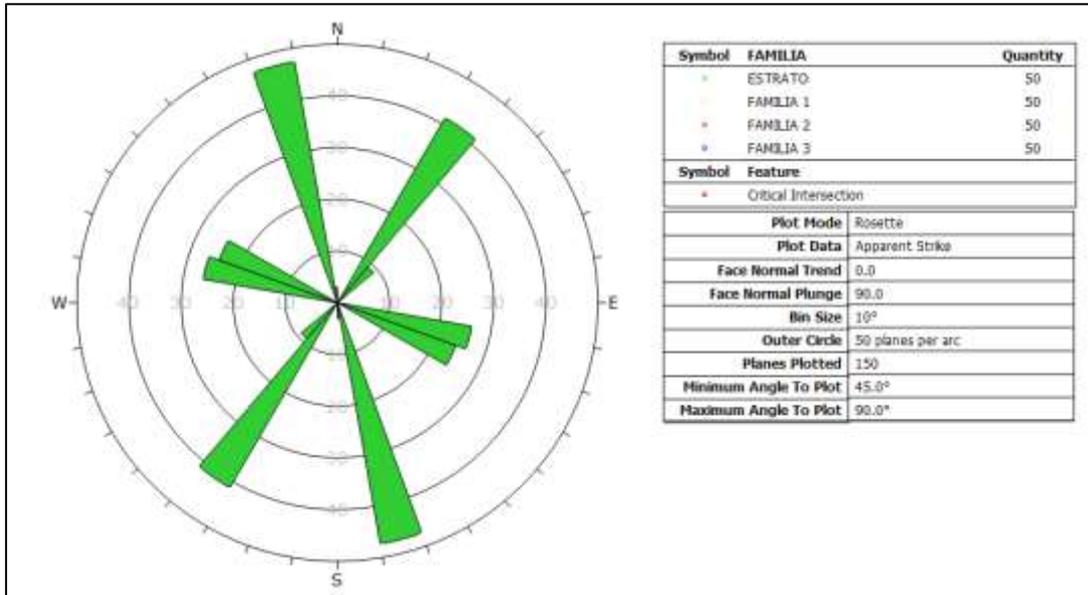
Figura 5

Diagrama de rosetas de las familias de la Estación N° 01.

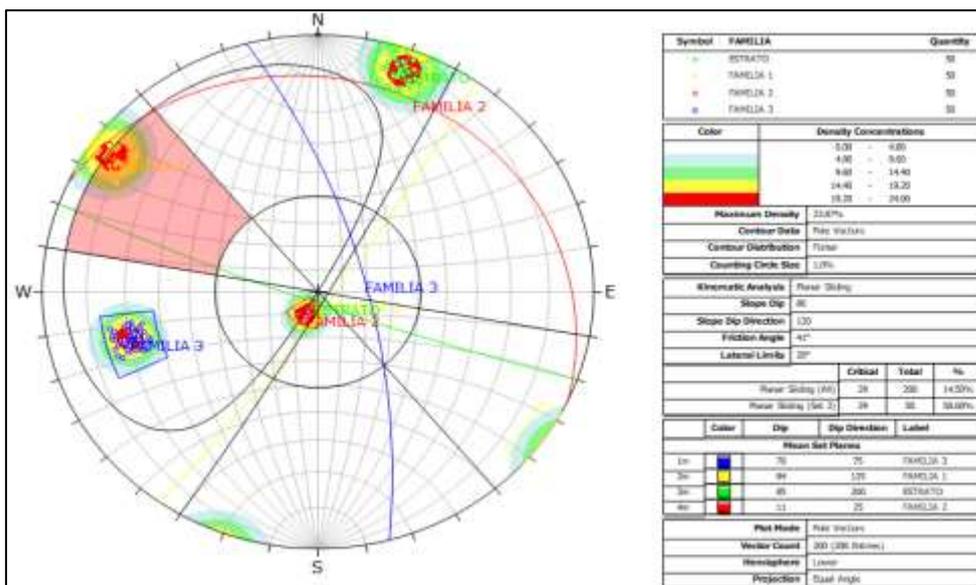
Figura 6

Análisis de rotura planar en la Estación N° 01, donde se observa un bajo porcentaje en general para la rotura planar, mientras que para la Familia 1, presenta un porcentaje elevado de rotura planar.

Se tiene en la Estación N° 01 un D de 84 y DD 125 (familia 1), D de 11 y DD 25 (familia 2), D 70 y DD 75 (familia 3) teniendo como familia crítica la Familia 1 con la probabilidad de rotura planar de 58.00% y con en total con una probabilidad de rotura planar de 14.50% y rotura en cuña de 44.15%, esto debido a que tiene una cohesión de 4.193 MPa y un ángulo de fricción de 41.56°. En la Estación N° 02 observamos 2 familias de diaclasas con D 70 y DD 25 (familia 1), D 80 y DD 155 (familia 2), estas indican sólo una probabilidad de 26.68% para rotura en cuña ocasionada por una cohesión de

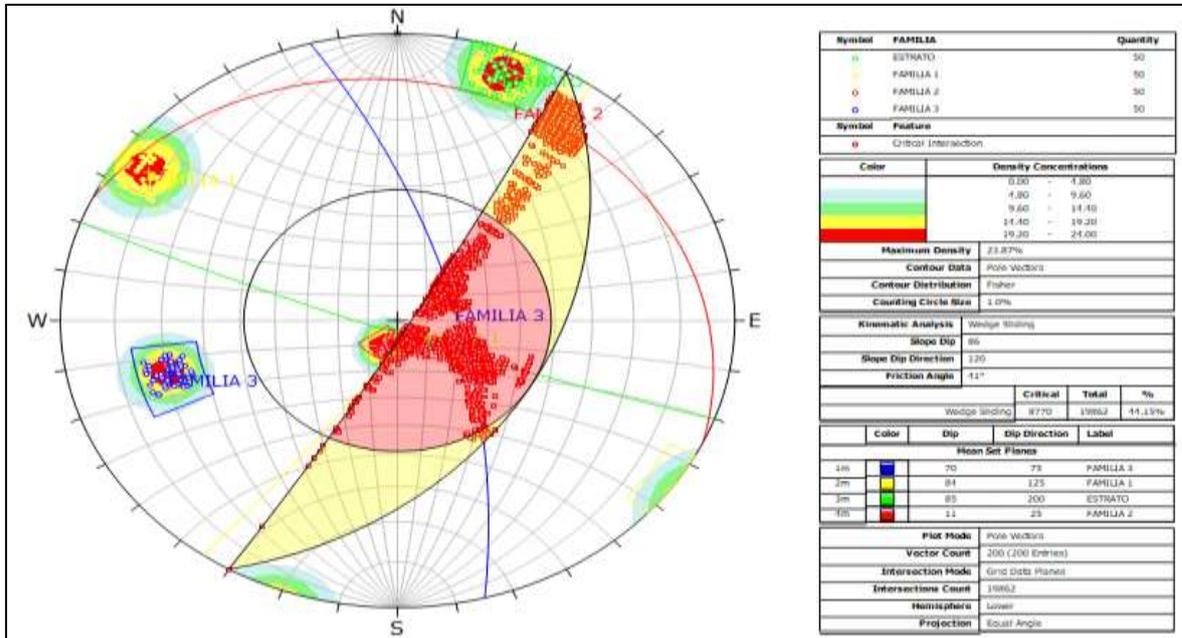
Figura 7

Análisis de rotura en cuña en la Estación N° 01, se observa una probabilidad de rotura en cuña, tomando en cuenta a la Familia 1 y 3, con el Estrato.

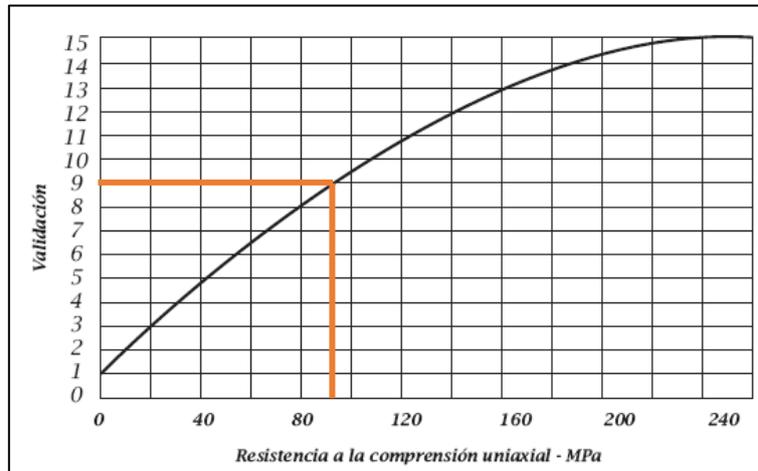
Valoración de la resistencia a la compresión uniaxial

Valoración: 9

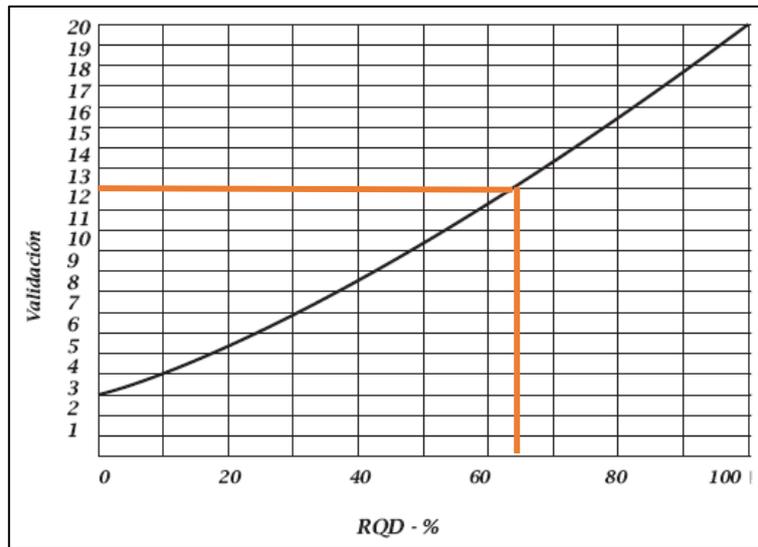
Valoración del índice de calidad de la roca (RQD)

$$RQD = 65.22\%$$

Valoración: 13

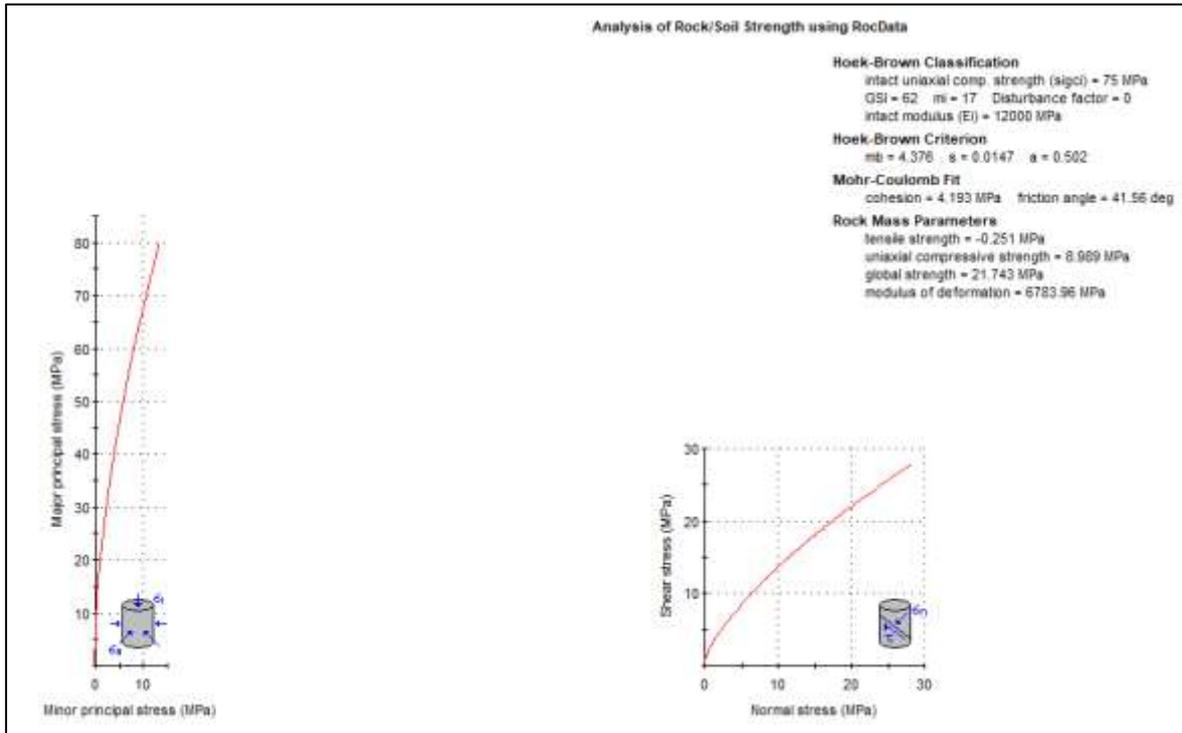
Figura 8

Gráficas de Esfuerzo Mayor – Esfuerzo Menor (Izquierda) y Esfuerzo Normal – Esfuerzo de Corte (derecha) de la arenisca de la Fm. Chimú.

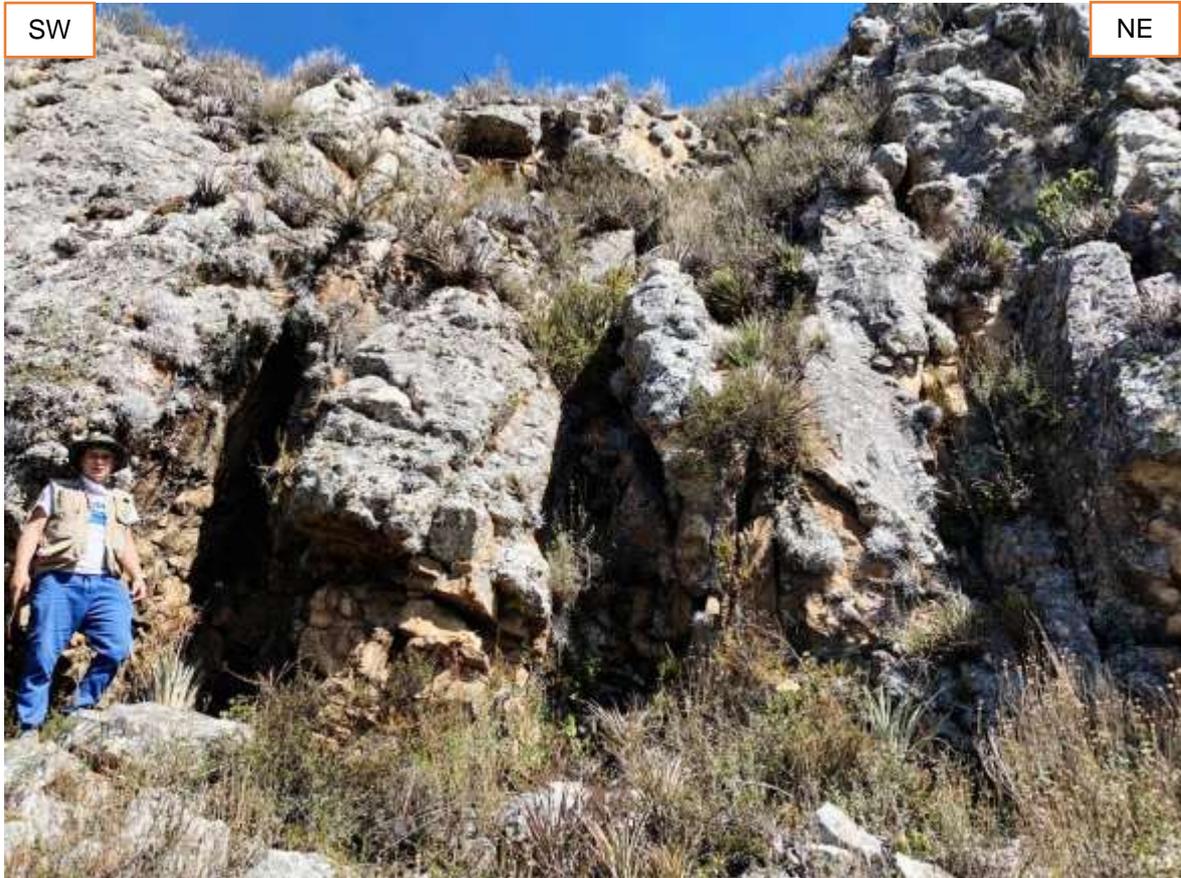
Fotografía 4

Afloramiento de rocas areniscas en la Estación N° 02, Formación Chimú.

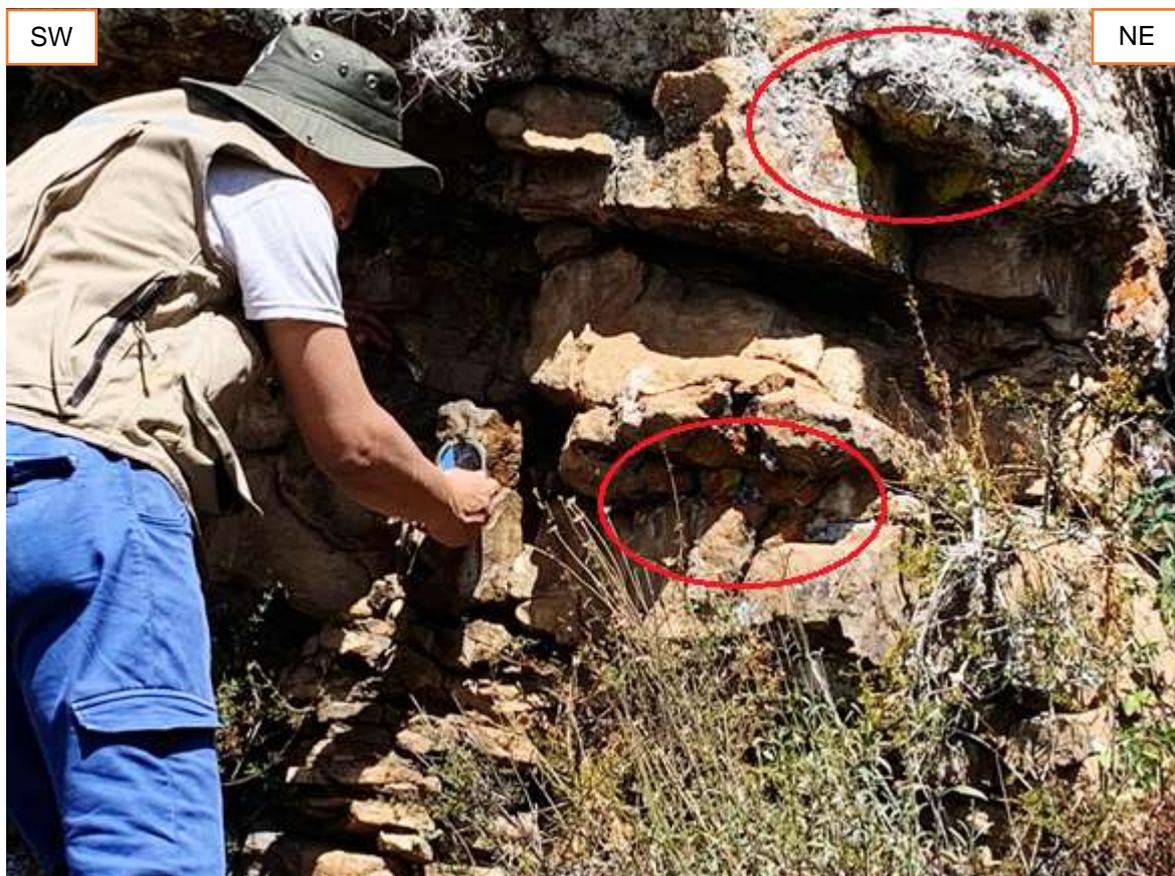
Fotografía 5

Se observa la cobertura vegetal y la coloración que otorga la hematita y la limolita.

En la descripción de meteorización según Duque – Escobar (1998) se puede ubicar en un término de moderadamente meteorizada, debido a la oxidación y disolución que solo se encuentra a manera de pátinas.

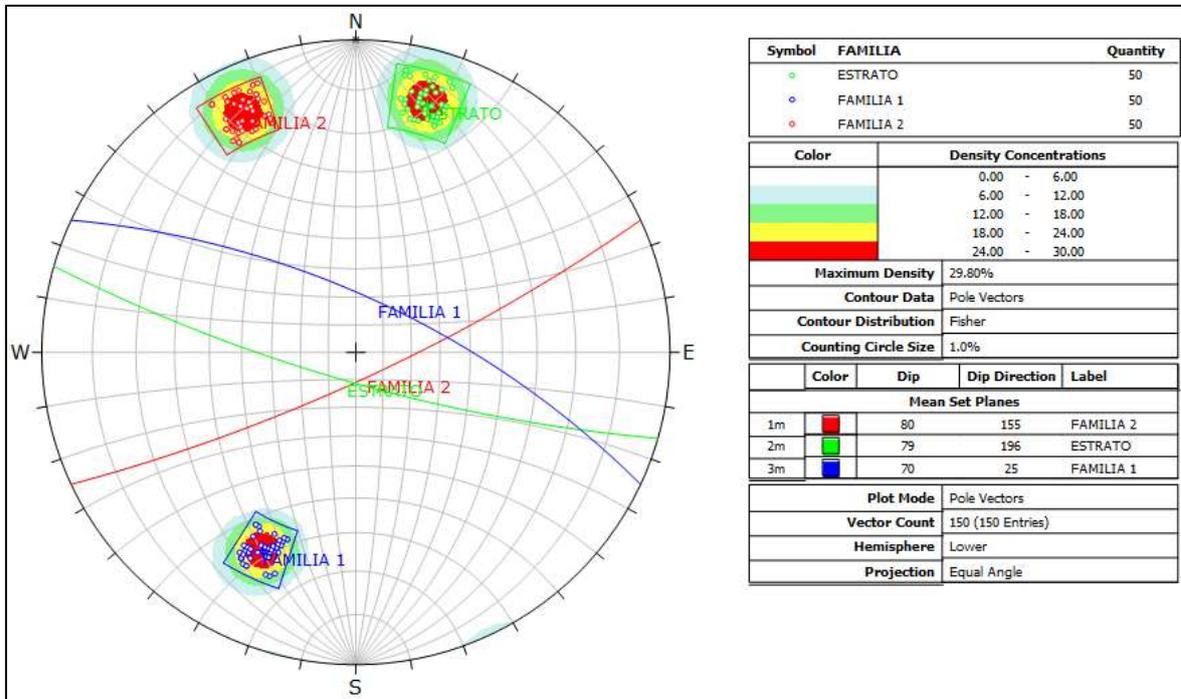
Figura 9

Densidad de polos de las diferentes familias de discontinuidades.

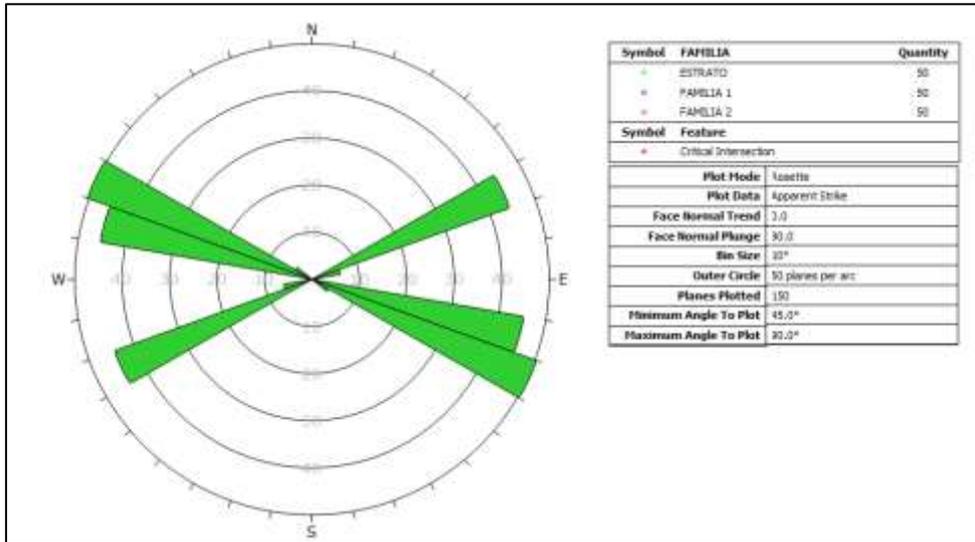
Figura 10

Diagrama de rosetas de las familias de la Estación N° 02

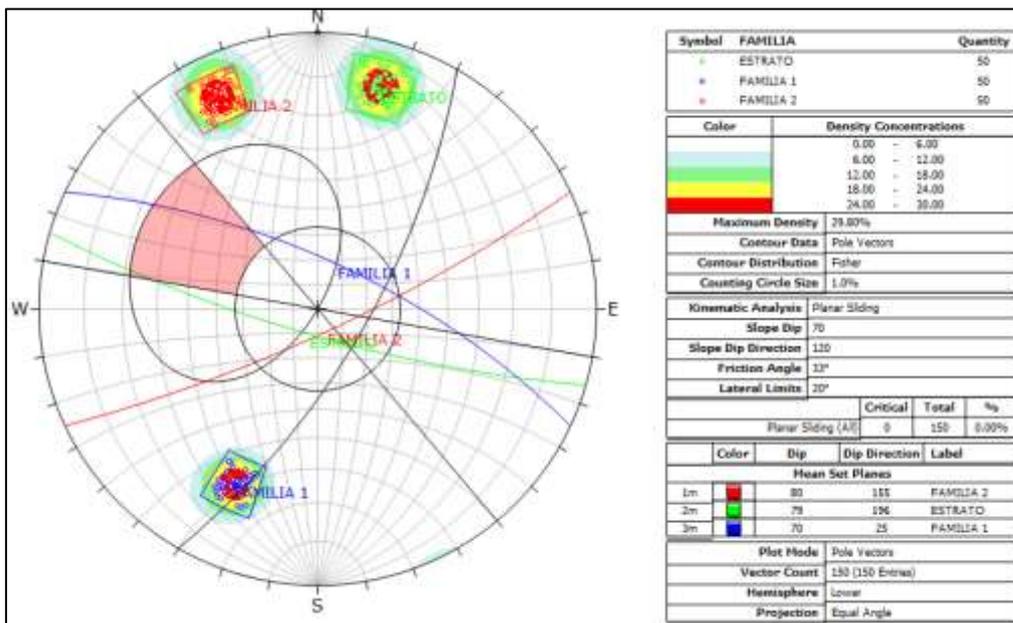
Figura 11

Análisis de rotura planar en la Estación N° 02, la rotura planar no tiene ningún tipo de influencia en el macizo rocoso.

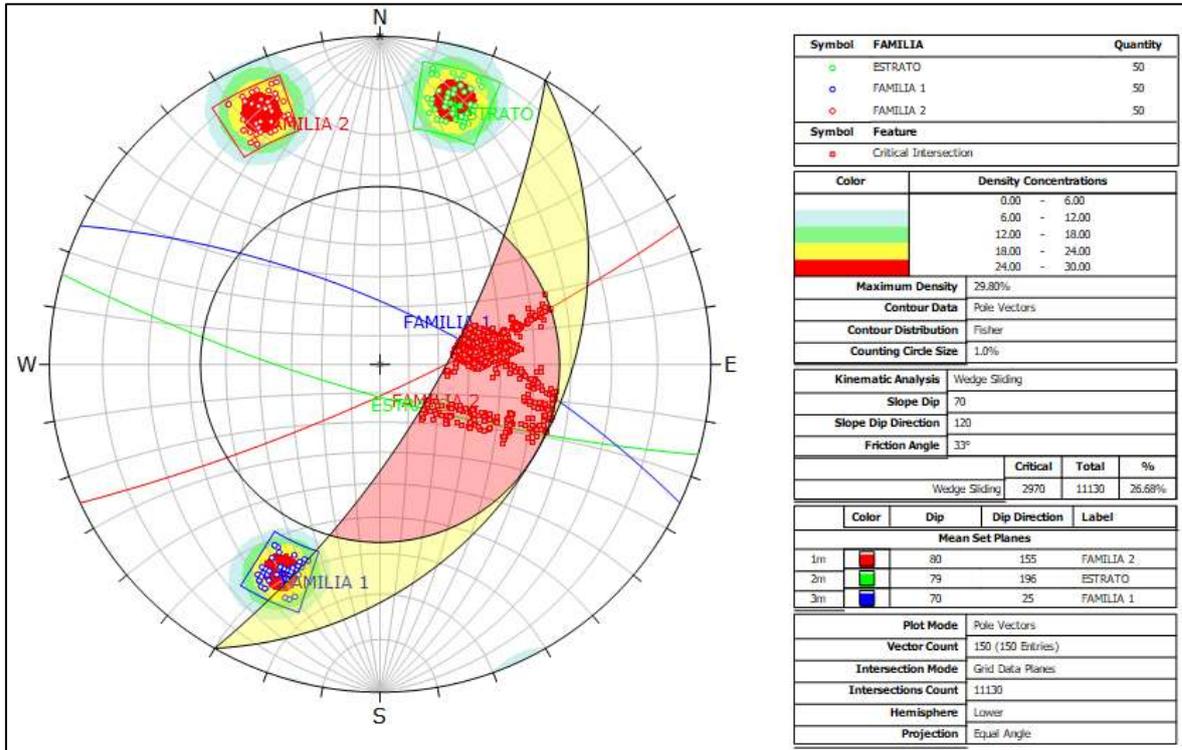
Figura 12

Análisis de rotura en cuña en la Estación N° 02, se observa una probabilidad de bajo porcentaje en cuña.

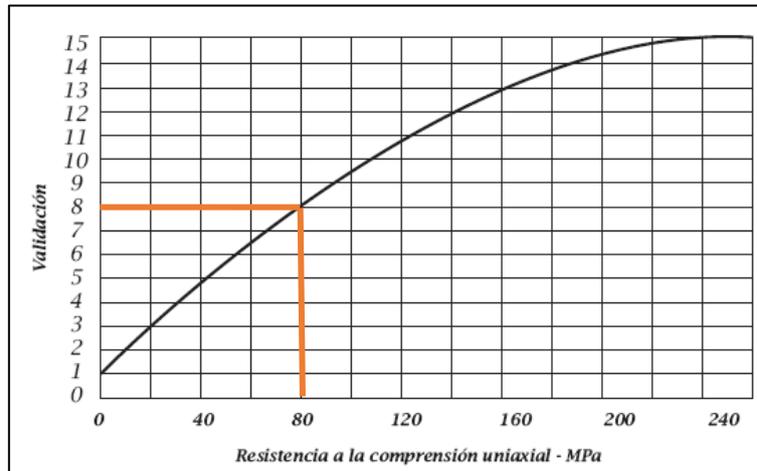
Valoración de la resistencia a la compresión uniaxial

Valoración: 8

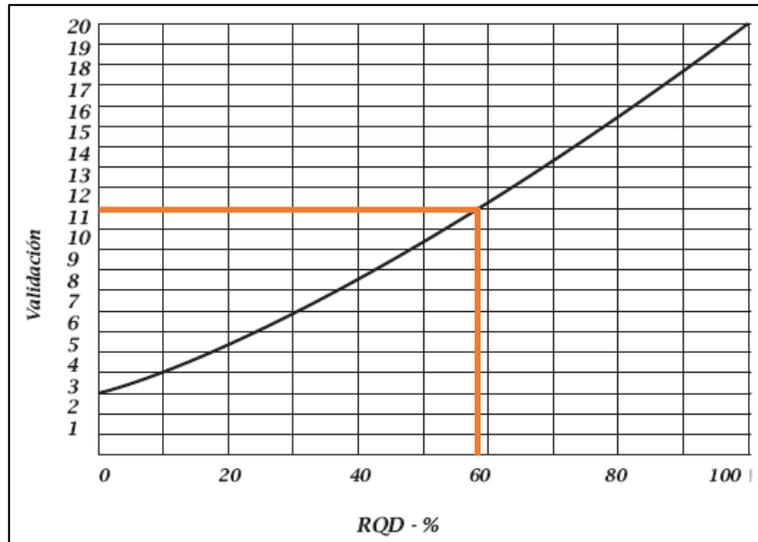
Valoración del índice de calidad de la roca (RQD)

$$RQD = 59.35\%$$

Valoración: 12

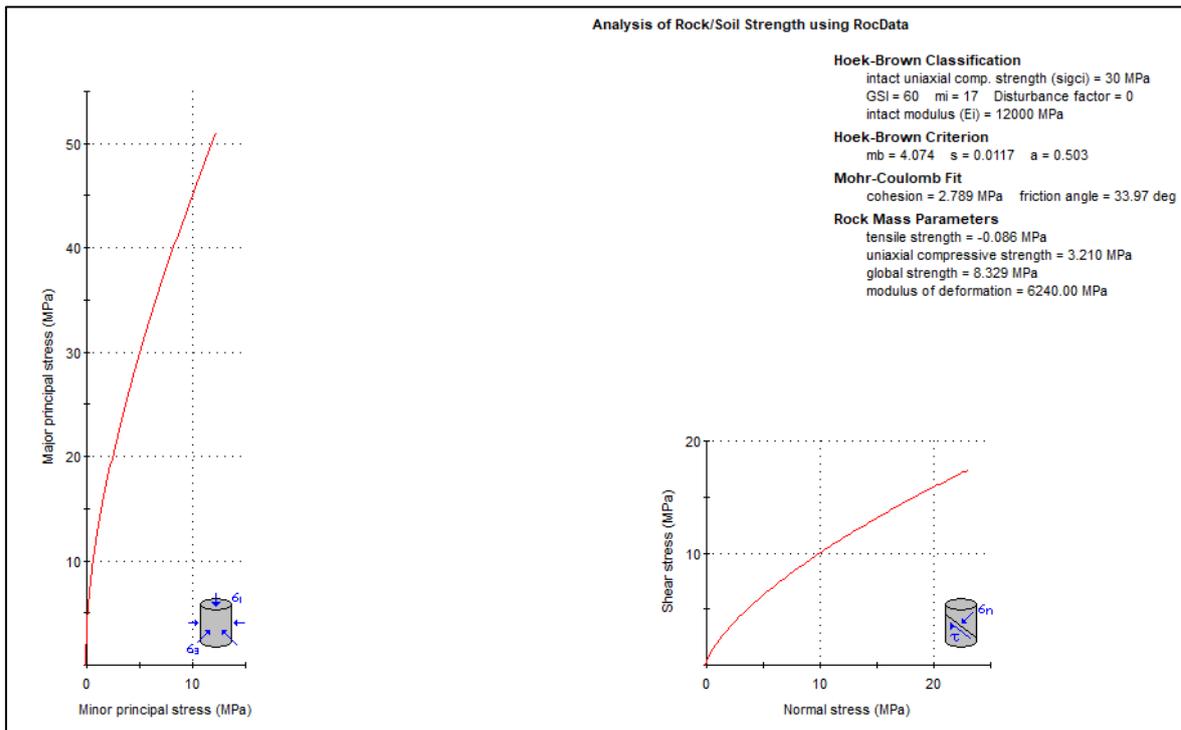
Figura 13

Gráficas de Esfuerzo Mayor – Esfuerzo Menor (Izquierda) y Esfuerzo Normal – Esfuerzo de Corte (derecha) de la arenisca de la Fm. Chimú.

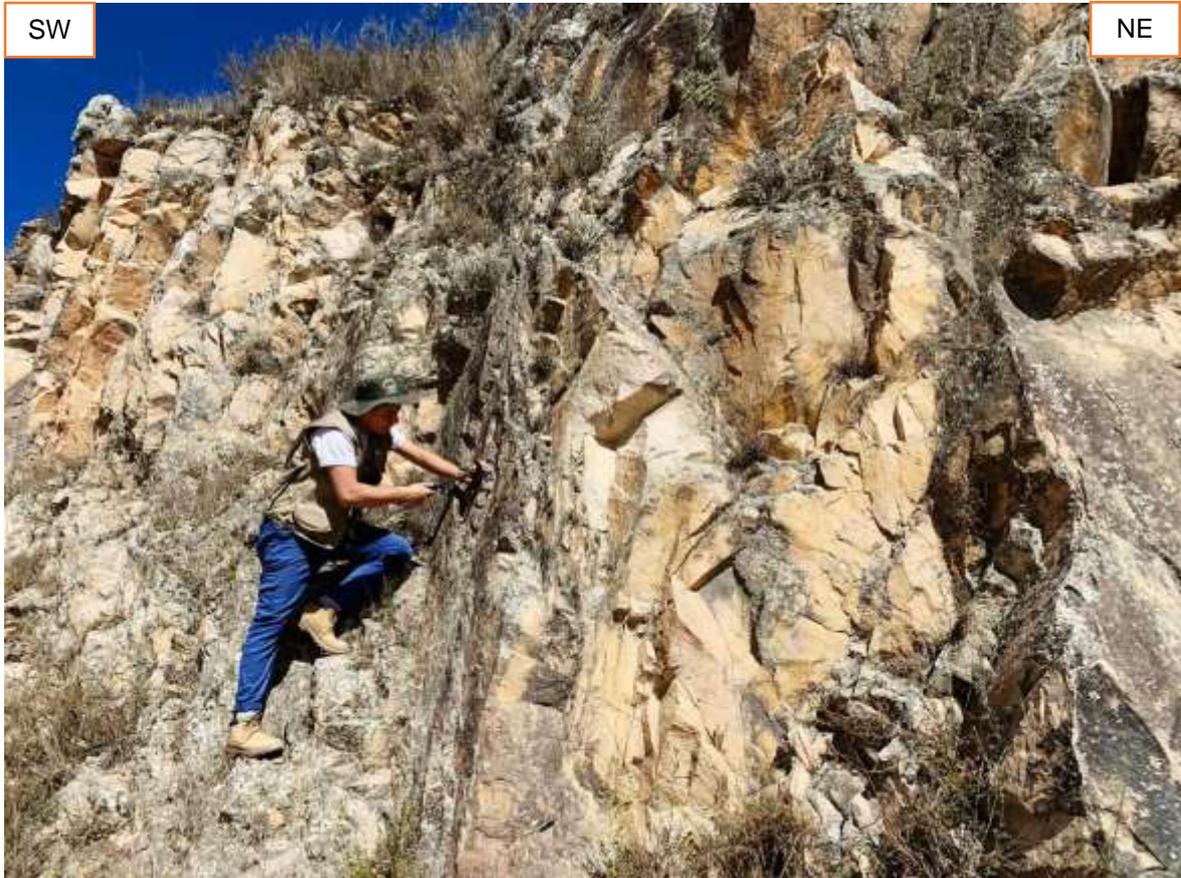
Fotografía 6

Afloramiento de rocas areniscas, Formación Chimú.

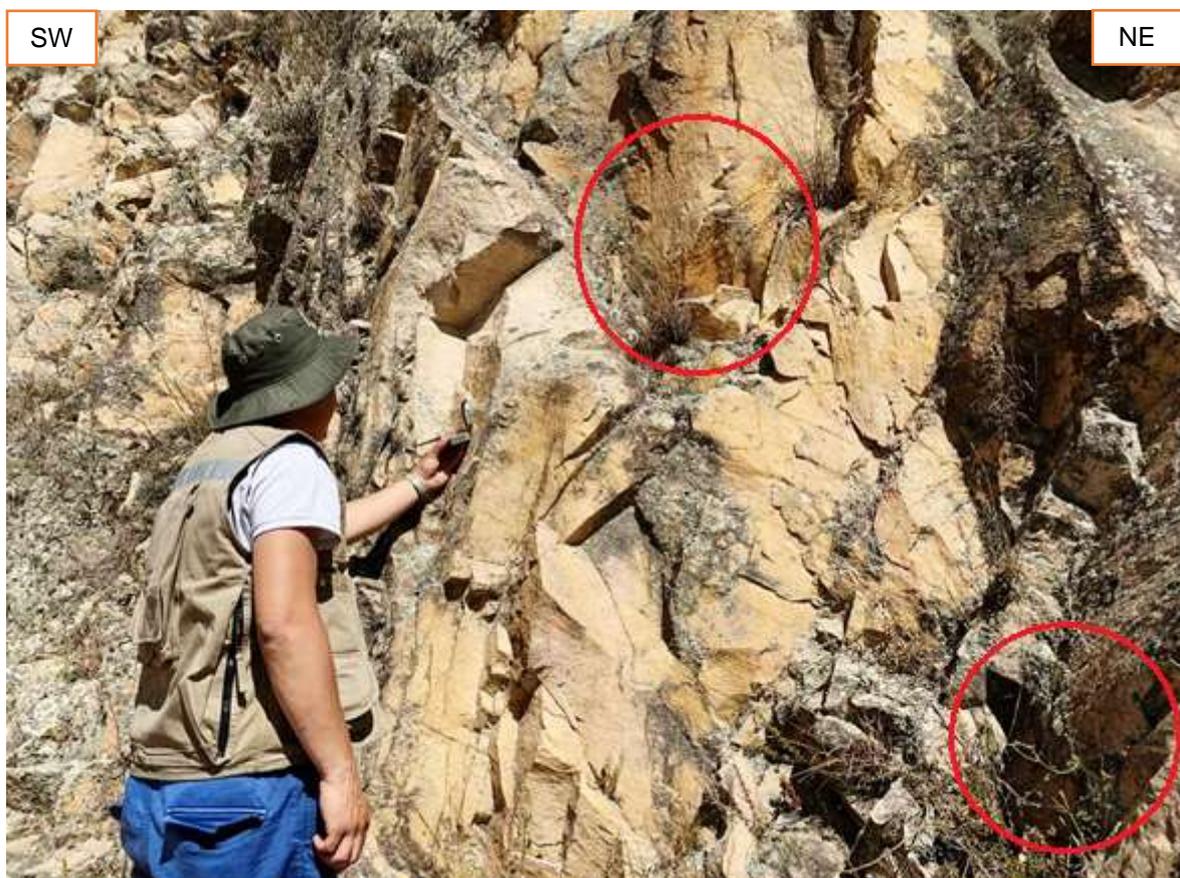
Fotografía 7

Macizos rocos donde se aprecian la meteorización la cual afecta en varias zonas del macizo rocoso.

En la descripción de meteorización según Duque – Escobar (1998) se puede ubicar en un término de moderadamente meteorizada, debido a la oxidación y disolución que solo se encuentra a manera de pátinas.

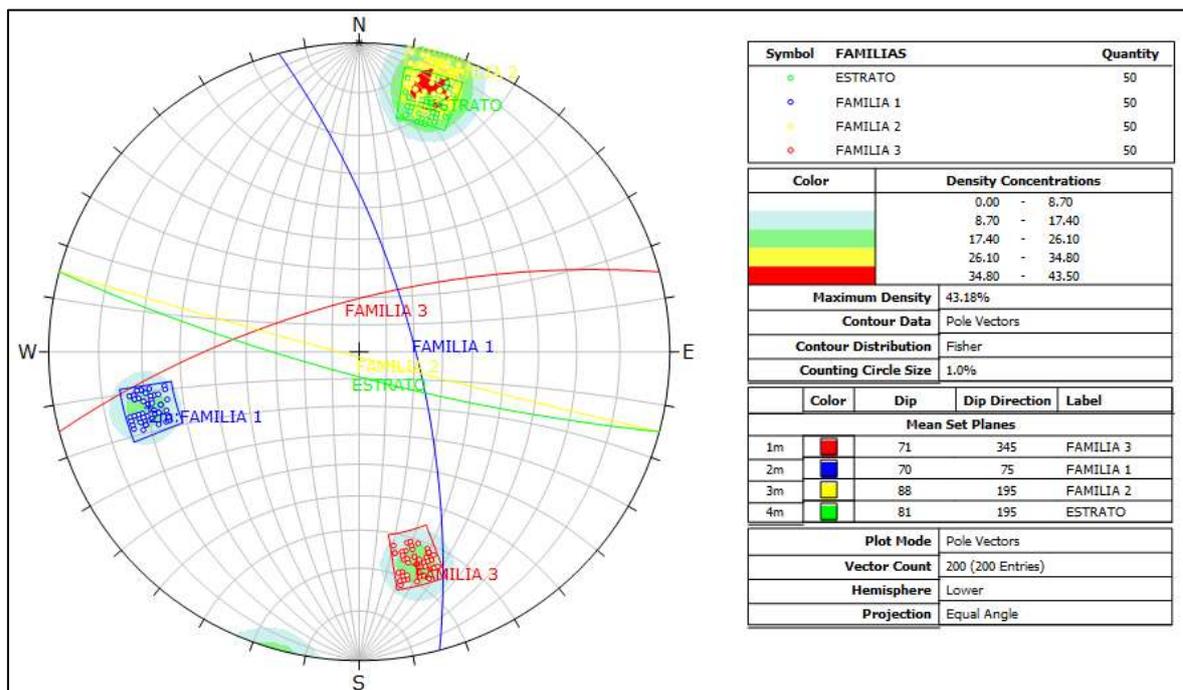
Figura 14

Densidad de polos de las diferentes familias de discontinuidades.

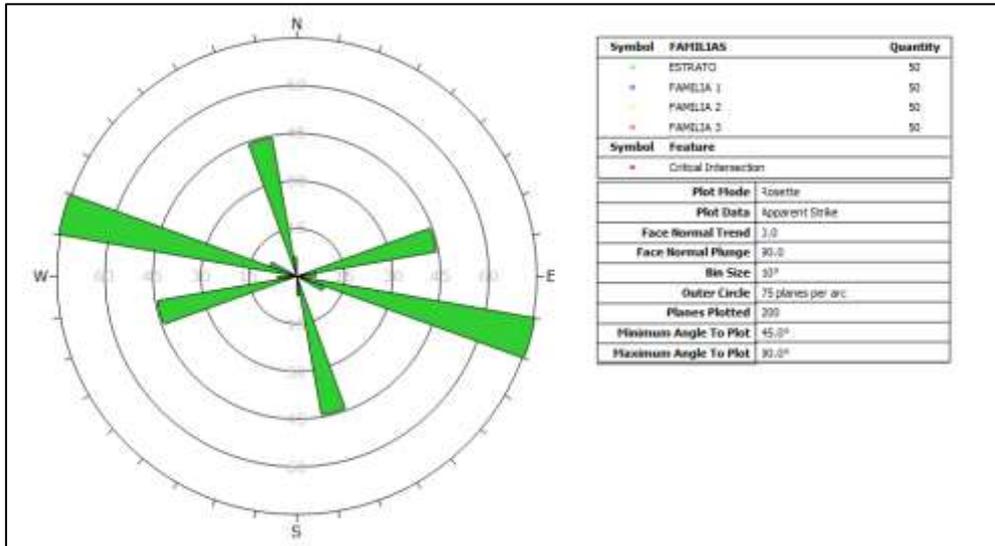
Figura 15

Diagrama de rosetas de las familias de la Estación N° 03.

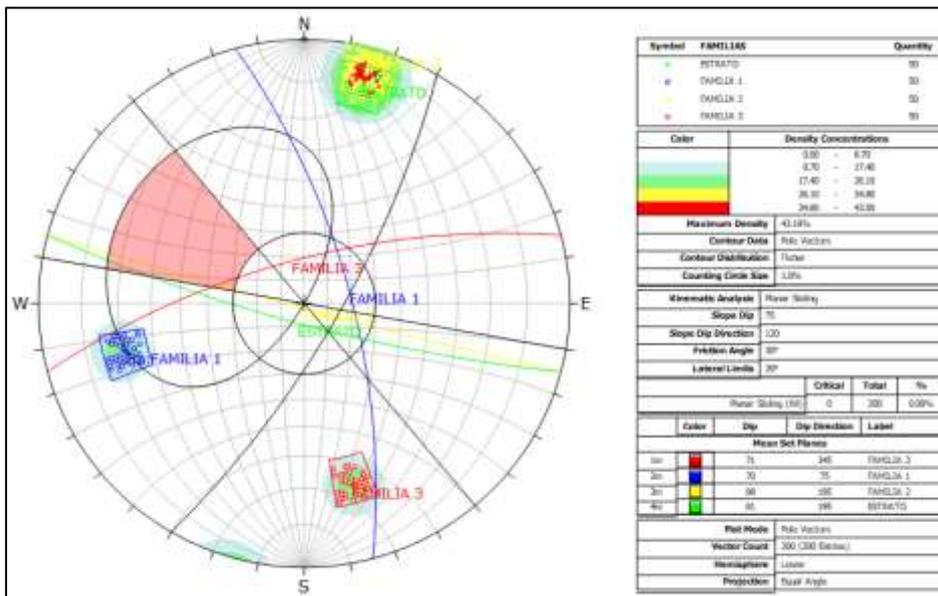
Figura 16

Análisis de rotura planar en la Estación N° 03, no existe una rotura planar aparente.

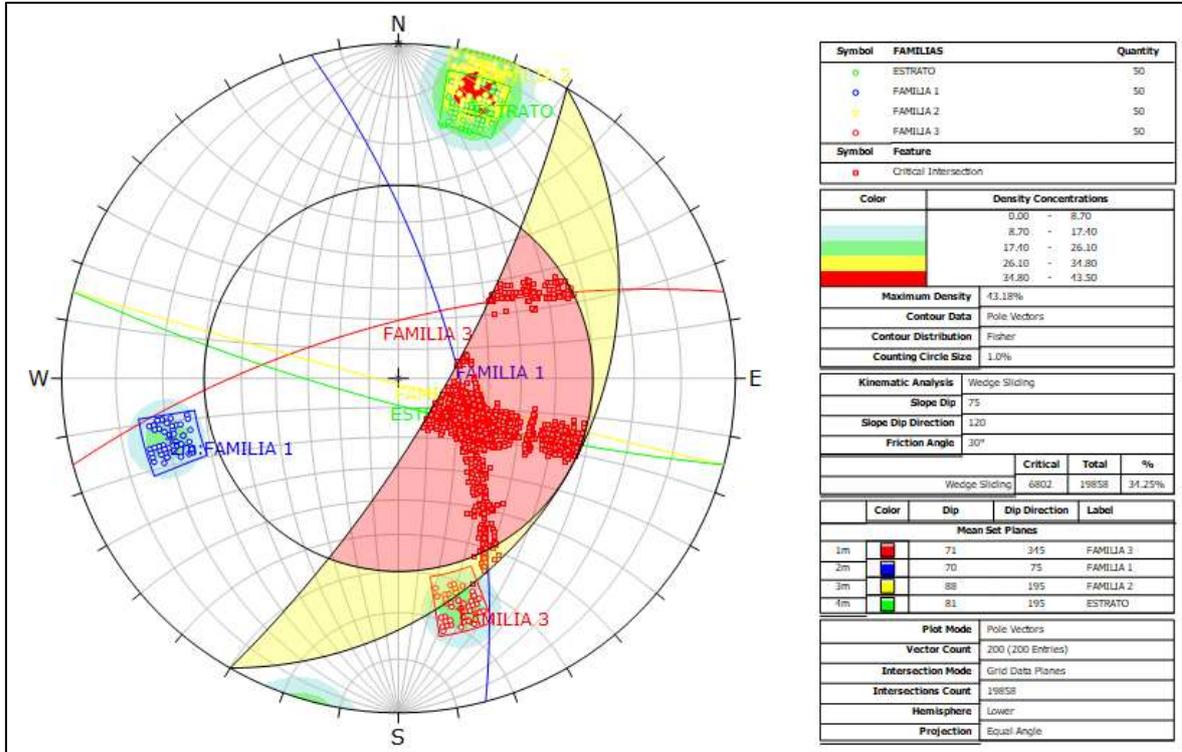
Figura 17

Análisis de rotura en cuña en la Estación N° 03, en su totalidad existe un porcentaje considerable de la rotura en cuña siendo mayor que la anterior estación.

2.789 MPa y un ángulo de fricción de 33.97° . En la Estación N° 03 tenemos 3 familias de diaclasas con un D de 70 y DD 75 (familia 1), D de 88 y DD 195 (familia 2), D 71 y DD 345 (familia 3) teniendo una probabilidad de rotura en cuña de 34.25%, esto debido a que tiene una cohesión de 2.478 MPa y un ángulo de fricción de 30.43° . Estos datos obtenidos de los softwares RocData y Dips. Continuando con el análisis de las rocas areniscas de la Formación Chimú, se aplica el software Swedge a los macizos rocos para poder analizar la rotura en cuña, para esto se sometió en 5 eventos (inicial, saturación 50%, saturación 100%, sismicidad, saturación 100% + sismicidad). En la Estación N° 01 se obtuvo un FS mayor de 11.11 en condición inicial, indicando una estabilidad, al momento de someterse al último caso se tiene un FS de 3.28 donde su estabilidad disminuye, pero aún así, es estable. En la Estación N° 02 se tiene el FS mayor de 2.45 siendo estable el macizo rocoso al someterse a la última condición disminuye a 0.64, en este caso el macizo ya es inestable siendo una zona de riesgo. En la última estación, la Estación N° 03 tiene un FS mayor de 1.47, aun se considera como estable, pero existe un riesgo, al estar sometido a la última condición disminuye bastante a 0.28 siendo esta la zona de mayor riesgo en el área de estudio, pues el macizo rocoso se encuentra muy inestable.

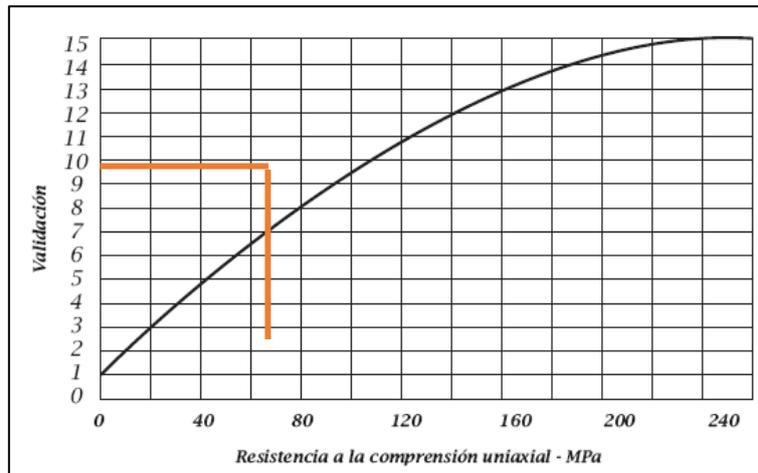
Valoración de la resistencia a la compresión uniaxial

Valoración: 7

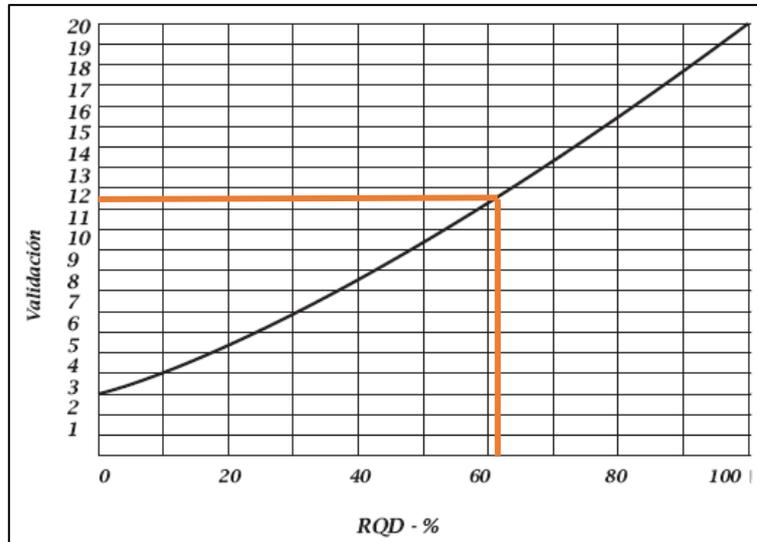
Valoración del índice de calidad de la roca (RQD)

$$RQD = 61.67\%$$

Valoración: 11.5 ~ 12

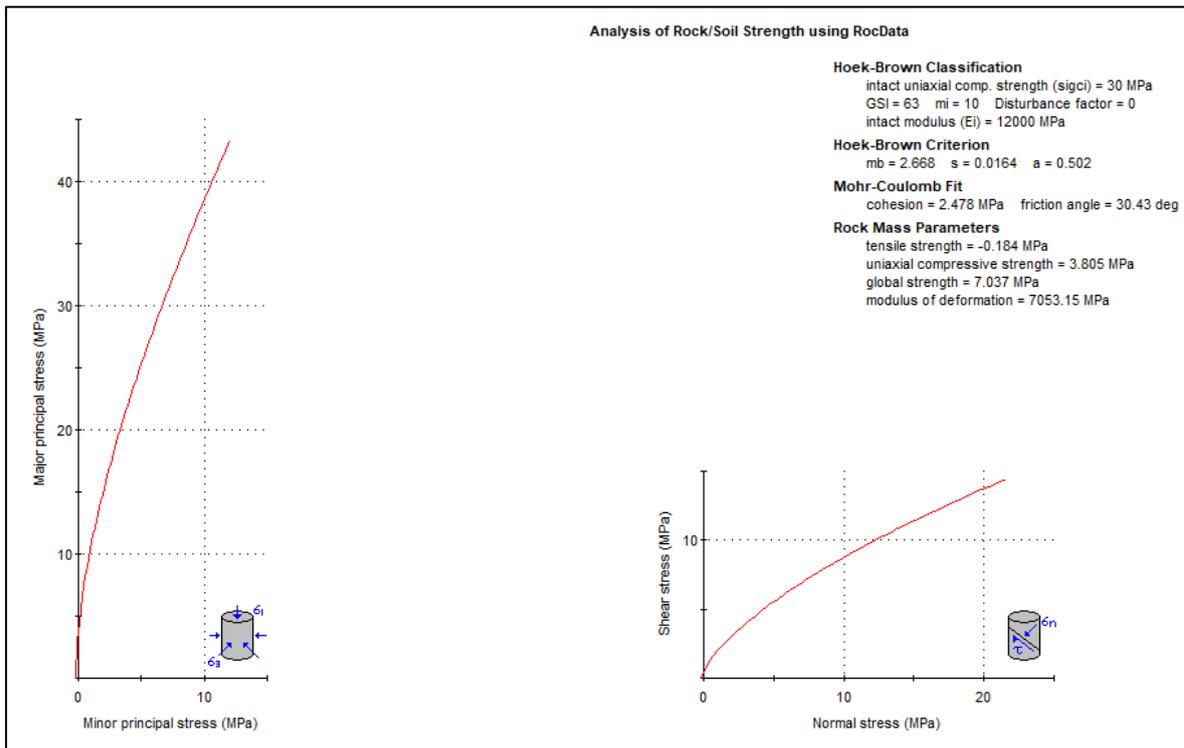
Figura 18

Gráficas de Esfuerzo Mayor – Esfuerzo Menor (Izquierda) y Esfuerzo Normal – Esfuerzo de Corte (derecha) de la arenisca de la Fm. Chimú.

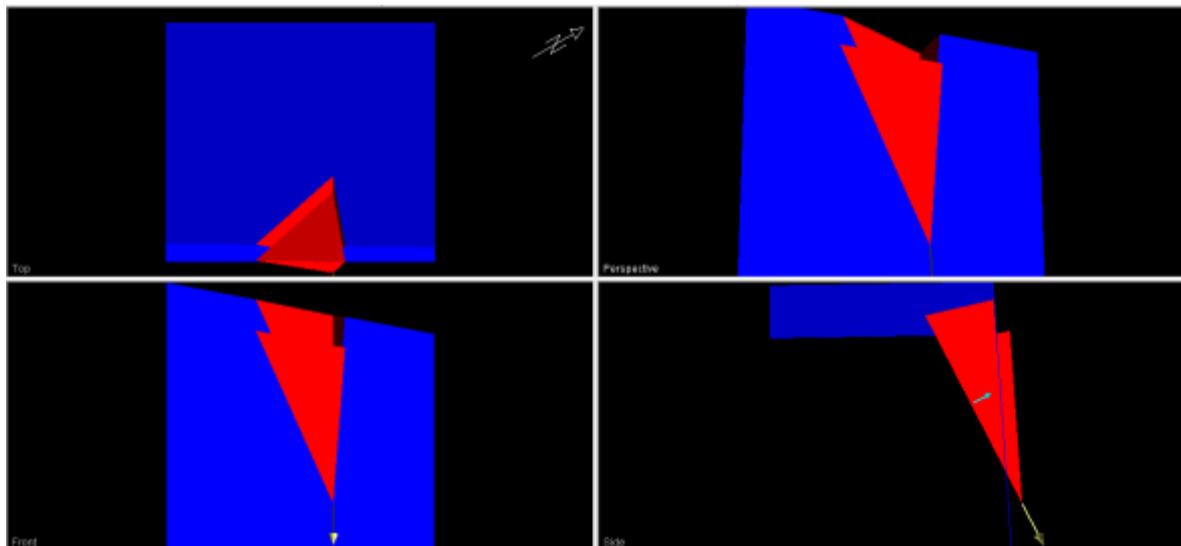
Figura 19

Para el análisis mediante el software de Swedge se utilizaron datos de sismicidad obtenidos por el Doctor Reinaldo Rodríguez Cruzado en su tesis “MÉTODO DE INVESTIGACIÓN GEOLÓGICO - GEOTÉCNICO PARA EL ANÁLISIS DE INESTABILIDAD DE LADERAS POR DESLIZAMIENTOS ZONA RONQUILLO-CORISORGONA”, teniendo así que el $K_h=0.175$ y el $K_v=0.088$.

Simulación de datos Estación N° 01.

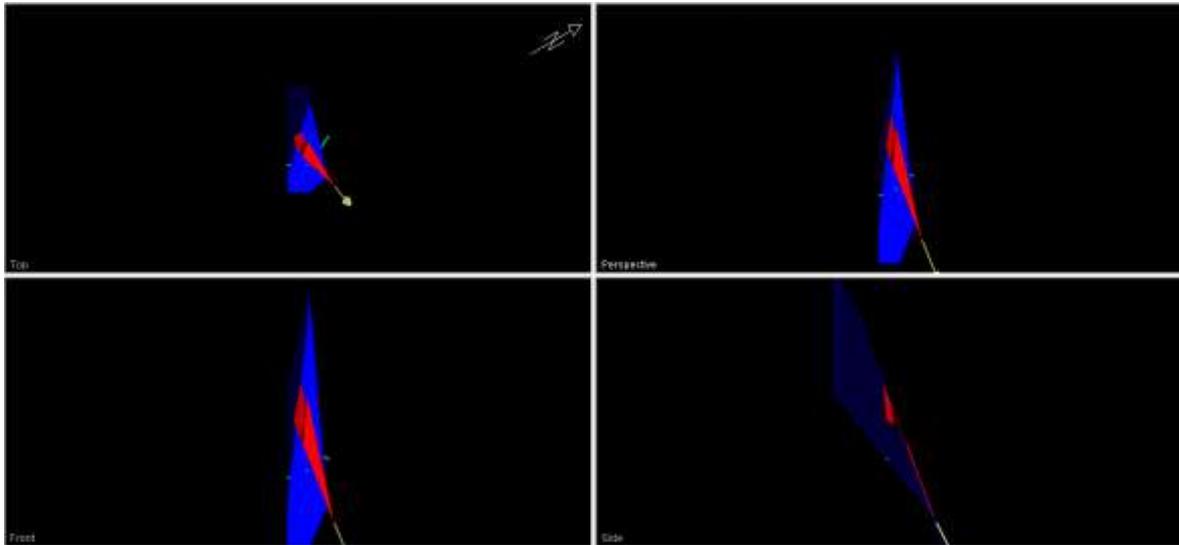
Figura 20

Simulación de datos Estación N° 02.
