“COMPORTAMIENTO GEOMECÁNICO DE LOS MACIZOS
ROCOSOS DE LA FORMACIÓN CHIMU DEL KM 2+500 AL
KM 3+450 DE LA AVENIDA LA PAZ, CENTRO POBLADO DE
PARIAMARCA, CAJAMARCA – 2020”.

Tesis para optar el título profesional de:

INGENIERO GEÓLOGO

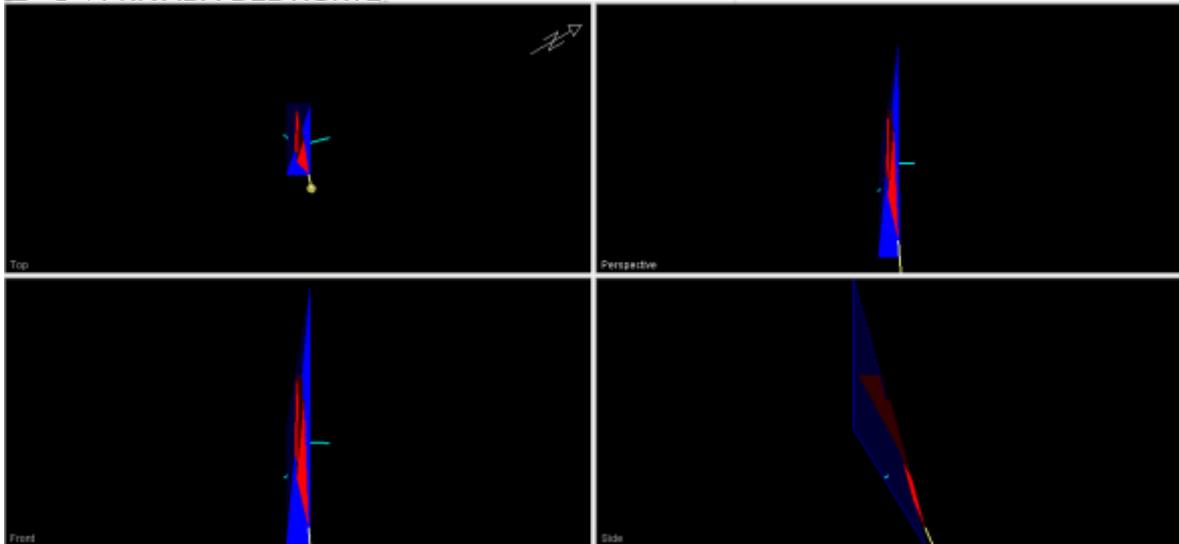
Figura 21

Simulación de datos Estación N° 03.

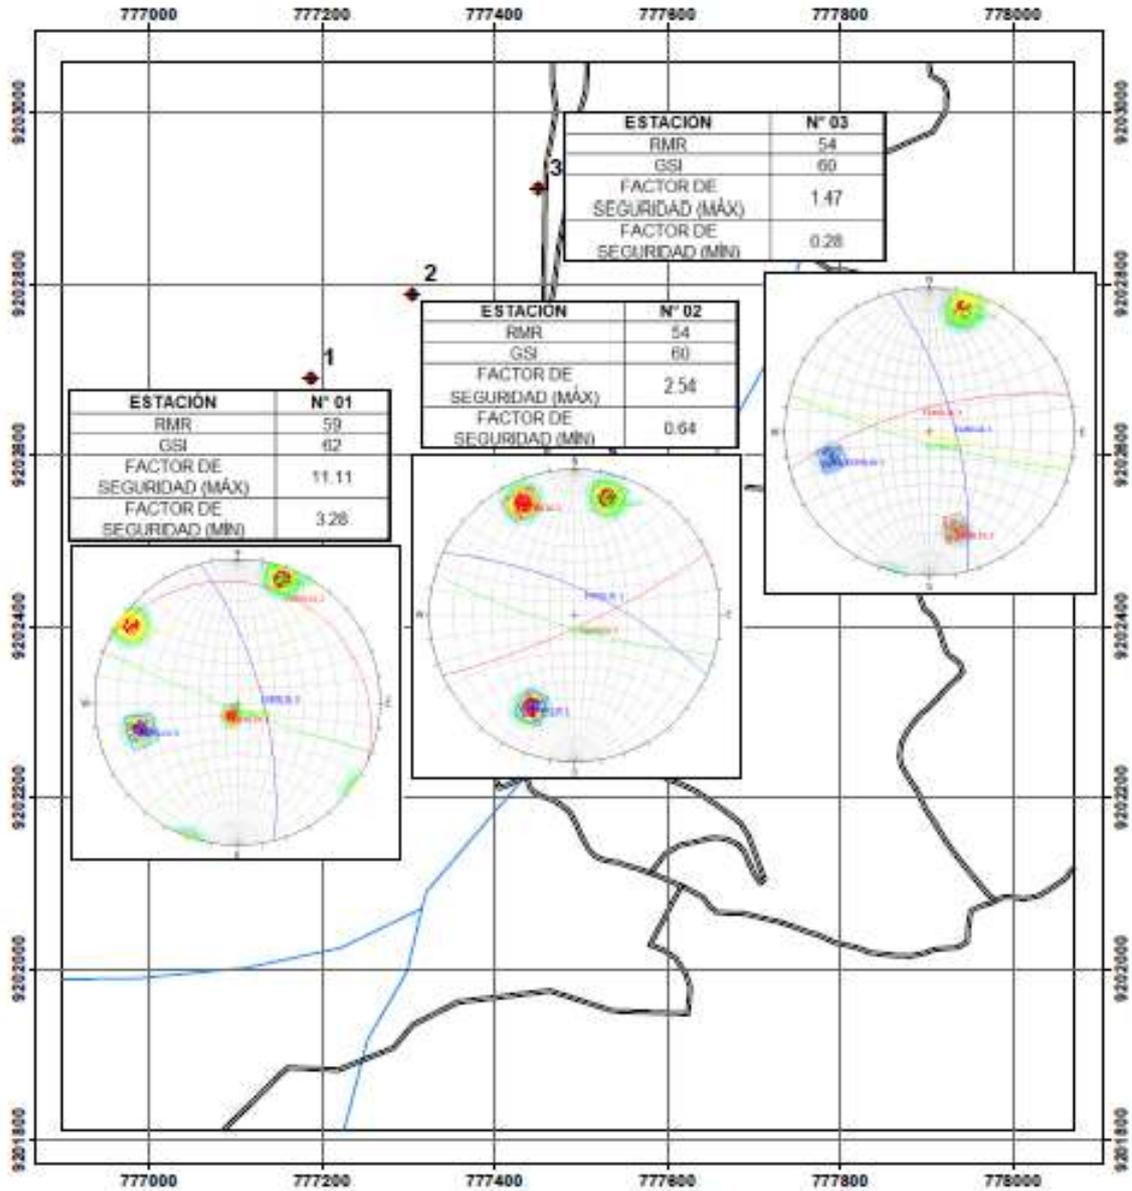
Figura 22

En la zona de estudio se analizaron 3 puntos críticos e importantes, creando 3 zonas de acuerdo a la clasificación de Rock Mass Rating, teniendo en cuenta los valores de 59 y 54 de RMR, donde las dos últimas zonas se encuentran con un valor de 54 de RMR, relacionando este valor al Factor de Seguridad, existe una relación de acuerdo a la inestabilidad que estas zonas presentan.

Zonificación geomecánica de las estaciones de trabajo.
