“ANÁLISIS GEOTÉCNICO EN LA ESTABILIDAD DE
TALUDES DE LA CARRETERA TRAMO OTUZCO -
COMBAYO DISTRITO ENCAÑADA PROVINCIA DE
CAJAMARCA, 2020”

Tesis para optar el título profesional de:

Ingeniero Geólogo

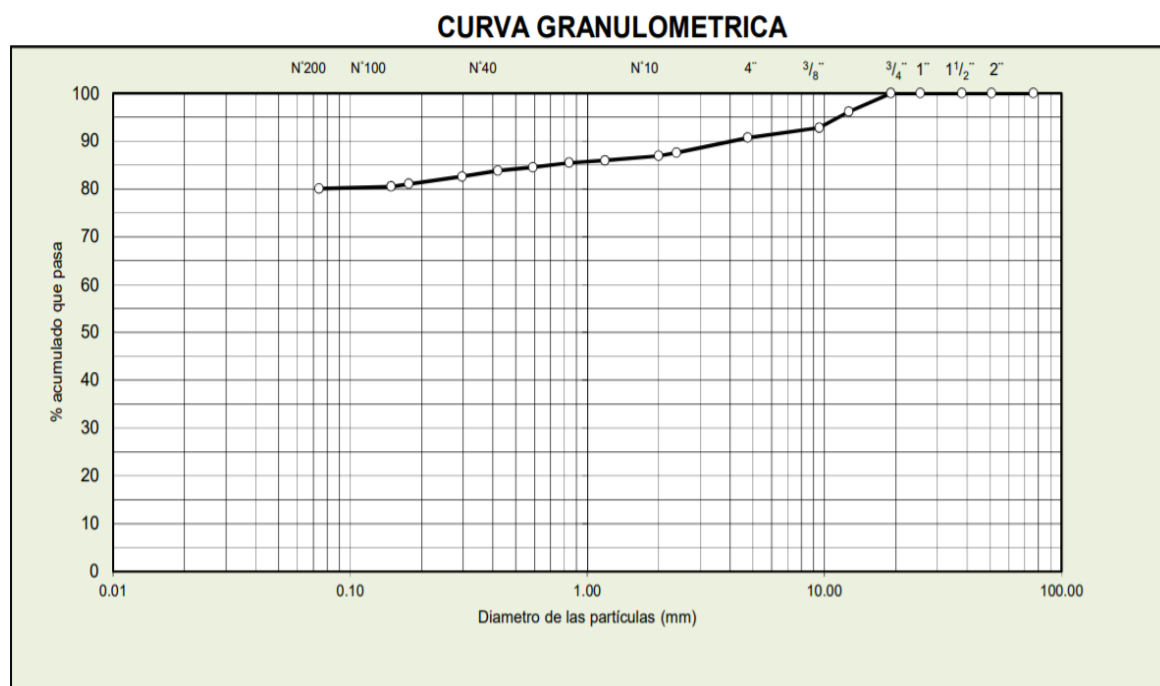
Figura 3: Curva de análisis granulométrico, pasante vs abertura de tamiz, (C – 01 – M1)

En la figura 3 se puede observar la muestra y representación de un análisis granulométrico donde el contenido de gravas, arenas y finos son de 9.28%, 10.64% y 80.07% consecutivamente.

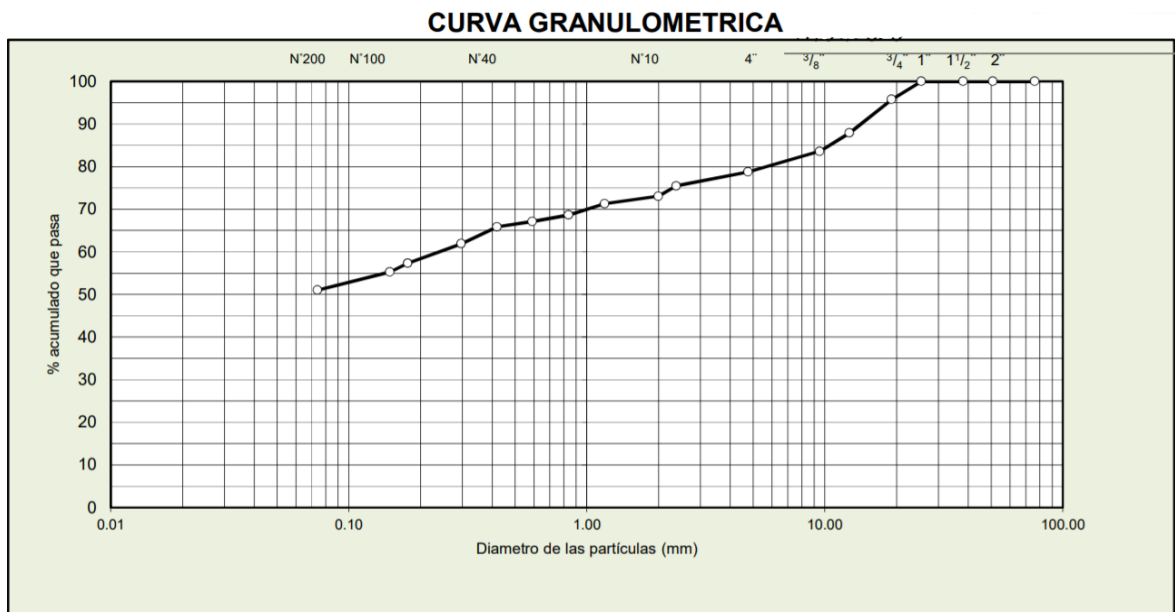
Figura 5: Curva de análisis granulométrico, pasante vs abertura de tamiz, (C – 03 – M1)

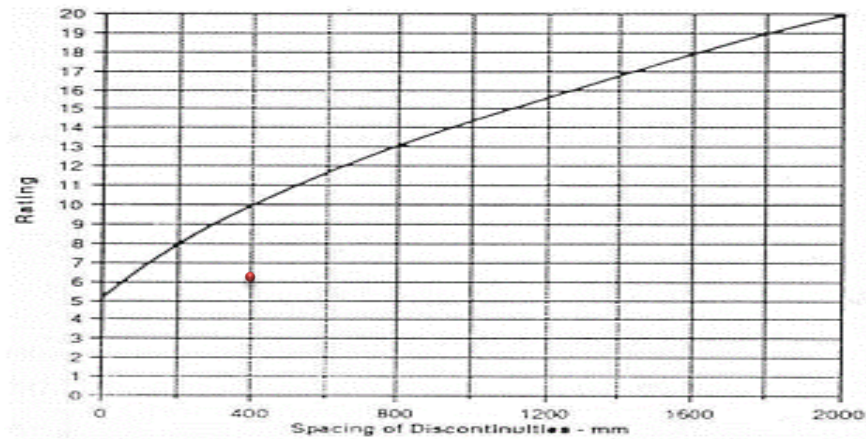
Así mismo, para la puntuación del parámetro del espaciado se utilizó la siguiente figura

Figura 8: ploteo de valoración del espaciado entre discontinuidades en mm.

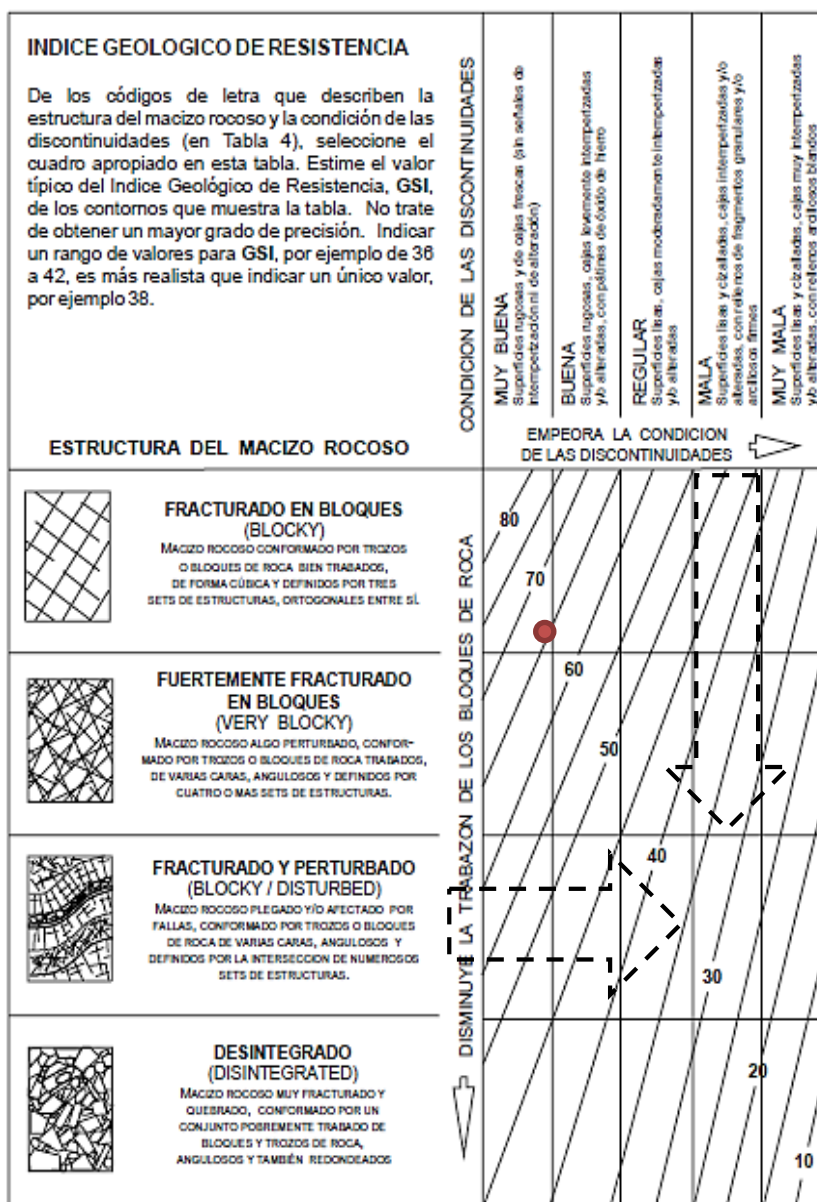
Figura 11. Ploteo del Valor de GSI, en función de las estructuras y condiciones de las discontinuidades; en el cual se aprecia que el valor de GSI es 65

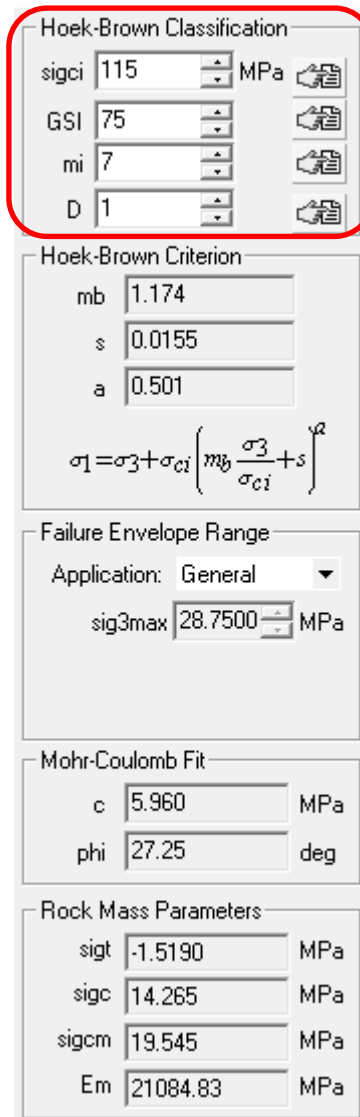
The image shows a software interface for geotechnical analysis. The 'Hoek-Brown Classification' section is highlighted with a red box and contains the following values: sigci = 115 MPa, GSI = 75, mi = 7, and D = 1. Below this, the 'Hoek-Brown Criterion' section shows mb = 1.174, s = 0.0155, and a = 0.501, with the equation $\sigma_1 = \sigma_3 + \sigma_{ci} \left(m_b \frac{\sigma_3}{\sigma_{ci}} + s \right)^a$. The 'Failure Envelope Range' section has Application: General and sig3max = 28.7500 MPa. The 'Mohr-Coulomb Fit' section shows c = 5.960 MPa and phi = 27.25 deg. The 'Rock Mass Parameters' section shows sigt = -1.5190 MPa, sigc = 14.265 MPa, sigcm = 19.545 MPa, and Em = 21084.83 MPa.

Figura 12: Ingresamos los datos para que realicemos el análisis respectivo.

tensile strength = -1.519 MPa
uniaxial compressive strength = 14.265 MPa
global strength = 19.545 MPa
modulus of deformation = 21084.83 MPa

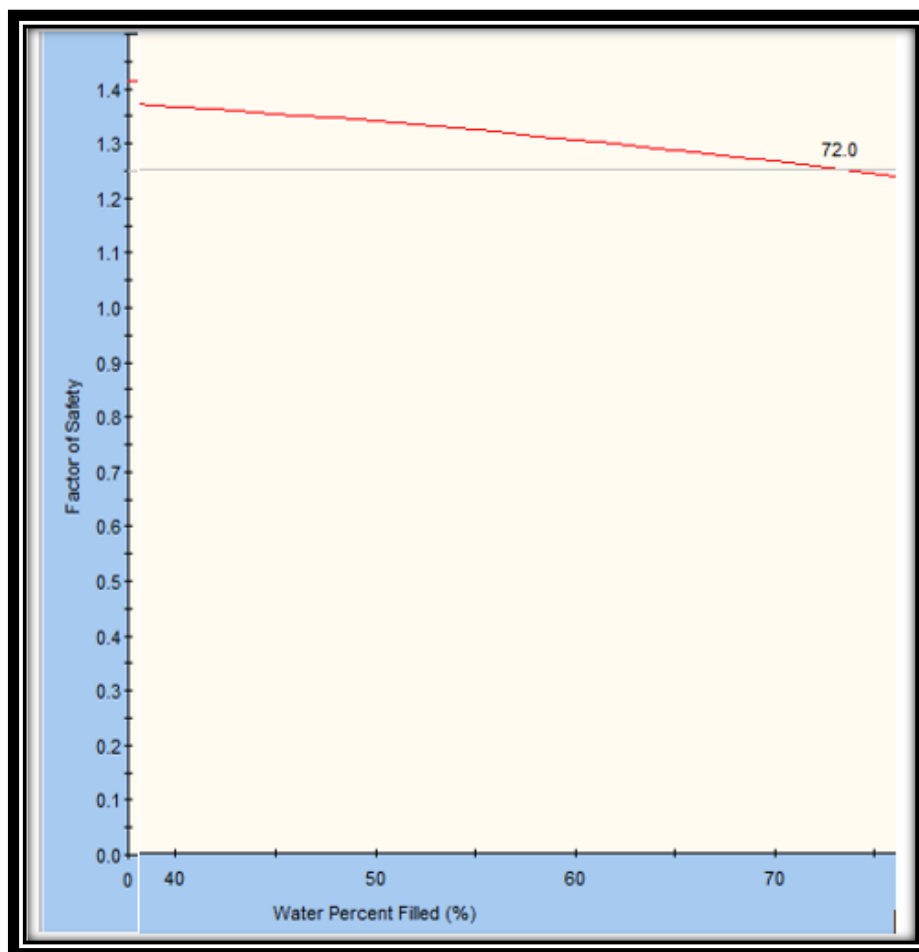
Figura 28. Análisis de Sensibilidad que muestra que para que el talud sea estable el Porcentaje de saturación de agua no debe exceder el 72% en condiciones pseudo-estáticas

A fin de eviatar la saturación de las discontinuidades del macizo rocoso y el fallamiento por rotura planar se recomienda realizar obras de drenaje a fin de mantner el grado de saturación por debajo del 50% y bajar el ángulo del talud menor a 78°

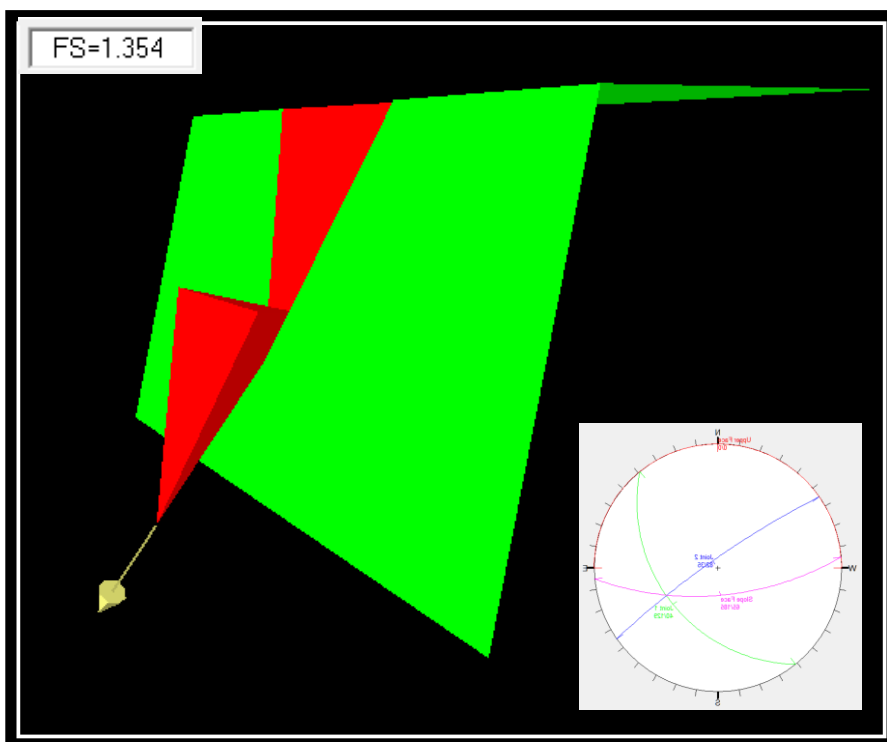
Figura N°31 Análisis del Factor de Seguridad por el modelo de Mohr coulomb, en la que se aprecia que el talud es estable en condiciones saturadas y con un coeficiente de sismicidad de 0.2549 se obtiene de seguridad de 1.354 por lo cual no se produce la falla en cuña.

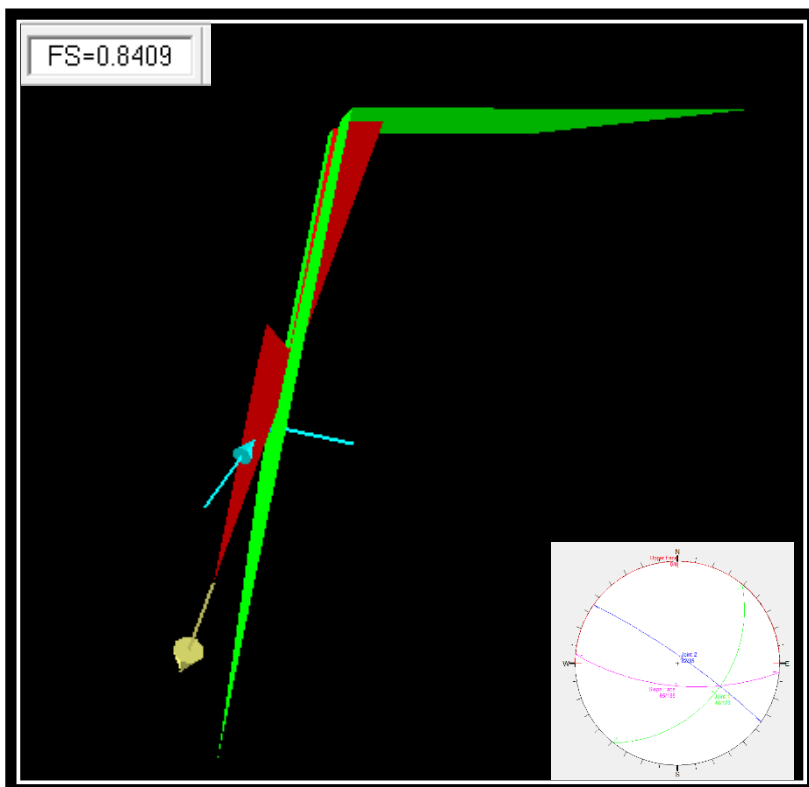
Figura 32. Análisis del Factor de Seguridad por el modelo de Mohr coulomb, en la que se aprecia que el talud es estable en condiciones saturadas y con un coeficiente de sismicidad de 0.2549 se obtiene de seguridad de 0.8409 por lo cual se produce la falla en cuña en estas condiciones.

Debido a que la rotura en cuña produce debido a la saturación de agua en las discontinuidades recomendaciones para asegurar la estabilidad son las mismas que se realizaron para la rotura planar.

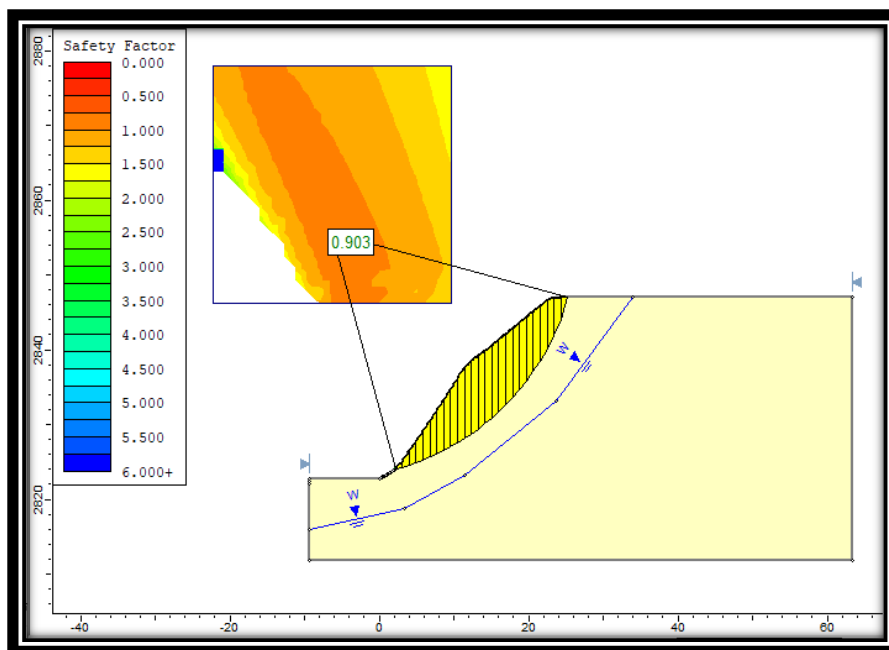
Figura 33. Análisis del Factor de Seguridad por el método de Spencer, en la que se aprecia que el talud es inestable con un Factor de seguridad de 0.903 en condiciones estáticas para el talud Global con un ángulo de inclinación de 56°.

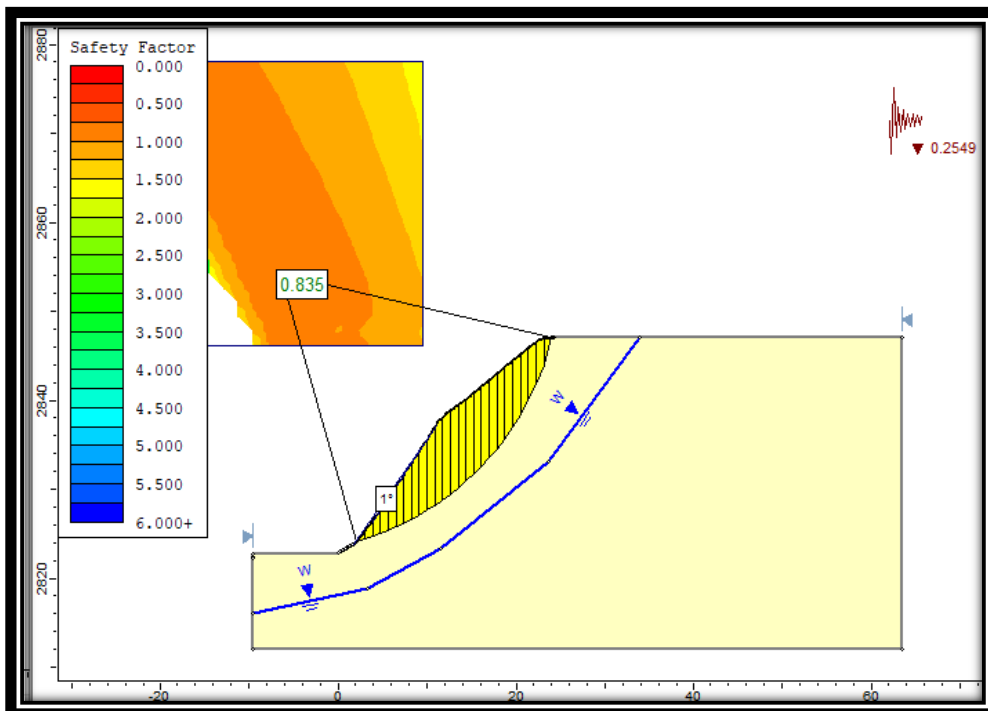
Figura 35. Análisis del Factor de Seguridad por el método de Spencer, en la que se aprecia que el talud es inestable con un Factor de seguridad de 0.835 para condiciones pseudo estáticas con coeficiente de sismicidad horizontal de 0.2549 y un coeficiente vertical de 0.

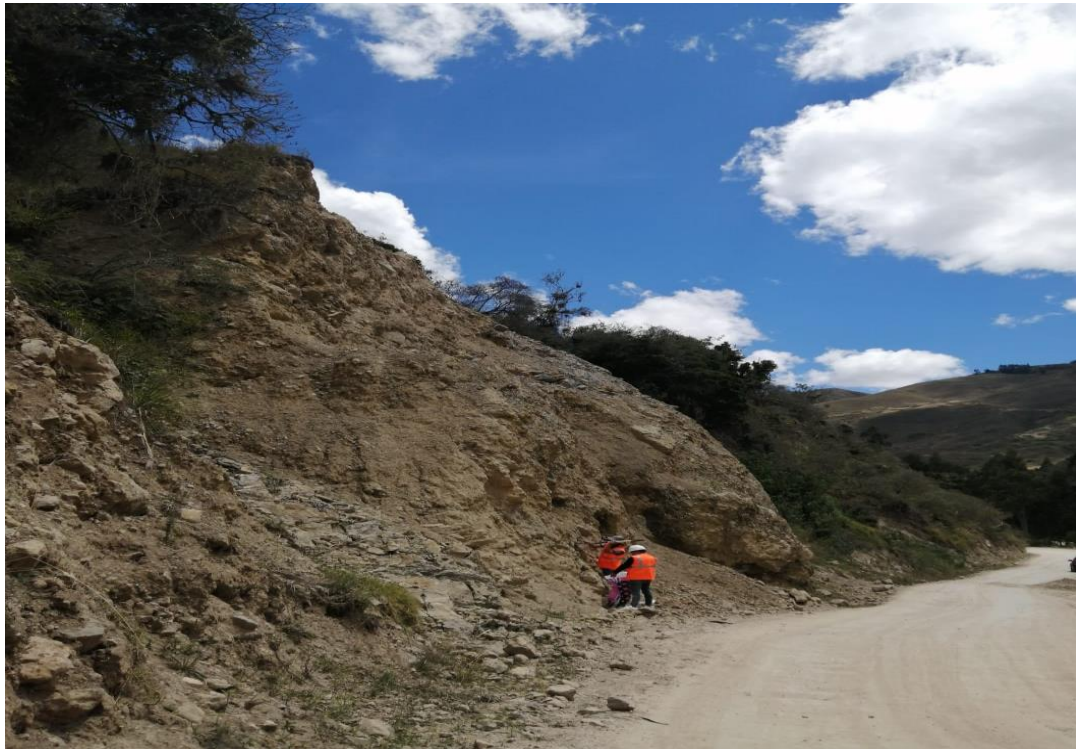
Ilustración 1: Estación 1

Dirección del talud	AZ	DIP	DIPD
	285	15	36

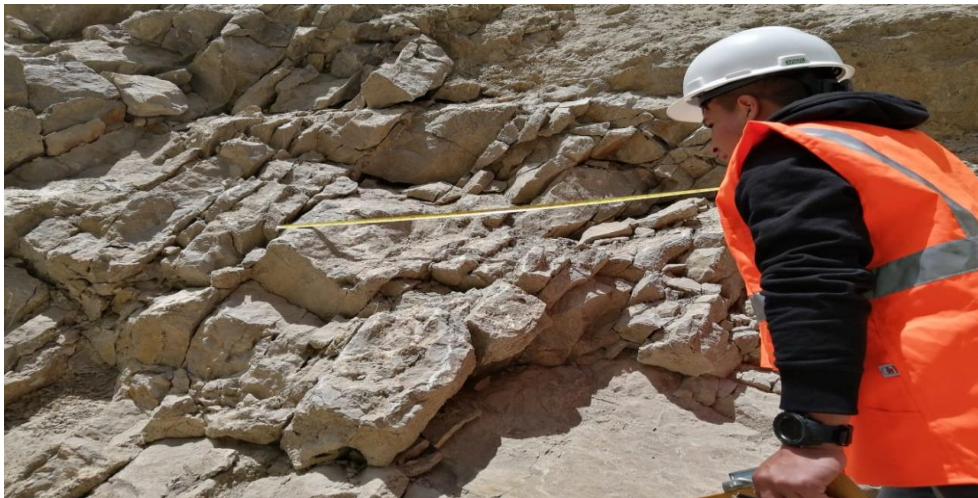
Ilustración 2: Estación 2

Familias	AZ	DIP	DIPDI	Esp
Fam1	N275°	50	265	0.2m
Fam2	N105°	50	195	0.12m
Fam3	N18°	80	108	0.13m

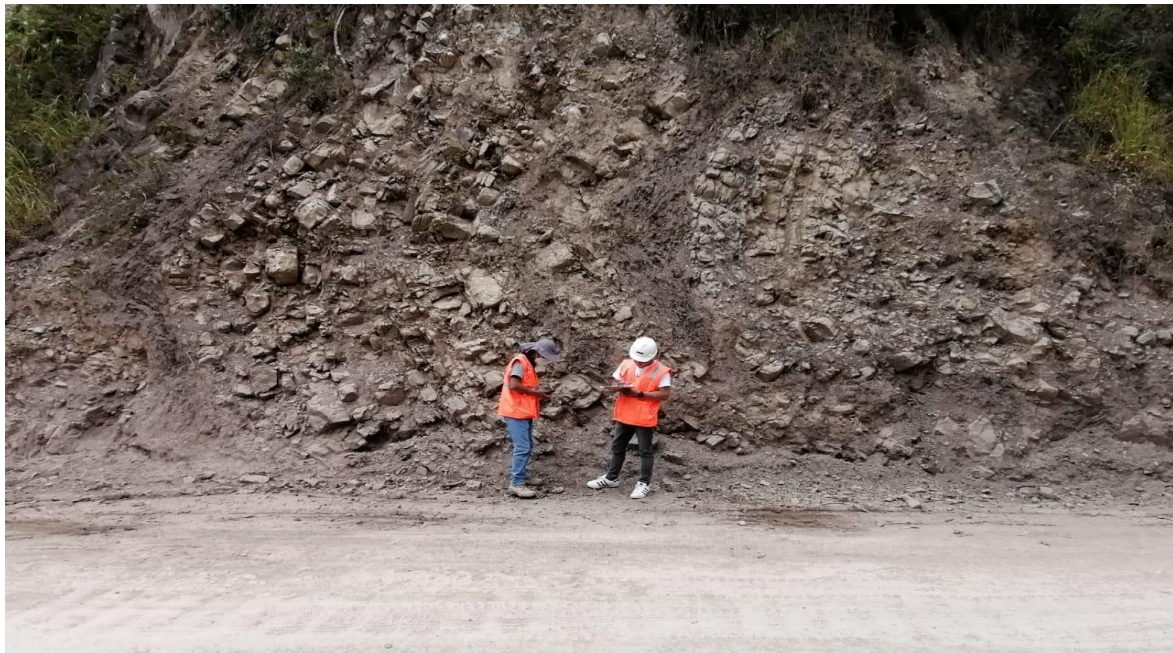
Ilustración 3: Estación 3

Familias	AZ	DIP	DIPDI	Espaciamiento
Fam1	N295°	39°	25°	0.11m
Fam2	N85°	64°	175°	0.8m
Fam3	N130°	58°	220°	0.12m
<i>Dirección del talud:</i>		N270°	Bz65°

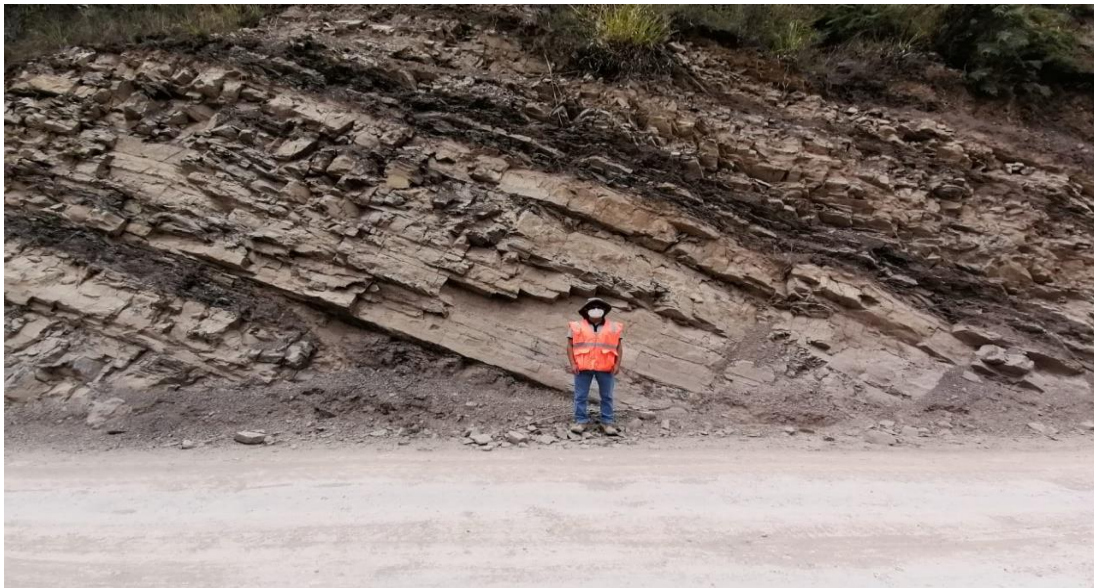
Ilustración 4: Estación 4

NORTE	ESTE	COTA
9214673	785879	2762

Dirección del talud:	N270°	Bz65°
-----------------------------	-------	-------

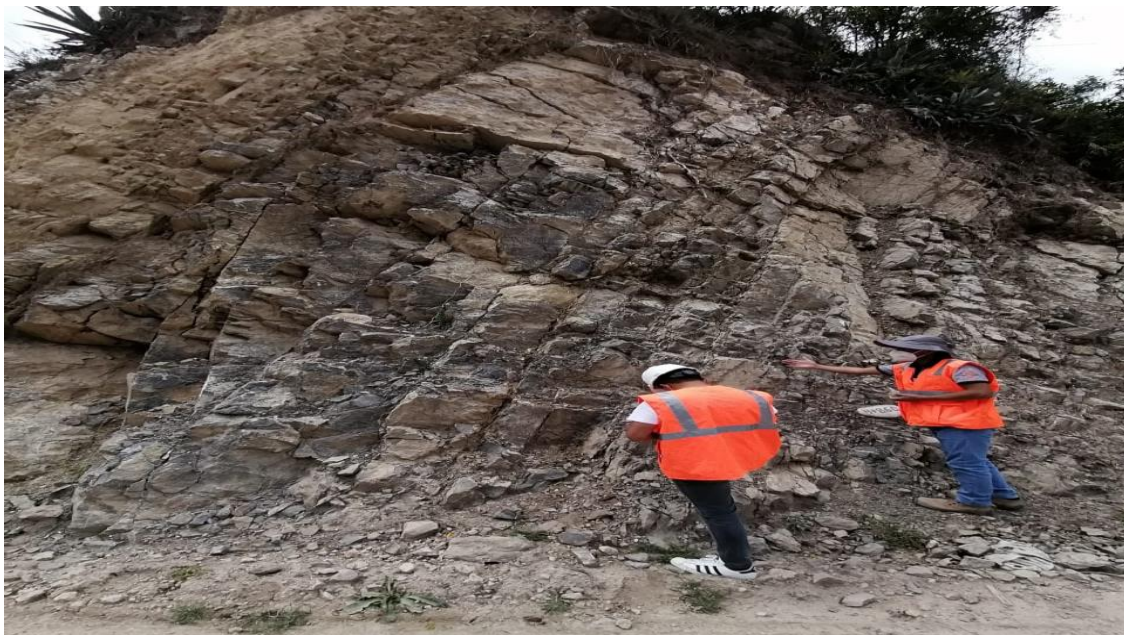
Ilustración 5: Estación 5

dirección del talud:	N240°	Bz62°
-----------------------------	-------	-------

Familias	AZ	DIP	DIPDI	Espaciamiento
Fam1	N115°	43°	205°	0.6m
Fam2	N350°	27°	80°	0.4m
Fam3	N37°	86°	127°	0.5m
