FACULTAD DE INGENIERÍA

Carrera de Ingeniería Civil

“EVALUACIÓN DEL ÍNDICE DE RUGOSIDAD INTERNACIONAL (IRI) MEDIANTE EL EQUIPO MERLIN DEL PAVIMENTO FLEXIBLE DE LA CARRETERA LOS BAÑOS DEL INCA – CRUCE CARRETERA AEROPUERTO – OTUZCO, DISTRITO LOS BAÑOS DEL INCA - CAJAMARCA”

Tesis para optar el título profesional de:

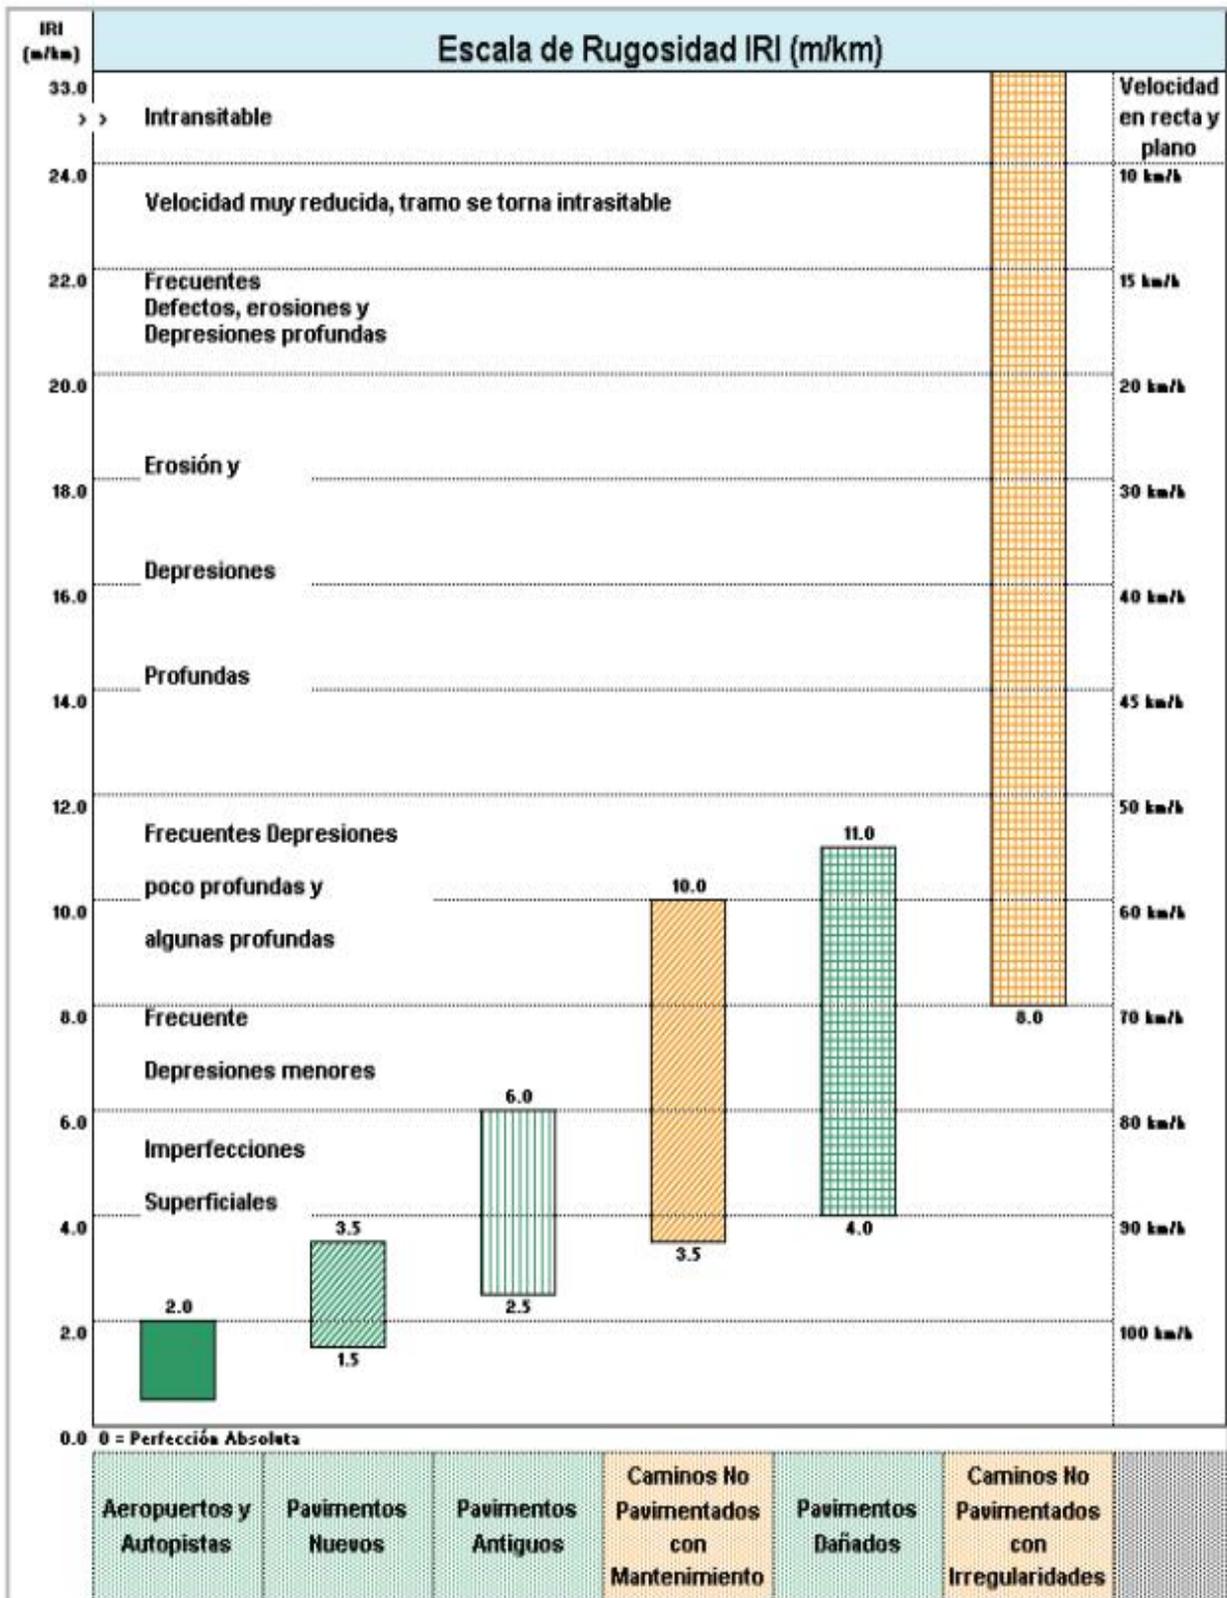
Figura 4: Escala de rugosidad de acuerdo a uso y estado de pavimento.
Fuente: Manual de Carreteras: suelos, geología, geotecnia y pavimentos MTC (2014).

Para determinar el IRI del pavimento se hará uso de la escala de rugosidad establecida por el Ministerio de Transportes y Comunicaciones, en el Manual de Carreteras: Suelos, geología, geotecnia y pavimentos.

Una vez evaluado los valores de IRI se clasifica el estado en el que se encuentra la carretera de acuerdo a la **Tabla 2**, la cual define el estado vial, según la rugosidad de la superficie de rodadura que presenta el pavimento, cuya elaboración estuvo a cargo de Unidad de Gestión de Carreteras de Proviás Nacional en el año 2005, actualmente se encuentra en Especificaciones técnicas Generales para la Conservación de Carreteras del Ministerio de Transportes y Comunicaciones publicado en el año 2007; asimismo, dicho documento menciona que luego que el pavimento haya sido construido o rehabilitado, es decir se encuentra en buen estado, se debe tomar acciones permanentes para que dicha condición perdure en el tiempo. Dado el caso que cambie la condición de buena a regular, se procede a realizar la conservación periódica para tratar que la vía se asemeje a su estado inicial.

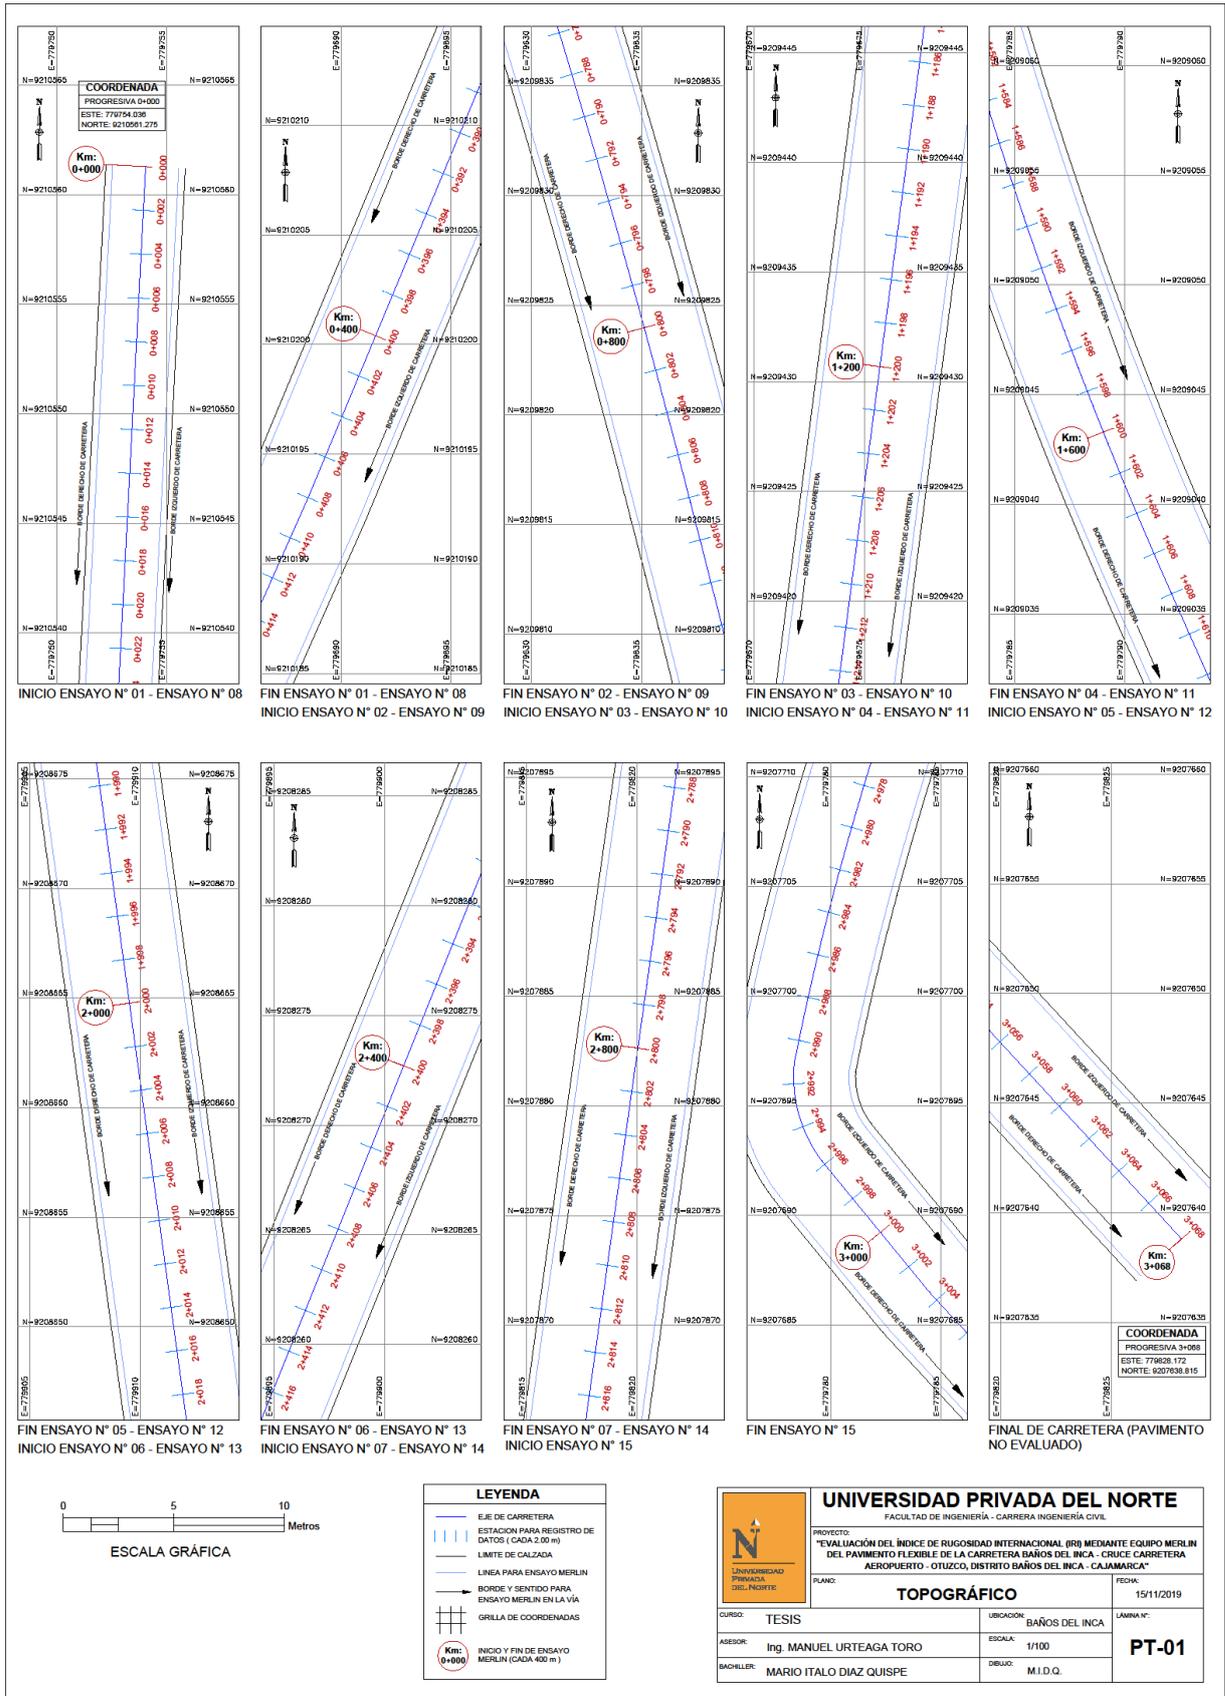
3.2. Plano topográfico.

El plano topográfico guarda relación con los objetivos específicos 1 y 2.

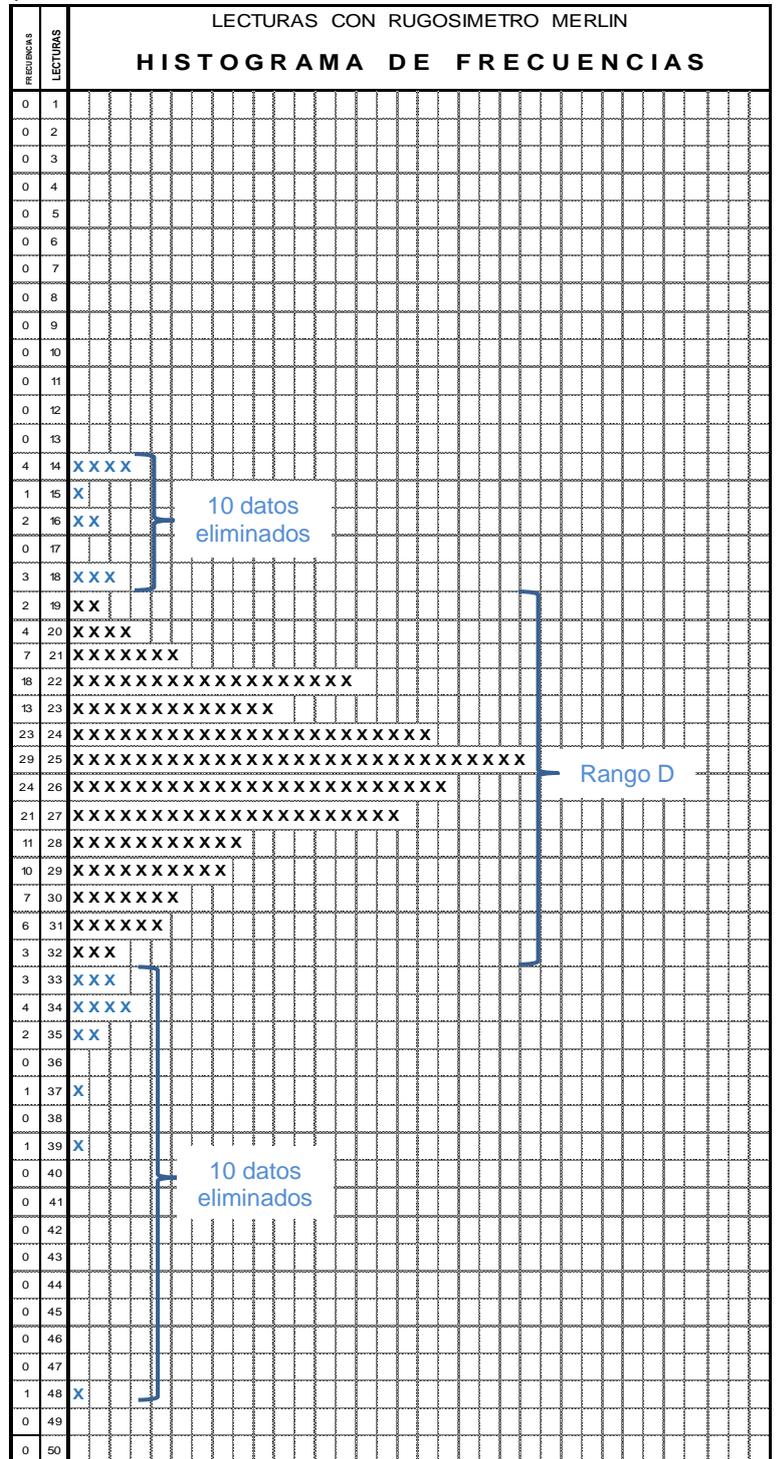
Gráfico 1. Histograma de Frecuencias N°1, borde derecho, progresiva Km(0+000 – 0+400).

Se observa que los valores menos frecuentes son 15, 37, 39 y el valor más frecuente es 25. Para el cálculo de Rango D se eliminó el 5% de datos, en el límite superior hasta la lectura 18 y en el límite inferior hasta la lectura 33 de la cual se toma 1 dato a eliminar y queda 2/3, las lecturas que no han sido alteradas son de 19 a 32 el cual corresponde a 14 intervalos. Rango D=(0+14+1/3)x5mm=73.33 mm, Rango D corregido=73.33x0.84 x1=61.60 mm.

COLA IZQUIERDA (CI)	CENTRO (CE)	COLA DERECHA (CD)
TOTALES LECTURAS EXTREMAS	3	-	3
LECTURAS CONSIDERADAS	0	-	2
FRACIONES RESULTANTES	0.00	14	0.67
SUMA FRACIONES (CI + CE + CD)		14.67	
D (mm)		73.33	
Rnago D corregido (mm)		61.60	
IRI		3.49

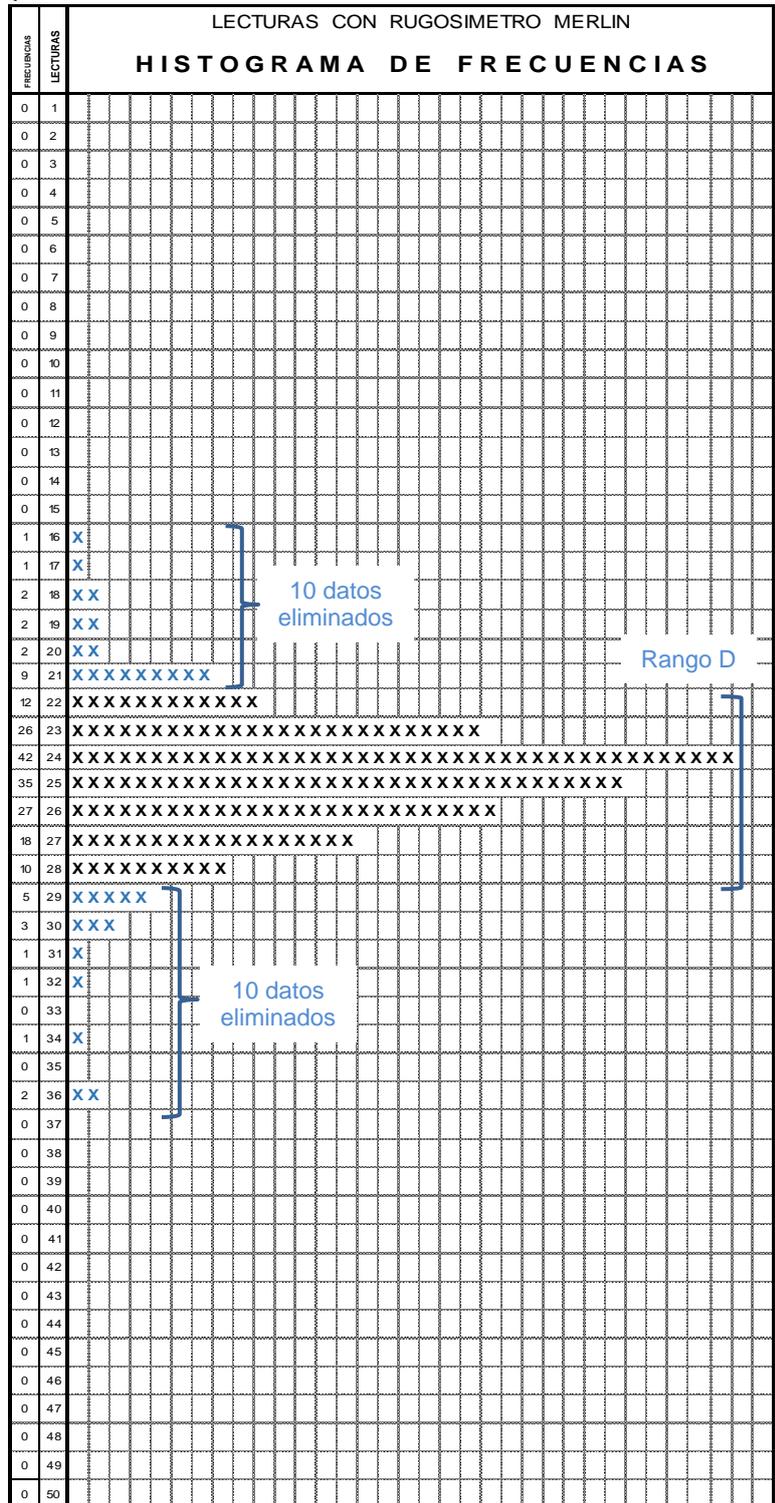
Gráfico 2. Histograma de Frecuencias N°2, borde derecho progresiva Km (0+400 – 0+800).

Se observa que los valores menos frecuentes son 16, 17, 31, 32, 34 y el valor más frecuente es 24. Para el cálculo de Rango D se eliminó el 5% de datos, en el límite superior hasta la lectura 21, del cual se elimina 2 y quedan 7/9; en el límite inferior hasta la lectura 29 de la cual se toma 2 datos a eliminar y queda 3/5, las lecturas que no han sido alteradas son de 22 a 28 el cual corresponde a 7 intervalos. $Rango D = (7/9 + 3/5) \times 5 \text{ mm} = 41.89 \text{ mm}$, $Rango D \text{ corregido} = 41.89 \times 0.84 \times 1 = 35.19 \text{ mm}$.

COLA IZQUIERDA (CI)	CENTRO (CE)	COLA DERECHA (CD)
TOTALES LECTURAS EXTREMAS	9	-	5
LECTURAS CONSIDERADAS	7	-	3
FRACCIONES RESULTANTES	0.78	7	0.60
SUMA FRACCIONES (CI + CE + CD)	8.38		
D (mm)	41.89		
Rnago D corregido (mm)	35.19		
IRI	1.71

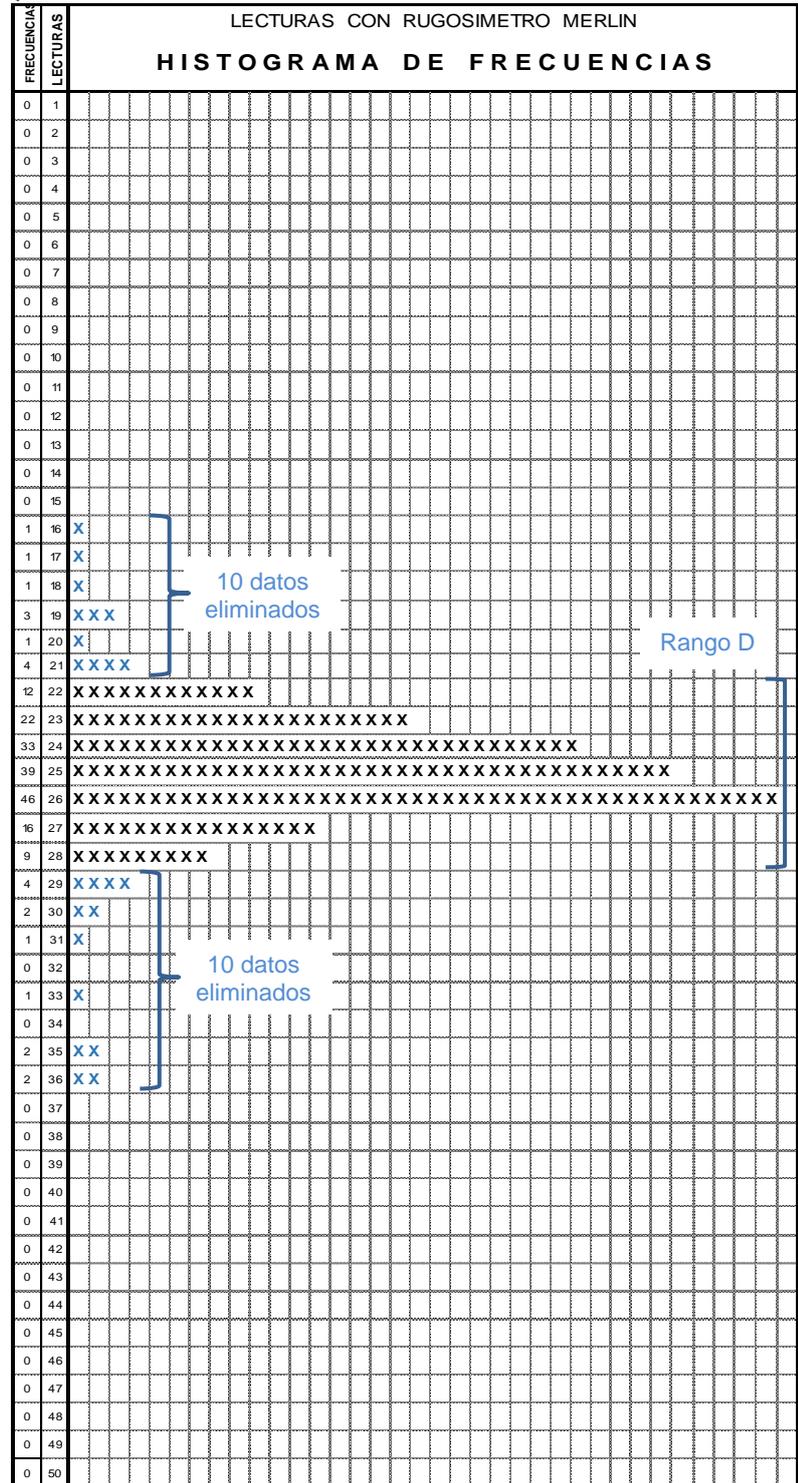
Gráfico 4. Histograma de Frecuencias N°4, borde derecho progresiva Km (1+200 – 1+600).

Se observa que los valores menos frecuentes son 16,17,18,31,33 y el valor más frecuente es 26. Para el cálculo de Rango D se eliminó el 5% de datos, en el límite superior hasta la lectura 21, del cual se eliminan 3 y queda 1/4; en el límite inferior hasta la lectura 29 de la cual se eliminan 2 datos y queda 2/4, las lecturas que no han sido alteradas son de 22 a 28 el cual corresponde a 7 intervalos. Rango D = (1/4+7+2/4)x5mm=38.75 mm, Rango D corregido=38.75x0.84 x1=32.55 mm.

COLA IZQUIERDA (CI)	CENTRO (CE)	COLA DERECHA (CD)
TOTALES LECTURAS EXTREMAS	4	-	4
LECTURAS CONSIDERADAS	1	-	2
FRACIONES RESULTANTES	0.25	7	0.50
SUMA FRACIONES (CI + CE + CD)	7.75		
D (mm)	38.75		
Rango D corregido (mm)	32.55		
IRI	1.58

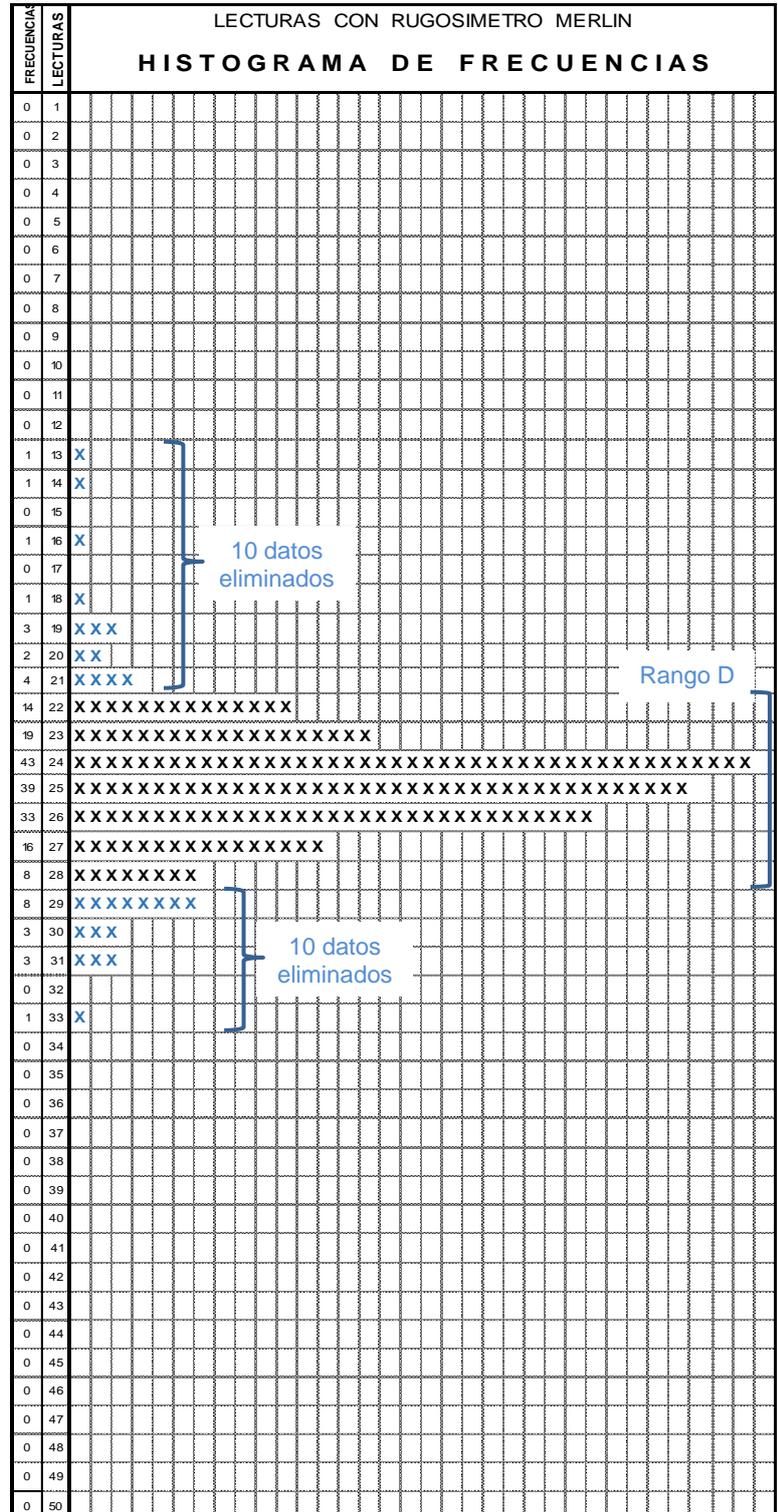
Gráfico 5. Histograma de Frecuencias N°5, borde derecho progresiva Km (1+600 – 2+000).

Se observa que los valores menos frecuentes son 13,14,16,18,33 y más frecuente es 24. Para el cálculo de Rango D se eliminó el 5% de datos, en el límite superior hasta la lectura 21, del cual se elimina 1 y queda 3/4; en el límite inferior hasta la lectura 29 de la cual se eliminan 3 datos y queda 5/8, las lecturas que no han sido alteradas son de 22 a 28 el cual corresponde a 7 intervalos. Rango D = (3/4+7+5/8)x5mm=41.88 mm, Rango D corregido=41.38x0.84 x1=35.18 mm.

COLA IZQUIERDA (CI)	CENTRO (CE)	COLA DERECHA (CD)
TOTALES LECTURAS EXTREMAS	4	-	8
LECTURAS CONSIDERADAS	3	-	5
FRACIONES RESULTANTES	0.75	7	0.63
SUMA FRACIONES (CI + CE + CD)	8.38		
D (mm)	41.88		
Rnago D corregido (mm)	35.18		
IRI	1.71

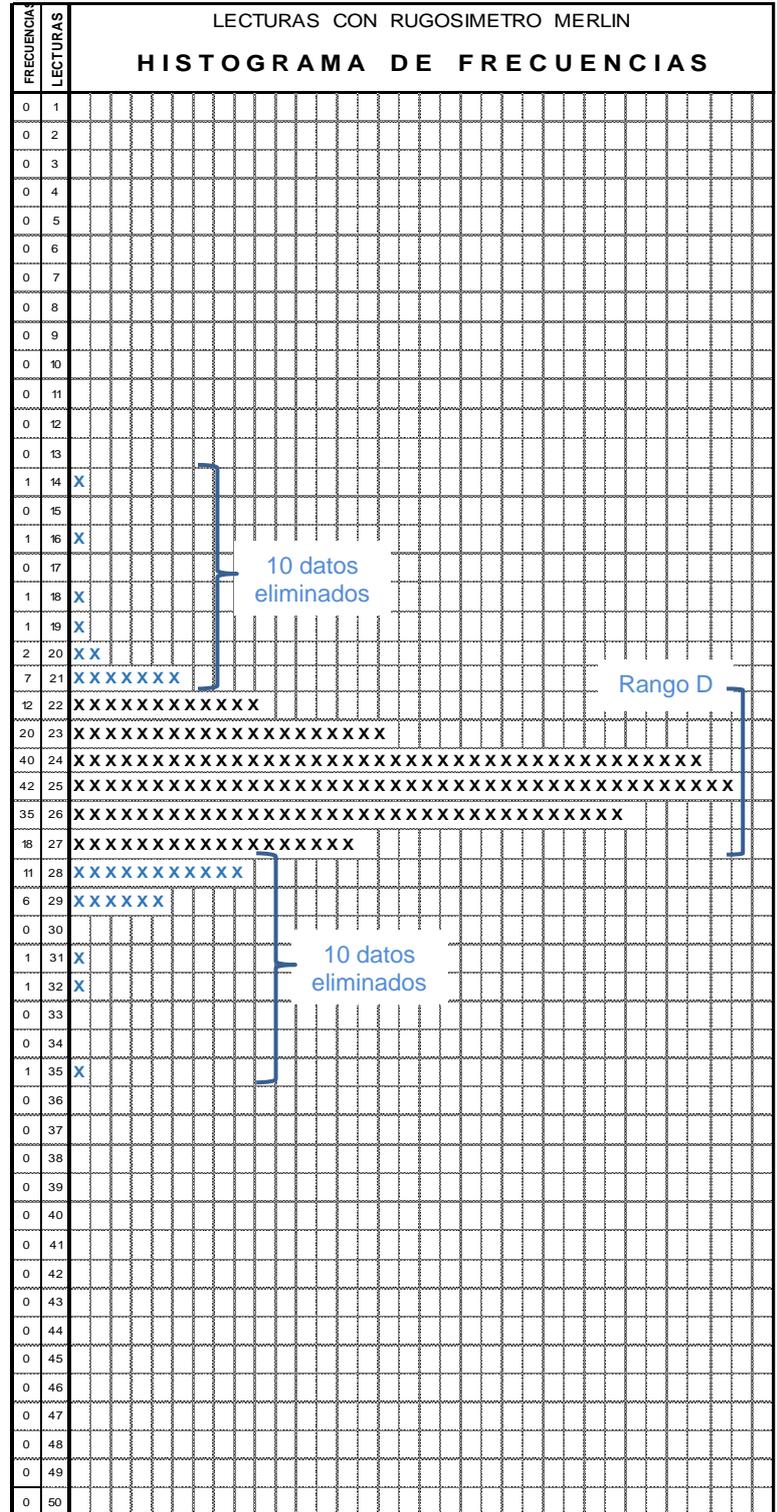
Gráfico 6. Histograma de Frecuencias N°6, borde derecho progresiva Km (2+000 – 2+400).

Se observa que los valores menos frecuentes son 14,16,18,19,31,32,35 y el valor más frecuente es 25. Para el cálculo de Rango D se eliminó el 5% de datos, en el límite superior hasta la lectura 21, del cual se eliminan 4 y queda 3/7; en el límite inferior hasta la lectura 28 de la cual se elimina 1 dato y queda 10/11, las lecturas que no han sido alteradas son de 22 a 27 el cual corresponde a 6 intervalos. Rango D = (3/7+6+10/11)x5mm=36.69 mm, Rango D corregido=36.69x0.84x1=30.82 mm.

COLA IZQUIERDA (CI)	CENTRO (CE)	COLA DERECHA (CD)
TOTALES LECTURAS EXTREMAS	7	-	11
LECTURAS CONSIDERADAS	3	-	10
FRACIONES RESULTANTES	0.43	6	0.91
SUMA FRACIONES (CI + CE + CD)	7.34		
D (mm)	36.69		
Rnago D corregido (mm)	30.82		
IRI	1.49

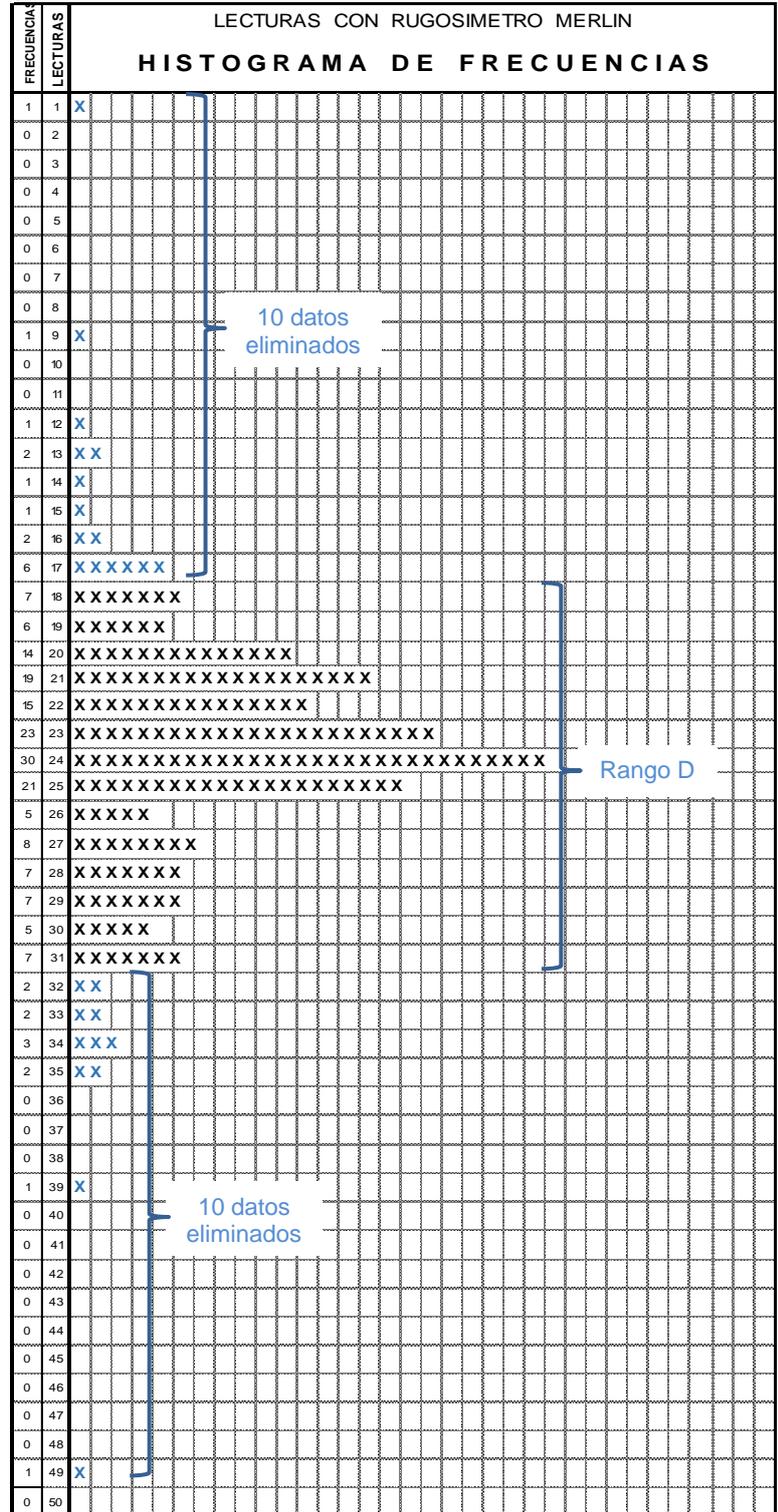
Gráfico 8. Histograma de Frecuencias N°8, borde izquierdo progresiva Km (0+000 – 0+400).

Se observa que los valores menos frecuentes son 1,9,12,14,15,39 y 49, el valor más frecuente es 24. Para el cálculo de Rango D se eliminó el 5% de datos, en el límite superior hasta la lectura 17 del que se elimina 1 dato y queda 5/6; en el límite inferior hasta la lectura 32 de esta se elimina 1 dato y queda 1/2, las lecturas que no han sido alteradas son de 18 a 31 el cual corresponde a 14 intervalos. Rango D = (5/6+14+1/2)x5mm=76.67 mm, Rango D corregido=76.67x0.84x1=64.40 mm.

COLA IZQUIERDA (CI)	CENTRO (CE)	COLA DERECHA (CD)
TOTALES LECTURAS EXTREMAS	6	-	2
LECTURAS CONSIDERADAS	5	-	1
FRACCIONES RESULTANTES	0.83	14	0.50
SUMA FRACCIONES (CI + CE + CD)	15.33		
D (mm)	76.67		
Rango D corregido (mm)	64.40		
IRI	3.63

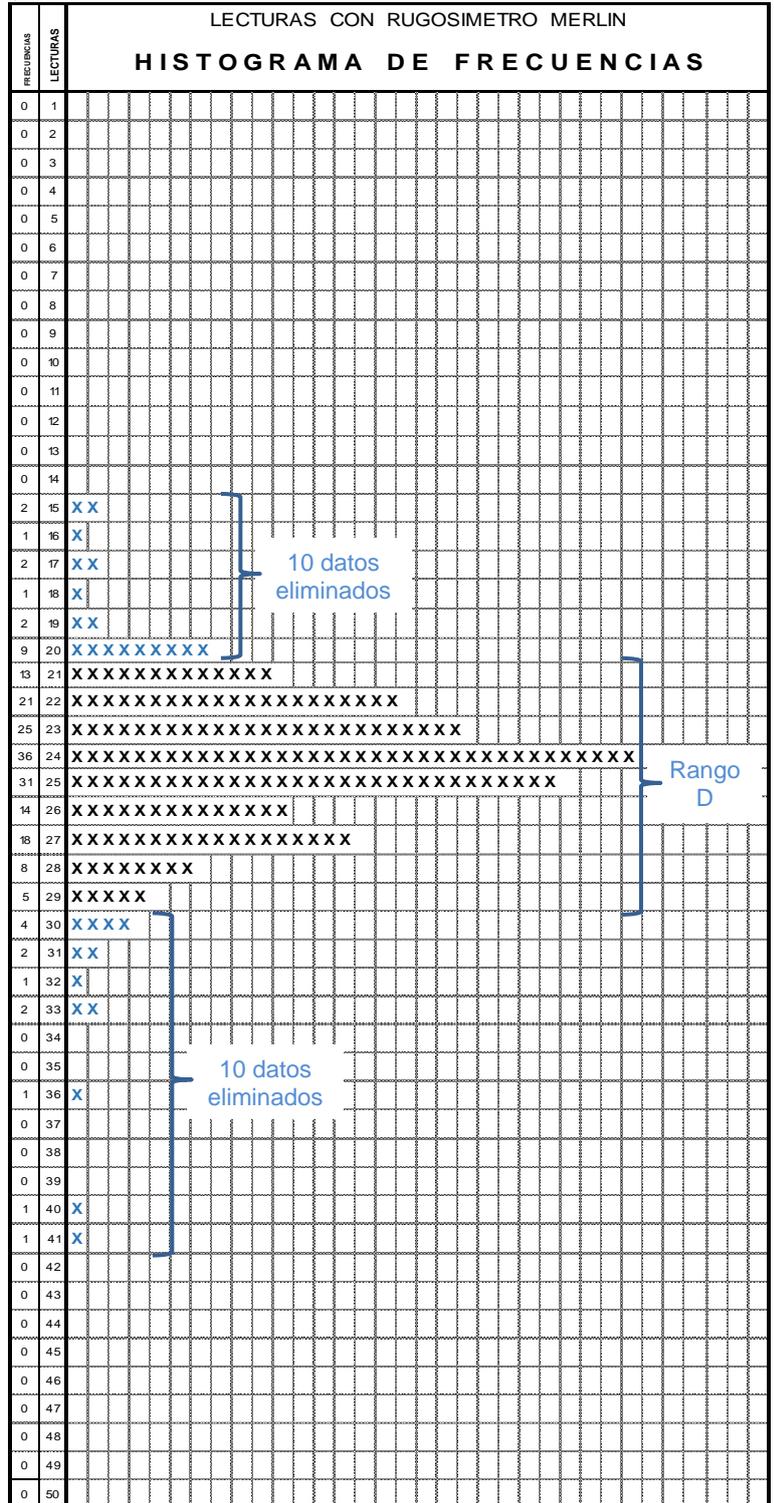
Gráfico 9. Histograma de Frecuencias N°8, borde izquierdo progresiva Km (0+400 – 0+800).

Se observa que los valores menos frecuentes son 16,18,32,36,40 y 41, el valor más frecuente es 24. Para el cálculo de Rango D se eliminó el 5% de datos, en el límite superior hasta la lectura 20 del que se elimina 2 datos y queda 7/9; en el límite inferior hasta la lectura 30 de esta se elimina 2 dato y queda 2/4, las lecturas que no han sido alteradas son de 21 a 29 el cual corresponde a 9 intervalos. Rango D = (7/9+14+2/4)x5mm=51.39 mm, Rango D corregido=51.39x0.84x1=43.17 mm.

COLA IZQUIERDA (CI)	CENTRO (CE)	COLA DERECHA (CD)
TOTALES LECTURAS EXTREMAS	9	-	4
LECTURAS CONSIDERADAS	7	-	2
FRACIONES RESULTANTES	0.78	9	0.50
SUMA FRACIONES (CI + CE + CD)	10.28		
D (mm)	51.39		
Rnago D corregido (mm)	43.17		
IRI	2.63

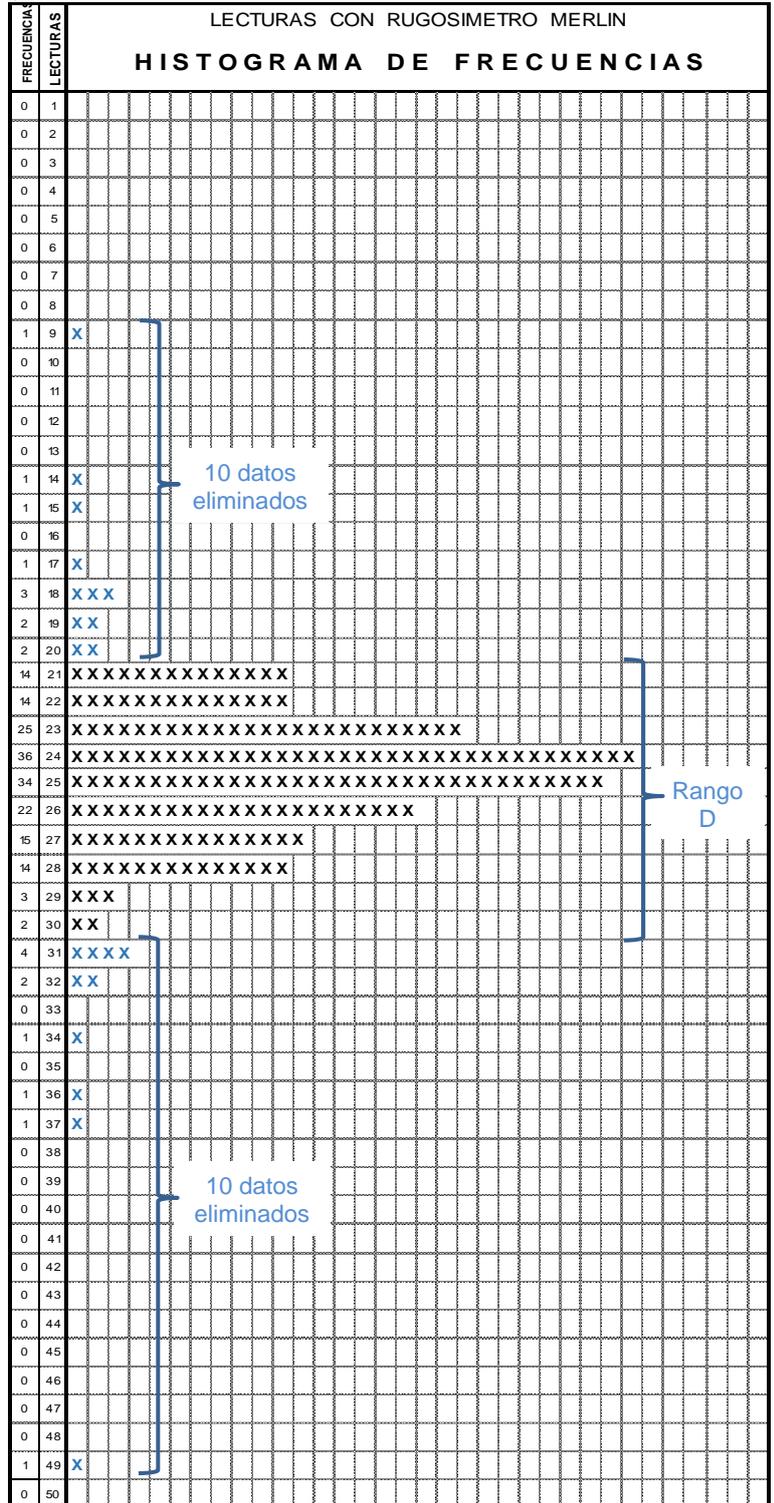
Gráfico 11. Histograma de Frecuencias N°11, borde izquierdo progresiva Km(1+200 – 1+600).

Se observa que los valores menos frecuentes son 9, 14, 15, 17, 34, 36, 37 y 49, el valor más frecuente es 24. Para el cálculo de Rango D se eliminó el 5% de datos, en el límite superior hasta la lectura 20 del que se elimina 1 dato y queda 1/2; en el límite inferior hasta la lectura 31, las lecturas que no han sido alteradas son de 21 a 30 el cual corresponde 10 intervalos. $Rango D = (1/2 + 10) \times 5 \text{ mm} = 52.50 \text{ mm}$, $Rango D \text{ corregido} = 52.50 \times 0.84 \times 1 = 44.10 \text{ mm}$.

COLA IZQUIERDA (CI)	CENTRO (CE)	COLA DERECHA (CD)
TOTALES LECTURAS EXTREMAS	2	-	5
LECTURAS CONSIDERADAS	1	-	0
FRACIONES RESULTANTES	0.50	10	0.00
SUMA FRACIONES (CI + CE + CD)	10.50		
D (mm)	52.50		
Rnago D corregido (mm)	44.10		
IRI	2.67

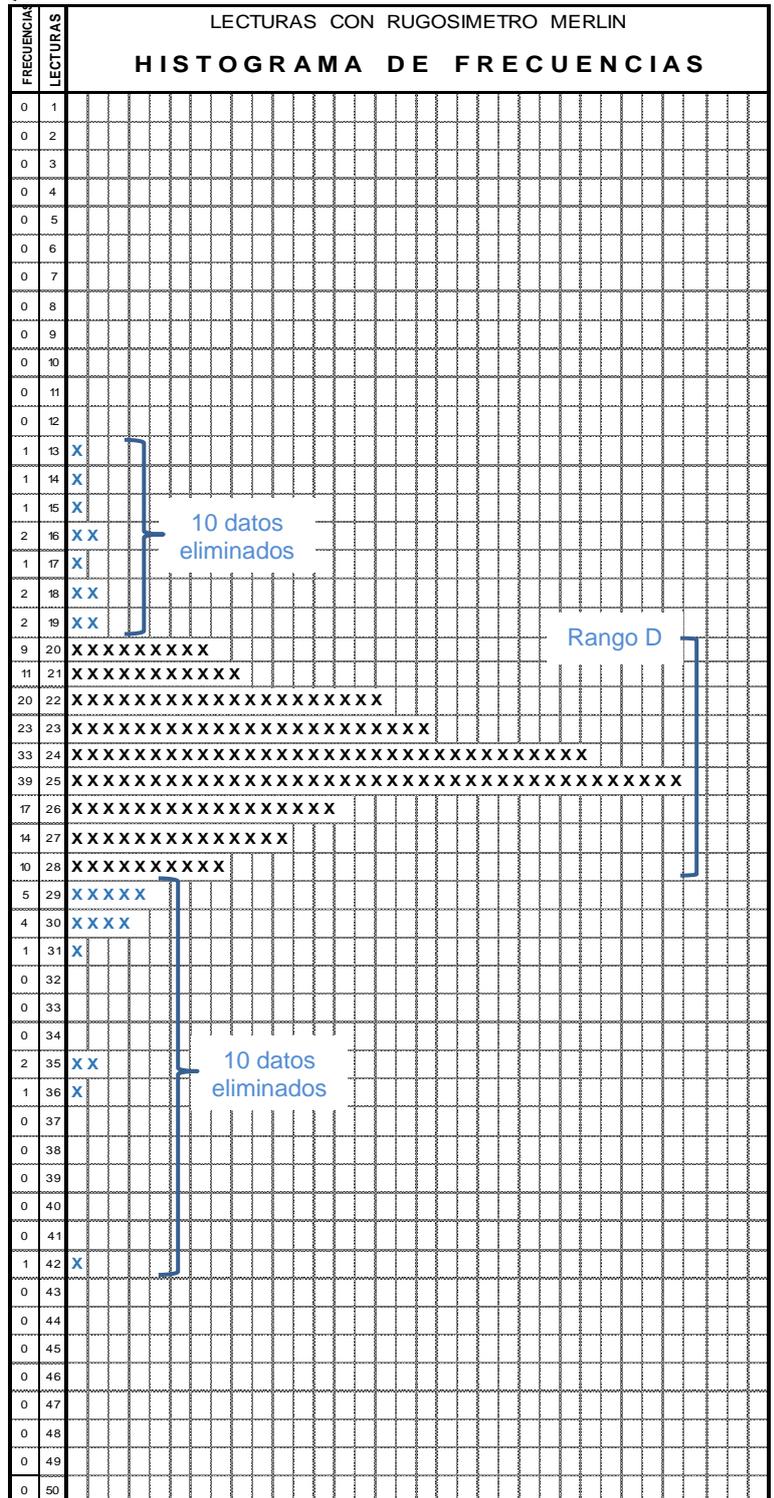
Gráfico 12. Histograma de Frecuencias N°12, borde izquierdo progresiva Km (1+600 – 2+000).

Se observa que los valores menos frecuentes son 13, 14, 15, 17, 31, 36 y 42, el valor más frecuente es 25. Para el cálculo de Rango D se eliminó el 5% de datos, en el límite superior hasta la lectura 19; en el límite inferior hasta la lectura 29 del cual se elimina 1 dato y queda 4/5, las lecturas que no han sido alteradas son de 20 a 28 el cual corresponde 9 intervalos. $Rango D = (9 + 4/5) \times 5 \text{ mm} = 49.0 \text{ mm}$, $Rango D \text{ corregido} = 49.0 \times 0.84 \times 1 = 41.16 \text{ mm}$.

COLA IZQUIERDA (CI)	CENTRO (CE)	COLA DERECHA (CD)
TOTALES LECTURAS EXTREMAS	2	-	5
LECTURAS CONSIDERADAS	0	-	4
FRACIONES RESULTANTES	0.00	9	0.80
SUMA FRACIONES (CI + CE + CD)	9.80		
D (mm)	49.00		
Rnago D corregido (mm)	41.16		
IRI	2.53

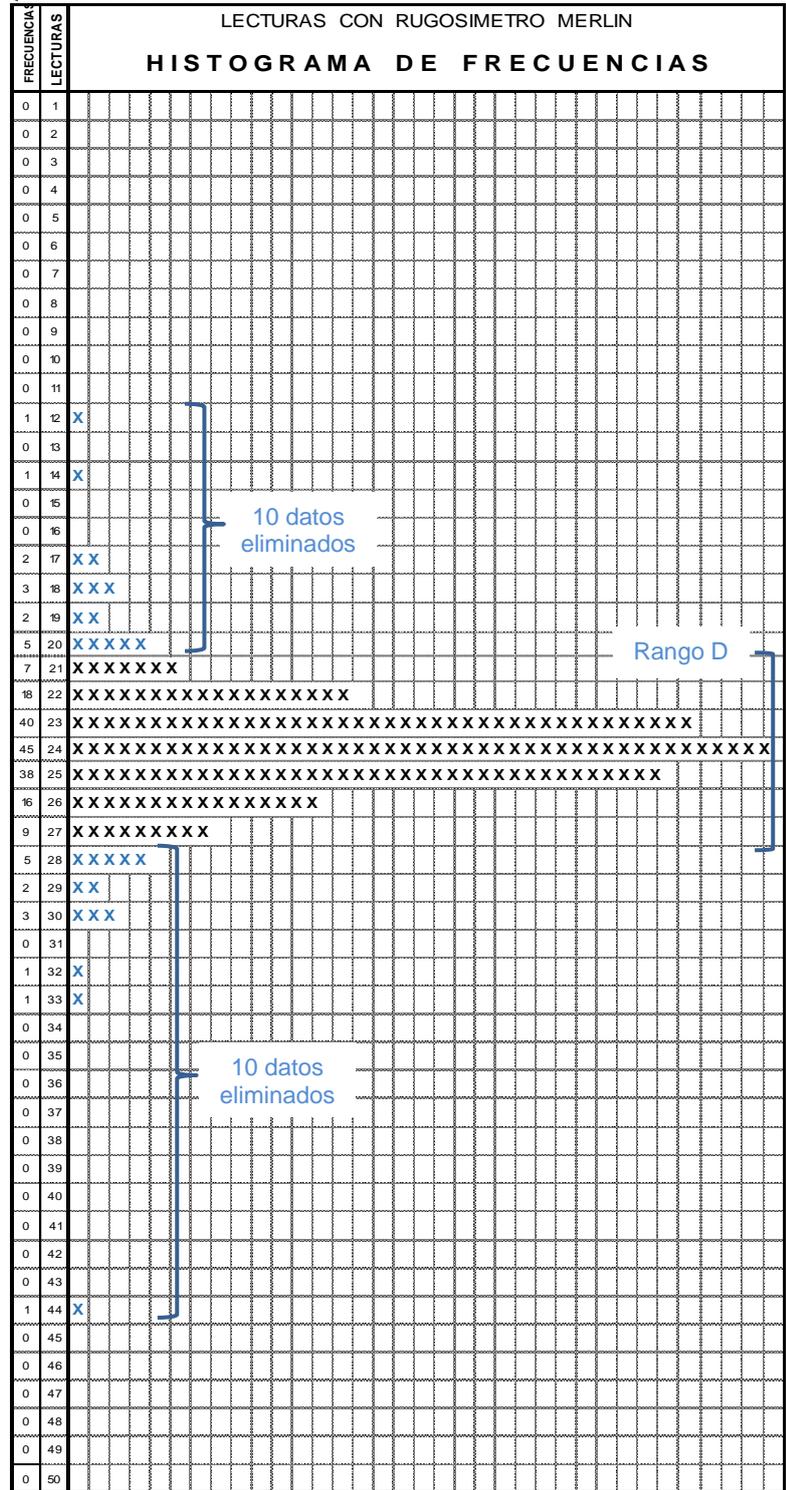
Gráfico 13. Histograma de Frecuencias N°13, borde izquierdo progresiva Km (2+000 – 2+400).

Se observa que los valores menos frecuentes son 12, 14, 32, 33 y 44, el valor más frecuente es 24. Para el cálculo de Rango D se eliminó el 5% de datos, en el límite superior hasta la lectura 20 del cual se elimina 1 dato y queda 4/5; en el límite inferior hasta la lectura 28 del cual se elimina 2 datos y queda 3/5, las lecturas que no han sido alteradas son de 21 a 27 el cual corresponde 7 intervalos. $Rango D = (4/5 + 7 + 3/5) \times 5 \text{ mm} = 42.0 \text{ mm}$, $Rango D \text{ corregido} = 42.0 \times 0.84 \times 1 = 35.28 \text{ mm}$.

COLA IZQUIERDA (CI)	CENTRO (CE)	COLA DERECHA (CD)
TOTALES LECTURAS EXTREMAS	5	-	5
LECTURAS CONSIDERADAS	4	-	3
FRACCIONES RESULTANTES	0.80	7	0.60
SUMA FRACCIONES (CI + CE + CD)	8.40		
D (mm)	42.00		
Rango D corregido (mm)	35.28		
IRI	1.71

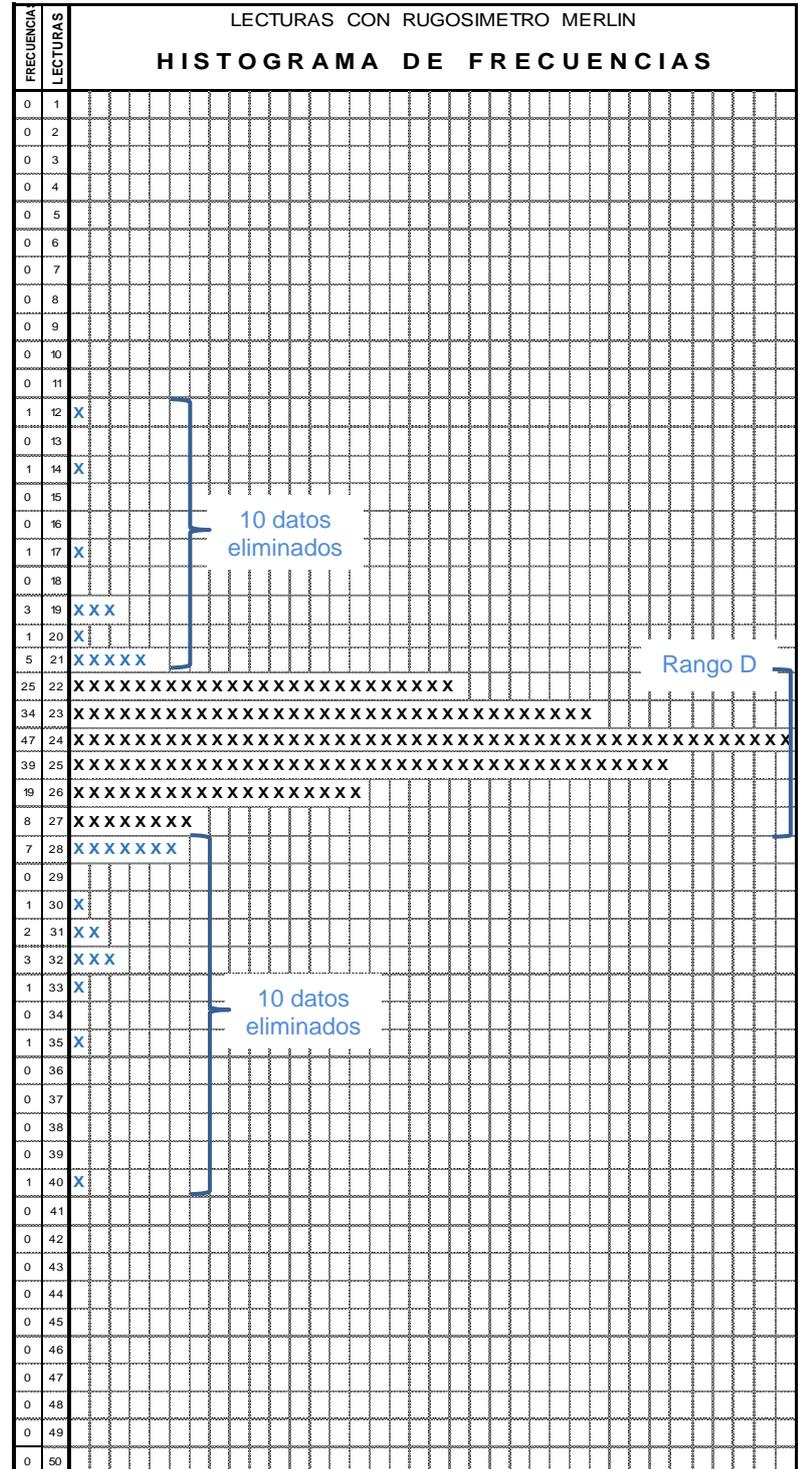
Gráfico 14. Histograma de Frecuencias N°14, borde izquierdo progresiva Km (2+400 – 2+800).

Se observa que los valores menos frecuentes son 12, 14, 17, 20, 30, 33, 35 y 40, el valor más frecuente es 24. Para el cálculo de Rango D se eliminó el 5% de datos, en el límite superior hasta la lectura 21 del cual se elimina 3 datos y queda 2/5; en el límite inferior hasta la lectura 28 del cual se elimina 1 dato y queda 6/7, las lecturas que no han sido alteradas son de 22 a 27 el cual corresponde 6 intervalos. Rango D = (2/5+6+6/7)x5mm=36.29 mm, Rango D corregido=36.29x0.84x1=30.48 mm.

COLA IZQUIERDA (CI)	CENTRO (CE)	COLA DERECHA (CD)
TOTALES LECTURAS EXTREMAS	5	-	7
LECTURAS CONSIDERADAS	2	-	6
FRACCIONES RESULTANTES	0.40	6	0.86
SUMA FRACCIONES (CI + CE + CD)	7.26		
D (mm)	36.29		
Rnago D corregido (mm)	30.48		
IRI	1.48

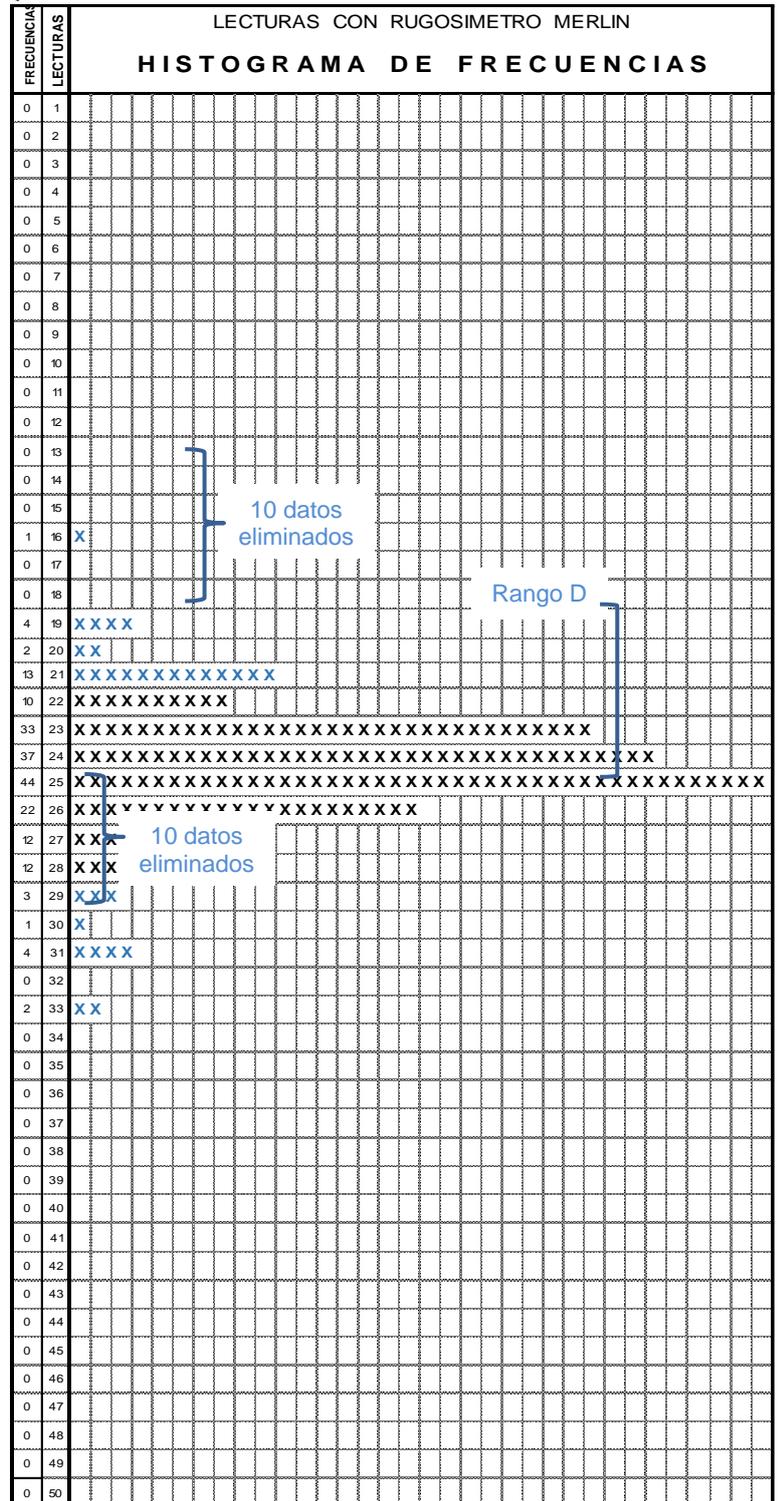
Gráfico 15. Histograma de Frecuencias N°15, borde derecho – borde izquierdo progresiva Km(2+800 – 3+000).

Se observa que los valores menos frecuentes son 16 y 30, el valor más frecuente es 25. Para el cálculo de Rango D se eliminó el 5% de datos, en el límite superior hasta la lectura 21 del cual se elimina 3 datos y queda 10/13; en el límite inferior hasta la lectura 29 del cual se elimina todos los datos, las lecturas que no han sido alteradas son de 22 a 28 el cual corresponde 7 intervalos. Rango D=(10/13+7)x5mm=38.85 mm, Rango D corregido=38.85x0.84x1=32.63 mm.

COLA IZQUIERDA (CI)	CENTRO (CE)	COLA DERECHA (CD)
TOTALES LECTURAS EXTREMAS	13	-	3
LECTURAS CONSIDERADAS	10	-	0
FRACIONES RESULTANTES	0.77	7	0.00
SUMA FRACIONES (CI + CE + CD)	7.77		
D (mm)	38.85		
Rnago D corregido (mm)	32.63		
IRI	1.58

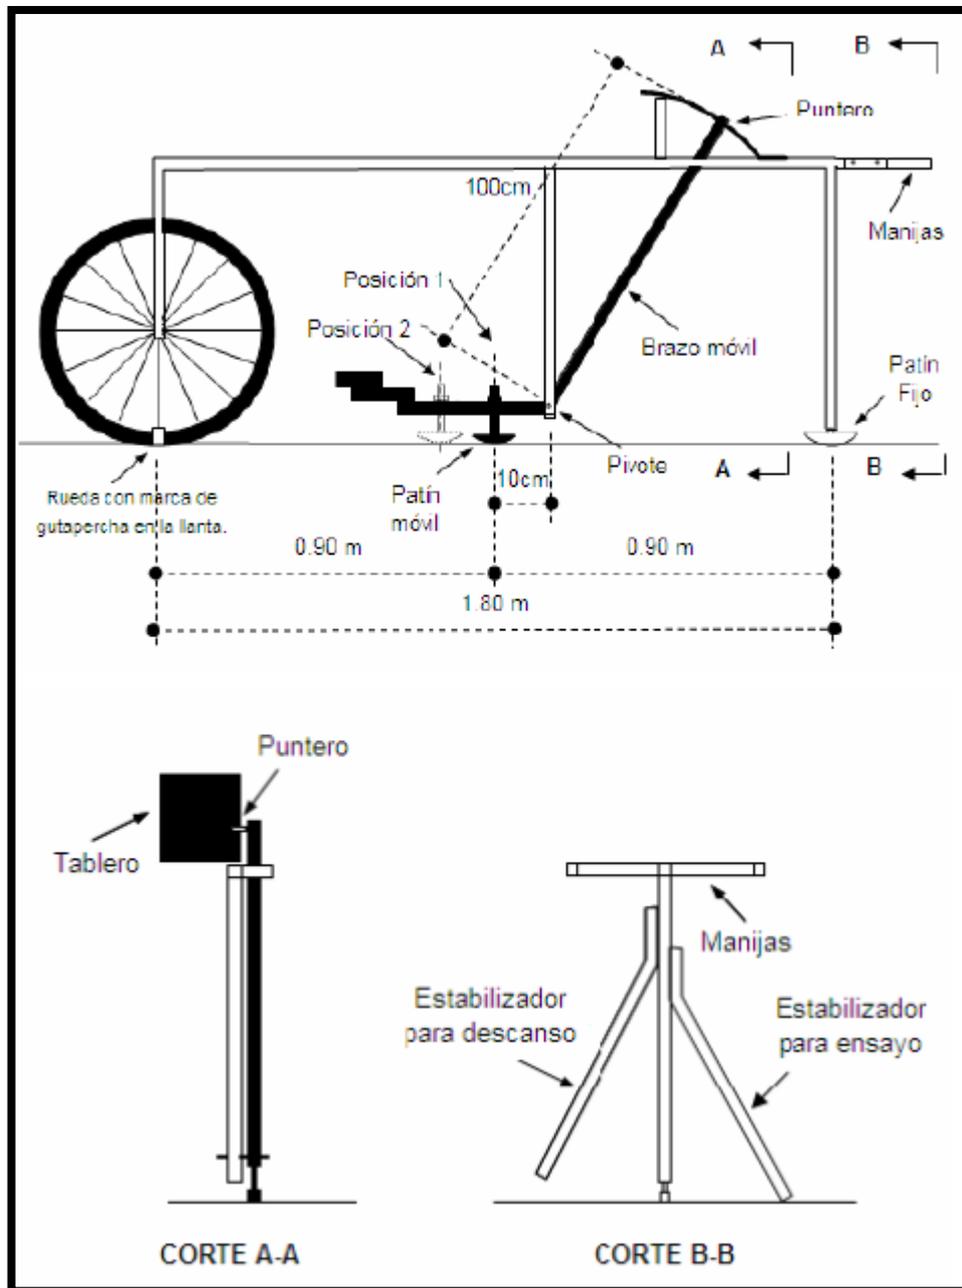
ANEXO n° 1. Partes de equipo Merlin.

De acuerdo a lo mencionado el Laboratorio de Investigación de Transporte y Carreteras del Reino Unido (TRRL) desarrolló un rugosímetro denominado MERLIN (acrónimo de la terminología inglesa Machine For Evaluating Roughness Using Low-Cost Instrumentation), basándose en el principio del perfilómetro estático, con el objetivo de obtener un equipo de bajo costo, fácil manejo y un método de análisis simple con resultados confiables. Fue desarrollado principalmente para el uso en países en vías de desarrollo (...). El dispositivo puede usarse para mediciones directas o para calibrar instrumentos de tipo respuesta, como el integrador de baches montado en el vehículo. Consiste en un marco de

metal de 1,8 m de largo con una rueda en la parte delantera y un pie en la parte trasera y una sonda a medio camino entre ellos que descansa sobre la superficie de la carretera. La sonda está unida a un brazo móvil en el otro extremo del cual hay un puntero que se mueve sobre un gráfico. La máquina se coloca en ubicaciones sucesivas a lo largo de la carretera y las posiciones del puntero se registran en el gráfico para construir un histograma. El ancho de este histograma se puede usar para dar una buena estimación de la rugosidad en términos del Índice de rugosidad internacional. La calibración del dispositivo se realizó utilizando simulaciones por computadora de su funcionamiento en perfiles de carretera medidos en el Experimento Internacional de Rugosidad Vial de 1982 (Cundill, 1996, pág.106).
