FACULTAD DE INGENIERÍA

Carrera de Ingeniería Civil

“EVALUACIÓN DEL ÍNDICE DE RUGOSIDAD INTERNACIONAL (IRI) MEDIANTE EL EQUIPO MERLIN DEL PAVIMENTO FLEXIBLE DE LA CARRETERA LOS BAÑOS DEL INCA – CRUCE CARRETERA AEROPUERTO – OTUZCO, DISTRITO LOS BAÑOS DEL INCA - CAJAMARCA”

Tesis para optar el título profesional de:

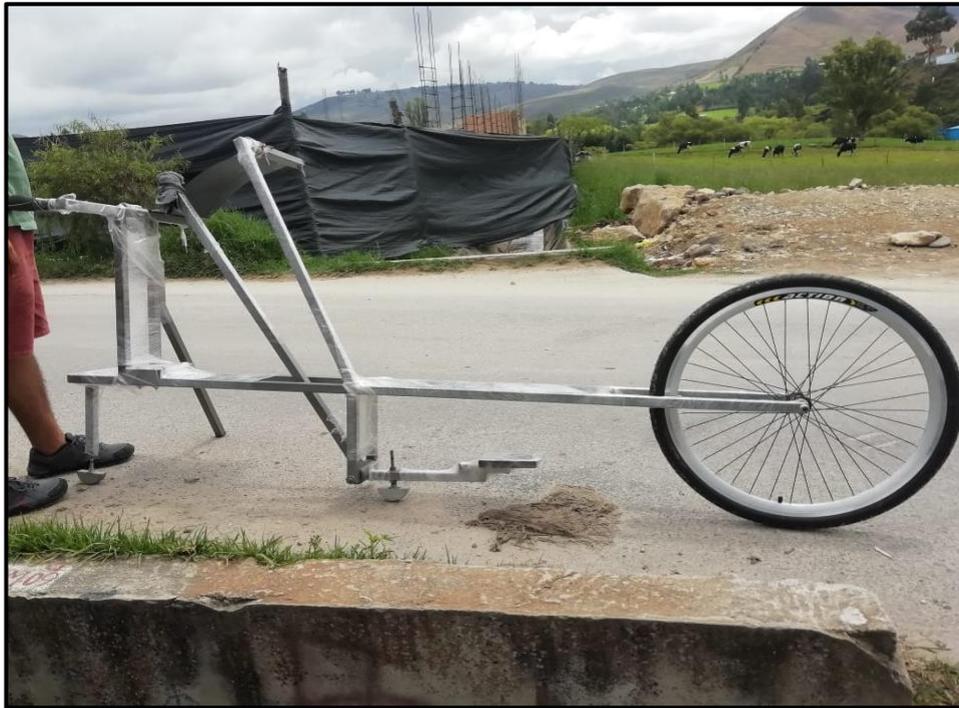
ANEXO n° 15. Equipo Merlin.

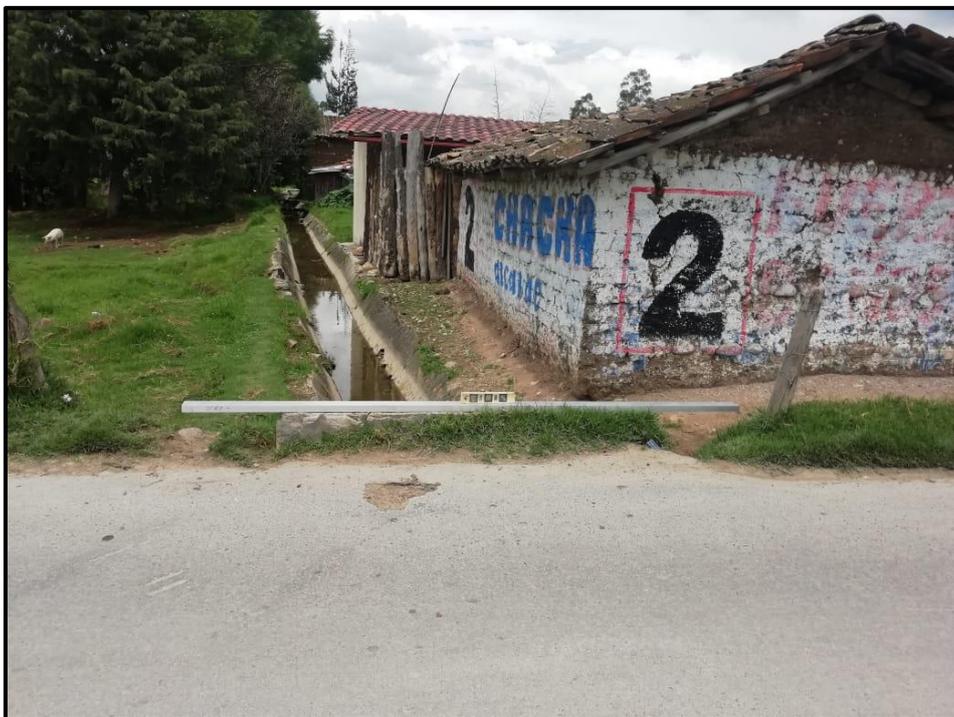
ANEXO n° 16. Nivel para calibrar equipo Merlin.

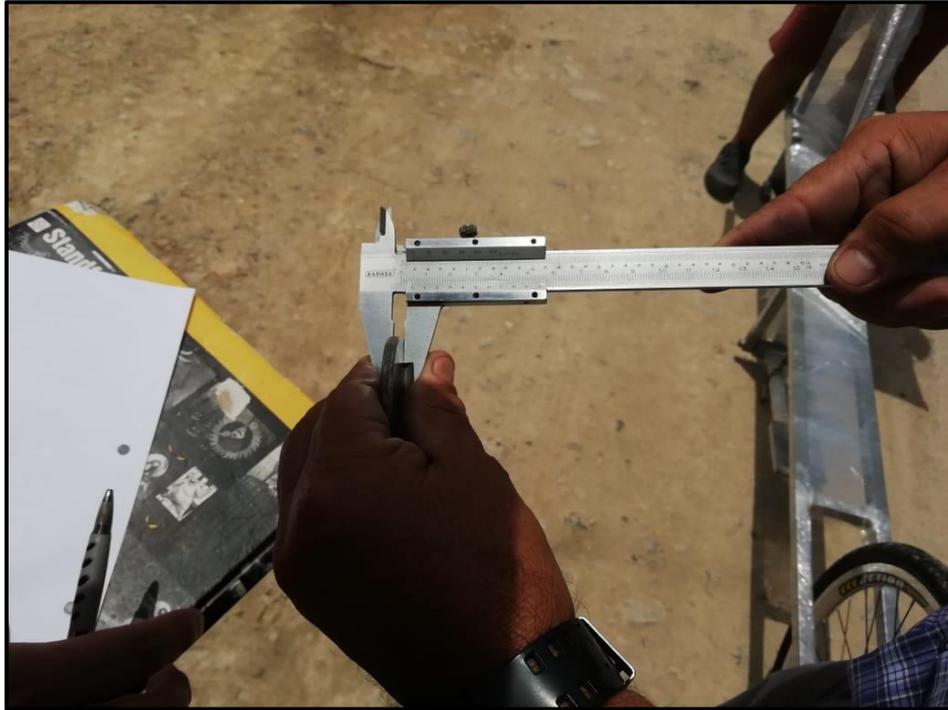
ANEXO n° 17. Espesor de pastilla.

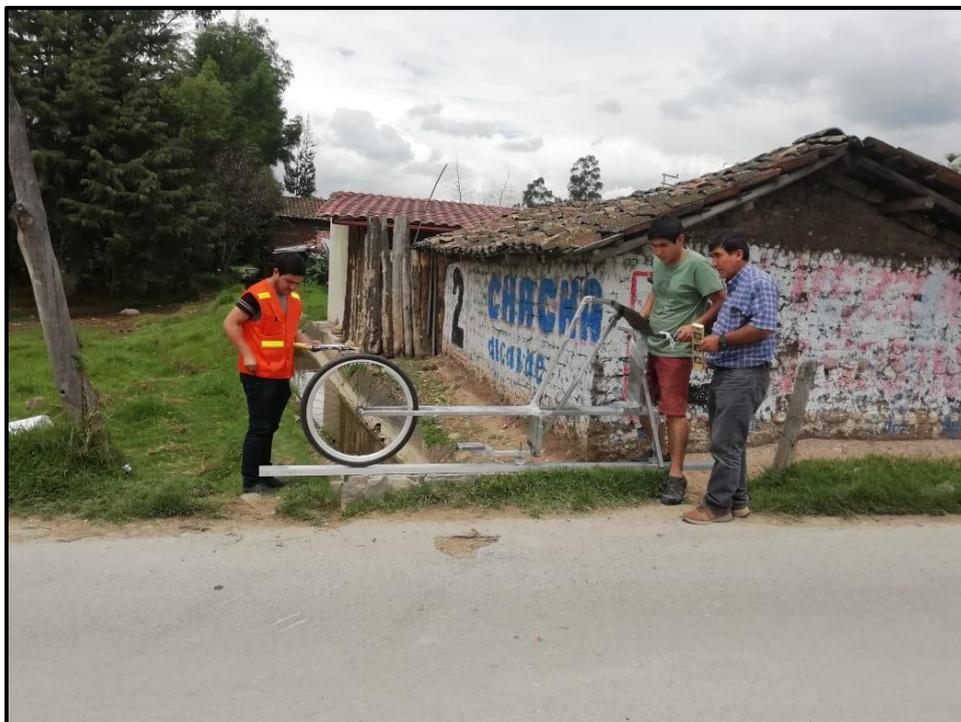
ANEXO n° 18. Calibración equipo Merlin.

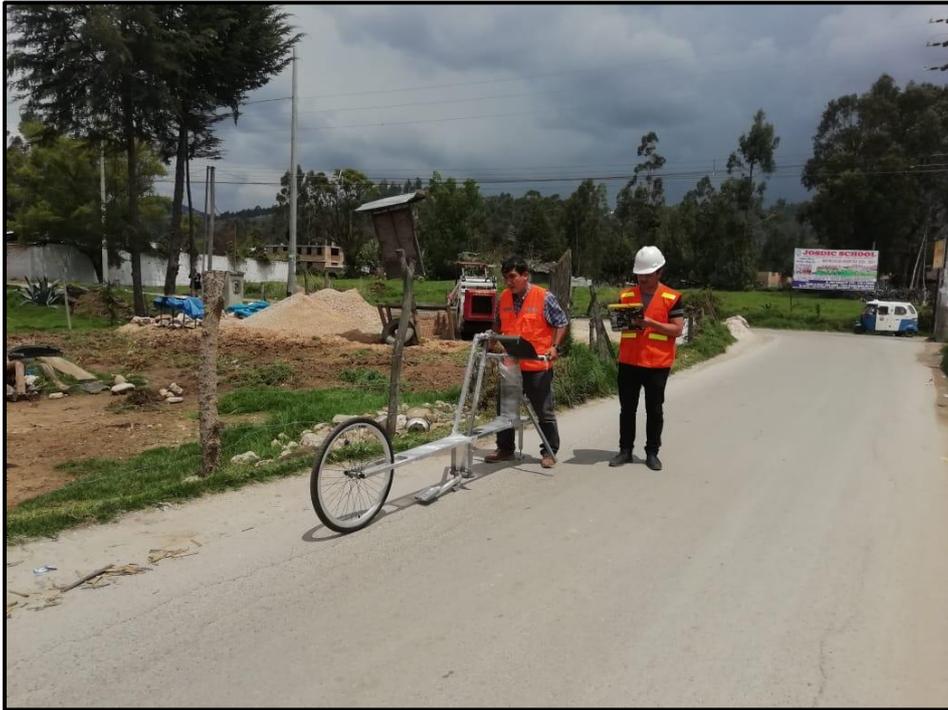
ANEXO n° 19. Toma de datos, progresiva km 0+000 – km 0+400.

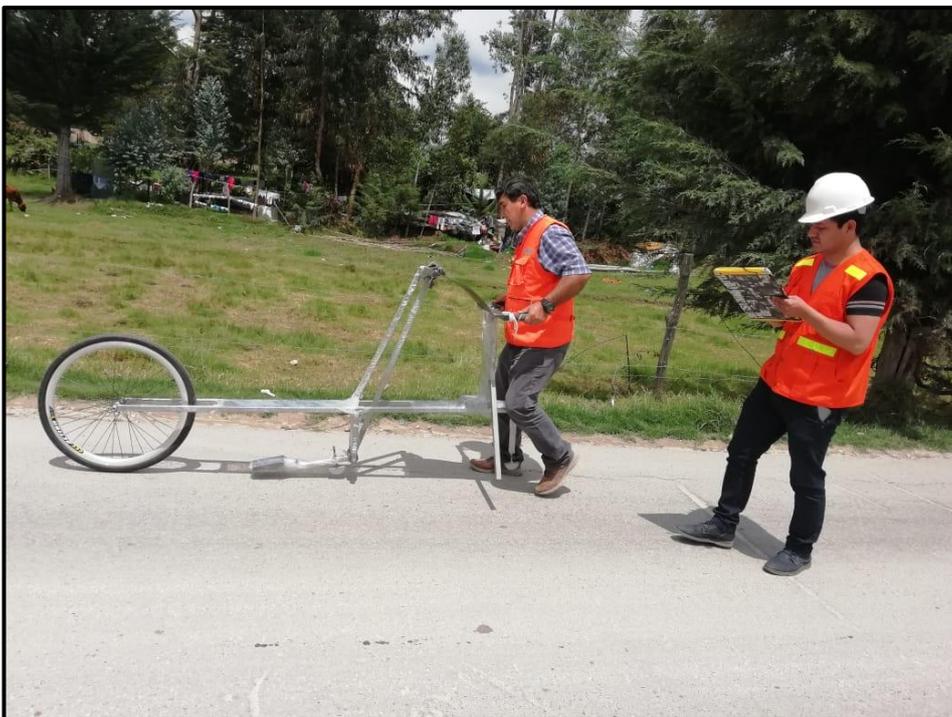
ANEXO n° 20. Toma de datos, progresiva km 0+400 – km 0+800.

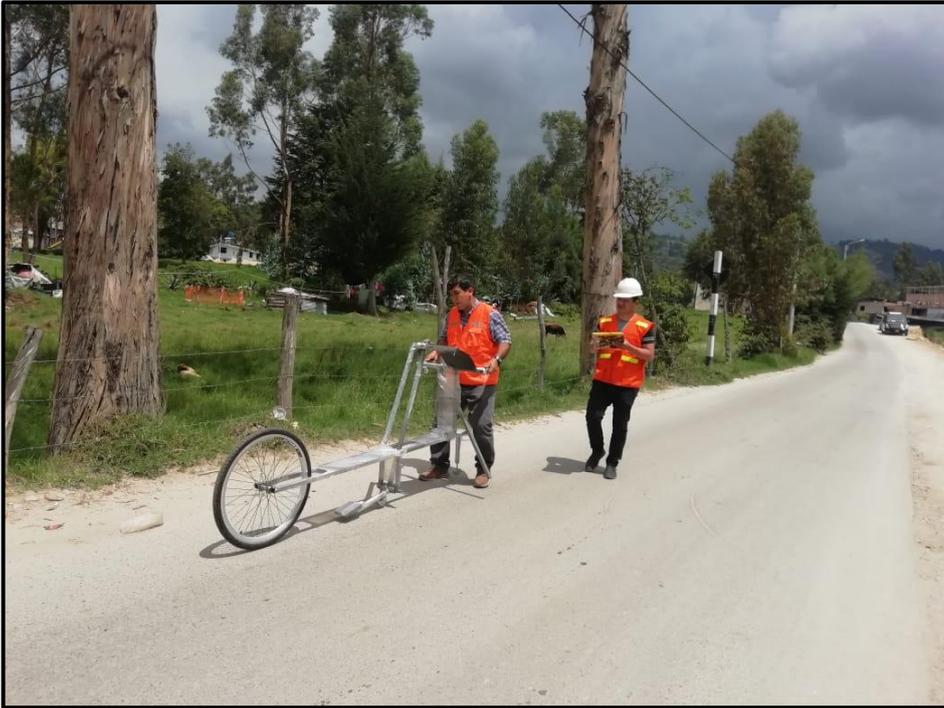
ANEXO n° 21. Toma de datos, progresiva km 0+800 – km 1+200.

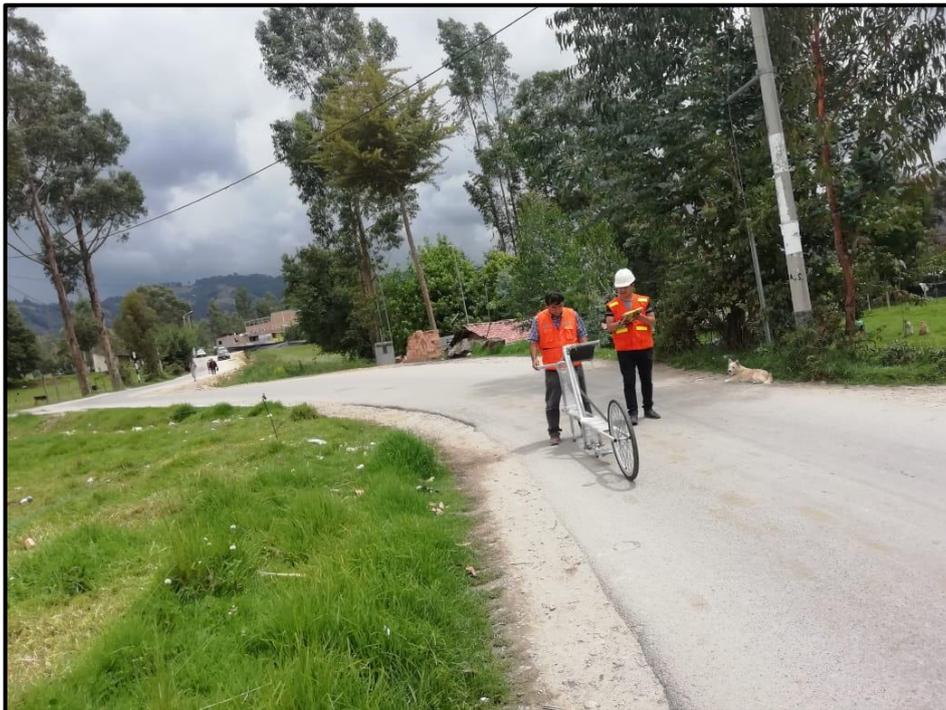
ANEXO n° 22. Toma de datos, progresiva km 1+200 – km 1+600.

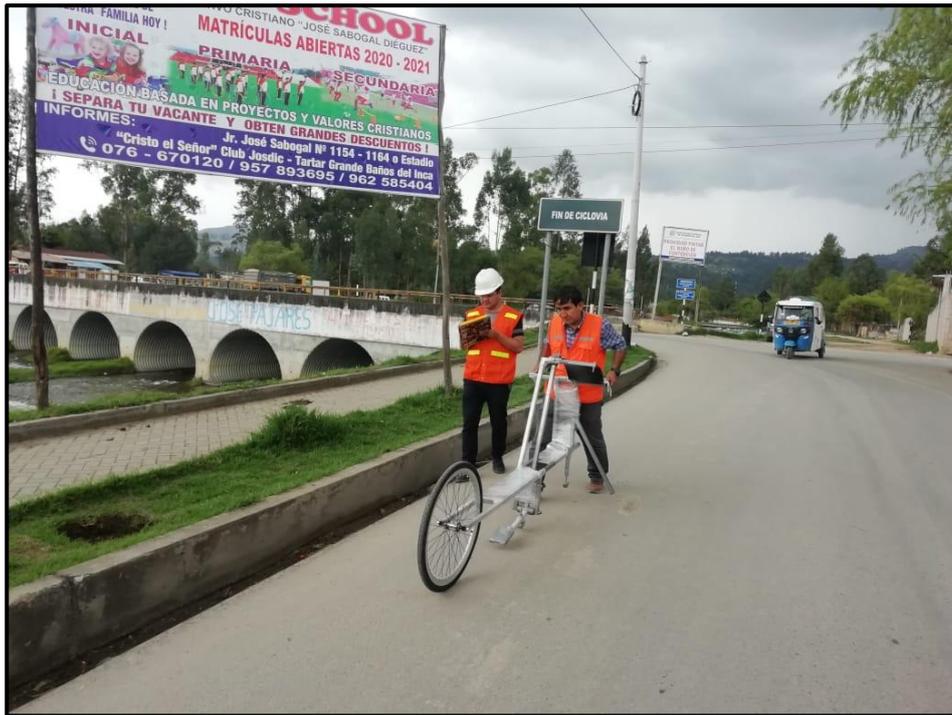
ANEXO n° 23. Toma de datos, progresiva km 1+600 – km 2+000.
