Carrera de Ingeniería de Minas

“APLICACIÓN DE LA METODOLOGÍA TPM PARA INCREMENTAR LA EFICIENCIA OPERACIONAL DE LOS EQUIPOS DEL PROCESO DE TRATAMIENTO DE ARENAS DE MOLIENDA EN UNA EMPRESA MINERA, CAJAMARCA 2021”

Tesis para optar el título profesional de:

Cajamarca - Perú

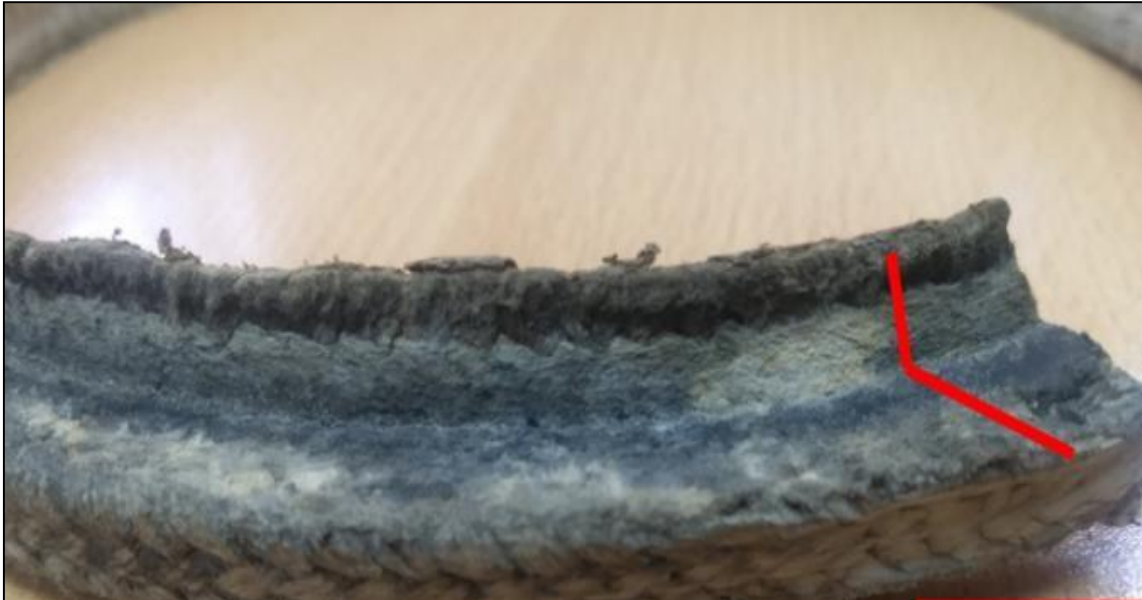
Sin embargo, la falla crónica que es la fuga por estopas no se puede mejorar ya que están cumpliendo con su ciclo de uso, es decir las estopas según el manual del equipo debe tener un rendimiento de 720 horas y en la planta que se está estudiando sí cumple con esas horas.

Figura 2: Desgaste de estopa al cumplir las 720 horas.

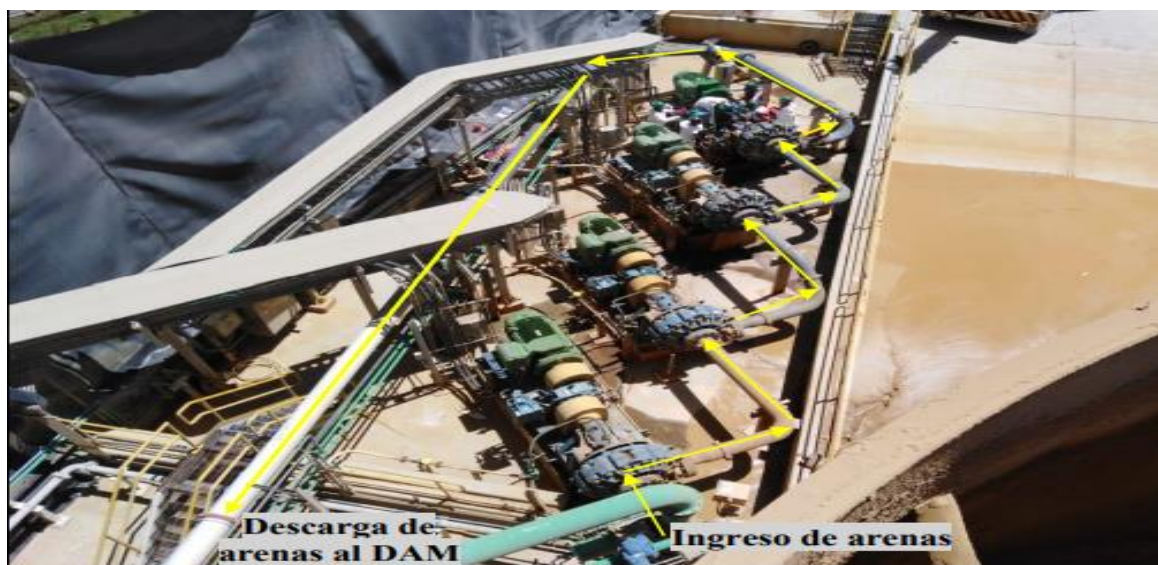
Figura 3. Tren de bombas

Con la línea amarilla se muestra la dirección del flujo de bombeo de arenas de molienda.

Para conocer el proceso de bombeo de arenas de molienda se muestra e la figura 3

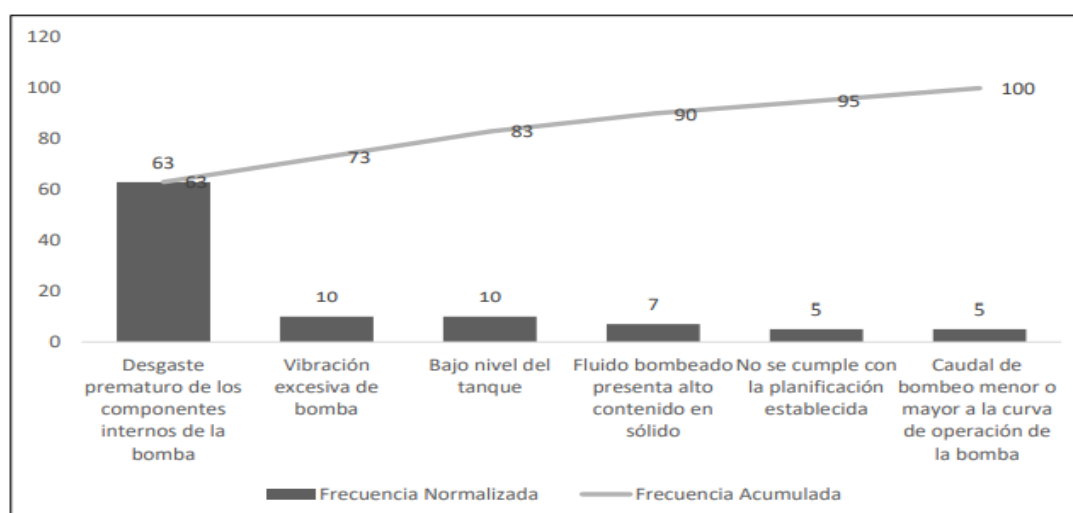
Figura 4: Causas de paradas de bombeo Diagrama de Pareto.

Luego de ordenar la ocurrencia de causas de fallas se construyó el diagrama de Pareto

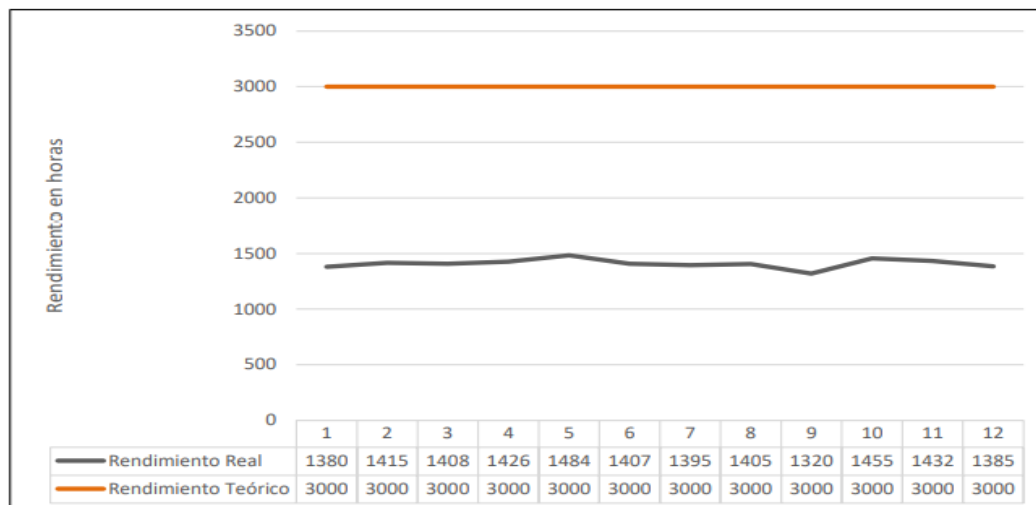
Figura 6: Rendimiento promedio actual.

En la figura 6 se muestra que el rendimiento está aproximadamente a la mitad, que a su vez genera sobrecostos a la empresa. en la figura 7 se determina su rendimiento en porcentaje el cual ni siquiera llega al 50%.

Normalmente el rendimiento actual de la bomba es de 1400 pero debe ser 3000 según el manual del equipo.

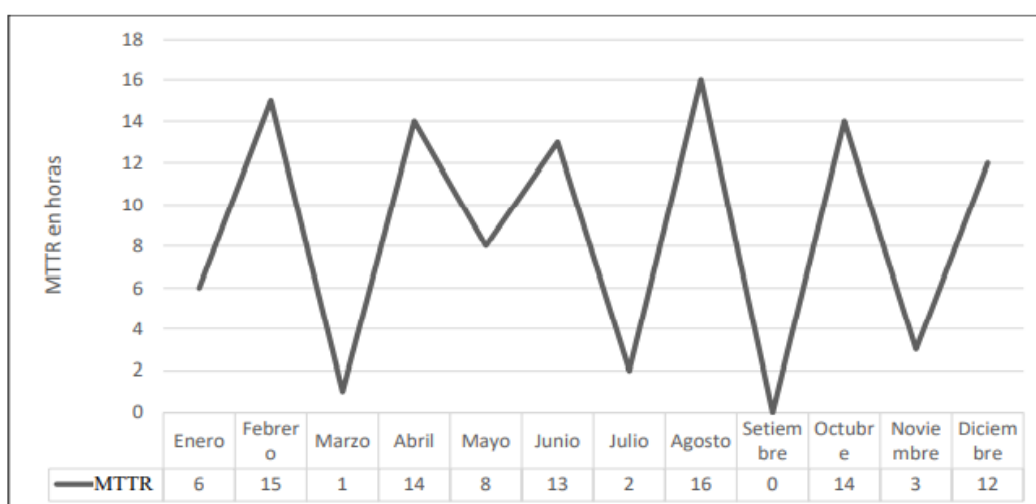
Figura 9: MTTR actual promedio actual.

Con el reporte de fallas y el tiempo de parada de equipo para reparar esa falla se determinó en MTTR.

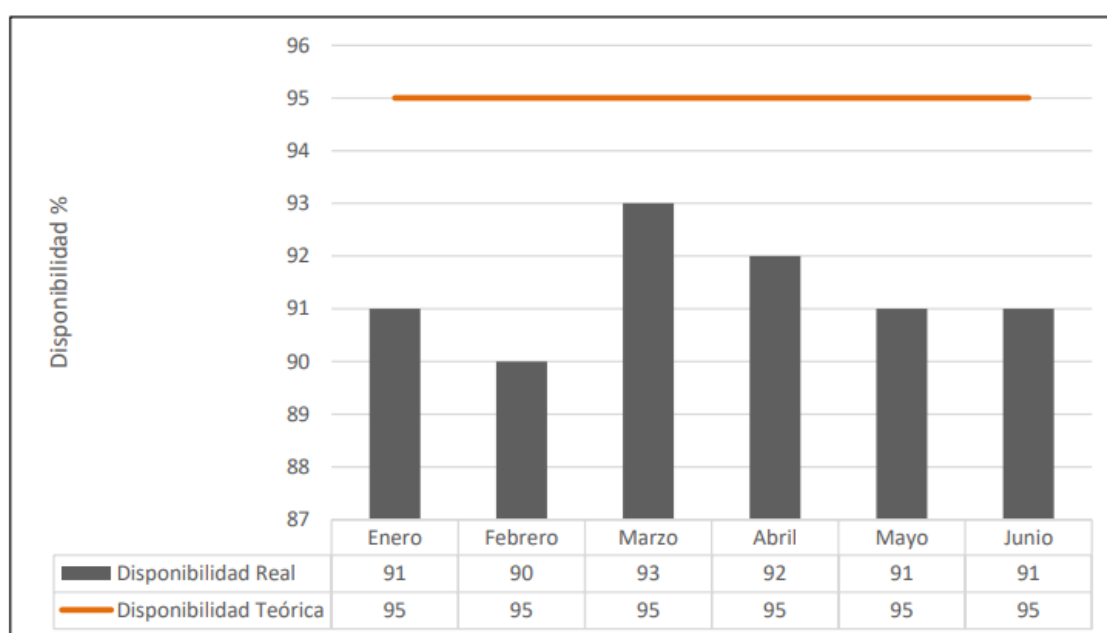
La disponibilidad se evaluó desde enero hasta junio del 2019, los resultados se muestran en la figura 16, evidenciando un acercamiento al indicador establecido por la empresa. La disponibilidad durante este periodo está cerca del estándar establecido por la empresa, se obtuvo un promedio de 91%.

Figura 16: Disponibilidad promedio mejorado
