FACULTAD DE INGENIERÍA

Carrera de Ingeniería Civil

“EVALUACIÓN DE LA VULNERABILIDAD SÍSMICA DE VIVIENDAS AUTOCONSTRUIDAS EN EL DISTRITO SAN MARTIN DE PORRES POR MEDIO DEL MÉTODO EMS-98”

Tesis para optar el título profesional de:

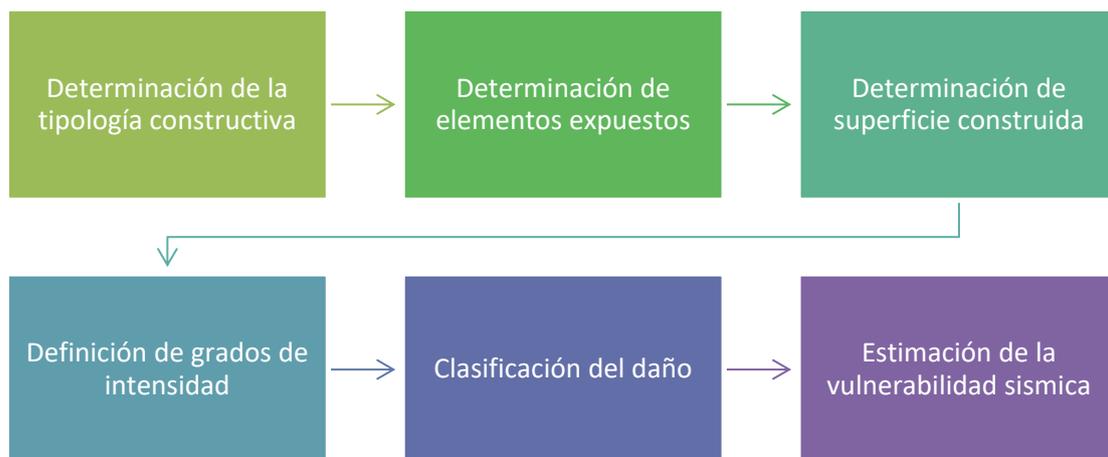
Figura 1. Diagrama de aplicación de método EMS-98

Estas consistieron en precisar cálculos a fin de estimar la vulnerabilidad sísmica presente en una edificación, conforme al método EMS-98. Realizados los análisis por vivienda en los reportes, se procedió a resumir los resultados de análisis y observaciones hechas en la ficha de campo e instrumentos aplicados. A partir del total de viviendas encuestadas, se elaboraron tablas donde se registró las irregularidades estructurales encontradas. Según esta información se determinó que algunos problemas son comunes en la mayoría de las viviendas encuestadas. Se resumió en tablas y gráficos de barras para verificar los resultados de los cálculos de vulnerabilidad sísmica.

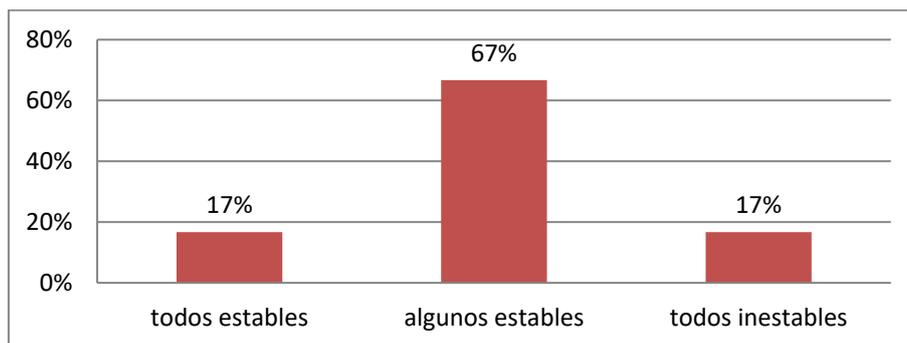
Figura 6. Tabiquería y parapetos

Por su parte, la tabiquería y parapetos observados en las viviendas evaluadas demuestran que 67% de estas presentan algunos elementos estables, 17% todos estos elementos estables y 17% todos los elementos inestables; tal como se puede apreciar en el gráfico 5. De

esta manera, se evidencia que, frente a un sismo severo, los muros interiores pueden colapsar por falla de volteo.

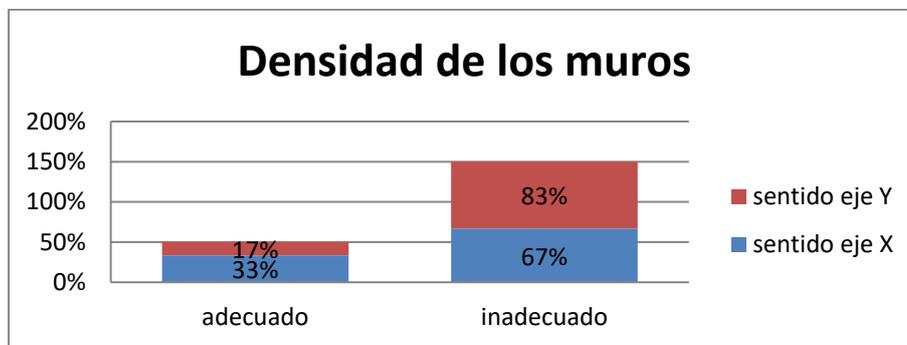
Figura 7. Densidad de los muros

Adicionalmente en cuanto a la densidad de los muros, están adecuados 33% en sentido X y 17% en sentido Y, mientras que en una notable diferencia se encuentran inadecuados 67% en sentido X y 83% en sentido Y, tal como se puede observar en el gráfico 6. Es importante mencionar que cada edificación debe de presentar simetría en sus dos sentidos, para obtener una buena resistencia al momento de presenciar un sismo severo.

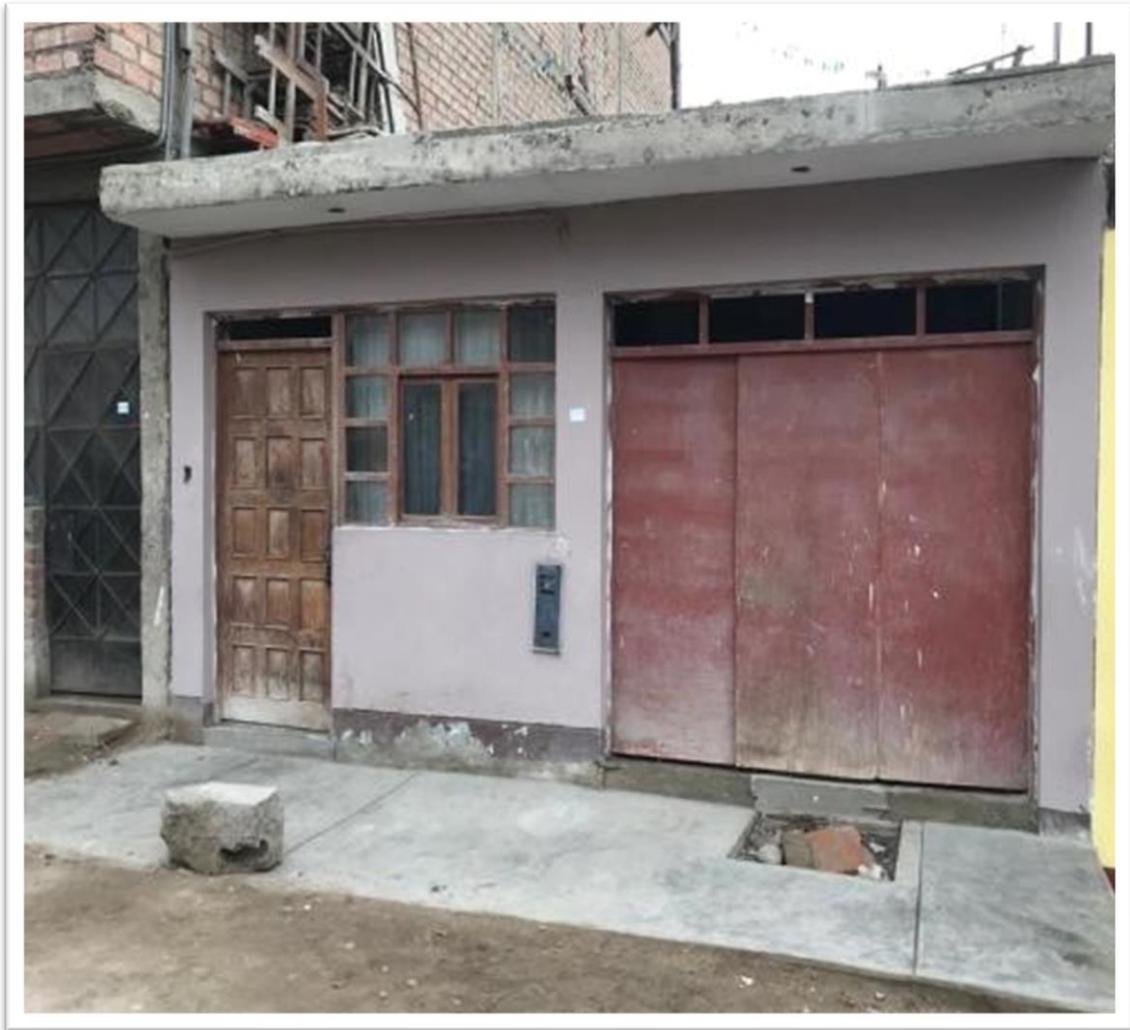
Anexo 3. Vivienda 1

EVALUACIÓN DE LA VULNERABILIDAD SÍSMICA DE VIVIENDAS AUTOCONSTRUIDAS	
1. Fallas estructurales	<ul style="list-style-type: none"> • No cuenta con Junta de dilatación en ambos extremos del lote • Columnas laterales sin columna intermedia, sobre esfuerza el trabajo de las columnas
2. Proceso constructivo (empírico)	<ul style="list-style-type: none"> • No se ha construido respetando los parámetros urbanísticos de distrito • Concreto en los elementos estructurales sin control de dosificación al concreto • Tarrajeo sin aditivos antisalitre
3. Vulnerabilidad frente a un sismo o futuras fallas	<ul style="list-style-type: none"> • Riesgo de colapso por falta de controles técnicos a la cimentación, columnas, vigas y losa • Empuje lateral por las casas aledañas por falta de junta de dilatación

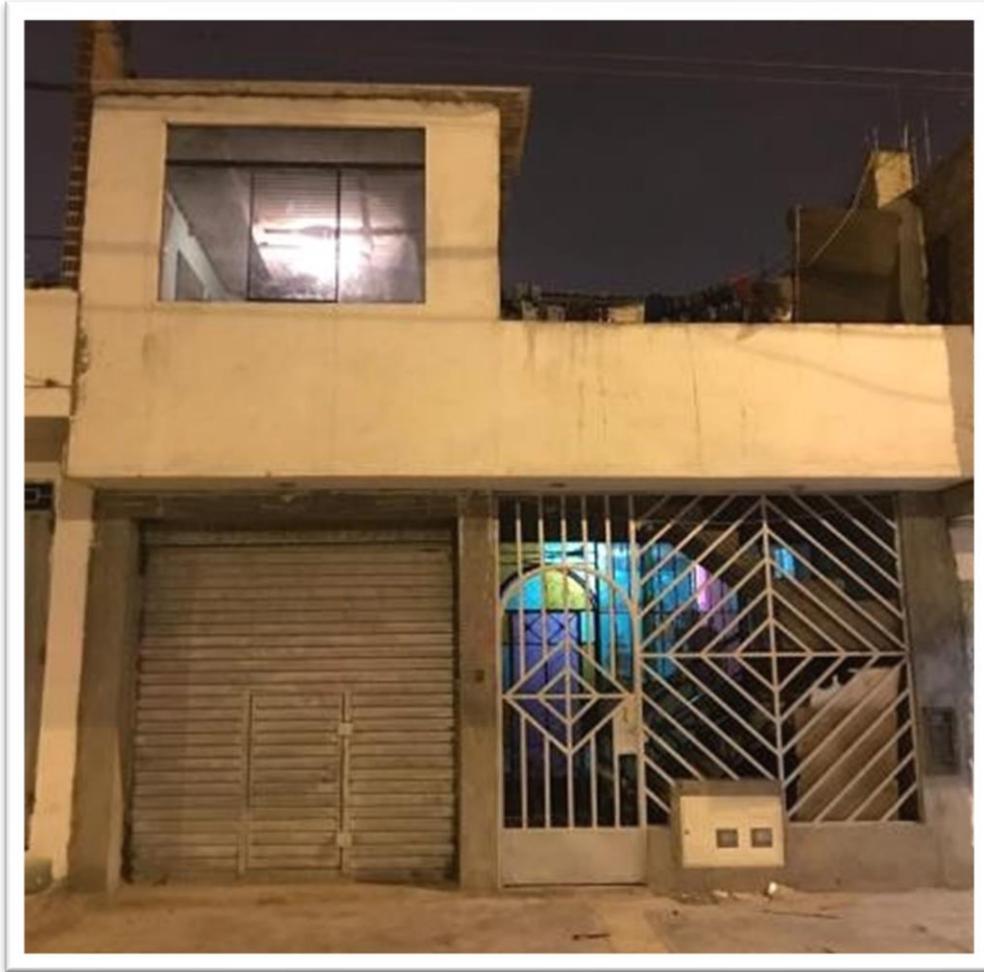
Anexo 4. Vivienda 2

EVALUACIÓN DE LA VULNERABILIDAD SÍSMICA DE VIVIENDAS AUTOCONSTRUIDAS	
1. Fallas estructurales	<ul style="list-style-type: none"> • No cuenta con Junta de dilatación en albos extremos del lote. • Columnas laterales sin columna intermedia, sobre esfuerza el trabajo de las columnas.
2. Proceso constructivo (empírico)	<ul style="list-style-type: none"> • No se ha construido respetando los parámetros urbanísticos de distrito. • Concreto en los elementos estructurales sin control de dosificación al concreto. • Tarrajeo sin aditivos antisalitre.
3. Vulnerabilidad frente a un sismo o futuras fallas	<ul style="list-style-type: none"> • Riesgo de colapso por falta de controles técnicos a la cimentación, columnas, vigas y losa. • Empuje lateral por las casas aledañas por falta de junta de dilatación.

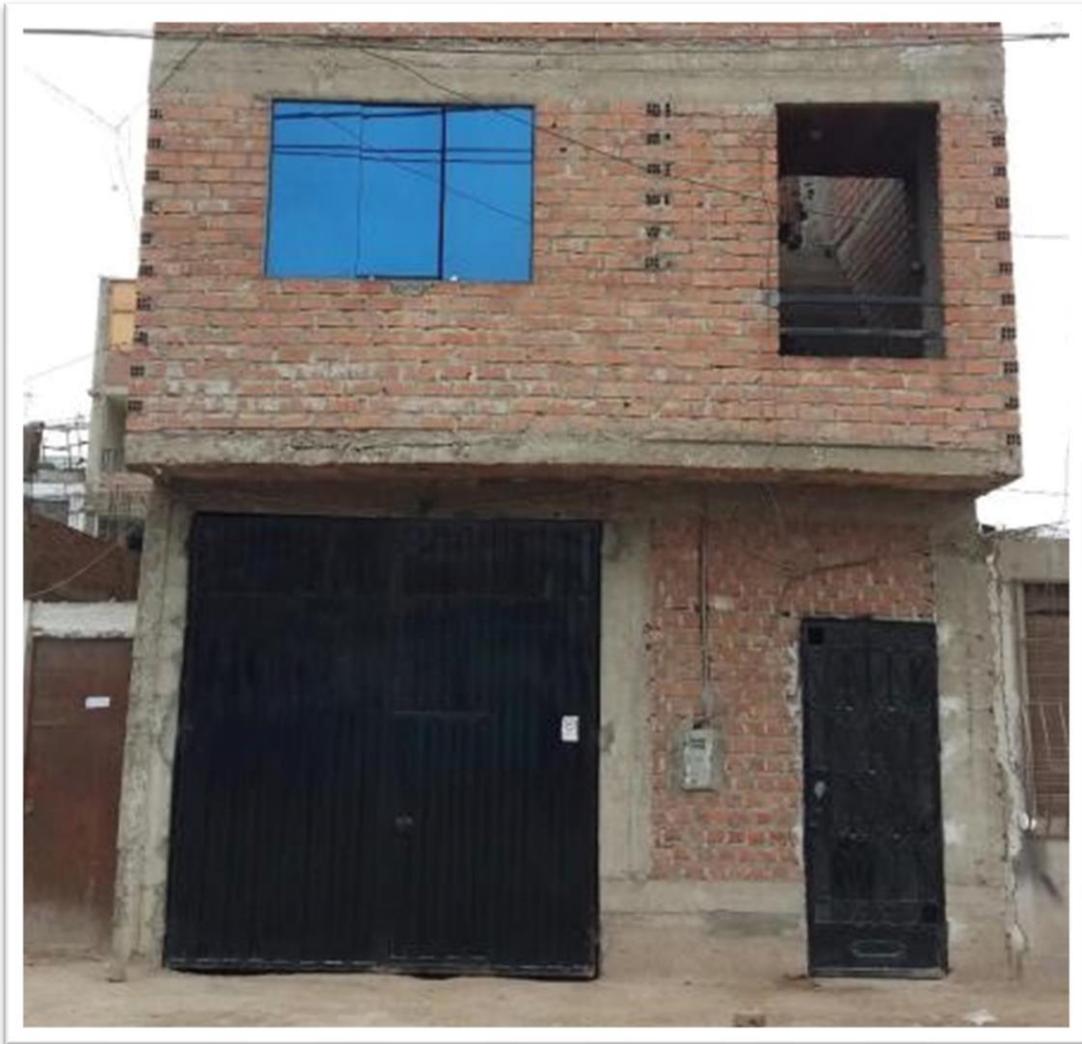
Anexo 5. Vivienda 3

EVALUACIÓN DE LA VULNERABILIDAD SÍSMICA DE VIVIENDAS AUTOCONSTRUIDAS	
1. Fallas estructurales	<ul style="list-style-type: none"> • No cuenta con Junta de dilatación en albos extremos del lote. • 2do Nivel realizado con ladrillo pandereta (no estructural). • Dintel de extremo a extremo sobre carga el volado.
2. Proceso constructivo (empírico)	<ul style="list-style-type: none"> • No se ha construido respetando los parámetros urbanísticos de distrito. • Concreto en los elementos estructurales sin control de dosificación al concreto.
3. Vulnerabilidad frente a un sismo o futuras fallas	<ul style="list-style-type: none"> • Riesgo de colapso por falta de controles técnicos a la cimentación, columnas, vigas y losa. • El ladrillo pandereta no ofrece capacidad de respuesta ante un sismo de gran magnitud.

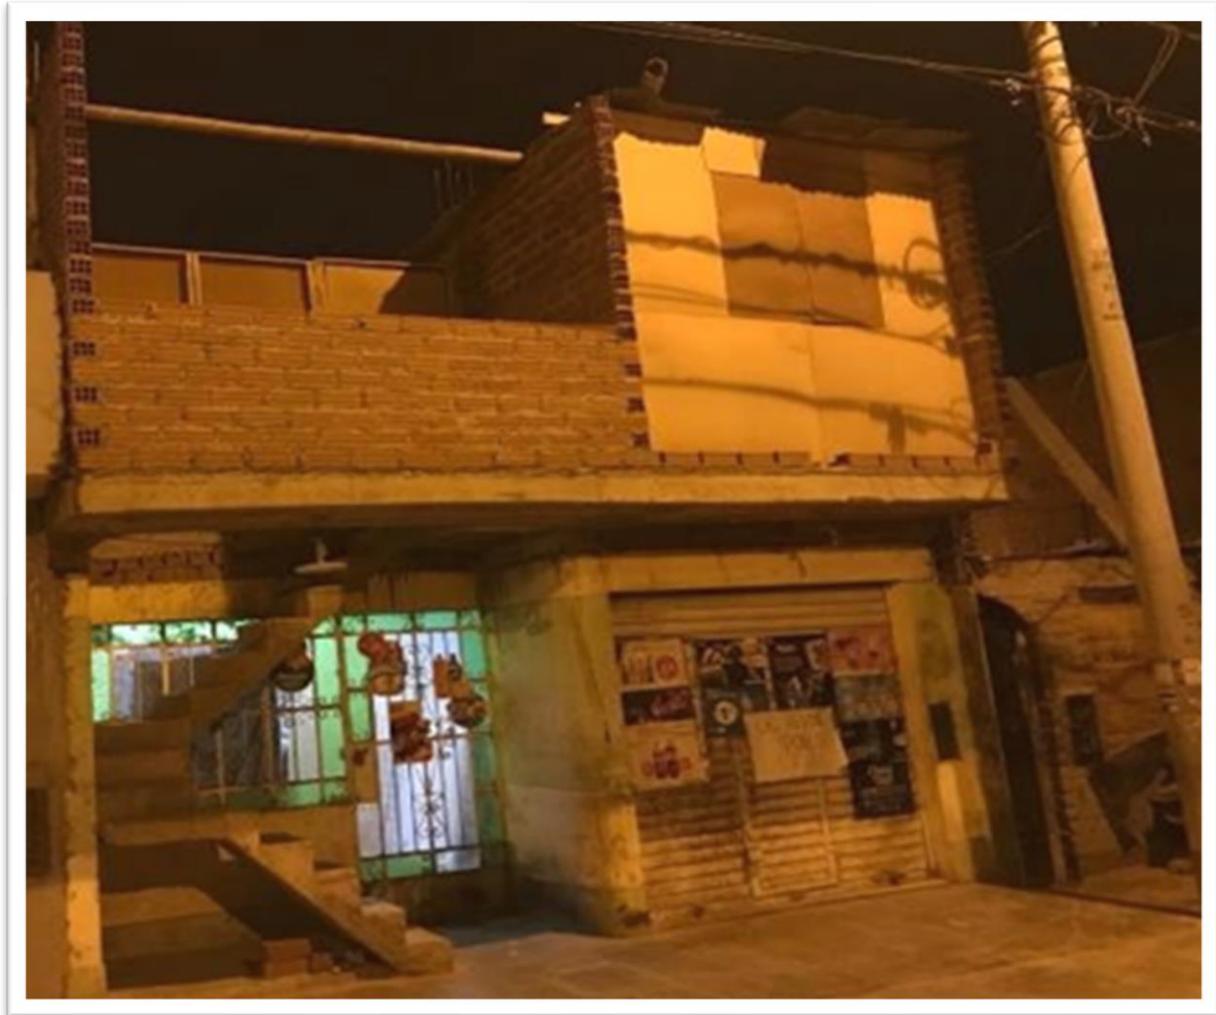
Anexo 6. Vivienda 4

EVALUACIÓN DE LA VULNERABILIDAD SÍSMICA DE VIVIENDAS AUTOCONSTRUIDAS	
1. Fallas estructurales	<ul style="list-style-type: none"> • No cuenta con Junta de dilatación en albos extremos del lote. • Columnas estructurales alejadas de la línea de propiedad sobrecarga el trabajo de muros mediante el volado. • 2do Nivel realizado con ladrillo pandereta (no estructural).

2. Proceso constructivo (empírico)	<ul style="list-style-type: none"> • No se ha construido respetando los parámetros urbanísticos de distrito. • Concreto en los elementos estructurales sin control de dosificación al concreto. • Tarrajeo sin aditivos antisalitre.

3. Vulnerabilidad frente a un sismo o futuras fallas	<ul style="list-style-type: none"> • Riesgo de colapso por falta de controles técnicos a la cimentación, columnas, vigas y losa. • Empuje lateral por las casas aledañas por falta de junta de dilatación. • El ladrillo pandereta no ofrece capacidad de respuesta ante un sismo de gran magnitud.

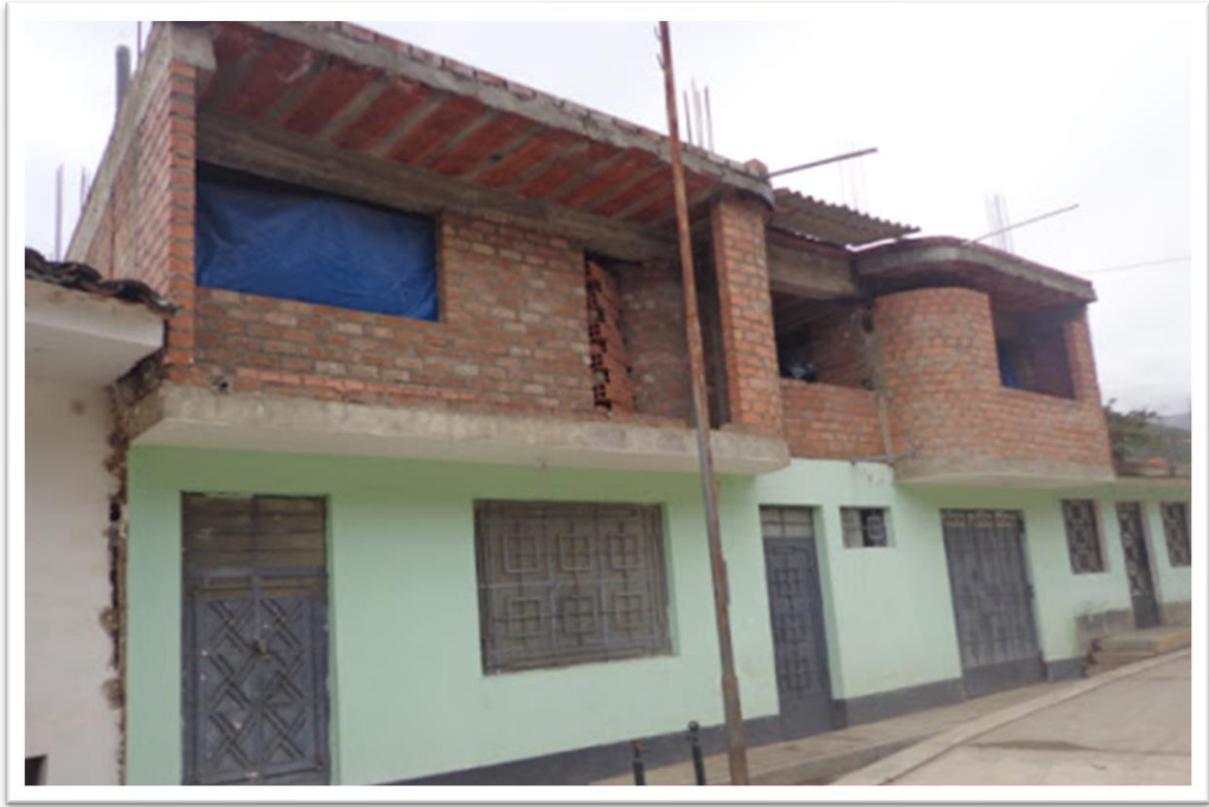
Anexo 7. Vivienda 5

EVALUACIÓN DE LA VULNERABILIDAD SÍSMICA DE VIVIENDAS AUTOCONSTRUIDAS	
1. Fallas estructurales	<ul style="list-style-type: none"> • No cuenta con Junta de dilatación en albos extremos del lote. • Distanciamiento de columnas inadecuada • 2do Nivel realizado con ladrillo pandereta (no estructural). • Viga estructural sin el peralte adecuado.

2. Proceso constructivo (empírico)	<ul style="list-style-type: none"> • No se ha construido respetando los parámetros urbanísticos de distrito. • Concreto en los elementos estructurales sin control de dosificación al concreto. • Tarrajeo sin aditivos antisalitre.

3. Vulnerabilidad frente a un sismo o futuras fallas	<ul style="list-style-type: none"> • Riesgo de colapso por falta de controles técnicos a la cimentación, columnas, vigas y losa • Empuje lateral por las casas aledañas por falta de junta de dilatación. • El ladrillo pandereta no ofrece capacidad de respuesta ante un sismo de gran magnitud.

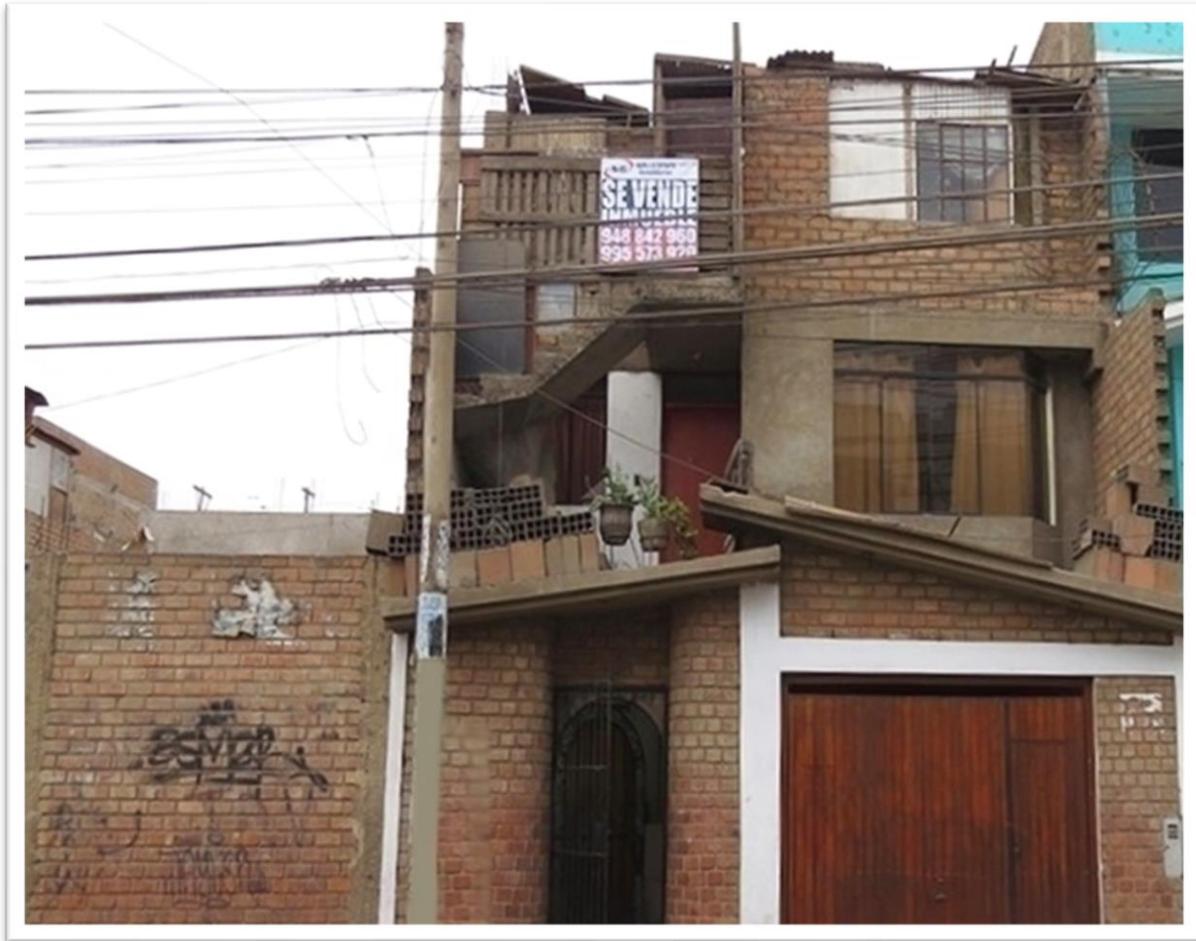
Anexo 8. Vivienda 6

EVALUACIÓN DE LA VULNERABILIDAD SÍSMICA DE VIVIENDAS AUTOCONSTRUIDAS	
1. Fallas estructurales	<ul style="list-style-type: none"> • No cuenta con Junta de dilatación en albos extremos del lote. • No hay presencia de columnas estructurales
2. Proceso constructivo (empírico)	<ul style="list-style-type: none"> • No se ha construido respetando los parámetros urbanísticos de distrito. • Concreto en los elementos estructurales sin control de dosificación al concreto. • Edificado con ladrillo pandereta.
3. Vulnerabilidad frente a un sismo o futuras fallas	<ul style="list-style-type: none"> • Riesgo de colapso por falta de controles técnicos a la cimentación, muros y losa. • Empuje lateral por las casas aledañas por falta de junta de dilatación. • El ladrillo pandereta no ofrece capacidad de respuesta ante un sismo de gran magnitud.

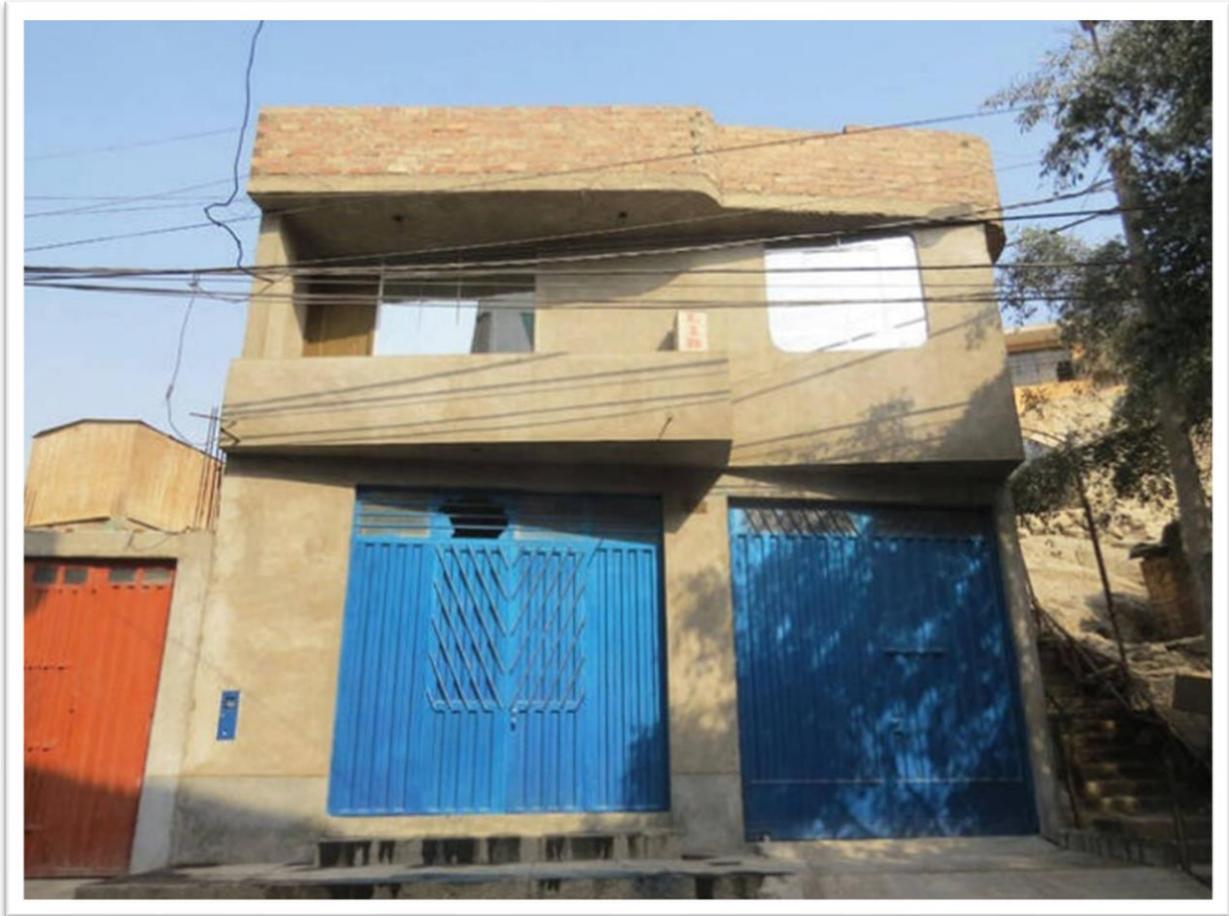
Anexo 9. vivienda 7

<i>EVALUACIÓN DE LA VULNERABILIDAD SÍSMICA DE VIVIENDAS AUTOCONSTRUIDAS</i>	
1. Fallas estructurales	<ul style="list-style-type: none"> • No cuenta con Junta de dilatación en albos extremos del lote. • No cuenta con diseño de muro de contención.
2. Proceso constructivo (empírico)	<ul style="list-style-type: none"> • No se ha construido respetando los parámetros urbanísticos de distrito. • Concreto en los elementos estructurales sin control de dosificación al concreto. • Tarrajeo sin aditivos antisalitre.
3. Vulnerabilidad frente a un sismo o futuras fallas	<ul style="list-style-type: none"> • Riesgo de colapso por falta de controles técnicos a la cimentación, columnas, vigas y losa. • Empuje lateral por las casas aledañas por falta de junta de dilatación. • El ladrillo pandereta no ofrece capacidad de respuesta ante un sismo de gran magnitud.

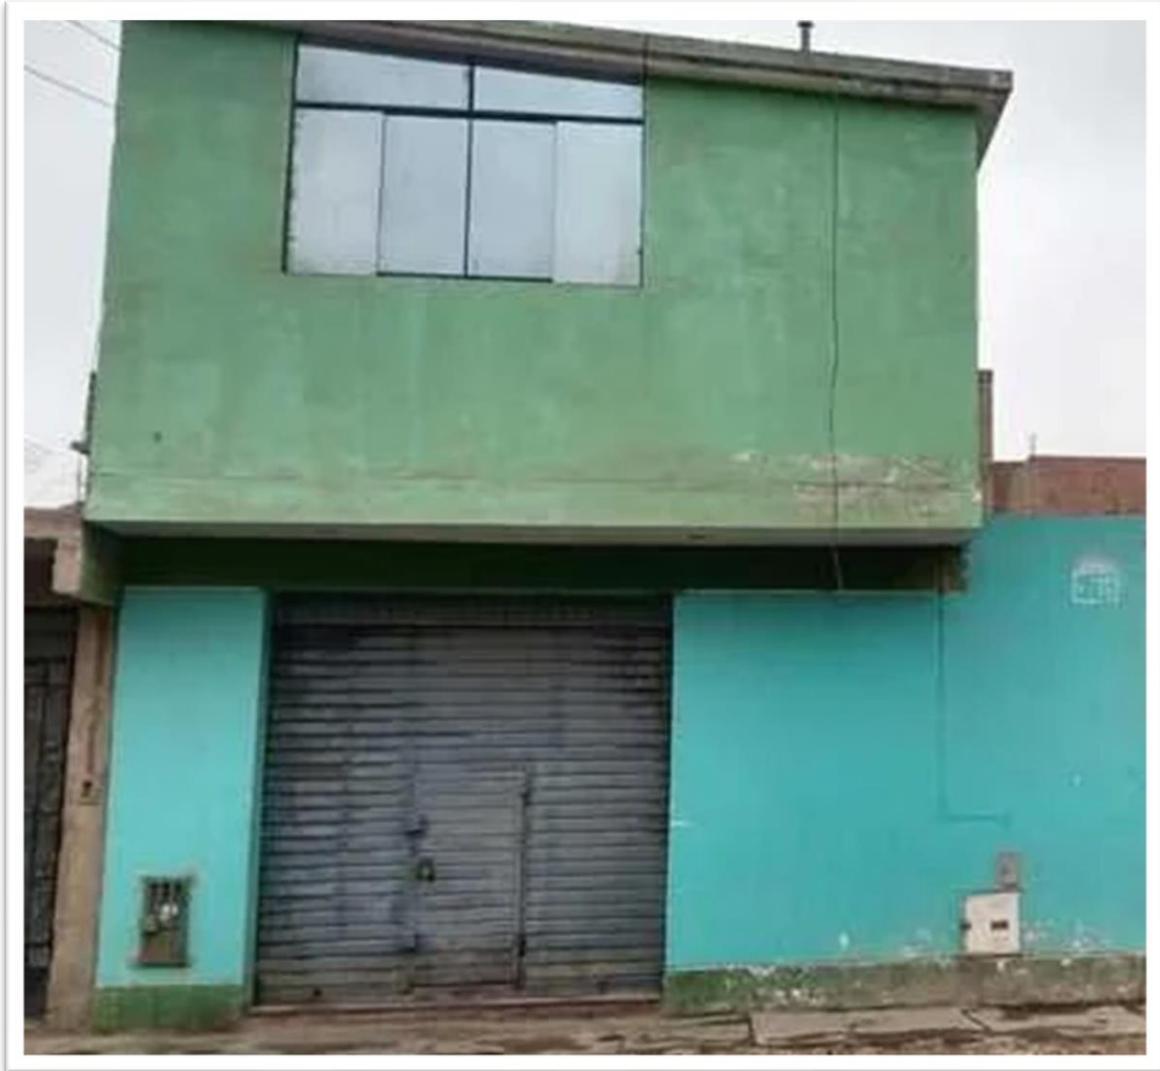
Anexo 10. Vivienda 8

<i>EVALUACIÓN DE LA VULNERABILIDAD SÍSMICA DE VIVIENDAS AUTOCONSTRUIDAS</i>	
1. Fallas estructurales	<ul style="list-style-type: none"> • No cuenta con Junta de dilatación en albos extremos del lote. • No hay presencia de columnas.
2. Proceso constructivo (empírico)	<ul style="list-style-type: none"> • No se ha construido respetando los parámetros urbanísticos de distrito. • Sin control de dosificación al concreto. • Tarrajeo sin aditivos antisalitre. • Sobre carga en el volado.
3. Vulnerabilidad frente a un sismo o futuras fallas	<ul style="list-style-type: none"> • Riesgo de colapso por falta de controles técnicos a la cimentación, columnas, vigas y losa. • Empuje lateral por las casas aledañas por falta de junta de dilatación.

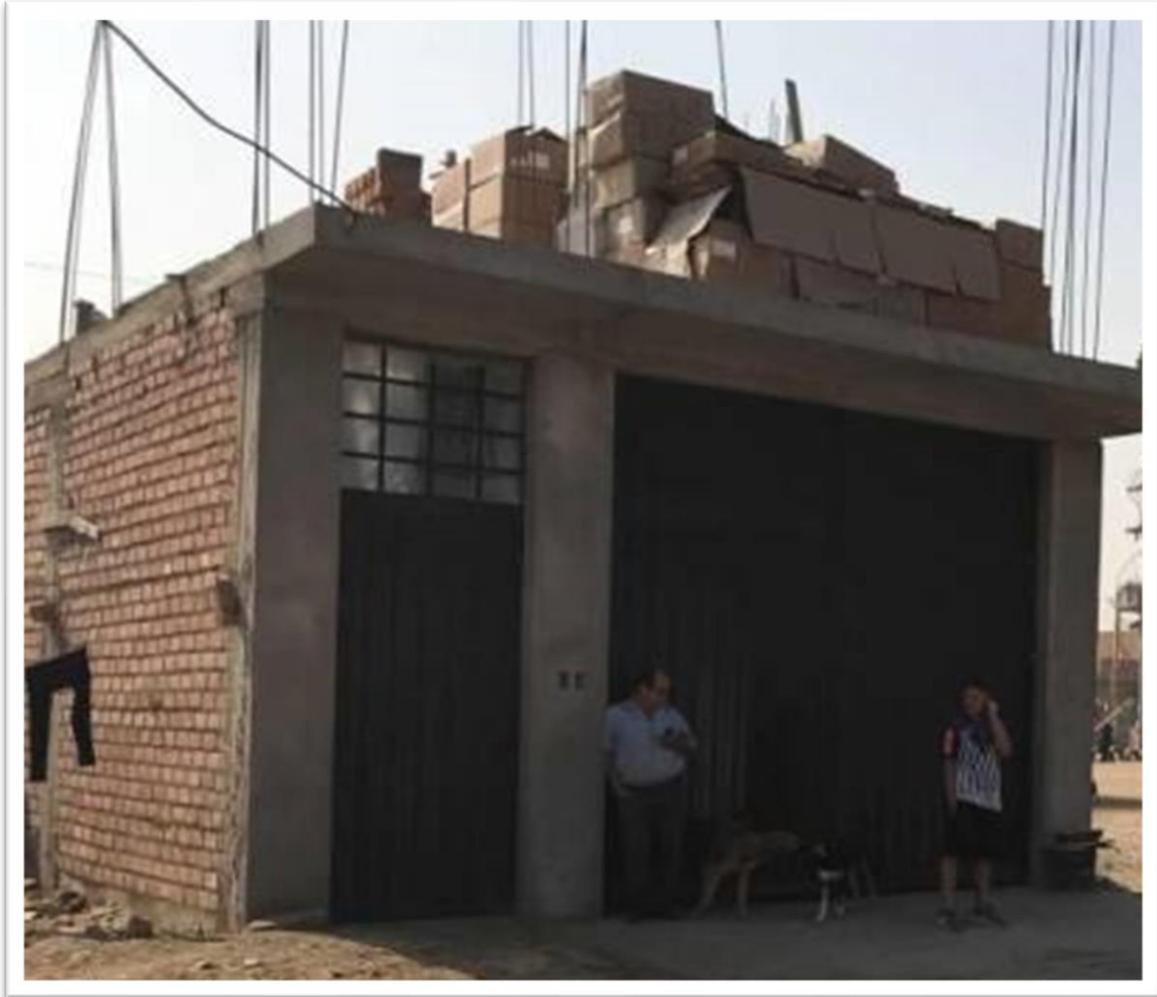
Anexo 11. Vivienda 9

<i>EVALUACIÓN DE LA VULNERABILIDAD SÍSMICA DE VIVIENDAS AUTOCONSTRUIDAS</i>	
1. Fallas estructurales	<ul style="list-style-type: none"> • Columnas estructurales con acero sin control de cuantía ni calculo estructural.
2. Proceso constructivo (empírico)	<ul style="list-style-type: none"> • No se ha construido respetando los parámetros urbanísticos de distrito. • Concreto en los elementos estructurales sin control de dosificación al concreto. • Tarrajeo sin aditivos antisalitre.
3. Vulnerabilidad frente a un sismo o futuras fallas	<ul style="list-style-type: none"> • Riesgo de colapso por falta de controles técnicos a la cimentación, columnas, vigas y losa • Riesgo de colapso por Sobre carga no diseñada y almacenada en el techo

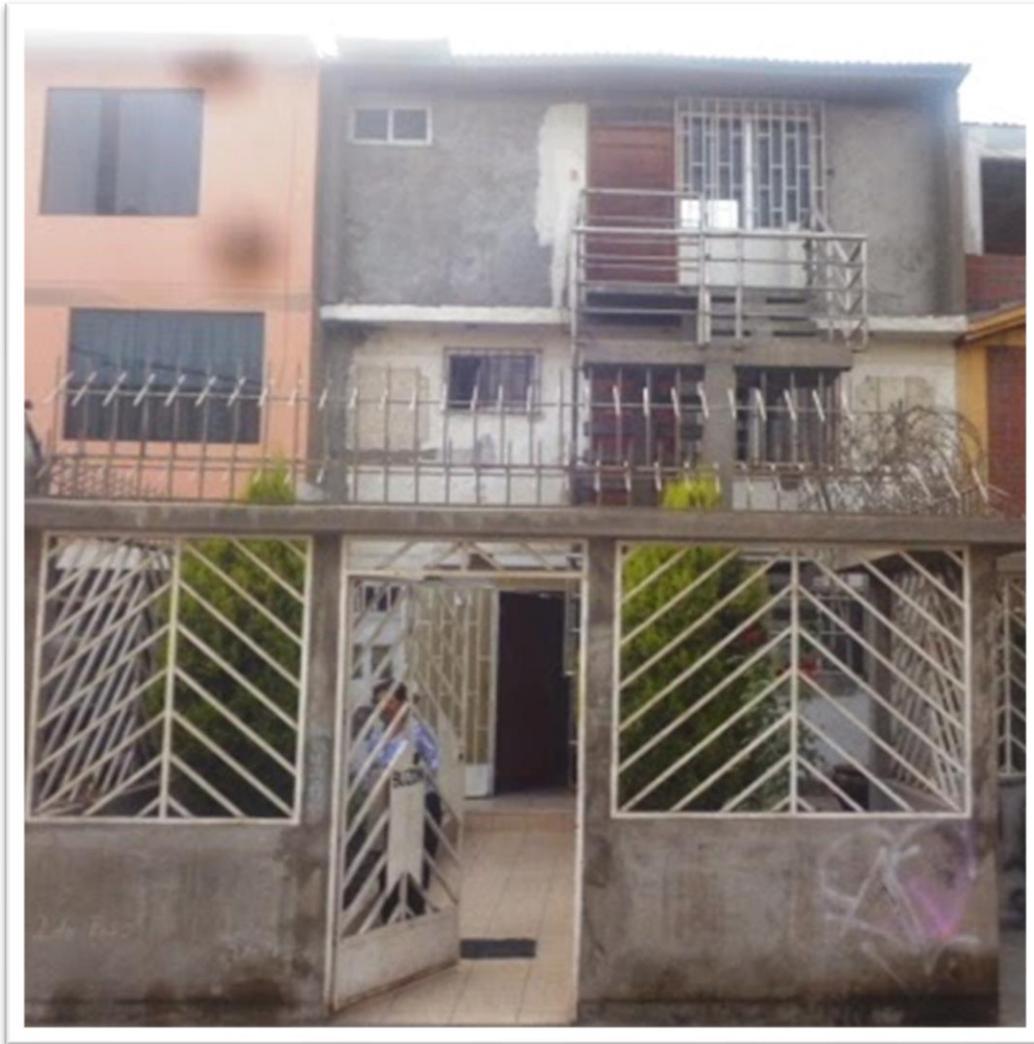
Anexo 12. Vivienda 10

EVALUACIÓN DE LA VULNERABILIDAD SÍSMICA DE VIVIENDAS AUTOCONSTRUIDAS

<p>1. Fallas estructurales</p>	<ul style="list-style-type: none"> • No cuenta con Junta de dilatación en albos extremos del lote. • Construcción con ladrillos pandereta, no estructurales
<p>2. Proceso constructivo (empírico)</p>	<ul style="list-style-type: none"> • No se ha construido respetando los parámetros urbanísticos de distrito. • Concreto en los elementos estructurales sin control de dosificación al concreto. • Tarrajeo sin aditivos antisalitre.
<p>3. Vulnerabilidad frente a un sismo o futuras fallas</p>	<ul style="list-style-type: none"> • Riesgo de colapso por falta de controles técnicos a la cimentación, columnas, vigas y losa. • Empuje lateral por las casas aledañas por falta de junta de dilatación.

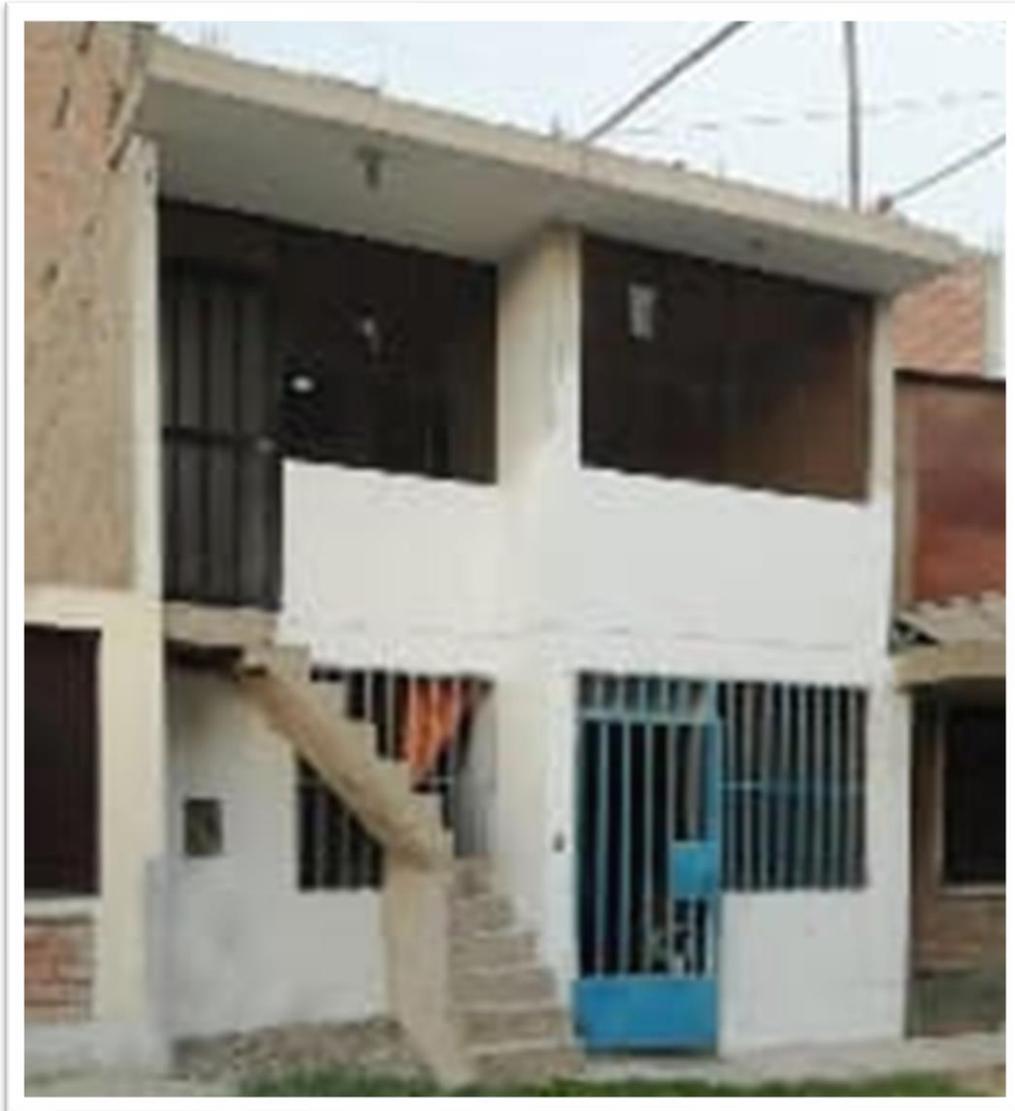
Anexo 13. Vivienda 11

<i>EVALUACIÓN DE LA VULNERABILIDAD SÍSMICA DE VIVIENDAS AUTOCONSTRUIDAS</i>	
1. Fallas estructurales	<ul style="list-style-type: none"> No cuenta con Junta de dilatación en albos extremos del lote. Escalera que no cumple los parámetros normalizados.
2. Proceso constructivo (empírico)	<ul style="list-style-type: none"> No se ha construido respetando los parámetros urbanísticos de distrito. Escalera en espacio público.
3. Vulnerabilidad frente a un sismo o futuras fallas	<ul style="list-style-type: none"> Riesgo de colapso por falta de controles técnicos a la cimentación, columnas, vigas y losa. Empuje lateral por las casas aledañas por falta de junta de dilatación.

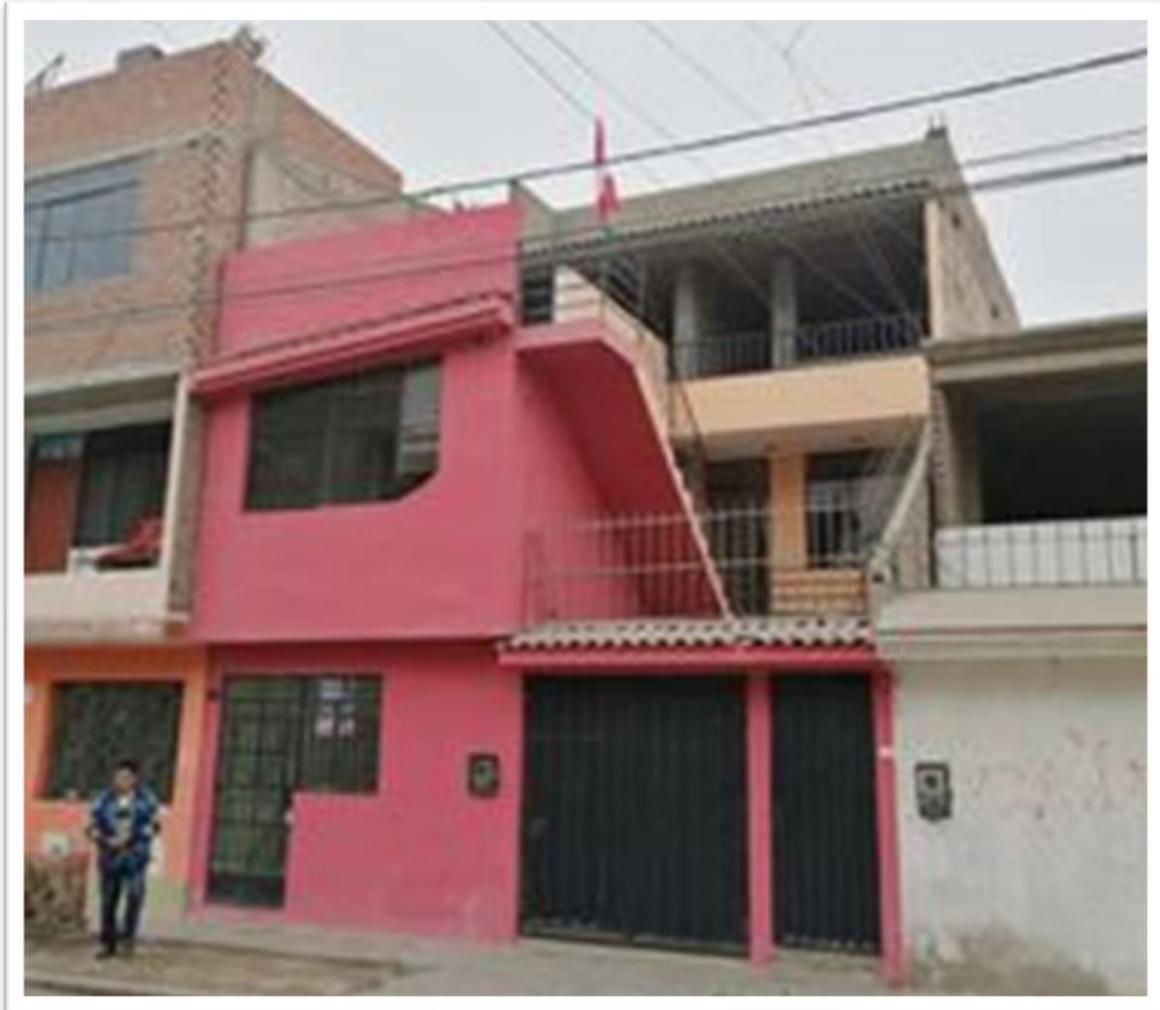
Anexo 14. Vivienda 12

<i>EVALUACIÓN DE LA VULNERABILIDAD SÍSMICA DE VIVIENDAS AUTOCONSTRUIDAS</i>	
1. Fallas estructurales	<ul style="list-style-type: none"> • No cuenta con Junta de dilatación en albos extremos del lote. • Columnas no diseñadas para soportar cargas por sobre carga de varios pisos.
2. Proceso constructivo (empírico)	<ul style="list-style-type: none"> • No se ha construido respetando los parámetros urbanísticos de distrito. • Concreto en los elementos estructurales sin control de dosificación al concreto. • Tarrajeo sin aditivos antisalitre.
3. Vulnerabilidad frente a un sismo o futuras fallas	<ul style="list-style-type: none"> • Riesgo de colapso por falta de controles técnicos a la cimentación, columnas, vigas y losa. • Empuje lateral por las casas aledañas por falta de junta de dilatación. • El ladrillo pandereta no ofrece capacidad de respuesta ante un sismo de gran magnitud.

Como se puede observar, en función al tipo de estructura y al riesgo de vulnerabilidad que presentan las características de la vivienda evaluada (ver anexo 14), la misma responde a un tipo 7 y vulnerabilidad 56.7, que representa una vulnerabilidad D, la cual es un tipo de vulnerabilidad MEDIA.
