CARRERA DE INGENIERÍA AMBIENTAL

“EVALUACIÓN DE LOS PARÁMETROS
INDICADORES DE EUTROFIZACIÓN EN LAS
AGUAS DEL RÍO CHILLÓN DE LOS AÑOS 2012 –
2015”

Tesis para optar el título profesional de:

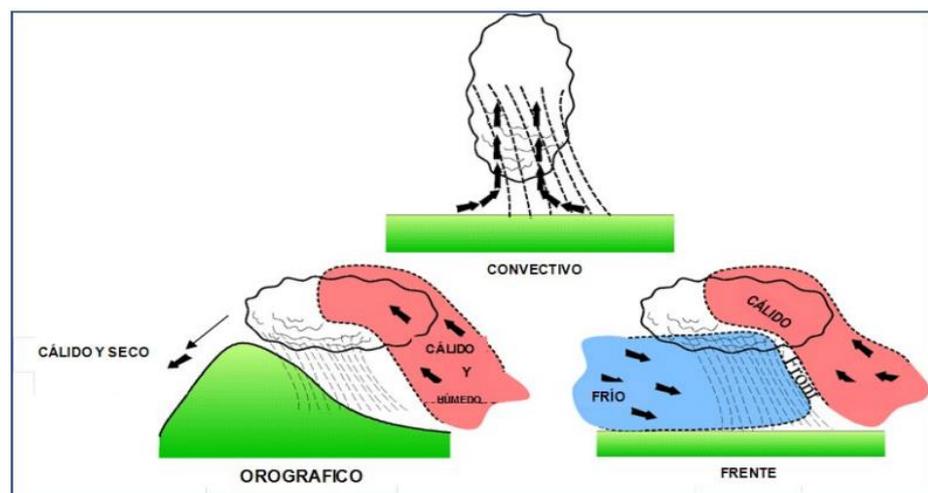
Figura 1: Principales tipos de precipitación: convectiva, orográficas y frontales Fuente: Ordoñez (2011)

La precipitación requiere de la condensación del vapor de agua atmosférico, la saturación es un proceso esencial para desbloquear la condensación. Hay varios procesos termodinámicos que generan la saturación de las partículas atmosféricas inicialmente no saturadas y causan su condensación. Según Ordoñez (2011) existen diferentes tipos de precipitación: precipitación convectiva, precipitación orográfica y precipitaciones frontales, tal como se puede apreciar en la Figura 1.

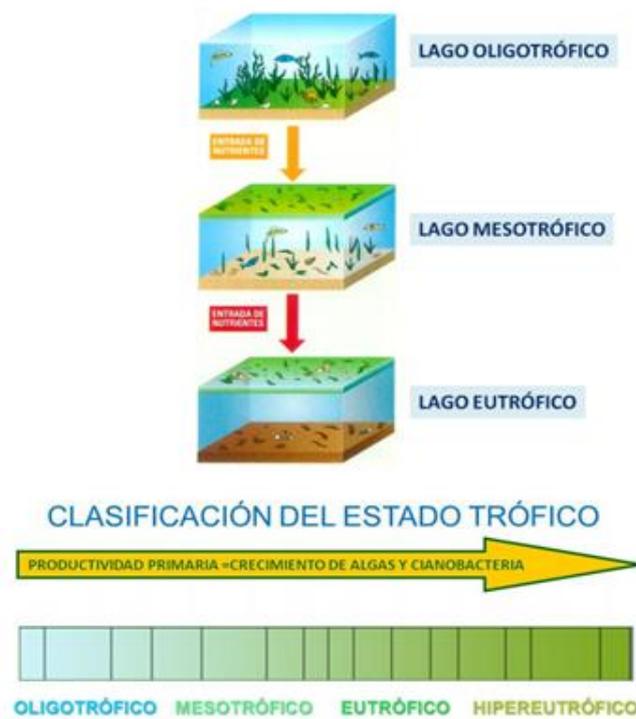
Figura 2: Clasificación de los estados tróficos.

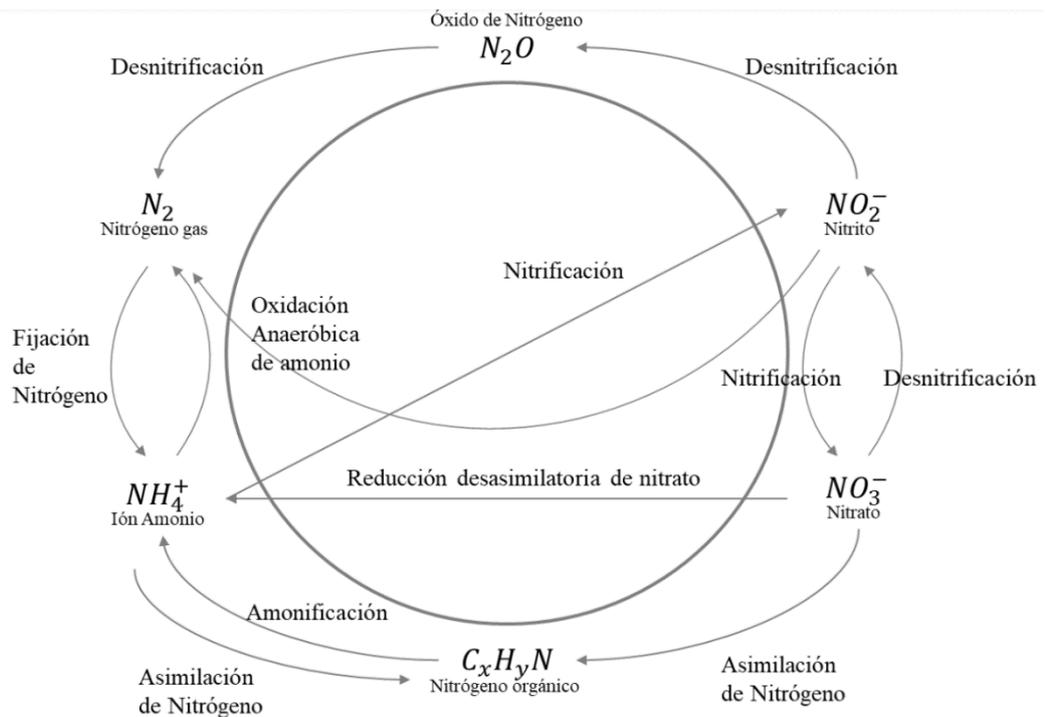
Figura 3: Ciclo del Nitrógeno.

Este ciclo se puede explicar generalmente como la serie de procesos naturales continuos mediante los cuales el nitrógeno se transforme y/o convierta en sus distintos estados de oxidación y reducción, como lo son desde el nitrógeno molecular (N_2), hacia el amoníaco (NH_3), estos se descomponen a compuestos orgánicos carbonos nitrogenados, óxidos de nitrógeno y por último para volver a N_2 . Debido a la producción acelerada de fertilizantes y la combustión acelerada de combustibles fósiles, estos han acelerado el desbalance del ciclo del nitrógeno generando en muchos lugares fenómenos como la eutrofización en cuerpos de agua y el efecto invernadero reforzado. (Sánchez y Sanabria, 2009)

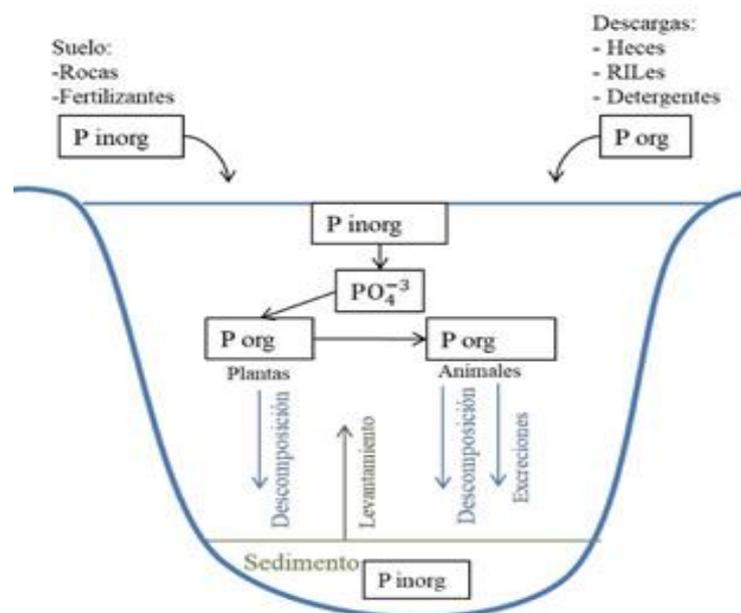
Figura 4: Representación del Ciclo del fósforo dentro de un lago.

Bruning (2018) indica que el fósforo se encuentra de manera natural como fosfato inorgánico y ortofosfatos, los cuales constituyen las diversas estructuras de los seres vivos. El fósforo es uno de los elementos más importantes y vitales para el metabolismo de los organismos que habitan en las aguas. La manera directa por la cual llega al cuerpo de agua es por medio de la lixiviación de las rocas fosfatadas y por la escorrentía de los suelos. Se encuentra en el agua en su forma de ortofosfato el cual es consumido por algas y bacterias, las cuales al morir sedimentan y liberan fósforo el cual retorna al ciclo natural del fósforo.

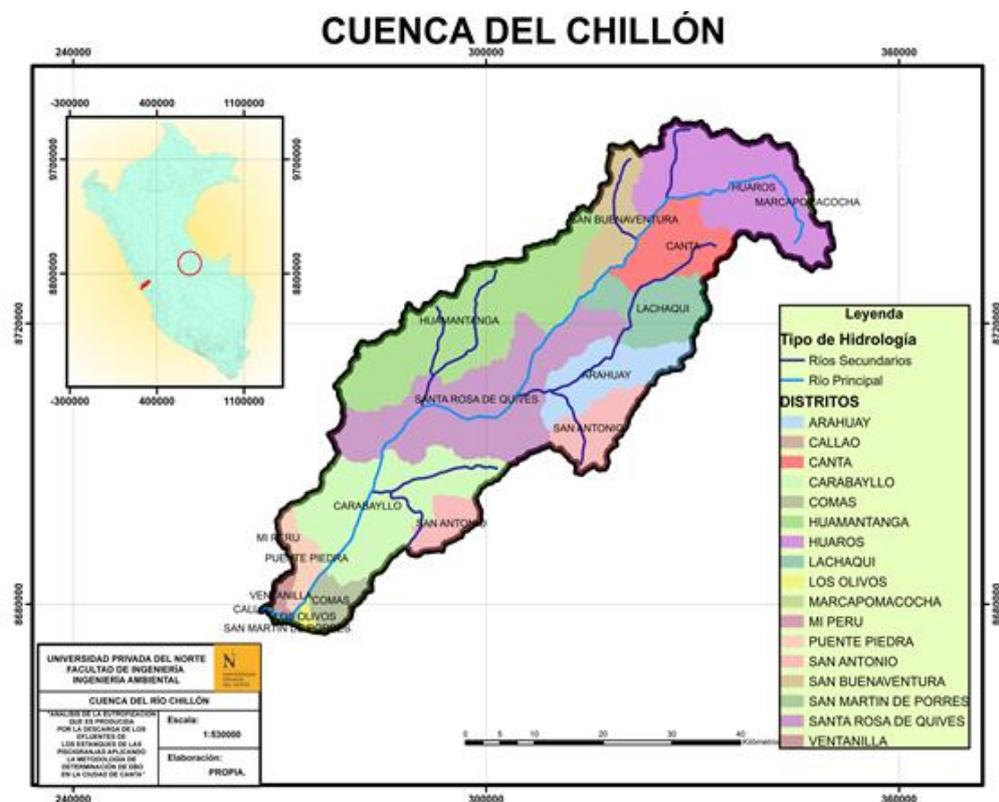
Figura 5: Representación de la cuenca Chillón.

La cuenca del río Chillón se encuentra ubicada dentro de las coordenadas 76°20' y 77°10' longitud oeste, 11°20' y 12°00' Latitud Sur. La presente cuenca cuenta con una extensión de 2444 km² aproximadamente. Nace de 3 lagunas nacies de la cordillera la Viuda; prácticamente recorre el departamento de lima de manera transversal de Este a Oeste para finalmente desembocar en el Océano Pacifico (subgerencia de Defensa Civil, 2013).

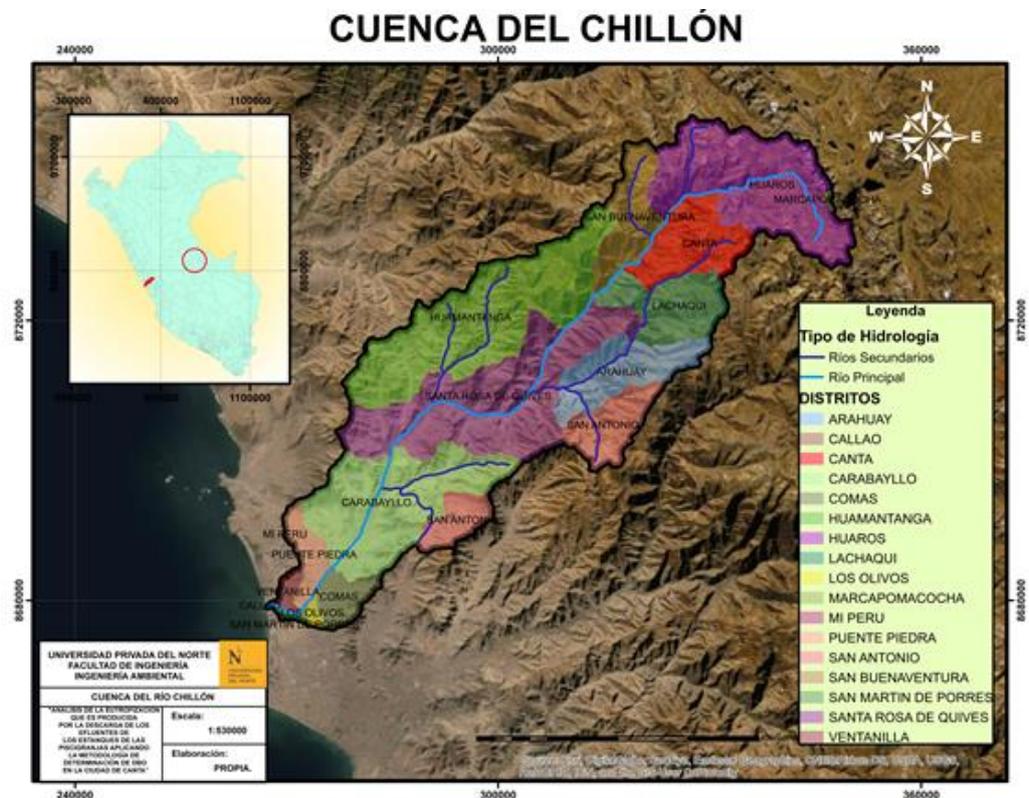
Figura 6: Representación de la cuenca y el río Chillón, junto a los distritos que atraviesa.

Este río tiene muestra una pendiente variable conforme se va acercando a la zona donde desemboca con el océano Pacífico, en la ciudad de Canta muestra una pendiente del 6% y luego de Santa Rosa de Quives la pendiente disminuye a un valor de 2%; en este tramo forma finalmente un cono de deyección en el cual es de vital importancia para la producción agrícola de la zona.

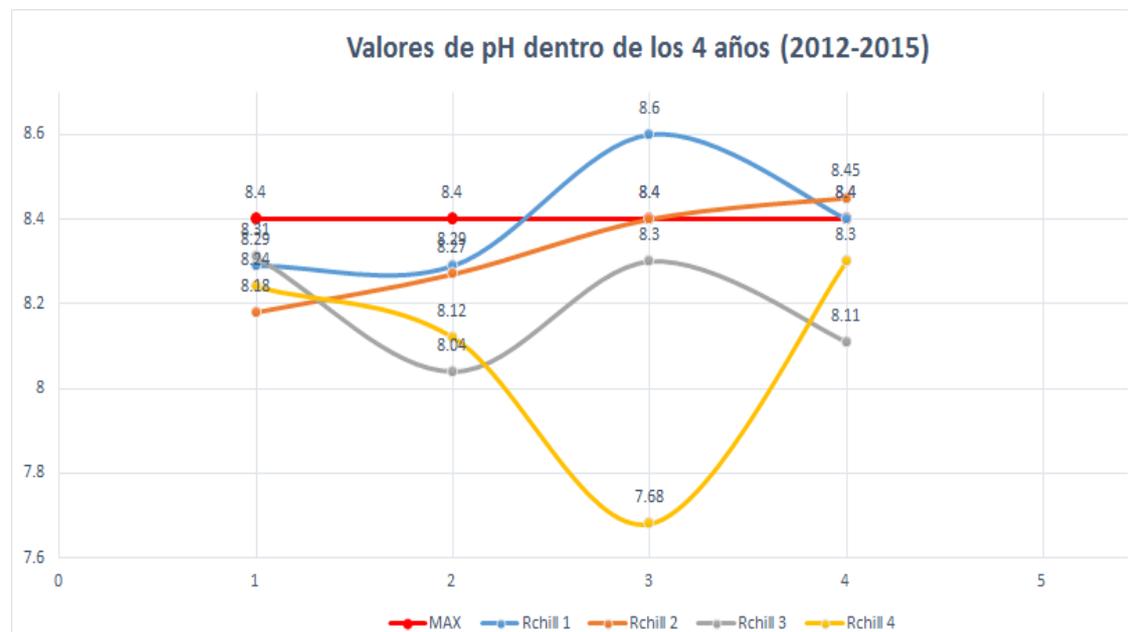
Figura 7: Representación de valores de pH desde el año 2012 hasta el año 2015.

De acuerdo a los valores mostrados (Figura 7) durante los cuatro años de estudio, se determinó un rango de altos y bajos resultados de pH, teniendo en cuenta la representación del valor máximo según ECA. Nuestros resultados Rchill 1 en el año 2014 sobrepasa el valor máximo teniendo un pH de 8.6 por lo que puede generar daños a los seres vivos acuáticos como estrés o daños a la piel, asimismo en nuestros resultados de Rchill 2 en el año 2015 se obtuvieron un pH de 8.45, todos los resultados de pH superior a 7 indica una condición básica o alcalina.

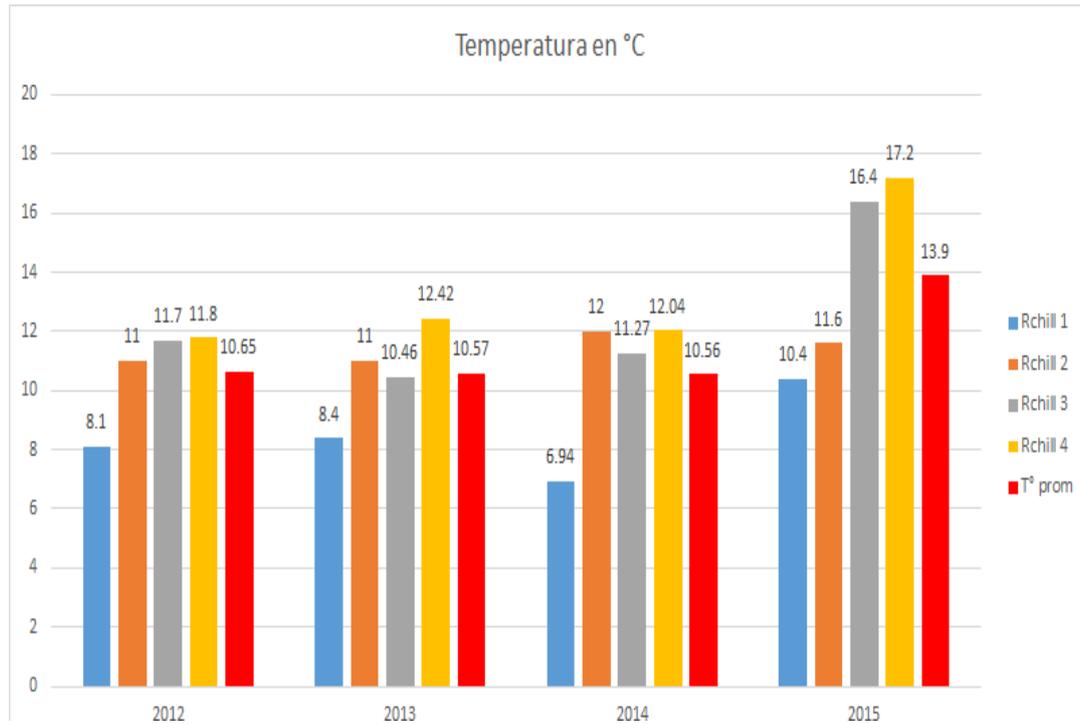
Figura 8: Representación de valores de temperatura desde el año 2012 al 2015

Los valores recopilados por los estudios realizados por la Autoridad Nacional del Agua desde el año 2012 hasta el año 2015 nos muestran como varía la temperatura con respecto a la altitud correspondiente de cada uno de los puntos de muestreo. Según el ECA la temperatura no establece un valor específico, pero si establece un valor de variación que puede causar pérdida de biodiversidad, el cual para este caso no es de importancia significativa ya que la temperatura obtenida en los años 2012 al 2015 están en los valores promedio por lo cual cumplen con lo establecido en los límites de descarga a un cuerpo de agua dulce ya que no sobrepasan el límite establecido.

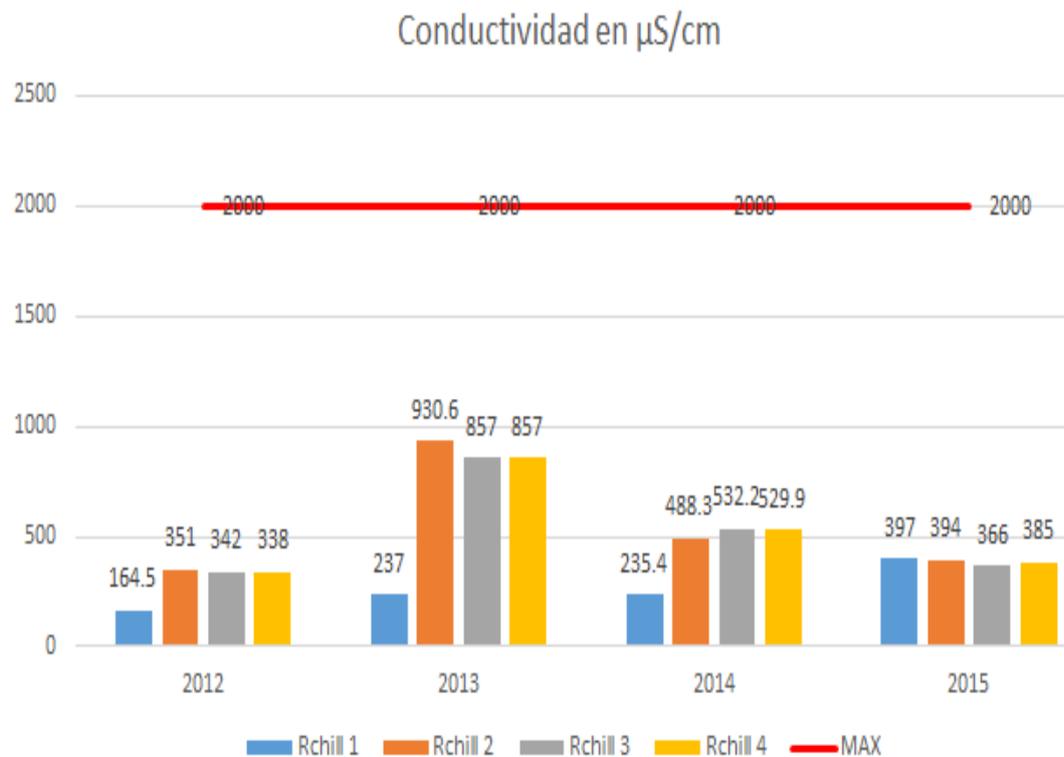
Figura 9: Representación de valores de Conductividad desde el año 2012 al 2015.

Para el caso de Conductividad el Estándar de Calidad Ambiental establece un valor de 2000 $\mu\text{S}/\text{cm}$ como máximo, los valores obtenidos entre los años 2012 al 2015 no sobrepasa los límites, por lo cual estos valores mostrados en la tabla 8 si cumplen con lo que establece el Estándar de Calidad Ambiental y no causan un daño o alteración al medio acuático por ende tampoco a las especies que lo conforman.

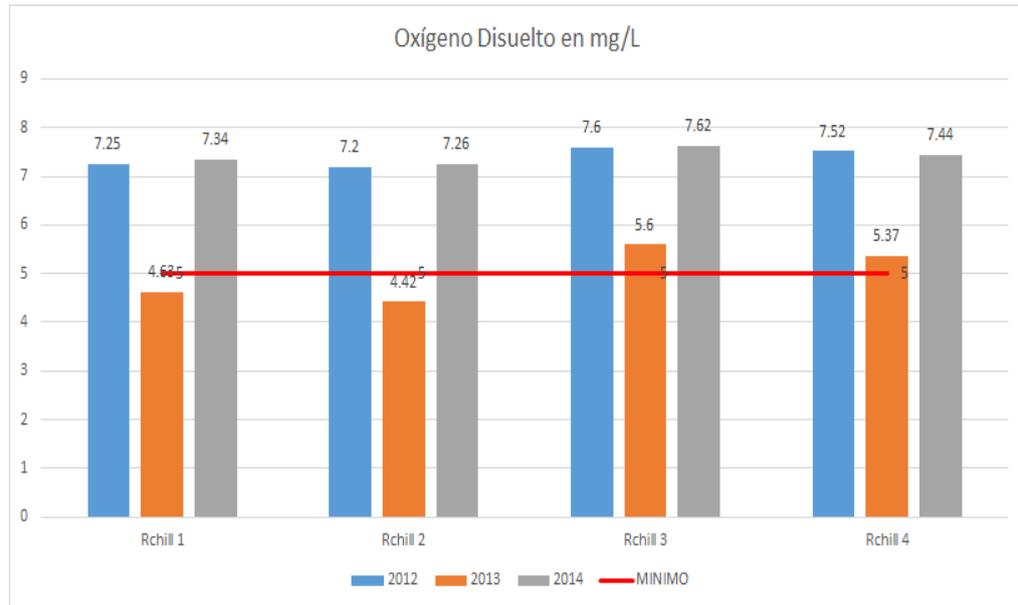
Figura 10: Representación de valores de Oxígeno Disuelto desde el año 2012 al 2015.

los años 2012 y 2014 son datos muy importantes, pues la presencia de oxígeno es una señal muy positiva, en cambio los valores obtenidos en el 2013 están por debajo por lo que nos indica que mientras que su ausencia nos indicaría que existe fuerte contaminación que puede ocasionar cambios bruscos en el tipo de organismo acuáticos. Los valores obtenidos están por encima del rango de los estándares de calidad ambiental para aguas superficiales destinadas a la producción de agua potable, y que pueden ser potabilizadas con tratamiento convencional ubicándose dentro de la categoría A1 en los estándares nacionales de calidad ambiental para agua, cuyo rango es de ≥ 6 , – 2017 MINAM. DS N° 004. No se muestran valores para el año 2015 debido a que no se evaluó este parámetro en los datos recopilados de la Autoridad Nacional del Agua.

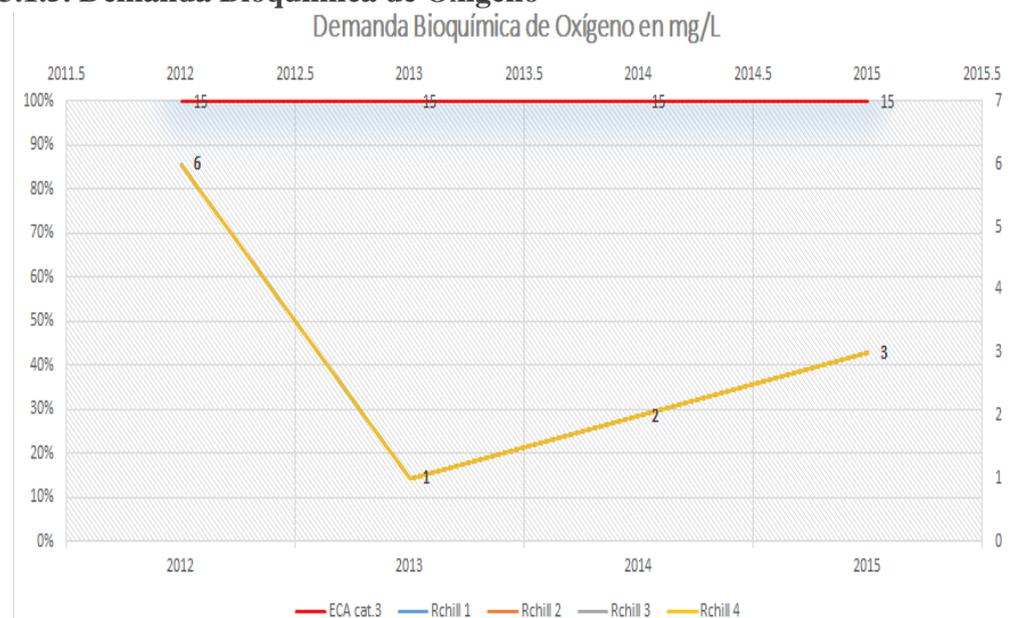
Figura 11: Representación de valores de Demanda Bioquímica de Oxígeno (DBO) desde el año 2012 al 2015

El factor DBO5 es una medida aproximada de la cantidad de materia orgánica biodegradable y es definido como la cantidad de oxígeno necesaria para oxidar mediante bacterias aeróbicas la materia orgánica presente hasta una forma inorgánica estable. Con respecto a este parámetro, no se reportó presencia en las muestras de agua, ya que las concentraciones que pudiera haber están por debajo del Estándar de Calidad Ambiental (ECA) ya que este establece un valor de 15 y en los valores recopilados se tiene un valor máximo de 6 lo cual representa la falta de existencia de la eutrofización al ser este parámetro el principal indicador de este fenómeno.

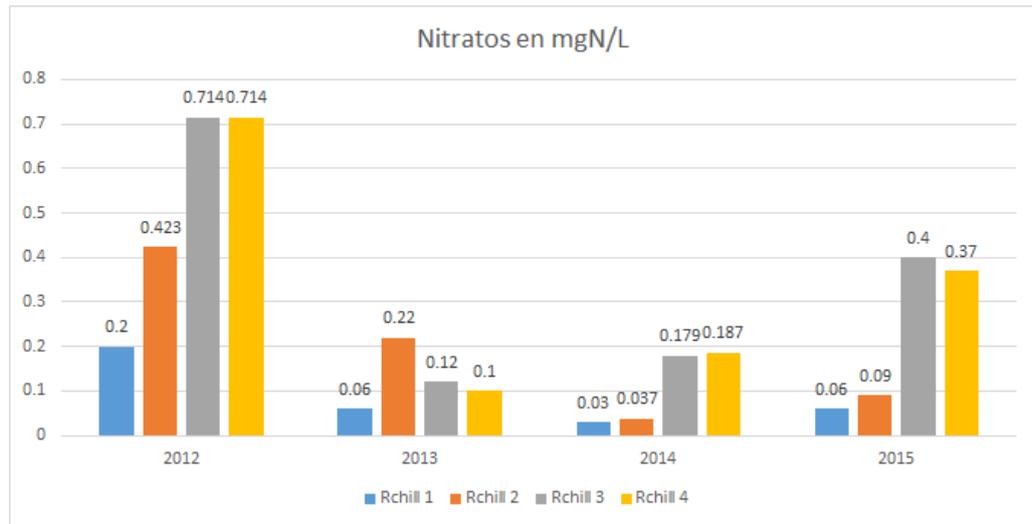
Figura 12: Representación de valores de Nitratos desde el año 2012 al 2015

Los valores obtenidos en este parámetro fluctúan en cuatro muestras a lo largo de la cuenca con valores que van desde to., aunque estos parámetros resultaron bastante bajos con respecto a los estándares de calidad ambiental para agua. Cuando existen actividades antrópicas, las aguas superficiales pueden tener concentraciones de hasta 5 mg/L, pero normalmente menores a de 1 mg/L. Concentraciones por encima de los 5 mg/L de NO₃, usualmente indican contaminación, ya sea por desechos domésticos, de animales o escorrentía. (Sierra, 2011),

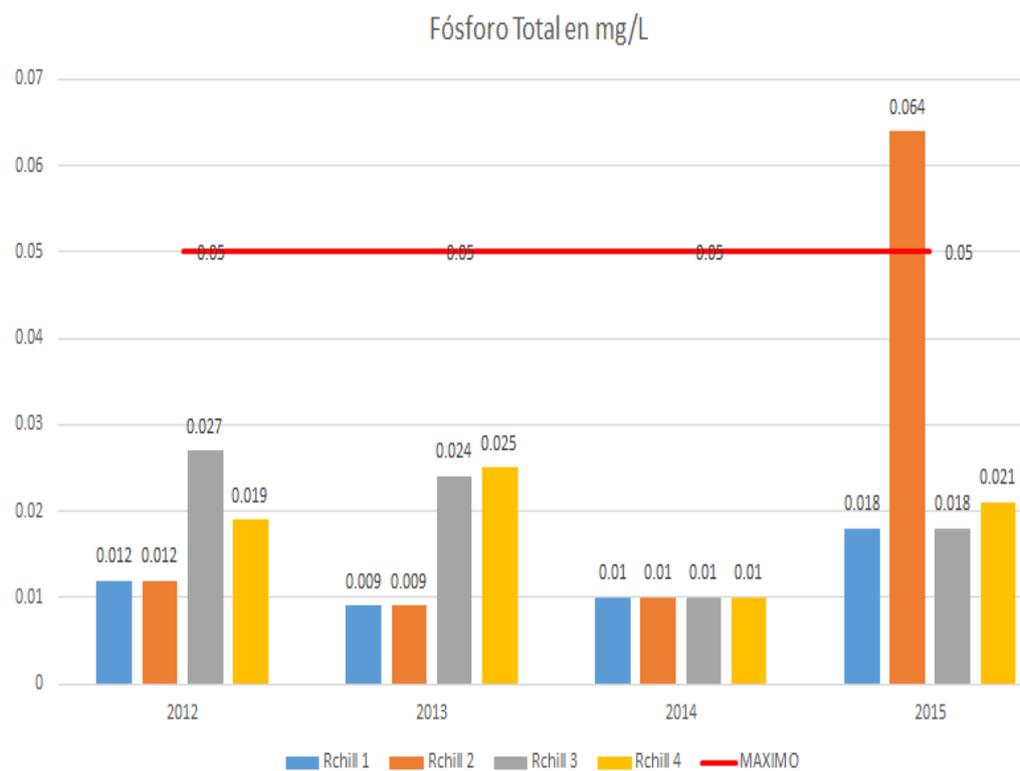
Figura 13: Representación de valores de Fósforo Total desde el año 2012 al 2015.

Con respecto a la presencia de fósforo se reportó presencia muy baja en las muestras de agua, estos resultados se confirman con los datos reportados de la presencia de oxígeno en las muestras de agua con valores bastante importantes, en cambio en los resultados de la muestra Rchill 2 del año 2015 sobrepasa el límite, según Teves (2016), quien menciona que un incremento desmesurado de fosfatos en el agua puede ocasionar problemas de agotamiento de oxígeno del agua y exceso de materia orgánica producida, las cuales dan lugar a la eutrofización.

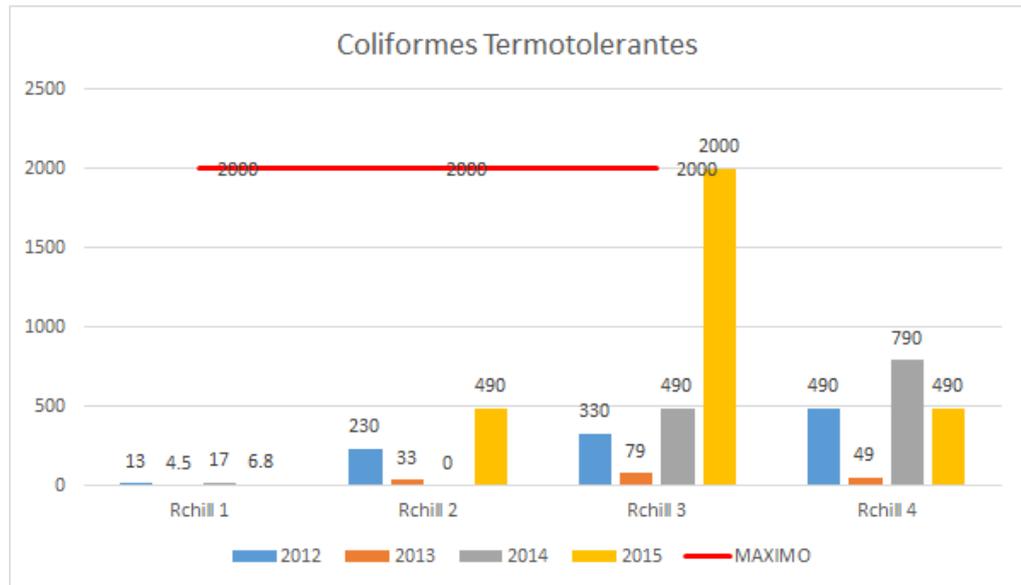
Figura 14: Representación de valores de Coliformes Termotolerantes desde el año 2012 al 2015.
