FACULTAD DE INGENIERÍA

Carrera de Ingeniería Civil

“EVALUACIÓN DE LOS NIVELES DE RUIDOS GENERADOS
EN LA CONSTRUCCIÓN DE VIVIENDAS UNIFAMILIARES
EN LA ZONA 23-CAJAMARCA 2019”

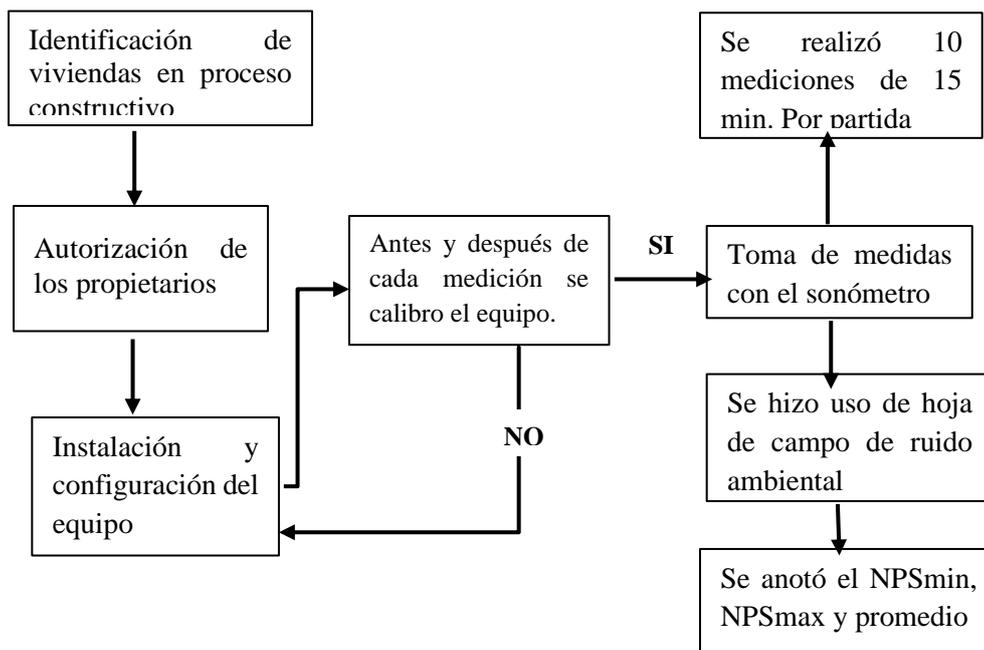
Figura 1

Flujograma del procedimiento de recolección de datos.

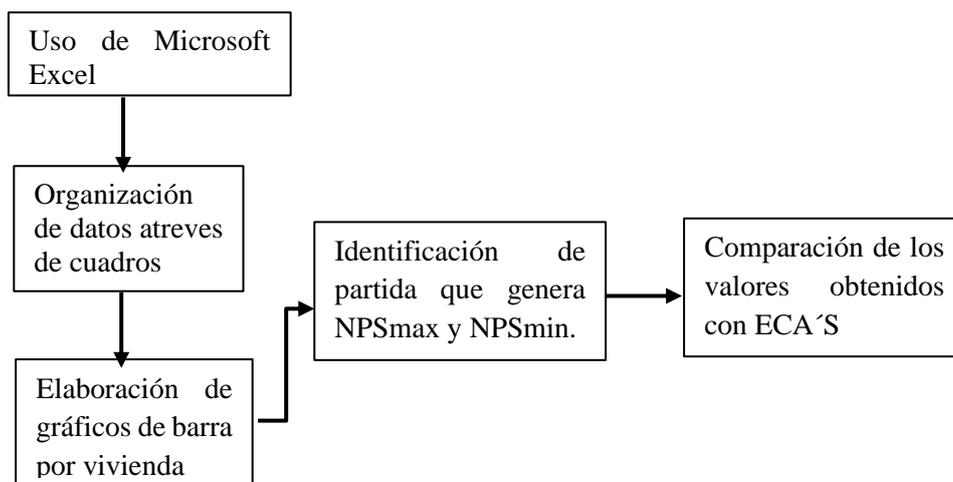
Figura 2

Flujograma del procedimiento de tratamiento y análisis de datos.

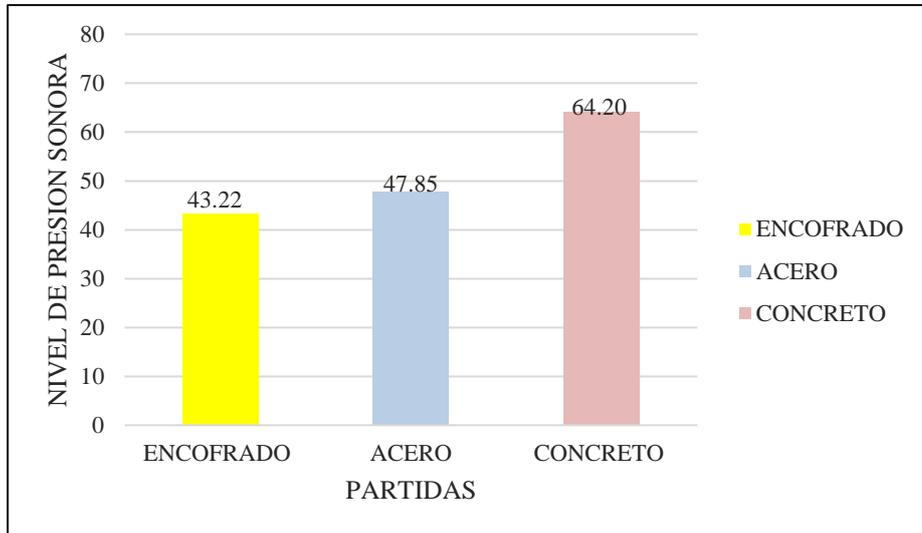
Figura 3

Nivel de presión sonora mínima de vivienda unifamiliar N°1

En la figura 1 se aprecia los niveles de presión sonora mínima, medidos en la vivienda unifamiliar 1, observándose que el mayor ruido ambiental se presentó en la partida concreto en losa aligerada con un valor de 64.2 dBA, este valor supera lo establecido en los ECA para Ruido y el menor ruido que provocó fue la partida encofrado en losa aligerada con un valor de 43.22 dBA.

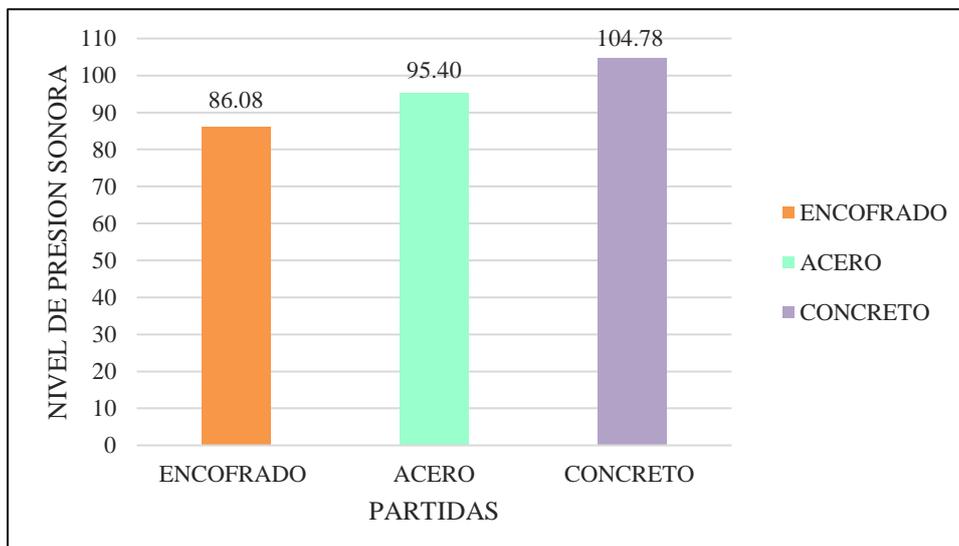
Figura 4

Nivel de presión sonora máxima de vivienda unifamiliar N°1

En la figura 2 se aprecia los niveles de presión sonora máxima, observándose que todas las mediciones sobrepasan lo establecido en los Estándares de Calidad Ambiental para Ruido es decir son mayores a 60 dBA.

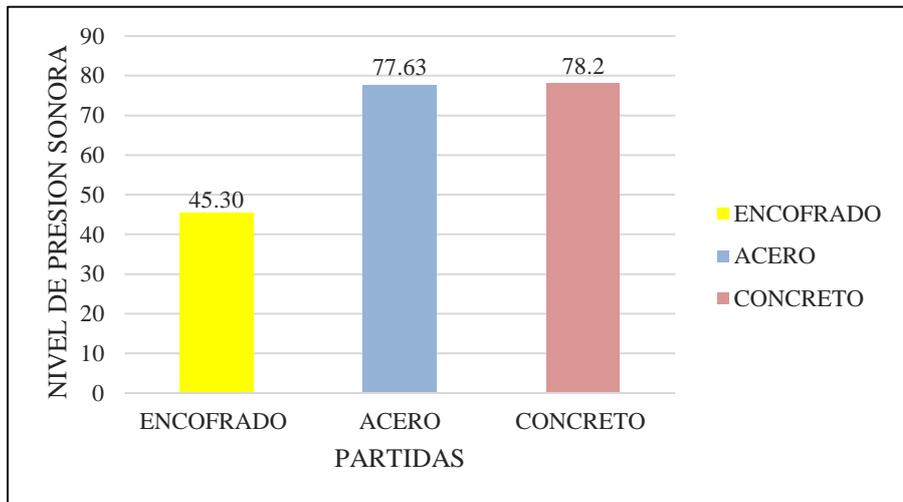
Figura 5

Nivel de presión sonora mínima de vivienda unifamiliar N°2.

En la figura 3 se muestran los niveles de presión sonora mínima de la vivienda unifamiliar 2, observándose que el mayor ruido ambiental se presentó en las partidas concreto en losa aligerada con un valor de 78.2 dBA, y acero en losa aligerada con un valor de 77.63 dBA estos valores sobrepasan lo establecido en los ECA y el menor ruido que provocó fue la partida encofrado en losa aligerada con un valor de 45.30 dBA.

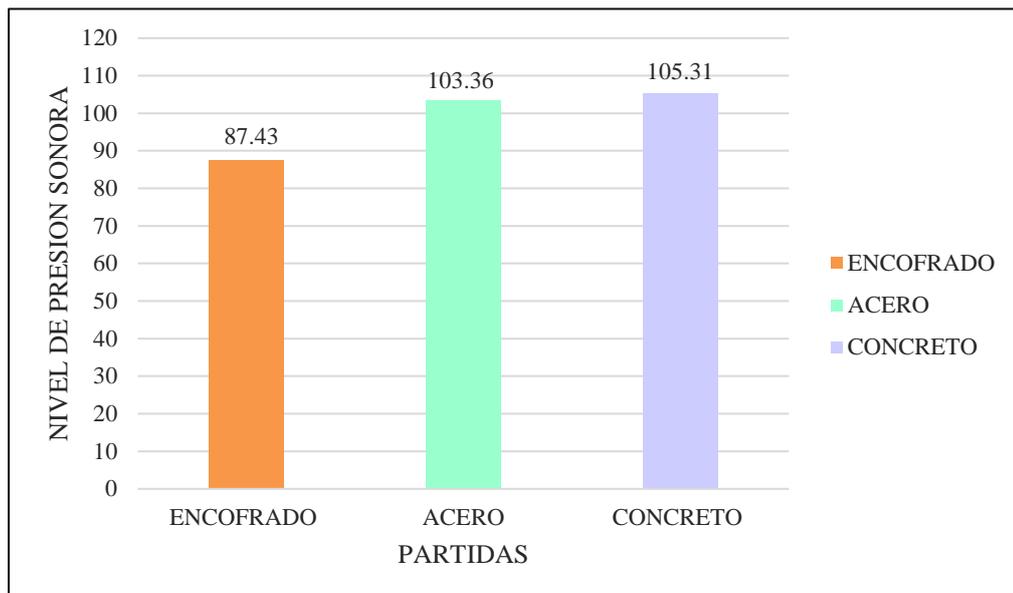
Figura 6

Nivel de presión sonora máxima de vivienda unifamiliar N°2

En la figura 4 se muestra los niveles de presión sonora máxima de la vivienda unifamiliar 2, observándose que todas las mediciones sobrepasan lo establecido en los Estándares de Calidad Ambiental para Ruido.

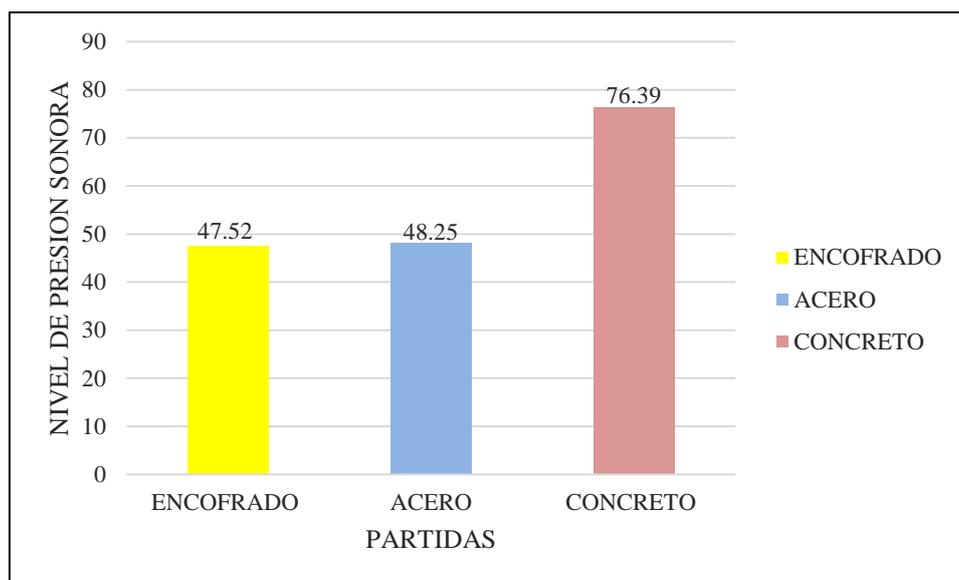
Figura 7

Nivel de presión sonora mínimo de vivienda unifamiliar N°3

En la figura 5 se muestran los niveles de presión sonora mínima de la vivienda unifamiliar 3, observándose que el mayor ruido ambiental se presentó en la partida concreto en losa aligerada con un valor de 76.39 dBA, el cual sobrepasa lo establecido en los ECA.

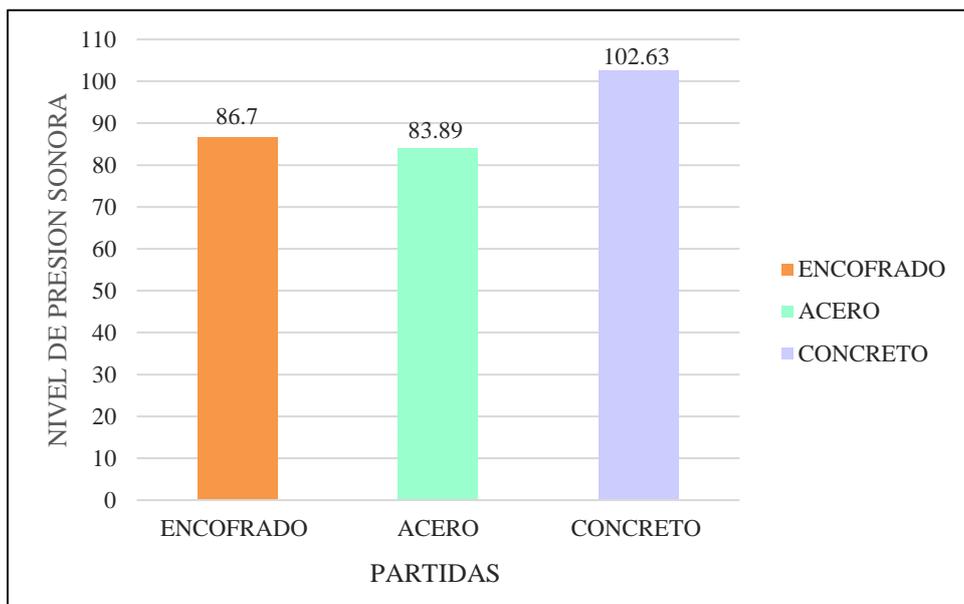
Figura 8

Nivel de presión sonora máxima de vivienda unifamiliar N°3

En la figura 6 se muestra los niveles de presión sonora máxima de la vivienda unifamiliar 3, observándose que todas las mediciones sobrepasan lo establecido en los Estándares de Calidad Ambiental para Ruido siendo la partida concreto la más alta con un valor de 102.63 dBA, seguido de la partida acero en losa aligerada con un 83.89 dBA.

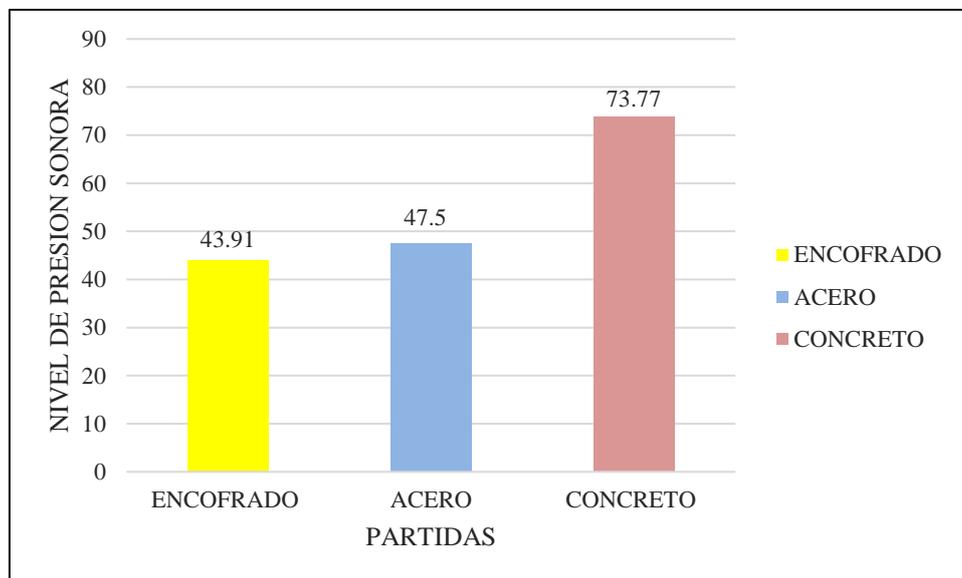
Figura 9

Nivel de presión sonora mínimo de vivienda unifamiliar N°4

En la figura 7 se muestran los niveles de presión sonora mínima de la vivienda unifamiliar 4, donde se observa que el mayor ruido ambiental se presentó en la partida concreto en losa aligerada con un valor de 73.77 dBA, el cual sobrepasa lo establecido en los ECA.

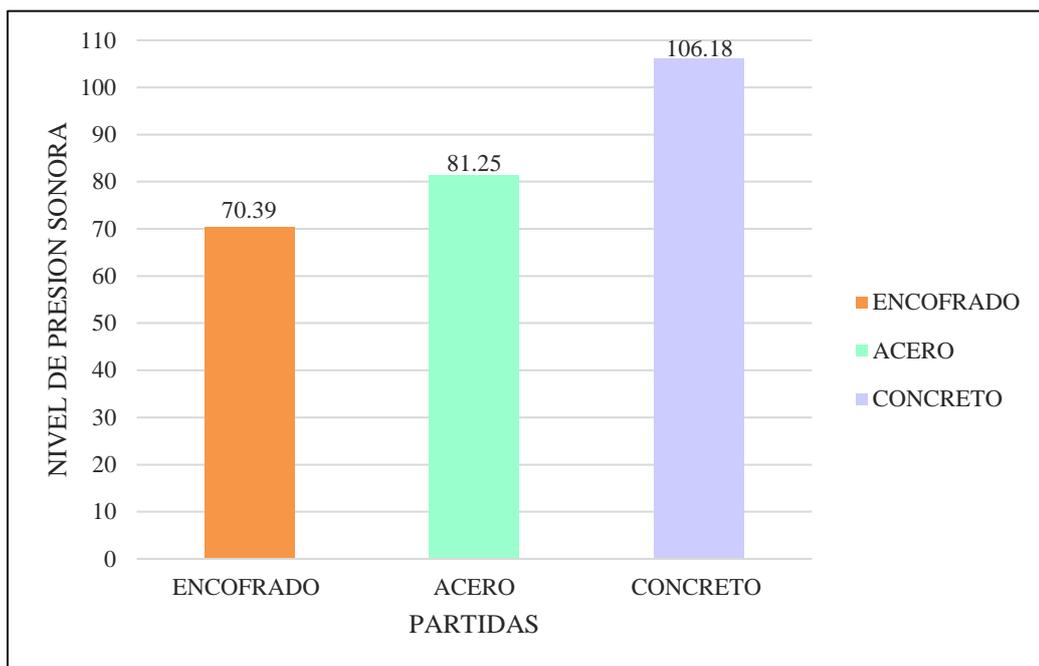
Figura 10

Nivel de presión sonora máxima de vivienda unifamiliar N°4

En la figura 8 se observa los niveles de presión sonora máxima de la vivienda unifamiliar 4, donde se muestra que todas las mediciones sobrepasan lo establecido en los Estándares de Calidad Ambiental para Ruido siendo la partida concreto en losa aligerada es la más alta con un valor de 106.18 dBA, seguido de la partida acero en losa aligerada con un 81.25 dBA.

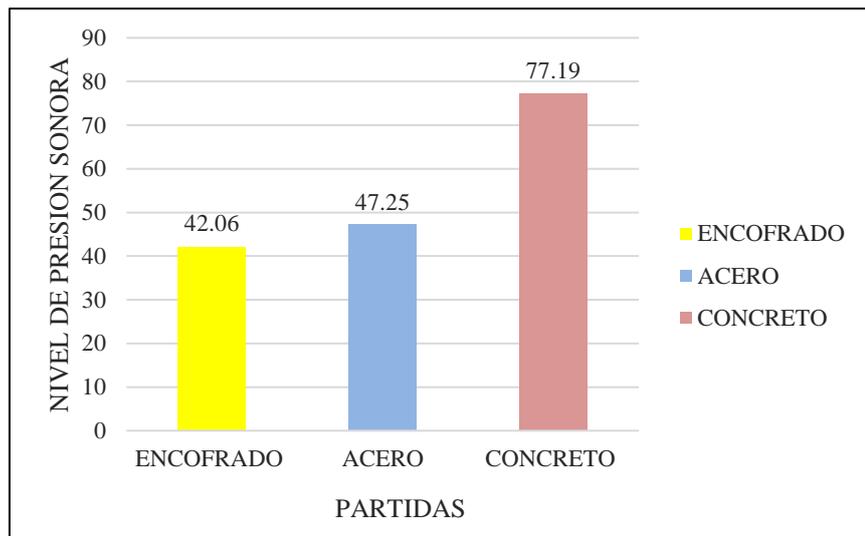
Figura 11

Nivel de presión sonora mínimo de vivienda unifamiliar N°5

En la figura 9 se muestran los niveles de presión sonora mínima de la vivienda unifamiliar 5, donde se observa que el mayor ruido ambiental se presentó en la partida concreto en losa aligerada con un valor de 77.19 dBA, el cual sobrepasa lo establecido en los ECA.

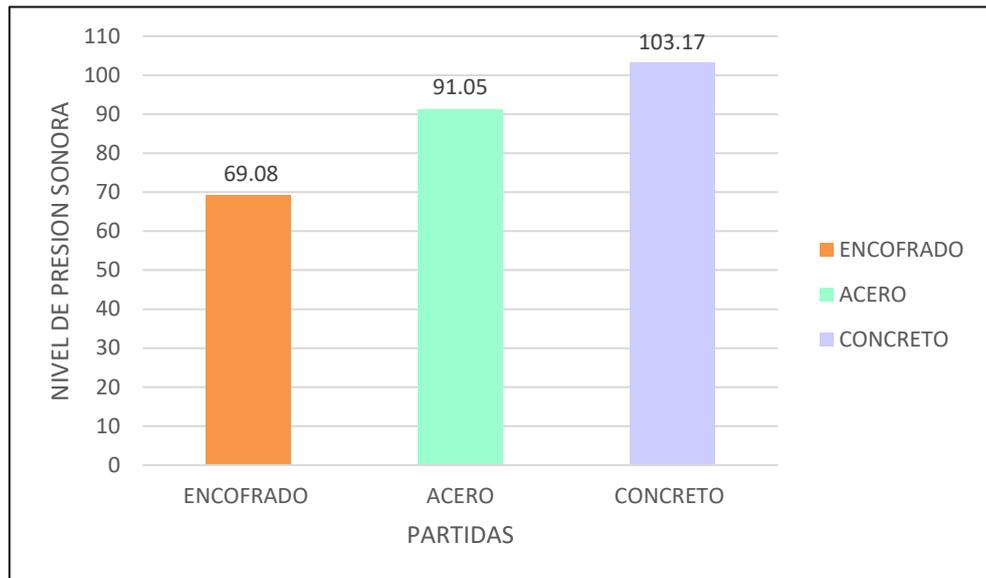
Figura 12

Nivel de presión sonora máxima de vivienda unifamiliar N°5

En la figura 10 se observa los niveles de presión sonora máxima de la vivienda unifamiliar 5, donde se muestra que todas las mediciones sobrepasan lo establecido en los Estándares de Calidad Ambiental para Ruido siendo la partida concreto en losa aligerada es la más alta con un valor de 103.17 dBA, seguido de la partida acero en losa aligerada con un 91.05 dBA.
