DISEÑO Y APLICACIÓN AL MEJORAMIENTO
ESTRUCTURAL DE UNA EDIFICACION
EXISTENTE DONDE SE CONSTRUIRA LA
ESTACIÓN BASE CELULAR “JARAMILLO SANTA
ROSA”, SJM 2020

Trabajo de suficiencia profesional para optar el título
profesional de:

La edificación a evaluar consta de 6 pisos de altura de 15.93m, y un área aproximada de 175 m². La edificación presenta 2 fachadas debido a que se ubica en una esquina. En dirección transversal presenta 05 eje principales y en la dirección longitudinal existen 04 ejes principales, donde para analizar el sistema estructural, se modeló mediante el programa ETABS Versión 18, tanto para el análisis estructural como para el diseño de las vigas y columnas, concluyendo que requeriría un reforzamiento de la edificación sin ser invasivo, respetando su distribución arquitectónica, requiriéndose reforzamiento en los dos ejes (eje C y eje D) donde presentaban falta de rigidez, realizándose para ellos la adición de placas, aumento de peralte en vigas, adición de 02 columnas que ayudarían a soportar las cargas axiales añadidas y disminuirían el momento de deflexión de la viga donde se refiere que al aplicarle este reforzamiento para la rigidez a la estructura perdurando

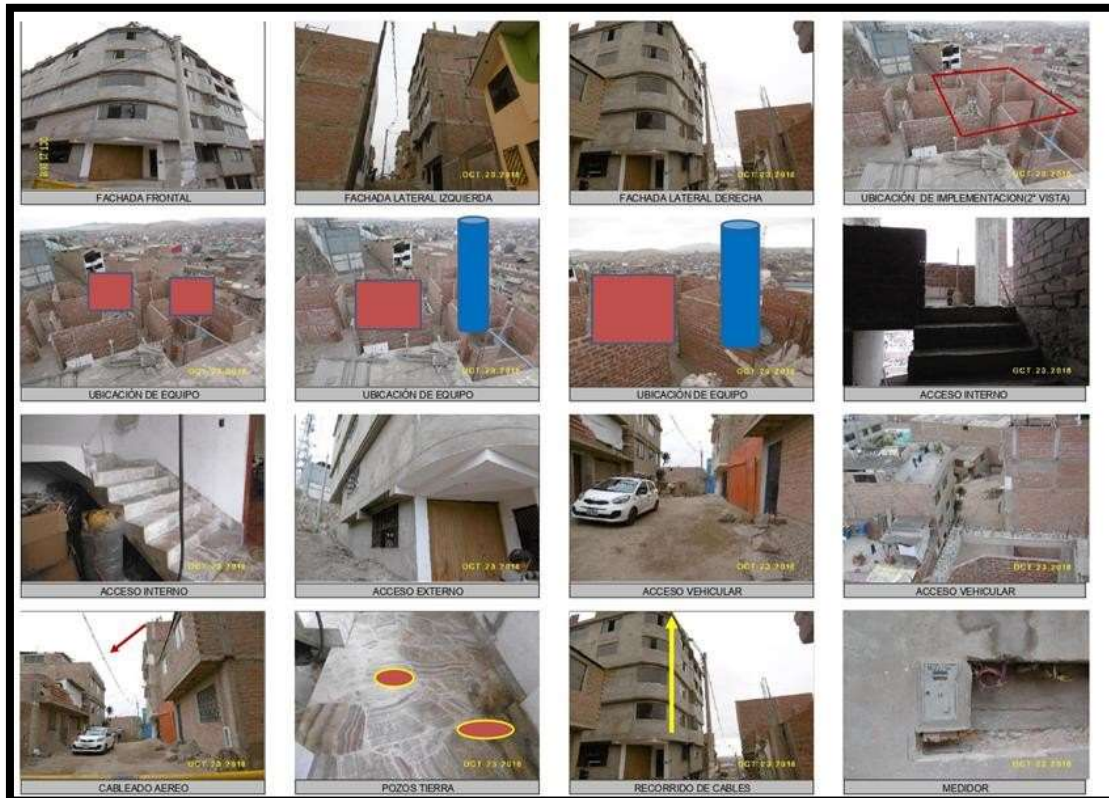
Figura 15

Estado Inicial de la Edificación.

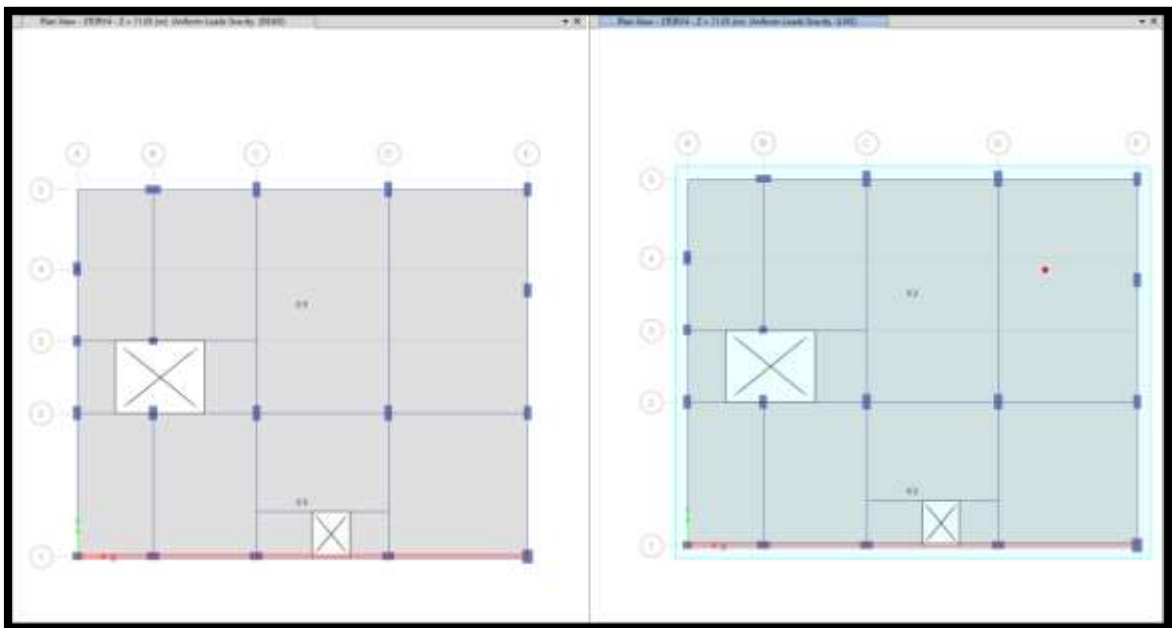
Cargas Sobre Losa Existente del Piso Típico (Tn/M2).

Cargas aplicadas a la losa

Carga muerta = 500 kg/m² (Peso propio + tabiquería + acabados)

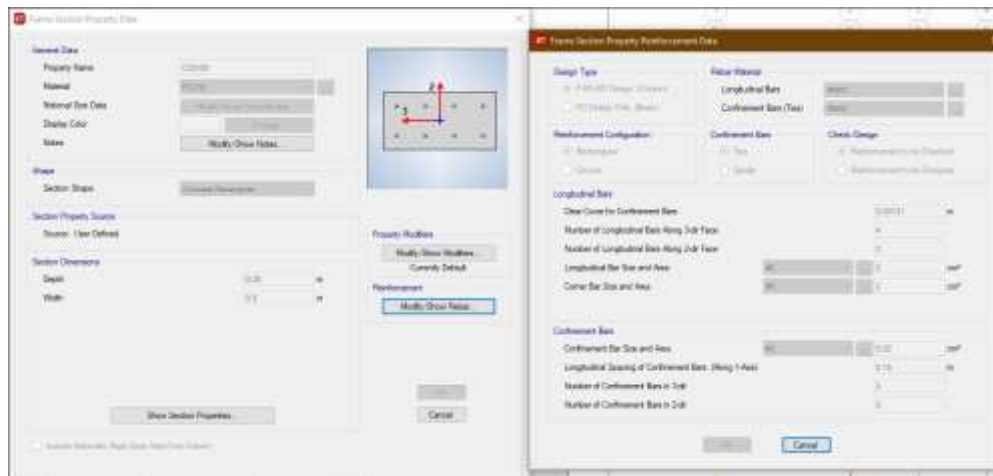
Verificación de Columnas de 25x50 y 25x30

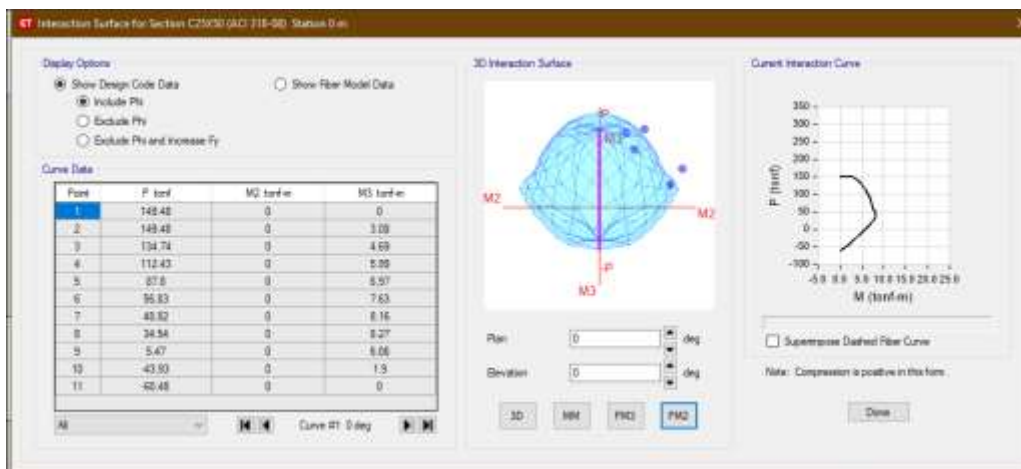
Figura 37

Puntos (P-M) Fuera del Diagrama de Interacción. NO OK.

Las columnas no cumplen con la resistencia requerida para las cargas consideradas.

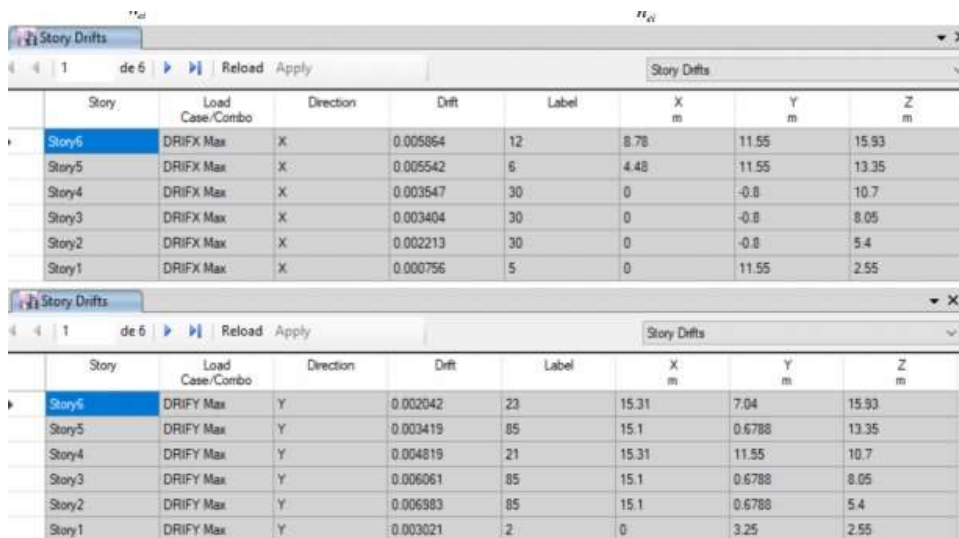
Resultados de Distorsiones.

Story	Load Case/Combo	Direction	Drift	Label	X m	Y m	Z m
Story6	DRIFX Max	X	0.005864	12	8.78	11.55	15.93
Story5	DRIFX Max	X	0.005542	6	4.48	11.55	13.35
Story4	DRIFX Max	X	0.003547	30	0	-0.8	10.7
Story3	DRIFX Max	X	0.003404	30	0	-0.8	8.05
Story2	DRIFX Max	X	0.002213	30	0	-0.8	5.4
Story1	DRIFX Max	X	0.000756	5	0	11.55	2.55

Story	Load Case/Combo	Direction	Drift	Label	X m	Y m	Z m
Story6	DRIFY Max	Y	0.002042	23	15.31	7.04	15.93
Story5	DRIFY Max	Y	0.003419	85	15.1	0.6788	13.35
Story4	DRIFY Max	Y	0.004819	21	15.31	11.55	10.7
Story3	DRIFY Max	Y	0.006061	85	15.1	0.6788	8.05
Story2	DRIFY Max	Y	0.006983	85	15.1	0.6788	5.4
Story1	DRIFY Max	Y	0.003021	2	0	3.25	2.55

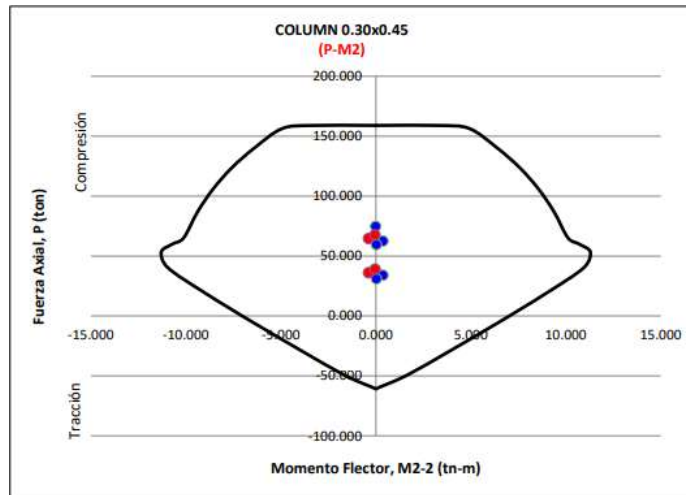
Momento Flector, M2-2 (tn)

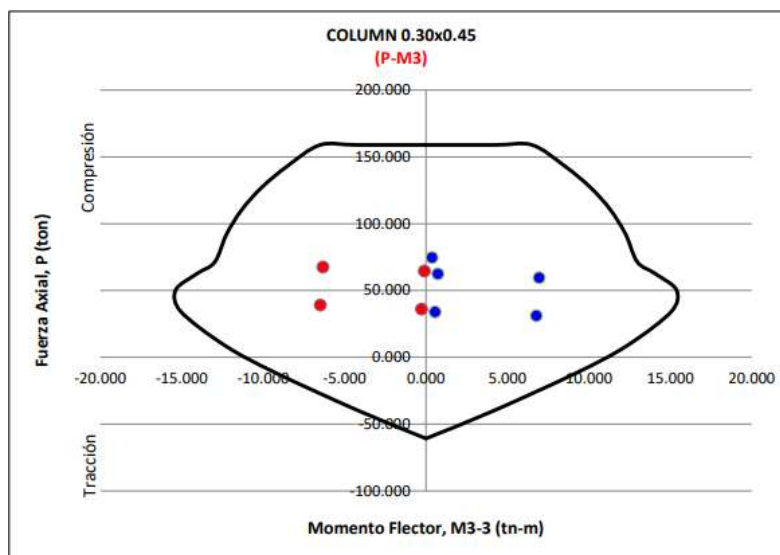
Figura 52

Momento Flector, M3-3 (tn-m).

Se concluye que la capacidad del elemento SI es suficiente para las demandas
 impuestas. Según la cuantía mínima se verificó la columna con una distribución de acero de
 8Ø5/8".

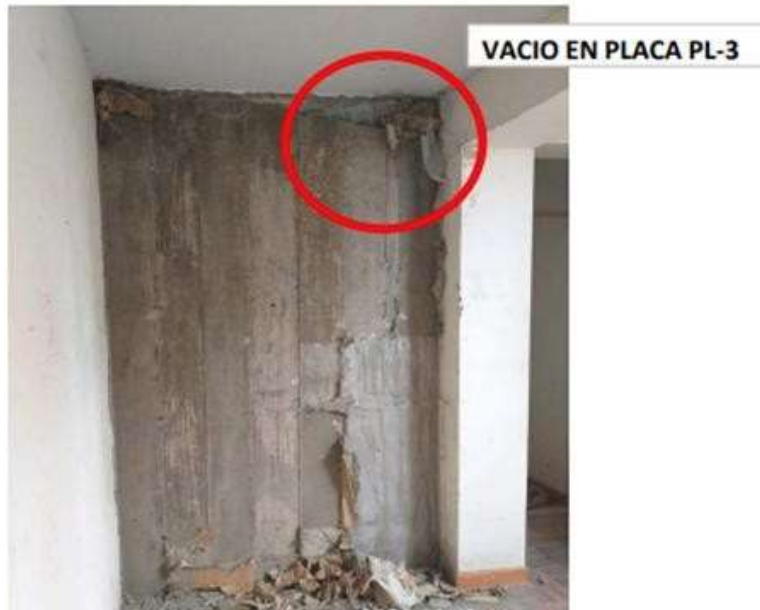
Placa en el Tercer Piso.

Donde se encontró presencia de vacío en placa pl-3 en área superior derecha quedando expuesto fierro proveniente de la estructura en 3er piso; se corrigió con la aplicación de mortero fuerte (Sika Grout 212).

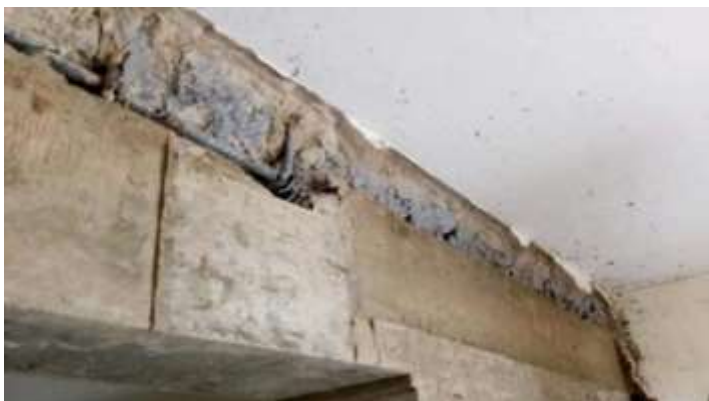
Presencia de vacíos o falta de concreto en viga peraltada 4to piso

Viga peraltada del 4to piso.

Por último, en la presencia de vacíos o falta de concreto en viga peraltada en el 4^{to} piso se corrigió aplicando mortero fuerte (Sika Grout 212) por todo el vacío de la viga

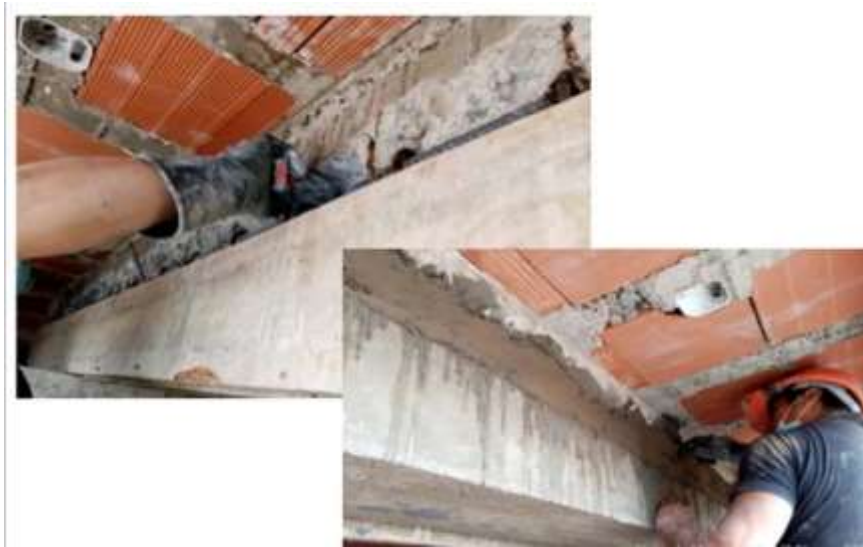
Corrección de Viga Peraltada 6to Piso y Aplicación de SIK32 GEL

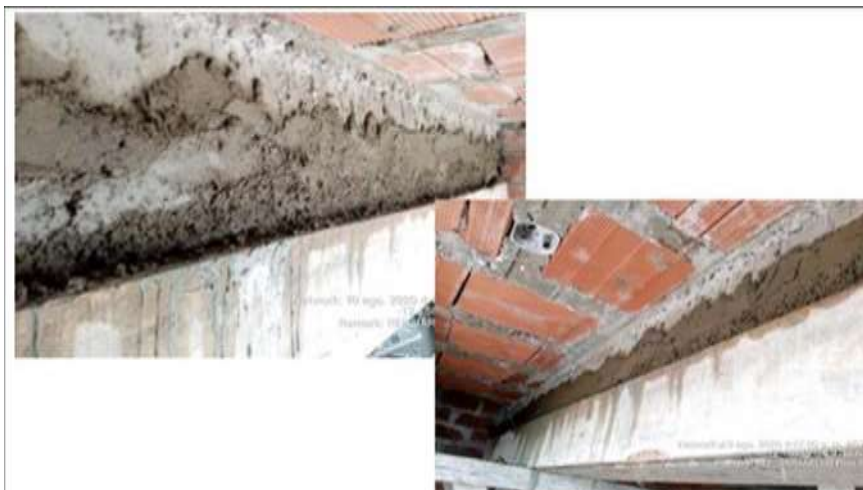
Figura 74

Corrección de Viga Peraltada en el Piso 6

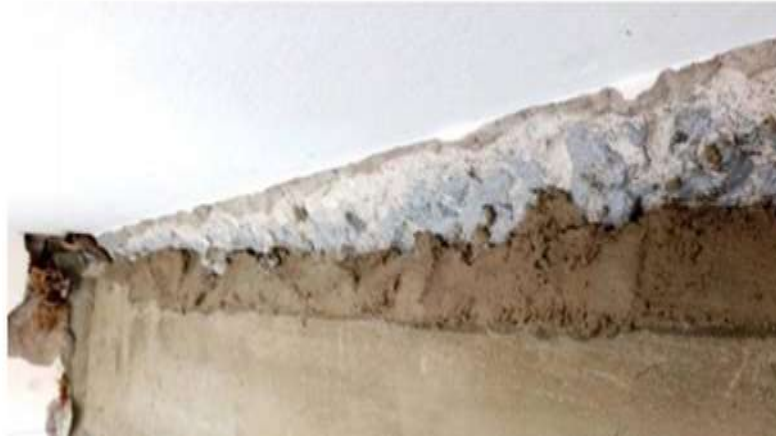
En la segunda observación que es la presencia de vacíos o falta de concreto en dos tramos de viga peraltada 3er piso, quedando expuesto el acero correspondiente a la estructura se levantó la observación aplicando mortero por todo el vacío.

Corrección en Viga Peralta 3er Piso "VP-2"

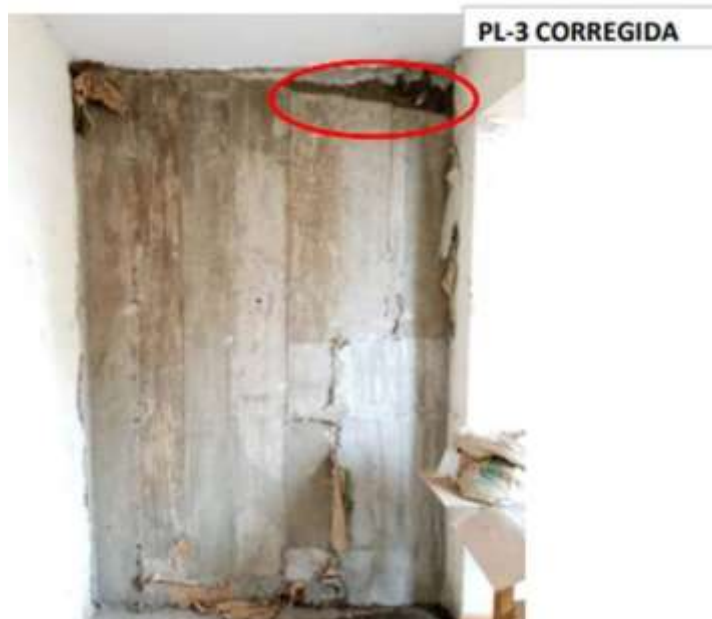
Corrección PL-3 en Piso 3 con la Aplicación de Mortero Fuerte.

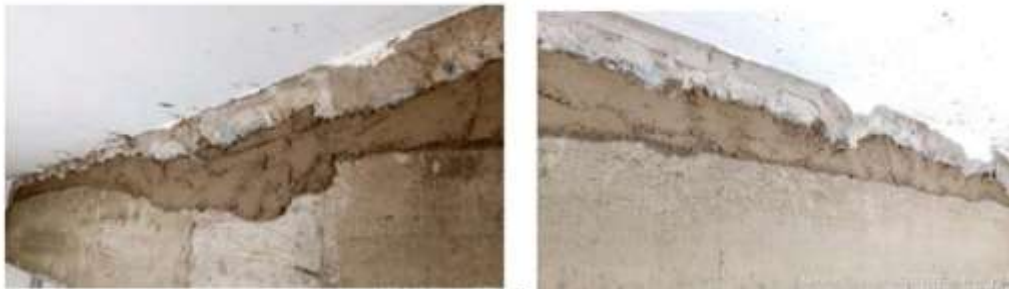
Corrección VP-2 en Piso 4

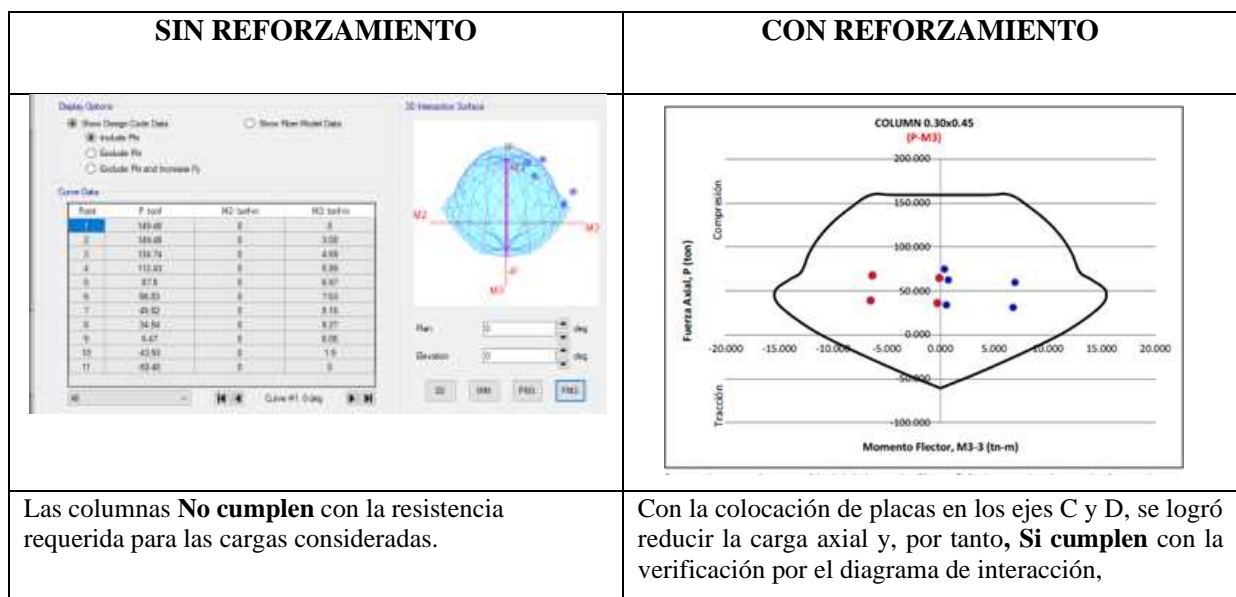
Puntos (P-M) diagrama de interacción
