“ANÁLISIS GEOMECÁNICO PARA DETERMINAR LOS FACTORES CRITICOS QUE GENERAN LA INESTABILIDAD DE LOS TALUDES, TRAMO DE LA CARRETERA CON PROGRESIVAS KM3+000 – KM7+000 BAÑOS DEL INCA – LLACANORA, 2021.”

Tesis para optar el título profesional de:

Ingeniero Geólogo

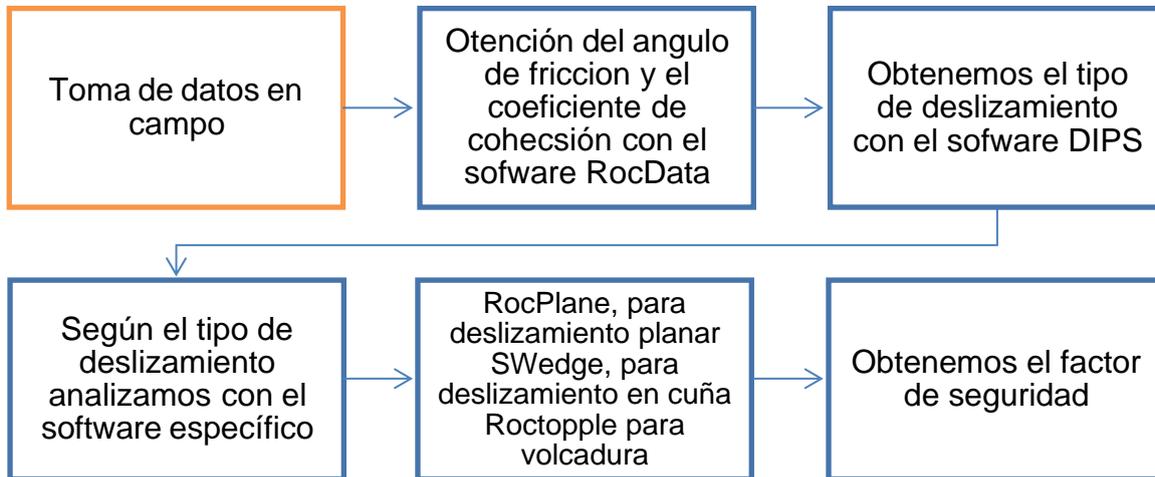
Figura 1

Metodología para obtener el factor de seguridad

Nota: Esta secuencia es necesaria para obtener el factor de seguridad ya que un software nos da los datos para usarlo en el siguiente

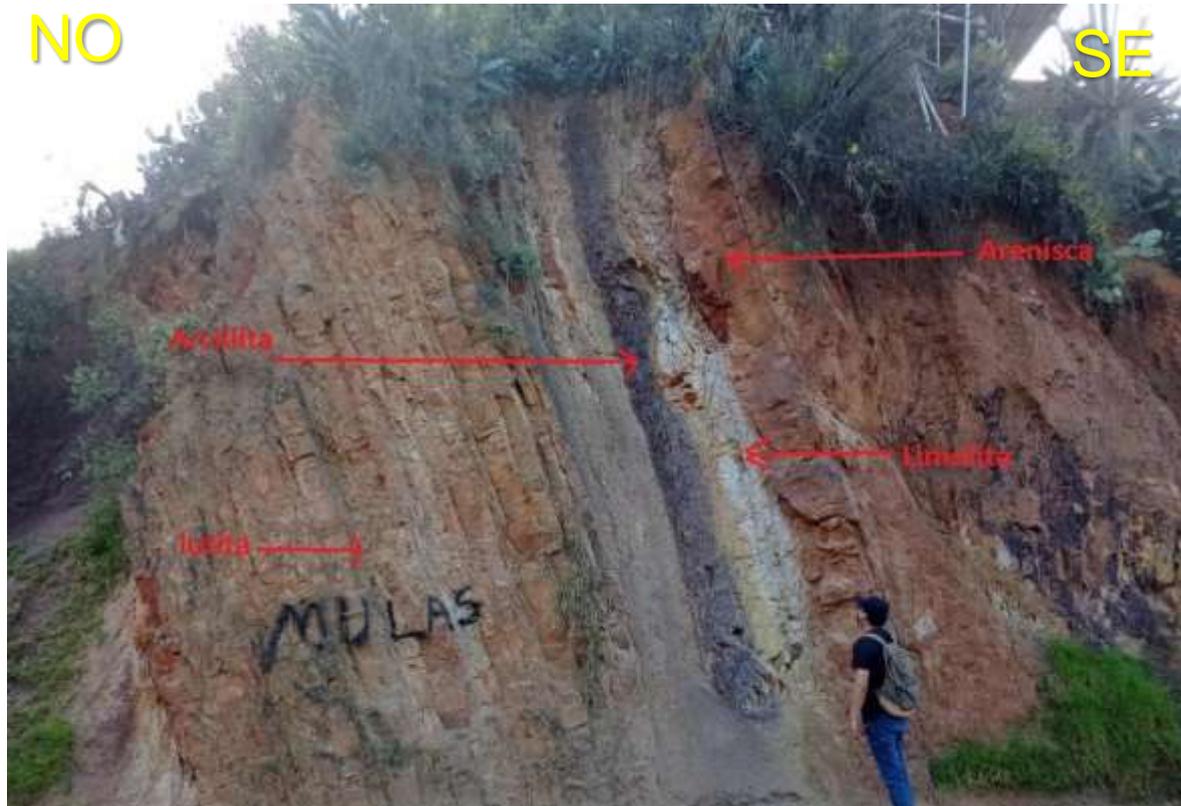
Figura 3

Estratos de la formación Carhuaz

Nota: arcillita, lutitas areniscas y limonitas presentes en la formación Carhuaz (E: 784017; N: 9204116)

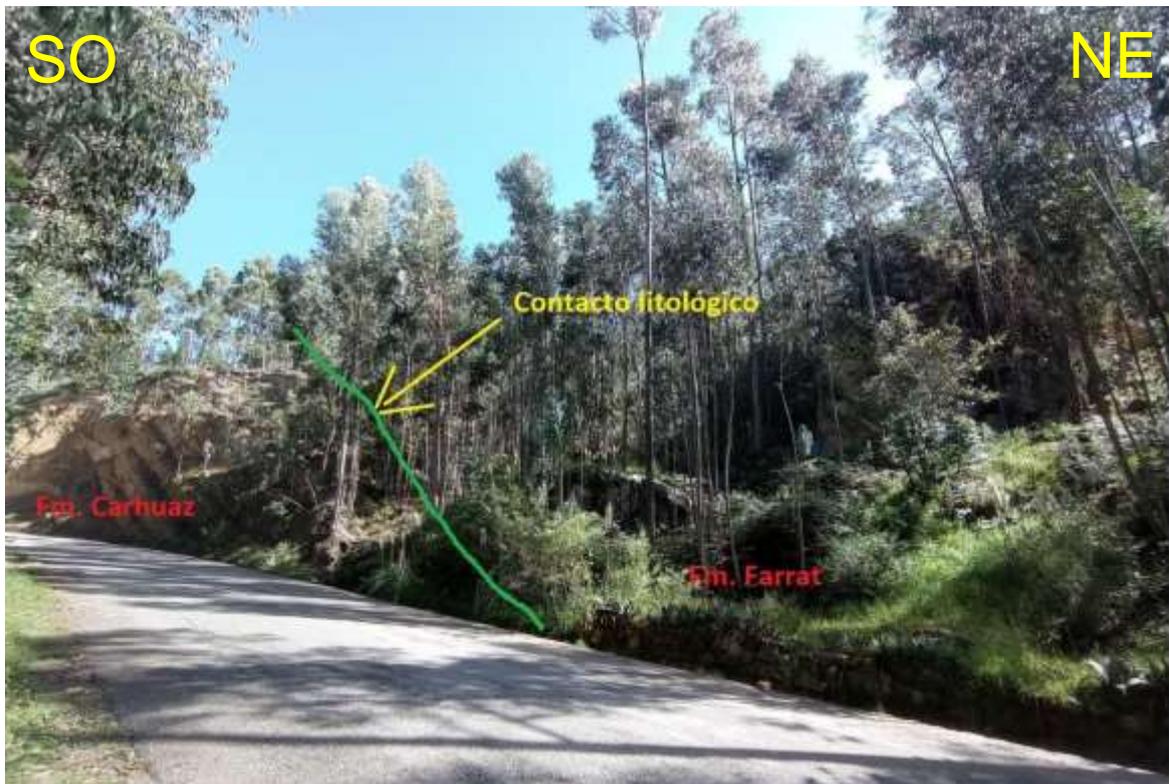
Figura 4

Contacto litológico entre la formación Carhuaz y Farrat

Nota: contacto litológico entre la formación Carhuaz que infra yace a la formación Farrat este último cubierto por material orgánico y vegetación (E:783499, N:9204736)

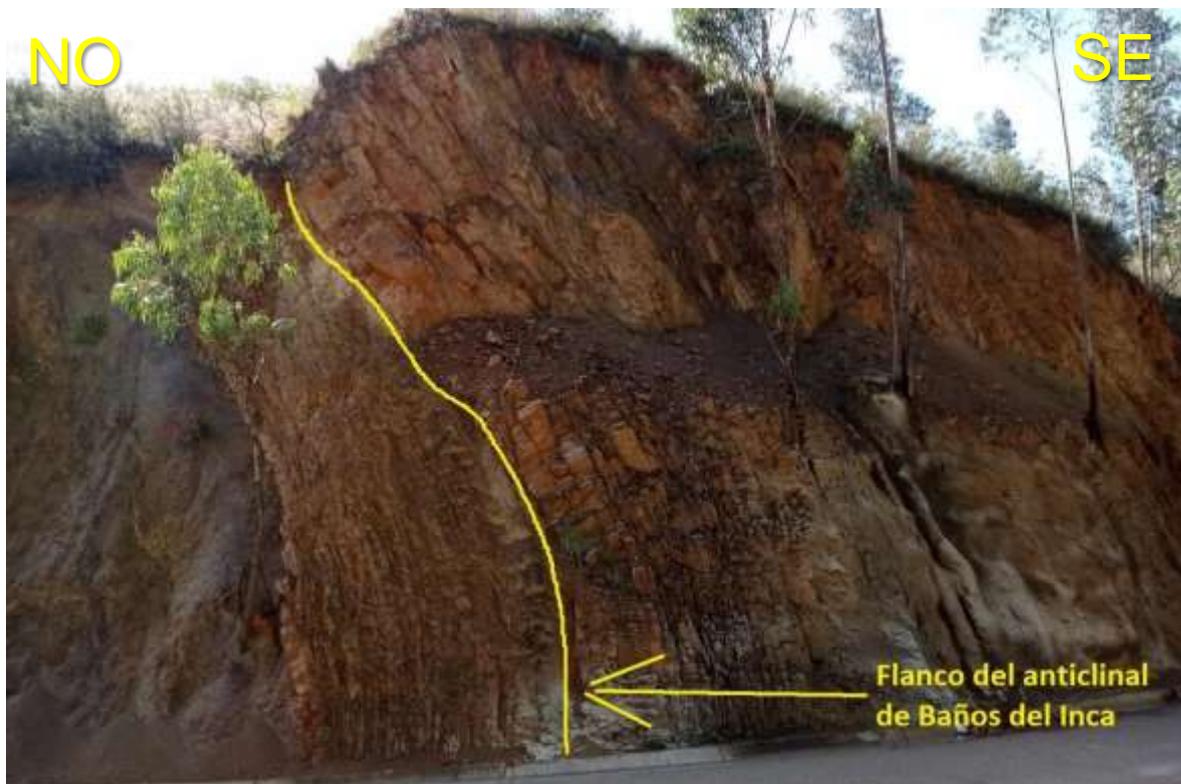
Figura 8

Plegamiento del anticlinal de baños del inca

Nota: Plegamiento de un Flanco del Anticlinal de Baños del Inca en la Formación Carhuaz. (E: 783866, N: 9204392)

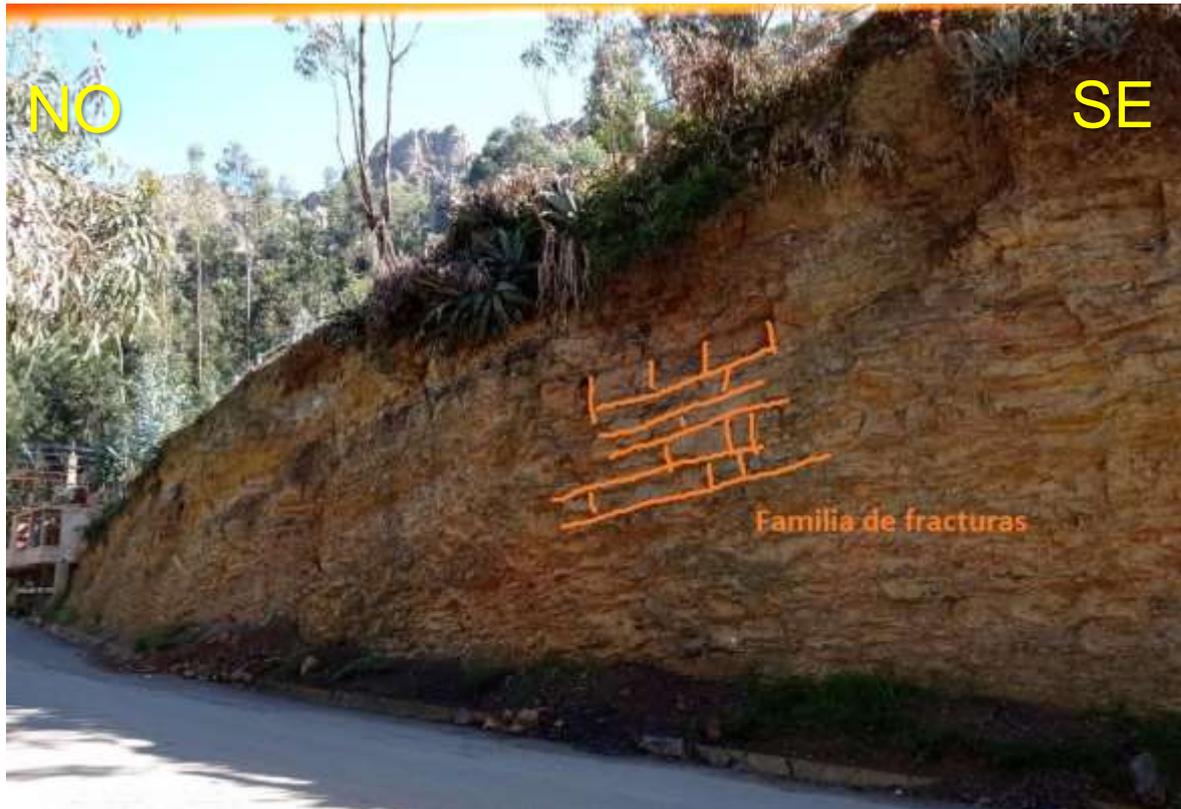
Figura 9

Diaclasas de la formación Carhuaz

Nota: Familia de Fracturas Presentes en la formación Carhuaz

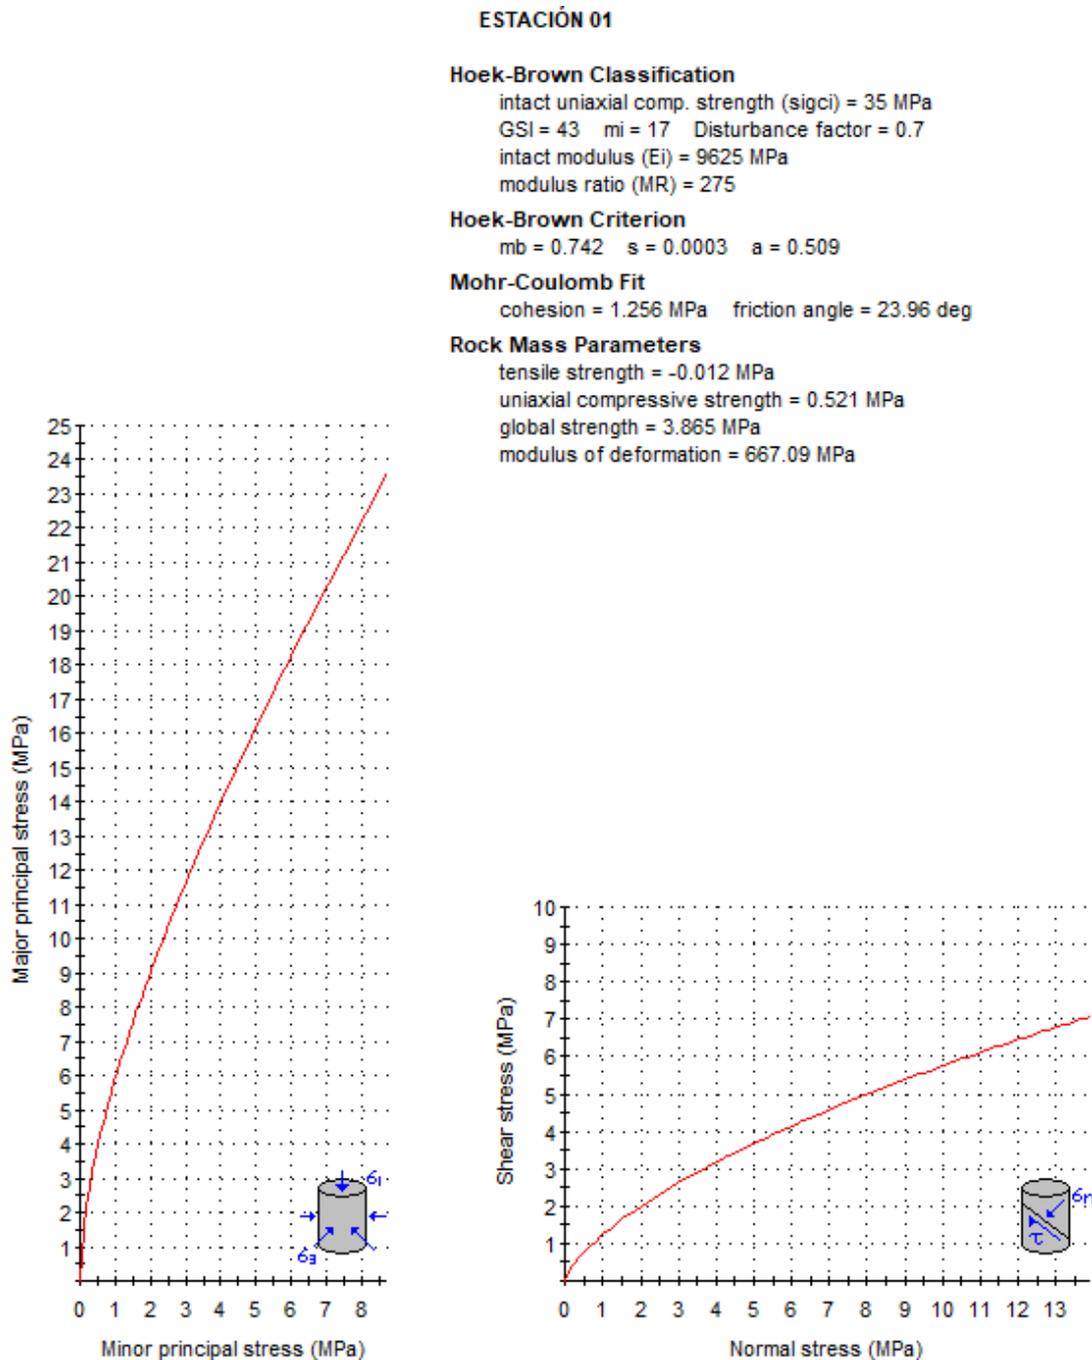
Figura 12

Análisis en el software RocData

Nota: el método de análisis usado fue por el de Hoek-Brown generalizado, con el cual se obtuvo parámetros del ángulo de fricción cohesión, para usarlos en los siguientes softwares.

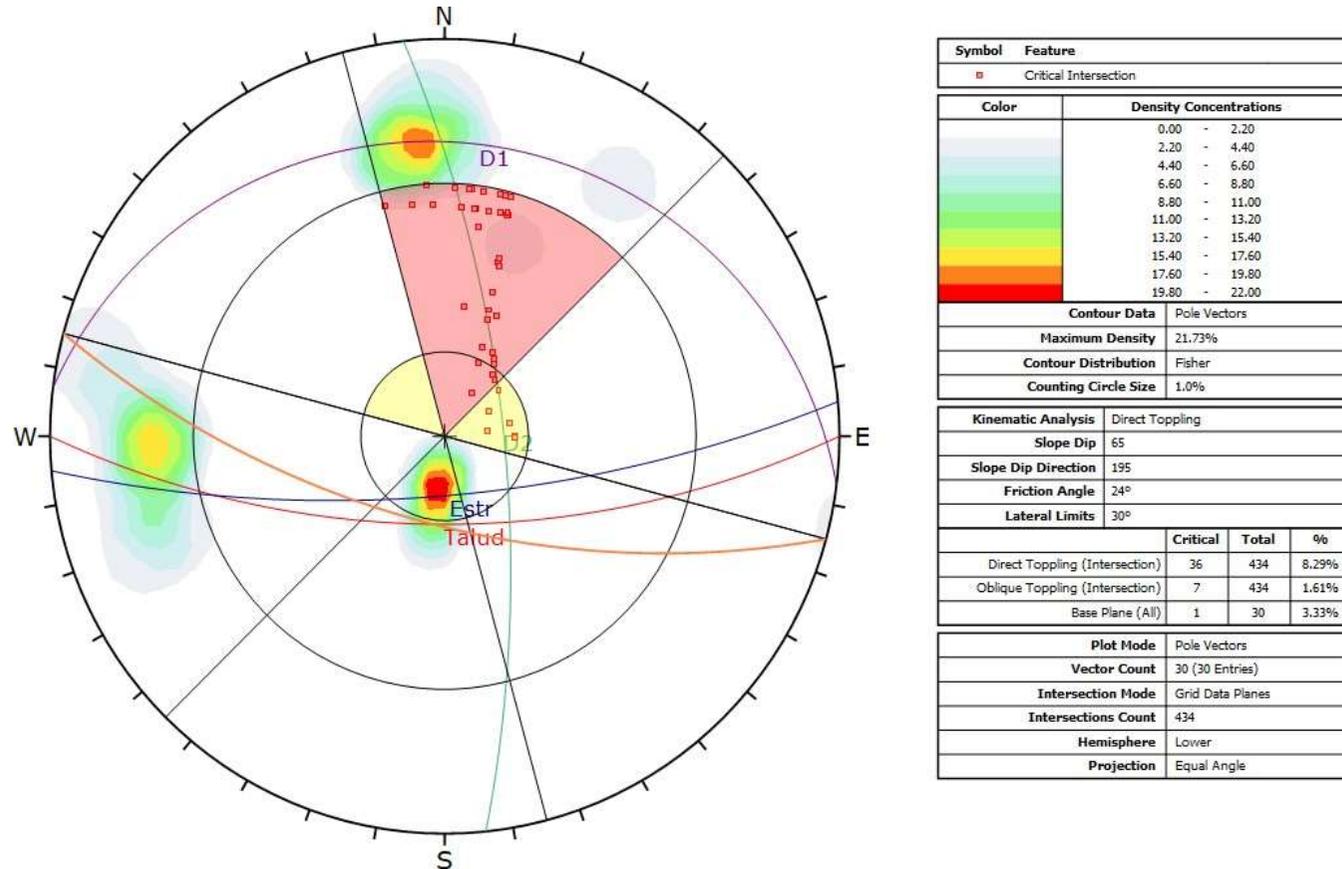
Figura 13

Análisis cinemático de las familias de discontinuidades mediante el software Dips de la Estación 01

Nota: mediante el software determinamos que el tipo de deslizamiento probable es el de volcamiento

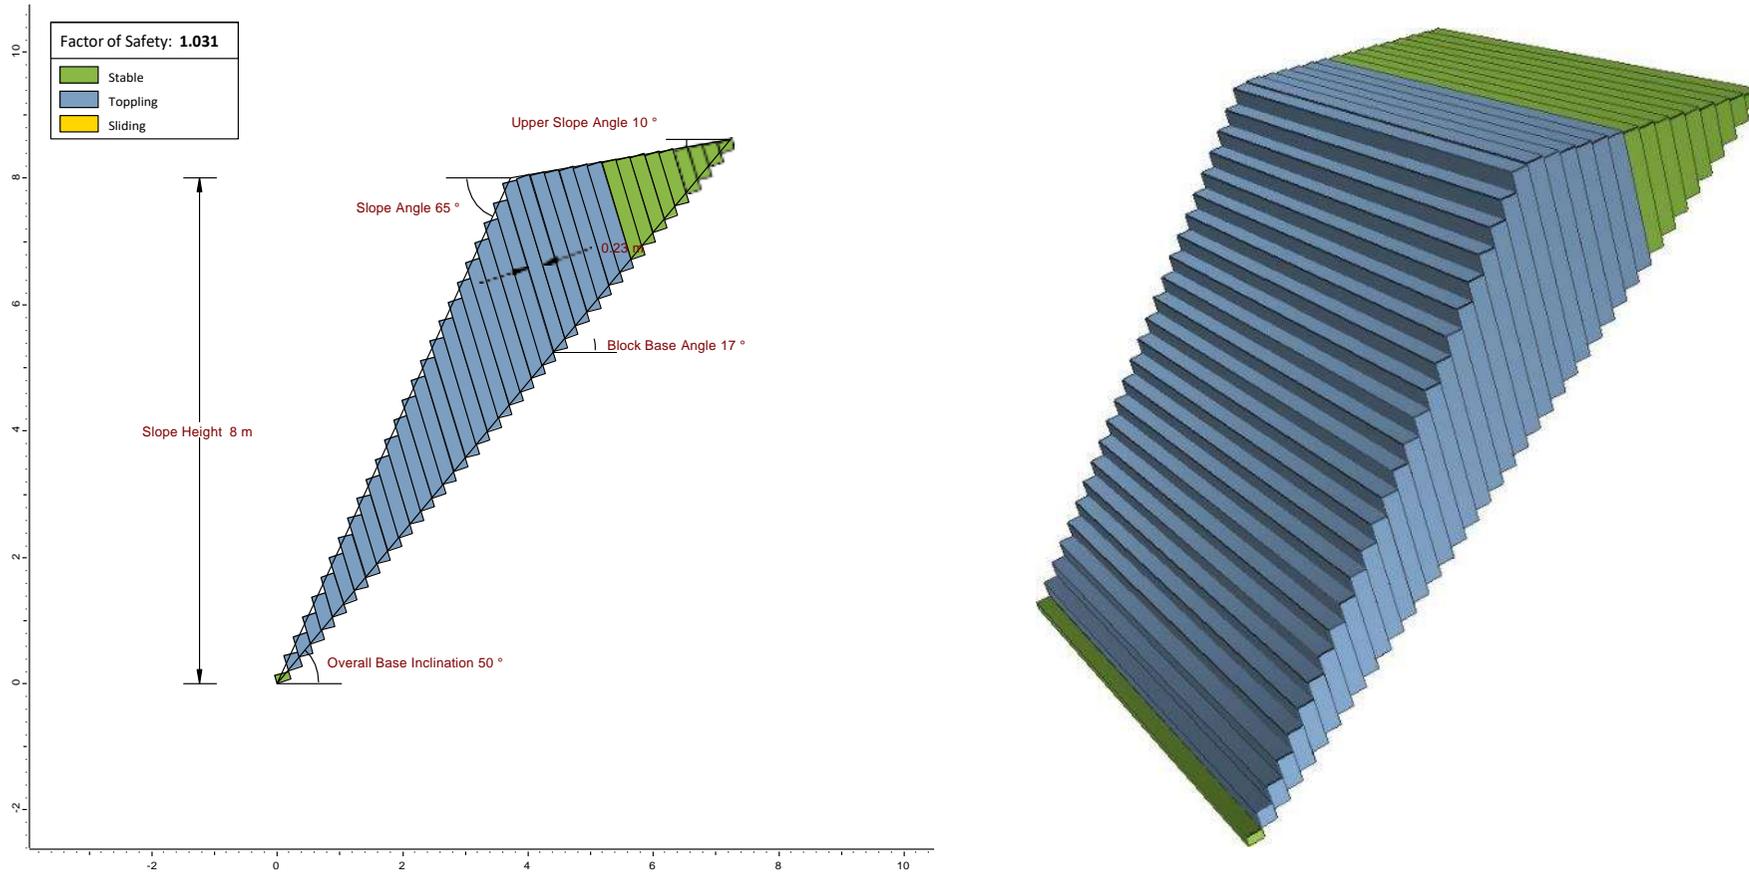
Figura 14

Análisis determinístico de la Estación 01

Nota con el software RocTopple analizamos determinísticamente el factor de seguridad junto con los datos obtenidos de los softwares anteriores

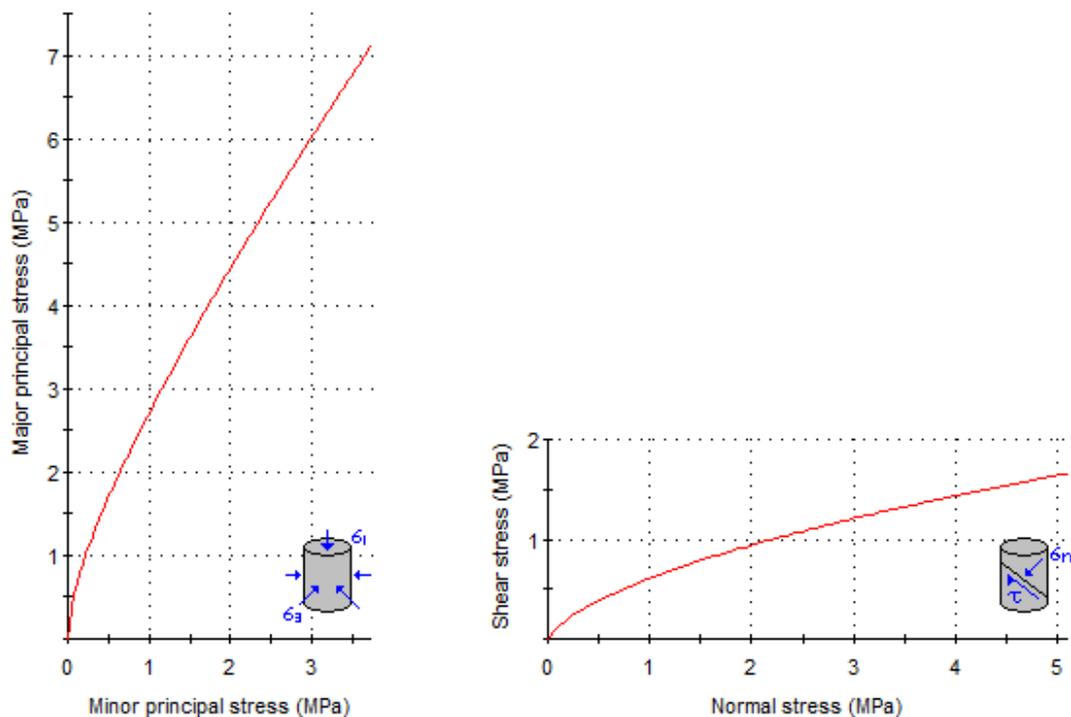
tensile strength = -0.007 MPa
 uniaxial compressive strength = 0.137 MPa
 global strength = 0.869 MPa
 modulus of deformation = 278.55 MPa

Nota: el método de análisis usado fue por el de Hoek-Brown generalizado, con el cual se obtuvo parámetros del ángulo de fricción cohesión, para usarlos en los siguientes softwares.

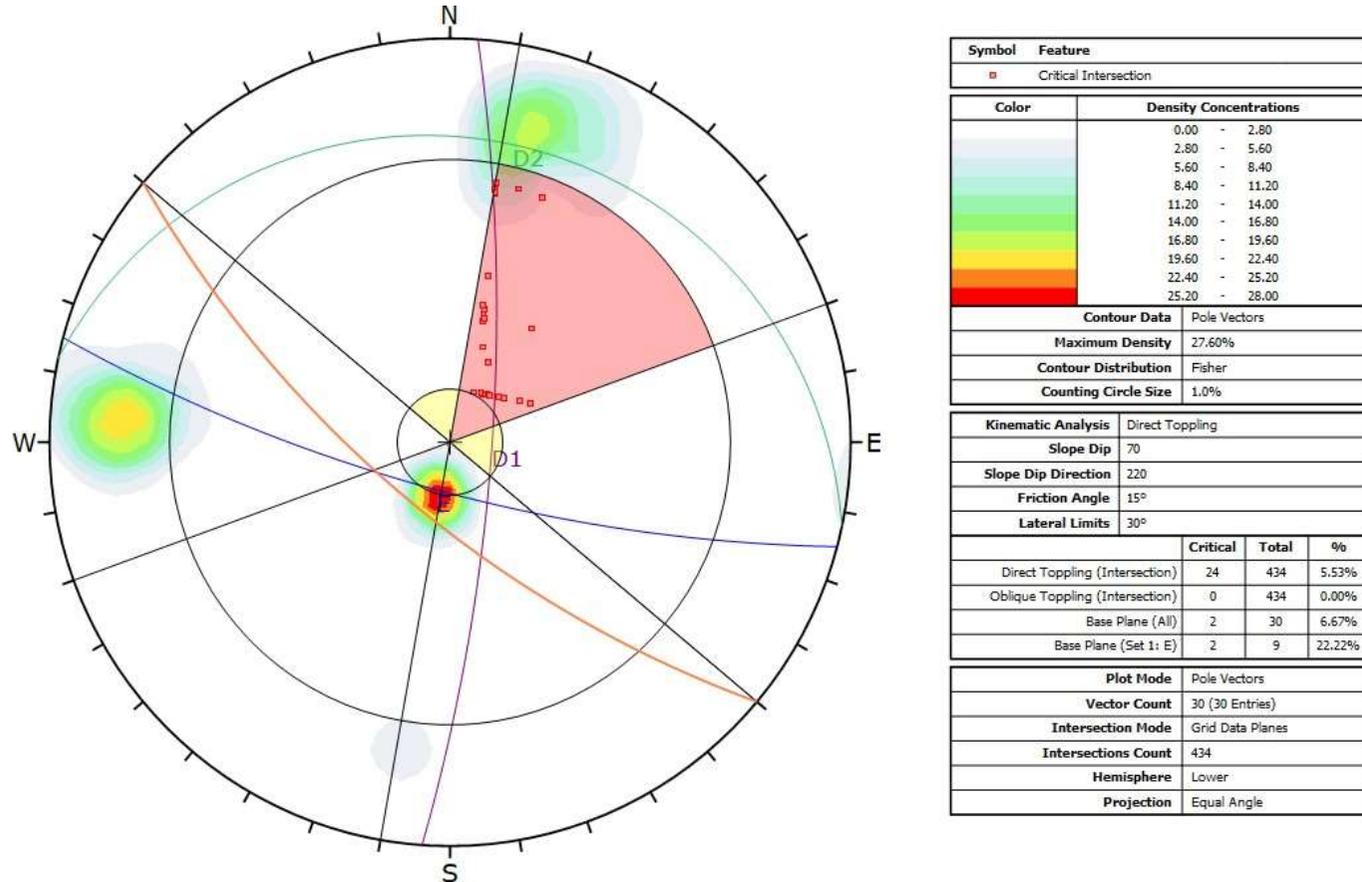
Figura 17

Análisis cinemático de las familias de discontinuidades mediante el software Dips de la Estación 02

Nota: mediante el software determinamos que el tipo de deslizamiento probable es el de volcamiento

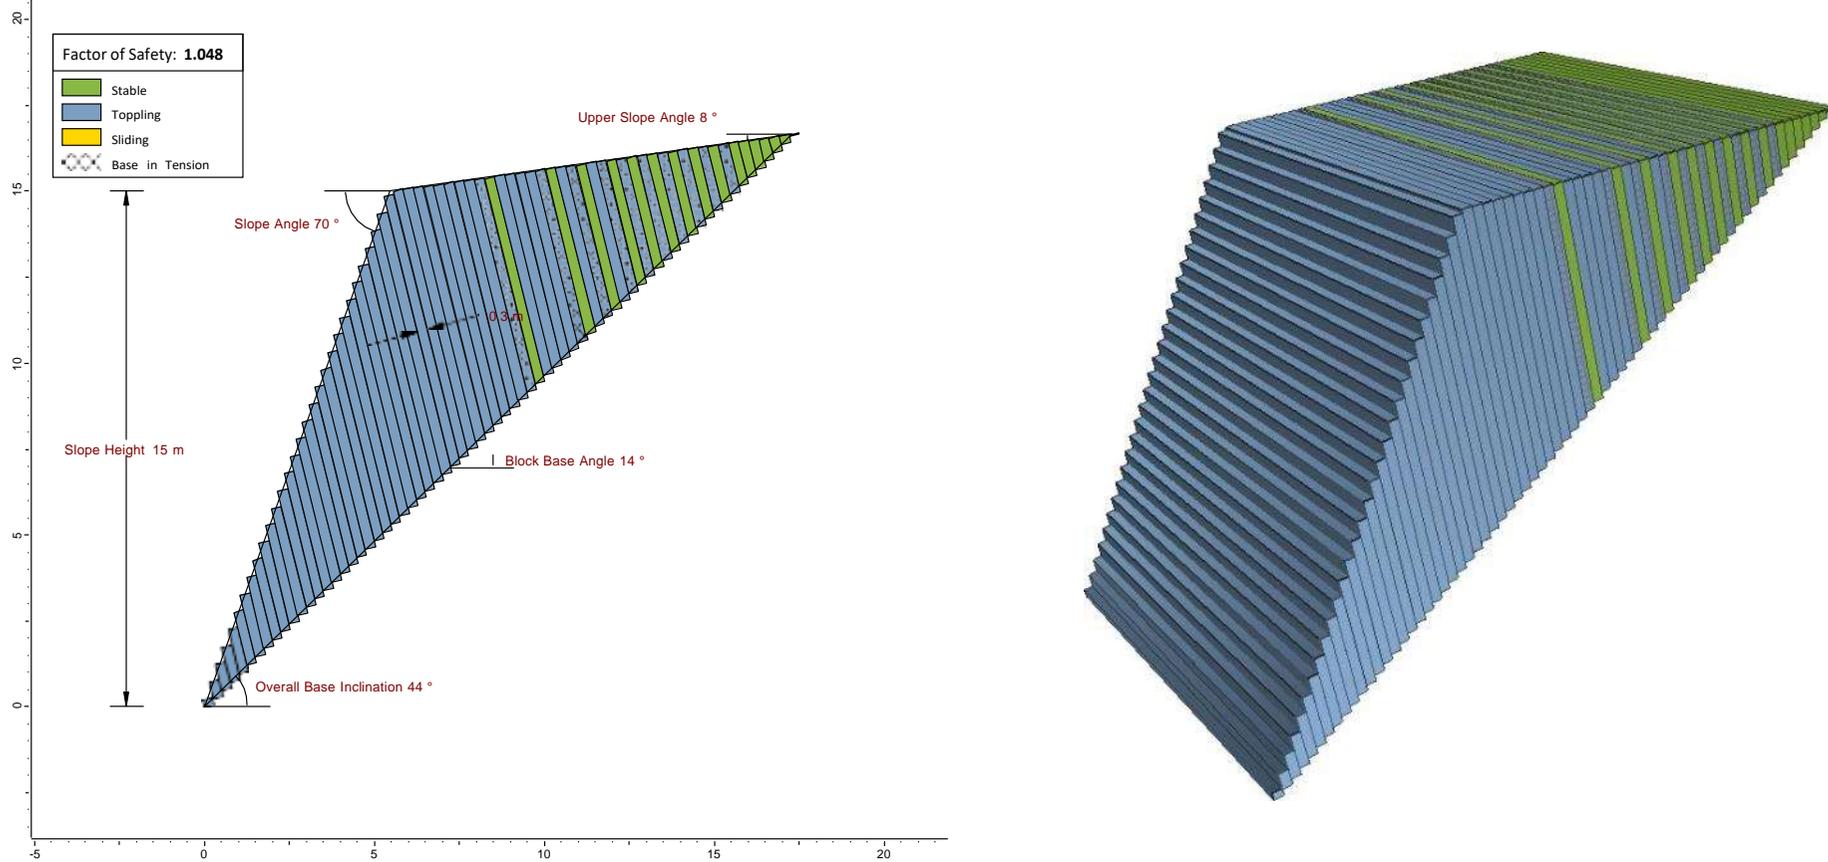
Figura 18

Análisis determinístico de la Estación 02

Nota con el software RocTopple analizamos determinísticamente el factor de seguridad junto con los datos obtenidos de los softwares anteriores

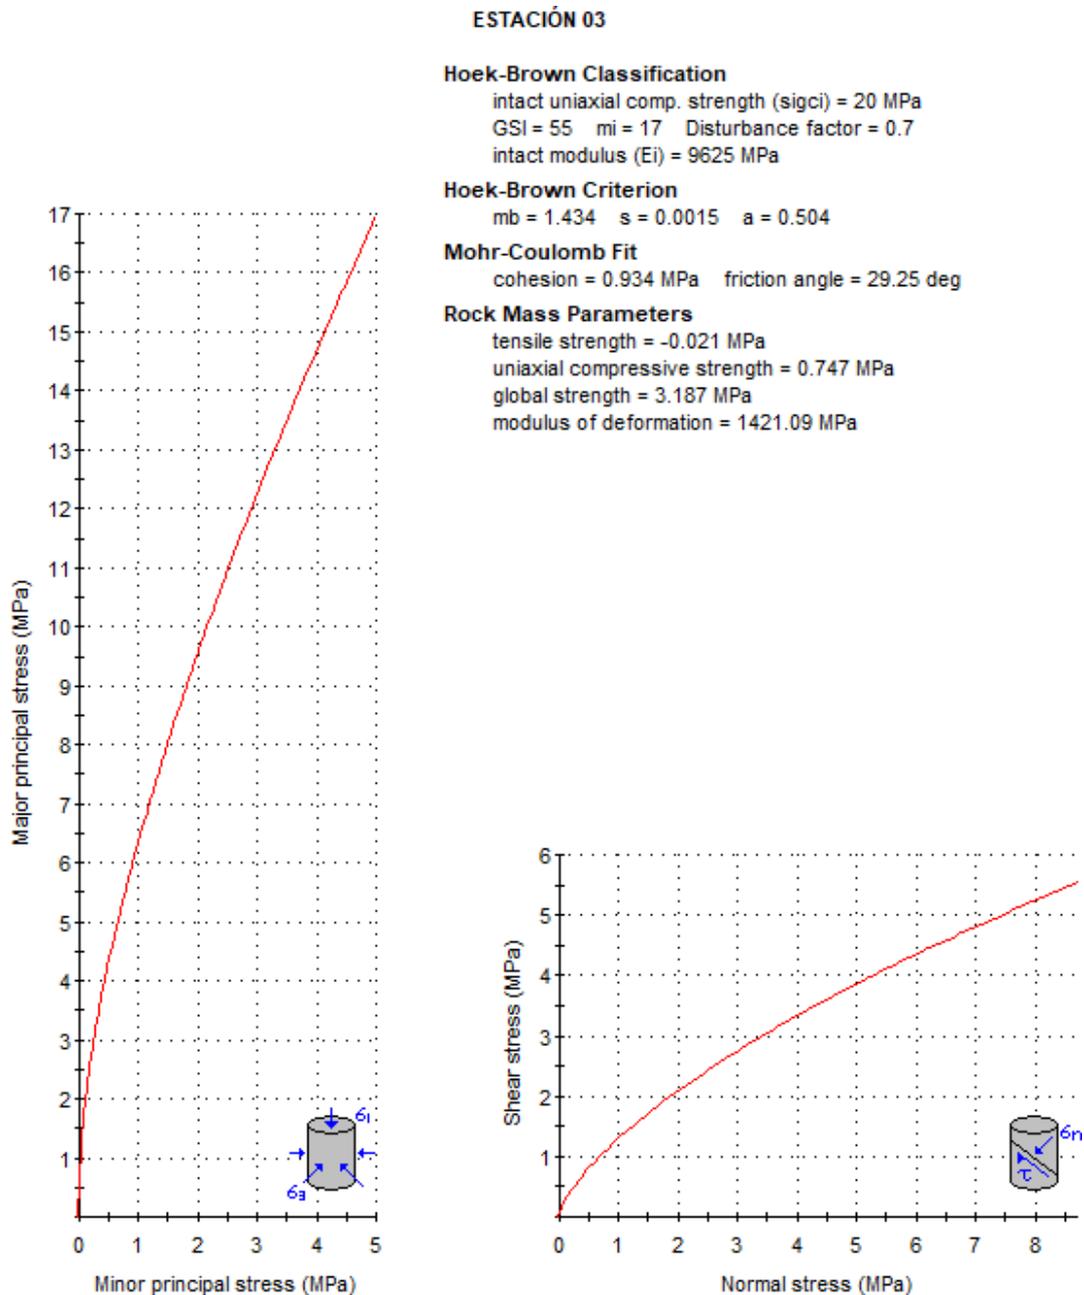
Figura 20

Análisis en el software RocData

Nota: el método de análisis usado fue por el de Hoek-Brown generalizado, con el cual se obtuvo parámetros del ángulo de fricción cohesión, para usarlos en los siguientes softwares.

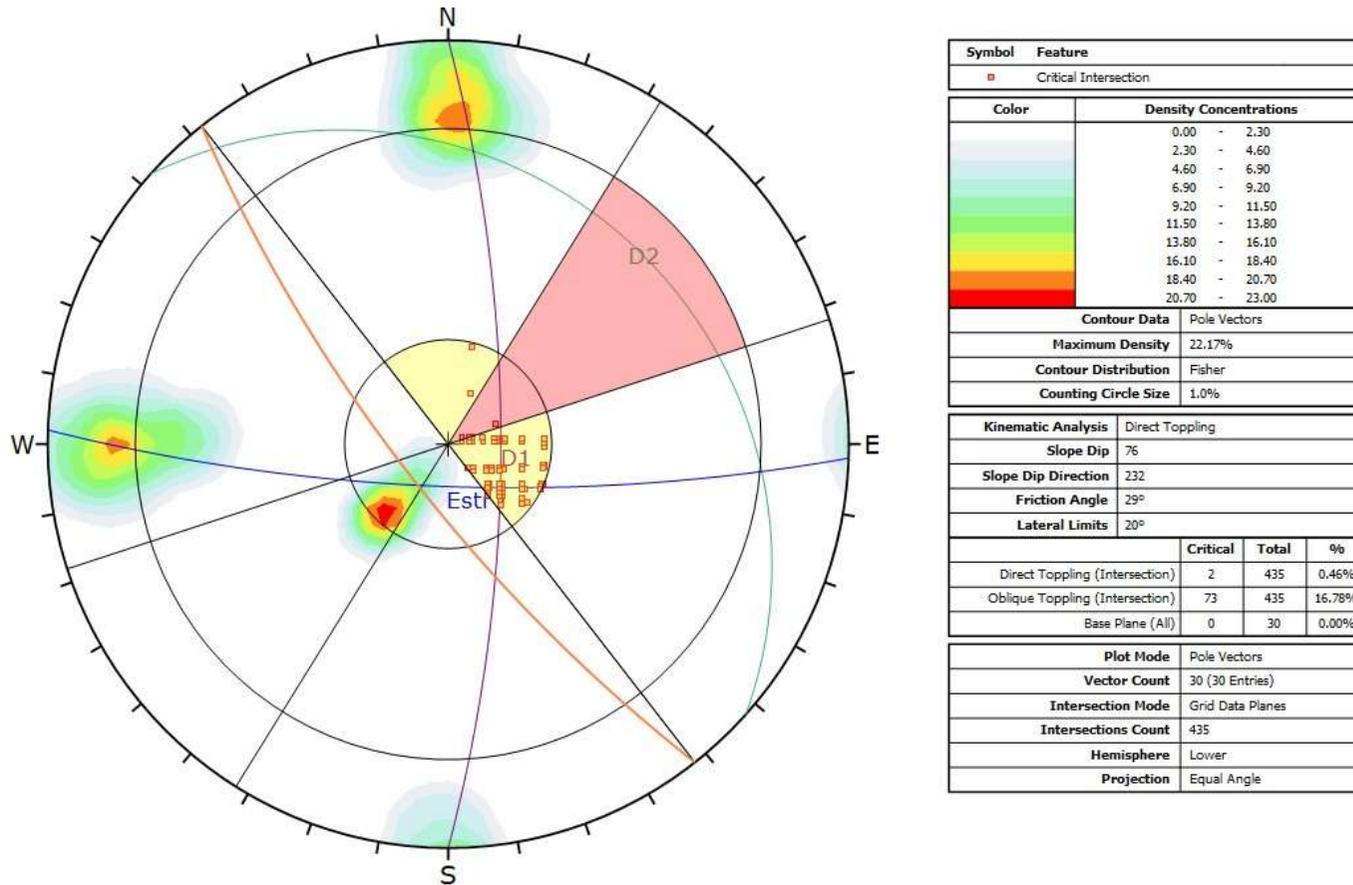
Figura 21

Análisis cinemático de las familias de discontinuidades mediante el software Dips de la Estación 03

Nota: mediante el software determinamos que el tipo de deslizamiento probable es el de volcamiento

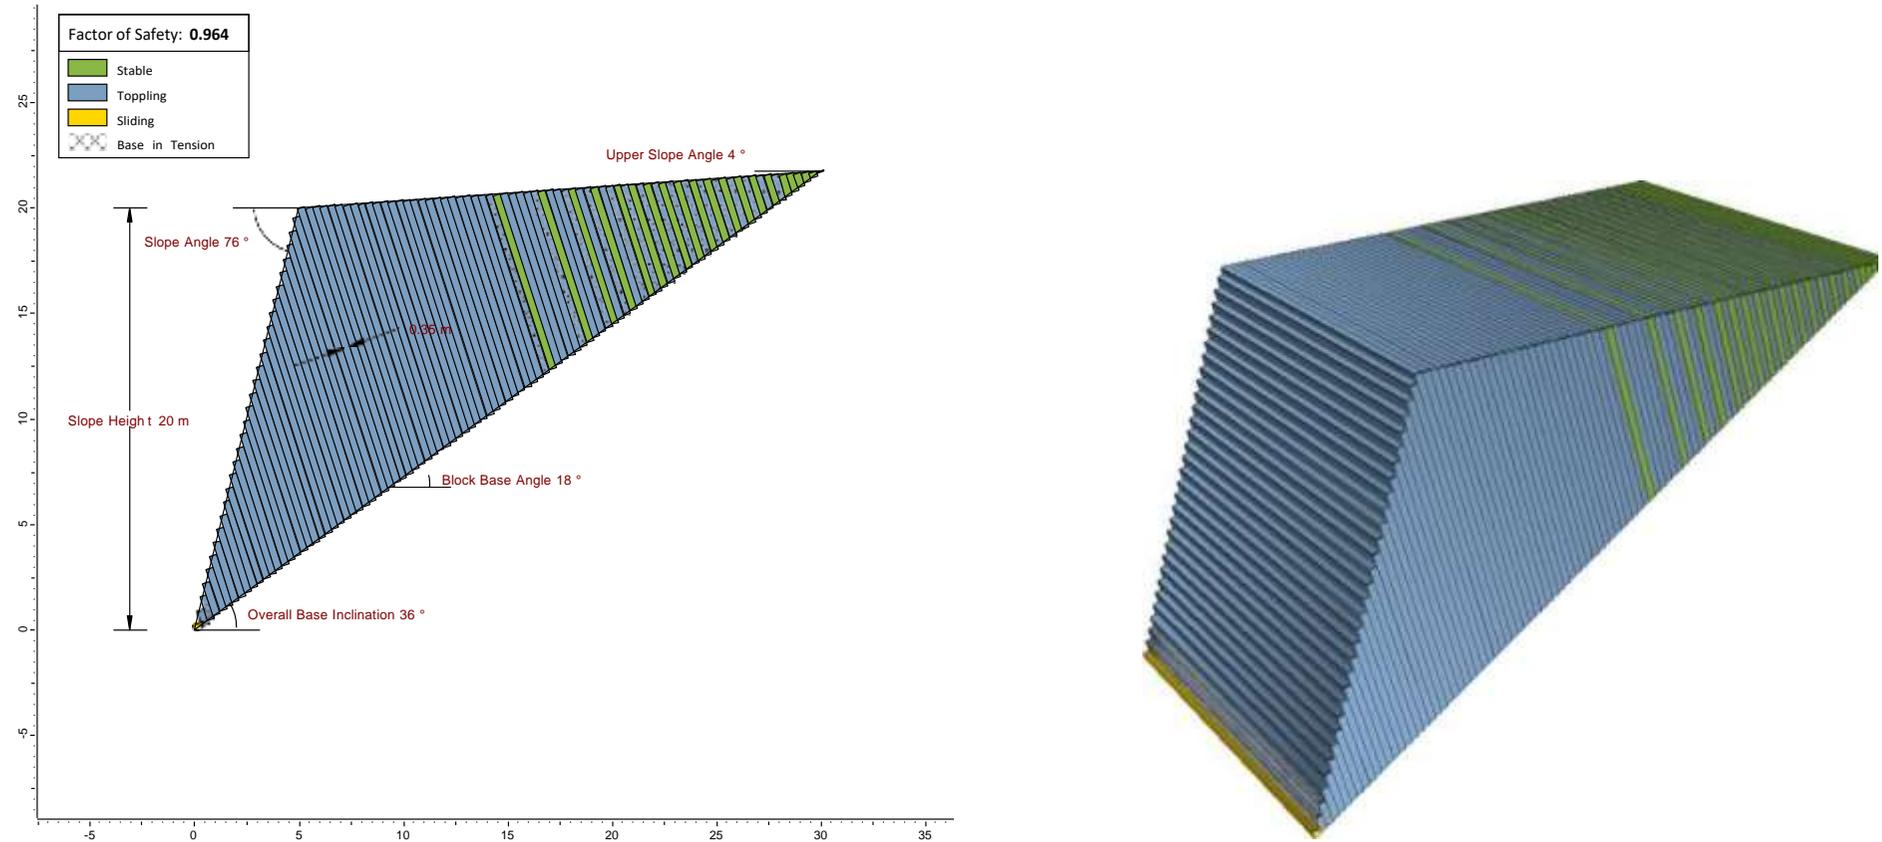
Figura 22

Análisis determinístico de la Estación 03

Nota con el software RocTopple analizamos determinísticamente el factor de seguridad junto con los datos obtenidos de los softwares anteriores

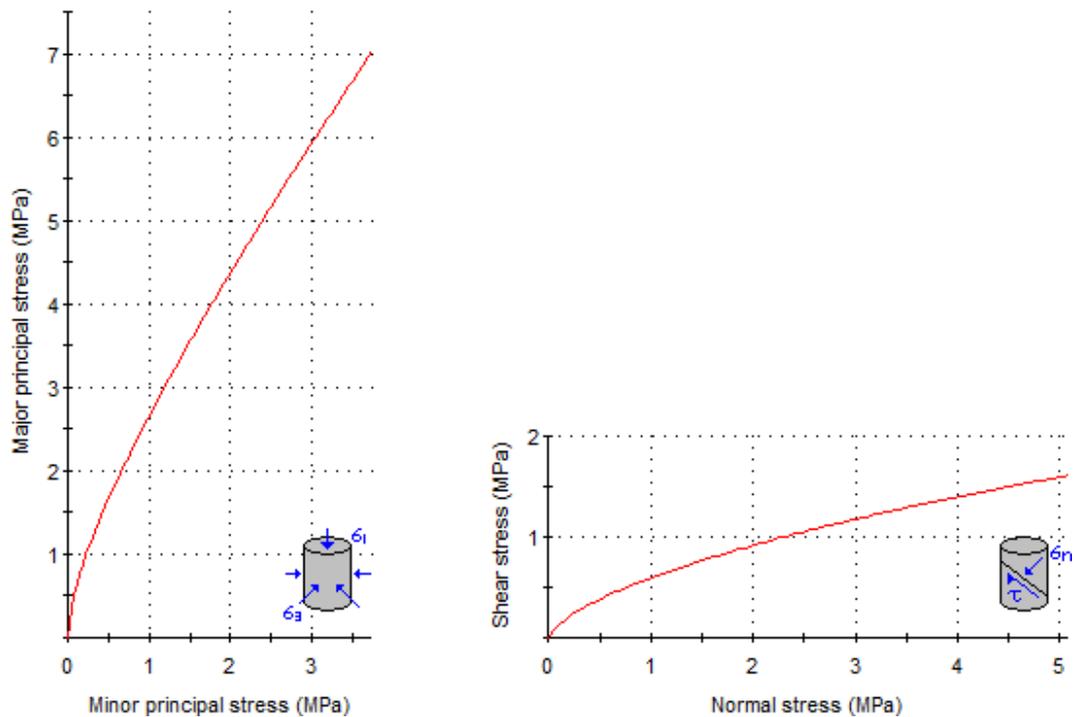
Figura 24

tensile strength = -0.007 MPa
 uniaxial compressive strength = 0.126 MPa
 global strength = 0.839 MPa
 modulus of deformation = 264.72 MPa

Nota: el método de análisis usado fue por el de Hoek-Brown generalizado, con el cual se obtuvo parámetros del ángulo de fricción cohesión, para usarlos en los siguientes softwares.

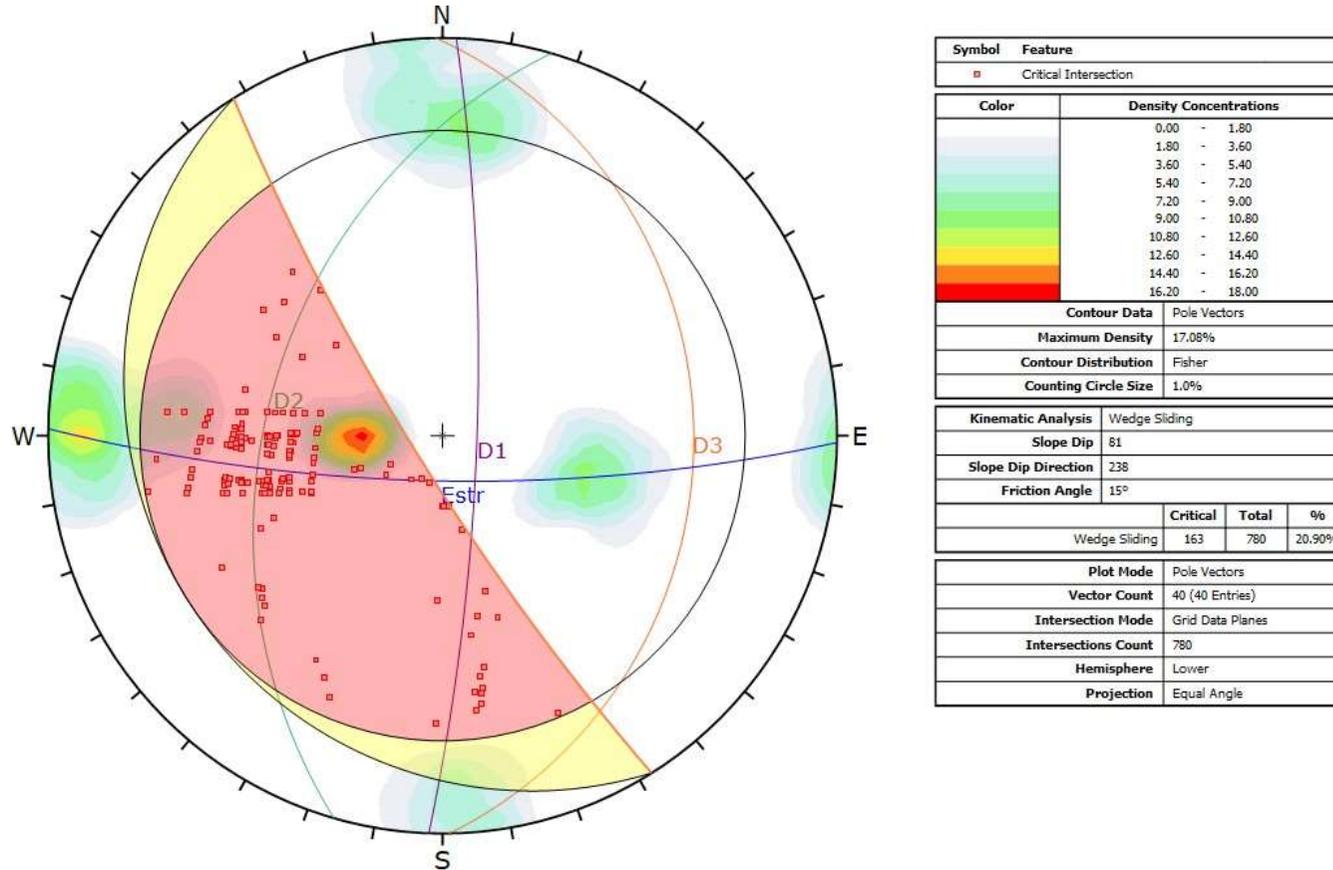
Figura 25

Análisis cinemático de las familias de discontinuidades mediante el software Dips de la Estación 04

Nota: mediante el software determinamos que el tipo de deslizamiento probable es en cuña

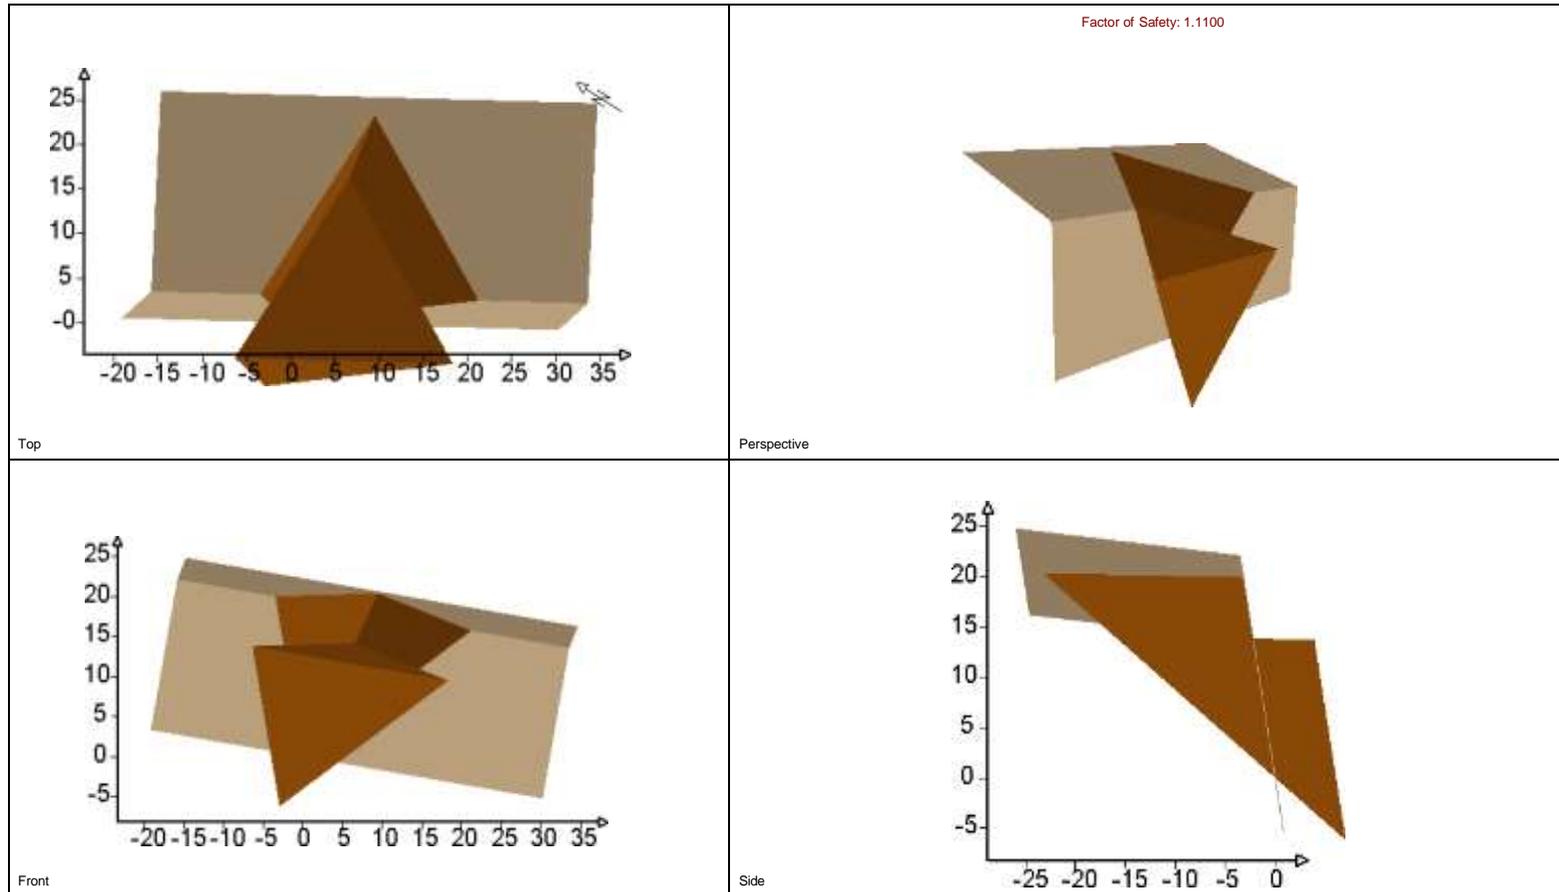
Figura 26

Análisis determinístico de la Estación 04

Nota: con el software SWedge analizamos determinísticamente el factor de seguridad junto con los datos obtenidos de los softwares anteriores

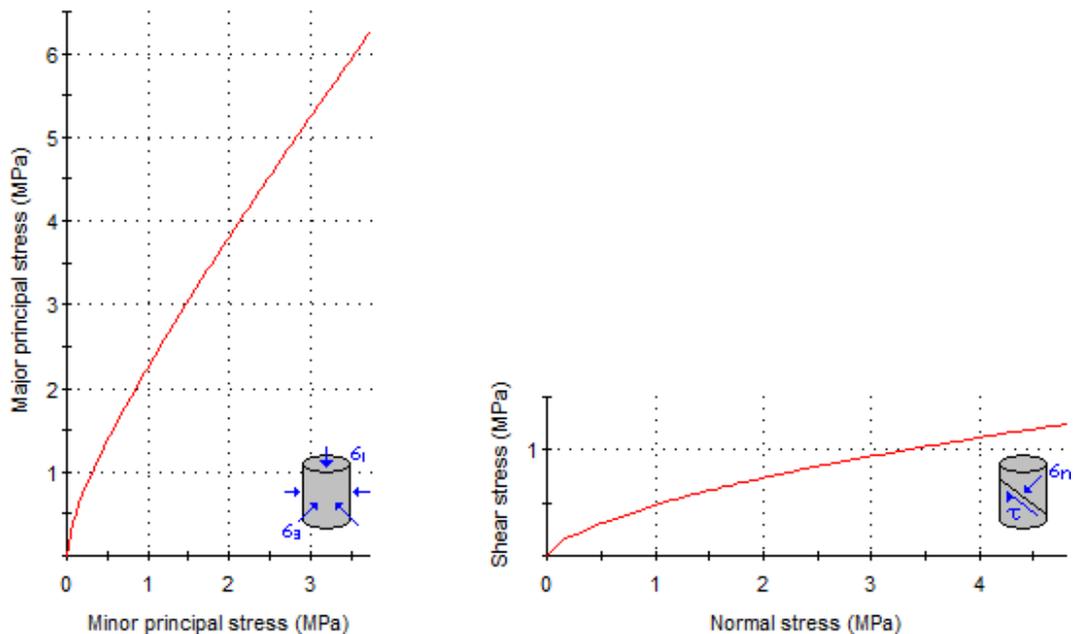
Figura 28

tensile strength = -0.003 MPa
 uniaxial compressive strength = 0.062 MPa
 global strength = 0.622 MPa
 modulus of deformation = 187.67 MPa

Nota: el método de análisis usado fue por el de Hoek-Brown generalizado, con el cual se obtuvo parámetros del ángulo de fricción cohesión, para usarlos en los siguientes softwares.

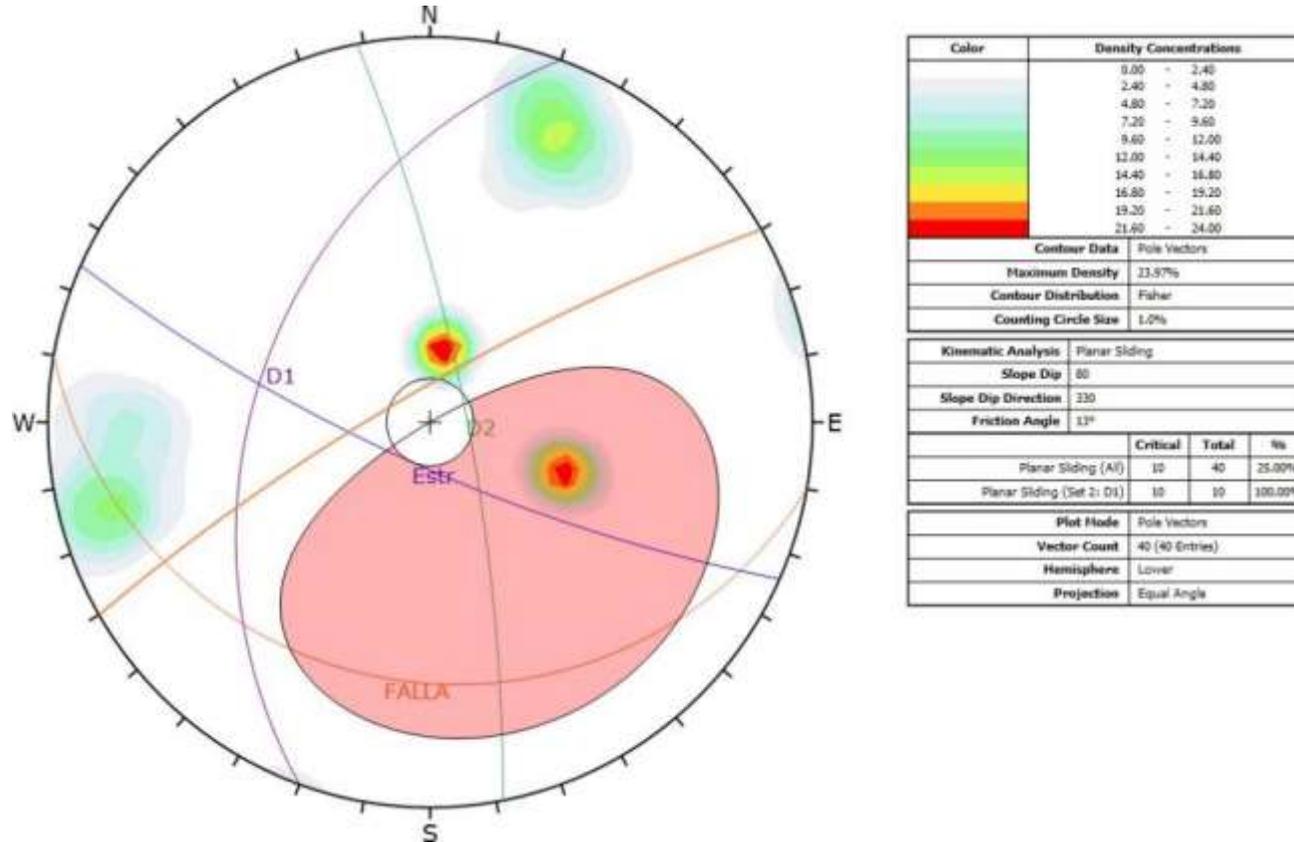
Figura 29

Análisis cinemático de las familias de discontinuidades mediante el software Dips de la Estación 05

Nota: mediante el software determinamos que el tipo de deslizamiento probable es planar
