“ANÁLISIS GEOMECÁNICO PARA DETERMINAR LOS FACTORES CRITICOS QUE GENERAN LA INESTABILIDAD DE LOS TALUDES, TRAMO DE LA CARRETERA CON PROGRESIVAS KM3+000 – KM7+000 BAÑOS DEL INCA – LLACANORA, 2021.”

Tesis para optar el título profesional de:

Ingeniero Geólogo

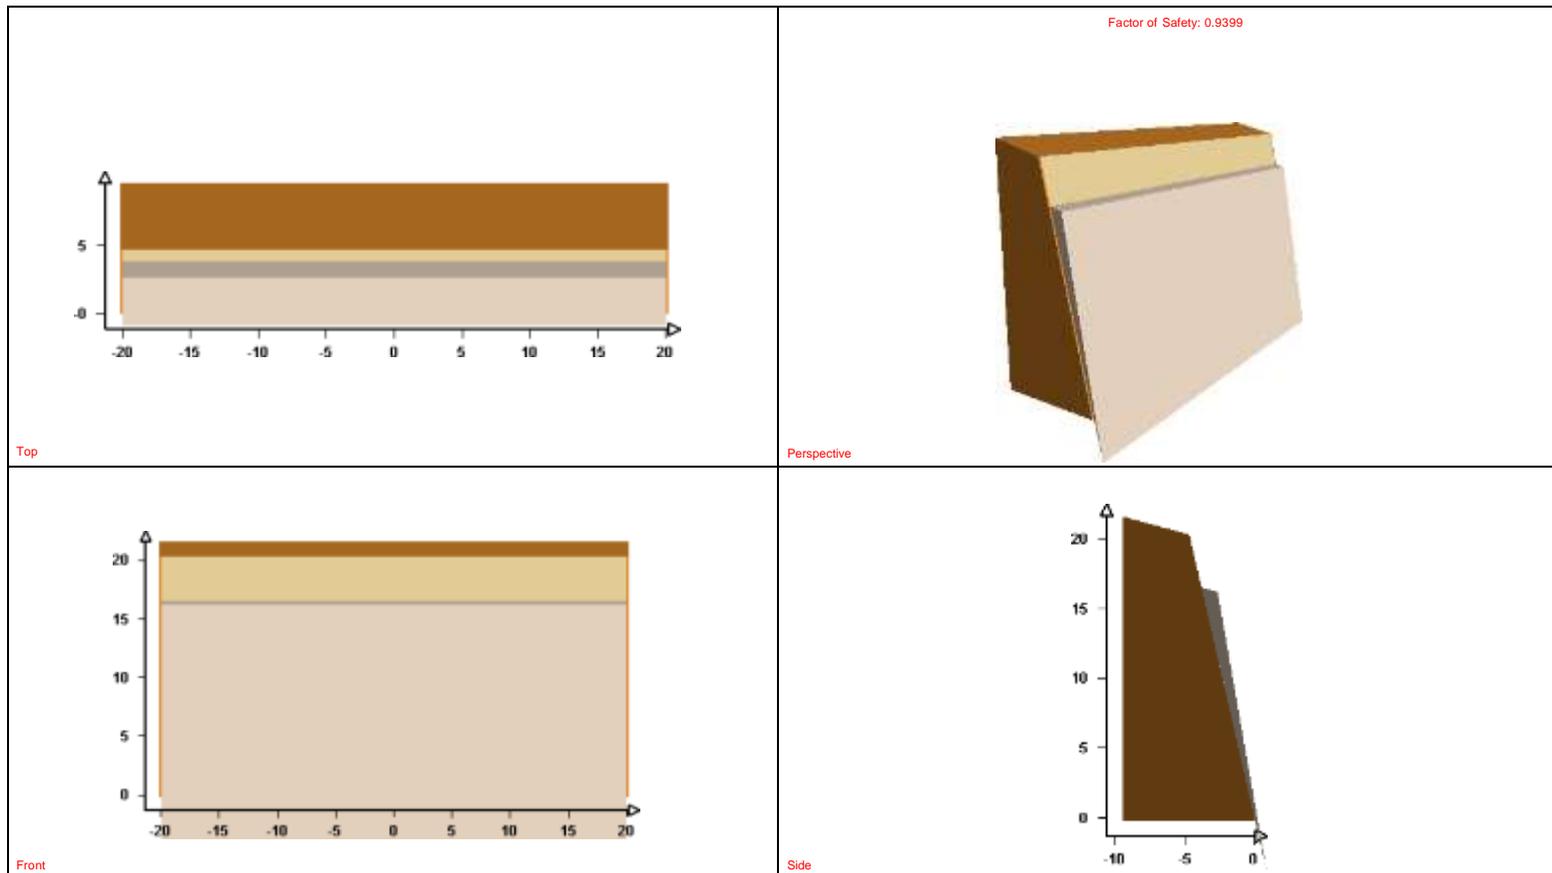
Figura 30

Análisis determinístico de la Estación 05

Nota con el software Rocplane analizamos determinísticamente el factor de seguridad junto con los datos obtenidos de los softwares anteriores

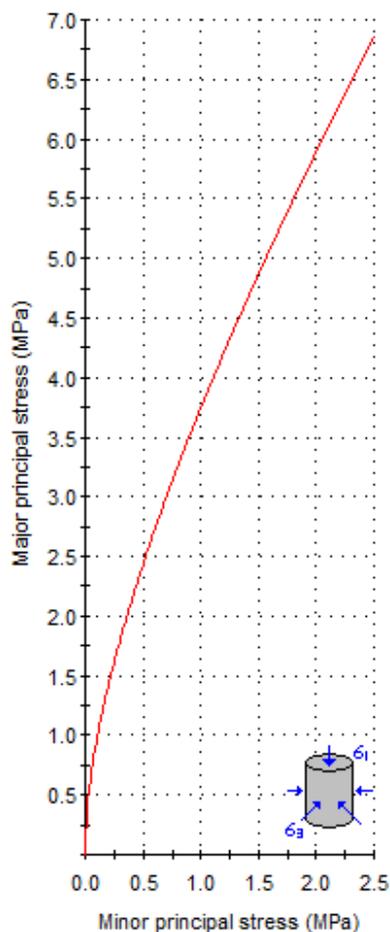
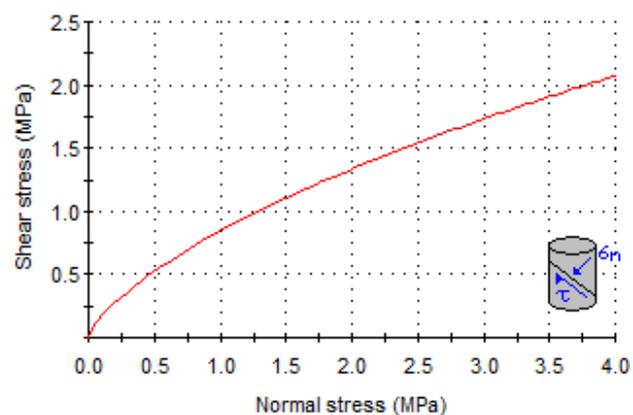
Figura 32

tensile strength = -0.004 MPa
 uniaxial compressive strength = 0.161 MPa
 global strength = 1.139 MPa
 modulus of deformation = 607.31 MPa

Nota: el método de análisis usado fue por el de Hoek-Brown generalizado, con el cual se obtuvo parámetros del ángulo de fricción cohesión, para usarlos en los siguientes softwares.

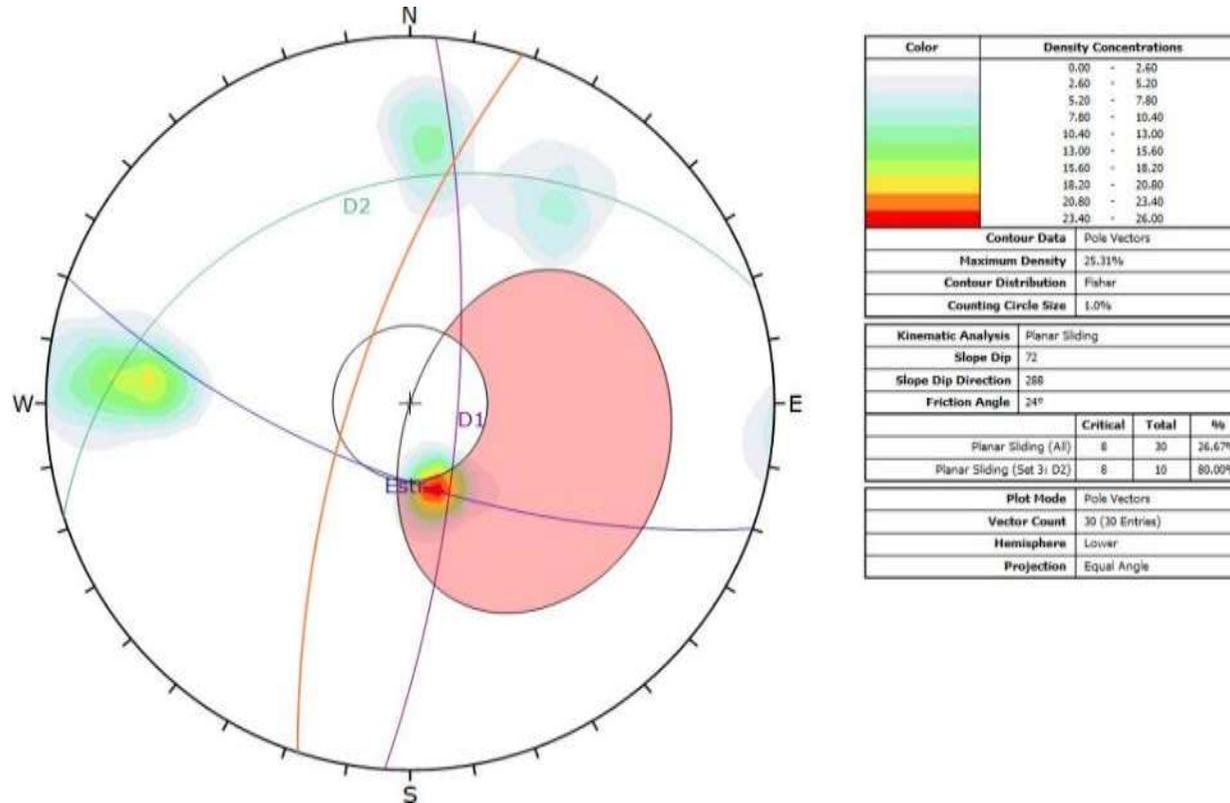
Figura 33

Análisis cinemático de las familias de discontinuidades mediante el software Dips de la Estación 06

Nota: mediante el software determinamos que el tipo de deslizamiento probable es planar

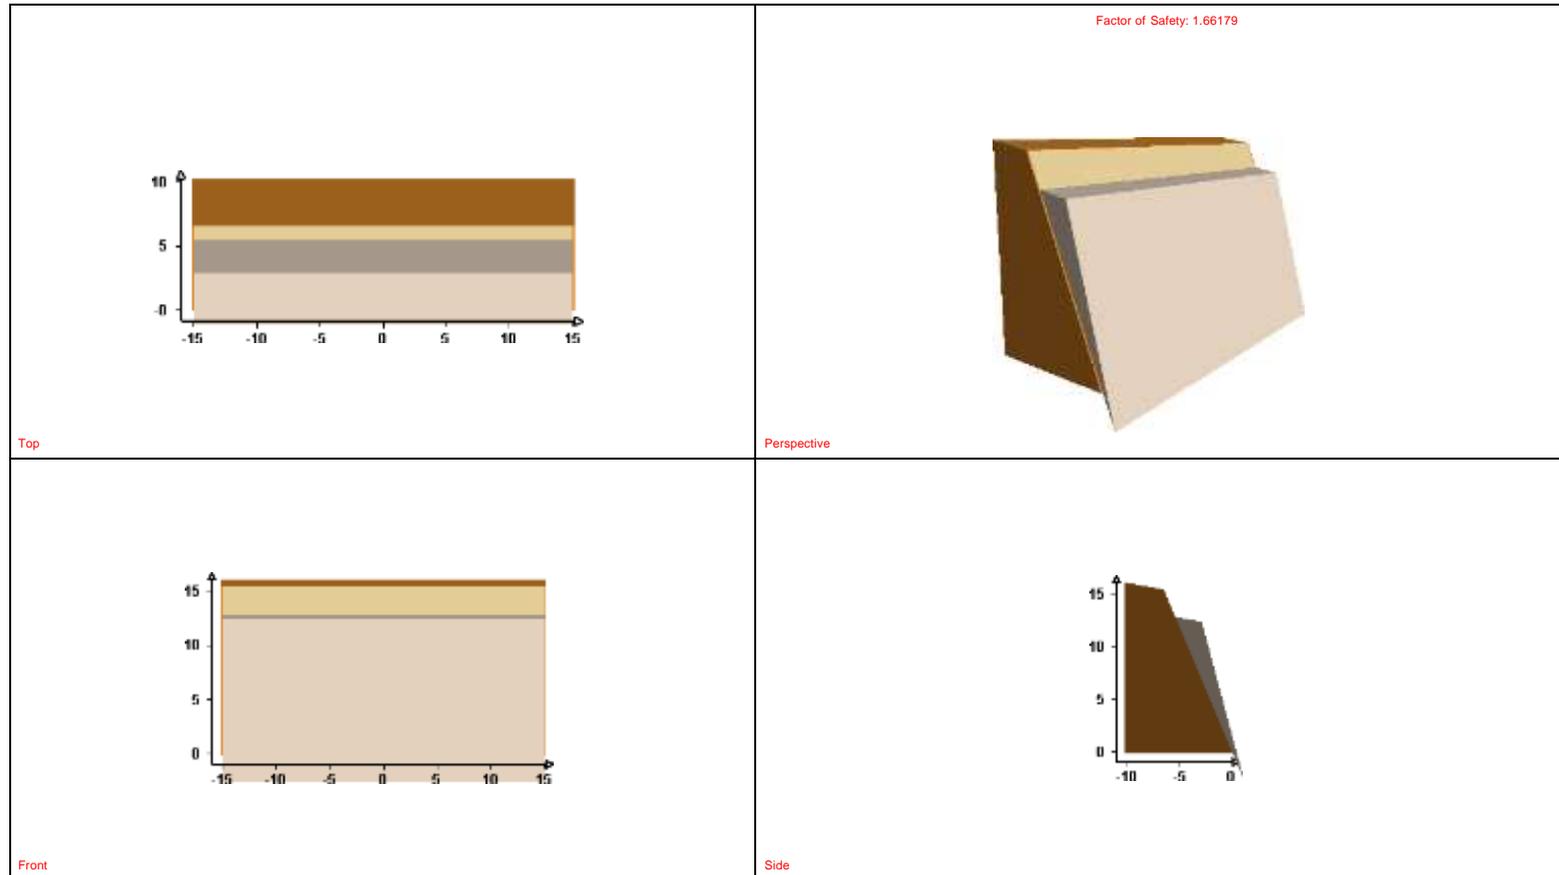
Figura 34

Análisis determinístico de la Estación 06

Nota con el software Rocplane analizamos determinísticamente el factor de seguridad junto con los datos obtenidos de los softwares anteriores

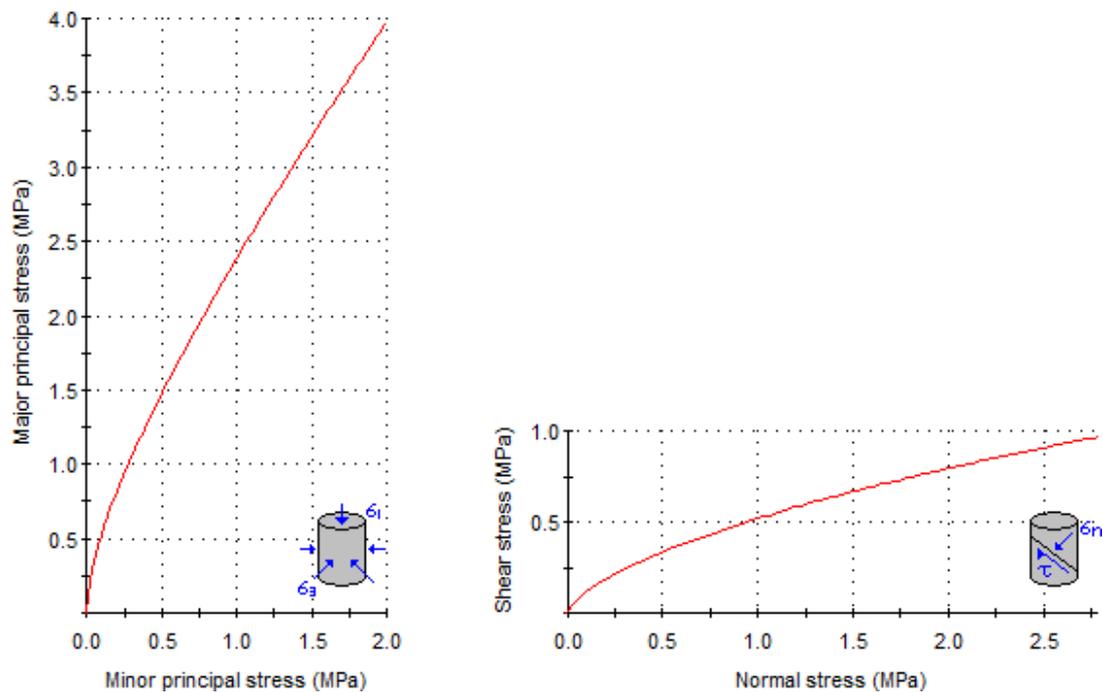
tensile strength = -0.005 MPa
 uniaxial compressive strength = 0.094 MPa
 global strength = 0.513 MPa
 modulus of deformation = 655.09 MPa

Nota: el método de análisis usado fue por el de Hoek-Brown generalizado, con el cual se obtuvo parámetros del ángulo de fricción cohesión, para usarlos en los siguientes softwares.

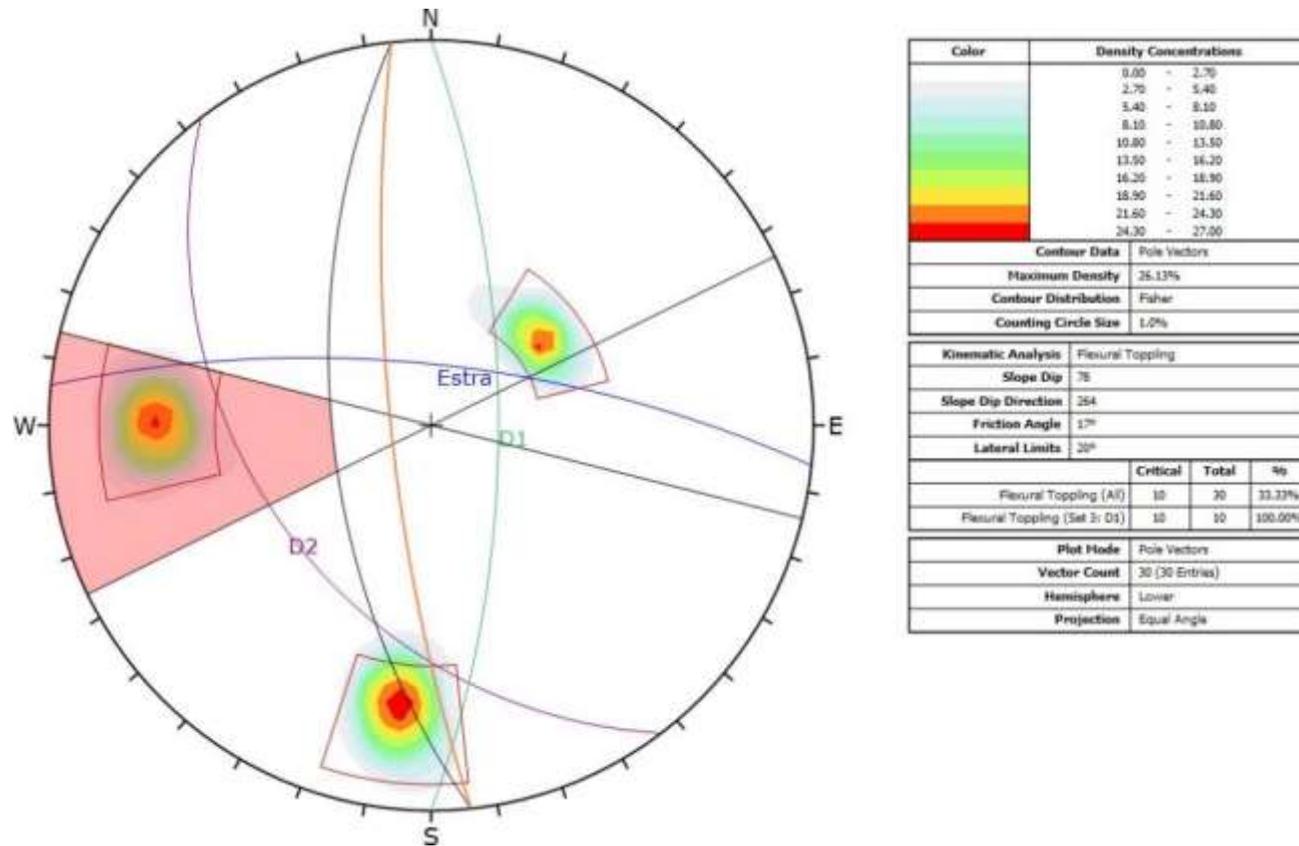
Figura 37

Análisis cinemático de las familias de discontinuidades mediante el software Dips de la Estación 07

Nota: mediante el software determinamos que el tipo de deslizamiento probable es el de volcamiento

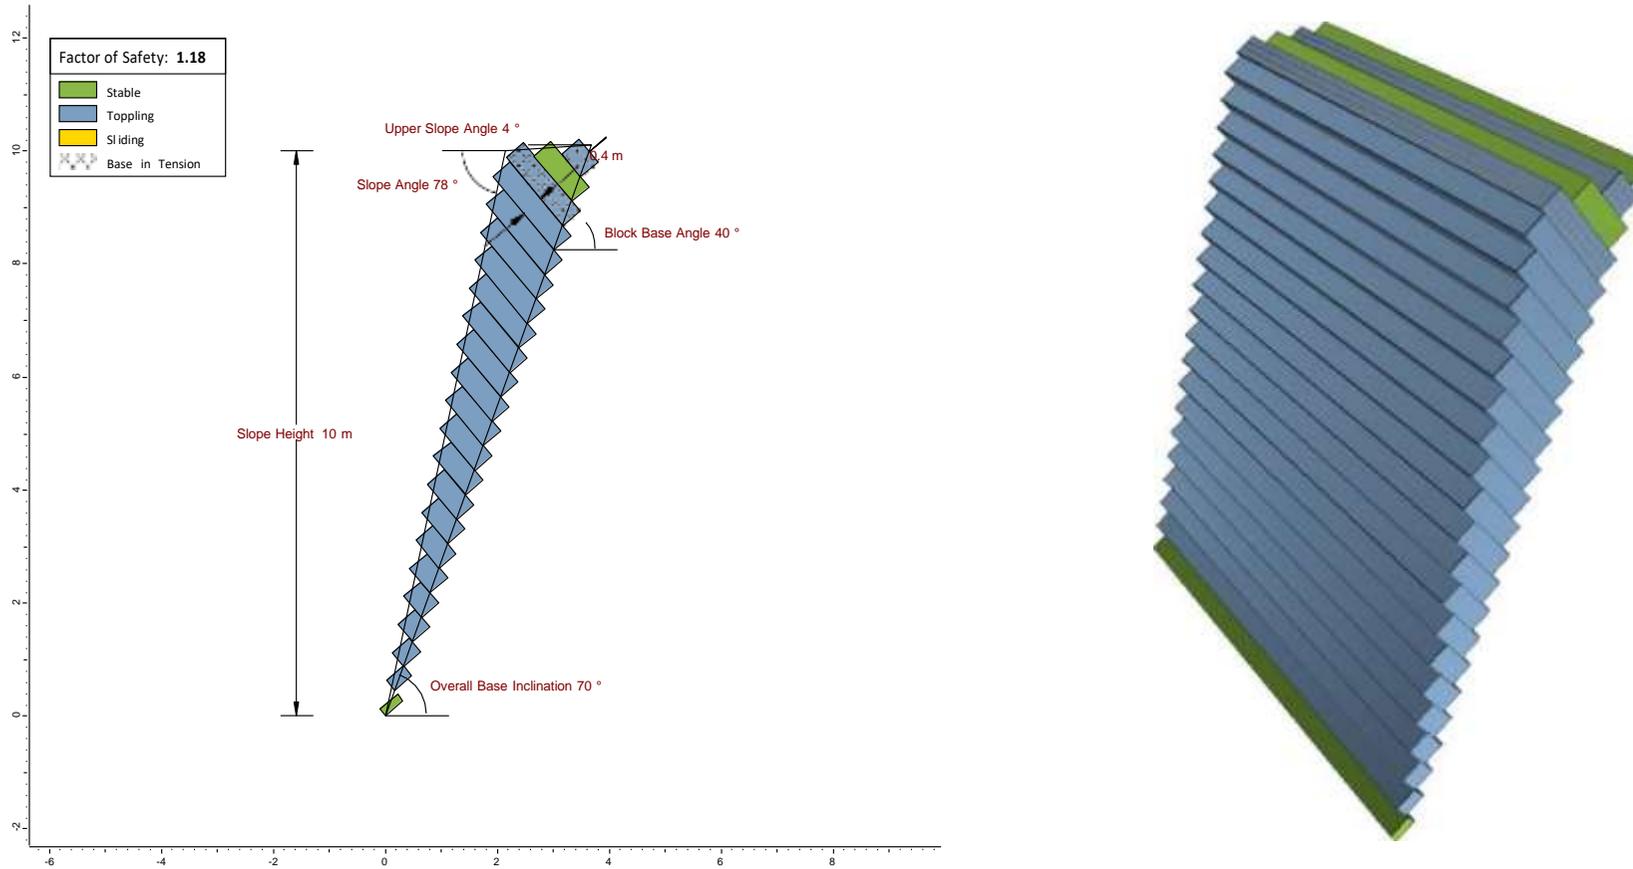
Figura 38

Análisis determinístico de la Estación 07

Nota con el software Rocptopple analizamos determinísticamente el factor de seguridad junto con los datos obtenidos de los softwares anteriores

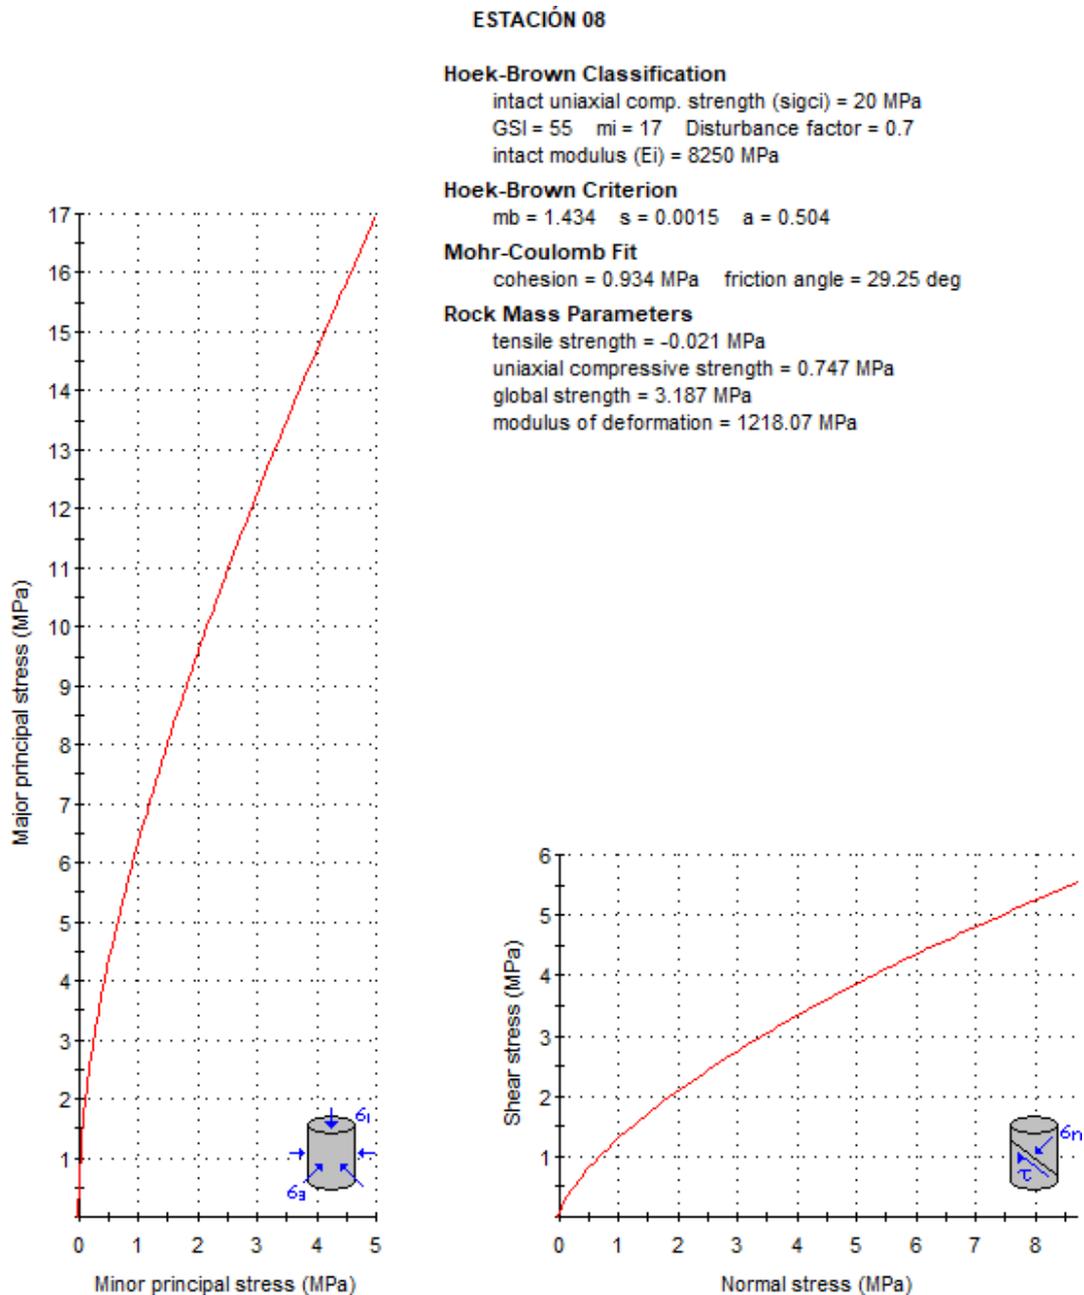
Figura 40

Análisis en el software RocData

Nota: el método de análisis usado fue por el de Hoek-Brown generalizado, con el cual se obtuvo parámetros del ángulo de fricción cohesión, para usarlos en los siguientes softwares.

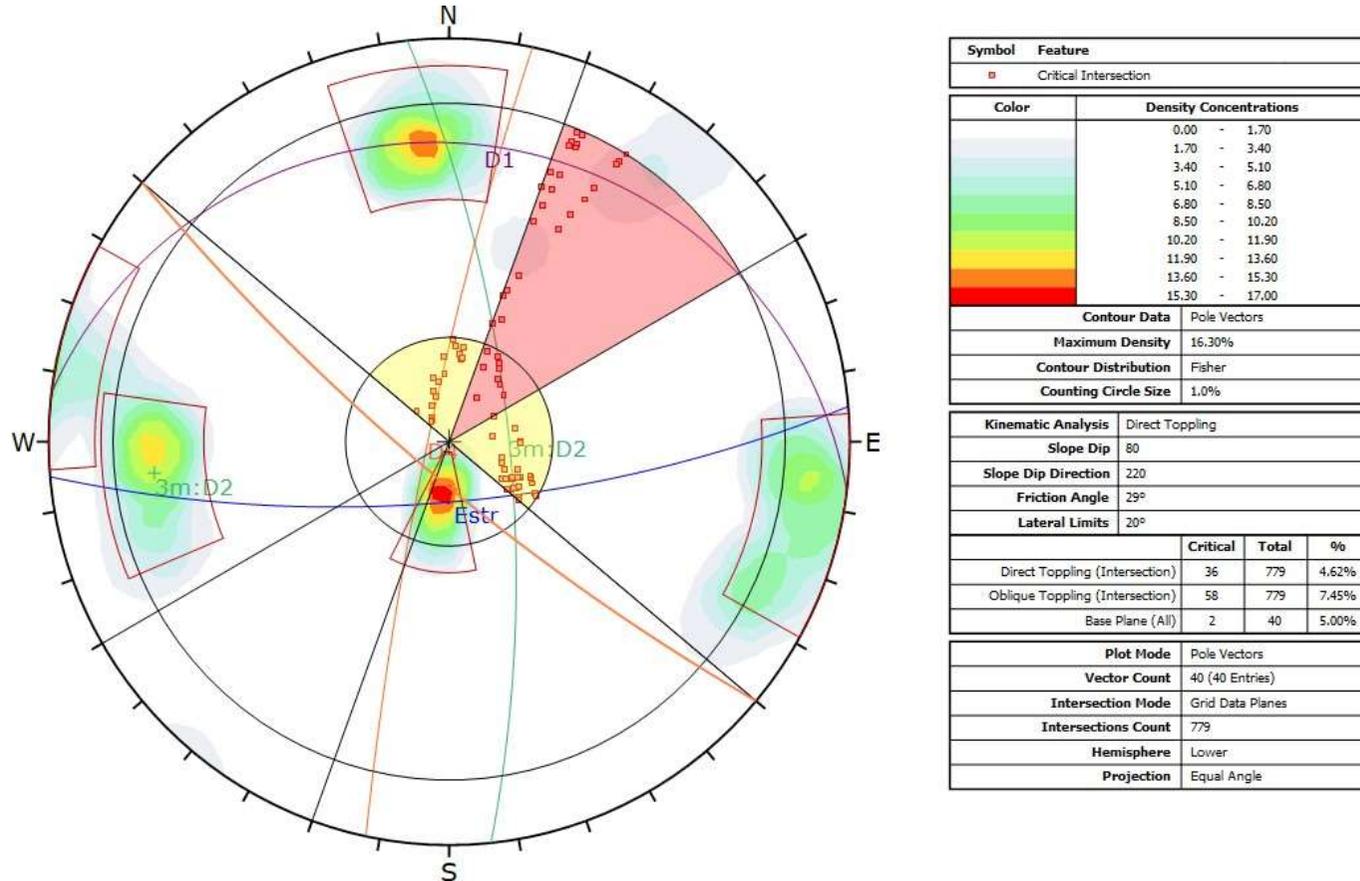
Figura 41

Análisis cinemático de las familias de discontinuidades mediante el software Dips de la Estación 08

Nota: mediante el software determinamos que el tipo de deslizamiento probable es el de volcamiento

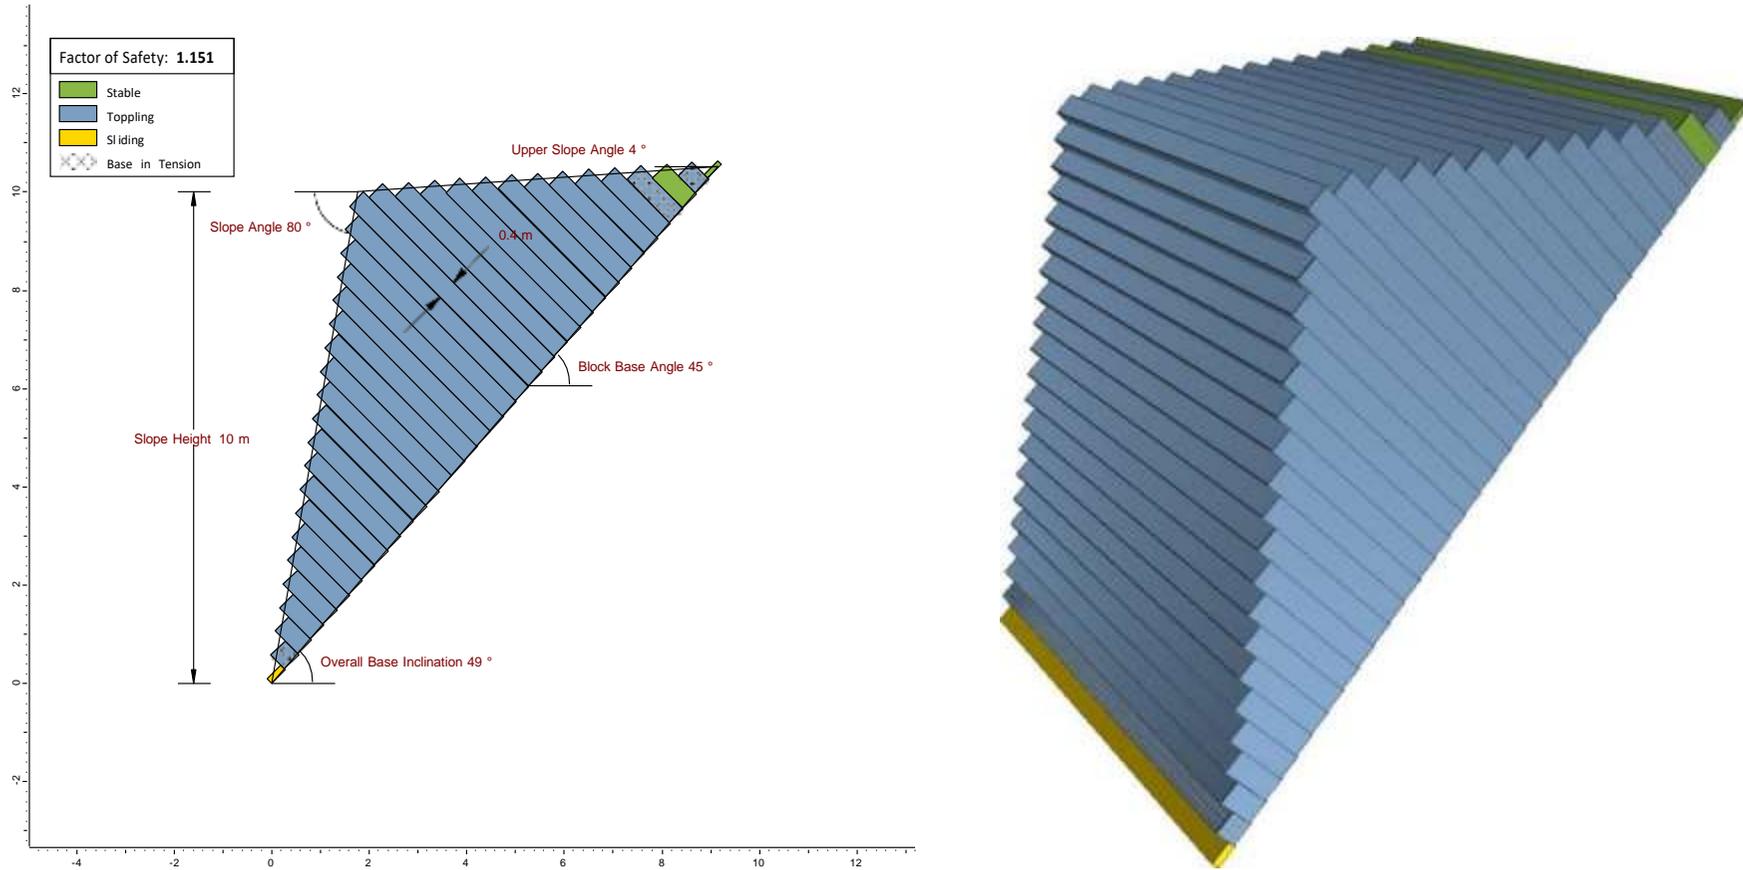
Figura 42

Análisis determinístico de la Estación 08

Nota con el software RocTopple analizamos determinísticamente el factor de seguridad junto con los datos obtenidos de los softwares anteriores

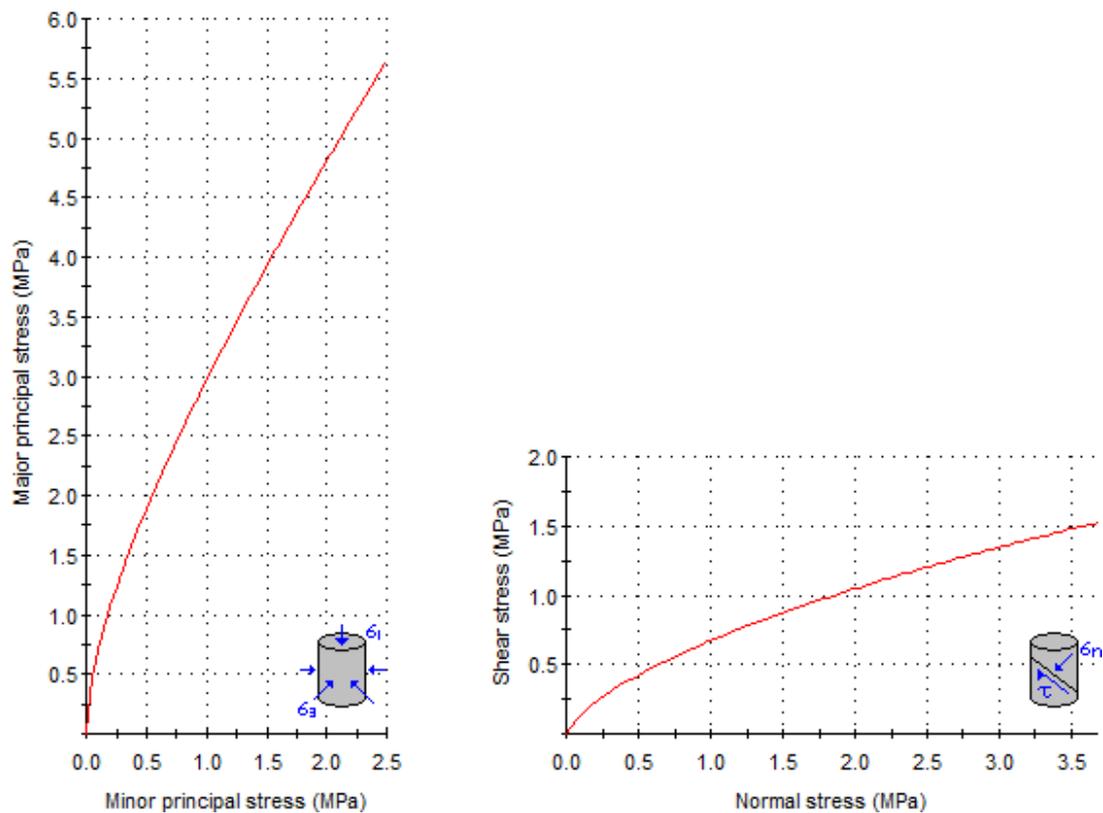
tensile strength = -0.005 MPa
 uniaxial compressive strength = 0.138 MPa
 global strength = 0.819 MPa
 modulus of deformation = 367.43 MPa

Nota: el método de análisis usado fue por el de Hoek-Brown generalizado, con el cual se obtuvo parámetros del ángulo de fricción cohesión, para usarlos en los siguientes softwares.

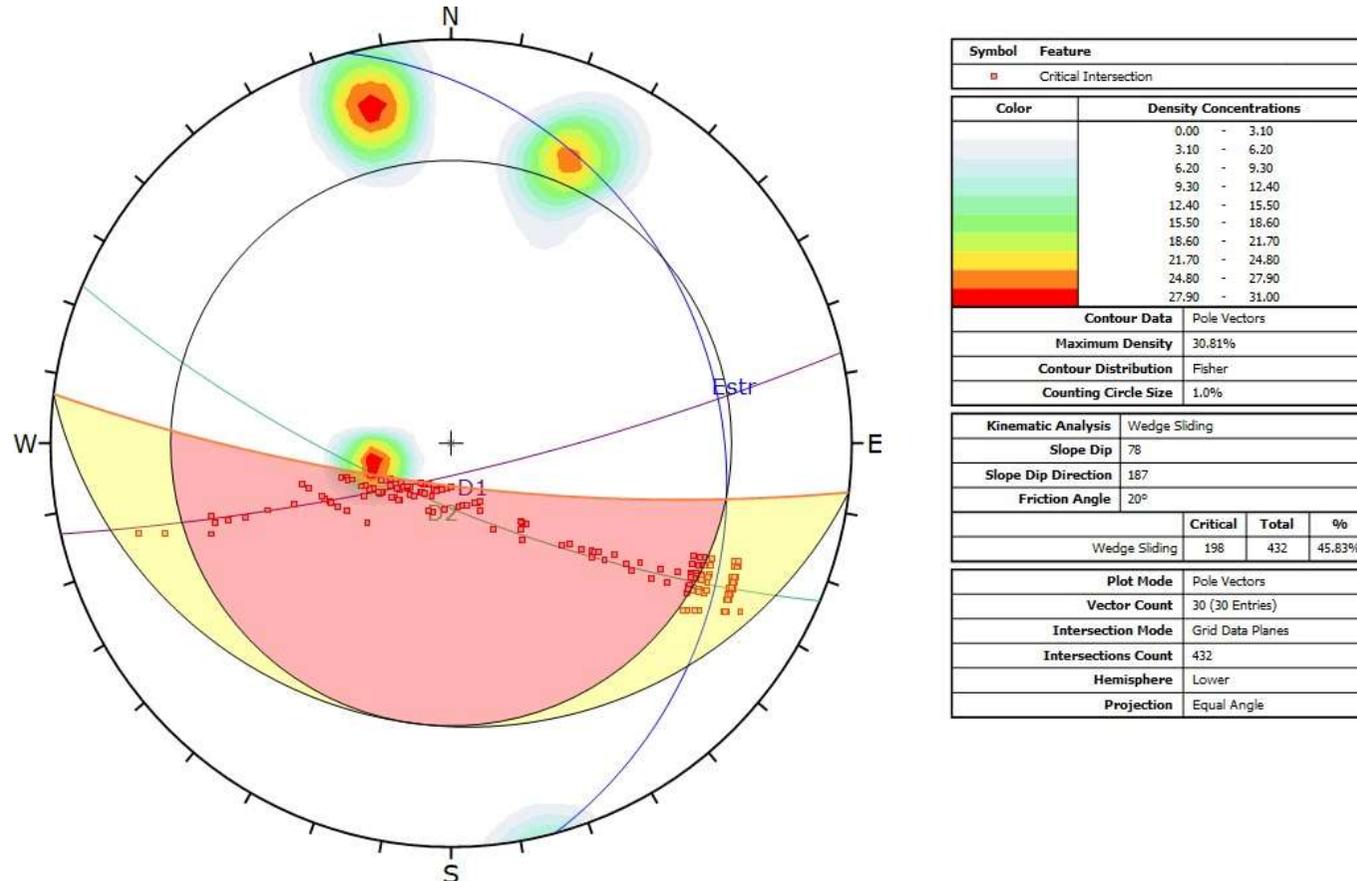
Figura 45

Análisis cinemático de las familias de discontinuidades mediante el software Dips de la Estación 09

Nota: mediante el software determinamos que el tipo de deslizamiento probable es en cuña

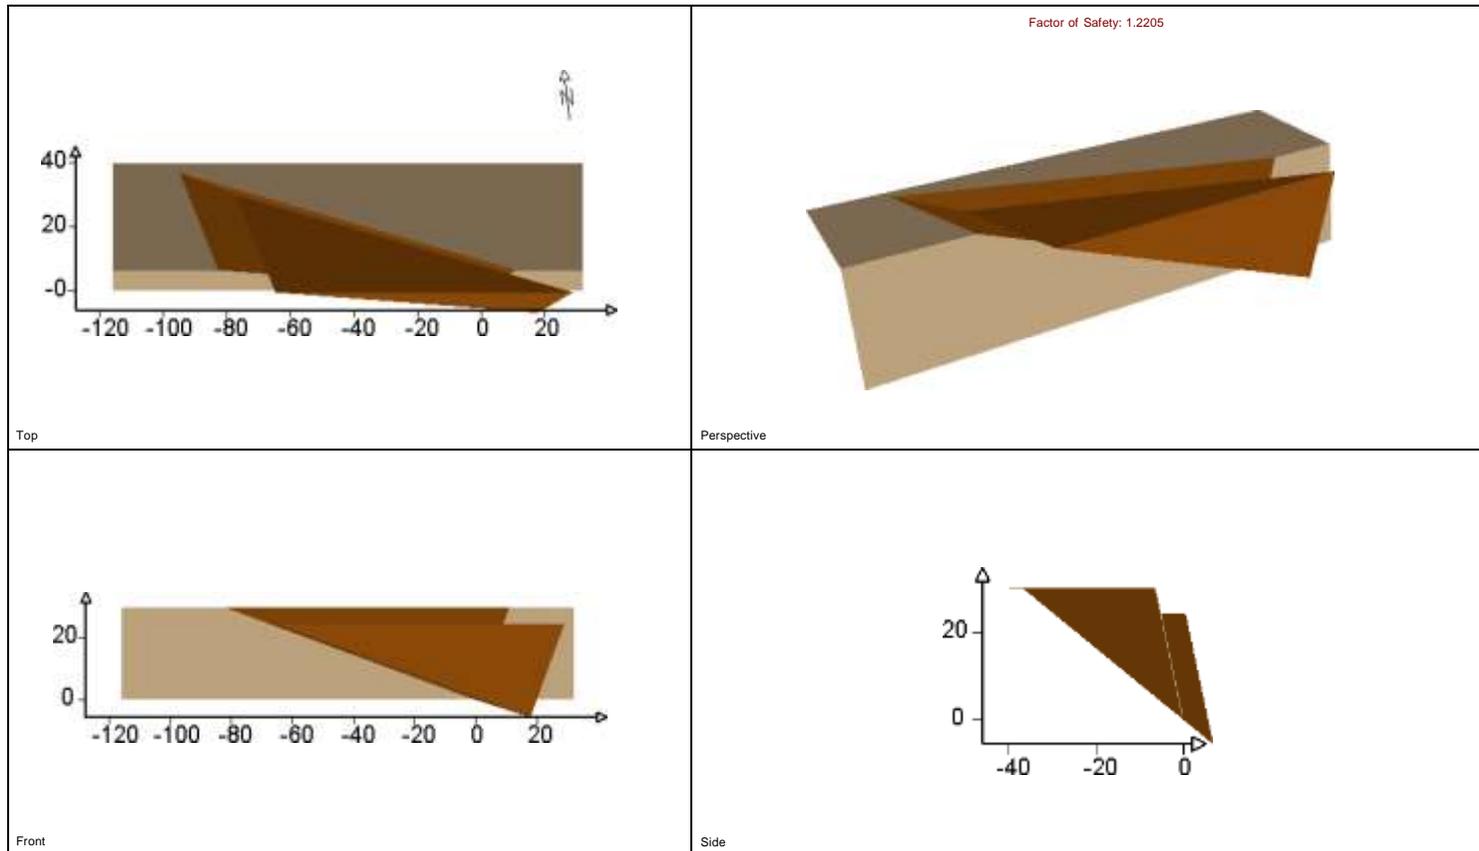
Figura 46

Análisis determinístico de la Estación 9

Nota con el software SWedge analizamos determinísticamente el factor de seguridad junto con los datos obtenidos de los softwares anteriores

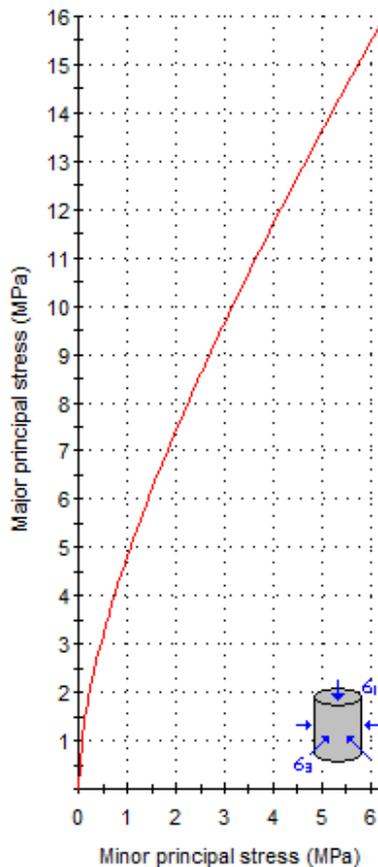
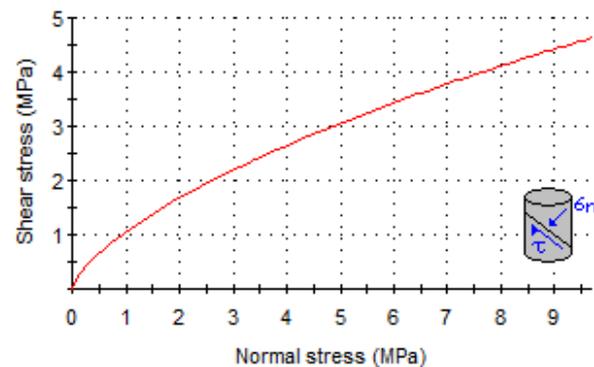
Figura 48

tensile strength = -0.009 MPa
 uniaxial compressive strength = 0.344 MPa
 global strength = 2.511 MPa
 modulus of deformation = 556.87 MPa

Nota: el método de análisis usado fue por el de Hoek-Brown generalizado, con el cual se obtuvo parámetros del ángulo de fricción cohesión, para usarlos en los siguientes softwares.

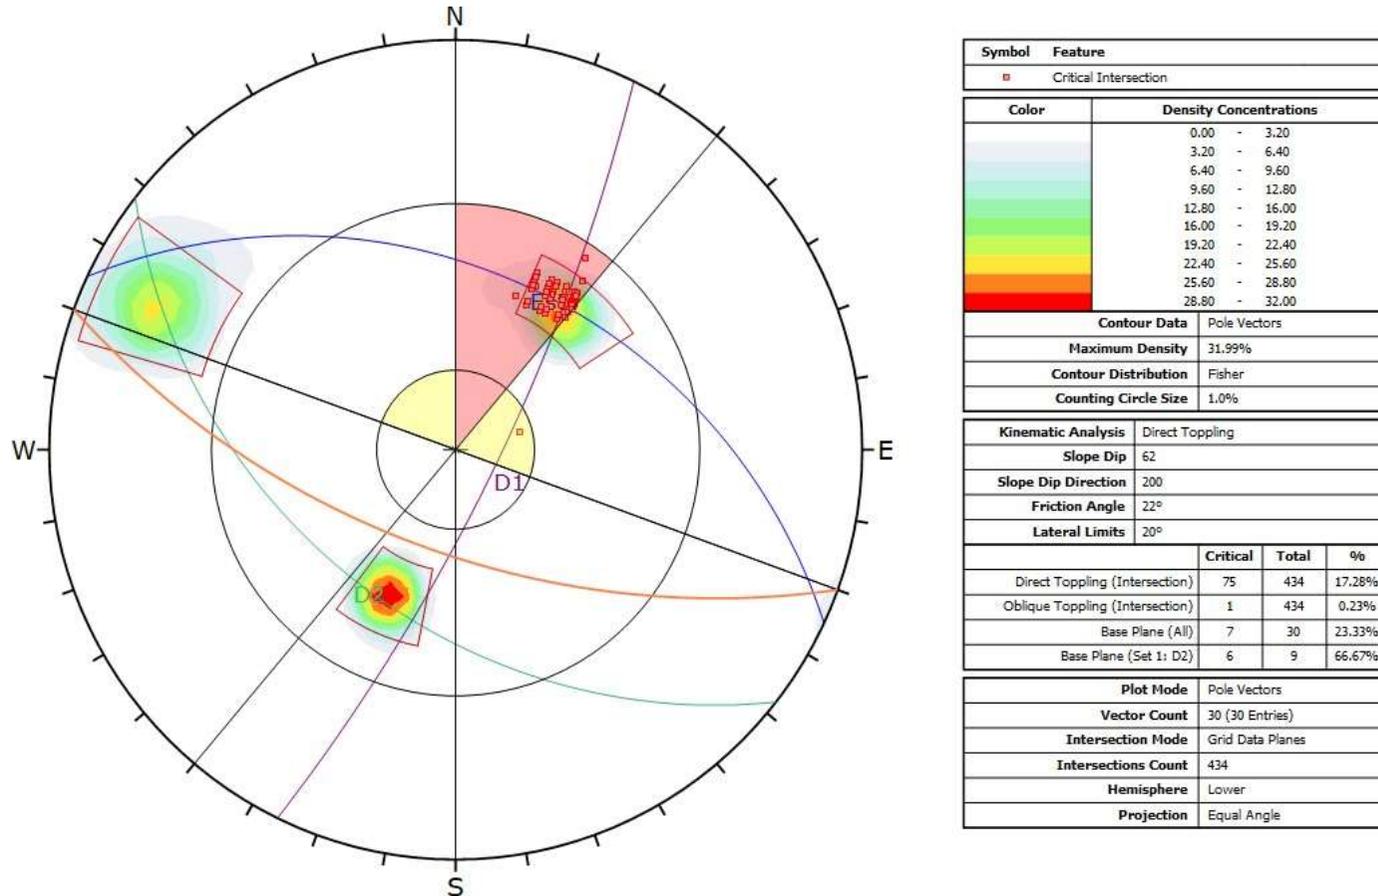
Figura 49

Análisis cinemático de las familias de discontinuidades mediante el software Dips de la Estación 10

Nota: mediante el software determinamos que el tipo de deslizamiento probable es el de volcamiento

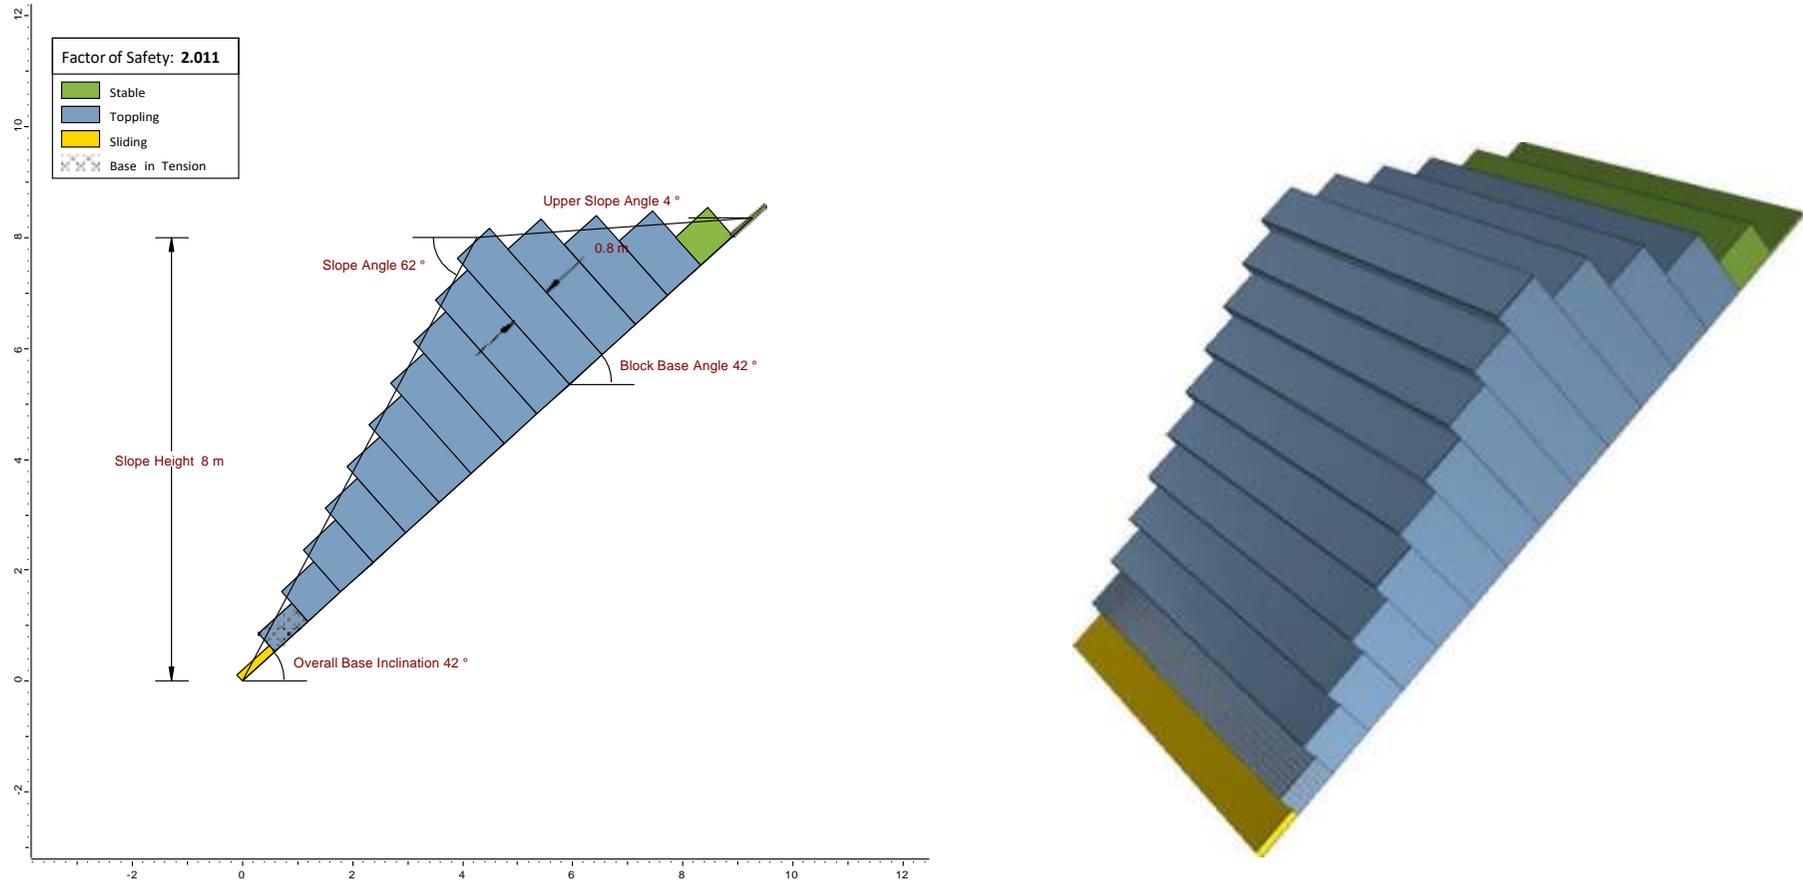
Figura 50

Análisis determinístico de la Estación 10

Nota con el software RocTopple analizamos determinísticamente el factor de seguridad junto con los datos obtenidos de los softwares anteriores
