FACULTAD DE INGENIERÍA

“APLICACIÓN DE LA HERRAMIENTA POKA YOKE
– 5S PARA LA MEJORA DE LA PRODUCTIVIDAD
EN EL PROCESO DE PRUEBAS DE CARGA Y
CONTROL DE CALIDAD EN ASCENSORES DEL
MODELO S3300 EN LA EMPRESA TSC
ASCENSORES”

Trabajo de suficiencia profesional para optar el título
profesional de:

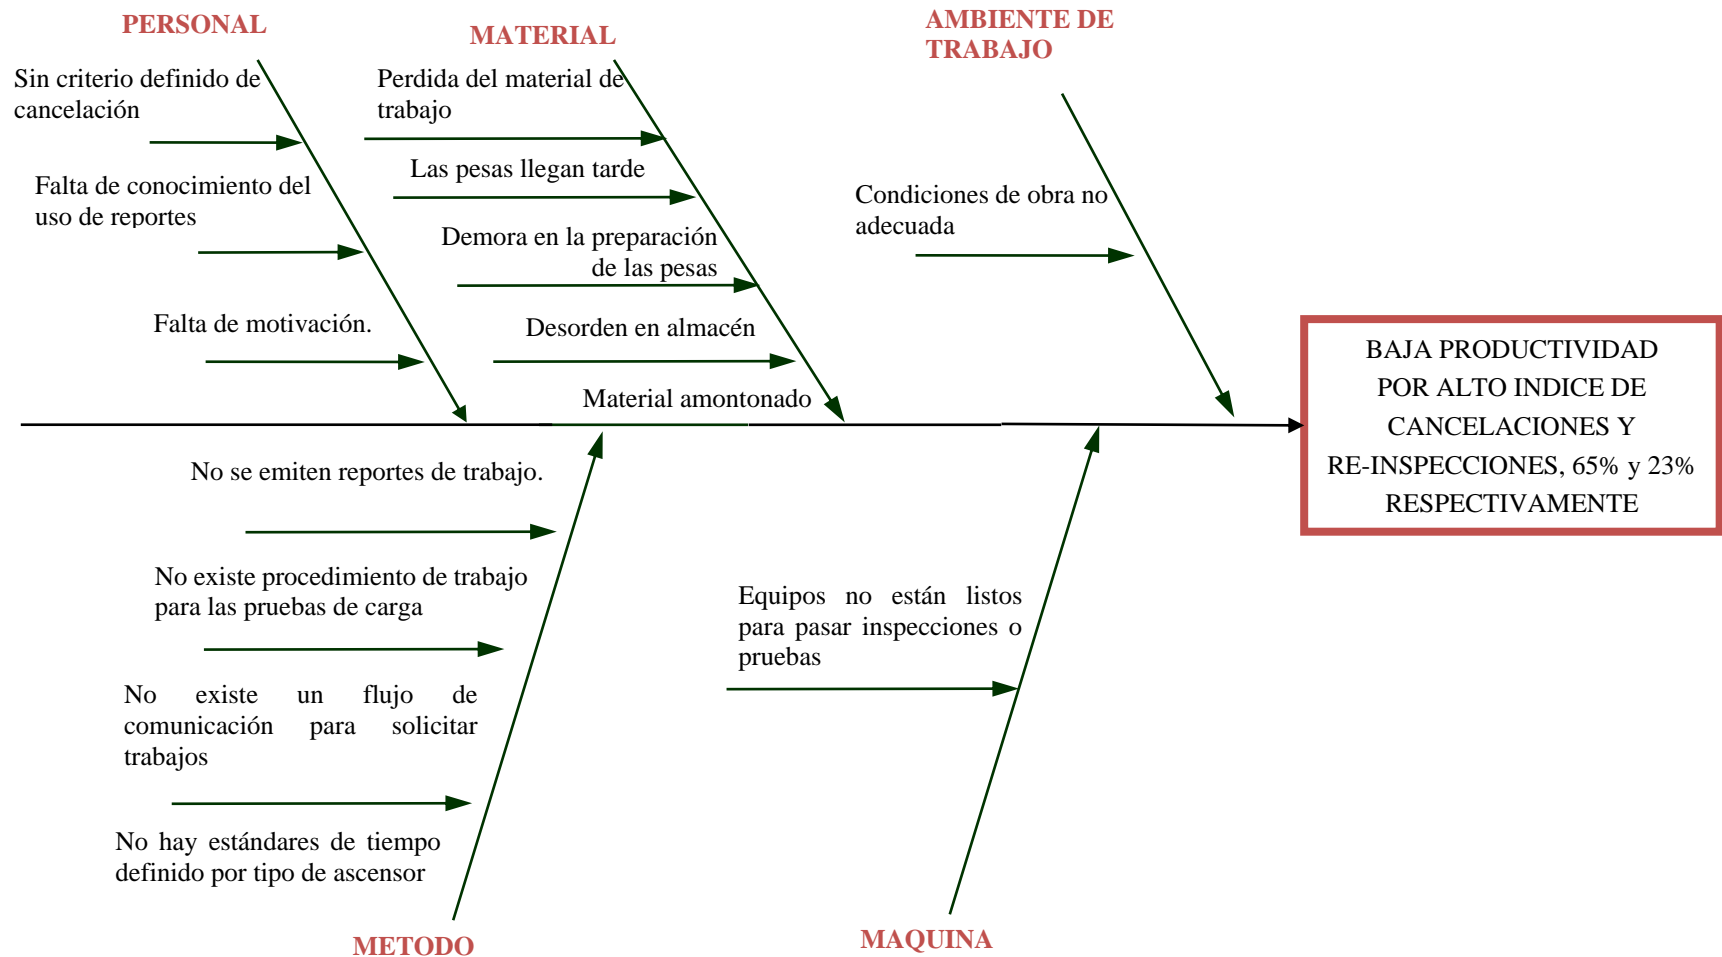
Estas causas encontradas con la participación del equipo de técnicos, se identificarán mejor en un diagrama Ishikawa, mostrando las categorías definidas.

Figura 12 Diagrama Ishikawa de las causas que originan el alto índice de cancelaciones y re-inspecciones en los ascensores.

Después de identificar y plasmar en el diagrama Ishikawa las causas que provocan la baja productividad en el proceso de pruebas de carga y control de calidad en TSC Ascensores, se elaboró una matriz de priorización, la función de esta matriz es de comprar y enfrentar las causas y definir que causa es más importante.

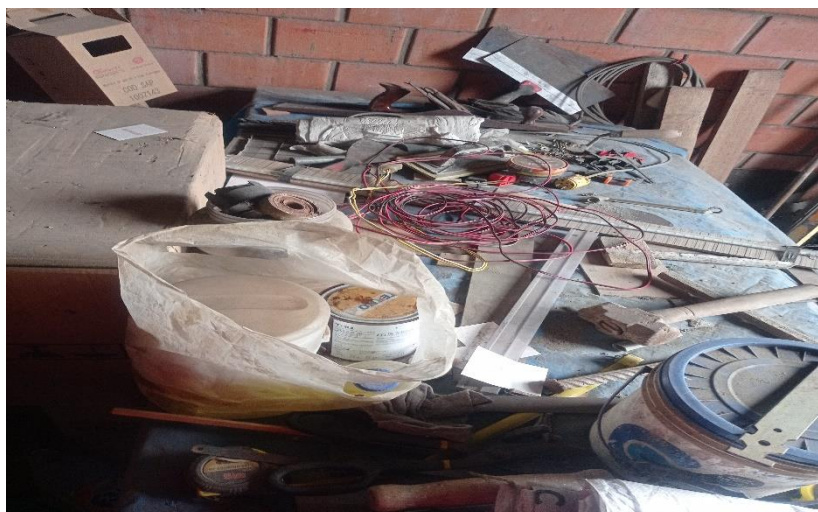
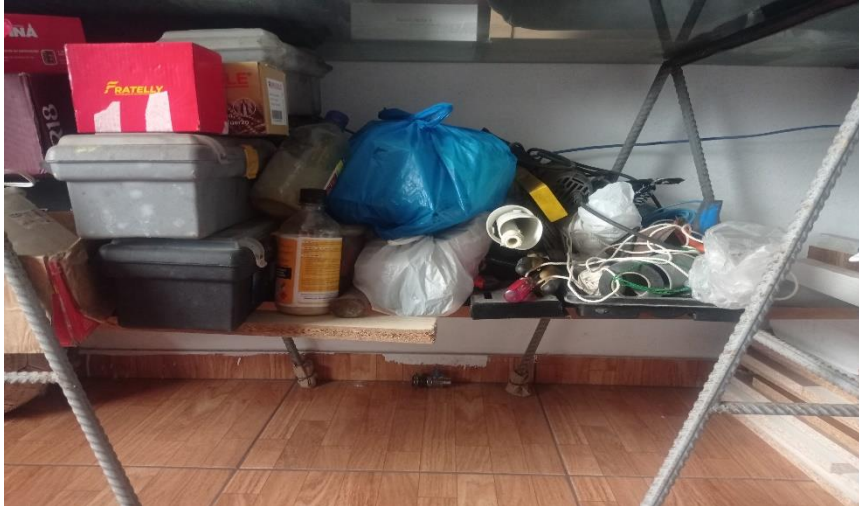
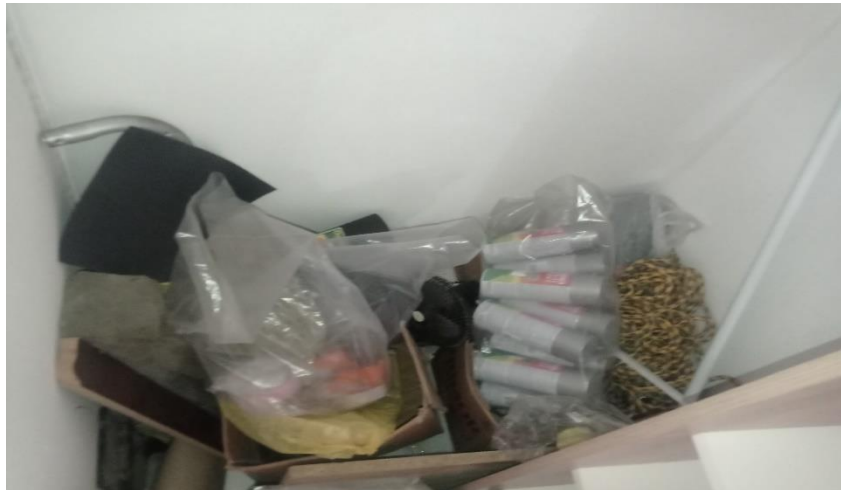
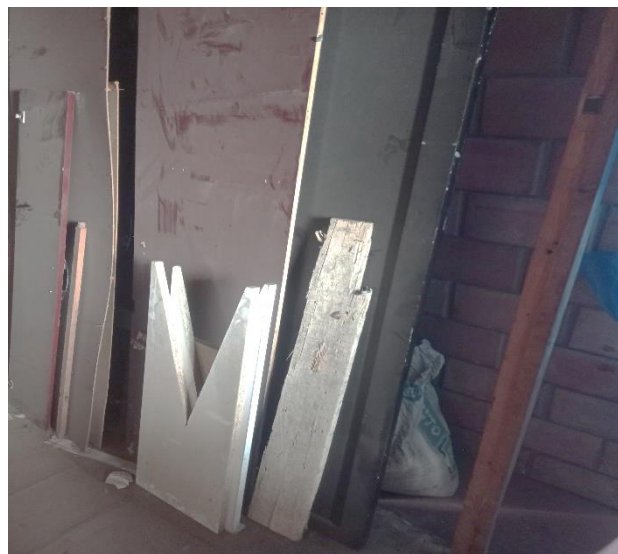
Para iniciar con la implementación de la primera “S” se tomaron fotografías del estado inicial del almacén de esa manera determinar cuáles son los materiales u objetos que deberán ser ordenados en lugares convenientes. Además se identificó los objetos que deben ser eliminados. En los gráficos 26, 27, 28 y 29 observamos distintas partes del almacén con objetos sin clasificar.

Figura 26. Registro inicial del almacén antes de la mejora N°1.

Figura 27. Registro inicial del almacén antes de la mejora N°2.

Figura 28. Registro inicial del almacén antes de la mejora N°3.

Figura 29. Registro inicial del almacén antes de la mejora N°4.

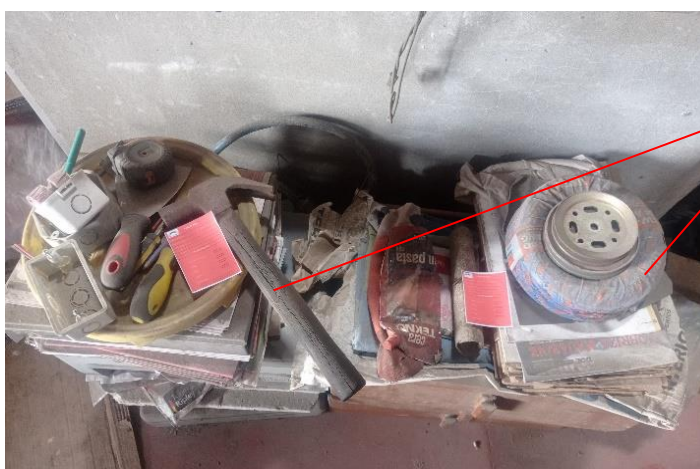
Figura 31. Clasificación de materiales eléctricos en almacén.

Aquí observamos materiales eléctricos, herramientas y otros productos sobre el piso, este material necesita ser clasificado.

En las figuras 31 y 32 se observa la colocación de tarjetas rojas según el criterio técnico de clasificación, ahí se encuentran herramientas manuales que deben ser ordenados. En la figura 33 se observa unas cajas de cartón y de madera, innecesarios para nuestras labores, estos objetos serán eliminados.

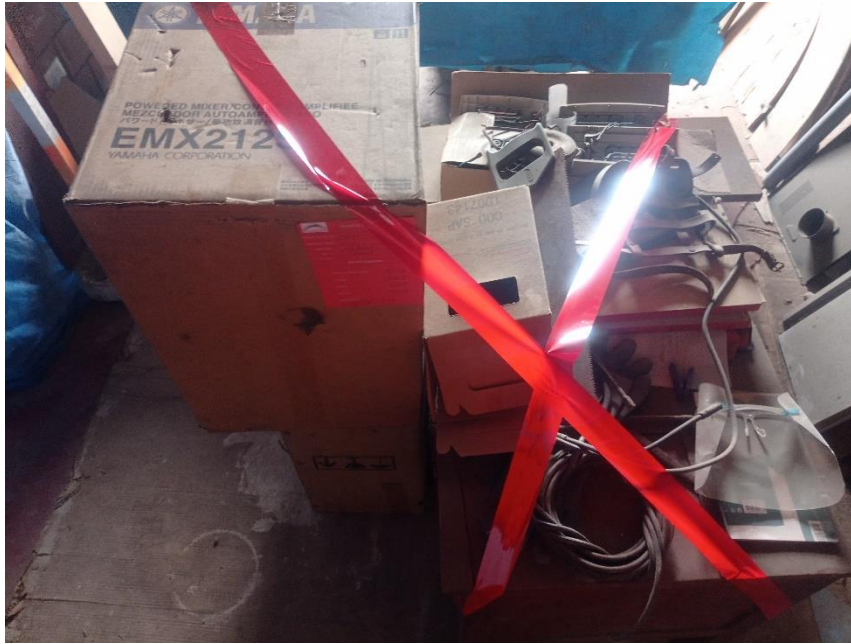
Figura 34. Clasificación de materiales y herramientas obsoletas para su próxima eliminación.

En la figura 34, se separó los objetos y materiales obsoletos que deben ser eliminados a la brevedad, estos materiales generan desorden y ocupan lugares que no están siendo aprovechados. Aplicando la primera “S” se obtiene más espacio para movilizarse de manera segura, pues permite tener un ambiente libre de obstáculos.

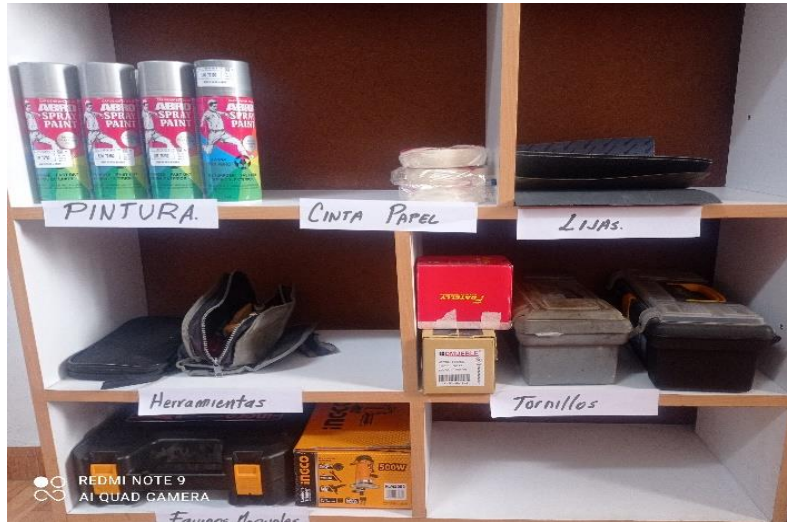
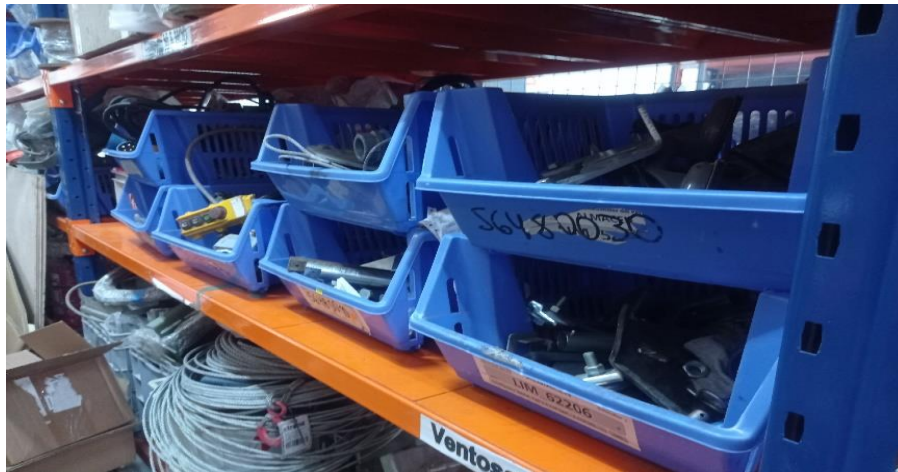
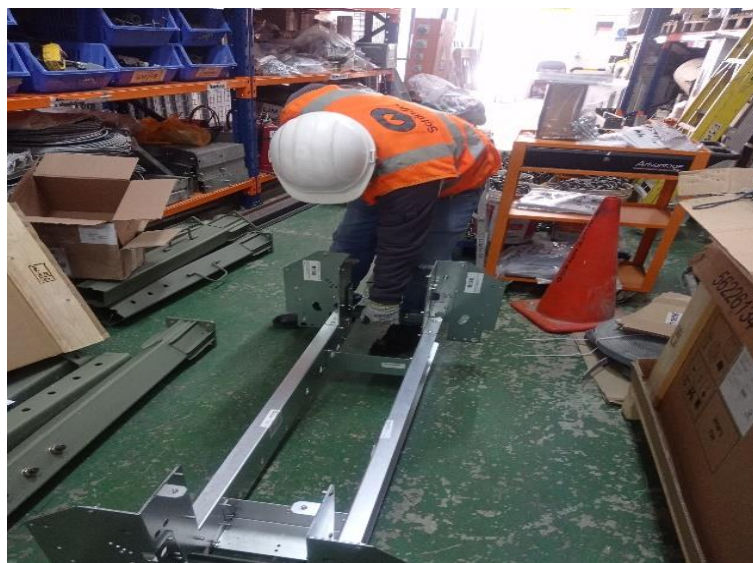
Se ordenó los materiales y herramientas en anaqueles metálicos previamente distribuidos para su fácil acceso y utilización, se acondiciono las áreas donde irían los anaqueles. En las figuras 36, 37, 38 se observa el orden y acomodo de materiales de trabajo así como de equipos de uso frecuente.

Figura 36. Estante de melamina dentro de oficina.

Figura 37. Orden y organización de materiales N°1.

Figura 38. Orden y organización de materiales N°2.

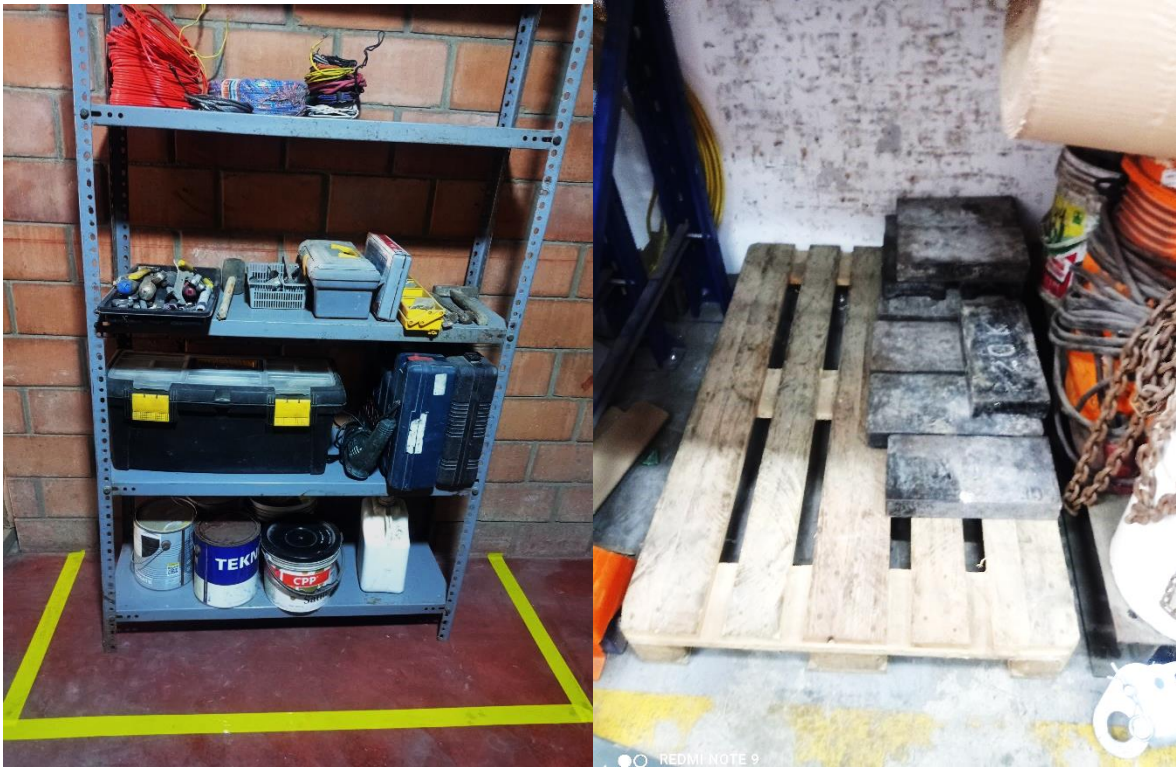
Figura 39. Delimitación de los anaqueles de equipos manuales y pesas para las pruebas de carga.

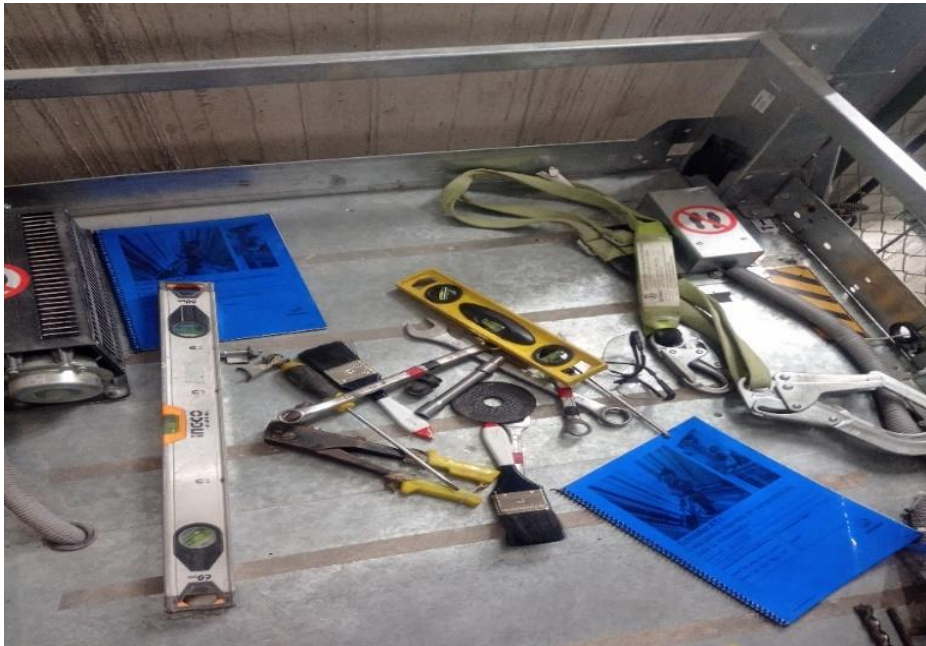
Este orden también aplica cuando vamos a obra y encontramos mucho desorden ya sea en el techo de cabina del ascensor o cerca de la sala de control, sin duda esto dificulta y demora las actividades. Las acciones tomadas en este caso son: destinar un tiempo en limpieza y orden para trabajar sin dificultad.

Figura 40. Desorden en techo de cabina del ascensor.

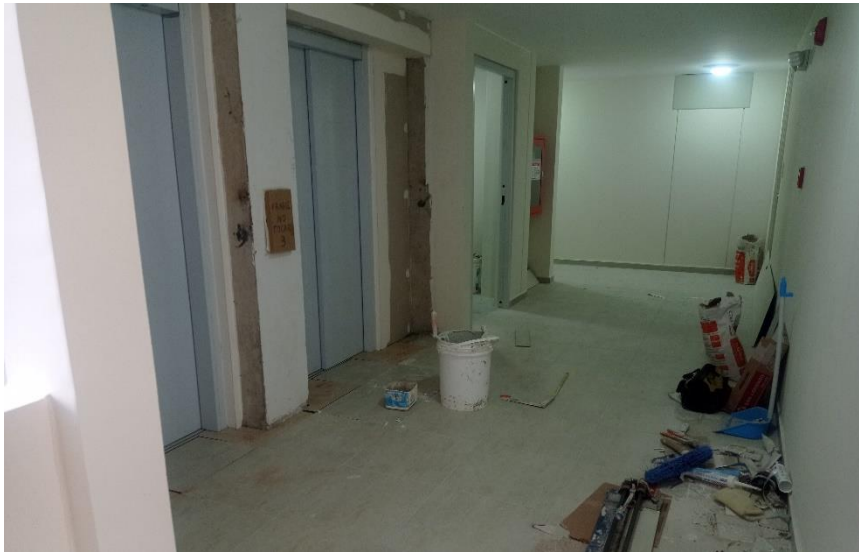
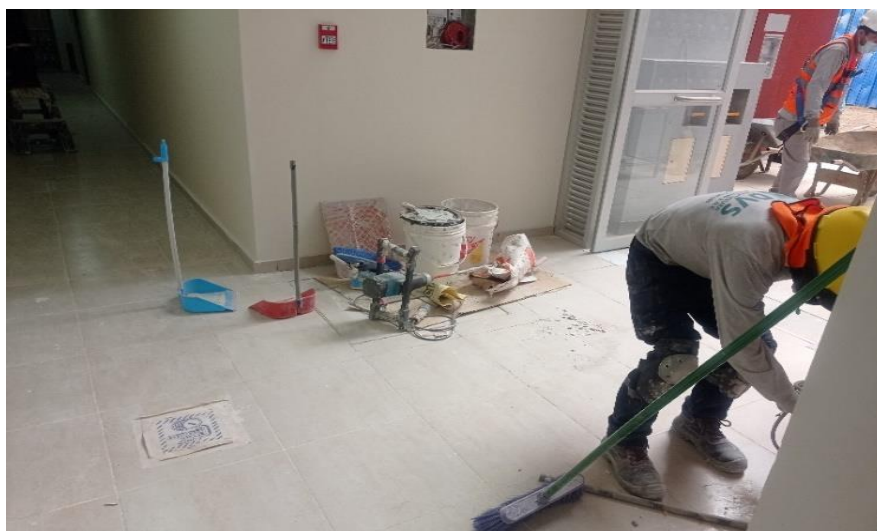
De la misma manera que nos ordenamos y limpiamos dentro de nuestro almacén, también es necesario realizar esta actividad dentro de las obras que visitamos para hacer los trabajos, se ha encontrado suciedad y desorden alrededor de los ascensores. En la figura 44 y 45 observamos un área de trabajo en campo desordenado y sucio, el objetivo aquí es dedicarle unos minutos de orden y limpieza para trabajar el resto de la jornada en un ambiente agradable.

Figura 44. Área de trabajo en campo sucio y desordenado antes de iniciar los trabajos.

Figura 45. Limpieza del área de trabajo antes de comenzar las pruebas.

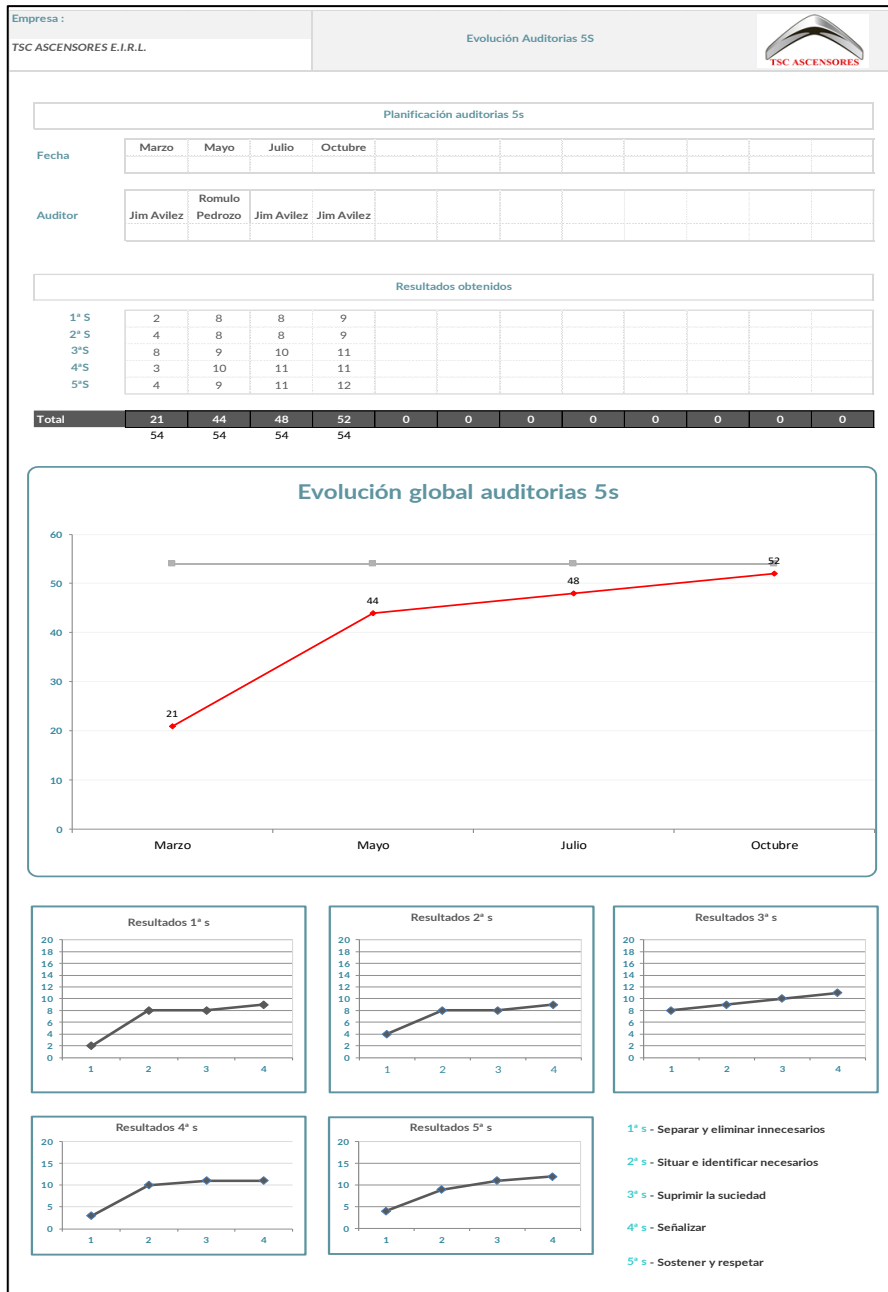
Se programo auditorias de 5S de manera bimestral debido a que al inicio se obtuvo un puntaje bajo, esta acción es para ver más a detalle en que se puede mejorar. Se propone que después de este año, las auditorias sean de manera trimestral.

Figura 51. Evolución de las auditorías realizadas en la empresa.
