“CARACTERIZACIÓN GEOMECÁNICA Y GEOTÉCNICA  
DEL MATERIAL DE CIMENTACIÓN DE LOS ESTRIBOS  
DEL PUENTE QUINDÉN BAJO, DISTRITO EL PRADO –  
CAJAMARCA, 2022”

Tesis para optar el título profesional de:

Ingeniero Geólogo

2022

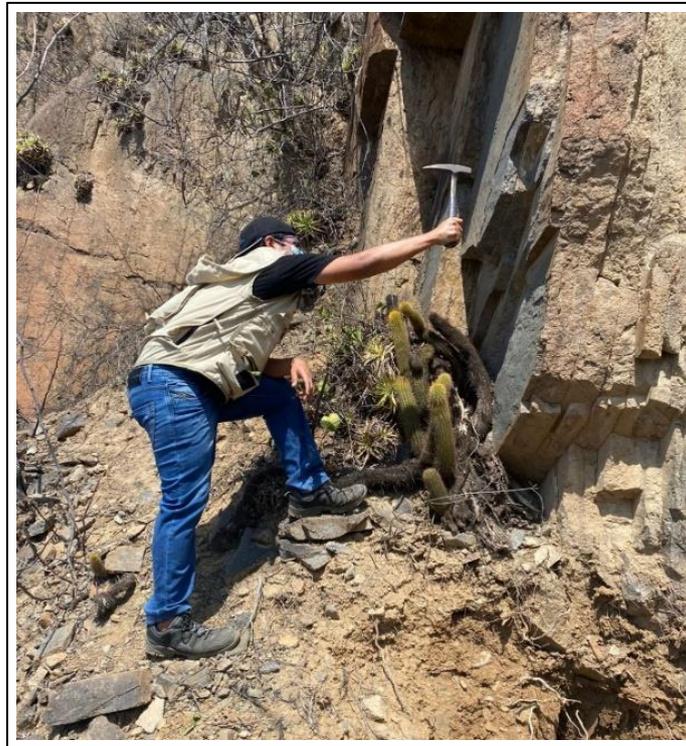
*Figura 5.* Volcánico Yatahual pseudoestratificado.  
Coordenadas E: 779123 N: 9206206. Vista de la foto al Norte.  
*Fuente:* Propia (2022).

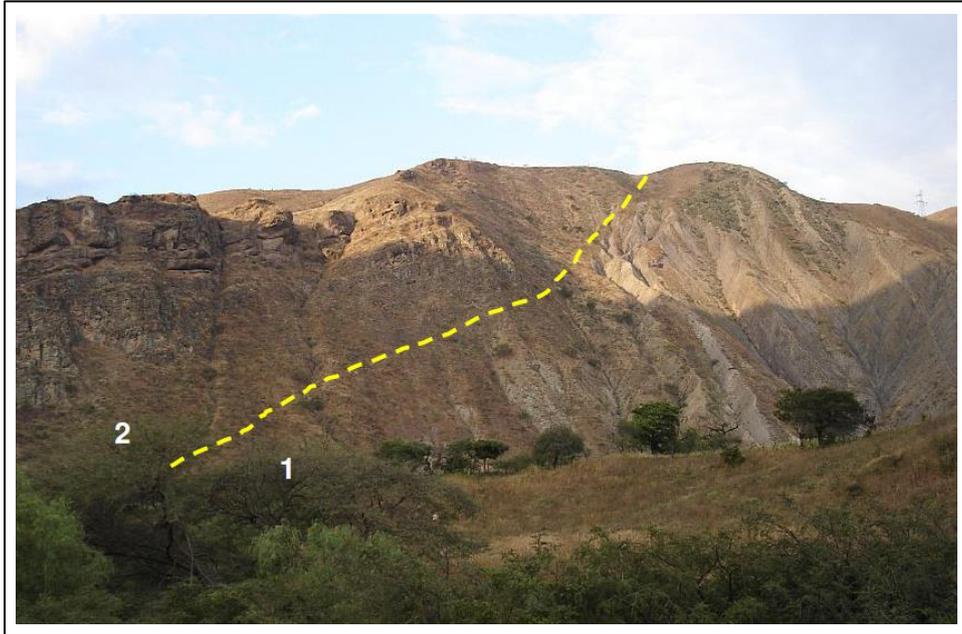
*Figura 6.* Discordancia angular entre las formaciones de la Formación Pariatambo (1), cubiertas por depósitos de la Secuencia Chilete-Ayambla (2).

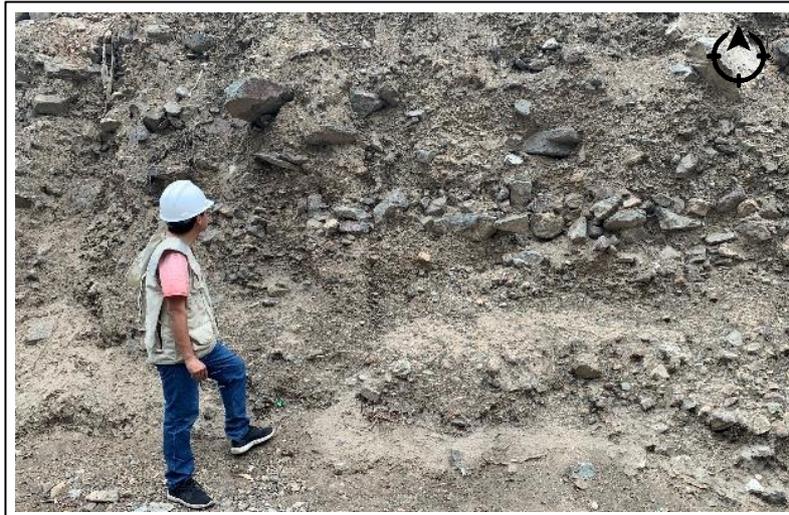
*Figura 7. Deposito Coluvial 01. Fuente: Propia (2022).*

Vista de la foto al Sur con Coordenadas E: 718980 N: 9205925, presenta una coloración gris, con fragmentos angulares, con una matriz de composición variable con arenas, gravas y arcillas.

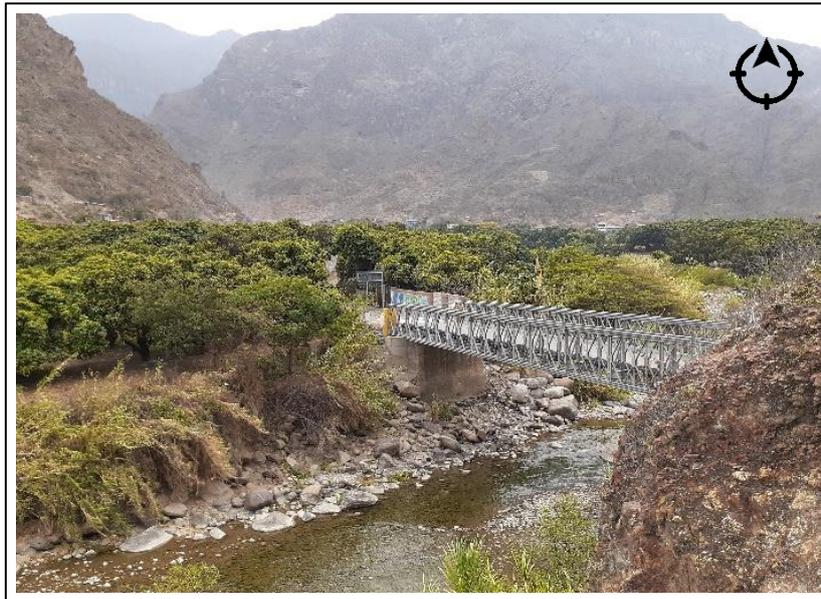
Figura 9. Depósitos aluviales y fluviales en los márgenes del río Jequetepeque. Fuente: Propia (2022). Vista de la foto al Noreste.

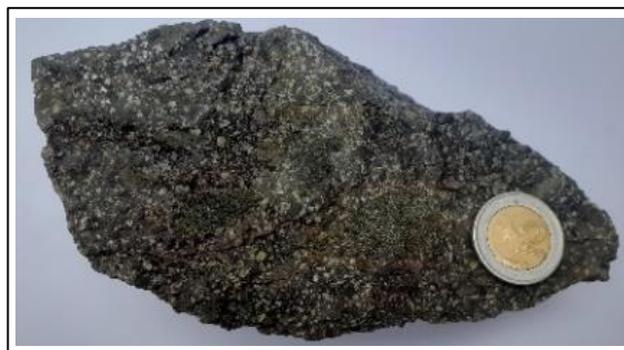
Figura 10. Muestra 01. Fuente: Propia (2022).  
Coordenadas E: 779123 N: 9206206.

Roca Andesita de textura porfirítica, de color gris oscuro, con presencia de cristales de plagioclasas, microcristales de hornblenda y cuarzo. Presencia de dióxido de manganeso, xenolitos de color verde oscuro de aproximado 2 cm.

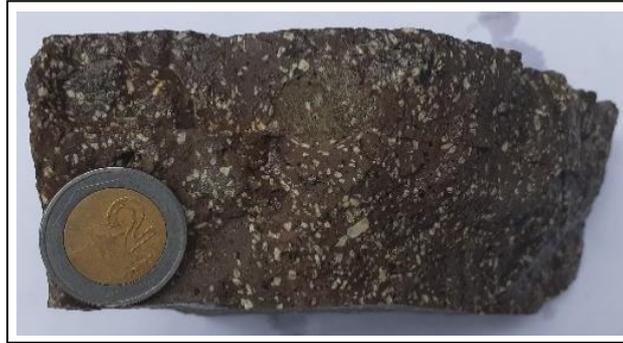
Figura 11. Muestra 02. Fuente: Propia (2022).  
Coordenadas E: 779123 N: 9206206.

Roca Andesita de color marrón violáceo, de textura porfirítica, presencia de cristales de plagioclasa, cristales y microcristales de hornblendas y biotitas, con xenolitos de coloración verdosa de aproximado 1.5 cm.

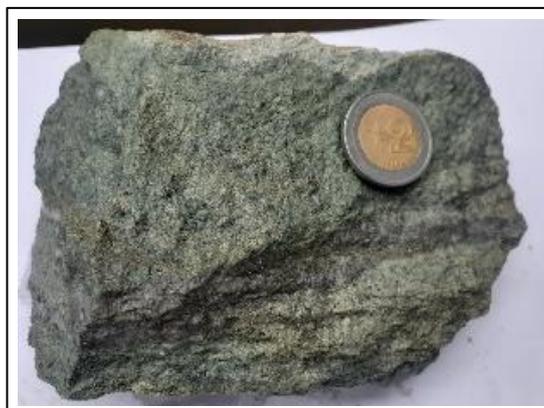
Figura 12. Muestra 03. Fuente: Propia (2022).  
Coordenadas E: 719165 N: 9205938

Roca andesita de color gris verdoso, de textura afanítica de grano fino, con presencia de cristales de plagioclasas, cuarzo, microcristales de hornblendas, alteración propilítica por la presencia de clorita, epidota y venillas calcita con pirita.

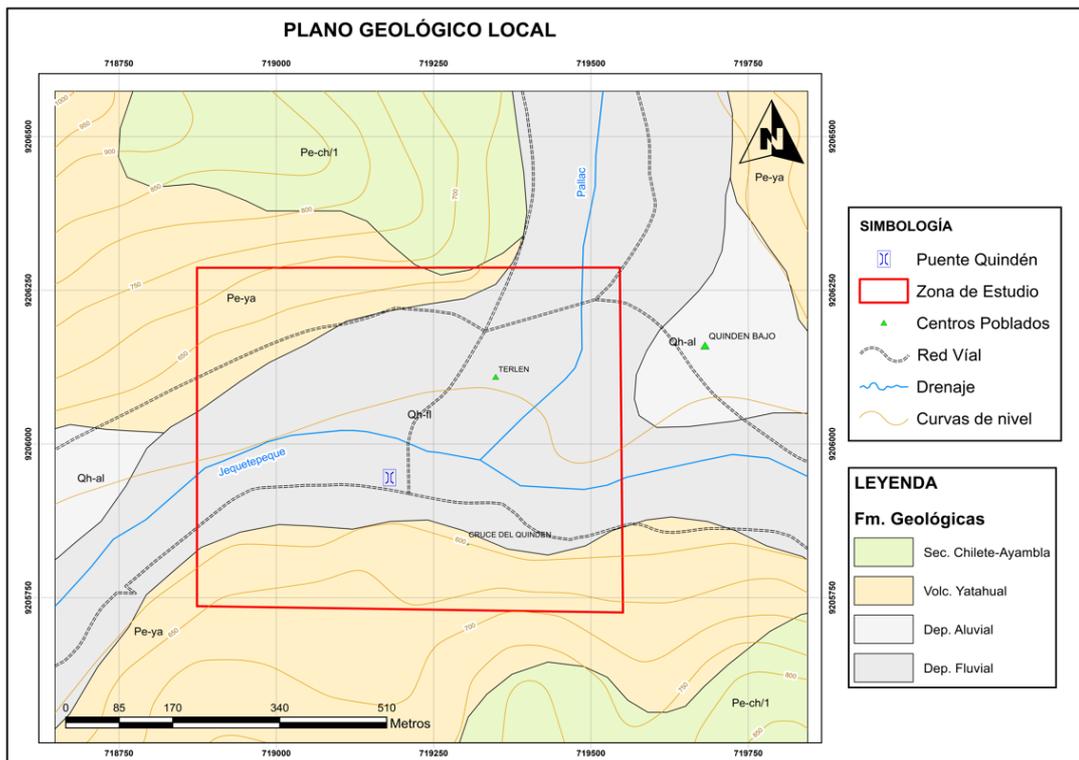
Figura 13. Plano Geológico del área de estudio. Fuente: Propia (2022).

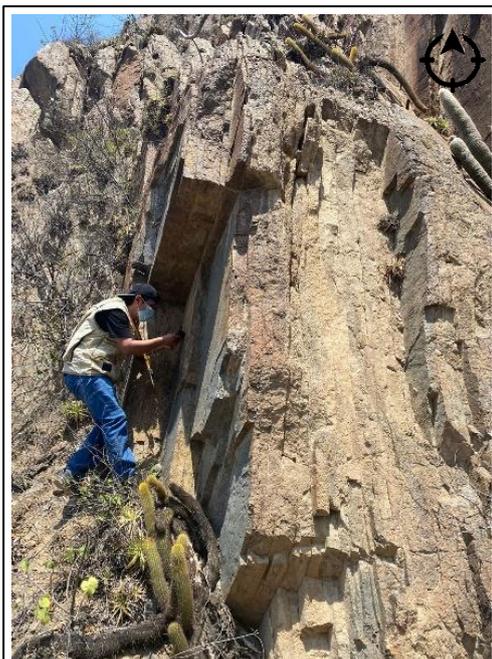
Figura 14. Rocas Andesitas seudoestratificadas. Coordenadas E: 779123 N: 9206206. Vista de la foto al Norte. Fuente: Propia (2022).

En el área de estudio no se encontraron rasgos estructurales relacionados a procesos tectónicos que sean importantes como fallas o pliegues; sin embargo, se evidenció rocas andesitas seudoestratificadas y diaclasadas, con un Dip 63 y Dip Direction 71. Según (ISRM, 1978) es una roca dura de grado 4, sin relleno, ligeramente meteorizado y seca sin evidencia de flujo de agua.

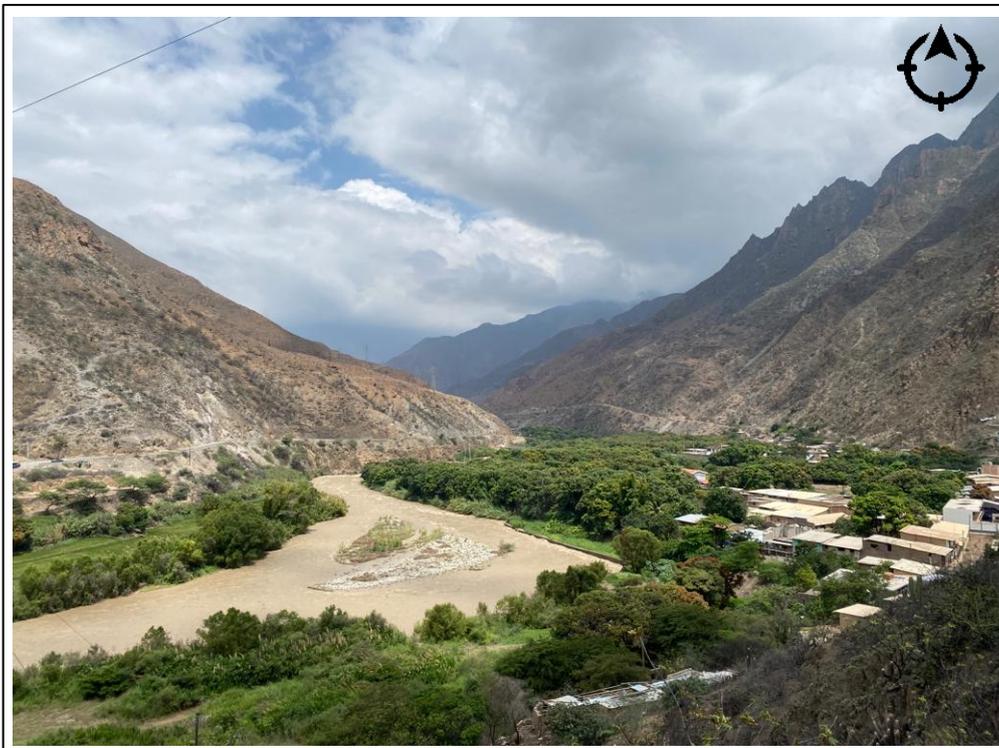
*Figura 15.* Geomorfología del área de estudio. Vista de la foto al Noroeste.  
*Fuente:* Propia (2022).

Conformado por montañas con pendientes que van desde los  $20^\circ$  a  $50^\circ$  (Paredes, 2019). En los márgenes derecho e izquierdo del río Jequetepeque y de sus efluentes, se identifican laderas de con pendientes medias.

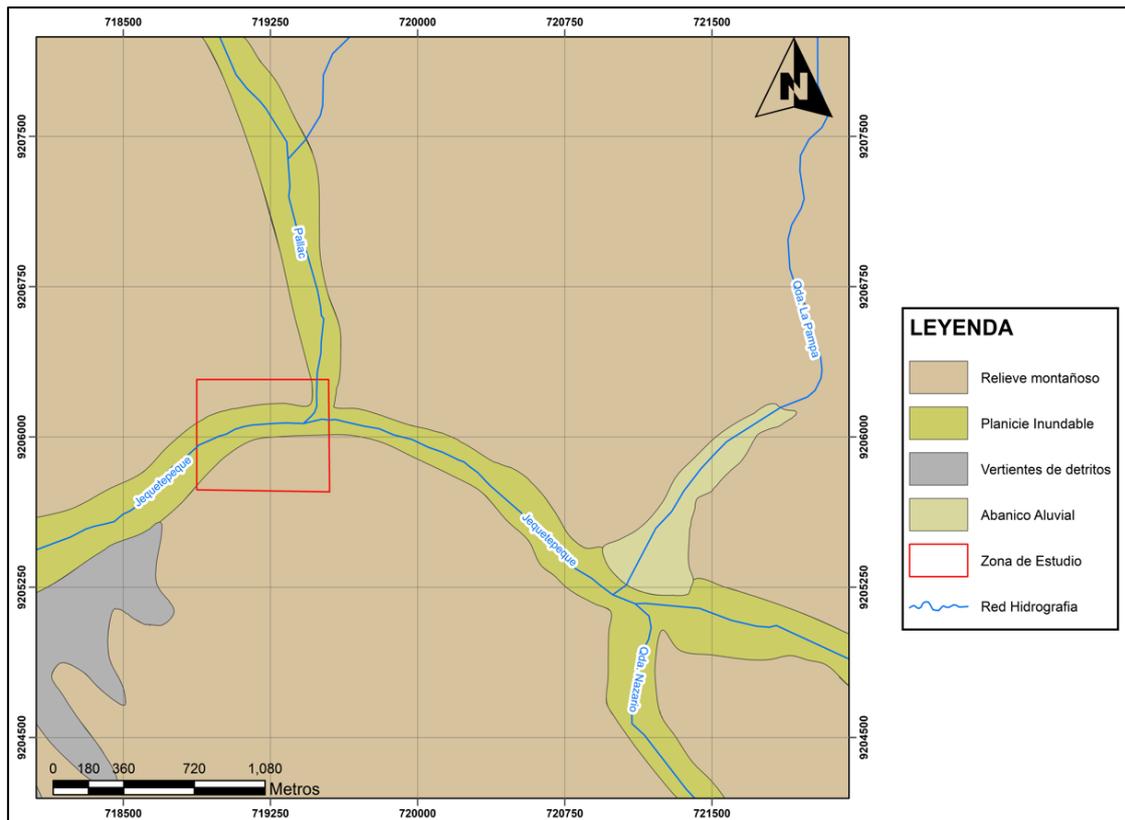
Figura 16. Plano Geomorfología del área de estudio. Fuente: Propia (2022).

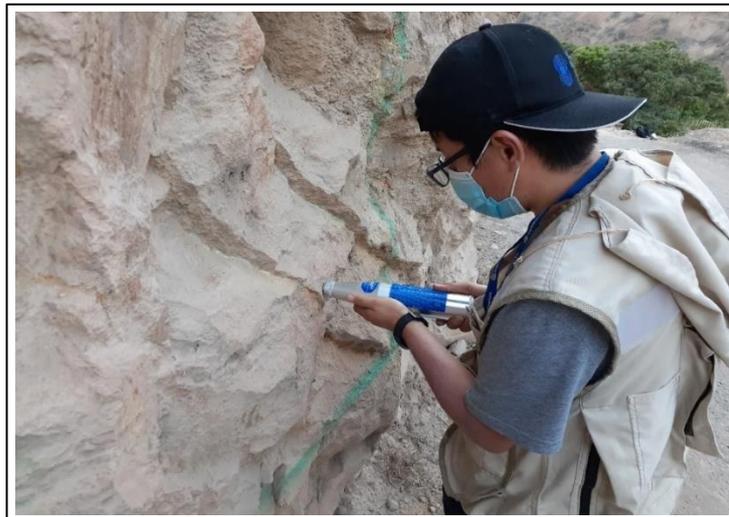
Figura 18. Toma de Resistencia con Martillo de Schmidt, estación geomecánica 01. Fuente: Propia (2022).

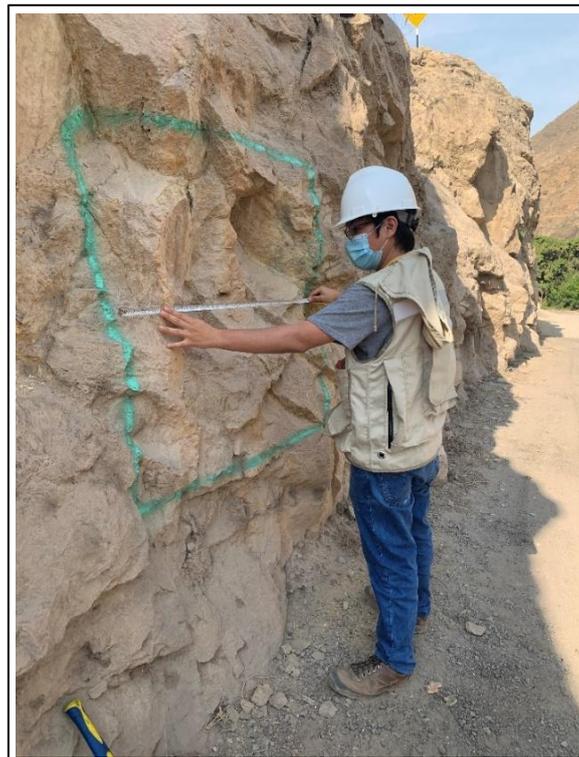
*Figura 19. Conteo de las fracturas, estación geomecánica 01. Fuente: Propia (2022).*

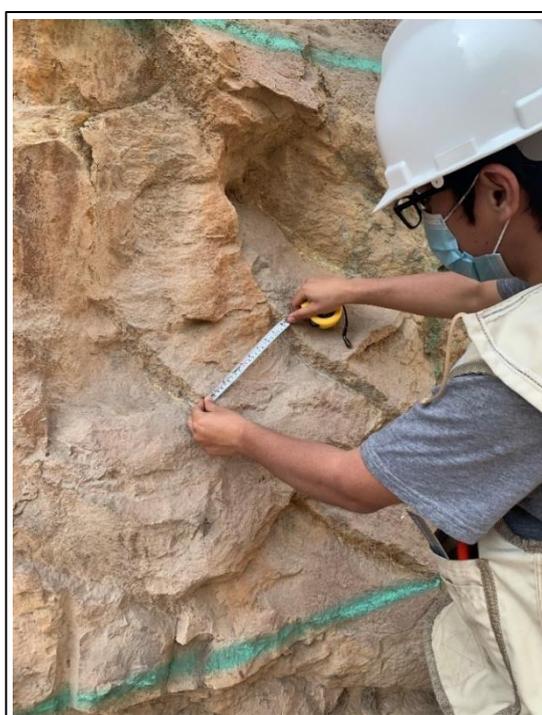
*Figura 20. Midiendo el espaciado de las discontinuidades, estación geomecánica 01.  
Fuente: Propia (2022).*

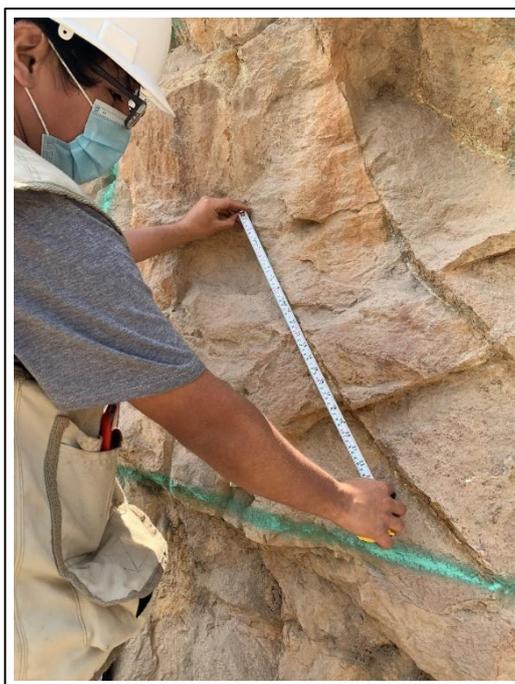
Figura 21. Midiendo la persistencia de las discontinuidades, estación geomecánica 01.  
Fuente: Propia (2022).

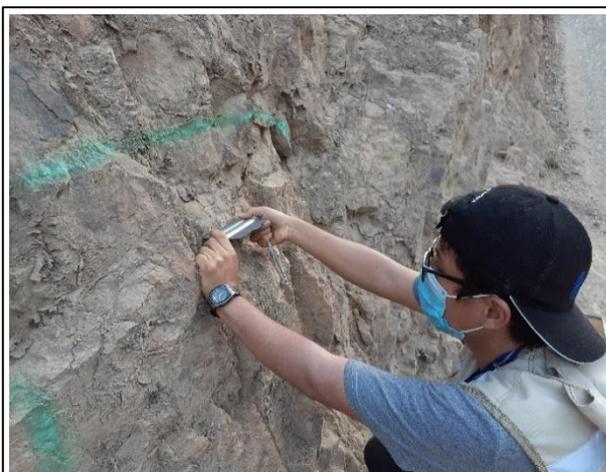
Figura 23. Evaluando la rugosidad, estación geomecánica 01. Fuente: Propia (2022).

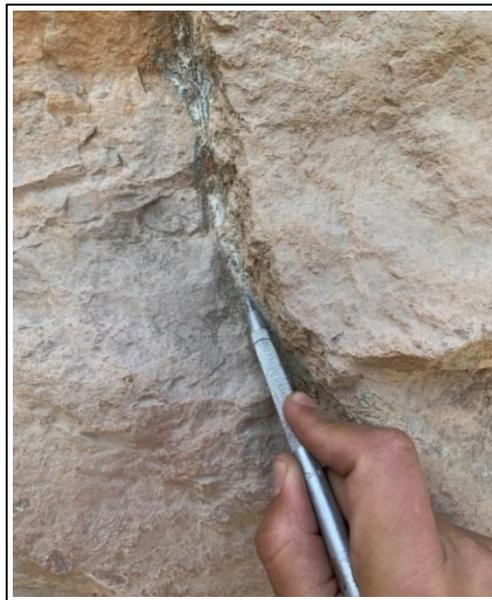
*Figura 24. Analizando el relleno, estación geomecánica 01. Fuente: Propia (2022).*

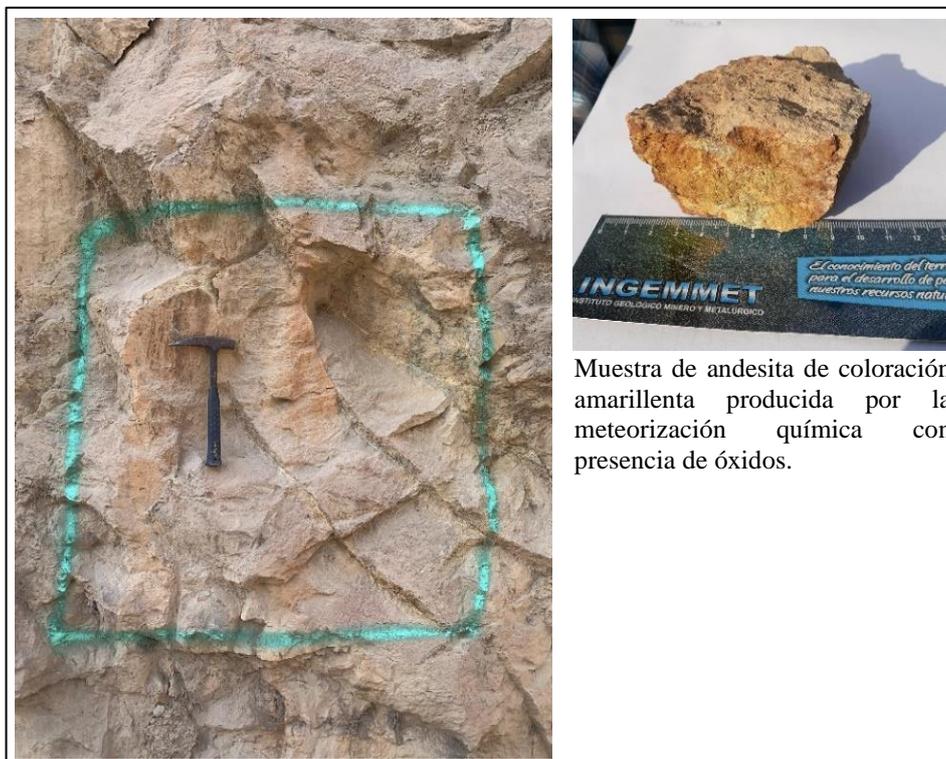
Muestra de andesita de coloración amarillenta producida por la meteorización química con presencia de óxidos.

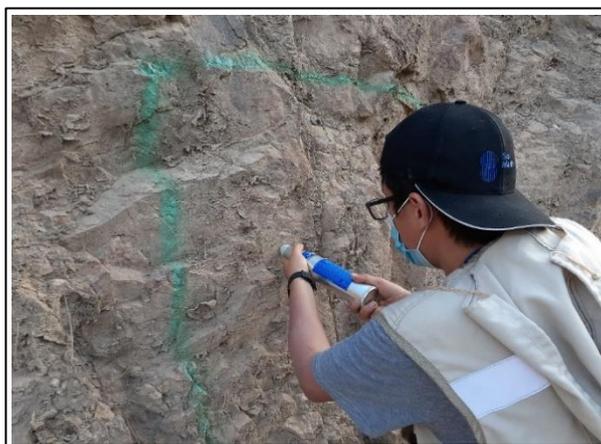
*Figura 27. Tomando la Resistencia con Martillo de Schmidt, estación geomecánica 02.*

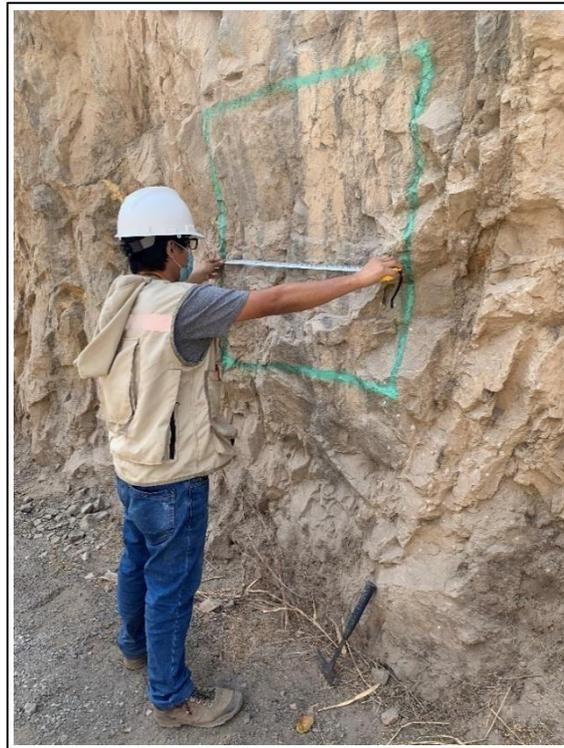
Figura 28. Conteo de las fracturas, estación geomecánica 02. Fuente: Propia (2022).

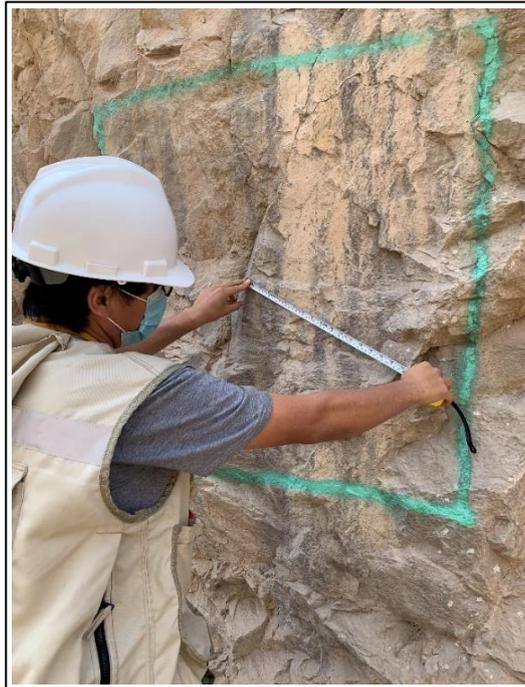
Figura 29. Midiendo la separación de las discontinuidades, estación geomecánica 02.

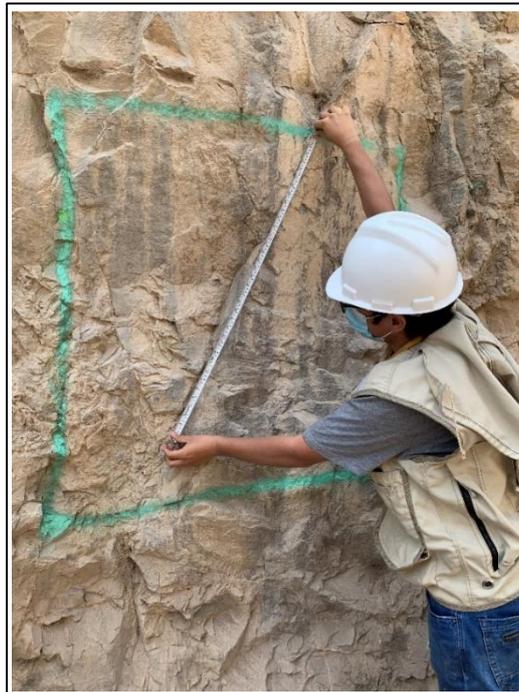
Figura 30. Midiendo la persistencia de las discontinuidades, estación geomecánica 02.  
Fuente: Propia (2022).

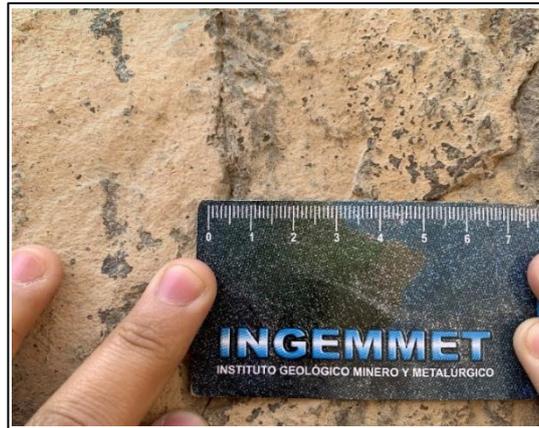
Figura 31. Midiendo aberturas de las discontinuidades, estación geomecánica 02.  
Fuente: Propia (2022).

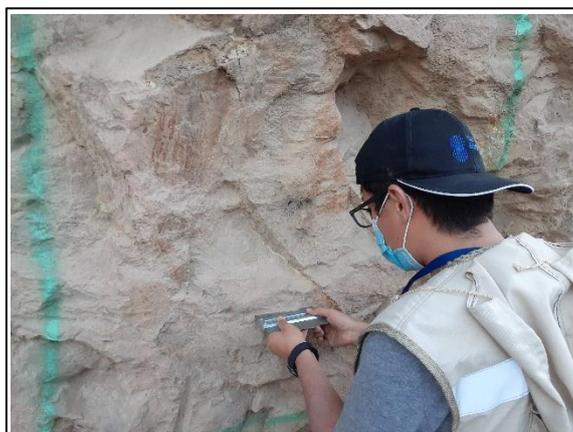
Figura 32. Evaluando la rugosidad, estación geomecánica 02. Fuente: Propia (2022).

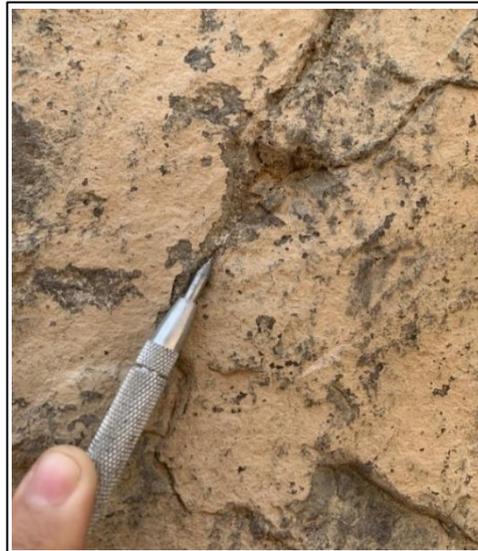
*Figura 33. Analizando el relleno, estación geomecánica 02. Fuente: Propia (2022).*

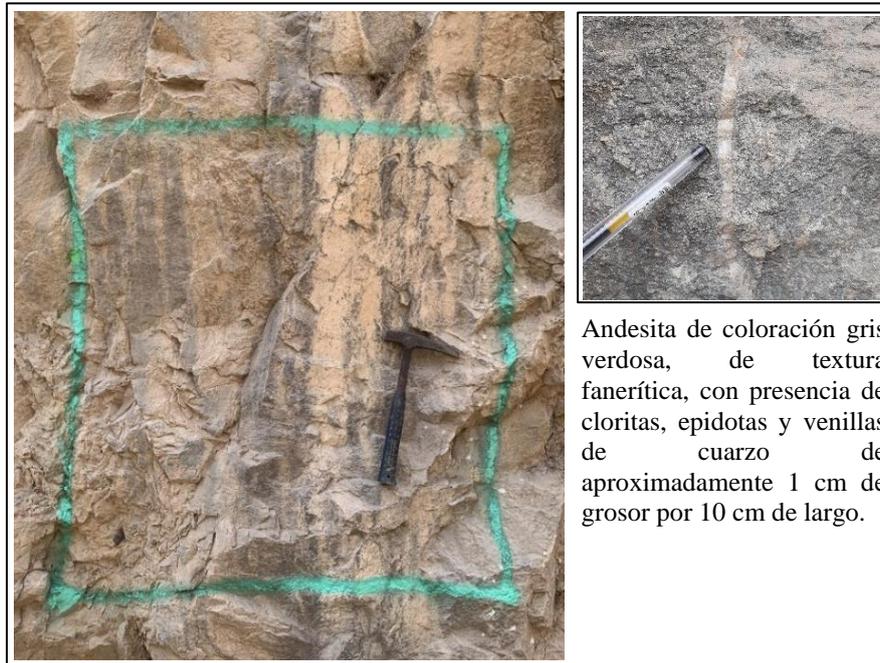
Figura 34. Reconociendo la alteración, estación geomecánica 02.  
Fuente: Propia (2022).

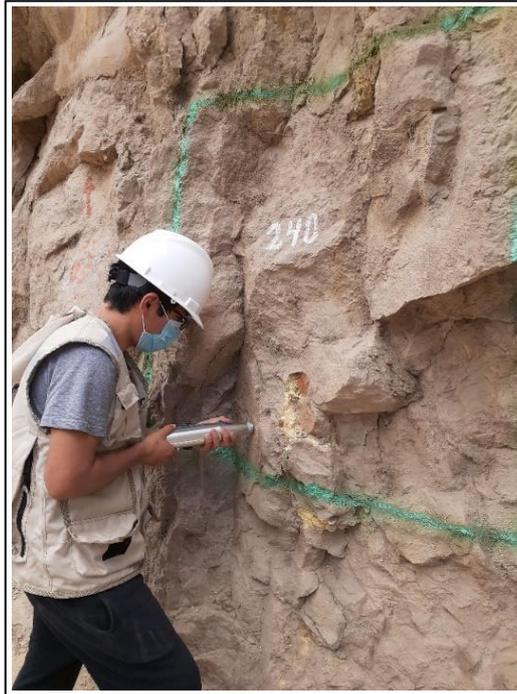
Figura 36. Tomando la Resistencia con Martillo de Schmidt, estación geomecánica 03.

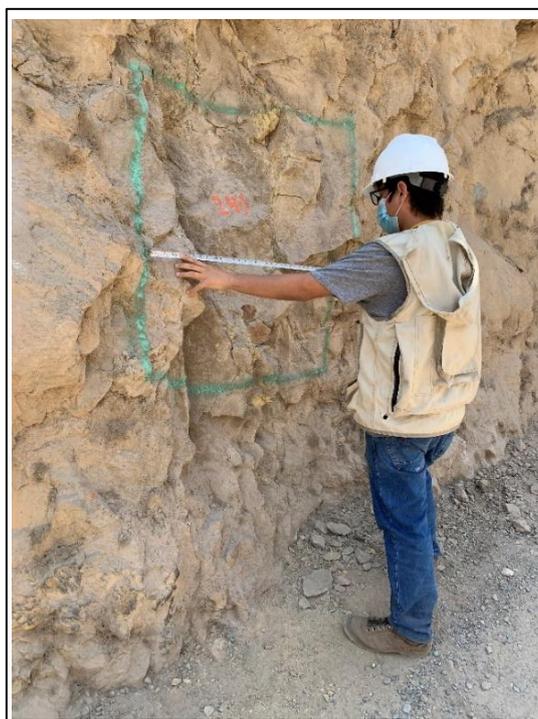
Figura 37. Conteo de las fracturas, estación geomecánica 03. Fuente: Propia (2022).

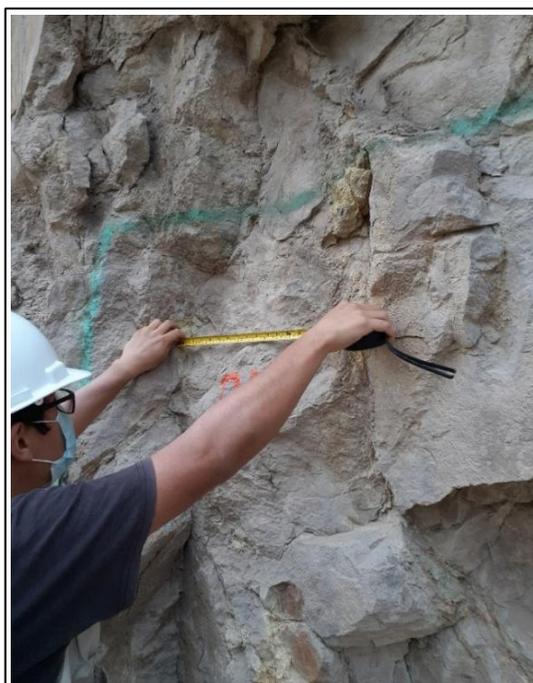
Figura 38. Midiendo la separación de las discontinuidades, estación geomecánica 03.

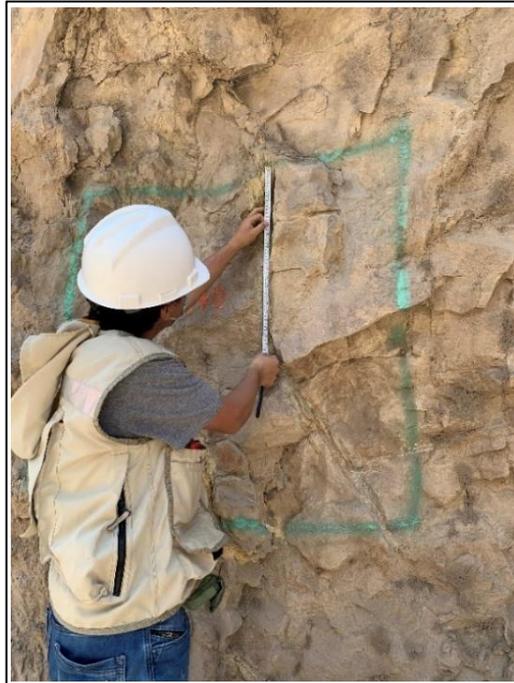
Figura 39. Midiendo la persistencia de las discontinuidades, estación geomecánica 03.

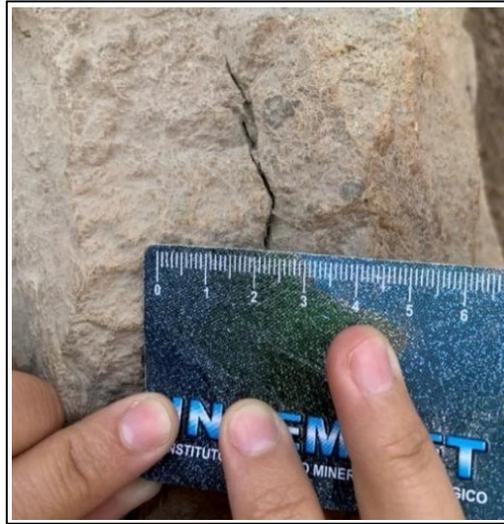
Figura 40. Midiendo aberturas de las discontinuidades, estación geomecánica 03.

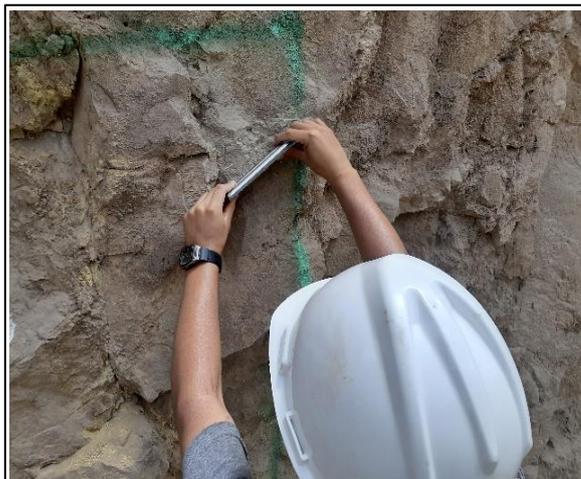
Figura 41. Evaluando la rugosidad, estación geomecánica 03. Fuente: Propia (2022).

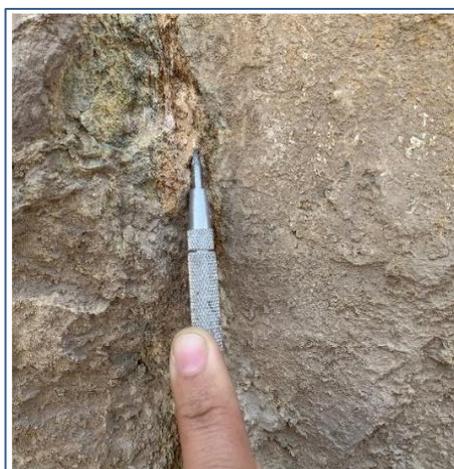
Figura 42. Analizando el relleno, estación geomecánica 03. Fuente: Propia (2022).

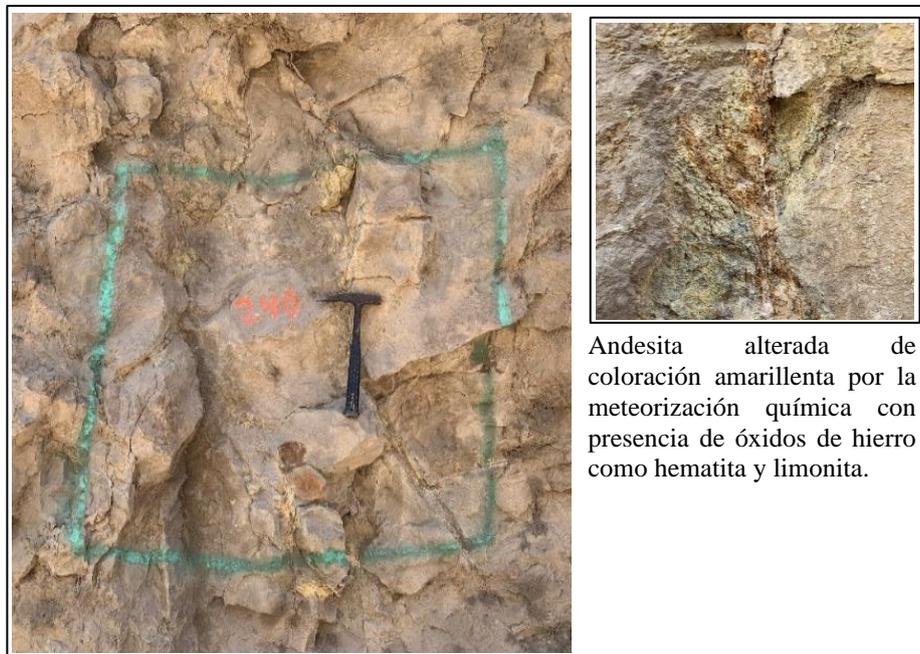
*Figura 43. Reconociendo la alteración, estación geomecánica 02.*

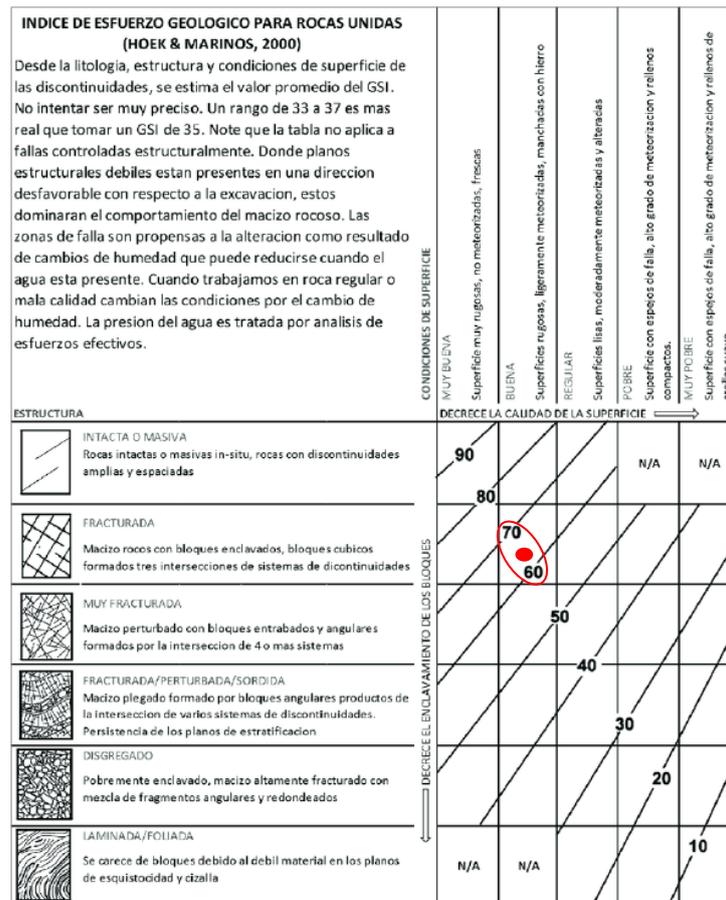
Figura 45. Índice de Resistencia Geológica para macizos rocosos fracturados – EG 01.

- **Estructura fracturada:** macizo rocoso con bloques enclavados, bloques cúbicos formados tres intersecciones de sistemas de discontinuidades.
- **Condición de superficie regular:** superficies lisas, moderadamente meteorizadas y alteradas.

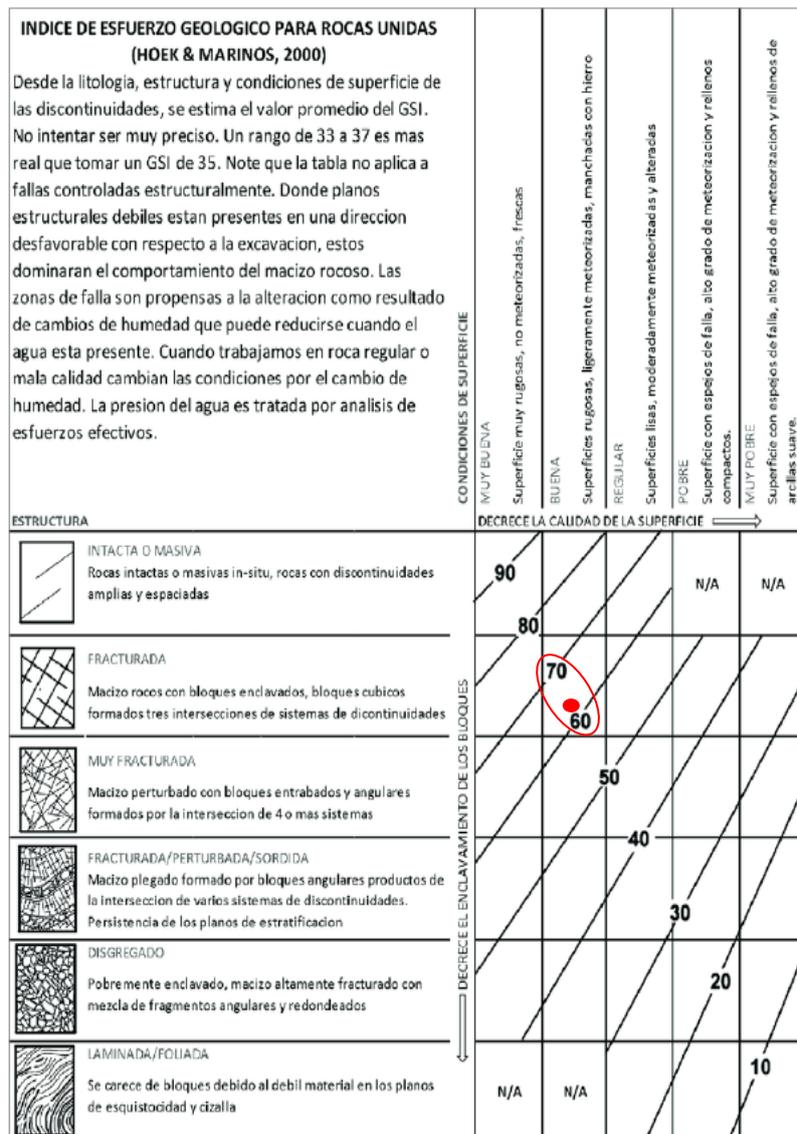
Figura 49. Índice de Resistencia Geológica para macizos rocosos fracturados – EG 01.

- **Estructura fracturada:** macizo rocoso con bloques enclavados, bloques cúbicos formados tres intersecciones de sistemas de discontinuidades.
- **Condición de superficie regular:** superficies lisas, moderadamente meteorizadas y alteradas.

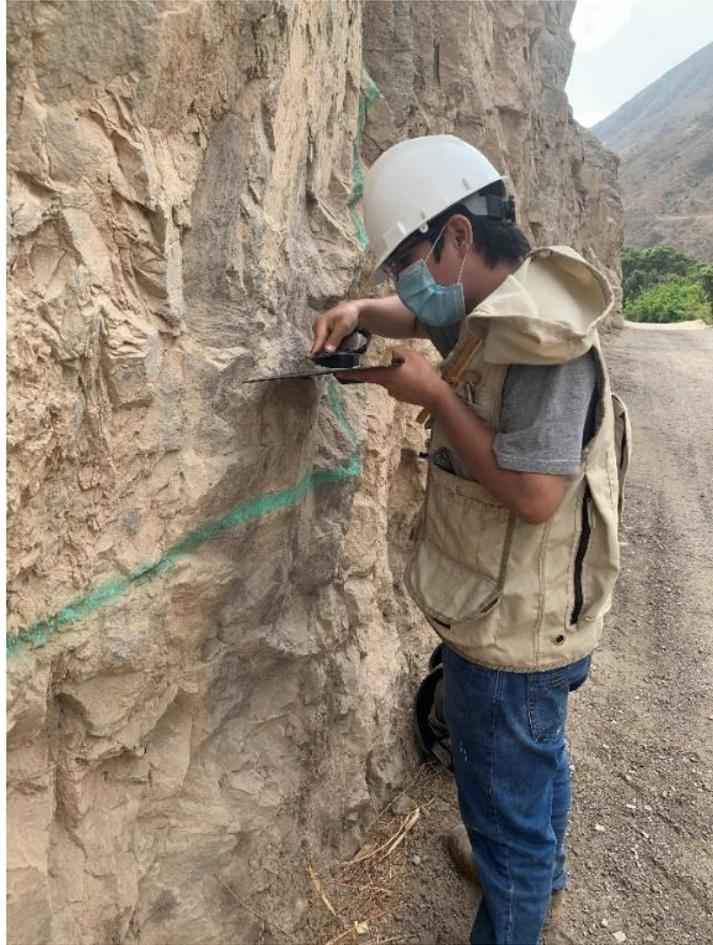
*Figura 52. Medición de rumbos y buzamientos.  
Fuente: Propia (2022).*

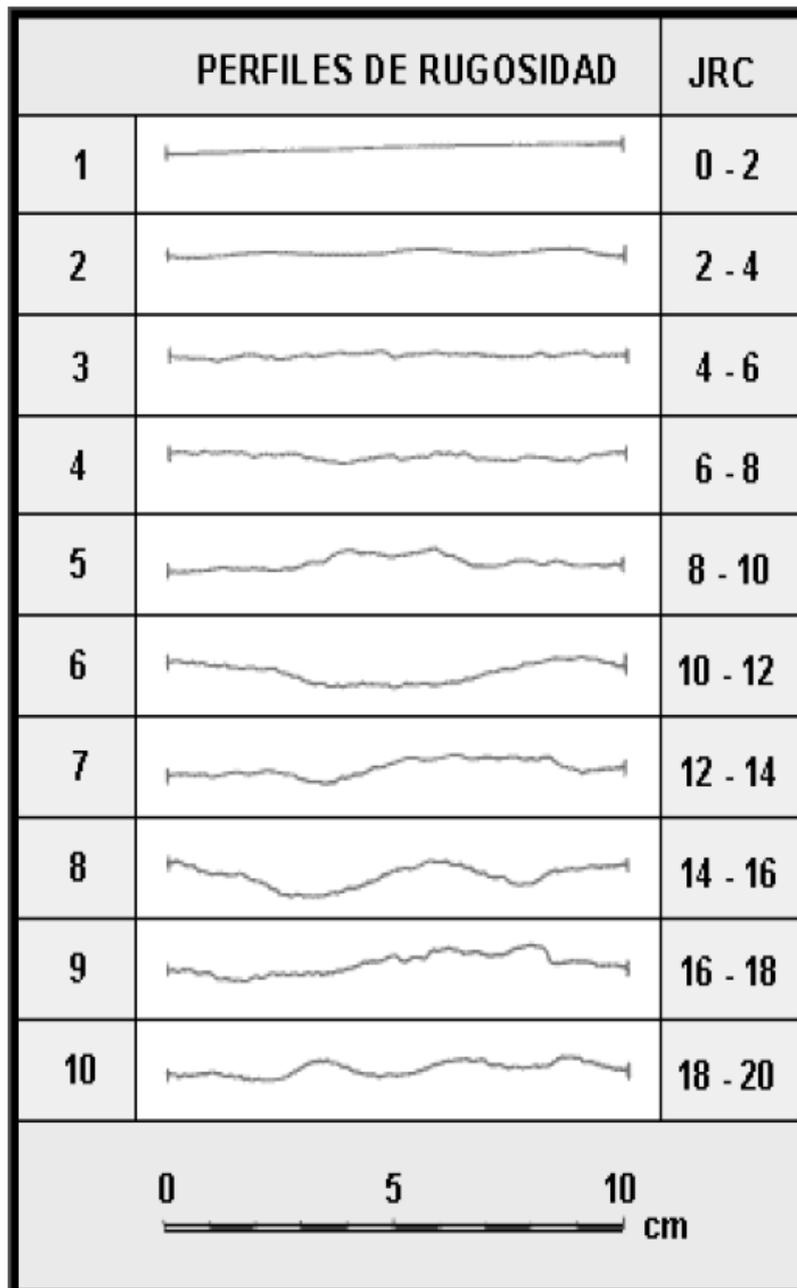
Figura 53. Perfiles de Rugosidad con el coeficiente de rugosidad (JRC).

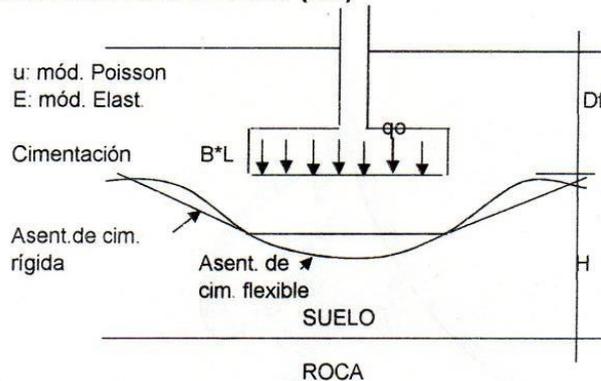
Si  $Df = 0$  y  $H = \infty$ : Cimentación Flexible  
 $Se = \frac{B q_0 (1-u^2) \alpha}{E}$  (Esquina de la cimentación flexible)  
 $Se = \frac{B q_0 (1-u^2) \alpha}{E}$  (Centro de la cimentación flexible)  
 $Se = \frac{0.80 B q_0 (1-u^2) \alpha}{E}$  (Centro de la cimentación rígida)

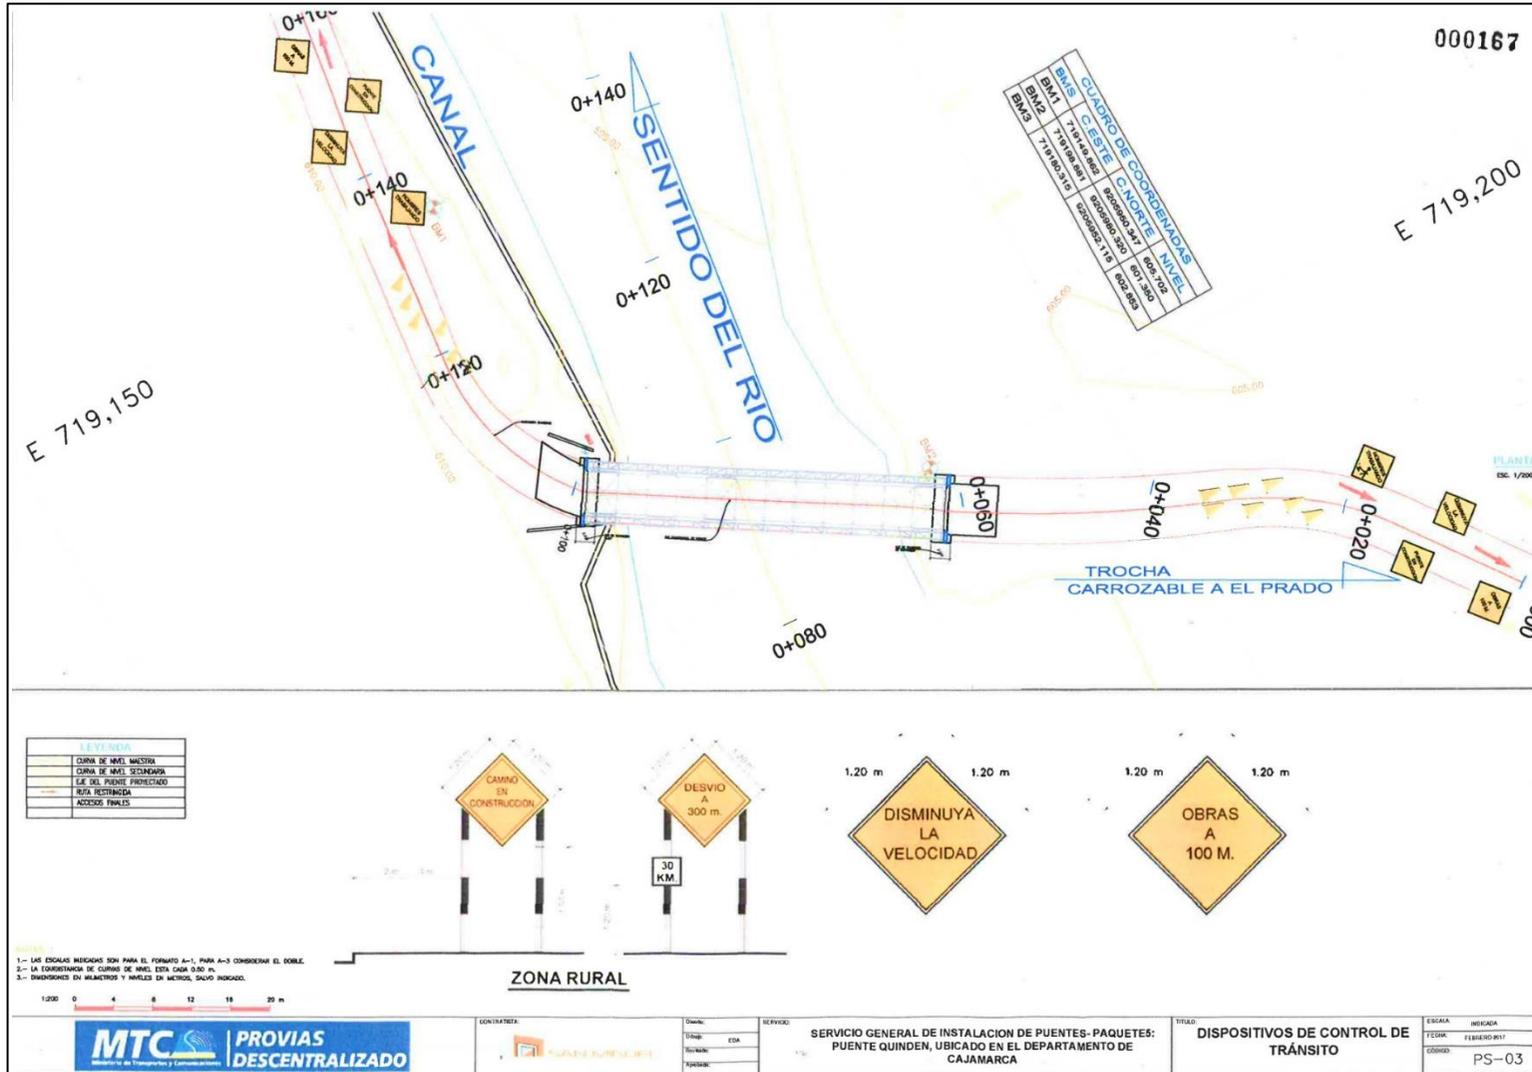
Figura 54. Puente Modular y sus dispositivos de control de tránsito. Fuente: Consorcio San Miguel (2017).
