“ANÁLISIS DE LA SEGURIDAD VIAL DE LA
CARRETERA CENTRO POBLADO EL LLIMBE –
CASERIO LA LAGUNA SULLUSCOCHA EN
FUNCIÓN A LA CONSISTENCIA, CAJAMARCA 2021”

Tesis para optar el título profesional de:

Marcelina Santos Avila Risco

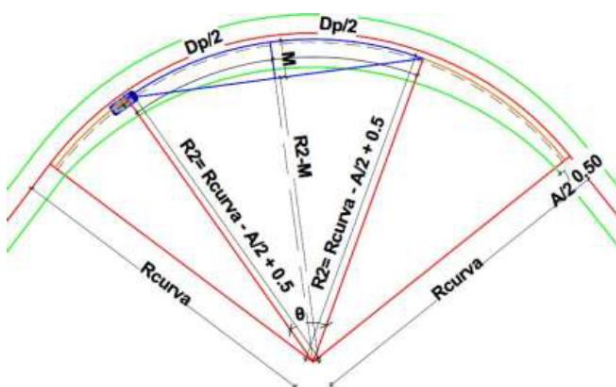
Visibilidad horizontal $D_p < L_c$

$$M = R_2 x \left[1 - \cos \left(\frac{90 x d_p}{R_2} \right) \right]$$

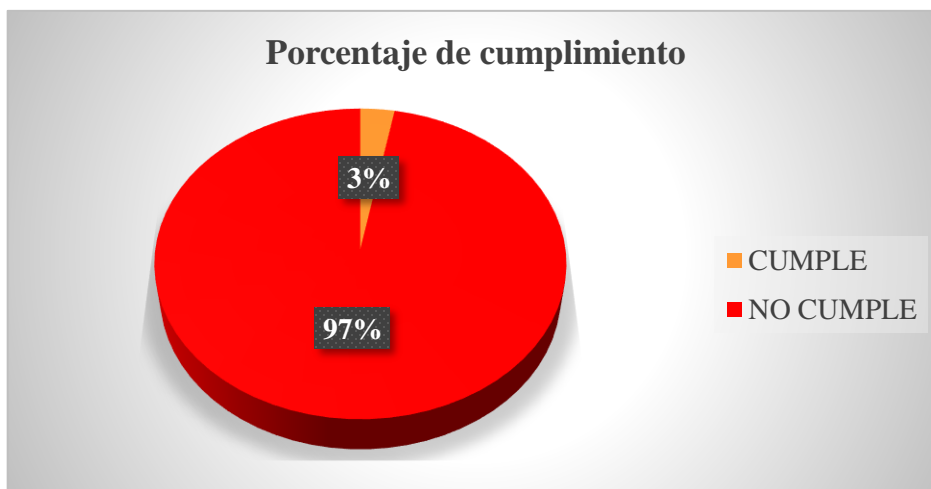
Porcentaje de cumplimiento de distancia de adelantamiento.

En la Figura 11 se muestra gráficamente el porcentaje de cumplimiento con respecto a las distancias de adelantamiento en las cuales se muestra que para el tramo de carretera analizada si cumple con su diseño el 3 % de éstas, además se observa que existen un porcentaje que se encuentran por debajo de su valor mínimo representando el 97%. De acuerdo con las DG 2018, la longitud de adelantamiento debe ser evaluada en primer lugar considerando la longitud de carretera con visibilidad adecuada de adelantamiento (Tabla N°19), el resultado del análisis nos indica que solo el 3% de la longitud total de la carretera es adecuada para realizar la maniobra de sobrepaso lo que es menor que el 25% de la longitud total indicado en la norma.

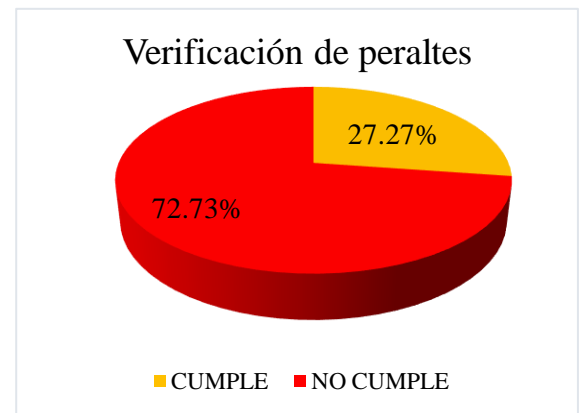
Figura 23

Cumplimiento de peraltes en la vía de estudio.

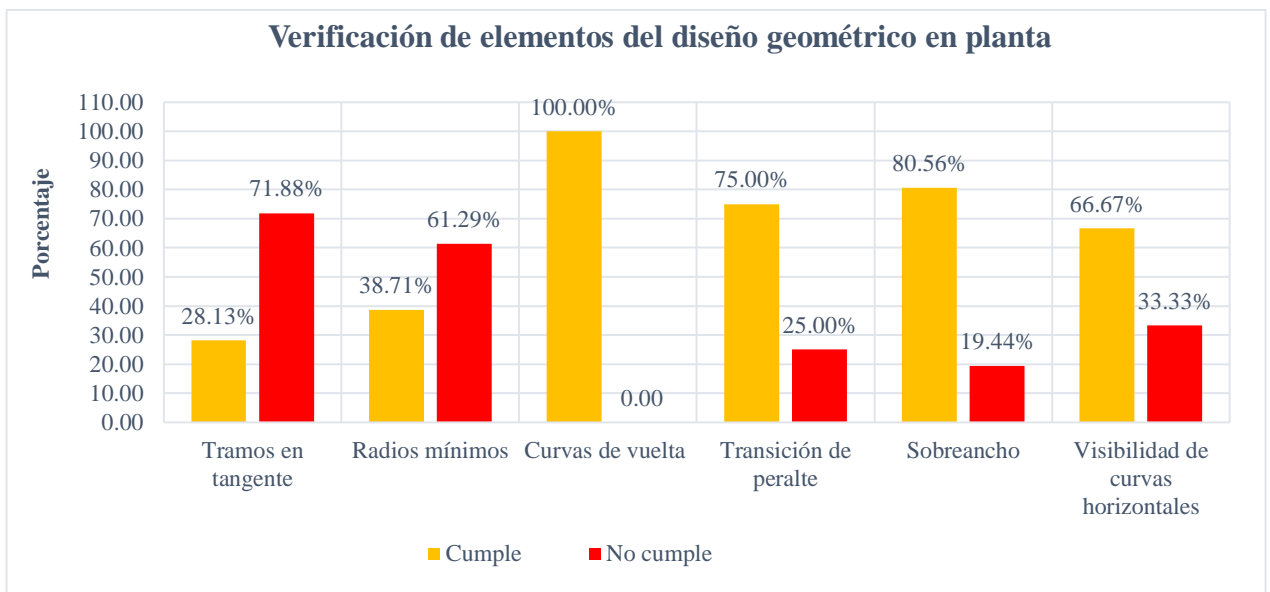
Resultados de las características geométricas en planta.

En la figura 30, se observa los elementos del diseño geométrico en planta, los cuales presentan cierto porcentaje de inseguridad de la carretera, como primer elemento se tiene a tramos en tangente que presenta un 71.88%, el segundo corresponde a radios mínimos que presenta un 61.29%, el tercero corresponde a transición de peralte que presenta un 25.00 %, en relación al sobreancho se tiene un 19.44% y finalmente con un 33.33% se demuestra la inseguridad en consideración la visibilidad de curvas horizontales. Por lo tanto; según los elementos del diseño geométrico en planta, con un promedio de 35.16% se demuestra que la carretera de C.P. Llimbe – Cas. Laguna Sulluscocha es insegura.

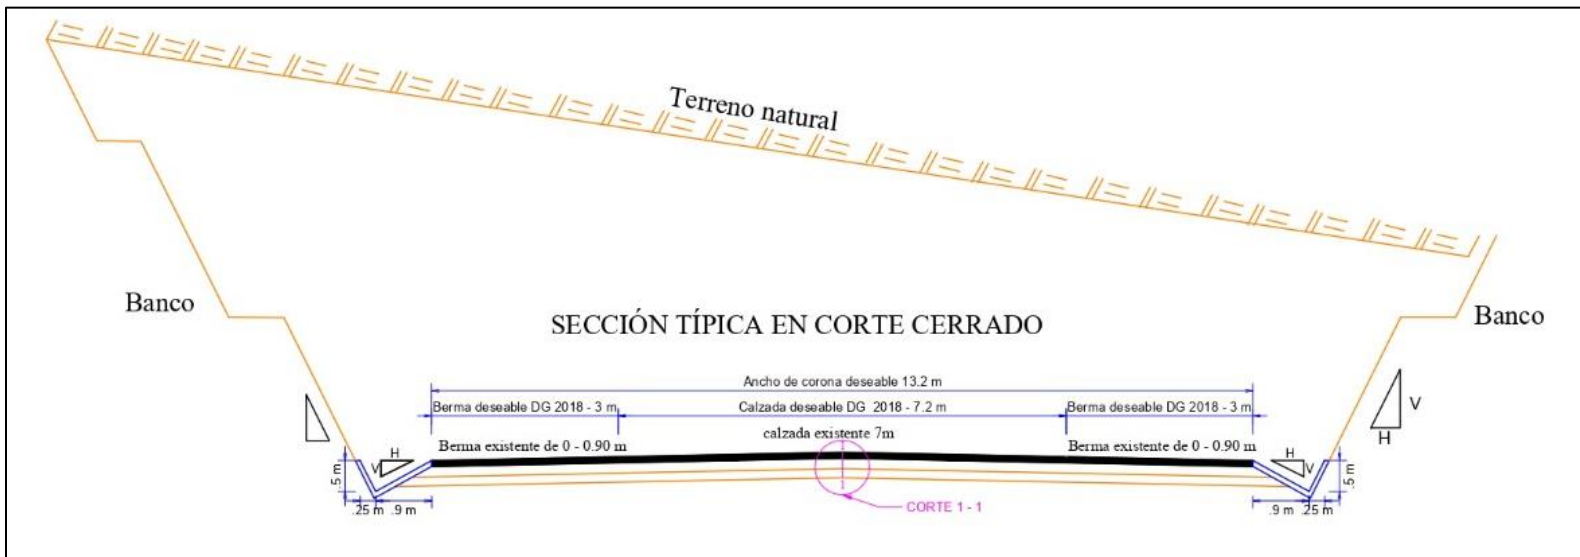
Figura 36

Proyección de berma existente y según norma

- Con la verificación de los resultados respecto al análisis de la seguridad vial del tramo en estudio, con respecto al elemento analizado denominado bermas, estos anchos deben de ampliar según la norma debe ser 2.60 m, en caso de haber accidentes o cualquier falla técnica de vehículos, haría falta tener este aumento.
