“PROPUESTA DE IMPLEMENTACIÓN DE UNA
GUÍA TÉCNICA PARA MEJORAR LA OPERACIÓN
Y EL MANTENIMIENTO DE TANQUES
ELEVADOS DE LAS DEPENDENCIAS
POLICIALES DE LA CIUDAD DE CAJAMARCA.”

Tesis para optar el título profesional de:

Ingeniero Civil

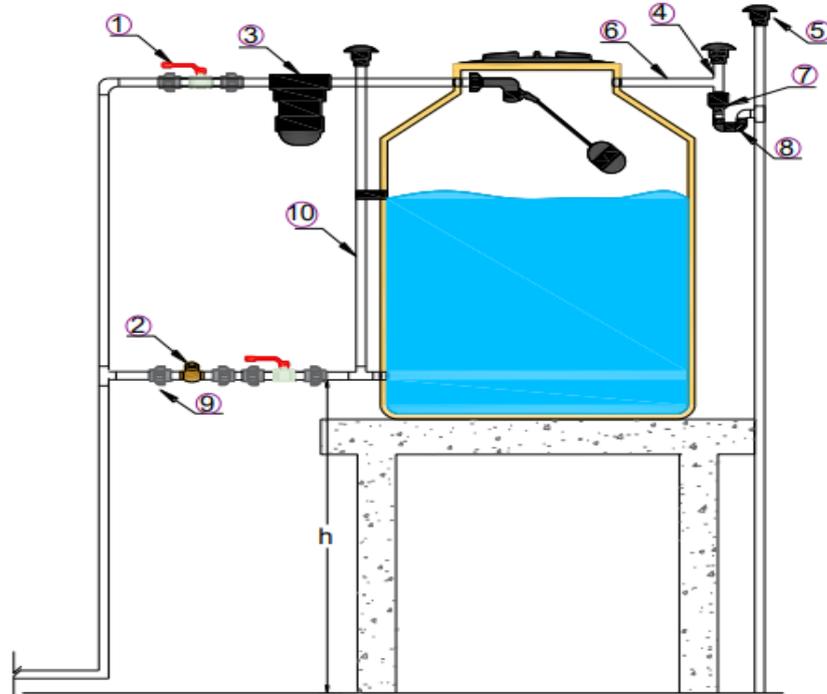
Figura N 1: Accesorios de un tanque elevado

- Unión universal (9). Se instalará una antes y otra después de cada válvula y/o accesorio que pueda presentar deficiencia en su funcionamiento.
- Tuvo visor del nivel de agua (10). Se debe instalar en la tubería de la salida de agua, y se utiliza para observar el nivel de agua que contiene el tanque elevado.

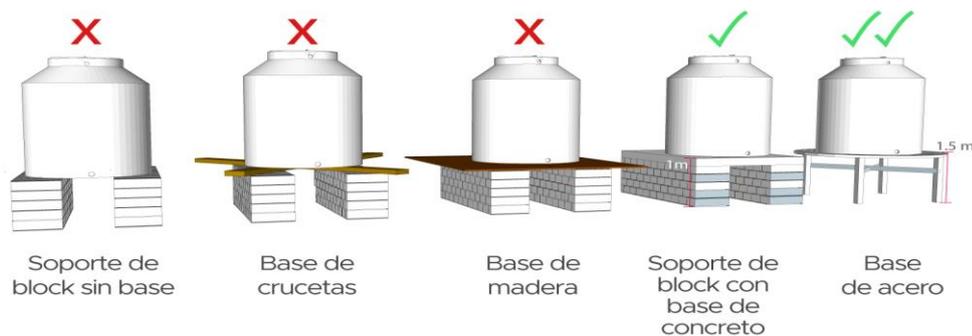
Figura N 2: Forma correcta de colocar el tanque de almacenamiento

Para garantizar el buen funcionamiento de la instalación debemos asegurarnos que no existan goteos ni fugas en las conexiones, se recomienda el uso de cinta teflón. Debe ser instalado en una base plana nivelada (Keobra,2018).

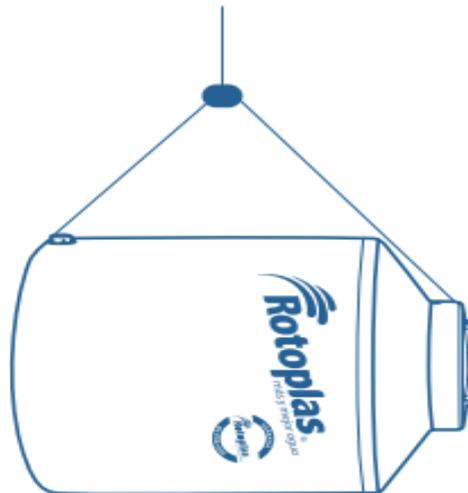
Figura N 3: *Elevación del tanque a la azotea*

1. Desenroscar la tapa girándola en sentido contrario a las manecillas del reloj.
2. Pasar una cuerda por la conexión de salida y sacarla por la boca del Sistema Rotoplas.
3. Hacer un amarre por fuera, aproximadamente a la medida del tinaco.

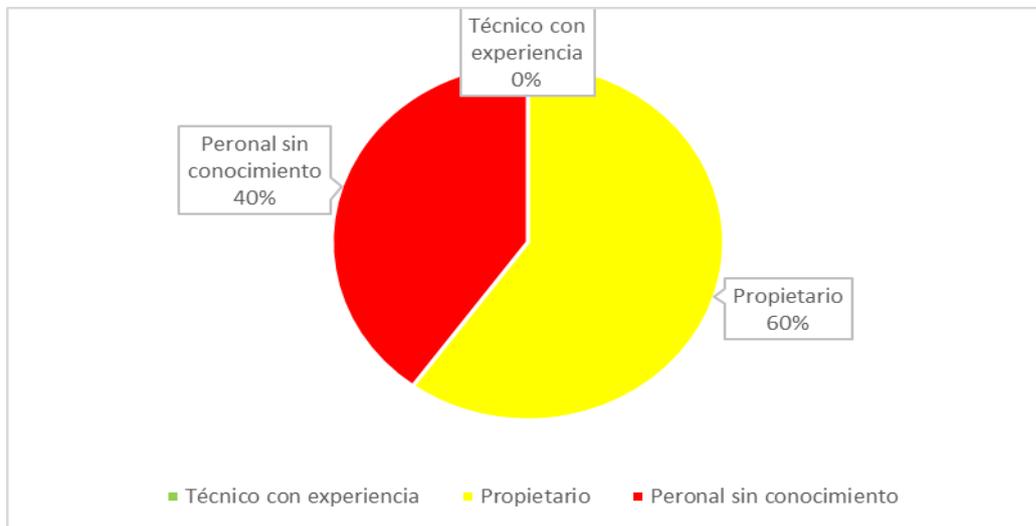
Figura N 7: Ítem: 2.3 "Personal que realizó la instalación"

Según la tabla N°11 de las 10 dependencias policiales inspeccionadas en la ciudad de Cajamarca, 6 dependencias policiales indicaron que el personal que realizó la instalación

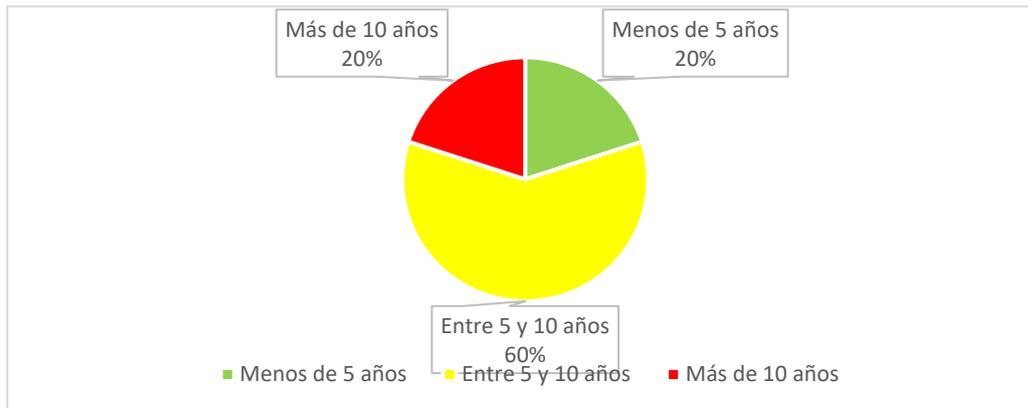
Figura N 8: Ítem 2.4 "Antigüedad de tanque elevado"

Según la tabla N° 11 de las 10 dependencias policiales inspeccionadas en la ciudad de Cajamarca, 2 indicaron que la antigüedad del taque elevado es menos de 5 años, lo que representa un 20% de la muestra, 6 dependencias policiales indicaron que la antigüedad del tanque elevado se encuentra entre 5 y 10 años lo que representa un 60% de la muestra y 2 dependencias policiales indicaron que la antigüedad del tanque elevado es más de 10 años lo que representa el 20% de la muestra.

Es importante conocer la antigüedad de cada tanque elevado en las dependencias policiales porque nos permite saber cuánto de vida útil le queda, si son tanques elevados de polietilenos tiene una vida útil de 30 años a más y se puede prolongar con los mantenimientos adecuados, si fuesen de concreto armado con mayor razón para evitar filtraciones, agrietamientos y fugas lo que implicaría mayor gasto.

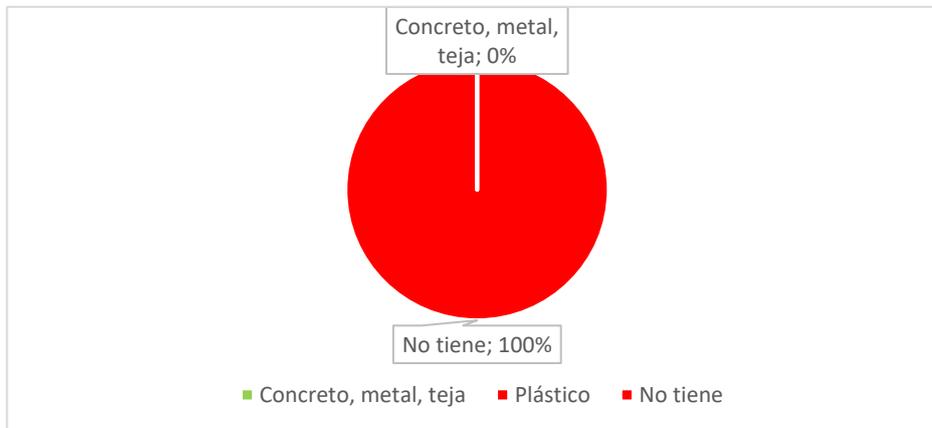
Figura N 10: Ítem 2.6"Protección de tanque elevado"

Según la tabla N°13 de las 10 dependencias policiales inspeccionadas en la ciudad Cajamarca, todas no presentan protección de su tanque elevado, lo que representa el 100% de la muestra.

Se considera protección de tanques elevados a los techos que se encuentran sobre los mismos, se puede evidenciar en las dependencias policiales que carecen de estos por lo que los tanques elevados se encuentran deteriorados acortando su vida útil.

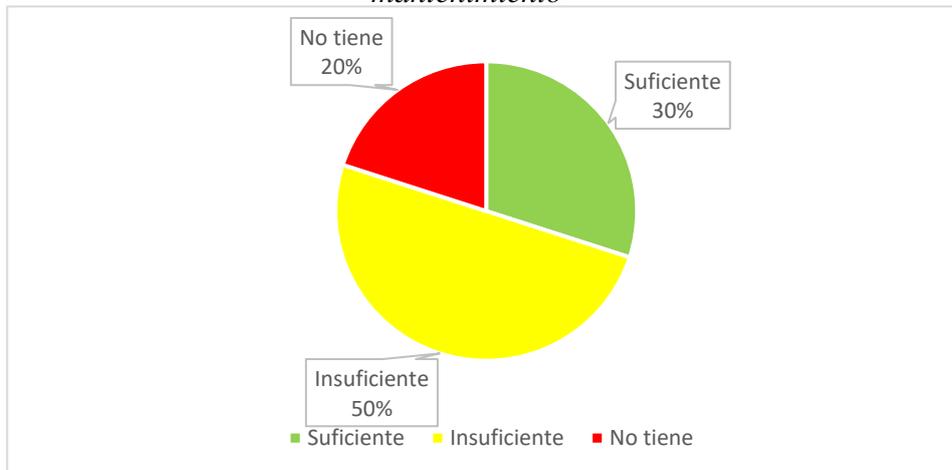
Figura N 11: Ítem 2.7 "Espacio alrededor del tanque para labores de mantenimiento"

Según la tabla N°14 de las 10 dependencias policiales inspeccionadas en la ciudad de Cajamarca, 3 de las dependencias policiales evidenciaron tener suficiente espacio alrededor del tanque para labores de mantenimiento lo que representa el 30% de la muestra, 5 de las dependencias policiales evidenciaron tener un espacio insuficiente alrededor de tanque para labores de mantenimiento lo que representa el 50% de la muestra y 2 de las dependencias policiales evidencia no tener espacio alrededor del tanque para labores de mantenimiento o que representa el 20% de la muestra.

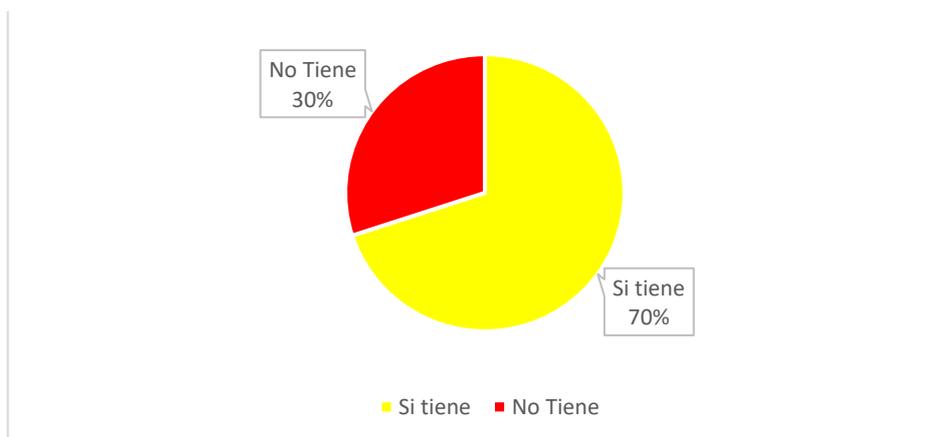
Figura N 27: Ítem 3.12 "Protección superior en la tubería de ventilación"

Según la tabla N° 30, de las 10 dependencias policiales inspeccionadas a las que se tuvo acceso hacia el tanque elevado de la ciudad de Cajamarca, 7 dependencias policiales cuentan con protección superior en la tubería de ventilación de sus tanques, representando el 70% de la muestra; mientras que 3 dependencias policiales no lo tienen, representando el 30% de la muestra.

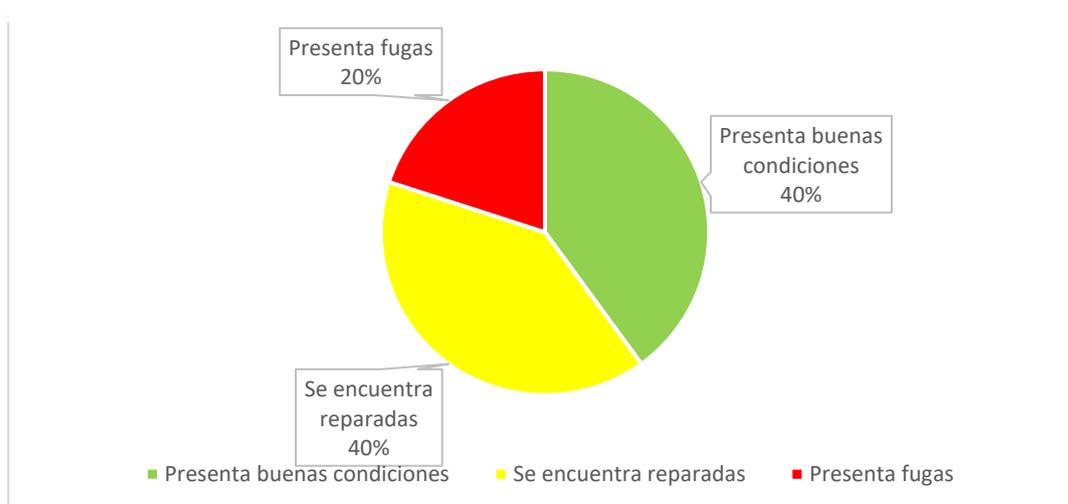
Figura N 35: Ítem 4.6 "Tubería que emplea el sistema"

Según la tabla N°38, de las 10 dependencias policiales evaluadas a las que se tuvo acceso hacia sus tanques elevados de la ciudad de Cajamarca, 4 dependencias policiales presentan buenas condiciones en las tuberías que emplea el sistema de sus respectivos tanques elevados, representando el 40% de la muestra; 4 dependencias policiales muestran reparaciones en las tuberías de sus sistemas, lo que equivale el 40% de la muestra; mientras que 2 dependencias policiales presentan fugas en dichas tuberías del sistema que emplea el tanque elevado, representando el 20% de la muestra.

Las tuberías de sus sistemas de agua de las dependencias policiales de la ciudad de Cajamarca, en su mayoría se encuentran en buen estado sin embargo cabe recalcar que se debería tener en cuenta un mantenimiento preventivo cada 6 meses para evitar futuras filtraciones o fugas.

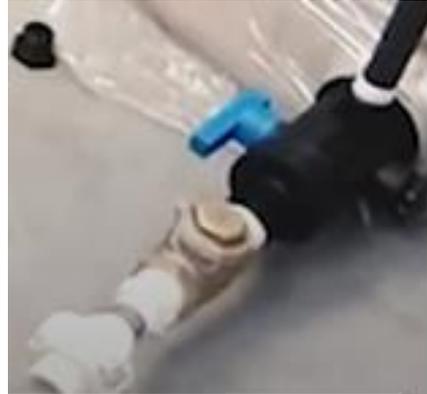
Figura N 43: *"Conexion de multiconectar"*

- b. Acoplamos la válvula check de ¾”, bushing, niple de media y unión universal al multiconector las cuales debes estar con cinta teflón.
- c. Colocar pegamento en la unión universal y tubo y unir las

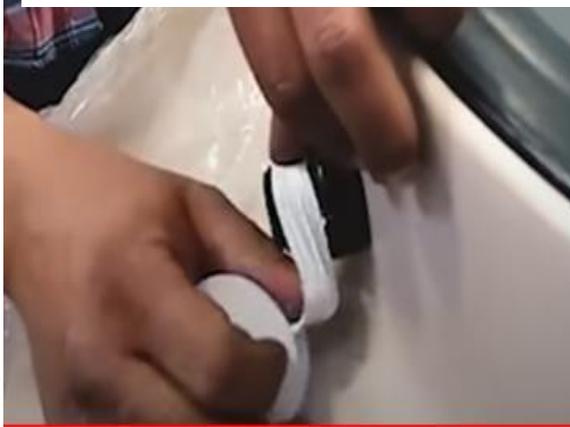
Figura N. 46 *Contra tuerca con teflón*"

- d. Para el ingreso de agua al tanque, instalar la contratuerca y válvula flotador, ajustar la varilla y boya para la medida del agua, la varilla de la boya debe tener un ángulo de 45, no olvidar colocar teflón en la parte rosca.

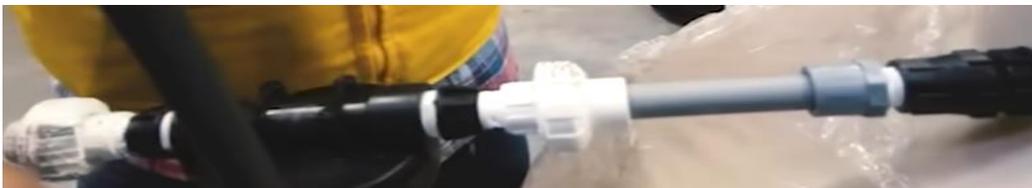
Figura N 48: *"Colocación de filtro y llaves universales"*

- e. Colocar el filtro para el ingreso del agua junto con las uniones universales, previamente colocar teflón para evitar fugas.

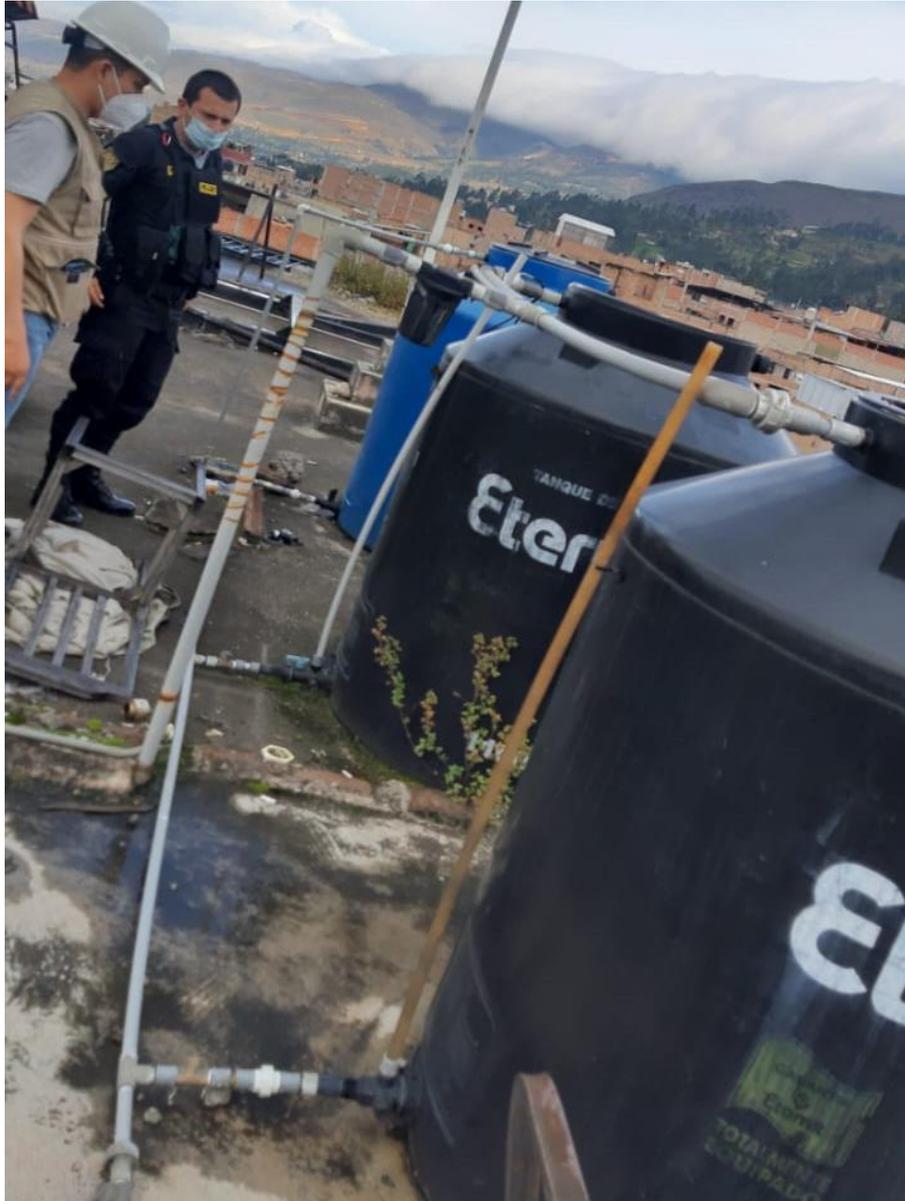
Figura N 51: *Tres tanques elevados de los cuales dos no cuentan con tapa y uno de ellos no tiene tubo visor correspondientes a la unidad Escuadrón de emergencia.*

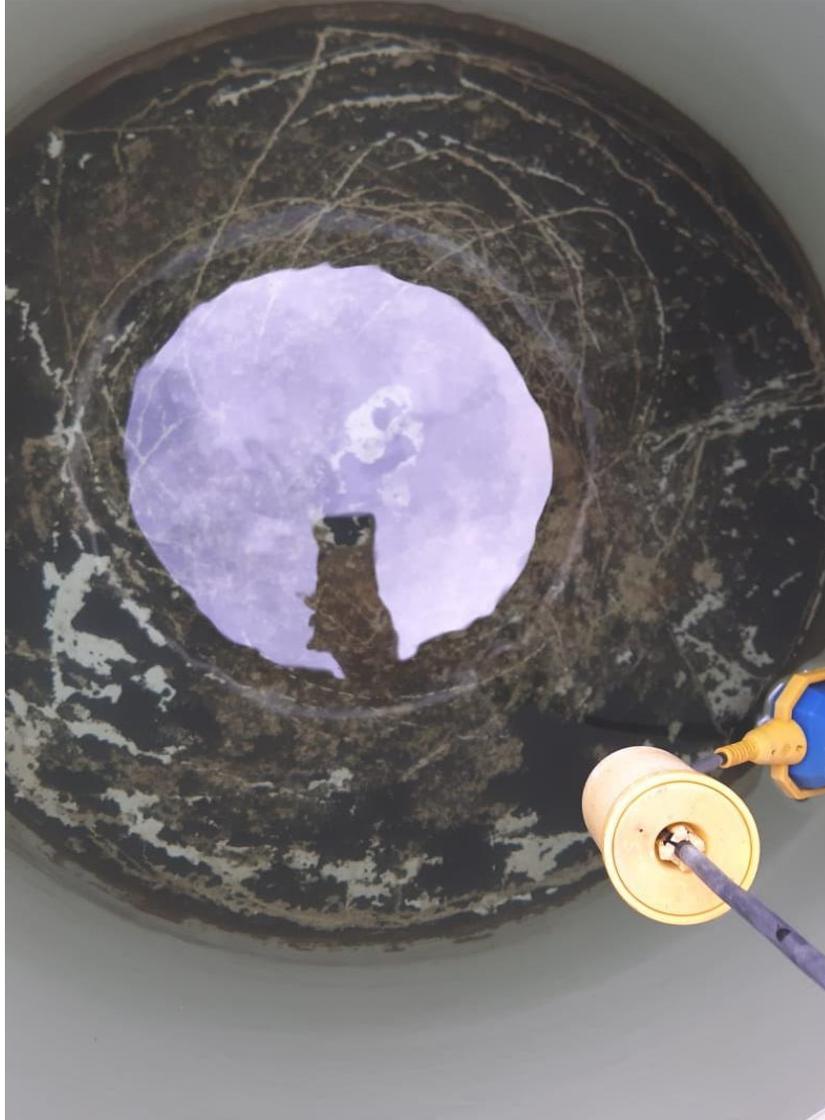
Figura N 52: *En el interior del tanque se puede evidenciar sedimentación por la falta de mantenimiento, corresponde a uno de los tanques del Escuadrón de Emergencia.*

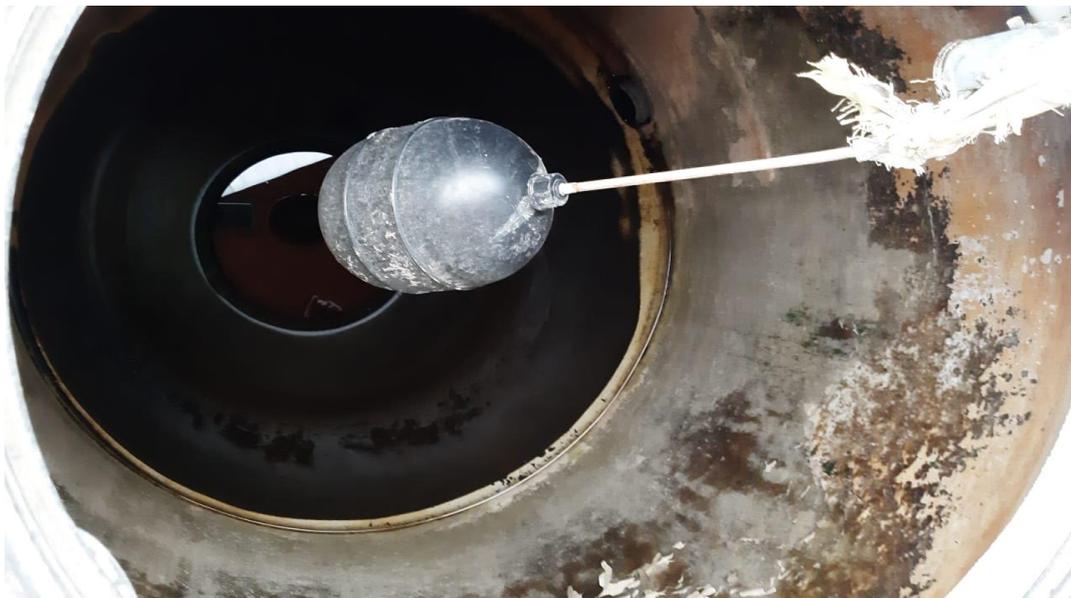
Figura N 54: *Válvula de control se encuentra en mal estado y no controla el llenado del tanque, corresponde a la DIVINCRI.*

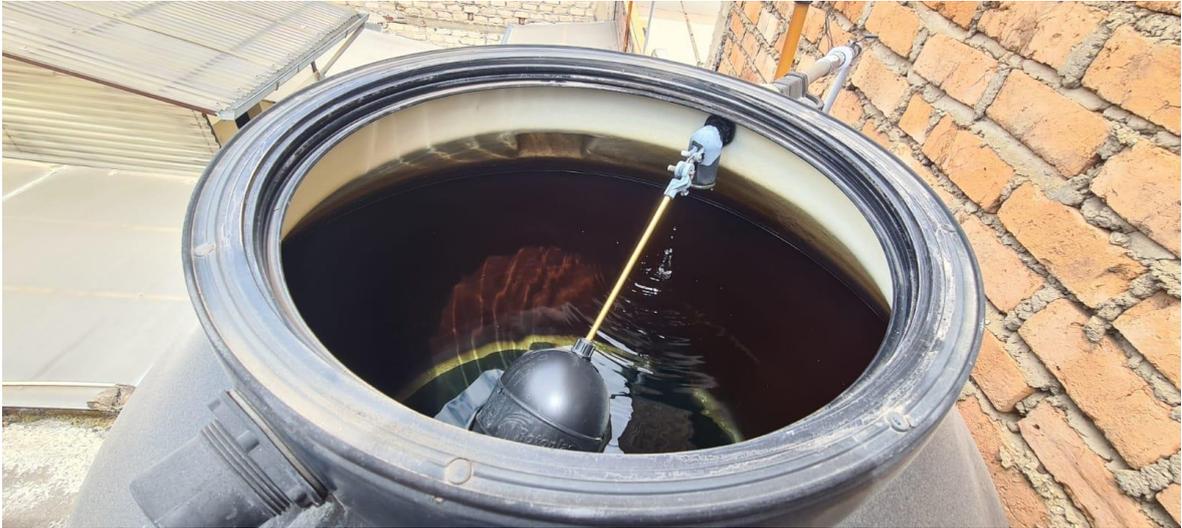
Figura N 56: *Tanque elevado presente sedimentación y no cuenta con tubería de rebose, corresponde a la comisaría central.*

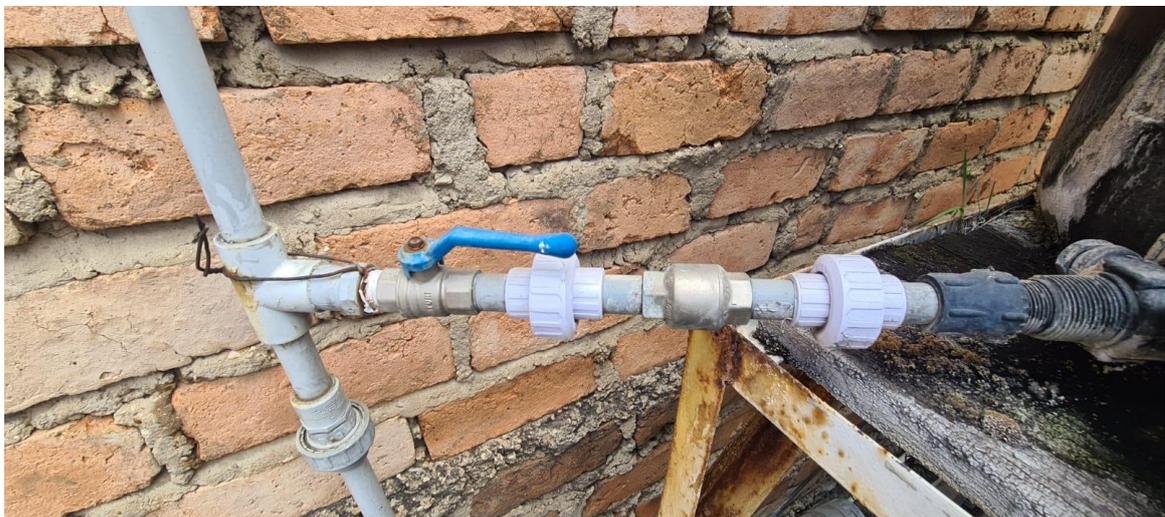
Figura N 57: *Se empleó válvula check con uniones universales correspondiente a dependencia policial OFICRI.*

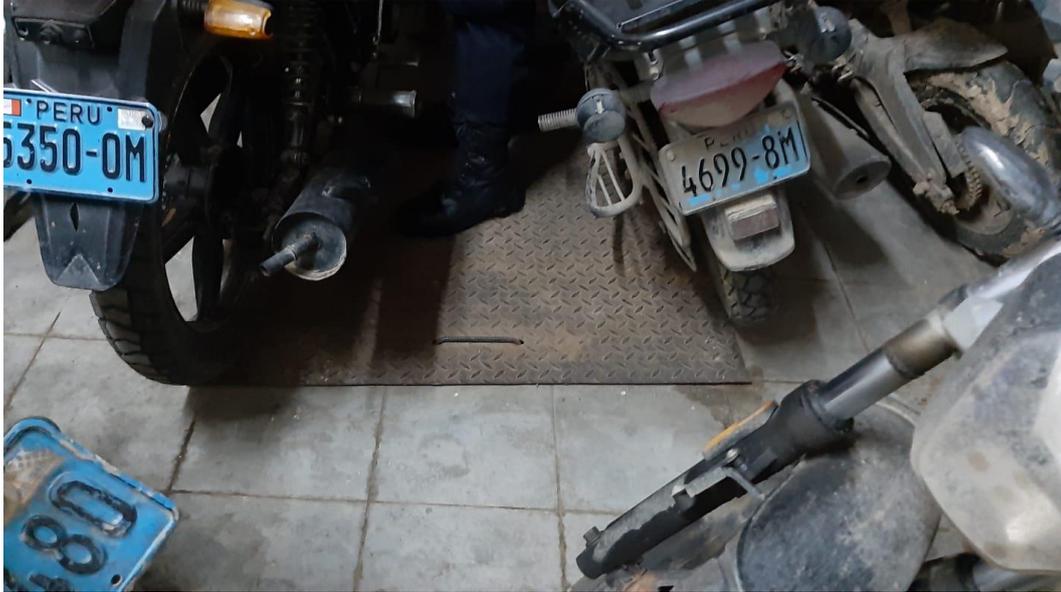
Figura N 58: *Tanque cisterna está ubicado bajo almacén de motos, corresponde a comisaría de San José.*

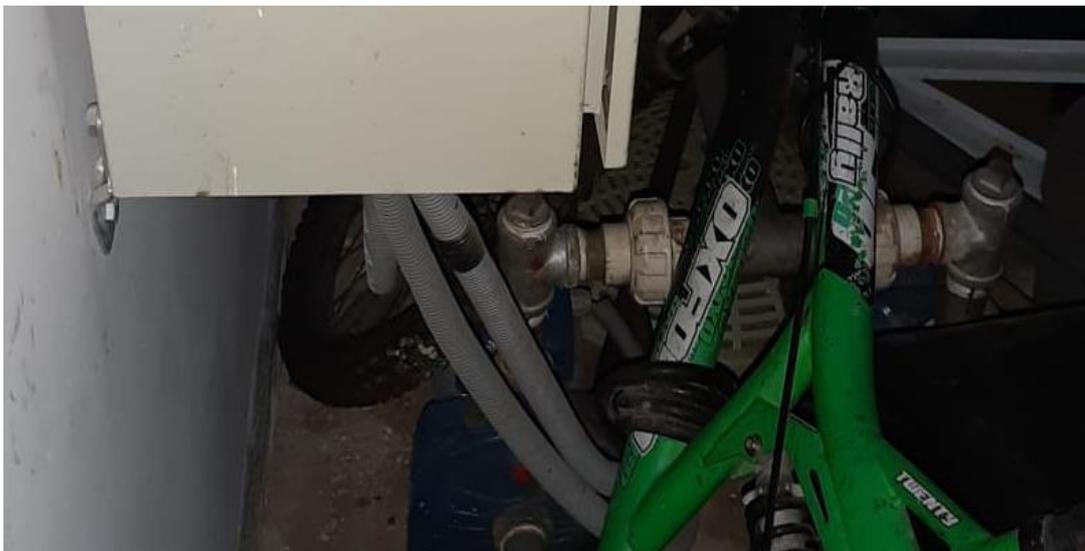
Figura N 59: *Tubería se encuentra bajo bicicletas sin acceso para su mantenimiento, corresponde a la comisaría de San José.*

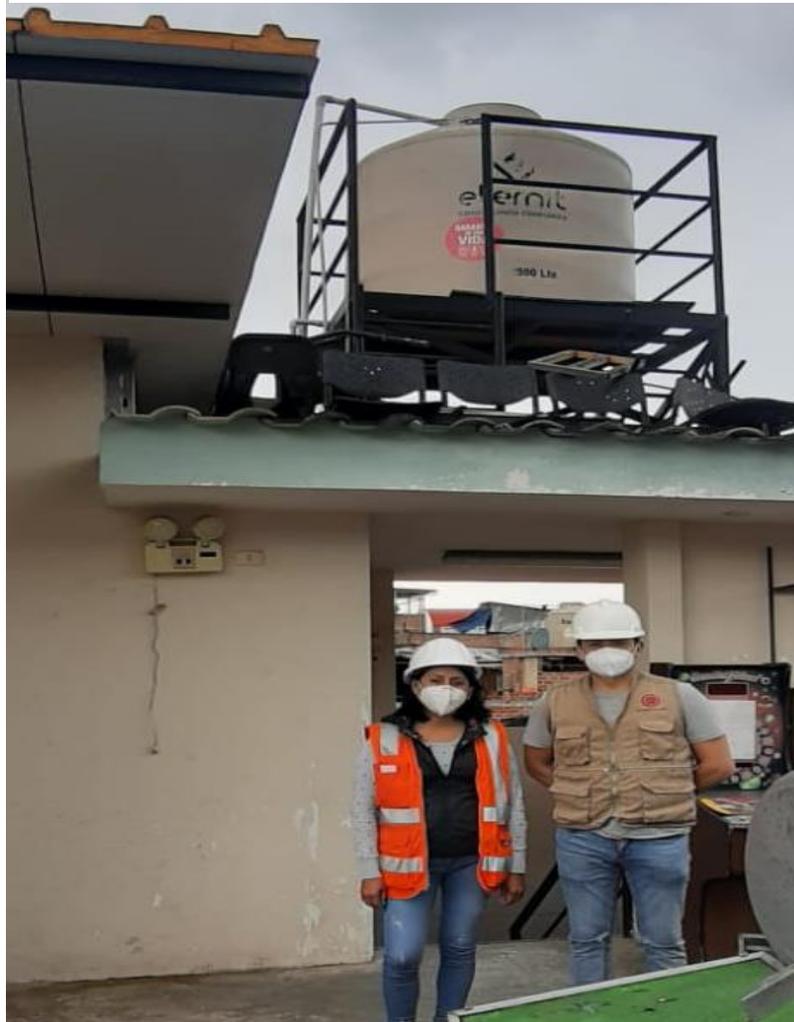
Figura N 60: *Tanque elevado no cuenta con acceso para mantenimiento, corresponde a la comisaría de San José.*

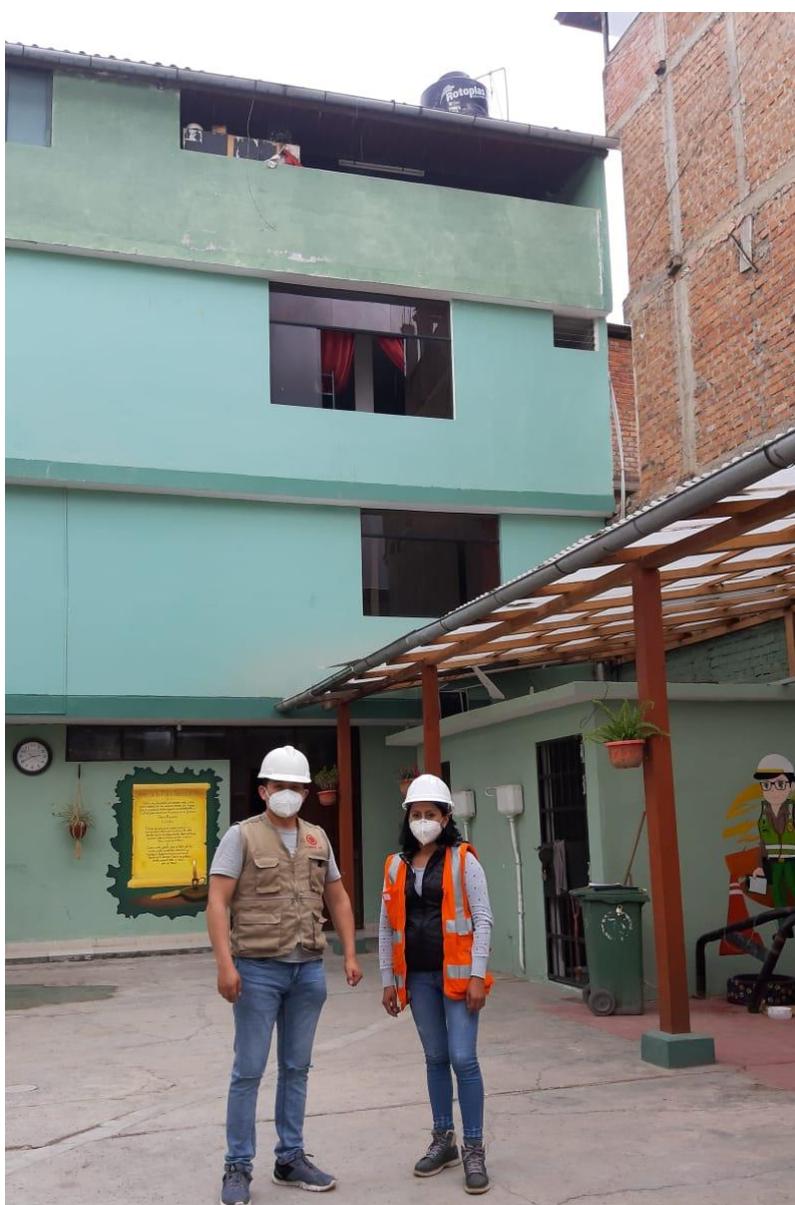
Figura N 61: *Tanque elevado no cuenta con acceso para mantenimiento, corresponde a la comisaría de tránsito*

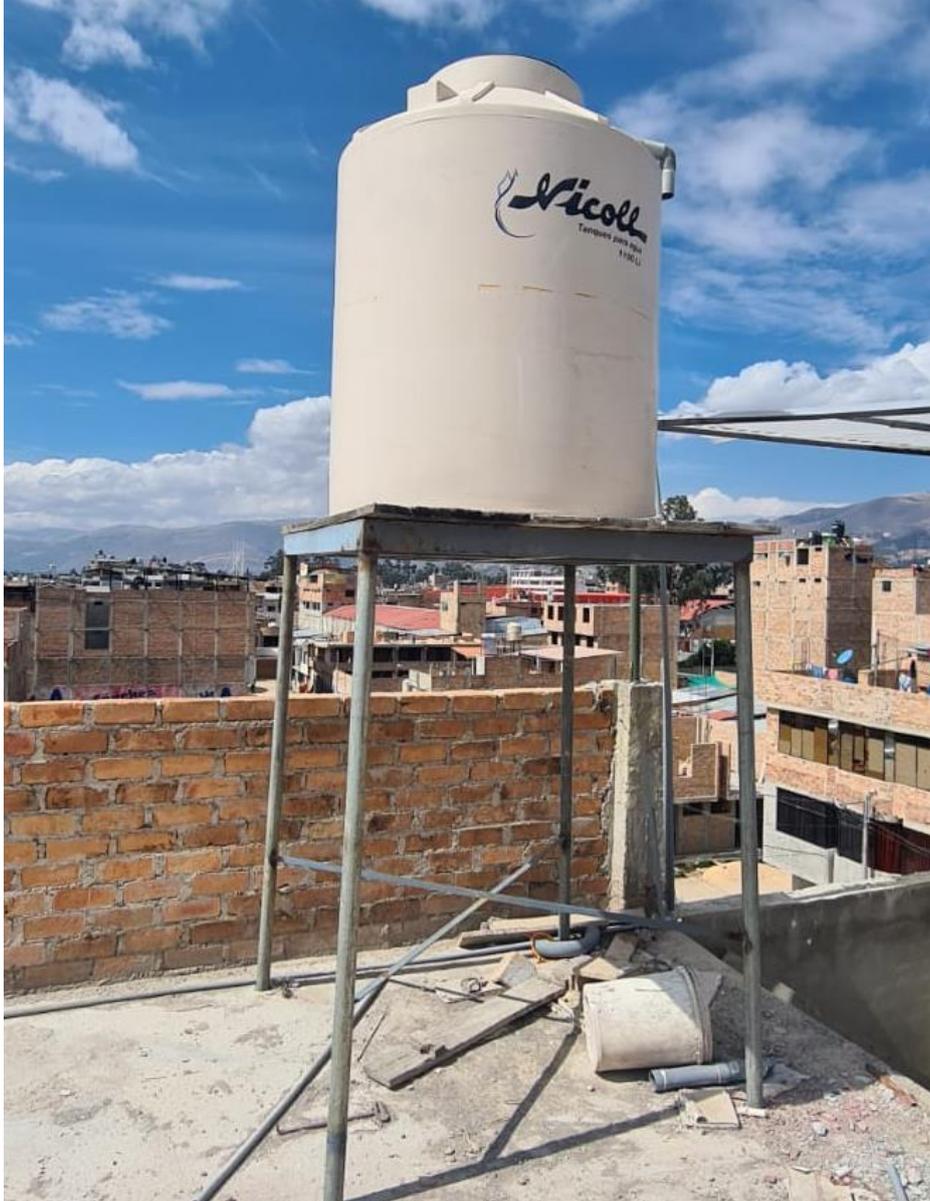
Figura N 63: *Tanque cuenta con su propia base uniforme, corresponde a comisaría de turismo.*

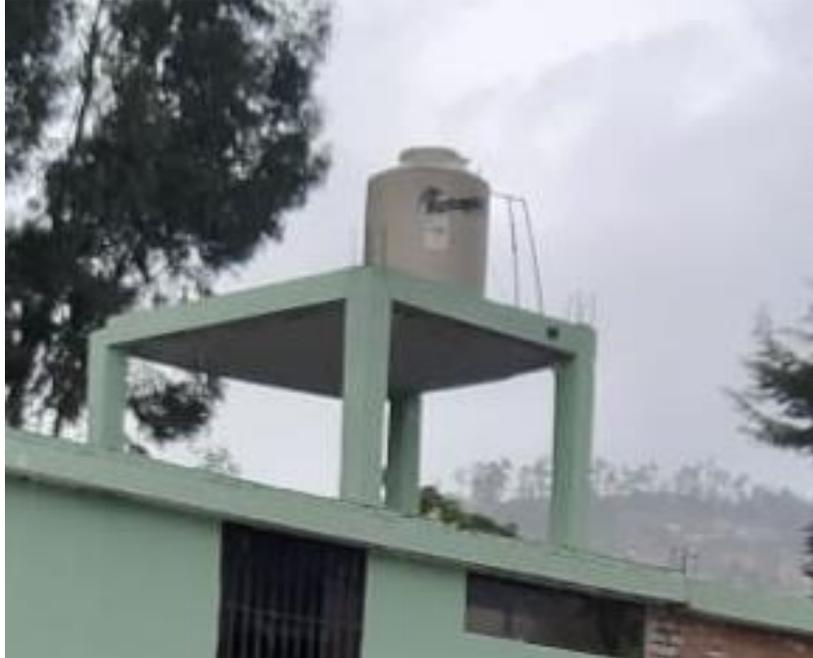
Figura N 64: *Tanque elevado cuenta con su propia base uniforme y espacio para mantenimiento, corresponde a Inspectoría.*

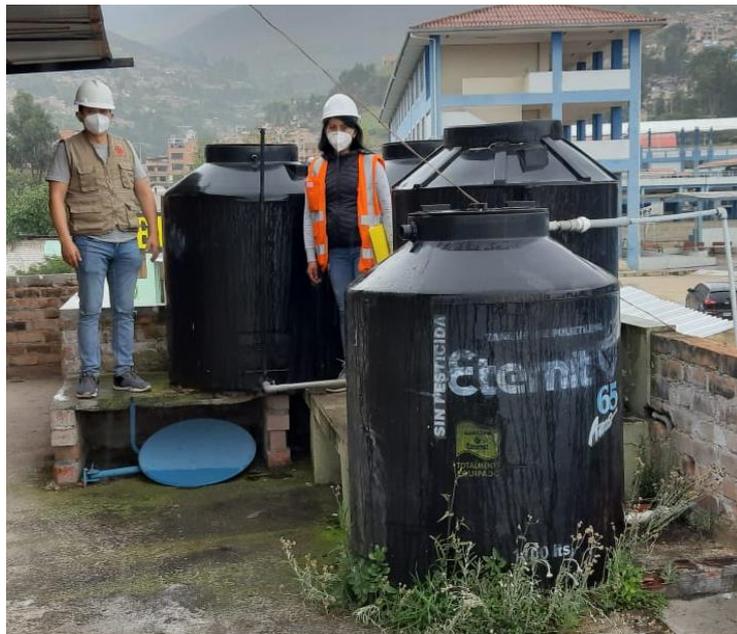
Figura N 65: *Tanques elevados sin tapa hermética, corresponde a la unidad de USE.*
