“SUPERVISIÓN EN LA EJECUCIÓN DEL
MEJORAMIENTO DEL SISTEMA DE RIEGO
TECNIFICADO POR ASPERSIÓN EN EL CASERÍO
CHAMCAS, DISTRITO DE LA ENCAÑADA –
CAJAMARCA 2020”

Trabajo de suficiencia profesional para optar el título
profesional de:

INGENIERO CIVIL

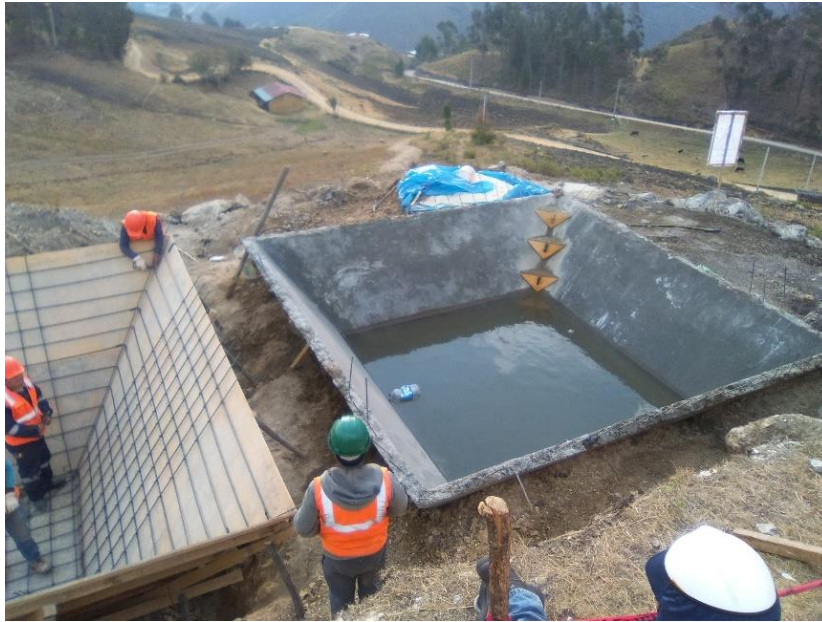
Figura 1

Construcción de cámaras de carga en caserío Río Grande

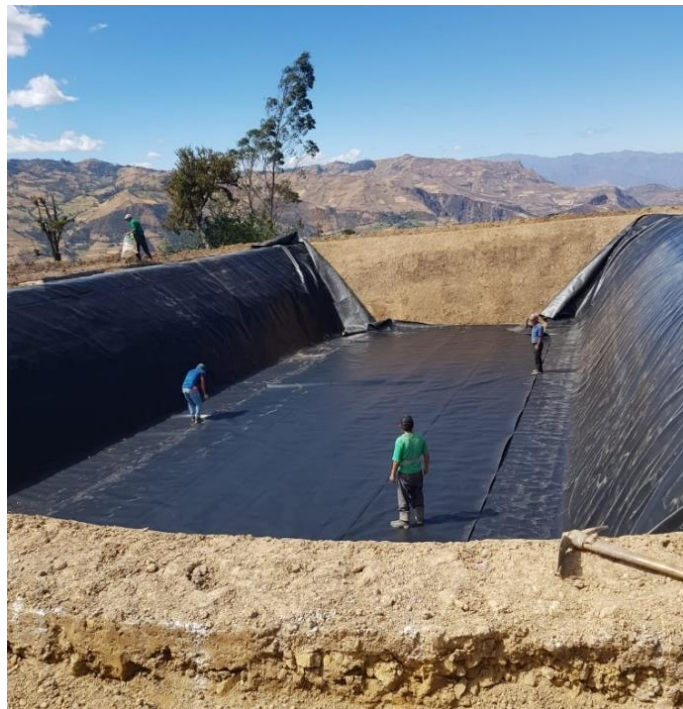
Figura 2

Instalación de geomembrana en reservorio, distrito de San Pablo

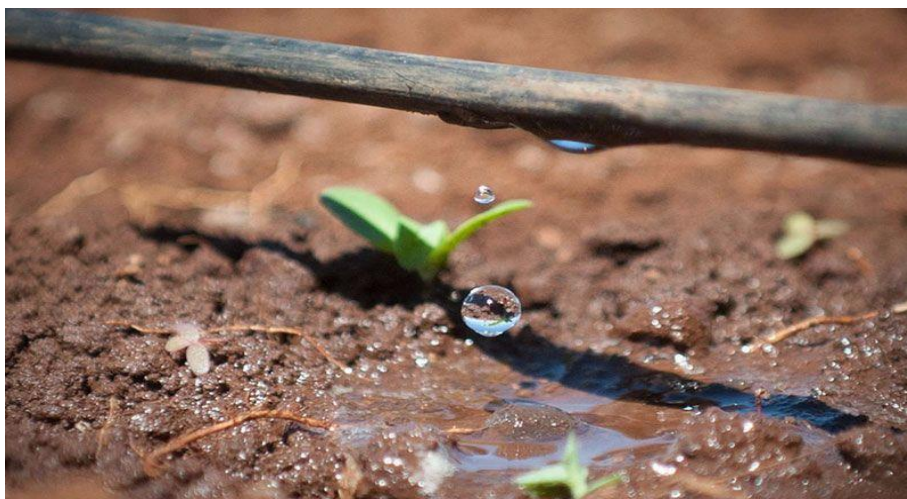
Figura 4

Sistema de riego por goteo

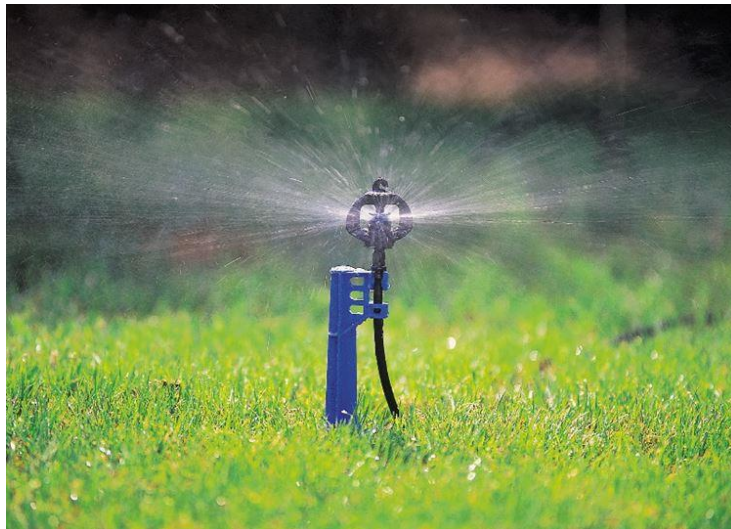
Figura 5

Riego por microaspersión

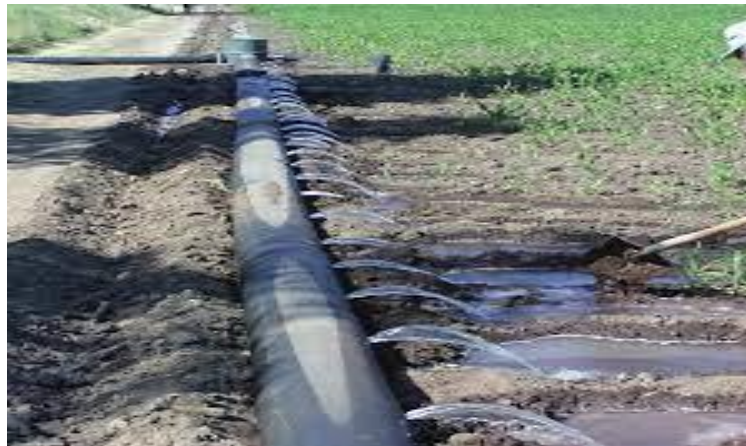
Figura 6

Mangas de riego

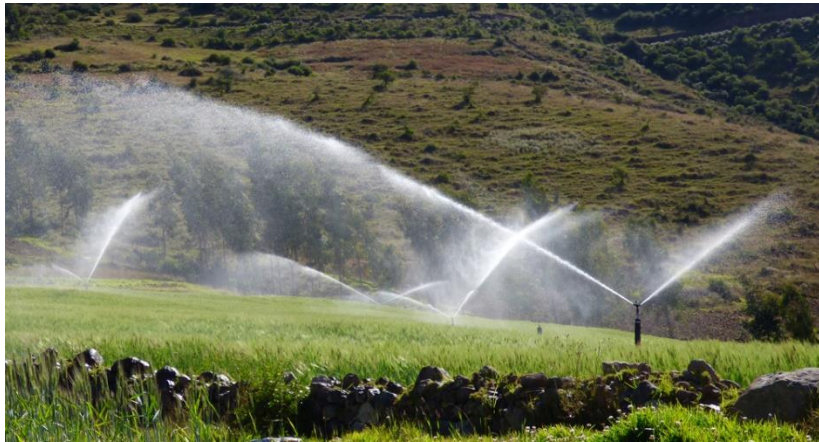
Figura 7

Riego por aspersión

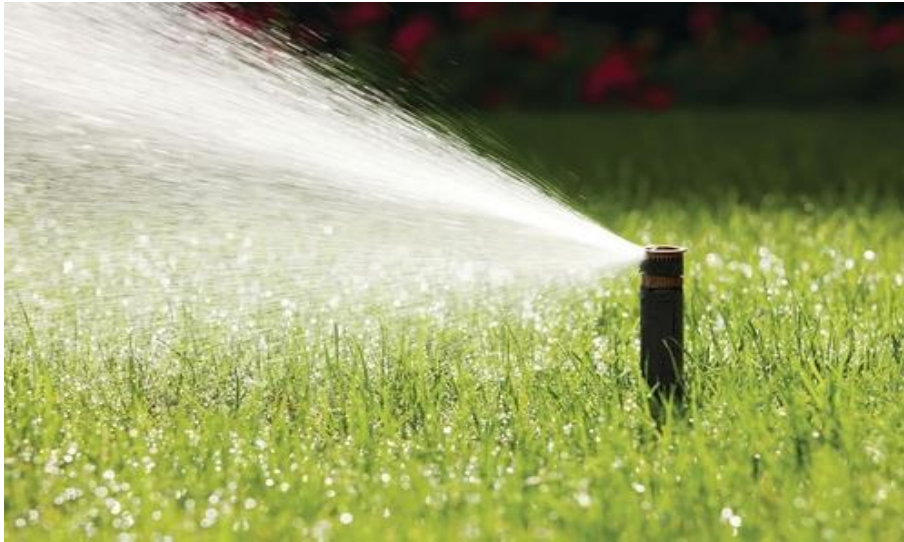
Figura 8

Aspersores emergentes

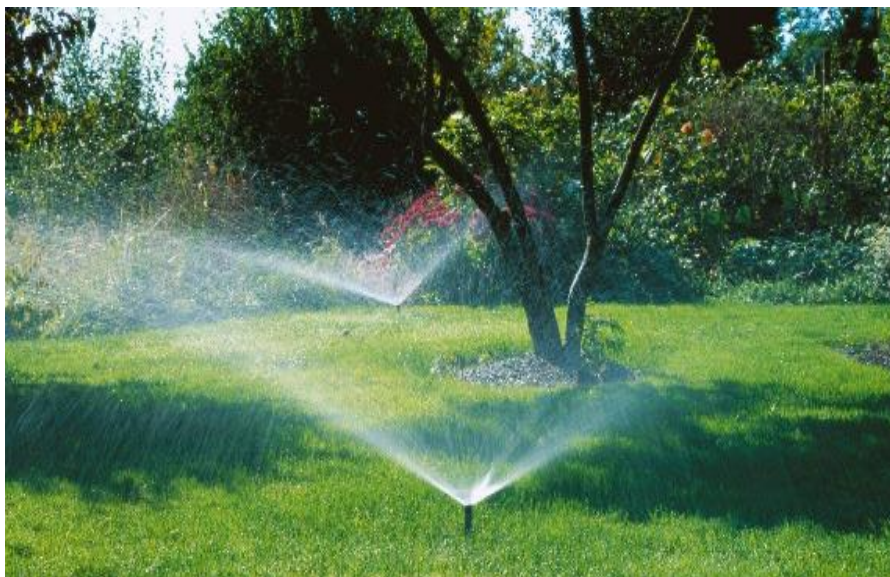
Figura 9

Riego para green roof

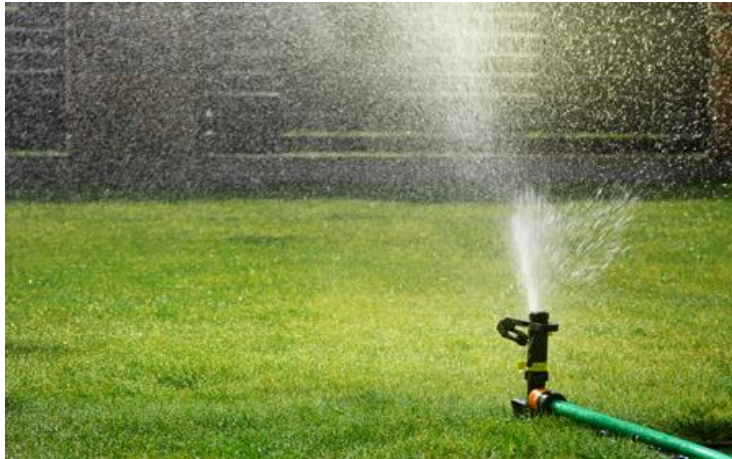
Figura 10

Rociadores

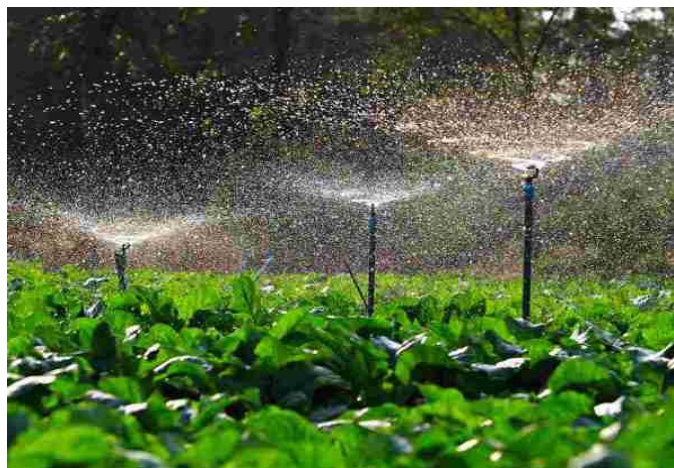
Figura 11

Microaspersores

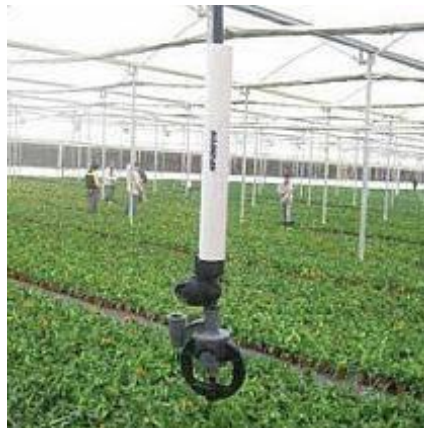
Figura 12

Aspersores aéreos

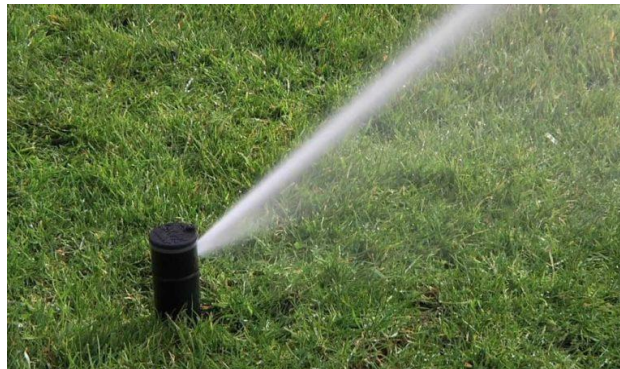
Figura 13

Rotor de medio alcance

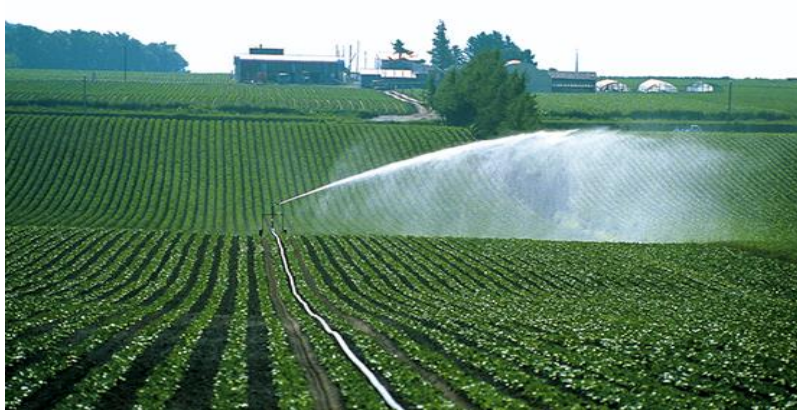
Figura 14

Rotores de largo recorrido

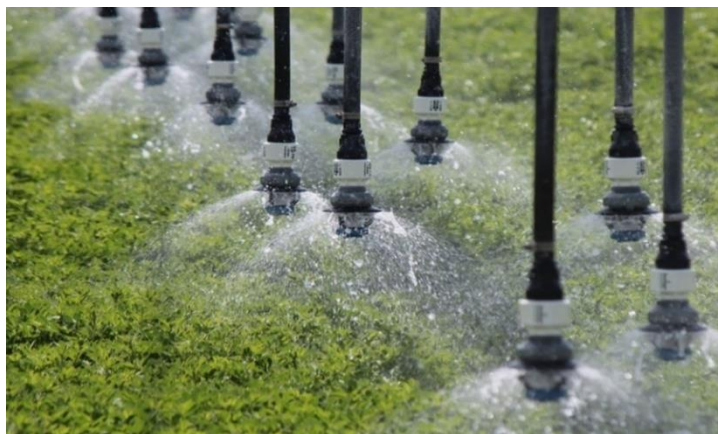
Figura 15

Burbujeadores

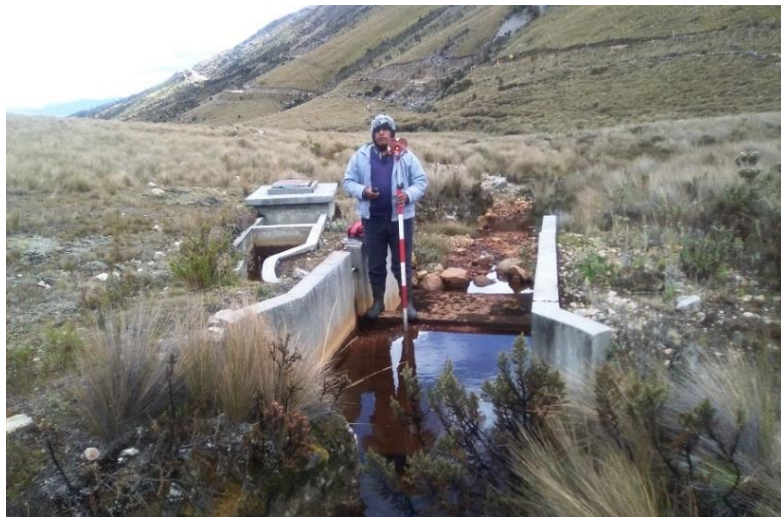
Figura 16

Captación de quebrada

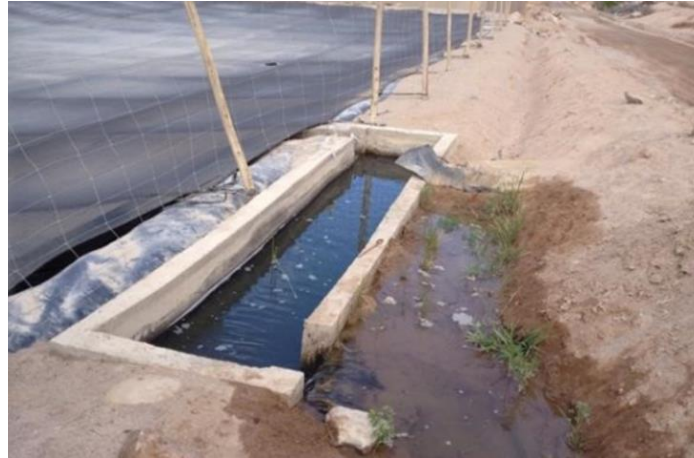
Figura 17

(Tilley, 2014) La decantación es una tecnología diseñada para eliminar sólidos en suspensión mediante la sedimentación, eventualmente también sirve para atrapar algunos flotantes, se trata de una estructura de concreto armado de forma rectangular.

Sedimentador

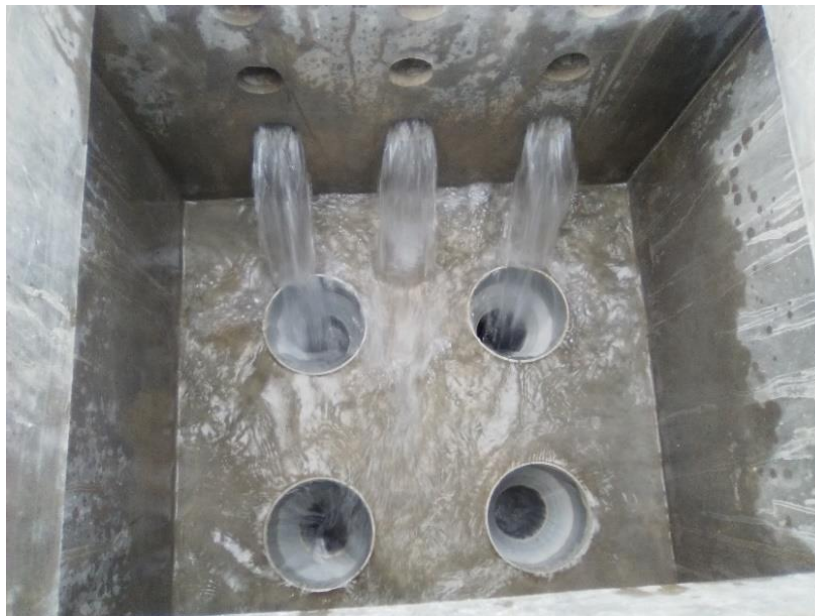
Figura 18

Tanque Repartidor

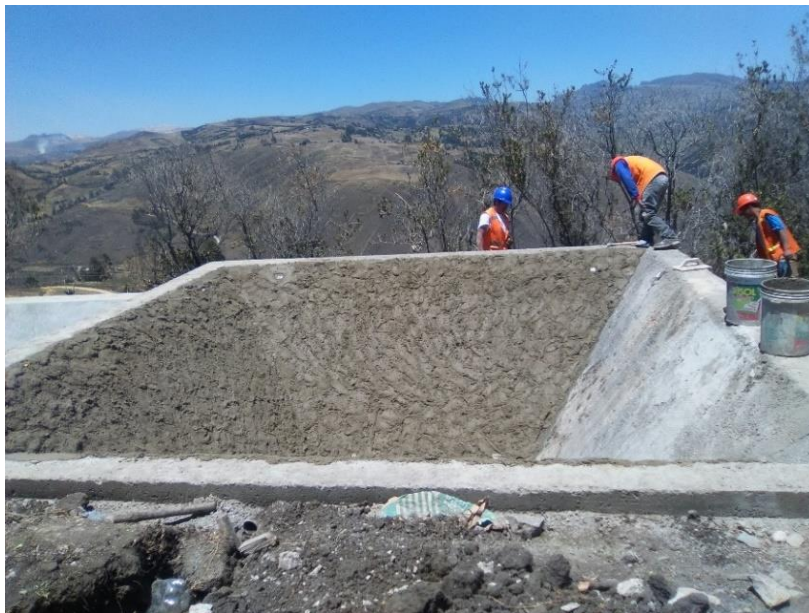
Figura 19

Cámara de carga

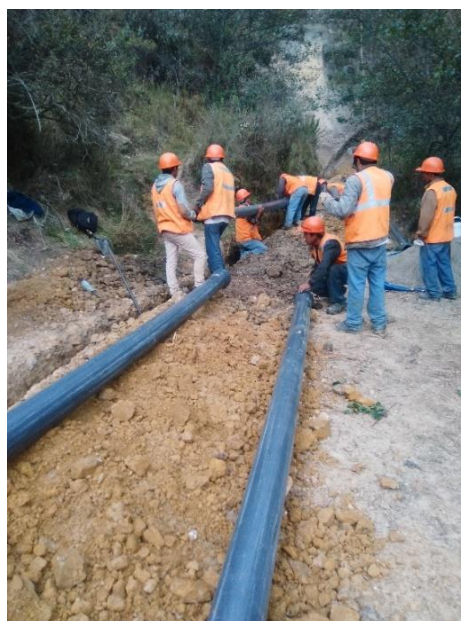
Figura 21

Instalación de Tubería PVC SAP

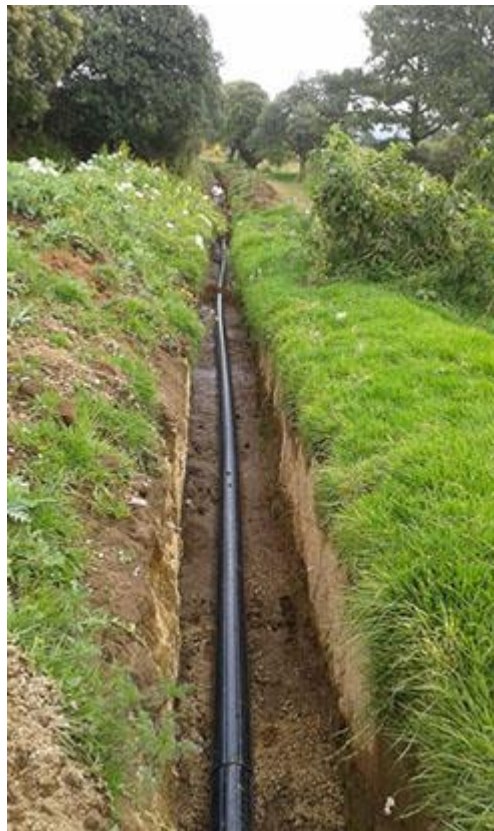
Figura 22

Tubería de HDPE

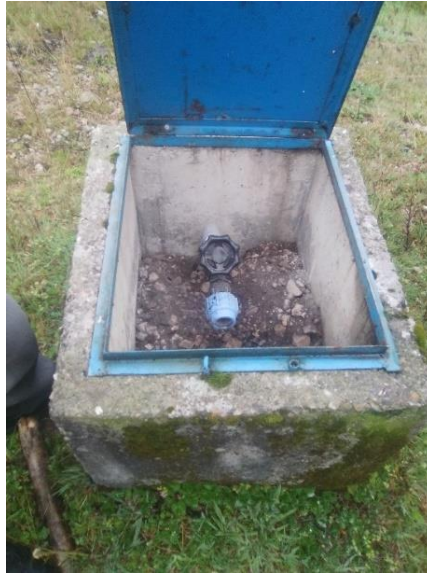
Figura 23

Hidrante

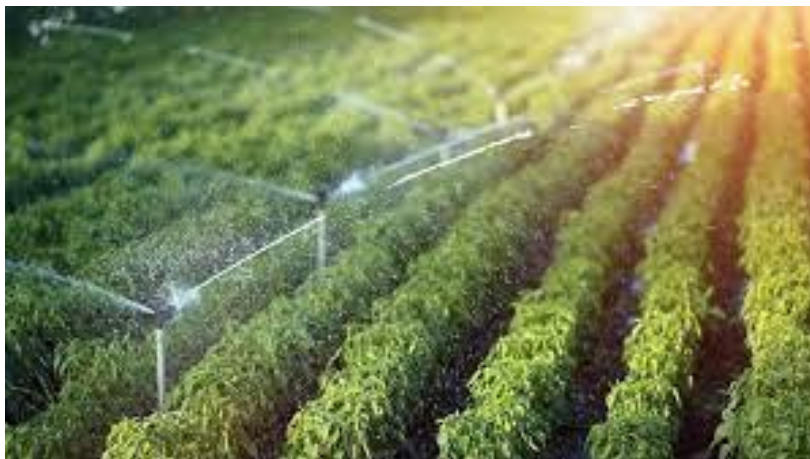
Figura 24

Línea de Riego Fija
