“PROPUESTA DE IMPLEMENTACIÓN DEL
MANTENIMIENTO PREVENTIVO PARA
DISMINUIR FALLAS FRECUENTES EN LAS
MÁQUINAS TORRES GRÚAS DE UNA EMPRESA
DE SERVICIOS, LIMA, 2022”

Tesis para optar el título profesional de:

INGENIERO INDUSTRIAL

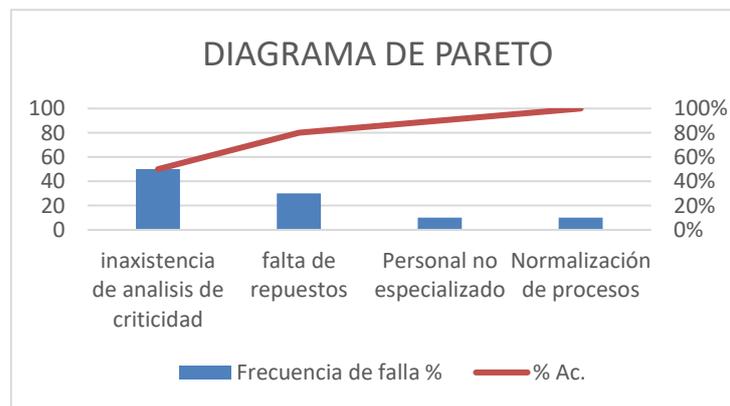
Figura 5. Diagrama de Pareto

TABLA DE FRECUENCIAS			
Problemas	Frecuencia de falla %	% Ac.	Encuestados
Inexistencia de Análisis de criticidad	50	50%	3
falta de repuestos	30	80%	1
Personal no especializado	10	90%	2
Normalización de procesos	10	100%	4
Total, de 10 personas encuestadas	100		10

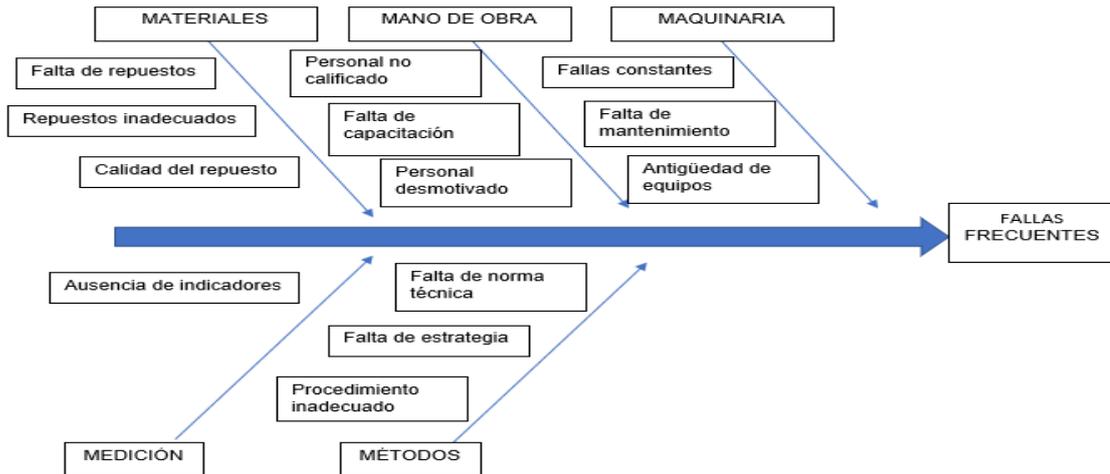
Figura 6. Diagrama de Ishikawa

Para lograr un éxito en la propuesta de solución del problema principal del área de mantenimiento de la empresa de servicios se ha elaborado un Diagrama de Causa y Efecto en base a las evidencias halladas y la información brindada por los responsables del área. Donde se pueden apreciar las principales causas que tienen efecto directo en el problema principal, esto nos permitirá analizar con profundidad el tipo de trabajo que viene adoptando el área.

Entre las causas halladas podemos mencionar: mala reparación, falta de repuestos, procedimiento inadecuado, ausencia de indicadores.

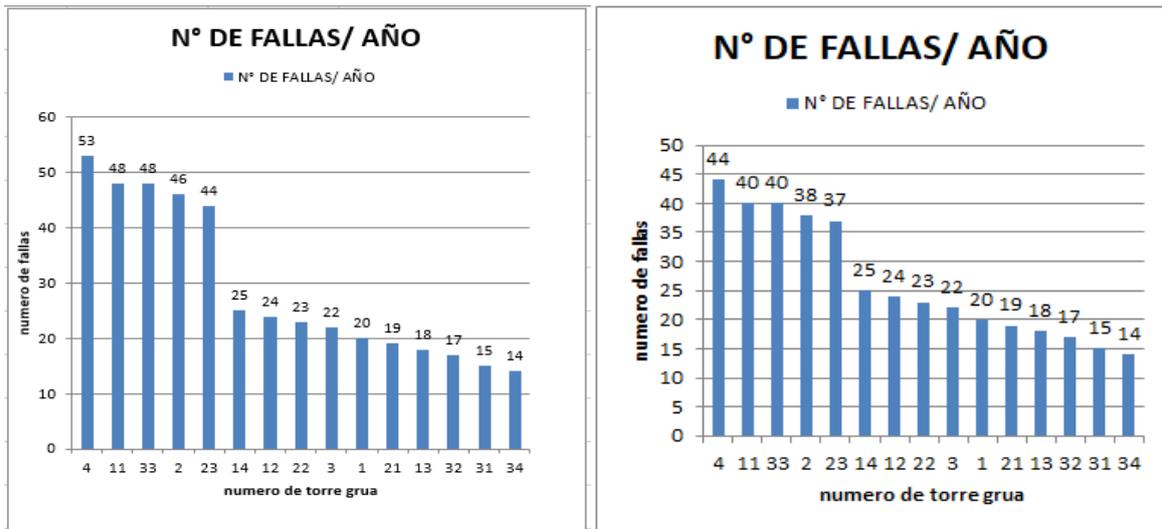
Figura 7. Numero de fallas año 2021-2022

Interpretación: Dado que en las 5 primeras grúas se encuentran la mayor cantidad de fallas se procede a trabajar con ellos.

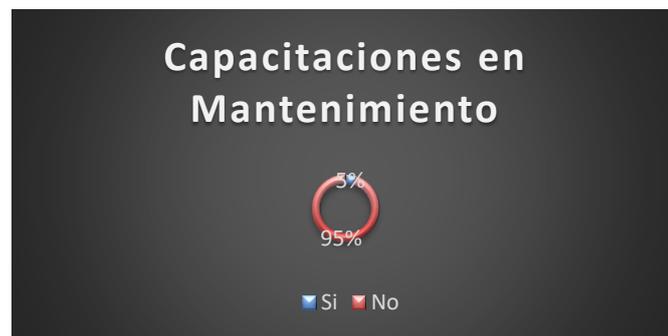
1 ¿Recibe Ud. capacitaciones sobre mantenimiento mecánico?

Según la encuesta el 95% de los operadores no recibió capacitación en mantenimiento y el 5% afirmaron recibir capacitación en mantenimiento mecánico.

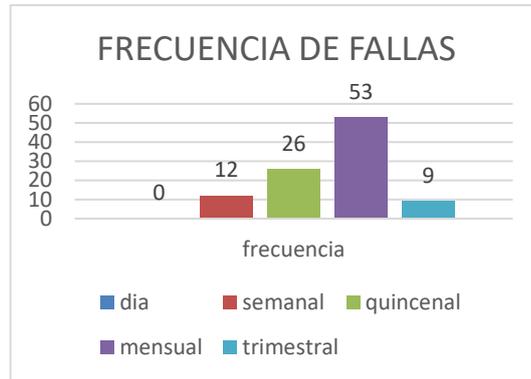
En la figura, se muestra que las fallas se producen en un porcentaje mas alto mensualmente con 53%, seguido de quincenal con 26%, luego de forma semanal con 12% y por último trimestralmente con 9%.

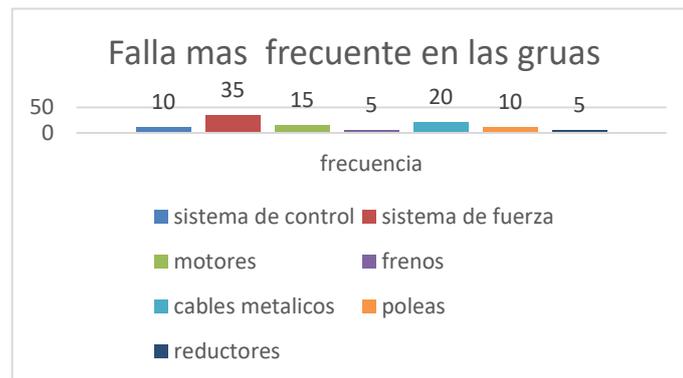
En la figura, se muestra que las falla mas frecuente se presenta en el sistema de fuerza con 35%, cables metálicos 20%, motores 15%, sistema de control y poleas 10%, y por ultimo frenos y reductores 5%.

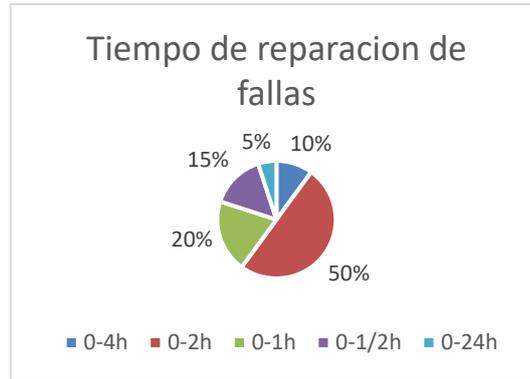
En la figura, se muestra que las reparaciones son mayormente en un tiempo de 0-2h con 50%, de 0-1h con 20%, de 0-1/2h con 15%, de 0-4h con 10%, y por último de 0-24h con 5%.

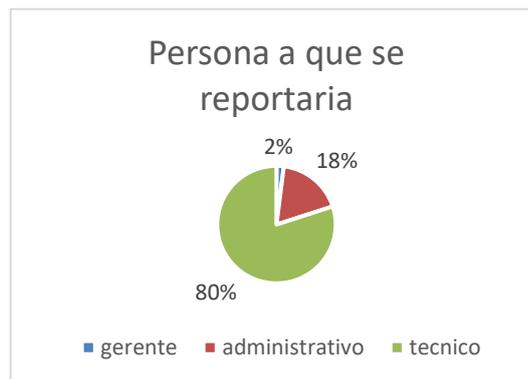
10. ¿A quien avisarían por la falla en la grúa?

En la figura, se muestra que la mayoría de los operadores encuestados daría aviso al técnico con un 80%, luego al administrativo con un 18%, y por ultimo al gerente con un 2%.
