“CONTROL DE CALIDAD CON EL ESTÁNDAR ISO 9001 - 2015
APLICADO AL PROYECTO DE AMPLIACIÓN DEL
ESTABLECIMIENTO PENITENCIARIO DE JAUJA, JAUJA,
JUNIN, AÑO 2020”

Trabajo de suficiencia profesional para optar el título
profesional de:
Ingeniero Civil

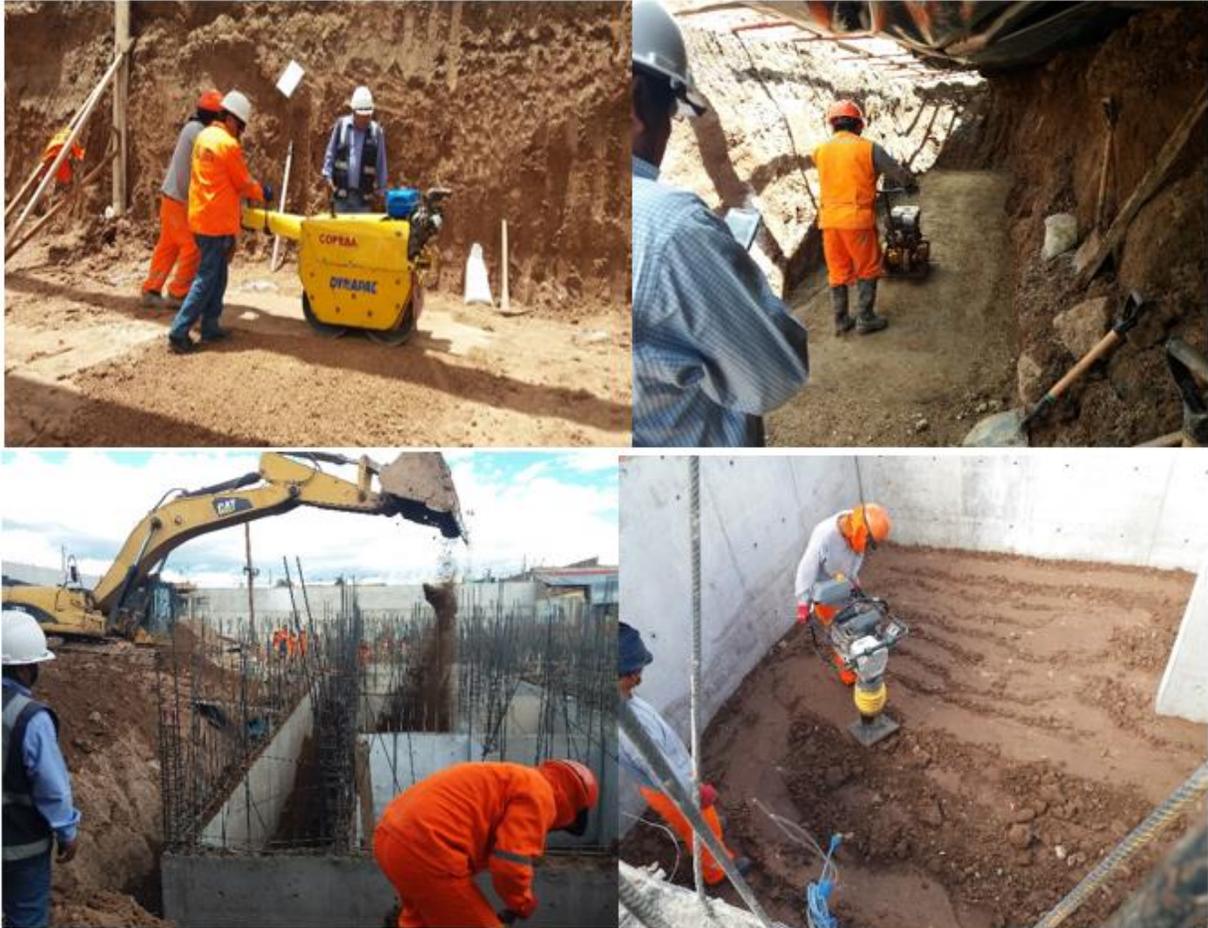
Figura N° 3-3: Compactación del terreno de fundación para losa de cimentación (Pabellón).

El relleno compactado se ejecutó de dos formas: Con material propio seleccionado, provenientes de las excavaciones, y con material de préstamo apto para bases de falsos pisos y pavimentos, compactados por capas de un espesor de 30 centímetros. Para la compactación del material se regó y se compactó en forma óptima hasta alcanzar su máxima densidad, posteriormente se obtuvieron muestras del relleno para su sometimiento a las pruebas respectivas de densidad de campo. Previo a la colocación de rellenos, luego de la excavación manual se verificaron los niveles, seguidamente se verificó la ausencia de materiales extraños, (material orgánico, rellenos no controlados si es que existieron fueron retirados en su totalidad y se informó a la supervisión). Luego se procedió a la nivelación y compactación del fondo de la excavación con un equipo compactador. Su compactación se consideró de 90% del Proctor Estándar, posteriormente se colocó el material de relleno en capas de 0.30 metros de espesor como máximo, controlando su óptimo contenido de humedad, y su máxima densidad seca, mediante el ensayo de densidad de campo.

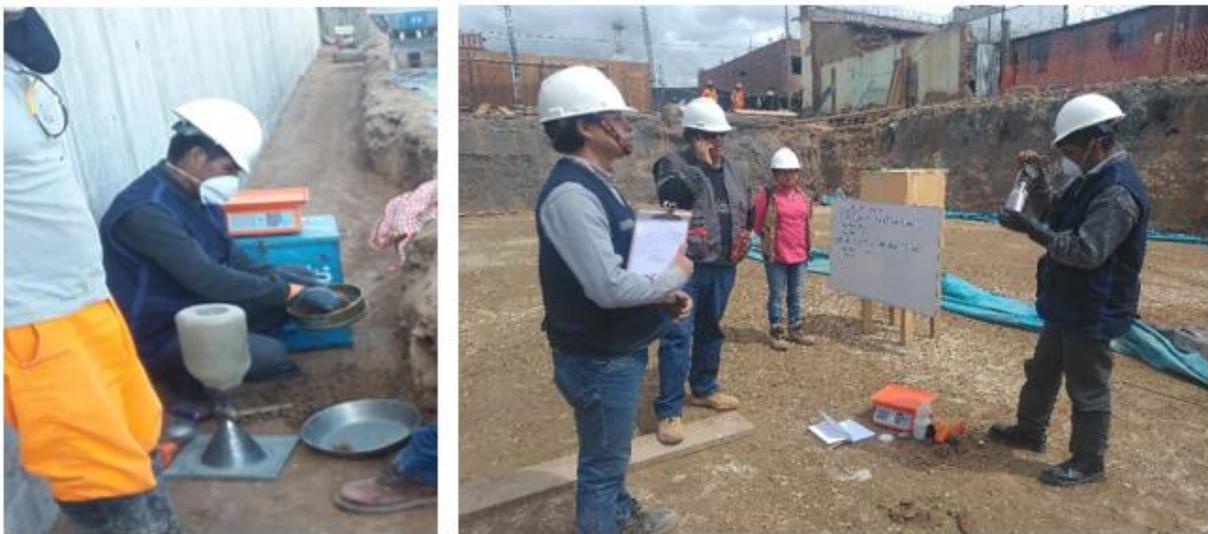
Figura N° 3-4: Determinación de densidad de campo en Cimiento del CP - Jauja por método del cono de arena (ASTM D 1556)

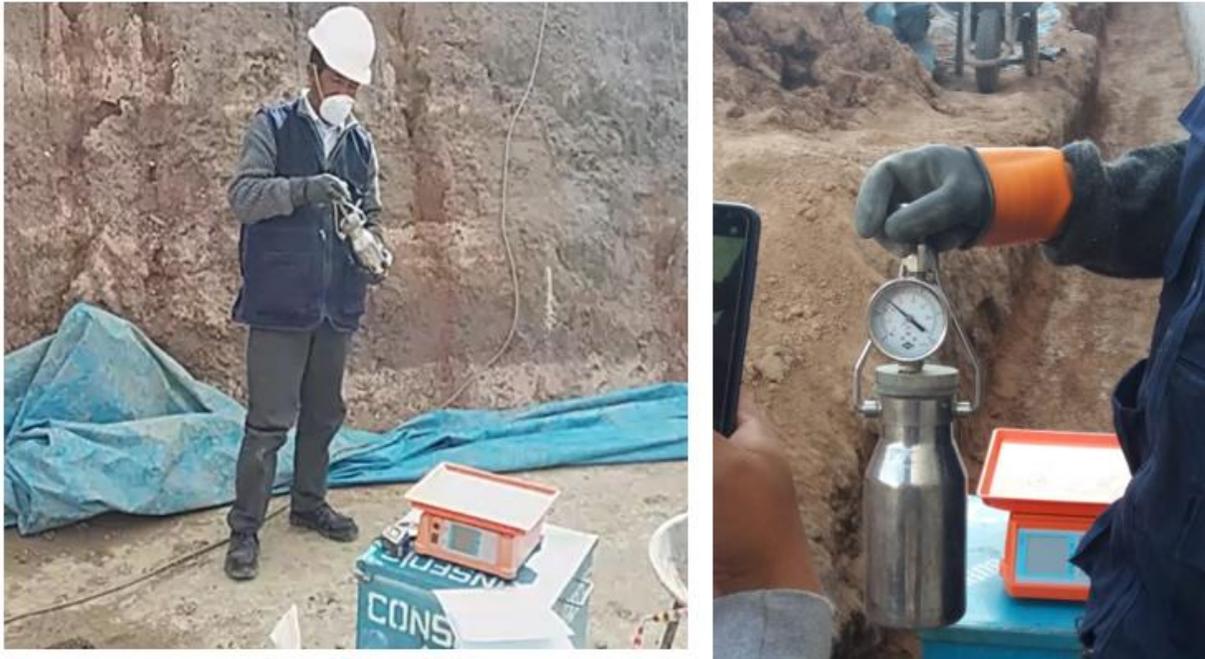
Figura N° 3-5: Determinación del óptimo contenido de humedad por el método de Speedy (ASTM D 4944-98)

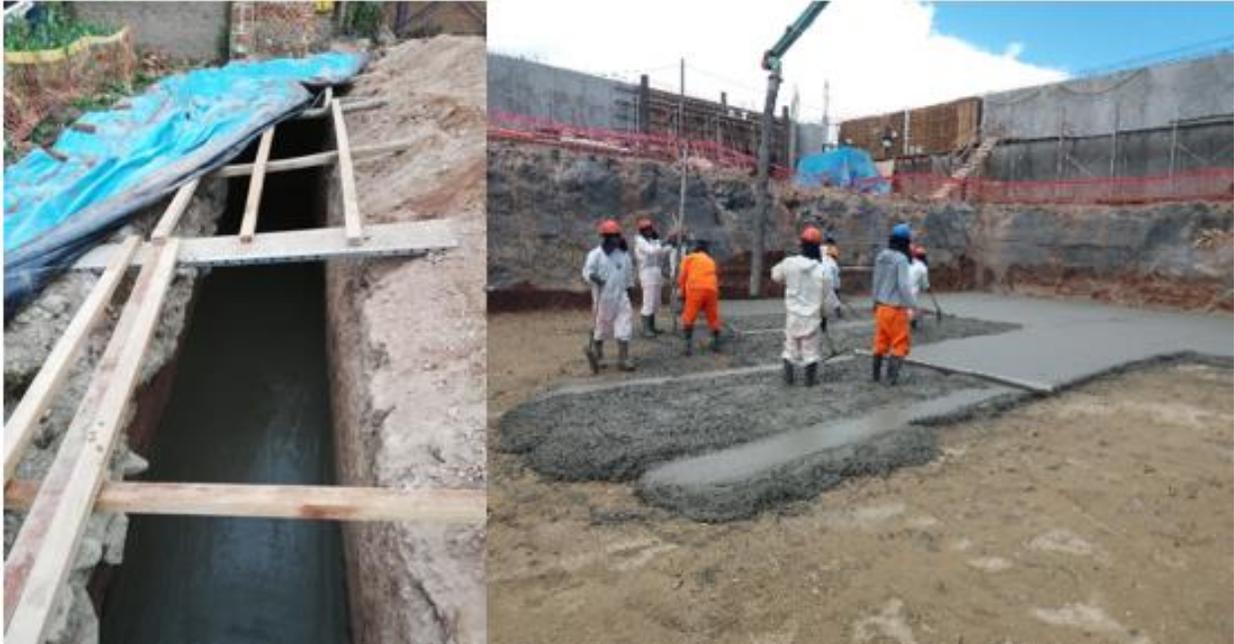
Figura N° 3-6: Concreto simple en solado de zanja para cerco perimétrico / losa para talleres y oficinas

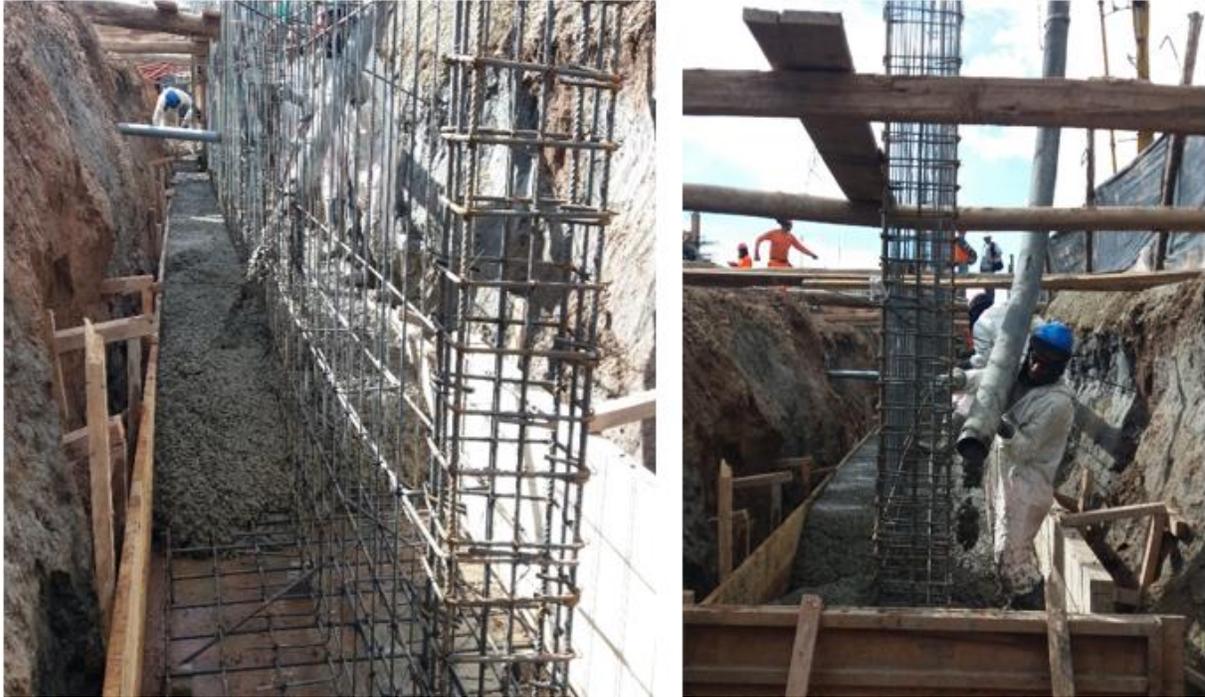
Figura N° 3-7: Concreto en cimiento reforzado para placa de concreto armado

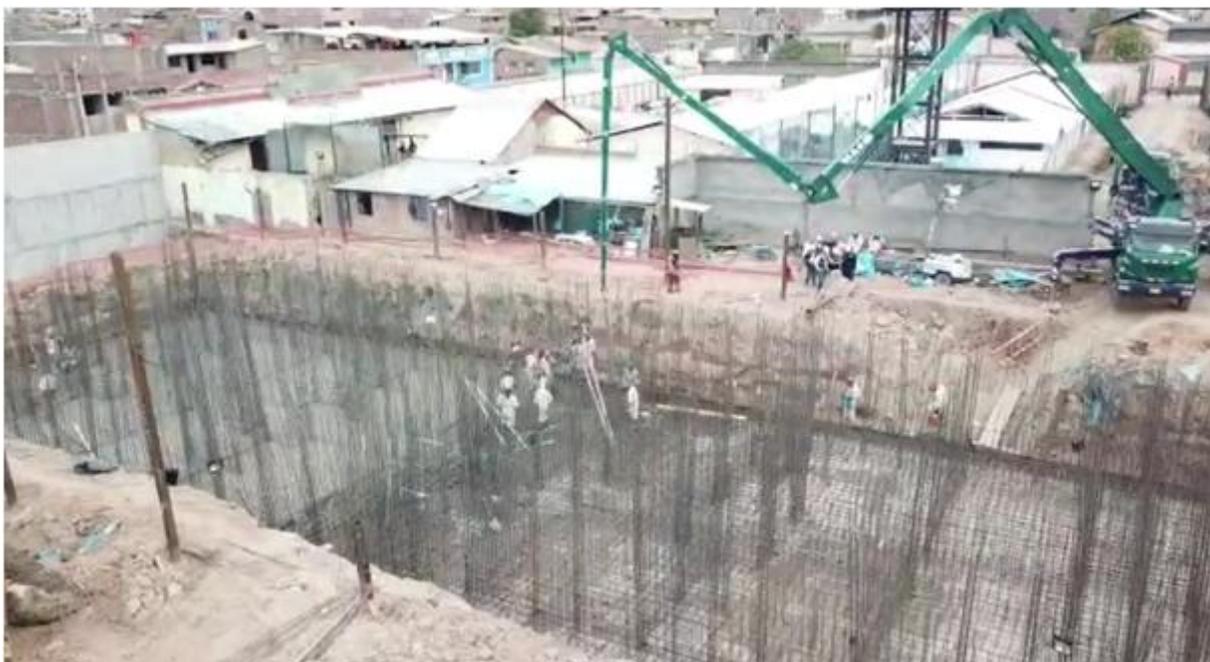
Figura N° 3-8: Concreto armado en losa de cimentación del establecimiento penitenciario de Jauja

- Se construyeron las losas y/o plateas de cimentación con concreto pre mezclado $f'c=210$ Kg/Cm² y cemento tipo I, con refuerzo de acero indicado en los planos respectivos para tal fin. Se realizaron los trazos topográficos para preparar el terreno para la excavación al nivel requerido. Posteriormente, se habilitó el acero de refuerzo y se colocó en el terreno según lo especificado. Se consideró encofrado para las caras laterales de las losas de cimentación, verificando la verticalidad, el alineamiento y el ancho constante entre sus elementos.

- Antes de verter el concreto se regó previamente las paredes como el fondo del terreno para evitar absorción de agua de la mezcla vertida, luego se vertió el concreto de forma continua mediante shutes metálicos o pluma vertedora de mixer, con la altura prudente para evitar segregación del concreto. Se realizó el vibrado respectivo con equipo vibrador para re compactar prudentemente el concreto vertido y evitar cangrejeras.

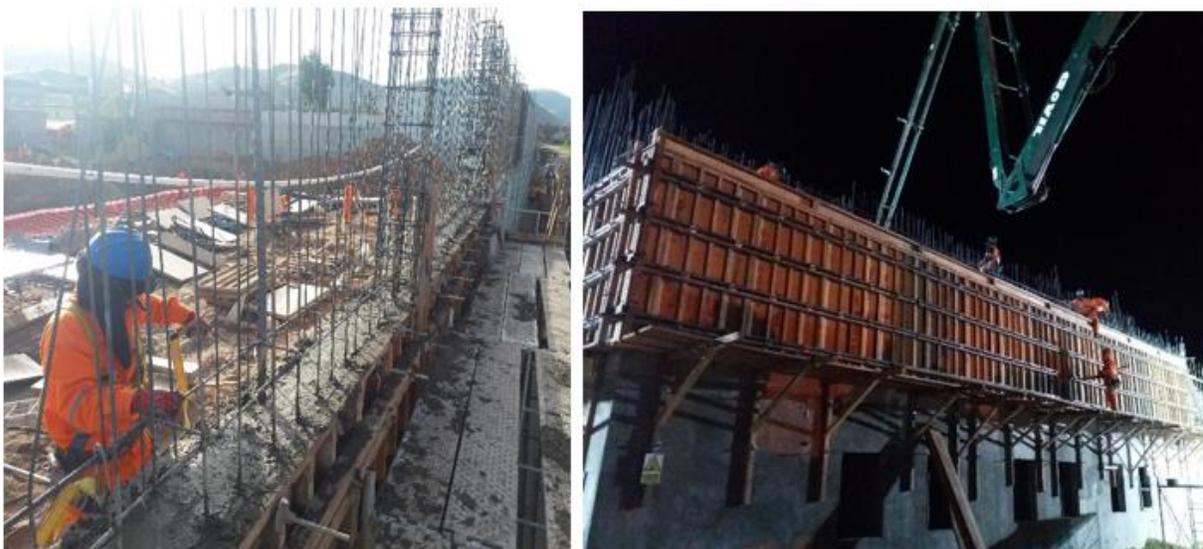
Figura N° 3-9: Concreto armado en placas de establecimiento penitenciario de Jauja

- Los sobre cimientos reforzados se elaboraron con concreto pre mezclado $f'c=210$ Kg/Cm² y cemento tipo I, con refuerzo de acero indicado en los planos respectivos para tal fin. Del mismo modo, se consideró todo lo estipulado en el proceso constructivo del concreto armado, teniendo en cuenta las indicaciones respectivas en los planos y especificaciones técnicas.
- También se construyeron placas y tabiques de concreto pre mezclado con $f'c=210$ Kg/Cm² y cemento tipo I, cuya función principal es la de dotar a la estructura de una adecuada rigidez y resistencia ante cargas laterales para un adecuado comportamiento frente a los movimientos sísmicos. De acuerdo a lo especificado, el encofrado se realizó con puntales, tornapuntas y paneles fenólicos para que el desencofrado de las placas y tabiques fuera cara vista. Así mismo, se verificó la verticalidad, el alineamiento y el

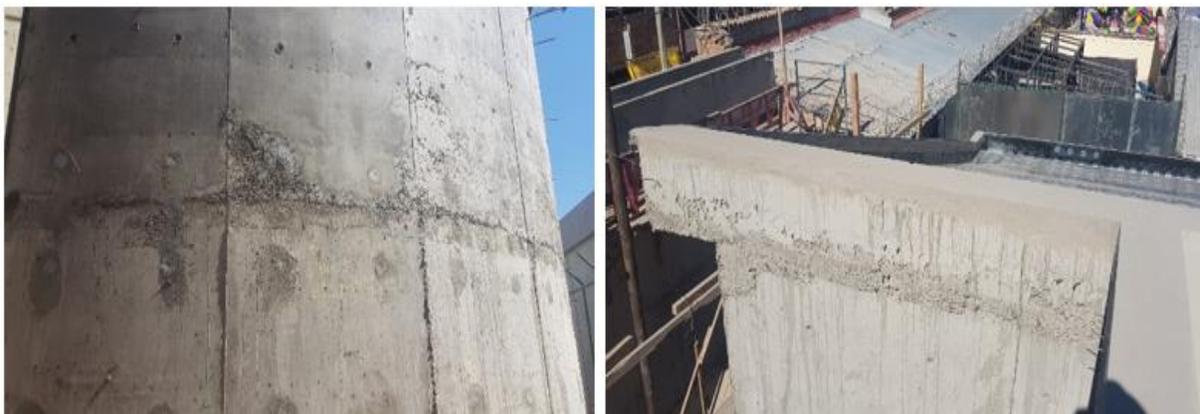
Figura N° 3-10: Derrames o rebabas en encuentro de paneles de encofrado

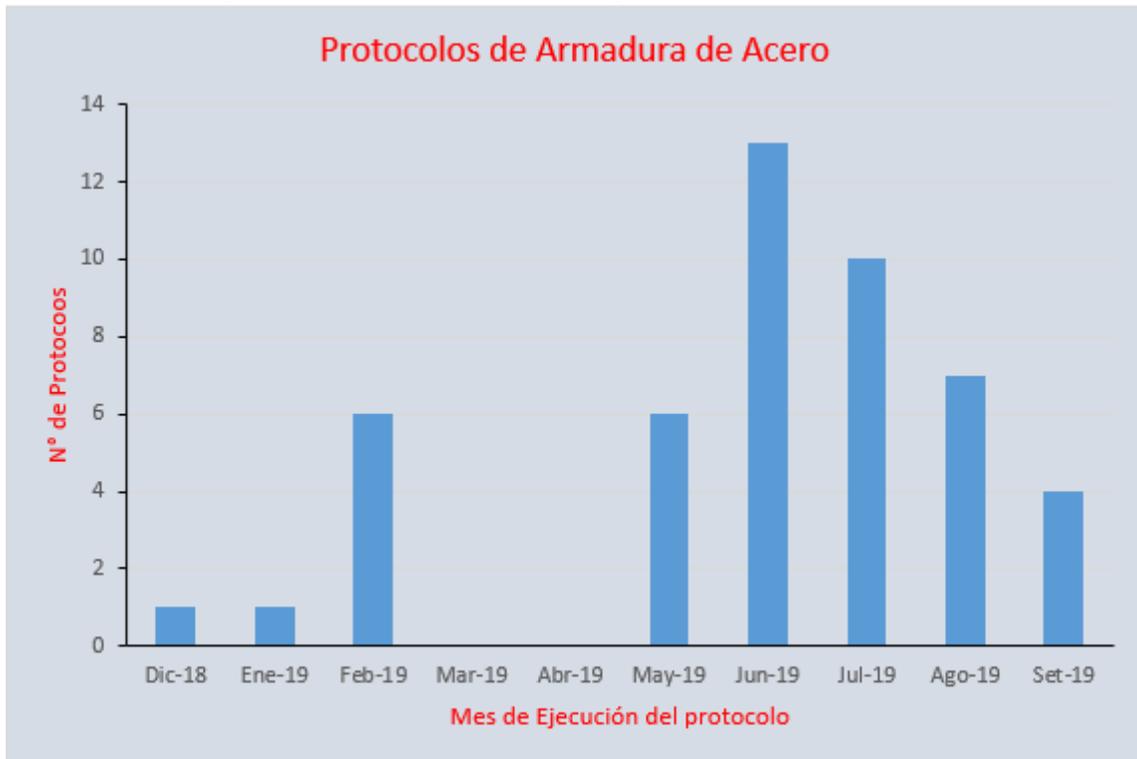
Figura N° 4-1: Desarrollo mensual del protocolo de armadura de acero

El gráfico N° 4-1 muestra el desarrollo periódico del registro de protocolos de armadura de acero para las estructuras del proyecto; es decir en los elementos de concreto armado. Se aprecia que en el mes de Junio del 2019 hubo 13 liberaciones de la habilitación de acero ya que se iban culminando las cimentaciones y el trabajo se enfocó en la construcción de placas, vigas, columnas y losas macizas para las áreas del pabellón, celdas, cerco perimétrico, losa inclinada y área de usos múltiples. Finalmente, el control de calidad en la liberación de acero se enfocó en el cumplimiento de las normas y especificaciones técnicas en:

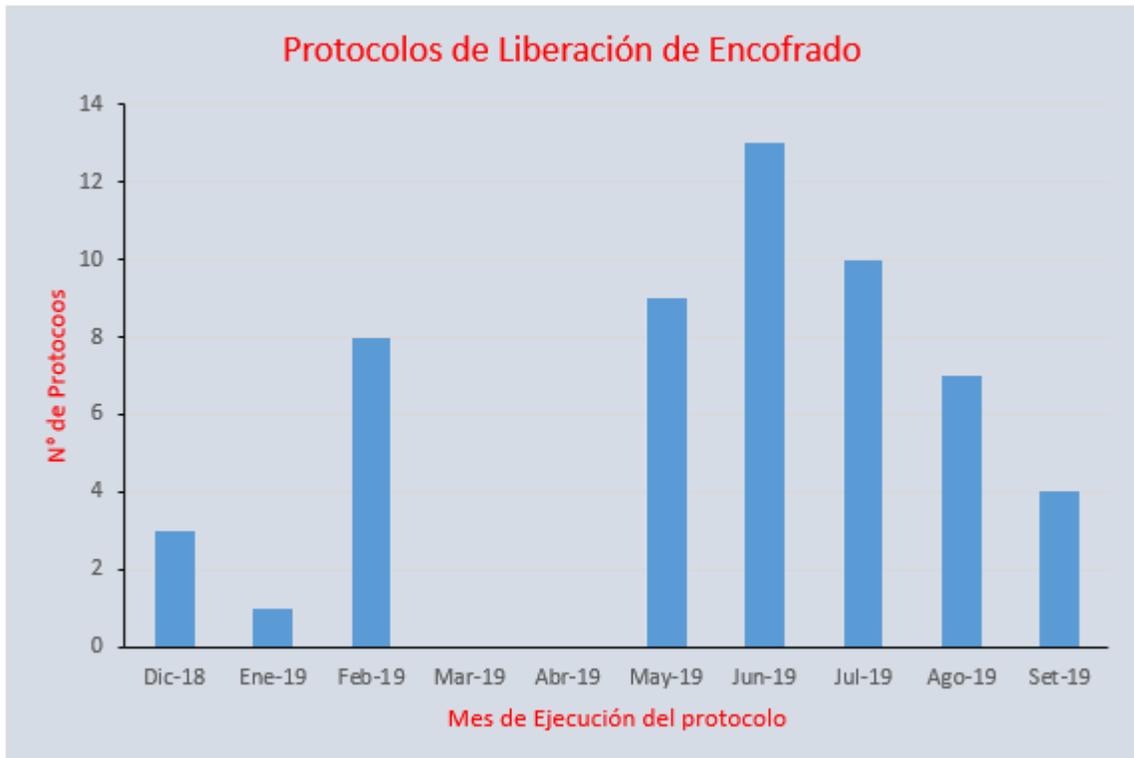
Figura N° 4-2: Desarrollo periódico del protocolo de encofrado

En el grafico N° 4-2, se puede observar que se tuvo el mismo comportamiento para el control de calidad de la habilitación y colocación de encofrado en el mes de junio, debido a que se contaba con mayor área de trabajo liberado para los elementos estructurales mencionados anteriormente. Cabe mencionar que el panel de encofrado fue de madera con largueros metálicos

En cuanto a las no conformidades encontradas durante la inspección del encofrado, se levantaron inmediatamente por el personal a cargo. Sin embargo, se detectaron fallas en los paneles fenólicos de 2.44*1.20m que ya tenían más de 3 o 4 usos, apreciándose después del desencofrado un leve pandeo en la cara de la placa. Se registraron un total de 6 no conformidades por superficie pandeada de placas, las cuales fueron levantadas, mostrando su incidencia en costo más adelante.

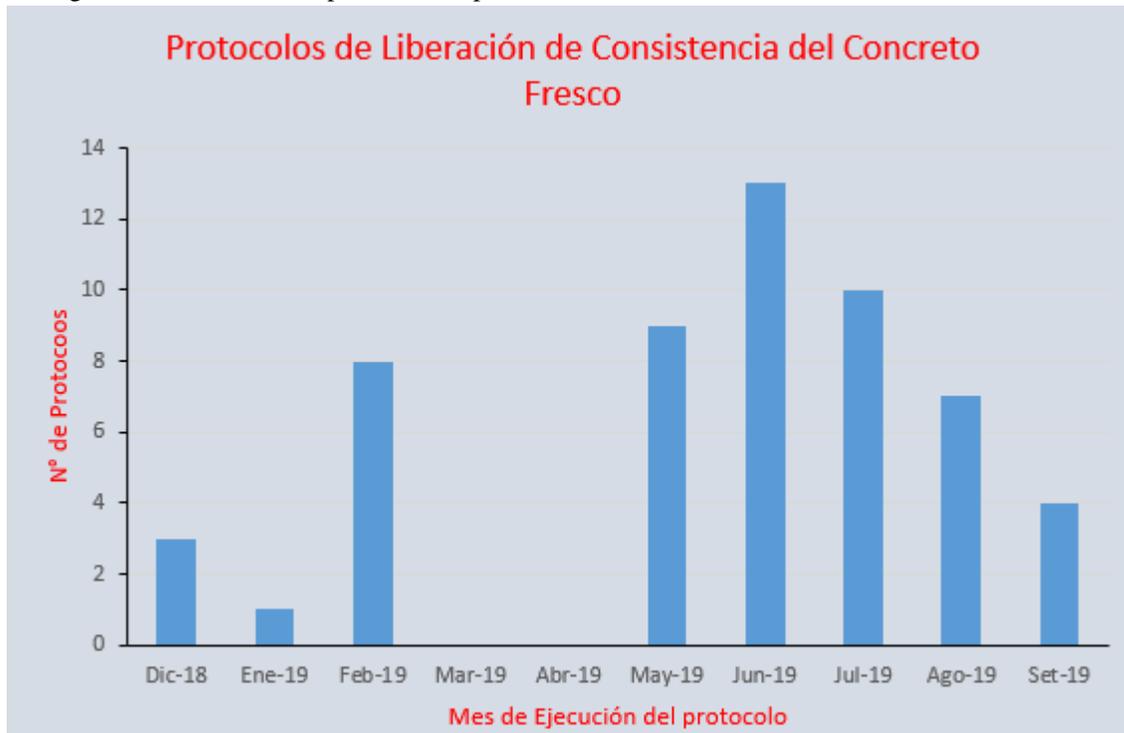
Figura N° 4-3: Desarrollo periódico del protocolo de liberación de consistencia del concreto fresco

El gráfico N° 4-3 muestra las veces que se aplicó por mes el protocolo para verificar la consistencia del concreto fresco puesto en obra. Para cada caso se realizó la prueba de cono de Abrams la cual está normada en NTP 339.035 y ASTM C 143. Para esta prueba se verificó que se cuente con los siguientes materiales:

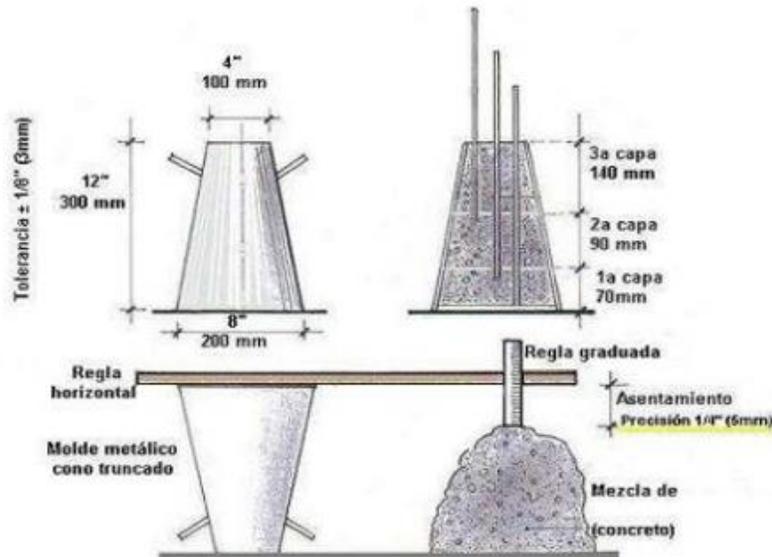
Figura N° 4-4: Ensayo de Cono de Abrams

Los criterios de aceptación se basaron en los parámetros de tolerancia de la norma ASTM C 94/C y NTP 339.114 como se muestra en el siguiente cuadro

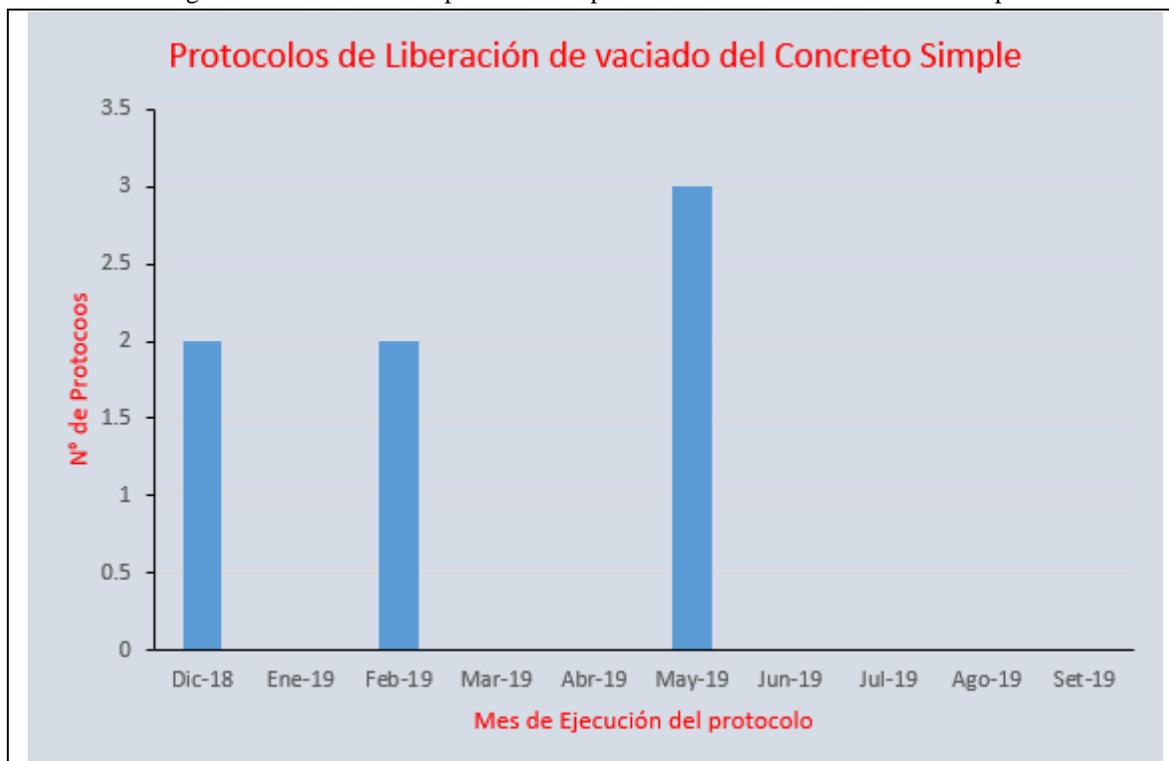
Figura N° 4-6: Desarrollo periódico del protocolo de vaciado del concreto simple

Según el gráfico anterior, se puede observar que en el mes de enero se realizaron 2 vaciados de concreto simple, para las losas de obras provisionales, en el mes de febrero se realizaron 2 vaciados de concreto simple para losas y en mayo se realizaron 3 vaciados de concreto simple en falso piso de celdas y pabellón de internos. Se verificó lo siguiente:

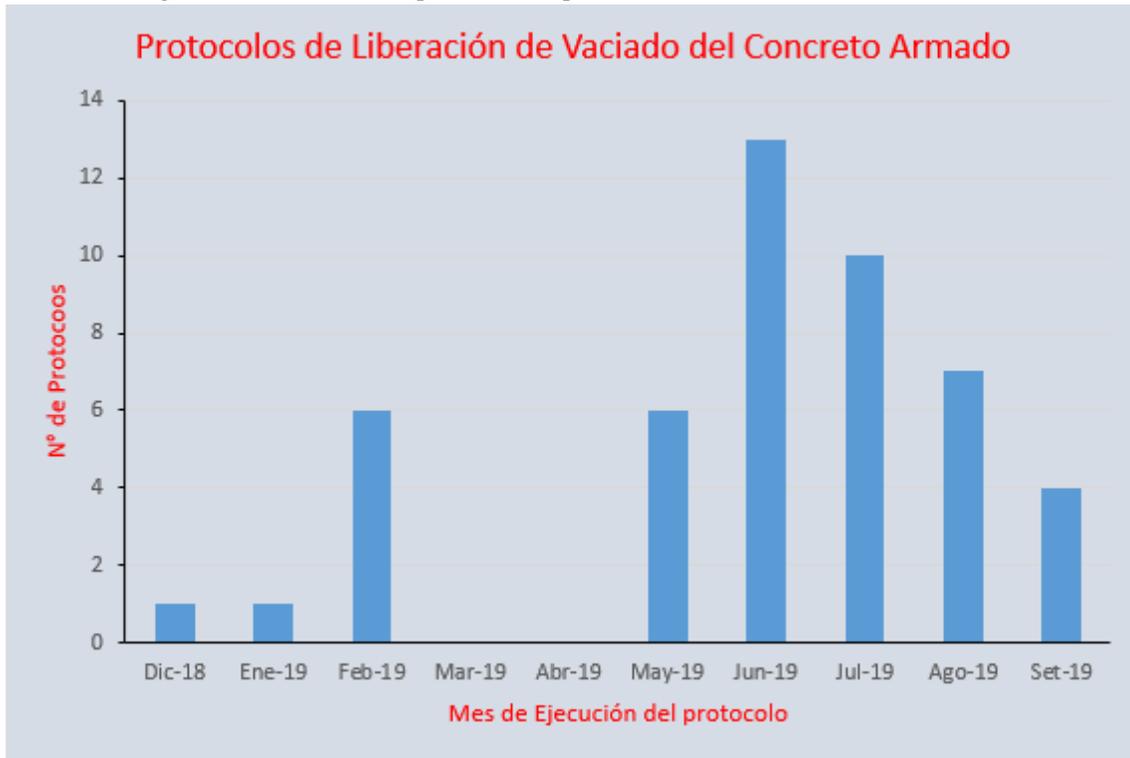
Figura N° 4-7: Desarrollo periódico del protocolo de vaciado del concreto armado

Del gráfico N° 4-7 se observa que en el mes de junio del 2019 se realizaron 13 vaciados de concreto armado siendo el mes de mayor frecuencia de la actividad. Del mismo modo que para el protocolo de concreto simple se consideró lo siguiente:

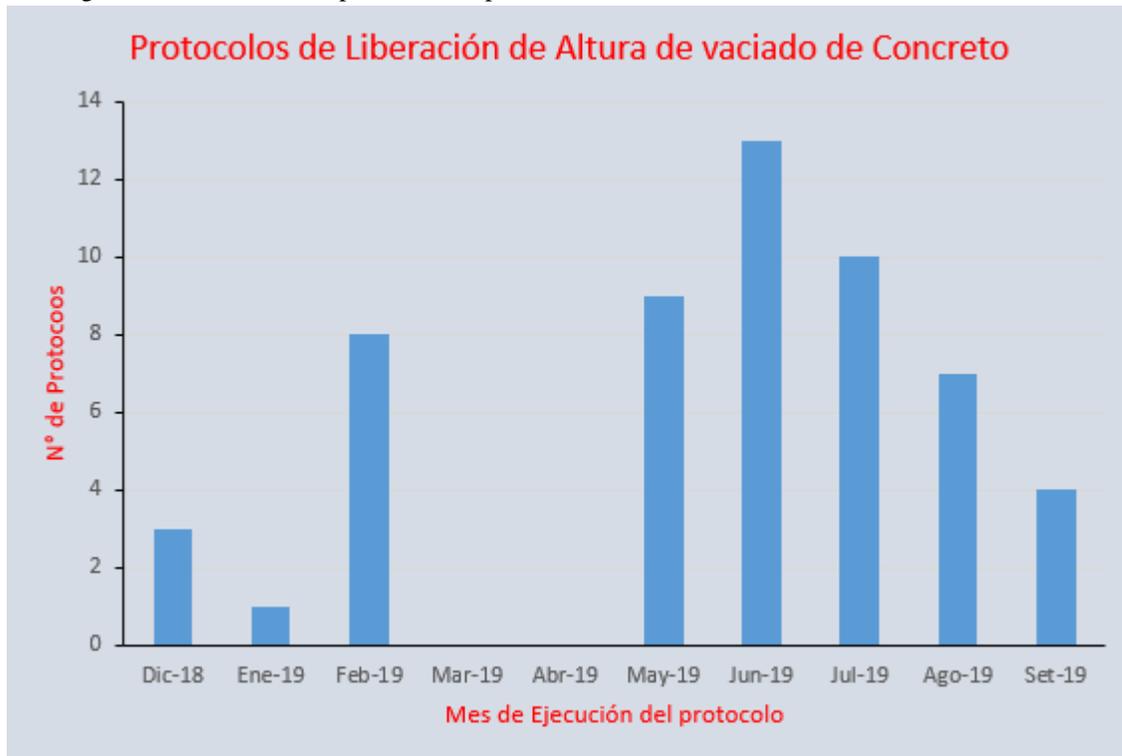
Figura N° 4-8: Desarrollo periódico del protocolo de liberación de altura de vaciado de concreto

De acuerdo al gráfico N° 4-8 se cumplió con la ejecución del protocolo de liberación de altura de vaciado de concreto, realizando este control en todas las fechas de vaciado de concreto armado. Como se observa, en el mes de junio del 2019 se cumplió con la mayor cantidad de verificaciones de altura de vaciado de concreto. Se verificó lo siguiente:

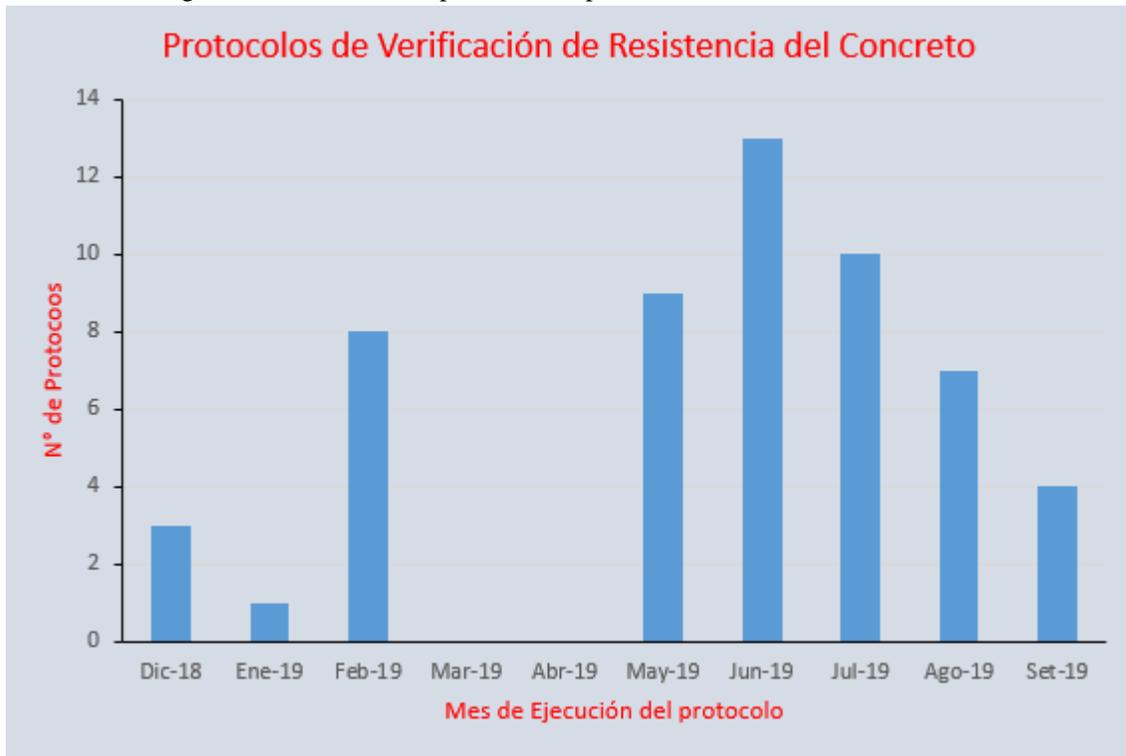
Figura N° 4-9: Desarrollo periódico del protocolo de Resistencia del concreto

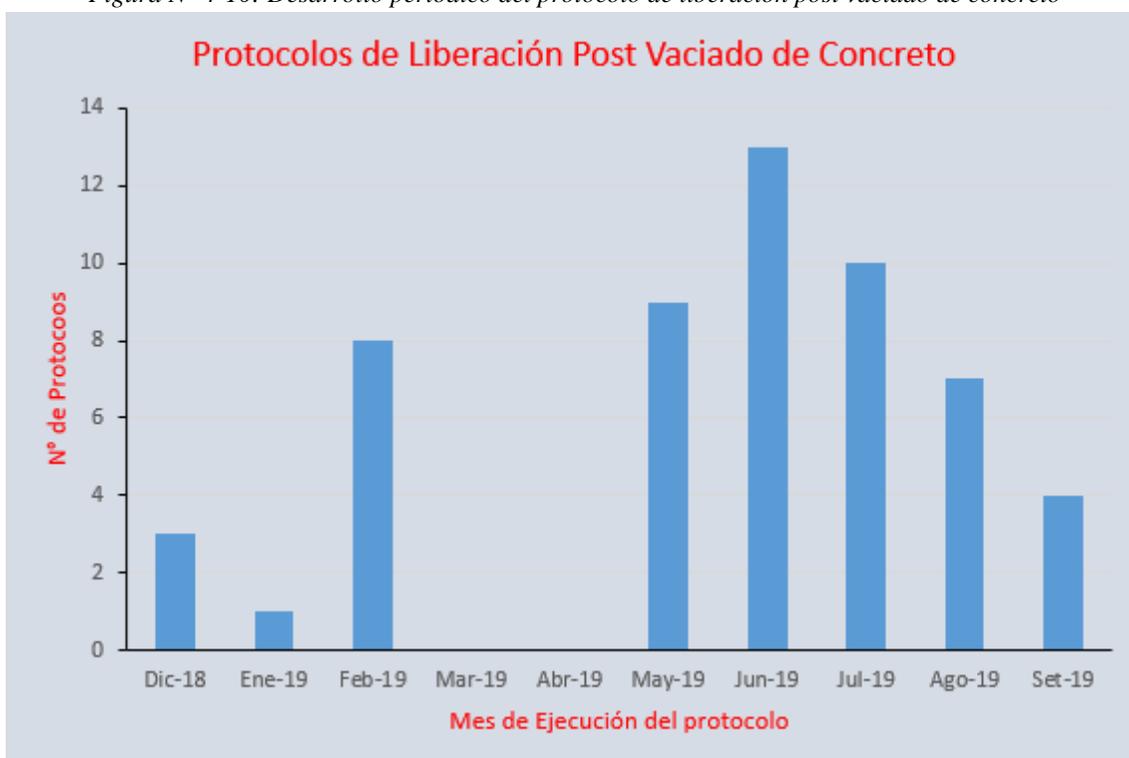
Figura N° 4-10: Desarrollo periódico del protocolo de liberación post vaciado de concreto

Así mismo se informa que se presentaron no conformidades debido a las fallas en el acabado superficial del elemento estructural. Es así que se detectaron 105 observaciones al respecto que generaron un gasto adicional que fue absorbido en los gastos generales de la empresa generando un costo adicional lo cual se detallará en el desarrollo del objetivo 2.

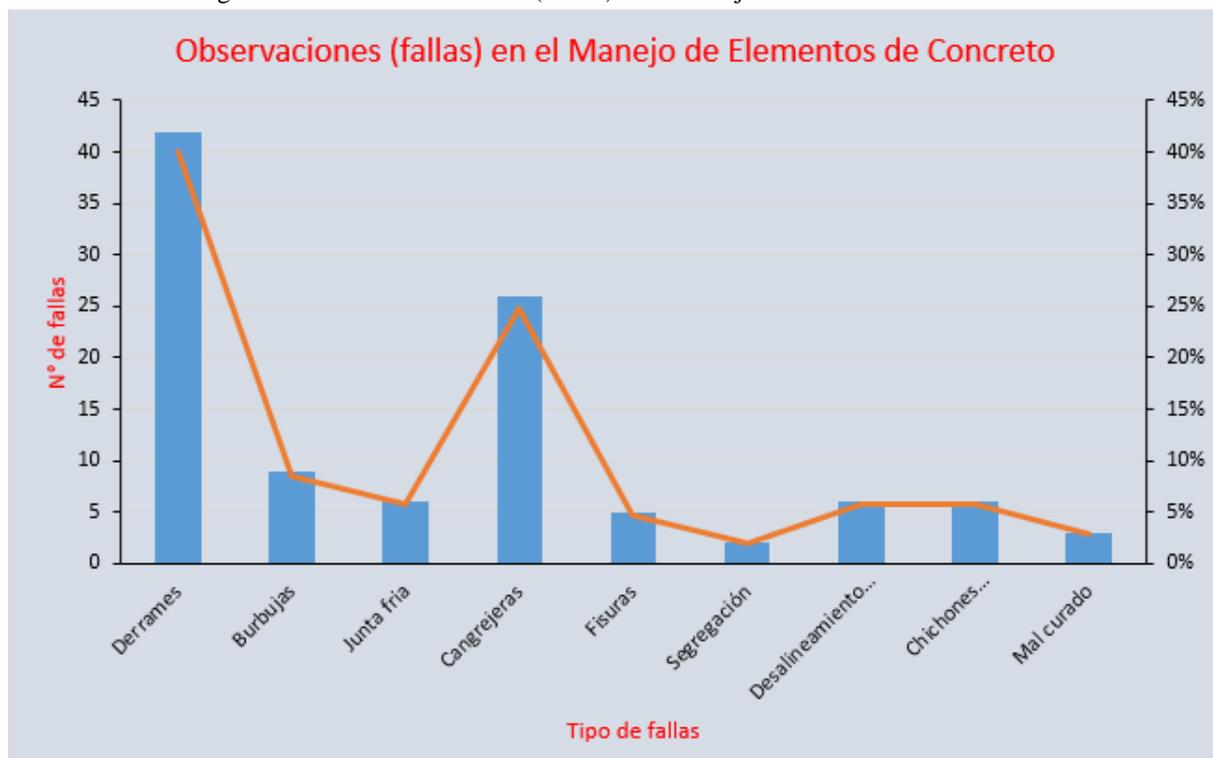
Figura N° 4-11: Observaciones (Fallas) en el manejo de elementos de concreto

Se observa en el gráfico anterior que en total se tienen 09 tipos de fallas u observaciones halladas en el manejo del concreto, durante la ejecución del proyecto, cuyas incidencias

repercutió en los derrames, seguida por las cangrejeras. Para corregir estas fallas u observaciones fue necesario asignar recursos extras, lo cual se verá en el siguiente ítem.

Como se observa en el cuadro anterior, durante el proceso de construcción, se encontraron 105 observaciones (fallas) en el desarrollo de los elementos de concreto, siendo los derrames el de mayor incidencia, seguida de las cangrejeras.

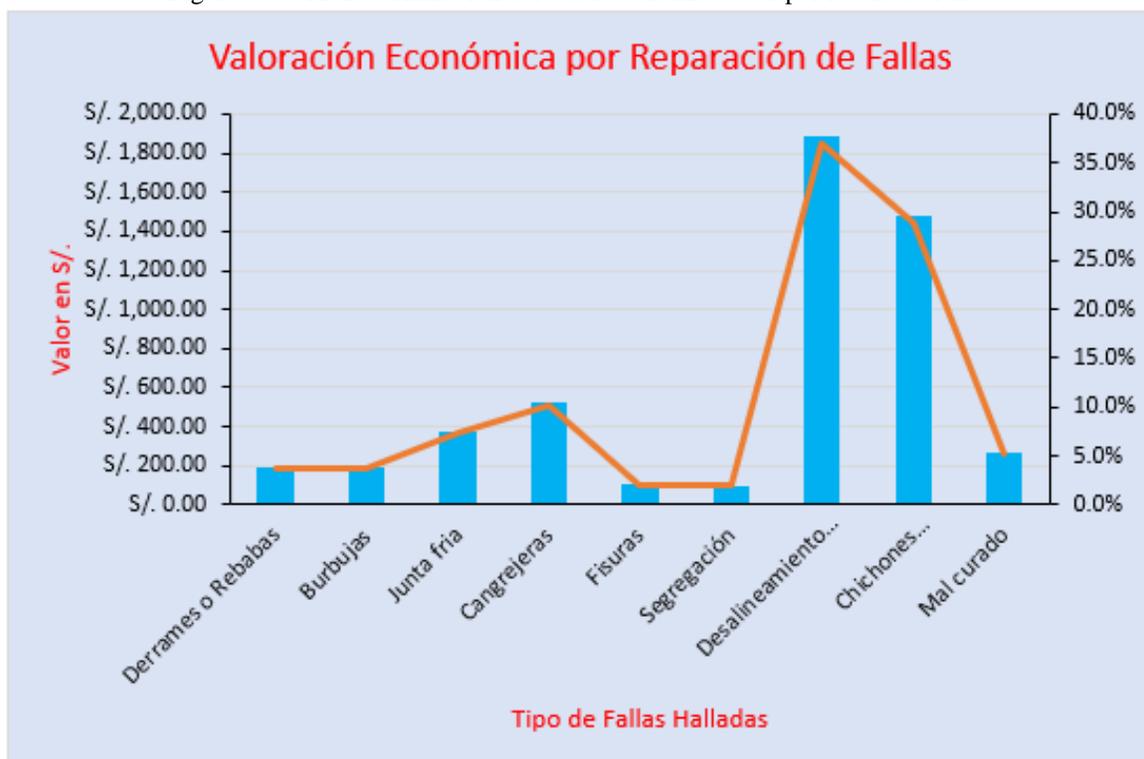
Figura N° 4-12: Determinación del valor económico total por resane de fallas

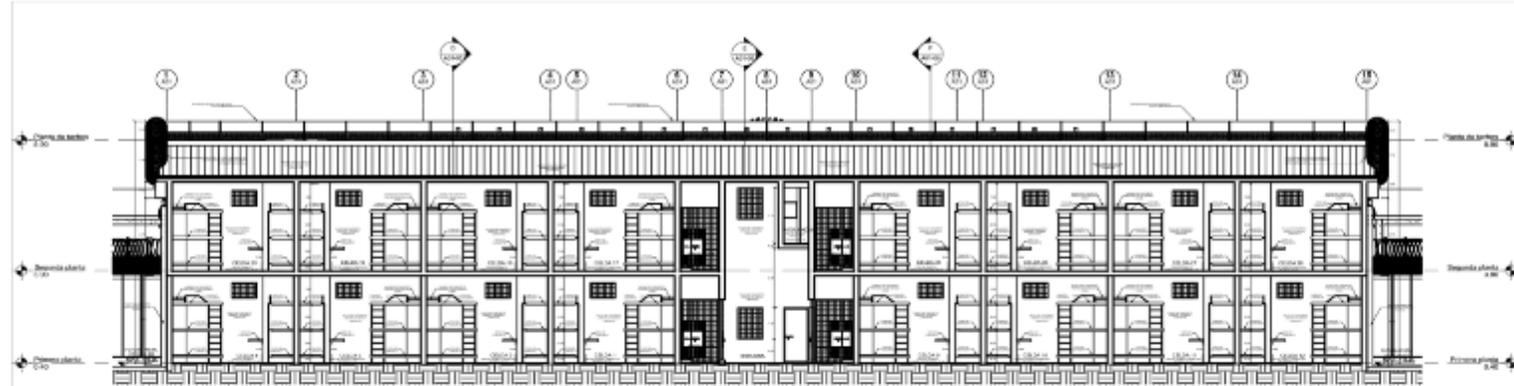
PABELLÓN DE INTERNAMIENTO - SECCIÓN A-A
Escala: 1 : 75

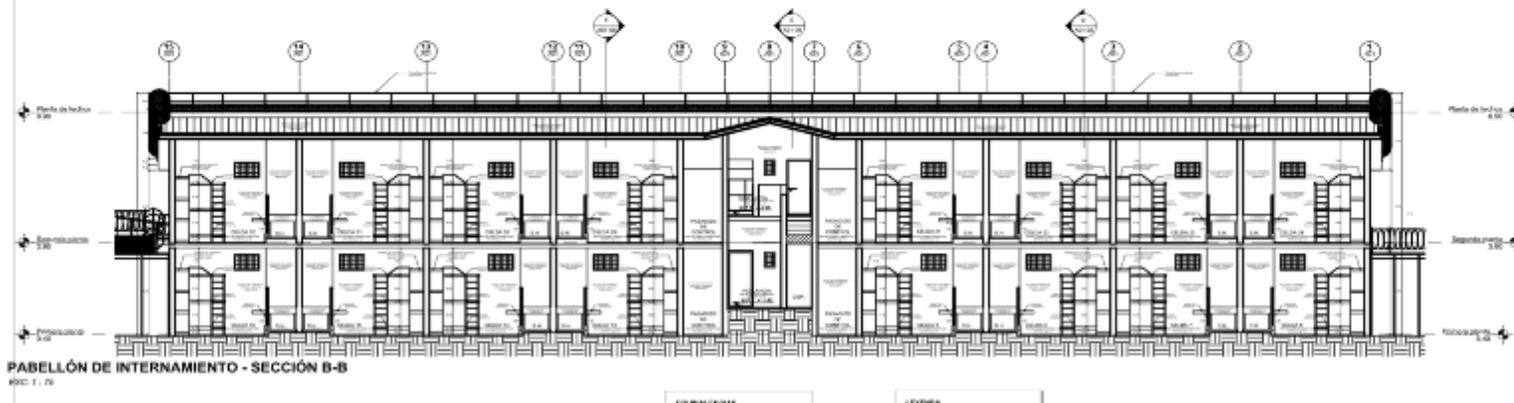
PABELLÓN DE INTERNAMIENTO - SECCIÓN B-B
Escala: 1 : 75

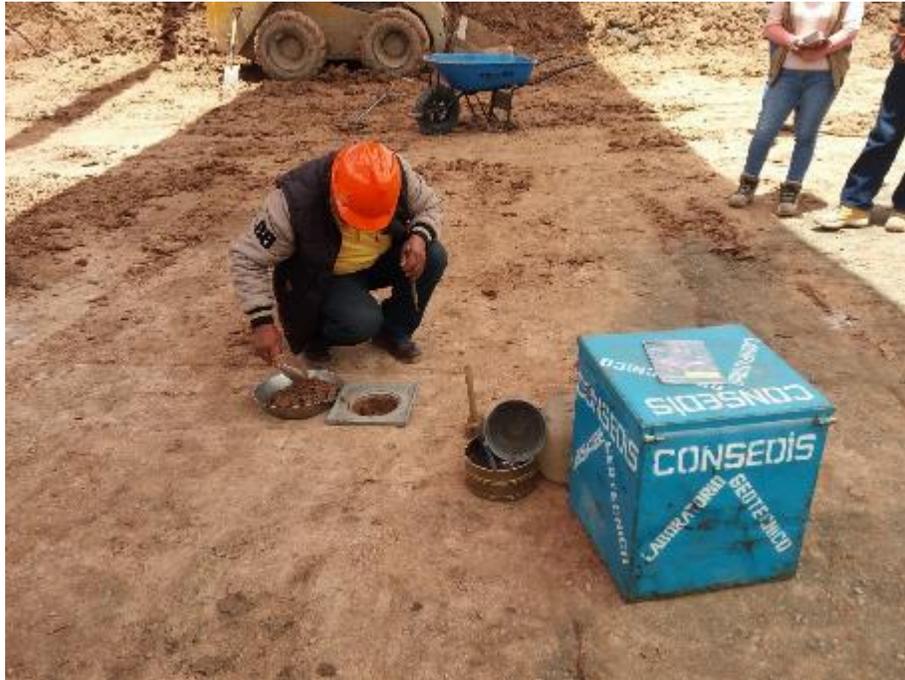
Foto 05: Prueba de densidad de Campo terreno fundación (Pabellón)

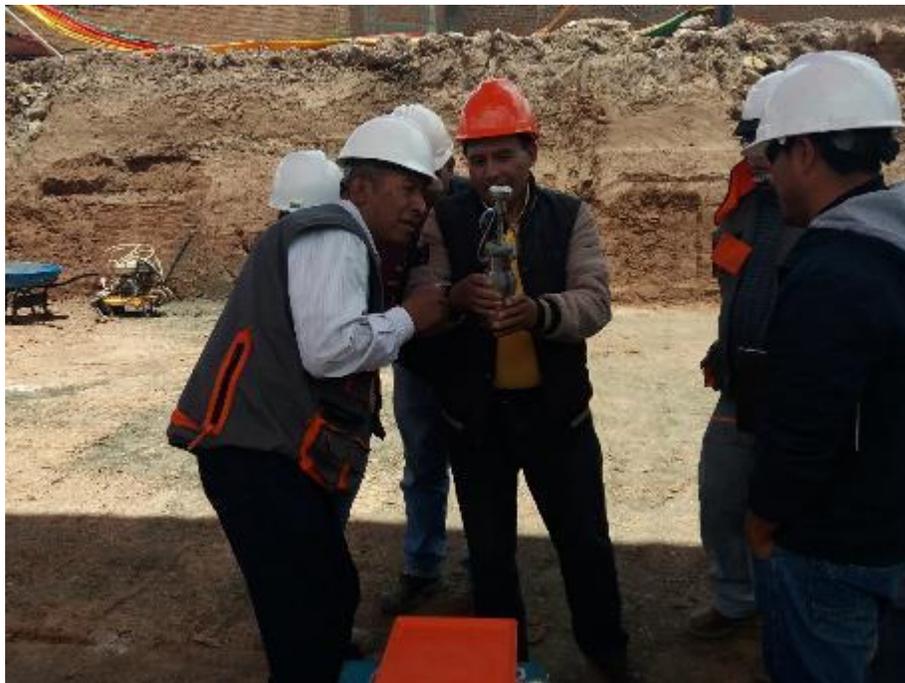
Foto 06: Medidor de humedad con Speedy verificado en campo con Supervisión

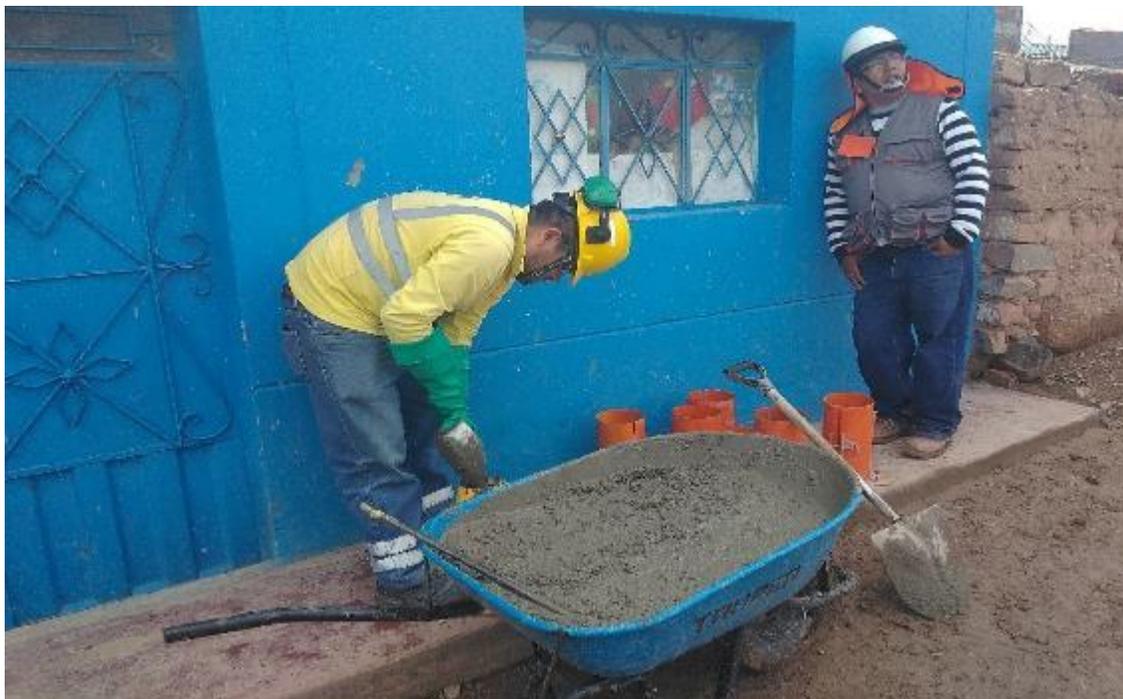
Foto 10: Pruebas de Slump de concreto para las placas del CP tramo III (Colindante a Vecino)

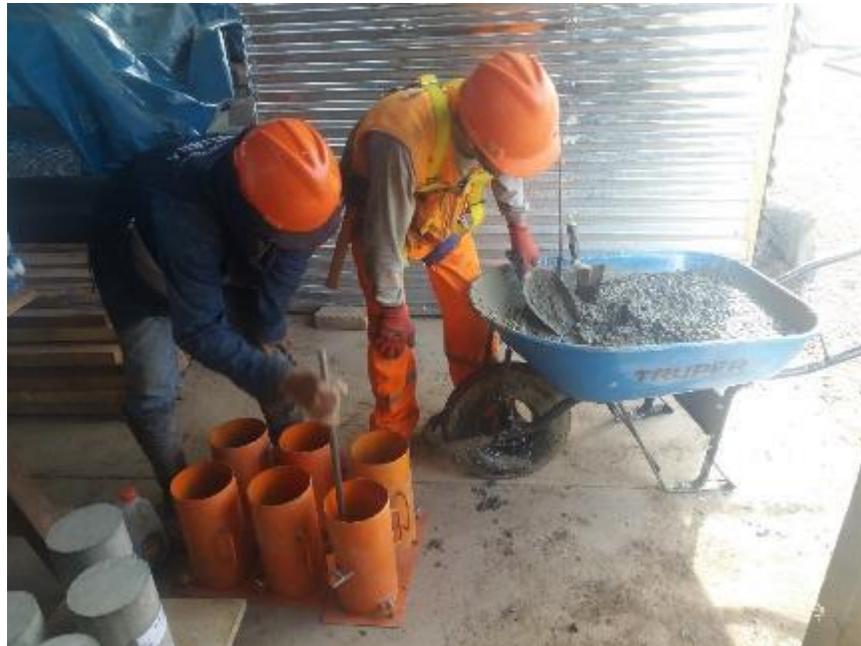
Foto 16: Elaboración de probetas cilíndricas para ensayo de resistencia a compresión en laboratorio
