“ESTUDIO DE SUELOS Y CONTROL DE CALIDAD CON
FINES DE MANTENIMIENTO DE LA VÍA RAMIRO PRIALÉ A
NIVEL DE SOLUCIÓN BÁSICA - I ETAPA, LURIGANCHO –
CHOSICA, 2020”

Trabajo de suficiencia profesional para optar el título
profesional de:

El presente trabajo de suficiencia profesional fue desarrollado en la empresa EMAPE S.A. en la ejecución del proyecto “Mantenimiento de la Prolongación vía Ramiro Prialé a Nivel de solución básica – I Etapa”, que era una vía que llevaba 32 años sin ser concluida y la única alternativa a la congestionada carretera central al unir cuatro distritos, generando que más de un millón de habitantes de Lima Este, se vean perjudicados a la hora de movilizarse hacia el Lima Centro, por lo cual se planteó el objetivo de realizar las actividades de evaluación y ejecución trabajos de mantenimiento a nivel de solución básica con la finalidad de darle transitabilidad de manera sectorizada por tramos; para ello fue necesario realizar preliminarmente estudios de suelo con fines de pavimentación y seguimientos mediante ensayos de control de calidad con supervisión técnica antes, durante y después. A lo cual se llegó a la conclusión de que el suelo de subrasante ofrece una b

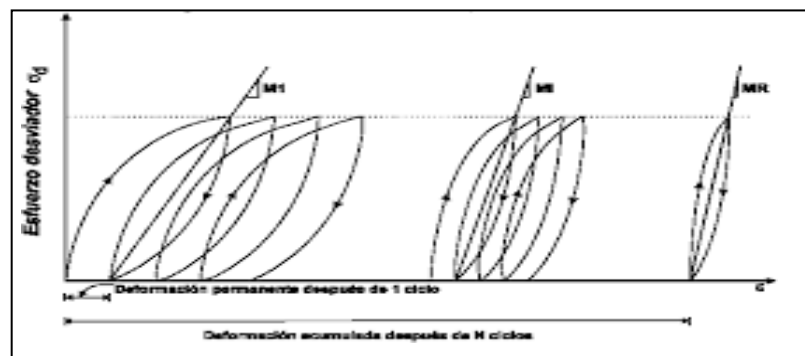
Figura 4

Es el M_r medio que corresponde a un daño en el pavimento (U_f) equivalente al que se obtendría utilizando los valores del módulo estacional.

Módulo resiliente

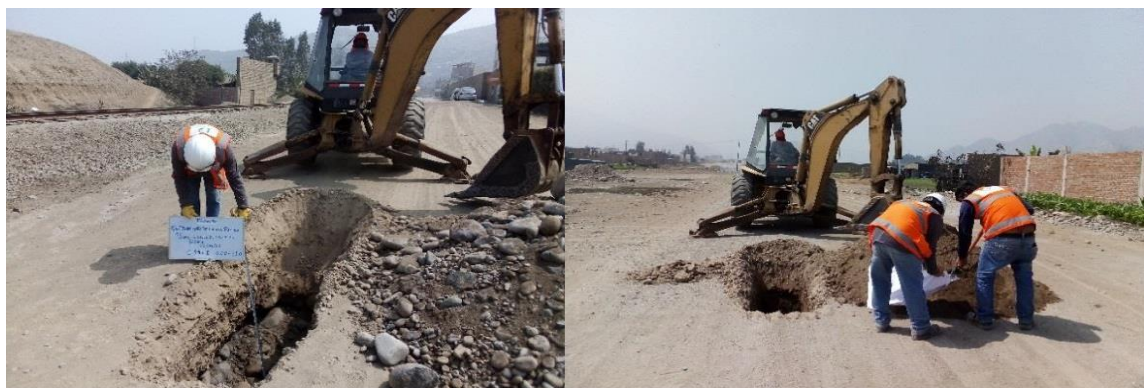
Figura 7

Excavación de calicatas

Nota. A la izquierda se puede apreciar el registro y la toma de mediciones de la calicata con 1.5 m de profundidad y a la derecha se aprecia la toma de muestra de la calicata excavada. Elaboración propia.

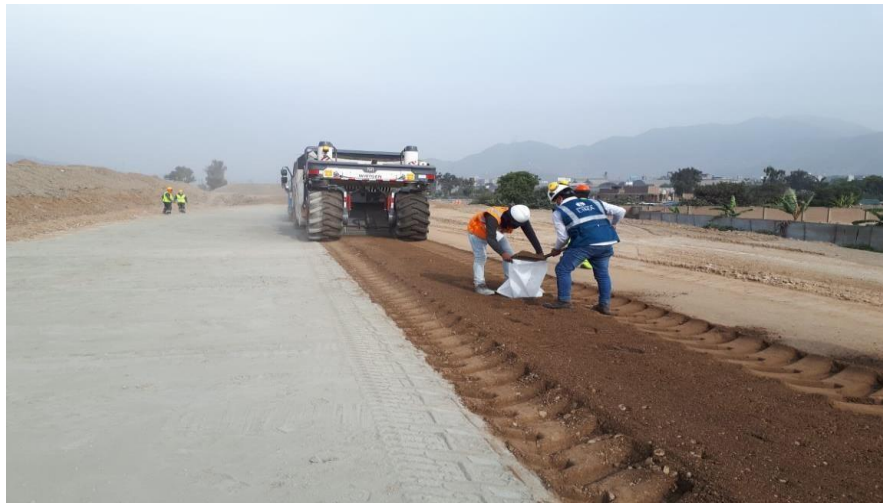
Figura 8

Toma de muestras de subrasante existente.

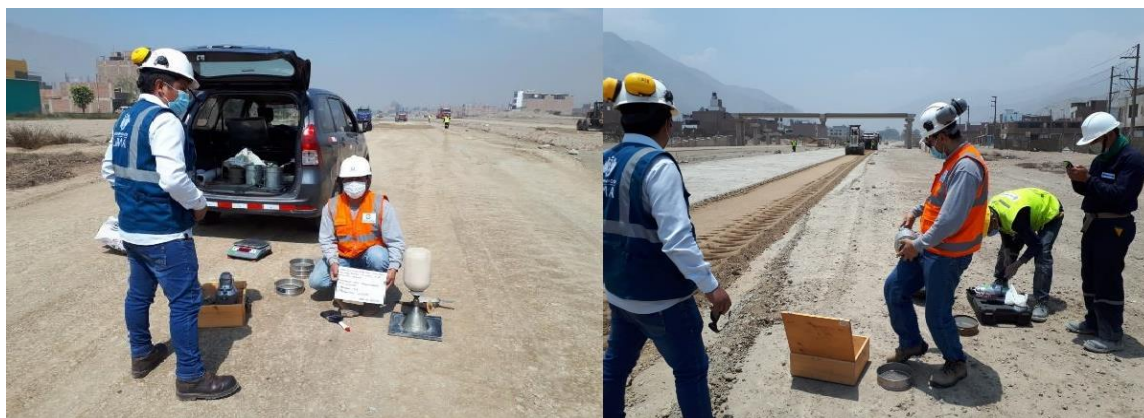
Figura 9

Ensayo de humedad del suelo.

Nota. Se puede apreciar el registro y equipos de la muestra. Elaboración propia.

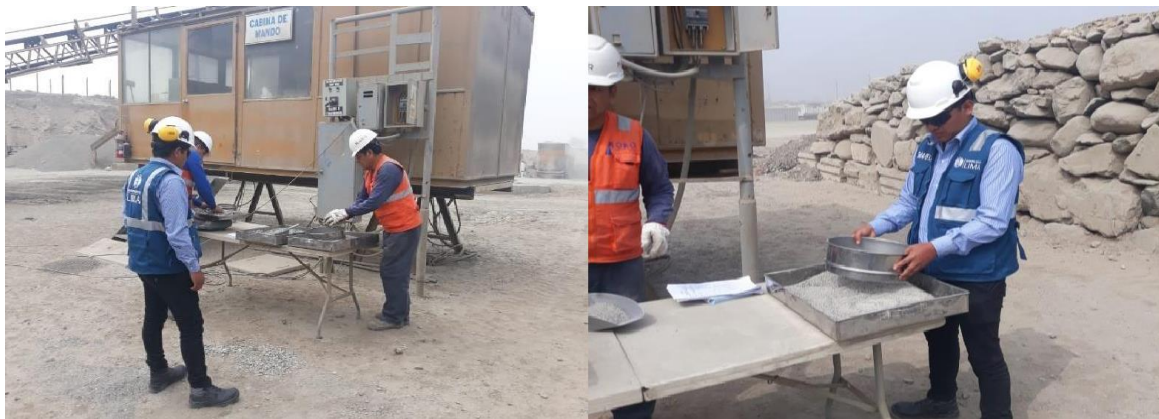
Figura 10

Ensayo de granulometría del suelo.

Nota. Se puede apreciar el proceso de zarandeo por cada una de las mallas. Elaboración propia.

- Granulometría: Una muestra de suelo se hizo pasar por una sucesión de tamices con diferentes aperturas para calcular la masa retenida en cada tamiz y expresarla como porcentaje de la masa total. Cabe decir que antes del tamizado, la muestra se limpió para

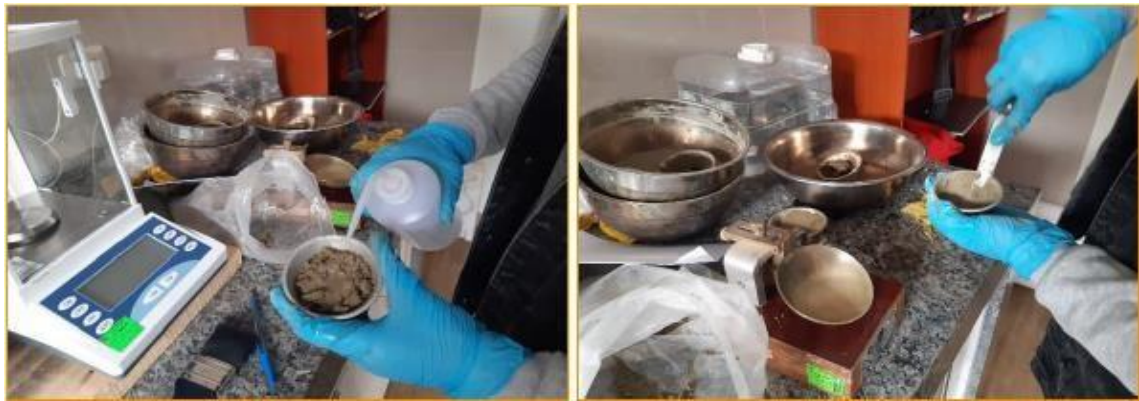
Figura 11

Ensayo de Límite líquido

- Límite líquido y límite plástico: Para el LL (ver Figura 11), se empezó a eliminar de la muestra las partículas que quedaron en el tamiz N° 40 (425 m). El límite líquido se estableció realizando experimentos en los que un trozo de la muestra se disemina en un vaso de bronce cortado por la mitad por una herramienta de ranurado y luego se dejó fluir como resultado de los impactos inducidos por gotas repetidas, el vaso en un dispositivo mecánico convencional. El LP (ver Figura 12), se estableció apretando la masa de suelo

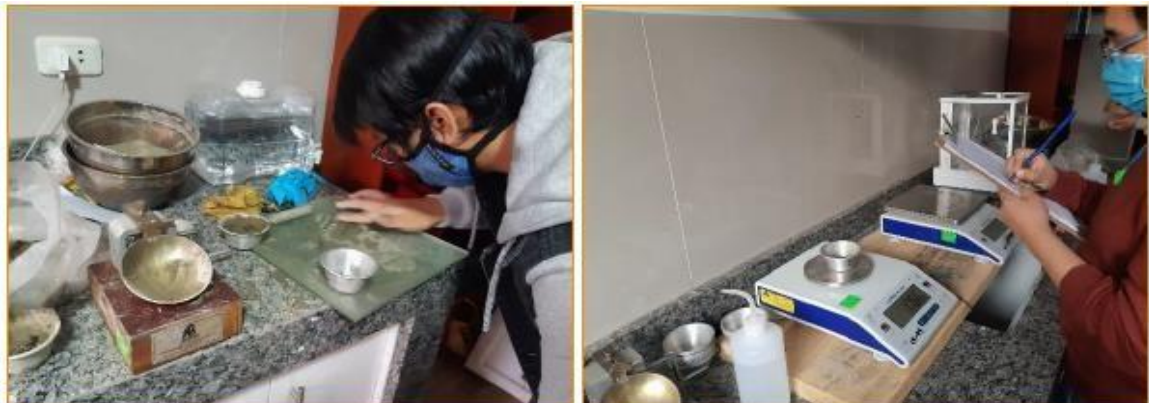
Figura 12

Ensayo de Límite plástico

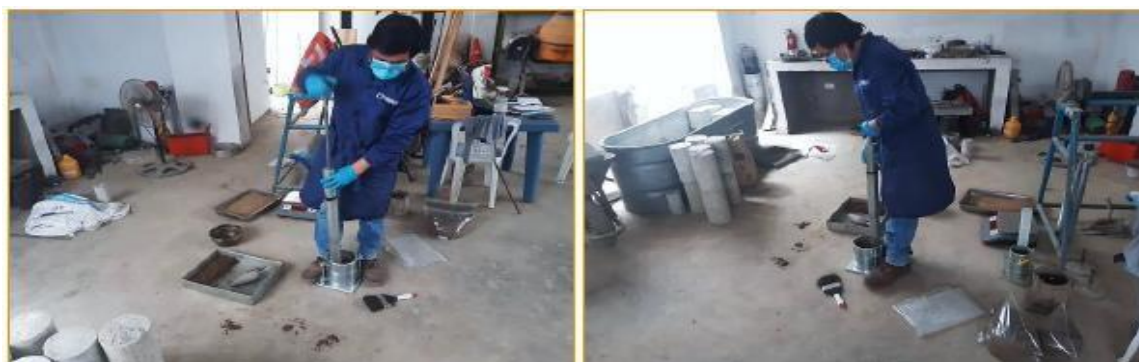
Figura 13

Ensayo de Proctor modificado

Nota. Se puede apreciar la determinación del ensayo de Proctor modificado de la muestra saturada en Laboratorio. Elaboración propia.

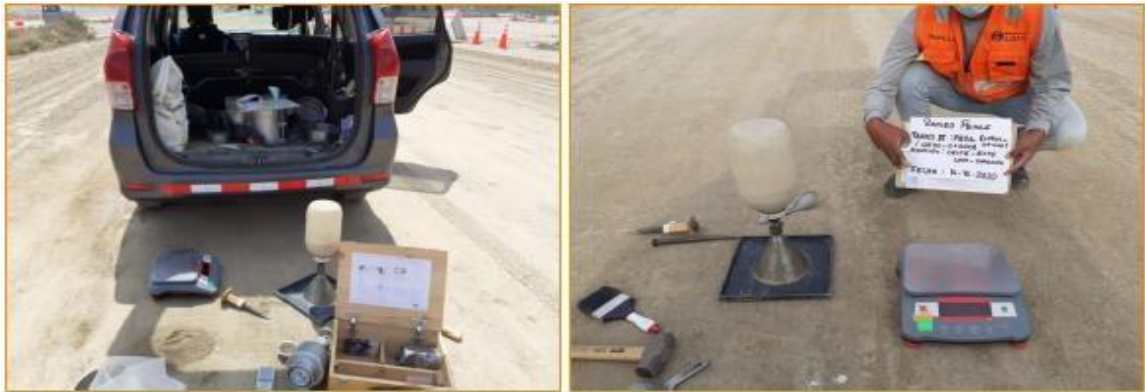
Figura 14

Ensayo de densidad del suelo

- Densidad natural por reemplazo de arena: Se empezó por llenar el equipo con arena cuya densidad aparente fue sido previamente calibrada. Se determinó la masa del equipo y de la arena, preparando la superficie sobre la que se administrará el ensayo para que esté nivelada. Luego se colocó la placa base en la superficie nivelada, se marcó la placa base y se clavó los bordes de la placa de manera que no se moviera. Dentro del orificio central de la placa base, se excavó el orificio de la prueba, teniendo cuidado de no dañar la tierra alrededor del orificio. El vacío debe mantenerse lo más libre posible de cavidades, protuberancias e impedimentos puntiagudos, ya que podrían comprometer la precisión de la prueba. Asimismo, se colocó toda la tierra excavada y la tierra suelta durante la excavación en un recipiente con el número de la prueba claramente escrito. Se limpió el borde del orificio central del recipiente metálico, se dio la vuelta al instrumento y se colocó el embudo metálico en el mismo punto especificado durante la calibración, dejando que la arena llene el pozo, el embudo y la placa base abriendo la válvula. Cuando cesó el flujo de arena, se cerró la válvula, determinando así la masa del dispositivo con la arena sobrante y la masa de prueba. Además, se determinó el peso del material extraído del agujero de prueba. Se mezcló completamente la sustancia y se recogió una muestra representativa para determinar el contenido de humedad (ver Figura 14).

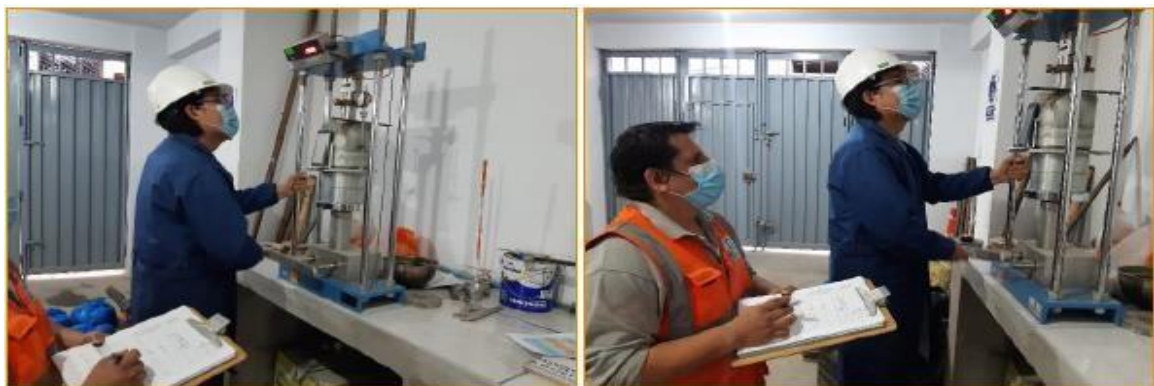
Figura 15

Ensayo de penetración

Nota. Se puede apreciar el ensayo de penetración en laboratorio. Elaboración propia.

- Valor de Soporte de California (CBR): Se empezó por compactar la tierra en moldes uniformes (ver Figura 16), sumergirlos en agua y golpear la superficie del suelo con un pistón normalizado. Finalmente se procedió a hacer los cálculos respectivos.

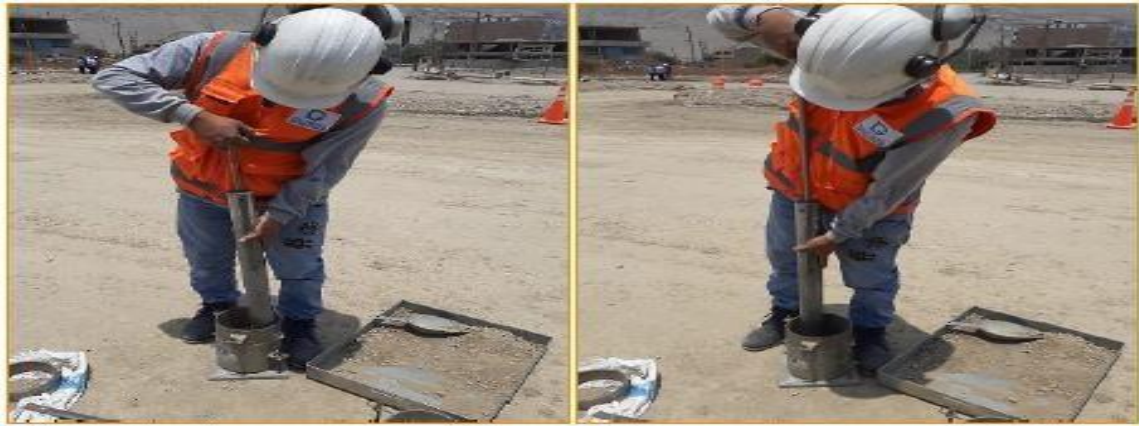
Figura 16

Ensayo de compactación

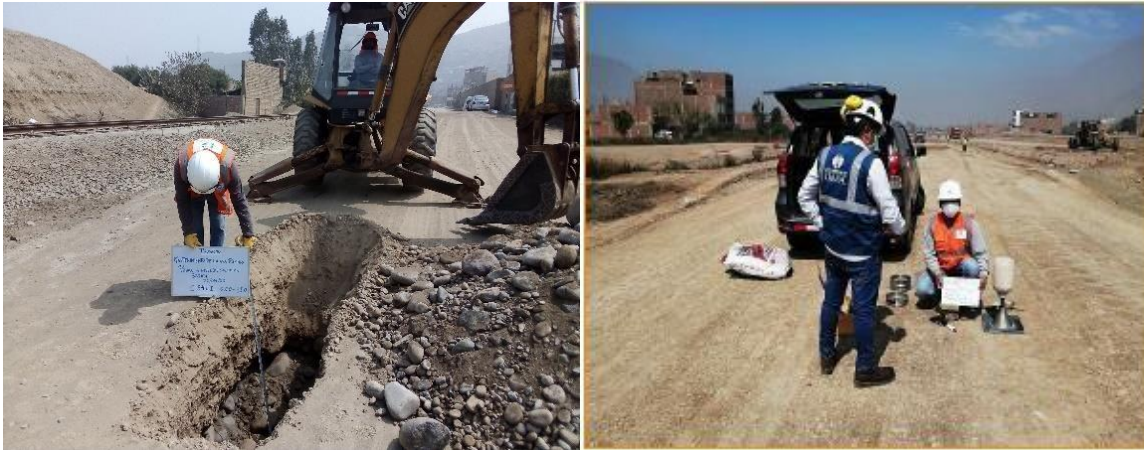
Figura 17

Ensayo antes de la ejecución del proyecto

Nota. A la izquierda se muestran la excavación de calicatas y a la derecha, el ensayo de densidad.

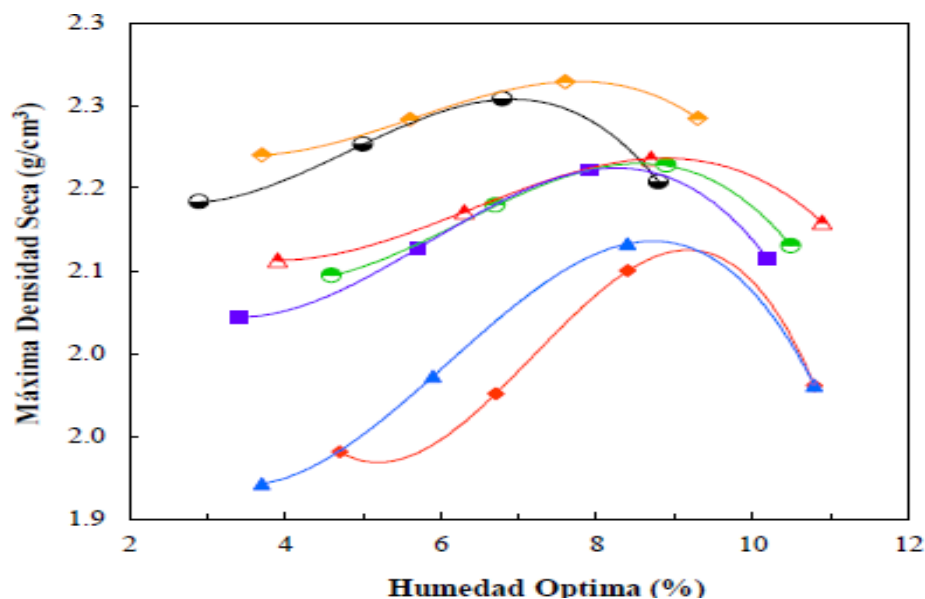
Gráfica MDS vs Humedad óptima Tramo II

En la Figura 23 se muestra la verificación de resultados de MDS en conjunto con la humedad óptima (%) (TRAMO II); es decir, las pruebas geotécnicas de Proctor

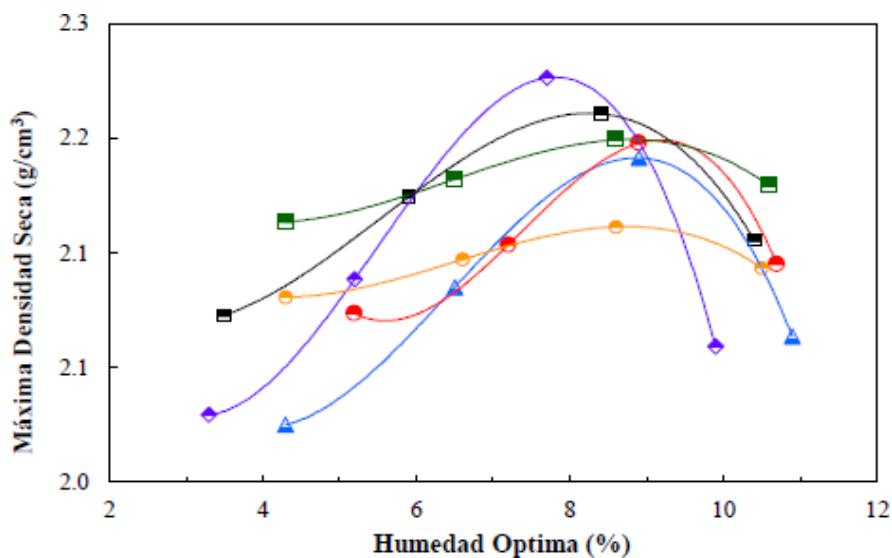
Gráfica MDS vs Humedad óptima Tramo III

En la Figura 24 se muestra la verificación de resultados de MDS en conjunto con la humedad óptima (%) (TRAMO III), es decir, las pruebas geotécnicas de Proctor Modificado, con ello se determinó el óptimo grado de compactación en campo mediante el ensayo de densidad (Método de Cono de Arena). En la gráfica, a diferencia de la anterior, las curvas tienden a desplazarse hacia abajo, lo que quiere decir que cuanto mayor es la energía de compactación disminuye la densidad seca,

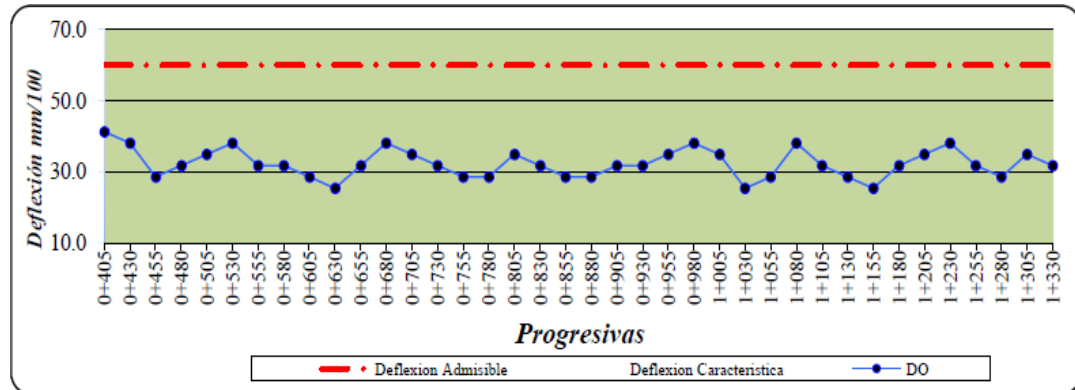
Figura 70

Gráfica de deflexión Tramo II

Nota: En la gráfica se muestra la verificación y cumplimiento de la medición de deflexión en el pavimento TRAMO II. Elaboración propia.

En la Figura 26 se aprecia el comportamiento de las deflexiones que presentaron cada una de las progresivas a lo largo del Tramo II, así como la línea de tendencia que representa a la deflexión admisible y la gráfica de la deflexión característica (DO). Se observa una deflexión máxima en la progresiva 0+405, lo que indica que el pavimento se asentó un poco más y se puede deber al desgaste o fallas en su estructura. Sin embargo, se puede apreciar que las deflexiones del pavimento tomadas mediante el ensayo Viga Benkelman, no sobrepasan a lo especificado para el proyecto en ninguna de sus progresivas, por lo cual se demuestra que el pavimento presenta un mejor comportamiento ante las cargas que producirá el tránsito vehicular principalmente.

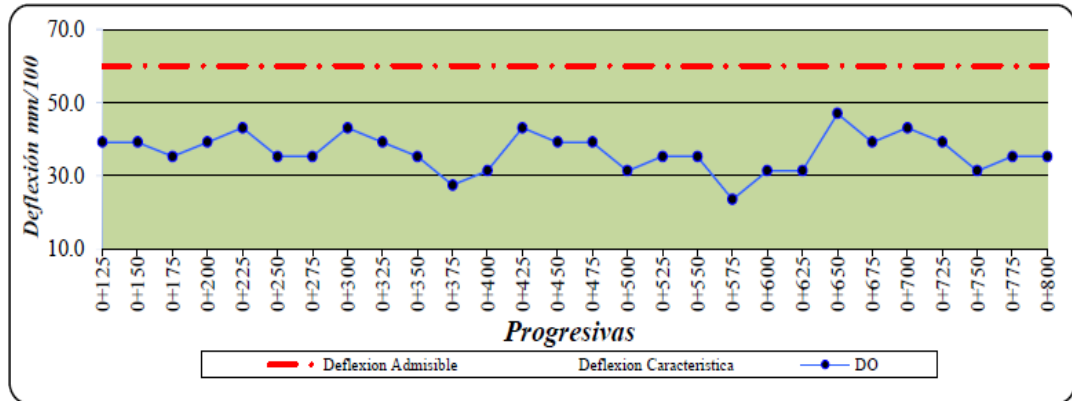
Gráfica de deflexión Tramo III

Nota: En la gráfica se muestra la verificación y cumplimiento de la medición de deflexión en el pavimento TRAMO III. Elaboración propia.

Asimismo, en el deflectograma de la Figura 27 se muestra el comportamiento de las deflexiones que presentaron cada una de las progresivas del Tramo II, así como la gráfica la deflexión admisible y la de deflexión característica (DO). Observando una deflexión máxima en la progresiva 0+650, lo que indica que el pavimento se asentó un poco más en ese punto que puede ser producto del desgaste o fallas en su estructura. Asimismo, se puede observar que las deflexiones del pavimento tomadas mediante el ensayo Viga Benkelman no sobrepasan a lo especificado para el proyecto en ninguna de sus progresivas, lo que indica que el pavimento presenta un mejor comportamiento ante las cargas que producirá el tránsito vehicular principalmente.
