“PLAN DE SUPERVISIÓN Y SEGUIMIENTO EN LA ETAPA DE EJECUCIÓN DEL EDIFICIO MULTIFAMILIAR MARSANO 2175 - LIMA 2020.”

Trabajo de suficiencia profesional para optar el título profesional de:
Ingeniero Civil

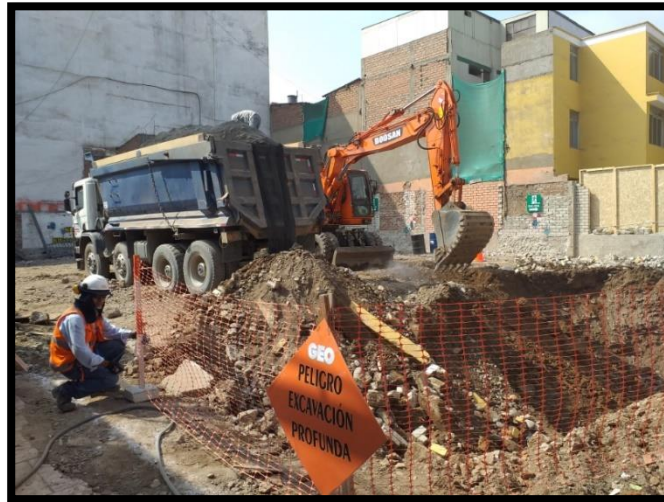
Figura 6

Excavación y eliminación

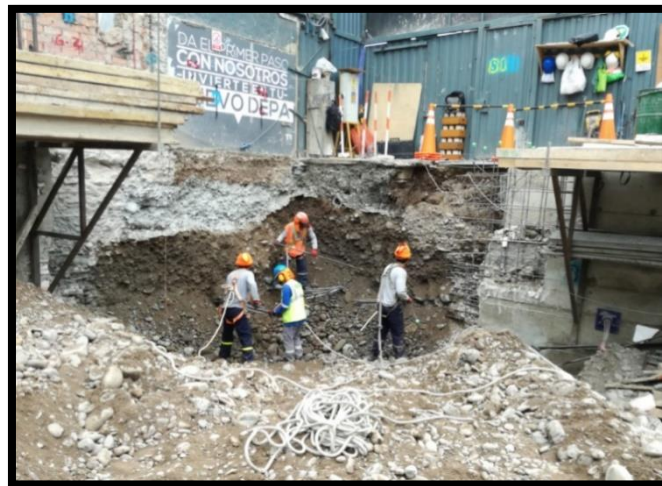
Figura 9

Perfilado manual de paños

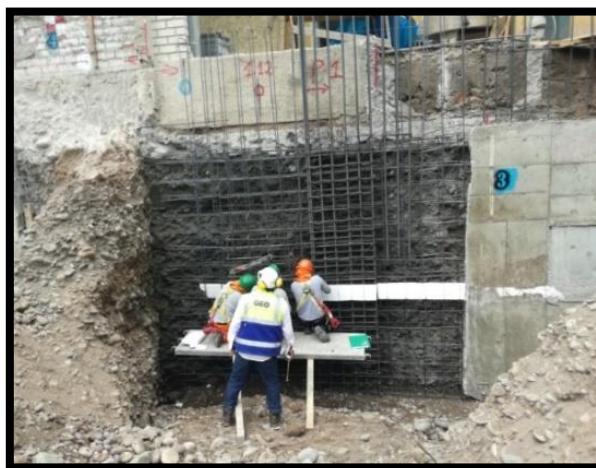
Figura 11

Culminando con el pañeteo con lechada, continuamos con la habilitación de acero para culminar la partida con la colocación o montado de la malla de acero en muros pantallas. (Ver figura N°11)

Habilitación y colocación de acero

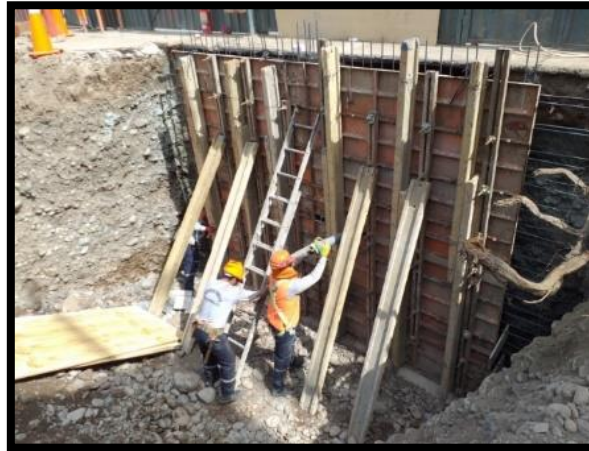
Figura 12

Proseguimos con el encofrado (Ver figura N°12) usando el método pachamanca o enterrado (Ver figura N°13), para tener listo el elemento para el vaciado correspondiente.

Encofrado Metálico en muros

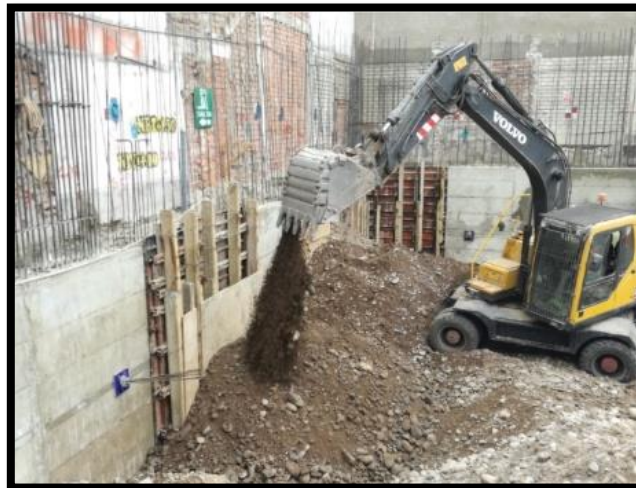
Figura 13

Método de pachamanca o enterrado

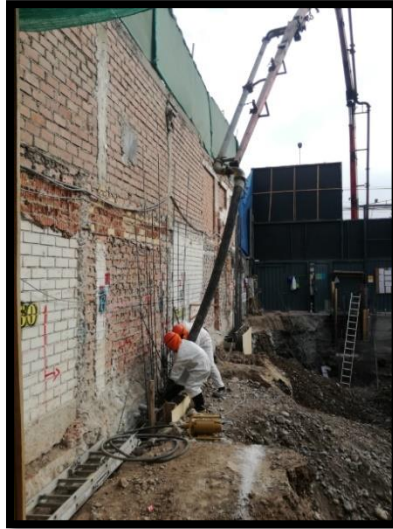
Figura 14

Por último, realizamos el vaciado de concreto y procedimiento de vibrado para evitar que se formen espacios vacíos. (Ver figura N°14).

Vaciado de concreto

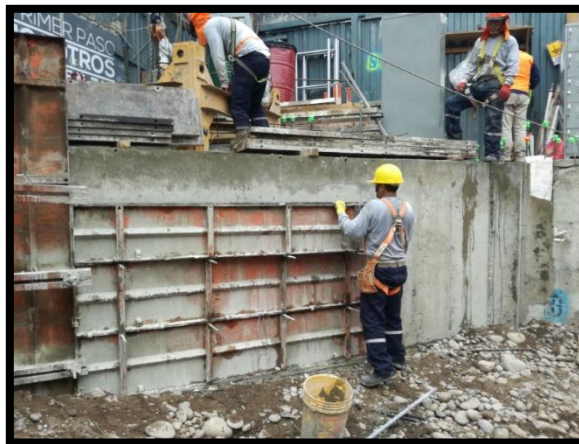
Figura 15

Al día siguiente se realizó el desencofrado de los paños vaciados. (Ver figura N°15).

Desencofrado Metálico en muros

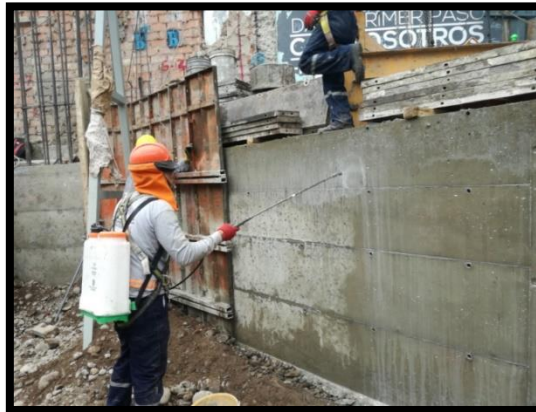
Figura 16

Se realizó el curado de los muros para garantizar las condiciones óptimas de los elementos vaciados. (Ver figura N°16).

Curado en muros

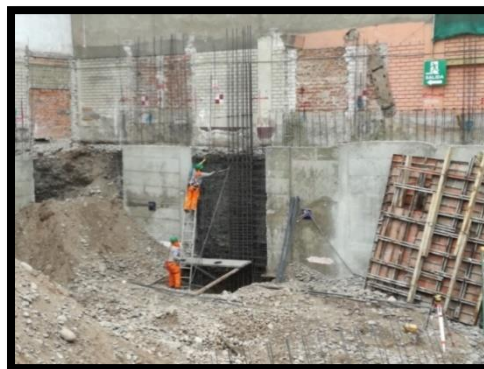
Figura 17

Ejecución de Muros restantes

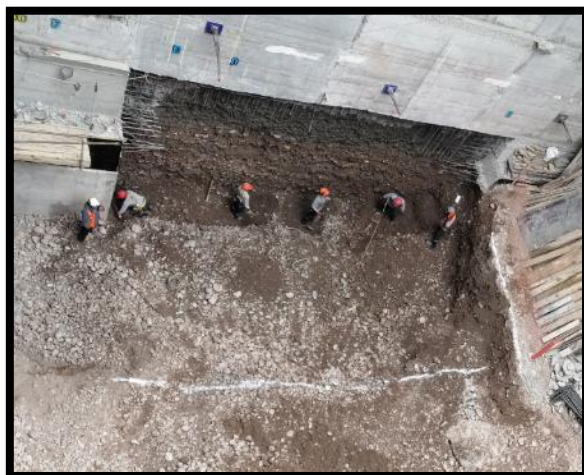
Figura 19

Trazo de cimentación central

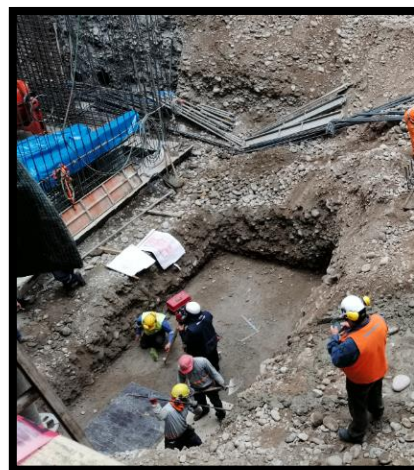
Figura 21

Terminando con la excavación localizada, el mismo día se realizará el perfilamiento manual (Ver figura N°21).

Perfilamiento manual

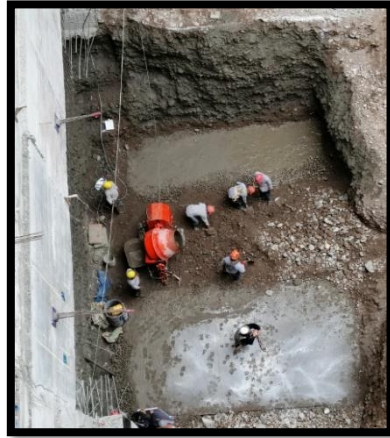
Figura 22

Al siguiente día se realizó el vaciado del solado para las cimentaciones y/o zapatas, para evitar el contacto directo de la armadura de acero con el terreno. (Ver figura N°22).

Solado

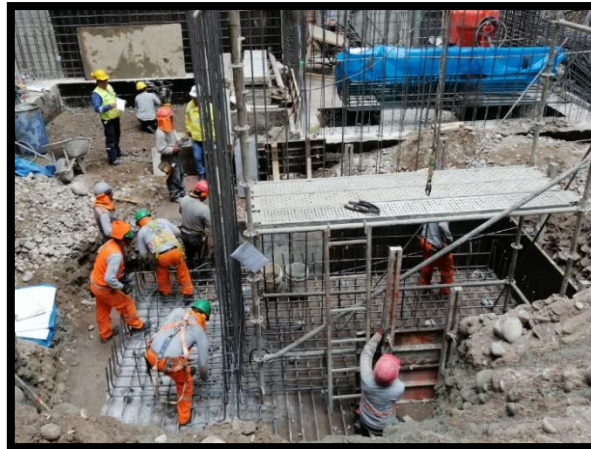
Figura 24

Luego de colocar la malla armada de acero, el mismo día se realizó el encofrado de las cimentaciones y/o zapatas. (Ver figura N°24).

Encofrado metálico

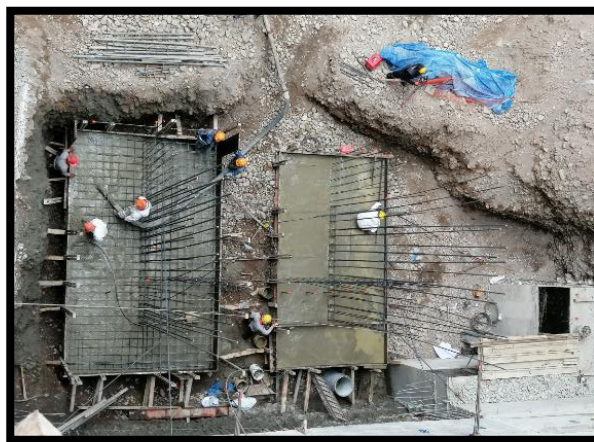
Figura 25

Cuando se encuentre listo el encofrado y colocación de acero se realizó el vaciado de concreto en la cimentación y/o zapatas. (Ver figura N°25).

Vaciado

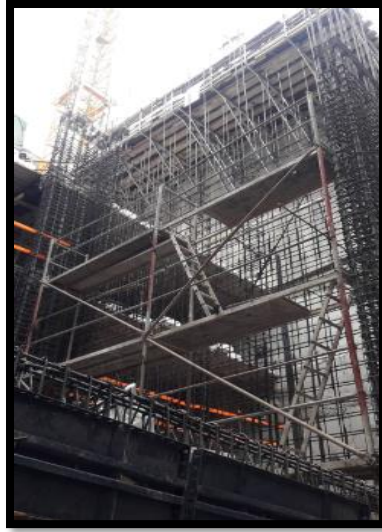
Figura 28

Armado y colocación de acero en placas

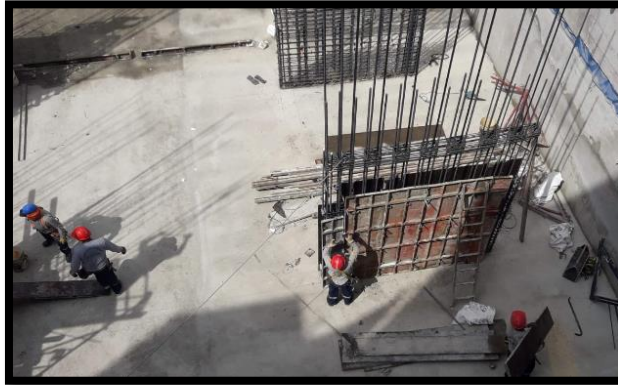
Figura 29

Una vez culminado con el armado de acero de la placa, se realizará la instalación eléctrica y/o sanitaria si en los planos lo indicara, para posteriormente iniciar con el encofrado. (Ver figura N°29).

Encofrado de placas

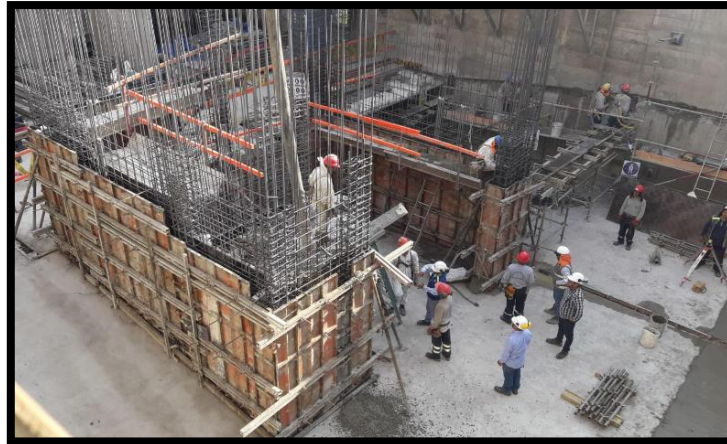
Figura 30

Una vez se haya finalizado el encofrado de los elementos verticales, se comenzará con el vaciado de las placas. (Ver figura N°30).

Vaciado de placas

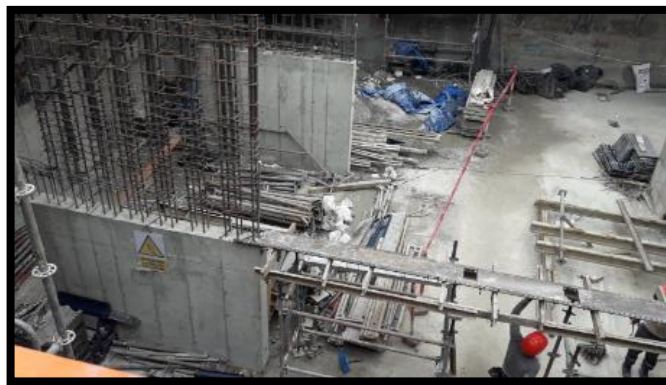
Figura 31

Apuntalamiento y Encofrado de vigas

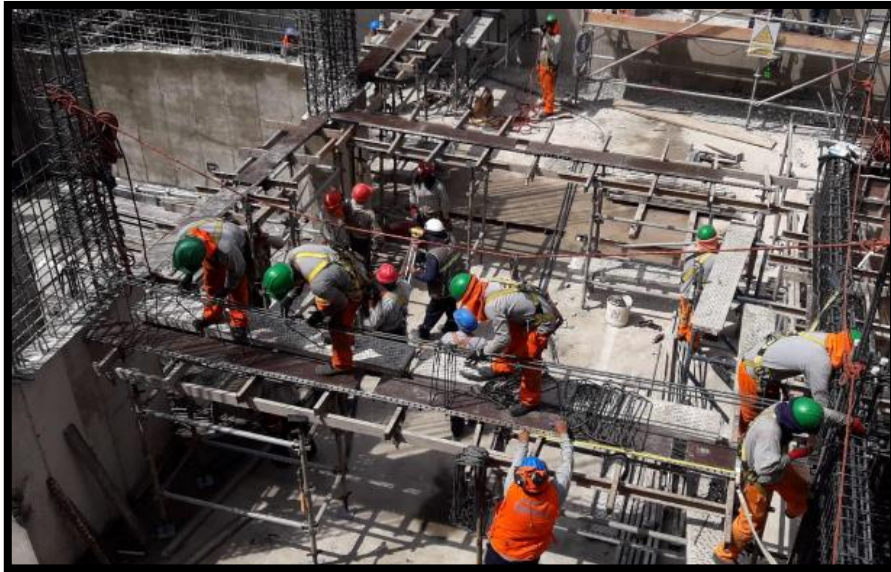
Figura 32

Finalizando con el apuntalamiento y encofrado de fondo de vigas, se inicia con el armado y colocación de acero en vigas. (Ver figura N°32).

Armado y colocación de acero en vigas

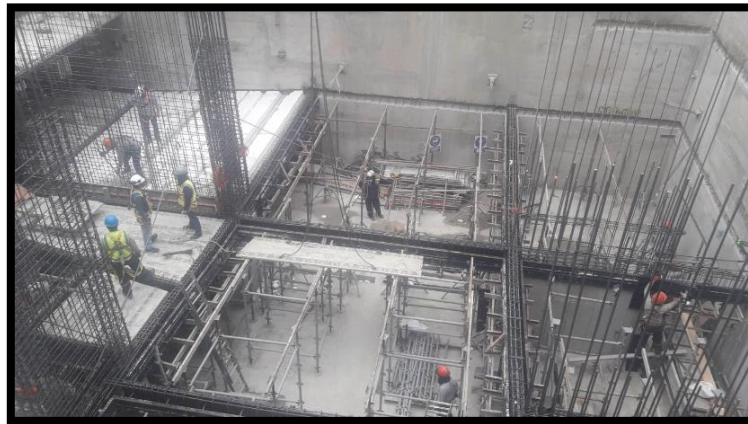
Figura 34

Terminando con el apuntalamiento, se inicia el izaje y colocación de las pre-losas.
(Ver figura N°34).

Colocación de Pre-Losas

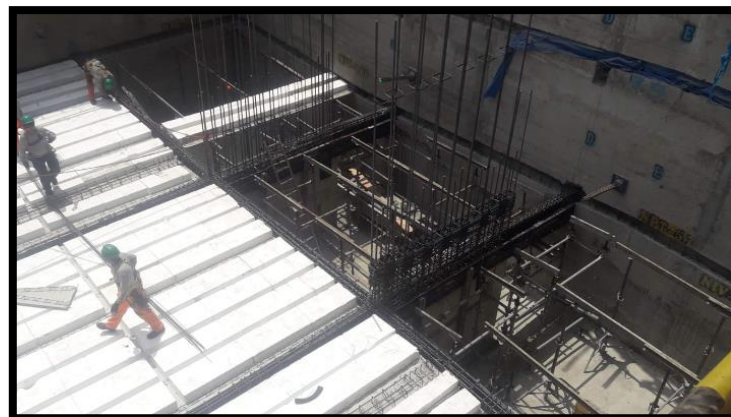
Figura 35

Finalizando con el apuntalamiento y colocación de pre-losas, se inicia con el armado y colocación de acero en pre-losas. (Ver figura N°35).

Armando y colocación de acero en Pre-Losas

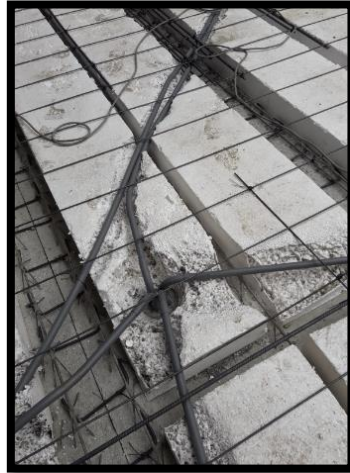
Figura 36

Posteriormente se procede a realizar la instalación de las especialidades como eléctricas, sanitarias y mecánicas en las pre-losas según indique el plano. (Ver figura N°36).

Instalación de especialidades

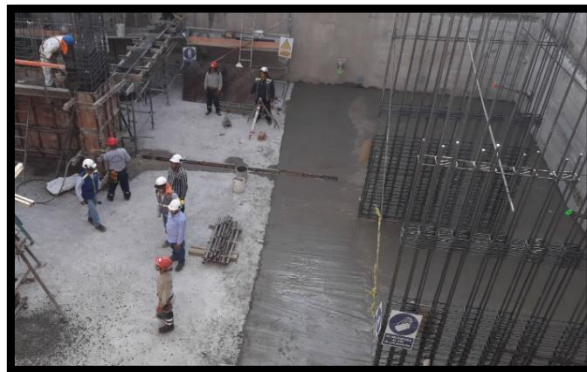
Figura 37

Por último, se culmina el sector o piso programado con el vaciado de concreto en las pre-losas. (Ver figura N°37).

Vaciado de concreto en Prelosas
