**“PROPUESTA DE PROCESO CONSTRUCTIVO
DE CONCRETO POLIMÉRICO EN COLUMNAS
DE UNA VIVIENDA AUTOCONSTRUIDA DE LA
QUINTA “VIRGEN DE GUADALUPE” EN EL
DISTRITO DE BREÑA, 2021”**

Tesis para optar al título profesional de:

Lima - Perú

2023

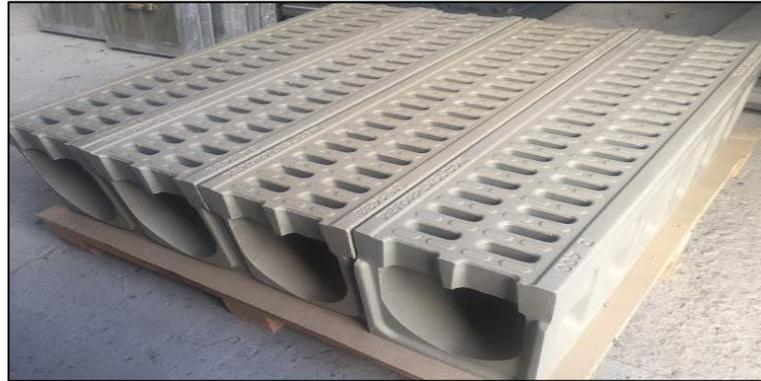
Dentro de esta clase de concretos se encuentra el concreto polimérico, es un material compuesto que consta de la mezcla de una resina termo estable y agregados minerales. La resina polimérica representa al material cementante, es decir el agente de unión de los minerales incorporados, se le conoce como la "matriz" del material compuesto. Las propiedades mecánicas

del concreto polimérico dependen de las propiedades físicas y químicas tanto de la resina como de los agregados minerales. El hormigón polímero falla en su utilidad, con respecto a las aplicaciones en donde intervienen cargas pesadas; siendo necesario mejorar la dureza y el comportamiento esfuerzo-deformación (Mehdi A., 2011).

Figura 7. Concreto polimérico.
Nota. FibraPlus.

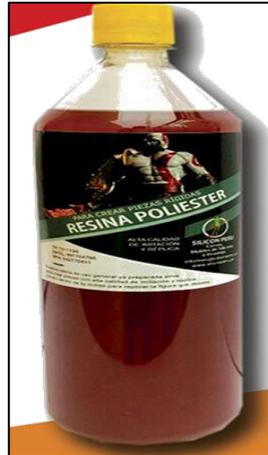
Este es un compuesto químico termoplástico derivado de la destilación del petróleo y comprende el 30% a 35% del hormigón polímero, además su labor es de ligante de los distintos componentes áridos con otros (Martínez G., 2009).

Figura 8. Resina poliéster
Nota. Imagen referencial de SILICON PERÚ

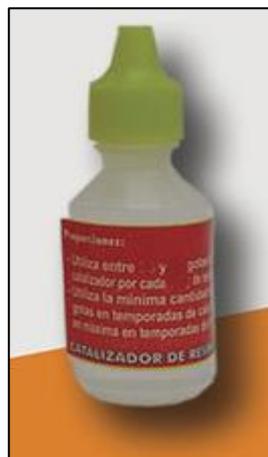
Es el endurecedor que al ser mezclado con la resina produce una reacción química, por lo que pasa del estado líquido al sólido con una fase intermedia de gelificación, durante el cual la resina toma un aspecto gelatinoso. (Martínez G., 2009).

Figura 9. Catalizador para resina poliéster
Nota. Imagen referencial de SILICON PERÚ

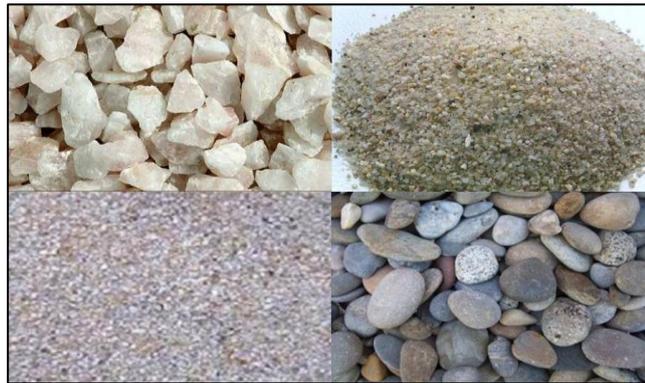
Son partículas pétreas que dan resistencia mecánica y textura superficial, en el concreto polimérico se emplean arenas, cuarzos, carbonatos o sílices, ocupan entre el 60% a 70% del volumen total del concreto polimérico. La calidad del agregado varía dependiendo del lugar de origen, densidad, granulometría, forma y superficie (Sánchez, 2001, p. 23).

Figura 10. Agregados pétreos.

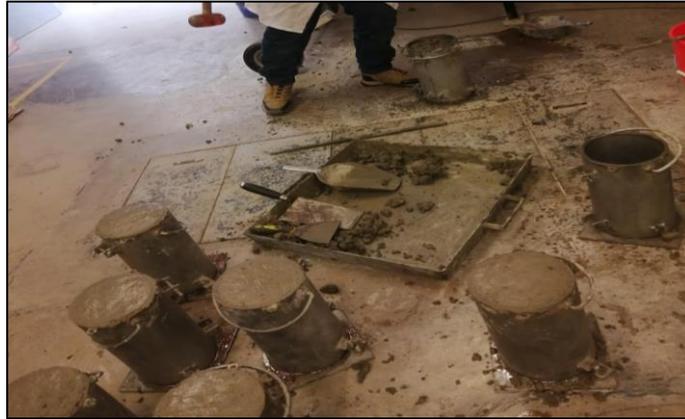
Se procede a simular la misma mezcla empleada en las columnas en el laboratorio preparando 12 probetas de 6".

Figura 15. Preparación de probetas primer lote
Fuente: Elaboración propia

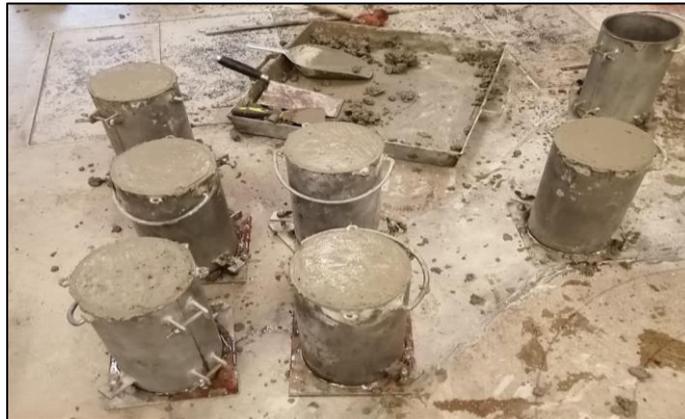
Figura 16. Preparación de probetas segundo lote
Fuente: Elaboración propia

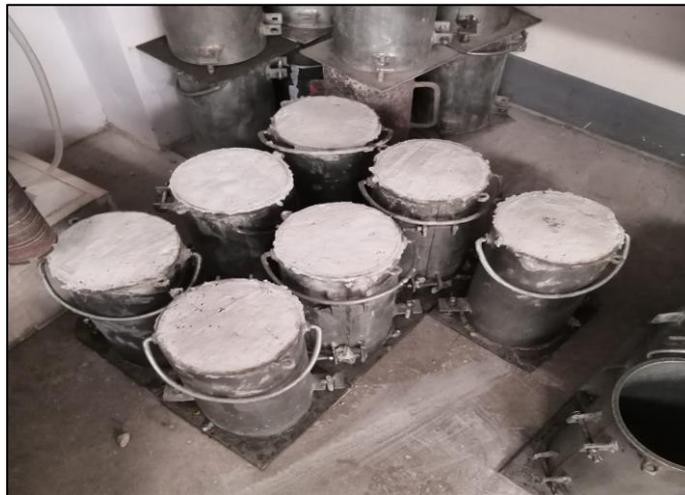
Pasada las 24 horas volvimos al laboratorio para realizar el desmolde de las probetas y colocarlas en la tina de curado.

Figura 17. Probetas listas para desmoldar
Fuente: Elaboración propia

Al desmoldar nos dimos cuenta de que algunas probetas presentan cangrejeras, este problema se logra apreciar en muchas viviendas autoconstruidas y la solución, según nuestro maestro de obra, es rellenar las zonas con mezcla y dejar curar por 28 días.

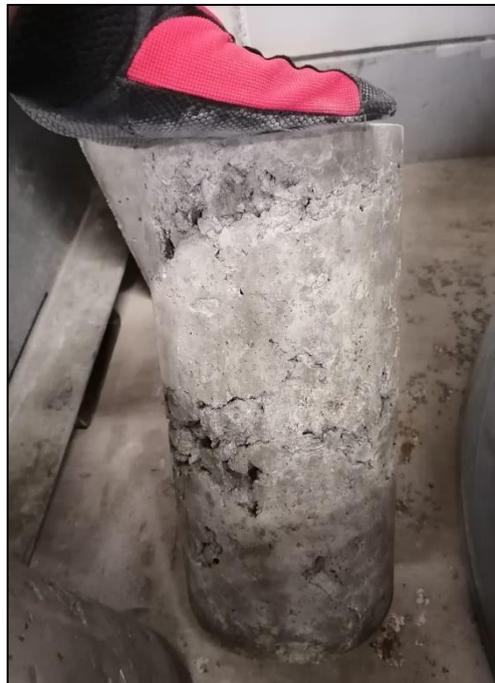
Figura 18. Presencia de cangrejeras en las probetas
Fuente: Elaboración propia

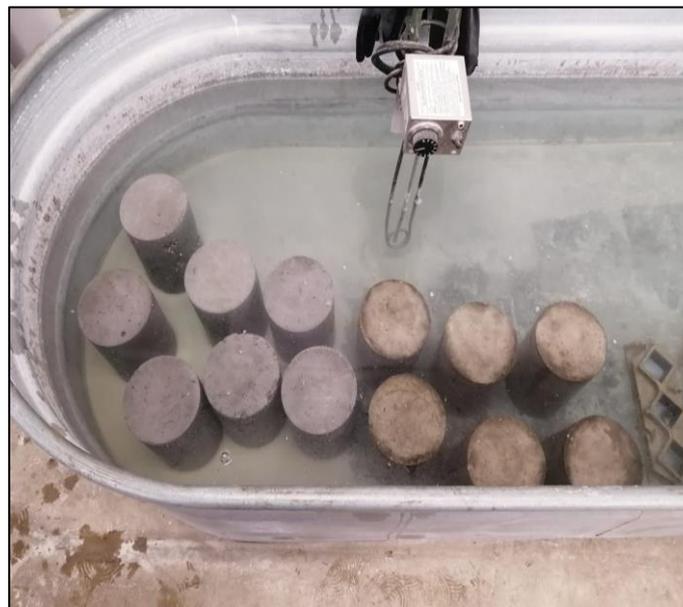
Figura 19. Colocación de las probetas en la tina de curado
Fuente: Elaboración propia

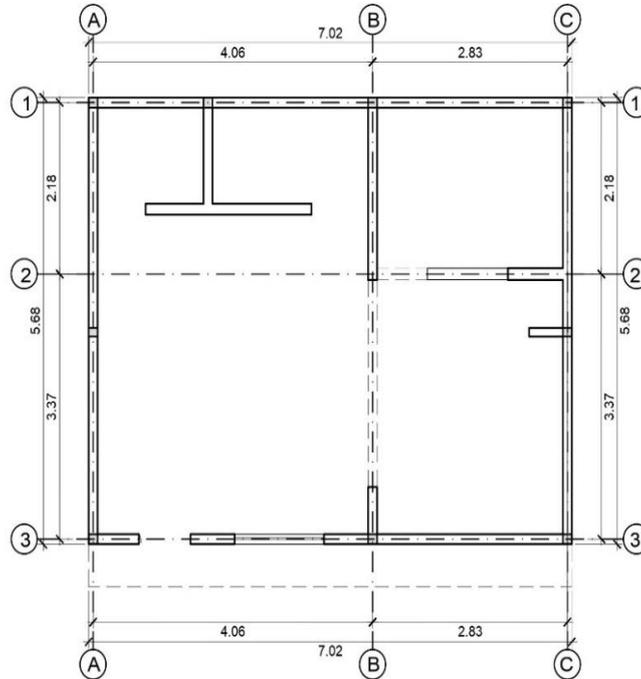
Figura 21. Ejes de la primera planta de la vivienda autoconstruida
Fuente: Elaboración propia

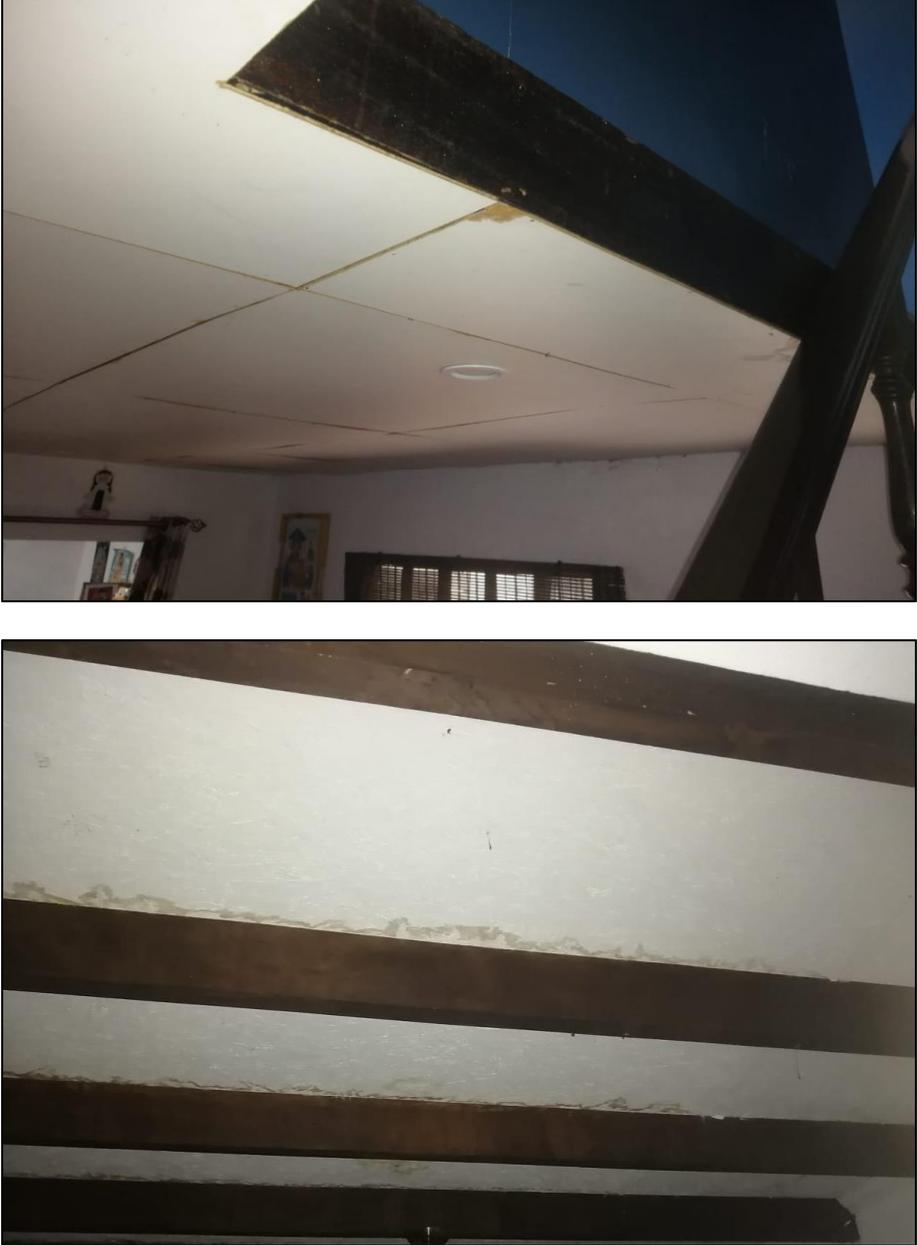
<p>LOCALIZACIÓN Quinta Virgen de Guadalupe</p>	<p>N° VIVIENDA 104</p>	<p>FICHA N° 7</p>
<p>DESCRIPCIÓN</p>

<p>PISO 1</p>
<p>OBSERVACIONES: Se utilizó vigas de madera con medidas 15 cm altura, 5 cm ancho y 3 m de largo, y una separación de 50 cm entre ellas. No se logra visualizar en la vivienda estudiada, ya que colocaron un falso techo. Asimismo existen 2 vigas de concreto armado a lo largo del B-B y 2-2 entre el tramo B-C</p>

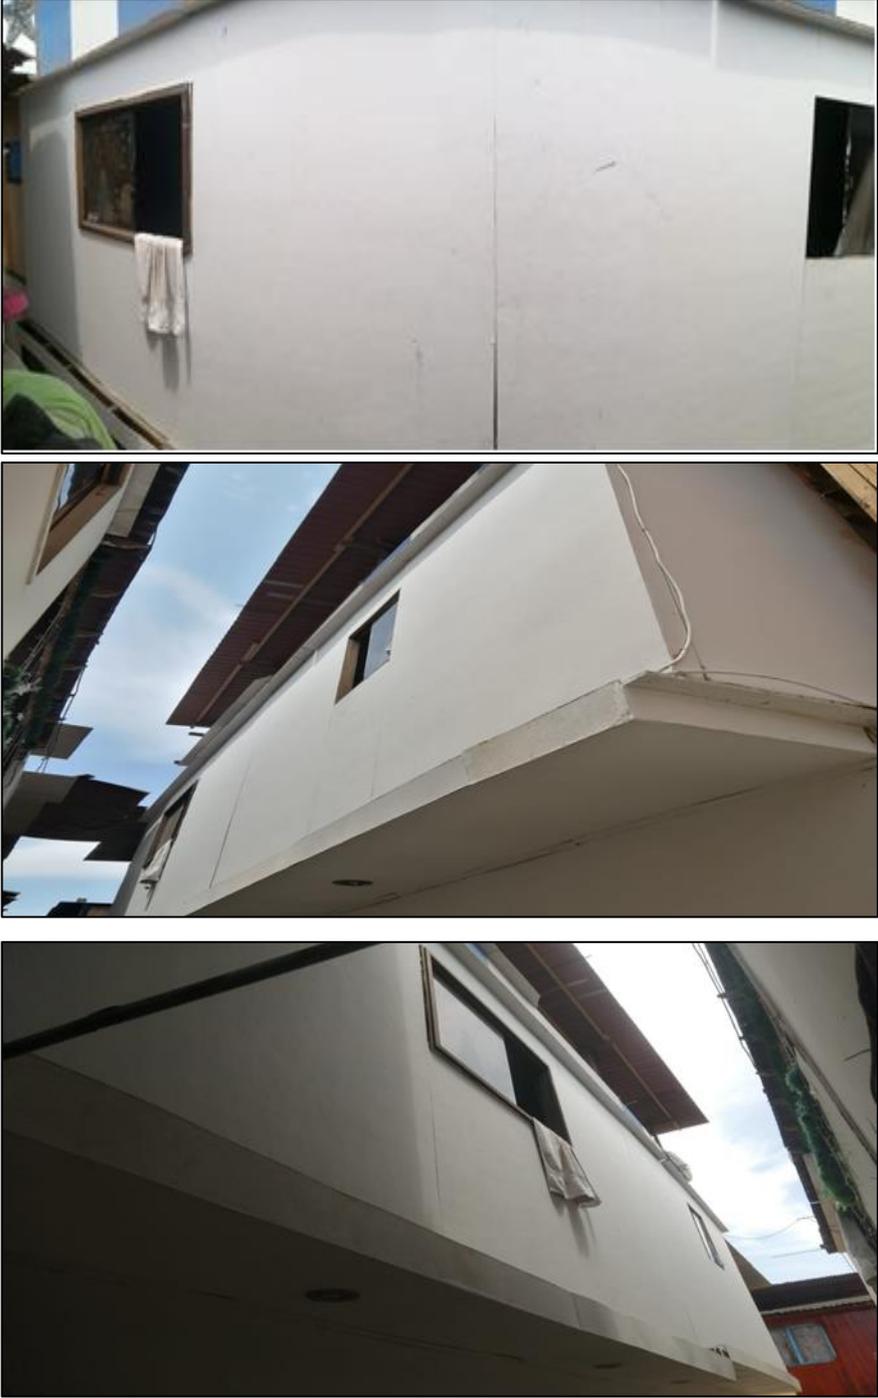
<p>LOCALIZACIÓN Quinta Virgen de Guadalupe</p>	<p>N° VIVIENDA 104</p>	<p>FICHA N° 8</p>
<p>DESCRIPCIÓN</p>

<p>PISO 2</p>
<p>OBSERVACIONES: Vista exterior, se cuenta con un alero exterior de aproximadamente de 83 cm, la losa de este alero es de madera.</p>

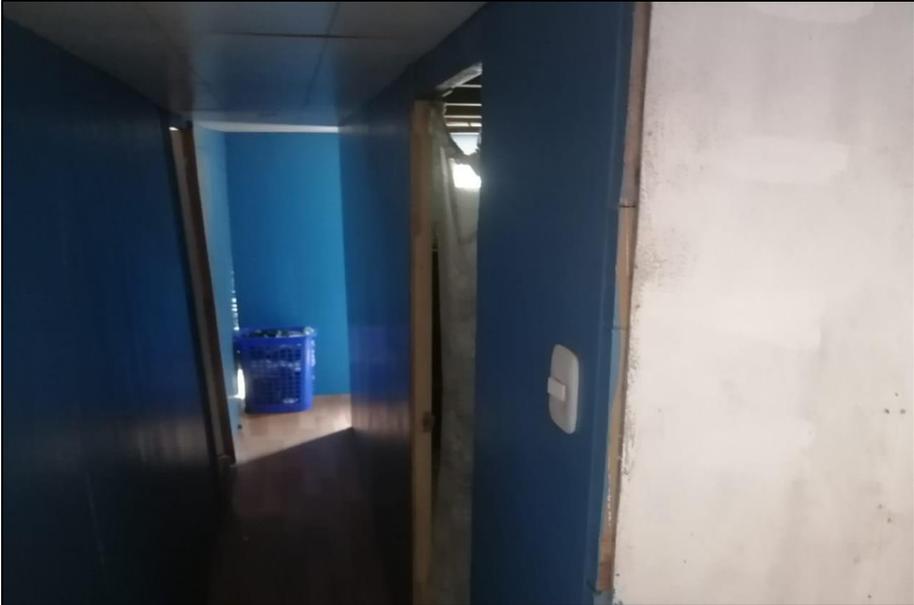
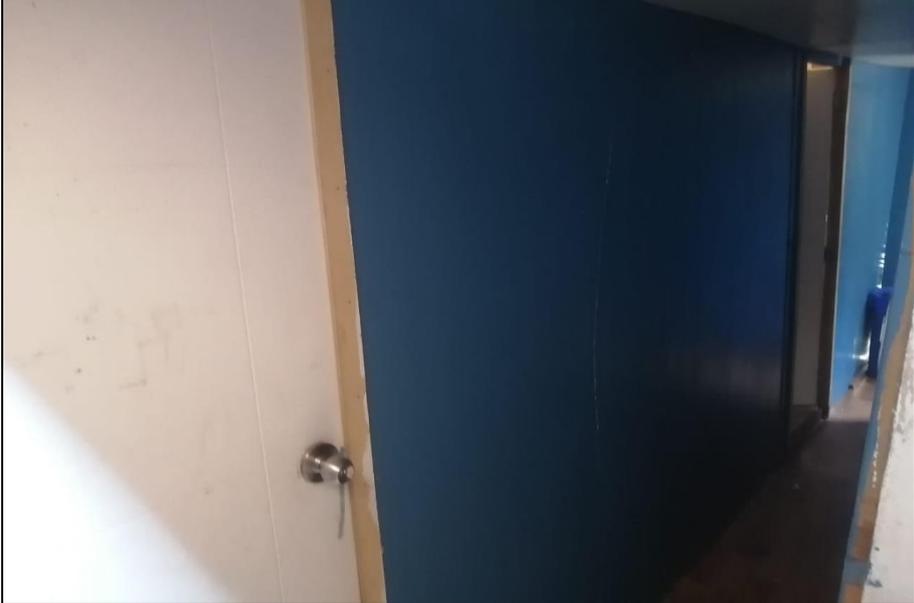
<p>LOCALIZACIÓN Quinta Virgen de Guadalupe</p>	<p>N° VIVIENDA 104</p>	<p>FICHA N° 9</p>
<p>DESCRIPCIÓN</p>		<p>PISO 2</p>

<p>OBSERVACIONES: Vista interior, la estructura empleada en esta planta es de estructura metálica, drywall y planchas de madera.</p>

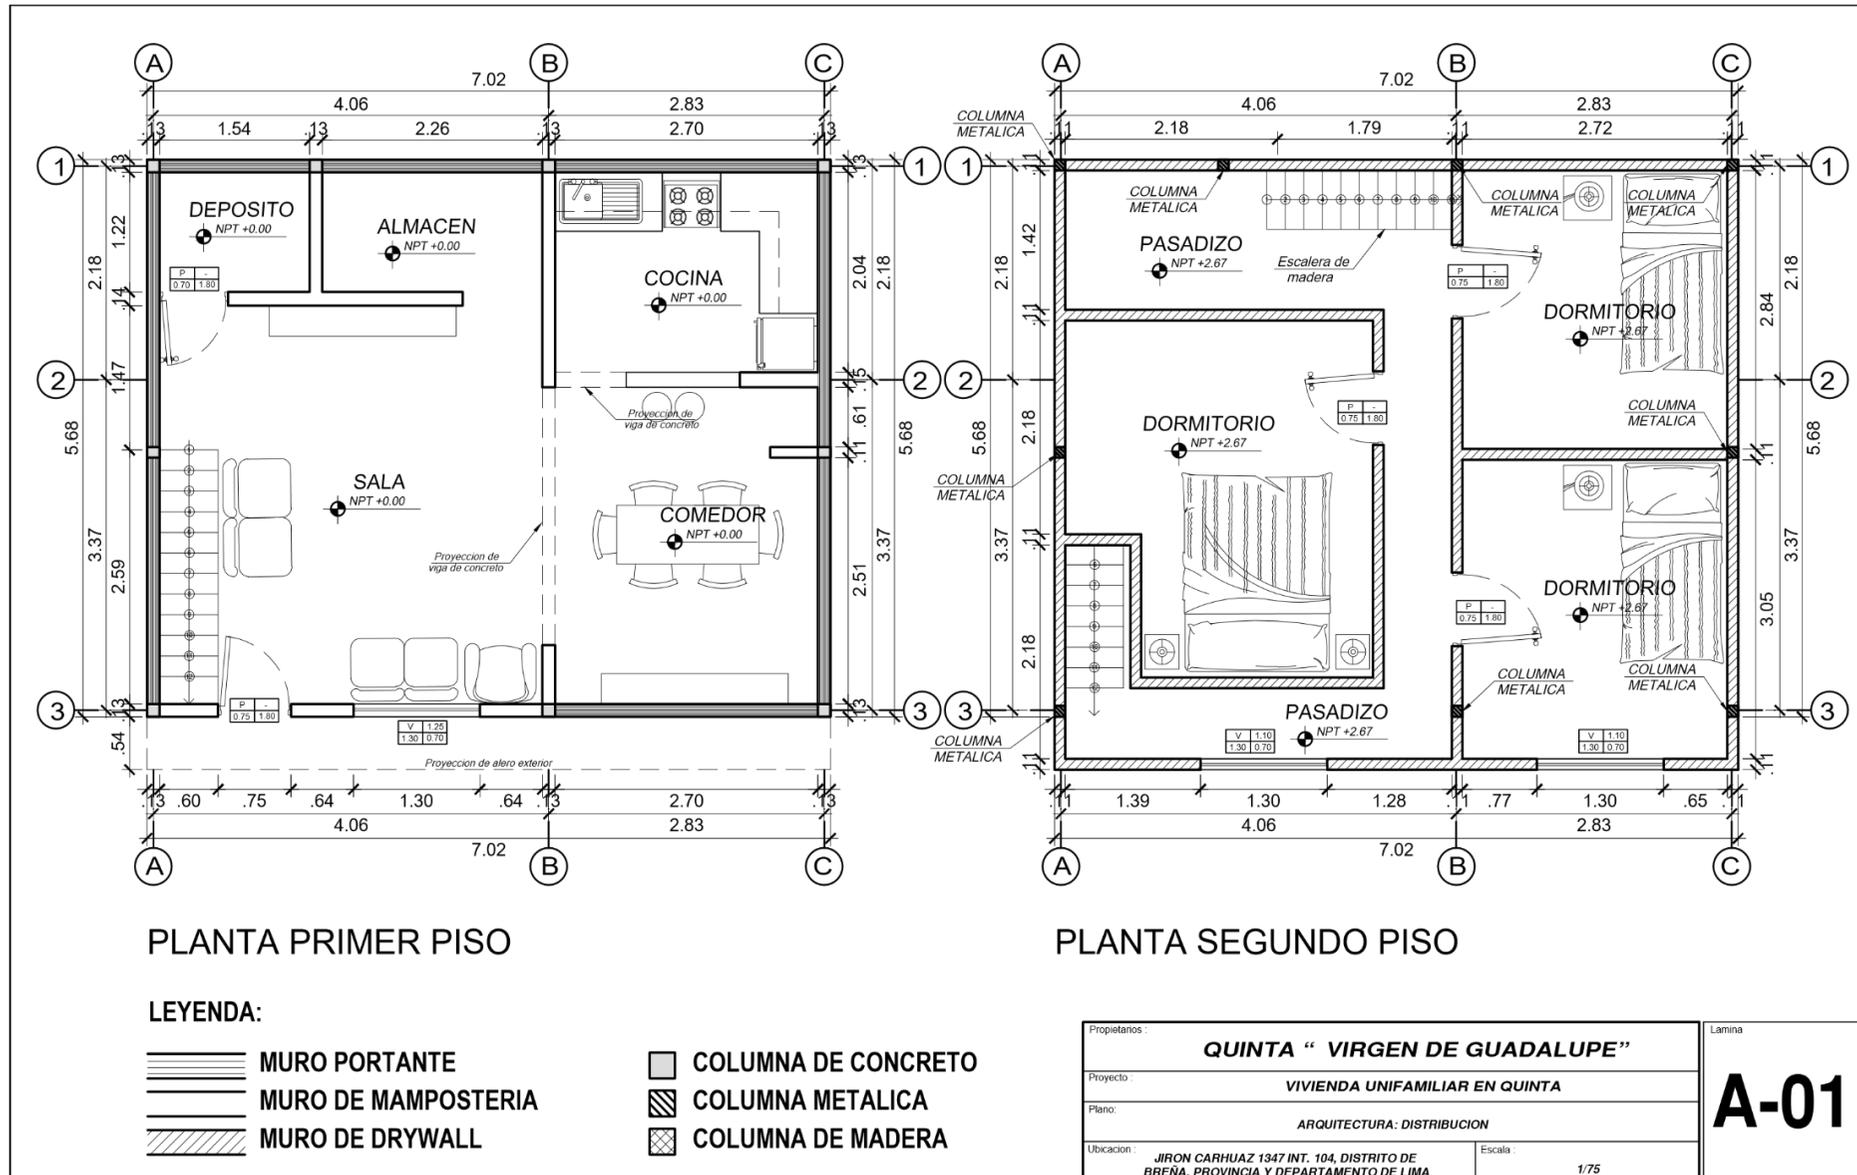
Figura 22. Plano A-1 de vivienda 104
Nota. Elaboración propia

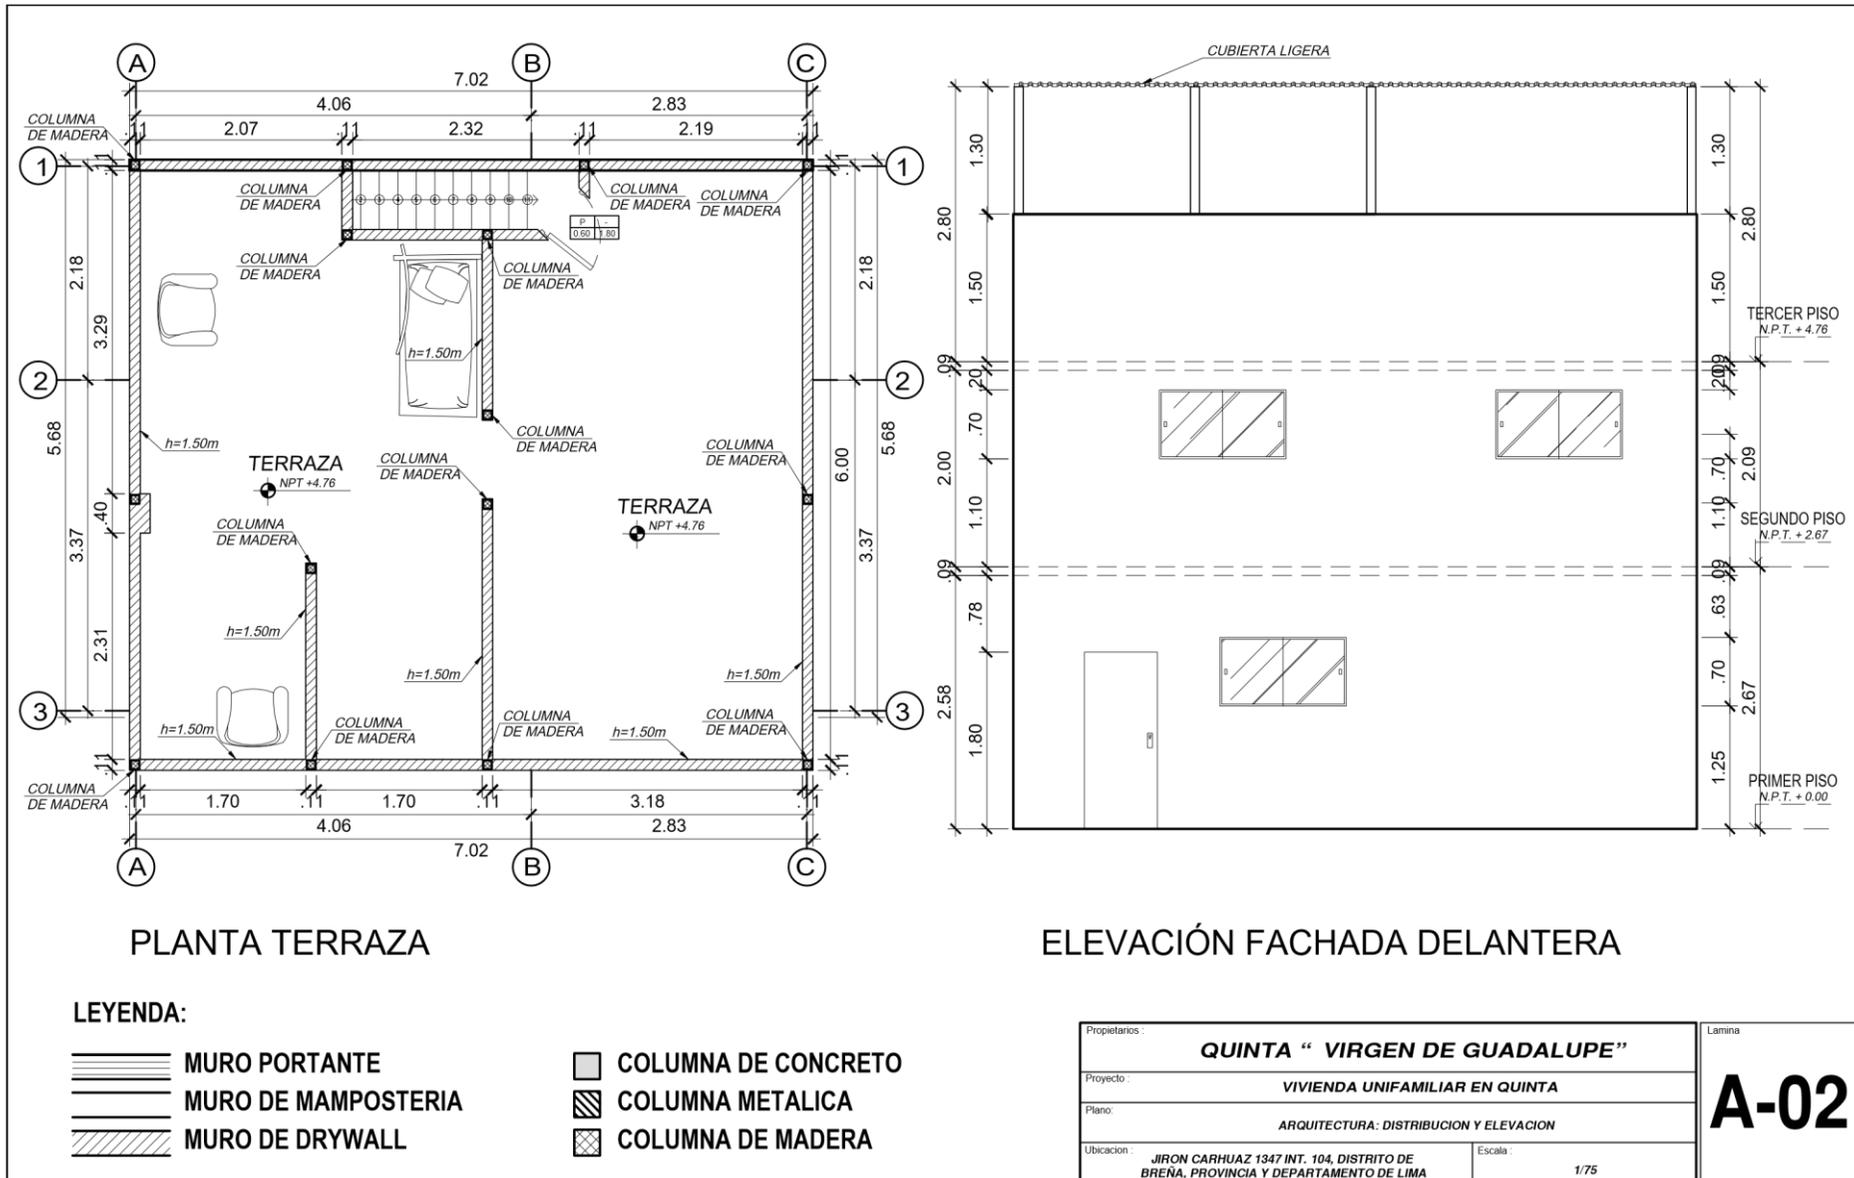
Figura 23. Plano A-2 de vivienda 104
Nota. Elaboración propia

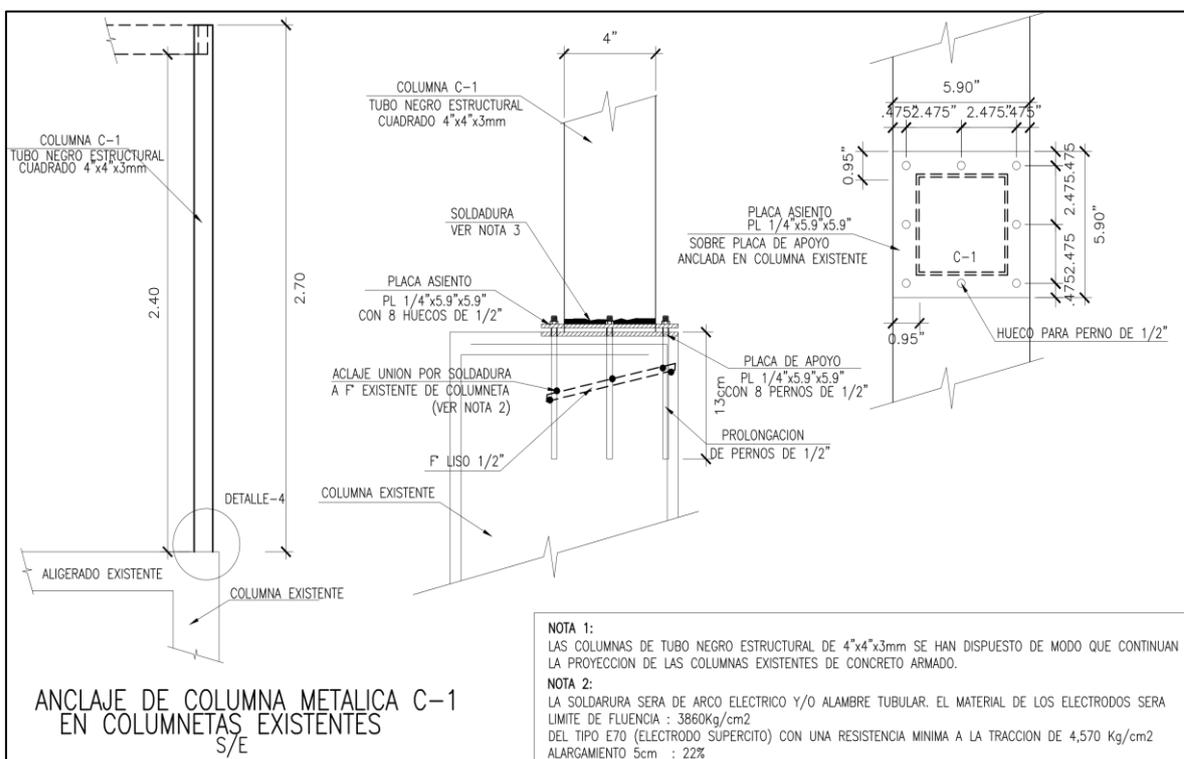
- Grado 50 (los datos son tomados de las especificaciones del proveedor siguiendo las normas técnicas de producto ASTM A572/A572M)
- Límite de fluencia: $f_y = 345 \text{ MPa}$
- Carga de rotura 450 MPa
- Elongación de 21% (2") y 16% (8")

Figura 24. Detalle de anclaje de columna metálica a columna existente

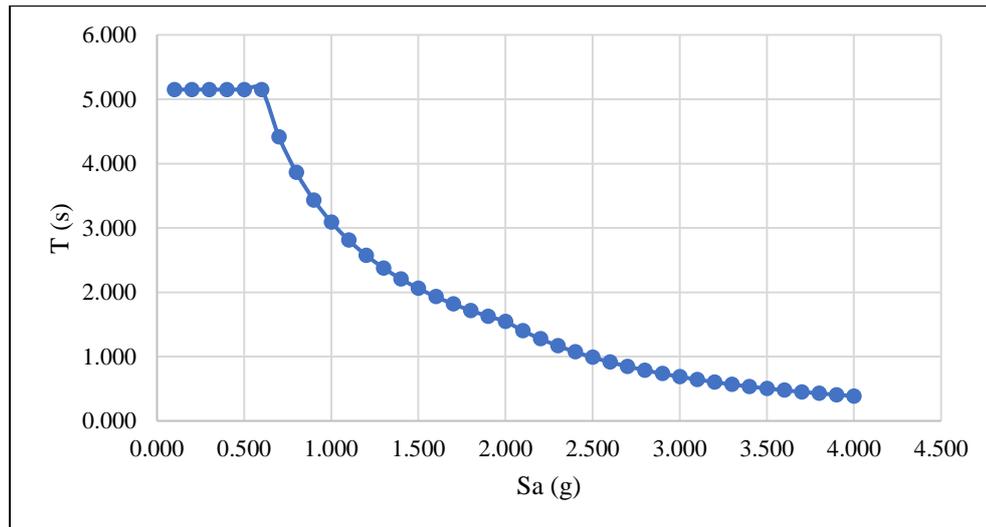
Nota: Espectro de acuerdo a la norma E.030.

Figura 25. Espectro de respuesta

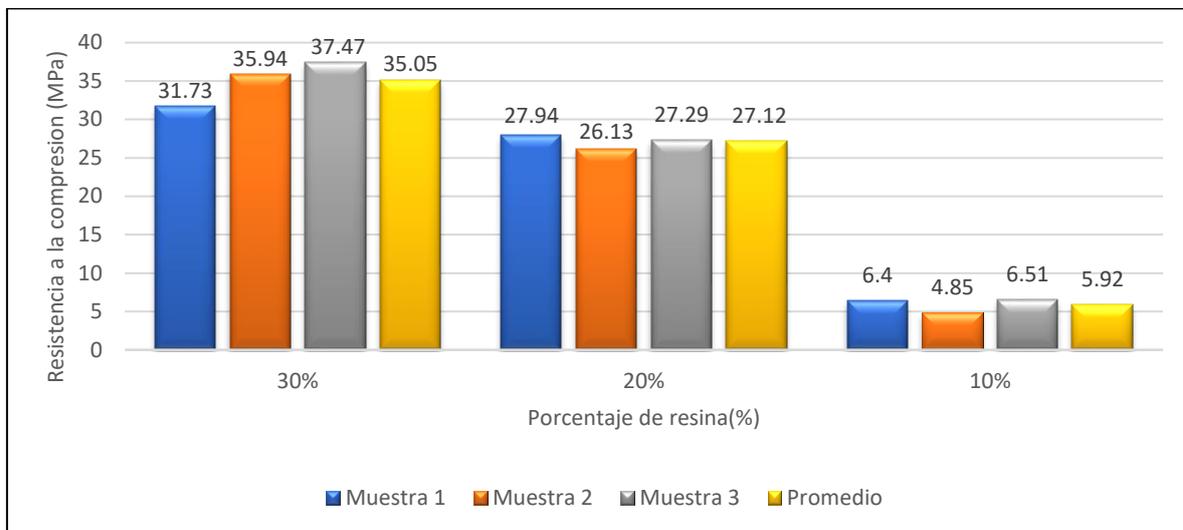
En la figura 29 se resume todos los resultados de las muestras de todos los tipos de concreto polímero.

Figura 29. Resistencia a la compresión de los concretos polímeros
Fuente: Elaboración propia

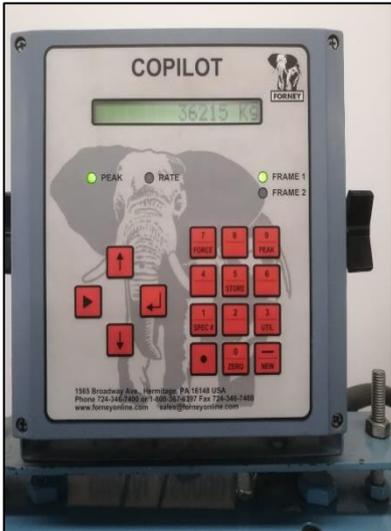
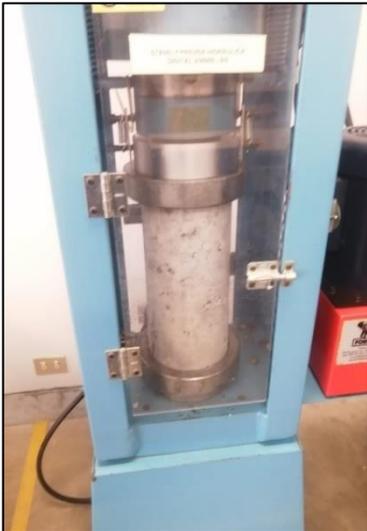
Resultados de probeta 2 TIPO I a 21 días.

2	21
		MEDIDAS PROMEDIO	
		DIÁMETRO	ALTURA
		14.768 cm	30.757 cm
		14.800 cm	31.768 cm
		14.815 cm	
		14.794 cm	30.763 cm
		ÁREA	
		171.894 cm ²	
		CARGA	
36215 kg			
RESISTENCIA (f'c)			
210.682 kg/cm ²

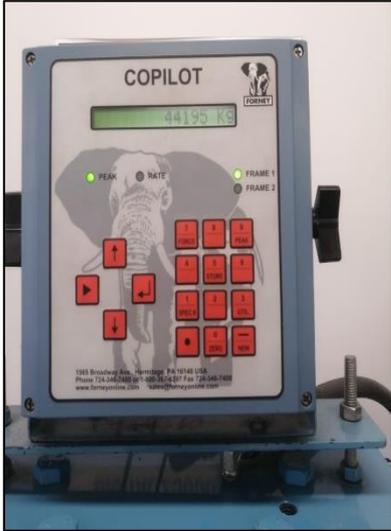
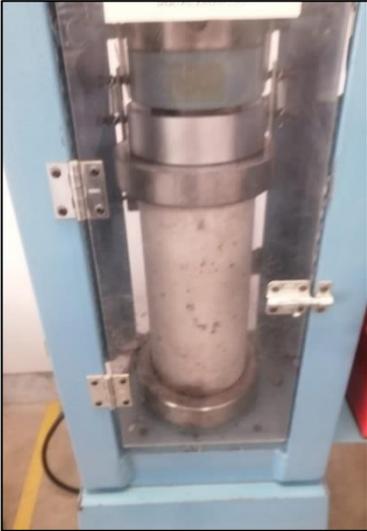
Resultados de probeta 1 TIPO I a 28 días.

1	28
		MEDIDAS PROMEDIO	
		DIÁMETRO	ALTURA
		14.762 cm	30.660 cm
		14.798 cm	30.687 cm
		14.796 cm	
		14.785 cm	30.674 cm
		ÁREA	
		171.685 cm ²	
		CARGA	
44195 kg			
RESISTENCIA (f'c)			
257.419 kg/cm ²

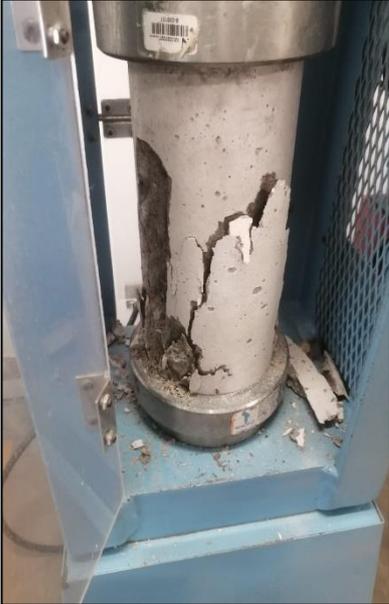
Resultados Probeta 2 TIPO I a 28 días.

MEDIDAS PROMEDIO	
	DIÁMETRO	ALTURA
	14.788 cm	30.744 cm
	14.756 cm	30.700 cm
	14.706 cm	
	14.750 cm	30.722 cm
	ÁREA	
	170.873 cm ²	
	CARGA	
	51770 kg	
RESISTENCIA (f'c)		
302.974 kg/cm ²		
OBSERVACIONES:

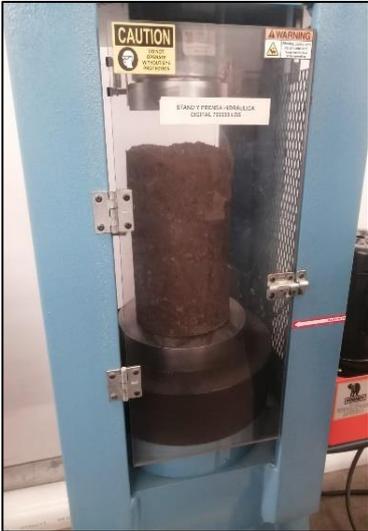
Resultados Probeta 1 TIPO II a 21 días.

MEDIDAS PROMEDIO	
		DIÁMETRO	ALTURA
		19.74 cm	32.642 cm
		19.558 cm	32.791 cm
		19.705 cm	
		19.668 cm	32.717 cm
		ÁREA	
		303.816 cm ²	
		CARGA	
		111785 Kg	
		RESISTENCIA (f'c)	
		367.937 Kg/cm ²	
OBSERVACIONES:			
Nota: Elaboración propia.

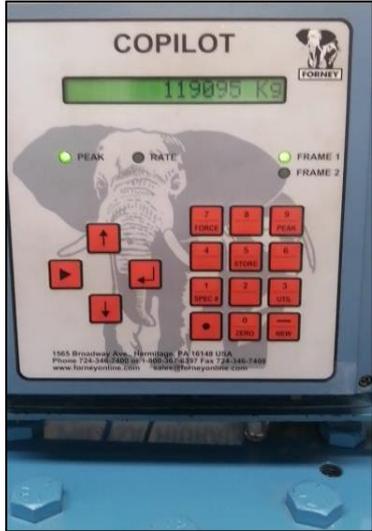
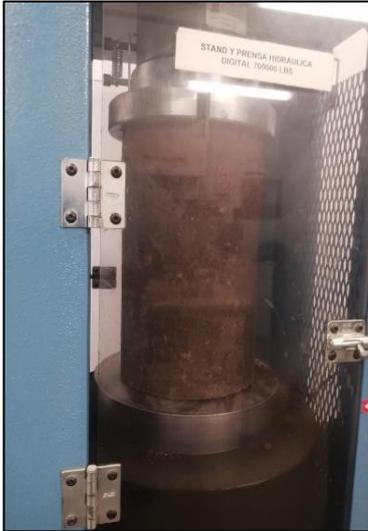
Resultados Probeta 2 TIPO II a 21 días.

MEDIDAS PROMEDIO	
		DIÁMETRO	ALTURA
		19.745 cm	32.464 cm
		19.764 cm	33.531 cm
		19.784 cm	
		19.764 cm	32.998 cm
		ÁREA	
		306.789 cm ²	
		CARGA	
		119095 Kg	
		RESISTENCIA (f'c)	
		388.198 Kg/cm ²	
OBSERVACIONES:			
Nota: Elaboración propia.

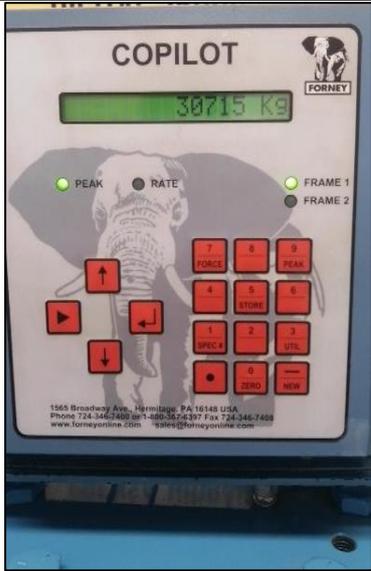
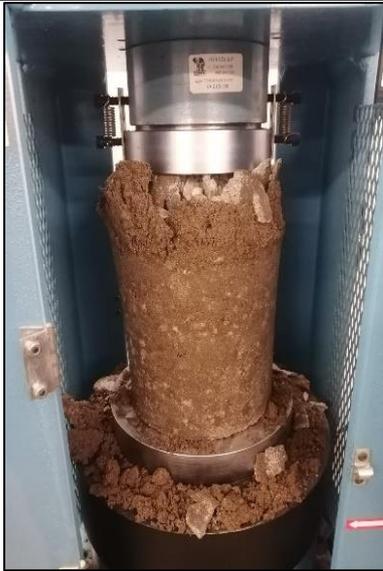
Resultados Probeta 1 TIPO III a 21 días.

MEDIDAS PROMEDIO	
				DIÁMETRO	ALTURA
		19.86 cm	30.911 cm		
		19.874 cm	31.927 cm		
		19.889 cm			
		19.874 cm	31.419 cm		
		ÁREA			
		310.213 cm ²			
		CARGA			
		30715 Kg			
		RESISTENCIA (f'c)			
		99.013 Kg/cm ²

OBSERVACIONES: Notamos una reducción en la resistencia de las probetas. Llegando a la conclusión que el uso de arena no parametrizada y húmeda, combinada con la resina, genera una reducción de resistencia en nuestras probetas.

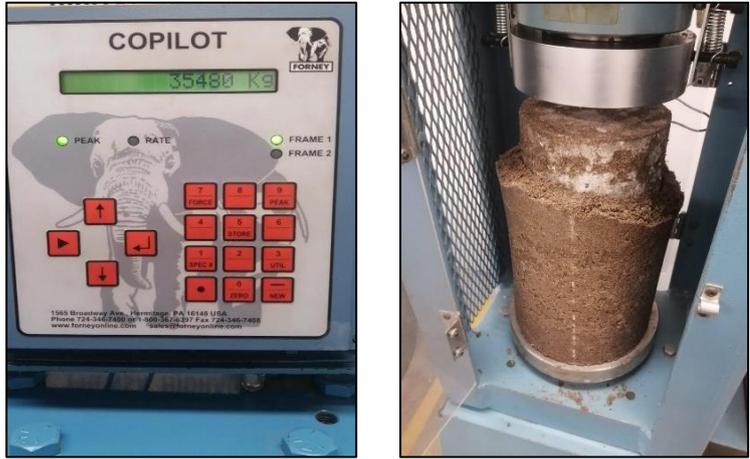
ENSAYO A COMPRESIÓN	PROBETA 2	DÍAS 28

MEDIDAS PROMEDIO	
		DIÁMETRO	ALTURA
		19.793 cm	30.446 cm
		19.811 cm	31.447 cm
		19.831 cm	
		19.812 cm	30.947 cm
		ÁREA	
		308.281 cm ²	
CARGA			
35480 Kg			
RESISTENCIA (f'c)			
115.09 Kg/cm ²			
<p>OBSERVACIONES: Notamos una reducción en la resistencia de las probetas. Llegando a la conclusión que el uso de arena no parametrizada y húmeda, combinada con la resina no llega a afianzarse como una mezcla homogénea, lo cual genera el desprendimiento de la capa aplicada.</p>

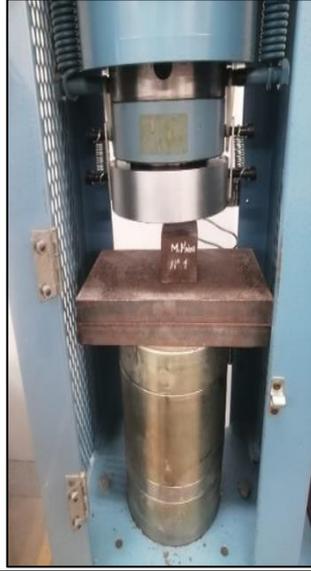
Resultados mortero muestra 1 TIPO II a 3 días.

MEDIDAS		
		LADO A	LADO B	
		5.3 cm	5 cm	
		5 cm	5.3 cm	
		ÁREA		
		26.523 cm ²		
		CARGA		
12565 Kg				
RESISTENCIA (f'c)				
473.74 Kg/cm ²				
<p>OBSERVACIONES: Notamos que la resistencia que nos muestra es mayor como mortero que como encamisado.</p>

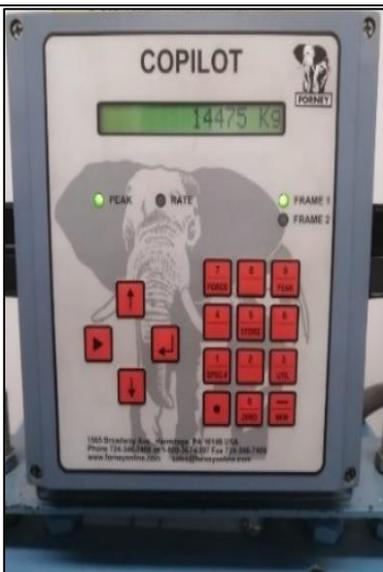
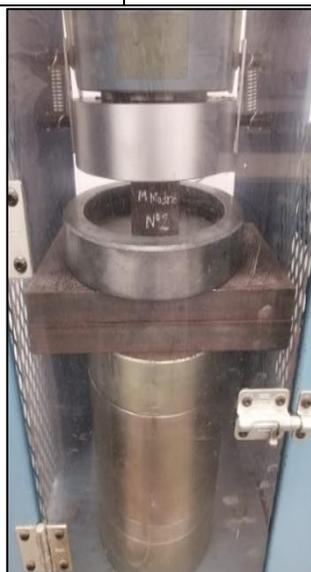
Resultados mortero muestra 2 TIPO II a 3 días.

MEDIDAS		
		LADO A	LADO B	
		5 cm	5 cm	
		5.3 cm	5.3 cm	
		ÁREA		
		26.523 cm ²		
		CARGA		
14475 Kg				
RESISTENCIA (f'c)				
545.753 Kg/cm ²				
<p>OBSERVACIONES: Notamos que la resistencia que nos muestra es mayor como mortero que como encamisado.</p>

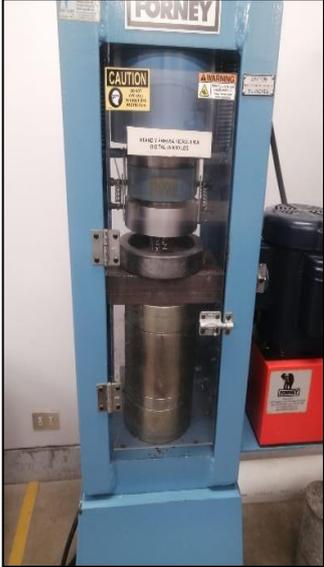
Resultados mortero muestra 3 TIPO II a 3 días.

MEDIDAS		
		LADO A	LADO B	
		5.1 cm	4.9 cm	
		5.3 cm	5.2 cm	
		ÁREA		
		26.26 cm ²		
		CARGA		
13810 Kg				
RESISTENCIA (f'c)				
525.895 Kg/cm ²				
OBSERVACIONES: Notamos que la resistencia que nos muestra es mayor como mortero que como encamisado.

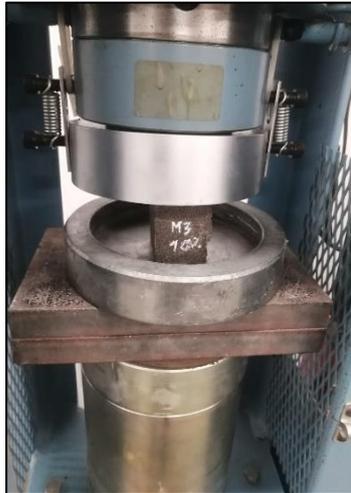
Resultados mortero muestra 3 TIPO III a 3 días.

MEDIDAS		
		LADO A	LADO B	
		5.4 cm	5.2 cm	
		5.2 cm	5.4 cm	
		ÁREA		
		28.09 cm ²		
		CARGA		
		1525 Kg		
		RESISTENCIA (f'c)		
		54.29 Kg/cm ²		
OBSERVACIONES: Notamos que la resistencia que nos muestra es pobre como mortero.

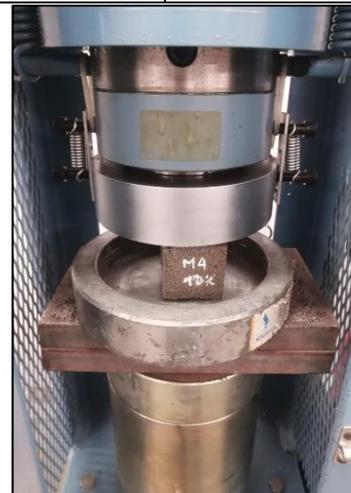
Resultados mortero muestra 4 TIPO III a 3 días.

MEDIDAS		
		LADO A	LADO B	
		5 cm	5 cm	
		5.3 cm	5 cm	
		ÁREA		
		25.75 cm ²		
		CARGA		
		1505 Kg		
		RESISTENCIA (f'c)		
		58.447 Kg/cm ²		
OBSERVACIONES: Notamos que la resistencia que nos muestra es pobre como mortero.

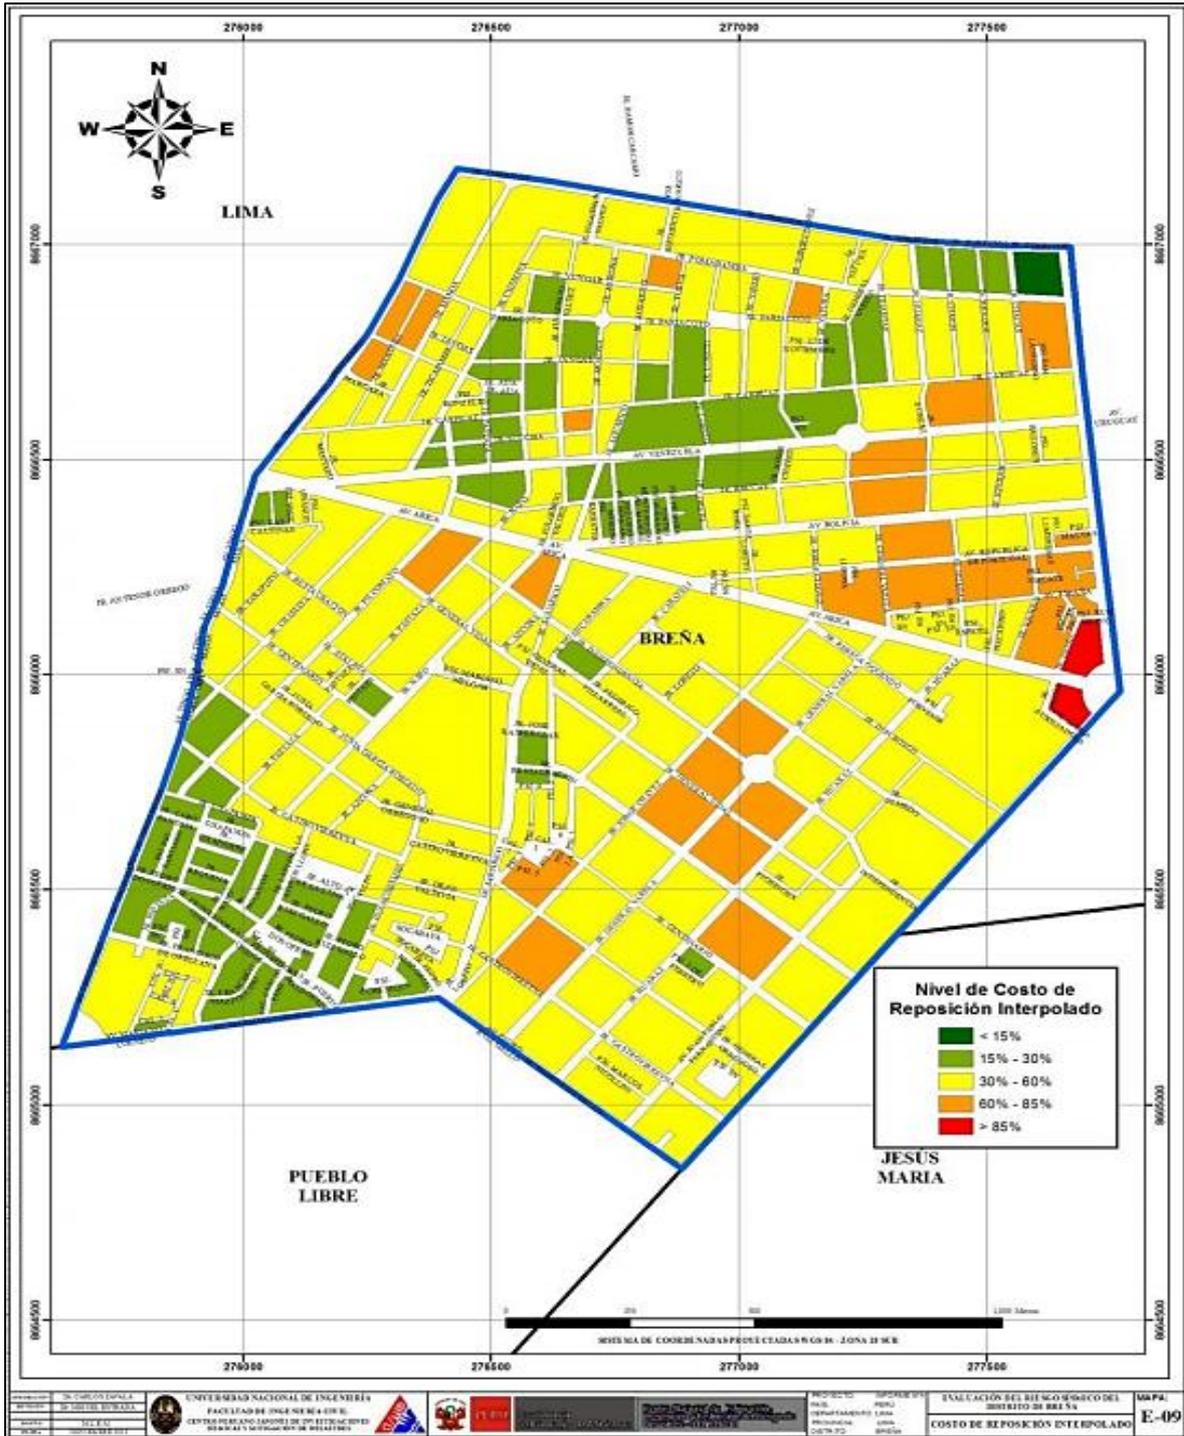
El análisis de riesgo que se ha realizado se basa en la evaluación del probable daño que sufriría una edificación representativa de la quinta evaluada. El método analítico de evaluación se basa en la respuesta estructural de las edificaciones ante las solicitaciones de las fuerzas sísmicas, y los niveles de daño se basan en curvas desarrolladas por tipología estructural. Este método permite una gran exactitud para el cálculo de los diferentes niveles de daño en las viviendas autoconstruidas que se encuentran en la quinta "Virgen de Guadalupe" del distrito de Breña.

Figura 36. Distrito de Breña: Mapa de riesgo sísmico - costo de reparación
Fuente: CISMID

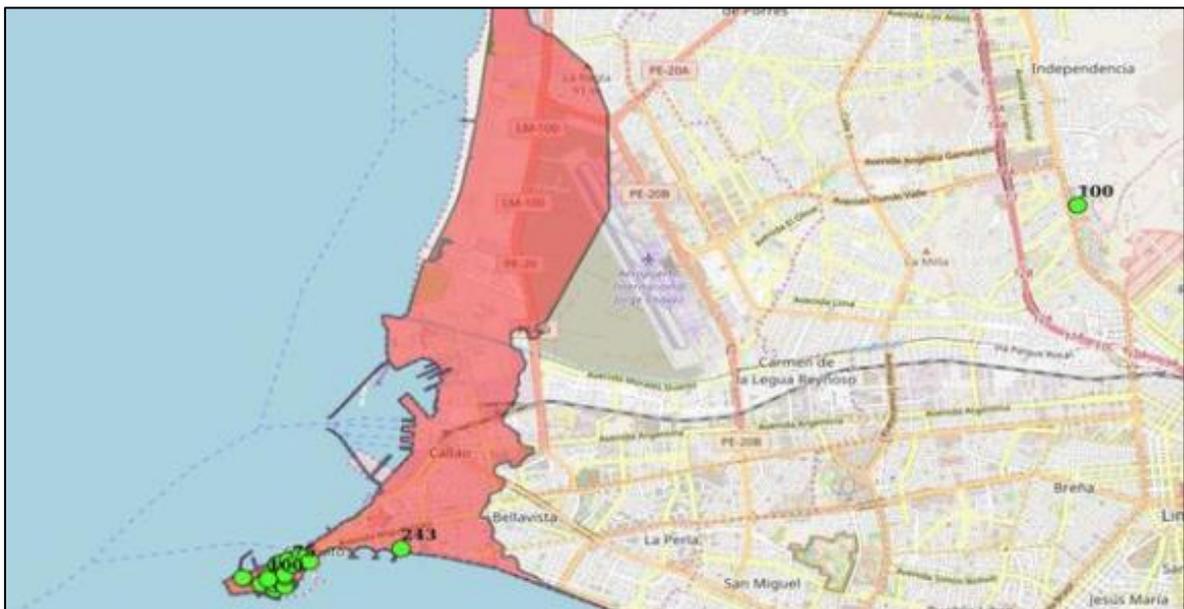
El mapa elaborado (Figura 2) de CISMID muestran que los distritos más afectados estarán en Chorrillos y Callao. Además de las Villas de El Salvador, La Molina y San Juan de Lurigancho, los edificios más dañados se deben a su suelo arenoso y construcción informal. Por ello, se nota que el distrito de Breña estaría lejos de ser afectado por un desastre como este.

Figura 37. Mapa de riesgo tras un tsunami
Fuente: CISMID

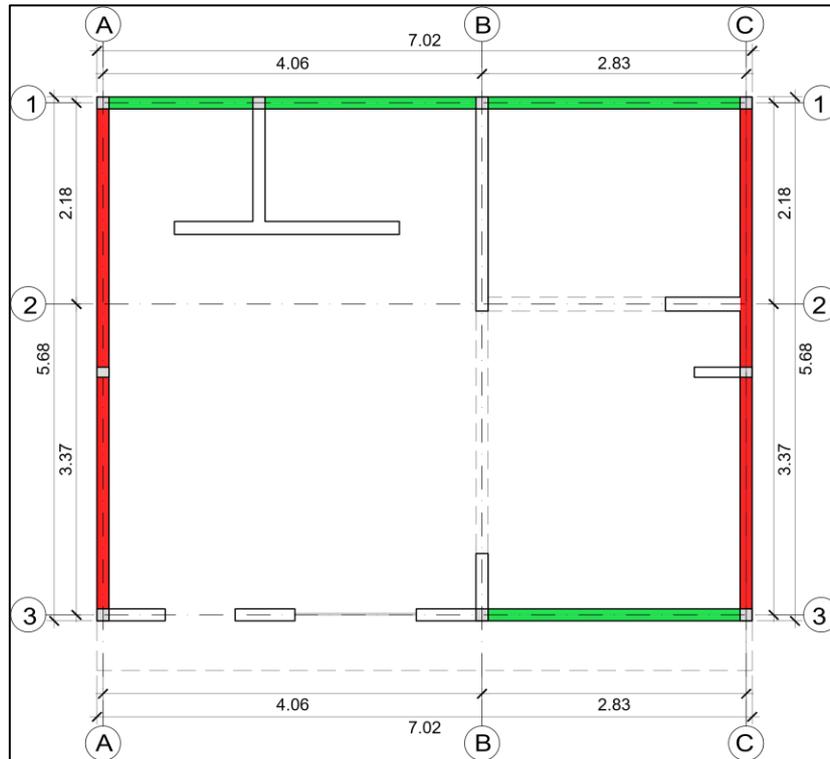
Figura 38. Muros portantes en primera planta
Fuente: Elaboración propia

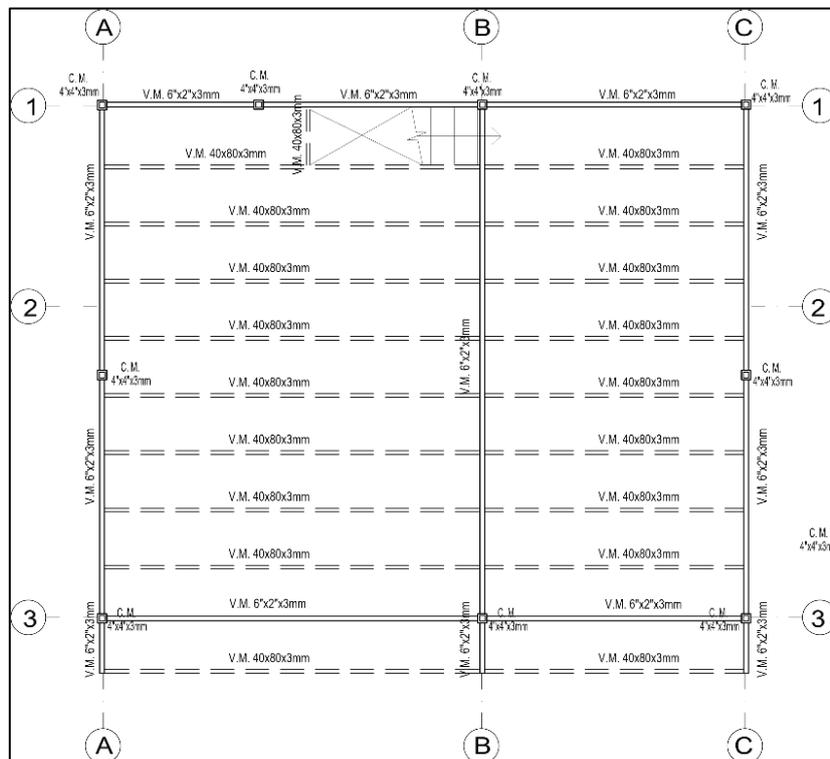
Figura 39. Estructura metálica techo del 2 piso
Fuente: Elaboración propia
