**“PROPUESTA DE PROCESO CONSTRUCTIVO
DE CONCRETO POLIMÉRICO EN COLUMNAS
DE UNA VIVIENDA AUTOCONSTRUIDA DE LA
QUINTA “VIRGEN DE GUADALUPE” EN EL
DISTRITO DE BREÑA, 2021”**

Tesis para optar al título profesional de:

Lima - Perú

2023

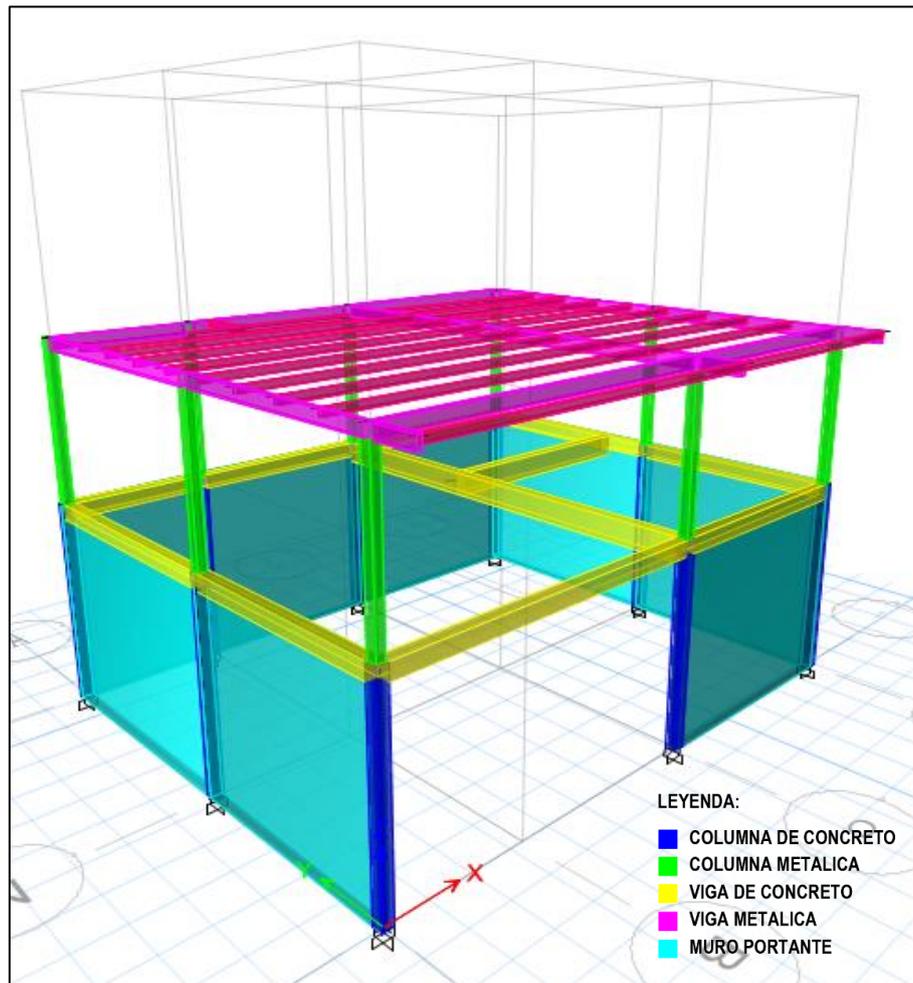
Figura 40. Modelado estructural vivienda 104
Fuente: Elaboración propia

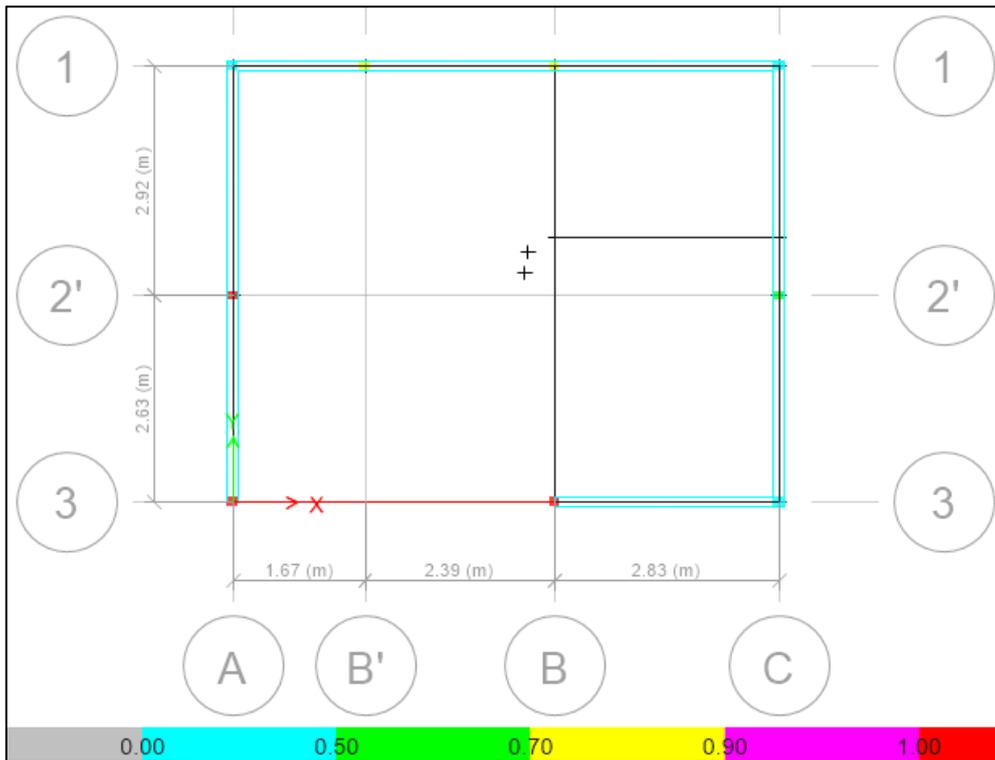
Sin embargo, al comprobar el diseño de la estructura mediante el programa, considerando las secciones y las cuantías que posee la estructura actual, esta se encuentra fallando debido al aumento de carga y porque sobrepasa la resistencia de los materiales.

Figura 41. Comprobación de elementos estructurales de concreto armado en etabs
Fuente: Elaboración propia

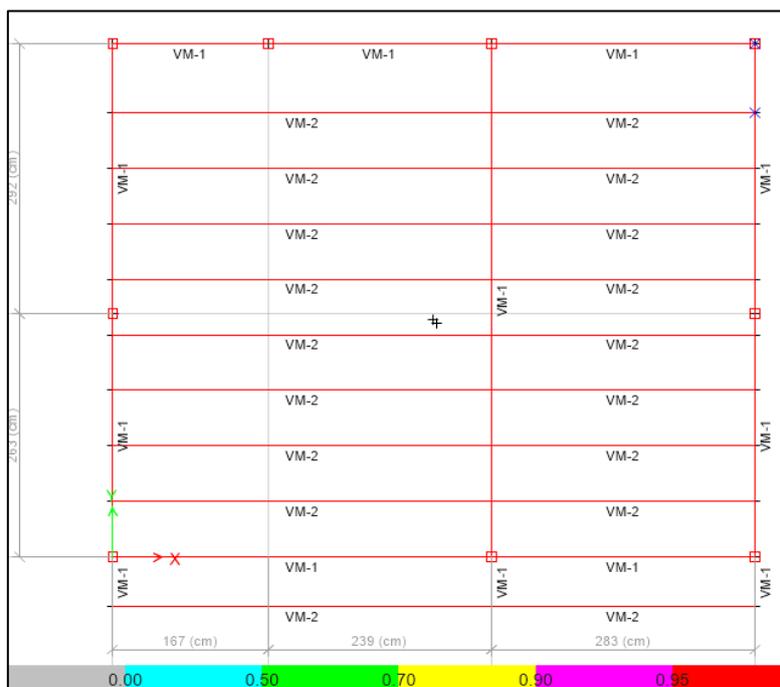
Existen actualmente 3 columnas que fallan y sobrepasan su capacidad las cuales se ubican en el Eje 2'-A que se encuentra al 108.5%, la columna 3-A a 116.20% y la columna 3-B que trabaja a 104.10% ambas sobrepasan el 100% de su capacidad.

Figura 42. Comprobación de elementos estructurales de acero en etabs
Fuente: Elaboración propia

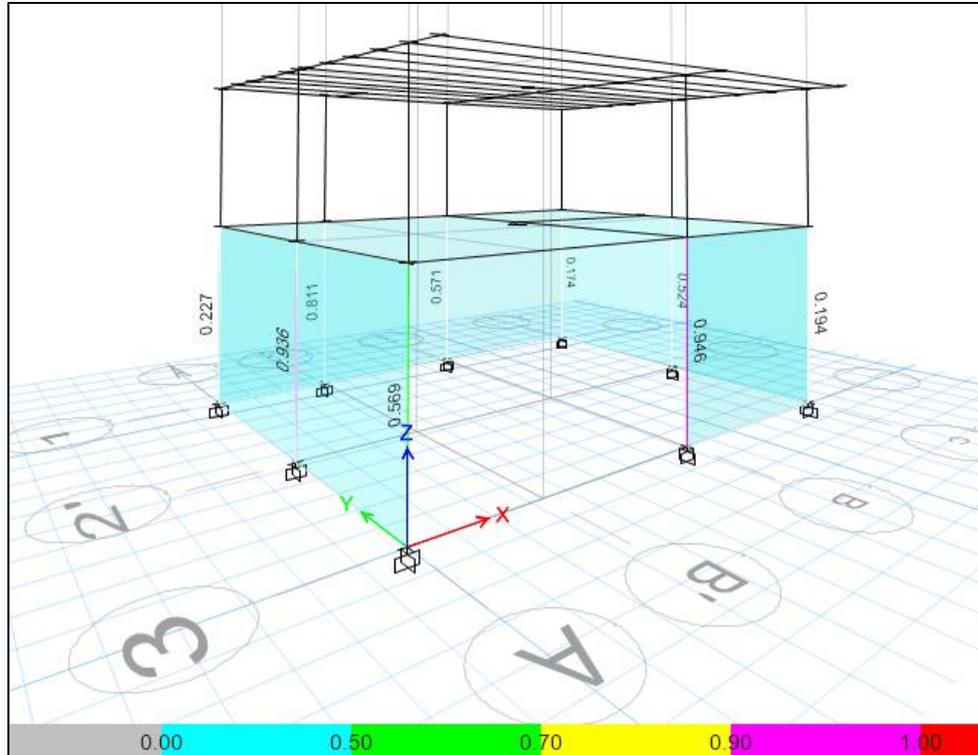
Figura 43. Comprobación de elementos estructurales de concreto armado con resistencia 210 kg/cm^2
Fuente: Elaboración propia

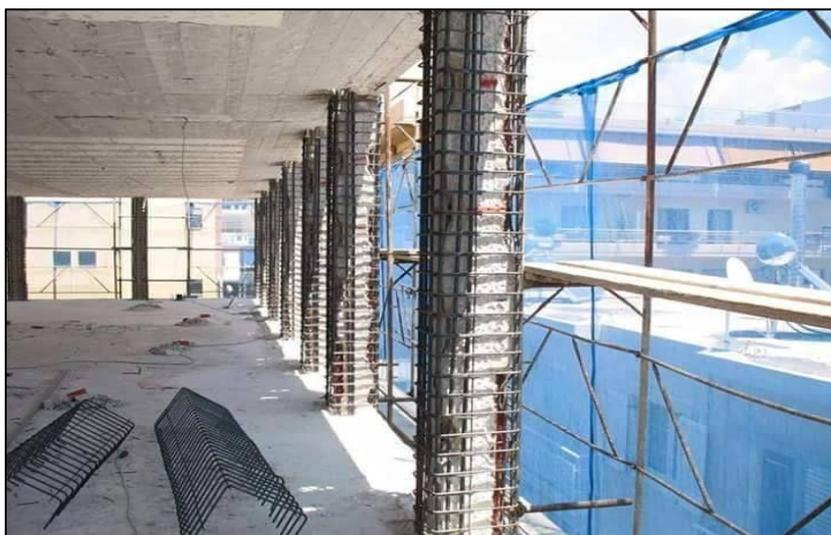
Figura 44. Reforzamiento mediante encasado de concreto reforzado
Fuente: Raigosa Tuk, E. 2010

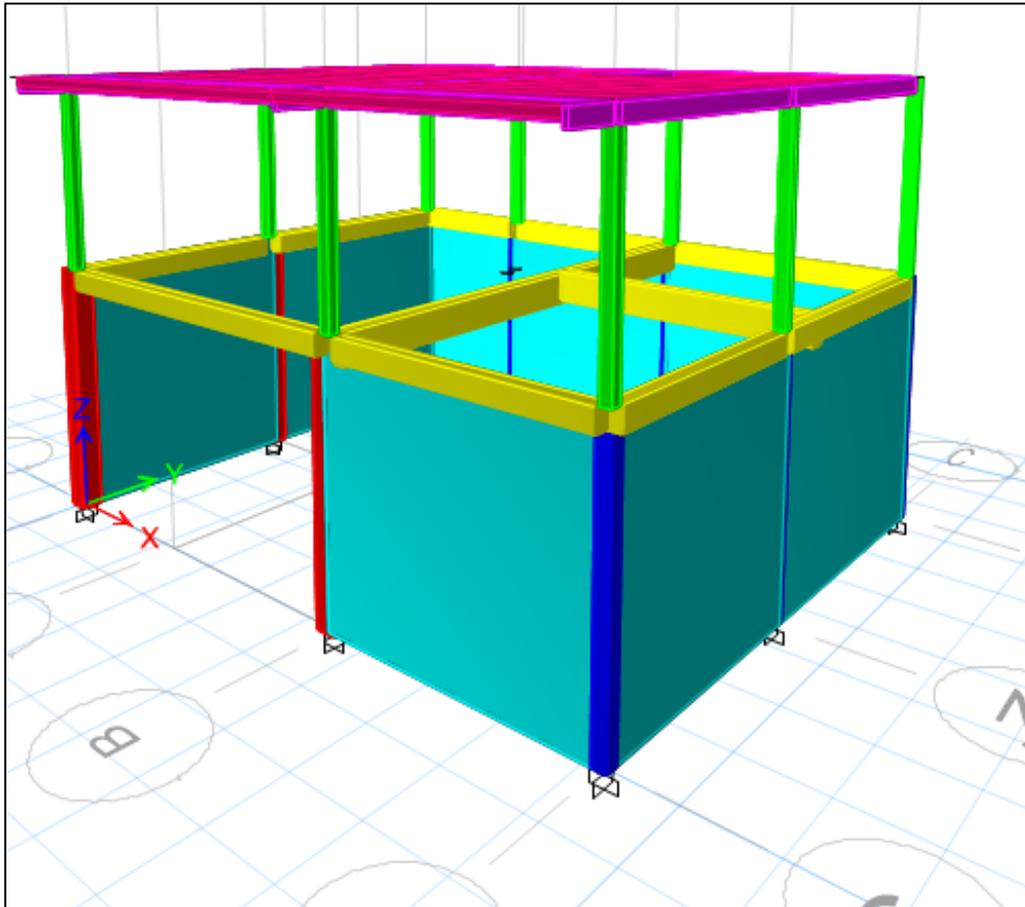
Figura 45. Modelado de estructura con encasado de columnas.

Fuente: Elaboración propia, los elementos en rojo representan las columnas con diseño de encasado

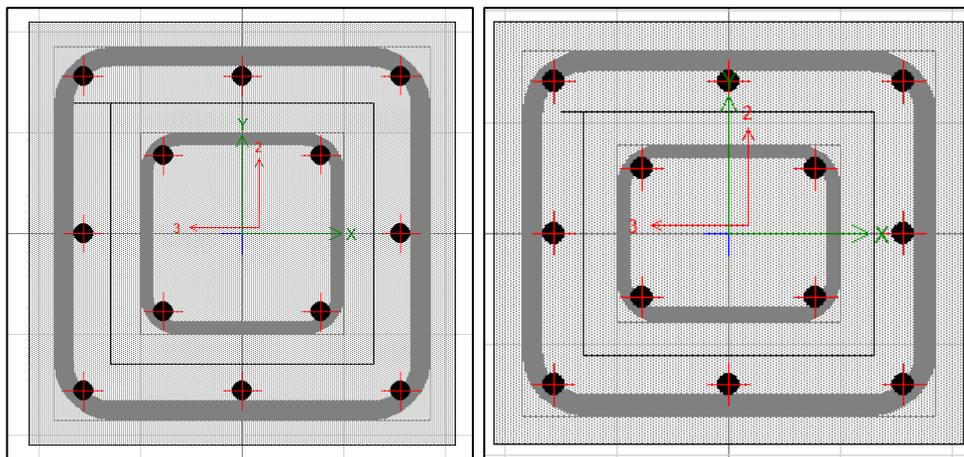
Figura 46. Diseño de encasado de C-1 Y C-2

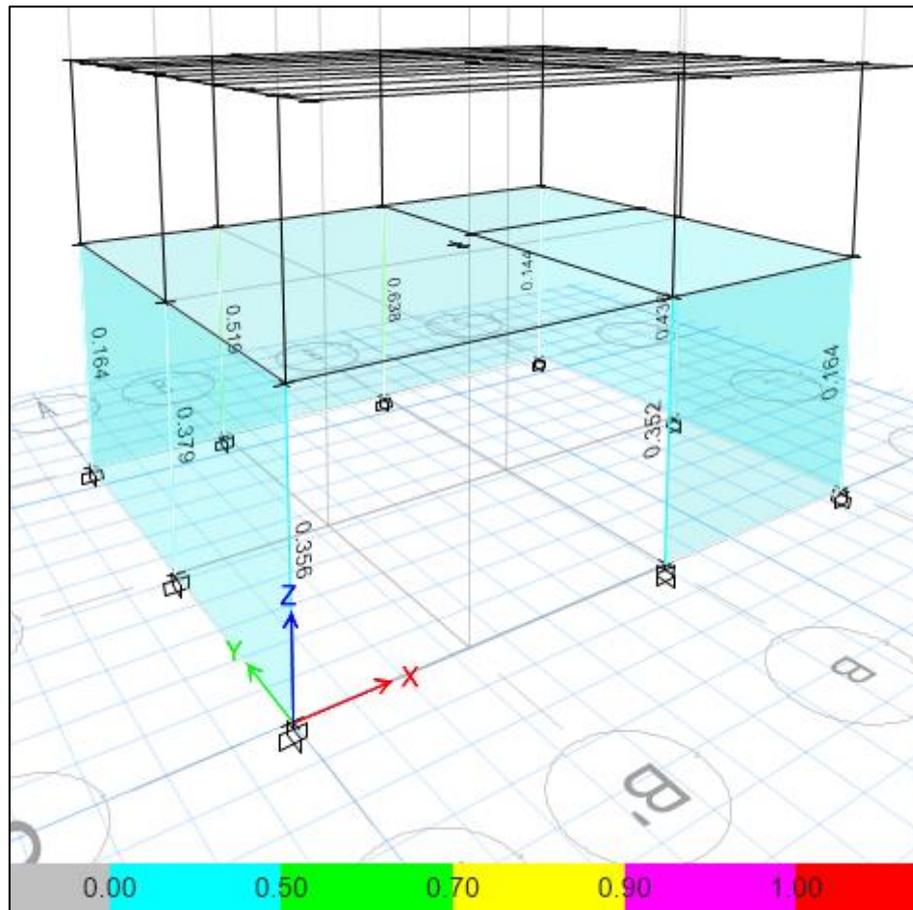
Figura 47. Resultado de prueba de encamisado de columnas.

Fuente: Elaboración propia, los elementos en rojo significa que los elementos están fallando.

La propuesta de encamisado aplicado en el modelo ayuda con respecto al reforzamiento de la estructura permitiendo mejorar a las columnas que fallan, expresado este modelo en la arquitectura no habría muchos cambios ya que el recubrimiento es casi imperceptible, este método permitiría reducir a la columna 3-B a 35.20%, la columna 2'-A hasta un 37.90%, y la columna 3-A a 35.60%.

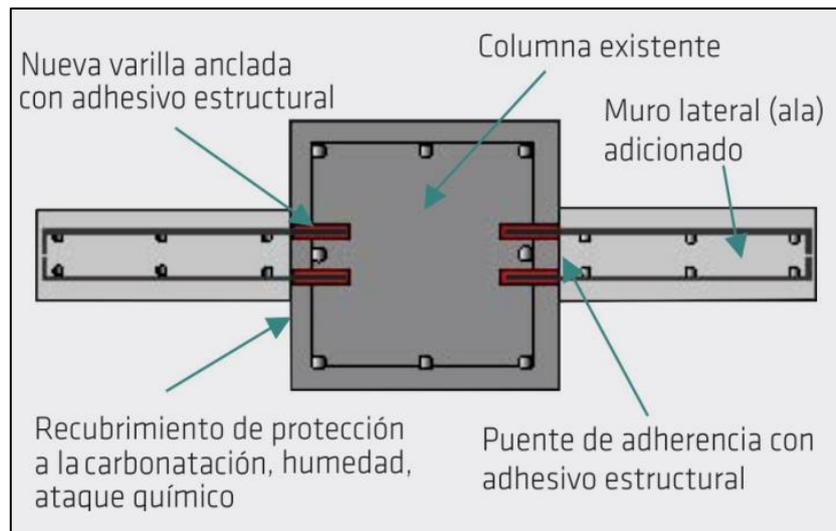
Figura 48. Reforzamiento mediante adición de muros laterales
Fuente: SIKA Colombia

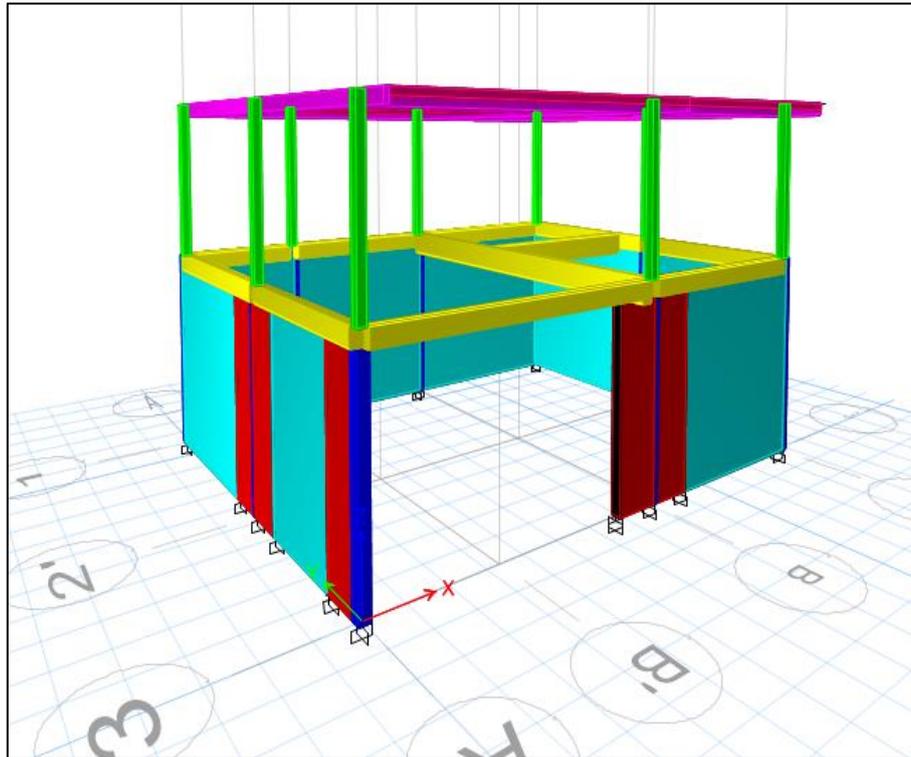
Figura 49. Modelado con el reforzamiento mediante adición de muros laterales
Fuente: Elaboración propia

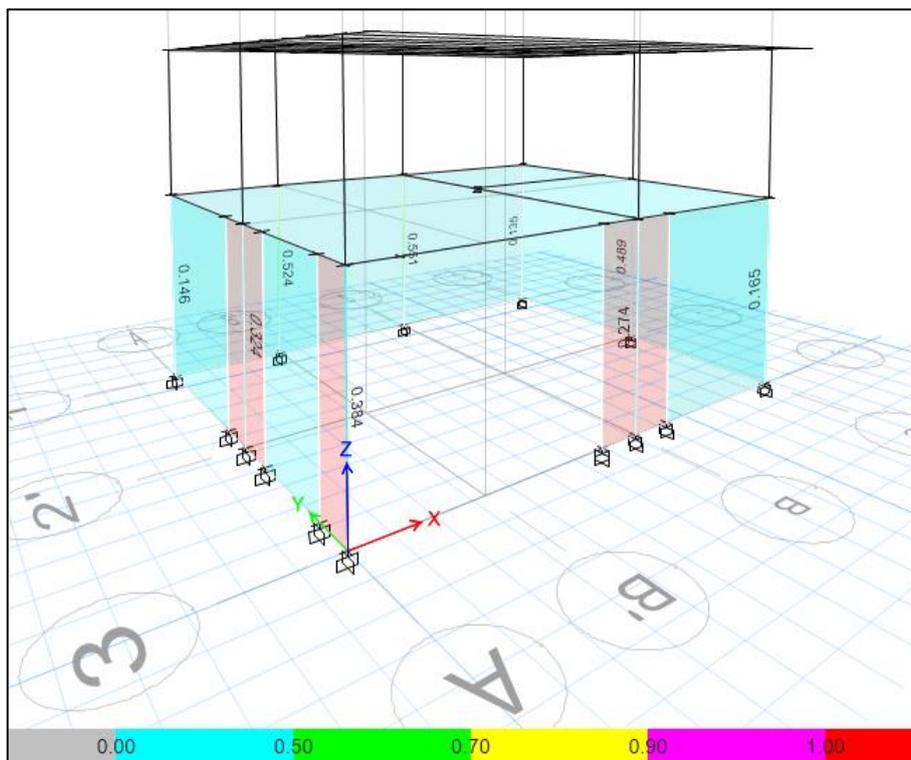
Figura 50. Resultado de prueba de adición de muros laterales
Fuente: Elaboración propia

Mediante esta propuesta se permite reforzar a las columnas que fallan, mediante la adición de muros laterales a 0.60 m a cada lado, mediante este diseño se permite

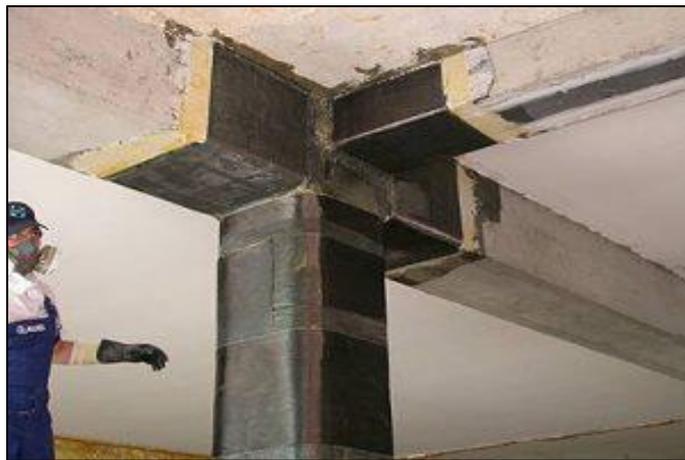
Figura 51. Refuerzo de estructuras con envolturas de FRP
Fuente: Asociación DIR

Ese sistema sirve para reforzar estructuras en las cuales se ha aumentado la capacidad de carga, sean han dañado elementos estructurales por deterioro, corrosión, impactos, incendios o terremotos, el mejoramiento de la capacidad de servicio, modificaciones al sistema estructural o la actualización arreglamientos y normas vigentes (SIKA Colombia, 2017).

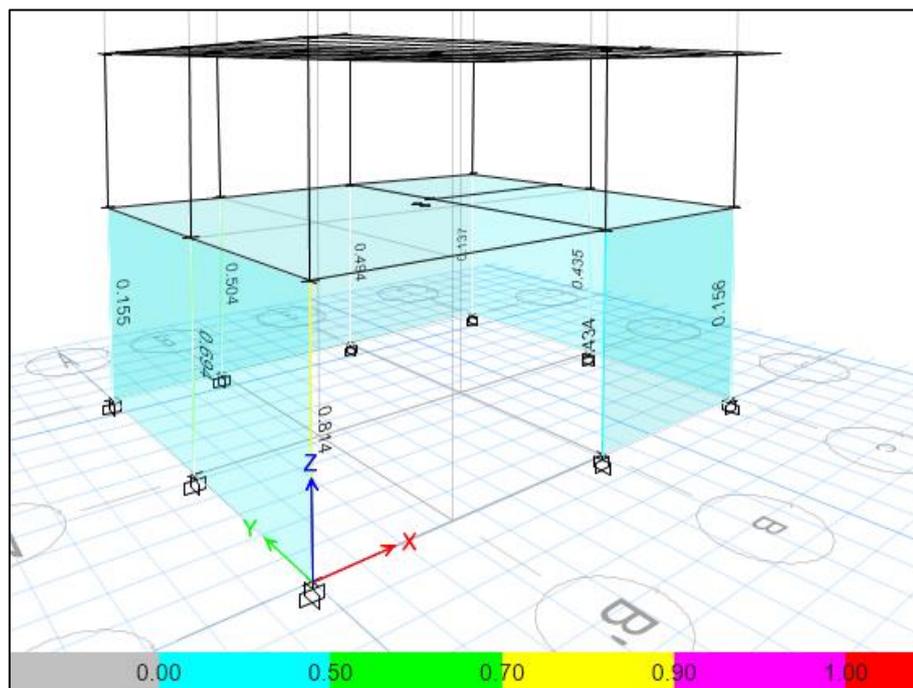
Figura 52. Resultado mediante la aplicación del recubrimiento
Fuente: Elaboración propia
